**RELATÓRIO DAS MEDIDAS DE CONTROLE DE EROSÃO E MANUTENÇÃO DA
BIOENGENHARIA IMPLEMENTADAS NOS TRECHO 1 A 11 DO PLANO DE MANEJO
DE REJEITOS**

Maio/2023

PROGRAMA DE MANEJO DE REJEITOS – PG23

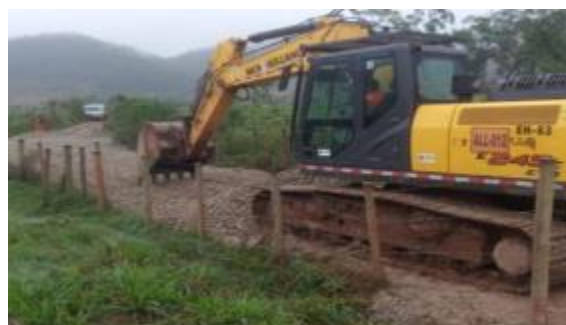
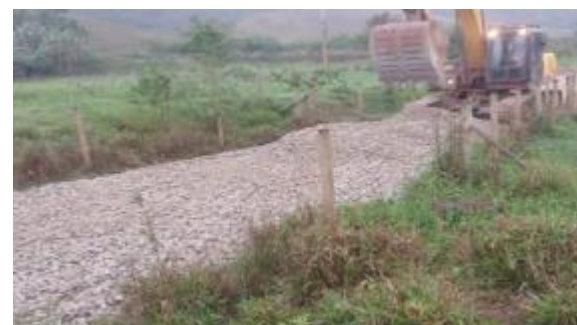
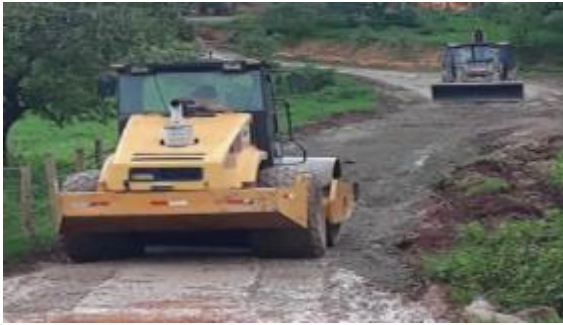
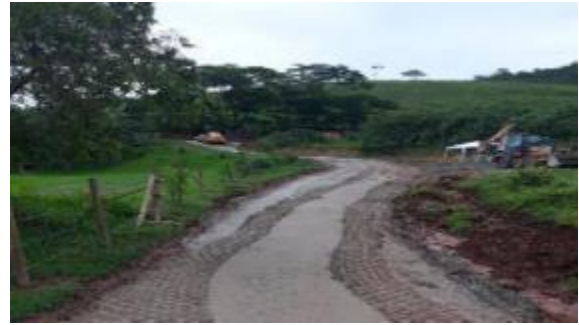
4.1.2.15 E028 (ID 193)

Recuperação de processo erosivo em acesso

Forma realizados serviços de recuperação de processos erosivos em drenagens de acessos na área impactada.

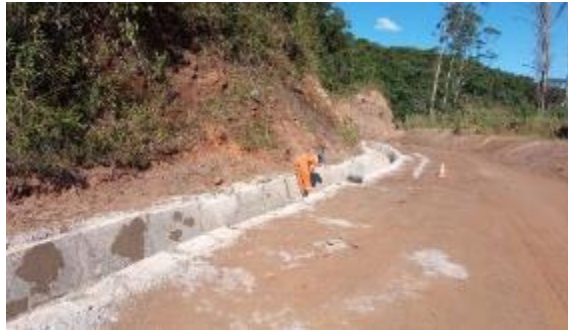
Construção de canaleta revestida em concreto

Foram executados o sistema de drenagem com a construção de duas canaletas, com mesma seção, revestidas em concreto, na margem esquerda do acesso no pé do talude; a construção de uma passagem molhada com enrocamento para transpor o fluxo em direção ao leito do córrego Santarém; o revestimento do talvegue, jusante da passagem molhada, o qual encaminha o fluxo diretamente ao córrego, em enrocamento com camada dupla de pedras de mão; e o acerto e regularização manual das superfícies erodidas dos taludes e aplicação de hidrossemeadura com mix de sementes para revegetação.

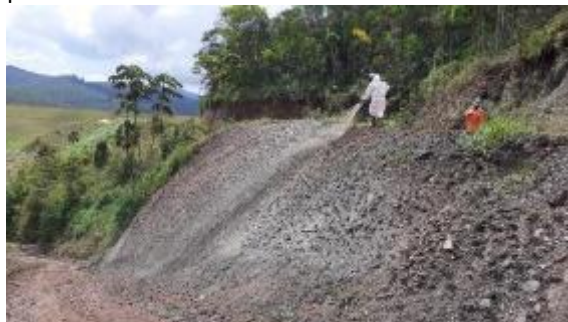
Aplicação de hidrossemeadura nos taludes.

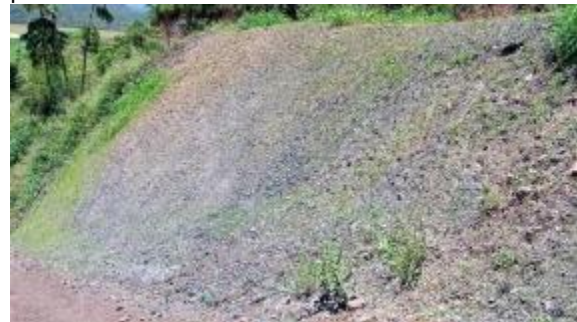
Desenvolvimento do mix de sementes nas áreas hidrossemeadas.

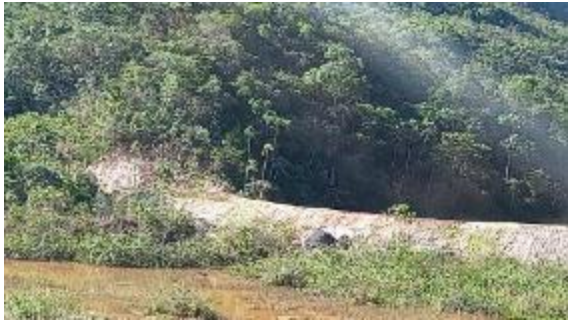
Visão de montante do bueiro concluído.

Instalação do bueiro triplo celular de concreto.

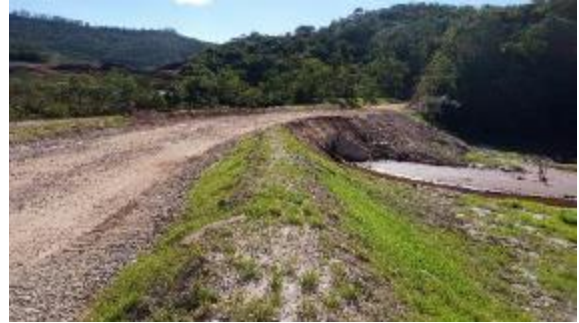
Visão de jusante do bueiro concluído e revegetação executada nos taludes e área marginal.

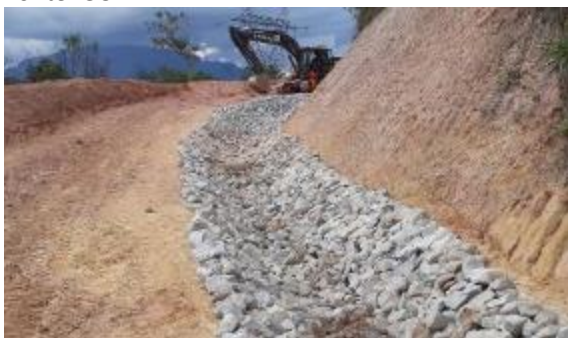
Visão parcial do local após a reconformação do acesso e instalação da canaleta.

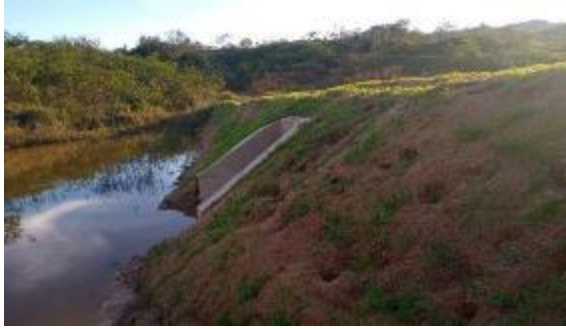
Visão de montante do bueiro concluído.

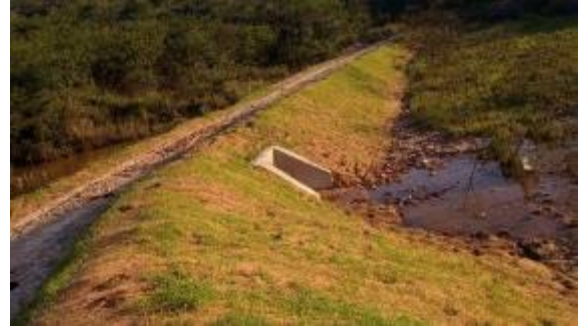
Visão de jusante do bueiro concluído e revegetação executada nos taludes e área marginal.

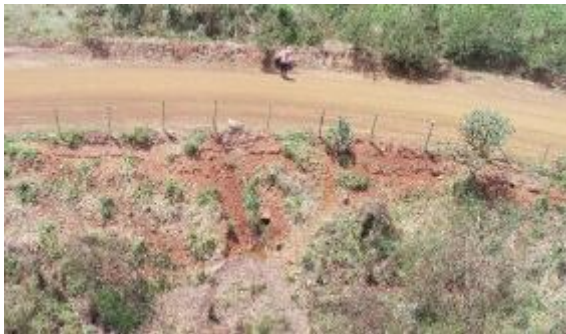
Visão do ITS-05 antes da construção do bueiro.
Fonte: GOLDER

Foi executada a instalação de bueiro duplo celular de concreto e revegetação das margens.

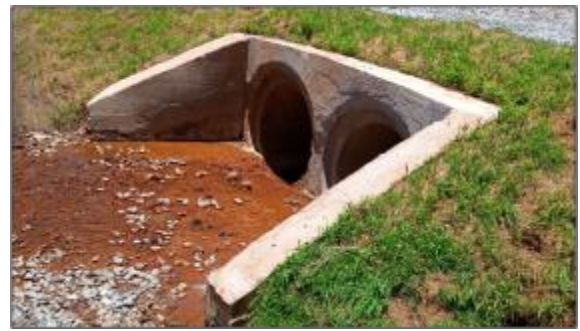
Bueiro com ala construída em concreto revegetação nas margens.

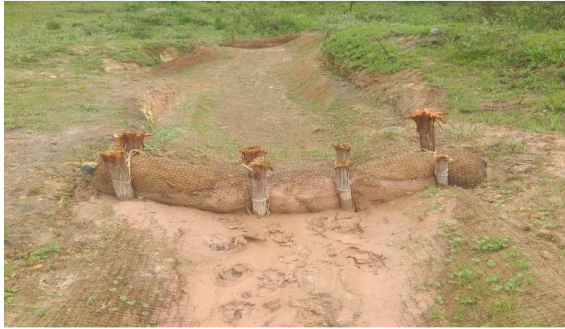
Reconformação de canaleta e revestimento com biomanta e biorretentores.

Foram executadas a reconformação e revestimento com enrocamento de canaleta de drenagem e implantação de biorretentores e reforço da vegetação local.

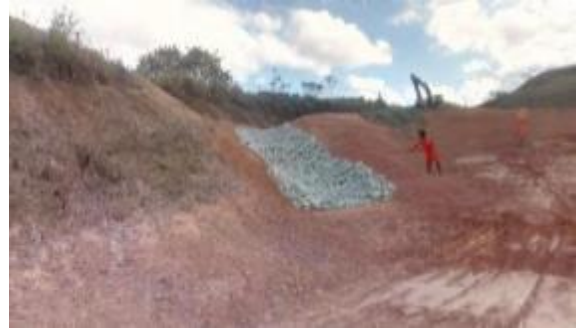
Reconformação e revestimento de canaleta com enrocamento.

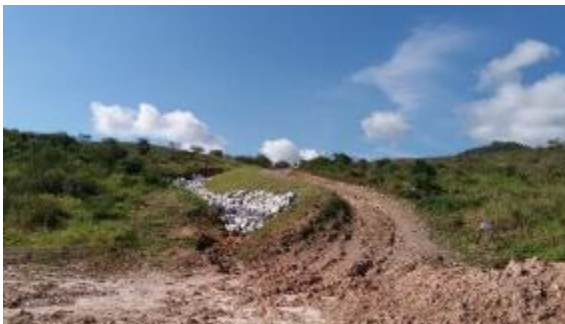
Canal de drenagem inacabado e acesso erodido (antes das intervenções).
Fonte: GOLDER

Foram executados a complementação do sistema de drenagens inacabado até o ponto de desague no dique S3 e reforço da vegetação nos taludes e acessos com implementação de leiras/bacias de contenção como medida preventiva.

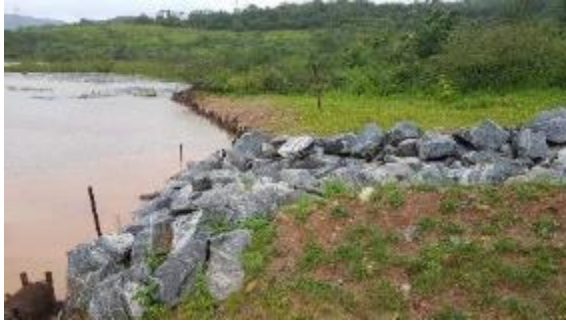
Ponto de desague do canal finalizado com enrocamento e revegetação das margens.

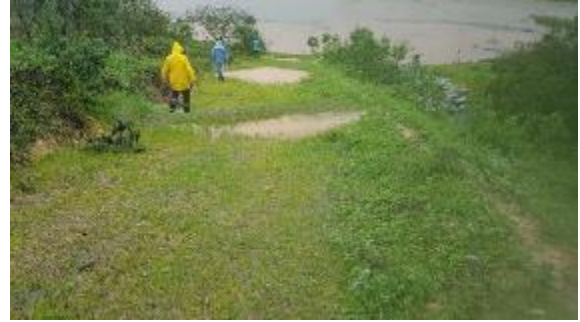
Acesso revegetado até o ponto de desague com leiras/bacias de contenção.

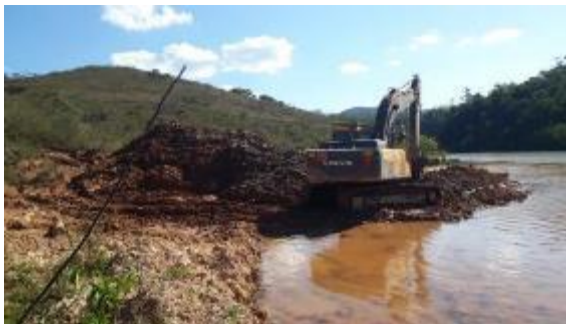
Remoção de sedimentos aportados no lago provenientes do acesso e da canaleta inacabada.

Remoção dos sedimentos aportados no lago provenientes do trecho final do canal de drenagem e da estrada e instalação de biorretentores nas margens. O material resultante foi acondicionado na parte superior da ADME onde foi devidamente contido e revegetado.

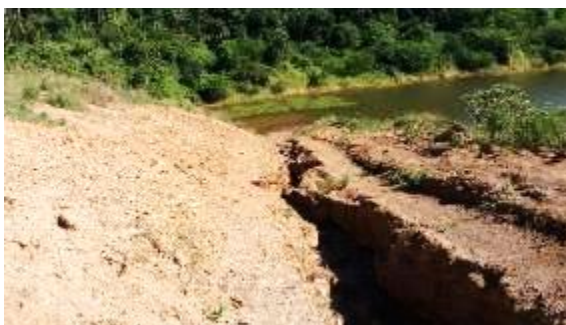
Processo erosivo instalado em canaleta não revestida.

Reconformação e revestimento com enrocamento da canaleta de drenagem da porção oeste entre o ITS-07 e ITS-08.

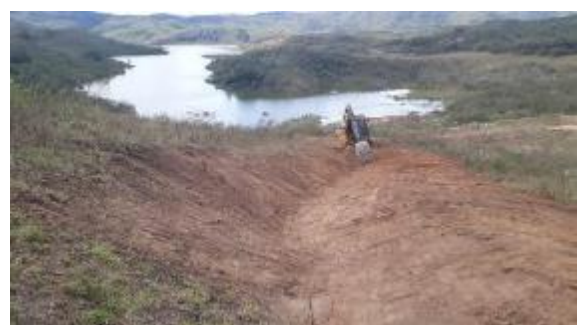
Reconformação da canaleta.

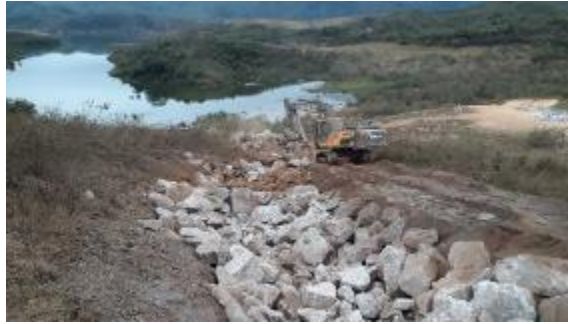
Revestimento com enrocamento

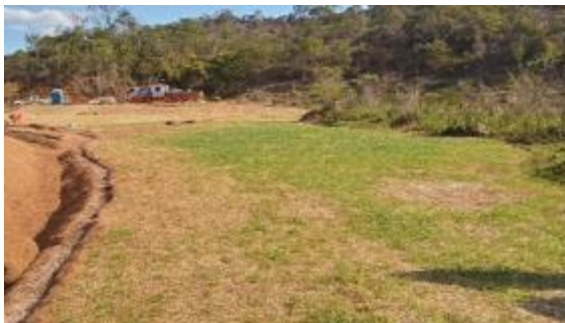
Manutenção das canaletas

Foi realizada a reconformação e manutenção das canaletas de drenagem, enrocamento com pedras de mão, canaletas verdes e implantação de retentores de sedimentos.

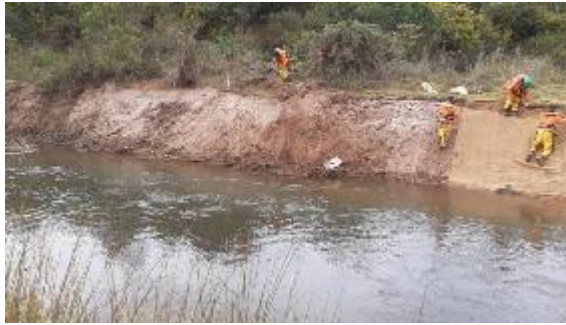
Reconformação de talude

Foram realizados trabalhos de reconformação de taludes, instalação de biorretentores nas margens e manutenção de drenagens de planície.

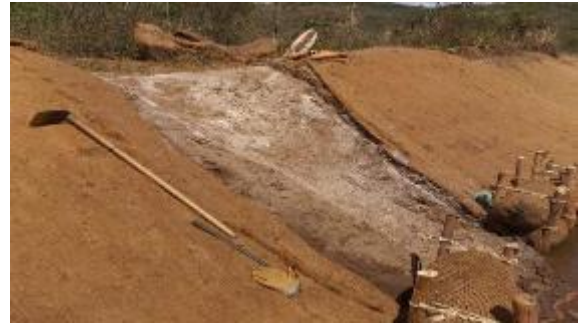
Proteção de talude com biomanta

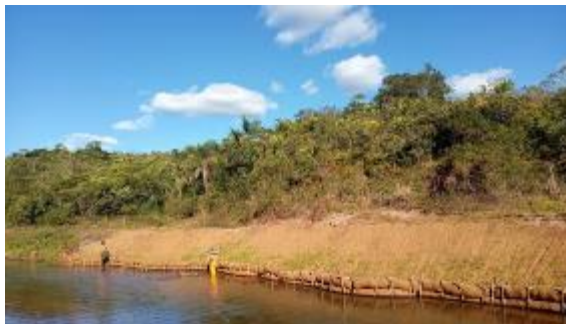
Proteção de talude com biomanta

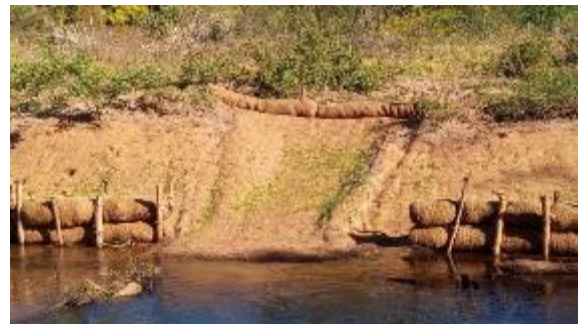
Proteção de talude com biomanta e implantação de biorretentores

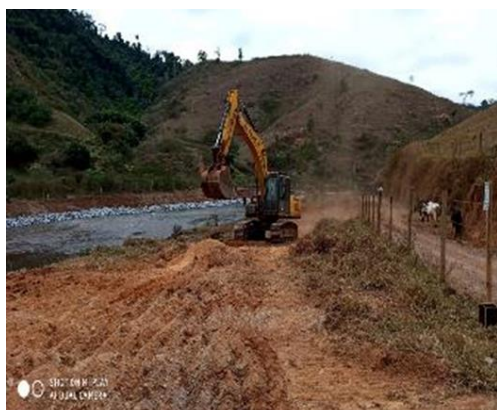
Regularização de terreno e drenagem

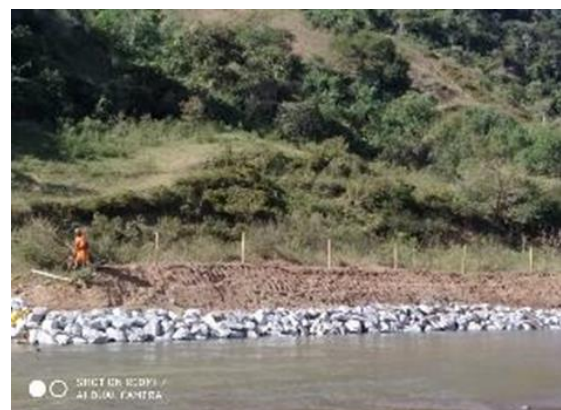
Revestimento com enrocamento

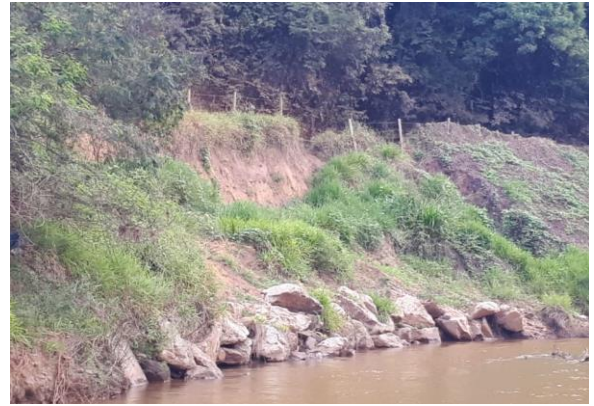
Revestimento com enrocamento

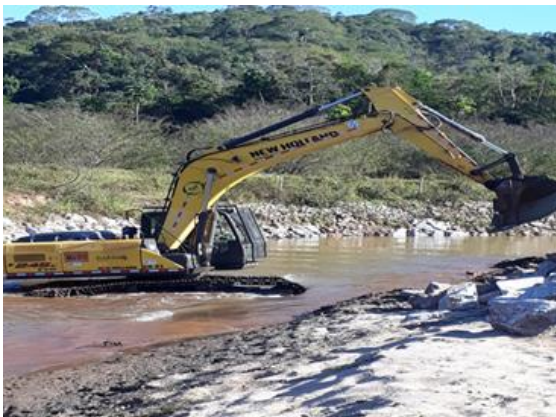
Revestimento com enrocamento

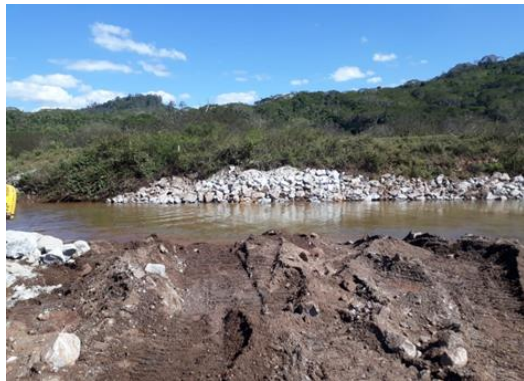
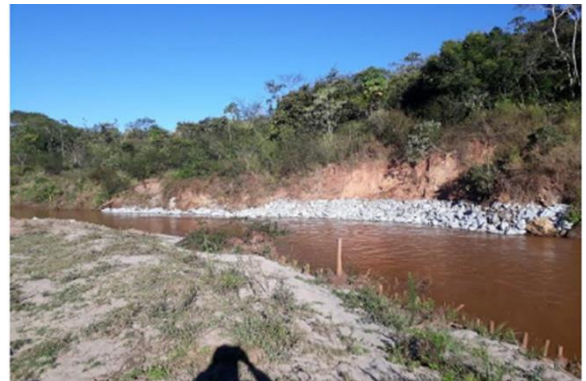
Revestimento com enrocamento

Foram realizados os trabalhos de instalação de proteções de encosta com enrocamentos.

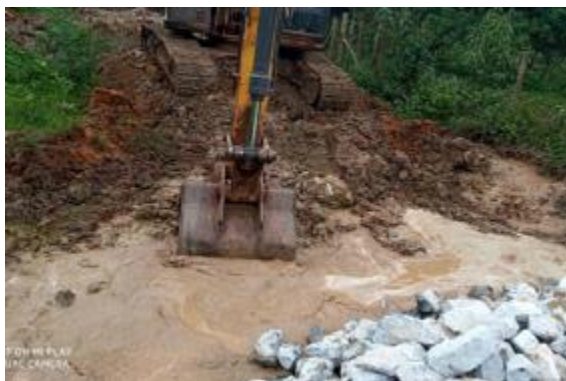
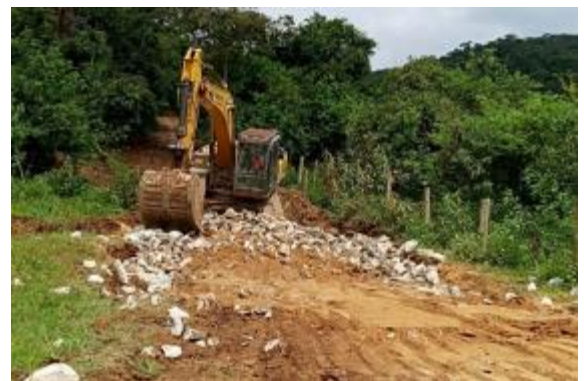
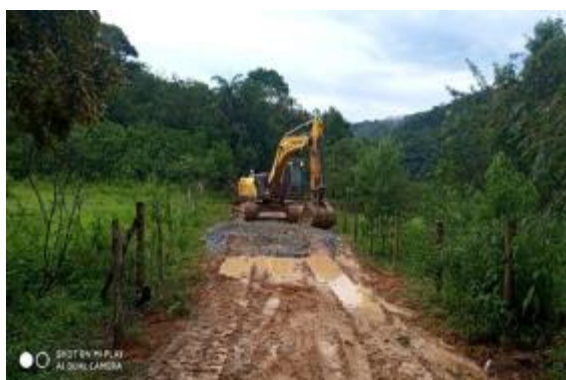
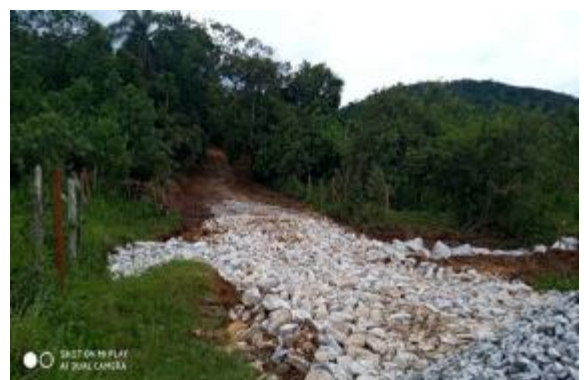
Recuperação de processo erosivo em acesso

Forma realizados serviços de recuperação de processos erosivos em drenagens de acessos na área impactada.

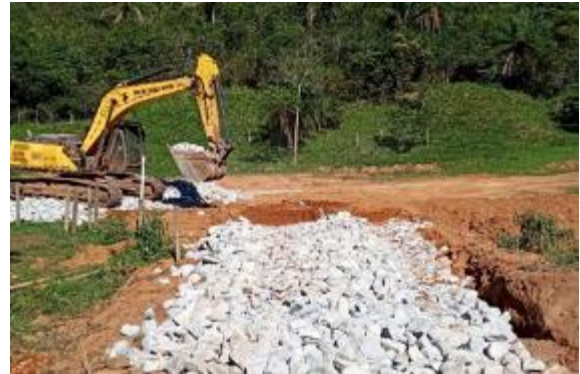
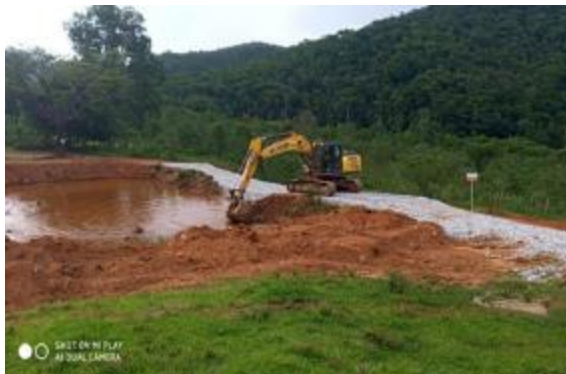
Recuperação de processo erosivo em acesso

Forma realizados serviços de recuperação de processos erosivos em drenagens de acessos na área impactada.

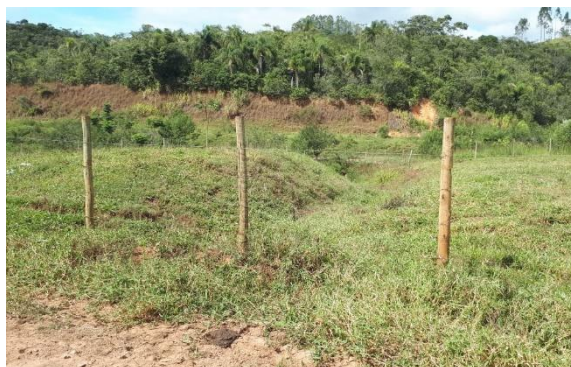
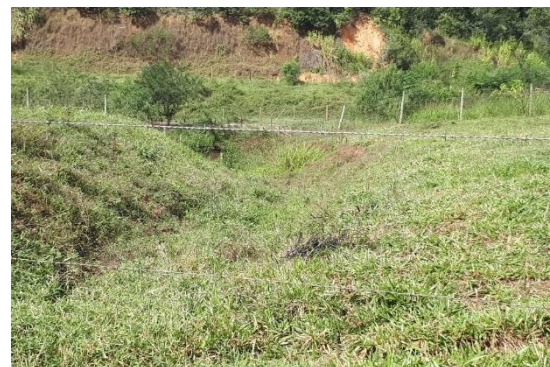
Execução de canal de drenagem e proteção da área com plantio de mix de sementes

Foram realizados serviços de drenagem com instalação de canaleta verde com plantio de mix de sementes até a área enrocada no rio Gualaxo do Norte.

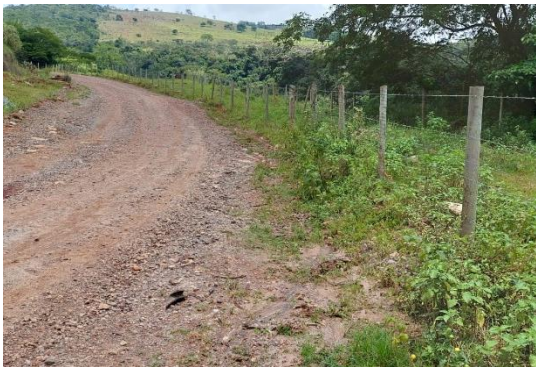
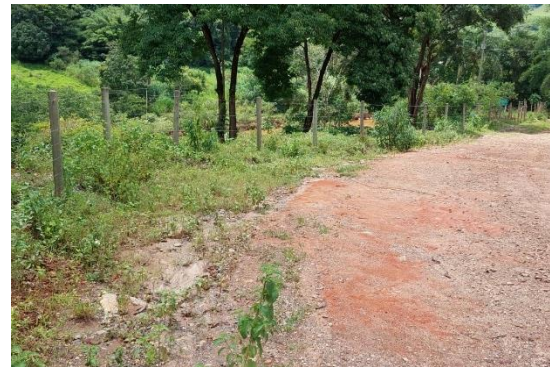
Reestabelecimento de drenagem da via

Foi realizado o serviço de reestabelecimento de drenagem da via para proteção do talude do rio Gualaxo do Norte.

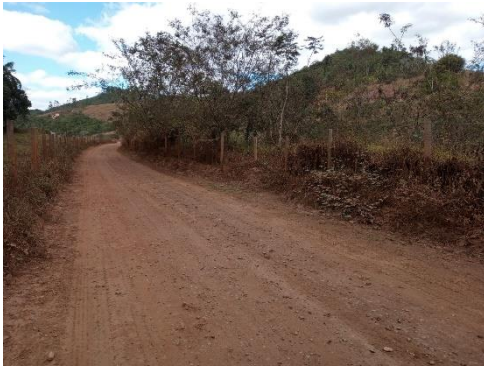
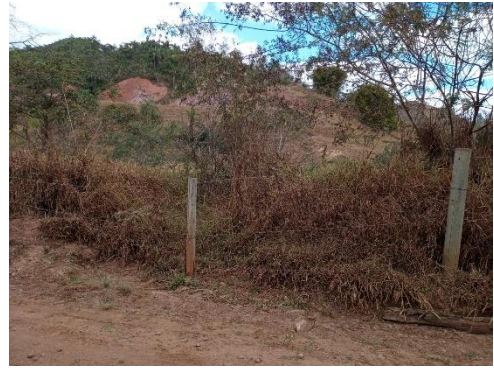
Drenagem do acesso

Foram realizados os serviços de instalações de drenagens em canaleta verde, com aplicação do mix de sementes.

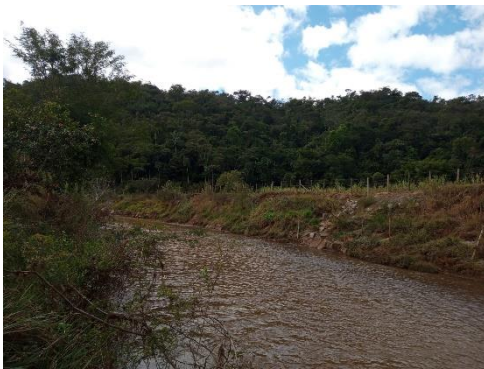
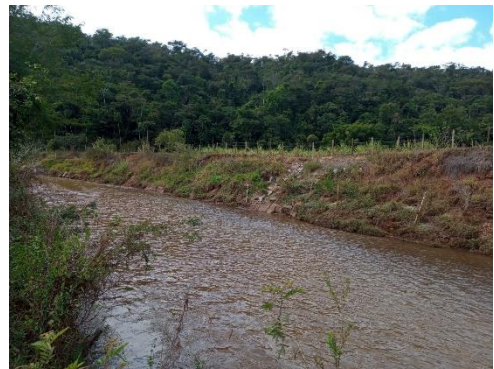
Revestimento com enrocamento

Foram realizados os trabalhos de preenchimento e contenção da área com o uso de enrocamento.

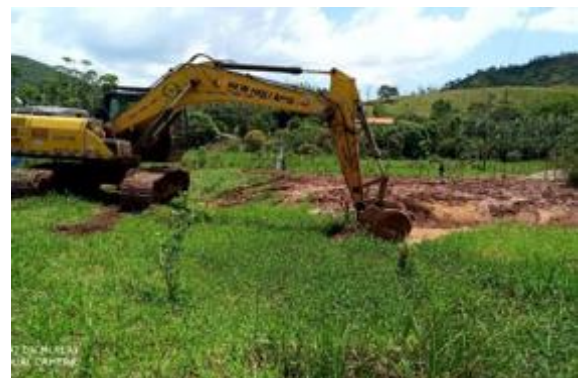
Manutenção de sistema de drenagem

Foram realizados trabalhos de manutenção de drenagens de planície e adubação e semeio de gramíneas e leguminosas.

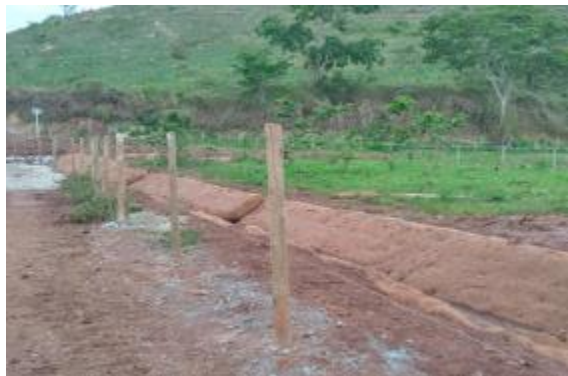
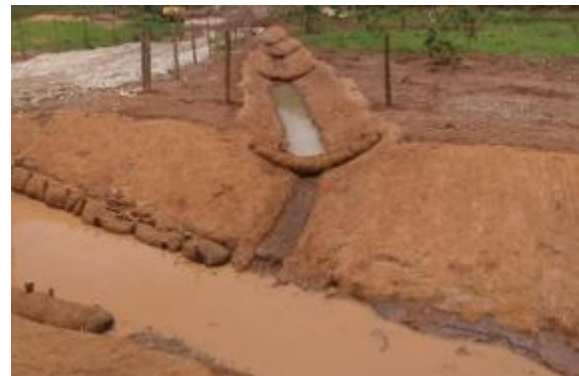
Proteção de canaleta e revestimento com biomanta

Foram realizados trabalhos de reconformação de taludes de tributário, instalação de biorretentores nas margens e manutenção de drenagens de planície.

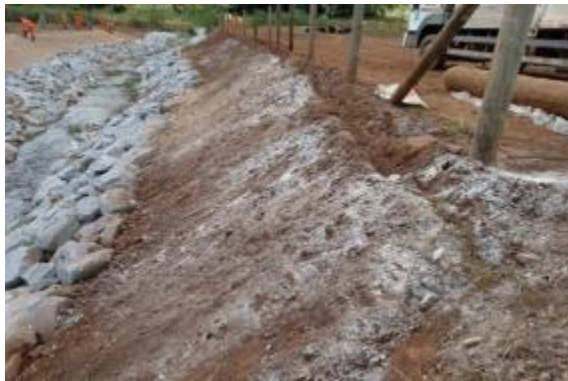
Reconformação de taludes de tributário com proteção com enrocamento

Foram realizados trabalhos de reconformação de taludes de tributário, proteção com enrocamento e manutenção de drenagens de planície com instalação de biorretentores.

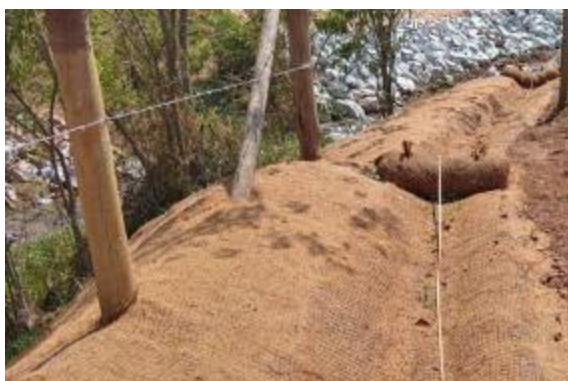
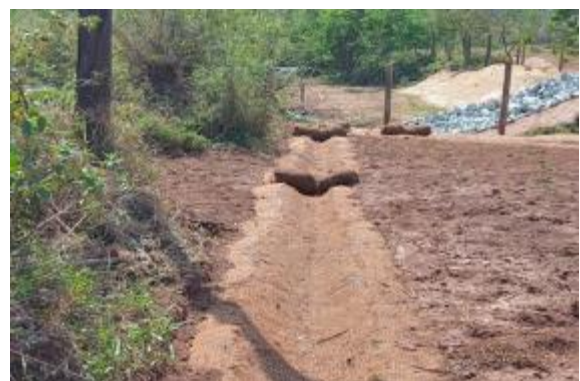
Proteção de canaleta e revestimento com biomanta

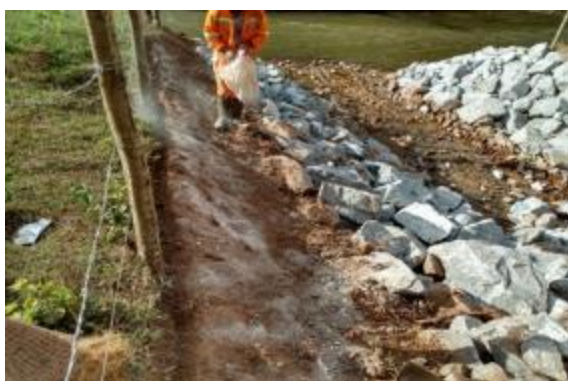
Revestimento de drenagem com pedra de mão

Foram realizados trabalhos de reconformação de taludes de tributário, proteção com enrocamento e manutenção de drenagens de planície com instalação de biorretentores.

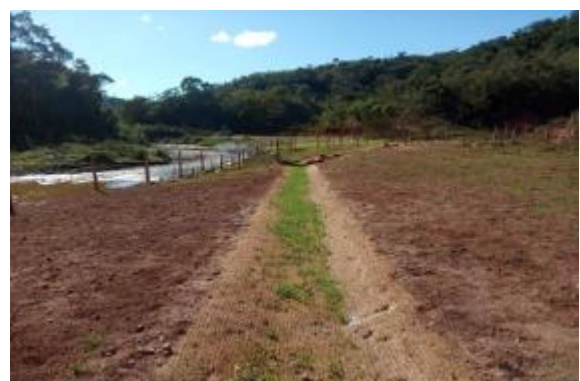
Proteção de canaleta e revestimento com biomanta

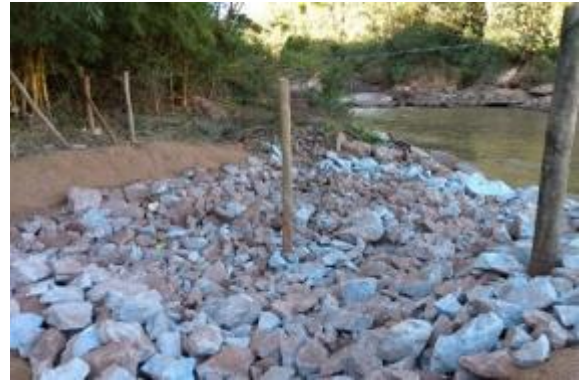
Drenagem revestida com pedra de mão

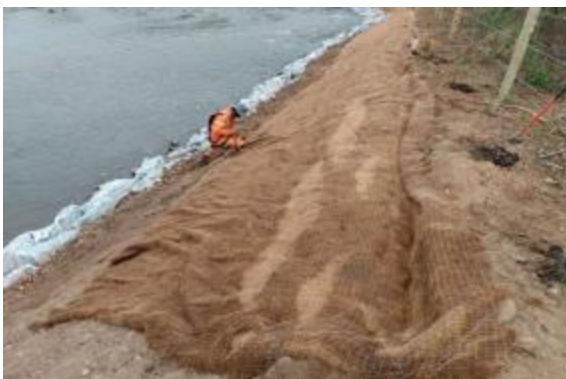
Apliação de biomanta na face do talude

Foram realizados trabalhos de reconformação de taludes de tributário, instalação de biorretentores nas margens e manutenção de drenagens de planície.

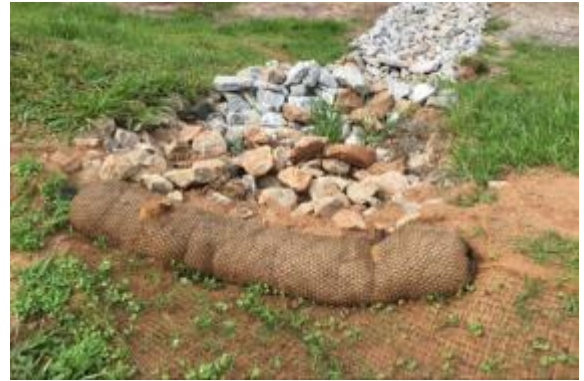
Manutenção de canaletas de drenagem com enrocamento e instalação de biorretentores

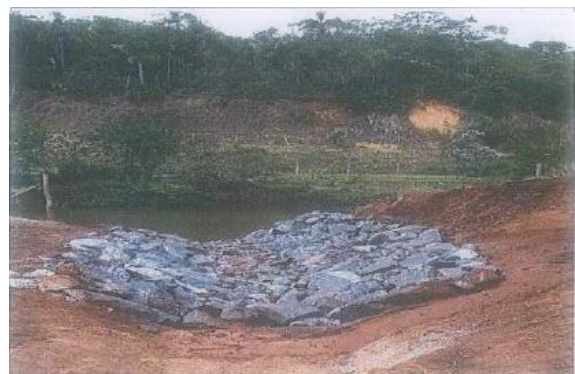
4.2.4.26 E024 (ID 265)

Instalação de descida d'água enrocada

Foram realizados os trabalhos de drenagem com o uso de descida d'água enrocada.

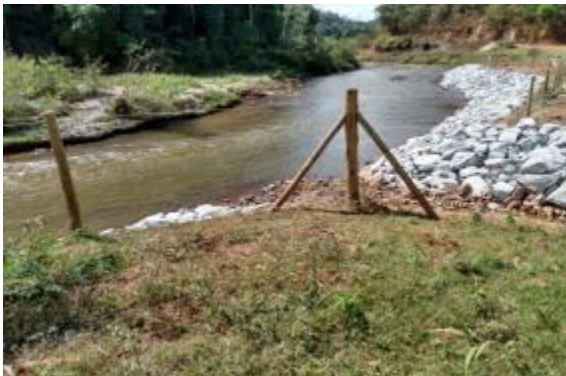
4.2.4.27 D031 – TG 31B (ID 275)

Reconformação de talude de margem com base em enrocamento

Foram realizados trabalhos de reconformação de taludes de tributário, instalação de biorretentores nas margens e manutenção de drenagens de planície.

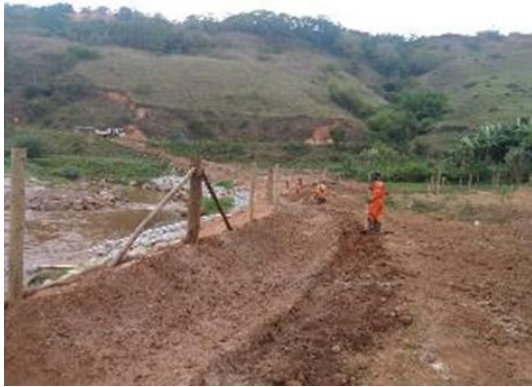
4.2.4.28 D052 (ID 272)

Instalação da drenagem de planície e cerca

Foram realizados os trabalhos de retaludamento, drenagem de planície e enrocamento da área com plantio de mix de sementes e aplicação de biomantas.

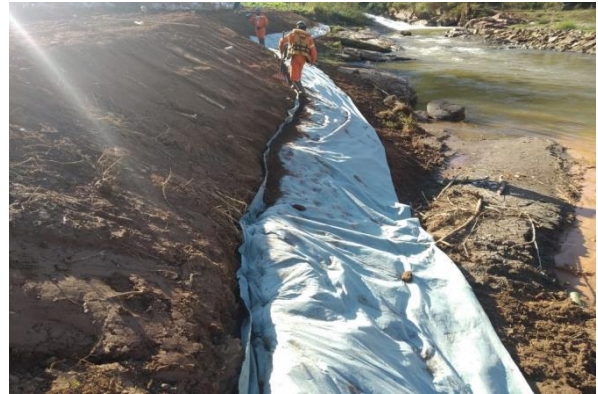
Aplicação de geotêxtil

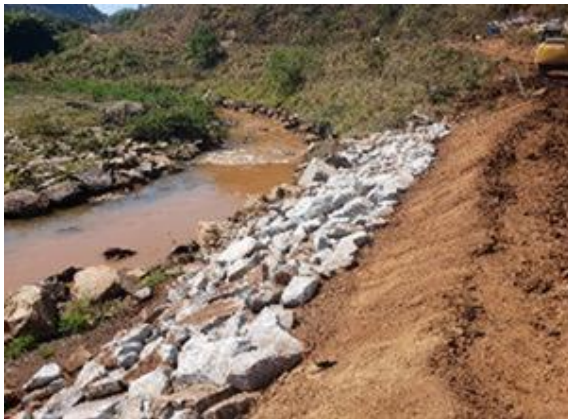
Aplicação de enrocamento

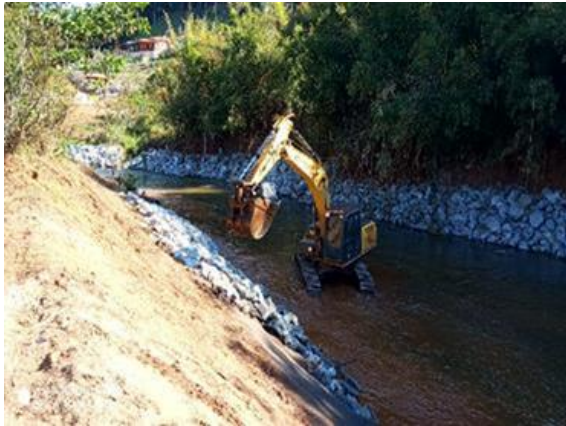
4.2.4.32 E040 (ID 289)

Execução de enrocamento

Foram realizados os trabalhos de contenção e revestimento com o uso de enrocamentos.

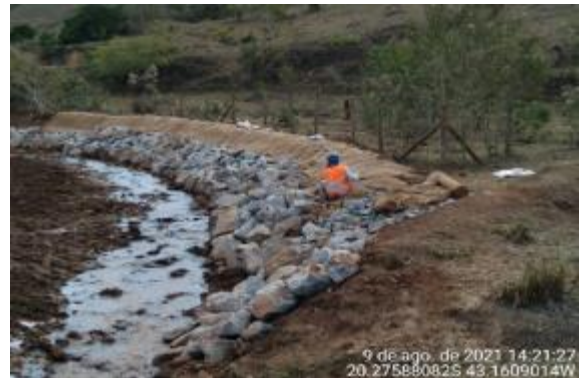
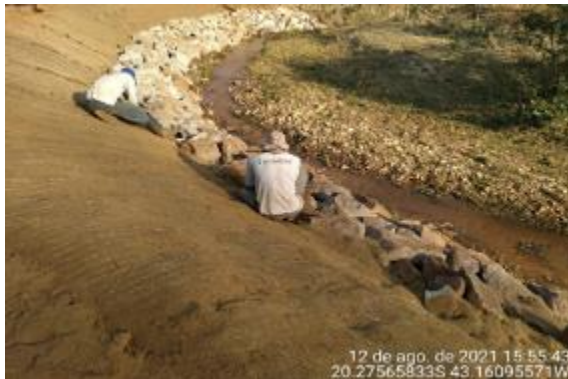
4.3.1.1 D067 (ID 233 e ID 237)

Aplicação de biomanta na face do talude

Foram realizados trabalhos de reconformação de taludes de tributário, proteção com enrocamento e manutenção de drenagens de planície com instalação de biorretentores.

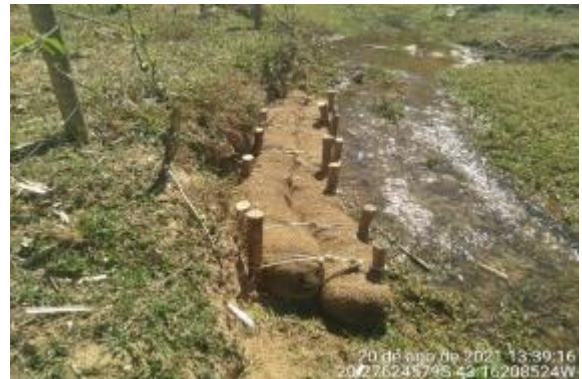
Instalação de biorretentores em margem

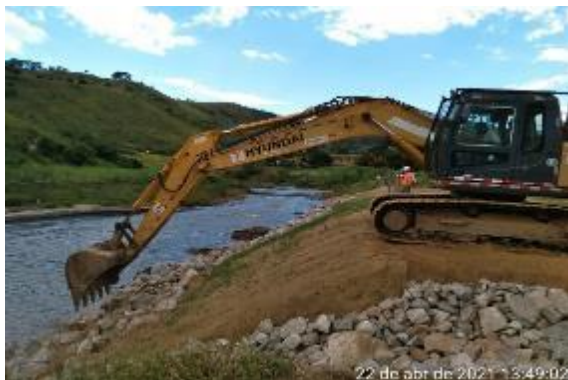
4.3.1.2 D070 (ID 239)

Proteção de talude com enrocamento

Foram realizados trabalhos de reconformação de taludes de tributário, proteção com enrocamento e manutenção de drenagens de planície com instalação de biorretentores.

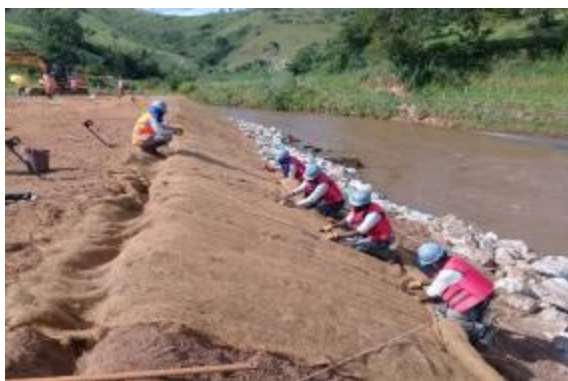
Aplicação de biomanta na face do talude

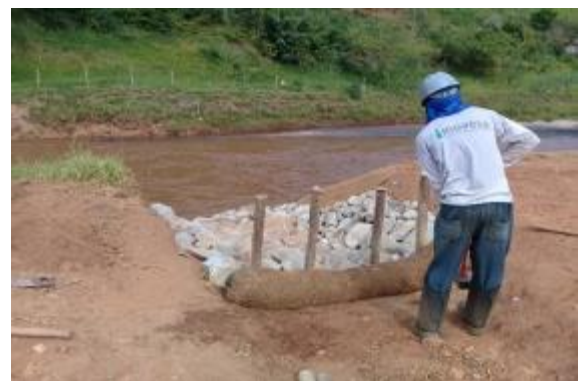
Reconformação de canaleta de drenagem com pedra de mão e biorretentores

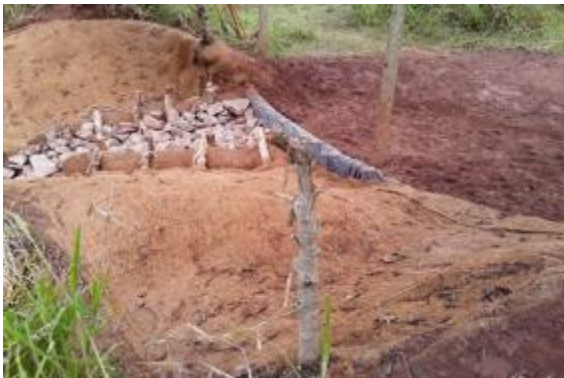
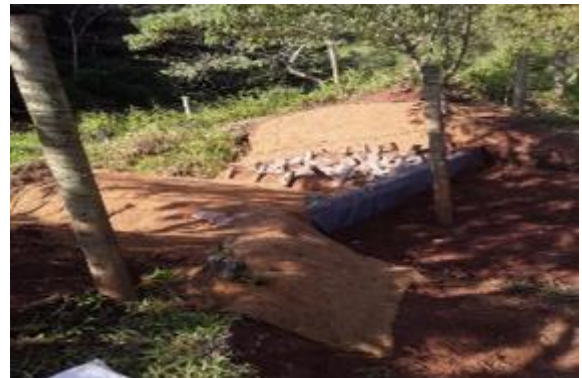
4.3.1.3 D072 (ID 246)

Revestimento de canaletas de drenagem com biomantas

Foi realizada a reconformação e manutenção das canaletas de drenagem, enrocamento com pedras de mão, canaletas verdes e implantação de retentores de sedimentos.

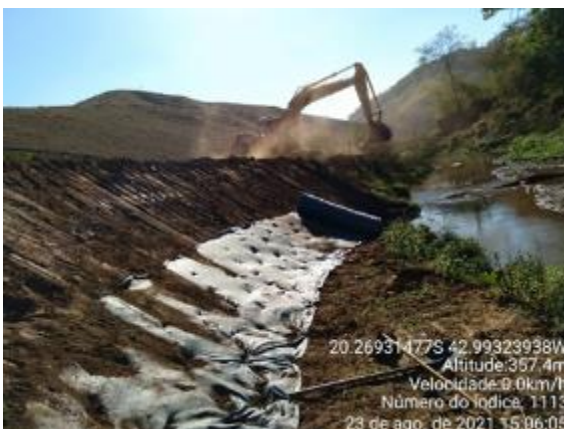
4.3.1.6 D099 (ID 186)

Reconformação de talude

Foram realizados trabalhos de reconformação de taludes de tributário, proteção com enrocamento e manutenção de drenagens de planície com instalação de biorretentores.

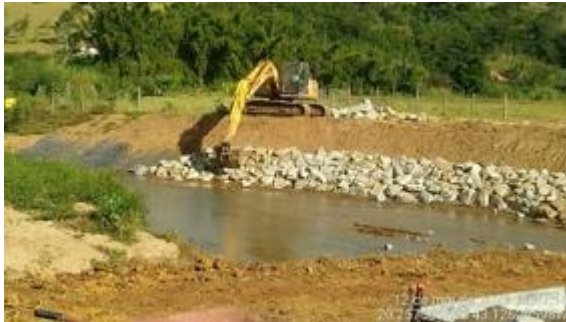
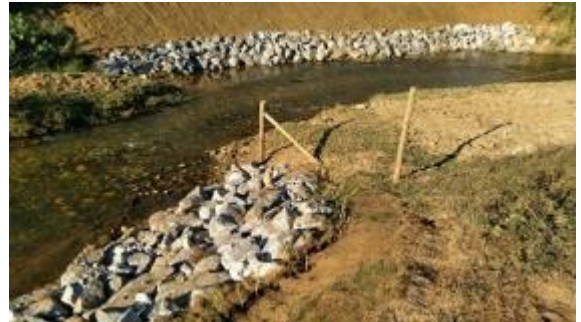
4.3.1.8 E069 (ID 248)

Proteção de talude com enrocamento

Foram realizados trabalhos de reconformação de taludes dos tributários, proteção com enrocamento e manutenção de drenagens de planície com instalação de biorretentores.

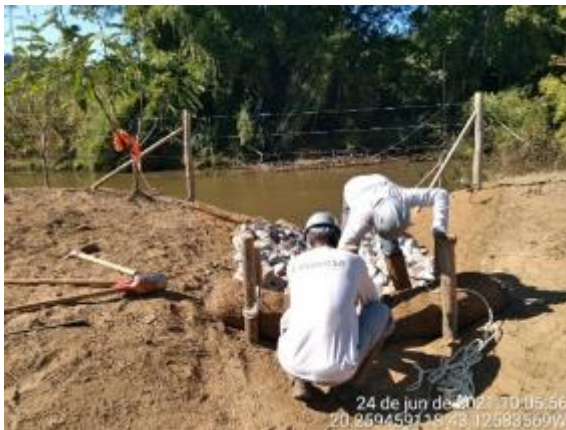
Manutenção de descida d'água

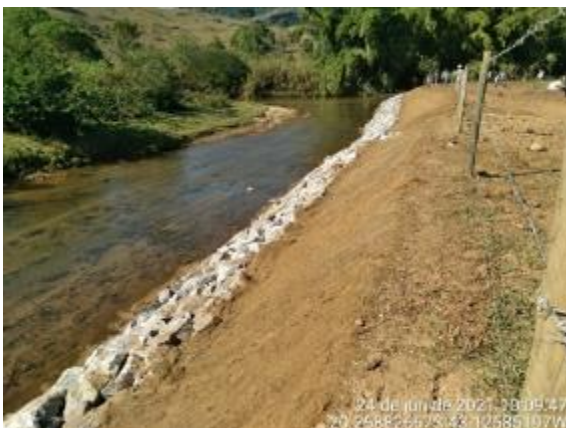
Proteção de talude com enrocamento e biomanta

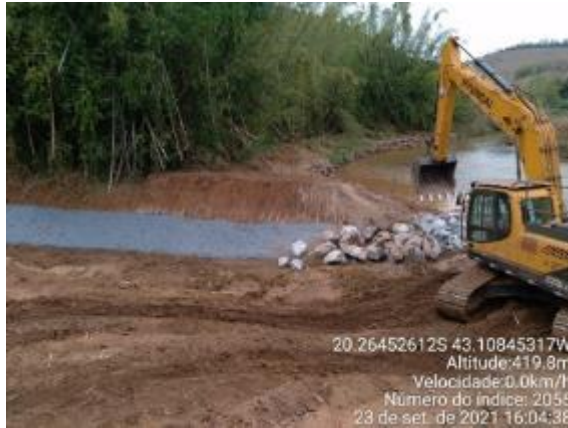
4.3.1.9 E072 (ID 249)

Proteção de talude com enrocamento

Foram realizados trabalhos de reconformação de taludes do tributário, proteção com enrocamento e manutenção de drenagens de planície com instalação de biorretentores.

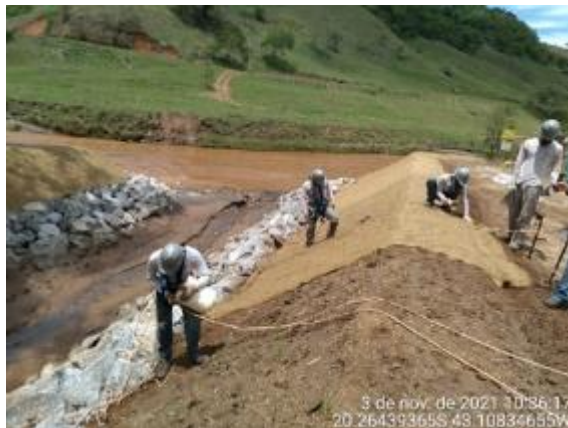
Instalação de biomantas em taludes

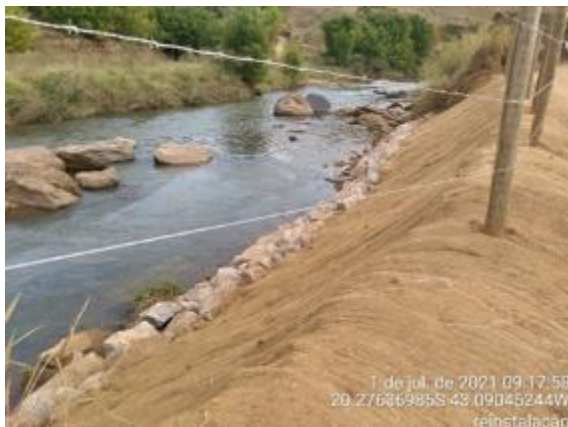
4.3.1.11 E077 (ID 254)

Proteção de talude com enrocamento e biomanta

Foi realizada a reconformação e manutenção de taludes com enrocamento e biomantas, enrocamento com pedras de mão e implantação de retentores de sedimentos.

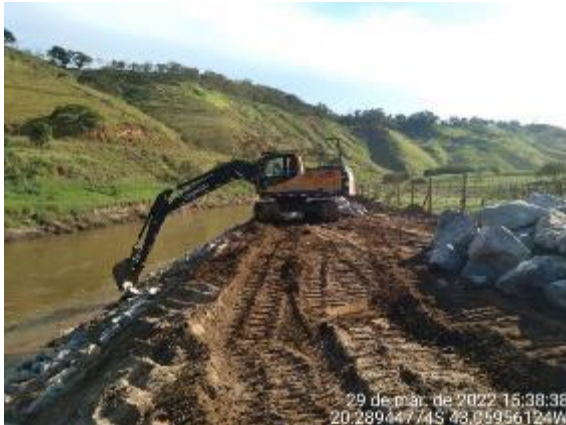
4.3.1.12 E084 (ID 255)

Proteção de talude com enrocamento e biomanta

Foram realizados trabalhos de reconformação de taludes do rio Gualaxo do Norte e Carmo, proteção com enrocamento e manutenção de drenagens de planície com instalação de biorretentores.

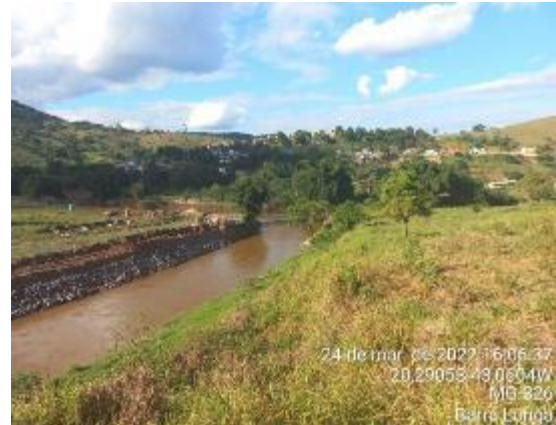
Proteção de talude com enrocamento e biomanta

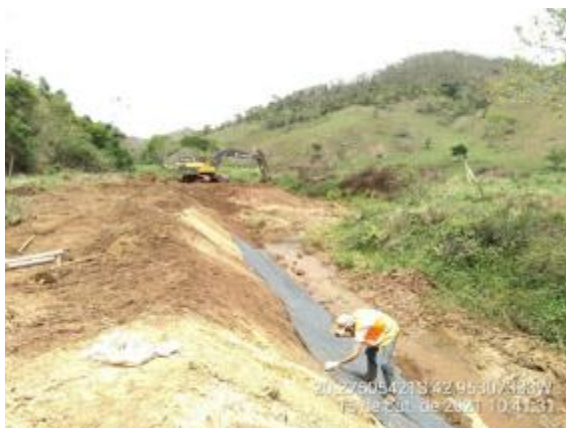
4.3.2.1 D105 (ID 187)

Foi realizada a reconformação, manutenção de taludes com enrocamento, aplicação de biomantas, adubação e semeio de gramíneas e leguminosas. A ação foi concluída, porém, verificou-se a necessidade de uma complementação às soluções inicialmente previstas, uma vez que passou muito tempo desde o mapeamento. Desta maneira, foi aberta uma nova demanda na fase 6, com a complementação das ações realizadas na fase 3.

Reconformação de talude e instalação de filtro de transição

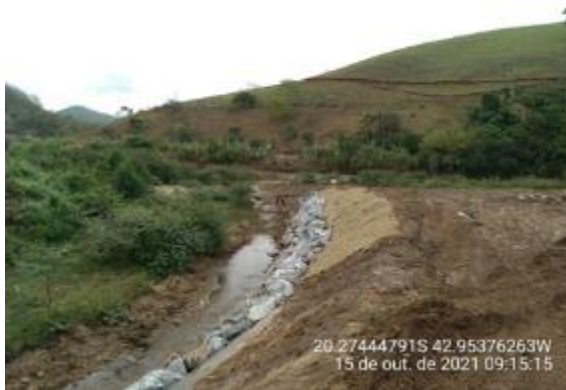
Proteção de talude com enrocamento e biomanta

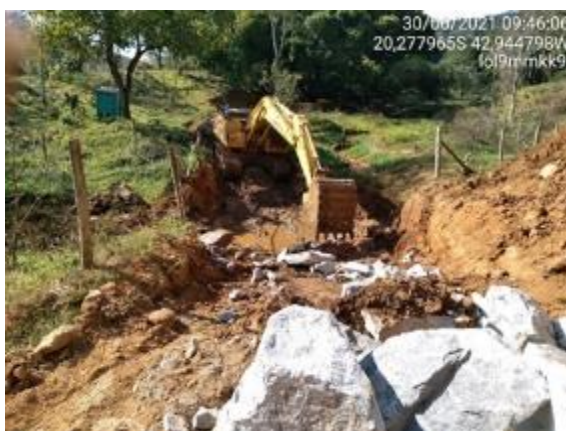
4.3.2.2 D106 (ID 175, ID 176, ID 177 e ID 241)

Instalação de passagem molhada

Forma realizados serviços de recuperação de processos erosivos em drenagens de acessos na área impactada e implantação de biorretentores.

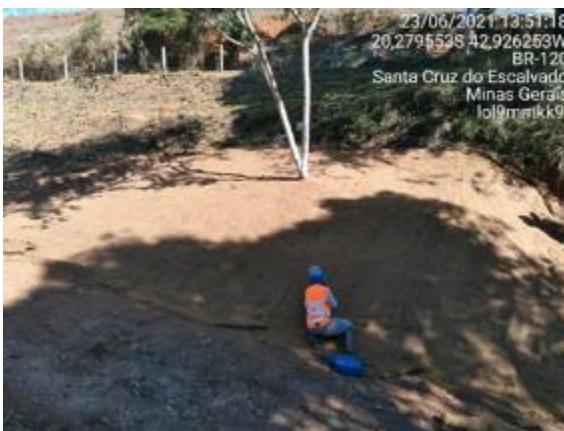
4.3.2.3 D108 (ID 173, ID 174 e ID 242)

Instalação de biomantas

Foi realizada a reconformação e manutenção das canaletas de drenagem, enrocamento com pedras de mão, e implantação de retentores de sedimentos.

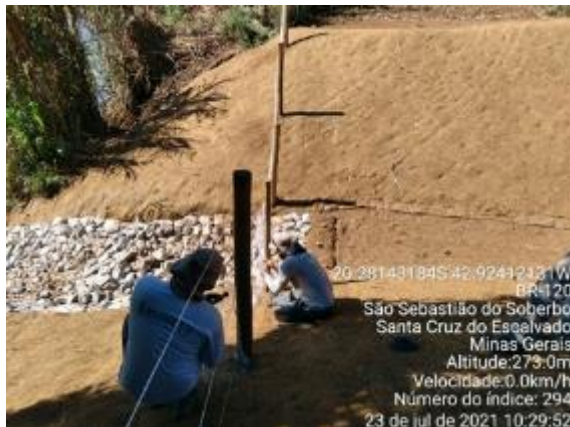
4.3.2.4 D110 (ID 172 e ID 243)

Revestimento de canaleta de drenagem com pedra de mão

Foi realizada a reconformação e manutenção das canaletas de drenagem, enrocamento com pedras de mão, e implantação de paliçadas e retentores de sedimentos.

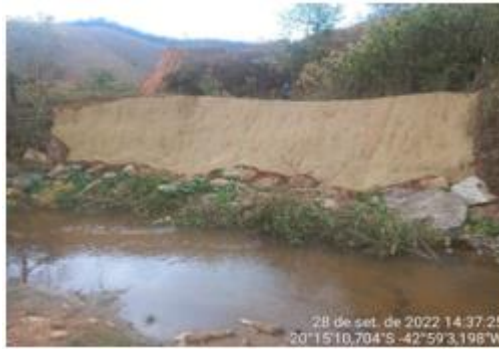
4.3.2.6 E099 (ID 259)

Instalação de biomantas

Foi realizada a reconformação, manutenção de taludes com enrocamento, aplicação de biomantas, adubação e semeio de gramíneas e leguminosas.

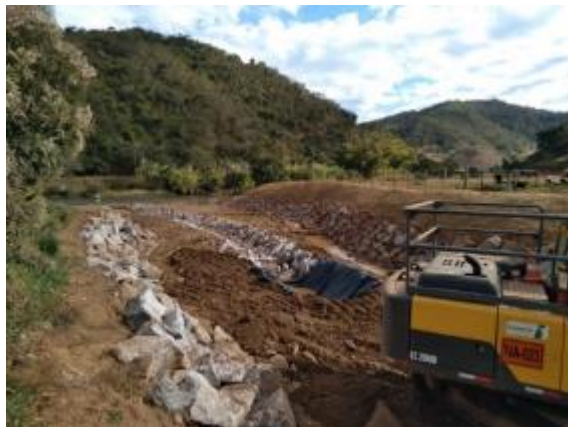
4.3.2.7 E102 (ID 247)

Proteção de talude com enrocamento

Foram realizados trabalhos de reconformação de taludes de tributário com enrocamento nas margens e manutenção de drenagens de planície.

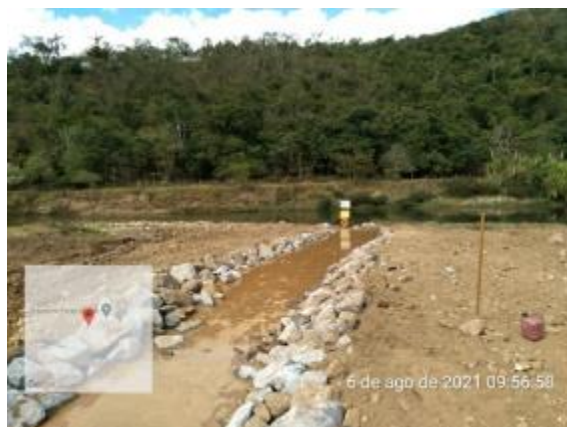
Proteção de talude com enrocamento
