**Fundação Renova**

**Memorando técnico**

**Assunto:** **Memorando técnico 2: Comentários sobre as observações de campo – Revisão 2 (e-mail “ENC: Critérios Novos trechos – Renaturalização”)**

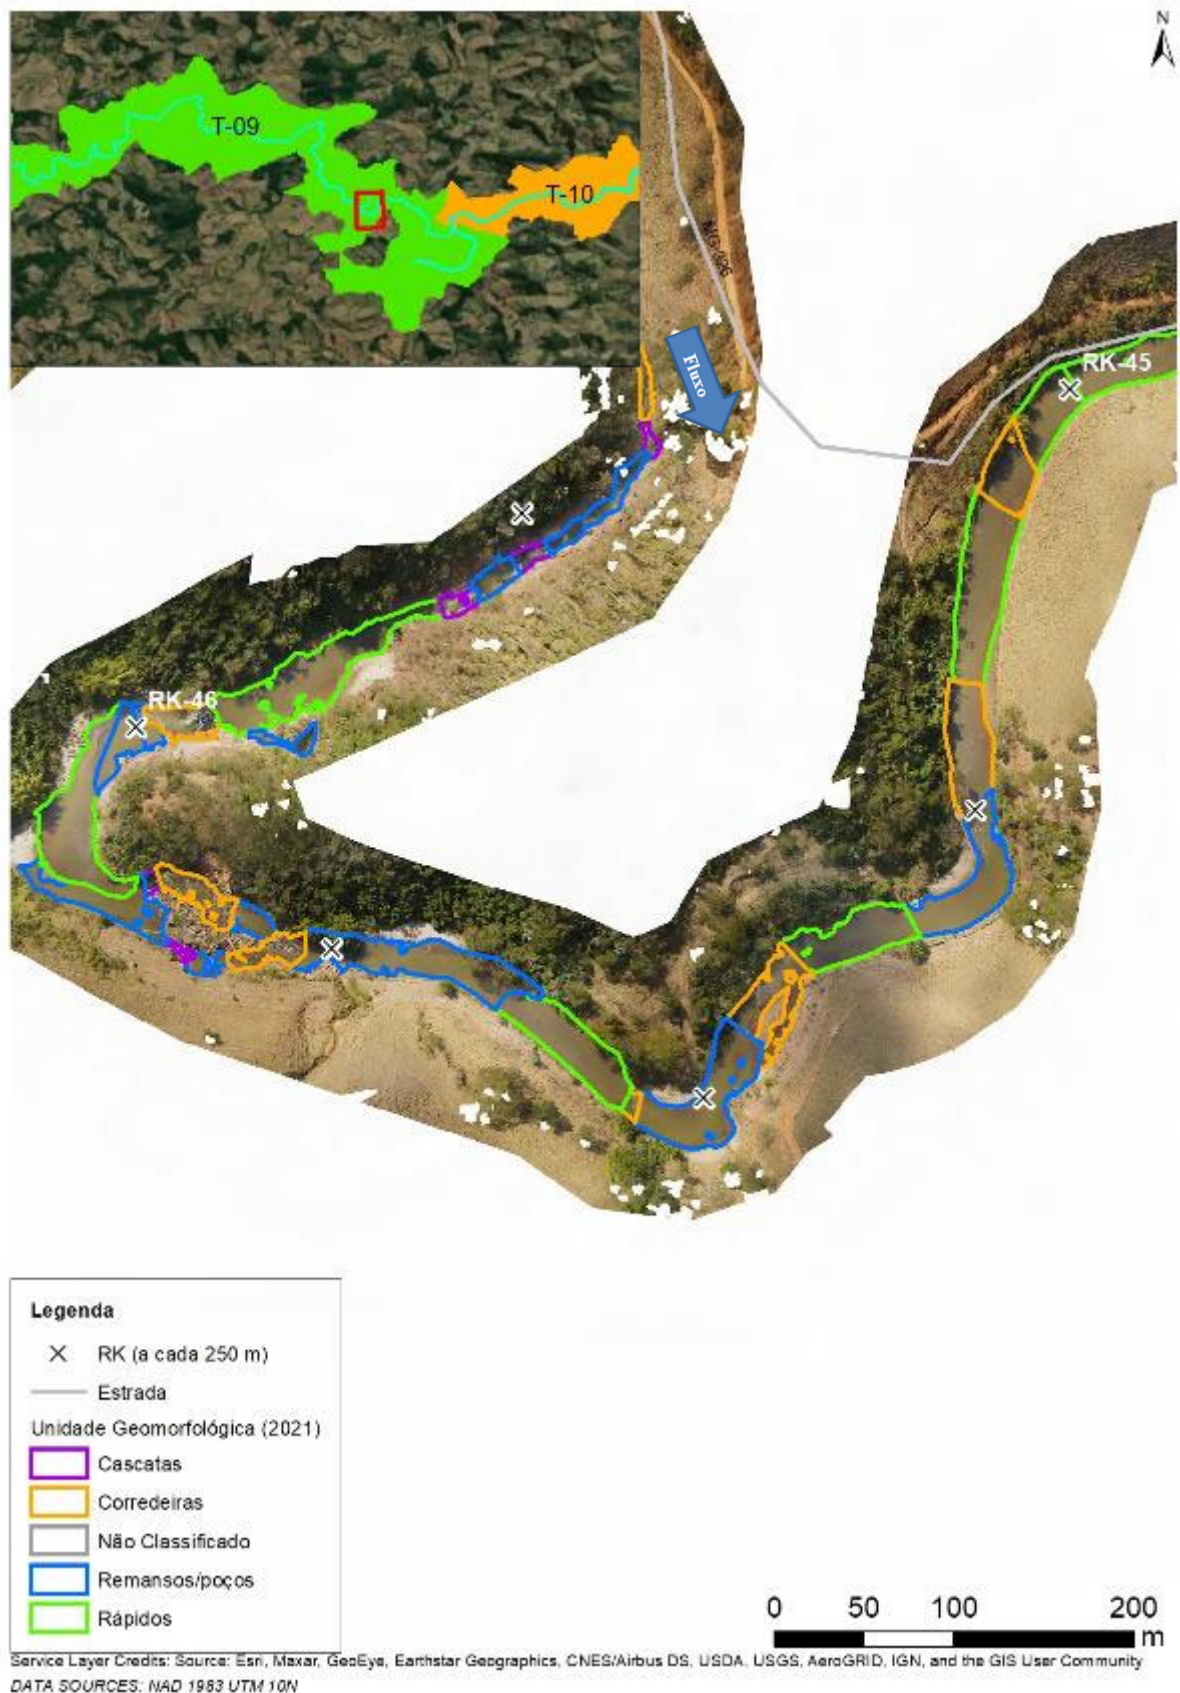
Figura 6 – Parte da área de abrangência do RK-45, imagem da estação seca de 2021. Nota-se a diversidade e alternância entre as classes de habitats e presença de corredeiras, especialmente ao longo e após a primeira grande curva.

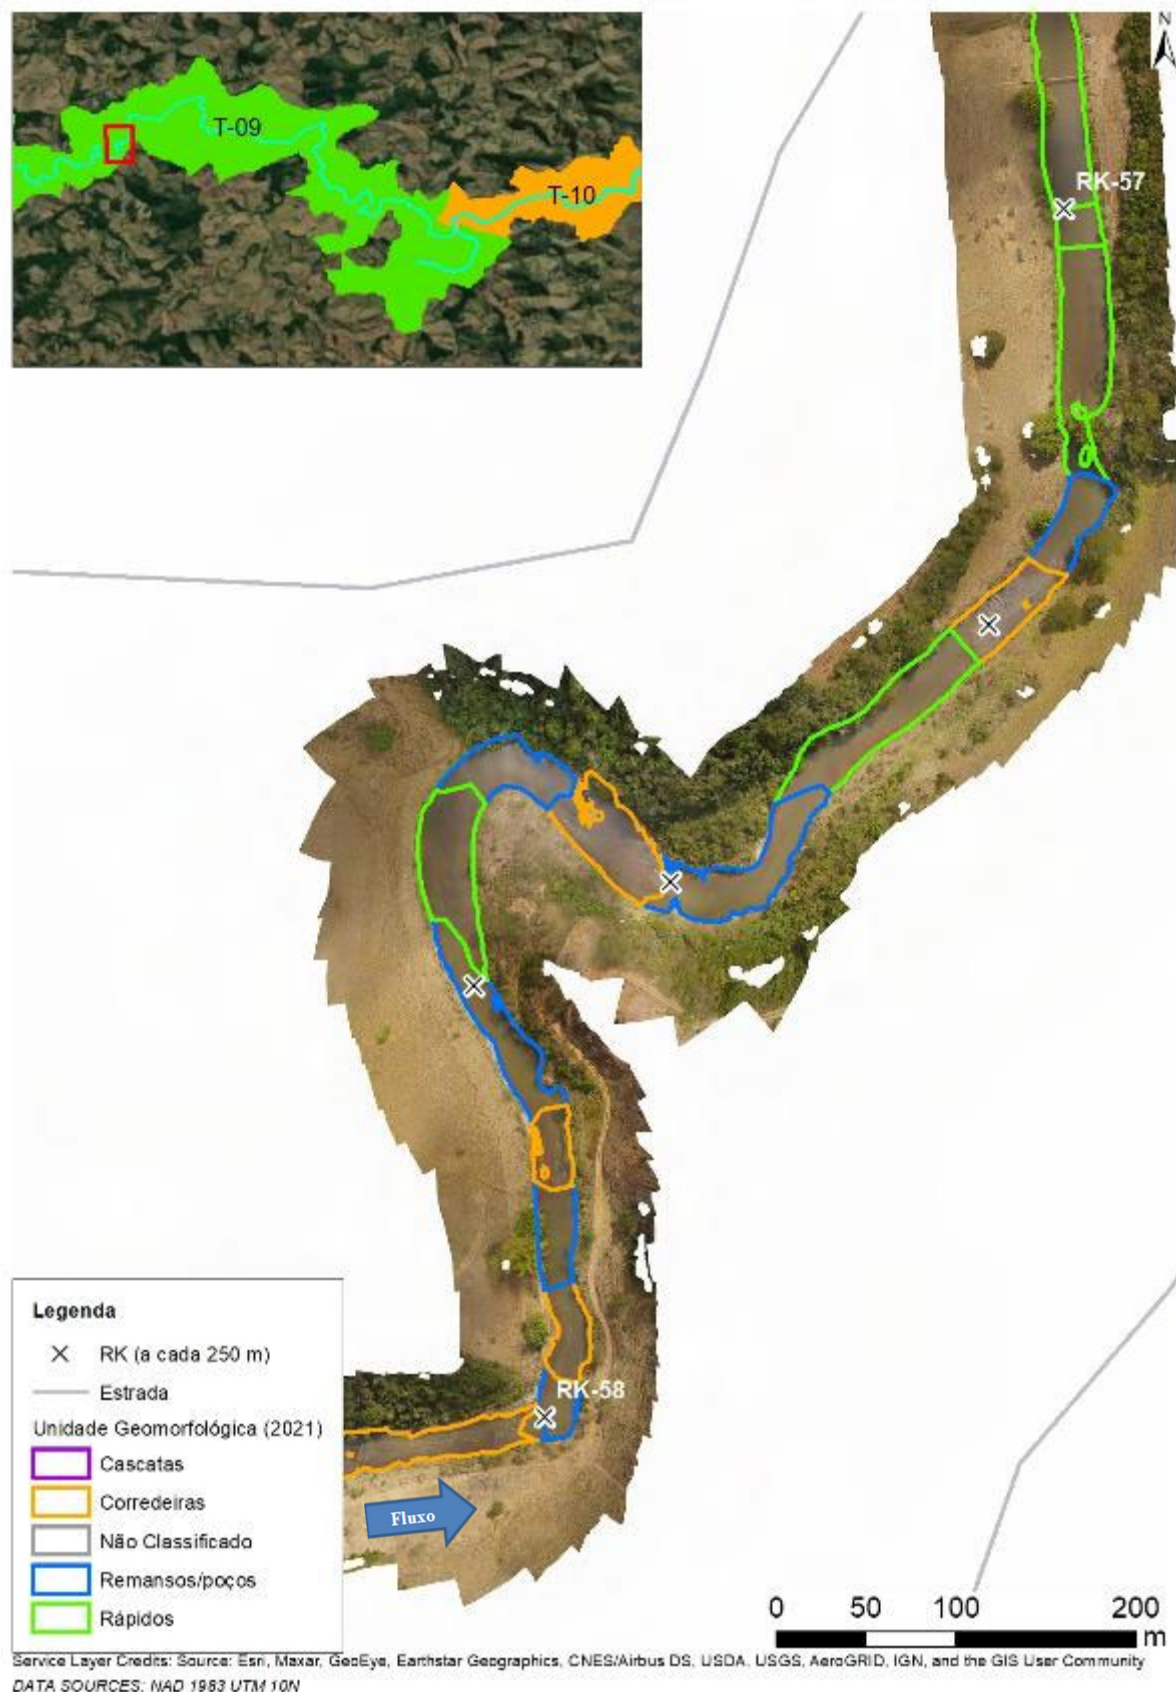
Figura 7 – Parte da área de abrangência do RK-57, imagem da estação seca de 2021. Nota-se a diversidade e alternância entre as classes de habitats.

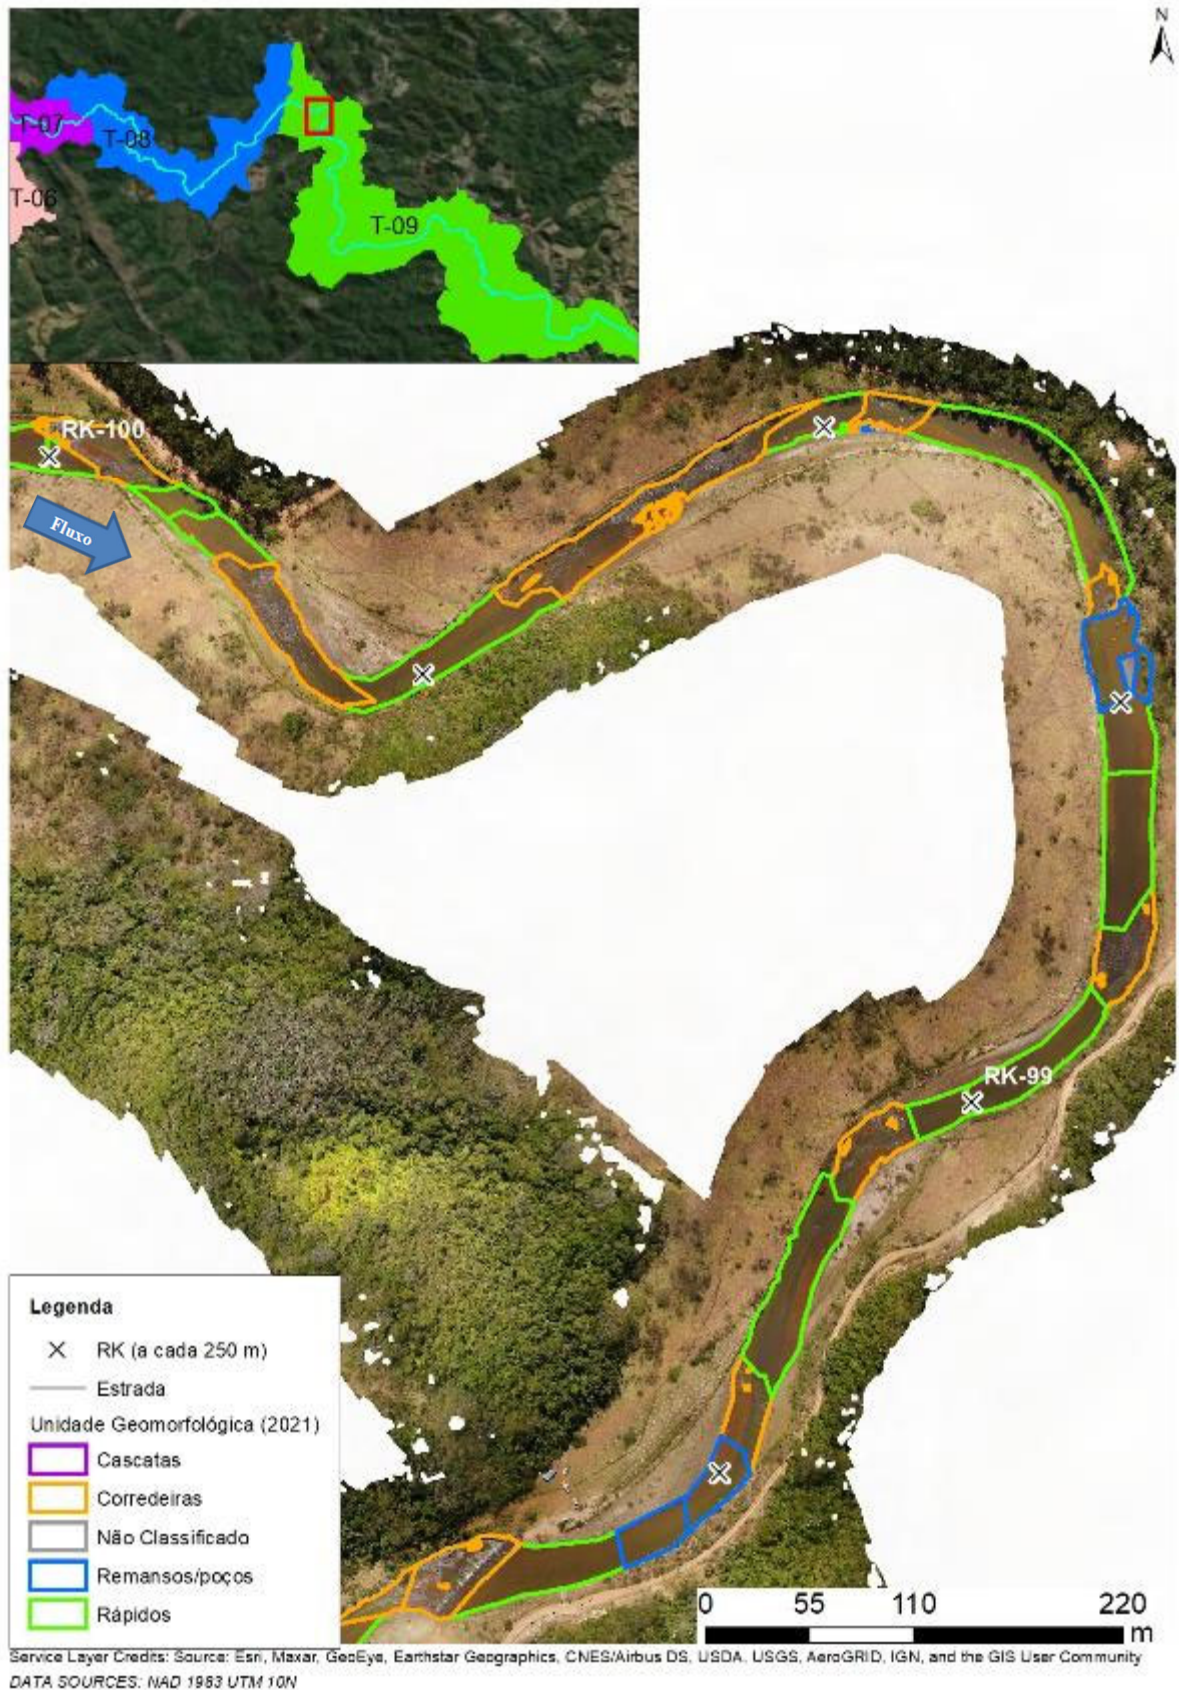
Figura 11 – Parte da área de abrangência do RK-99, imagem da estação seca de 2021. Nota-se a diversidade e alternância entre as classes de habitats.

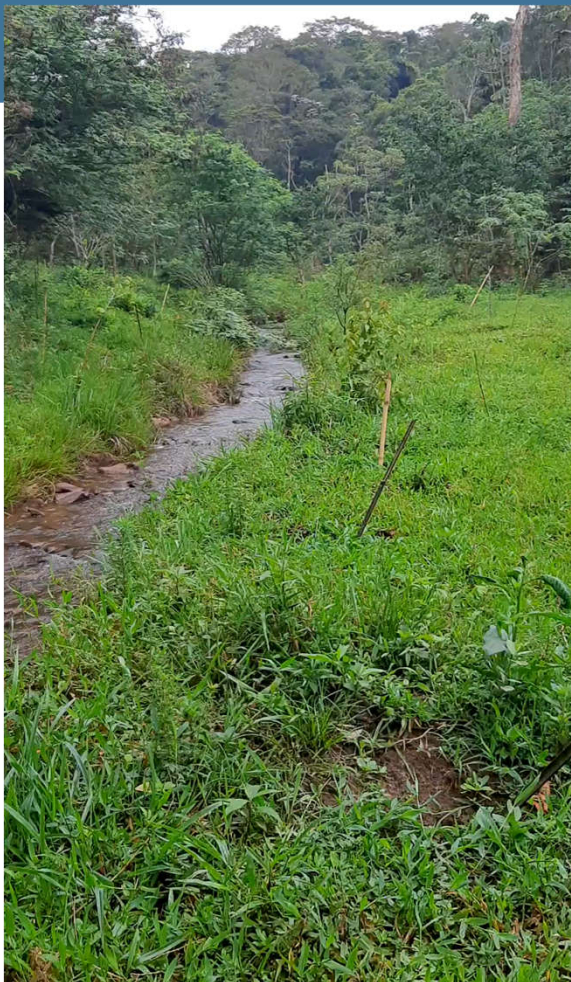
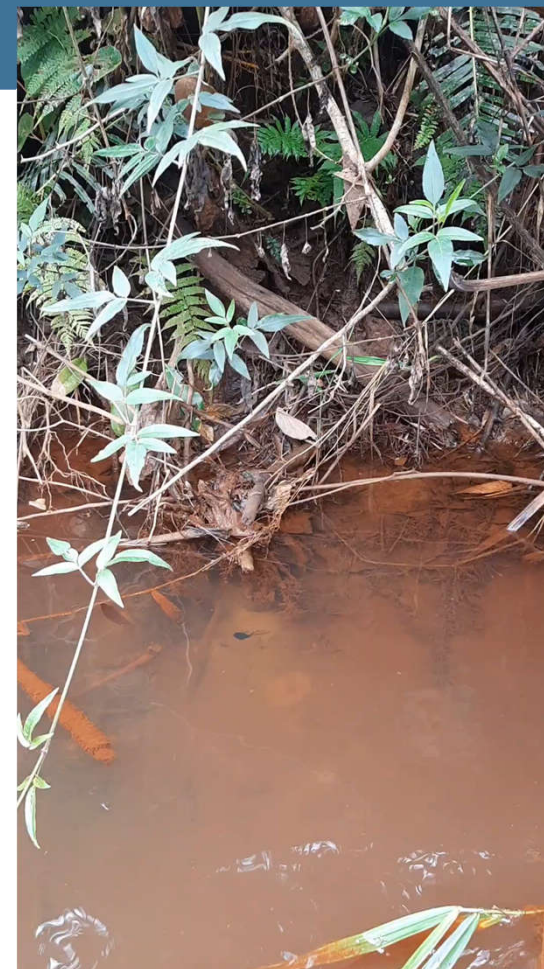
TGN 16

- Área de APP;
- Planície de inundação;
- Material lenhoso disponível dentro e fora do córrego;
- Acesso ok
- Presença de peixes e bentos;
- Cabeceira preservada;
- Aproximadamente 500m;
- 2 a 3 m de largura.

Margens mata ciliar;  
Presença de semi-planície;  
Disponibilidade de material lenhoso;  
2 a 3 m de largura.

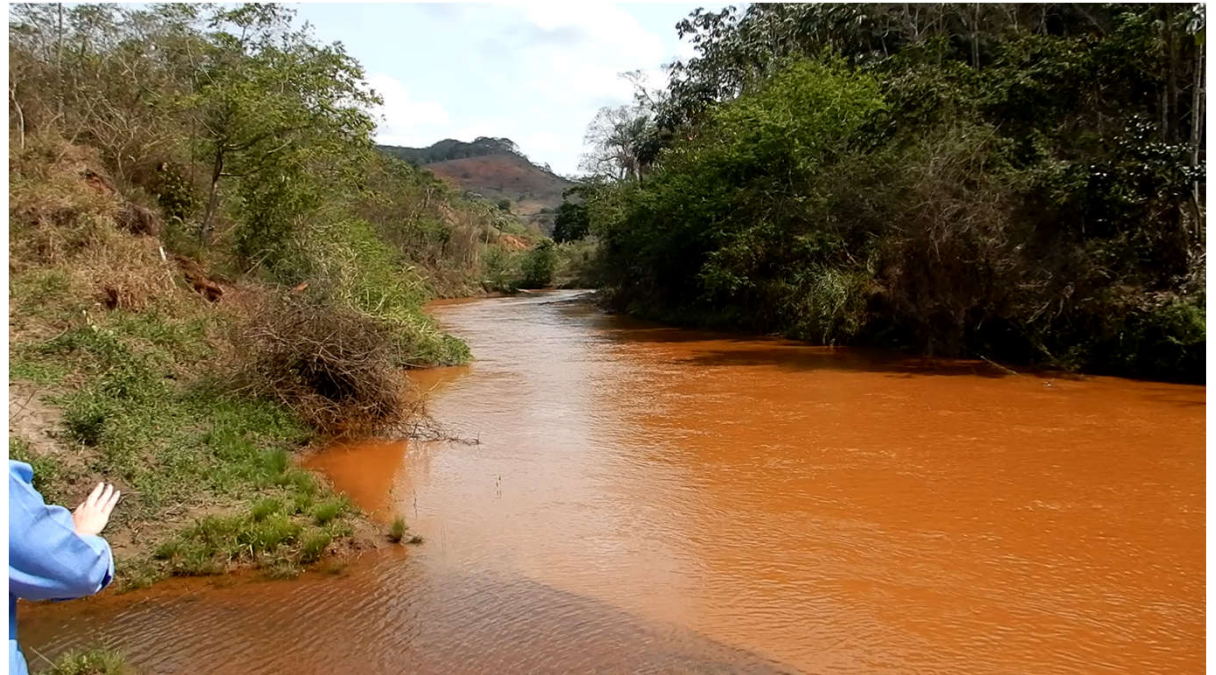
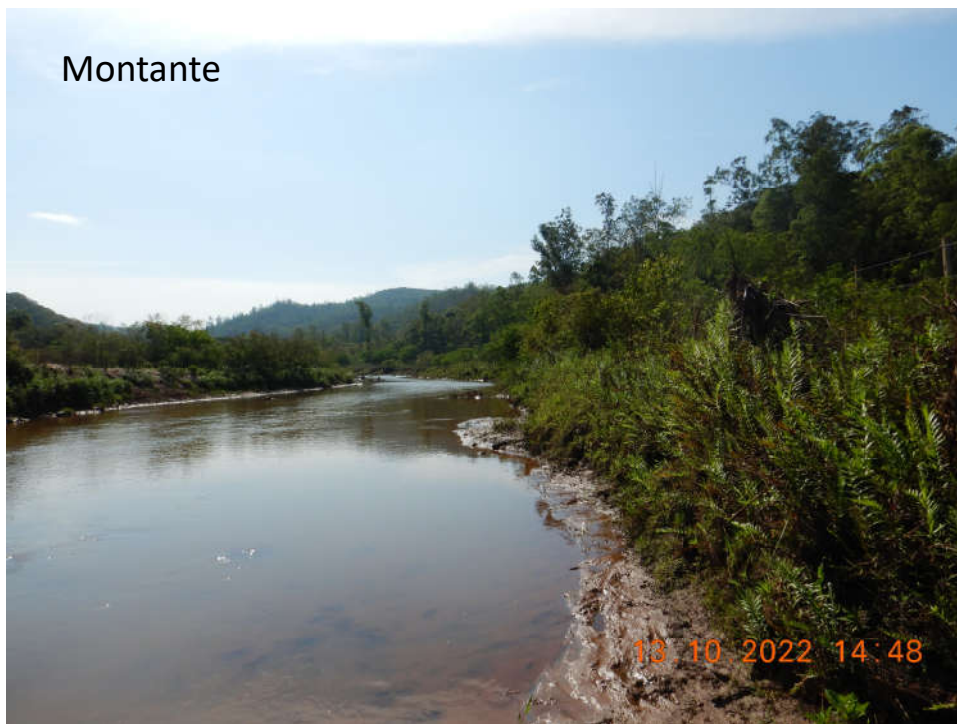
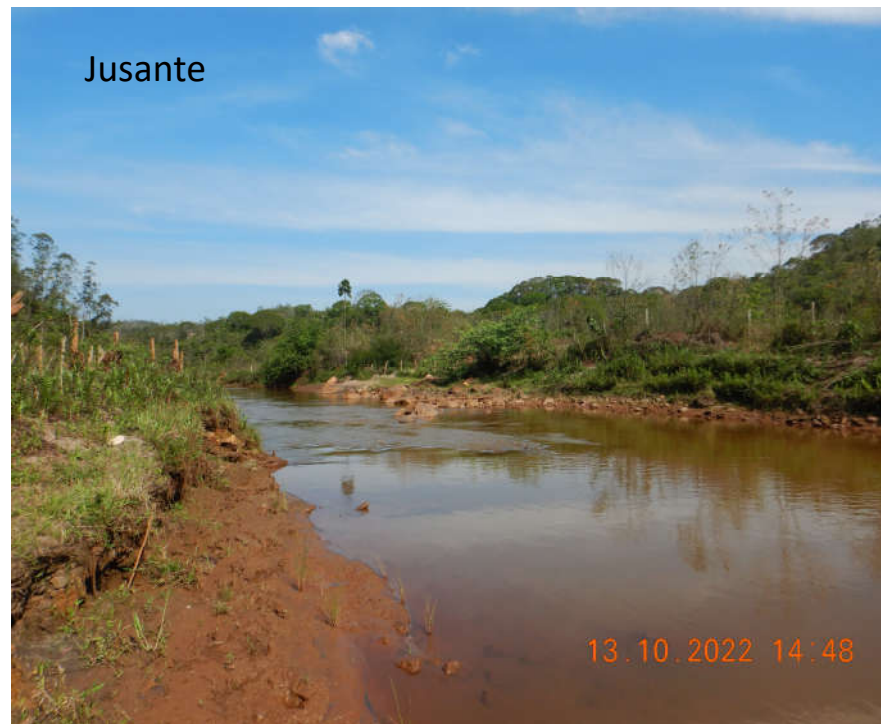
- Áreas de planícies e semi encaixado;
- Mata ciliar na ME;
- 740 m.

➤ 740 metros

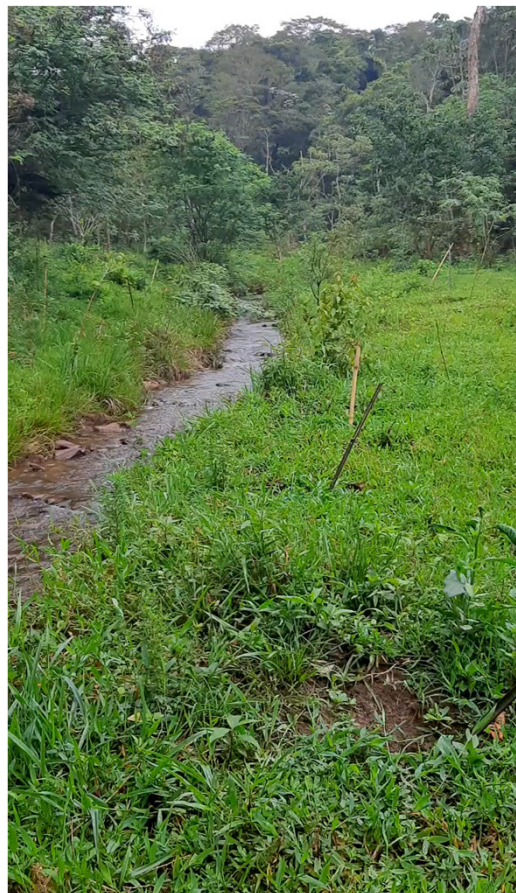
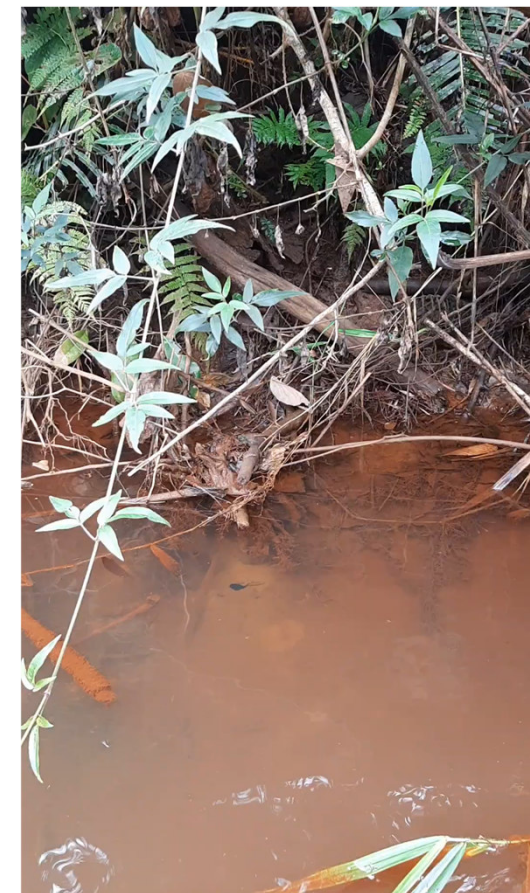
- Presença de pedras que não são naturais

**Trecho apto para renaturalização**

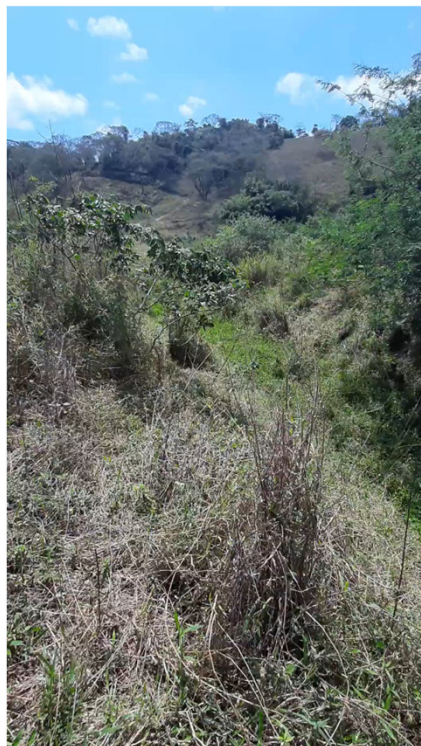
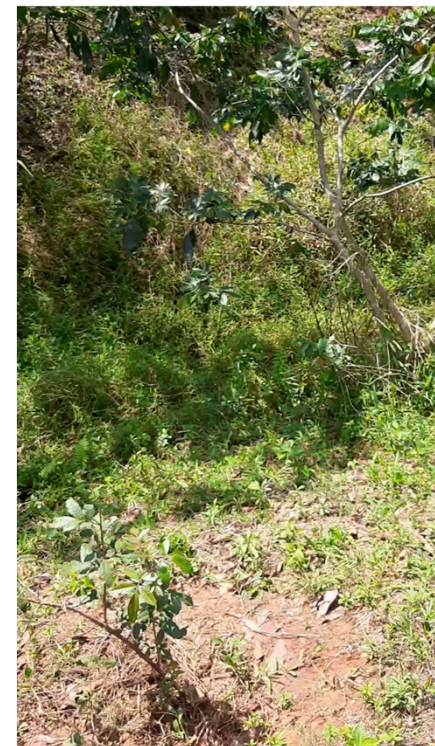
- Ausência de material lenhoso disponível
- Presença de animais domésticos
- Presença de pedras artificiais
- Presença de pastagens e canalização (manilhas)
- Acesso moderado
- Ausência de lagoas marginais
- Ausência de mata ciliar
- Fluxo de água intermitente

**Trecho não prioritário para renaturalização**

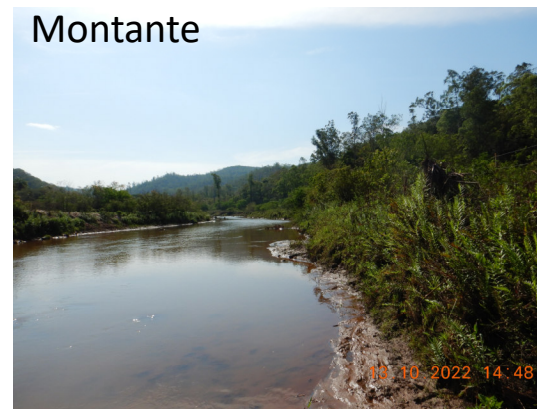
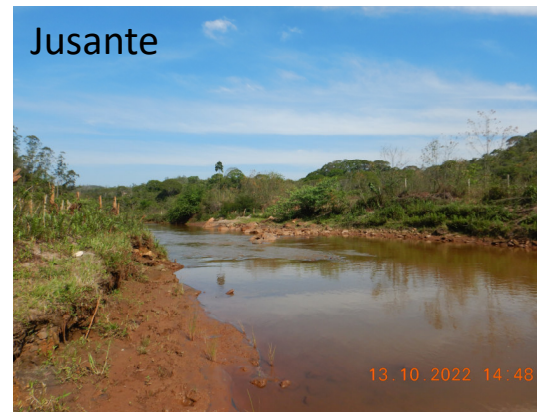
- Ausência de material lenhoso disponível
- Instabilidade nas margens

**Trecho apto para renaturalização**
