# **Aplicação do Plano de Manejo no Trechos 6, 7, 8 e 9 – Rio Gualaxo do Norte**

Esse relatório tem como objetivo, retratar, a aplicação do Plano de Manejo de Rejeito, para 4 trechos específicos denominados de 6 a 9, que refere-se especificamente ao Rio Gualaxo do Norte. Esse documento visa relatar o passo a passo do processo de tomada de decisão, no intuito de buscar a alternativa de manejo tecnicamente mais adequada e que gere menor impacto socioambiental.

# **Anexo I - Identificação dos Depósitos e Avaliação da Espessura de Rejeito na Calha do Rio Gualaxo do Norte**

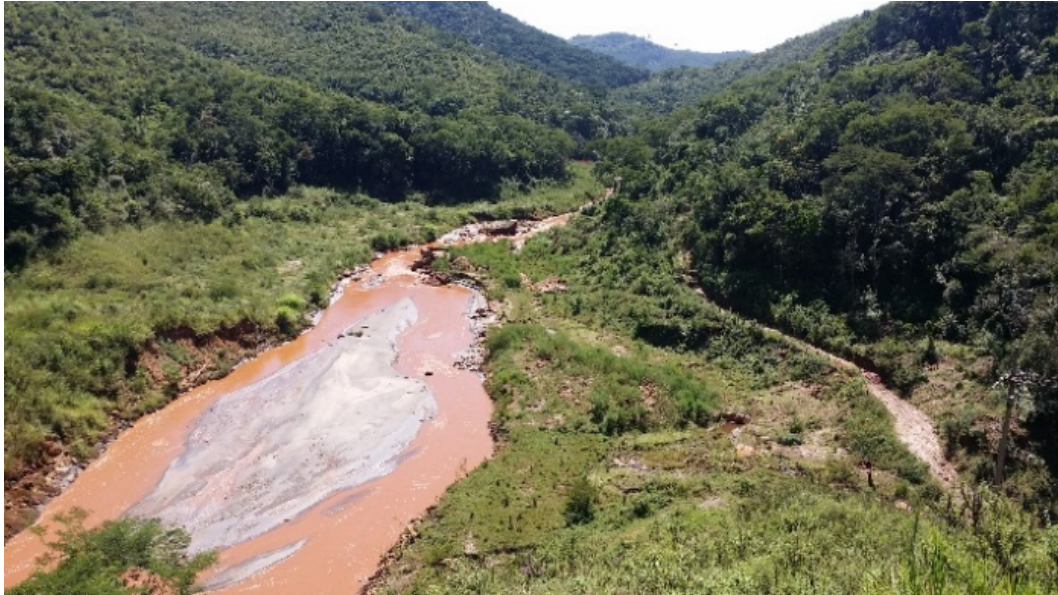
**Foto 6:** Banco arenoso preexistente situado a jusante da casa de força da PCH Bicas.

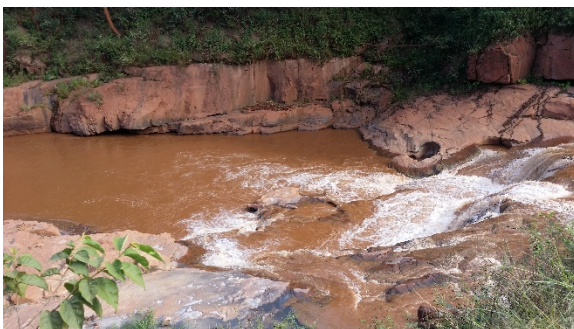
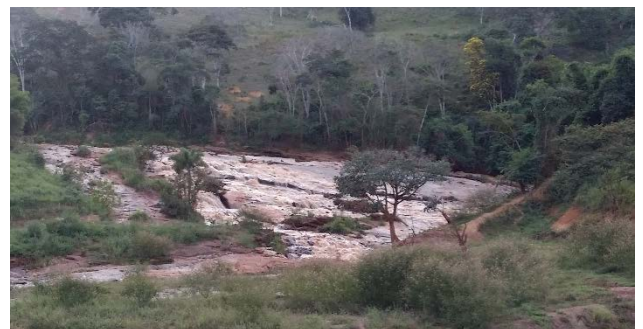
Nos Trechos 6 a 9 há segmentos do rio Gualaxo do Norte que formam vales encaixados e estreitos, sem planícies aluvionares adjacentes. Nestes segmentos, embora tenha havido a deposição de materiais detríticos durante a passagem da onda resultante do acidente, os depósitos formados foram removidos inteiramente durante os dois períodos de cheias posteriores ao evento, restando apenas um tingimento de cor avermelhada nas rochas pela fixação dos óxidos de ferro contidos nos rejeitos, conforme se pode observar nas **Fotos 7a e 7b**.

**Fotos 7a e 7b:** Segmentos do rio Gualaxo do Norte em vales encaixados e com leito rochoso.

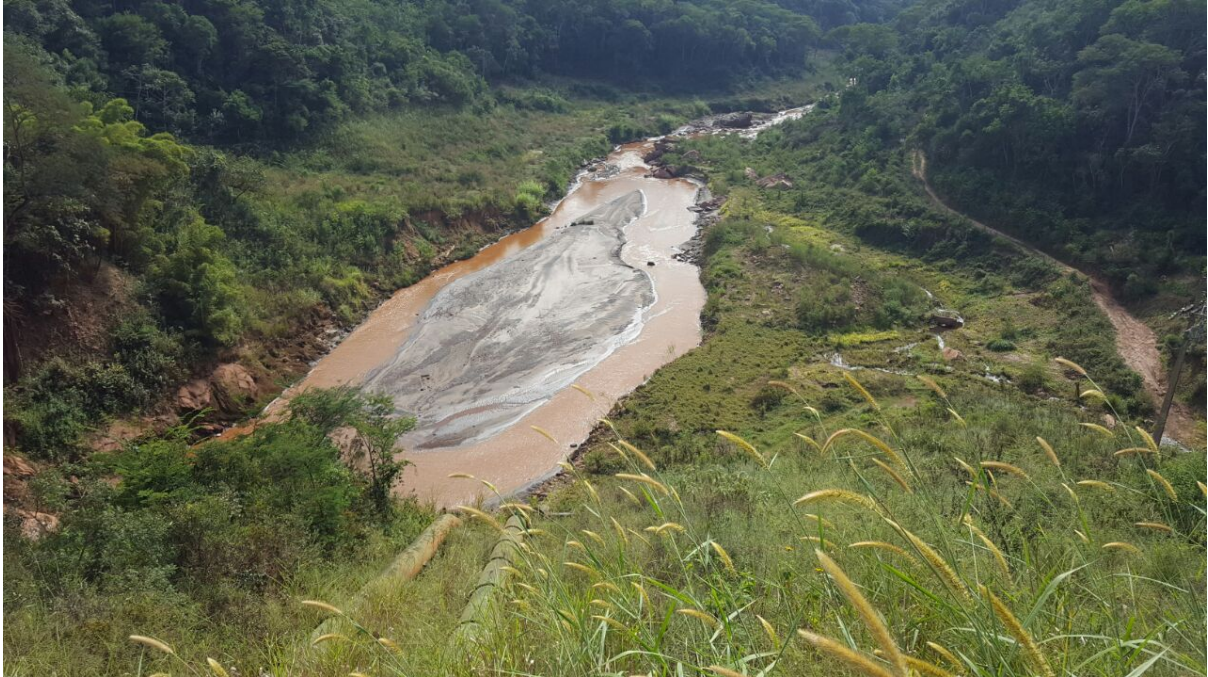
Foto 11: Ilha na porção a jusante da área da PCH Bicas

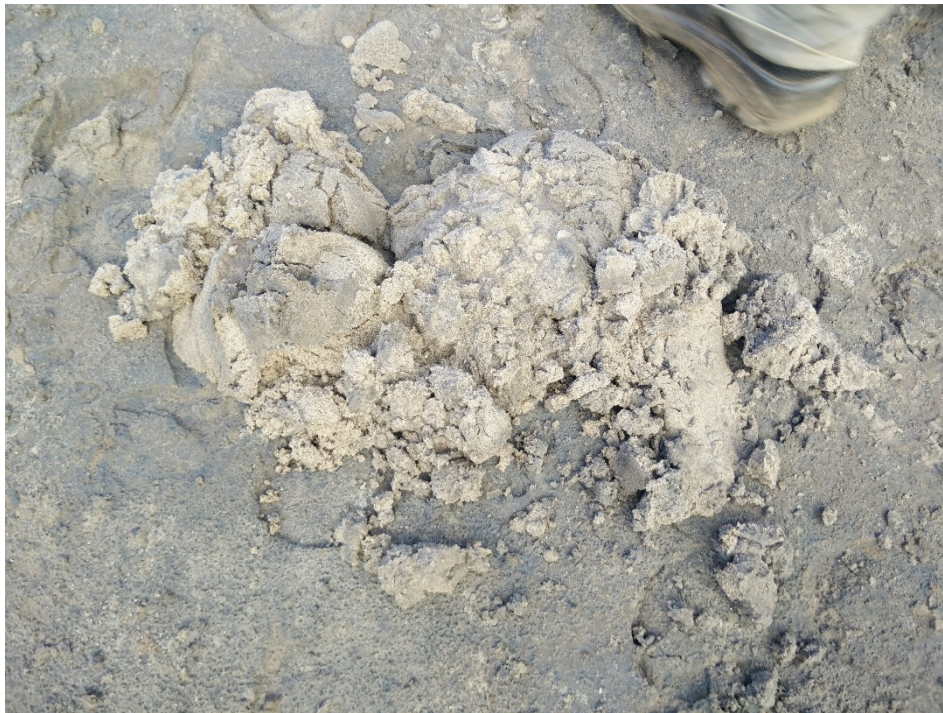
Foto 18: Exemplo do Rejeito Lavado

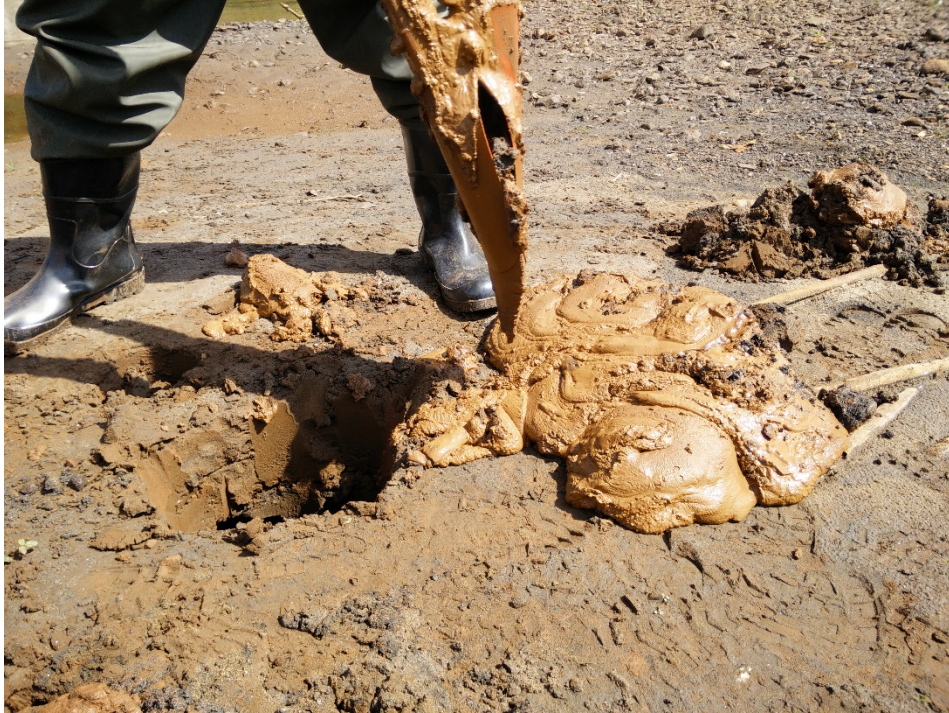
Foto 19: Exemplo do Rejeito Inconsolidado

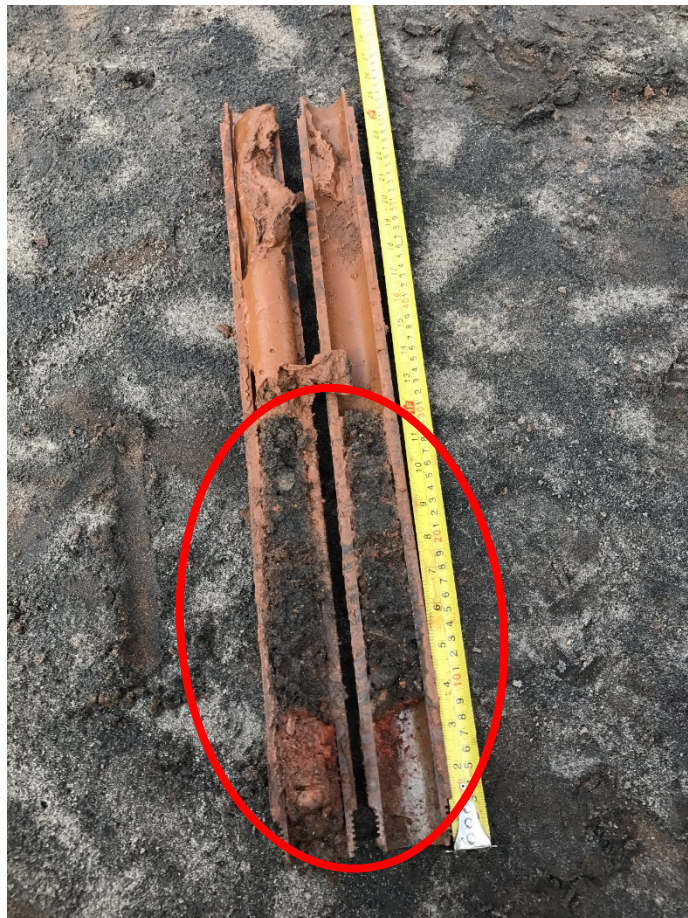
Foto 20: Exemplo do Sedimento Natural Encontrado no PV-01

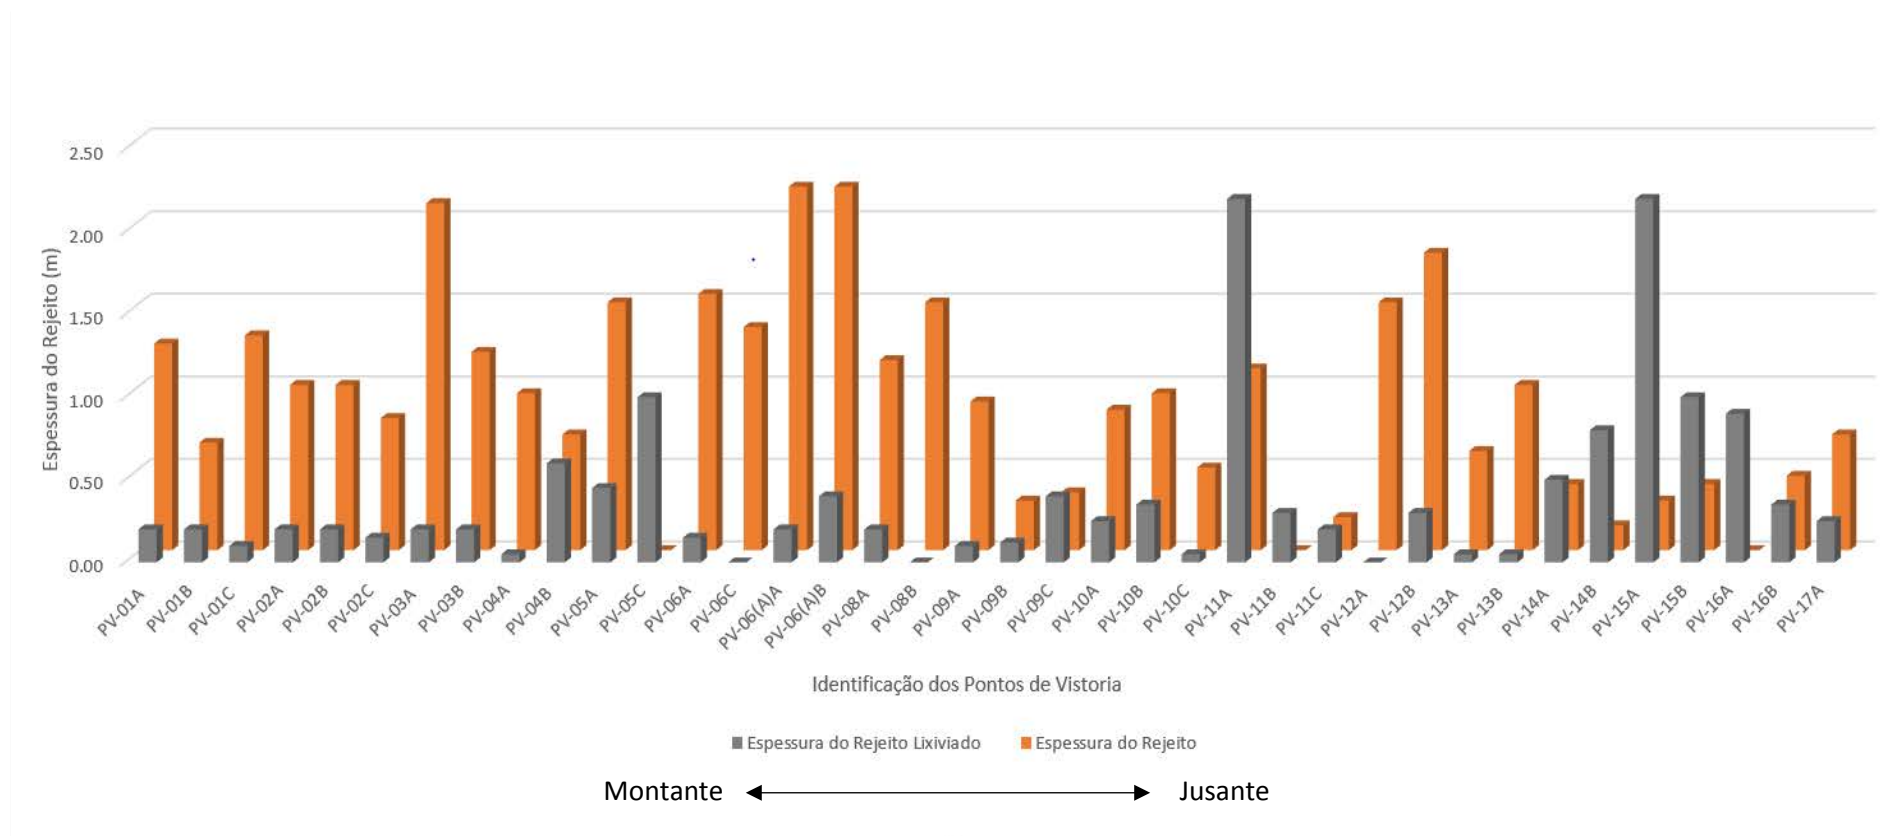
Figura 3: Espessura das Camadas de Rejeito (Lavado e Inconsolidado) Encontradas nas Sondagens de Reconhecimento

Conforme ilustrado na Figura 3, nota-se uma maior espessura do rejeito inconsolidado nos primeiros trechos do rio próximos do rompimento da barragem, e uma menor espessura nos pontos mais a jusante. Inversamente, o rejeito lavado tem uma menor espessura nos pontos mais a montante e uma espessura maior nos pontos a jusante. Estes resultados preliminares indicam que de maneira geral o segmento dos rios mais próximo do acidente (Trecho 6) sofrem de processos com tendência a serem mais erosivos, com uma menor espessura do rejeito lavado e uma maior espessura do rejeito inconsolidado. Já na porção do rio Gualaxo mais próximo a sua foz, próximo ao município de Barra Longa, os dados indicam que o rio sofre um processo com tendência a ser deposicional, com uma espessura maior de rejeito lavado e uma espessura menor do rejeito inconsolidado.

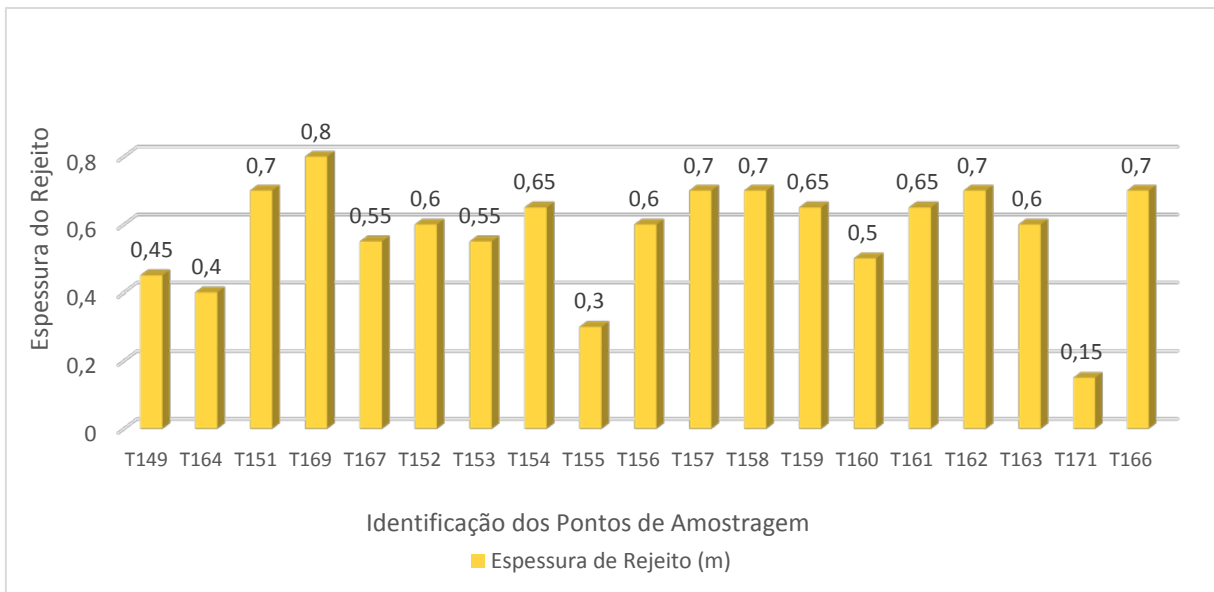
**Figura 4: Espessura Total da Camada de Rejeito Encontradas nos Ponto de Coleta de Sedimentos (Golder, 2016)**

Os resultados das medições do rejeito dentro do leito do rio não apresentam uma tendência clara de variação na deposição ao longo do trecho avaliado.

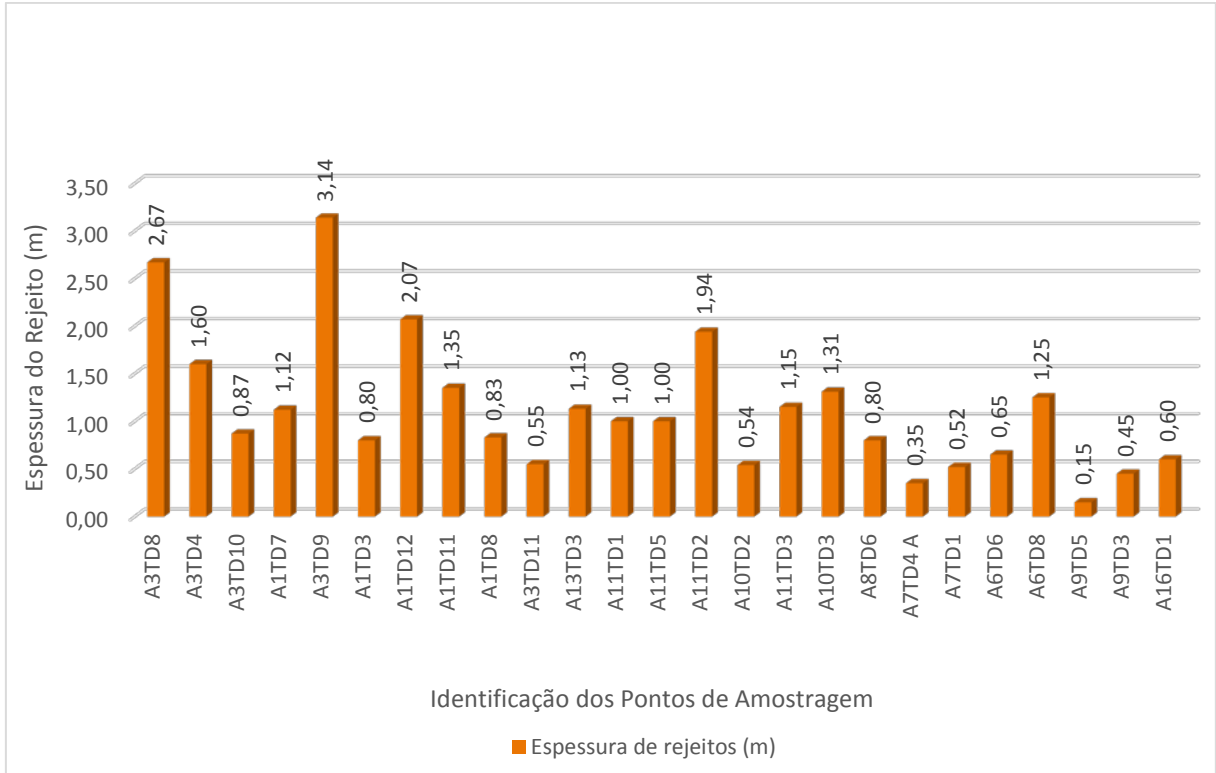
**Figura 5: Espessura Total da Camada de Rejeito Encontradas nos Ponto de Coleta na Planície de Inundação, Pontos a 10 metros ou Menos do Rio (Golder, 2016).**

O gráfico indica uma tendência de acúmulo de rejeito nas áreas próximas do rompimento da barragem, e uma redução da espessura do rejeito nas áreas a jusante, para o mesmo trecho da área avaliada neste estudo.

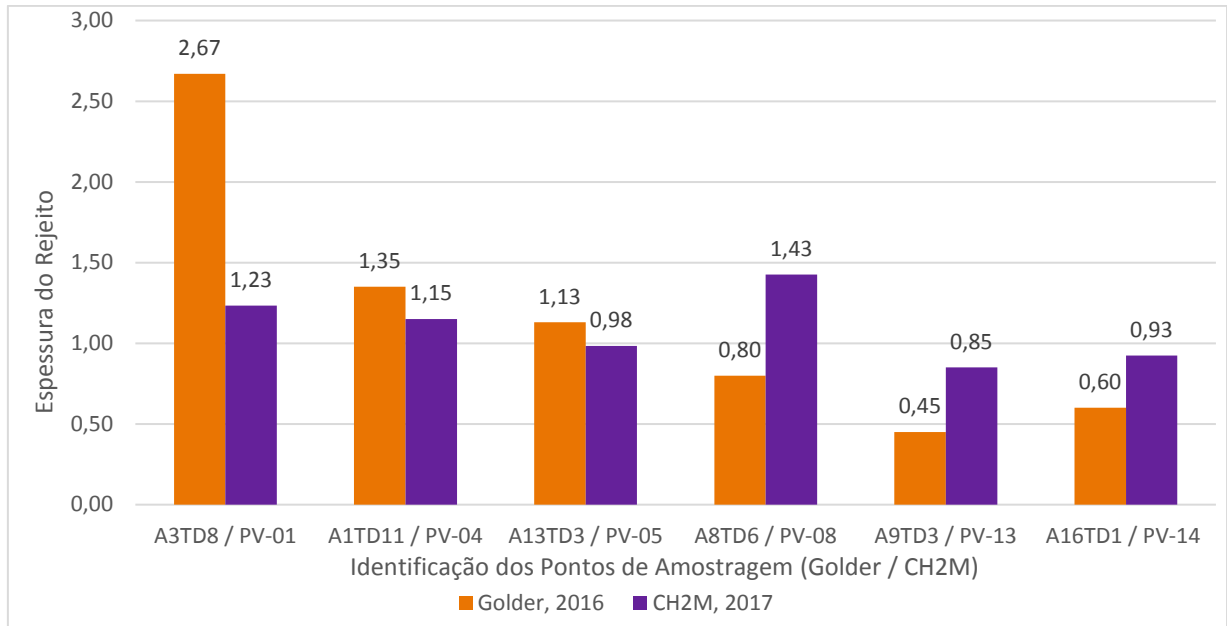
**Figura 6: Comparativo de Espessura Total da Camada de Rejeito Entre Dados da Golder e CH2M**

Com exceção de dois pontos, a comparação entre os dados da Golder em 2016 e os dados da CH2M em 2017 para os pontos vistoriados, indicam resultados similares de espessura de rejeito total. Vale ressaltar que além da variação temporal, há também uma variação espacial entre os dados coletados, já que existe uma proximidade entre os pontos de coleta, mas não foram coletados exatamente nos mesmo locais.
