FUNDAÇÃO
renova

**Regularização de calhas, margens e controle de processos erosivos nos rios
Gualaxo do Norte, Carmo e Doce, no trecho a montante da UHE Risoleta Neves-
Cláusula 160 do TTAC:**

Relatório de Recuperação Rios Principais.

Fevereiro/2018.

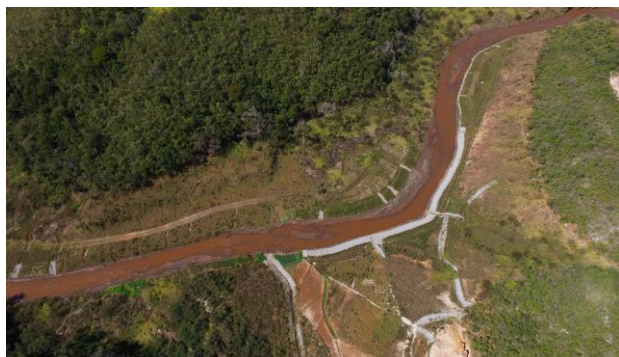
Imagem 3.3 Vista aérea da Área 03, entre as estacas E.G850 a E.G 865: Divulgação Fundação Renova).

Houve a necessidade de execução de um projeto especial, com a construção de aterro em enrocamento de montante para jusante, conforme desenhos de sequência construtiva e de notas e especificações técnicas para serviços gerais (desenhos G006900-C-100759 e G006900-C-100760). Este serviço foi desenvolvido face o escorregamento de um trecho de talude, o qual já teria sido executado conforme projeto e sofreu erosões após fortes chuvas.

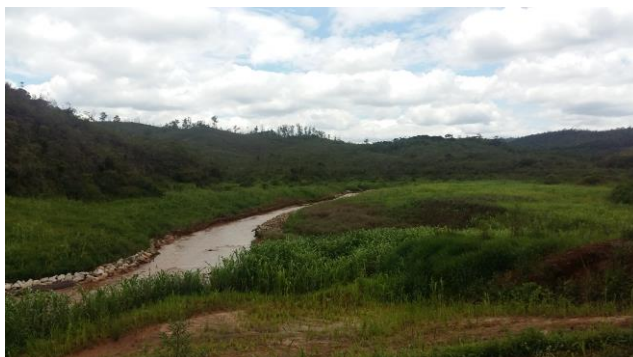
Imagem 3.4. Vista panorâmica da Área 03, próximo ao local da execução do projeto especial entre as estacas E.G850 a E.G 865: Divulgação Fundação

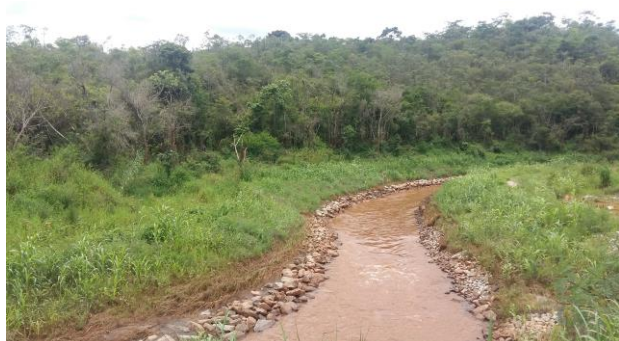
Imagem 3.5 Vista panorâmica da Área 03, entre as estacas E.G.790 a E.G 800: Divulgação Fundação Renova).

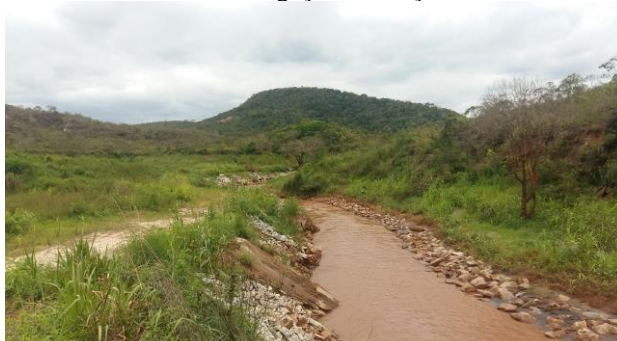
Imagem 3.6 Vista panorâmica da Área 03, entre as estacas E.G 802 a E.G 810: Divulgação Fundação Renova).

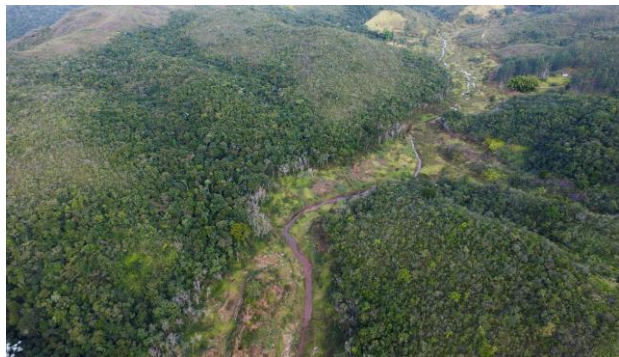
Imagem 4.1. Vista panorâmica da Área 04 (jusante/montante). Jul./17.

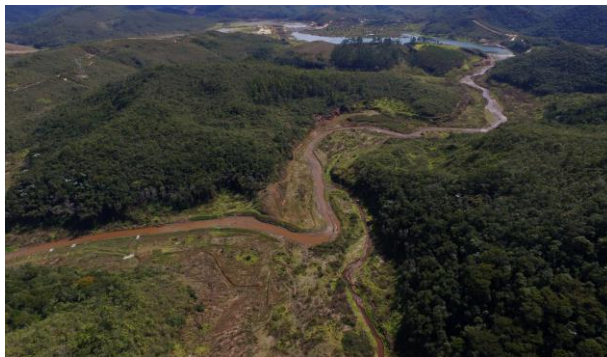
Imagem 4.2 Vista da aérea da Área 04, foz do rio Camargo com o Gualaxo do Norte. Jul/17.

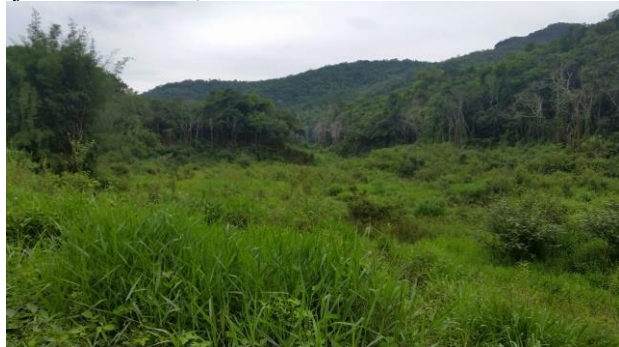
Imagem 4.3 Vista panorâmica da Área 04, com planície adensada de vegetação: Dez/17.

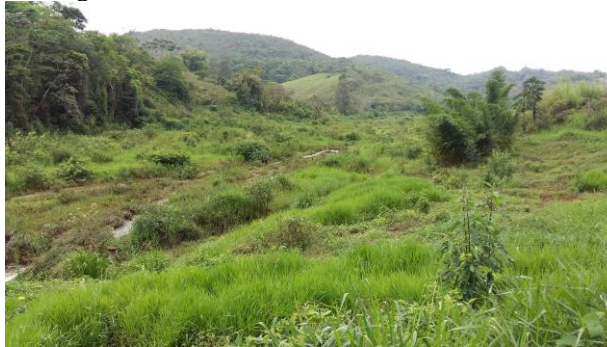
Imagem 4.4 Vista panorâmica da Área 04, com vegetação abundante e margens estabilizadas. Dez/17

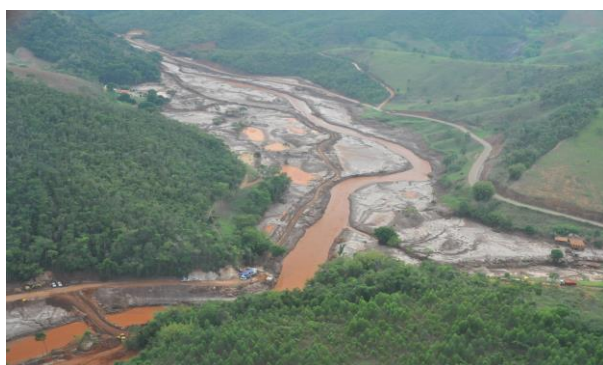
Imagem 5.1 Vista aérea da área 05 no trecho próximo à estaca E.G. 2.645 + 0, com deposição de rejeitos. Jul/16

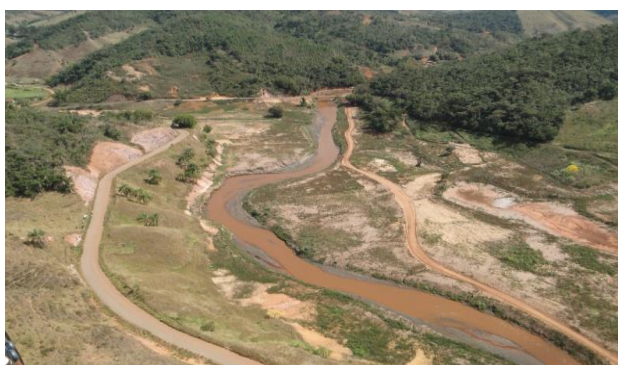
Imagem 5.2 Vista aérea da área 5. Ao fundo ponte de acesso ao distrito de Águas Claras. Planícies regularizadas e calhas estabilizadas. Jul/16

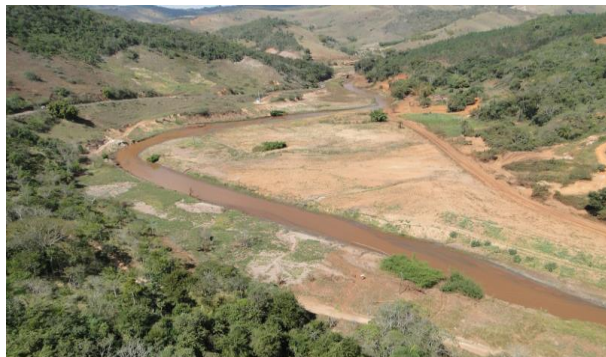
Imagem 5.3 Vista aérea da área 5. Planícies regularizadas e calhas estabilizadas. Jul/16

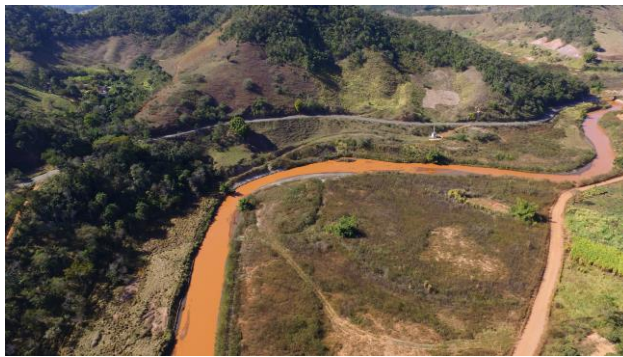
Imagem 5.4 Vista aérea do trecho próximo a estaca E.G. 2.615 com as margens estabilizadas e vegetação estabelecida. Jul/17.

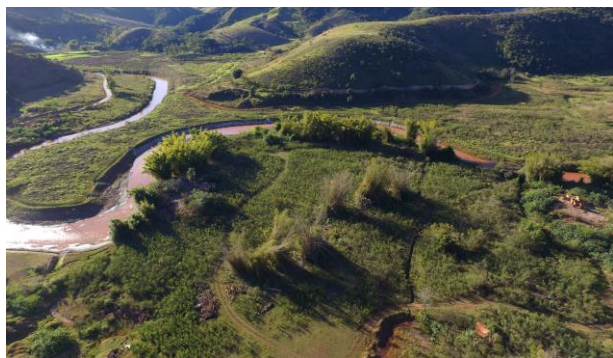
Imagem 5.5 Vista aérea próximo entre as estacas E.G 2.740 a E.G 2.770 apresentando vegetação desenvolvida e com estabilização das planícies. Jul/17

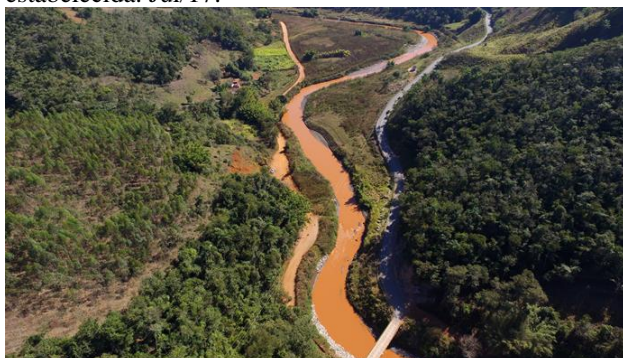
Imagem 5.6 Vista aérea partindo da ponte de acesso ao distrito de Águas Claras para montante do rio com a vegetação estabelecida nas margens. Jul/17

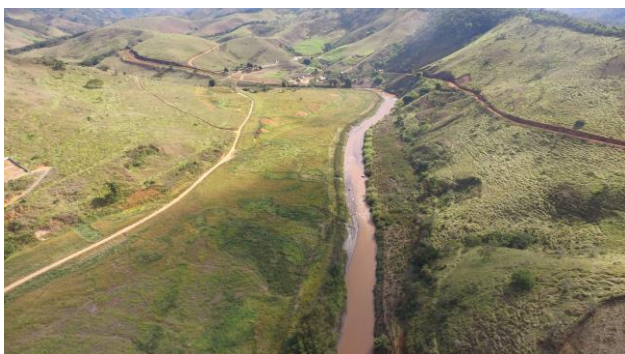
Imagem 6.3 Vista aérea da Área 6 com visada para montante, a partir da estaca E.G. 850, aproximadamente. Observada a margem esquerda com bom desenvolvimento do mix. Jul/17.

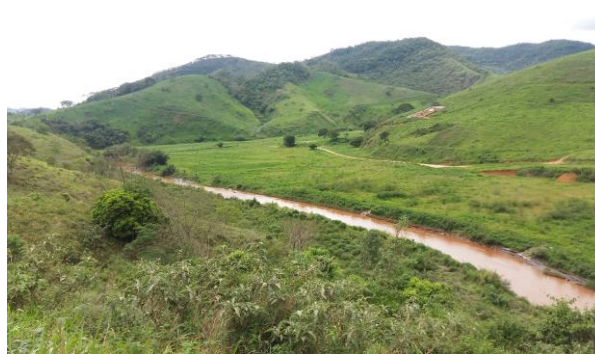
Imagem 6.4 Vista para jusante, a partir da estaca E.G. 3.835, aproximadamente. Margens estabilizadas e vegetação com cobertura satisfatória. Dez/17.

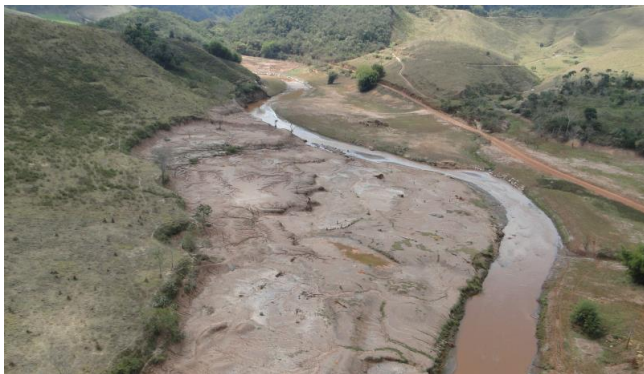
Imagem 7.1 Vista aérea da Área 7, jusante, a partir da estaca E.G. 35, com a planície sem regularização ou tratamento. (Foto nov/15).

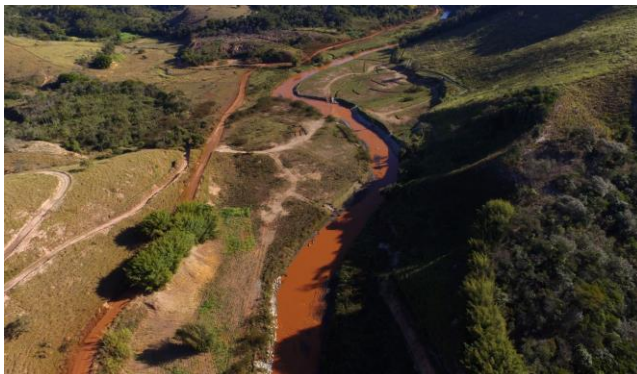
Imagem 7.2 Vista aérea para montante, a partir da estaca E.G. 35, com a regularização das margens e taludes e cobertura da vegetação. (Foto jul/17)

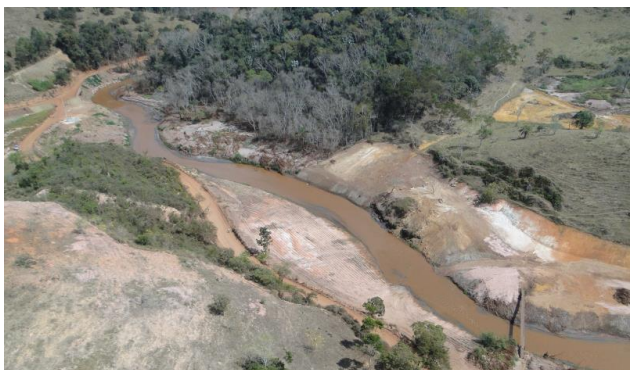
Imagem 7.3 Vista de montante da área, a partir da estaca E.G. 180, apenas com execução de regularização. (Foto out/16)

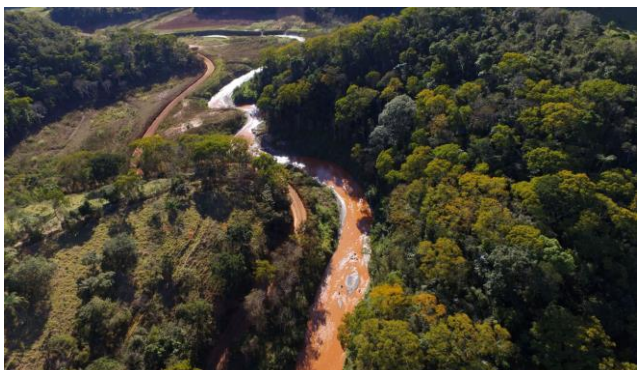
Imagem 7.4 Vista para montante, a partir da estaca E.G. 185, aproximadamente. Margens estabilizadas e vegetação com cobertura satisfatória. (Foto jul/17).

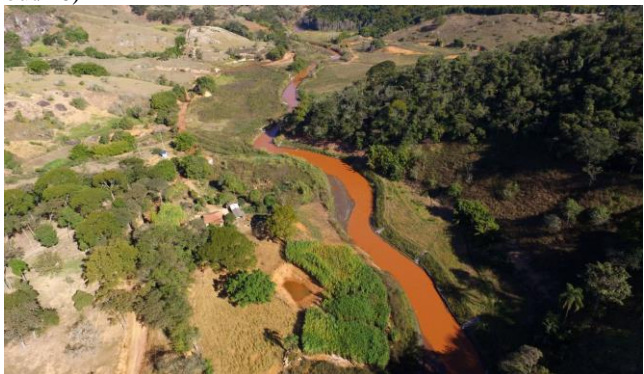
Imagem 7.5 Vista para montante a partir da estaca E.G.A7-300. Margens regularizadas, com proteções de enrocamento nos taludes da calha e com cobertura satisfatória da vegetação. Jul/17.

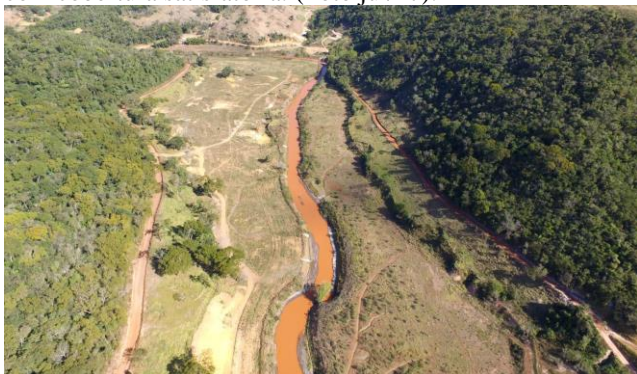
Imagem 7.6 Vista para montante da regularização de margens, proteção de taludes e revegetação. Estaca E.G. A7-. 375. (Foto jul/17).

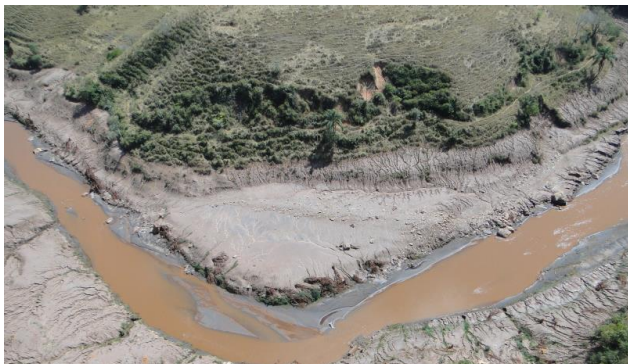
Imagem 8.1 Vista aérea da Área 8 entre as estacas E.G 2.410 à E.G. 2.425, com deposição de resíduos de minério. Planícies descobertas com processos erosivos e taludes irregulares. (Nov/15).

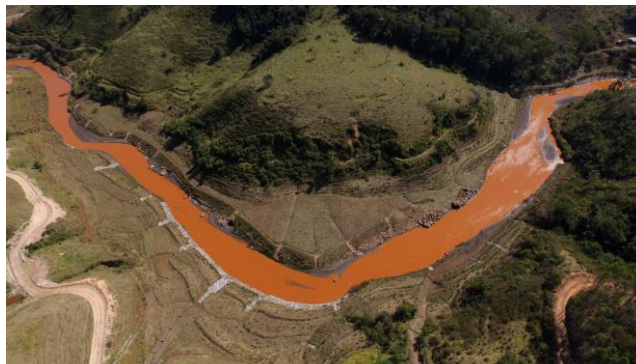
Imagem 8.2 Vista do mesmo trecho anterior com regularização do terreno, aplicação de biomantas, biorretentores, decidas d'água e enrocamentos de proteção de pé de taludes. (Jul/17).

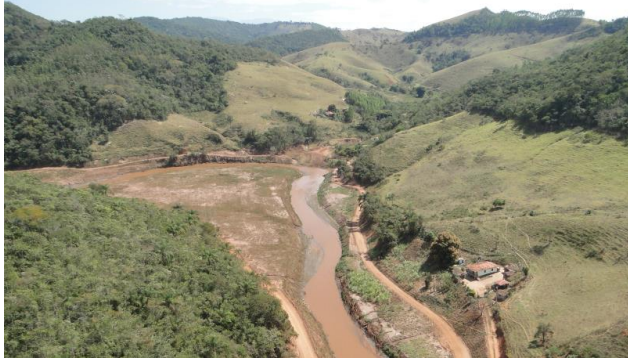
Imagem 8.3 Vista de montante, entre as estacas E.G.2.465 a E.G 2.490, contemplando a regularização das planícies e margens. (Jun/16)

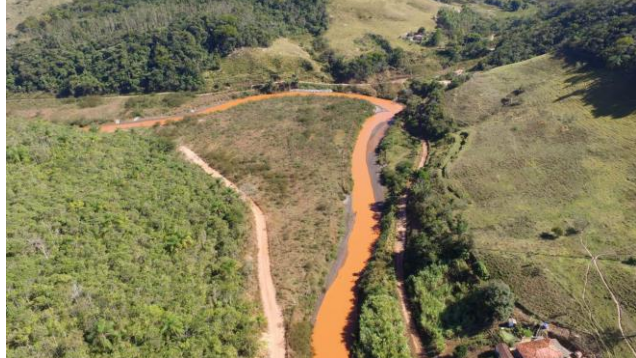
Imagem 8.4 Vista de montante do trecho anterior, com cobertura de vegetação e estabilização das planícies. (Jul/17)

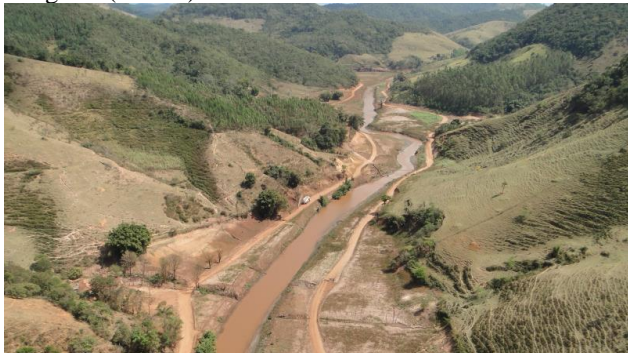
Imagem 8.5 Vista para montante a partir da estaca 2535 contemplando a regularização das planícies e taludes. (Jun/16).

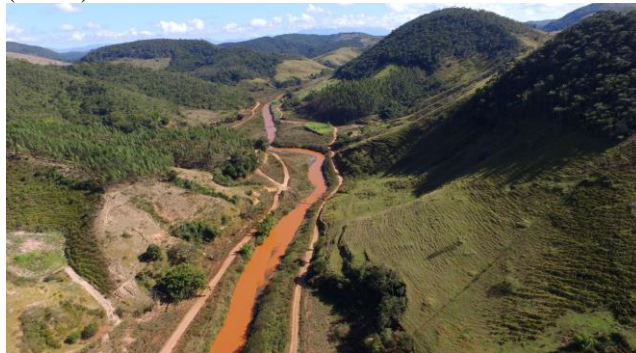
Imagem 8.6 Vista para montante a partir da estaca 2535, contemplando a revegetação nas bordas da calha. (Jul/17).

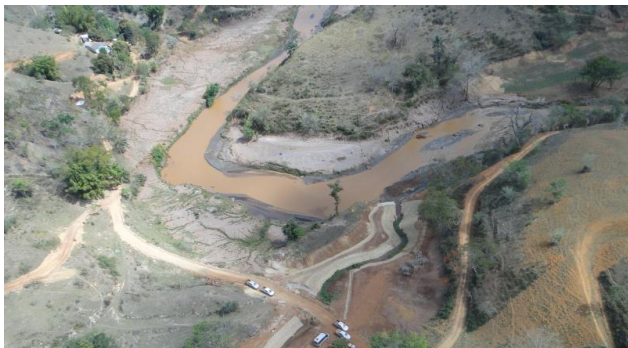
Imagem 9.1 Vista aérea da Área 9, ente as estacas E.G. A9-115 a E.G. A9-130, com trabalhos em andamento no tributário TG45. (Ago/16).

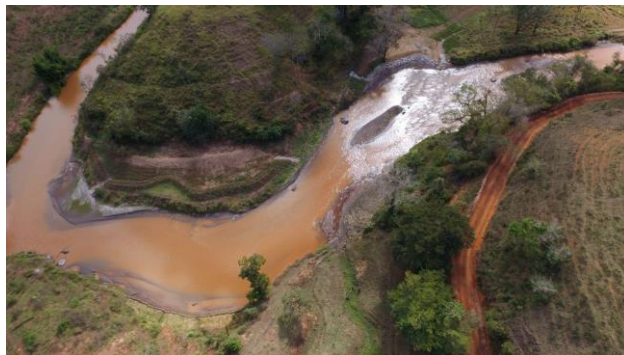
Imagem 9.2 Vista do trecho da área anterior, com as margens conformadas, cobertura da vegetação nas planícies e proteção de taludes por enrocamentos.

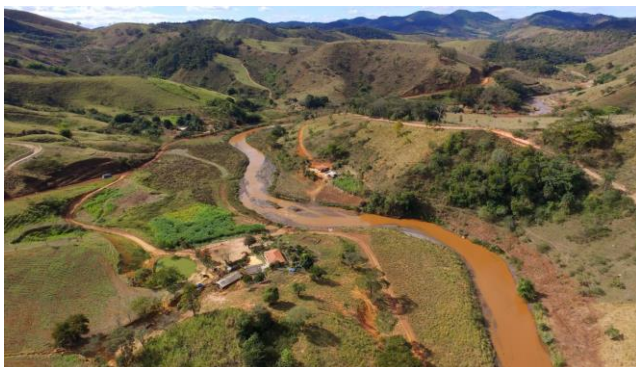
Imagem 9.3 Vista do trecho da área 9 com os taludes regularizados e com cobertura vegetal. Vista para jusante entre as estacas E.G. A9-125 à E.G. A9-135. Jul/17.

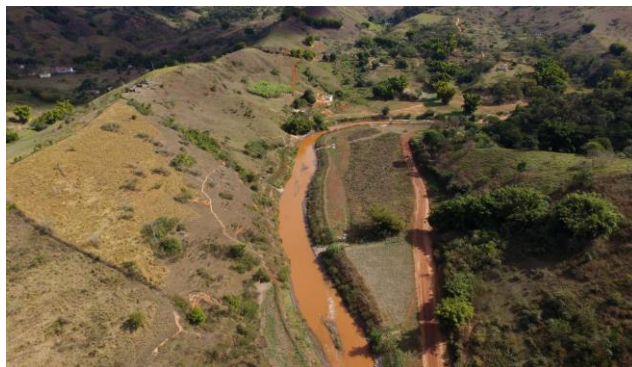
Imagem 9.4 Vista para montante a partir da estaca E.G. A9-95, com as margens recompostas, descidas d'água com dissipadores e cobertura do Mx nas margens. (Jul/17)

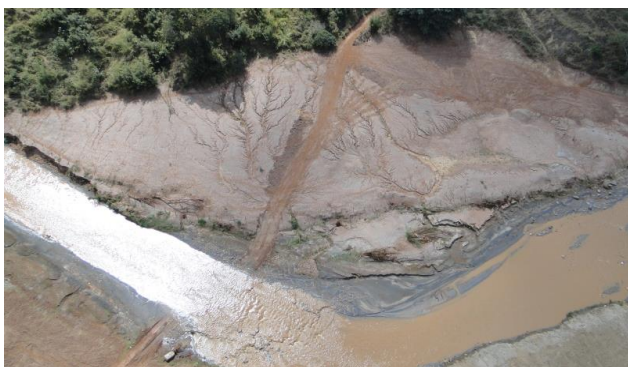
Imagem 9.5 Vista dos trechos compreendidos entre a estaca E.G. A9-100 à E.G. A9-110 na margem esquerda. (Ago/16)

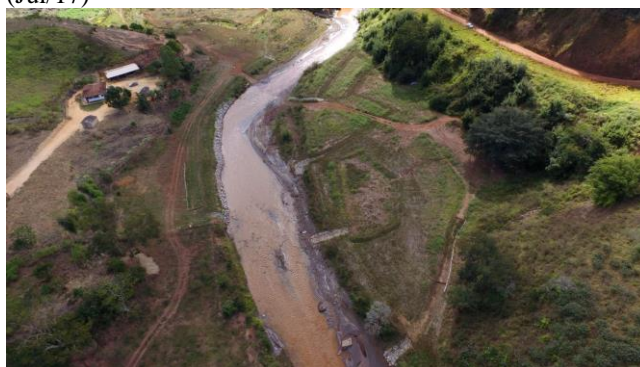
Imagem 9.6 Vista para montante do trecho citado anteriormente com a planície da margem esquerda tratada conforme projeto tipo A. (Jul/17).

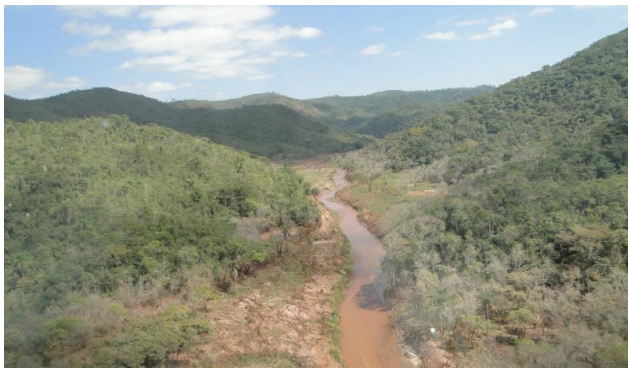
Imagem 10.1 Vista aérea da Área 10, para montante, com margens irregulares e taludes sem contenção. (jul/16). Trecho entre as estacas E.G. 1.990 à E.G. 2.005.

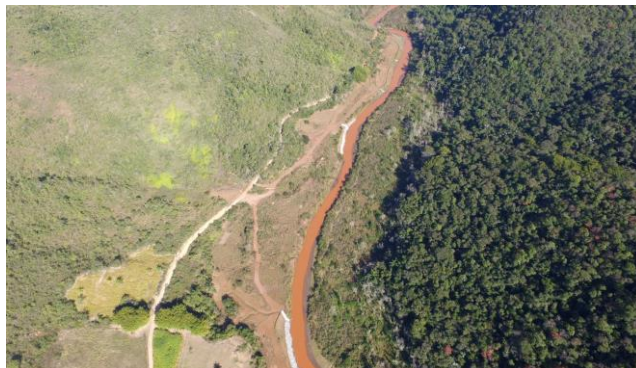
Imagem 10.2. Vista de montante da área 10, entre as estacas E.G. 1.990 à E.G. 2.015, margens regularizadas com cobertura vegetal, do Mix de sementes e taludes protegidos por enrocamento.

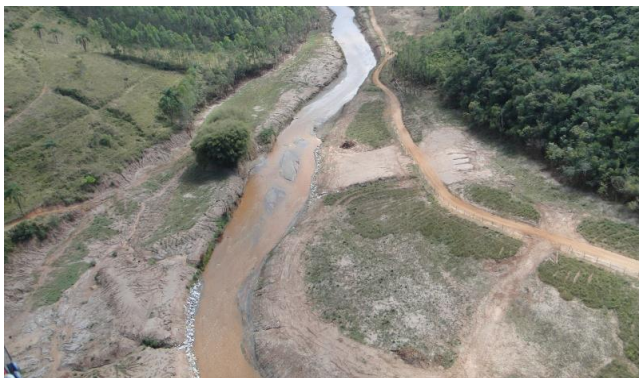
Imagem 10.3 Vista para montante do trecho da área 10, entre as estacas E.G. 2.120 à E.G. 2.130, apresentando planícies regularizadas. (Jul/16).

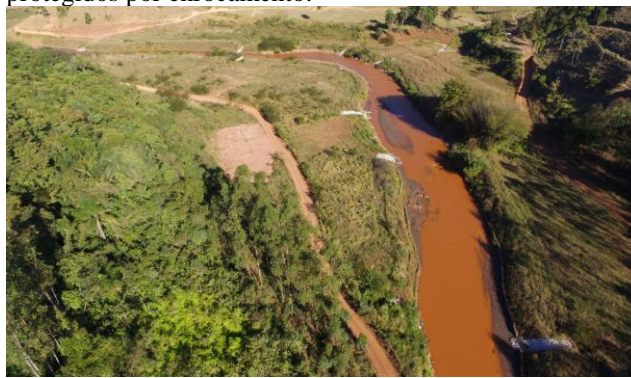
Imagem 10.4 Vista de jusante do trecho entre as estacas E.G. 2.120 à E.G. 2.140, com cercamento e planícies regularizadas, drenagens executadas e desenvolvimento do mix. (Jul/17)

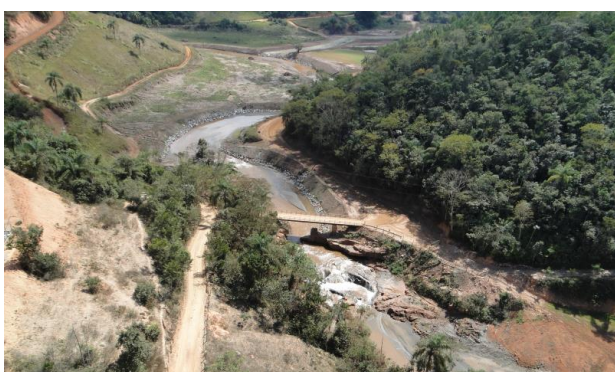
Imagem 10.5 Vista da Ponte do Gama, com o andamento dos trabalhos de regularização de margens e taludes do rio. (Jul/16)

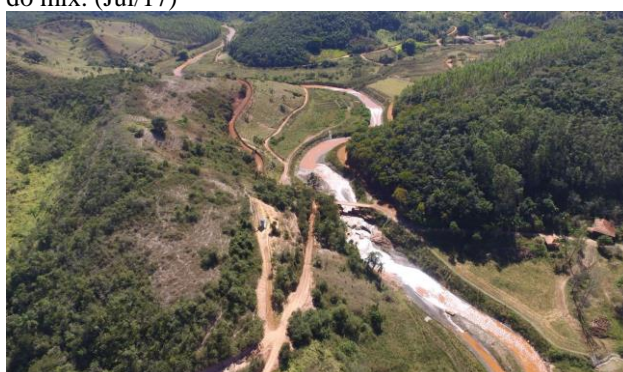
Imagem 10.6 Vista da ponte do Gama, com planícies revegetadas do mix de sementes, taludes com proteção de biomantas e descidas d'água. Jul/17

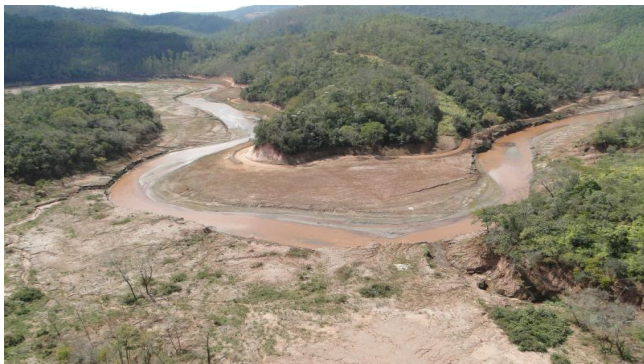
Imagem 11.1 Vista aérea da Área 11, em Jul/16, entre as estacas E.G 1.715 a E.G 1735 com início das intervenções de obras.

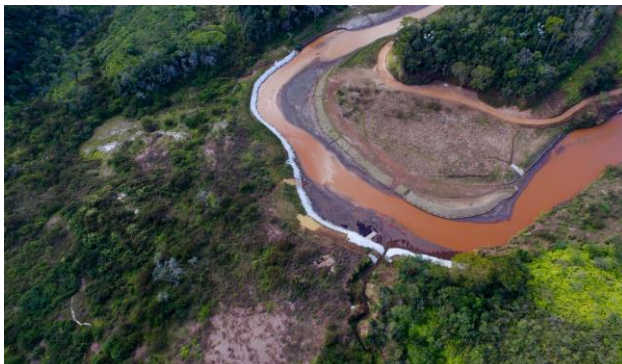
Imagem 11.2. Vista do trecho anterior, em Jul/17, regularização da calha e planícies, enrocamentos de pé de taludes e drenagens aplicadas.

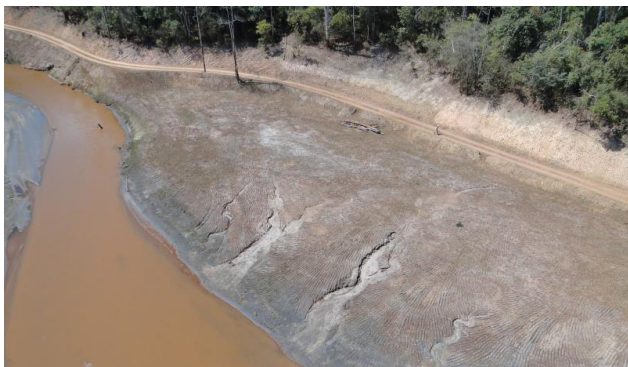
Imagem 11.3 Pequena Planície na margem direita (Jul/16) sem intervenções. Estaca E.G 1.700

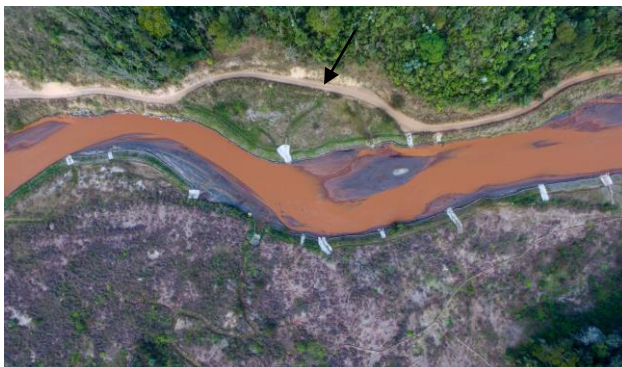
Imagem 11.4 Vista das duas margens com indicação da planície citada anteriormente, regularizadas, revegetadas e sistemas de drenagem executadas.

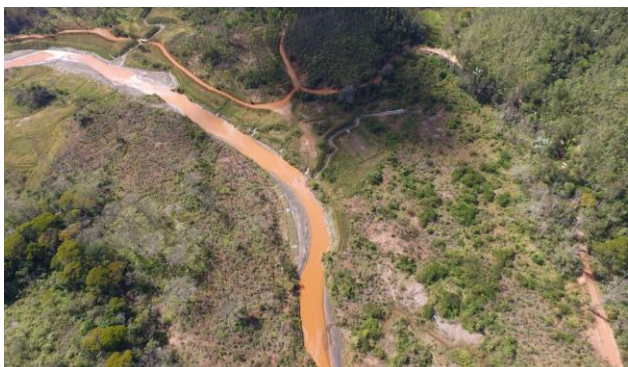
Imagem 11.5 Vista aérea do trecho encontrado no desenho G006900-C-100393. Jul/17.

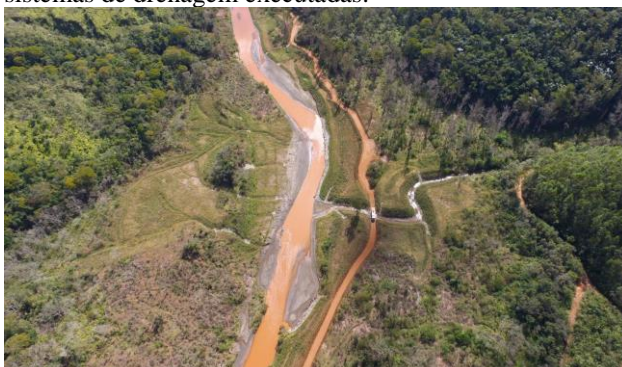
Imagem 11.6. Vista das execuções de drenagens, biorretentores, regularizações de calha e margens no trecho do desenho G006900-C-100394. Jul/17.

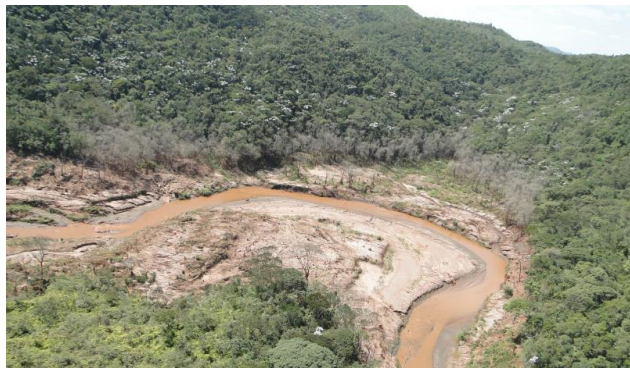
Imagem 13.1 Vista aérea da Área 13, em Jul/16, entre as estacas E.G 1.275 a E.G 1290 sem intervenções de obras.

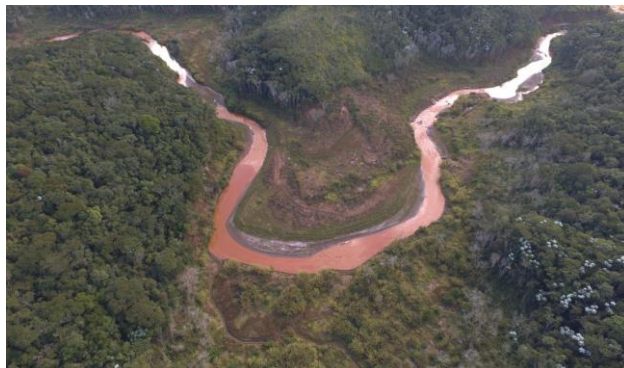
Imagem 13.2. Vista do trecho anterior, em Jul/17, regularização da calha e planícies, biorretenedores de pé de taludes e drenagens aplicadas e revegetação.

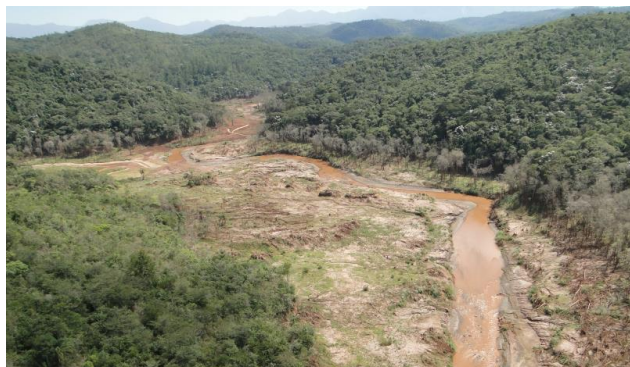
Imagem 13.3 Planícies com vista para montante (Jul/16) sem intervenções. Estaca E.G 1.350 à E.G 1.370.

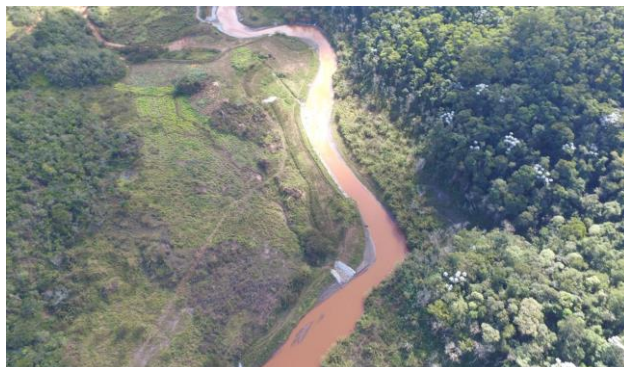
Imagem 13.4 Vista das duas margens com indicação das planícies citadas anteriormente, regularizadas, revegetadas e sistemas de drenagem executadas.

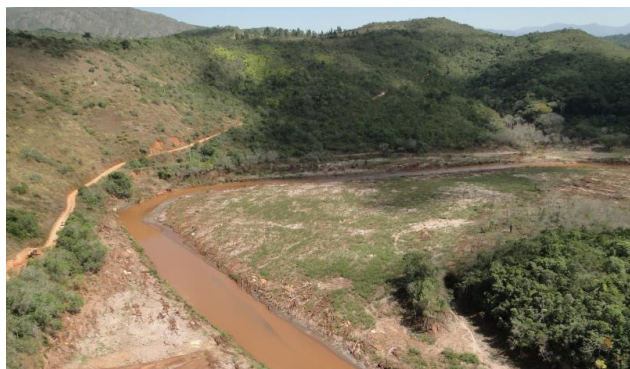
Imagem 13.5 Vista aérea, para montante, do trecho entre as estacas E.G 1.420 à E.G 1.440. Jul/17

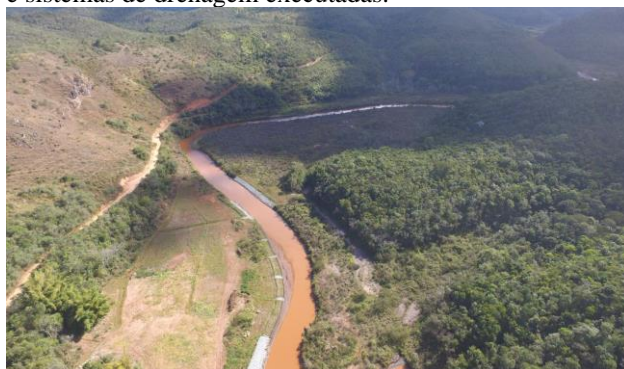
Imagem 13.6. Vista do trecho anterior com aplicação de projeto de calha e margens. Área com muita intervenção animal, a qual prejudica a cobertura vegetal.

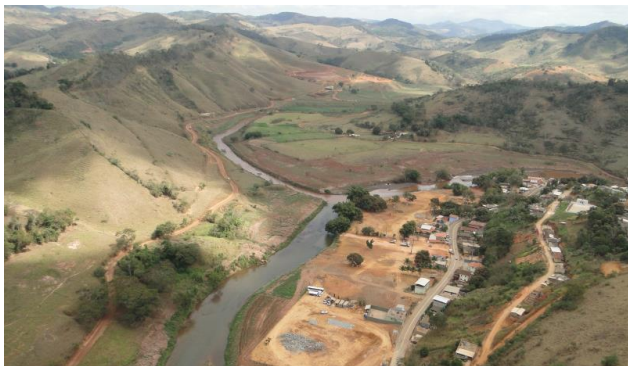
Imagem 14.1 Vista aérea da Área 14, no encontro do rio Carmo com Gualaxo do Norte (Ago/16).

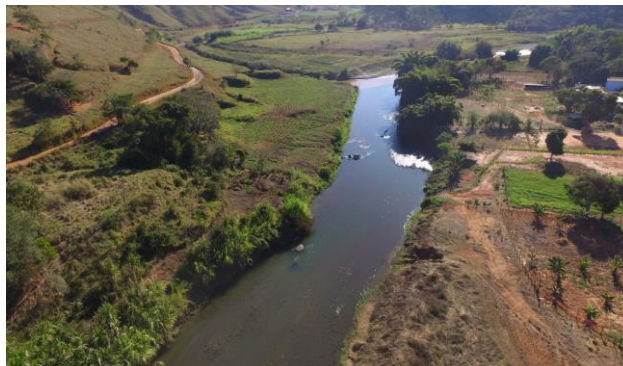
Imagem 14.2. Vista do encontro dos rios Carmo de Gualaxo, com margem esquerda regularizada e direita com intervenção de moradores para pastagem. (Jul/2017)

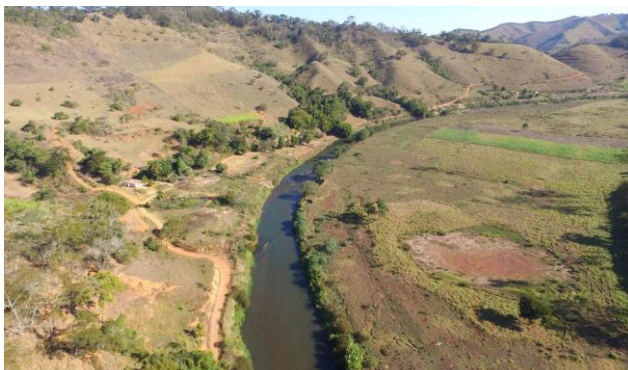
Imagem 14.3 Vista das planícies à montante do Rio Carmo a partir da estaca A14 – 85. Regularização realizada nas margens e taludes, com cobertura de pastagens. (Jul/17)

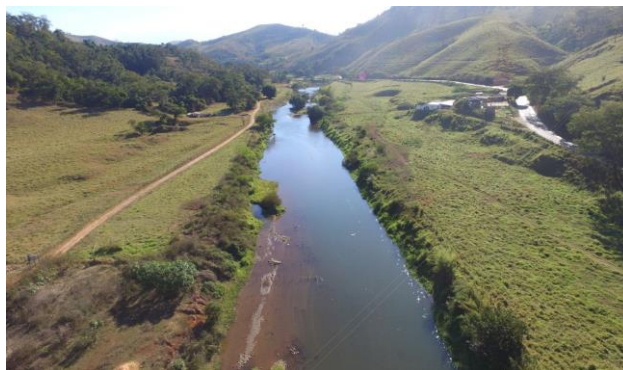
Imagem 14.4 Vista de montante da área 14, a partir da estaca EC 14. Taludes com vegetação do mix de sementes e margens tomadas por vegetação de pastagem não implementadas pela Fundação. (Jul/17)

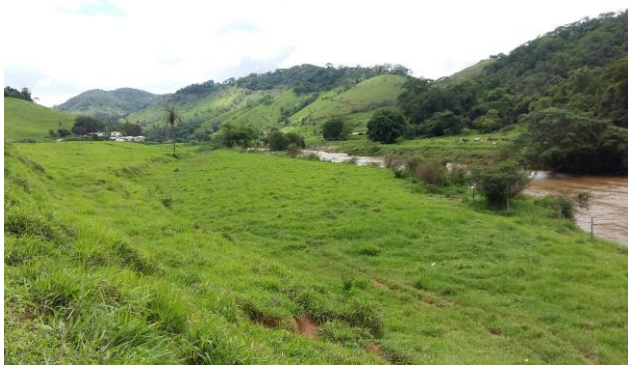
Imagem 14.5 Vista da margem esquerda na estaca E.C A14 – 115, regularizada, porém, tomada por pastagem.

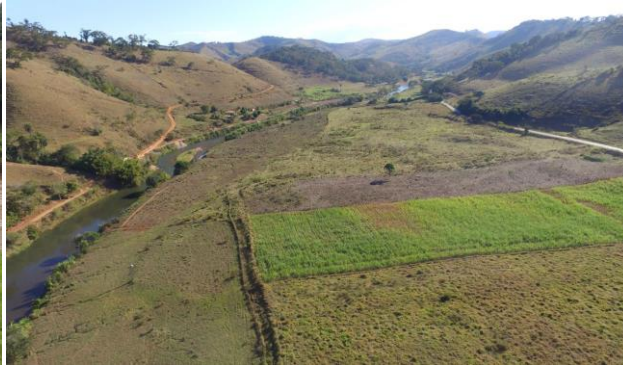
Imagem 14.6 Vista da planície à montante a partir da estaca A14 – 75. Regularização realizada nas margens e taludes, com pastagens. (Jul/17).

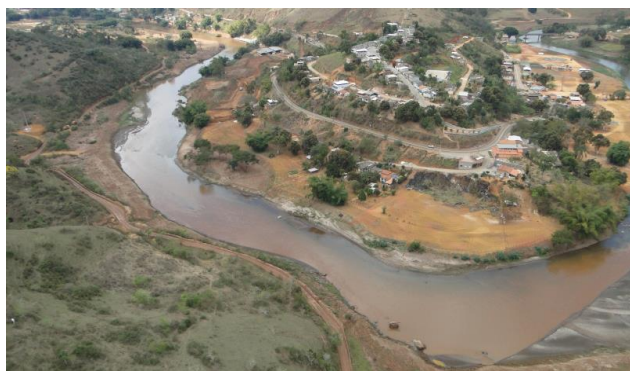
Imagem 15.1 Vista aérea da Área 15, com vista para jusante, entre as estacas E.C. 1.005 a E.C. 1.030 em Ago/16.

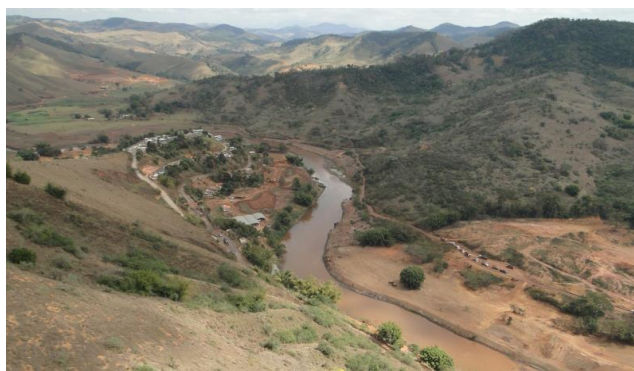
Imagem 15.2. Vista para montante da Área 15, a partir da estaca E.C. 1.075, em Ago/16.

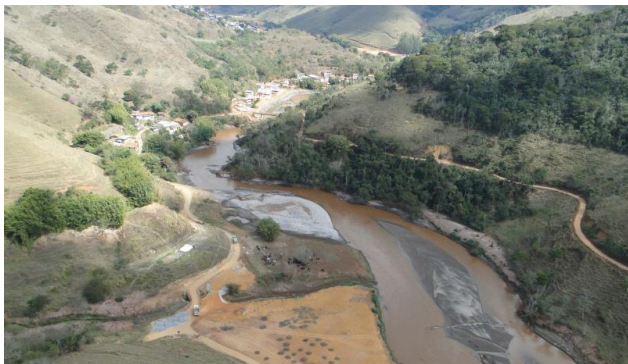
Imagem 15.3 Vista aérea da Área 15, com vista para montante, a partir da estaca E.C 1.208 com muita intervenção animal na margem direita. Ago/16.

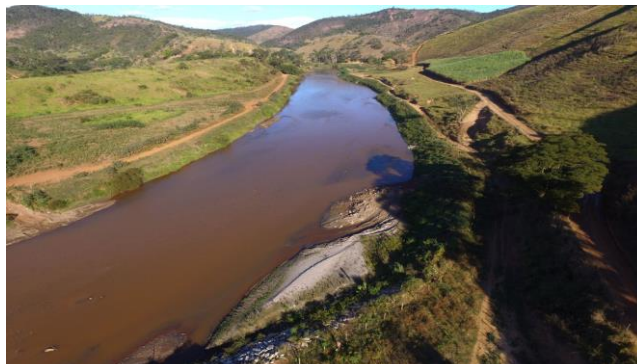
Imagem 15.4 Vista para jusante a partir da estaca E.C 1.435. Margens estabilizadas e vegetação em bom desenvolvimento. Jul/17.

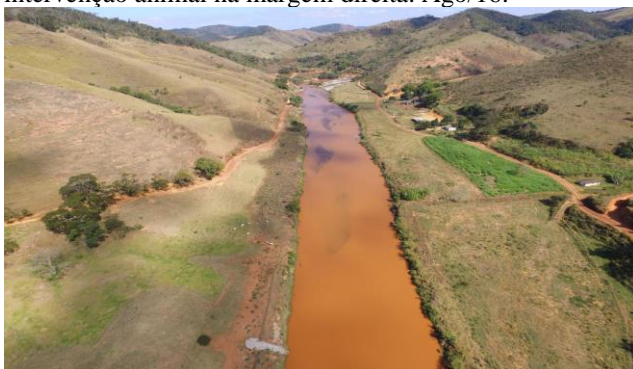
Imagem 15.5 Vista para montante. Margens regularizadas, descidas d'água aplicadas, revegetação em desenvolvimento. Área com muita intervenção animal. (Jul/17)

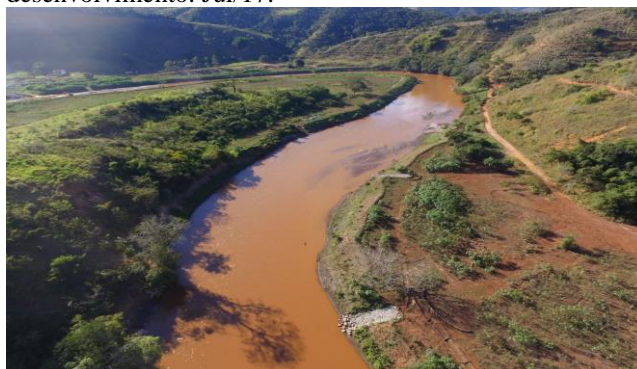
Imagem 15.6 Vista panorâmica, para montante, com os taludes regularizados e tratados conforme projetos. O sistema de drenagem foi implantado e a vegetação sofre com intervenção animal. (Jul/17).

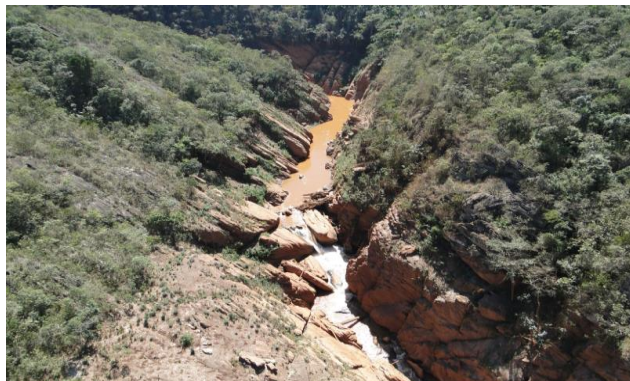
Imagem 19.1 Vista aérea da Área 19, com trecho bastante encaixado e irregular, impossibilitado de qualquer intervenção e sendo monitorado. Jul/16.

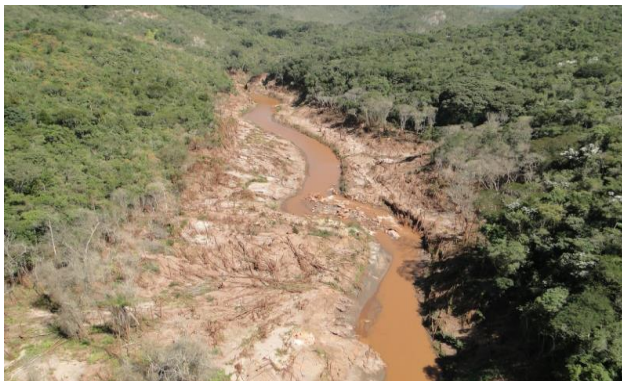
Imagem 19.2. Vista aérea para montante da Área 19, a partir da estaca E.G A19 - 105. Planícies sem intervenção devido à falta de acesso. Jul/16.

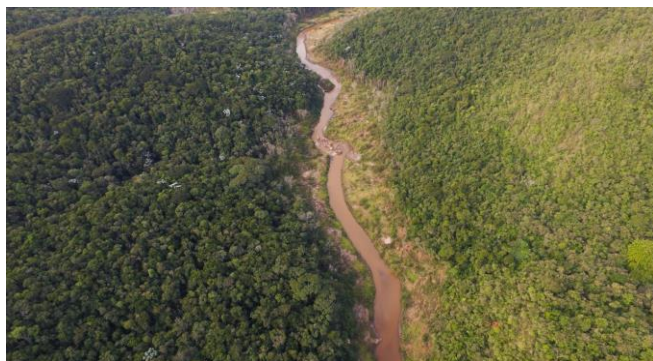
Imagem 19.3 Vista aérea mostrando a regeneração natural em pontos onde não ocorreu intervenção. Jul/17.

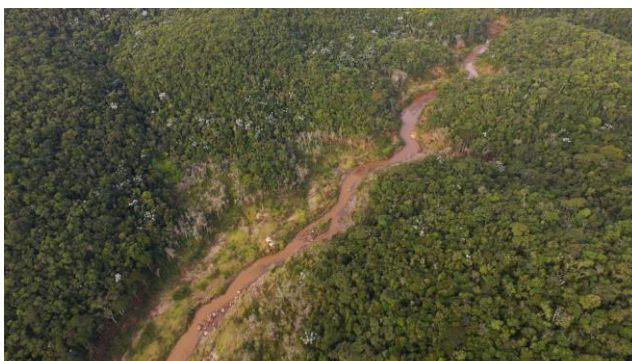
Imagem 19.4 Vista da regeneração natural em pontos sem intervenção. Jul/17.

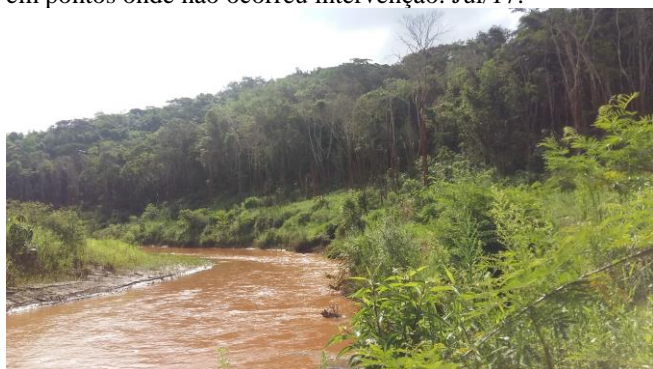
Imagem 19.5 Vista para montante. Detalhe da margem esquerda com desenvolvimento da regeneração natural. (Dez/17).

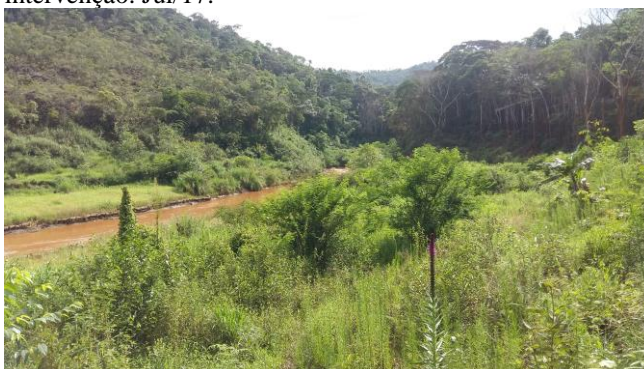
Imagem 19.6 Vista panorâmica, para montante, com os taludes e planícies regularizados e tratados conforme projetos na margem direita. Regeneração natural ocorrendo na margem esquerda. (Dez/17).

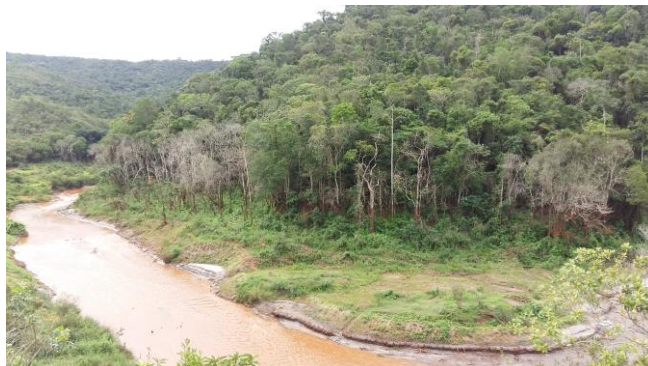
Imagem 21.4 Vista dos trabalhos desenvolvidos na planície com regularização, aplicação de retentores de sedimentos e revegetação. Dez/17.

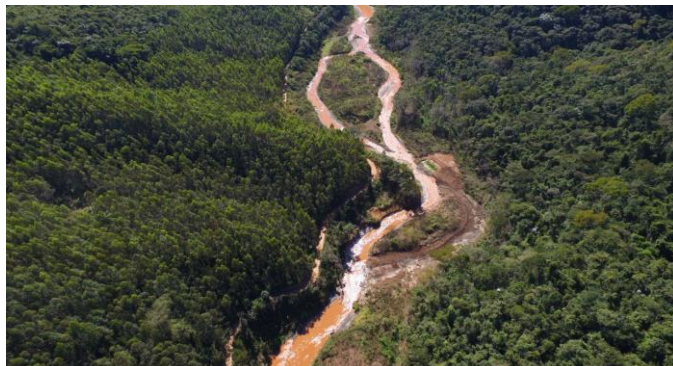
Imagem 22.4 Vista aérea do trecho anterior, com vista para montante, a partir da estaca A22-40, com intervenções realizadas e áreas estabilizadas. Jul/17.

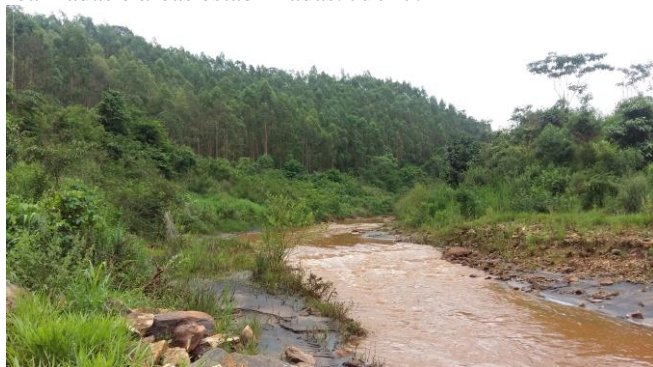
Imagem 22.6 Vista panorâmica, com vista para montante, com intervenções realizadas nas duas margens, regeneração natural presente e áreas estabilizadas. Dez/17.

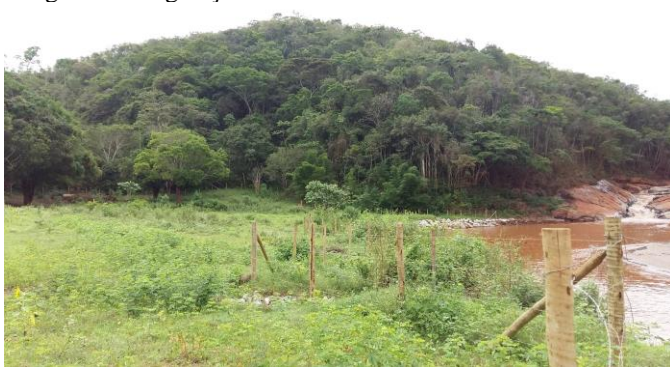
Imagem 23.5 Vista da planície regularizada, com enrocamento de taludes para proteção e cobertura da vegetação. Dez/17.

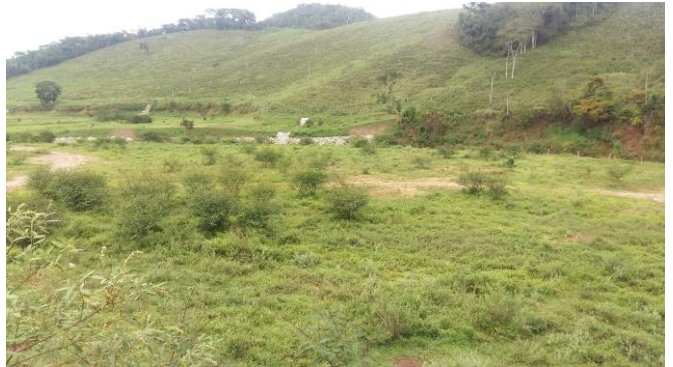
Imagem 23.6 Vista panorâmica, com intervenções realizadas nas duas margens pondo-as estabilizadas. Porém com presença de animais pastando. Dez/17.

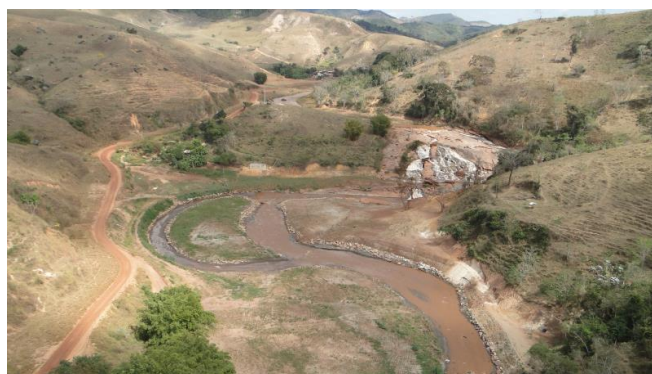
Imagem 24.2. Vista para montante, a partir da estaca A24-125, com intervenções de regularização na calha e margens e proteção de enrocamentos nos pés de taludes. Jul/16.

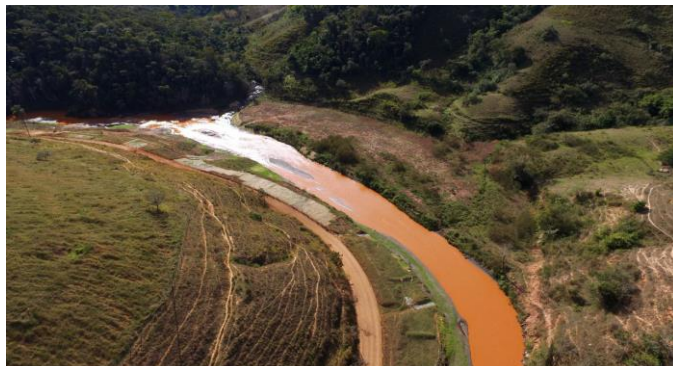
Imagem 24.4 Intervenção na planície e calha com biorretentores de sedimento, aplicação de mantas e descidas d'água, próximo ao TG42A de proteção e revegetação. Jul/17.

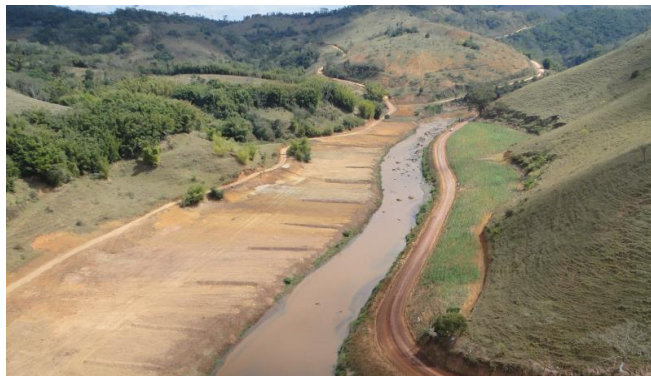
Imagem 25.2. Vista para montante, a partir da estaca A25-85, com intervenções de regularização na calha e margens. Jul/16.

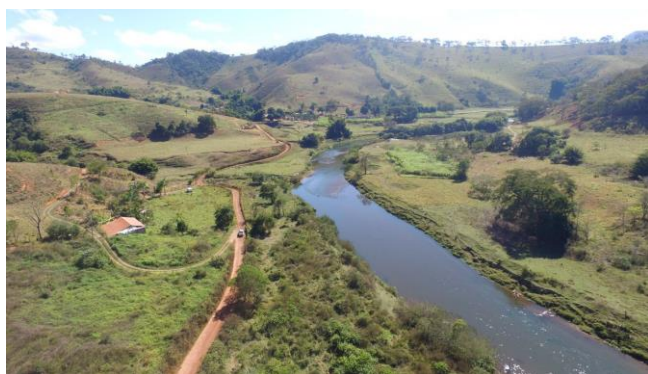
Imagem 26.1 Vista aérea para jusante do Rio do Carmo, a partir estaca A26-100, com a vegetação emergencial desenvolvida e associada por pastagem. Margens e calha estabilizadas. Jul/17.

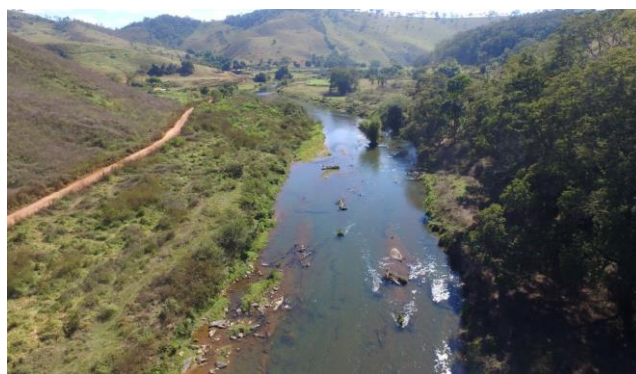
Imagem 26.2. Vista aérea para jusante, a partir estaca A26-75, com a vegetação emergencial desenvolvida com as margens e calha estabilizadas. Jul/17.

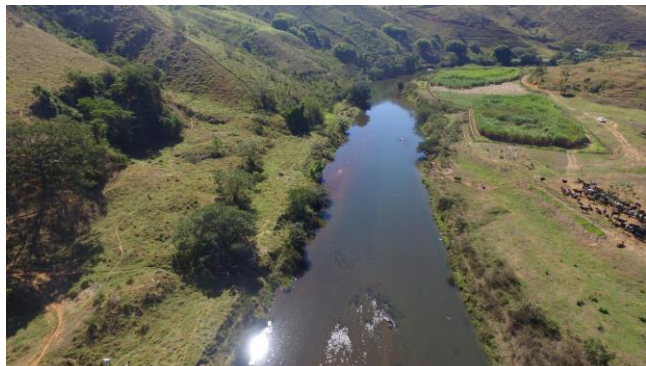
Imagem 26.3 Vista aérea para montante, a partir estaca A26-75, com a vegetação emergencial desenvolvida com as margens e calha estabilizadas e com forte intervenção animal. Jul/17.

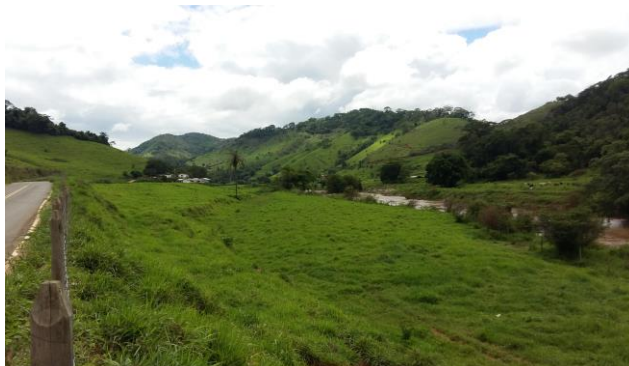
Imagem 26.4 Vista panorâmica para jusante, a partir estaca A26-120, com a vegetação predominante de pastagem e as margens e calha estabilizadas. Jul/17.

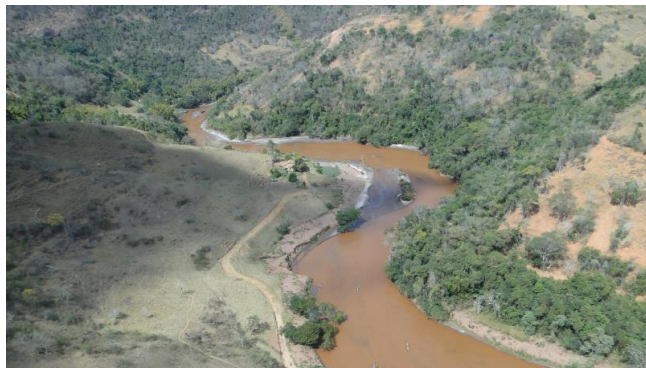
Imagem 27.1 Vista aérea para jusante do Rio do Carmo, estaca A27-40, Intervenções de regularização e revegetação emergencial. Jan/16.

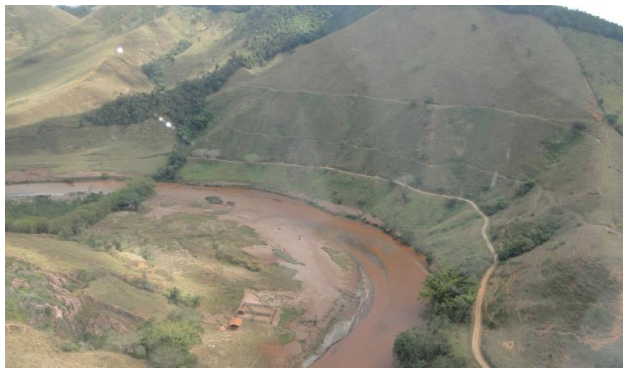
Imagem 27.2. Vista aérea para montante do Rio do Carmo, estaca A27-135. Intervenções de regularização e revegetação emergencial. Jan/16.
