FUNDAÇÃO
renova

**Regularização de calhas, margens e controle de processos erosivos nos rios
Gualaxo do Norte, Carmo e Doce, no trecho a montante da UHE Risoleta Neves-
Cláusula 160 do TTAC:**

Relatório de Recuperação Rios Principais.

Fevereiro/2018.

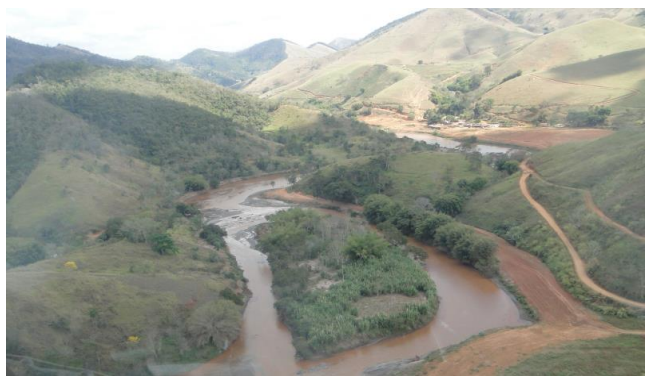
Imagem 27.3 Vista para montante do Carmo, próximo à estaca A27-555, com as planícies sendo manejadas para pastagem por proprietários, mesmo com a vegetação emergencial ter sido estabelecida.

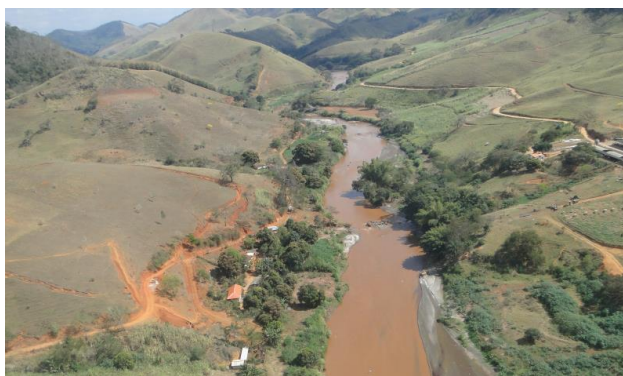
Imagem 27.4 Vista aérea para montante, a partir estaca A27-640, com a vegetação emergencial implantada em andamento. Jan/17.

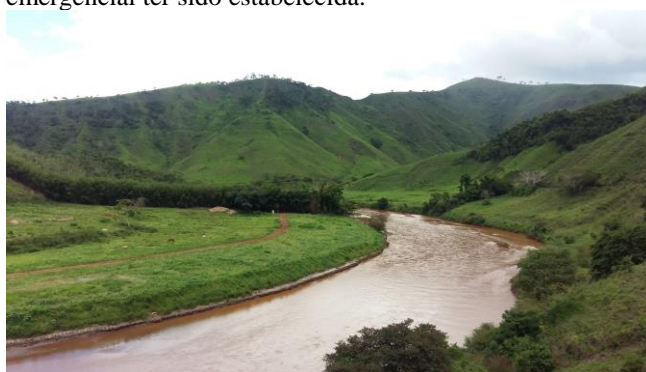
Imagem 27.5 Montante, estaca A27+130. Predominância de pastagem na margem direita regularizada pela Fundação e vegetação emergencial na outra margem em bom desenvolvimento.

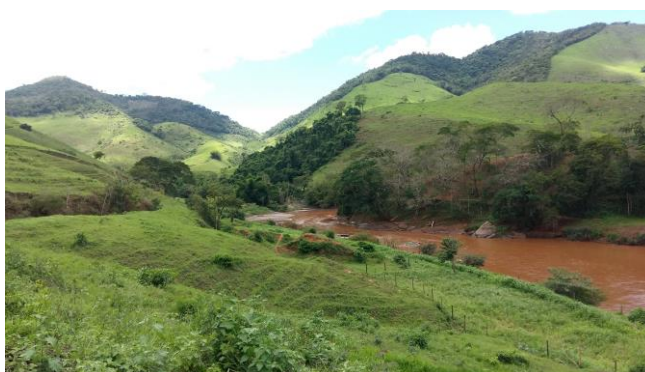
Imagem 27.6 Vista para jusante da margem esquerda, a partir da estaca A27+185. Bom desenvolvimento do mix nas planícies regularizadas.

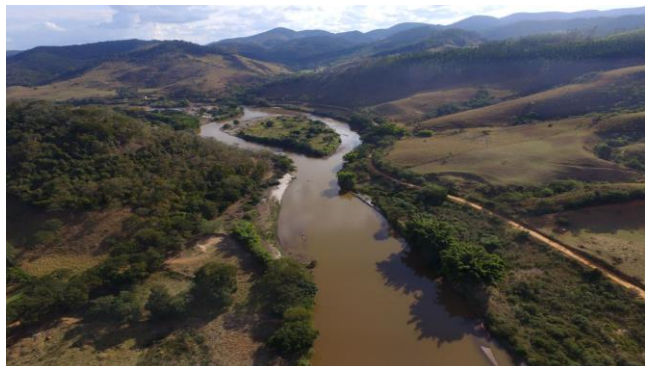
Imagem 27.7 Vista para montante do Carmo, próximo à estaca E.D A27-170, com a vegetação emergencial em desenvolvimento e planícies estabilizadas. (Jul/17)

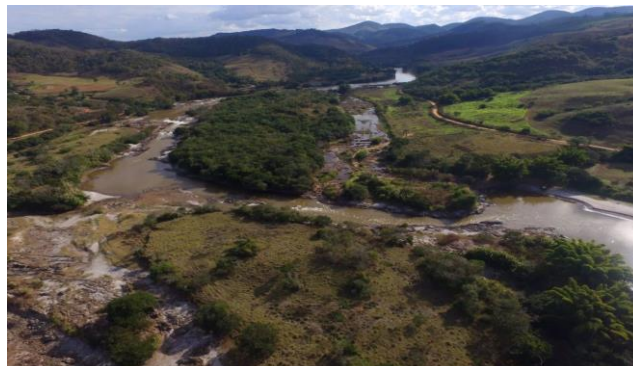
Imagem 27.8 Vista para montante do Carmo, próximo à estaca E.D A27-230, com as planícies tratadas com a vegetação emergencial e taludes estabilizados. (Jul/17).

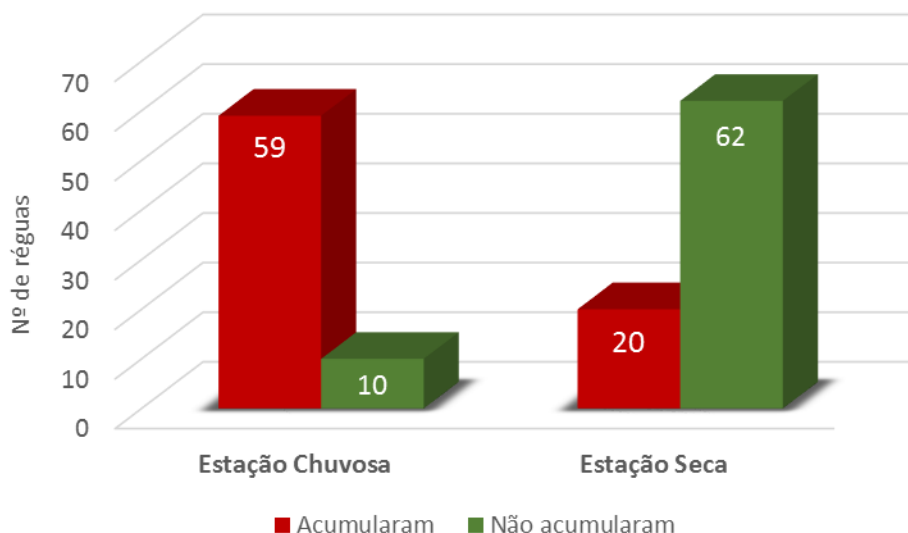
Entre janeiro e abril de 2017 foram instaladas 69 réguas graduadas distribuídas ao longo das planícies de inundação das áreas prioritárias. Na avaliação das estruturas de contenção (réguas graduadas) observou-se, durante a estação chuvosa, o acúmulo de sedimentos em 65 das 69 réguas implantadas (94% das estruturas monitoradas) evidenciando uma contribuição significativa no controle de carreamento de sedimentos. Durante o monitoramento na estação seca, que se estendeu de maio a setembro de 2017, foram acrescentadas mais 29 réguas distribuídas nas áreas prioritárias e não prioritárias. Das 29 novas réguas instaladas, 24 (82,7%) não acumularam sedimento. Resultado previamente esperado devido ao baixo volume de chuvas observado neste período. Algumas réguas foram removidas e/ou extraviadas no processo e atualmente contamos com 82 réguas.

Gráfico 02: Total de réguas que acumularam e não acumularam sedimentos durante as estações chuvosa e seca de 2017.
