FUNDAÇÃO
renova

**VOLUME 2 - APLICAÇÃO DO PLANO DE MANEJO DE REJEITO
NOS TRECHOS 6 E 7 – REVISÃO 01**

Agosto/2018

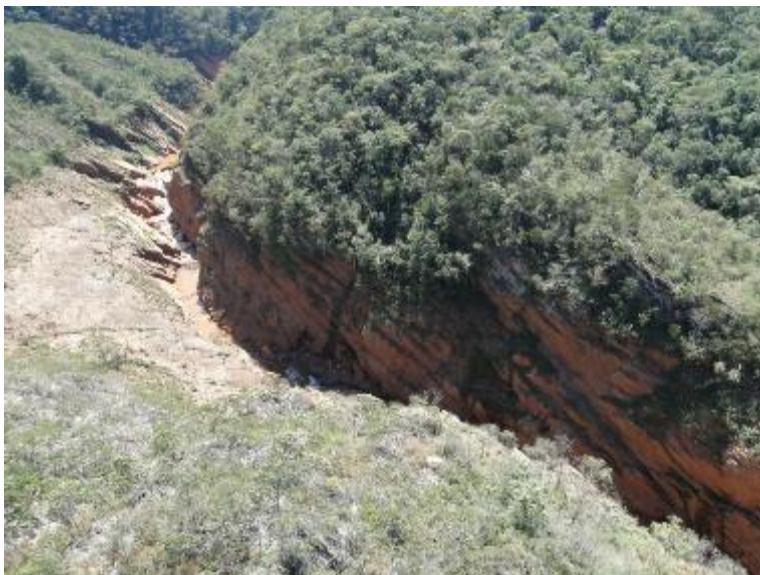
O Trecho 7 se caracteriza pela passagem do fluxo de rejeitos e materiais agregados a alturas significativas das encostas que formam os vales fechados, variando de 20 a 25 m, com a remoção da vegetação arbórea nativa e de toda a camada de solo, com a exposição do substrato rochoso, conforme se pode observar na Figura 2.

Figura 2 – Segmento do rio Gualaxo do Norte no Trecho 7 em vale encaixado, com remoção total da vegetação e exposição do substrato rochoso.

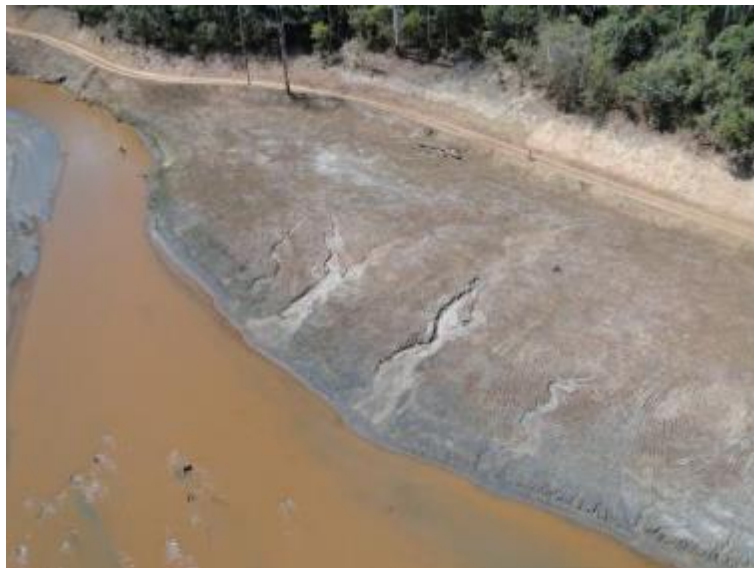
Figura **13**, no entanto, mostram que apenas a implantação da cobertura vegetal não é suficiente, pois a concentração do escoamento superficial ocorre dependendo de fatores como a intensidade das chuvas e da declividade, entre outros, o que enseja a implantação da etapa seguinte.

Figura 12 - Planície aluvionar preparada para o plantio, com desenvolvimento de erosão em sulcos pela concentração do escoamento superficial. Trecho 9, próximo à travessia do gasoduto

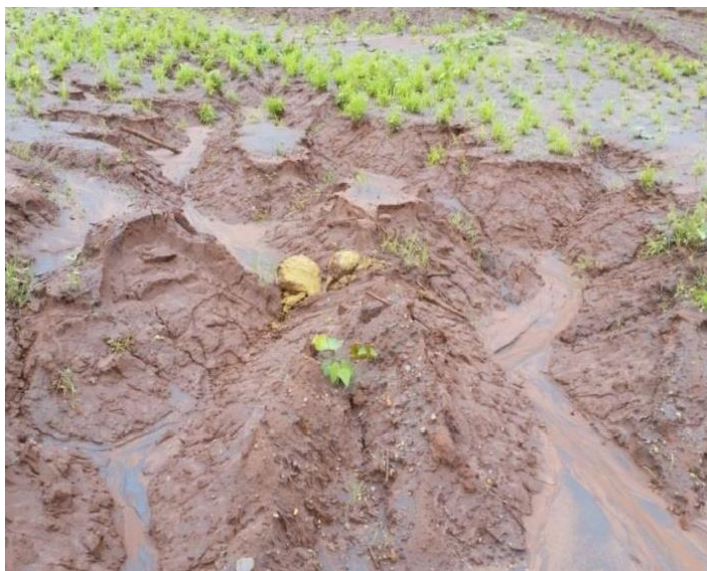
Figura 13 - Cobertura vegetal ainda precoce com desenvolvimento de erosão pela concentração do escoamento superficial

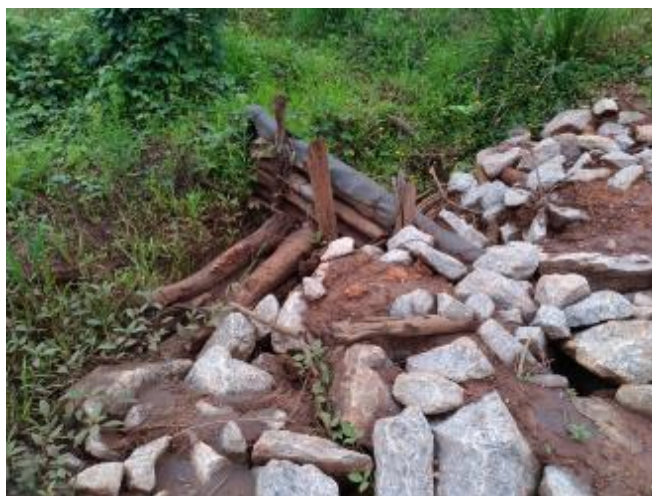
O primeiro ponto vistoriado no início da Área Prioritário 3, possui um retentor de sedimentos e proteção de enrocamento, sem necessidade de intervenções. Contudo, foi observado carreamento de sedimentos sobre o enrocamento de drenagem superficial, o que indica a necessidade de instalação de outros retentores, ou recondicionamento da drenagem superficial. A Figura 15 apresenta o enrocamento parcialmente coberto por sedimentos carregados pela chuva.

Figura 15 – Enrocamento em bom estado, parcialmente coberto por sedimentos, e barreira sintética em bom estado.

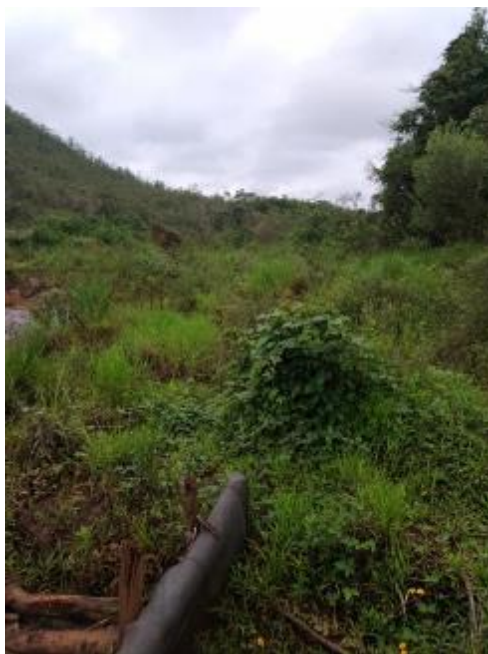
Nas mesmas coordenadas, foi verificada cobertura vegetal bem desenvolvida, sem exposição direta dos rejeito à ação das chuvas no momento da vistoria, conforme apresentado na Figura 16.

Figura 16 – Situação da cobertura vegetal na região do Ponto 1 da Área Prioritária 3

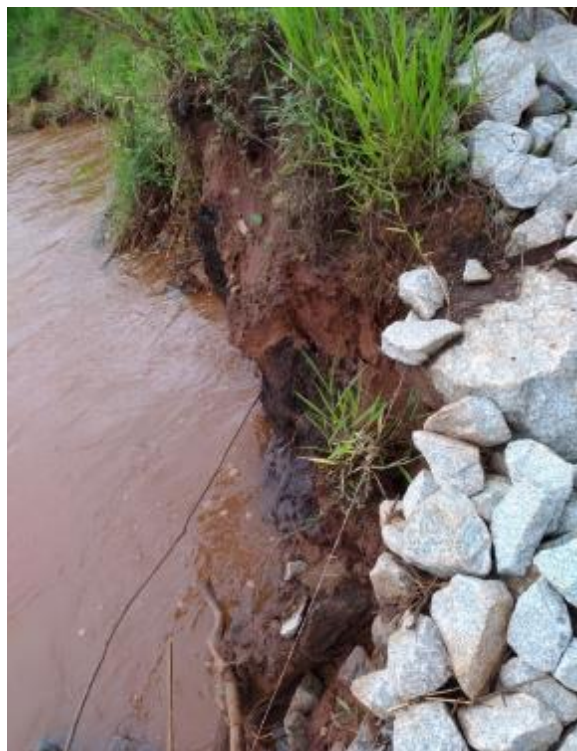
No seguinte ponto vistoriado, o enrocamento executado conforme projeto, apresentou em seu extremo de montante início de uma erosão em sua base, que tende a solapar o restante do enrocamento. Por este motivo a sua recomposição deve ser realizada uma vez finalizado o período chuvoso, conforme apresentado na Figura 17.

Figura 17 – Detalhe da erosão junto ao enrocamento de proteção – margem esquerda

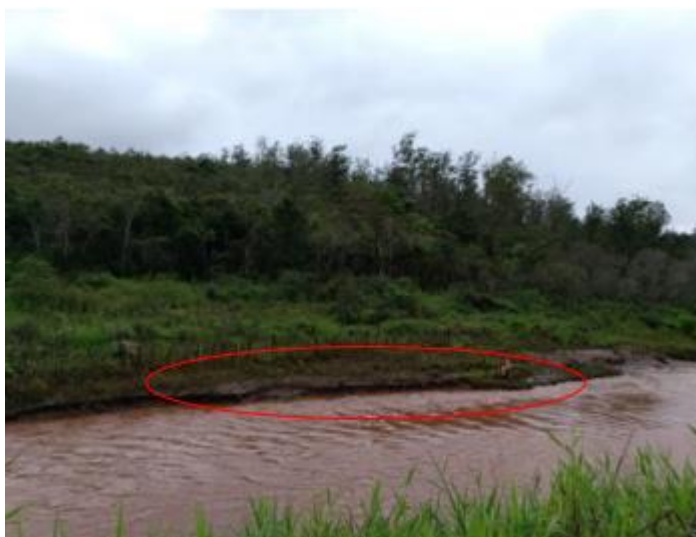
No mesmo local, na margem direita, foi possível observar contenções de madeira aonde o pé da estrutura foi observado início de carreamento de rejeitos depositados, o que indica princípio de processo erosivo. Observa-se a necessidade de tratar os locais com enrocamento para paralisar o processo erosivo nesse ponto. O problema se estende por aproximadamente 30,0 m na margem direita do rio. A Figura 18 apresenta a situação das estruturas de contenção e os pontos de erosão ao longo da interface do contato dos rejeitos com o rio.

Figura 18 – Região com início de erosão no contato do rejeito com o leito do rio – margem direita

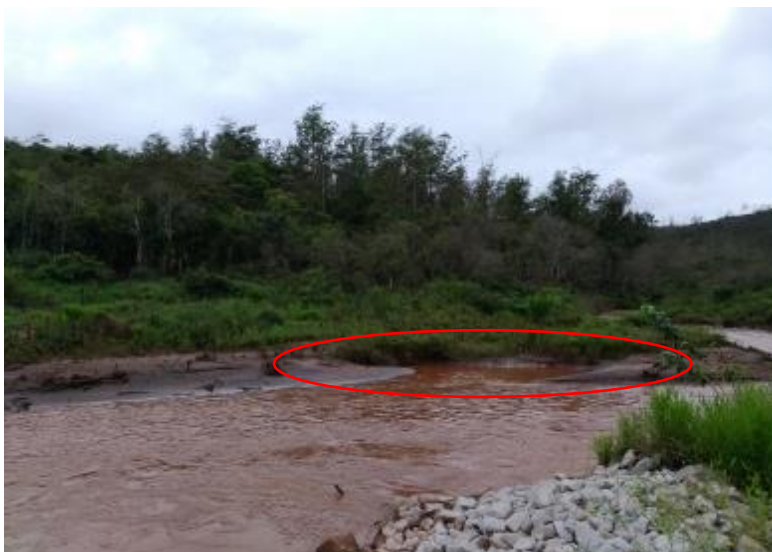
A montante do enrocamento, as chuvas intensas geraram um processo erosivo, formando um ponto com potencial de carreamento de rejeitos. Sugere-se a conformação do local e implantação de enrocamento para evitar que o problema se torne recorrente. A Figura 19 apresenta o local onde a erosão aconteceu de forma mais acentuada. Neste ponto também não foi observada existência de algum ponto de instabilidade de taludes ou problemas de drenagem.

Figura 19 – Erosão sem proteção de enrocamento – margem direita

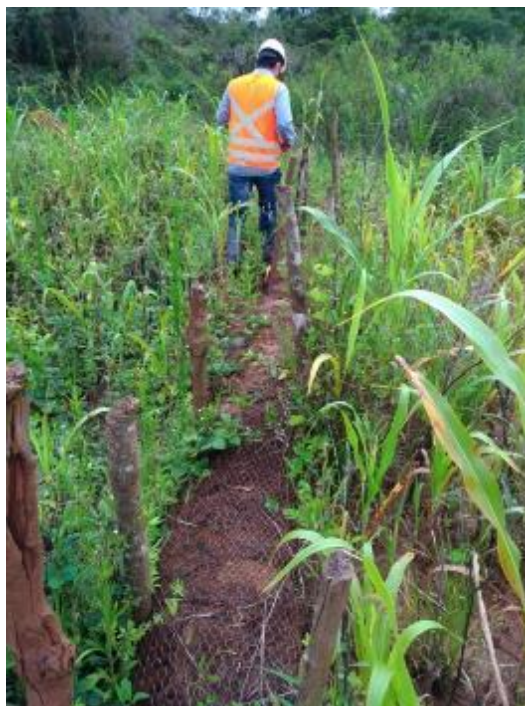
Os retentores de sedimento instalados na área estão conforme projeto, sendo que, sendo incorporados na vegetação. A Figura 23 apresenta uma linha de retentores instalados que já perde a função devido ao crescimento da vegetação no local.

Figura 23 – Linha de retentores de sedimentos incorporada pela vegetação

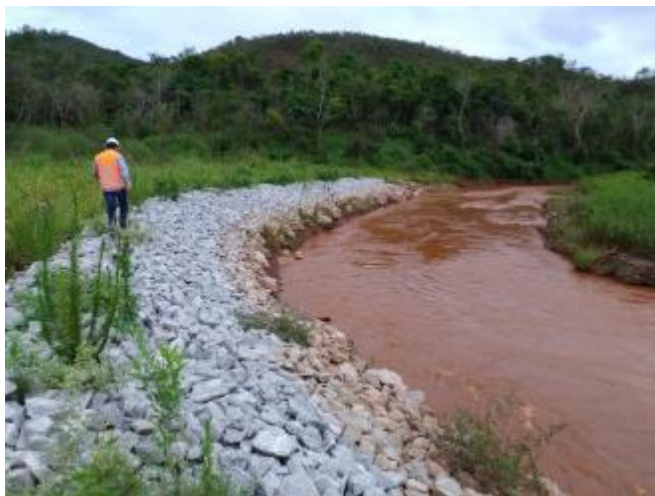
A proteção de enrocamento executada no local precisa de correções pontuais em locais onde houve carreamento de blocos de rocha e exposição da manta sintética de transição. A Figura 24 apresenta uma vista geral do enrocamento com alguns pontos onde a correção é necessária.

Figura 24 – Enrocamento com demanda de reparo pontual em sua base

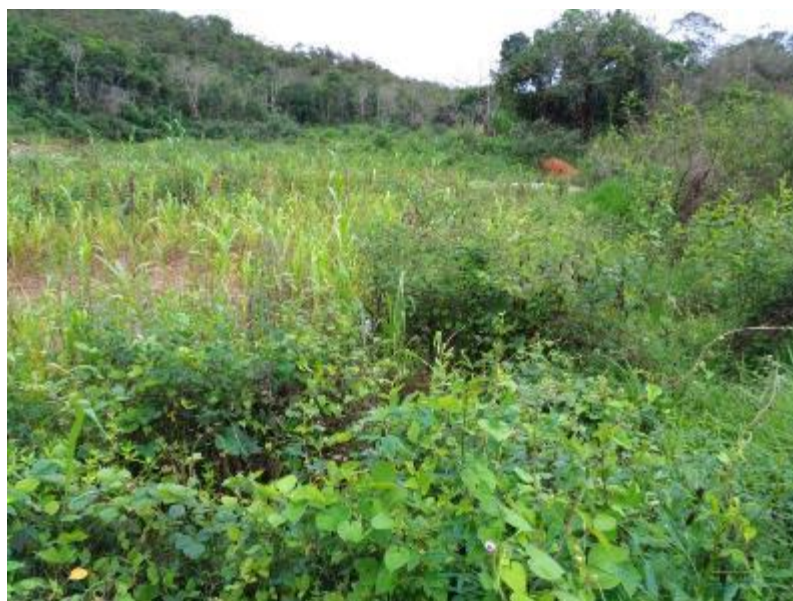
A Figura 25 apresenta o desenvolvimento da vegetação na região tratada após a ruptura.

Figura 25 – Vegetação desenvolvida na área atingida

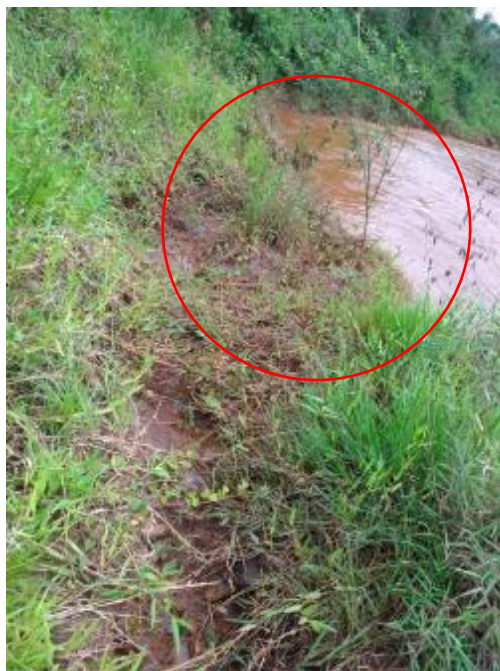
Logo a jusante do enrocamento executado foi constatado um ponto de erosão que começa a instabilizar a margem do rio. Tal fato indica que o enrocamento precisa ser estendido até o ponto em questão para evitar erosão nas margens. A Figura 26 mostra o efeito de movimentação da margem decorrente da falta de proteção contra o fluxo do rio.

Figura 26 – Ponto com necessidade de remediação com recomendação de enrocamento

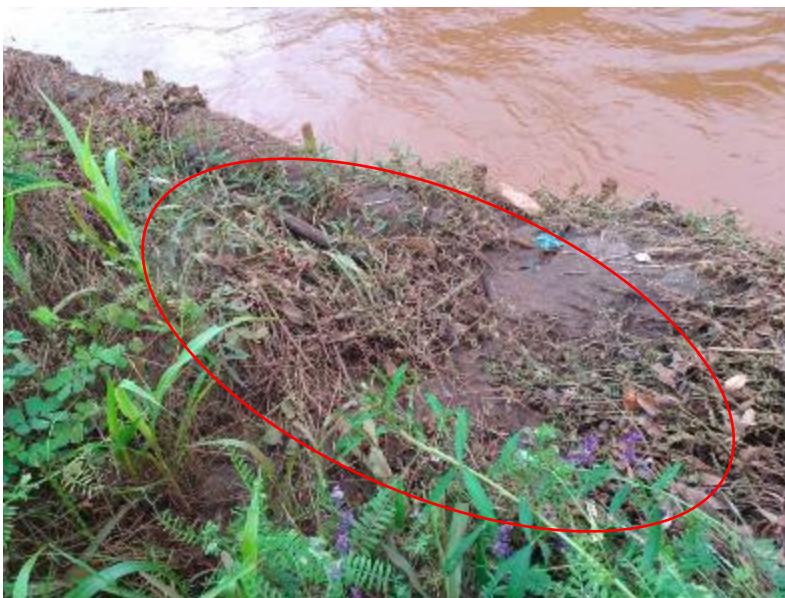
Neste mesmo local, observou-se que diversos retentores foram completamente danificados e carregados pela força da água, ou assoreados por sedimentos provindos das áreas tratadas e precisam ser reforçados. A Figura 28 e Figura 29 apresentam respectivamente o problema de dano e de assoreamento excessivo dos retentores.

Figura 29 – Região com retentor completamente assoreado

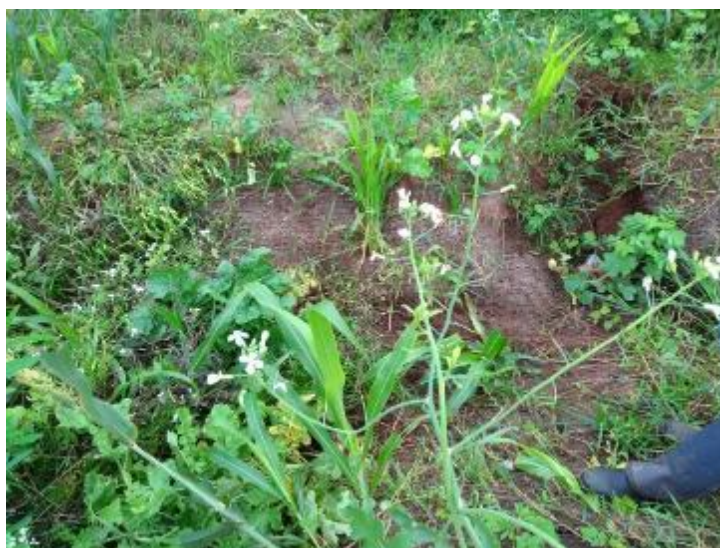
Foi observado falha no sistema de drenagem superficial implantado num ponto, próximo aos retentores, promovendo o carregamento do rejeito que estava por baixo da manta de cobertura. A Figura 30 apresenta o ponto com problema, onde a base composta por rejeito foi carregada.

Figura 30 – Região com falha da drenagem superficial

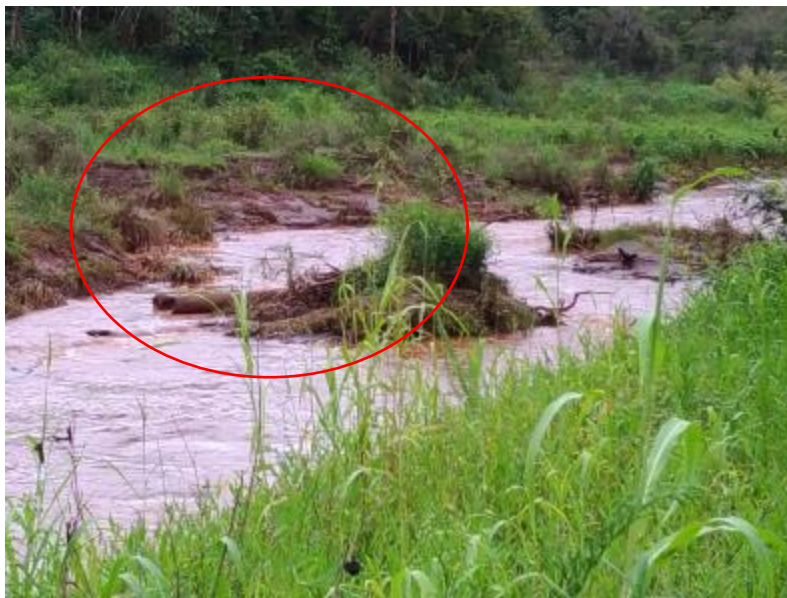
No local mais a montante foi observado um ponto de início de erosão sem controle. Este ponto precisa de remediação o tão logo a chuva permita, visto o grande montante de sedimentos que pode ser carregado em função deste problema. A proteção deve ser mista, com enrocamento e retentores de sedimento. A Figura 31 mostra o local onde o processo erosivo gerou uma ilha de rejeitos no leito do rio.

Figura 31 – Região com erosão sem tratamento superficial

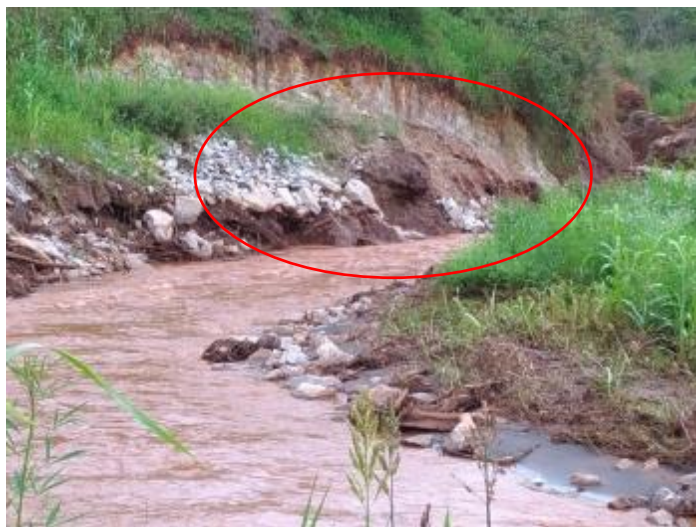
Além disso, foi observado a instabilidade de um talude em seu extremo de jusante. Devido a sua localização próxima à curva do rio, o talude sofreu forte erosão em seu pé, descalçando-o. O material de formação do talude é misto, com blocos rochas, areia e argila. O processo erosivo não deve parar se não for remediado, o que por sua vez poderá causar a ruptura do talude. A consequência de sua ruptura é o assoreamento de parte do leito do rio e carregamento de sedimentos.

Detalhes sobre o talude instável são evidenciados no **Anexo II** deste documento. A Figura 32 apresenta detalhes do talude com problema.

Figura 32 – Talude com erosão no pé com necessidade de tratamento

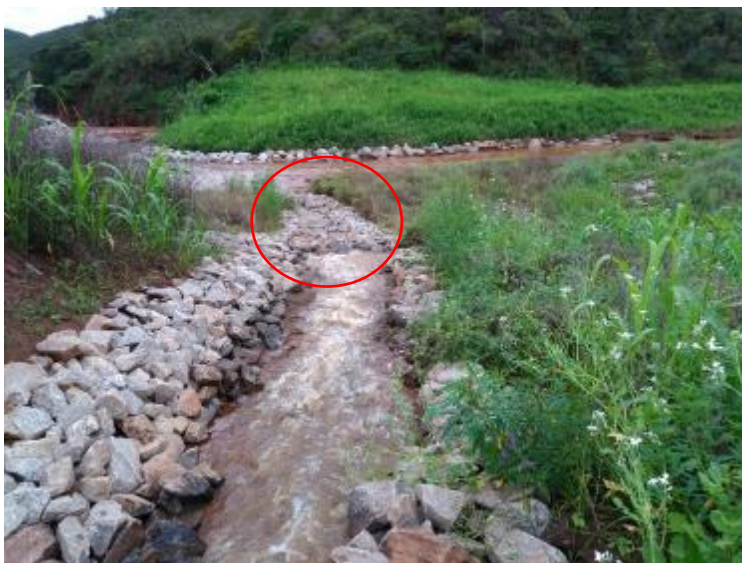
No desemboque do TG02 foi observado o deslocamento do enrocamento de proteção. A movimentação dos blocos está desviando o fluxo de água, obstruindo o caminho natural e dificultando o fluxo da água. A Figura 35 apresenta o local com a obstrução no fim do canal do TG02.

Figura 35 – Blocos deslocados no canal do TG02

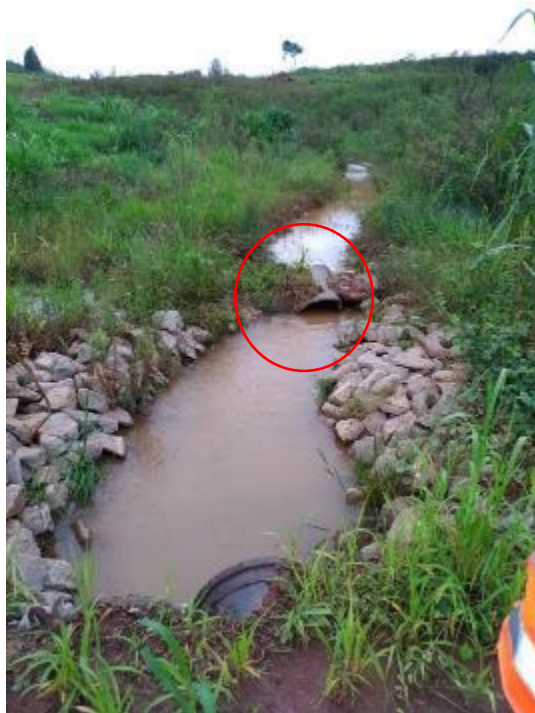
A montante do TG02, foi observado um sistema de tubos para direcionamento do fluxo de água até o desemboque do rio. O principal, com dois tubos encontra-se em bom estado e precisa apenas de inspeção periódica para evitar acúmulo de dejetos em sua boca. Contudo, mais a montante do desemboque, foi identificado outro tubo que já está com sua seção danificada e pode obstruir o fluxo de água. Recomenda-se a retirada ou substituição deste tubo, para evitar estrangulamento do fluxo de água na região. A Figura 36 apresenta o local onde a tubulação precisa ser retirada ou reparada.

Figura 36 – Local com o tubo danificado

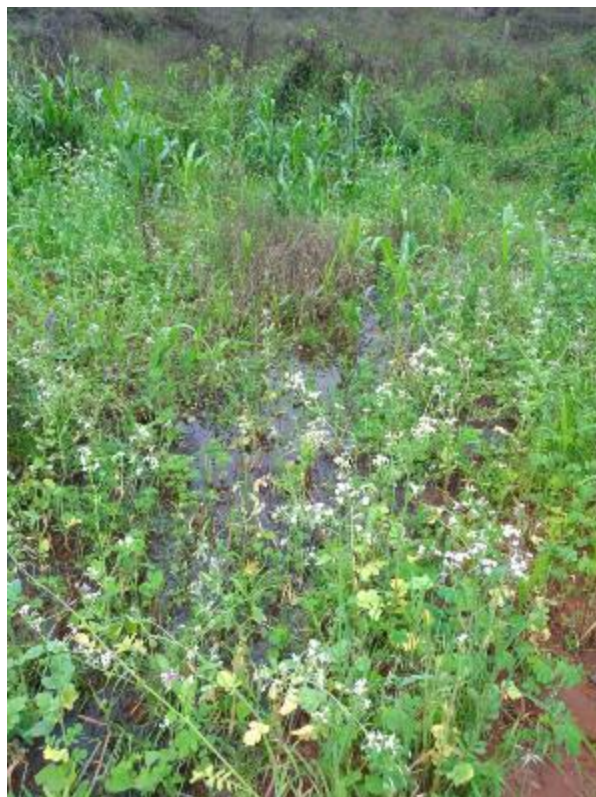
A Figura 37 mostra o fluxo de água superficial caminhando por canaleta artificial já incorporada ao meio ambiente local.

Figura 37 – Drenagem superficial promovendo o fluxo de água sob controle

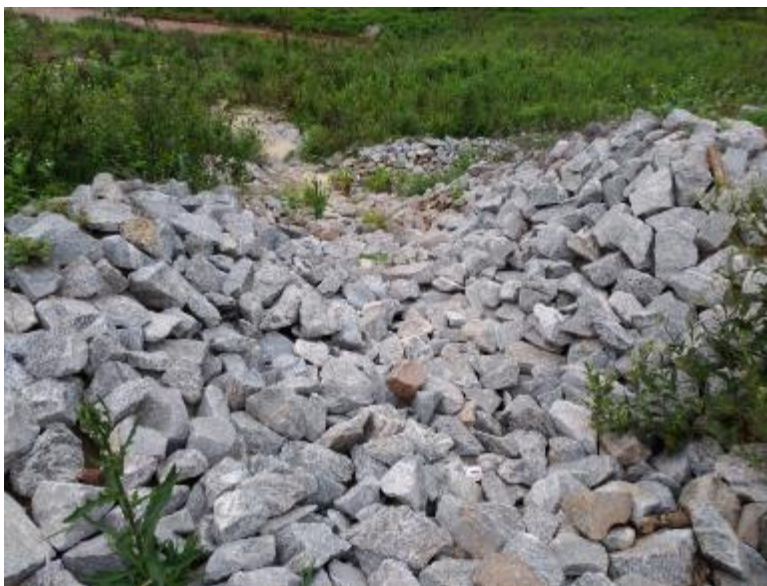
Já perto do TG03, foi observado o carregamento de areia proveniente de um depósito do próprio acesso. Este material está sofrendo erosão e transporte para o enrocamento de drenagem superficial instalado na região. Por este motivo um tratamento deve ser dado à região da origem da areia, para evitar o processo de erosão contínua no ponto, mesmo que o local não foi atingido pelo rejeito. A Figura 38 mostra o enrocamento com material proveniente do acesso em seu pé.

Figura 38 – Enrocamento de drenagem com de areia carregada em seu pé

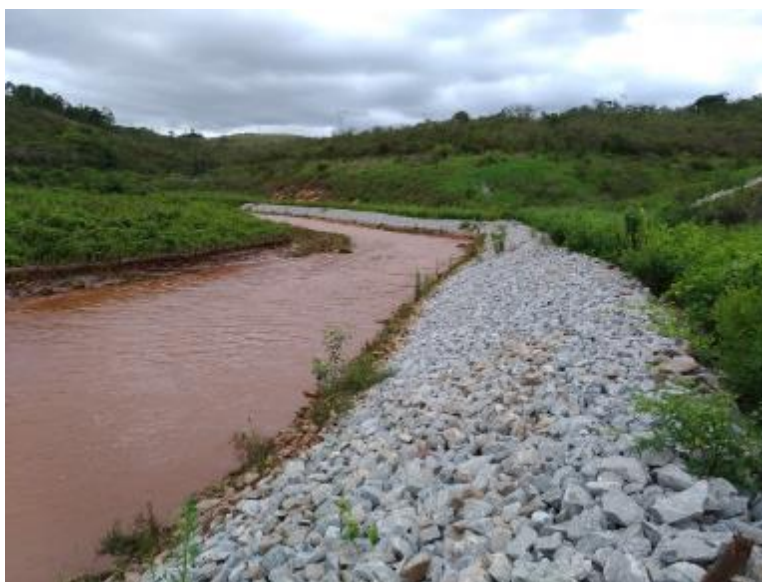
A Figura 39 e a Figura 40 mostram respectivamente a região do TG03, com o enrocamento em operação e o sistema de retentores de sedimento, ambos conforme projeto. Ainda nestas fotos pode-se observar o correto desenvolvimento da cobertura vegetal de proteção para erosão.

Figura 39 – Enrocamento implantado no leito do rio em excelente estado

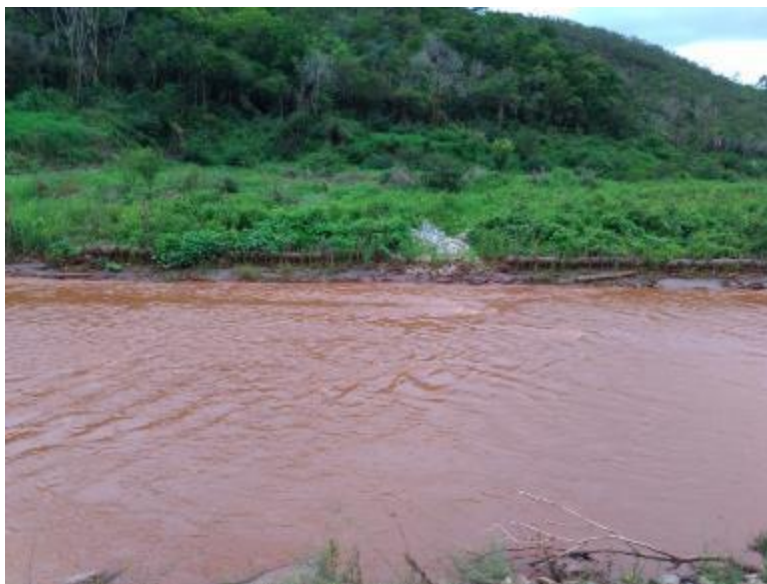
Figura 40 – Retentores de sedimento operando de forma adequada

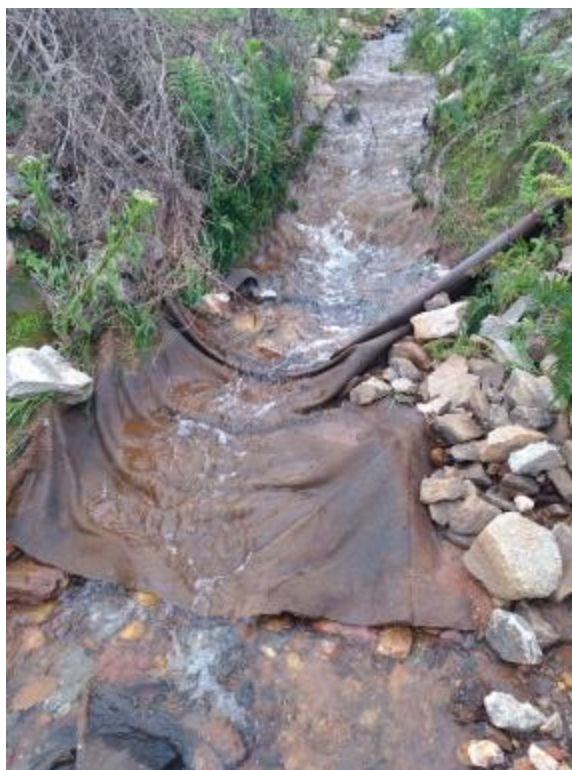
Em vistoria de campo, foi constatado que o TG05 sofreu danos em seu desemboque, que precisam ser corrigidos. A força do fluxo de água carregou o enrocamento, deixando a manta sintética exposta e gerando erosão em alguns pontos. A Figura 46 e a Figura 47 mostram detalhes dos danos no tributário TG05.

Figura 47 – Manta sintética exposta no tributário TG05

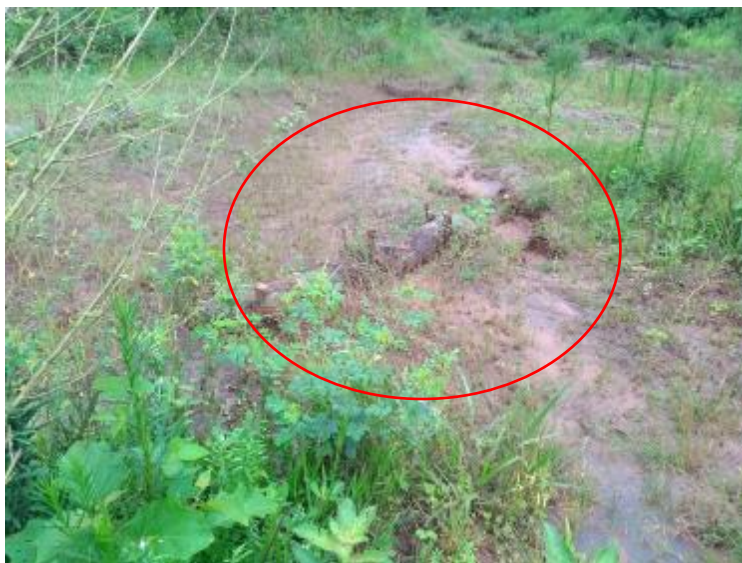
Foram notados alguns pontos de falha que precisam de tratamento na drenagem superficial. Alguns retentores de sedimento apresentaram problemas na operação, outros estão completamente encobertos, o que torna seu funcionamento ineficiente, conforme apresentado na Figura 48, Figura 49 e a Figura 50.

Figura 48 – Retentor danificado em região de baixa cobertura vegetal

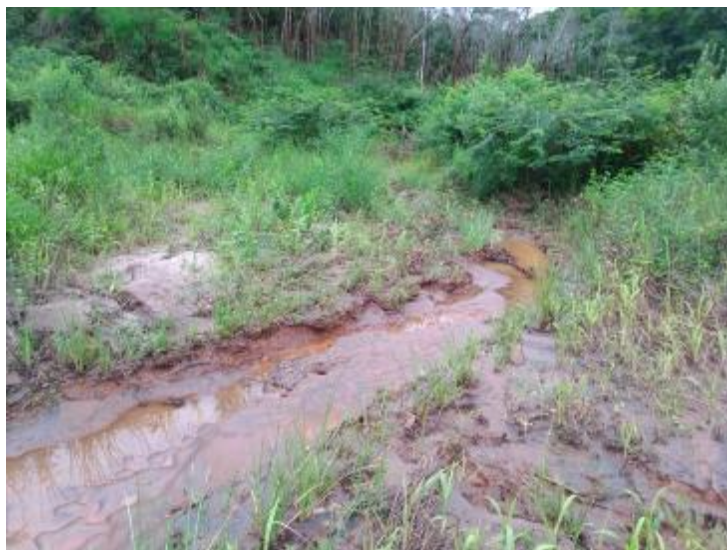
Outro problema de drenagem superficial constatado foi o fluxo de água em local sem proteção. A Figura 51 mostra o ponto com necessidade de tratamento após o período de chuvas.

Figura 51 – Canal de drenagem sem proteção gerando carregamento de rejeitos

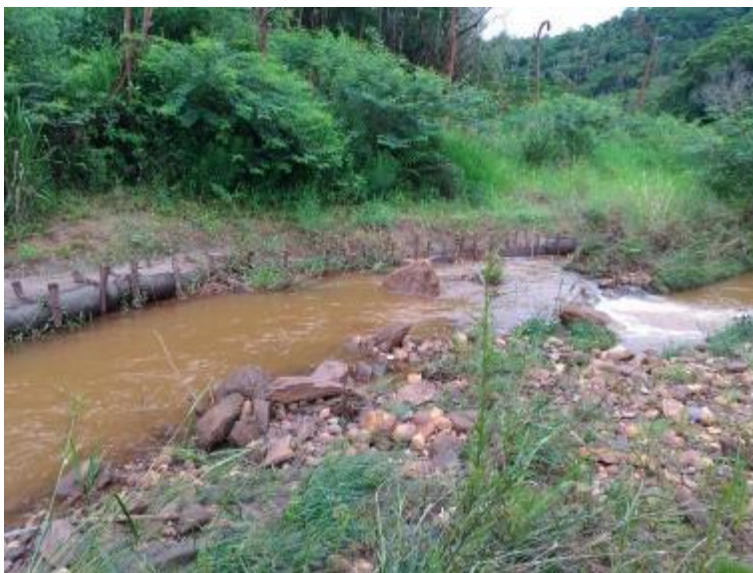
Figura 54 – Linha de retentores danificada

Diversos retentores foram arrancados de seus pontos de instalação e outros locais sofreram erosão significativa, gerando inclusive instabilização das margens. Esses pontos precisam de reparos após o período das chuvas e recomenda-se a substituição dos retentores de sedimento por enrocamento nos pontos onde estes foram arrancados.

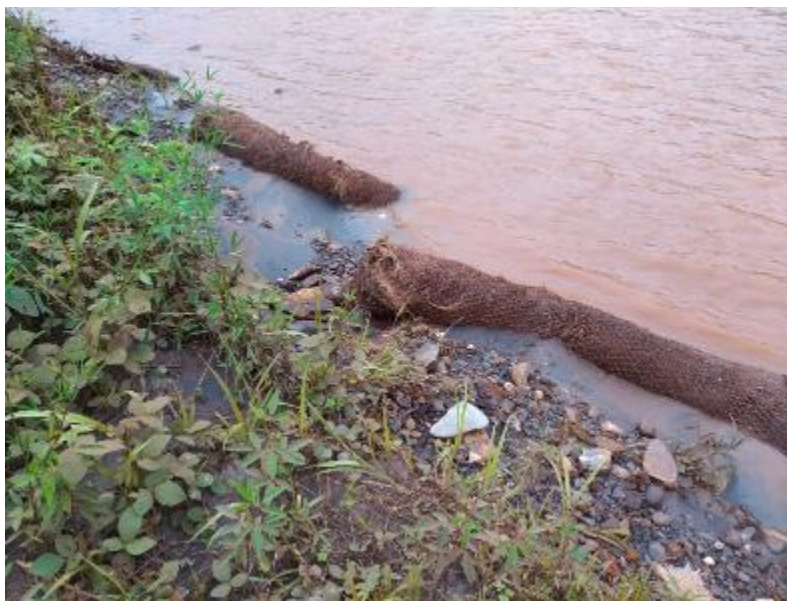
Figura 55 – Retentores transportados para outros pontos do rio

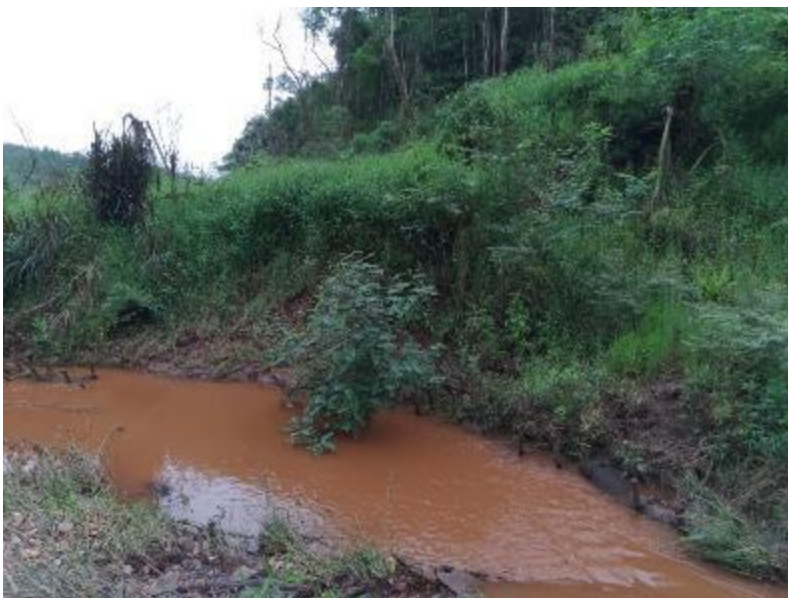
Figura 56 – Curva do rio com retentores danificados e processo de erosão

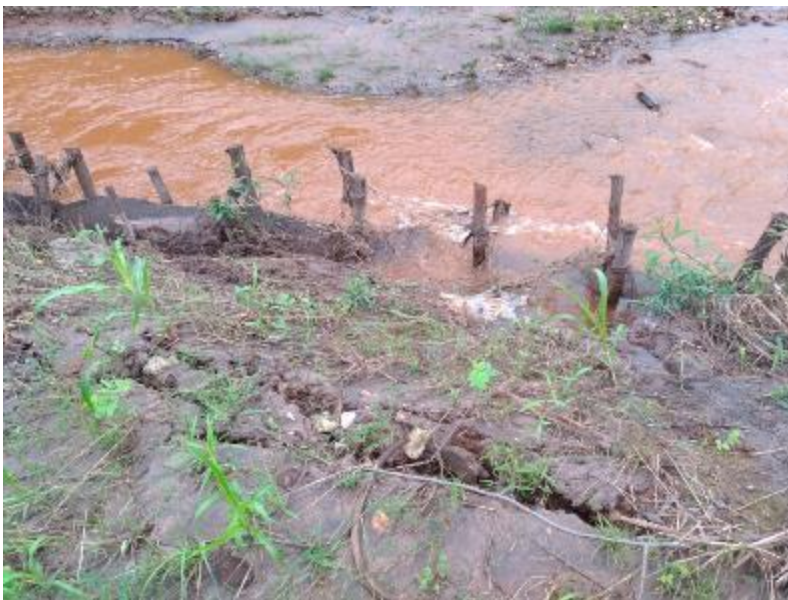
Figura 57 – Retentor de sedimento danificado com movimentação da margem

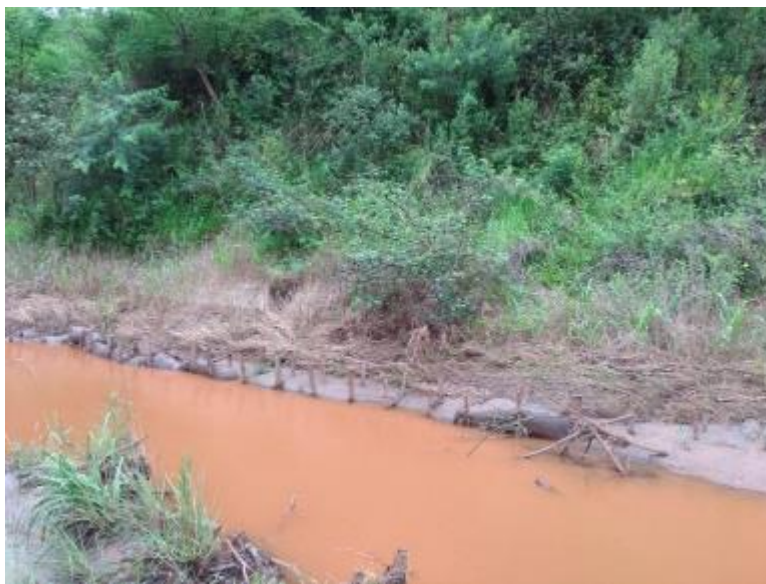
Figura 58 – Linha de retentores danificados

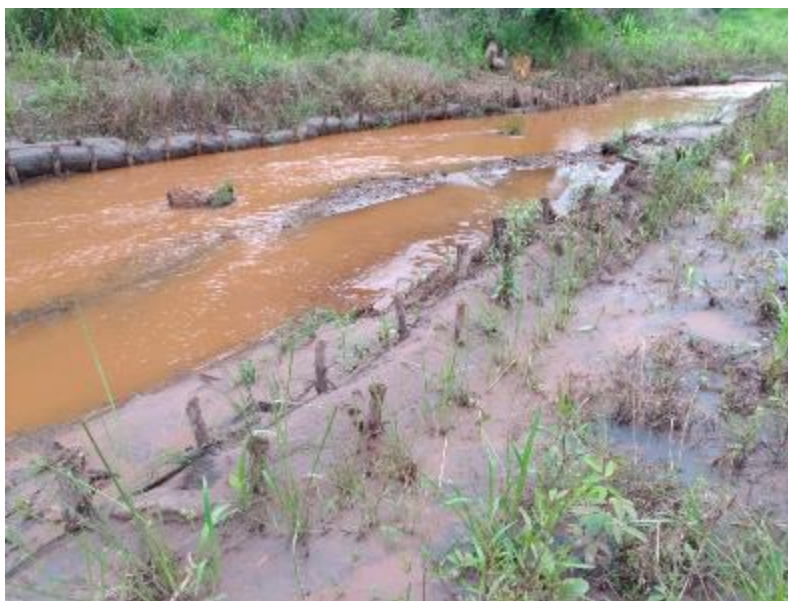
Figura 59 – Linha de retentores danificada com carregamento de rejeitos

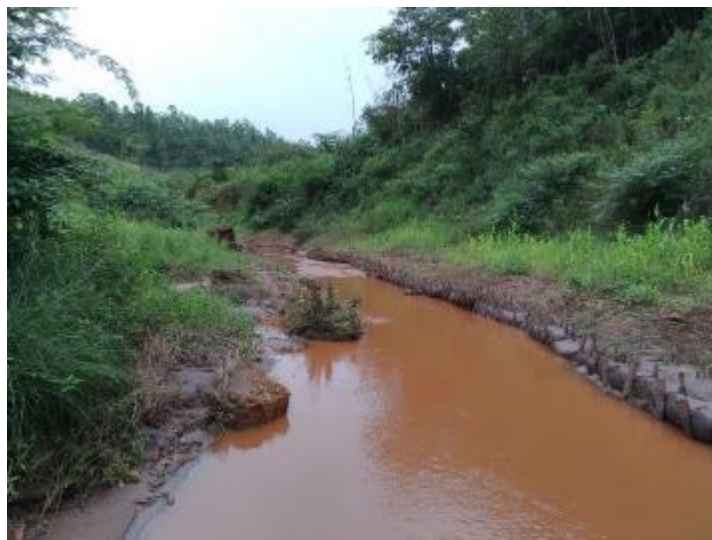
Figura 60 – Linha de retentores assoreados

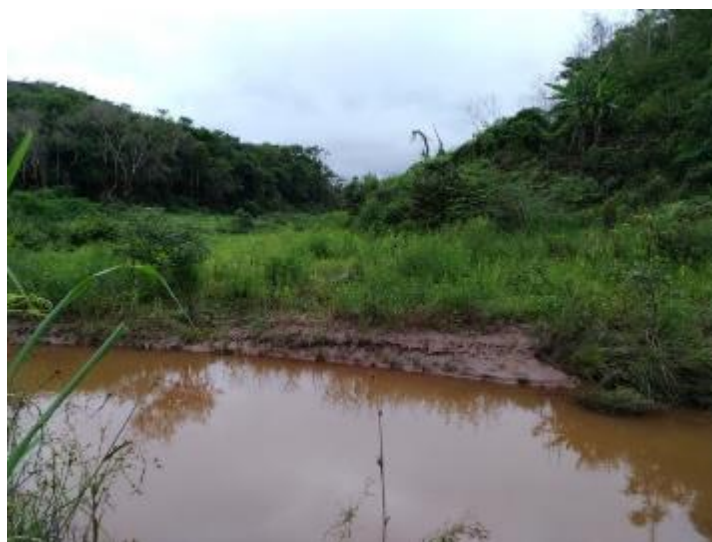
Figura 61 – Região da margem do rio sem proteção ao fluxo

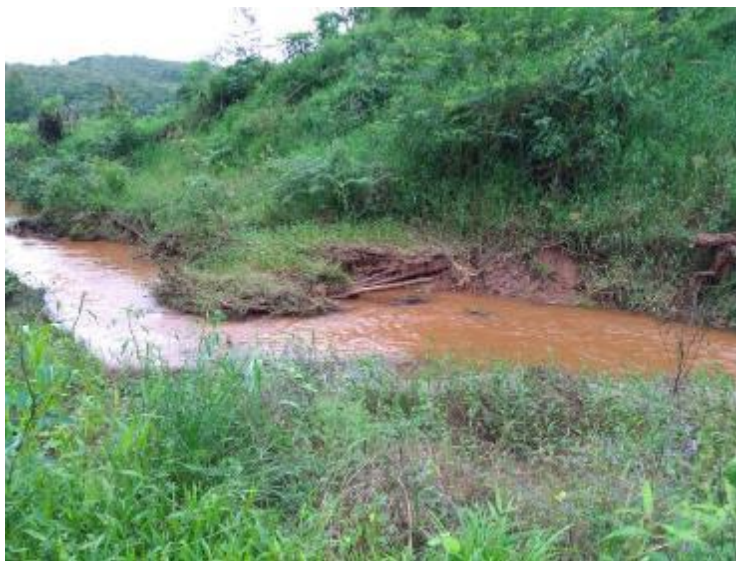
Figura 62 – Região da margem do rio sem proteção ao fluxo e com erosão

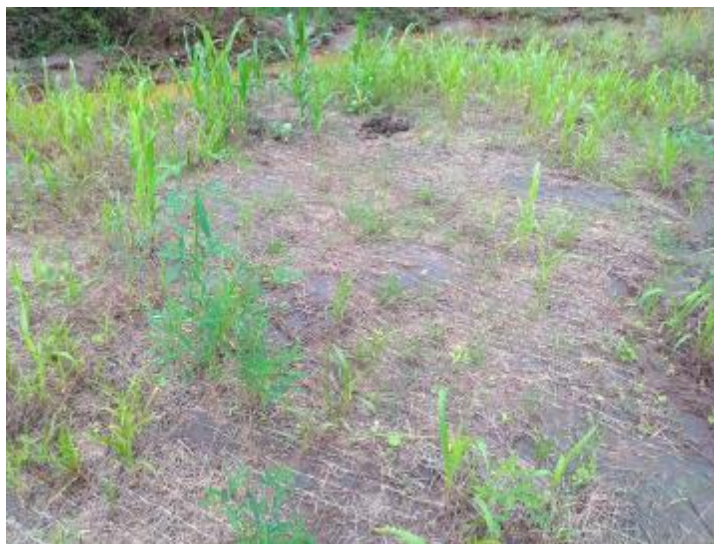
A Figura 63 apresenta um ponto de falha de cobertura vegetal.

Figura 63 – Ponto com carência de cobertura vegetal

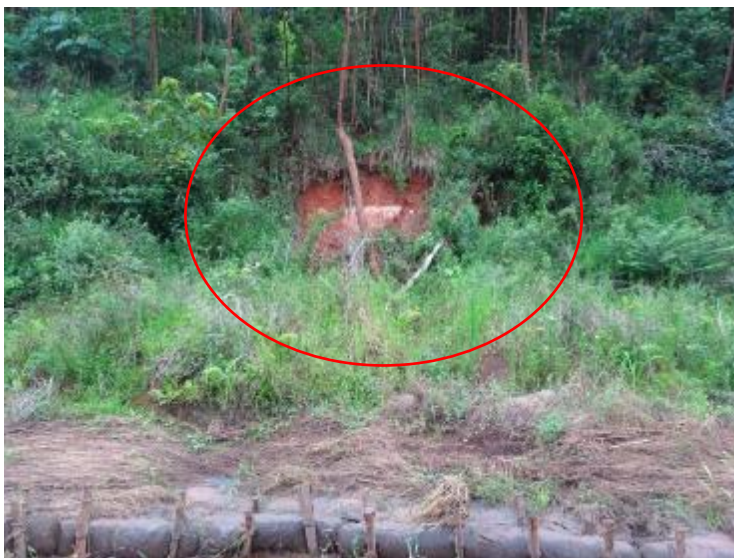
Foi detectado um ponto de instabilidade de talude, conforme apresentado na Figura 64, e o **Anexo II** deste documento trata do laudo de inspeção do talude em questão.

Figura 64 – Instabilidade local de talude

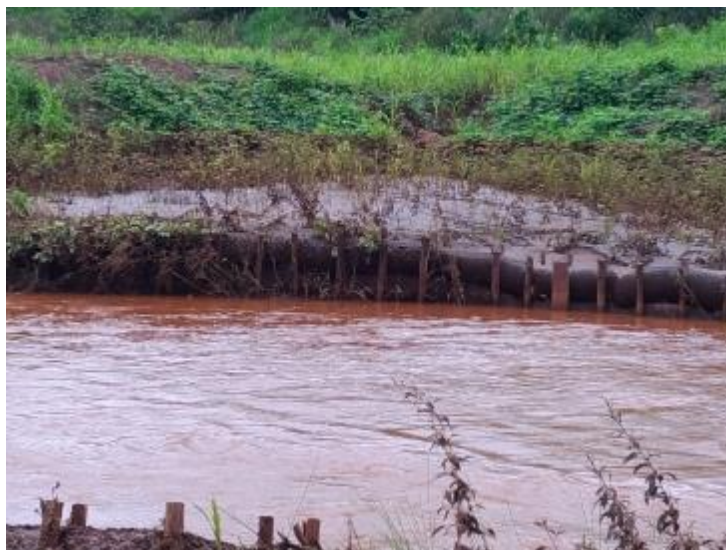
Figura 65 – Margem oposta com falência do sistema superficial de drenagem

Deve-se estudar alternativa mais robusta para conter as águas nos pontos problemáticos. Uma solução adequada seria a cobertura por enrocamento, de forma a evitar que o problema persista no futuro. Nas áreas afetadas com grandes erosões observou-se também o preenchimento completo dos retentores de sedimento, que precisarão de reposição e tratamento com cobertura vegetal. As Figuras 65 a 76 adiante apresentam os principais pontos problemáticos observados no dia da visita de campo.

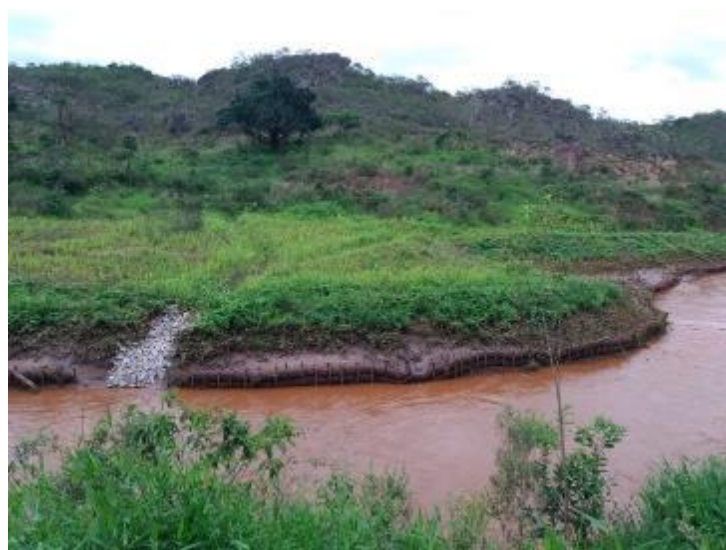
Figura 66 – Drenagem superficial danificada próxima à saída em enrocamento

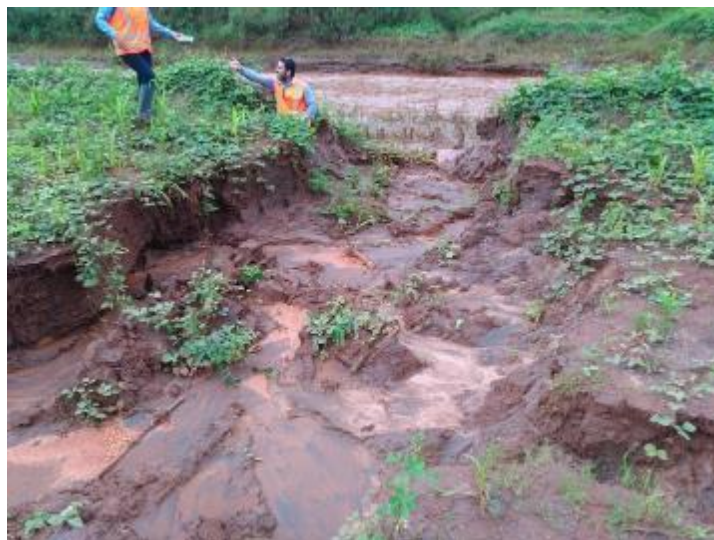
Figura 67 –Erosão de grande porte no sistema de drenagem superficial

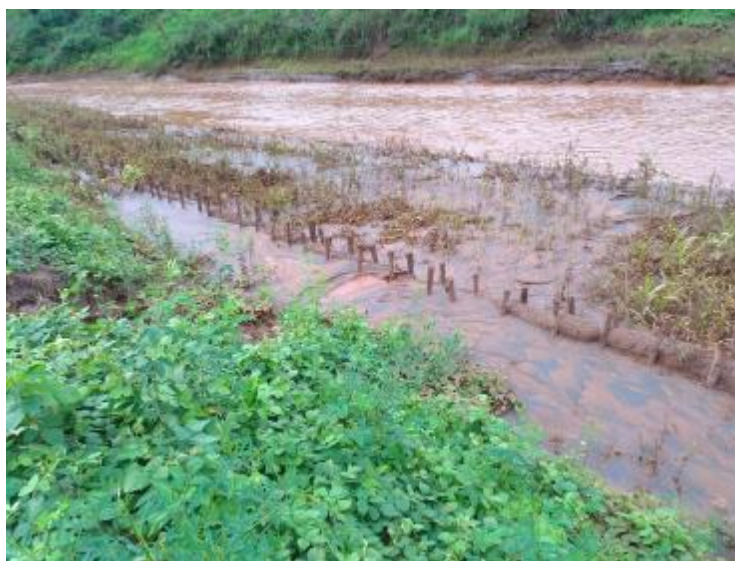
Figura 68 – Retentores de sedimento encobertos pelo rejeito proveniente da erosão

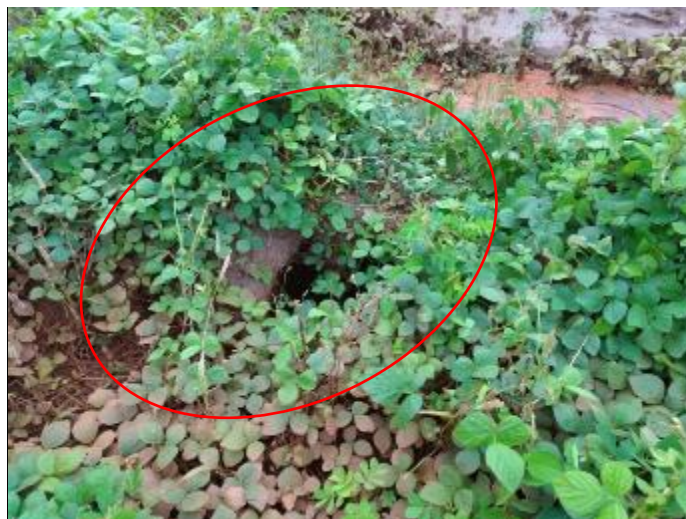
Figura 69 – Falha da drenagem superficial que necessita de remediação

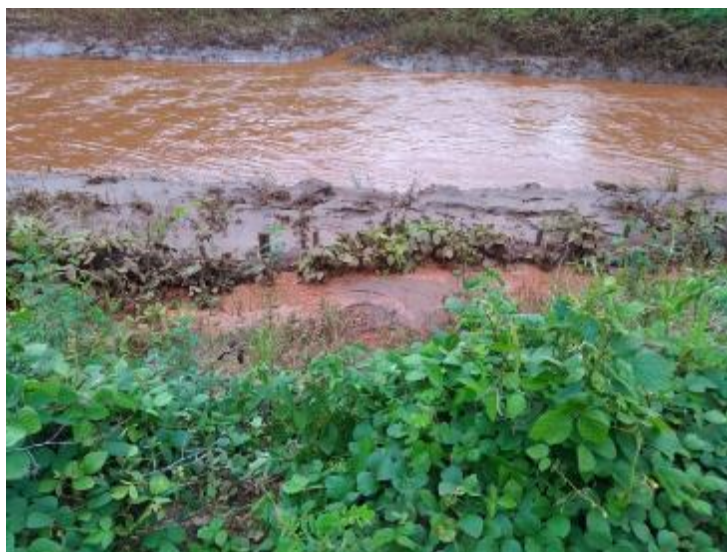
Figura 70 – Retentores preenchidos com sedimento da erosão

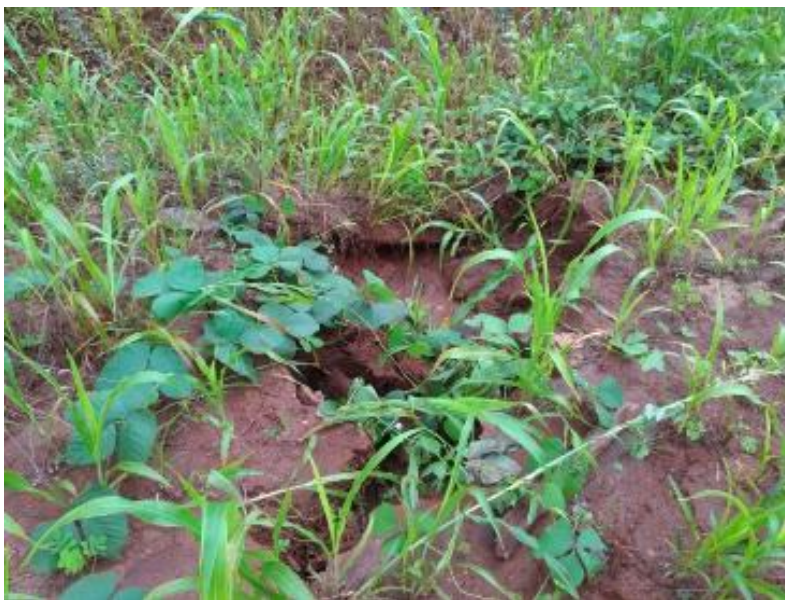
Figura 71 – Ponto com erosão significativa

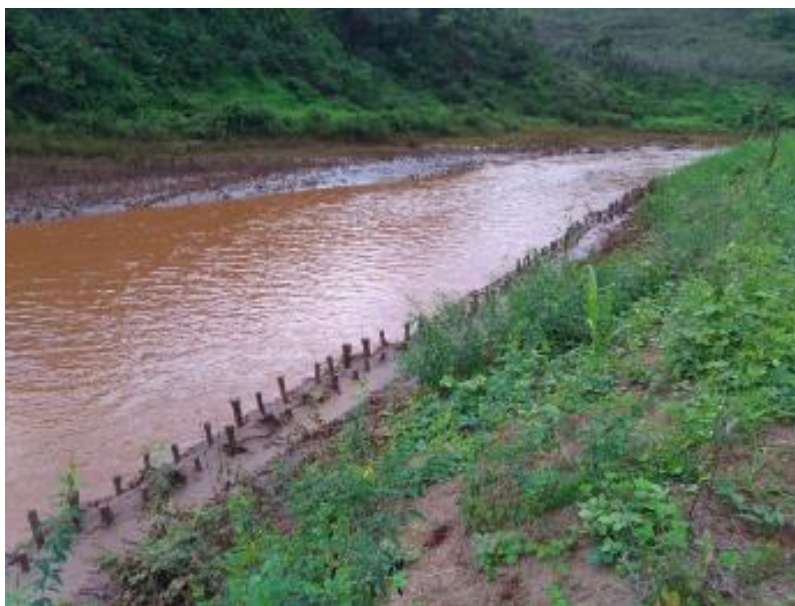
Figura 74 – Linha de retentores preenchidos com rejeitos dos pontos de erosão

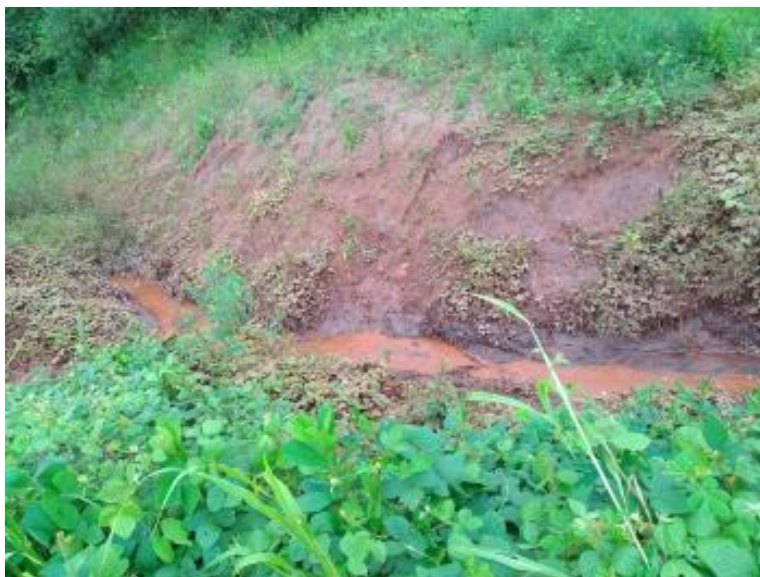
Figura 75 – Local com fluxo erosivo sem proteção

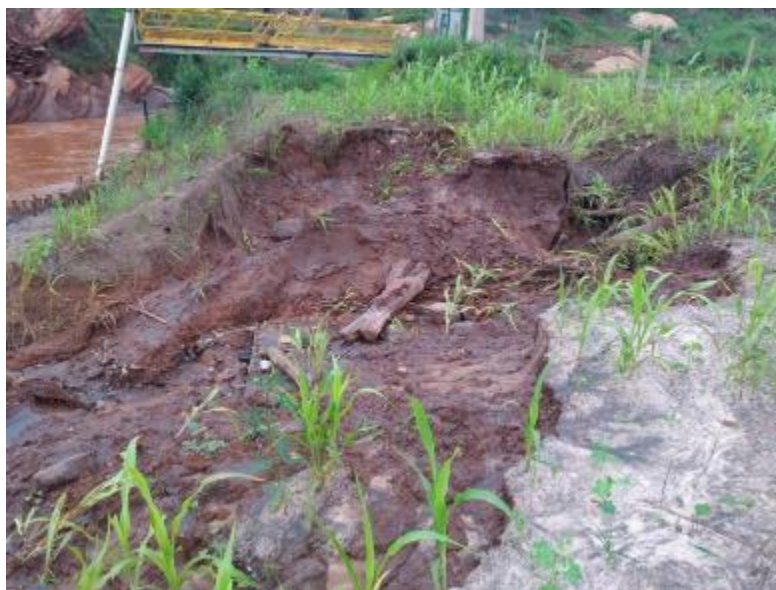
Figura 76 – Erosão de grande porte próxima ao antigo sistema de captação

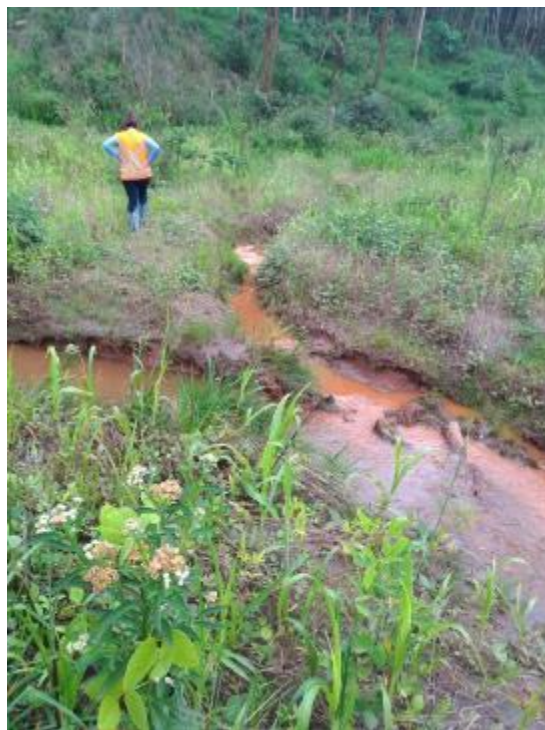
O Trecho 7 possui dois tributários, o TG06 e TG07. O TG06 foi inspecionado e em seu curso foi detectado um problema de erosão que estava deixando a água visivelmente turva. Este ponto precisa de remediação para evitar o carregamento de rejeitos até o leito do rio. A Figura 77 mostra o local onde existe carregamento de material.

Figura 77 – Erosão dentro do tributário TG06
