FUNDAÇÃO
renova

**VOLUME 2 - APLICAÇÃO DO PLANO DE MANEJO DE REJEITO
NOS TRECHOS 6 E 7 – REVISÃO 01**

Agosto/2018

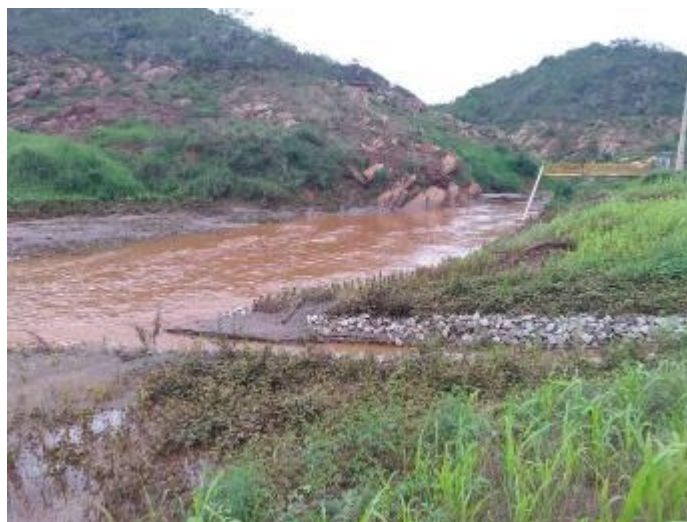
A jusante deste ponto, no desemboque do tributário TG06 no rio Gualaxo do Norte, foi observada a falta de parte do enrocamento de proteção. A Figura 78 apresenta o desemboque do tributário TG06.

Figura 78 – Enrocamento falho no desemboque do TG06

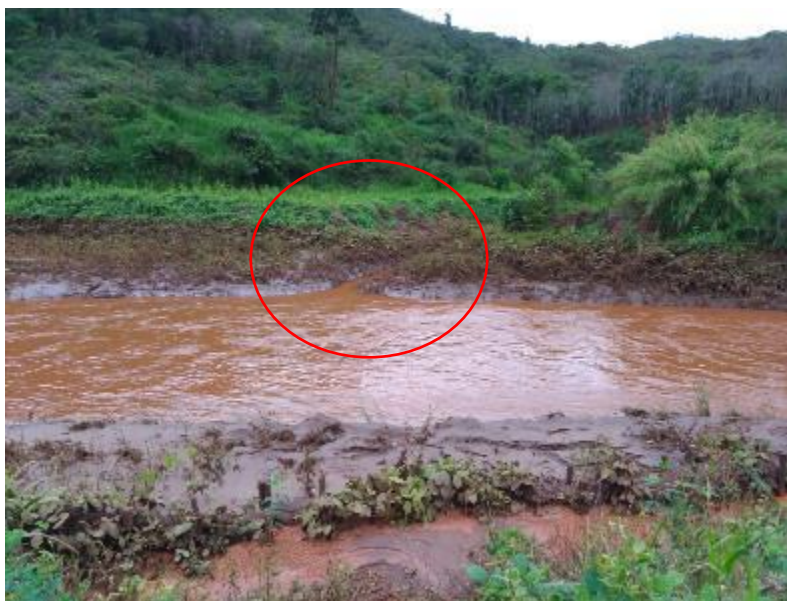
O tributário TG07 localiza-se na margem esquerda do rio, onde foi observado que o mesmo não possui proteção em seu desemboque. Recomenda-se executar proteção similar aos outros tributários tratados. A Figura 79 mostra o tributário vista da margem esquerda do rio.

Figura 79 – Necessidade de proteção em seu desemboque do TG07

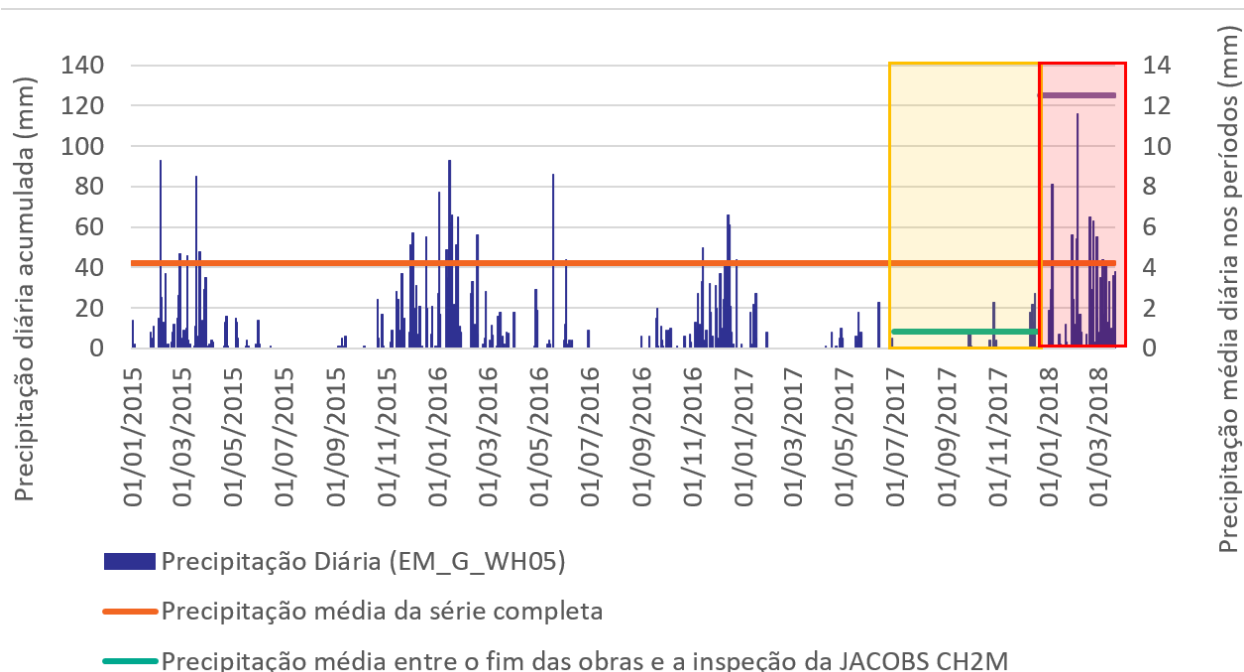
Figura 81 – Precipitação diária acumulada e precipitação média nos períodos

Com base nestas informações se observou que a precipitação acumulada diária média da série completa (01/01/2015 – 22/03/2018) para a estação EM_G_WH05 foi de 4,2 mm, sendo que entre o fim das obras e a inspeção da JACOBS CH2M (01/07/2016 – 21/12/2017) foi de 2,5 mm. Além disso, registraram-se 141 mm de precipitação acumulada entre julho de 2017 (fim das obras) e a vistoria realizada em campo (dezembro de 2017), sendo que no período de fins de dezembro de 2017 até metade de março de 2018, foram registrados mais de 1.100 mm de precipitação acumulada.

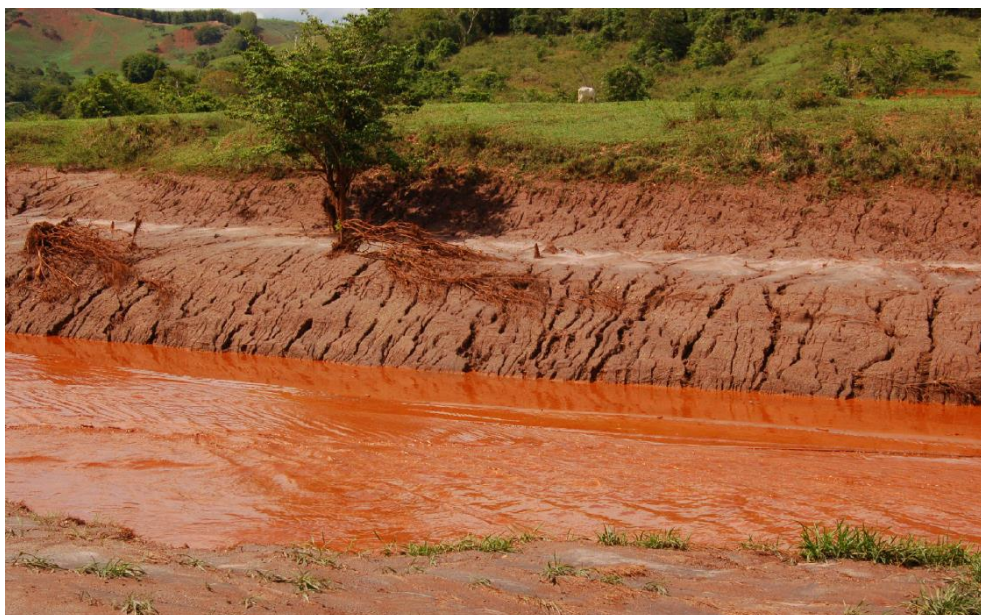
Outro fator relevante inerente às características dos depósitos de rejeitos diz respeito à sua granulometria. Dois tipos de rejeitos eram codispostos na barragem de Fundão: um tipo denominado “Arenoso”, constituído a grosso modo por 50% de areia fina e 50% de silte, e um rejeito de “Lama”, constituído, também a grosso modo, por 80% de silte e 20% de argila (GOLDER ASSOCIATES, 2016a). Disto resulta a baixa coesão desse material o qual, exposto à ação das águas, é facilmente remobilizado, desenvolvendo erosão laminar e linear intensa, conforme se observou nos períodos imediatamente posteriores ao evento, e até que a implantação da cobertura vegetal apresentasse seus primeiros resultados. Um exemplo disto é apresentado na Figura 101, onde podem ser visualizados aspectos de erosão laminar e em sulcos antes das intervenções emergenciais.

Figura 101 - Aspectos da Erosão Laminar e em Sulcos desenvolvida sobre os Depósitos de Rejeitos Extracalha, na região de Barra Longa, antes das Intervenções Emergenciais

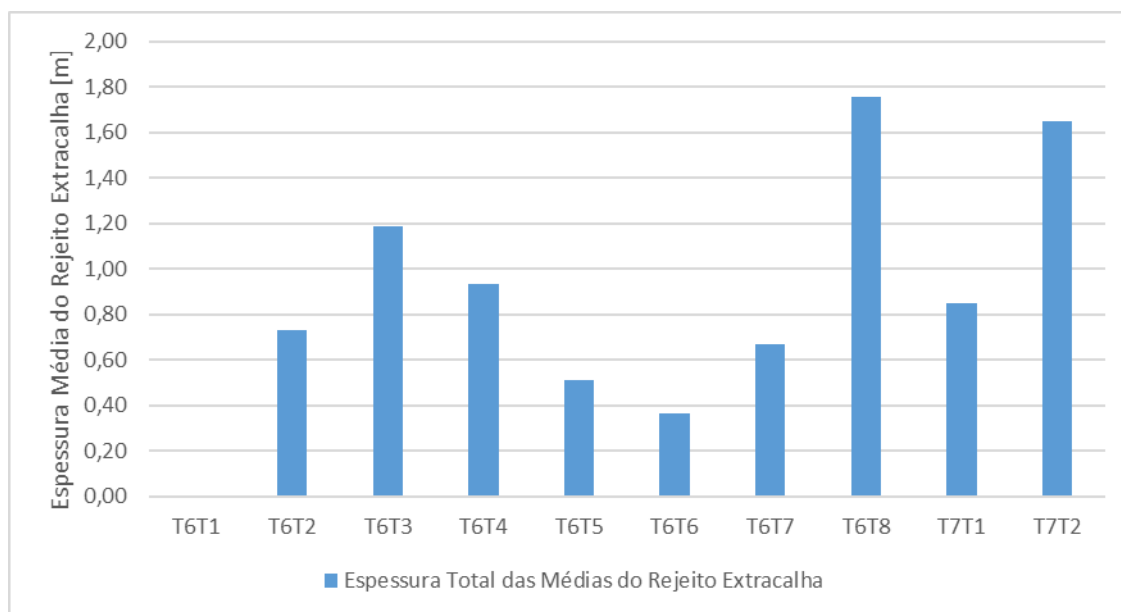
Figura 119 – Espessuras média dos depósitos de rejeito encontrados na porção extracalha

Nota: Não foram encontrados depósitos de rejeitos no T6T1.

O maior pico de espessura de rejeito identificado no gráfico acima refere-se às sondagens realizadas nos transectos T6T8 (1,80 m), localizado em uma área com potencial característica natural de deposição de sedimentos, por uma questão física, de baixa declividade e boa oferta de espaço geográfico. A área atuou da mesma forma durante o evento, bem como pode-se observar nas imagens aéreas históricas abaixo, extraídas do Google Earth (Figura 120).

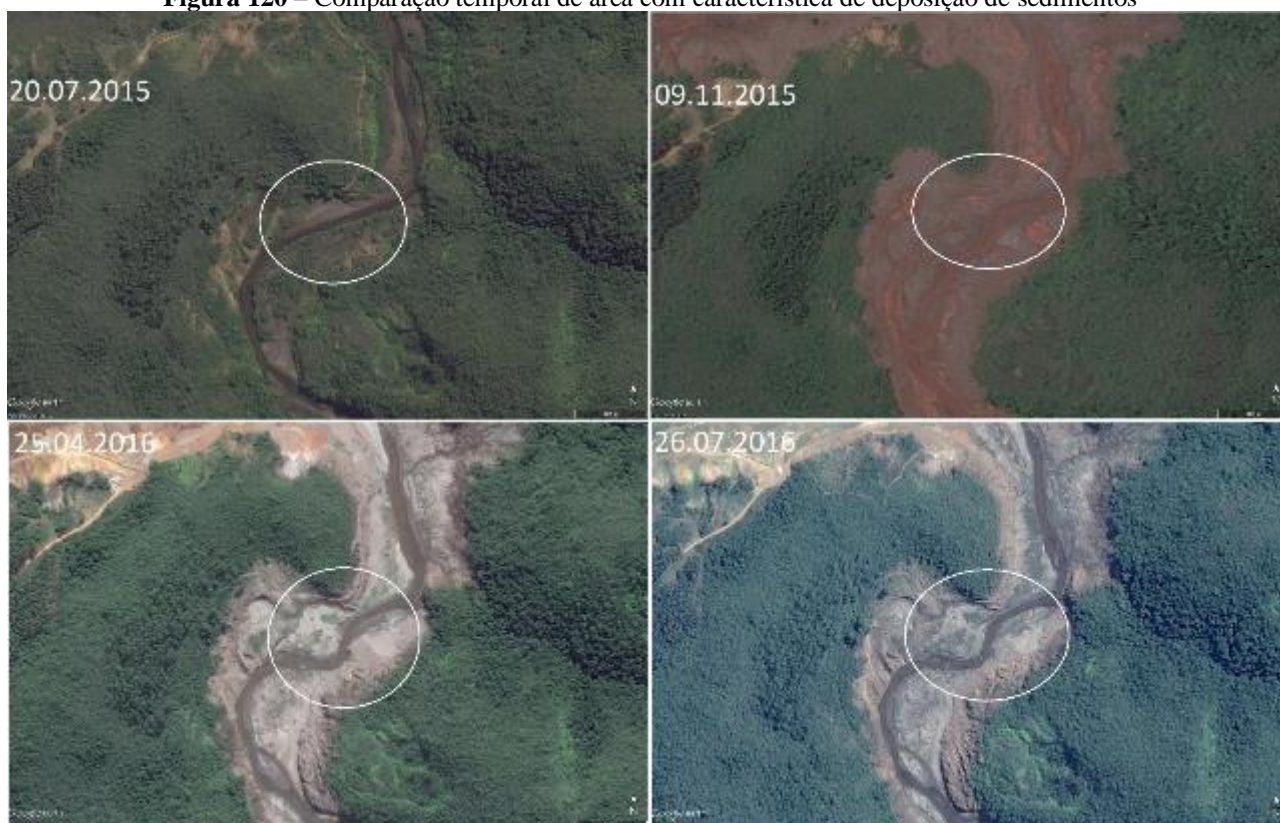
Figura 120 – Comparação temporal de área com característica de deposição de sedimentos

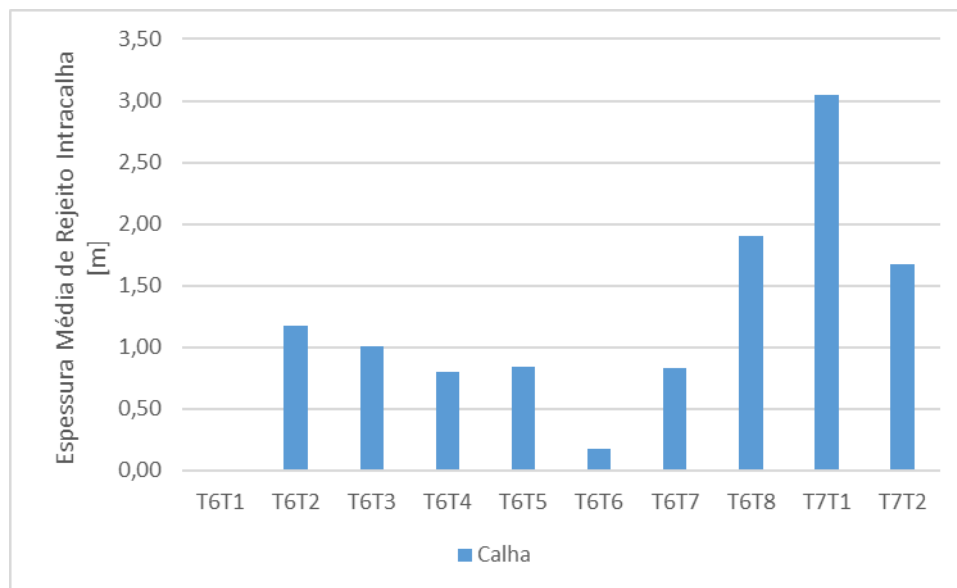
O rejeito inconsolidado apresentou uma maior amplitude na variação da espessura, de 0,0 m (ausência desta camada em diversos pontos de sondagem e também no ponto não impactado, T6T1) a 3,38 m (T7T1). Já as médias das espessuras por transecto variaram de 0,0 m no T6T1 a 2,50 m no T7T1. Os dados da soma das médias dos rejeitos, lavado e inconsolidado, de cada um dos transectos são apresentados na Figura 125.

Figura 125 – Soma das médias dos depósitos de rejeito lavado e inconsolidado encontrados na porção intracalha

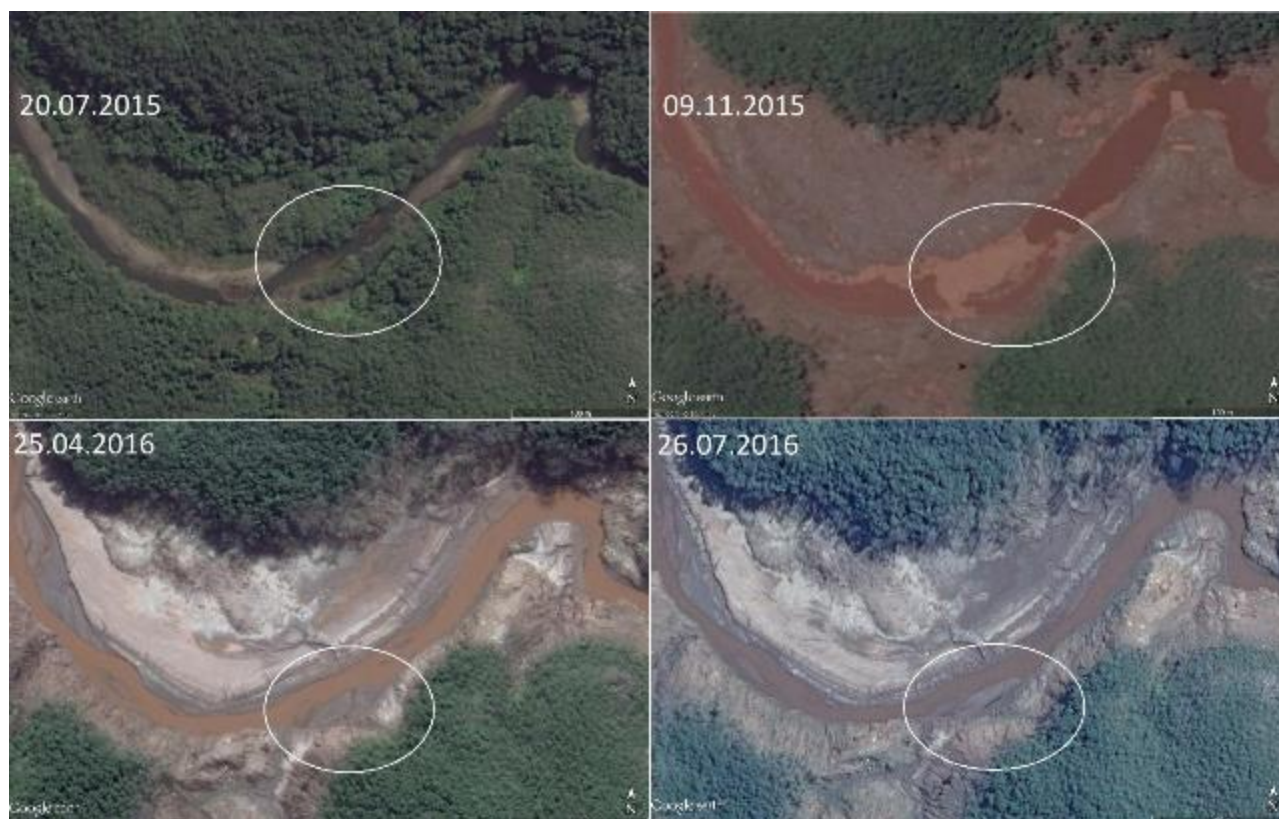
O pico detectado no transecto T7T2, bem como no T6T8 na porção extracalha, pode ser explicado pela análise de imagens aéreas históricas da localidade encontradas no Google Earth, as quais indicam uma característica natural de deposição de sedimentos em alguns pontos, formando bancos de sedimentos, conforme observado abaixo (Figura 127).

Figura 127 – Comparação temporal de área com característica de deposição de sedimentos.

A imagem superior esquerda, datada de antes do evento, apresenta a deposição natural de sedimentos coberta por vegetação e fora do destaque a jusante também, continuada dias após o evento e persistindo até 26 de julho de 2017, data da última imagem aérea disponibilizada pelo Google Earth.
