FUNDAÇÃO
renova

**VOLUME 4 - APLICAÇÃO DO PLANO DE MANEJO DE REJEITO
NO TRECHO 9**

Agosto/2018

VOLUME 4 – APLICAÇÃO DO PLANO DE MANEJO DE REJEITO NO TRECHO 9
REVISÃO 01

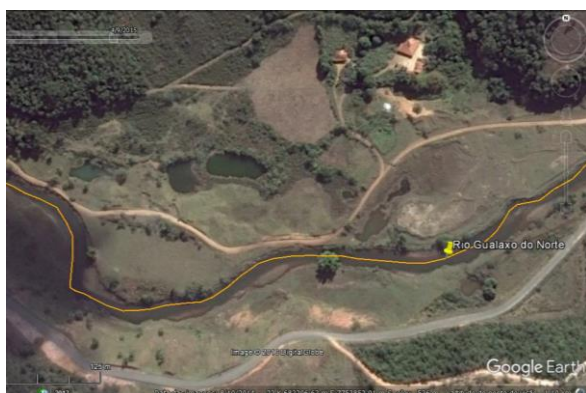
Figura 1 – Lagoas próximas à margem do rio Gualaxo do Norte e interligadas a este, com função de lagoas marginais

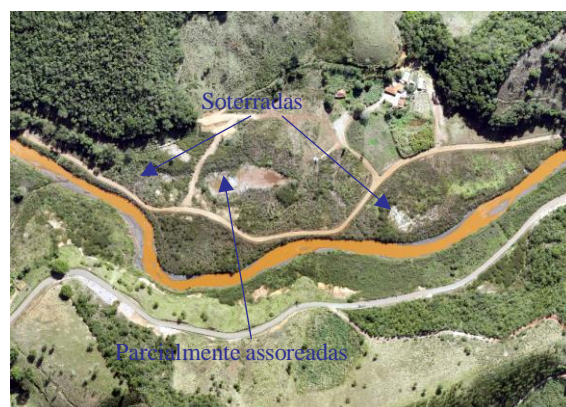
- Pequenas lagoas marginais, resultantes de antigas operações de garimpo dos séculos XVIII e XIX, atualmente desativadas e que haviam se transformado em habitats da fauna aquática, assumindo funções equivalentes às lagoas marginais naturais. Essas lagoas foram completamente devastadas pela passagem do fluxo de rejeito, muitas delas soterradas pelo evento e restando outras parcialmente assoreadas, de modo que não mais interceptam o lençol freático e nem são alimentadas pelo rio Gualaxo do Norte ou por seus tributários, de forma que, apesar de ainda se configurar como depressões, não mais formam acumulações de água, conforme Figura 1 e Figura 2.

Figura 2 – Mesma lagoa indicada na foto anterior, após a passagem do fluxo de rejeito, apresentando-se completamente seca

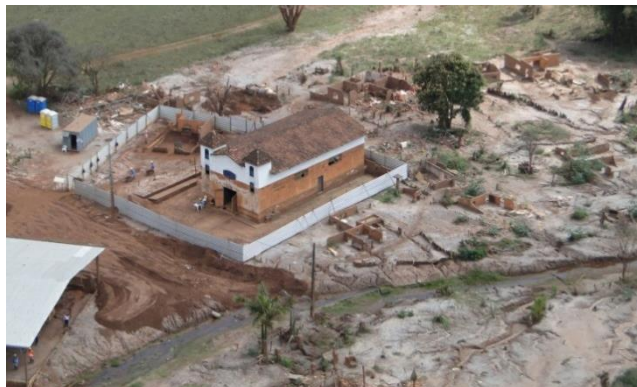
- Aglomerações urbanas que se estabeleceram, ao menos parcialmente, em terrenos constituídos por antigos terraços aluvionares, como Paracatu e Gesteira. Ambos os distritos foram severamente afetados pelo fluxo de rejeito, que atingiu, em certos locais, até 5 metros de altura. As Figura 3 e Figura 4 são imagens de Paracatu.

Figura 3 – Capela de Santo Antônio, em Paracatu, evidenciando a altura de inundação, com altura em torno de 5 metros

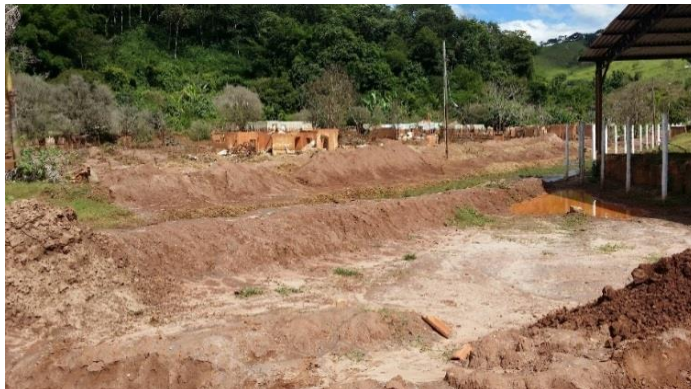
Figura 4 – Aspecto geral do distrito de Paracatu. Ao fundo, o depósito de rejeito chegando à altura do parapeito das janelas

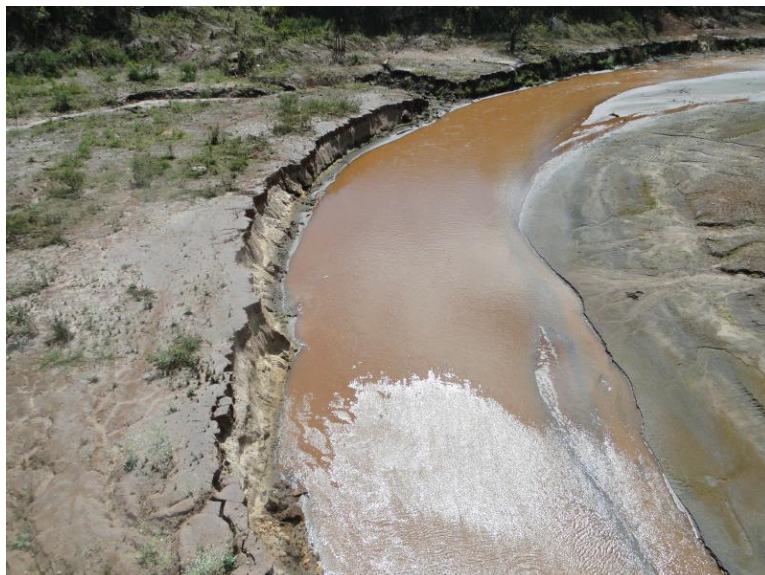
- Solapamento das margens por erosão fluvial nos trechos do rio ao longo das planícies aluvionares, sendo este fenômeno natural próprio de rios com esta configuração, onde o canal fluvial tende a migrar lateralmente, definindo uma margem erosiva na parte externa das curvas e uma margem deposicional na sua parte. A grande maioria dos pontos onde ele é observado atualmente já se desenvolvia antes da ocorrência do evento, podendo ser atribuído a um processo de evolução natural da dinâmica fluvial. A Figura 5 apresenta um exemplo de solapamento de margem em camada de sedimentos aluvionares arenosos na parte externa de uma curva do rio Gualaxo do Norte, em margem erosiva, processo este já existente antes da passagem do fluxo de rejeito decorrente do evento de 5 de novembro de 2015.

Figura 5 – Solapamento de margem em camada de sedimentos aluvionares arenosos na parte externa da curva do rio Gualaxo

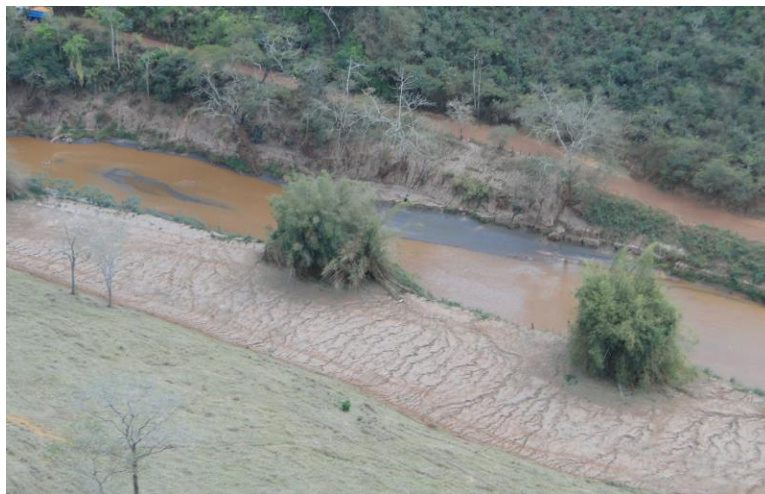
- Deposição de rejeito em terrenos aplainados (Figura 7), sendo que grande maioria das áreas foi objeto de ações de drenagem pluvial e de controle da erosão por meio da implantação de cobertura vegetal de herbáceas e gramíneas. Além disso, também há feições de leito arenoso móvel com o deslocamento contínuo dos detritos arenosos na forma de bancos (Figura 8 e Figura 9).

Figura 7 – Rejeito depositado junto às margens do rio Gualaxo do Norte

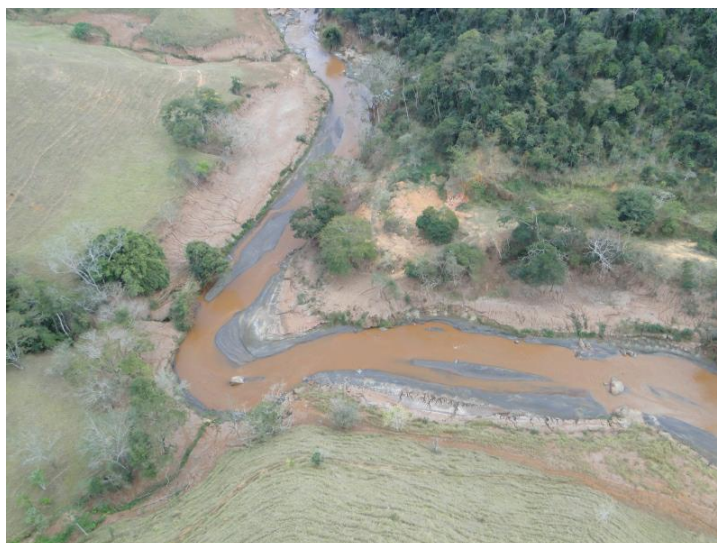
Figura 8 – Banco arenoso formado na parte interna de uma curva do rio Gualaxo do Norte, Trecho 9 (2016)

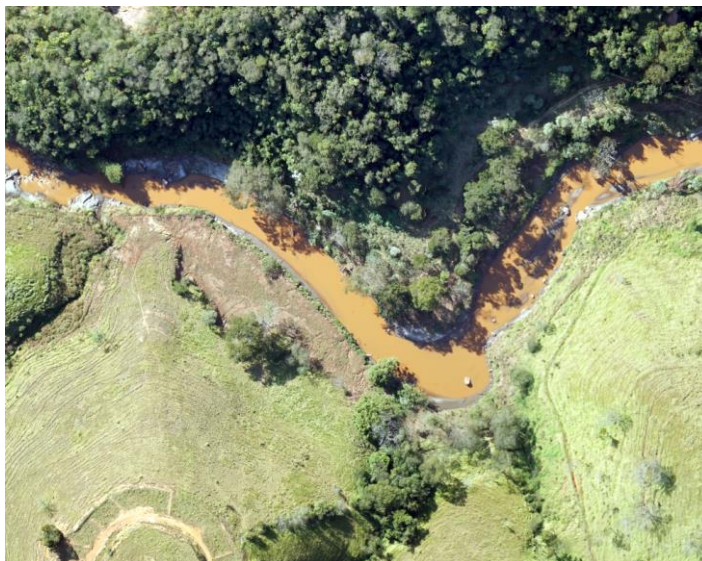
Figura 9 – Banco arenoso formado na parte interna de uma curva do rio Gualaxo do Norte, Trecho 9 (2017)

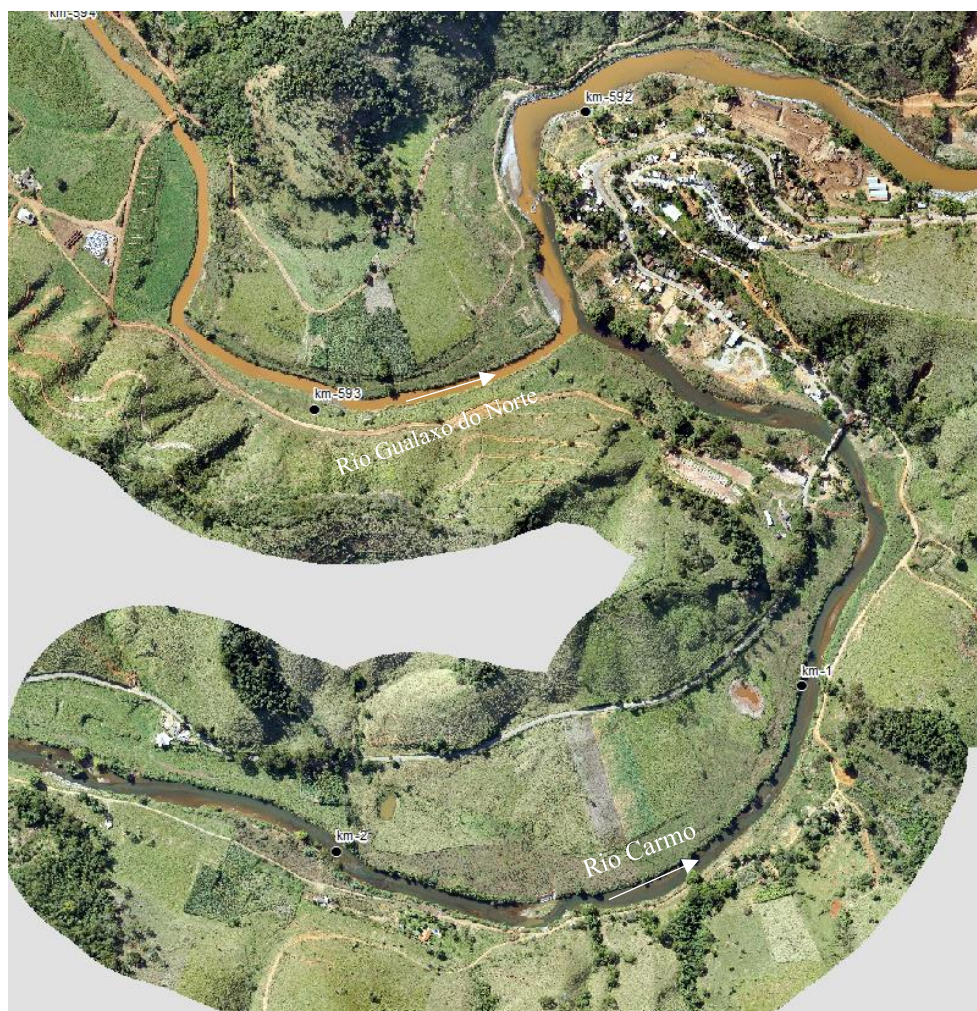
- Foz do rio Gualaxo do Norte no rio Carmo, sendo que o Trecho 9 ainda abrange aproximadamente 3 km de percurso pelo rio Carmo. Conforme a Figura 10, nota-se a carga de sedimentos em suspensão nas águas do Gualaxo em relação ao Carmo.

Figura 10 – Final do Trecho 9 - Foz do rio Gualaxo do Norte no rio do Carmo

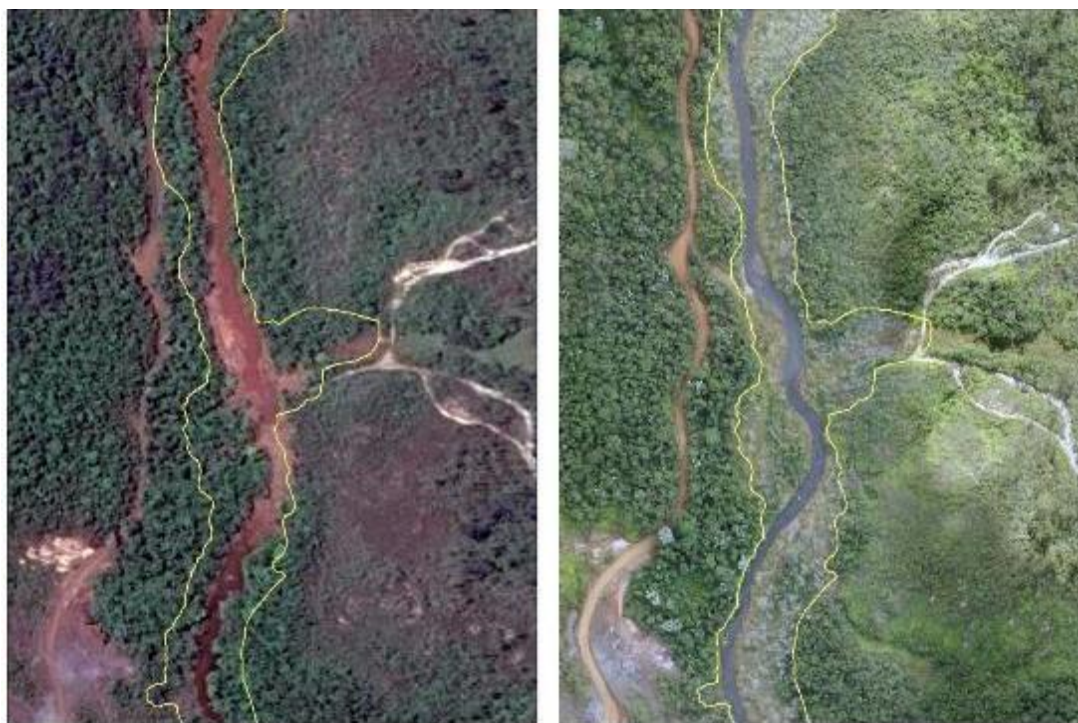
Na Figura 17, é apresentada a comparação entre o mosaico de 06/11/2015 e imageamento do período entre junho e julho de 2017, indicando um dos pontos onde o impacto causado pela deposição dos rejeitos só ficou aparente através de imagem de satélite pós-evento, em junho/julho de 2017.

Figura 17 – Comparação entre Mosaico de 09/11/2015 e Imageamento do Período entre junho e julho de 2017

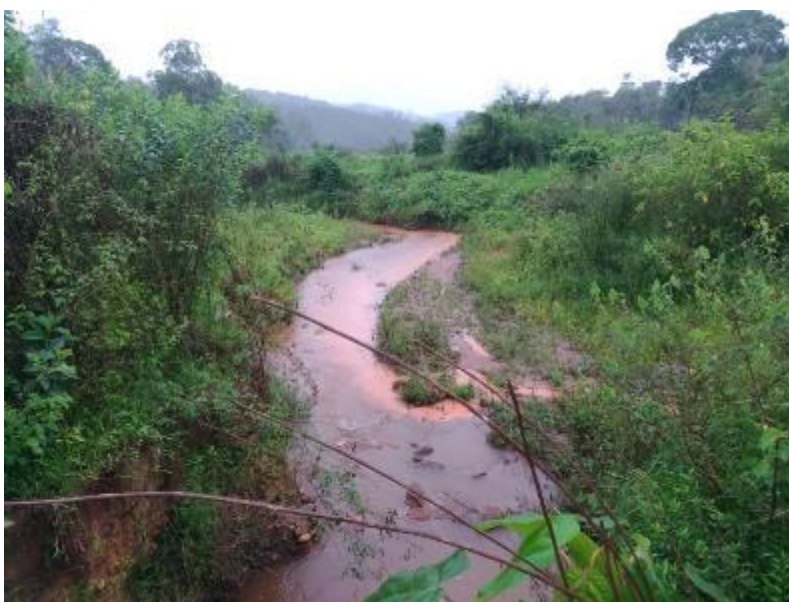
O primeiro tributário do Trecho 9 é o TG14. O mesmo recebe o fluxo do TG14A, que não pôde ser vistoriado dado à vegetação alta e densa desenvolvida em suas margens impossibilitando o acesso ao ponto, acontecendo o mesmo que ocorreu com o desemboque do TG14, conforme a Figura 25.

Figura 25 – TG14 com vegetação bem desenvolvida em suas margens

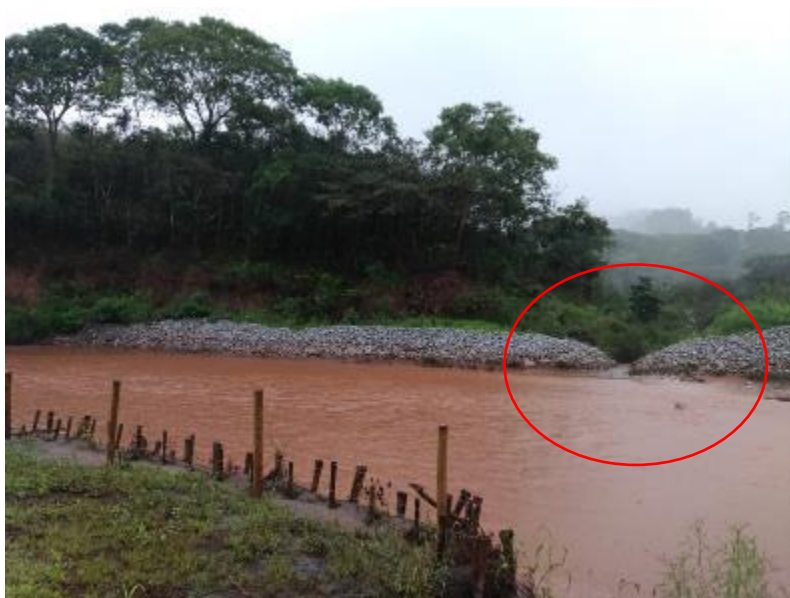
O TG15 localiza-se na margem direita do rio Gualaxo do Norte, entre duas grandes proteções de enrocamento. Foi possível observar que já existe vegetação bem desenvolvida em suas margens, conforme Figura 26.

Figura 26 – Vista Frontal do TG15

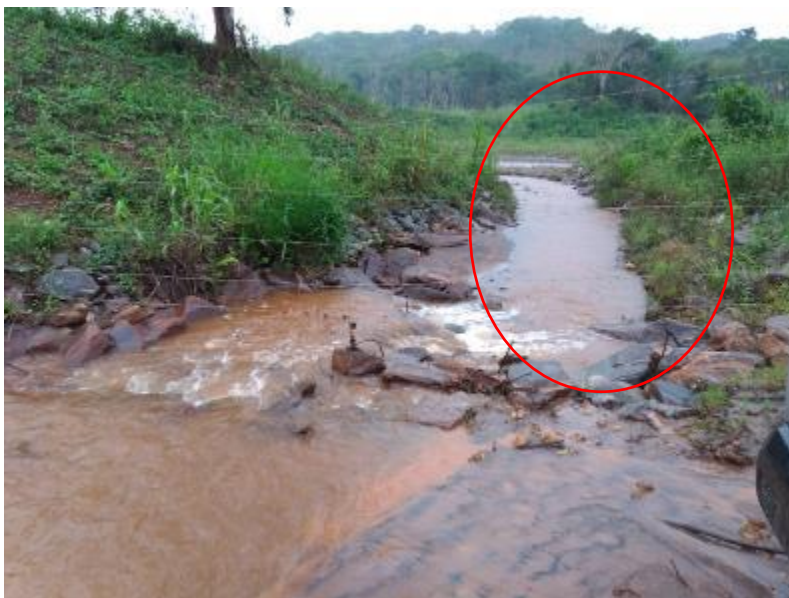
No caso do TG16, a vegetação ocupou de forma intensa as suas margens, o que praticamente já o coloca incorporado ao meio ambiente. As rochas de proteção, na data da visita não apresentaram falhas visíveis. A Figura 27 apresenta o desemboque do TG16 e a Figura 28 a sua vista a montante.

Figura 27 – Vista do Desemboque do TG16

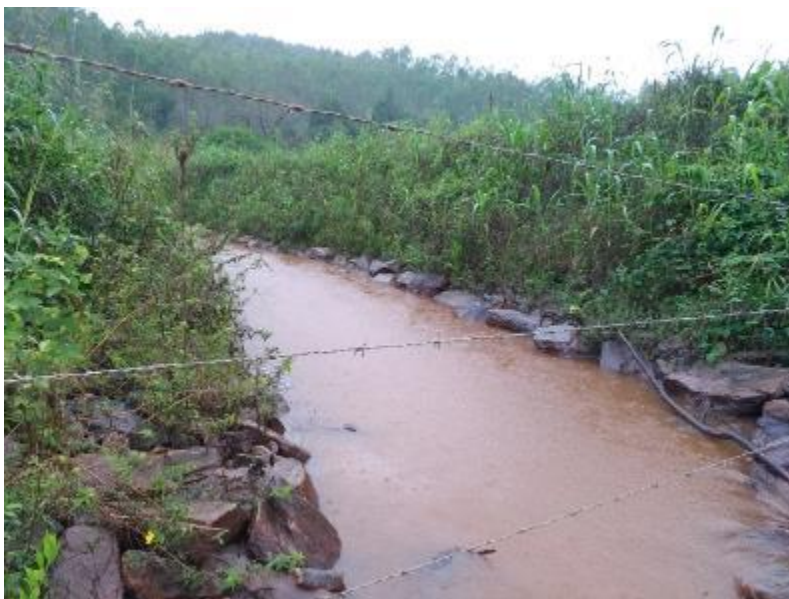
Figura 28 – Vista a Montante do TG16

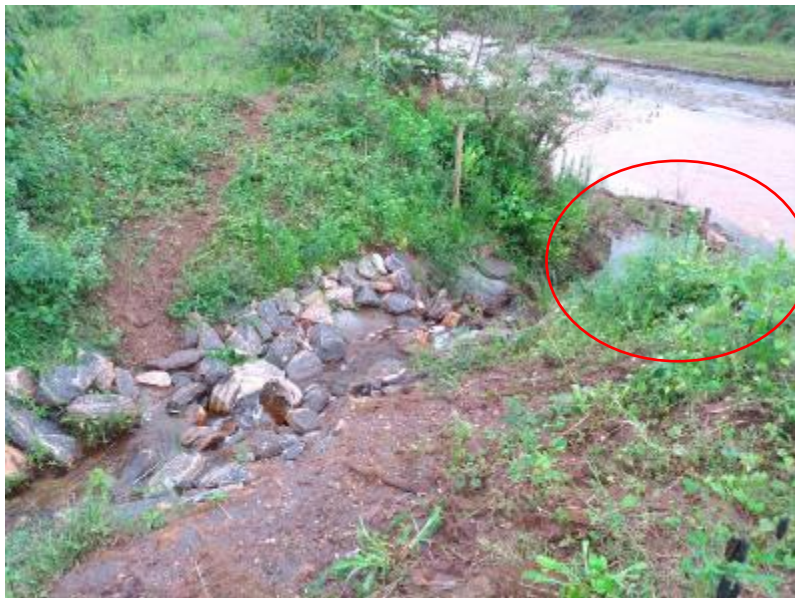
Figura 29 – Vista do Desemboque do TG17

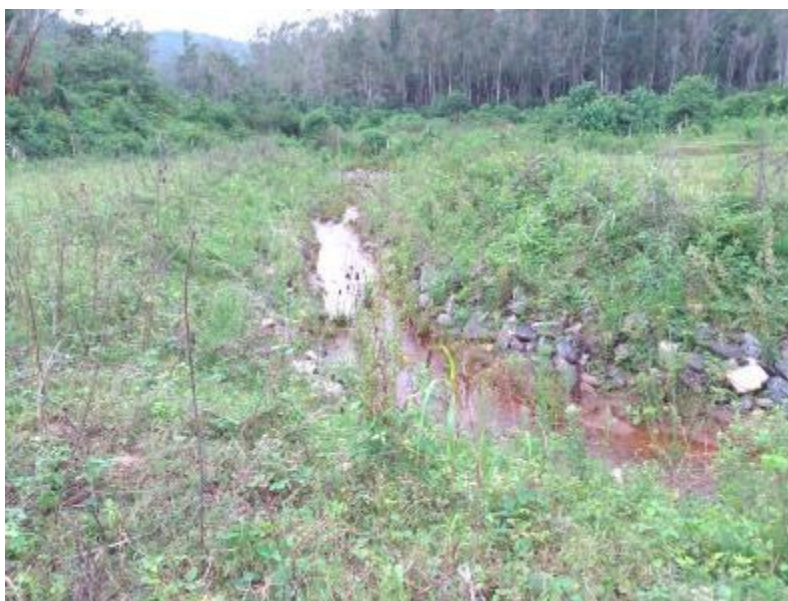
Figura 30 – Vista a Montante do TG17

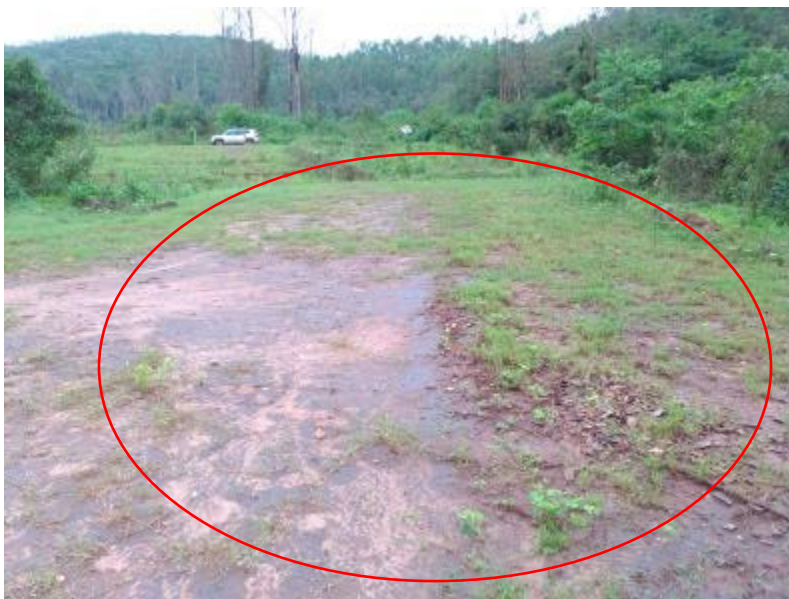
A região da Área Prioritária 11 encontra-se densamente vegetada, mas ainda existem alguns pontos que exigem atenção para com a vegetação de proteção contra erosão, conforme apresentado na Figura 31. Vale ressaltar que este ponto pertence a uma propriedade privada e que a cobertura vegetal no entorno está adequada.

Figura 31 – Problema Pontual de Cobertura Vegetal próximo ao TG17

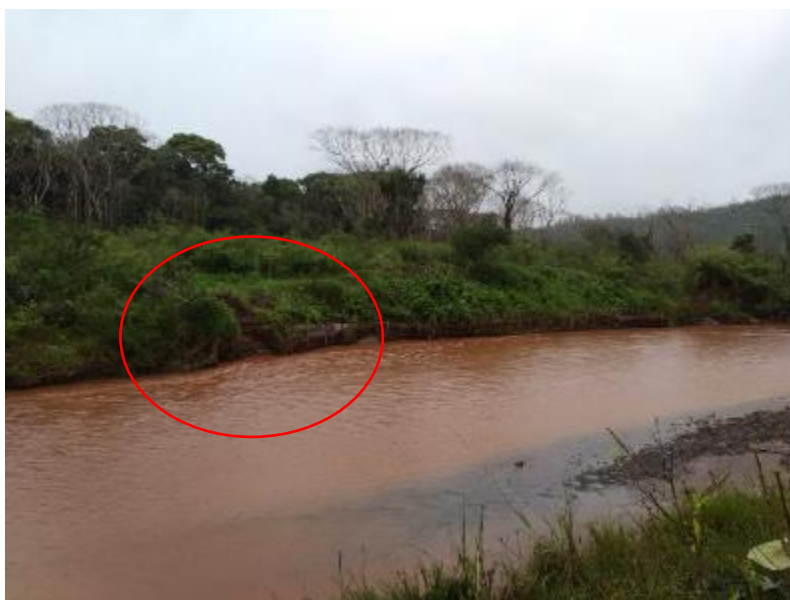
A Figura 32 apresenta um ponto onde a proteção foi realizada com retentores de sedimento. Entretanto, no seu extremo, notou-se erosão na margem natural que precisa de reparo.

Figura 32 – Região com erosão ao lado dos retentores.

A inspeção de campo não encontrou danos graves nas obras corretivas realizadas ao longo do rio Gualaxo do Norte nas imediações da Área Prioritária 11. Observou-se que os problemas identificados são referentes às erosões nas margens do rio, em locais que não foram implantados enrocamentos ou retentores de sedimentos. Diante disso, recomenda-se realizar rotinas de manutenção frequentes para identificar estes pontos.

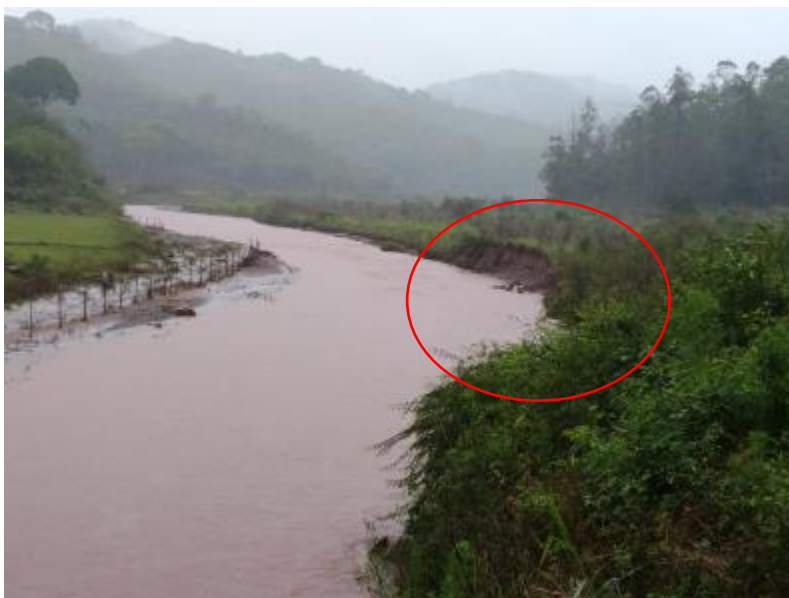
Figura 33 – Margem do rio erodida devido ao fluxo de água no período de chuvas.

Outro ponto com problema similar é apresentado na Figura 33, onde foi observada uma erosão na margem do rio Gualaxo do Norte. Nesta região recomenda-se a implantação de enrocamento para paralisação do processo erosivo. A

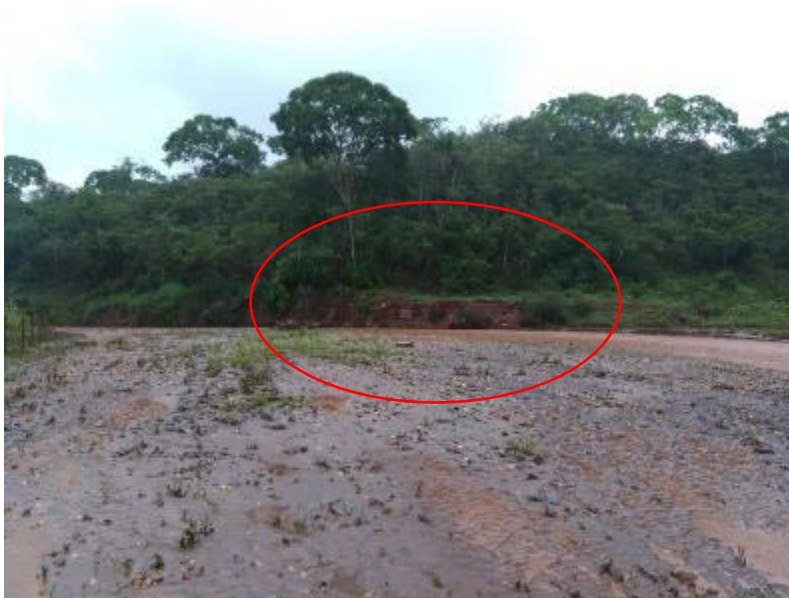
Figura 34 – Outro ponto com problemas de erosão na margem do rio.

Figura **34** apresenta outro ponto da margem que precisa ser tratada da mesma forma logo após o período de chuvas.

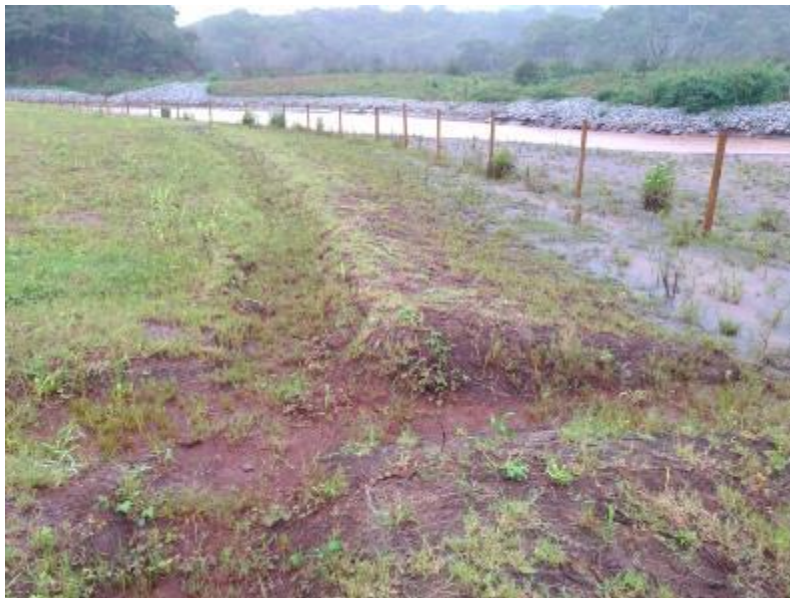
Nenhuma anomalia significativa foi observada na drenagem superficial. A Figura 35 apresenta a vista geral de uma das drenagens de tratamento funcionando de forma correta.

Figura 35 – Drenagem superficial funcionando de forma adequada.

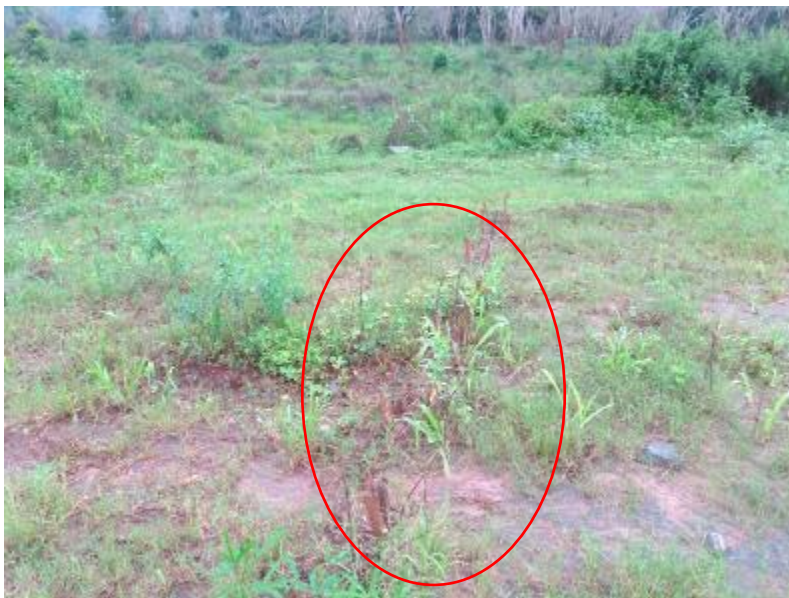
Figura 36 – Retentor de sedimentos incorporado ao meio ambiente.

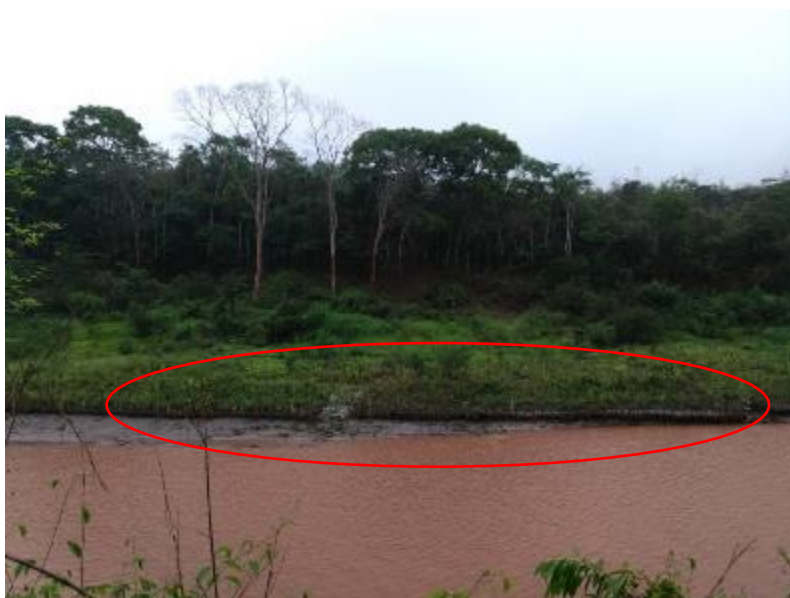
Figura 38 – Retentores com sedimento acumulado e vegetação em desenvolvimento.

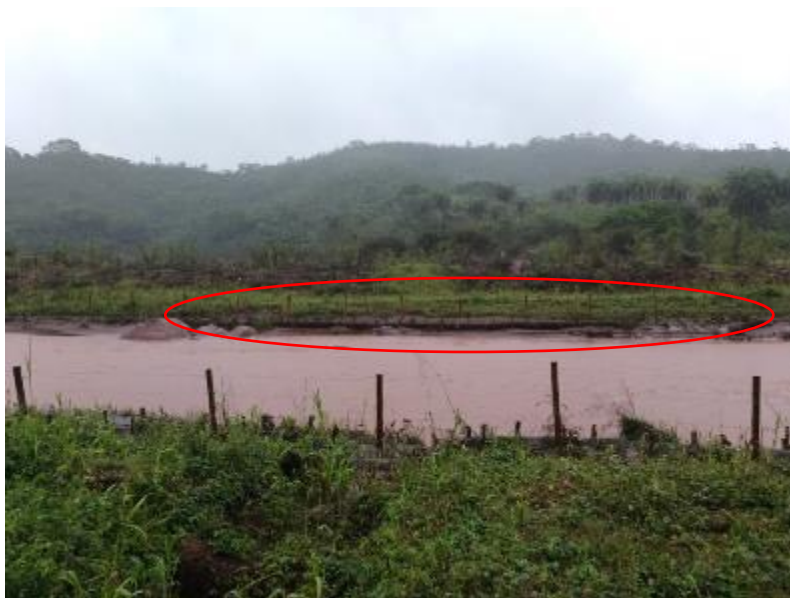
Figura 39 – Retentores que poderão sofrer tratamento.

Os retentores e barreiras vistoriados encontram-se funcionando de forma adequada, sendo que alguns já foram incorporados ao meio ambiente e a vegetação passará a cumprir o seu papel, conforme pode ser observado na Figura 36. Por outro lado, observou-se que outros retentores serviram de barreira inversa, impedindo que o rejeito transportado pelo rio ocupasse a parte tratada da margem, como apresentado na Figura 37. De modo geral, observou-se que diversos retentores de margem se encontram assoreados, mesmo no início do período chuvoso. Alguns deles já apresentam vegetação desenvolvendo no material retido como apresentado na Figura 38. Outros precisarão de tratamento após o período de chuvas, seja com vegetação ou execução de reforço, conforme apresentado na Figura 39.

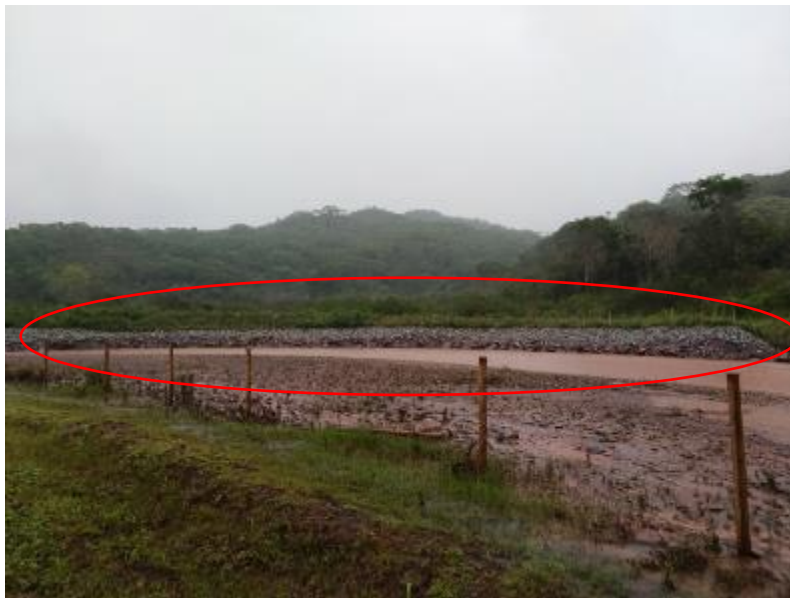
Não foram identificados pontos com avarias nos enrocamentos, a Figura 40 apresenta um exemplo de enrocamento da presente Área Prioritária.

Figura 40 – Enrocamento em excelente estado de conservação.

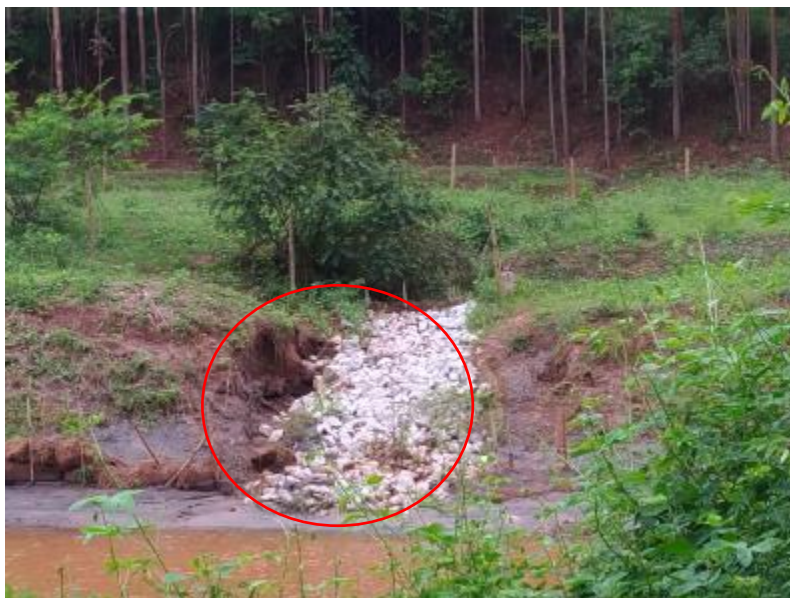
Na margem direita em frente ao TG17B foi observado um único problema no sistema de drenagem implantado. O enrocamento da descida de água pluvial apresentou erosão em uma de suas laterais e precisará de reparo após o período de chuvas. A Figura 45 apresenta o ponto com problema de erosão junto a cerca de divisa.

Figura 45 – Erosão em obra de correção na margem direita em frente ao TG17B

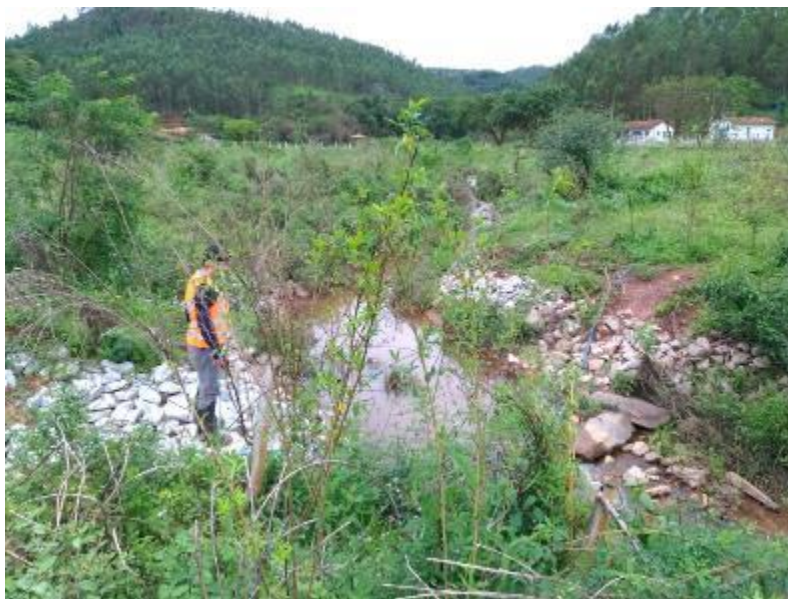
O tributário TG18 recebeu tratamento com enrocamento ao longo de suas margens. No momento da visita, não foram observadas falhas, apreciando um funcionamento adequado. A Figura 48 apresenta uma vista geral do tributário e a Figura 49 apresenta o seu desemboque, que se encontra em correto estado, com água visualmente adequada (clara).

Figura 48 – Vista geral do TG18

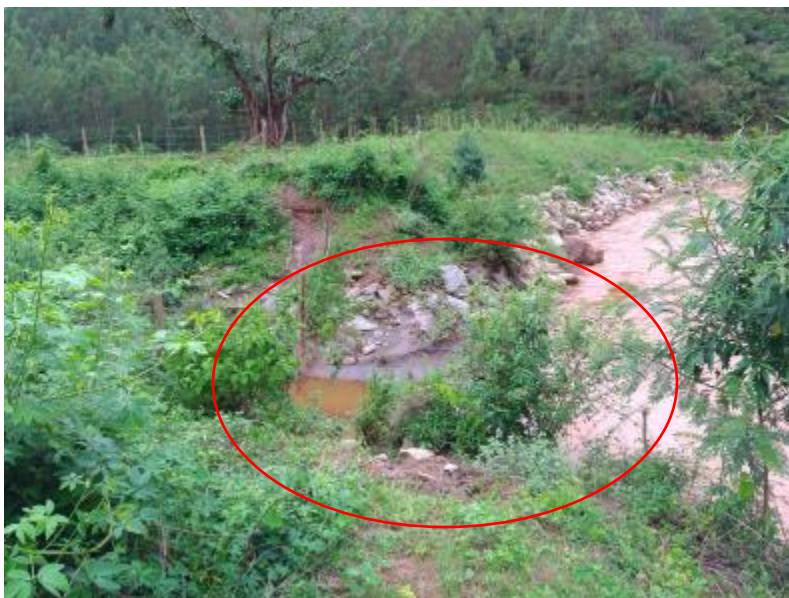
Figura 49 – Vista do desemboque do TG18

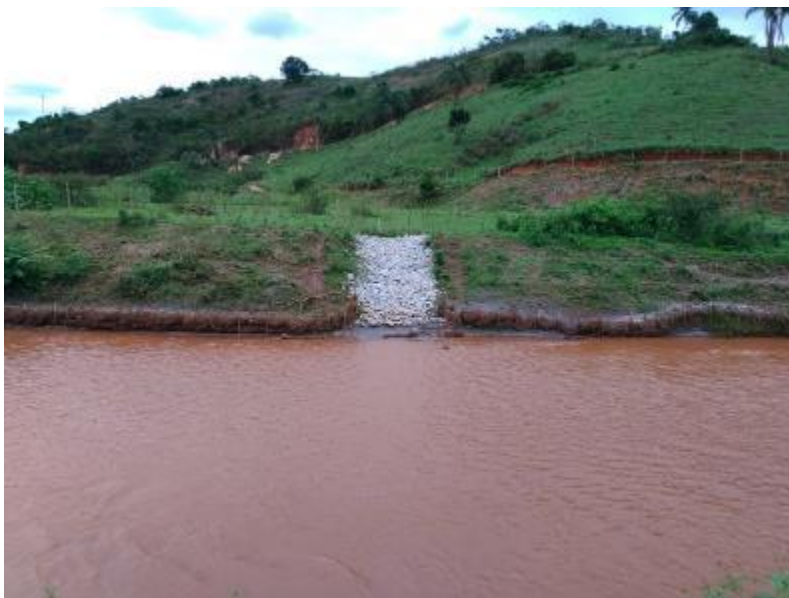
Na margem oposta em frente ao TG18, com coordenadas de referência equivalentes, observou-se o correto comportamento das obras de drenagem superficial e contenção de rejeitos, por meio de retentores, sem observar falhas aparentes conforme apresentado na Figura 50.

Figura 50 – Obras operando conforme projeto

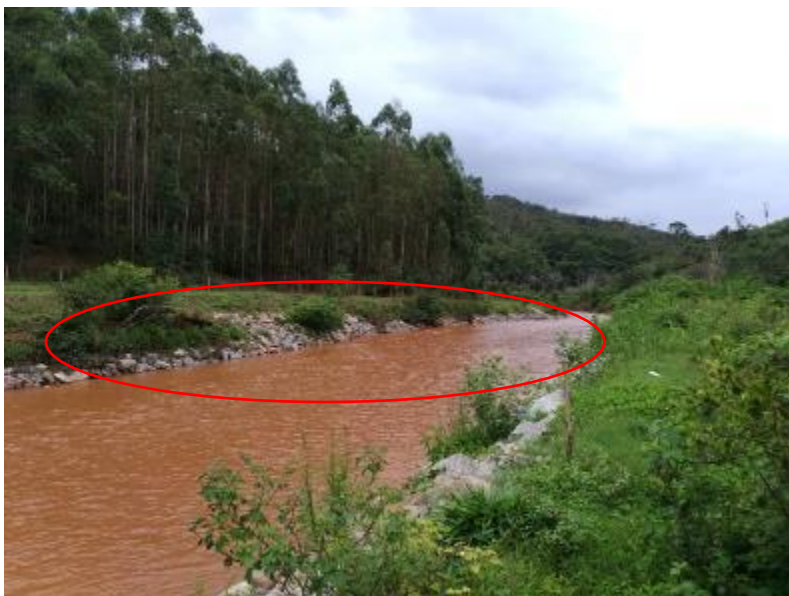
A Figura 51 mostra as margens do rio, começando a incorporar o enrocamento pela vegetação local.

Figura 51 – Enrocamento em bom estado com incorporação vegetal

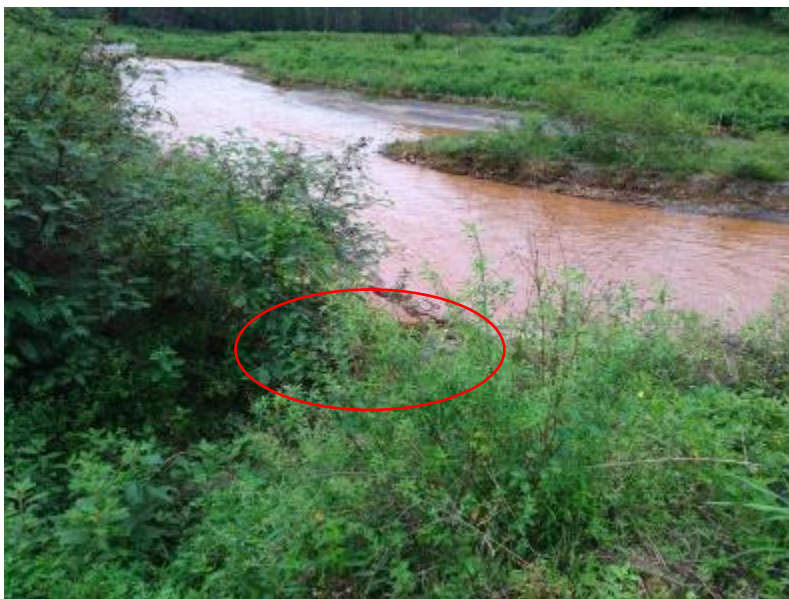
O tributário TG19 está praticamente encoberto por vegetação. Contudo, durante a vistoria, observou-se que a coloração da água se apresentou mais turva que nos demais pontos vistoriados indicando possível problema em sua proteção de margem. A Figura 53 apresenta a vista do ponto de descarga do tributário TG19.

Figura 53 – Vista do desemboque do TG19

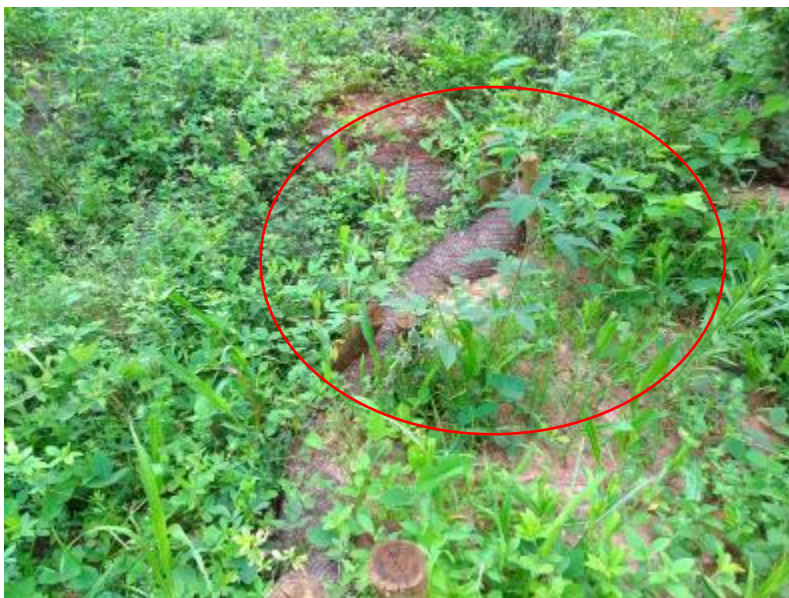
Ainda nesta região foi observada a completa incorporação das obras de drenagem de superfície ao meio ambiente. Além disso, os retentores de sedimento foram cobertos por vegetação, conforme apresentado na Figura 54.

Figura 54 – Retentores cercados por vegetação

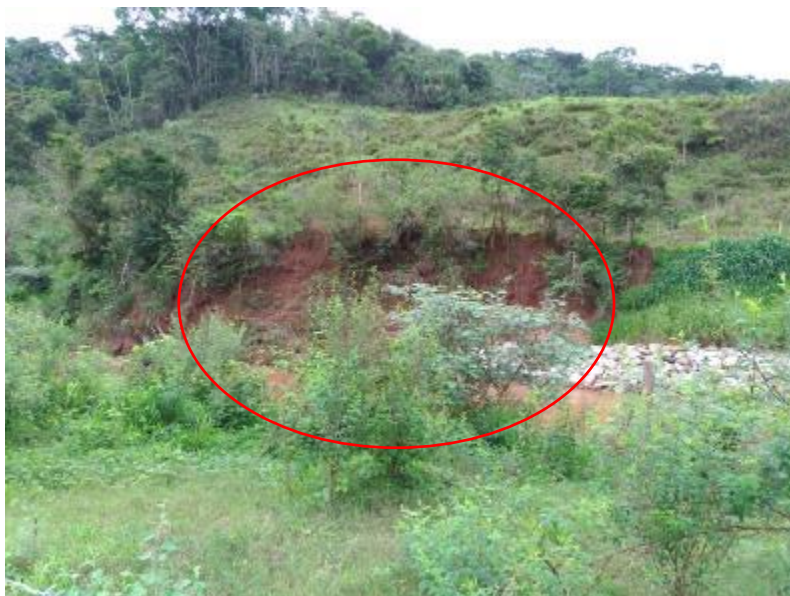
Detalhes sobre a vistoria deste talude podem ser encontrados no **Anexo II** deste documento. A Figura 58 apresenta a situação do talude após as chuvas intensas no dia 12 de dezembro de 2017.

Figura 58 – Talude rompido por erosão no pé, próximo ao TG23

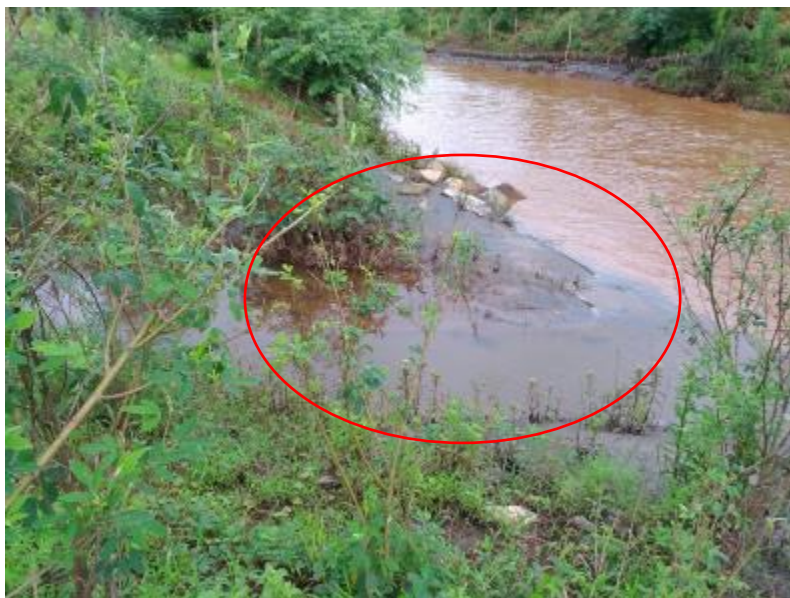
Figura 59 – Desemboque do TG24

O TG24 e TG24A encontram-se praticamente na mesma posição, mas o TG24A na margem esquerda do rio. O TG24, no momento da vistoria, encontrava-se em estado adequado, incluindo seu desemboque, sendo que existe vegetação em desenvolvimento, mas a mesma ainda não é densa. A Figura 59 apresenta o desemboque do TG24, onde observou-se que a água se encontrava, visualmente clara. A Figura 60 mostra a saída de água do TG24A.

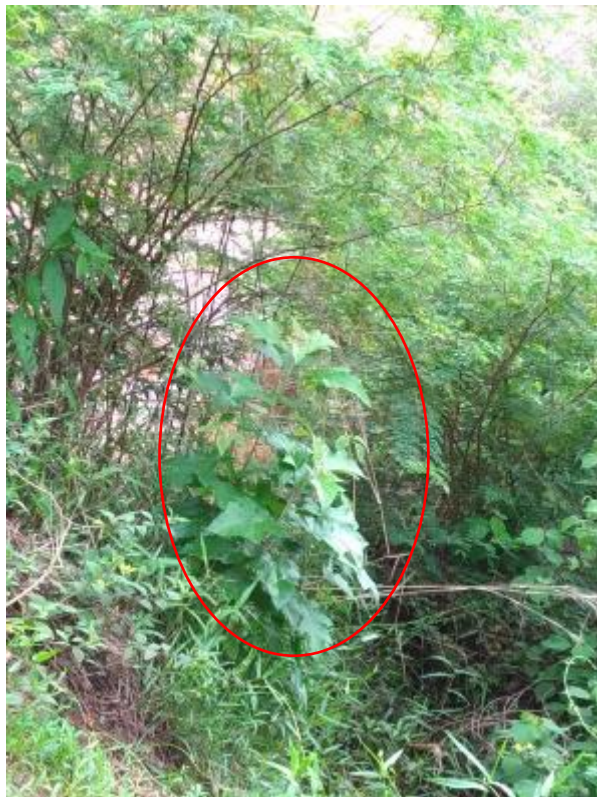
Figura 61 – Desemboque do TG25

O tributário TG25 está incorporado e encoberto por vegetação nativa. A Figura 61 apresenta uma vista da condição do tributário TG25 em seu desemboque.

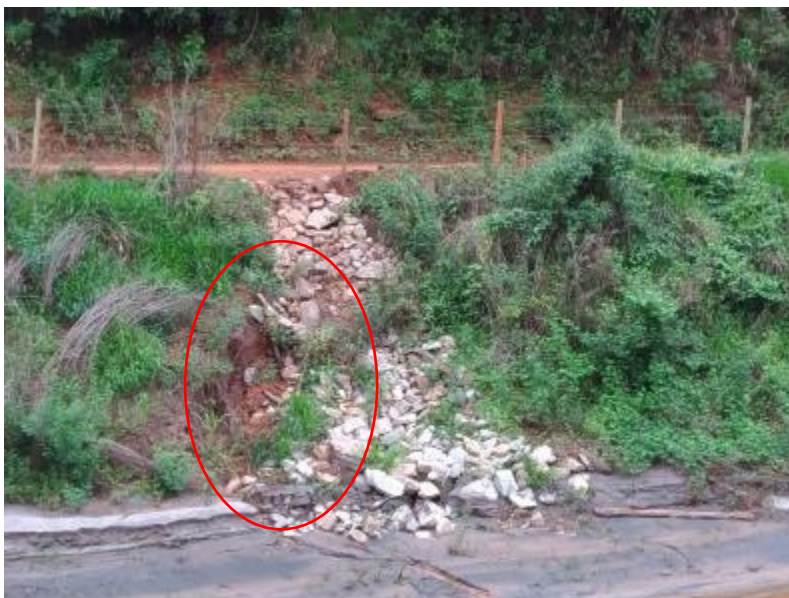
Entre o TG25 e o TG26 foi constatada uma erosão em uma descida de enrocamento. O fluxo de água está margeando o terreno natural e erodindo a descida de água, conforme apresentado na Figura 62. Trata-se de um problema pontual de manutenção do enrocamento.

Figura 62 – Erosão de pequeno porte na lateral da descida de água

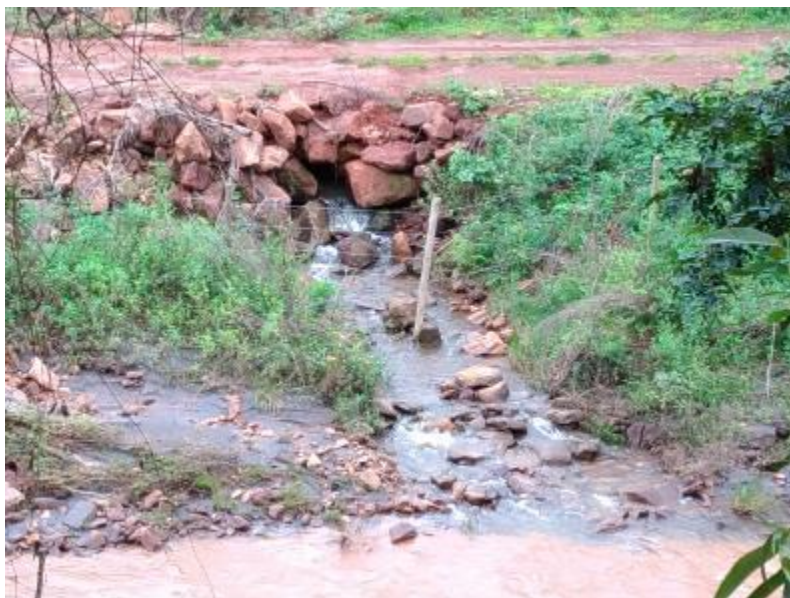
Figura 63 – Vista aproximada do TG26

O tributário TG26, localizado na margem esquerda do rio, apresenta-se em estado adequado e a água apresenta uma qualidade visual acertada, conforme pode ser observado na Figura 63.

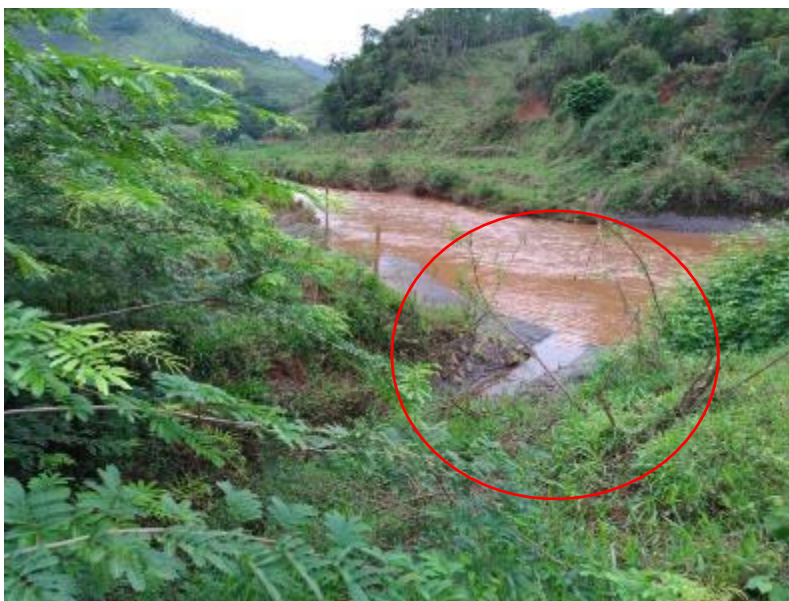
Figura 66 – Vista do desemboque do TG28

Finalmente, no TG28, a vegetação nativa já ocupou seu corpo a montante, o que o torna devidamente protegido e integrado ao meio ambiente. A Figura 66 apresenta a vista do desemboque do TG28.

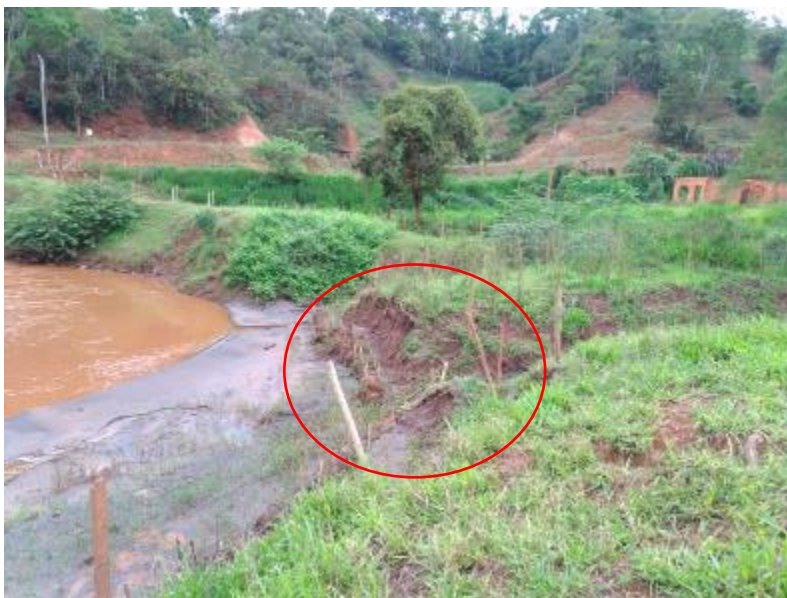
Contudo, ao lado do deste tributário foi notado um processo erosivo na margem, que precisa de tratamento. Provavelmente apenas a implantação de cobertura vegetal solucione o problema. A Figura 67 apresenta a margem sem proteção ao lado do TG28.

Figura 67 – Região da margem junto ao TG28 que precisa de tratamento

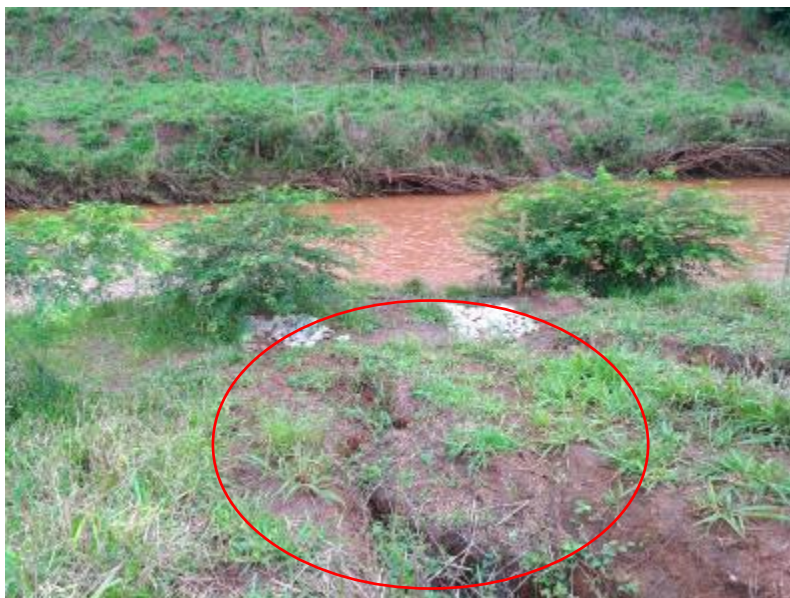
Ainda na região, foi constatada uma erosão de superfície que precisa de tratamento. O projeto implantado na região apresentou falha e deu início a processo erosivo não desejado. A Figura 68 apresenta o ponto que precisa de remediação em sua drenagem de superfície.

Figura 68 – Região com falha no tratamento da drenagem superficial

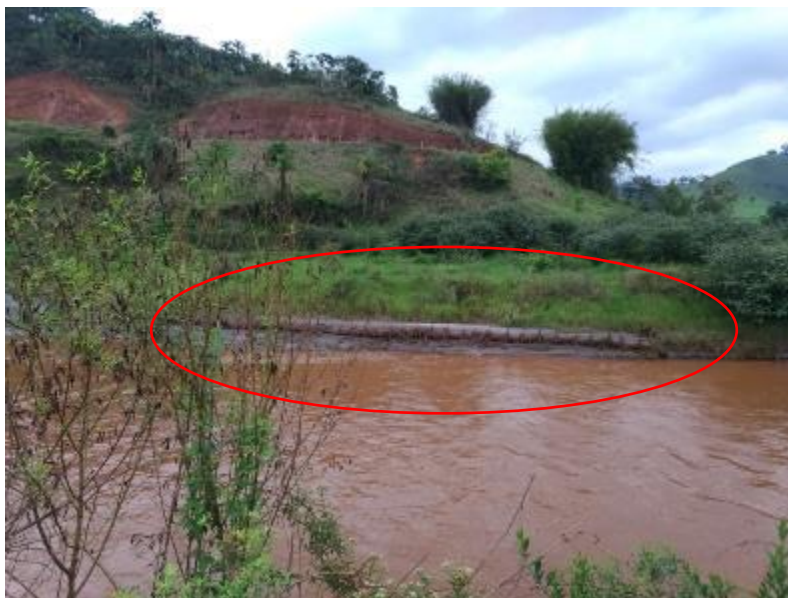
Um problema generalizado nesta Área Prioritária 8, é referente ao preenchimento dos retentores de sedimento. Os mesmos cumprem seu papel de projeto e evitam o fluxo de rejeitos para o leito do rio. Entretanto, os retentores precisarão de manutenção após o período de chuvas. Recomenda-se a aplicação de cobertura vegetal dos rejeitos retidos e eventualmente a criação de nova linha de retentores, quando viável. A Figura 69 apresenta uma das linhas de retentores de sedimento completamente preenchidas de rejeitos, já em dezembro de 2017.

Figura 69 – Retentores de rejeito preenchidos por rejeitos transportados
