FUNDAÇÃO
renova

**VOLUME 4 - APLICAÇÃO DO PLANO DE MANEJO DE REJEITO
NO TRECHO 9**

Agosto/2018

VOLUME 4 – APLICAÇÃO DO PLANO DE MANEJO DE REJEITO NO TRECHO 9
REVISÃO 01

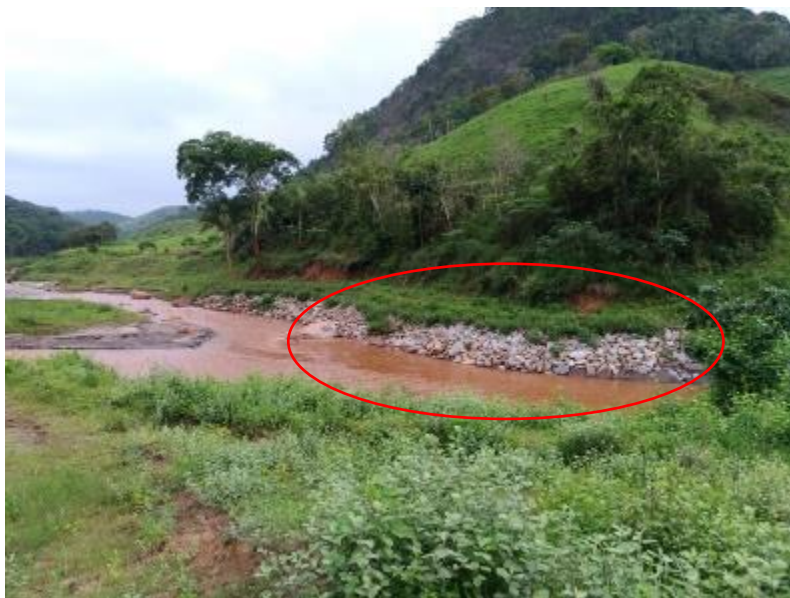
Outro fato positivo observado é o início da incorporação dos enrocamentos por vegetação. A vegetação começa a ocupar alguns pontos onde o enrocamento foi lançado. Tal fato indica que em breve o enrocamento terá função secundária, visto que a vegetação começará a manter a estabilidade das margens. A Figura 70 apresenta um exemplo de enrocamento com início de incorporação por vegetação.

Figura 70 – Enrocamento com início de incorporação vegetal

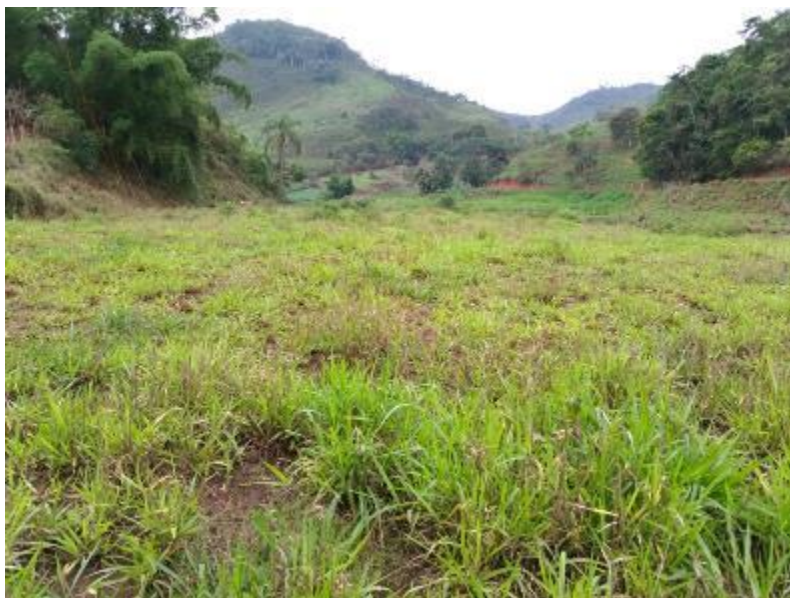
A cobertura vegetal do trecho possui muita diversidade, dado ao uso do solo por terceiros. Existem pontos com cultivo agrícola ou destinado a alimentação de gado. Por este motivo, alguns pontos apresentam carência de desenvolvimento de vegetação de proteção para erosão. A Figura 71 apresenta um dos locais com vegetação adaptada para uso de terceiros.

Figura 71 – Cobertura vegetal para tratamento de gado em área de terceiros

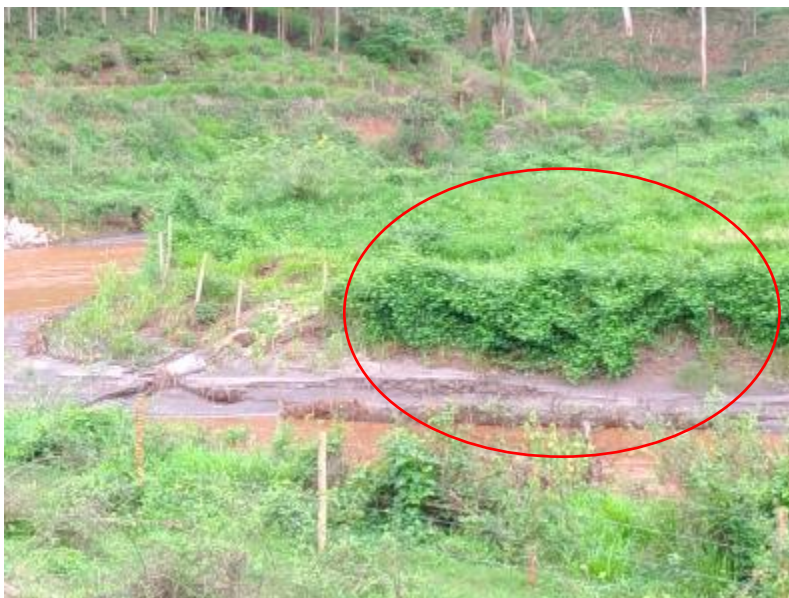
Observa-se em diversos pontos o desenvolvimento de vegetação natural ao longo da margem do rio Gualaxo, como apontado na Figura 72, o que reduz os riscos de erosão ao longo do leito.

Figura 72 – Desenvolvimento de vegetação ao longo das margens do rio

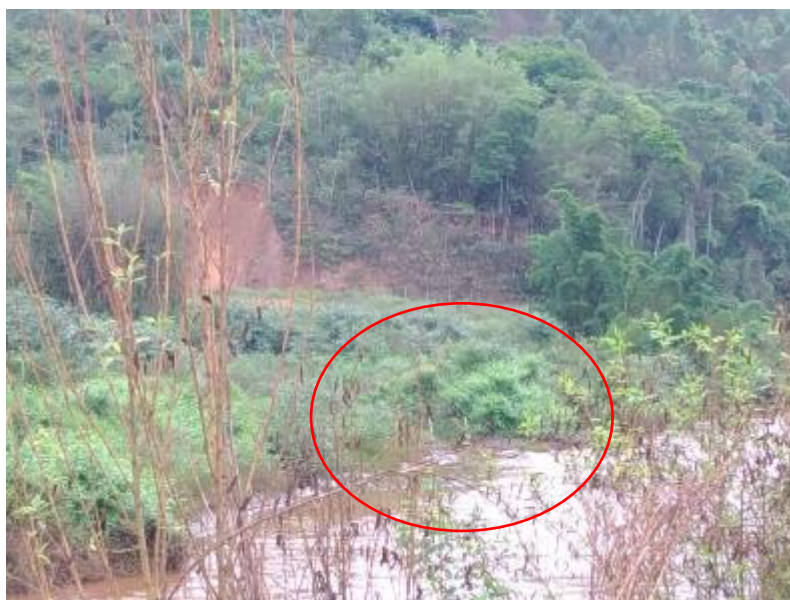
Figura 73 – Vista do desemboque do TG29

A vegetação de proteção contra erosão desenvolveu-se consideravelmente na região do TG29, incorporando o tributário ao meio ambiente. A Figura 73 apresenta a vista do desemboque do TG29.

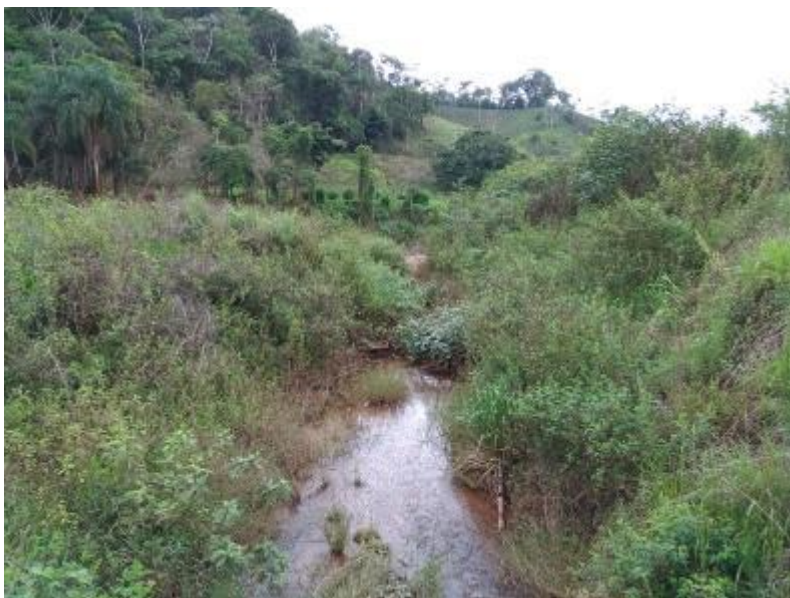
O TG30 encontra-se incorporado ao meio ambiente, com vegetação nativa em suas margens. O fluxo de água é cristalino e não apresenta sinais de carreamento de sólidos. A Figura 74 apresenta a vista do tributário TG30 com vegetação nativa ocupando as suas margens.

Figura 74 – Margens e desemboque do TG30 com boa cobertura vegetal

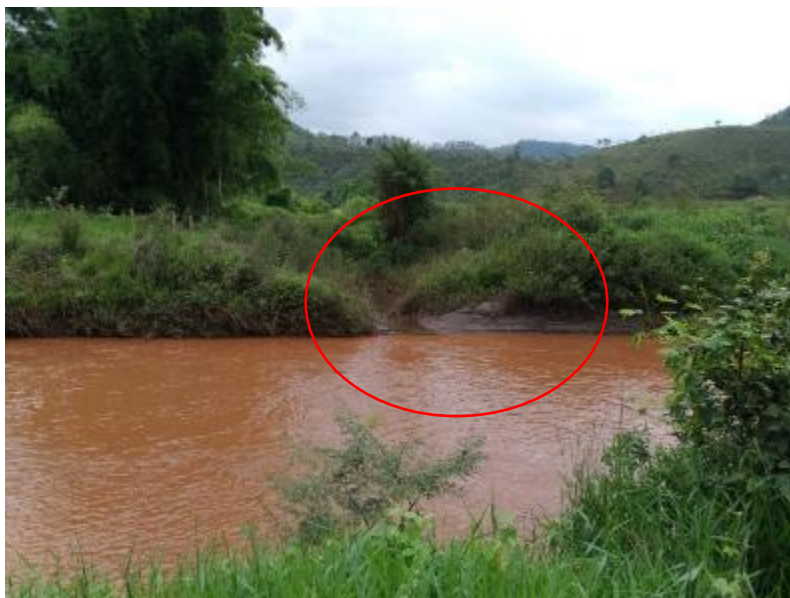
Figura 75 – Vista frontal do desemboque do TG30A

A Figura 75 apresenta a vista frontal do TG30A e suas respectivas coordenadas. O TG30A está incorporado ao meio ambiente, possui densa vegetação em suas margens e água visualmente com boa aparência (claridade).

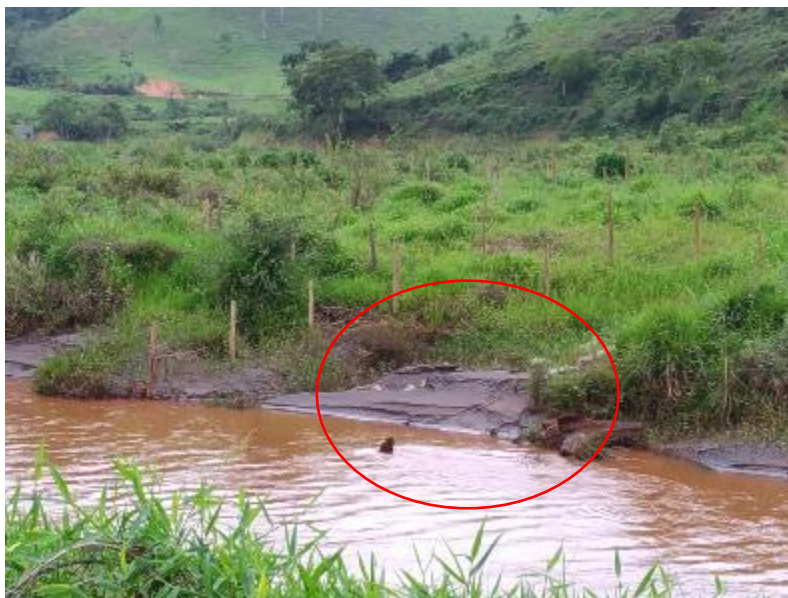
O TG30B também se encontra incorporado ao meio ambiente, com vegetação de proteção para erosão em sua margem. Contudo, o seu desemboque apresenta uma pequena parcela sem cobertura vegetal com rejeito exposto. Por este motivo, recomenda-se monitorar este ponto para verificar se demandará manutenção. A Figura 76 apresenta o detalhe do desemboque sem cobertura vegetal no encontro com o rio Gualaxo.

Figura 76 – Vista frontal do desemboque do TG30B com falha na cobertura vegetal

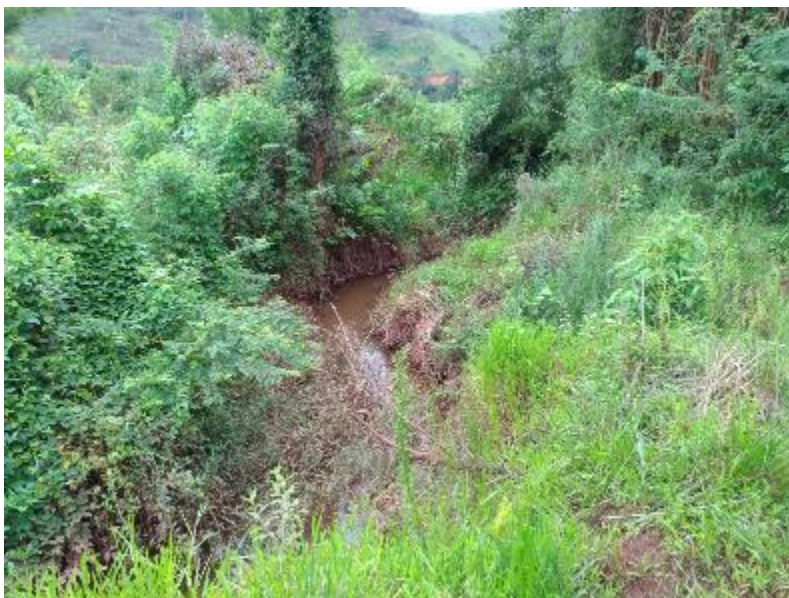
O TG31 encontra-se incorporado ao meio ambiente, com vegetação densa. A Figura 77 apresenta a vista geral do TG31 e a vegetação densa em sua margem, que não permitiu que o desemboque fosse inspecionado.

Figura 77 – Vista geral do TG31 com vegetação densa em suas margens

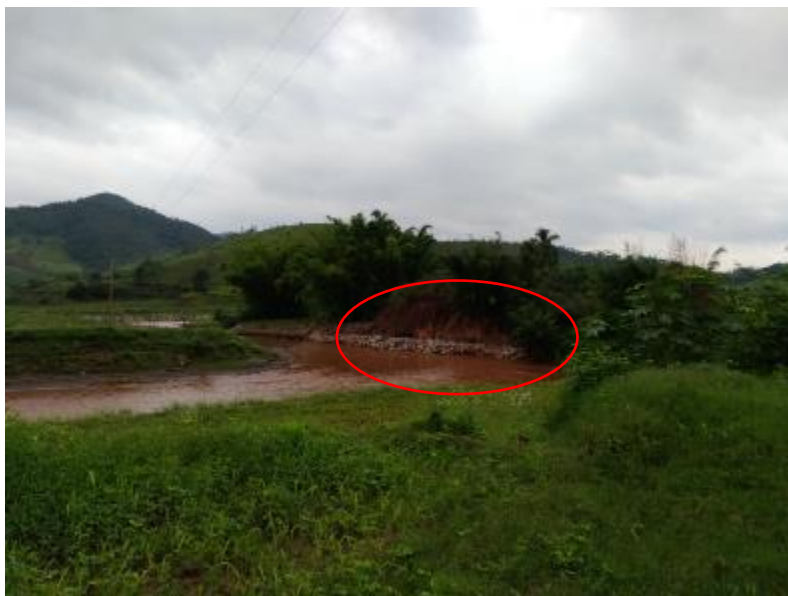
Nos pontos onde foram lançados enrocamentos para controle de erosão, estes estão cumprindo a sua função, mantendo os taludes estáveis, conforme pode ser observado na Figura 78.

Figura 78 – Ponto com tratamento de talude e vegetação adequados

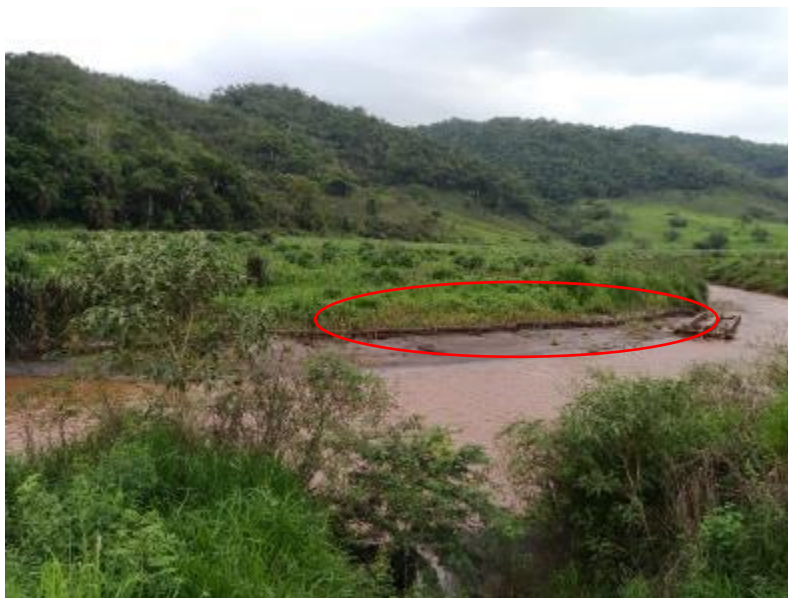
Os retentores de sedimento precisam de revisão após o período de chuvas, para inserção de vegetação no material assoreado e eventualmente implantação de reforços em alguns pontos. A Figura 79 apresenta linha de retentores assoreada.

Figura 79 – Região com retentores assoreados

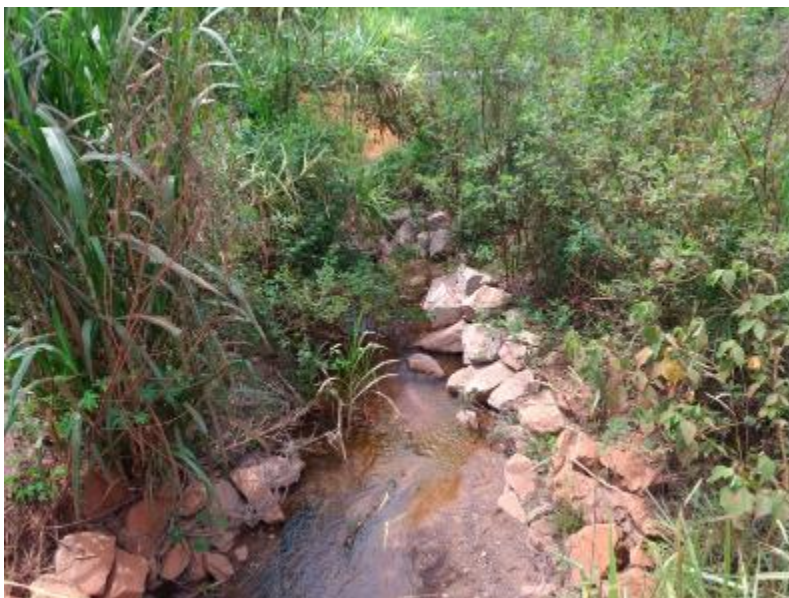
Figura 80 – Vista do desemboque do TG36

A vegetação das margens no desemboque do TG36 estava desenvolvida e a montante a nascente já foi incorporada ao meio ambiente. A Figura 80 apresenta a vista do desemboque do TG36 e a Figura 81 apresenta a vista a montante do mesmo tributário.

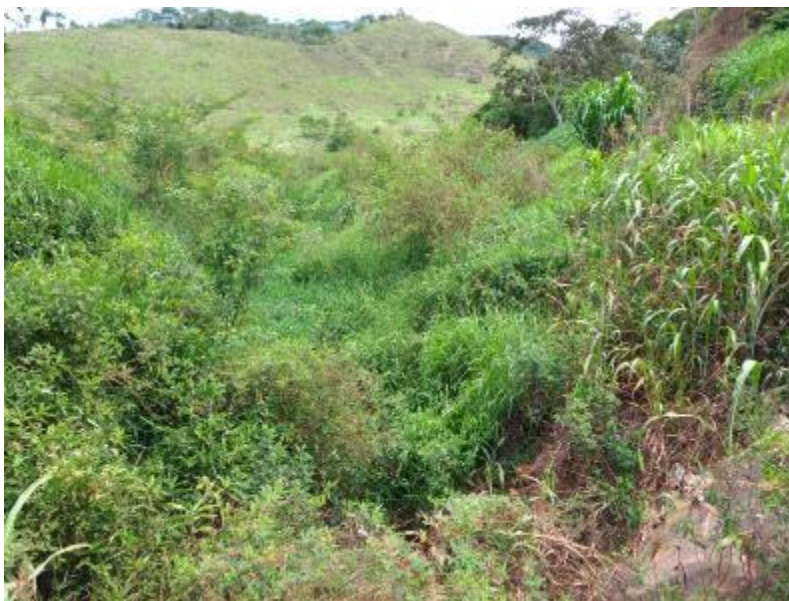
Figura 81 – Vegetação a montante do TG36 já incorporado ao meio ambiente

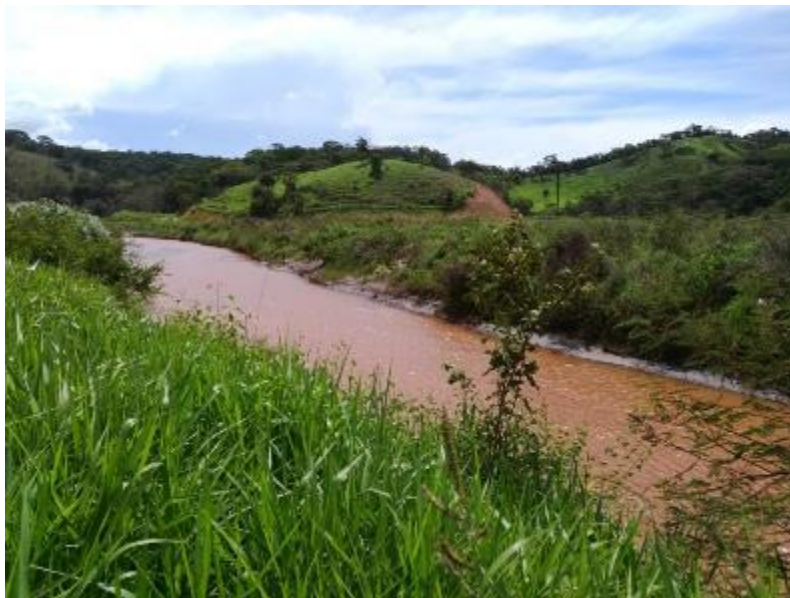
O TG37 se encontra na margem esquerda do rio Gualaxo do Norte, absorvido pela vegetação, conforme apresentado na Figura 82.

Figura 82 – Vista da margem esquerda do rio, onde o TG37 deveria ser visualizado

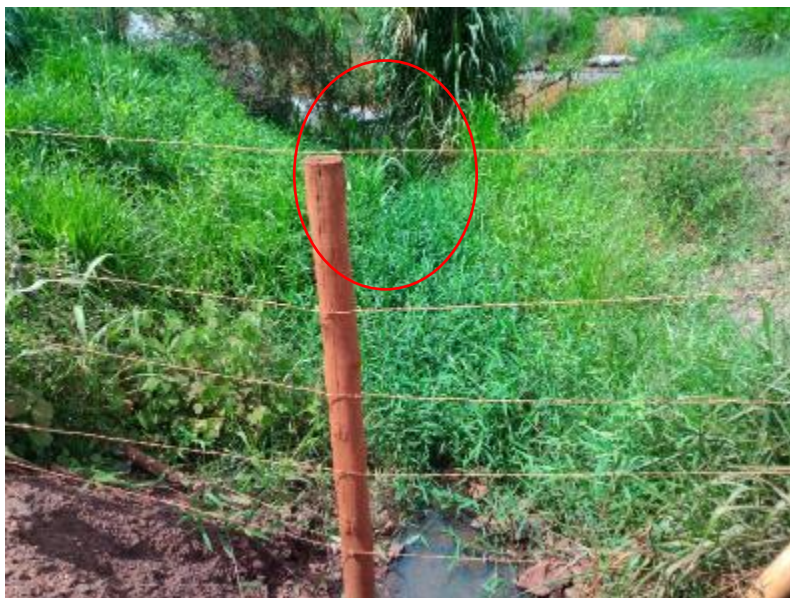
Figura 83 – Vista do desemboque do TG37A

O TG37A se encontra na margem direita do rio, a sua água está com aparência clara e as margens do mesmo já foram incorporadas ao meio ambiente. A Figura 83 apresenta a vista do desemboque do TG37A e a Figura 84 a região a montante coberta por vegetação nativa.

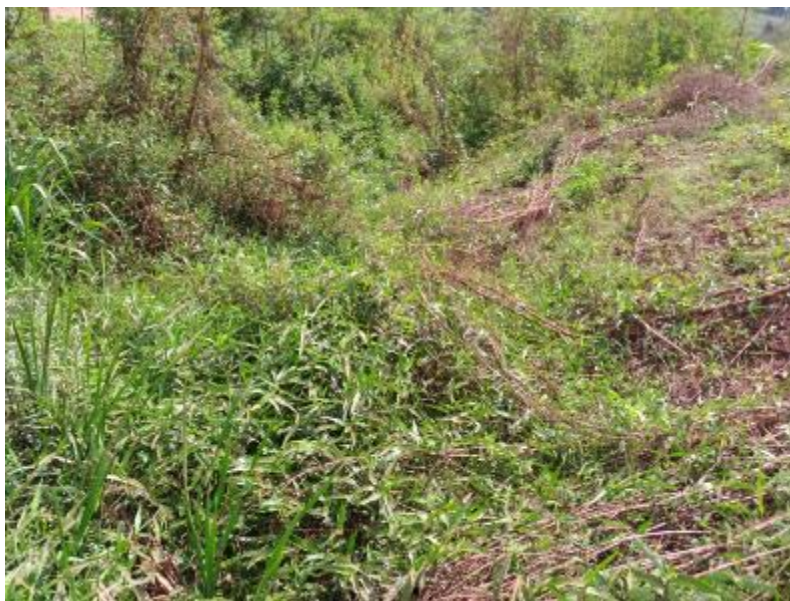
Figura 84 – Vista a montante com o tributário incorporado pela vegetação

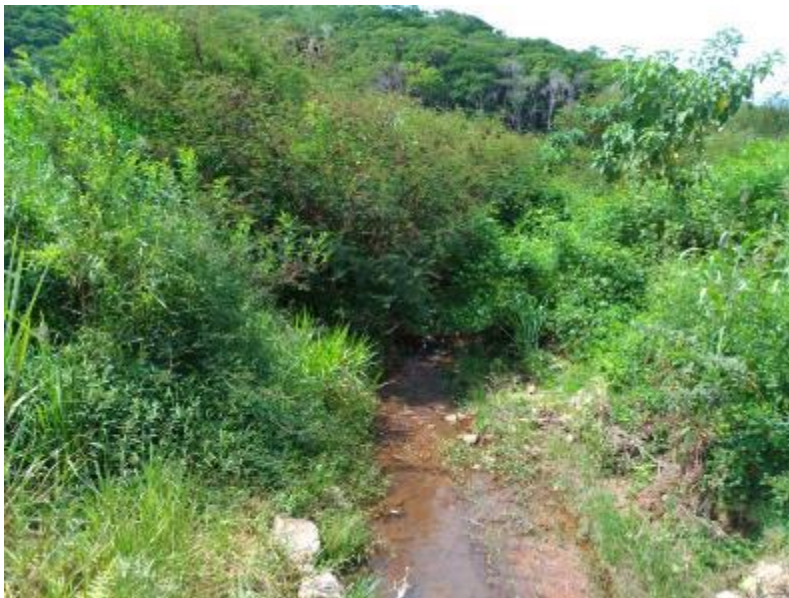
Figura 85 – Vista geral do TG38

No TG38, foi possível visualizar a água clara e que o tributário se encontra tomado por vegetação nativa. A Figura 85 apresenta a vista geral do tributário TG38.

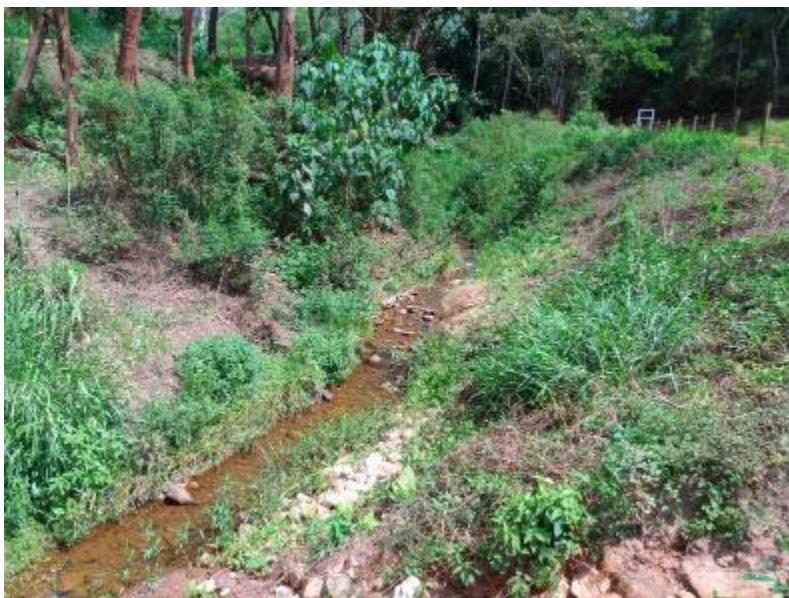
Figura 86 – Vista de montante do TG39

A qualidade visual da água do TG39 é adequada, entretanto, apresenta pouca vegetação de cobertura, conforme pode ser observado na Figura 86. A Figura 87 apresenta o desemboque do tributário com condições similares de cobertura de margem.

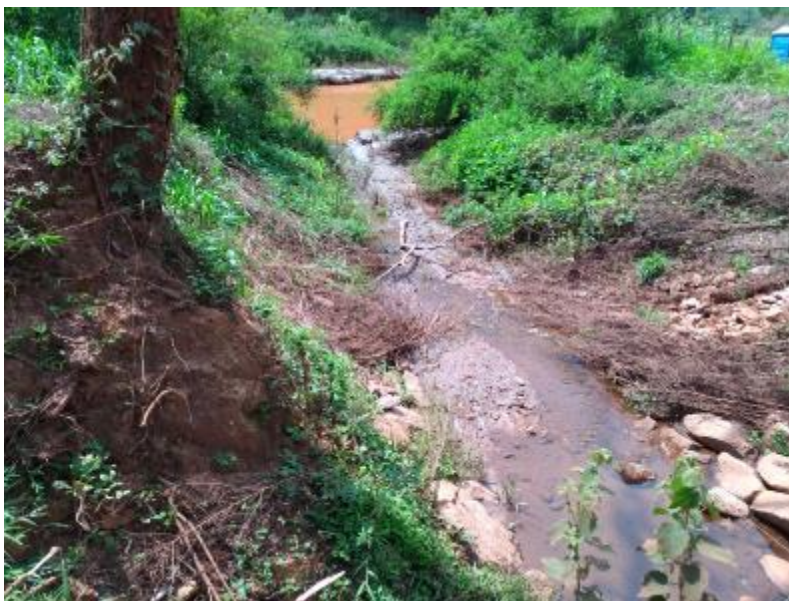
Figura 87 – Desemboque do TG39 com pouca cobertura vegetal em sua margem

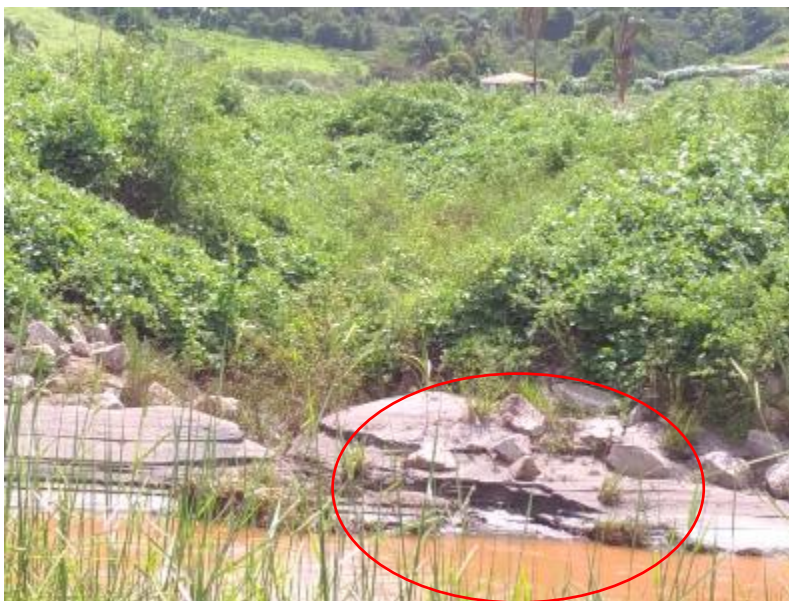
Figura 88 – Vista frontal do tributário TG40

O tributário TG40 se localiza na margem esquerda do rio Gualaxo do Norte. A água que desemboca do tributário para o rio Gualaxo do Norte apresentava adequada qualidade visual. O tributário estava completamente tomado por vegetação e já se encontrava incorporado ao meio ambiente. A Figura 88 apresenta a vista frontal do tributário TG40.

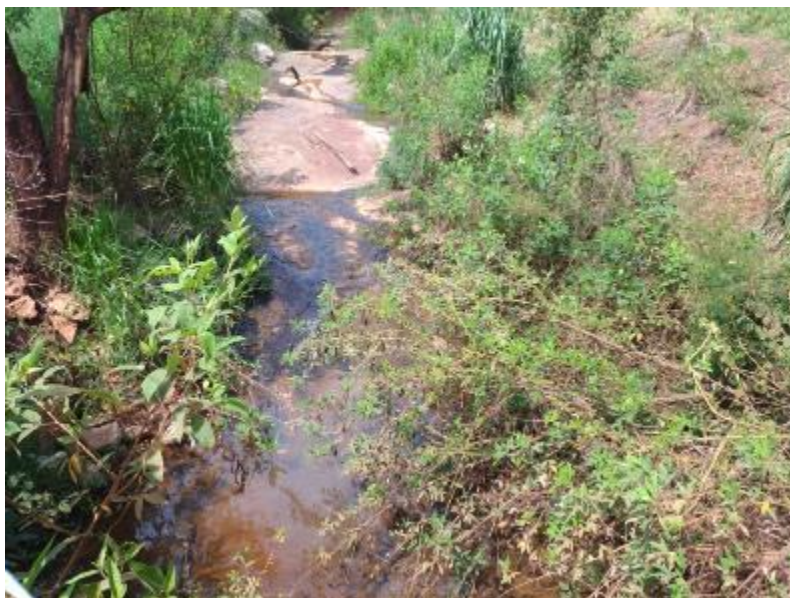
Figura 89 – Vista a montante do tributário TG40A

No TG40A, o desenvolvimento da vegetação a montante não foi pleno devido ao leito rochoso. Porém, observa-se o fluxo de água com adequada qualidade visual. A jusante do mesmo, a vegetação se desenvolveu de forma plena, reincorporando o tributário ao meio ambiente. A Figura 89 apresenta a vista a montante do tributário e a Figura 90 apresenta a vista de jusante, com a vegetação encobrindo o seu leito.

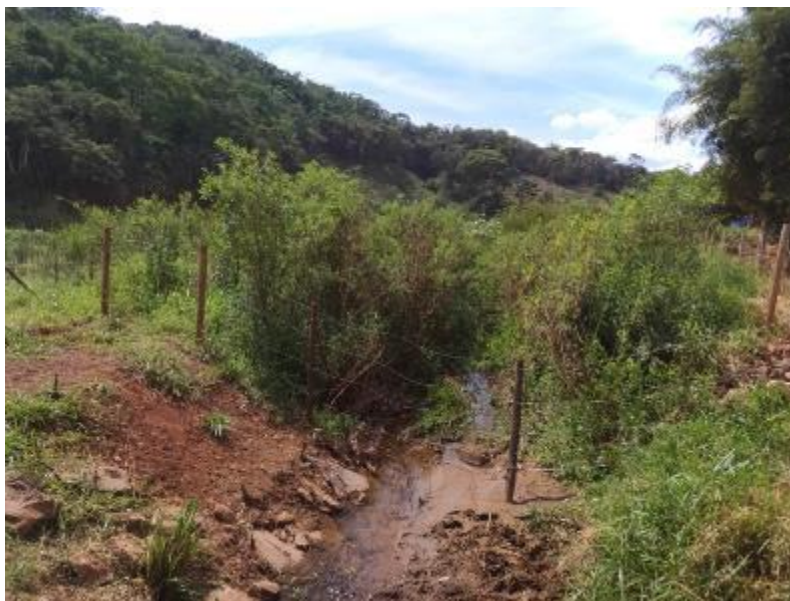
Figura 90 – Vista a jusante do tributário TG40A com vegetação desenvolvida

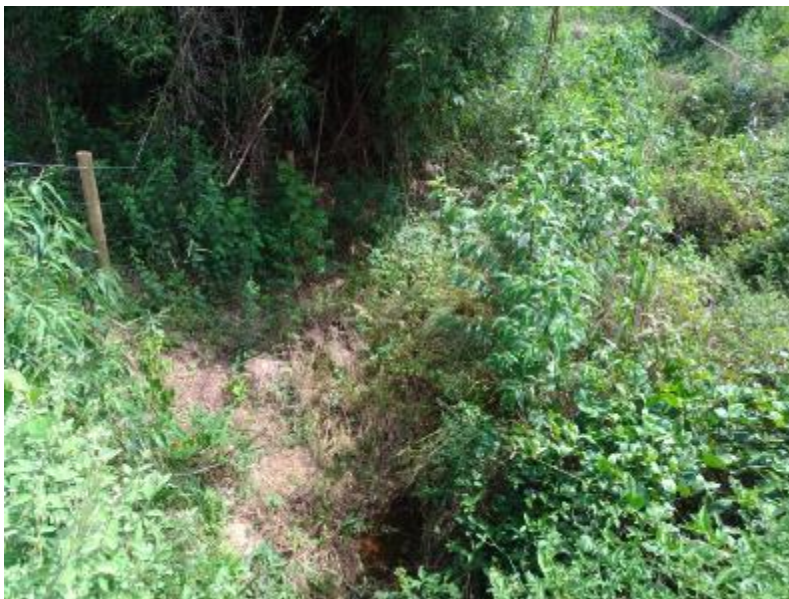
O TG41 se encontra na margem esquerda do rio e está completamente integrado a área, com vegetação encobrindo seu leito, como pode ser observado na Figura 91. Apesar da presença de rejeitos o desemboque do tributário se encontra estável, conforme apresentado na Figura 92.

Figura 91 – Vista a montante do tributário TG41 encoberto por vegetação

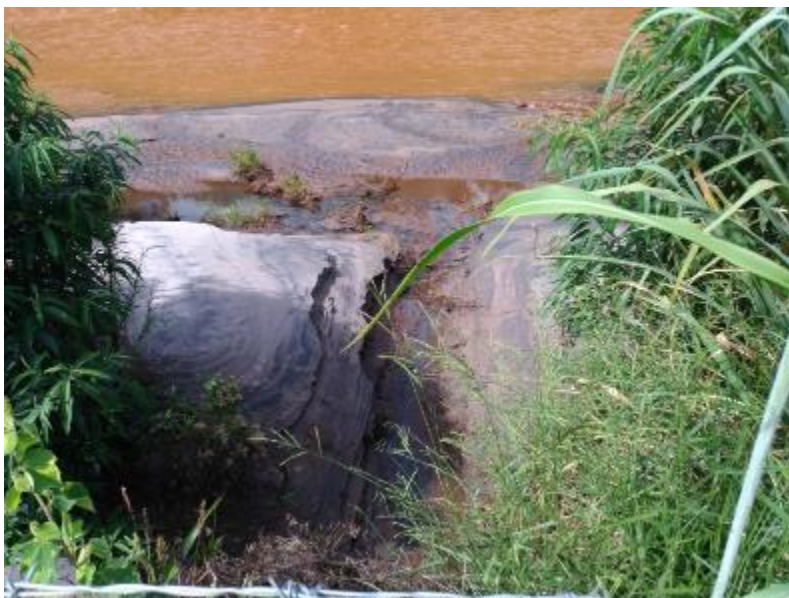
Figura 92 – Desemboque do TG41

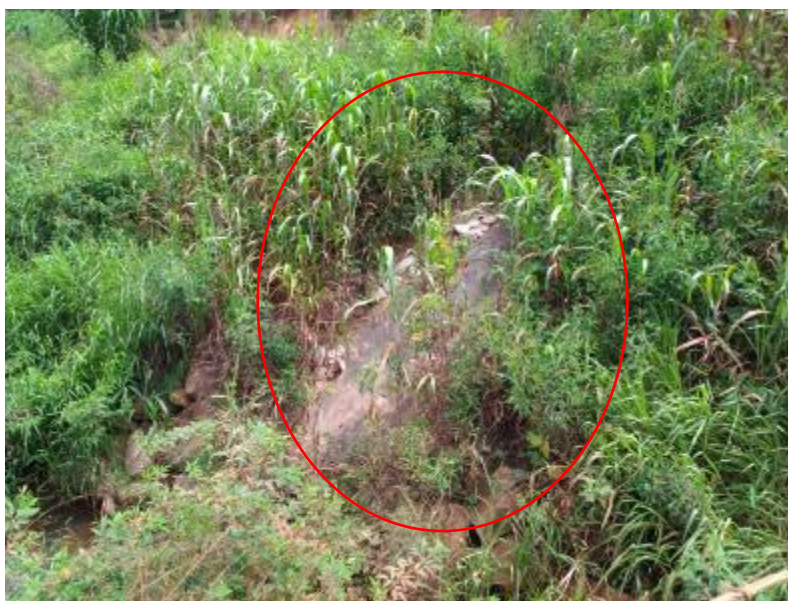
Próximo ao TG36 foi observada uma descida de água que teve seu enrocamento carregado pelas chuvas. A manta permaneceu no local e protege parcialmente contra erosões, porém a manutenção e adequação do problema deve acontecer após o período de chuvas. A Figura 95 apresenta o estado da descida no dia 21 de dezembro de 2017.

Figura 95 – Descida de água com enrocamento carregado

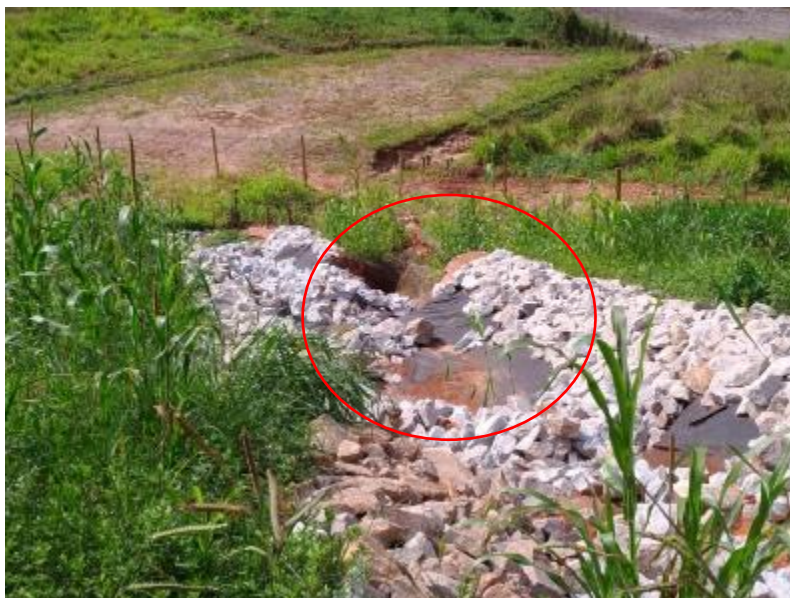
Além disso, o fluxo de água considerável ocorrido na região, carregou parte do enrocamento e dirigiu o fluxo para local não adequado. Este problema provocou uma erosão significativa em sua margem direita do rio Gualaxo do Norte. Tal adversidade, poderá provocar erosão de maior porte e danificar seriamente a descida de água. A Figura 96 apresenta uma vista geral da erosão na descida de água.

Figura 96 – Descida de água com erosão na margem direita

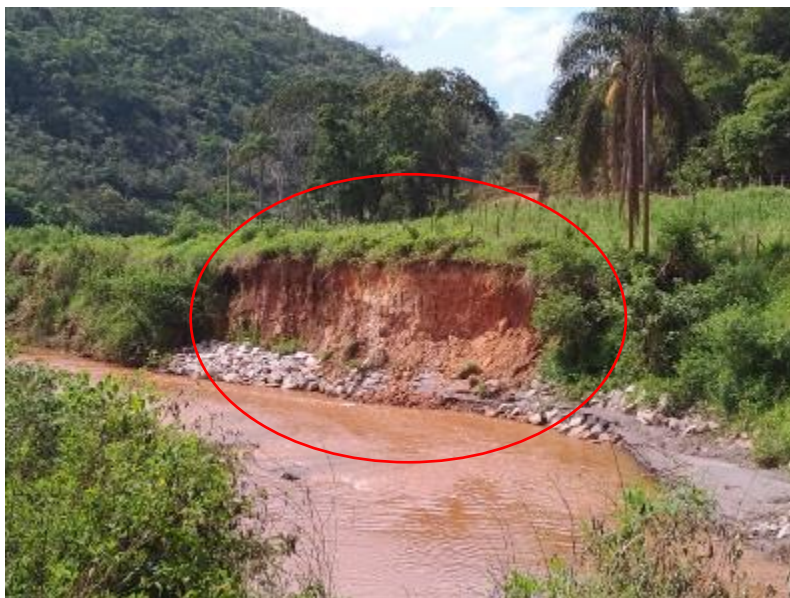
Um outro problema observado foi o pé que se apresenta côncavo, com inclinação negativa em alguns pontos, que por sua vez poderá provocar rupturas ainda no período de chuvas. O tratamento do ponto precisa acontecer assim que o período de chuvas acabar. A Figura 97 apresenta o ponto onde o talude precisa de correção e o **Anexo II** apresenta o laudo da vistoria de campo.

Figura 97 – Instabilidade de talude na margem do rio na Área Prioritária 7

A **Área Prioritária 7** apresentou excelente condição geral de recuperação e poucos problemas que precisam de atenção especial. Os enrocamentos implantados estão trabalhando de forma adequada, sem qualquer dano que precise de reparo. Nesta área, foi detectado apenas um problema de estabilidade de taludes que merece tratamento especial.

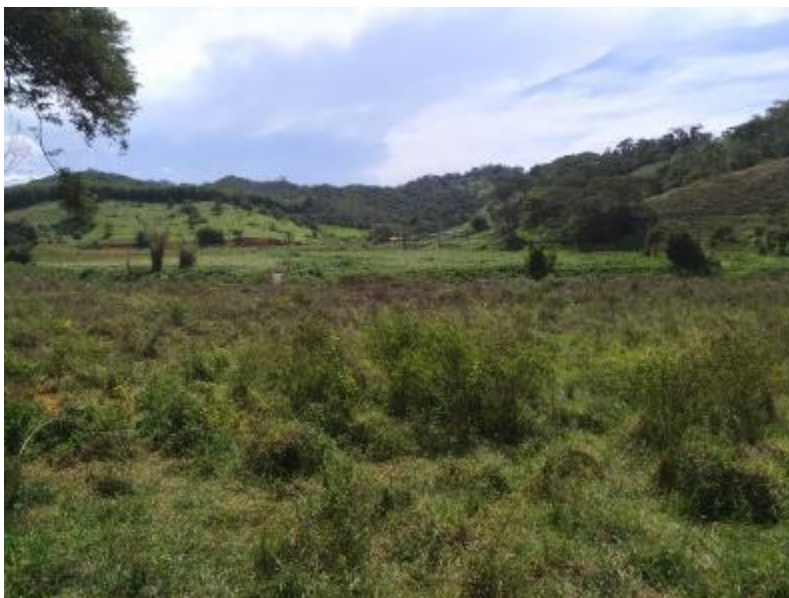
Não foi observado nenhum ponto de falha significativa de cobertura vegetal ao longo do trecho vistoriado. A Figura 98 apresenta a vegetação típica da Área Prioritária 7.

Figura 98 – Vegetação típica da Área Prioritária 7

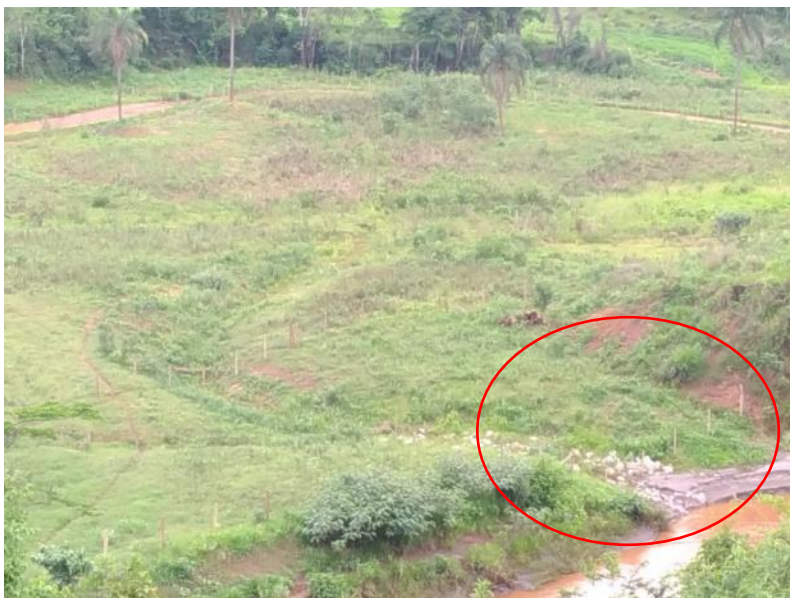
O tributário TG42 se localiza na margem esquerda do rio Gualaxo do Norte, com vegetação de cobertura desenvolvida e qualidade da água visualmente clara. A Figura 99 apresenta a vista frontal do TG42. O tributário TG42A, possui características semelhantes ao TG42 conforme apresentado na Figura 100.

Figura 99 – Vista do desemboque do TG42A

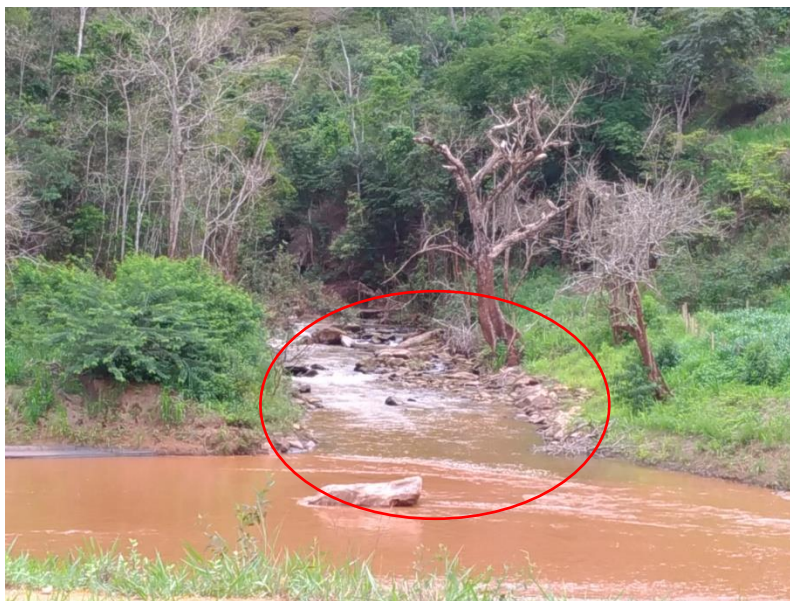
Figura 100 – Vista do desemboque do TG42A

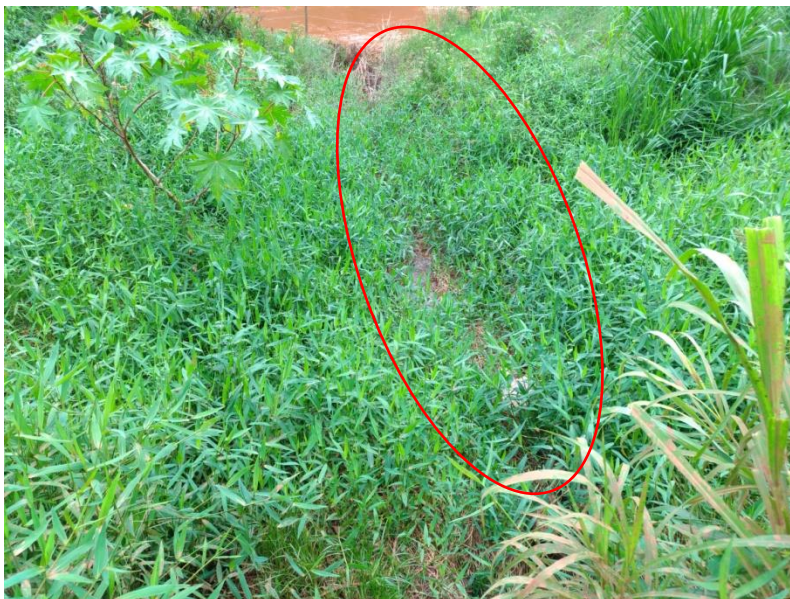
O tributário TG43 se localiza na margem direita do rio Gualaxo do Norte. A vegetação cobriu suas margens e a visualização do fluxo de água ficou praticamente encoberta, conforme apresentado na Figura 101.

Figura 101 – Margens e desemboque do TG43 com boa cobertura vegetal

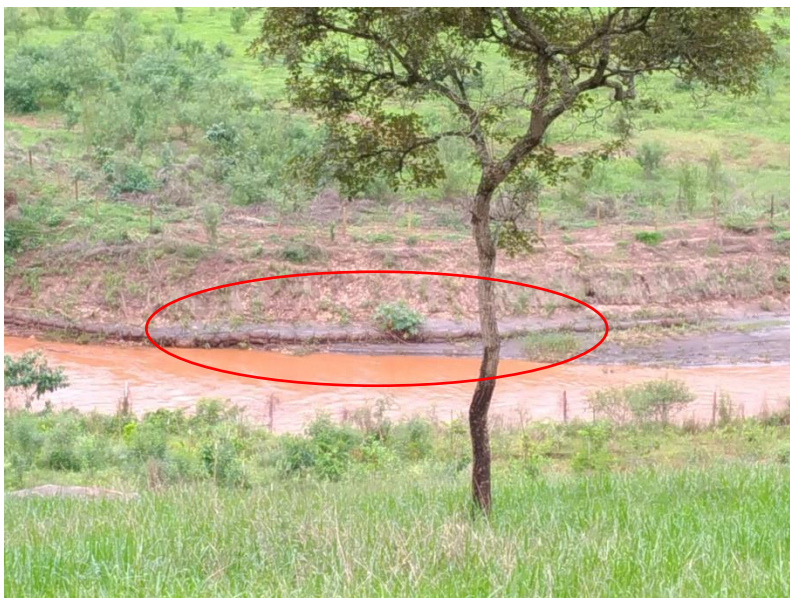
A Figura 102 apresenta uma linha de retentores completamente preenchida por sedimentos, que deverá ser inspecionado após período de chuvas. Não foram observados pontos de falha ou necessidade de correção nos enrocamentos. A Figura 103 apresenta a vista geral de um dos enrocamentos implantados na área.

Figura 102 – Retentores de sedimento preenchidos por rejeito

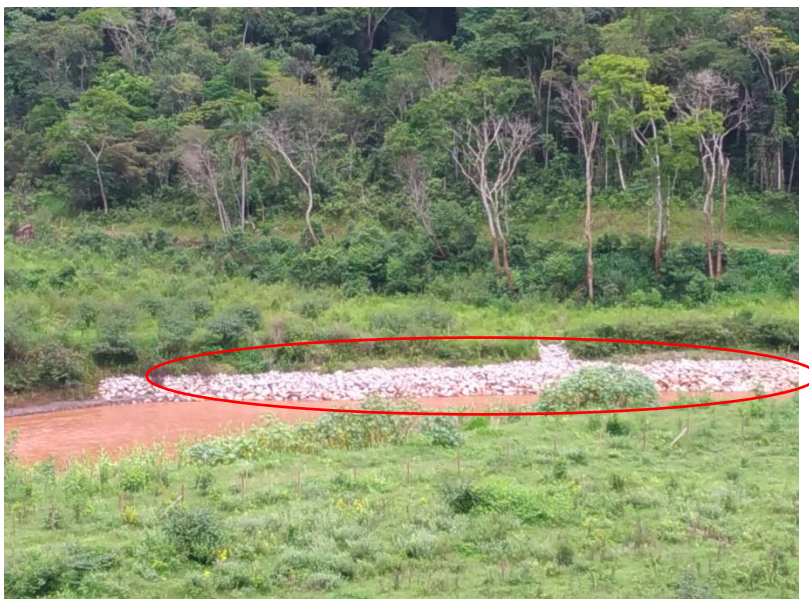
Figura 103 – Vista geral de um enrocamento com descida de água implantado na Área Não Prioritária

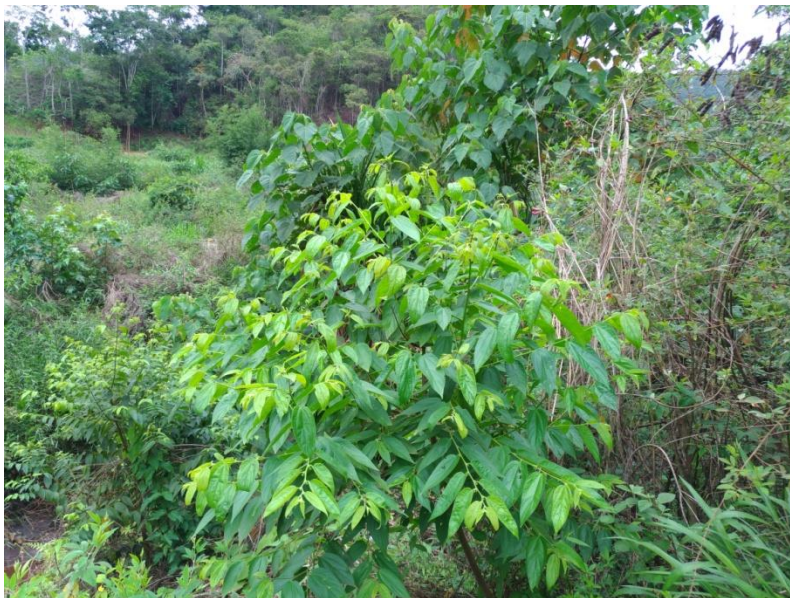
A vegetação de superfície se encontra desenvolvida ao longo da Área Não Prioritária 24. A Figura 104 apresenta a vista geral da vegetação encontrada na região.

Figura 104 – Vegetação observada durante a vistoria da Área Não Prioritária

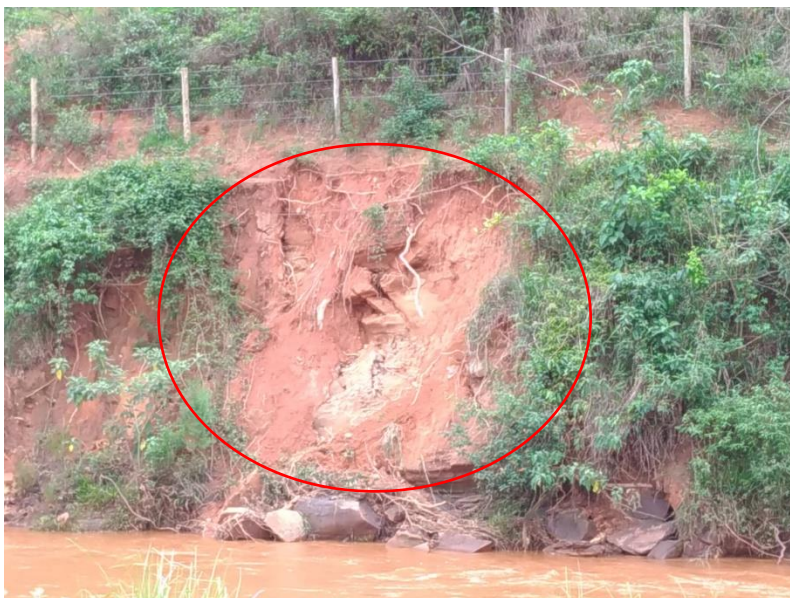
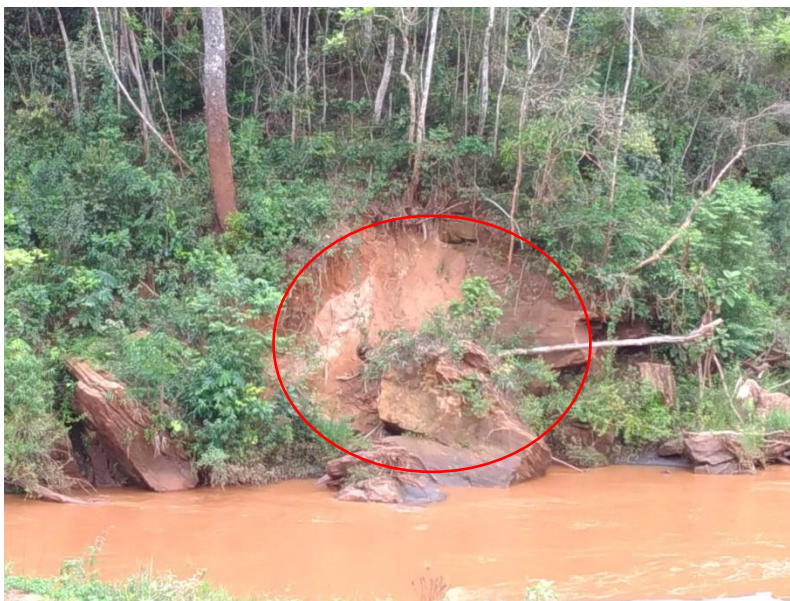
Foram observados também dois pontos de instabilidade que precisam de tratamento superficial. Em ambos os casos, faz-se necessário a conformação de ângulos e a proteção superficial dos taludes para evitar a propagação da erosão. Recomenda-se apenas intervenção manual para ajustar a cobertura a ser implantada. A Figura 105 e Figura 106 apresentam os pontos com problema com suas respectivas coordenadas de localização.

Figura 105 – Talude rompido sem cobertura vegetal que precisa se ajustar

Figura 106 – Talude com necessidade de tratamento

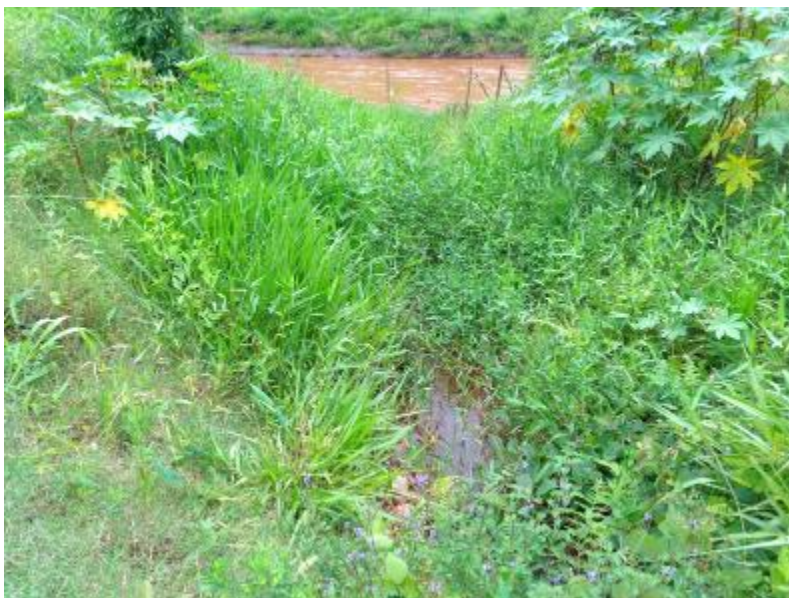
Durante a vistoria não foi observada nenhuma anomalia no tributário TG45. O TG46 apresentou apropriada recuperação de vegetação superficial e se encontra integrado ao meio ambiente, conforme examinado na Figura 108. A qualidade da água descartada pelo mesmo é considerada visualmente correta.

Figura 108 – Tributário TG46 encoberto pela vegetação

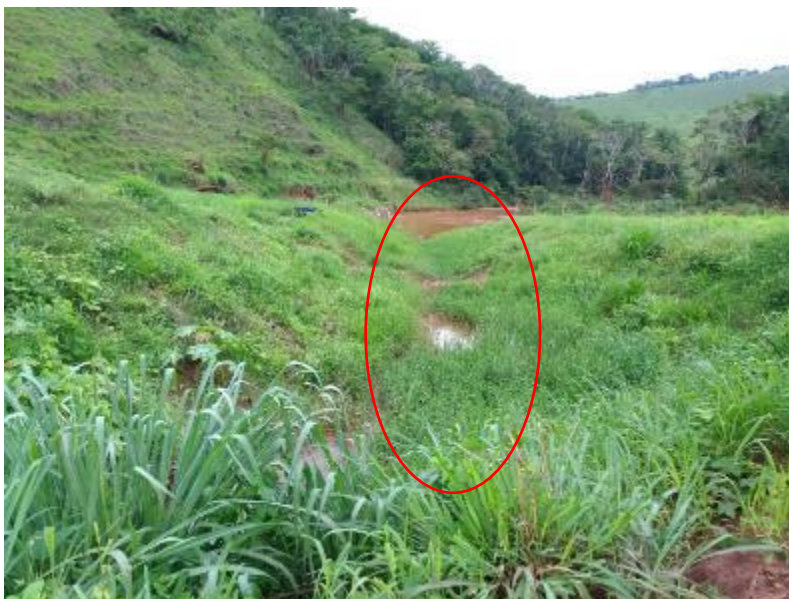
O tributário TG47 também se encontra integrado ao meio ambiente e com adequada qualidade visual da água, conforme Figura 109.

Figura 109 – Tributário TG47 com margens vegetadas

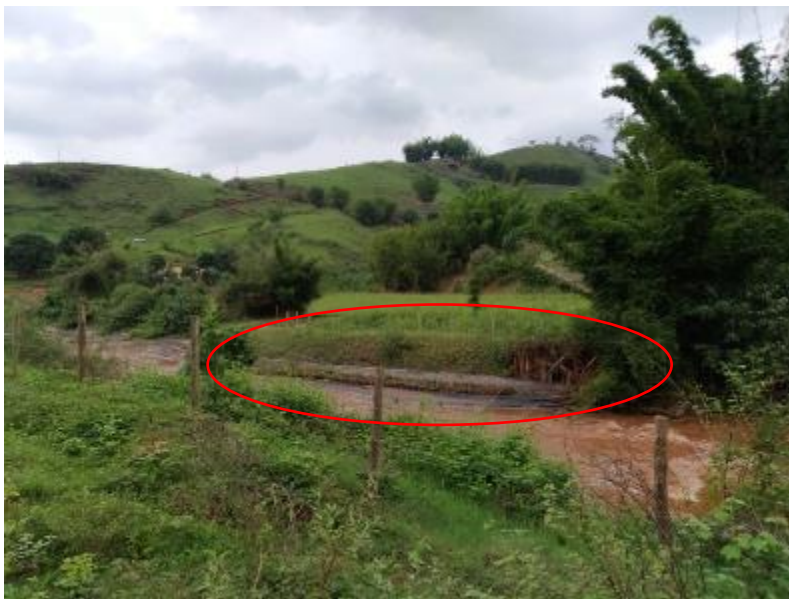
Os retentores de sedimento cumpriram seu papel e em dezembro já se encontravam preenchidos por rejeitos, conforme Figura 110. Isso implica que após o período de chuvas os mesmos precisam ser trabalhados com revegetação ou reforço.

Figura 110 – Retentores de sedimento assoreados

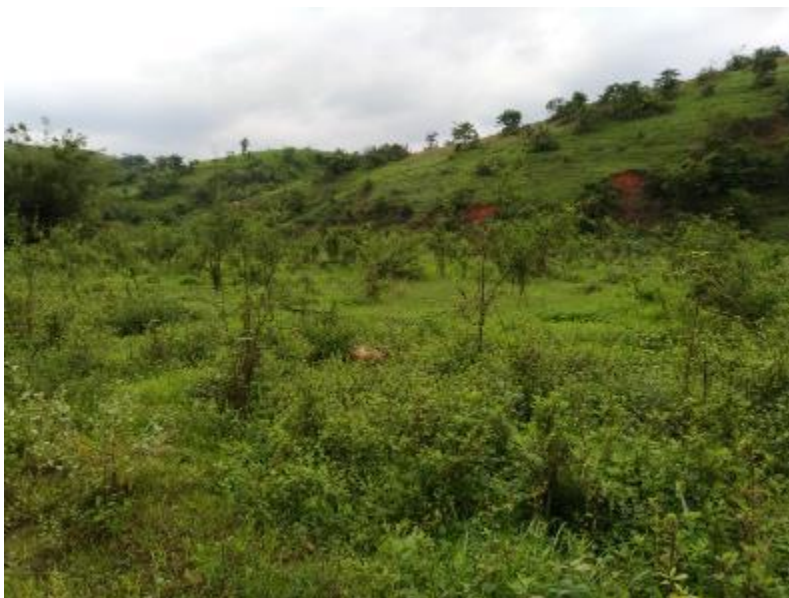
A vegetação se desenvolveu de forma adequada, conforme Figura 111. A Figura 112 mostra uma região tratada sem problemas aparentes de drenagem superficial e com cobertura da vegetação.

Figura 111 – Vegetação típica da área 9

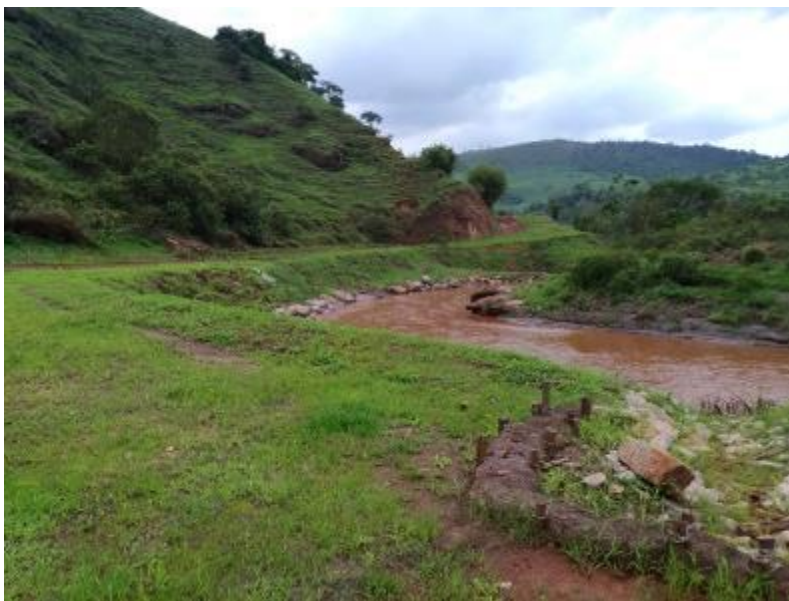
Figura 112 – Área tratada operando em condições adequadas

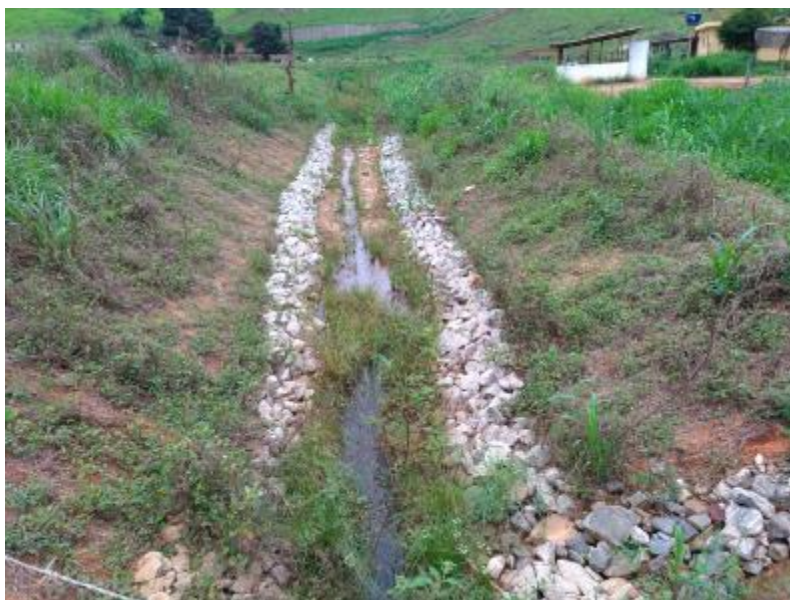
O ponto de descarga do tributário TG47A fica na margem esquerda do rio Gualaxo do Norte. A montante, o mesmo foi protegido com enrocamento no leito e suas margens foram protegidas com mantas orgânica para revegetação. A Figura 113 apresenta a vista de montante do tributário TG47A e a Figura 114 apresenta o desemboque do tributário. Neste tributário a vegetação de proteção para erosão ainda não incorporou o mesmo de forma plena em toda sua extensão.

Figura 113 – Montante do tributário TG47A com pouca vegetação na margem

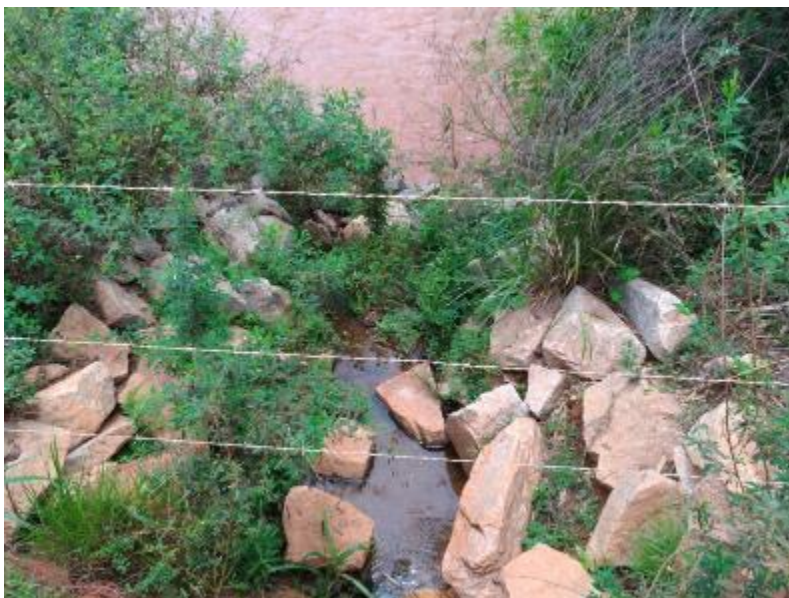
Figura 114 – Desemboque do tributário TG47A
