FUNDAÇÃO
renova

**VOLUME 4 - APLICAÇÃO DO PLANO DE MANEJO DE REJEITO
NO TRECHO 9**

Agosto/2018

VOLUME 4 – APLICAÇÃO DO PLANO DE MANEJO DE REJEITO NO TRECHO 9
REVISÃO 01

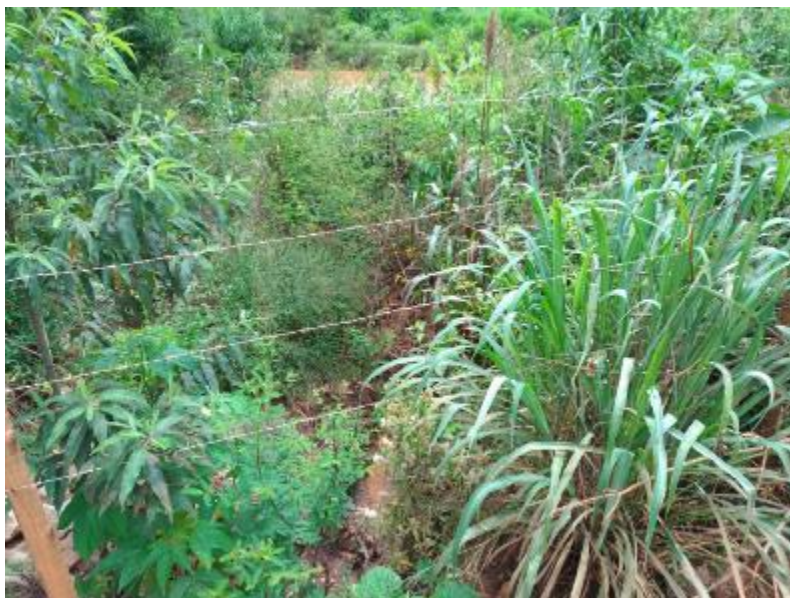
O TG47B apresentou adequada cobertura vegetal e já está praticamente incorporado ao meio ambiente, conforme segue na Figura 115. A qualidade visual da água é adequada para o período do ano.

Figura 115 – Desemboque do tributário TG47B com boa vegetação nas margens

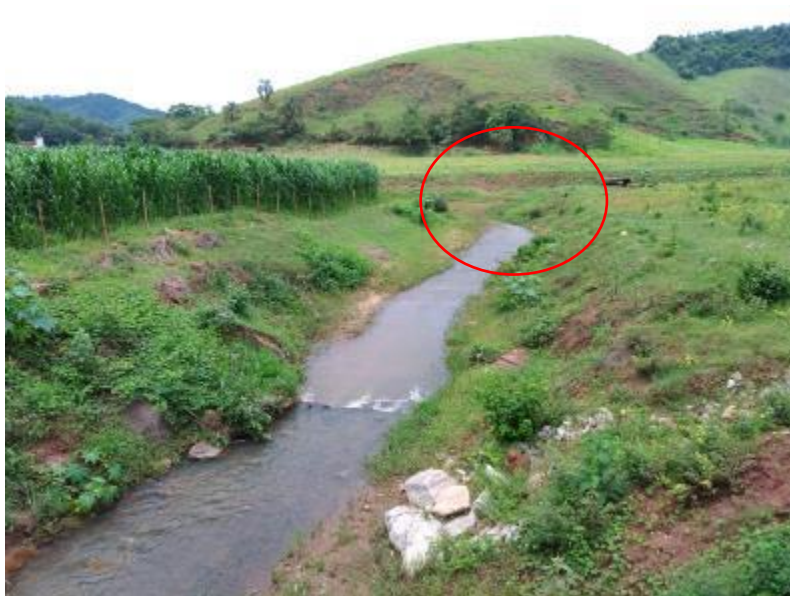
O tributário TG48 não pôde ser inspecionado, pois o mesmo se encontrava em terra de terceiro que não permite acesso à área. Os tributários TG49A (Figura 116) e TG49 (Figura 117), estão em adequado estado e a vegetação começa a incorporar os mesmos ao meio ambiente. A qualidade visual da água é correta para o período do ano.

Figura 116 – Tributário TG49A em seu ponto de descarga no TG49

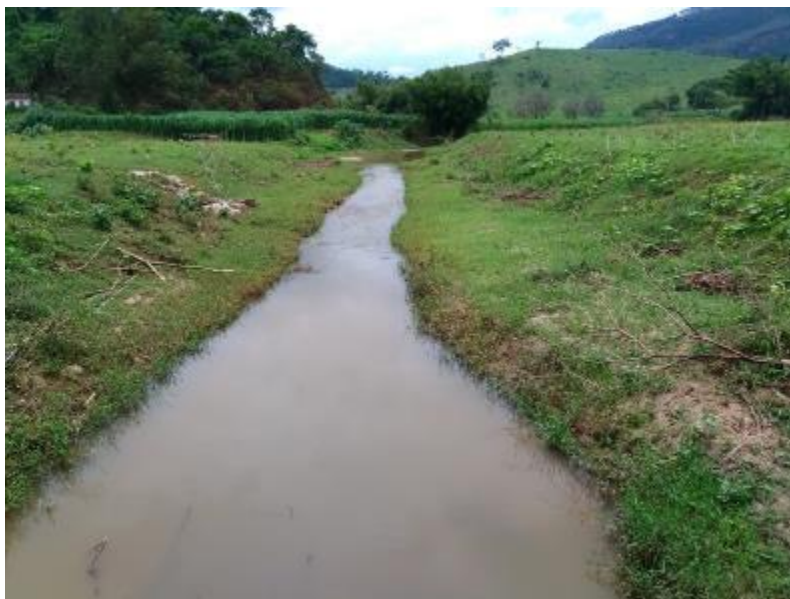
Figura 117 – Margens do tributário TG49 pouco antes de se fundir ao TG49A

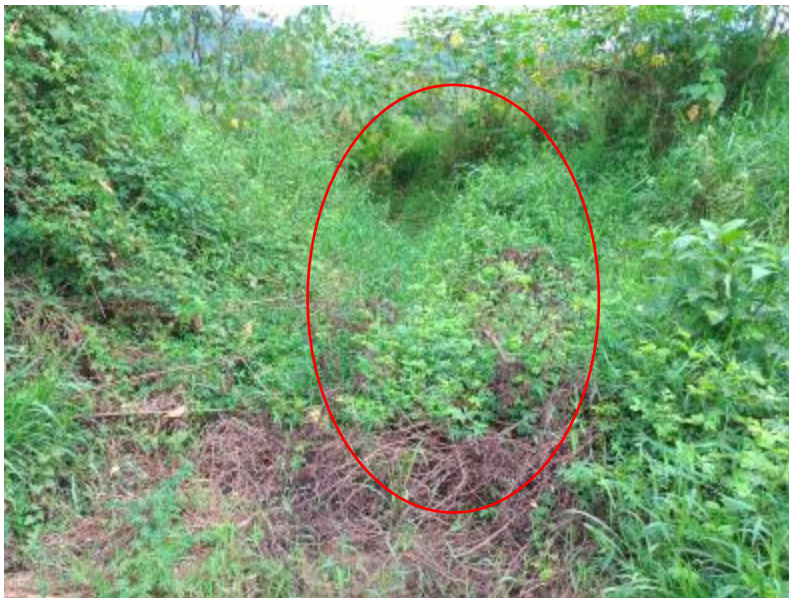
O tributário TG49C (Figura 118) foi tomado pela vegetação e não foi possível visualizar seu desemboque por falta de acesso.

Figura 118 – Vista do tributário TG49C

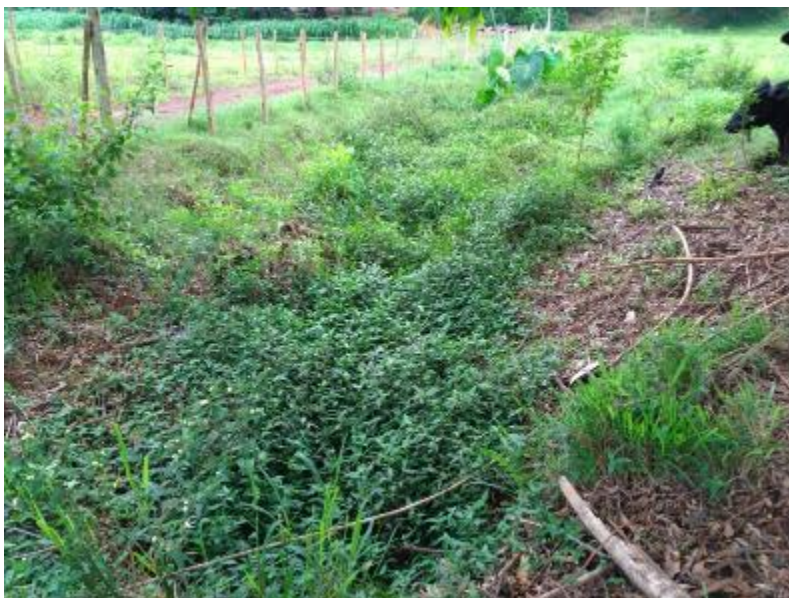
O tributário TG49B fica próximo a uma fazenda que possui criação de gado. A vegetação da nascente se desenvolveu, mesmo com bovinos se alimentando na região. A qualidade visual da água é adequada para o período do ano. A Figura 119 mostra a vista de montante e a Figura 120 apresenta o desemboque do tributário TG49B, ambos com vegetação bem desenvolvida.

Figura 119 – Vista a montante do tributário TG49B com presença de gado

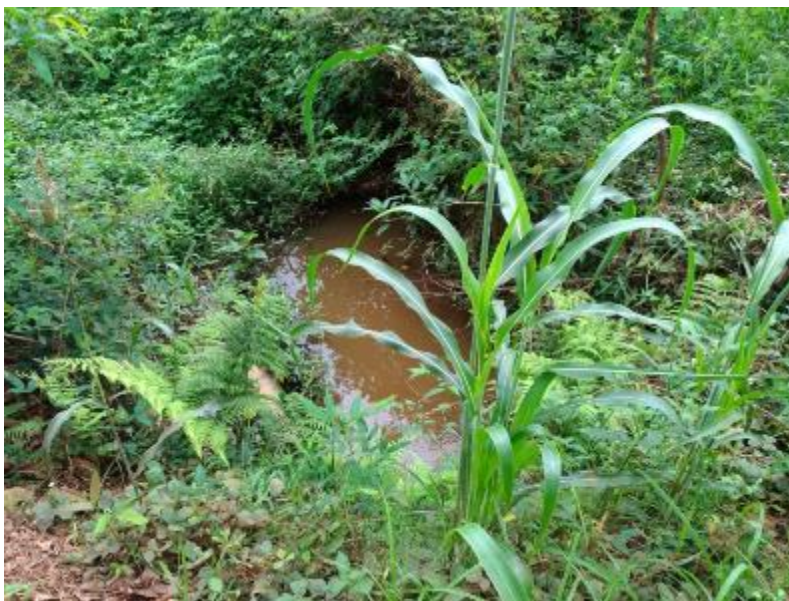
Figura 120 – Desemboque TG49B com vegetação bem desenvolvida

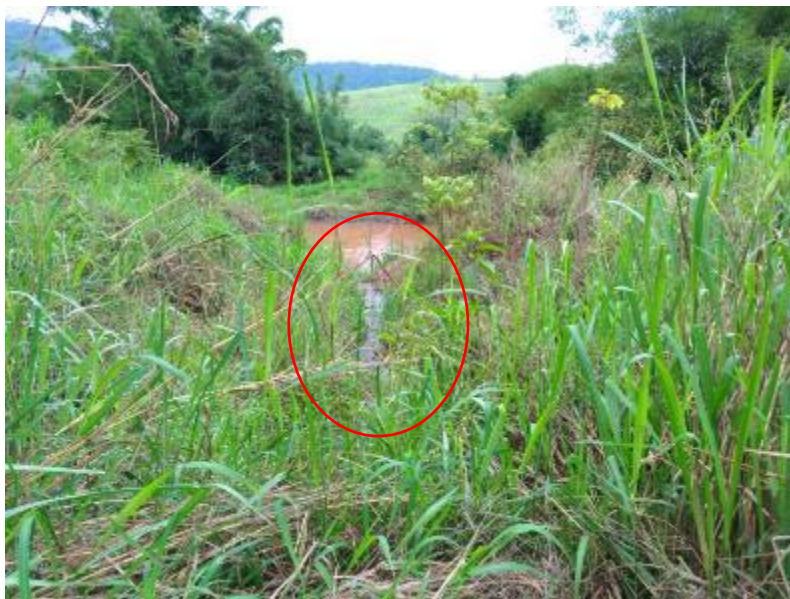
O tributário TG49D se encontra em correto estado de conservação e tem toda sua margem coberta por vegetação nativa, estando praticamente incorporado ao meio ambiente (Figura 121). A qualidade visual da água é adequada para o período do ano.

Figura 121 – Desemboque TG49D praticamente incorporado pelo meio ambiente

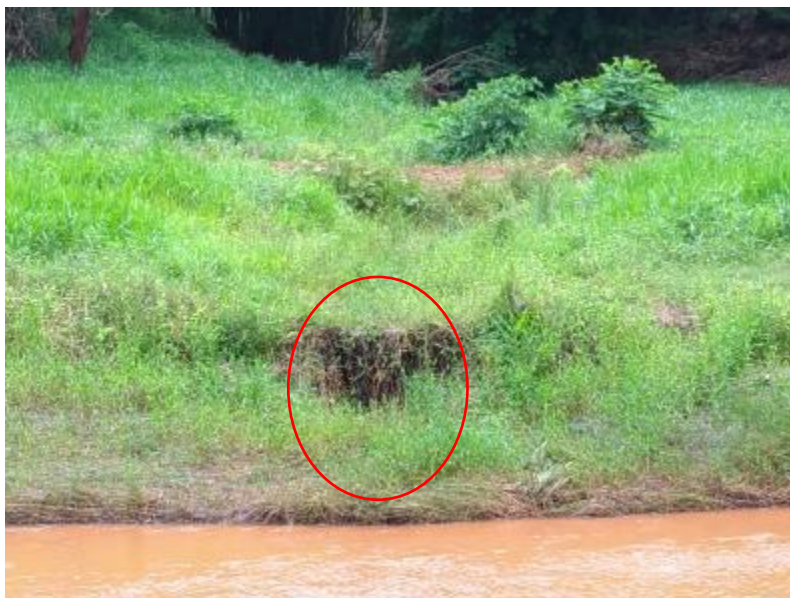
O tributário TG49E se localiza na margem direita do rio Gualaxo do Norte. A Figura 122 apresenta-o com vegetação bem desenvolvida e distribuída de forma uniforme.

Figura 122 – Tributário TG49E camuflado pela vegetação local

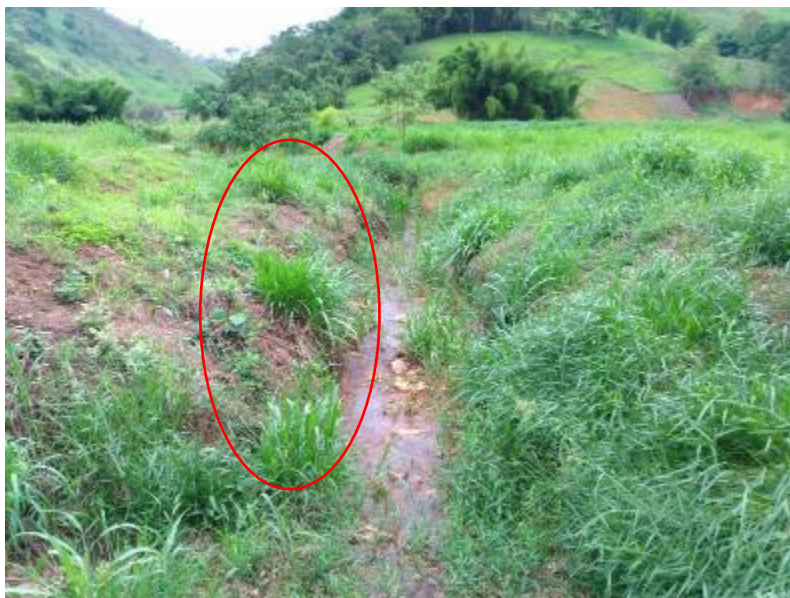
O TG49F, Figura 123, apresenta-se com a vegetação de proteção para erosão ocupando praticamente toda sua extensão, mas ainda com alguns pontos de falha de cobertura. Já o TG49G foi completamente tomado pela vegetação nativa, sendo dificultoso ver seu desemboque no rio (Figura 124). Ambos apresentam adequada qualidade visual da água.

Figura 123 – Tributário TG49F com pontos de falha na proteção de margem

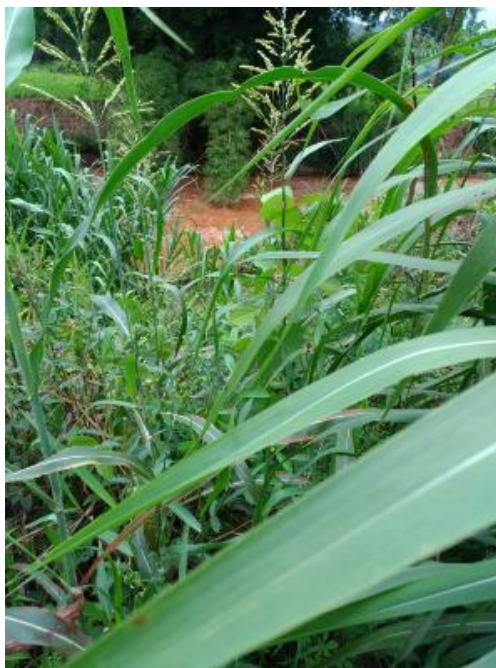
Figura 124 – Tributário TG49G completamente tomado pela vegetação

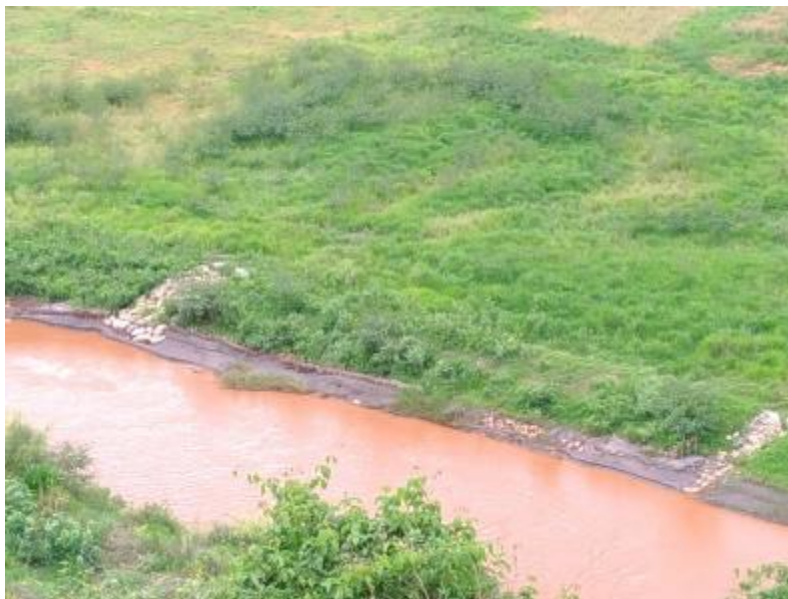
As regiões com enrocamento estão estáveis e servem de pontos de sedimentação para rejeitos, que se acumulam por cima dele (Figura 125). Os retentores estão trabalhando de forma adequada e alguns deles já começam a ser incorporados pelo meio ambiente.

Figura 125 – Vista panorâmica de região com obras integradas ao meio ambiente

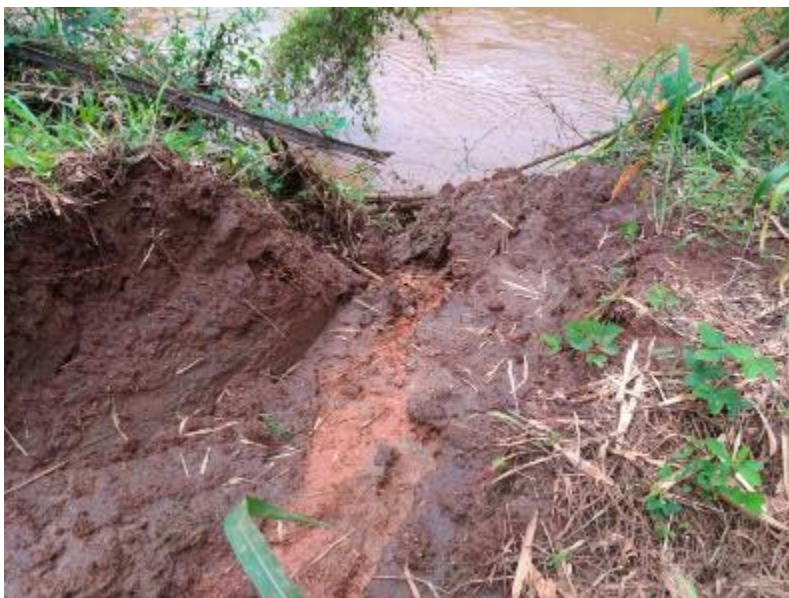
Na Figura 126, observa-se um problema de erosão nas proximidades do tributário TG49E. Ainda nestas proximidades, entre o TG49E e F, foi detectado falha na manta de cobertura, deixando parte do talude expostos, conforme apontado na Figura 127. Recomenda-se tratar o ponto em questão após o período de chuvas.

Figura 126 – Erosão por falta de drenagem adequada na pista

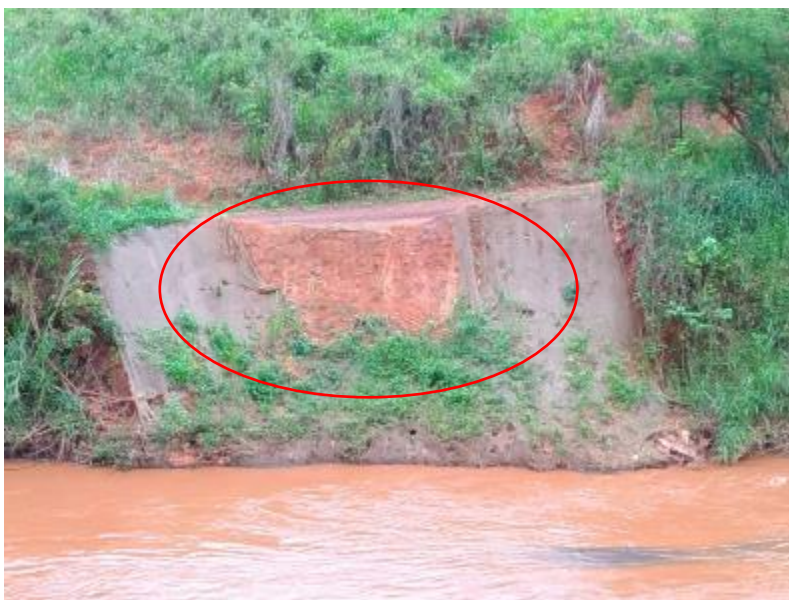
Figura 127 – Manta de proteção superficial do talude com necessidade de reparo

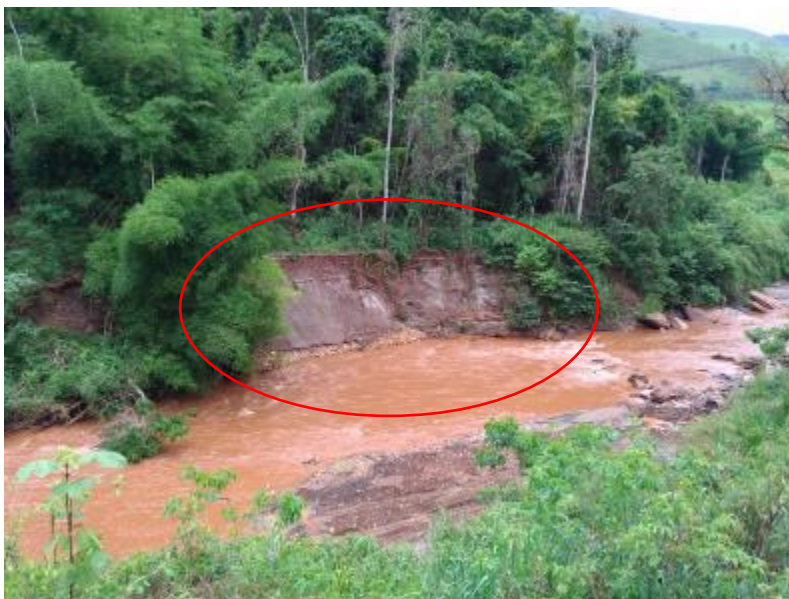
O talude apresentado na Figura 128 se localiza fora da Área Prioritária 6, na parte final da mesma. O ponto em questão apresenta lavagem do pé do talude e por consequência a instabilização do mesmo. Neste ponto recomenda-se a proteção do pé do talude no leito do rio com enrocamento. O **Anexo II** deste documento apresenta o laudo de inspeção do talude.

Figura 128 – Talude com problema de estabilidade devido à erosão em seu pé

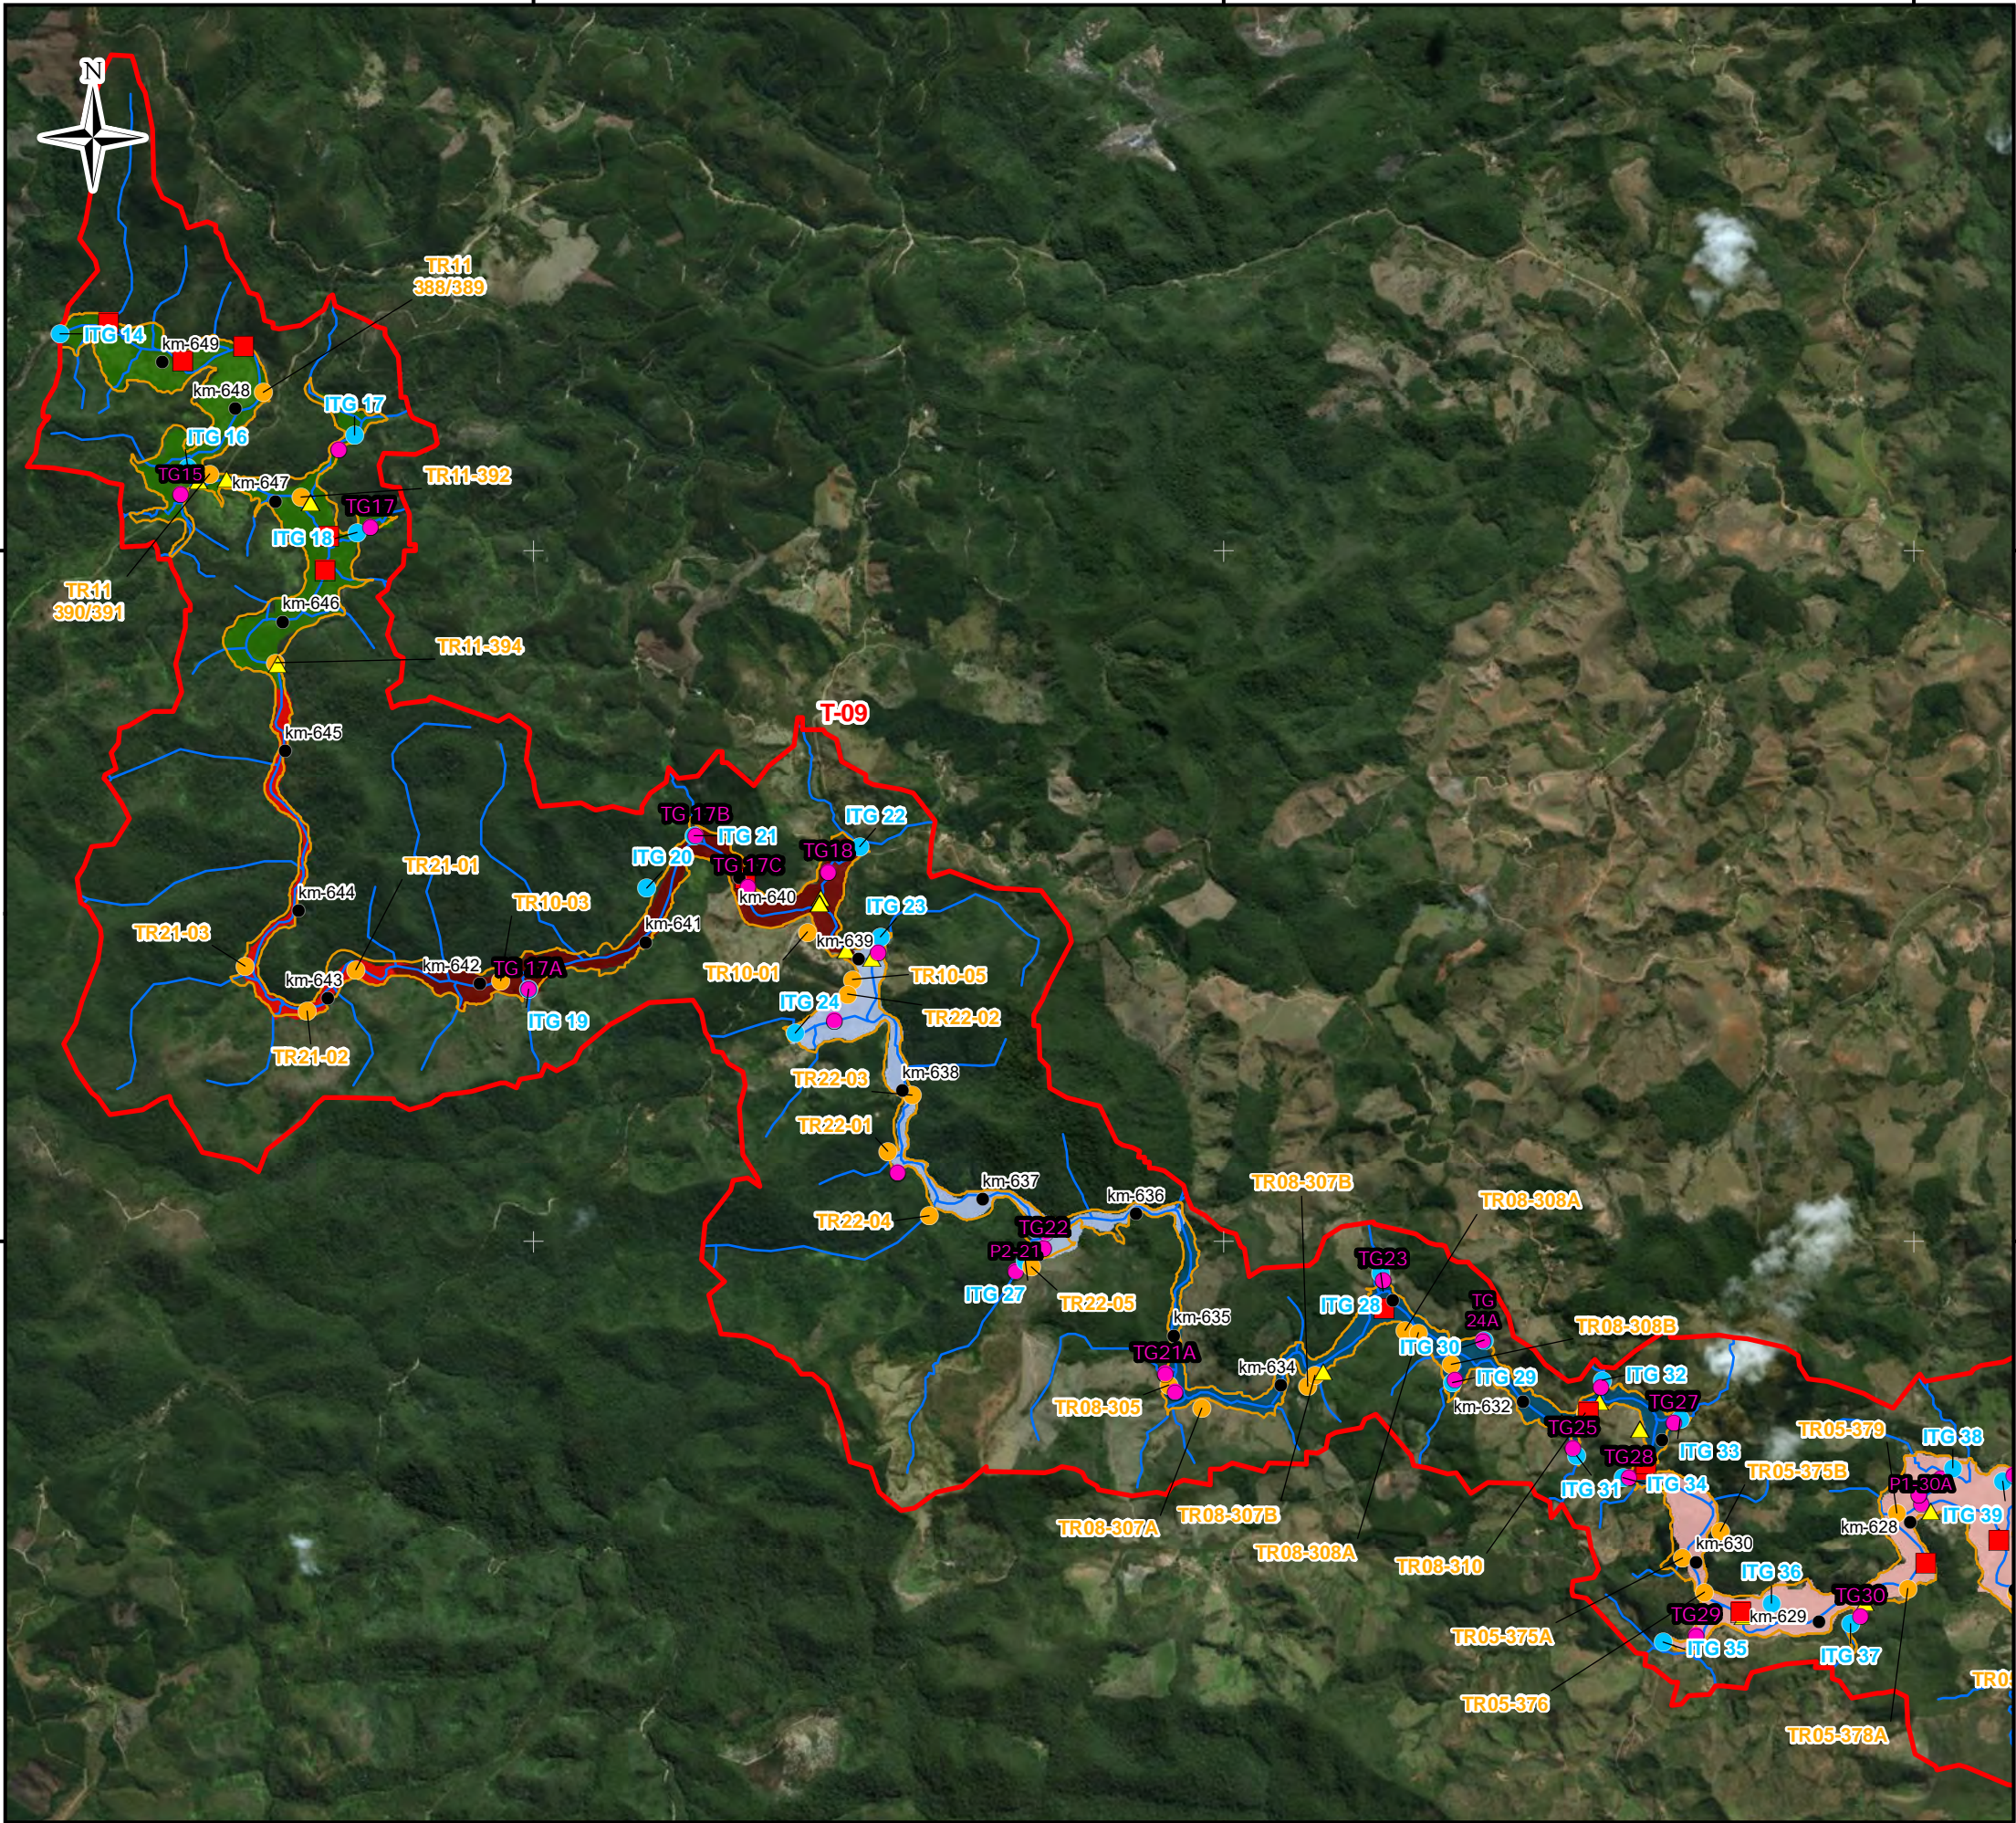
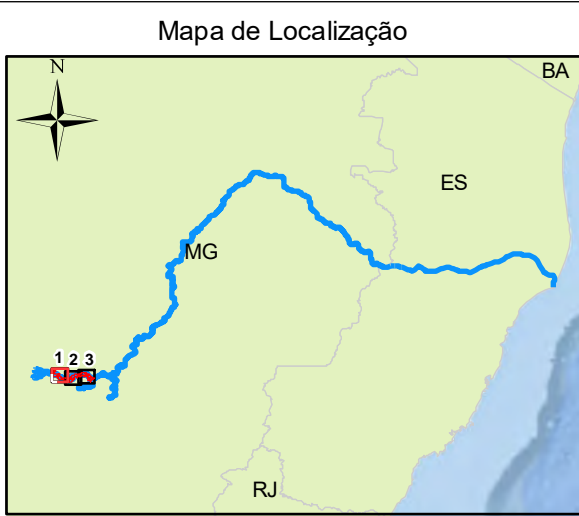
Figura 129
Visita das estruturas de controle de erosão e disciplinamento das drenagens
Folha - 2

A modo de resumo, a Figura 129 apresenta os pontos de monitoramento das operações Áugias e Watu, além dos pontos vistoriados pela JACOBS CH2M. Por outro lado, foram identificados os pontos nas obras de controle de erosão e disciplinamento das drenagens com necessidade de manutenção. Finalmente, é importante ressaltar que a Fundação Renova possui

uma rotina de manutenção das obras de controle de erosão e de disciplinamento de drenagens e a mesma encontra-se em andamento e prevê realizar medidas corretivas no curto prazo.

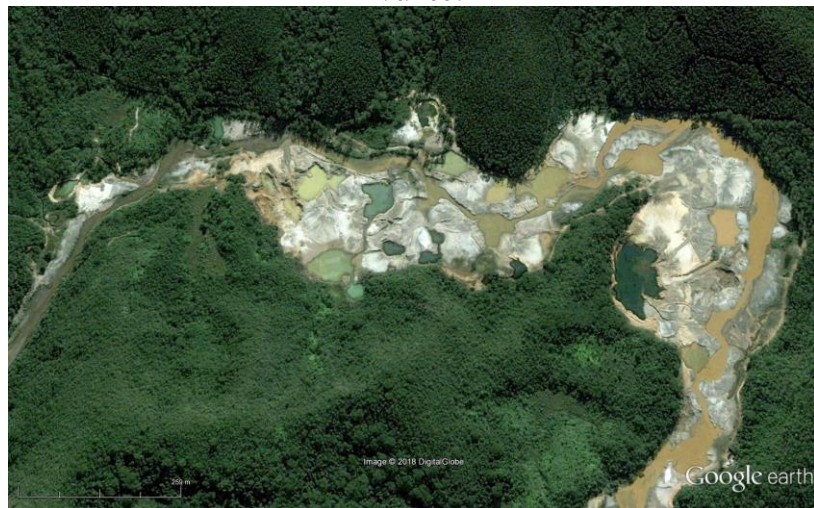
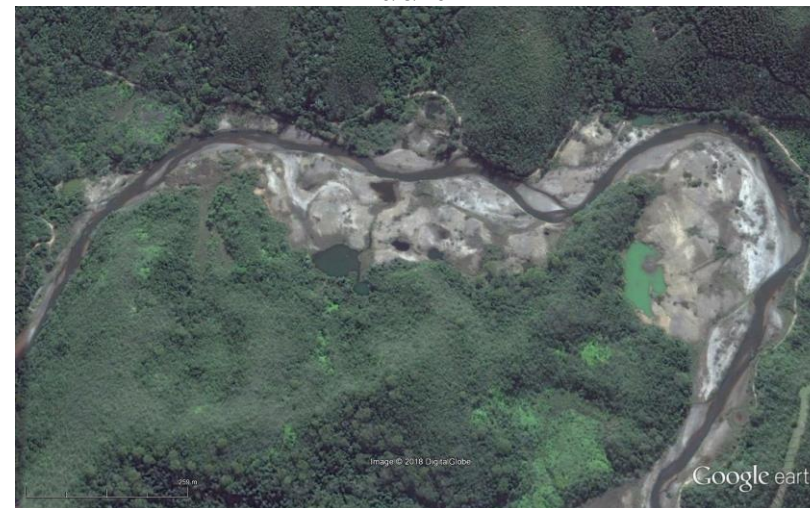
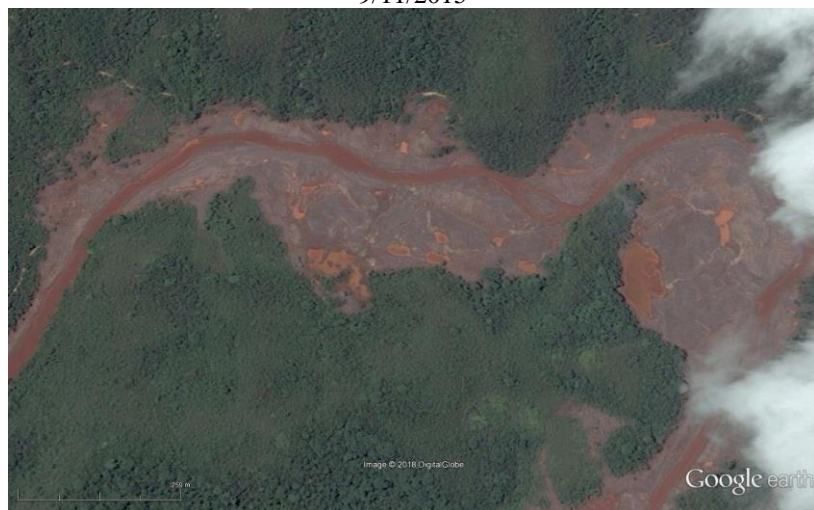
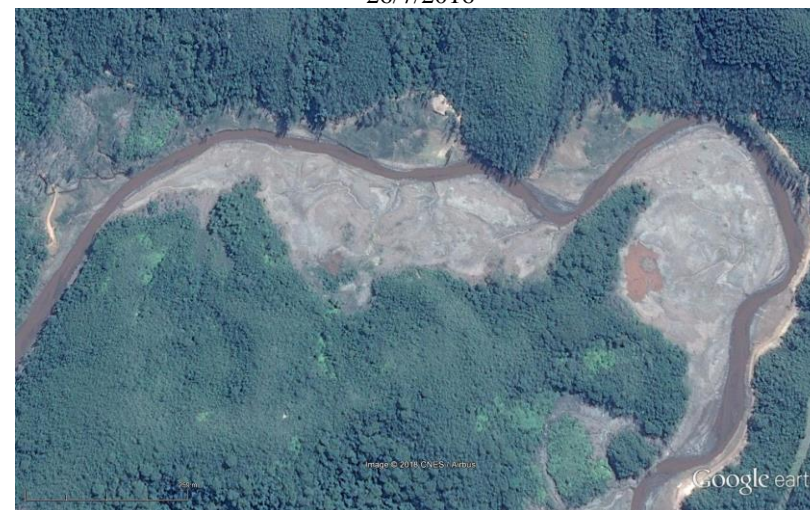
Figura 133 – Lagoas Marginais e Atividade Garimpeira

Durante a avaliação visual por meio do imageamento das lagoas marginais, observou-se que a origem de diversas destas lagoas está claramente vinculada às atividades de garimpo características desta área, conforme apresentado na Seção 5.1.8. Um exemplo disso pode ser observado no início do Trecho 9, onde as imagens de Google Earth de 11/6/2007 mostram como a atividade garimpeira encontrava-se ainda ativa nesse período em alguns setores como o exemplificado, conforme apresentado na Figura 133. Na foto dessa data pode ser observado como o curso natural do rio sofre alterações devido às lagoas ativas para garimpo e como há supressão da vegetação na área. Já na imagem de 10/8/2015, antes do evento, pode ser visualizado que as atividades de garimpo cessaram e o curso do rio está normalizado e, ainda, como diminuiu a quantidade de lagoas marginais presentes na área.

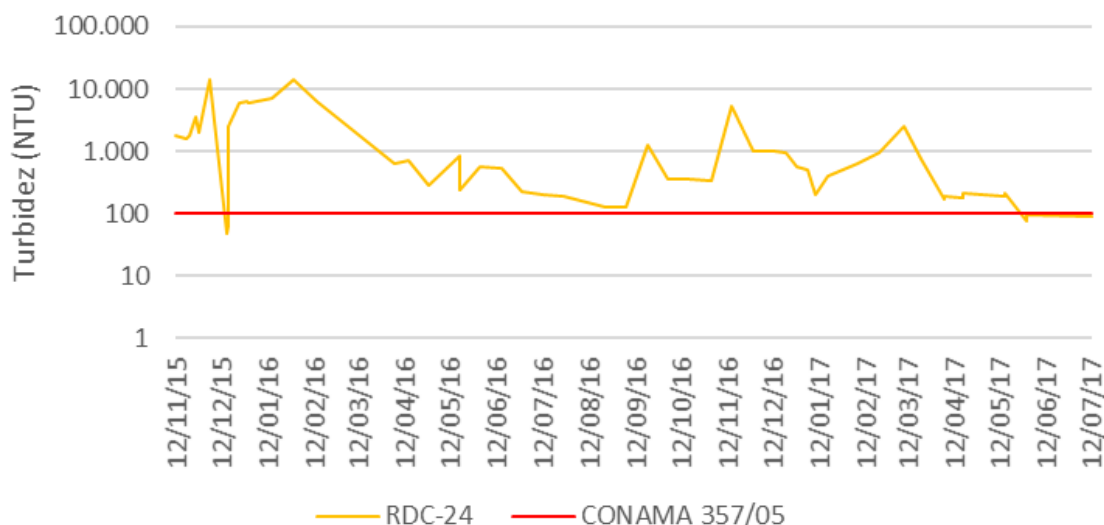
Figura 137 – Série Temporal de Turbidez no rio Gualaxo do Norte (RDC-24)

O ponto na foz do rio Gualaxo do Norte (RDC-24) registrou valores de turbidez acima do limite legal permitido em quase todo período monitorado, com exceção no início de dezembro de 2015. Os maiores números atingidos foram na primeira semana de dezembro de 2015 e final de janeiro de 2016, com aproximadamente 10.000 NTU. Logo em seguida teve uma queda significativa na turbidez no início de abril até os meses de junho a setembro de 2016, os quais são os meses mais secos. No fim de setembro de 2016 até março de 2017, a turbidez tendeu a um aumento com oscilações entre 500 até 5.500 NTU aproximadamente. Já no período de junho e julho de 2017, os níveis de turbidez estavam abaixo dos 100 NTU.

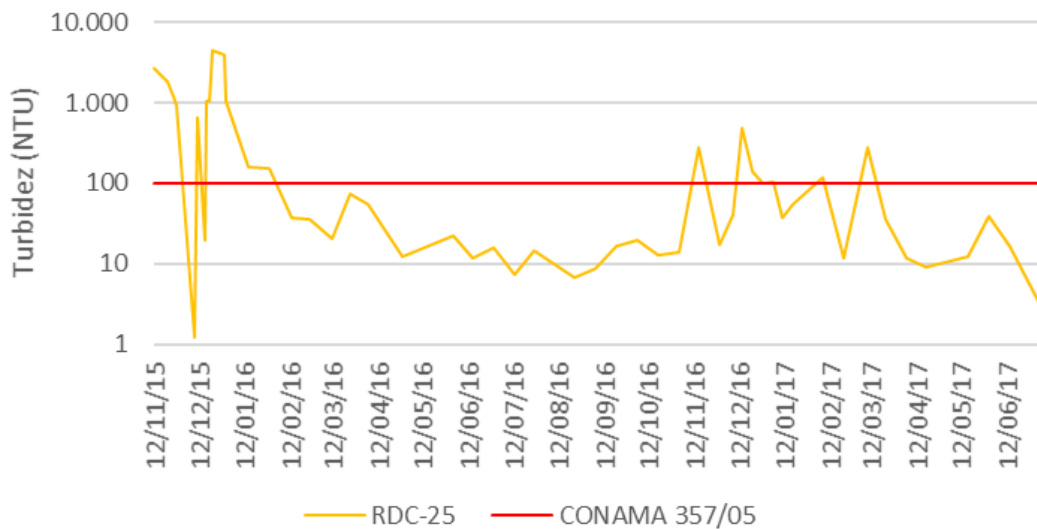
Figura 138 – Série Temporal de Turbidez no Rio do Carmo (RDC-25)

Conforme apontado anteriormente, o ponto RDC-25 está localizado no rio do Carmo a montante da confluência deste rio com o rio Gualaxo do Norte, por onde percorreu a lama de rejeito proveniente do rompimento da barragem de Fundão no dia 5 de novembro de 2015. Neste ponto de monitoramento da turbidez observa-se que o final de 2015 foi o período com os registros mais altos, atingindo quase 5.000 NTU no fim de dezembro de 2015. Entretanto, no início de 2016 a figura demonstra uma queda significativa na turbidez atingindo valores aceitáveis para a qualidade da água. O restante do ano se mantém assim, até novembro quando os valores estão em desconformidade legal até meados de março de 2017, oscilando entre 10 a 500 NTU aproximadamente. Os meses seguintes, abril a junho de 2017, a turbidez se manteve abaixo de 100 NTU.

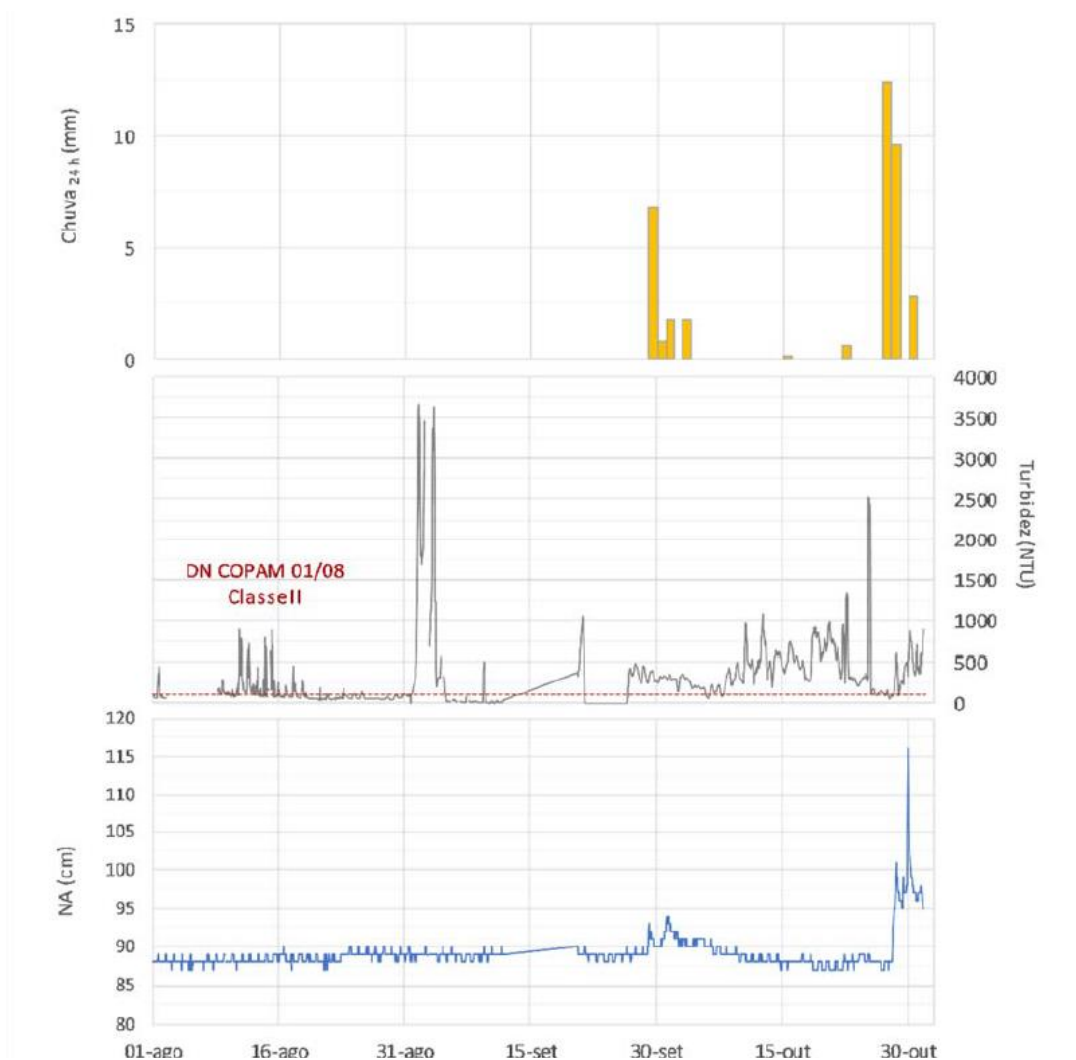
Figura 139 – Dados de Turbidez, Pluviosidade e Nível d'Água – RGN 06 (agosto a outubro/17)

As médias mensais de turbidez estavam acima do limite permitido pela DN COPAM 01/08 de 100 NTU: 127 NTU em agosto; 394 NTU em setembro e 424 NTU em outubro. Os períodos com maiores valores foi início de setembro com aproximadamente 3.500 NTU e na segunda quinzena de setembro com 2.500 NTU, no entanto nestes dias o gráfico indica precipitação de 0 mm e o nível d'água do rio aproximadamente 85 a 90 cm. Além disso, nos meses de agosto e setembro, observam-se diversos períodos com níveis de turbidez na ordem ou abaixo dos 100 NTU. Nos últimos dias de outubro choveu significativamente o que, consequentemente, gerou um aumento no nível d'água e a turbidez estava entre 500 a 1.000 NTU.

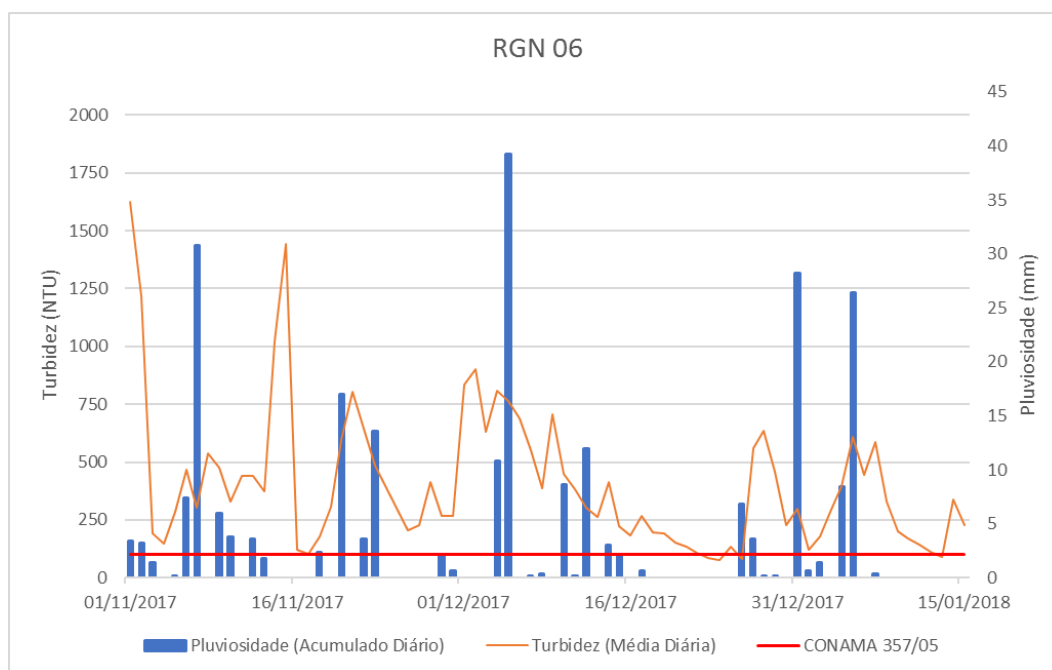
Figura 140 – Dados de turbidez e pluviosidade – RGN 06 (novembro/17 a janeiro/18)

Para complementar a análise, a Fundação Renova disponibilizou os dados de monitoramento de pluviosidade e turbidez do RGN 06 dos meses seguintes (novembro de 2017 a janeiro de 2018) e que serão contemplados no próximo relatório trimestral do PMQQS que se encontra em fase de elaboração. Os dados são apresentados na Figura 140, a qual indica médias diárias de turbidez oscilaram de 100 a 1.600 NTU aproximadamente, sendo os picos no início e no fim da primeira quinzena de novembro. Logo na sequência dos dois picos, a turbidez reduziu significativamente para quase 100 NTU nos períodos sem chuvas. No entanto, os dias mais chuvosos não coincidem com esses valores mais altos de turbidez.

De acordo com o relatório citado, alguns valores elevados de turbidez identificados estão relacionados à presença de algas aderidas no turbidímetro que foram observadas durante visitas de manutenção semanais das estações. No entanto, a NT N° 06/2018 emitida pela GTA-PMQQS mencionada anteriormente afirma que “os dados que eventualmente estão associados a falhas de medição devem ser desqualificados e não registrados nos gráficos para evitar equívoco na avaliação das informações”. Além disso, a NT também considera que “quando ocorrer acúmulo de algas nas Estações Automatizadas, seja acúmulo na sonda ou na gaiola de proteção, deve ser realizada a medida de Turbidez com sonda reserva, conforme estabelecido no PMQQS, de forma que seja possível identificar se as algas estão interferindo na medição do parâmetro Turbidez”.

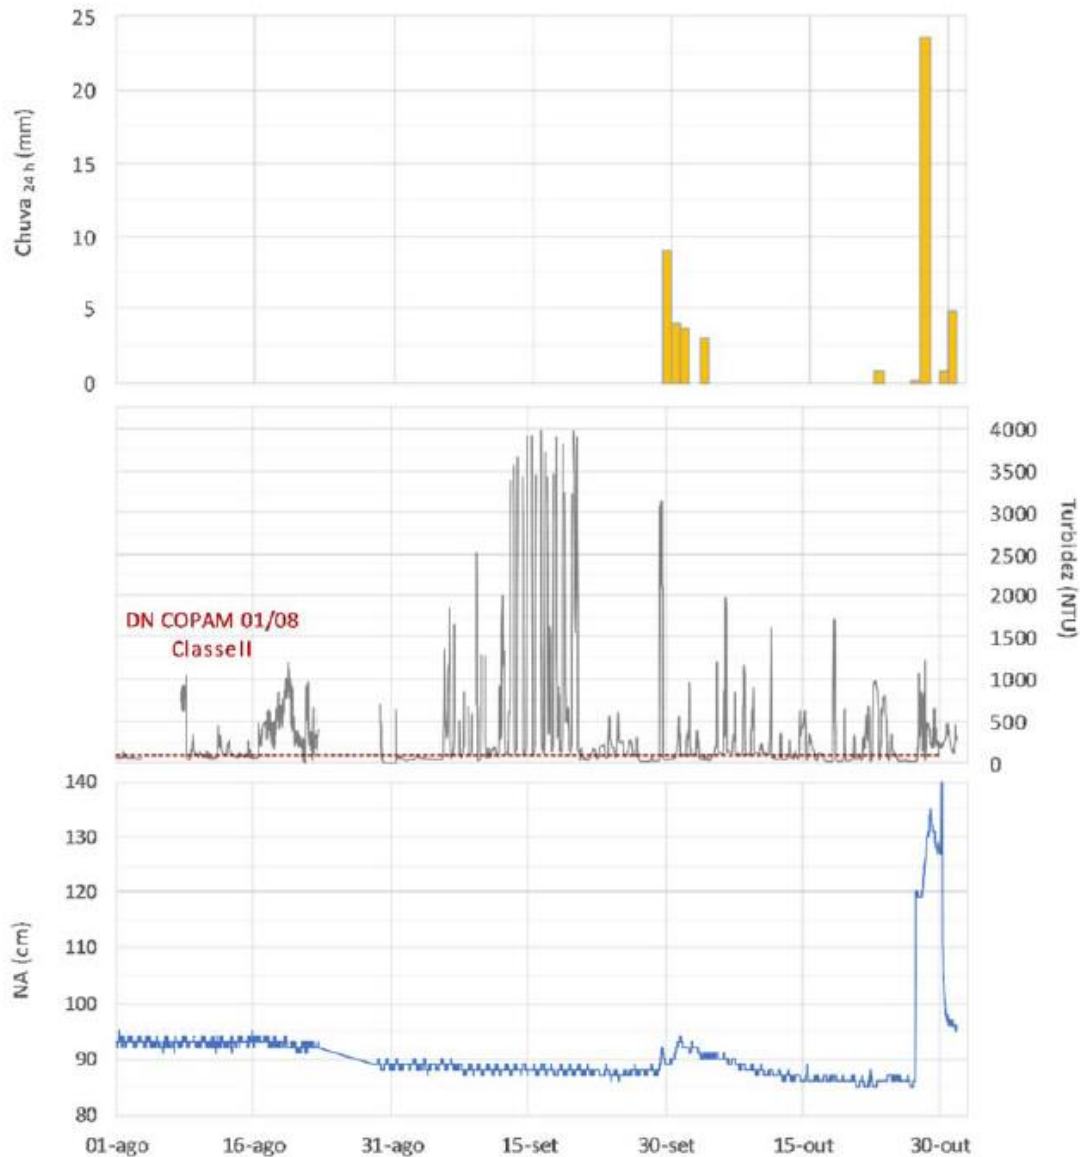
Figura 141 – Dados de turbidez, pluviosidade e nível d'água – RGN 08 (agosto a outubro/17)

De acordo com o gráfico, a turbidez durante a segunda semana de setembro atingiu quase 4.000 NTU (valor limite de quantificação da sonda multiparamétrica) quando a precipitação de chuva foi de 0 mm. Outro pico foi detectado no fim de setembro com mais de 3.000 NTU e a precipitação foi quase 10 mm, entretanto, a Fundação Renova afirma que estes valores não são esperados para a estação de estiagem. Nestes períodos, o RGN 06 (estação a montante do RGN 08) registrou turbidez por volta de 500 NTU. Ressalta-se que, apesar de valores altos de turbidez,

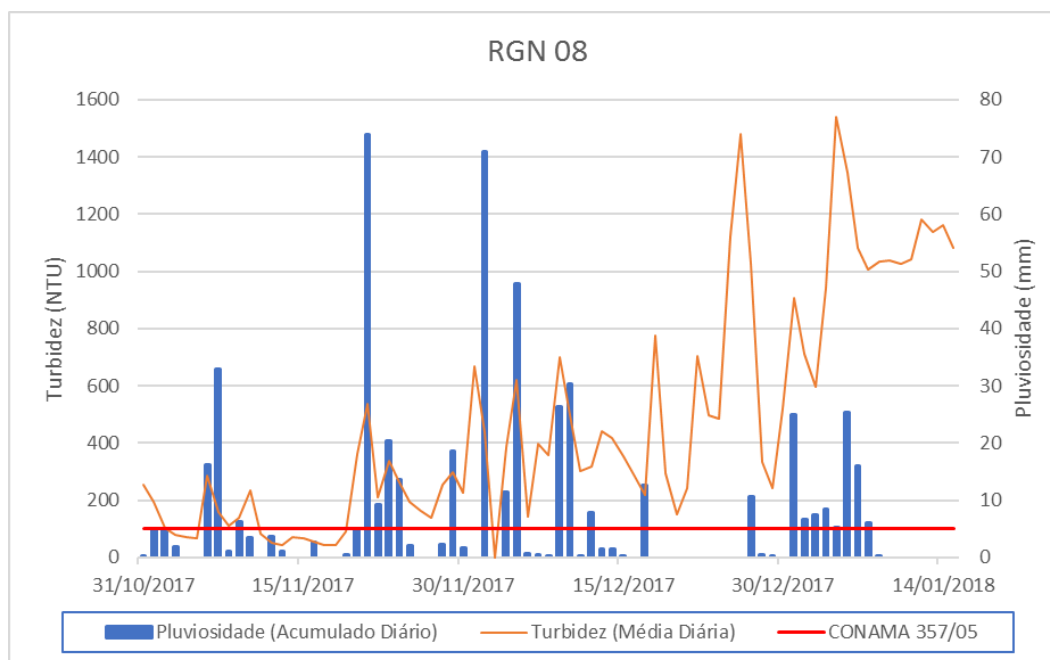
Figura 142 – Dados de turbidez e pluviosidade – RGN 08 (novembro/17 a janeiro/18)

Como feito para os dados do RGN 06, a Figura 142 apresenta os dados de turbidez (média diária) e pluviosidade (acumulada diária) de novembro de 2017 a janeiro de 2018 do ponto RGN 08. Em linhas gerais, observa-se que a turbidez foi aumentando de outubro a janeiro passando de aproximadamente 200 NTU a 1500 NTU. Os menores valores foram do início de outubro até a primeira quinzena de dezembro e os maiores valores no fim de dezembro até início de janeiro. Já a pluviosidade no período foi mais alta na segunda quinzena de novembro e no início de dezembro.
