Ofício nº 735/2018

Referência: Procedimento de Apoio à Atividade Fim (PAAF) nº MPMG – 0024.16.018772-0.

## PARECER TÉCNICO – MUNICÍPIO ACAIACA

Em atenção à solicitação de emissão de parecer técnico referente aos impactos causados ao município de Acaiaca/MG em decorrência das consequências do rompimento da Barragem do Fundão, encaminha-se o presente documento preliminar.

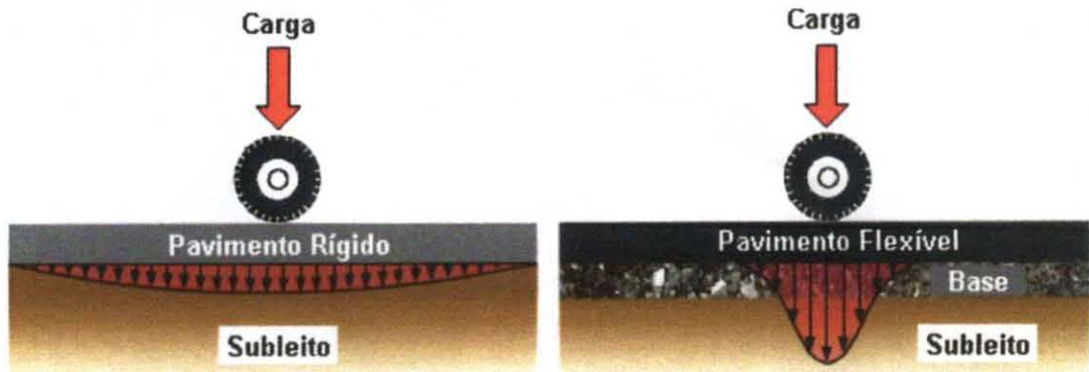
**Figura 2** – Comportamento do pavimento frente a compressão do tráfego de caminhões. FONTE: <https://www.nucleodoconhecimento.com.br/engenharia-civil/metodos-de-pavimentacao> (Acesso em 24/08/2018).

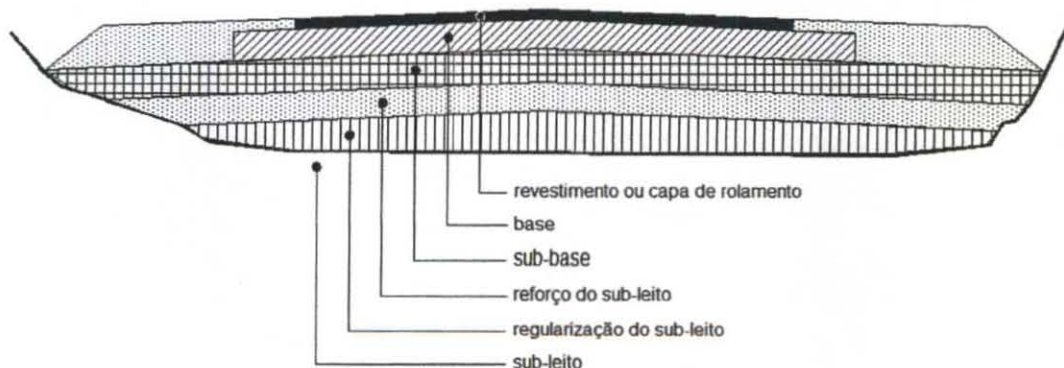
**Figura 3** – Esquema das camadas de um pavimento. FONTE: Faleiros, 2005, p. 4

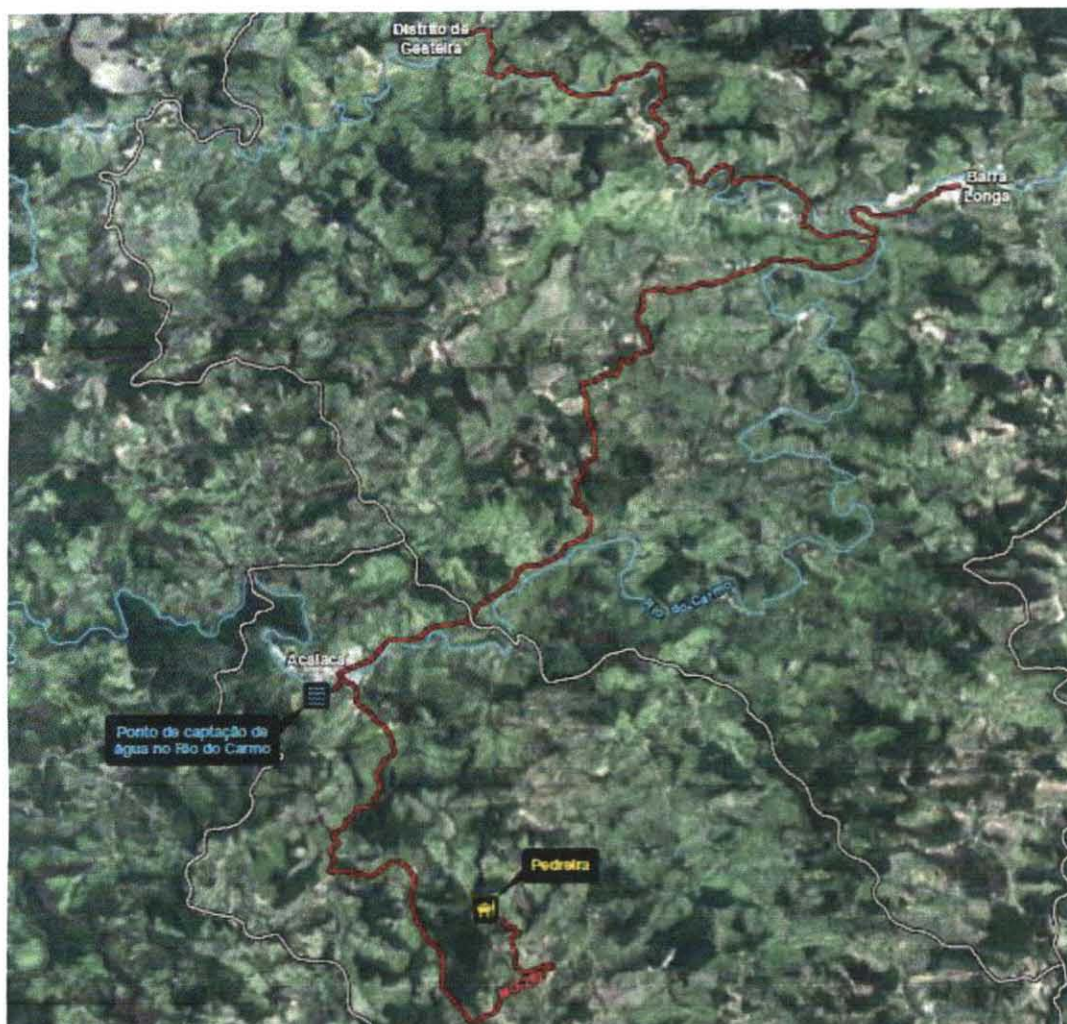
**Figura 4** – Localização das áreas de apoio para a realização das obras de recuperação do centro de Barra Longa (Pedreira e captação de água) - (Figura 2 do anexo).

Estas duas atividades de apoio para viabilizar a recuperação do Município de Barra Longa constituem a principal causa dos problemas encontrados no Município de Acaiaca: (a) a captação de água do Rio do Carmo para limpeza da lama em Barra longa e (b) a extração de pedras na Pedreira Acaiaca para execução de muros de arrimo e enrocamentos em Barra Longa e seu transporte.

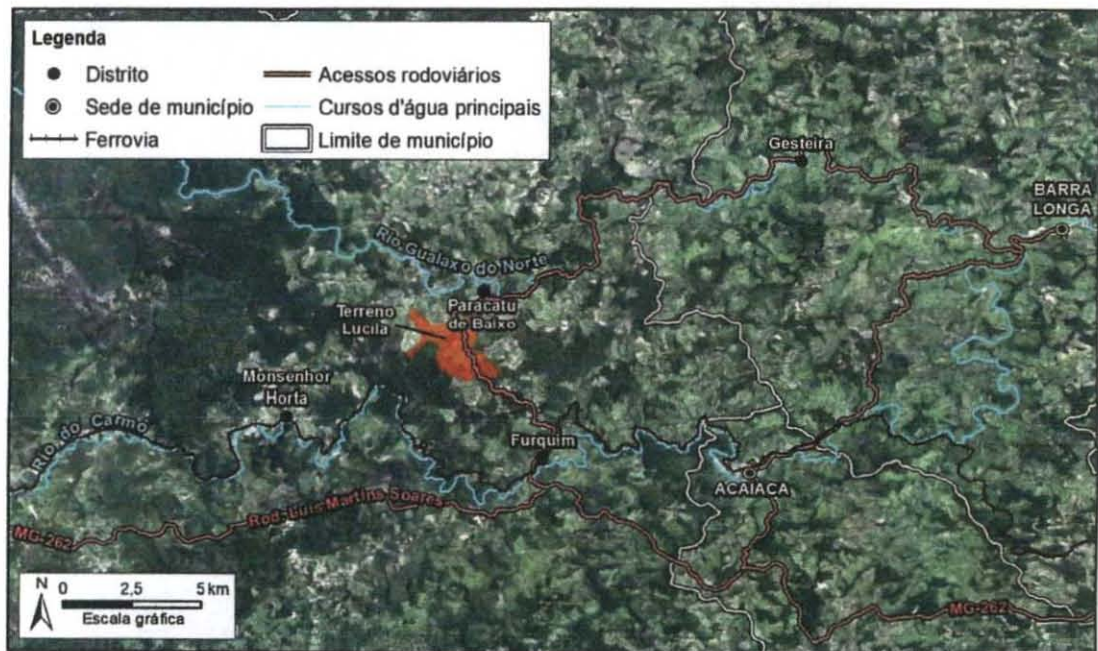
- a) Considerando que a Fundação Renova já tomou as medidas cabíveis para recuperação do pavimento da estrada vicinal LMG829 Acaiaca-Barra Longa, tendo procedido à recuperação do pavimento asfáltico em todos os pontos apontados pela Prefeitura;
- b) Considerando que a obra de reassentamento de Gesteira irá intensificar novamente o trânsito de caminhões e maquinário nesta mesma estrada e que esta circulação irá perdurar por no mínimo 12 meses;
- c) Considerando que as residências lindeiras à estrada LMG829 poderão novamente sofrer recalques frente à sobrecarga dos caminhões que por ali circularão;
- d) Considerando que a estrada vicinal LMG829 é a conexão mais rápida entre Mariana e Barra Longa e que a outra alternativa envolve um percurso muito mais longo com trechos sinuosos e íngremes com pista em terra passando por Furquim e Paracatu de Baixo (Figura 9);

Figura 9 – Caminho alternativo Furquim/Barra Longa
