Trata-se de documentação e ficha de atendimento MPMG 0521.19.000190-4, realizada pela 5ª Promotoria de Justiça da Comarca de Ponte Nova, referente aos danos causados aos imóveis do Município de Acaiaca em virtude do trânsito intenso de veículos da empresa Samarco Mineração S.A.

Ficha de Atendimento n.º MPMG-0521.19.000190-4

PARECER TÉCNICO - MUNICÍPIO ACAIACA

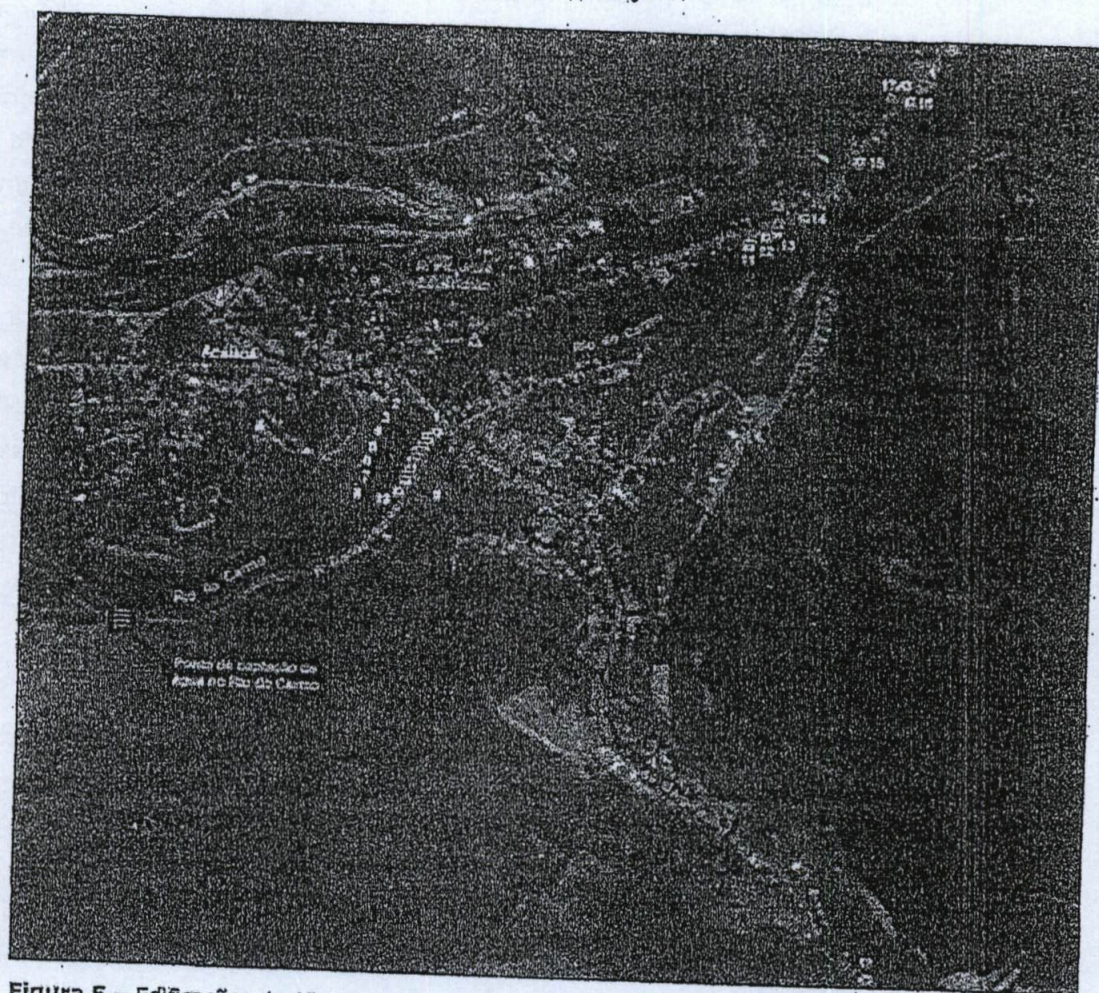
Figura 5 – Edificações danificadas próximo ao ponto de captação de água no rio do Carmo (Figura 3 do anexo).

Na visita a campo realizada no dia 15/08/2018 em Acaiaca, verificou-se que algumas edificações possuem trincas e fissuras, podendo estar com suas estruturas físicas abaladas, principalmente nos imóveis localizados na Rua Bandeirantes, única via de acesso ao ponto de captação de água. Nesta rua, todos os imóveis que fazem fundos para o curso d'água (Rio do Carmo) apresentam algum tipo de patologia (trincas/fissuras), que muito provavelmente pode estar associada à grande circulação de caminhões pesados no local, em decorrência do percurso que os caminhões pipa faziam, do ponto de captação de água até a cidade de Barra Longa. Com isso, as edificações identificadas com os números de 1 a 10 (Figura 4 do anexo), de fato deveriam ser incluídas no escopo das obras da Fundação Renova, como itens a serem reformados, dentro das tratativas do PG010 (Programa de

- e) todas as casas localizadas na rua Bandeirantes sejam inventariadas e inseridas no PG-10 para ter seus reparos viabilizados o quanto antes;
- f) todas as edificações lindeiras à estrada vicinal LMG829 - Acaiaca/ Barra Longa sejam inventariadas e monitoradas durante o período da obra de reassentamento de Gesteira, com o objetivo de monitorar eventuais recalques e abalos às suas estruturas;
- g) a ponte sobre o rio do Carmo seja monitorada, verificando eventuais recalques da estrutura principal;
- h) qualquer fissura ou trinca identificadas no pavimento do sistema viário utilizado como passagem de caminhões e maquinário seja imediatamente reparada para evitar o comprometimento das suas camadas.

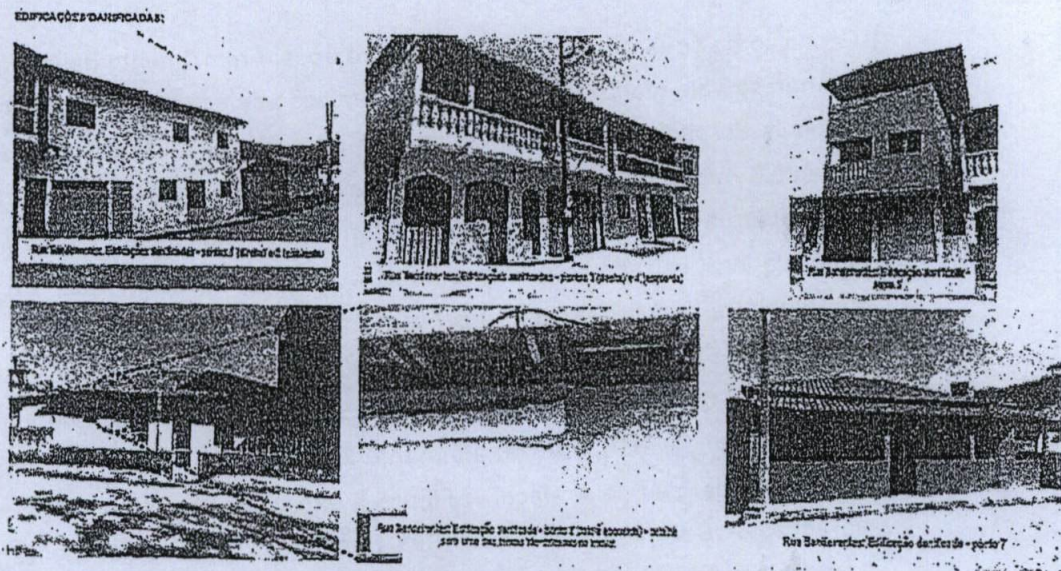
Figura 6 - Edificações danificadas localizadas na Rua Bandeirantes (Figura 4 do anexo)

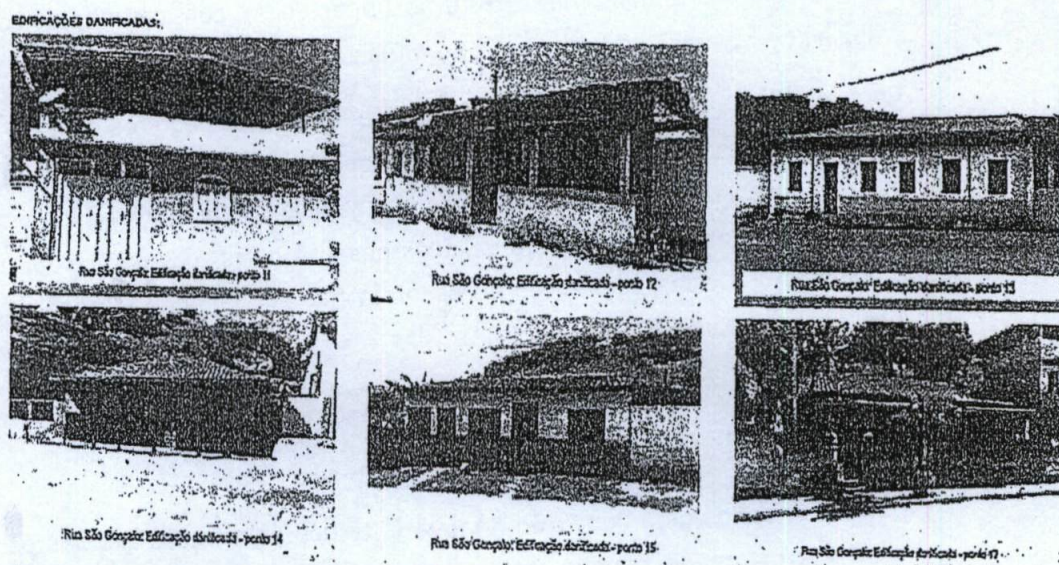
Figura 7 - Edificações danificadas localizadas na Rua São Gonçalo (Figura 5 do anexo)

Com relação as demais edificações, identificadas com os números de 11 a 17 (Figura 4 do anexo), localizadas ao longo da Rua São Gonçalo, não é possível afirmar se as trincas e fissuras observadas nestes imóveis e relatadas pelos proprietários à Prefeitura de Acaiaca, estão associadas à circulação de veículos pesados pelas ruas da cidade, uma vez que os problemas que estas edificações apresentam não são comuns a todos os outros imóveis localizados na Rua São Gonçalo.

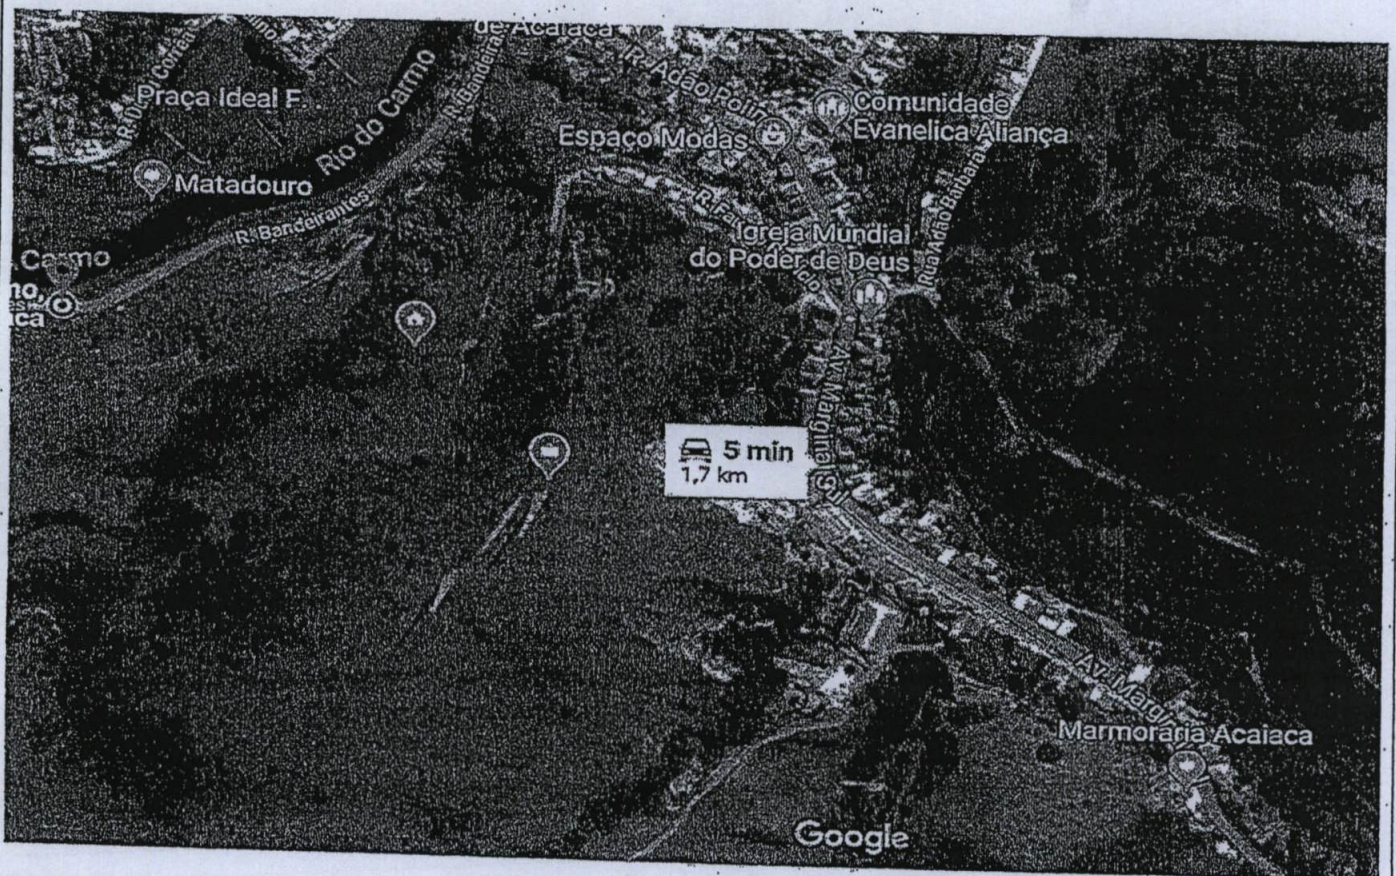
Figura 01 – LGM 119 – Avenida Marginal Sul, Rua Adão Rolim, Rua Bandeirantes, Ponte João Pedro de Souza.

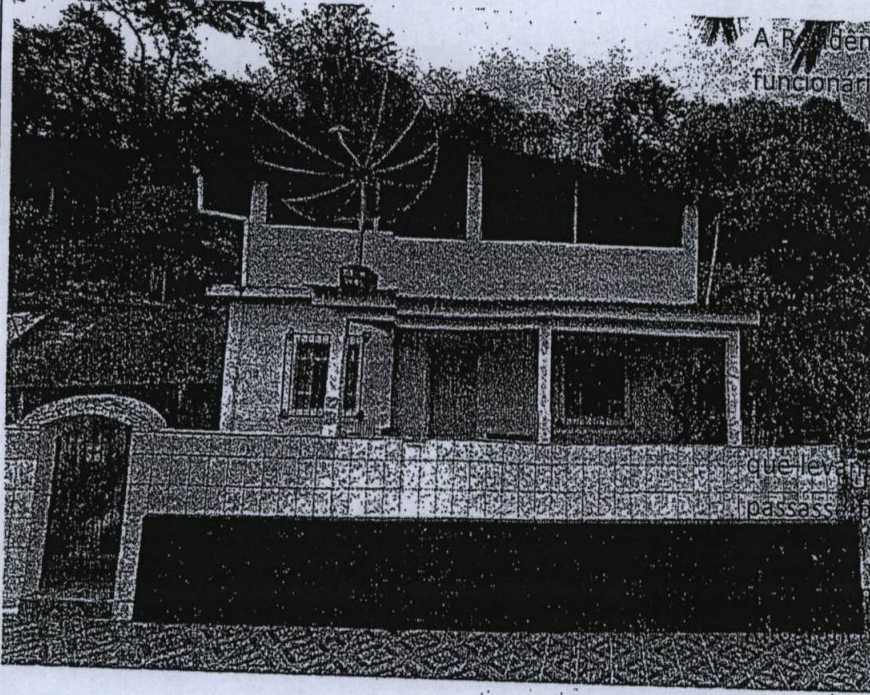
A Residência ao lado era utilizada para moradia de funcionários das empresas, essa residência localizada na Avenida São Sebastião em frente a Igreja de São Sebastião onde Também foram registradas rachaduras de trincas e rachaduras na fachada em frente, como a praça é espaçosa os moradores e operadores de máquinas utilizavam a praça para estacionar veículos, um dos moradores Toninho Magalhães declarou que para acessar sua residência ele solicitou que um dos funcionários que levasse a garra da Retroescavadeira para que ele passasse por baixo para estacionar em sua garagem, devido a falta de orientação, e por omissão do Conselho Municipal na época, não houve registro dos eventos.

Figura 04 – Casa a Avenida São Sebastião Usada Como Locação

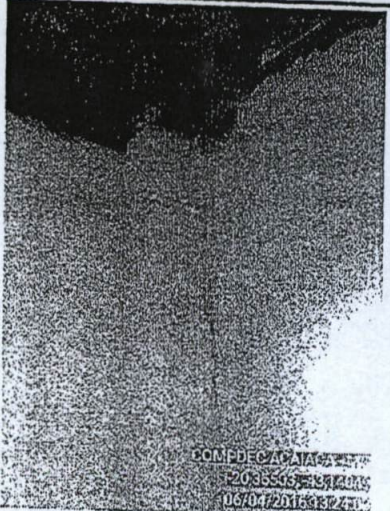
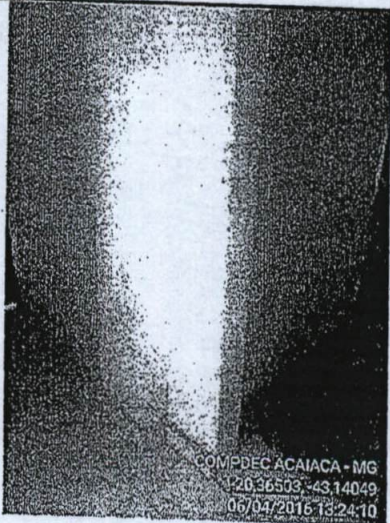
Relat005 – Close das Trincas ocorridas em todas as Colunas Existentes na Residência, como havia uma empresa recuperando a Rua Bandeirantes na data da vistoria o proprietário da casa convidou o Encarregado da Empresa Terceirizada que prestava serviço naquele local.

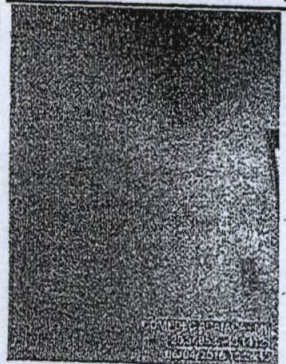
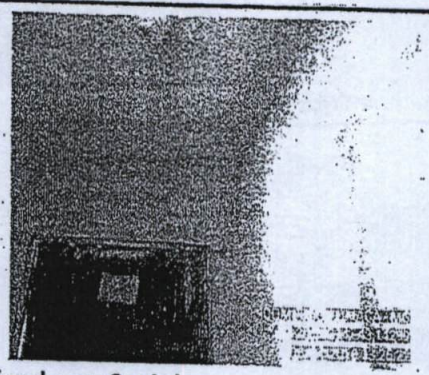
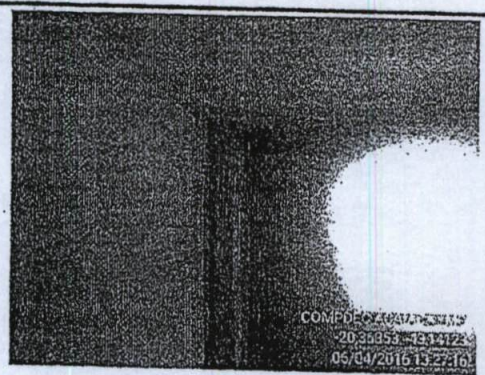
Relat010 – Trincas na porta do fundo ou Cozinha

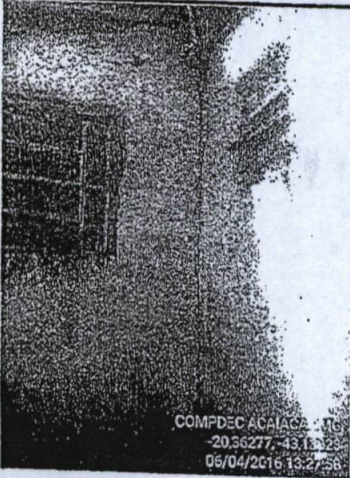
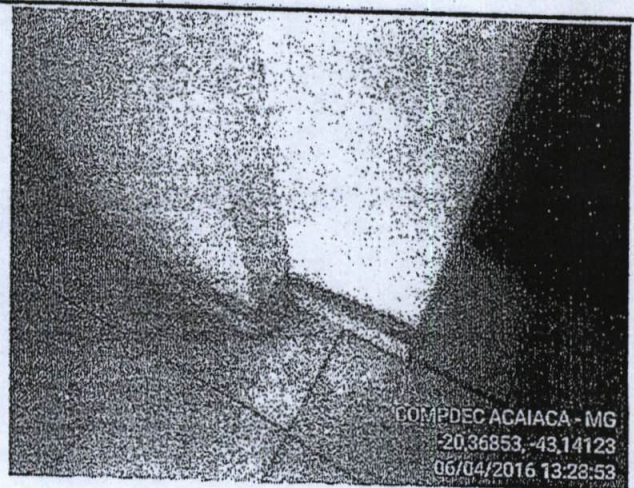
Relat012 – Trinca no Externo Lateral da Residência e no Rodapé do Piso.

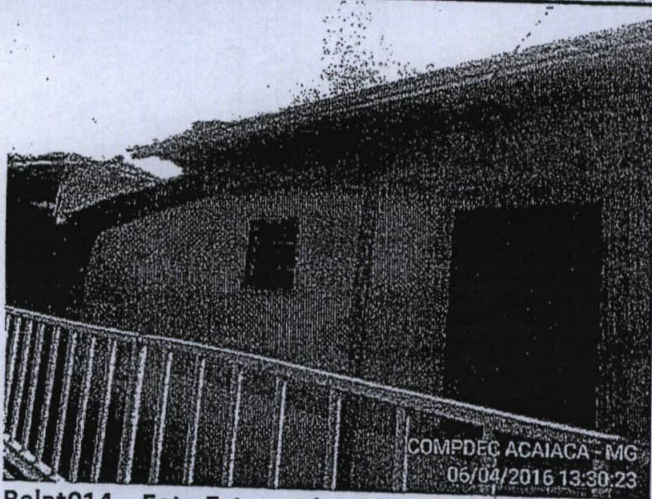
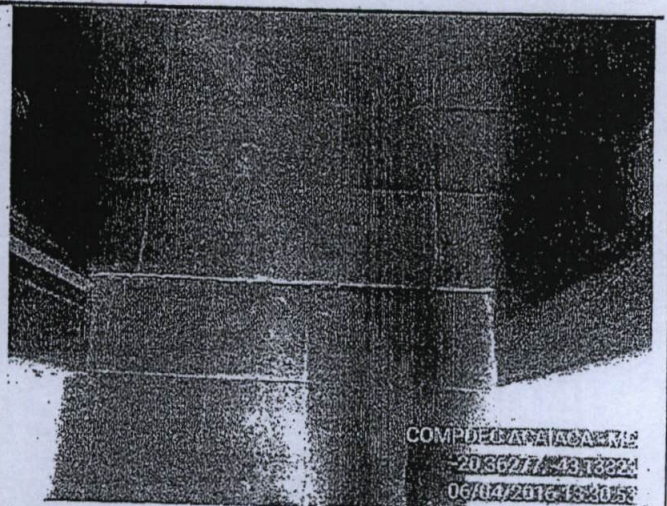
Relat014 – Foto Externa da Residência como pode ser percebido é uma residência construída na década de 70

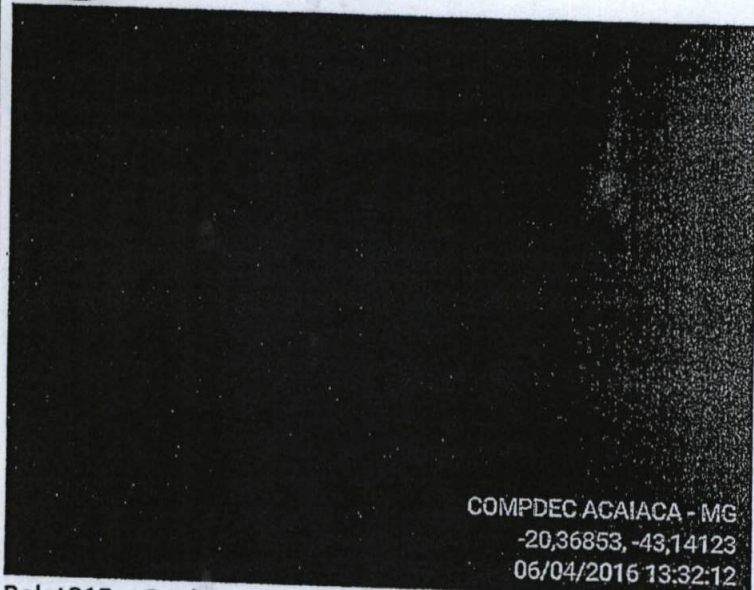
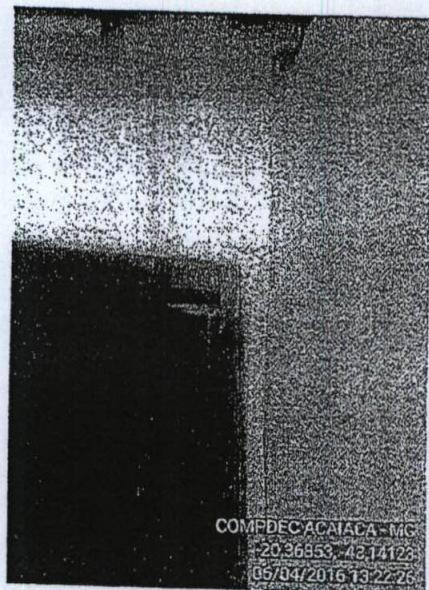
Relat015 – Conjunto de fotos demonstrando a gravidade das trincas

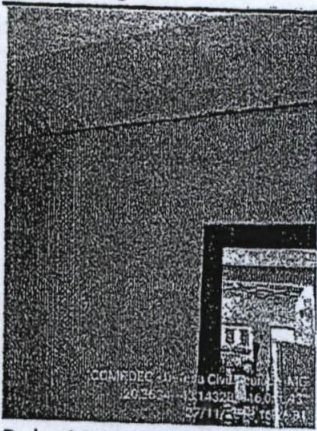
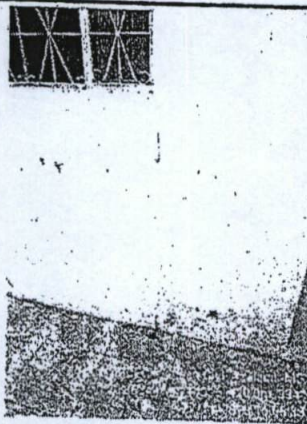
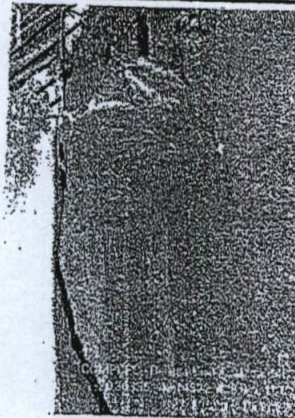
Relat005 - A Primeira foto mostra a trinca por baixo da cinta de concreto e sob o batente da porta, bem com na janela que dá acesso à sala, na parede externa existe uma trinca muito grande, cabendo uma mão dentro da rachadura, a ruptura é considerada pela defesa civil de Nível 05 - Risco Muito Alto.

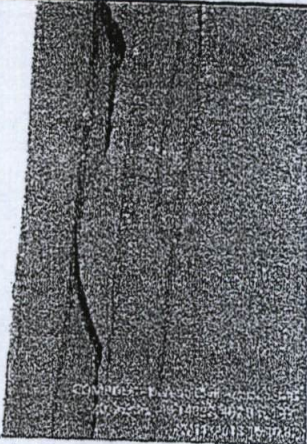
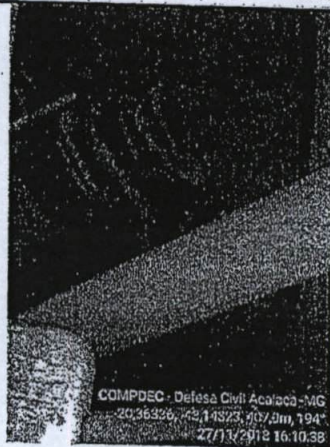
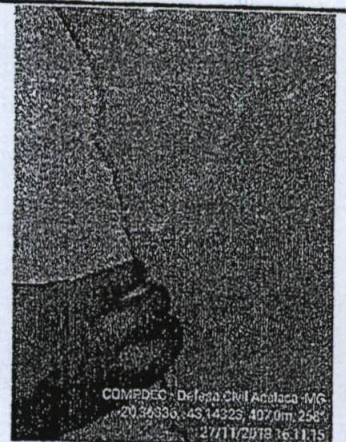
Relat006 - Zoom da Rachadura na primeira e segunda foto e na terceira demonstro que realmente a rachadura é muito grande.

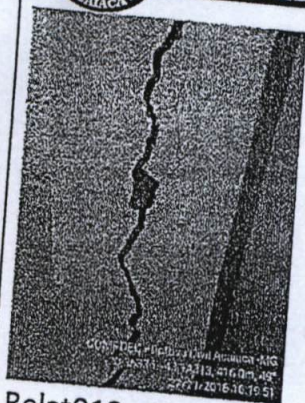
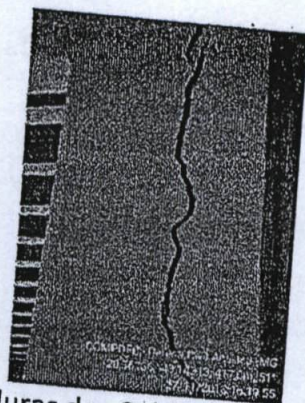
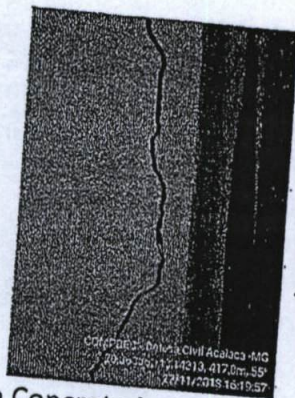
Relat018 – Zoom da Rachaduras das Colunas e Cintas de Concreto indo do corredor para cozinha.

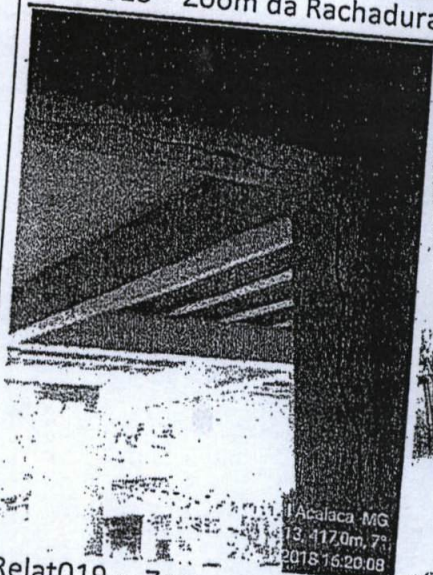
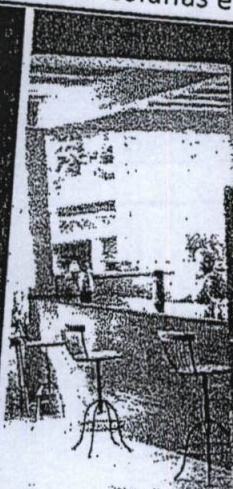
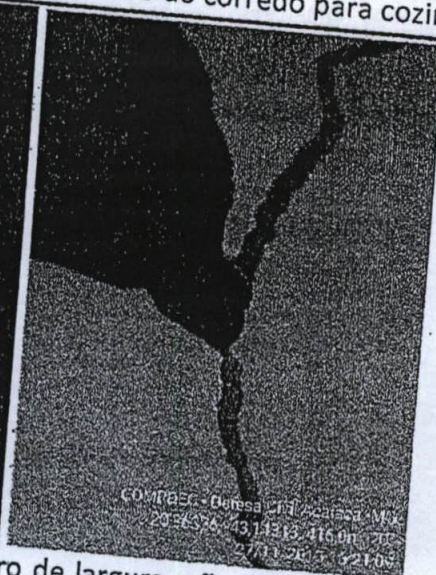
Relat019 – Zoom das Rachaduras, cada uma tem 5 centimetro de largura, não sendo possível calcular a profundidade.

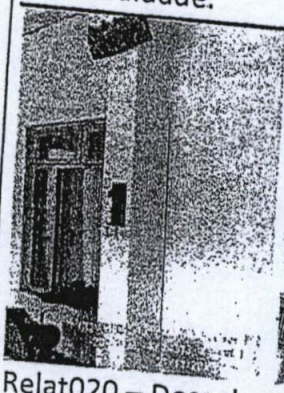
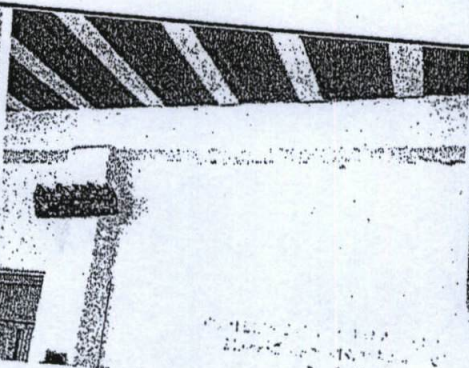
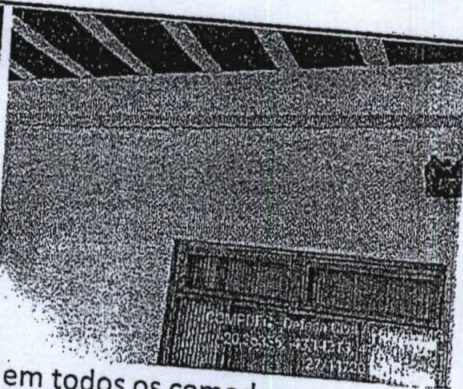
Relat020 – Descolamento de todas as juntas nas paredes em todos os comodos

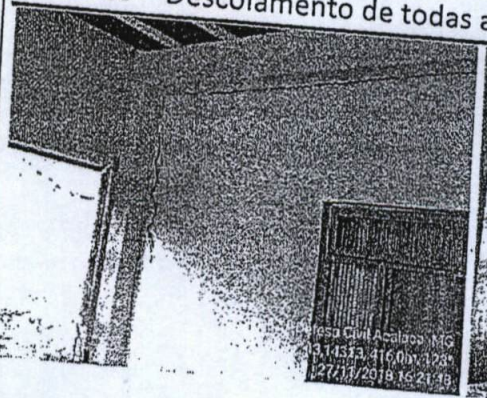
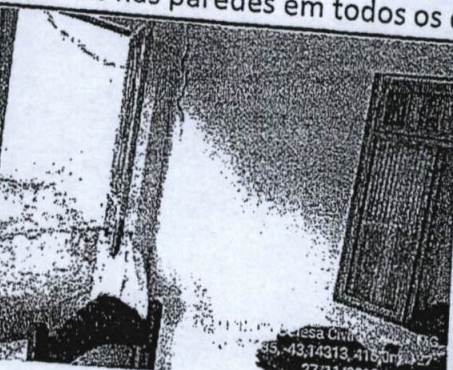
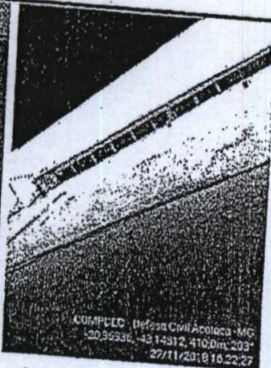
Relat021 – Trincas em todos os comodos e paredes a residencia está em risco e se define insalubre. No Externo Rachaduras indo do Primeiro ao Segundo Andar.

A Defesa Civil de Acaiaca informou ao Próprietário que o Ideal para tenha um valor técnico que seja feito um laudo Técnico de Engenharia, mas visivelmente a Residencia se encontra Condenada pode ser que o investimento na recuperação seja superior a reconstrução, cabendo ao engenheiro essa informação técnica.

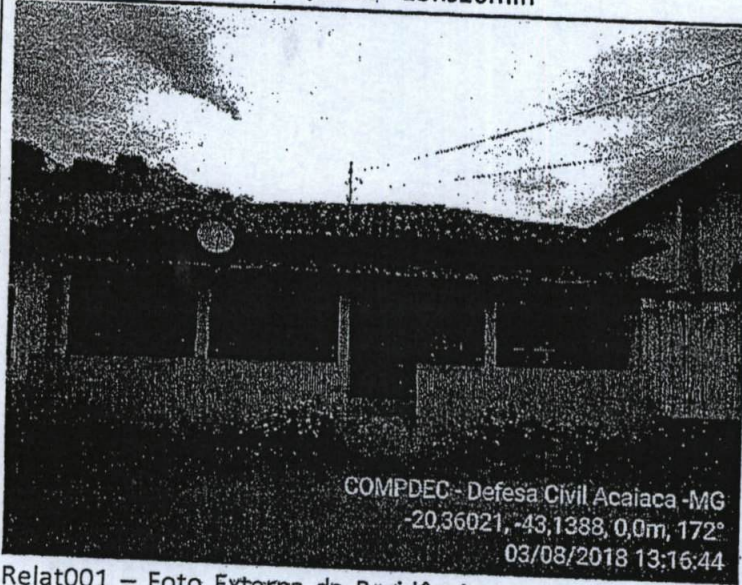
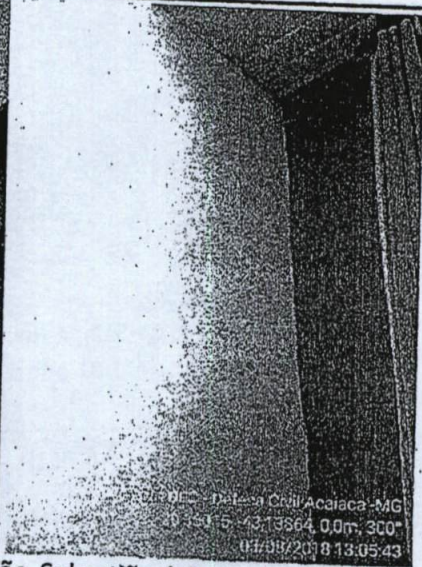
Relat001 – Foto Externa da Residência Localizada na Rua São Sebastião (alguns a conhecem como Avenida São Sebastião) ao Lado da Igreja São Sebastião, Trinca no Quarto ao lado da igreja.

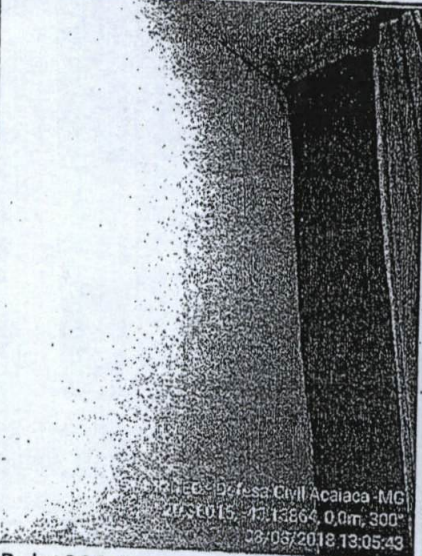
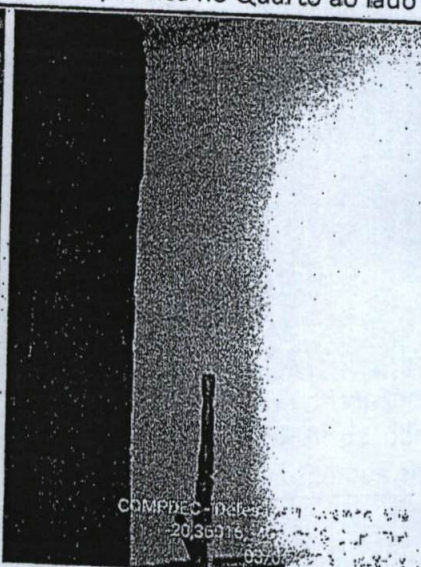
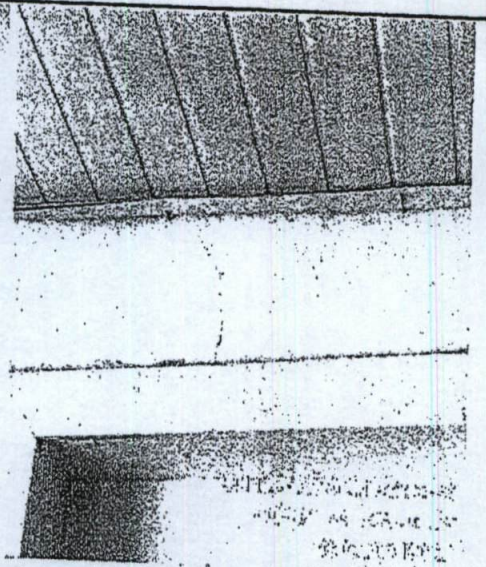
Relat002 Foto no Quarto Principal, Quarto Secundario e Batente da Porta, todas Trincas Horizontal

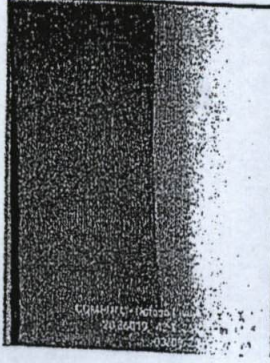
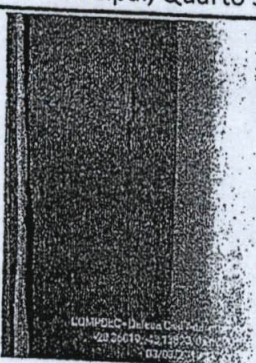
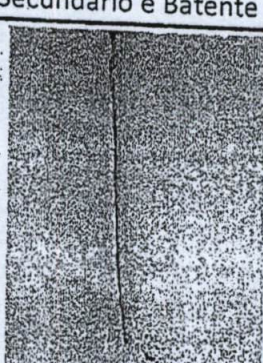
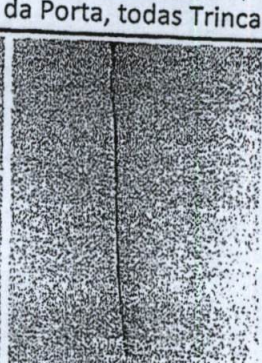
Relat003 – Foto da Trincas e das rachaduras encontradas em diversos comodos da Residencia, algumas comecam horizontalmente e se partem verticalmente.

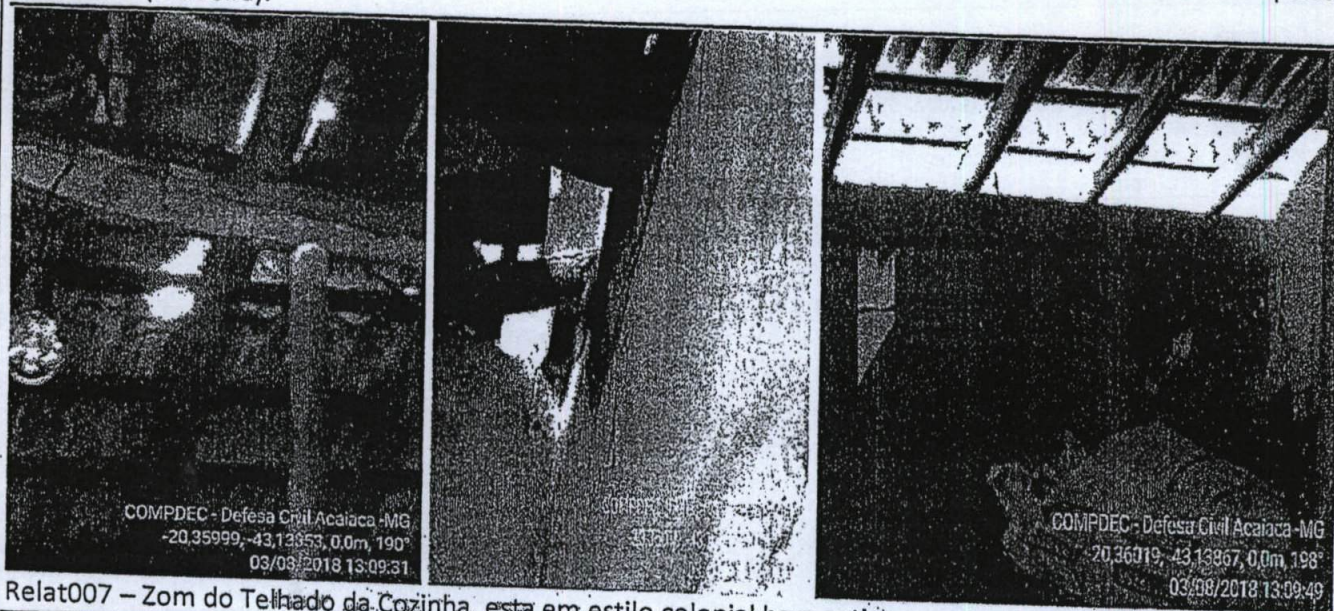
Relat007 – Zom do Telhado da Cozinha, esta em estilo colonial bem antiga

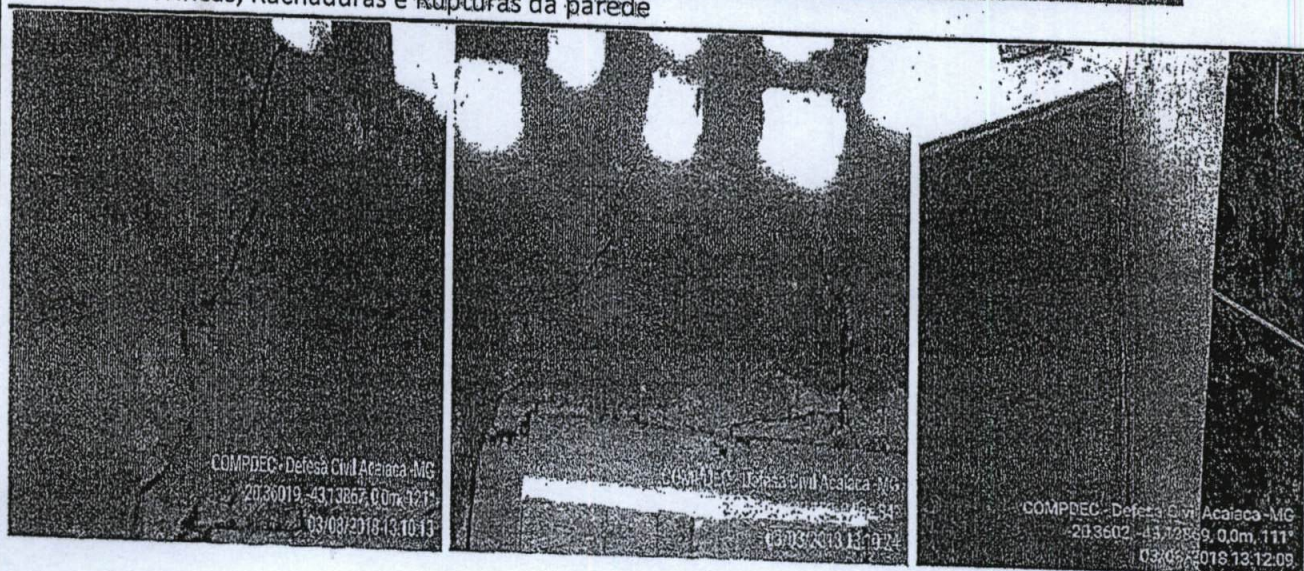
Relat008 – Trincas, Rachaduras e Rupturas da parede

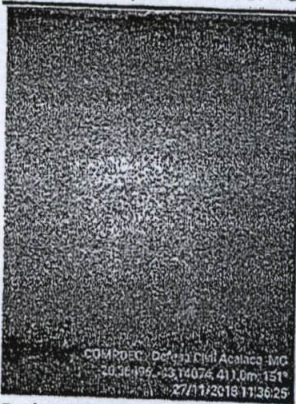
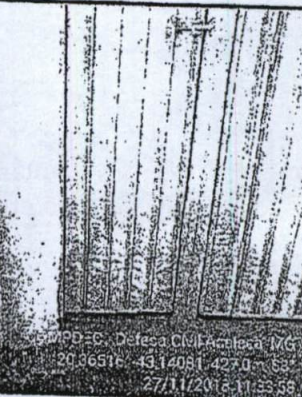
Relat005 – A maioria das trincas são bem sutis, podendo representar apenas como foi relatado anteriormente, dilatação da construção, sendo preocupando pois não foi possível avaliar a gravidade da trinta no segundo andar e escadas de acesso mas podendo se perceber na Terceira. foto trincas na base da coluna provenientes da calçada.

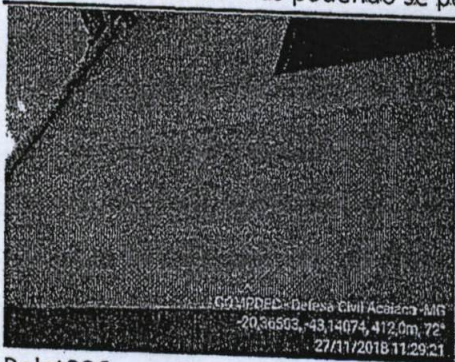
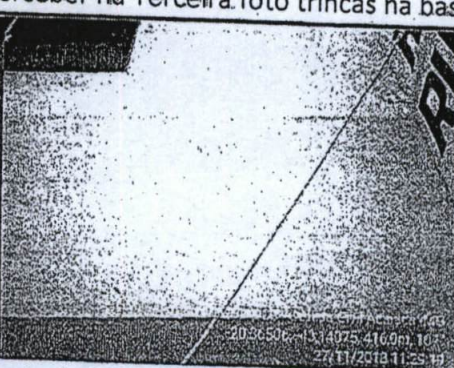
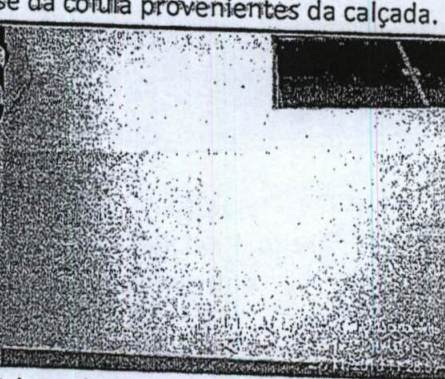
Relat006 – na Parte superior (segundo Andar) foi possível constatar varias trincas bem mais visiveis na Horizontal e Vertical.

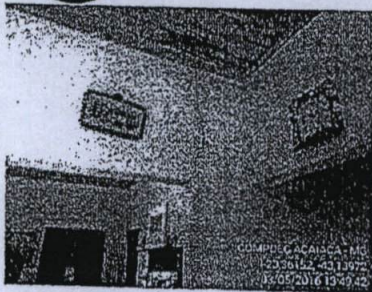
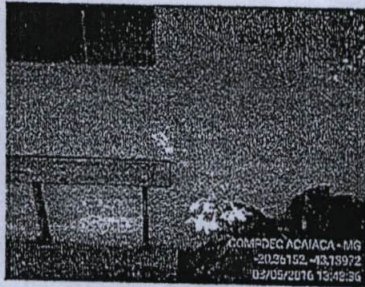
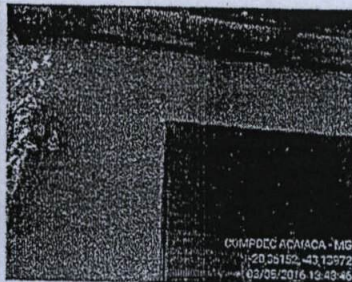
Relat003 – Podemos observar trincas verticais no batente de acesso, trincas nas junções das paredes e desprendimento horizontal em um outro batente. O Nível de Risco das Rachaduras é considerado o mais alto 05 – Risco muito alto.

Relat004 – No externo da Residência varias trincas foram identificadas verticalmente toda a extensão da residência possui tricas ou rachaduras.

Sugerimos ao Sr. Geraldo que procure meios legais para que seja ressarcido dos prejuízos, a Defesa Civil de Acaiaca, de modo geral informa através deste que não há risco muito alto estando esse classificado com 003 – Risco Alto, que seja feita o acompanhamento da evolução das rachaduras e trincas, e em caso de emergência entrar em contato com essa coordenadoria.
