FUNDAÇÃO  
**renova**

**AÇÕES DE MELHORIA DOS SISTEMAS DE TRATAMENTO DE  
ÁGUA E DAS CAPTAÇÕES ALTERNATIVAS DE ABASTECIMENTO**

**Relatório mensal i e ii, conforme Deliberação 33/2017**  
Setembro de 2017 – relacionado às atividades de agosto de 2017

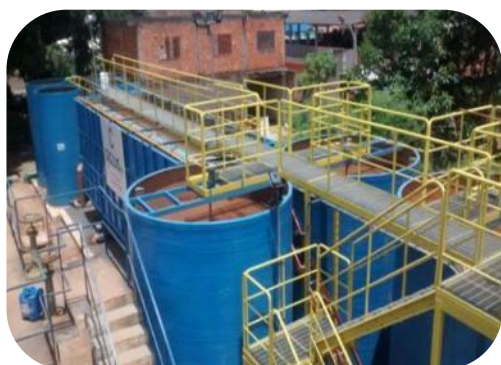
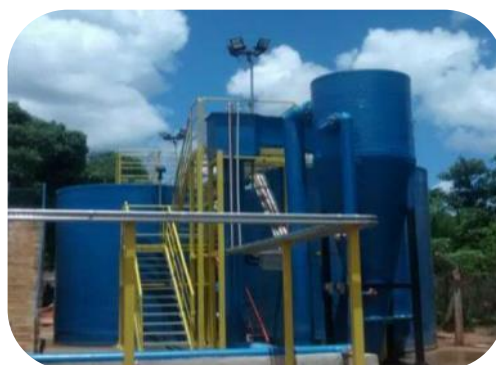
Figura 3: Imagens da Estação de Tratamento de Água Modular de Cachoeira Escura.

De outubro de 2016 a fevereiro de 2017, diversas melhorias foram realizadas para avançar na entrega de uma nova Estação de Tratamento de Água Modular, prevista no Plano de Ações para o Período Chuvoso. A etapa de instalação da ETA modular (Figura 3), com capacidade de tratamento de 40 l/s.

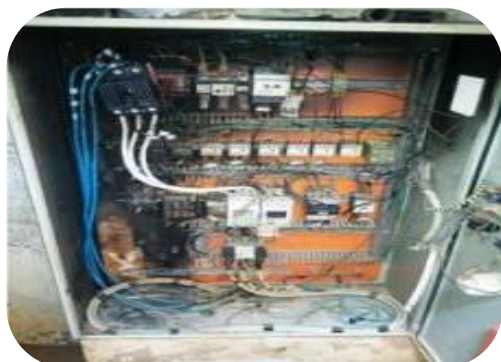
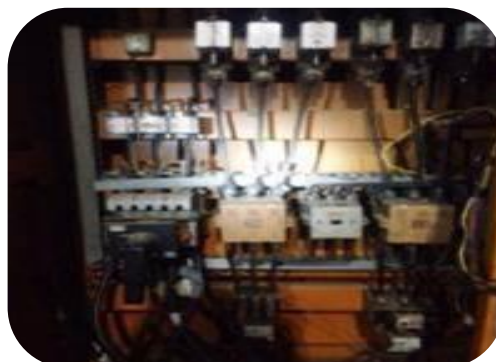
Figura 4: Situação dos painéis de distribuição de voltagem antes da implementação de

Dando seguimento às melhorias, em outubro de 2016, foram realizados reparos no sistema elétrico de captação da Estação de Tratamento: painéis de distribuição de voltagem 220 e 440 volts (Figura 4) foram instalados, com acomodação de disjuntores, substituição de cabeamento e de conexões, além de modernização de

componentes. Ainda, foram instalados painéis com inversores de frequência (para as bombas da captação e recalque).

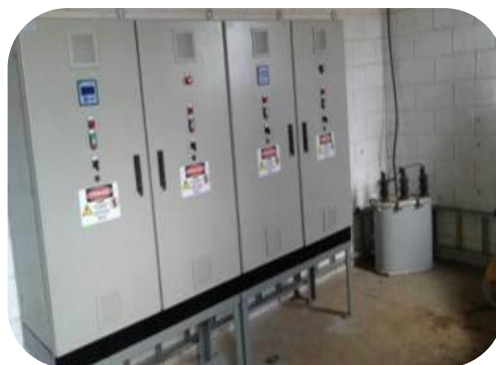
Figura 5: Evidência de melhoria do sistema elétrico, após a instalação de painéis com inversores de frequência.

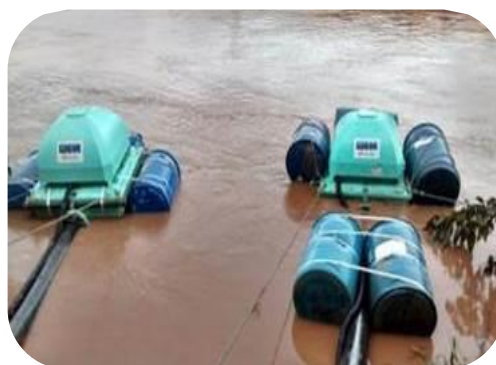
Figura 6: Substituição da balsa de captação (à esquerda) por dois flutuadores (à direita) no sistema de captação da ETA modular de Cachoeira Escura.

Para aumentar a disponibilidade do sistema de captação de água, a balsa foi substituída por sistemas flutuantes em que um sistema que opera e o outro que fica em *stand-by*. Foi trocado o cabeamento da ETA até o sistema de captação. Tais melhorias ocorreram em novembro de 2016.

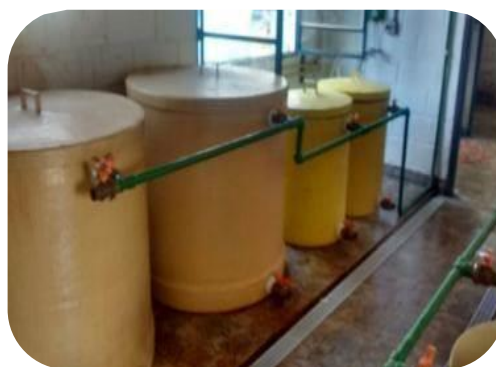
Figura 7: Melhoria das condições de armazenamento dos produtos químicos na Casa de Química da ETA de Cachoeira Escura (antes e depois).

Em novembro de 2016, foram realizadas diversas melhorias na Casa de Química (também chamada de Sala Química), que é a área que cumpre as funções auxiliares, direta ou indiretamente ligadas ao processo de tratamento, necessárias à sua perfeita operação, manutenção e controle. Entre as características da Casa de Química, está o armazenamento dos produtos e foi este aspecto o melhorado, o qual pode ser visualizado na Figura 7. O laboratório também foi melhorado, com reformas em suas estruturas internas (bancadas de manipulação e paredes, por exemplo), apresentado na Figura 8.

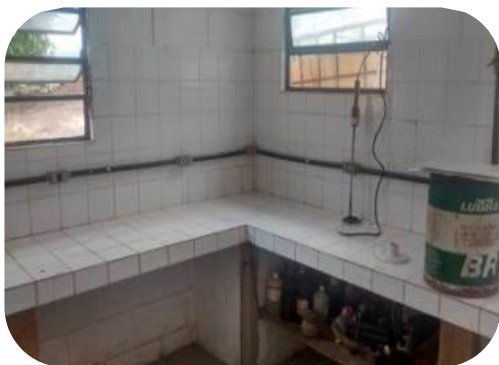
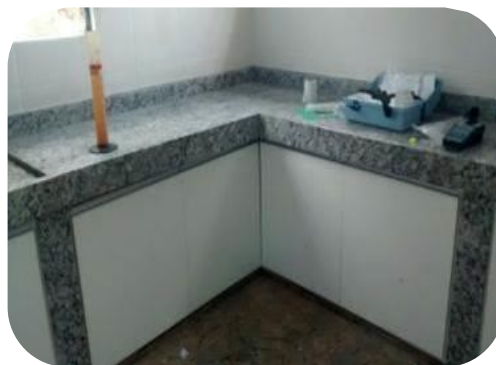
Figura 8: Reforma do laboratório na Casa de Química (antes e depois).

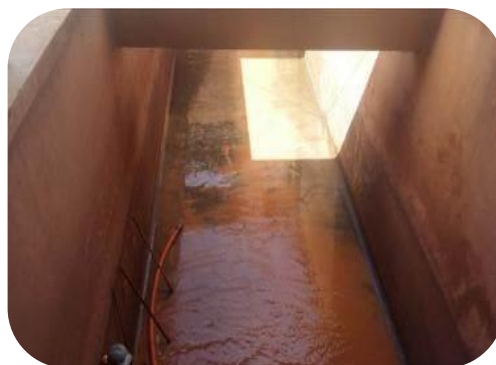
Figura 9: Cenário de antes e depois da limpeza das caixas, respectivamente à esquerda e à direita.

- Em outubro de 2016, foram realizadas limpezas nas quatro caixas de entrada. Na Figura 9, é possível observar a diferença do fundo das caixas: mais turva na primeira imagem e mais límpida na segunda imagem. Foram utilizados profissionais especializados, assim como equipamentos específicos para a retirada de lodo do fundo.

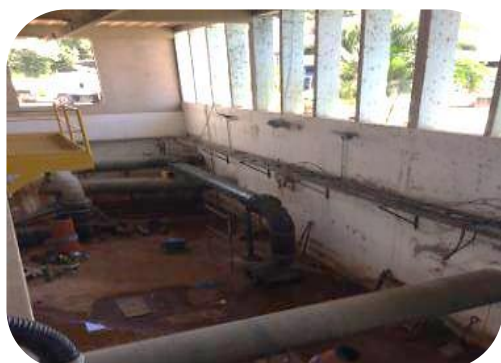
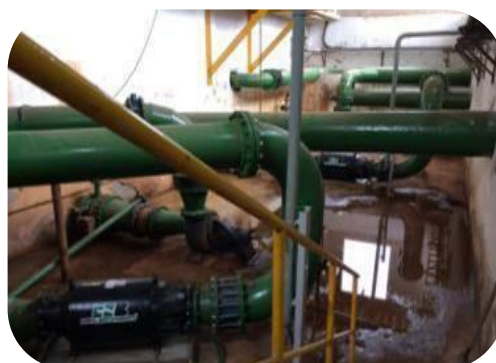
Figura 10: Cenário antes e depois da ação da instalação das duas novas bombas anfíbias.

- Em novembro de 2016, foram realizadas as ações de melhoria:
  - Manutenção da tubulação de sucção e recalque, com reparos, pintura e limpeza (Figura 10), aprimorando o sistema de captação e de elevação da água, com instalação de duas novas bombas (anfíbias) na elevatória com inversores de frequências. Estas bombas podem operar tanto dentro como fora da água. Em caso de alagamento, podem operar submersas, evitando que se queimem, além de serem mais silenciosas, mais econômicas e com custo menor em caso de manutenção.

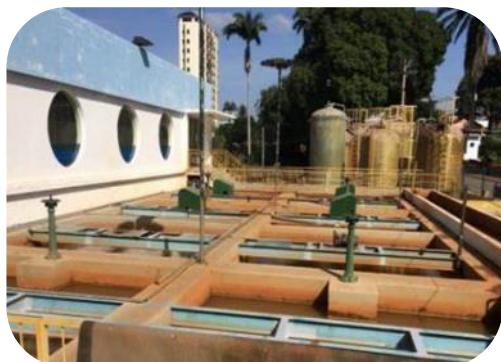
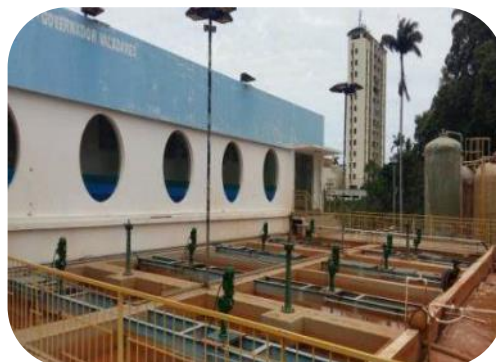
Figura 11: Imagens dos agitadores instalados na ETA Central.

- Instalação de oito agitadores acionados por inversor de frequência (Figura 11), facilitando o processo de mistura dos produtos químicos à água para que as reações físico-químicas se realizem. Portanto, houve melhora do processo de floculação.

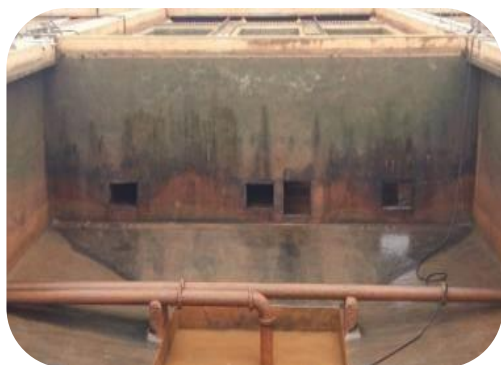
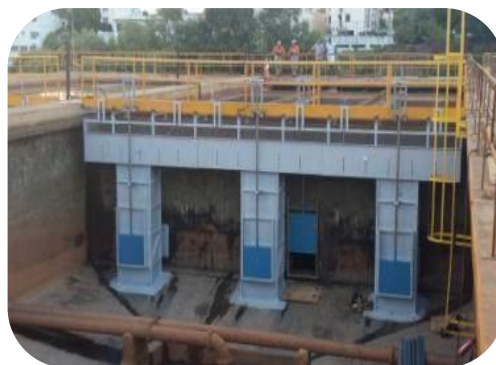
Figura 12: Melhoria da decantação pela instalação de calhas de *overflow*, cenário de antes e depois, respectivamente à esquerda e à direita.

- Instalação de calha de *overflow* nos três decantadores, melhorando o sistema de decantação, Figura 12.

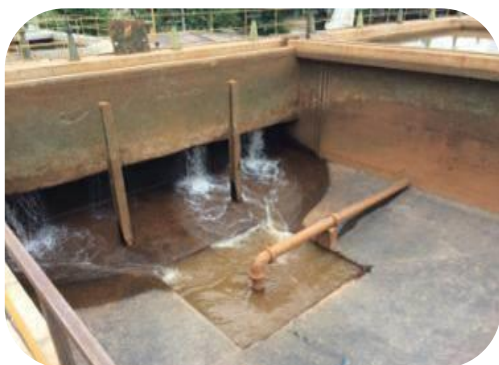
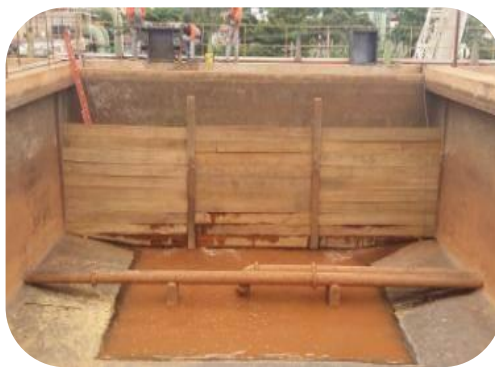
Figura 13: Cenário de antes e depois da instalação de cortina de madeira na entrada do Decantador 02.

- Instalação de cortina de madeira (Figura 13) na entrada do decantador 02 da ETA Central de Governador Valadares. A instalação de cortinas em decantadores visa melhorar a floculação da água no processo de floculação e decantação, possibilitando a desaceleração da velocidade da floculação durante o período de chuvas, em que a água que entra na Estação de Tratamento tende a ser mais turva.

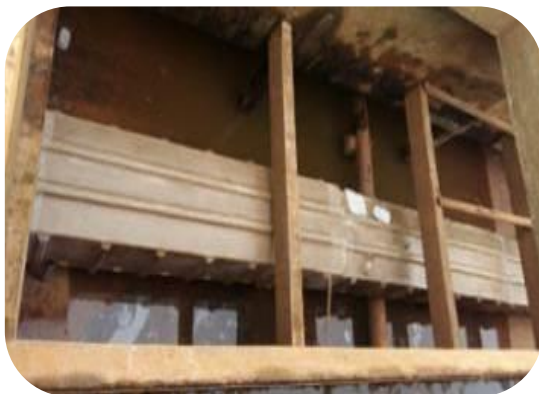
Figura 14: Difusor instalado em decantador da ETA Central.

- Instalação de difusor no decantador 02, também melhorando a decantação (Figura 14).

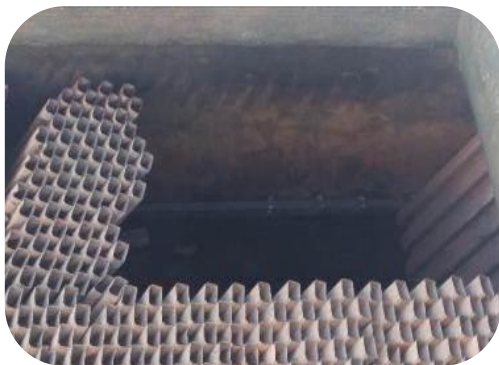
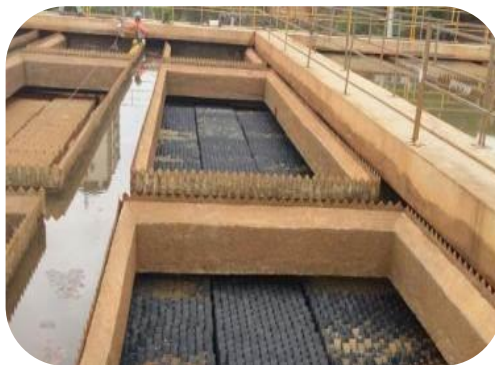
Figura 15: Mosaico de imagens ilustrando a substituição das colmeias (antes e depois).

- Substituição das colmeias dos três decantadores (Figura 15). As colmeias são módulos tubulares que se encaixam e são instaladas com determinada inclinação, criando uma “grade de contato”, que aumenta em até 80% a capacidade de decantação de matéria sólida contida na água que passa pelo equipamento.

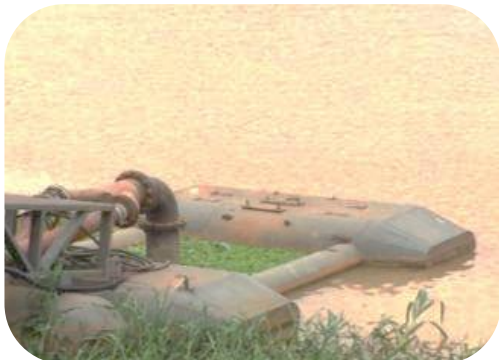
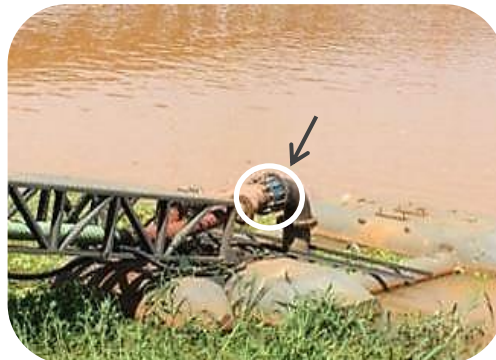
Figura 18: Cenário de antes e depois, evidenciando a instalação de válvula de retenção.

- Em outubro de 2016, as melhorias se deram no sistema de captação e de filtração. Foram instaladas válvulas de retenção tanto na tubulação dos flutuantes (Figura 18), quanto na bomba de captação de água (Figura 19),

melhorando o sistema de bombeamento. As válvulas de retenção têm a função de impedir que o líquido retorne quando a bomba for desligada, assim como oferecem proteção contra o excesso de pressão.

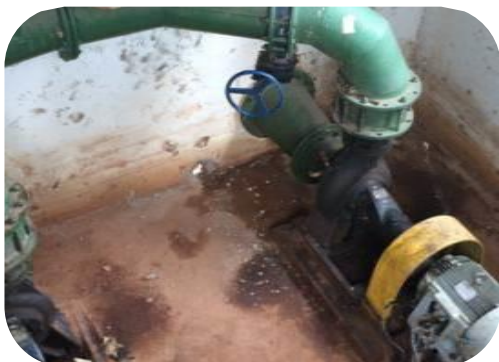
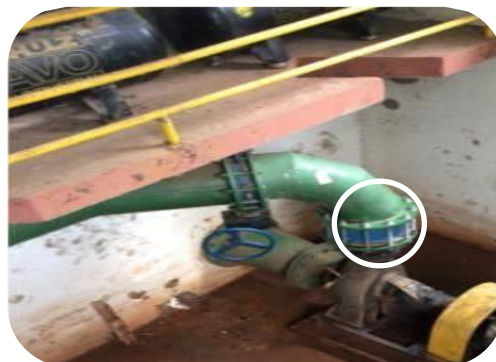
Figura 19: Cenário antes e depois da instalação de válvula de retenção na bomba de captação.

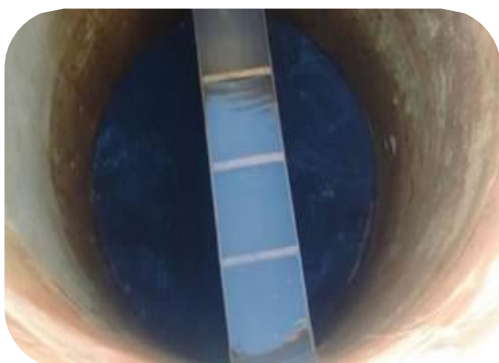
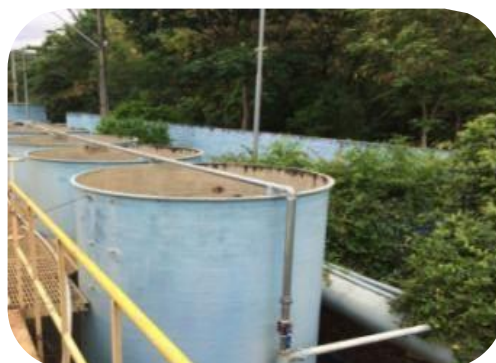
Figura 20: Imagens do leito e da tubulação melhoradas.

- Substituição do leito filtrante e instalação de tubulação em inox para lavagem de tanques.

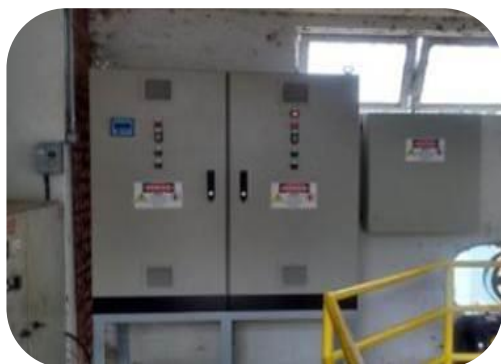
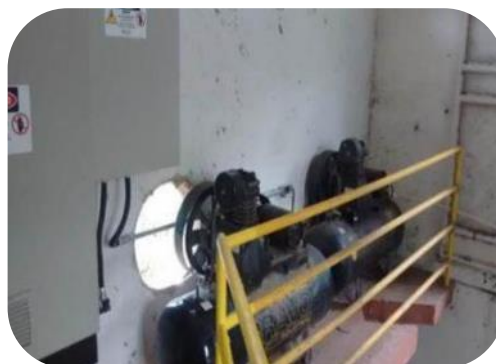
Figura 21: Mosaico de imagens evidenciando o painel de alimentação e sistema de bombas anfíbias.

- As ações de melhoria em novembro de 2016 estão relacionadas abaixo:
  - Melhoria no sistema de captação, pela instalação de painéis de alimentação e controle de duas bombas anfíbias e dois compressores (Figura 21).

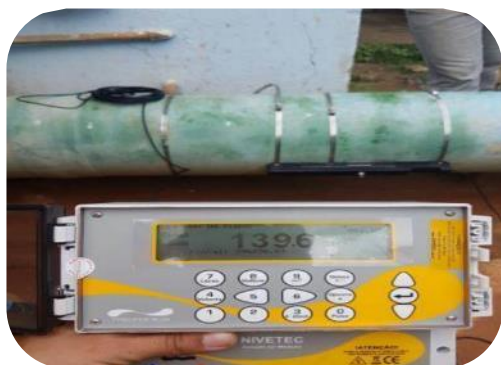
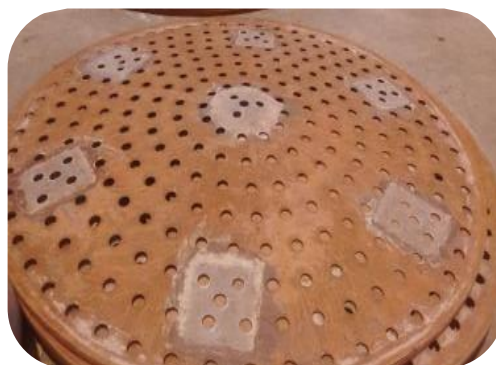
Figura 22: Sistema de medição melhorado (à esquerda) e manutenção de anel de floculador (à direita).

- Melhoria no sistema de medição e de floculação, pela instalação de instrumento medidor de vazão e pela manutenção dos anéis dos oito floculadores danificados (Figura 22).

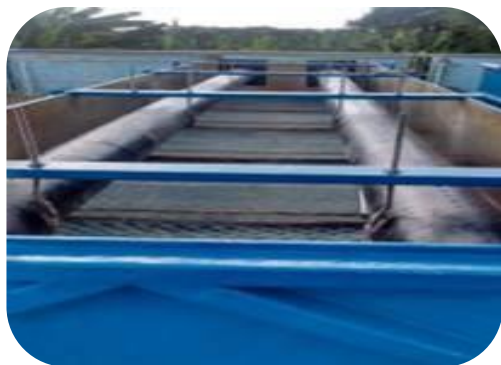
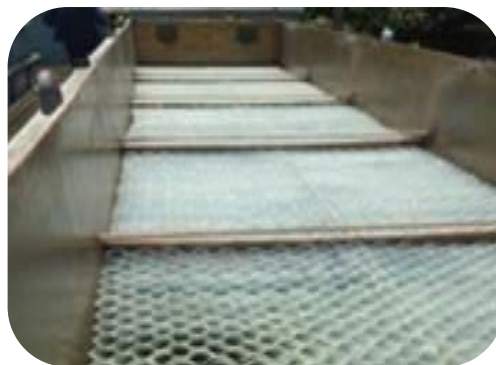
Figura 23: Pintura (à esquerda) e substituição de colmeias (à direita) na ETA Vila Isa.

- Manutenção, pintura e substituição de colmeias dos decantadores, de modo semelhante às melhorias que foram realizadas na ETA Central. O resultado final pode ser visto abaixo na Figura 23.

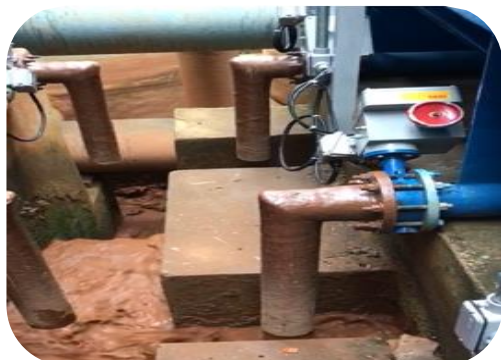
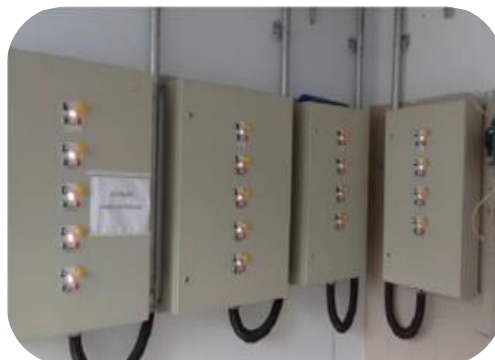
Figura 24: Válvulas com acionamento automático à esquerda e painel de controle instalado à direita.

- Instalação de 38 válvulas com acionamento automático para drenagem dos decantadores, em novembro de 2016 (Figura 24).
- Instalação de painéis de controle das válvulas de acionamento automático, em dezembro de 2016.

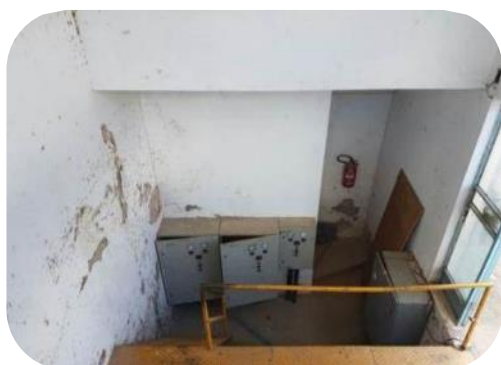
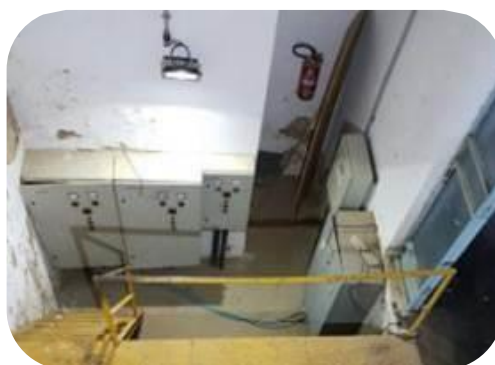
Figura 25: Imagem da Casa de Bomba de captação antes e depois da instalação de nova iluminação em LED.

- Novembro de 2016: instalação de nova iluminação em LED (melhora do sistema de captação na Casa de Bombas) (Figura 25).

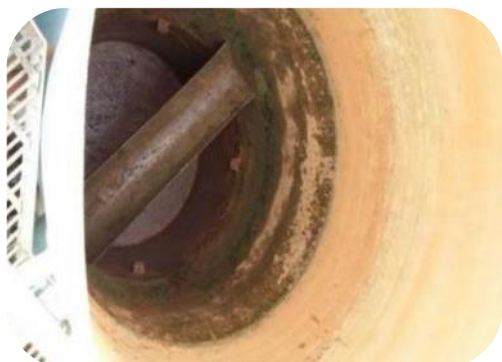
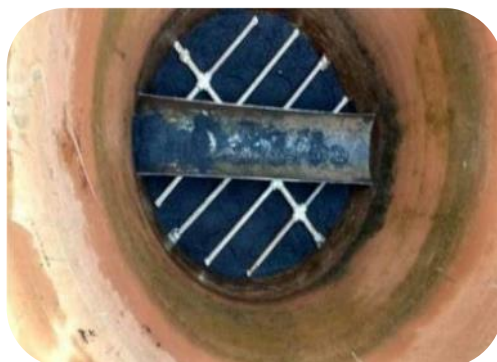
Figura 26: Imagem de um dos filtros da ETA de Santa Rita, antes e depois da substituição do leito filtrante.

- Novembro de 2016: Substituição das camadas de leitos filtrantes dos 8 filtros (melhora do sistema de filtração) (Figura 26).

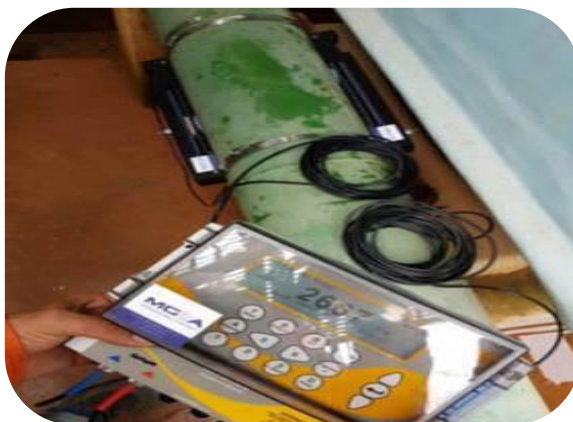
Figura 29: Instalação de medidor de vazão.

- Dezembro de 2016: instalação do medidor de vazão (melhora do sistema de medição) (Figura 29).

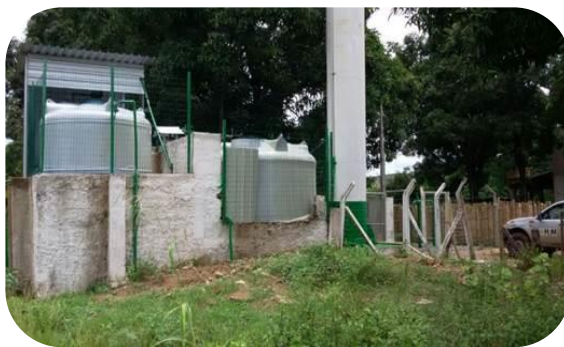
Figura 30: Área de sistema de captação por poço, que teve ação de melhoria.

Diferente dos demais municípios apresentados, as ações de melhoria em Tumiritinga no âmbito do Período Chuvoso 2016/2017 foram destinadas à adequação da infraestrutura e instalação de filtros no distrito de São Tomé do Rio Doce, no sistema de captação por poço, e não Estação de Tratamento de Água (Figura 30).

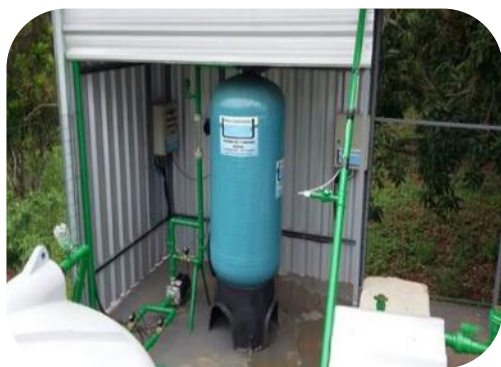
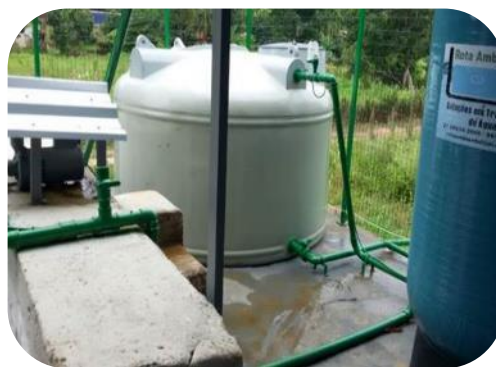
Figura 31: Imagem do filtro (à esquerda) e do reservatório (à direita) do sistema de tratamento da água do poço do distrito de São Tomé do Rio Doce.

Em janeiro de 2017, a adequação foi concluída (Figura 31). A água tratada no sistema foi analisada e aprovada como potável, e o sistema foi entregue ao município no dia 28 de março de 2017, conforme Termo de Entrega do Sistema de Tratamento de Água para água de poço perfurado em São Tomé do Rio Doce distrito de Tumiritinga apresentado no Anexo I.

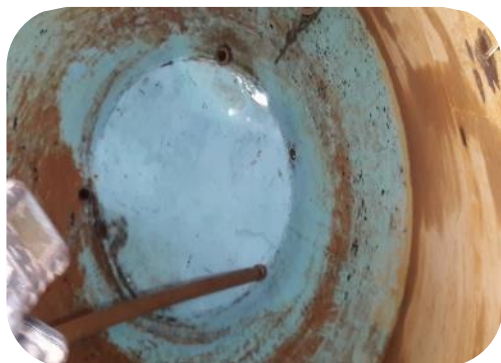
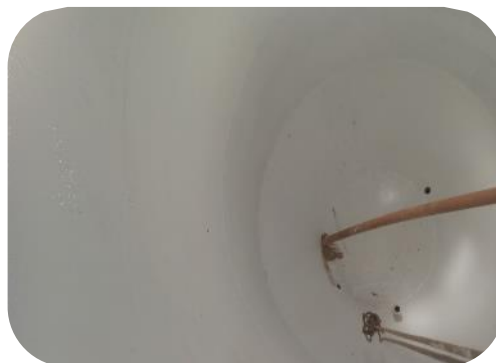
Figura 34: Jateamento do interior da torre durante a reforma (à esquerda) e resultado da pintura no mesmo interior (à direita)

- Limpeza e lavagem de toda estrutura interna utilizando água em alta pressão para remoção do lodo e material orgânico impregnado nas paredes, remoção de partes oxidadas e pintura utilizando tratamento mecânico (lixadeira);
- Selagem através de aplicação de selador Interplate 341 na parte interna do reservatório, para preparar a estrutura para receber aplicação do revestimento com Epóxi bicomponente Interzone 954. O revestimento externo foi executado com aplicação de Epóxi bicomponente Interseal 670HS;
- Manutenção estrutural, confecção e instalação de guarda corpo fixo na parte superior do Castelo para facilitar futuras manutenções. Reparos ao longo da estrutura das escadas de acesso interna e externa.

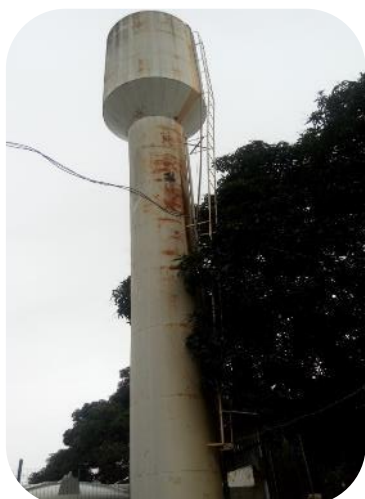
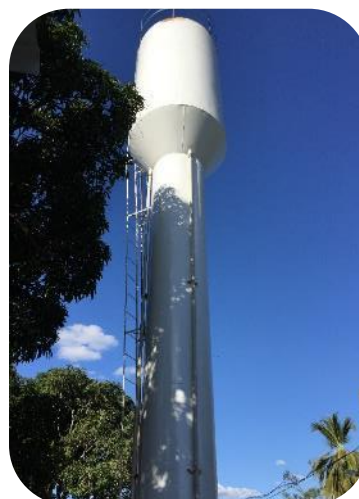
Figura 35: Torre antes da pintura (à esquerda) e depois da pintura (à direita)

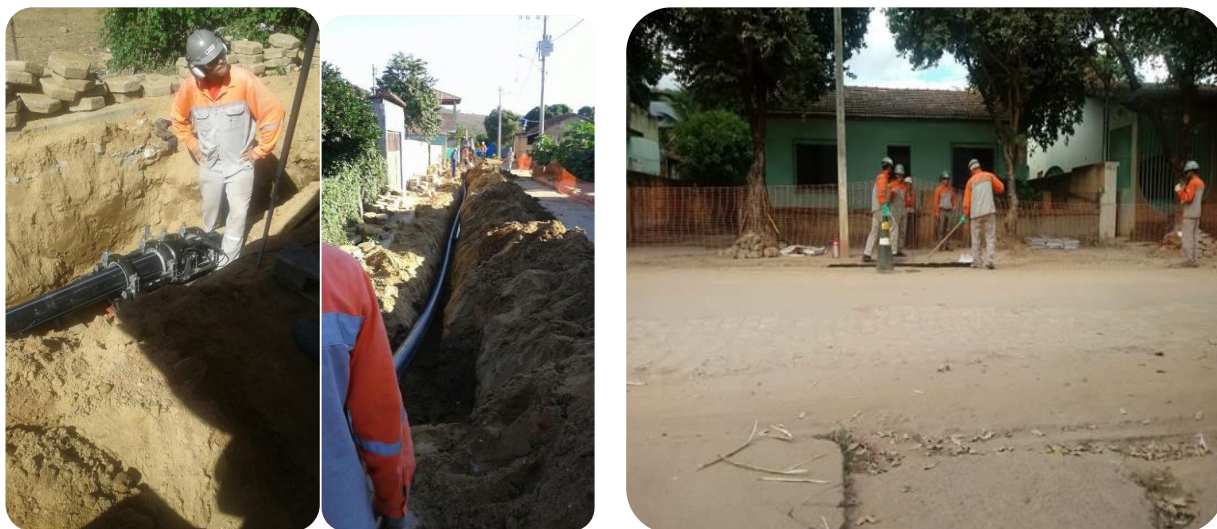
Quanto à adutora de água tratada da nova ETA de Galileia para o reservatório do SAAE (Figura 36), as obras foram iniciadas em maio pela empresa CONAMI. Atualmente, o município é abastecido por água captada do rio Doce e tratada na ETA do município, que opera em condições precárias com vazão aproximada de 19 L/s. A adutora terá aproximadamente 1,2 km de extensão e capacidade de transporte de 25 L/s. Esta nova adutora é parte do escopo da nova ETA para a garantia do abastecimento de 25 L/s, pois a adutora existente se encontra em condições físicas e técnicas inadequada para a utilização.

Figura 36. Imagens durante a construção da adutora de água tratada (à esquerda) e após a conclusão (à direita), que interligará a nova ETA de Galileia ao reservatório do SAAE.

**No mês de agosto, foi finalizado o lançamento da adutora. Os próximos passos são: montar a ETA, instalar a captação e realizar o interligamento da adutora de água tratada à ETA.**

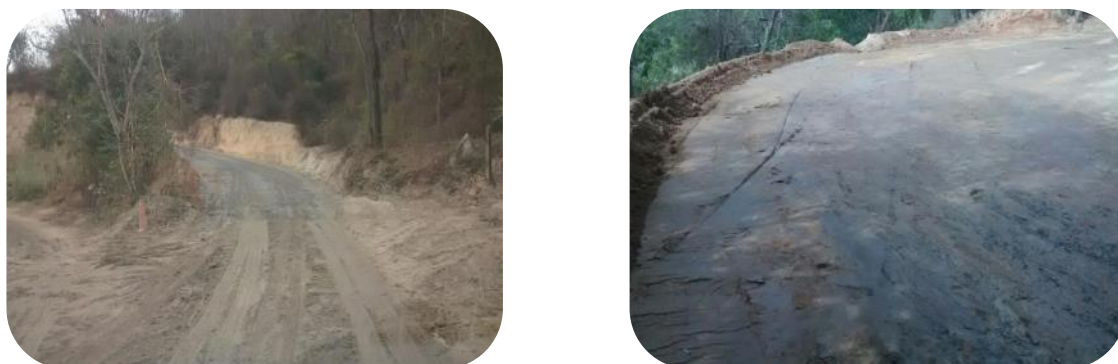
Figura 37: Lançamento de solo brita (à esquerda) e compactação da via de acesso (à direita)

No dia 07 de julho de 2017, as visitas técnicas foram realizadas, com a definição de ações de curto prazo para melhorias no sistema de abastecimento dos caminhões-pipa, na praça de manobras dos veículos. A solução proposta e executada foi o lançamento de solo brita e compactação da via de acesso (Figura 37).

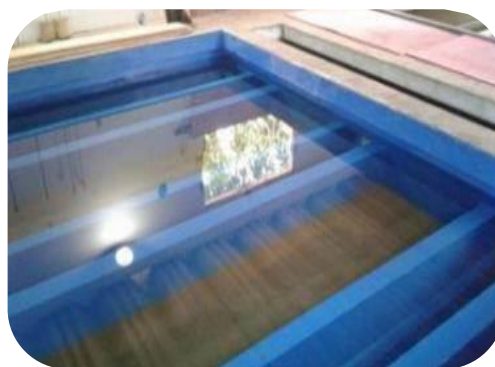
Figura 39: Substituição do leito filtrante (exemplo à esquerda) por novos (exemplo à direita).

- Melhoria do sistema de filtração, pela substituição do leito filtrante dos cinco filtros já existentes (Figura 39).

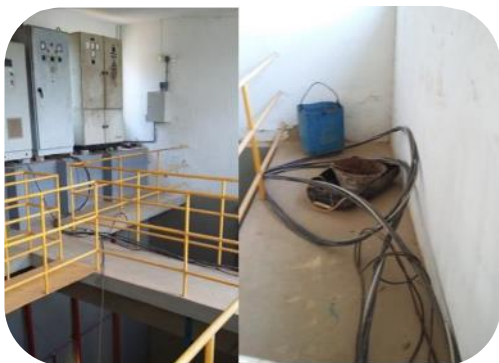
Figura 42: Novo painel (à esquerda) e eletrocalha (à direita) instalados na ETA 1 de Colatina.

- Melhoria no sistema de captação e no sistema elétrico, com montagem de novo Painel com sistema *Soft Star* para acionamento das bombas da captação. Uma eletrocalha também foi instalada, favorecendo a disposição dos cabos de alimentação da balsa (Figura 42).

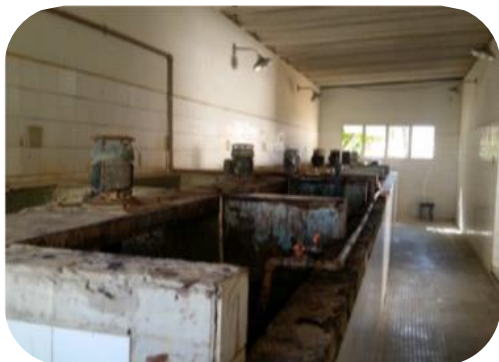
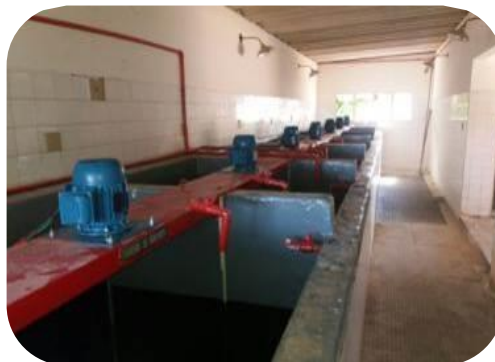
Figura 43: Situação de antes e depois da troca dos agitadores dos tanques da ETAI de Colatina.

- Melhoria no armazenamento dos produtos químicos, pelo revestimento com fibra de vidro nos tanques e instalação de caixas dosadoras de produtos químicos. Ainda, houve substituição dos sete agitadores dos produtos químicos e melhoria do sistema de iluminação (Figura 43 e Figura 44).

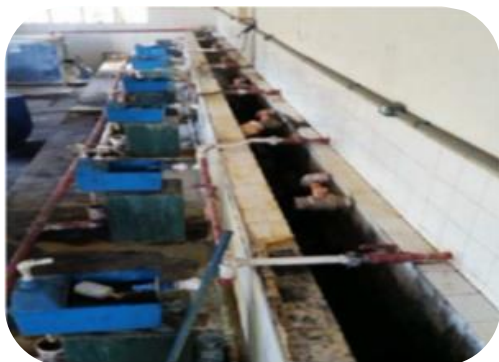
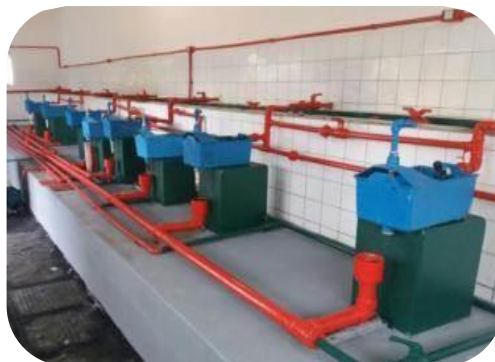
Figura 44: Instalação de caixas dosadoras de produtos químicos na ETA I de Colatina.

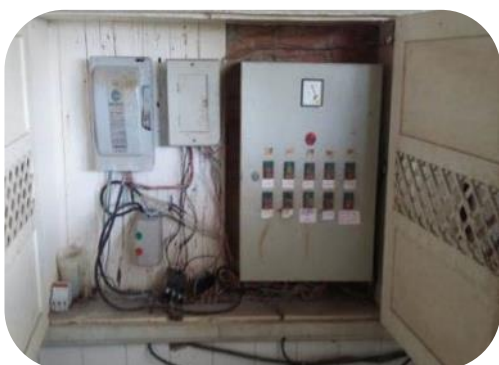
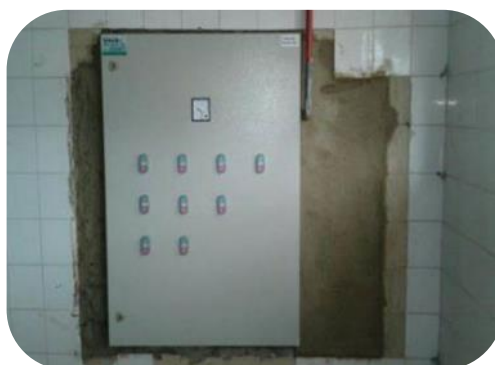
Figura 45: Substituição do painel de acionamento dos agitadores, na ETA I de Colatina.

- O sistema elétrico foi melhorado pela substituição do painel de acionamento dos agitadores (Figura 45).

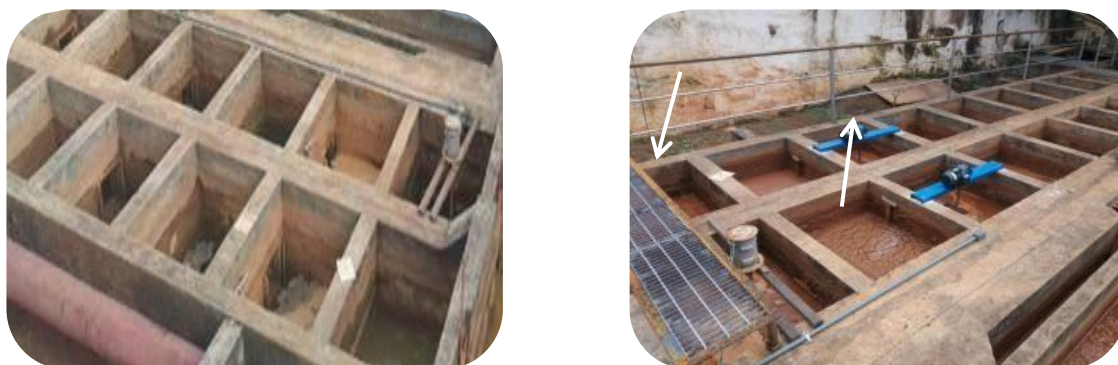
Figura 47: Implantação de acesso seguro às áreas dos floculadores e decantadores, evidenciado.

- Construção de pequena plataforma de acesso seguro nas áreas dos Floculadores e Decantadores, na parte “antiga” da ETA I. Ainda, houve a instalação de dois agitadores nos floculadores (Figura 47).

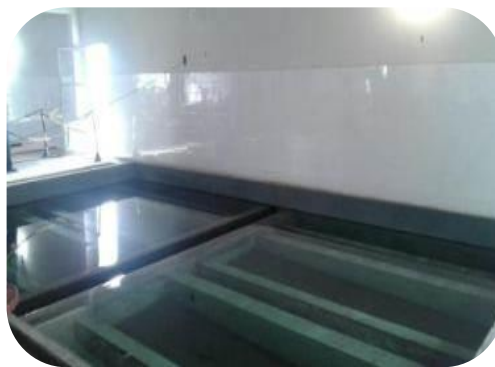
Figura 48: Substituição do leito filtrante dos filtros “Russos” na ETA II de Colatina.

- Melhoria do sistema de filtração, pela substituição leito filtrante dos doze filtros (Figura 48), em semelhança ao que foi realizado na ETA I. Ainda, houve manutenção e pintura das válvulas de processo (Figura 49) e troca do piso tipo “moeda”.

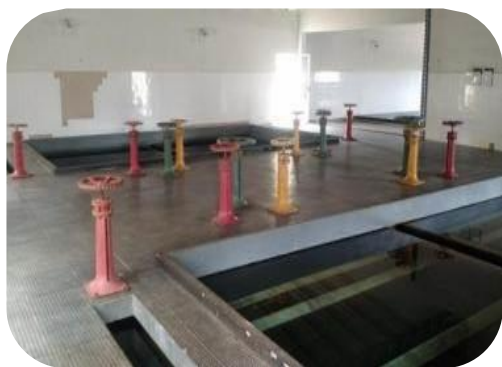
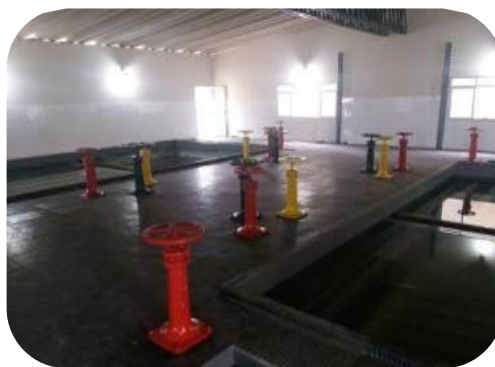
Figura 49: Substituição do leito filtrante dos filtros “Rápidos”.

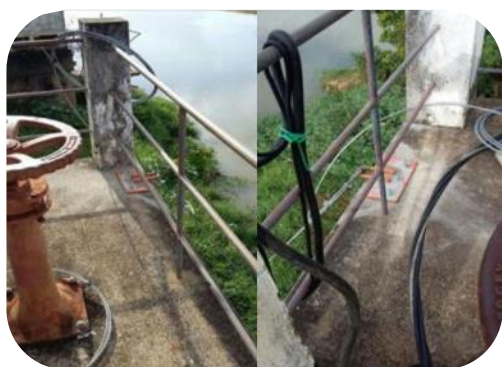
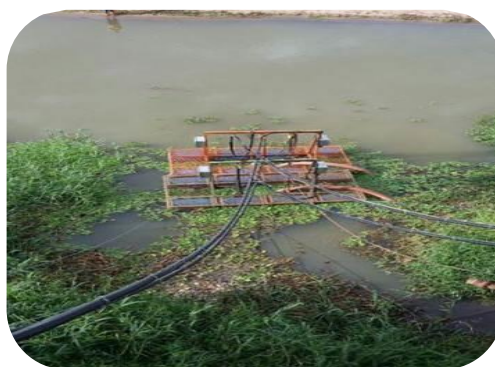
Figura 50: Novo sistema de ancoragem e alimentação elétrica da Balsa de captação da ETA II.

- Melhoria do sistema de captação da ETA II pela montagem do novo sistema de ancoragem da Balsa de Captação e com a substituição dos cabos elétricos das bombas.

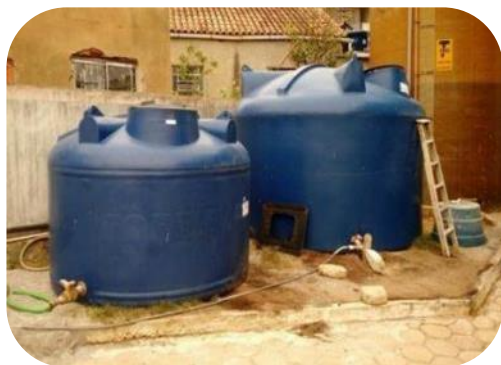
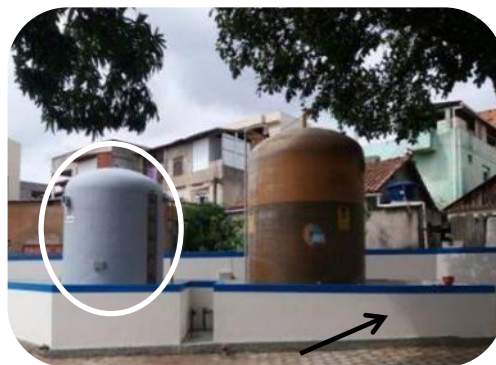
Figura 51: Construção de caixa de contenção para reagentes e tanque para Tanfloc, evidenciados à direita, cenários de antes (à esquerda) e depois (à direita).

- Melhoria do armazenamento de reagentes, com a construção de caixa de contenção para Tanfloc e Sulfato de Alumínio. Ainda, foi instalado tanque com capacidade para 15.000 litros, para armazenamento de Tanfloc (Figura 51).

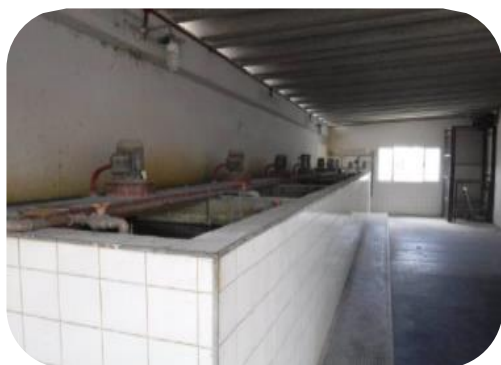
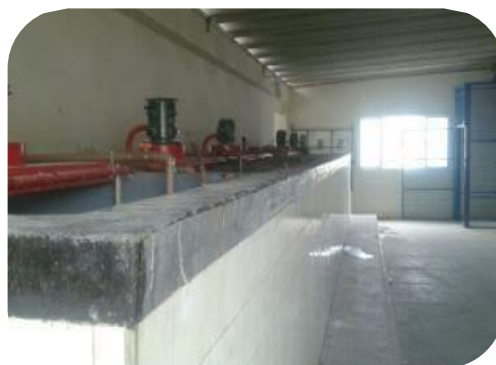
Figura 52: Melhoria dos tanques, que passaram por revestimento de fibra de vidro.

- A Casa de Químicos também teve melhorias. A Figura 52 ilustra o cenário de antes e depois dos tanques, revestidos com fibra de vidro. Já a Figura 53 apresenta as melhorias aparentes nas caixas dosadoras de produtos químicos. Ainda, houve instalação de bombas para dosagem de Tanfloc e painel de comando dos agitadores dos tanques de produtos químicos (Figura 54). Como é possível perceber, as melhorias foram processuais.

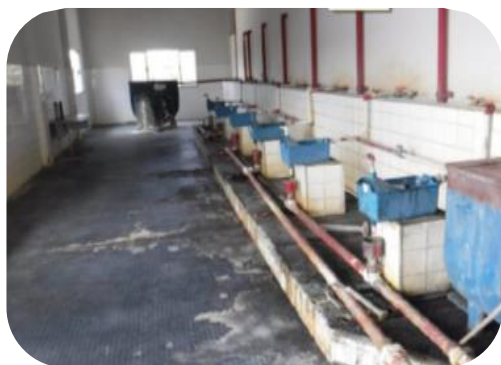
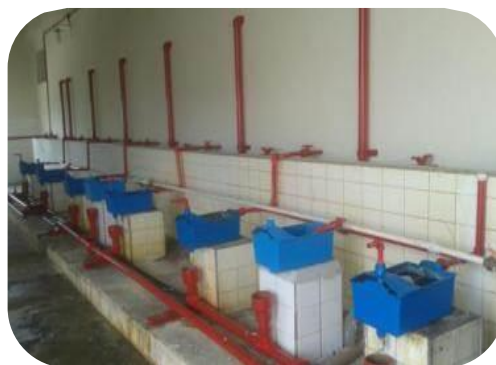
Figura 53: Melhorias nas caixas dosadoras.

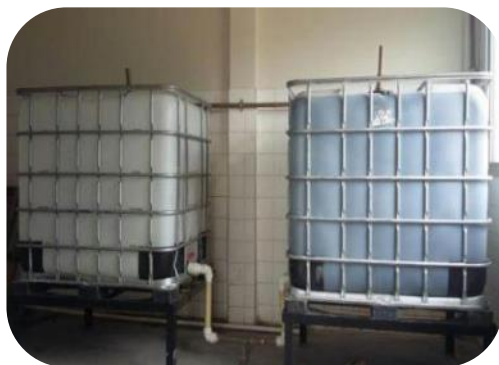
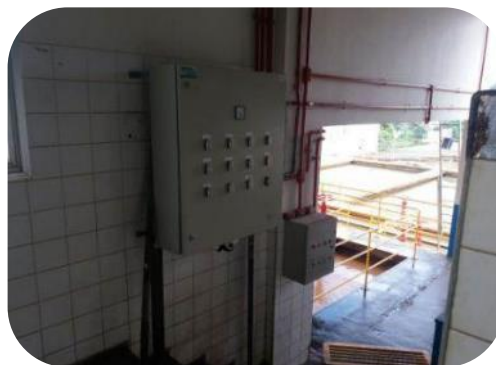
Figura 54: Instalação de bomba à esquerda e de painel à direita.

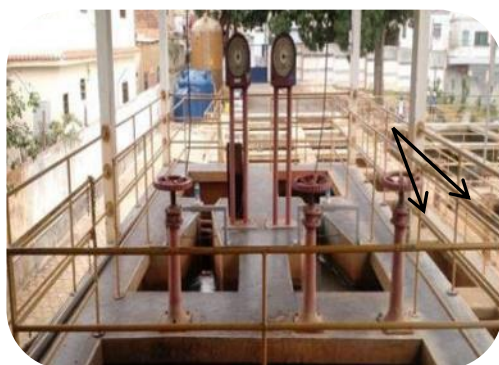
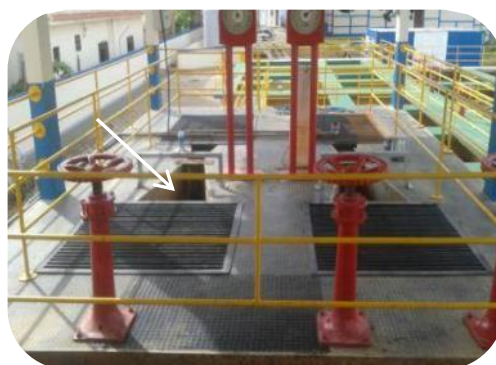
Figura 55: Corrimão e grade de proteção instalados, ambos evidenciados.

Assim como feita na ETA I, a questão da segurança de acesso também foi melhorada. No caso da ETA II, foram construídos um corrimão e uma grade de proteção sobre a calha *Parshall* (Figura 55).

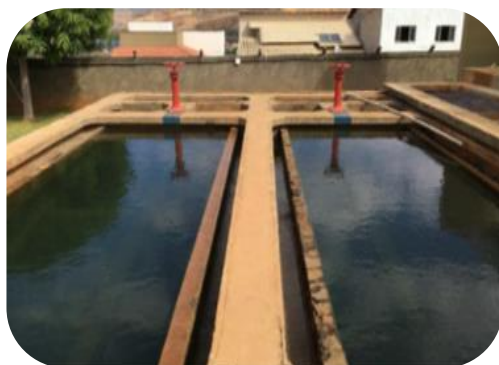
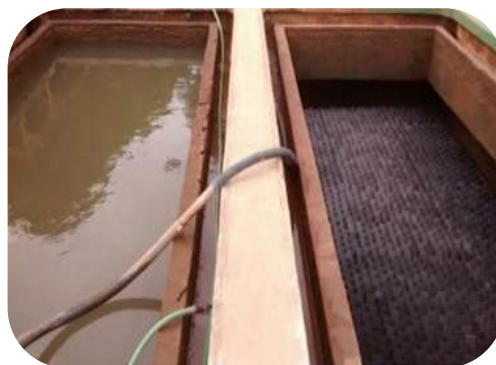
Figura 56: Melhoria do sistema de decantação, pela instalação de perfis de decantação.

A ETA IV está localizada no Bairro Colúmbia, abastecendo a região adjacente. As ações de melhoria finalizadas em dezembro de 2016 foram realizadas nos sistemas de decantação e de filtração, no acesso ao recebimento de água bruta. As evidências abaixo ilustram as melhorias:

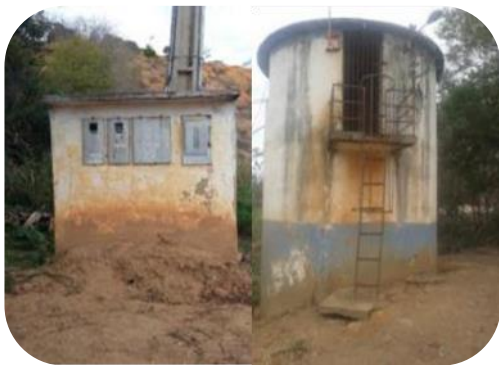
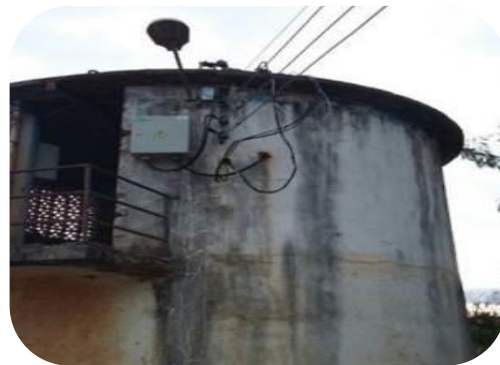
Figura 57: Instalação de disjuntor de entrada para eliminação do padrão elétrico antigo.

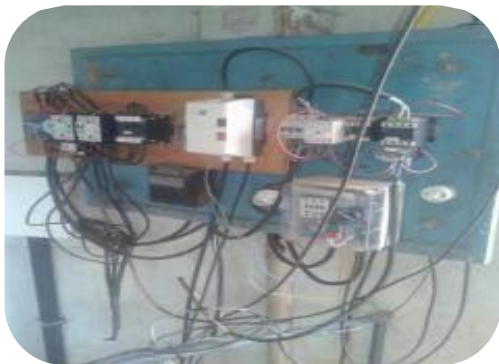
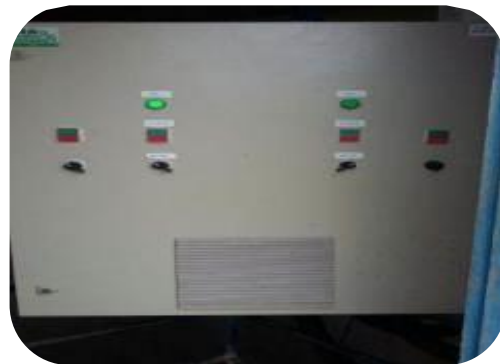
Figura 58: Substituição do Painel de Alimentação das Bombas da Captação.

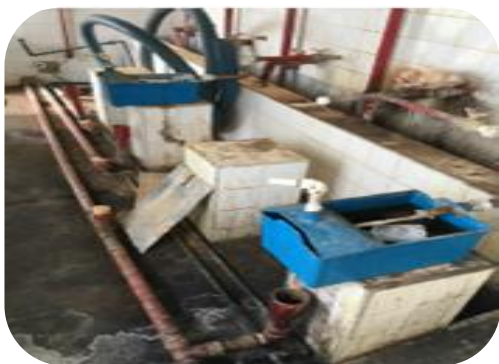
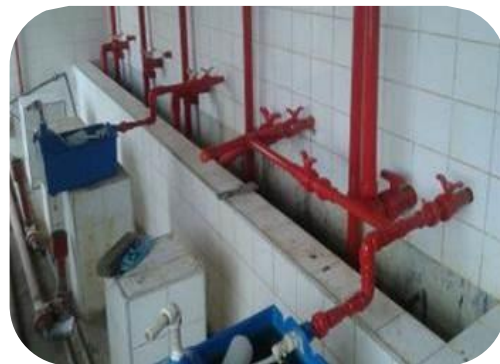
Figura 59: Reforma das caixas dosadoras dos produtos químicos.

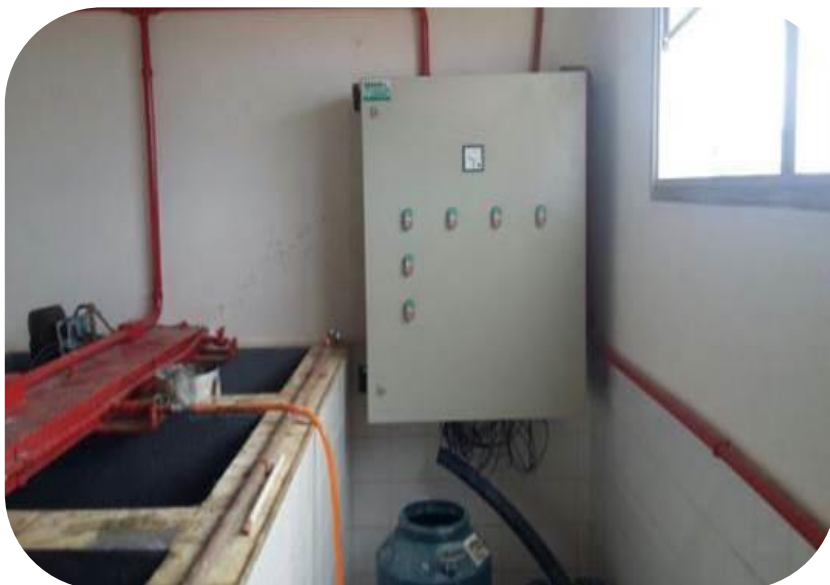
Figura 60: Montagem do painel de comando dos agitadores dos tanques de produto químicos.

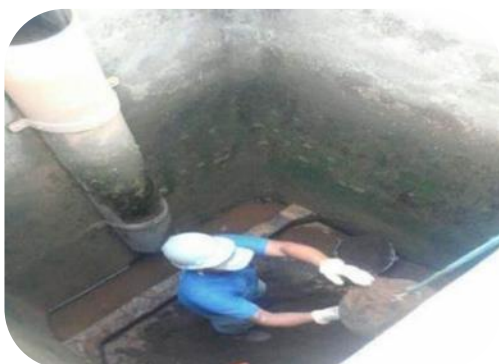
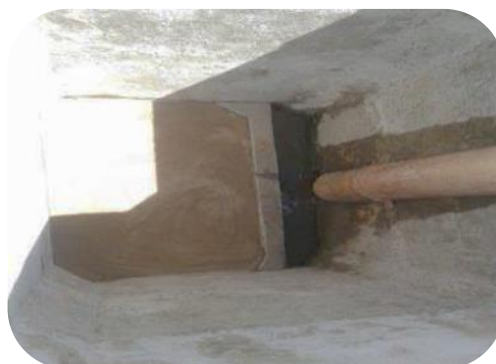
Figura 61: Processo de substituição dos leitos filtrantes de quatro filtros já existentes.

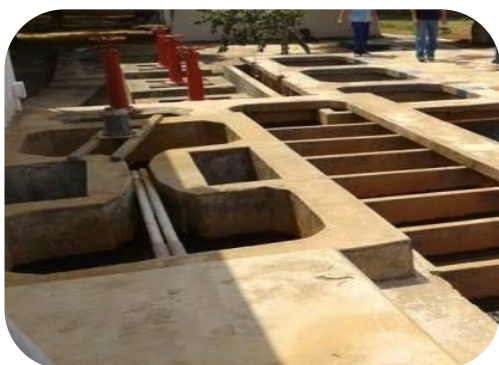
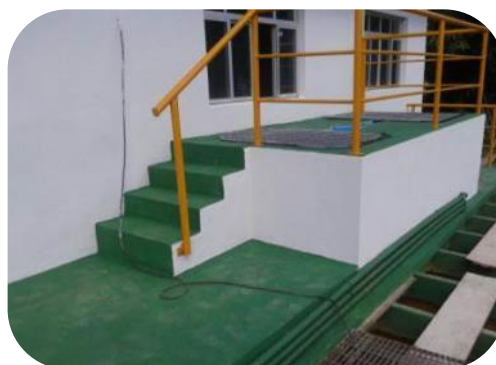
Aprimorando o monitoramento, houve melhora da confiabilidade na leitura de vazão e do processo de agitação na chegada da água bruta à ETA. A Figura 62 apresenta essa melhora, com a reforma da calha *Parshall*. A mesma figura evidencia a instalação de guarda corpos na passarela.

Figura 62: Reforma da calha *Parshall*, à esquerda, e guarda corpos à direita.

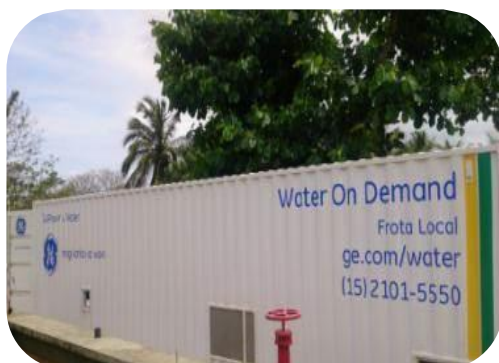
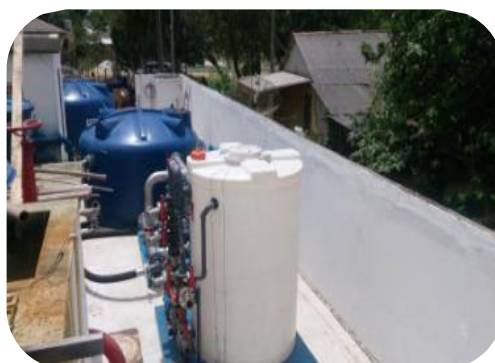
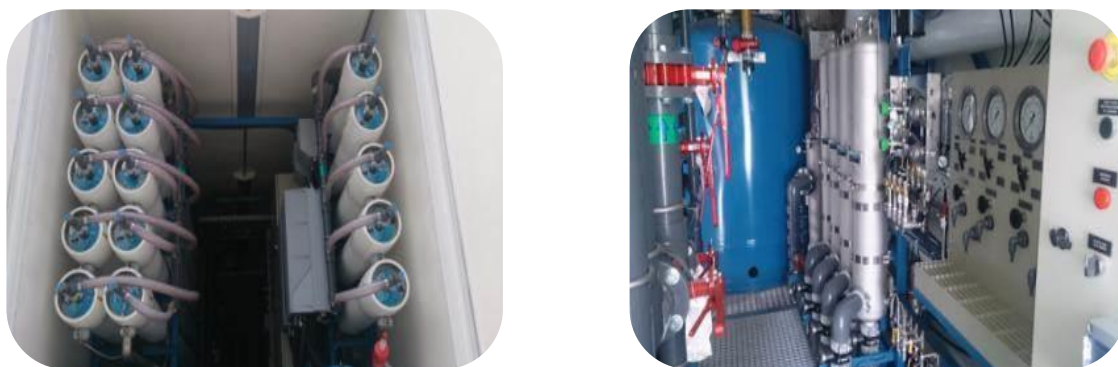
Figura 64: Imagens da Estação de Tratamento Móvel.

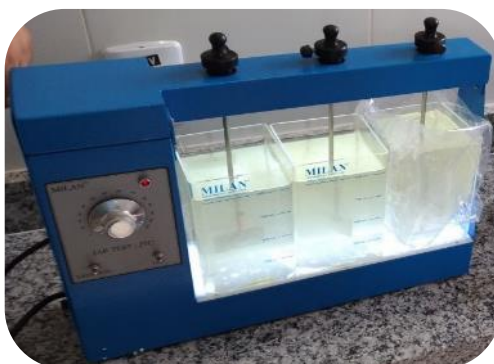
Em paralelo, foi realizado, em 1º de junho de 2017, ensaio de tratabilidade da água do poço profundo que alimenta a ETA de Regência, para garantir o tratamento eficaz da estação após a implantação de melhorias no sistema.

Figura 65: Ensaio de tratabilidade realizado

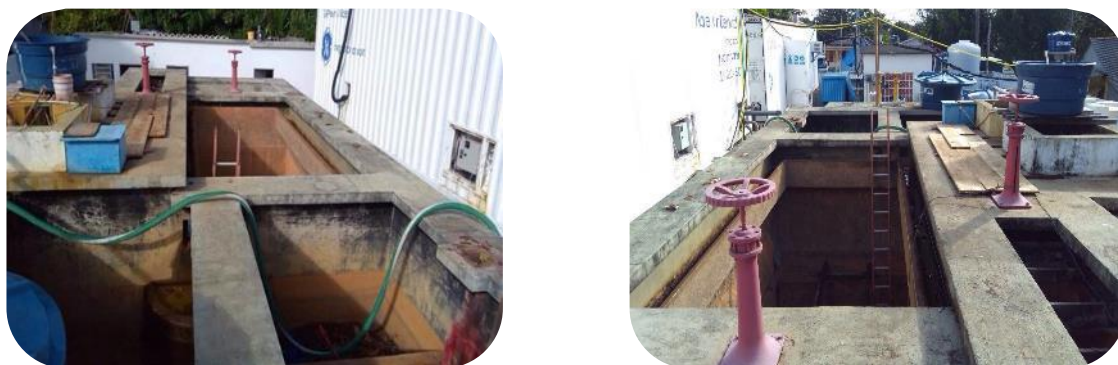
Cabe reforçar que, para realizar as obras de melhorias, será necessário retirar a ETA Móvel que tem sido utilizada para tratar a água que contém alto índice de Ferro, Bário e Manganês. Com a necessidade, portanto, de garantir o abastecimento de água na comunidade, durante o período de obras, foram instaladas 1 caixa d'água de 15.000 litros, 3 caixas de 10.000 litros e 1 caixa de 5.000 litros, visualizadas na Figura 66.

Figura 66: Instalação de caixas d'água na ETA de Regência.
