FUNDAÇÃO  
**renova**

**AÇÕES DE MELHORIA DOS SISTEMAS DE TRATAMENTO DE  
ÁGUA E DAS CAPTAÇÕES ALTERNATIVAS DE ABASTECIMENTO**

**Relatório mensal i e ii, conforme Deliberação 33/2017**  
Setembro de 2017 – relacionado às atividades de agosto de 2017

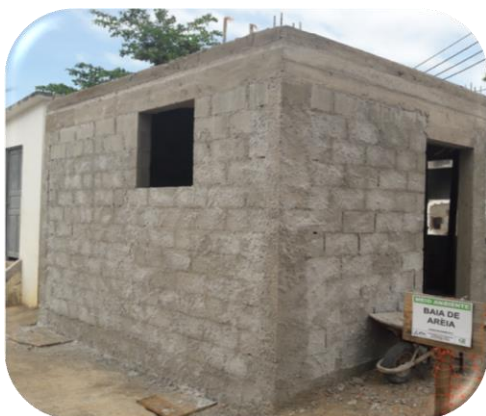
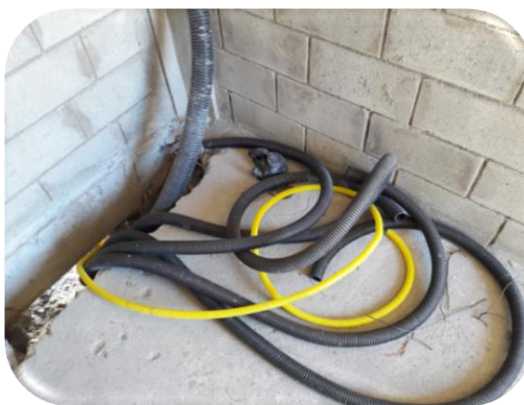
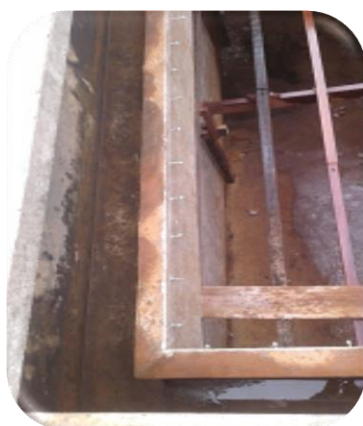
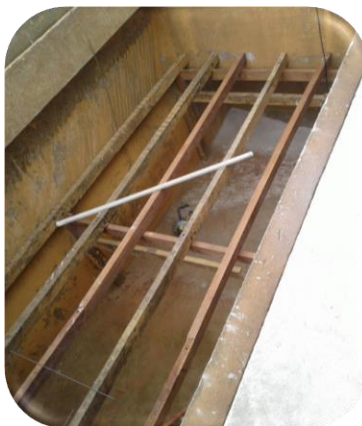
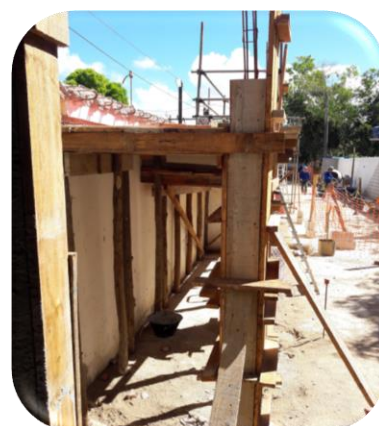
- **Conclusão da alvenaria, reboco e contra piso (Casa de Atendimento);**
- **Conclusão da alvenaria, reboco, contra piso e concretagem da laje (Sala elétrica)**
- **Conclusão da fundação (Desarenador e Aerador)**
- **Montagem do deck e reparo no vertedouro do decantador;**
- **Execução da forma armação, alvenaria e concretagem da laje.**

Figura 67: Imagens das reformas realizadas na ETA de Regência

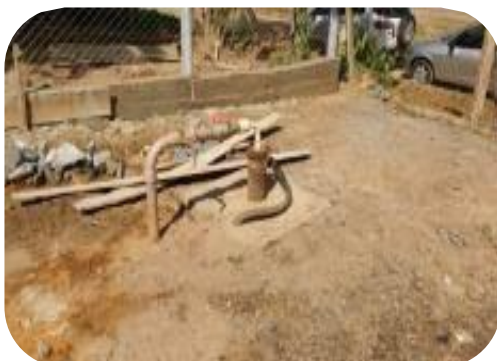
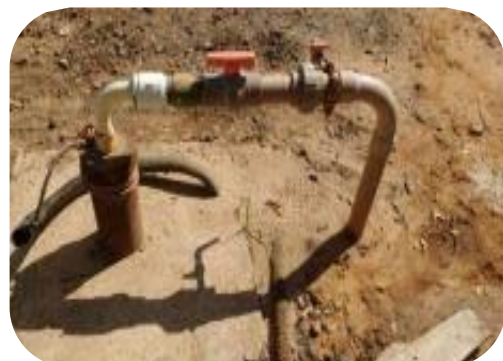
- Poço 01 (Figura 75), localizado próximo à ETA do Distrito Cachoeira Escura, cujas as coordenadas geográficas são 19°18'44.13"S e 42°21'45.95"O, possui vazão aproximada de 3,63 L/s e está interligado à Estação de Tratamento de Água de Cachoeira Escura.

Figura 75: Poço já perfurado em Belo Oriente, interligado à Estação de Tratamento de Água de Cachoeira Escura.

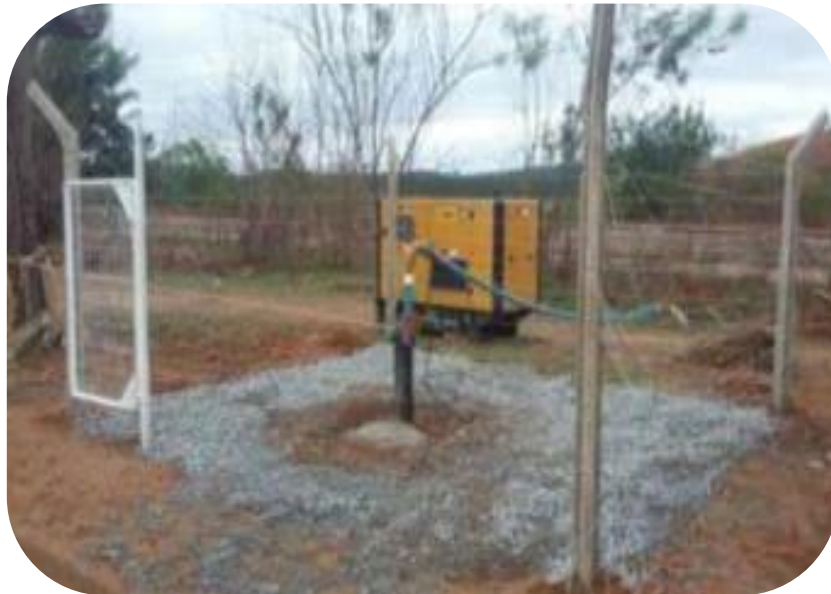
- Poço 03 (Figura 76), localizado na área urbana, com coordenadas: 19°18'39.58"S e 42°21'43.59"O, possui vazão aproximada de 2,2 L/s. O poço encontra-se disponível abastecimento emergencial. Sua interligação à rede não foi possível, devido à não aceitação do poço pela Prefeitura e autarquia (SAAE), solicitando que fosse viabilizado um poço em região de aluvião, considerando alguns estudos de caso otimistas sobre perfuração em formações geológicas deste tipo.

Figura 76: Poço 03 de Belo Oriente, considerado para abastecimento emergencial.

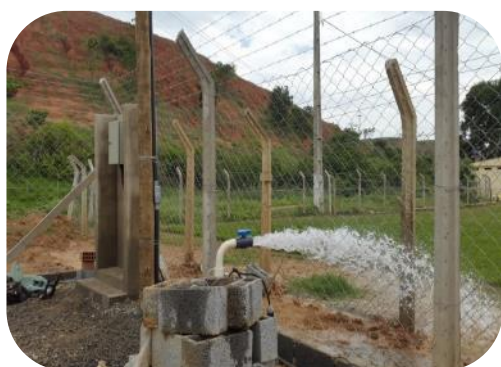
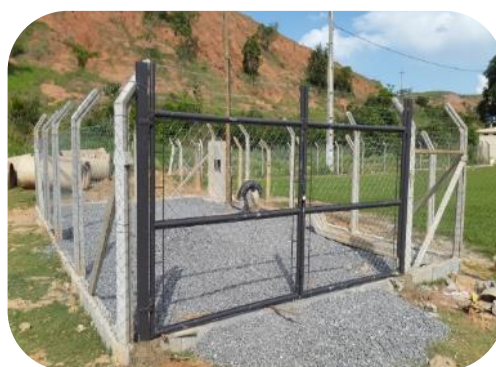
A perfuração do PN01 (Figura 77), com vazão de aproximadamente 3,0 L/s e coordenadas 19° 9'2.80"S e 42°14'41.60"O, foi baseada em três justificativas:

Figura 77: Poço 01 de Periquito, na sede do município.

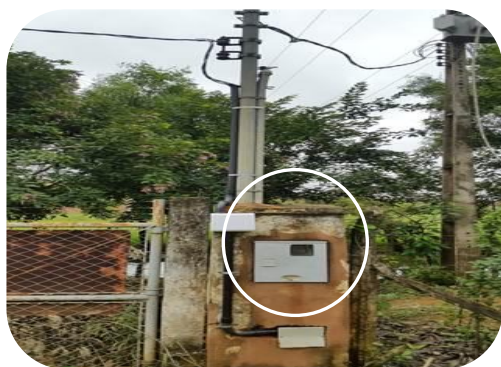
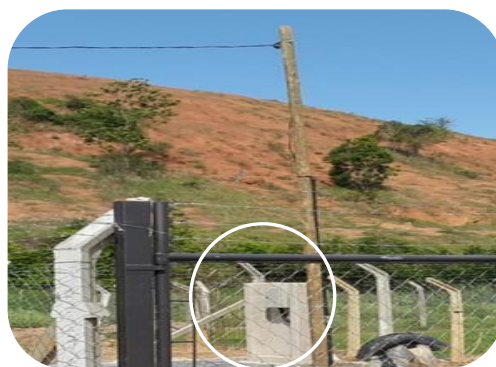
A Figura 78 apresenta evidências da instalação de rede elétrica entre padrão Cemig do sistema de captação da COPASA e o poço tubular perfurado.

Figura 78: Evidências de painéis elétricos instalados no Poço PN01.

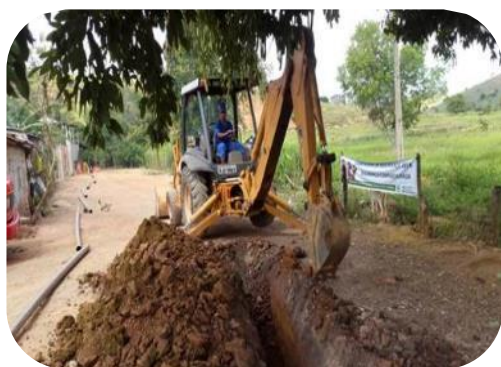
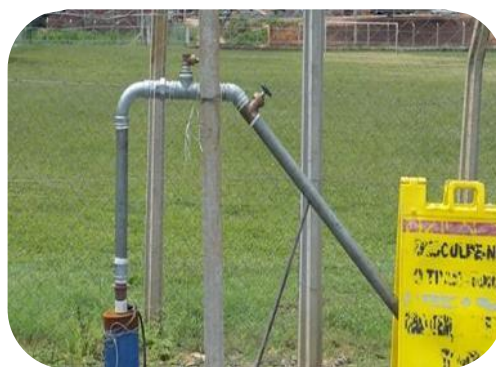
A interligação hidráulica do poço tubular à adutora de água bruta da COPASA pode ser vista na Figura 79.

Figura 79: Evidências da interligação hidráulica do poço tubular PN01 à adutora.

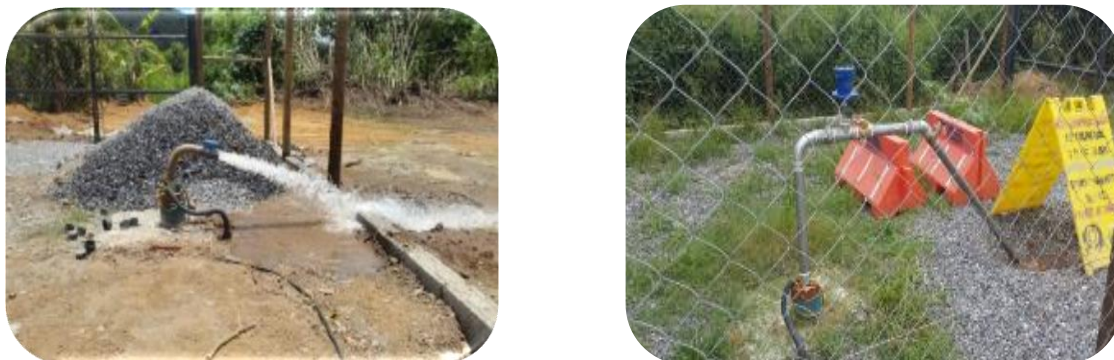
Figura 80: Evidência da localização do PN02 à esquerda e da interligação à direita

Importante mencionar que as obras de urbanização e padronização do referido poço ainda não foram concluídas. Será necessário automatizar as unidades operacionais Poço, Captação e Reservatório, através de sistemas de comunicação via rádio, a fim de garantir a eficiência e segurança operacional (item relacionado na ata de reunião de 30/05/2017). **Em reunião realizada na COPASA no dia 01/09/17, foi acordado a urbanização, a padronização e automação do poço. Quanto a automação da captação e do reservatório, foi alinhado com a COPASA que estes pontos deveriam seguir o fluxo de ações compensatórias.**

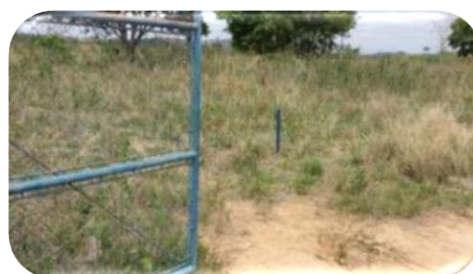
- Poço 01, com as coordenadas geográficas  $18^{\circ}59'15.87''S$   $41^{\circ}59'20.69''O$ , possui vazão total de 1,3 L/s e encontra-se disponível para uso em situação emergencial.
- Poço 02, com as coordenadas geográficas:  $18^{\circ}55'44.60''S$  e  $41^{\circ}59'46.02''O$ , tem vazão aproximada de 1,6 L/s, localizado na zona rural do município e está disponível para uso em situação emergencial.

Figura 82: Evidência de Poço 01 à esquerda e de Poço 02 à direita.

Cabe ressaltar que foram perfurados os dois poços mencionados acima, não sendo interligados à ETA do município por não apresentarem vazão satisfatória que viabilizasse sua interligação. A Fundação Renova aguarda o Estudo de Segurança Hídrica para identificação das melhores alternativas para captação de água no município.

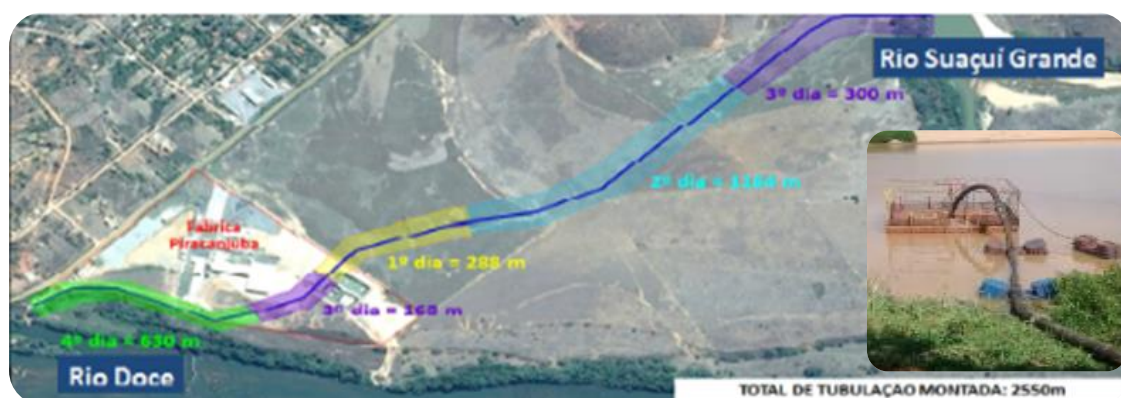
Diversas captações alternativas em Governador Valadares foram desenvolvidas/melhoradas. Em 2015, foi entregue a adutora Recanto dos Sonhos, com capacidade de transporte de até 32 L/s, implantada para a ligação do Rio Suaçuí Grande (captação) à Estação de Tratamento de Água (ETA) do SAAE. Desde 25 de novembro de 2015, a concessionária é a responsável pela operação e manutenção da adutora.

Figura 83: Adutora do Rio Suaçuí Grande para a ETA Recanto dos Sonhos, com capacidade de transporte de até 32 L/s. Em detalhe, balsa de captação no Rio Suaçuí Grande.

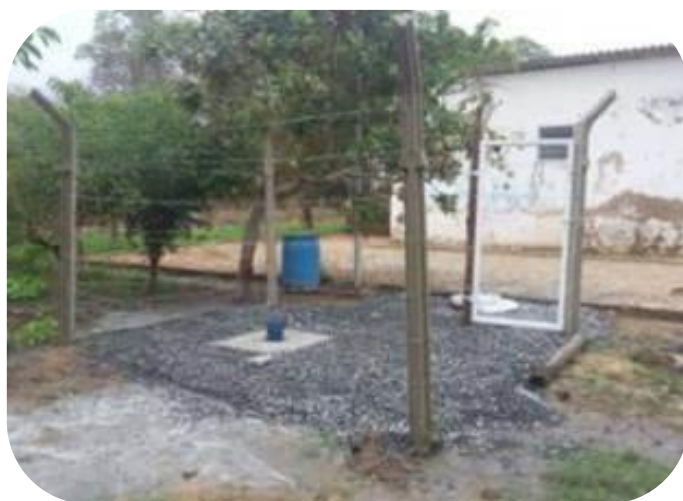
Outra captação alternativa se refere ao poço perfurado (Figura 84) na região de São Vitor, cujas coordenadas geográficas são: 18°53'20.00"S 41°42'17,77"O. Sua vazão é de aproximadamente 7,5 L/s e encontra-se interligado à ETA de São Vitor.

Figura 84: Poço perfurado na região de São Vitor em Governador Valadares.

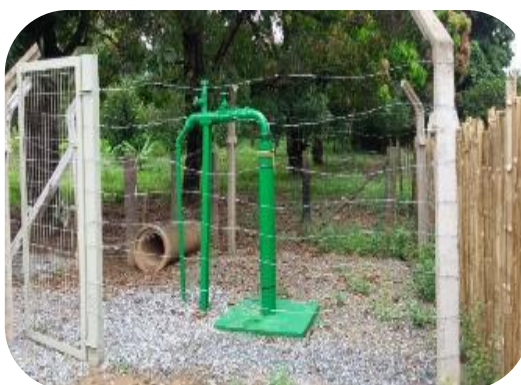
Em Tumiritinga, no Distrito de São Tomé do Rio Doce, houve a perfuração de um poço, com vazão aproximada de 2,63 L/s, localizado nas coordenadas geográficas: W 19°00'40.91"S e 41°32'49.19", evidenciado na Figura 85.

Figura 85: Poço perfurado na região de São Tomé do Rio Doce.

A partir de janeiro de 2017, este poço já se encontrava pronto para operar. Em março de 2017 foi concluído o comissionamento e teste do novo sistema de filtro para tratamento da água do referido poço. A água tratada foi analisada e aprovada como potável. Neste mesmo mês, os funcionários indicados pela Prefeitura foram devidamente treinados para a operação do sistema, porém o sistema ainda não está em operação.

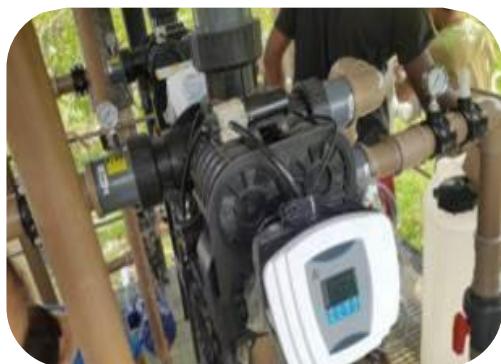
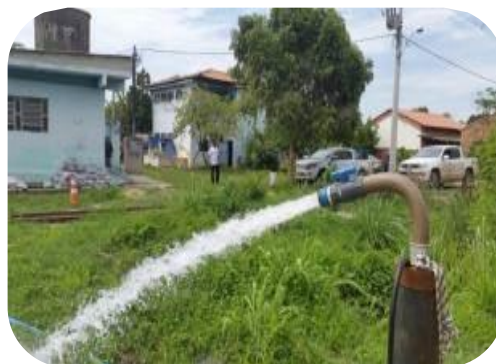
- Detalhamento do Poço 01: coordenadas geográficas de 19°00'26.04"S e 41°32'21.62"O e com vazão total de 5,55 L/s.

Figura 86: Poço 01 de Galileia.

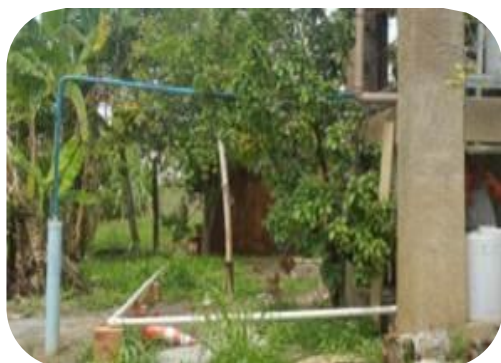
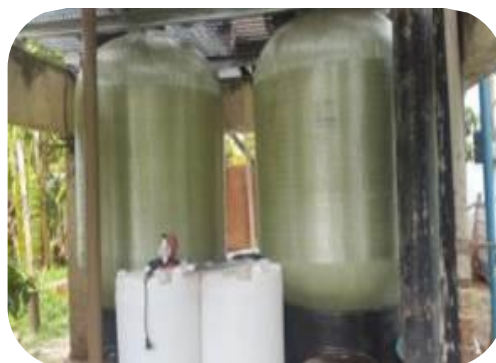
- Detalhamento do Poço 02: coordenadas geográficas de 19°00'24.72"S e 41°32'22.73"O e com vazão total de 8,33 L/s.

Figura 87: Poço 02 de Galileia.

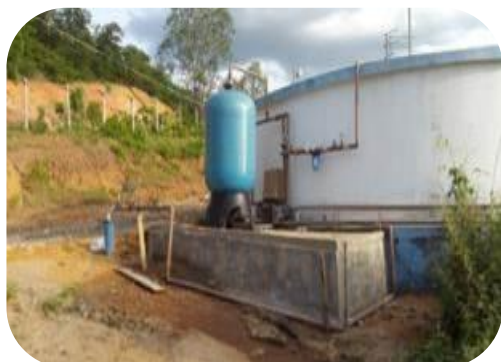
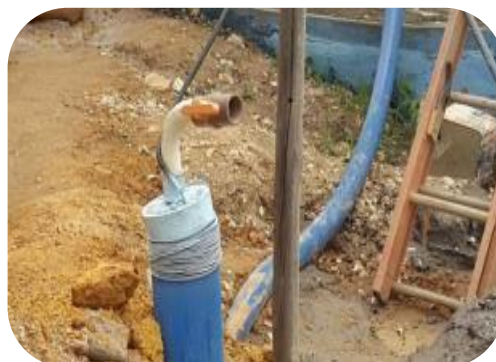
- Detalhamento do Poço 03: coordenadas geográficas de 19°00'10.99"S e 41°32'2.25"O e com vazão total de 2,5 L/s.

Figura 88: Poço 03 de Galileia.

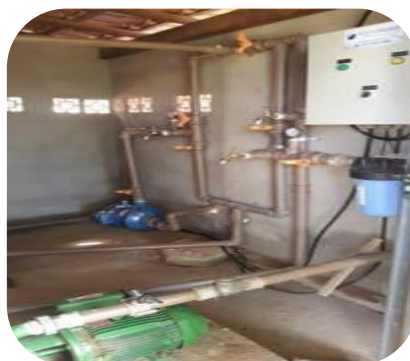
- Detalhamento do Poço 04: coordenadas geográficas de 18°59'39.94"S e 41°32'42.83"O e com vazão total de 1,67 L/s.

Figura 89: Poço 04 de Galileia.

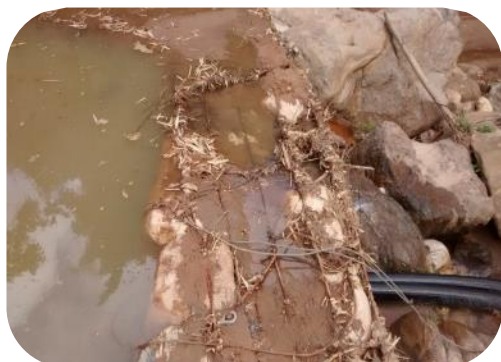
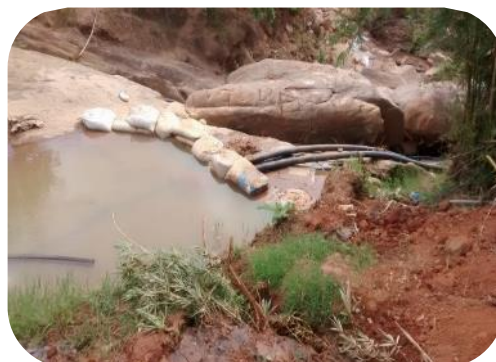
- Adutora do córrego Santaninha: construída e sendo mantida pela Fundação Renova, com capacidade de transporte médio de 6 L/s. Na Figura 90, é possível observar a barragem de captação no córrego Santaninha, a qual foi reparada no período de chuvas 2016/2017.

Figura 90: evidências de captação no córrego Santaninha.

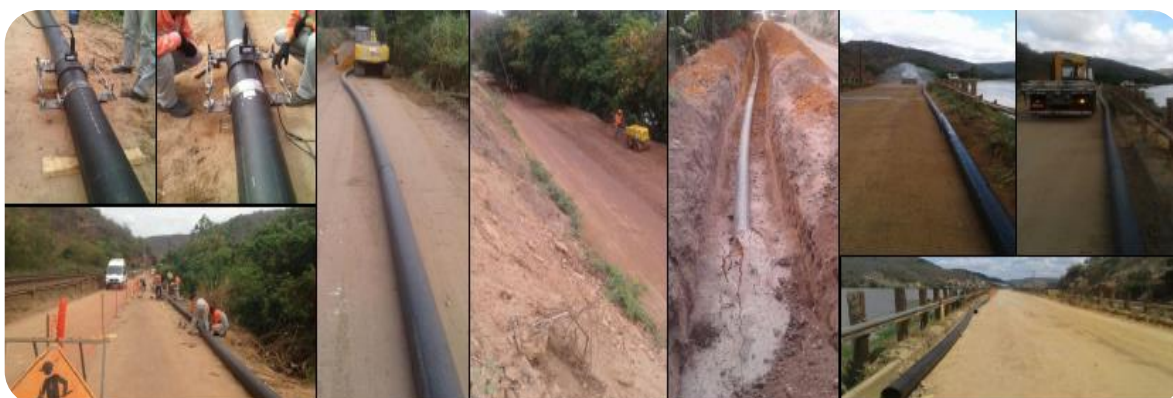
- Adutora Córrego Barroso (Figura 91): com capacidade de transporte de 18 L/s, encontra-se em fase de finalização. Em dezembro de 2016 e janeiro de 2017, foram realizadas ações de limpeza e o reforço da barragem existente (Figura 92).

Figura 91: Detalhamento das obras da adutora do córrego Barroso.

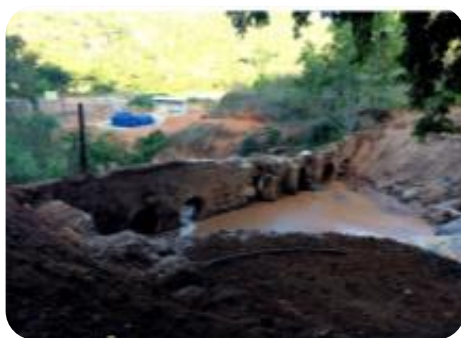
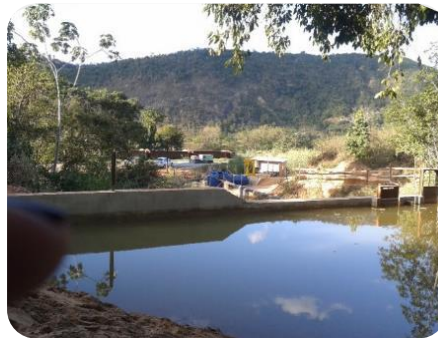
Figura 92: Avanço das obras da barragem no córrego Barroso.

Em maio, após conclusão das obras para reforço da barragem do córrego Barroso, comissionamento do sistema de bombeamento e fechamento das comportas para testes, foram identificados vazamentos na barragem, que foram solucionados no dia 12/06/2017.

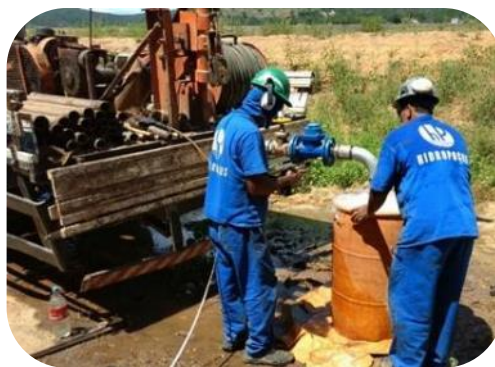
- Manutenção de poço de coordenadas 19°18'59.95"S e 41°15'18.31"O e vazão de 11 L/s.
- Recuperação de dois poços existentes no município, PC1 e PC3, com as respectivas coordenadas geográficas: 19°19'47.94"S e 41°15'9.54"O, e 19°19'29.10"S e 41°15'14.70"O (Figura 95). As vazões são: 18,5 L/s e 6,8 L/s.

Figura 95: Imagens de recuperação do Poço C1 em Resplendor.

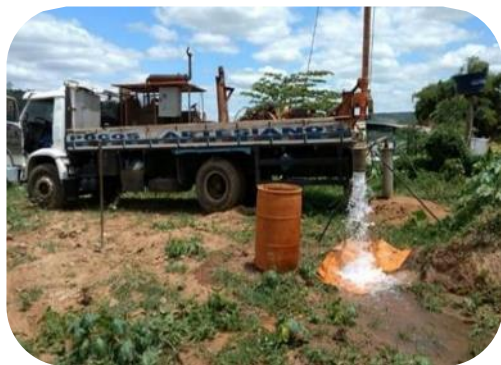
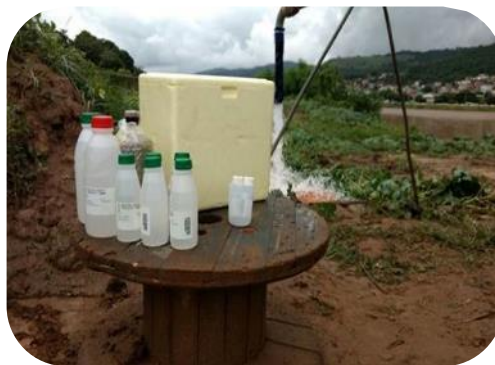
Figura 96: Imagens de recuperação do Poço C1, em Resplendor.

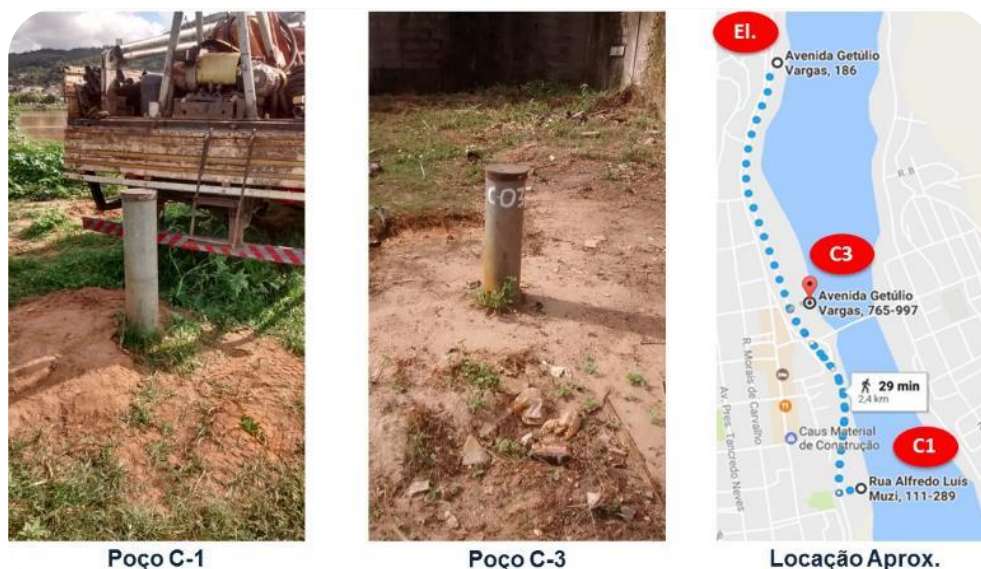
Figura 97: Imagens dos poços PC 1 com vazão de 18,5 L/s (a esquerda) e PC3 com vazão de 6,8 L/s (central) e, mapa com espacialização dos poços.

Informações atualizadas de janeiro de 2017 indicam que em ambos os poços foi realizada a limpeza através da injeção de ar comprimido através de compressor, por um período mínimo de 5 horas. Não foi necessária a aplicação de produtos químicos para limpeza e desinfecção, já que os poços não possuem filtros e estão completados diretamente na rocha. Amostras de água foram coletadas ao final do teste de vazão (24h) e enviadas ao laboratório para análise completa. Os resultados podem ser verificados nos Anexos M e N.

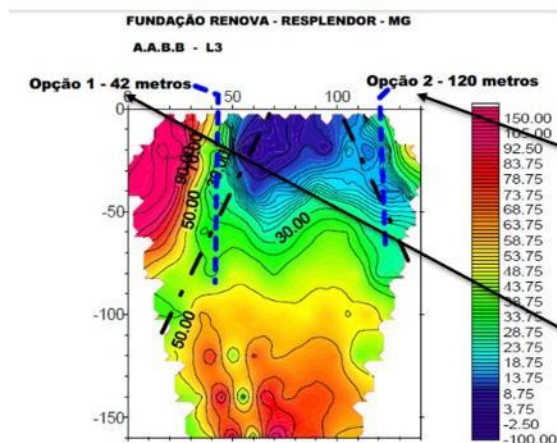
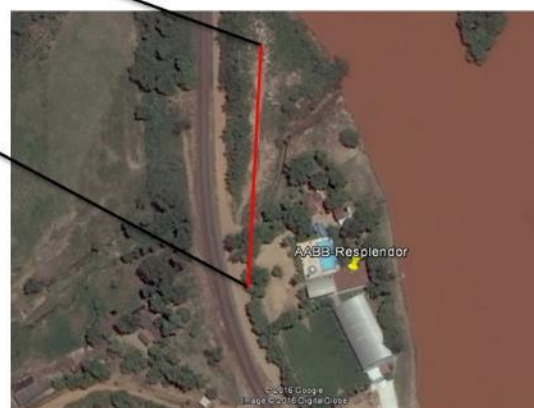
**Para o caso da necessidade de perfuração de um novo poço, foi realizado estudo geofísico na região, que identificou dois pontos com possível presença de água, conforme Figura 98.**

- As cores mais quentes do perfil, a partir de 50  $\Omega.m$ , representam, comumente, as litologias mais resistentes à passagem de corrente elétrica e, consequentemente, com menores probabilidades de presença de água. Já abaixo de 10  $\Omega.m$ , indica a presença de argilas e baixa produção hídrica

- Destaca-se a possível presença de água nos pontos destacados na imagem ao lado (opções 1 e 2), onde apresentam-se meios físicos com características mais condutoras, possivelmente pela presença dos sais dissolvidos na água subterrânea;
- As profundidades de perfuração indicadas são limitadas por volta de 100 m de profundidade

Figura 98: Identificação de dois pontos com possível presença de água

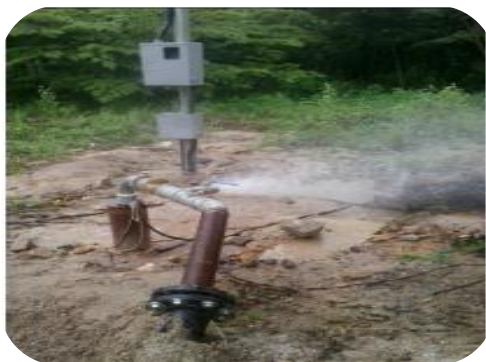
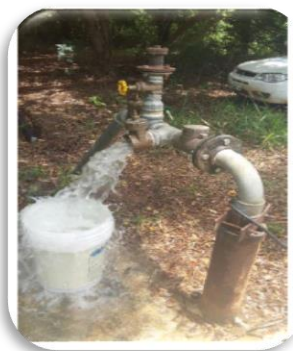
Foram revitalizados dois poços, com vazão total de 3 L/s, sendo os dois da concessionária COPASA (Figura 99). No primeiro poço, foi realizada desobstrução, teste de vazão, instalação de bomba e de painel elétrico. No segundo poço, foi realizada desobstrução, teste de vazão, instalação de bomba, de cavalete, de painel elétrico e foram instalados 406 metros de tubulação. Ambos os poços se encontram interligados à ETA de Itueta.

Figura 99: Imagem de recuperação de poço da COPASA, em Itueta.

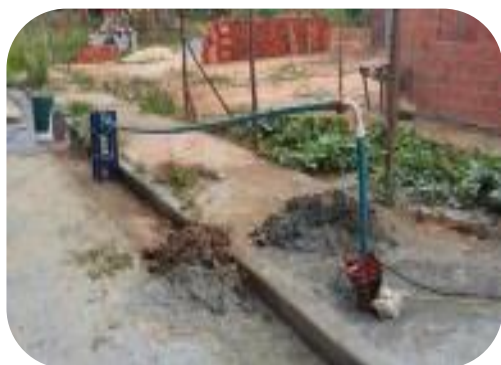
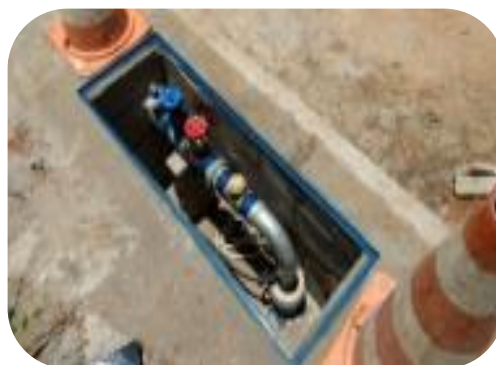
Em Itueta Nova, foi perfurado um poço com coordenadas geográficas 19°23'30.16"S e 41°13'28.95"O, com vazão de aproximadamente 0,44 L/s, que se encontra disponível para captação emergencial (Figura 100)

Figura 100: Imagens do poço perfurado em Itueta Nova.

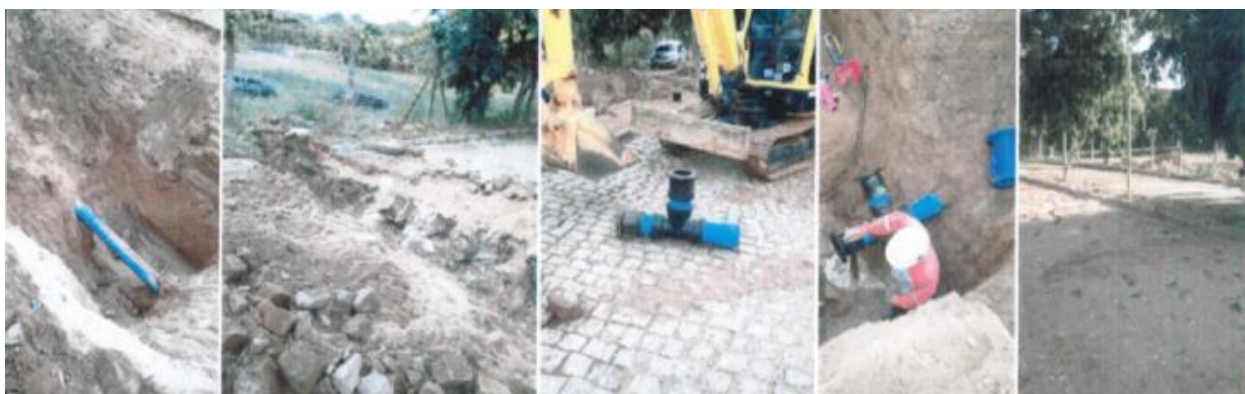
Para o Poço 1, com localização em 19°23'9.90" S e 41°0'59.10"O, possui vazão aproximada de 8,57 L/s, foi estruturado e interligado na adutora de captação do Rio Doce. Vale ressaltar que a Fundação Renova não conseguiu autorização da Prefeitura / SAAE para realizar os testes da ETA, utilizando o manancial subterrâneo como fonte alternativa, pois houve manifestação da população no dia dos testes. A população não aceita a captação alternativa em manancial subterrâneo. Está sendo mantido o abastecimento de água via caminhão pipa, pois a população também não aceita a retomada da captação no Rio Doce. O poço está disponível para a sociedade (Figura 101).

Figura 101: Poço de Aimorés, com vazão aproximada de 8,57 L/s, interligado na adutora de captação do Rio Doce.

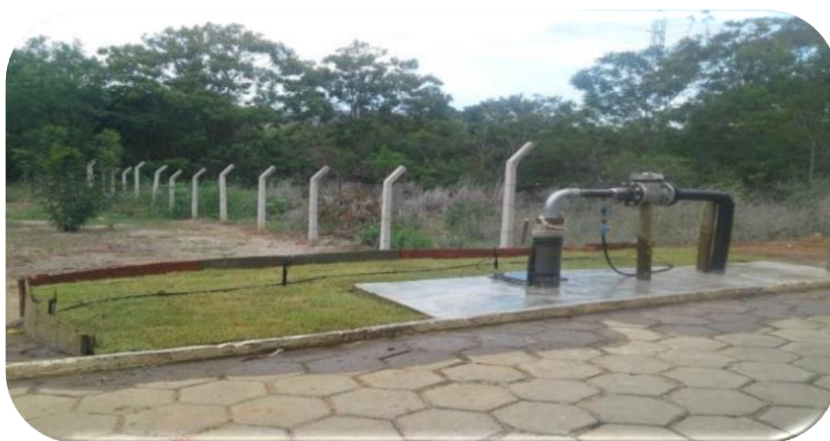
Em Baixo Guandu, distrito de Mascarenhas foi perfurado um poço tubular, dentro da ETA pertencente ao distrito, que apresentou vazão aproximada de 2,7 L/s e encontra-se interligado à ETA. No entanto, a população continua sendo abastecida por

caminhão pipa, uma vez que água apresentou elevada concentração de flúor, sendo inviável o tratamento pelo alto consumo de reagentes, além do fato de a população ter rejeitado o uso da água. No momento, outras fontes de captação alternativa estão sendo analisadas, e encontra-se em fase de planejamento de execução a adutora definitiva do Rio Guandu, em que a projetista já realizou a entrega dos projetos executivos.

Figura 102. Imagem do poço de Mascarenhas interligado a ETA do distrito.

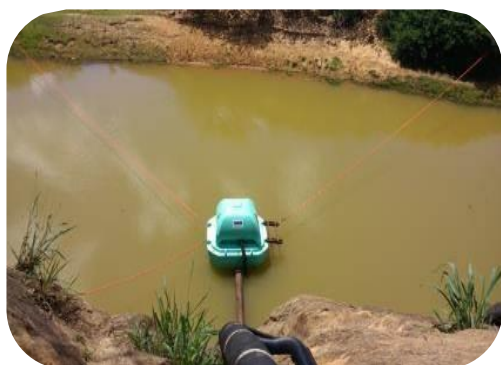
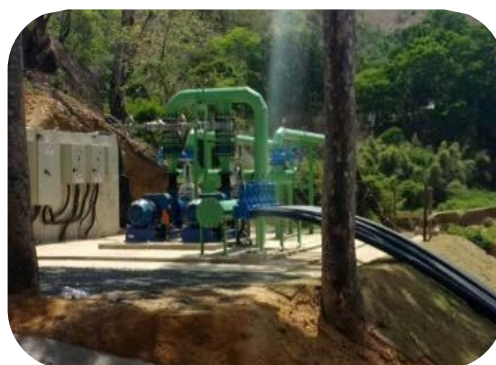
Sua capacidade de transporte foi identificada em até 80 L/s, volume que é equivalente a 20% do consumo da cidade. Com extensão de quatro quilômetros, possui sistema de bombeamento composto por duas bombas flutuantes, estando uma de prontidão.

Figura 103: Imagens do sistema de operação da adutora Santa Maria.

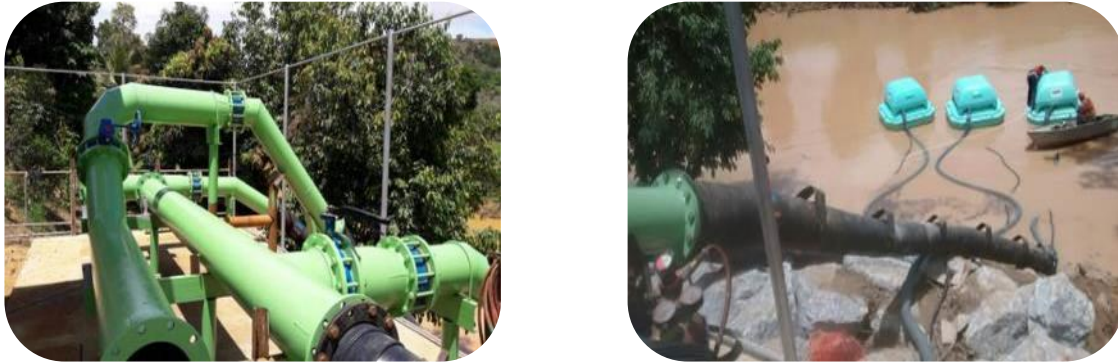
Já a adutora no Rio Pancas foi entregue oficialmente em 1º de fevereiro de 2017. Suas características são: i) capacidade de até 160 L/s, o que equivale a 38% do consumo da cidade; ii) extensão de 5,5 km; iii) sistema de bombeamento composto por três bombas flutuantes, estando uma de prontidão e iv) equipe de operação local.

Figura 104: Imagens do sistema de operação da adutora no Rio Pancas.

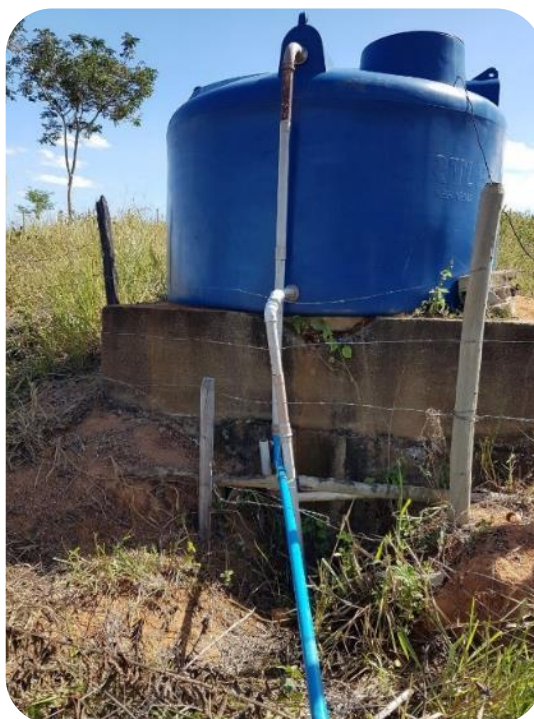
Figura 106: Reservatório instalado em substituição à cisterna com nova tubulação.

- Desmontagem da tubulação e desconexão da bomba elétrica que retirava água da cisterna para os reservatórios e instalação de nova tubulação direto do caminhão para os reservatórios;

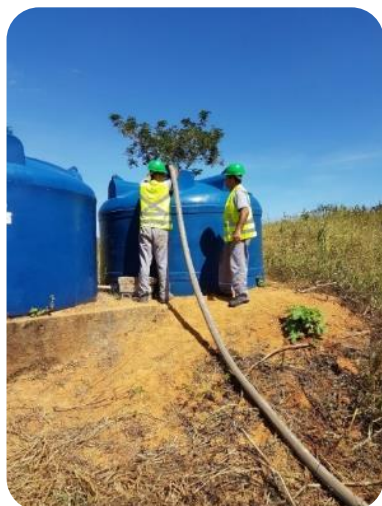
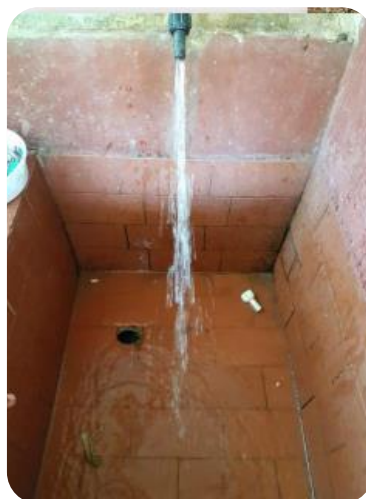
Figura 107: Ilustração da limpeza dos reservatórios e ilustração da retomada do abastecimento.

- Limpeza dos dois reservatórios, sendo restabelecido o abastecimento da comunidade.

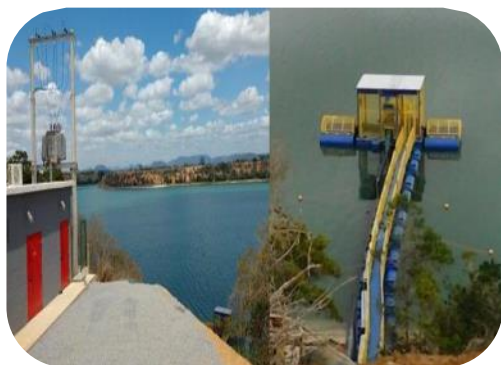
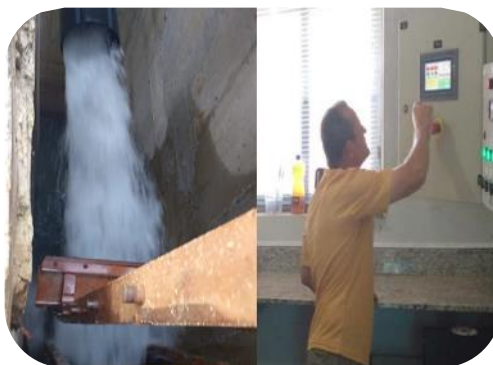
Figura 108: Sistema de Bombeamento e Subestação (esquerda) e Chegada de água no SAAE e painel de operação Remota da adutora de Lagoa Nova (direita).
