PARECER TÉCNICO REFERENTE ÀS NASCENTES NA ÁREA DO REASSENTAMENTO DE BENTO RODRIGUES

SETEMBRO DE 2019

Título do Projeto:	ESTUDOS HIDROGEOLÓGICOS PARA RECUPERAÇÃO AMBIENTAL NA BACIA DO RIO DOCE
Contrato:	PEDIDO Nº 4800015316 – OS04
Vigência Contrato:	30/12/2020
Centro de Custo:	971
Local:	Rio Doce/MG

R_FRN971_01_PAT_RF

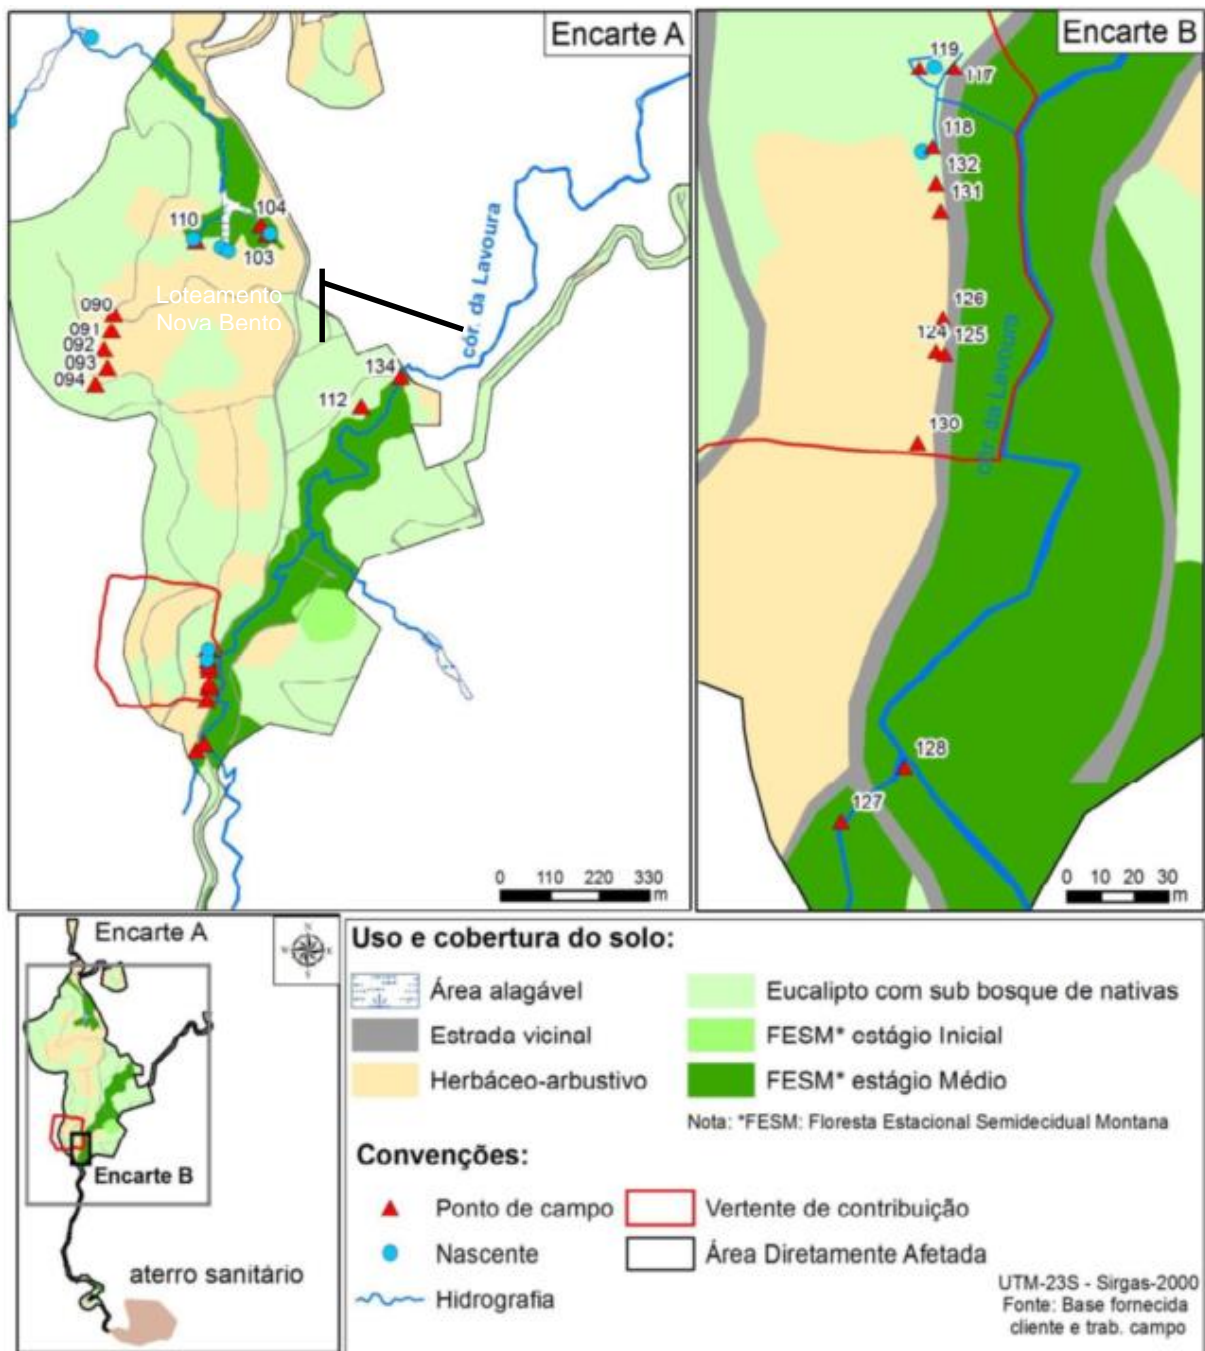
Figura 3.1: Localização das nascentes do reassentamento de Bento Rodrigues, segundo a empresa BIOS (FUNDAÇÃO RENOVA; BIOS, 2018b).

A Figura 3.1, extraída do RCA da BIOS indica a localização das nascentes cadastradas na ocasião, bem como os pontos de campo realizados. A identificação destas nascentes subsidiou o limite das APP's de nascentes e cursos d'água conforme consta na figura também.

Conforme pode ser observado na Figura 3.1, segundo apontado por (FUNDAÇÃO RENOVA; BIOS, 2018a), foi percorrida toda a porção de montante da microbacia (Pontos 90 a 94 – Figura 3.2) afluente do rio Gualaxo do Norte, na faixa norte da área do reassentamento, onde há um canal seco. A BIOS verificou a ocorrência de nascente apenas no trecho baixo do canal, externamente ao limite norte da ADA. Ainda foi constatado que o canal a montante destas nascentes apresentou-se seco, sob forma de ravina (canal de drenagem pluvial) ao longo da vertente desta microbacia.

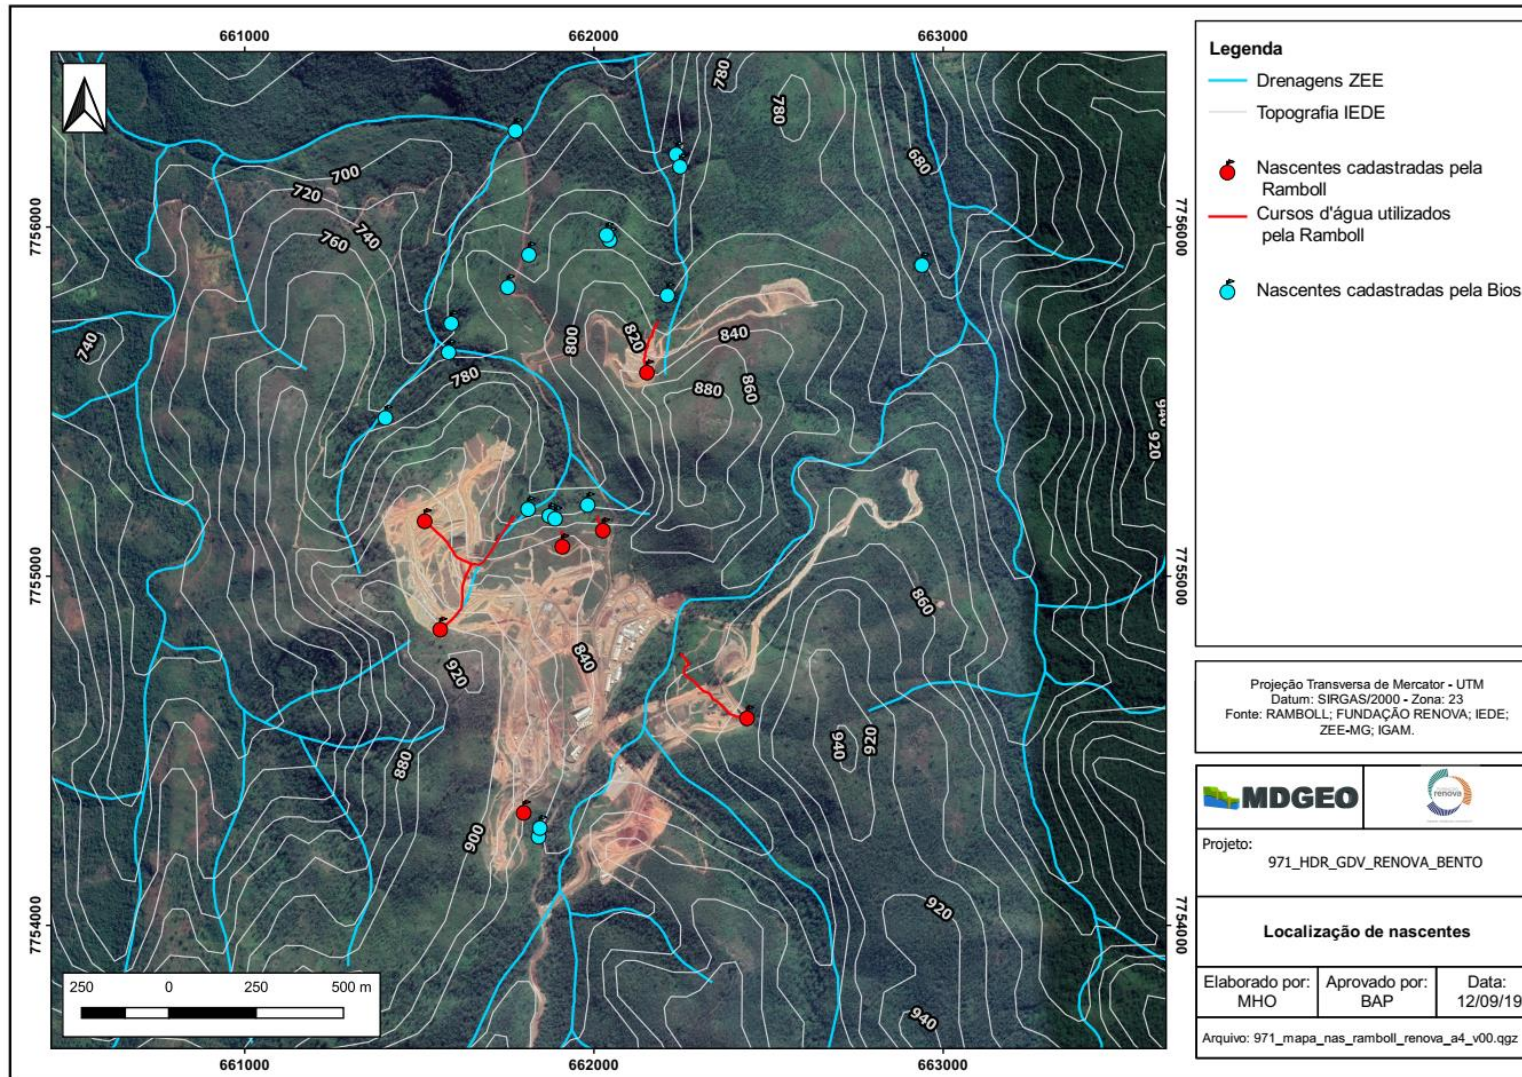
Figura 5.1: Localização das nascentes cadastradas pela BIOS e apontadas pela Ramboll.

A Figura 5.1 apresenta a localização das nascentes cadastradas pela BIOS e também aquelas indicadas pela Ramboll.

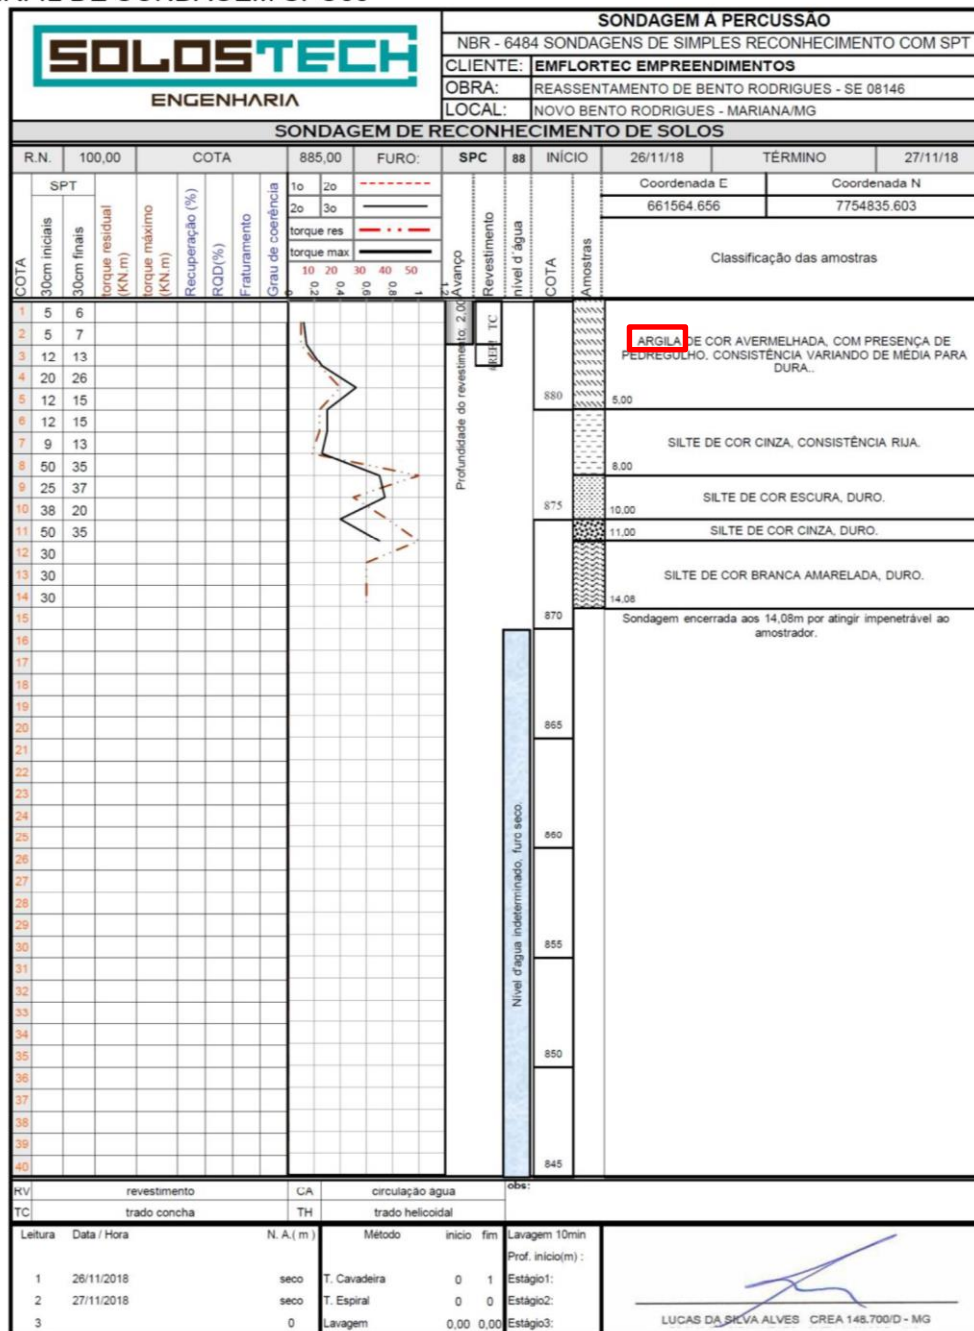
Figura 5.5: Descrição do furo de sondagem SPC-88, localizado no lote 309.

Do trabalho da Ramboll, as nascentes supostamente não reconhecidas se encontrariam no lote 309 e lote 321 referentes à respectivamente as regiões 1 e 3 da Figura 3.4. Nesses dois lotes são verificados 5 furos de sondagem, sendo 3 no lote 309 e 2 no lote 321 (Figura 5.4). Da Figura 5.5 até a Figura 5.9 são reproduzidas as descrições litológicas desses cinco furos, destacando a porção superior, mais superficial do furo. Destes, apenas no furo ST-07 (sondagem a trado) é observada a ocorrência de areia, ainda que seja em uma porção muito restrita do perfil de solo (o furo atinge apenas 2,40 m).

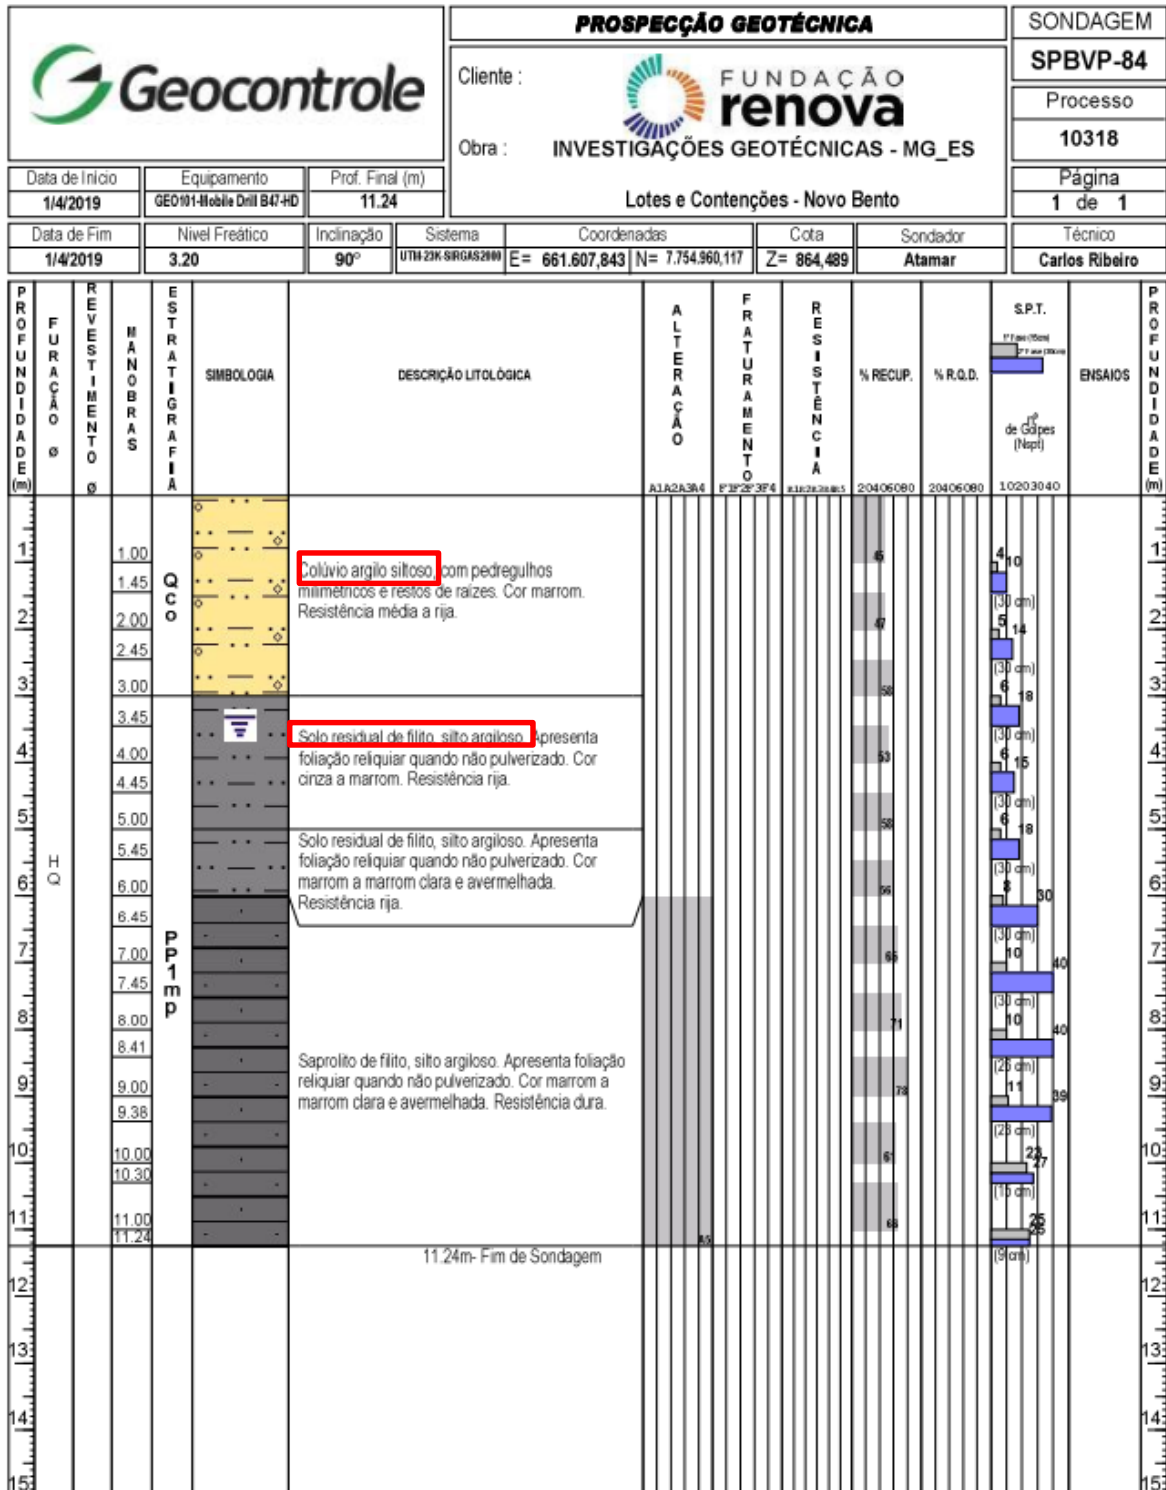
Figura 5.11: Descrição do furo de sondagem SP-BVP-84.

Observando ainda as zonas de restrição para ocupação identificada pela Ramboll (Figura 5.10), podemos analisar os furos de sondagem SP-BVP84 (Figura 5.11) e SP-BVP85 (Figura 5.12), localizados na quadra I.
