FUNDAÇÃO
renova

**AÇÕES DE MELHORIA DOS SISTEMAS DE TRATAMENTO DE ÁGUA
E DAS CAPTAÇÕES ALTERNATIVAS PARA ABASTECIMENTO**

Relatório mensal i e ii, conforme Deliberação 33/2017
OUTUBRO de 2017 - relacionado às atividades de SETEMBRO de 2017

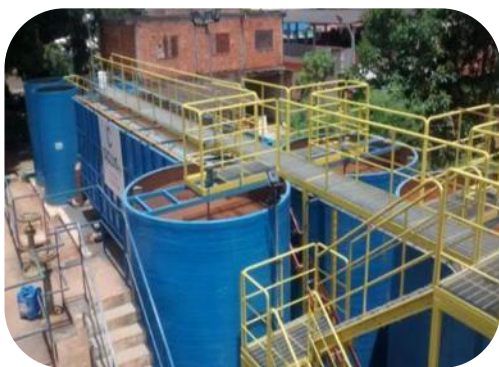
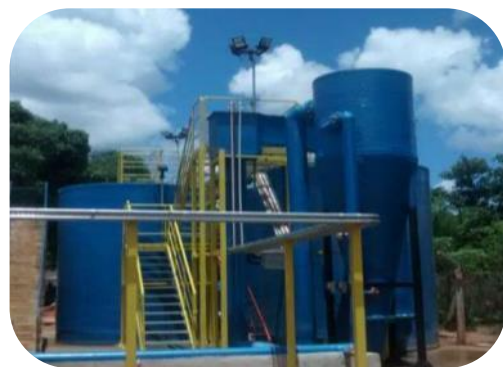
De outubro de 2016 a fevereiro de 2017, diversas ações foram realizadas para entrega de uma nova Estação de Tratamento de Água Modular (Figura 3), com capacidade de tratamento de 40 l/s. prevista no Plano de Ações para o Período Chuvoso.

Figura 3: Imagens da Estação de Tratamento de Água Modular de Cachoeira Escura.

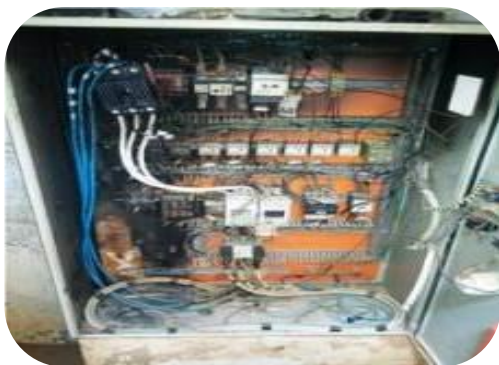
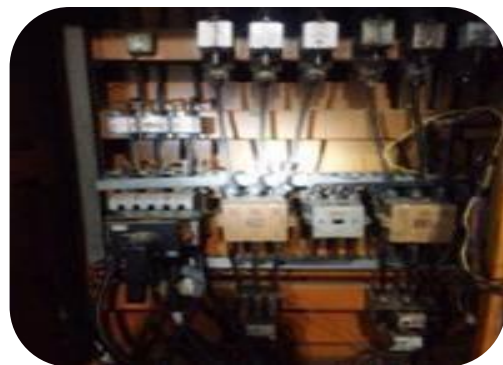
Figura 4: Situação dos painéis de distribuição de voltagem antes da implementação de

Dando seguimento às melhorias, em outubro de 2016 foram realizados reparos no sistema elétrico de captação da ETA de Belo Oriente: painéis de distribuição de voltagem 220 e 440 volts (Figura 4) foram instalados, com acomodação de disjuntores, substituição de cabeamento e de conexões, além de modernização de componentes. Ainda foram instalados painéis com inversores de frequência (para as bombas da captação e recalque).

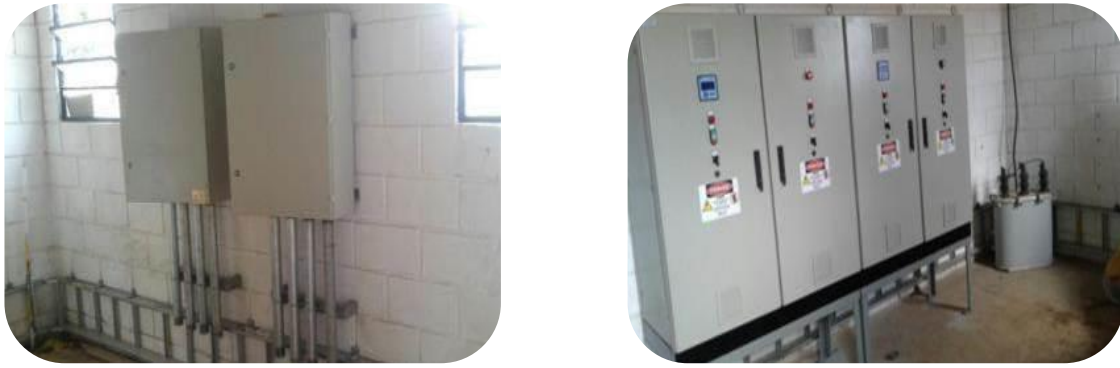
Figura 5: Evidência de melhoria do sistema elétrico, após a instalação de painéis com inversores de frequência.

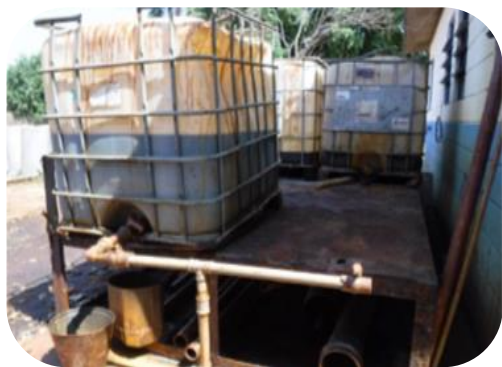
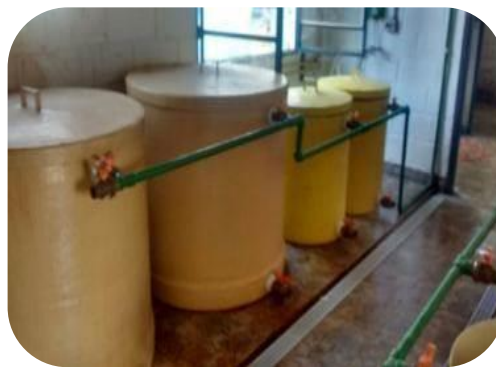
Figura 7: Melhoria das condições de armazenamento dos produtos químicos na Casa de Química da ETA de Cachoeira Escura (Distrito de Belo Oriente) (antes e depois).

Em novembro de 2016, foram realizadas diversas melhorias na Casa de Química (também chamada de Sala Química), que é a área que cumpre as funções auxiliares, direta ou indiretamente ligadas ao processo de tratamento, necessárias à sua perfeita operação, manutenção e controle. Entre as características da Casa de Química, está o armazenamento dos produtos e foi este aspecto o melhorado, o qual pode ser visualizado na Figura 7. O laboratório também foi melhorado, com reformas em suas estruturas internas (bancadas de manipulação e paredes, por exemplo), apresentado na Figura 8. **Em 14/09/17 foi realizada uma visita técnica à ETA de Cachoeira Escura, visando a elaboração do seu Diagnóstico.**

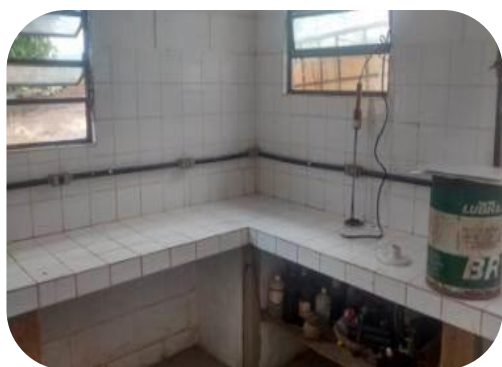
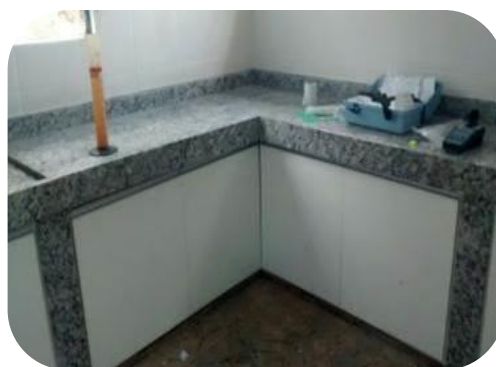
Figura 8: Reforma do laboratório na Casa de Química (antes e depois).

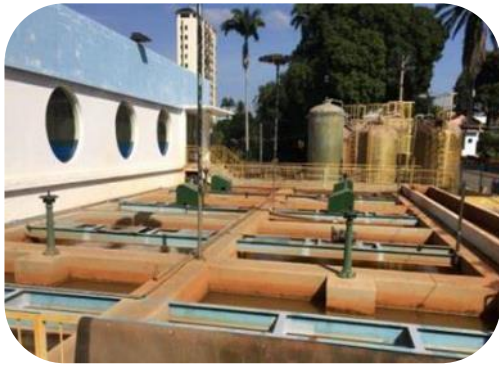
Figura 11: Imagens dos agitadores instalados na ETA Central.

- Instalação de oito agitadores acionados por inversor de frequência (Figura 11), facilitando o processo de mistura dos produtos químicos à água para que as reações físico-químicas se realizem. Portanto, houve melhora do processo de floculação.

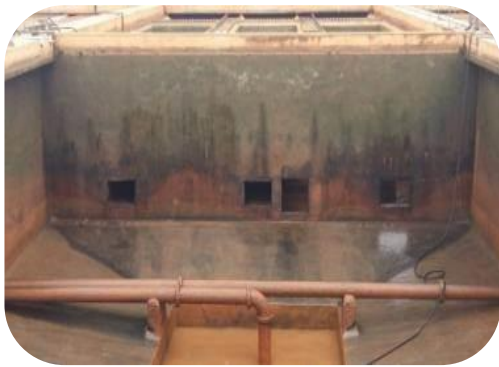
Figura 12: Melhoria da decantação pela instalação de calhas de *overflow*, cenário de antes e depois, respectivamente à esquerda e à direita.

- Instalação de calha de *overflow* nos três decantadores, melhorando o sistema de decantação, Figura 12.

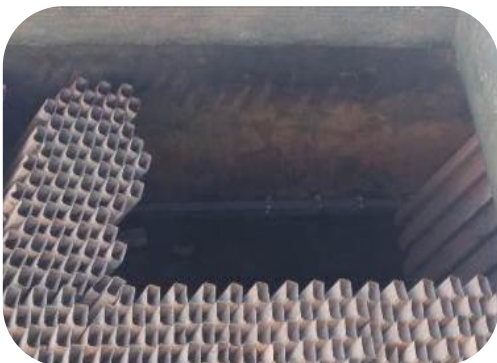
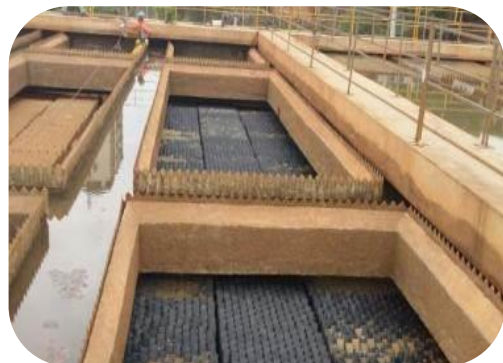
Figura 15: Mosaico de imagens ilustrando a substituição das colmeias (antes e depois).

- Substituição das colmeias dos três decantadores (Figura 15). As colmeias são módulos tubulares que se encaixam e são instaladas com determinada inclinação, criando uma “grade de contato”, que aumenta em até 80% a capacidade de decantação de matéria sólida contida na água que passa pelo equipamento.

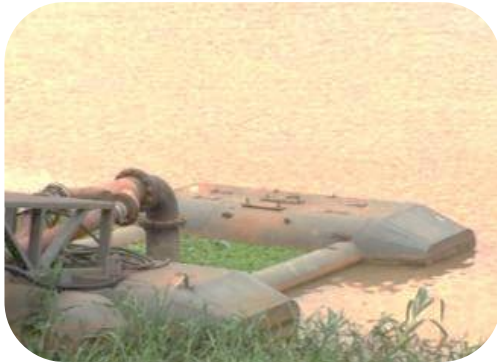
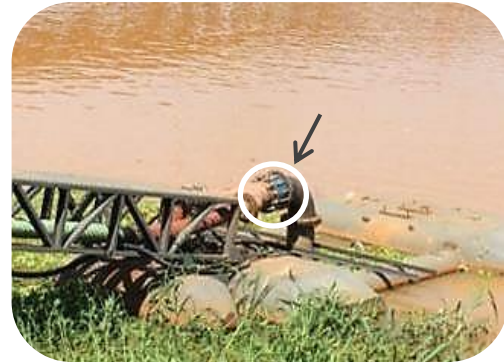
Figura 18: Cenário de antes e depois, evidenciando a instalação de válvula de retenção.

- Em outubro de 2016, as melhorias se deram no sistema de captação e de filtração. Foram instaladas válvulas de retenção tanto na tubulação dos flutuantes (Figura 18), quanto na bomba de captação de água (Figura 19),

melhorando o sistema de bombeamento. As válvulas de retenção têm a função de impedir que o líquido retorne quando a bomba for desligada, assim como oferecem proteção contra o excesso de pressão.

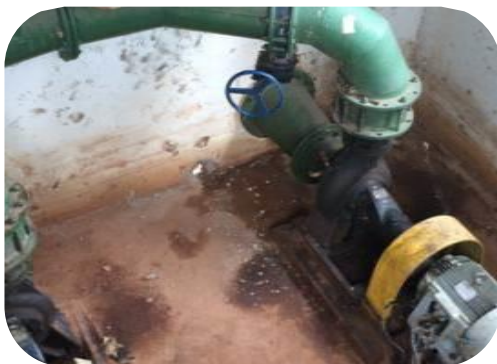
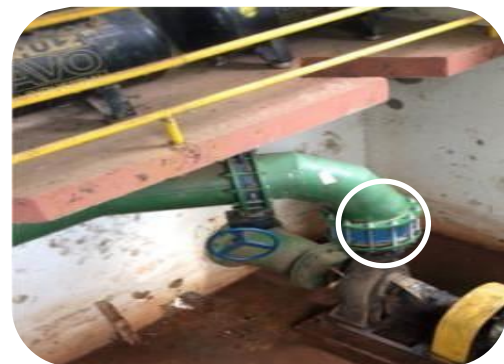
Figura 19: Cenário antes e depois da instalação de válvula de retenção na bomba de captação.

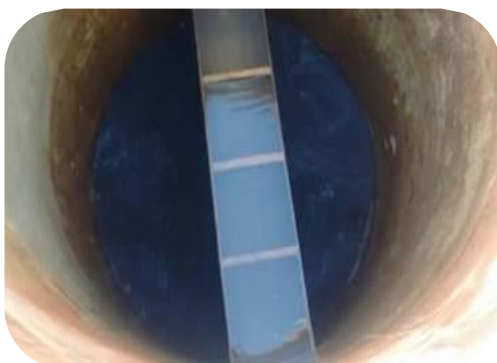
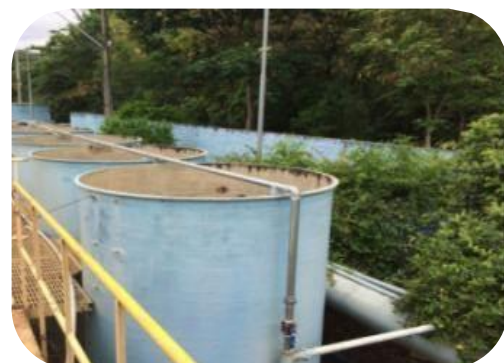
Figura 20: Imagens do leito e da tubulação melhoradas.

- Substituição do leito filtrante e instalação de tubulação em inox para lavagem de tanques.

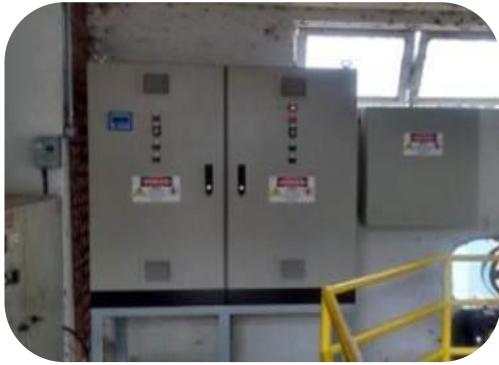
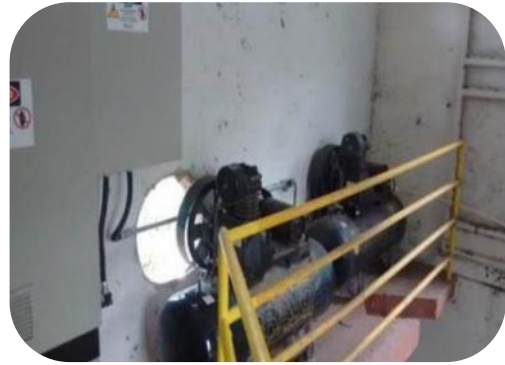
Figura 21: Mosaico de imagens evidenciando o painel de alimentação e sistema de bombas anfíbias.

- As ações de melhoria em novembro de 2016 estão relacionadas abaixo:
 - Melhoria no sistema de captação, pela instalação de painéis de alimentação e controle de duas bombas anfíbias e dois compressores (Figura 21).

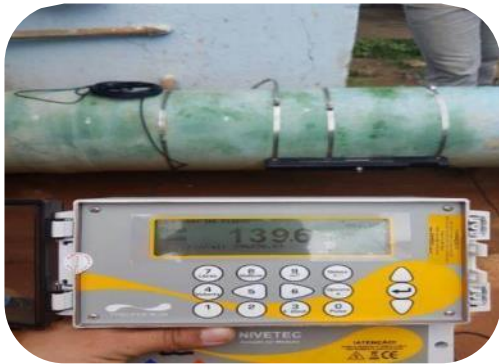
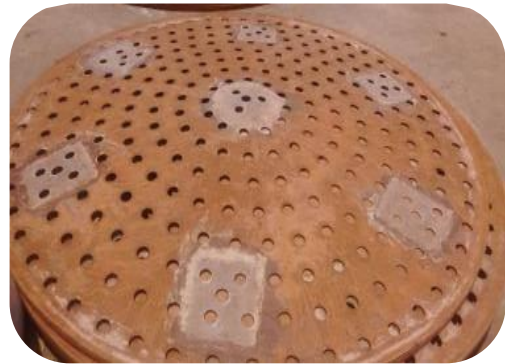
Figura 22: Sistema de medição melhorado (à esquerda) e manutenção de anel de floculador (à direita).

- Melhoria no sistema de medição e de floculação, pela instalação de instrumento medidor de vazão e pela manutenção dos anéis dos oito floculadores danificados (Figura 22).

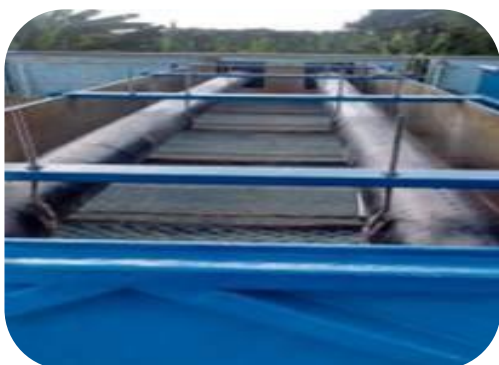
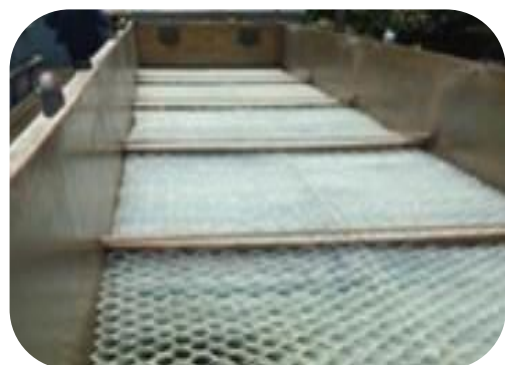
Figura 23: Pintura (à esquerda) e substituição de colmeias (à direita) na ETA Vila Isa.

- Manutenção, pintura e substituição de colmeias dos decantadores, de modo semelhante às melhorias que foram realizadas na ETA Central. O resultado final pode ser visto abaixo, na Figura 23.
- O sistema de decantação foi melhorado a partir das seguintes ações:

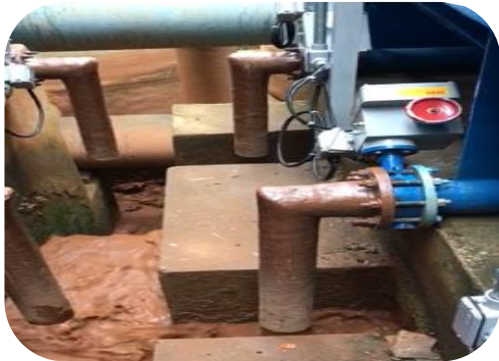
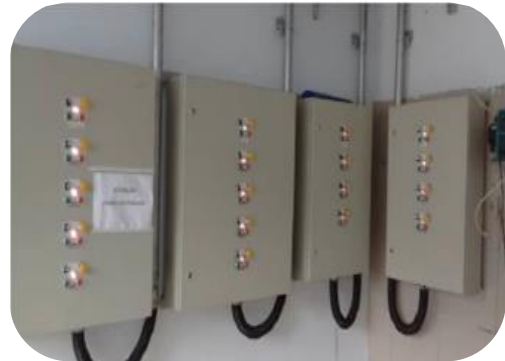
Figura 24: Válvulas com acionamento automático à esquerda e painel de controle instalado à direita.

- Instalação de 38 válvulas com acionamento automático para drenagem dos decantadores, em novembro de 2016 (Figura 24).
- Instalação de painéis de controle das válvulas de acionamento automático, em dezembro de 2016.

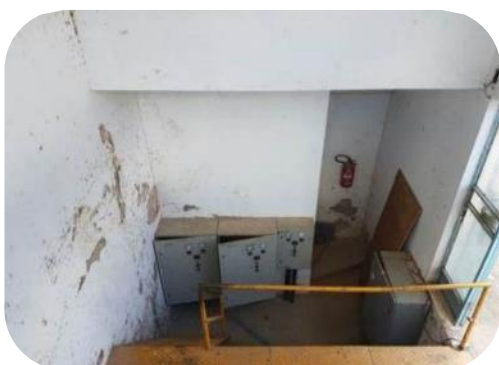
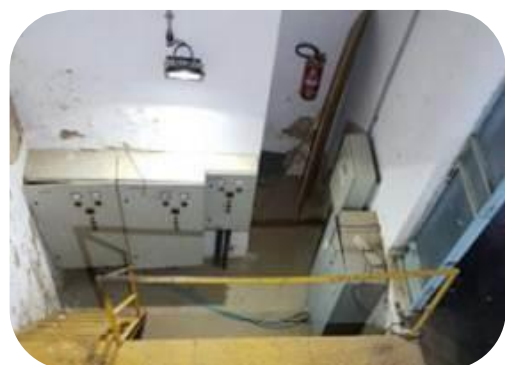
Figura 25: Imagem da Casa de Bomba de captação antes e depois da instalação de nova iluminação em LED.

- Novembro de 2016: instalação de nova iluminação em LED (melhora do sistema de captação na Casa de Bombas) (Figura 25).

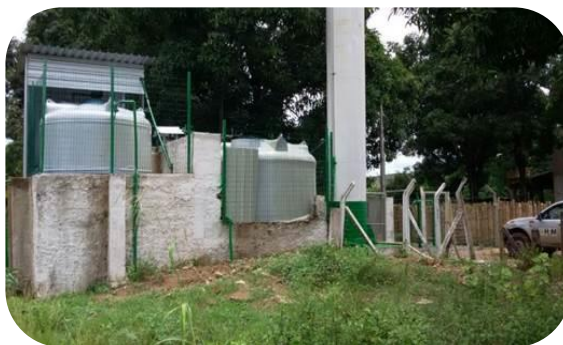
Figura 30: Área de sistema de captação por poço, que teve ação de melhoria.

Diferente dos demais municípios apresentados, as ações de melhoria em Tumiritinga no âmbito do Período Chuvoso 2016/2017 foram destinadas à adequação da infraestrutura e instalação de filtros no distrito de São Tomé do Rio Doce, no sistema de captação por poço, e não em Estação de Tratamento de Água (Figura 30).

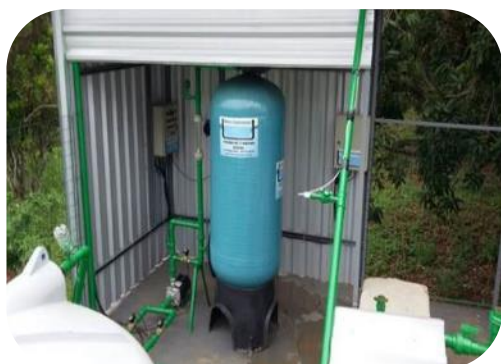
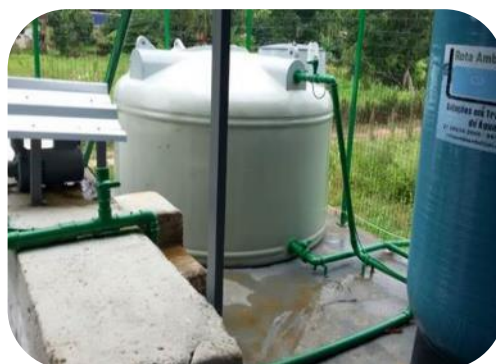
Os funcionários indicados pela prefeitura foram devidamente treinados para a operação do sistema. No entanto, o sistema não entrou em operação de imediato, devido a pequenas complicações, como por exemplo desregulagem da bomba e dificuldade em aceitação da água do poço. O sistema entrou em operação em 02 de junho, sendo finalizado o abastecimento por caminhões-pipa.

Figura 31: Imagem do filtro (à esquerda) e do reservatório (à direita) do sistema de tratamento da água do poço do distrito de São Tomé do Rio Doce.

Em janeiro de 2017, a adequação foi concluída (Figura 31), a água tratada pelo sistema foi analisada e aprovada como potável, e o mesmo foi entregue ao município no dia 28 de março de 2017, conforme Termo de Entrega do Sistema de Tratamento de Água, apresentado no Anexo I.

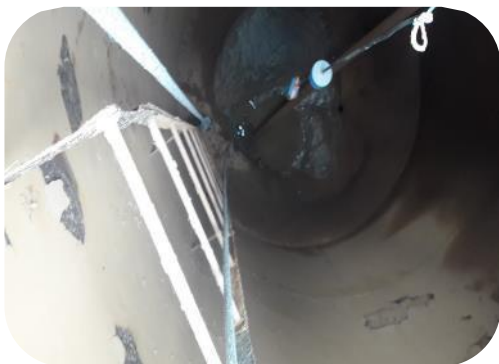
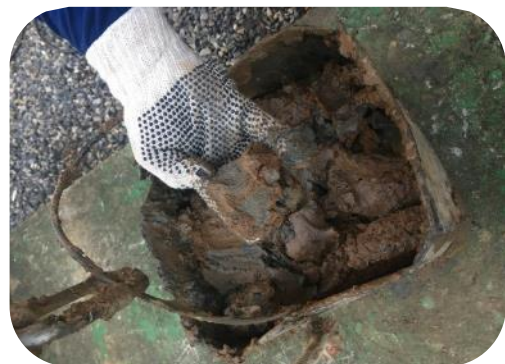
Figura 33: Interior da torre antes da reforma (à esquerda) e material lodoso retirado no interior do castelo d'água

- Selagem através de aplicação de selador Interplate 341 na parte interna do reservatório, para preparar a estrutura para receber aplicação do revestimento com Epóxi bicomponente Interzone 954. O revestimento externo foi executado com aplicação de Epóxi bicomponente Interseal 670HS;
- Manutenção estrutural, confecção e instalação de guarda corpo fixo na parte superior do Castelo para facilitar futuras manutenções. Reparos ao longo da estrutura das escadas de acesso interna e externa.

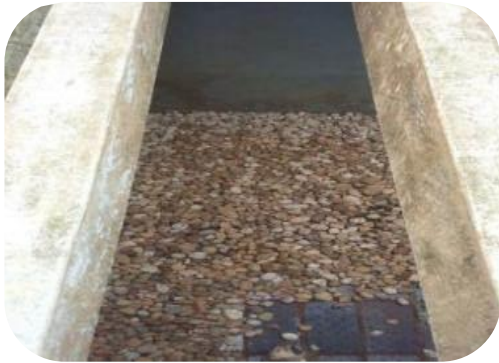
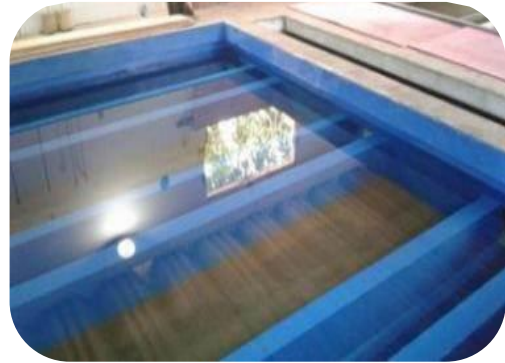
Figura 39: Substituição do leito filtrante (exemplo à esquerda) por novos (exemplo à direita).

- Melhoria do sistema de filtração, pela substituição do leito filtrante dos cinco filtros já existentes (Figura 39).

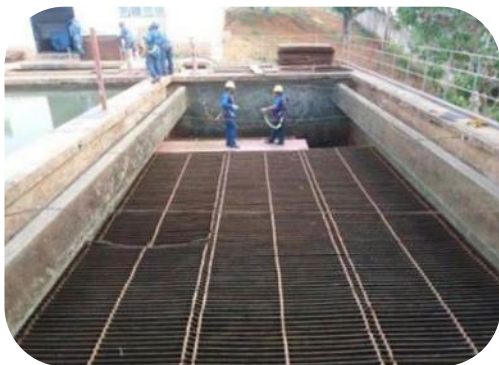
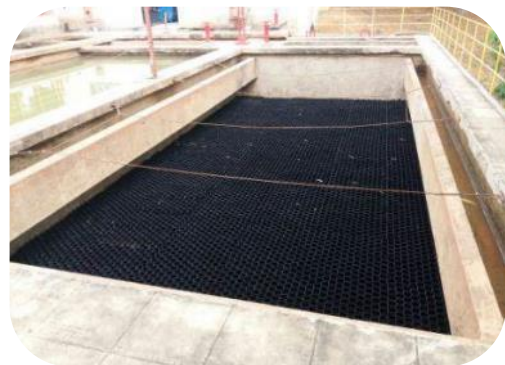
Figura 40: Troca das placas de amianto (à esquerda) pelos perfis em PVC (à direita).

- Melhoria do sistema de decantação, pela substituição dos perfis de decantação, com a troca das placas de amianto por perfil em PVC (Figura 40).

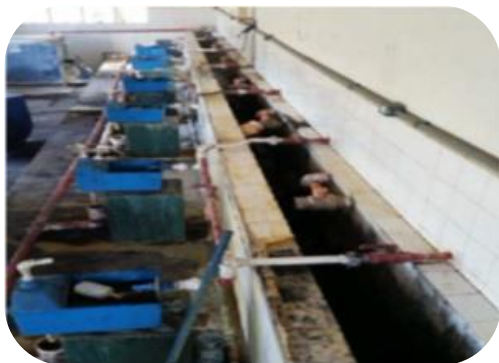
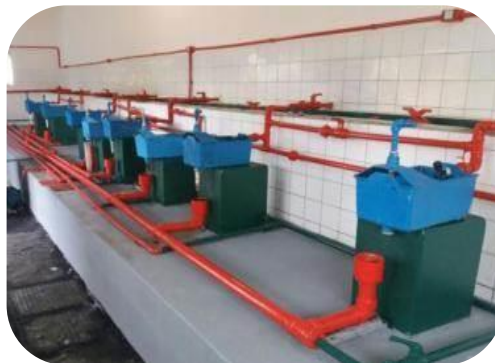
Figura 44: Instalação de caixas dosadoras de produtos químicos na ETA I de Colatina.

- Melhoria no armazenamento dos produtos químicos, pelo revestimento com fibra de vidro nos tanques e instalação de caixas dosadoras de produtos químicos. Houve também a substituição dos sete agitadores dos produtos químicos e melhoria do sistema de iluminação (Figura 43 e Figura 44).

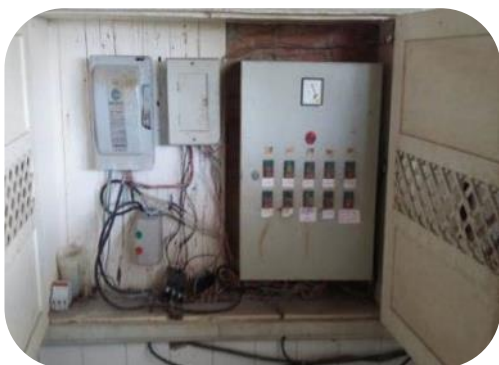
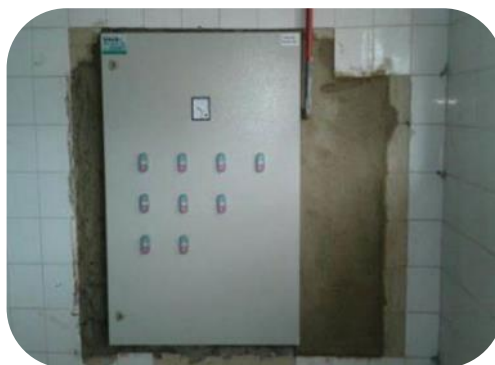
Figura 45: Substituição do painel de acionamento dos agitadores, na ETA I de Colatina.

- O sistema elétrico foi melhorado pela substituição do painel de acionamento dos agitadores (Figura 45).

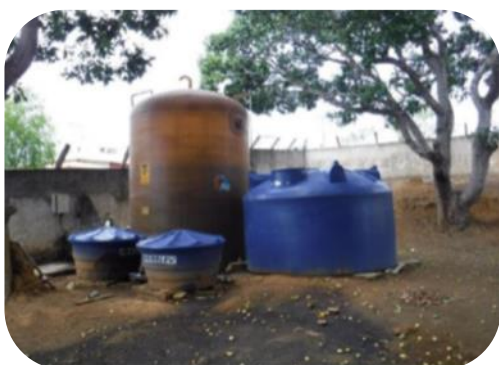
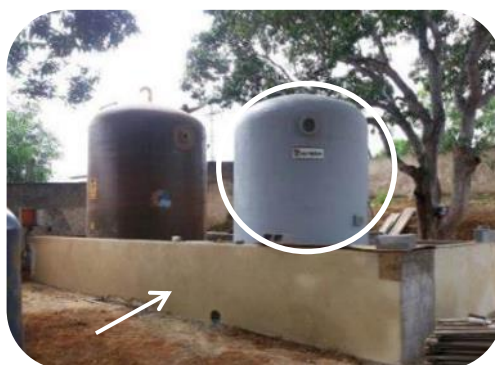
Figura 46: Instalação de Tanque de Tanfloc de 15.000l (à direita) e Caixa de Contenção para Tanfloc e Sulfato de Alumínio (ambos evidenciados), em cenário de antes (à esquerda) e depois (à direita).

- Outras duas melhorias no sistema de armazenamento de Tanfloc e reagentes em geral foram realizadas: i) instalação de tanque de Tanfloc, com capacidade de 15.000 litros e ii) construção de caixa de contenção para Tanfloc e Sulfato de Alumínio, seguindo normas de segurança.

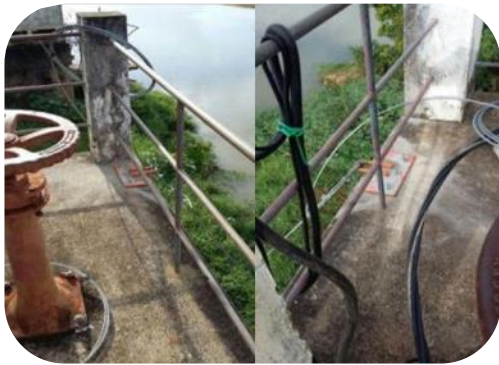
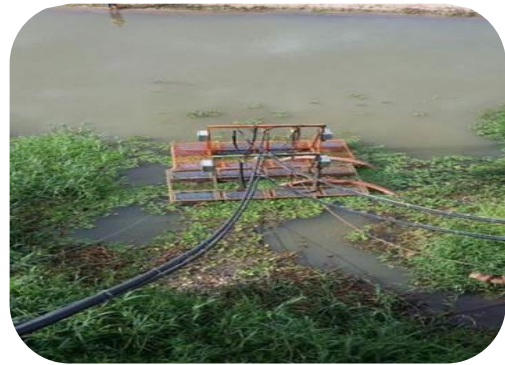
Figura 50: Novo sistema de ancoragem e alimentação elétrica da Balsa de captação da ETA II.

- Melhoria do sistema de captação da ETA II pela montagem do novo sistema de ancoragem da Balsa de Captação e com a substituição dos cabos elétricos das bombas.

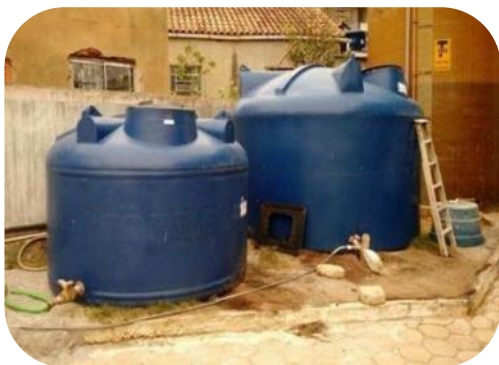
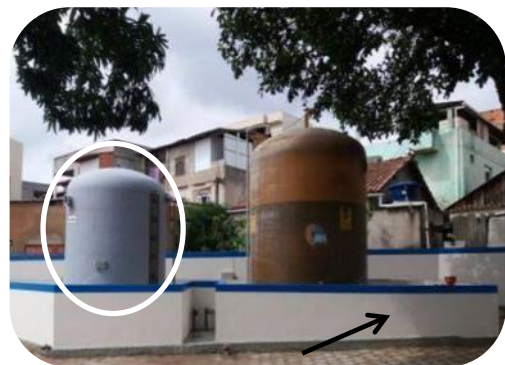
Figura 51: Construção de caixa de contenção para reagentes e tanque para Tanfloc, evidenciados à direita, cenários de antes (à esquerda) e depois (à direita).

- Melhoria do armazenamento de reagentes, com a construção de caixa de contenção para Tanfloc e Sulfato de Alumínio. Foi também instalado tanque com capacidade para 15.000 litros, para armazenamento de Tanfloc (Figura 51).

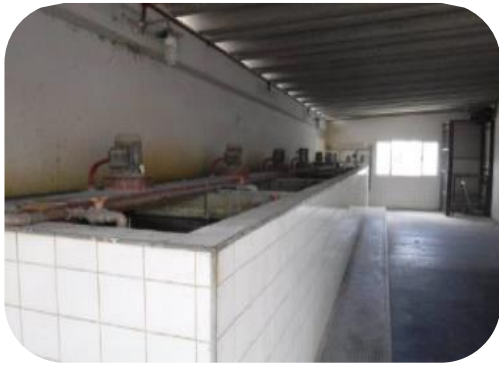
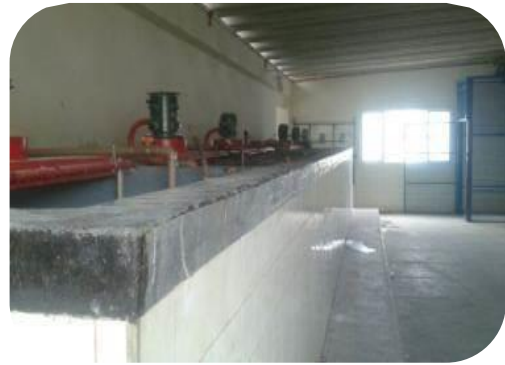
Figura 52: Melhoria dos tanques, que passaram por revestimento de fibra de vidro.

- A Casa de Química também teve melhorias. A Figura 52 ilustra o cenário de antes e depois dos tanques, revestidos com fibra de vidro. Já a Figura 53 apresenta as melhorias aparentes nas caixas dosadoras de produtos químicos. Houve ainda a instalação de bombas para dosagem de Tanfloc e painel de comando dos agitadores dos tanques de produtos químicos (Figura 54).

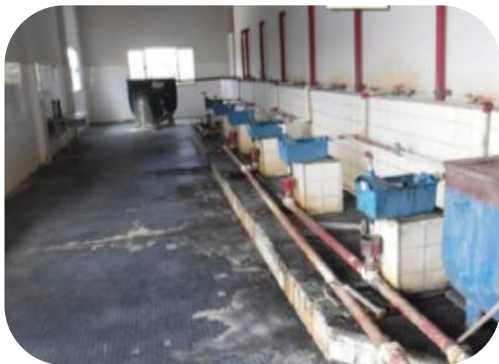
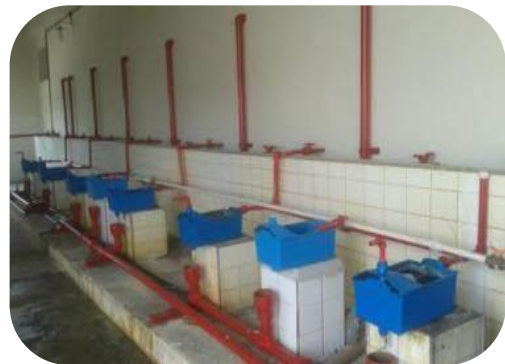
Figura 53: Melhorias nas caixas dosadoras.

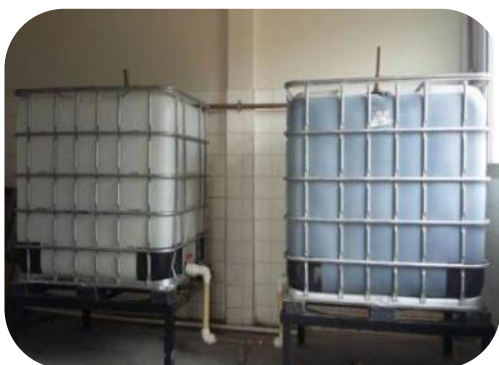
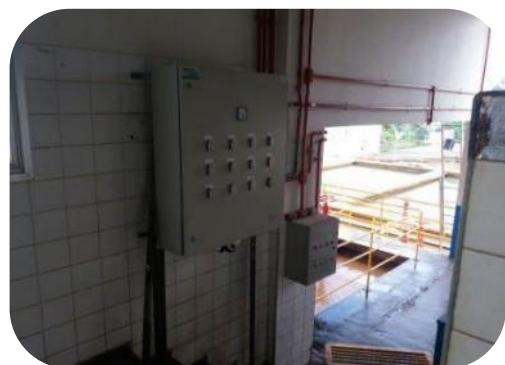
Figura 54: Instalação de bomba à esquerda e de painel à direita.

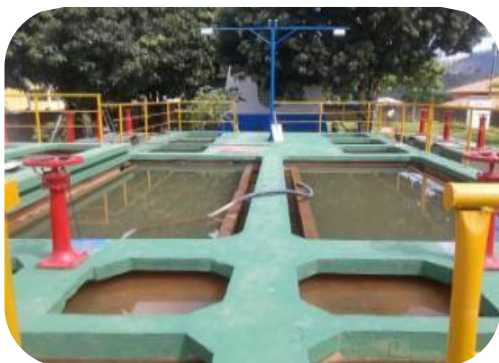
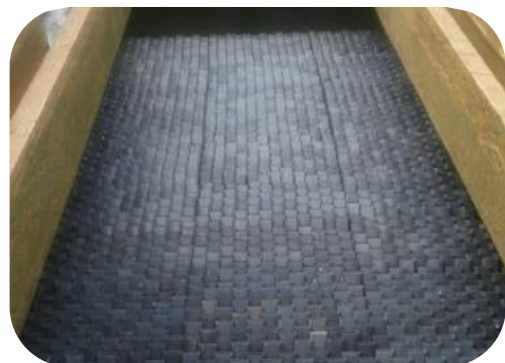
Figura 56: Melhoria do sistema de decantação, pela instalação de perfis de decantação.

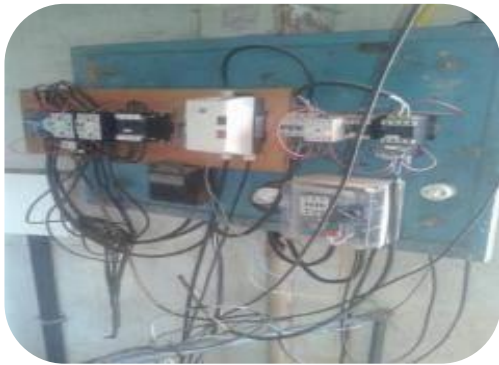
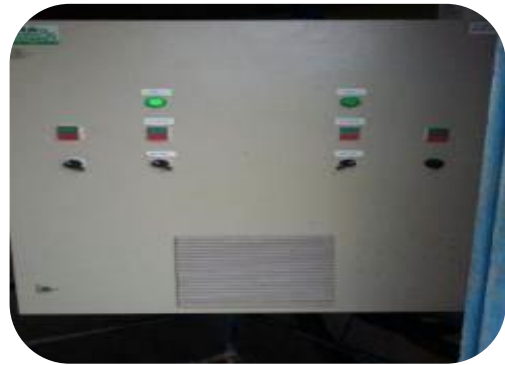
Figura 58: Substituição do Pannel de Alimentação das Bombas da Captação.

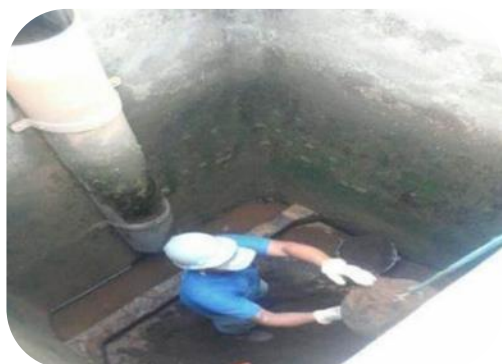
Figura 61: Processo de substituição dos leitos filtrantes de quatro filtros já existentes.

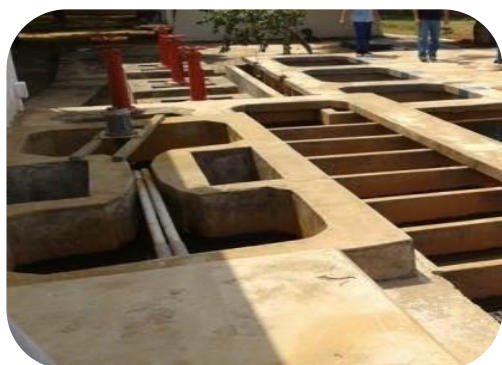
Figura 62: Reforma da calha *Parshall*, à esquerda, e guarda corpos à direita.

Aprimorando o monitoramento, houve melhora da confiabilidade na leitura de vazão e do processo de agitação na chegada da água bruta à ETA. A Figura 62 apresenta essa melhora, com a reforma da calha *Parshall*. A mesma figura evidencia a instalação de guarda corpos na passarela.

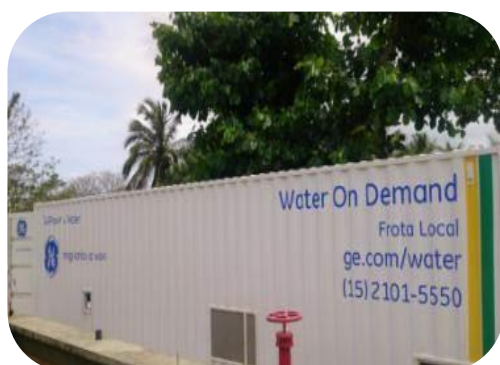
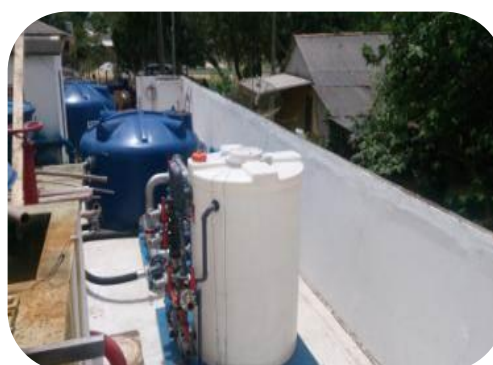
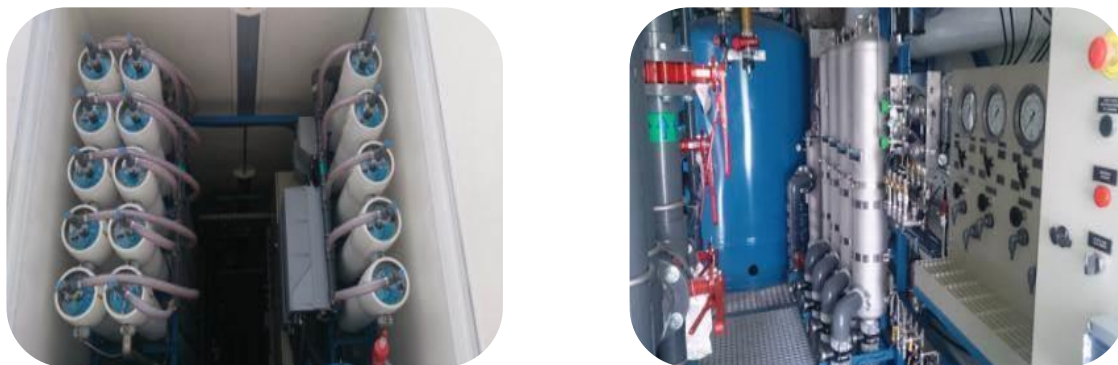
Figura 64: Imagens da Estação de Tratamento Móvel.

A etapa de instalação da ETA móvel foi finalizada em dezembro de 2016, e a operação começou em meados de janeiro de 2017. Em anexo seguem as atas das reuniões realizadas com a comunidade (Anexo J) e com o SAAE (Anexo K), sobre o início do funcionamento da ETA.

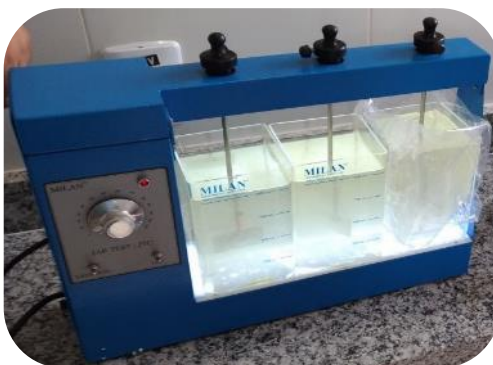
Em 1º de junho de 2017 foi realizado ensaio de tratabilidade da água do poço profundo que alimenta a ETA de Regência, para garantir o tratamento eficaz da estação após a implantação de melhorias no sistema.

Figura 65: Ensaio de tratabilidade realizado

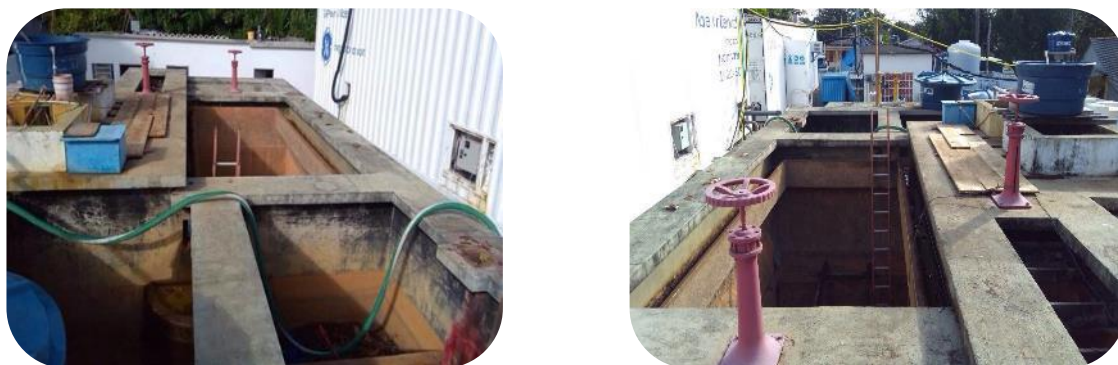
água na comunidade, durante o período de obras, foram instaladas 1 caixa d'água de 15.000 litros, 3 caixas de 10.000 litros e 1 caixa de 5.000 litros, visualizadas na Figura 66.

Figura 66: Instalação de caixas d'água na ETA de Regência.

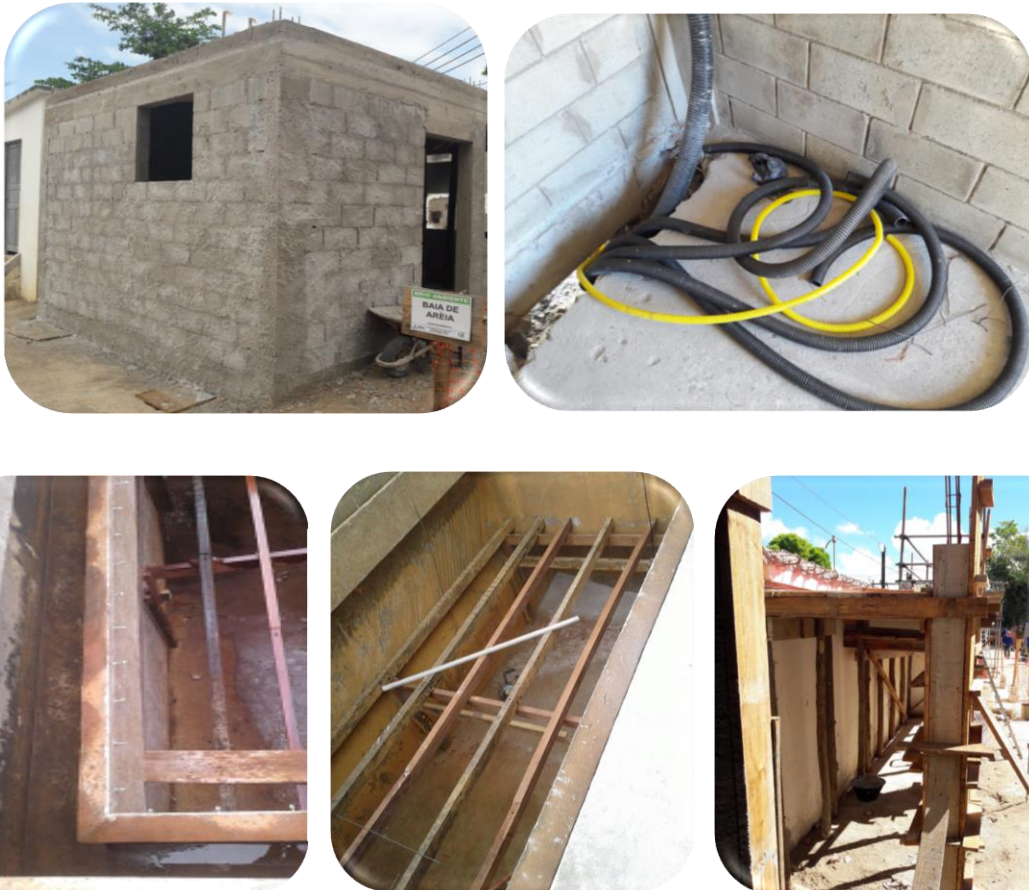
Figura 67: Imagens das reformas realizadas na ETA de Regência

Em agosto de 2017 foram realizadas as seguintes melhorias:

- Conclusão da alvenaria, reboco e contra piso (Casa de Atendimento);

- Conclusão da alvenaria, reboco, contra piso e concretagem da laje (Sala elétrica)
- Conclusão da fundação (Desarenador e Aerador)
- Montagem do deck e reparo no vertedouro do decantador;
- Execução da forma armação, alvenaria e concretagem da laje.

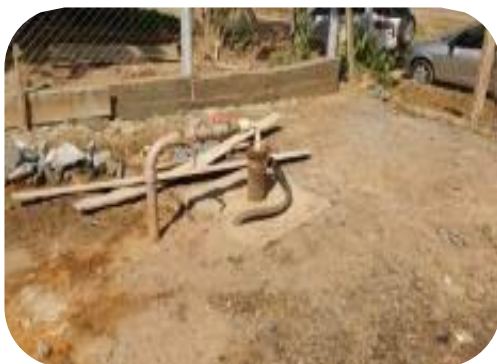
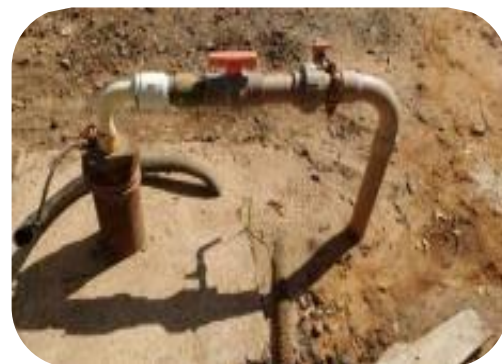
- Poço 01 (Figura 75), localizado próximo à ETA do Distrito Cachoeira Escura, cujas as coordenadas geográficas são $19^{\circ}18'44.13''S$ e $42^{\circ}21'45.95''O$, possui vazão aproximada de 3,63 L/s e está interligado à Estação de Tratamento de Água de Cachoeira Escura.

Figura 75: Poço já perfurado em Belo Oriente, interligado à Estação de Tratamento de Água de Cachoeira Escura.

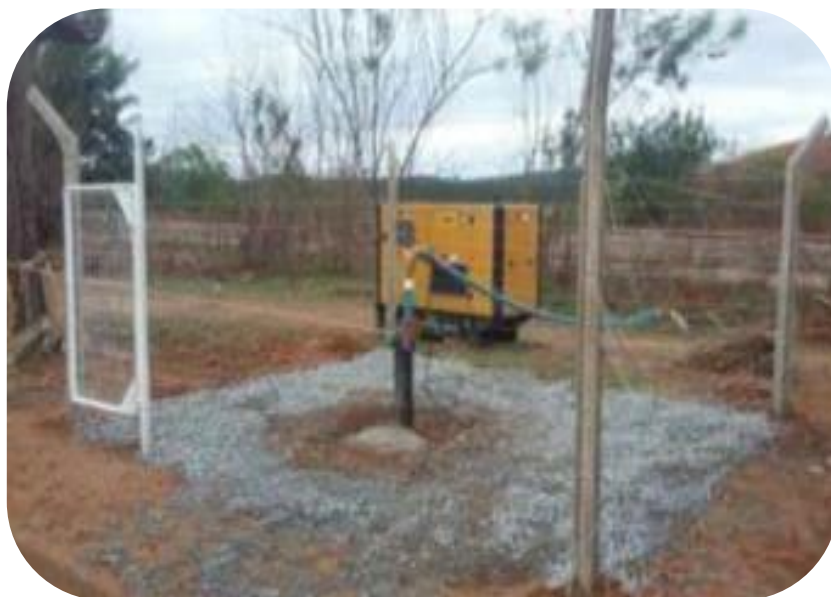
- Poço 03 (Figura 76), localizado na área urbana, com coordenadas: 19°18'39.58"S e 42°21'43.59"O, possui vazão aproximada de 2,2 L/s. O poço encontra-se disponível para abastecimento emergencial. Sua interligação à rede não foi possível, devido à não aceitação do poço pela Prefeitura e autarquia (SAAE), solicitando que fosse viabilizado um poço em região de aluvião, considerando alguns estudos de caso otimistas sobre perfuração em formações geológicas deste tipo.

Figura 76: Poço 03 de Belo Oriente, considerado para abastecimento emergencial.

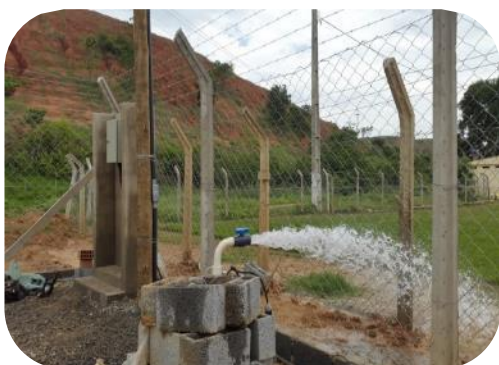
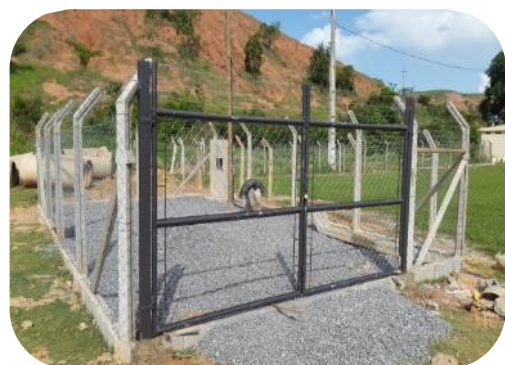
A perfuração do PN01 (Figura 77), com vazão de aproximadamente 3,0 L/s e coordenadas 19° 9'2.80"S e 42°14'41.60"O, foi baseada em três justificativas:

Figura 77: Poço 01 de Periquito, na sede do município.

Em fevereiro de 2016 foi iniciada a instalação de cercamento de proteção do sistema filtro/poço. No período entre 03 e 19 de fevereiro de 2017 foi realizada a interligação do poço com a adutora, com as atividades: i) instalação de cabeçote de válvulas do poço no padrão da COPASA; ii) instalação de interligação subterrânea com tubulação hidráulica conforme padrão da concessionária e iii) interligação subterrânea com tubulação hidráulica conforme padrão COPASA.

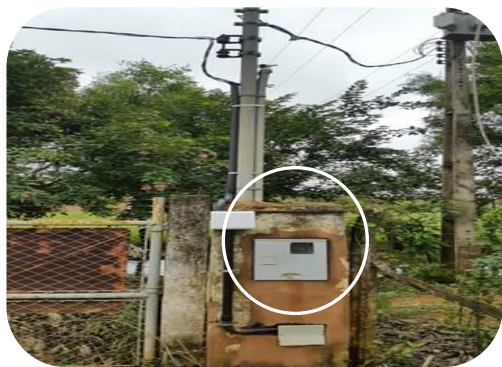
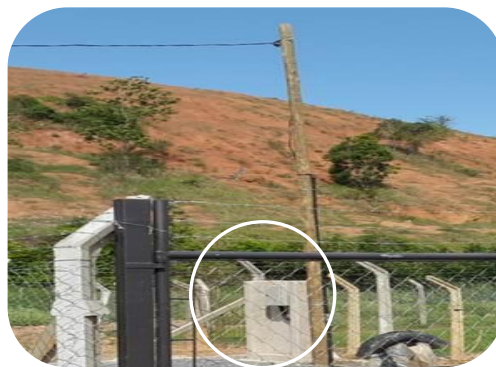
A Figura 78 apresenta evidências da instalação de rede elétrica entre padrão Cemig do sistema de captação da COPASA e o poço tubular perfurado.

Figura 78: Evidências de painéis elétricos instalados no Poço PN01.

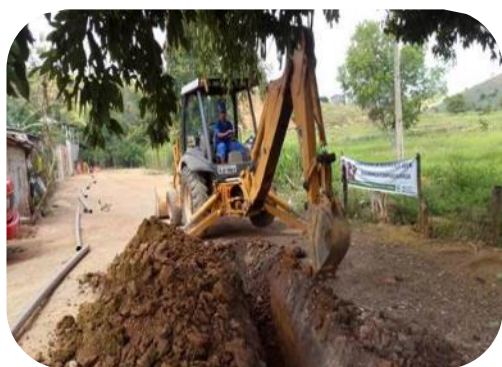
A interligação hidráulica do poço tubular à adutora de água bruta da COPASA pode ser vista na Figura 79.

Figura 79: Evidências da interligação hidráulica do poço tubular PN01 à adutora.

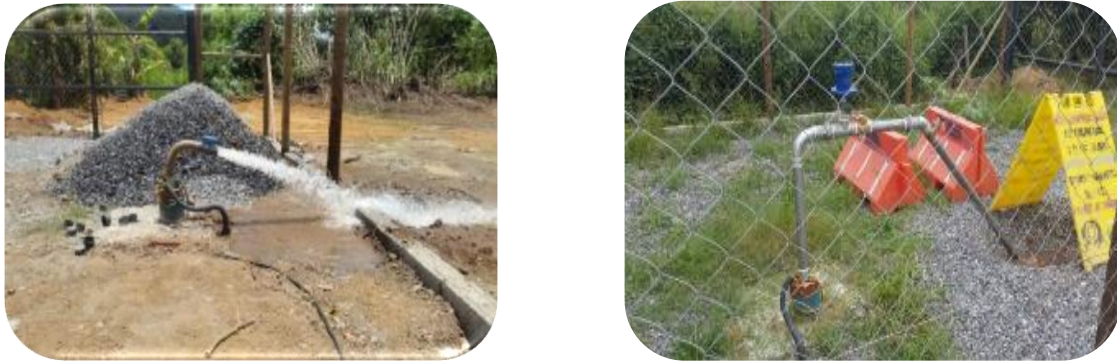
Figura 80: Evidência da localização do PN02 à esquerda e da interligação à direita

Importante mencionar que as obras de urbanização e padronização do referido poço ainda não foram concluídas. Será necessário automatizar as unidades operacionais Poço, Captação e Reservatório, através de sistemas de comunicação via rádio, a fim de garantir a eficiência e segurança operacional (item relacionado na ata de reunião de 30/05/2017). **Em reunião realizada na COPASA no dia 01/09/17, foi acordado a urbanização, a padronização e a automação do poço. Quanto à automação da captação e do reservatório, foi alinhado com a COPASA que estes pontos deveriam seguir o fluxo de ações compensatórias.**

Em andamento, está a interligação do poço com adutora, seguindo as etapas: i) instalação de cabeçote de válvulas do poço no padrão COPASA; ii) instalação de interligação subterrânea com tubulação hidráulica conforme padrão COPASA e iii) interligação subterrânea com tubulação hidráulica conforme padrão COPASA.

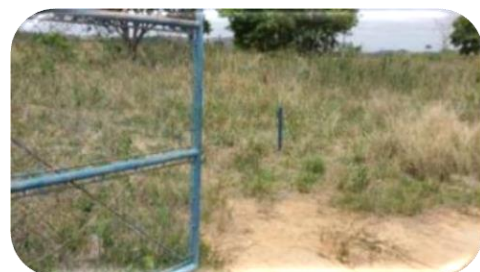
- Poço 01, com as coordenadas geográficas $18^{\circ}59'15.87''S$ $41^{\circ}59'20.69''O$, possui vazão total de 1,3 L/s e encontra-se disponível para uso em situação emergencial.
- Poço 02, com as coordenadas geográficas: $18^{\circ}55'44.60''S$ e $41^{\circ}59'46.02''O$, tem vazão aproximada de 1,6 L/s, localizado na zona rural do município e está disponível para uso em situação emergencial.

Figura 82: Evidência de Poço 01 à esquerda e de Poço 02 à direita.

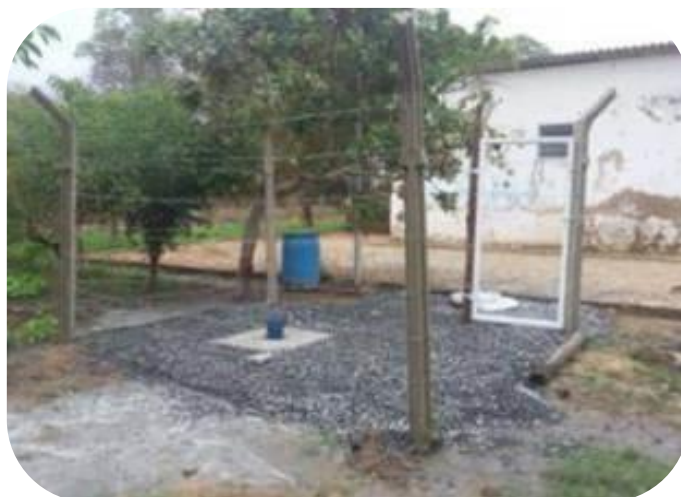
Outra captação alternativa refere-se ao poço perfurado (Figura 84) na região de São Vitor, cujas coordenadas geográficas são: 18°53'20.00"S 41°42'17,77"O. Sua vazão é de aproximadamente 7,5 L/s e encontra-se interligado à ETA de São Vitor.

Figura 84: Poço perfurado na região de São Vitor em Governador Valadares.

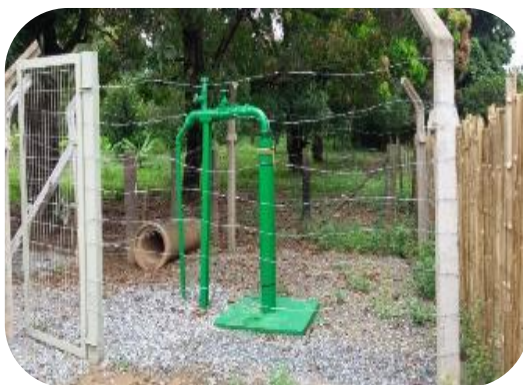
Em Tumiritinga, no Distrito de São Tomé do Rio Doce, houve a perfuração de um poço, com vazão aproximada de 2,63 L/s, localizado nas coordenadas geográficas: W 19°00'40.91"S e 41°32'49.19", evidenciado na Figura 85.

Figura 85: Poço perfurado na região de São Tomé do Rio Doce.

A partir de janeiro de 2017, este poço já se encontrava pronto para operar. Em março de 2017 foi concluído o comissionamento e teste do novo sistema de filtro para tratamento da água do referido poço. A água tratada foi analisada e aprovada como potável. Neste mesmo mês, os funcionários indicados pela Prefeitura foram devidamente treinados para a operação do sistema, porém o sistema ainda não está em operação.

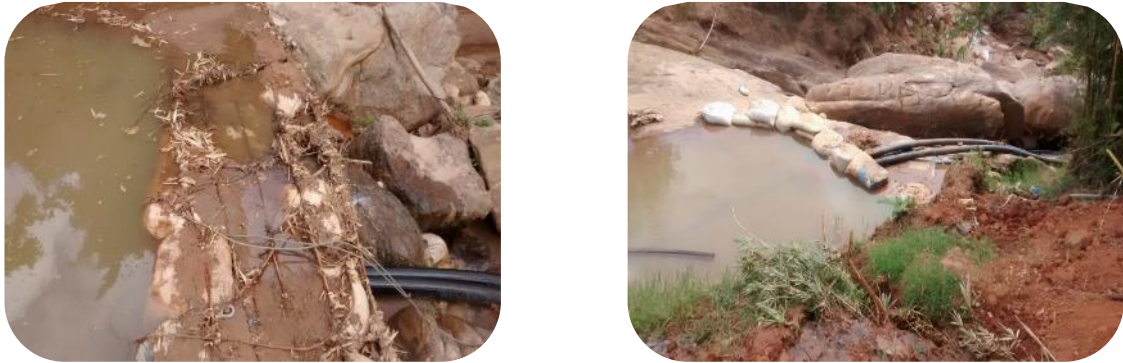
- Adutora do córrego Santaninha: construída e sendo mantida pela Fundação Renova, com capacidade de transporte médio de 6 L/s. Na Figura 90, é possível observar a barragem de captação no córrego Santaninha, a qual foi reparada no período de chuvas 2016/2017.

Figura 90: evidências de captação no córrego Santaninha.

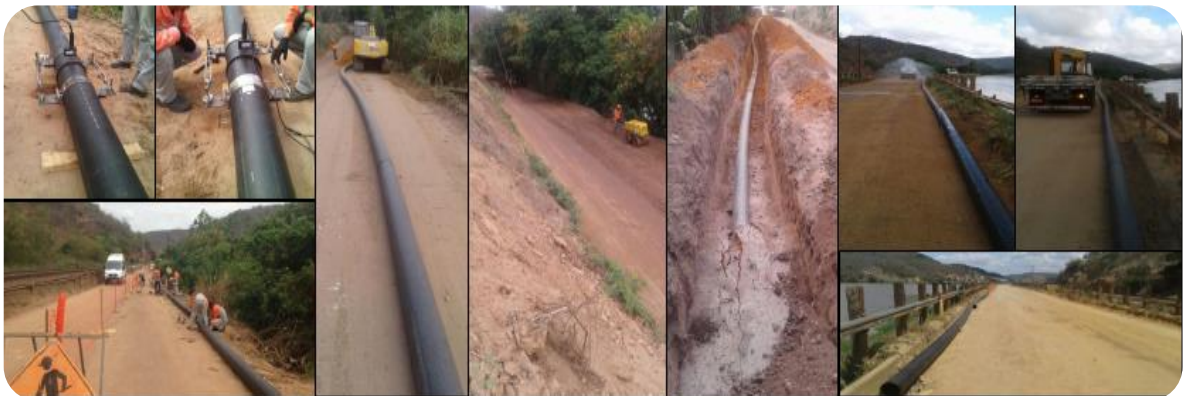
Figura 91: Detalhamento das obras da adutora do córrego Barroso.

- Adutora Córrego Barroso (Figura 91): com capacidade de transporte de 18 L/s, encontra-se em fase de finalização. Em dezembro de 2016 e janeiro de 2017, foram realizadas ações de limpeza e o reforço da barragem existente (Figura 92).

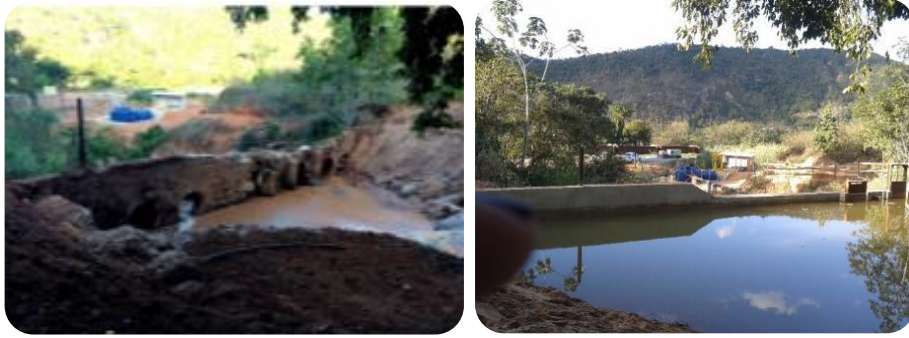
Figura 92: Avanço das obras da barragem no córrego Barroso.

Em maio, após conclusão das obras para reforço da barragem do córrego Barroso, comissionamento do sistema de bombeamento e fechamento das comportas para testes, foram identificados vazamentos na barragem, que foram solucionados no dia 12/06/2017.
