FUNDAÇÃO
renova

**AÇÕES DE MELHORIA DOS SISTEMAS DE TRATAMENTO DE ÁGUA
E DAS CAPTAÇÕES ALTERNATIVAS PARA ABASTECIMENTO**

Relatório mensal i e ii, conforme Deliberação 33/2017
OUTUBRO de 2017 - relacionado às atividades de SETEMBRO de 2017

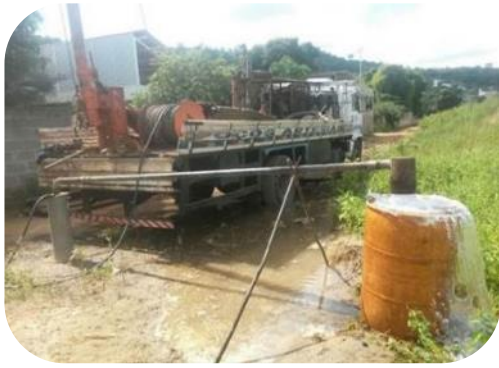
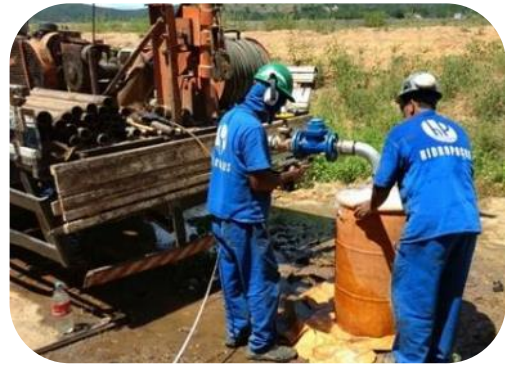
Figura 95: Imagens de recuperação do Poço C3 em Resplendor.

- Manutenção de poço (C2) de coordenadas $19^{\circ}18'59.95''S$ e $41^{\circ}15'18.31''O$ e vazão de 11 L/s.
- Recuperação de dois poços existentes no município, C1 e C3, com as respectivas coordenadas geográficas: $19^{\circ}19'47.94''S$ e $41^{\circ}15'9.54''O$, e $19^{\circ}19'29.10''S$ e $41^{\circ}15'14.70''O$ (Figura 95). As vazões são: 18,5 L/s e 6,8 L/s.

Informações atualizadas de janeiro de 2017 indicam que em ambos os poços foi realizada a limpeza através da injeção de ar comprimido, por um período mínimo de 5 horas. Não foi necessária a aplicação de produtos químicos para limpeza e desinfecção, já que os poços não possuem filtros e estão completados diretamente na rocha. Amostras de água foram coletadas ao final do teste de vazão (24h) e enviadas ao laboratório para análise completa. Os resultados podem ser verificados nos Anexos M e N.

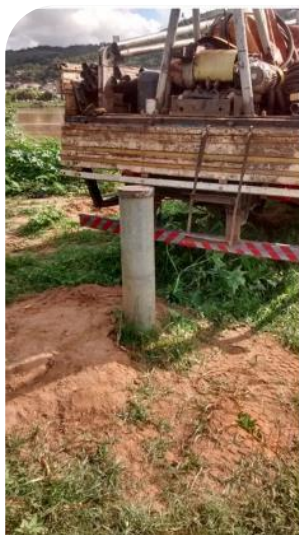
Poço C-1

Figura 97: Imagens dos poços PC 1 com vazão de 18,5 L/s (a esquerda) e PC3 com vazão de 6,8 L/s (central) e, mapa com espacialização dos poços.

Os poços C-01 e C-03 existentes e perfurados pela COPASA tiveram as seguintes vazões, resultadas de testes de bombeamento: C01 com 18,5 l/s e C03 com 6,80 l/s. Há ainda a necessidade de equipar ambos os poços, realizar execução de extensão de rede de energia elétrica e implantar adutora de água bruta, interligando-os ao sistema de Estação Elevatória de Água Bruta (balsa) / COPASA. Na área de captação da concessionária, faz-se necessária a instalação de abrandador de dureza, filtro removedor de ferro e manganês presentes na água bruta dos poços C-01, C-02 e C-03. As obras de interligação dos poços ainda não foram iniciadas e encontram-se em fase de contratação.

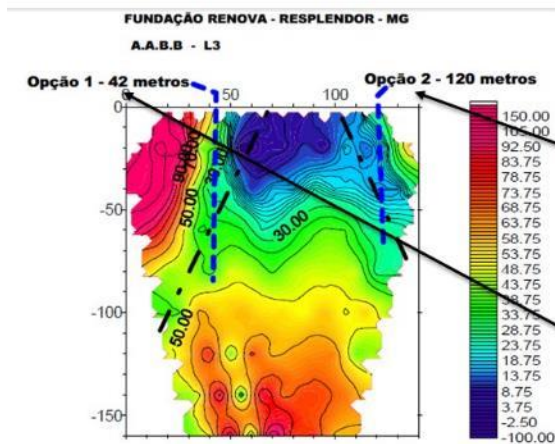
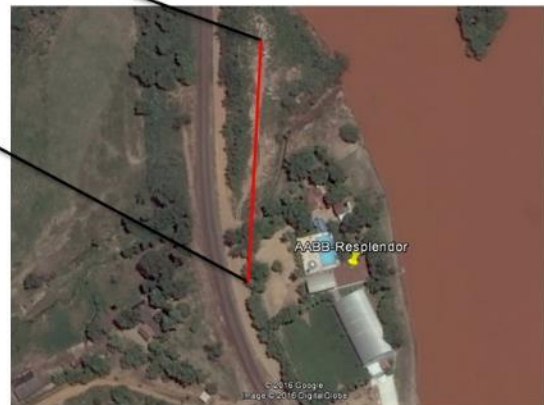
Figura 98: Identificação de dois pontos com possível presença de água

Para o caso da necessidade de perfuração de um novo poço, foi realizado estudo geofísico na região, que identificou dois pontos com possível presença de água, conforme Figura 98.

- As cores mais quentes do perfil, a partir de 50 $\Omega.m$, representam, comumente, as litologias mais resistentes à passagem de corrente elétrica e, conseqüentemente, com menores probabilidades de presença de água. Já abaixo de 10 $\Omega.m$, indica a presença de argilas e baixa produção hídrica

- Destaca-se a possível presença de água nos pontos destacados na imagem ao lado (opções 1 e 2), onde apresentam-se meios físicos com características mais condutoras, possivelmente pela presença dos sais dissolvidos na água subterrânea;
- As profundidades de perfuração indicadas são limitadas por volta de 100 m de profundidade

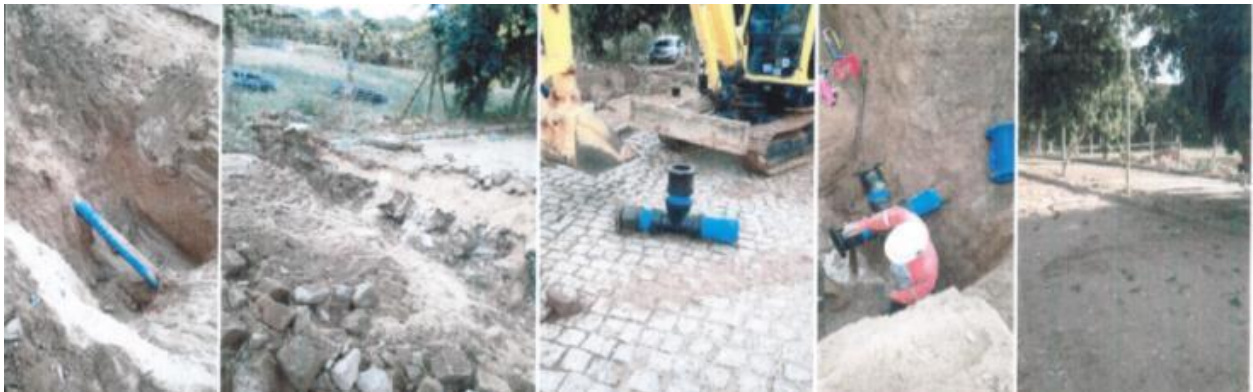
O Poço 1, com localização em 19°23'9.90" S e 41°0'59.10"O, e vazão aproximada de 8,57 L/s, foi interligado na adutora de captação do Rio Doce. Vale ressaltar que a Fundação Renova não conseguiu autorização da Prefeitura / SAAE para realizar os testes da ETA, utilizando o manancial subterrâneo como fonte alternativa, pois houve manifestação da população no dia dos testes. A população não aceita a captação alternativa a partir de manancial subterrâneo. Está sendo mantido o abastecimento de água via caminhão pipa, pois a população também não aceita a retomada da captação no Rio Doce. O poço está disponível para a sociedade (Figura 101).

Figura 101: Poço de Aimorés, com vazão aproximada de 8,57 L/s, interligado na adutora de captação do Rio Doce.

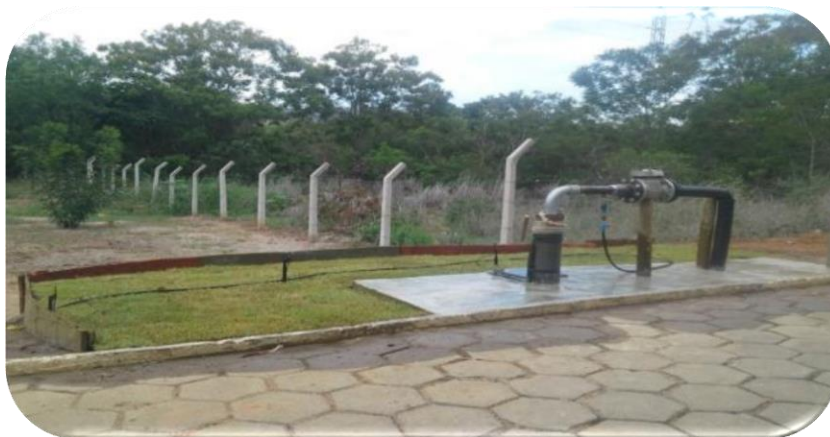
Em Baixo Guandu, distrito de Mascarenhas, foi perfurado um poço tubular, dentro da ETA pertencente ao distrito, que apresentou vazão aproximada de 2,7 L/s e encontra-se interligado à ETA. No entanto, a população continua sendo abastecida por caminhão pipa, uma vez que água apresentou elevada concentração de flúor, sendo inviável o tratamento pelo alto consumo de reagentes, além do fato de a população ter rejeitado o consumo da água. No momento, outras fontes de captação alternativa estão sendo analisadas, e encontra-se em fase de planejamento de execução a

Figura 102. Imagem do poço de Mascarenhas interligado a ETA do distrito.

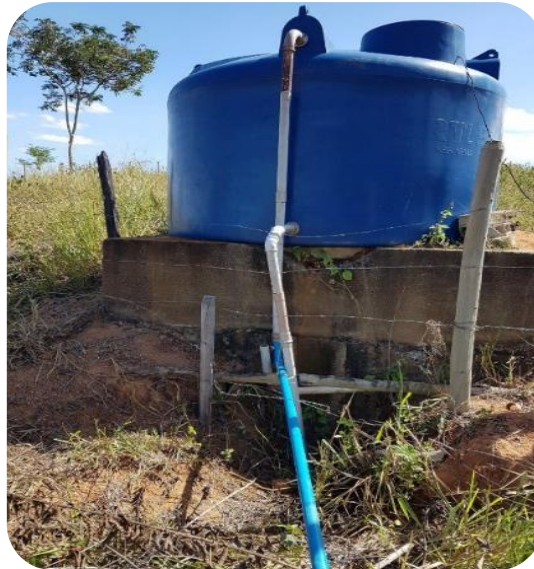
Figura 106: Reservatório instalado em substituição à cisterna com nova tubulação.

- Desmontagem da tubulação e desconexão da bomba elétrica que retirava água da cisterna para os reservatórios e instalação de nova tubulação direto do caminhão para os reservatórios;

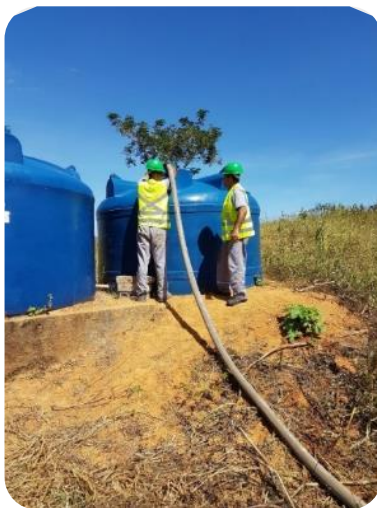
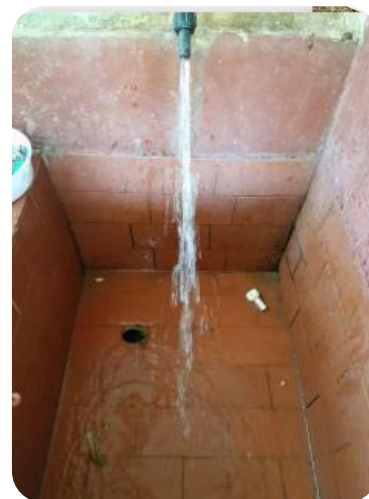
Figura 107: Ilustração da limpeza dos reservatórios e ilustração da retomada do abastecimento.

- Limpeza dos dois reservatórios, sendo restabelecido o abastecimento da comunidade.
