FUNDAÇÃO
renova

**AÇÕES DE MELHORIA DOS SISTEMAS DE TRATAMENTO DE ÁGUA
E DAS CAPTAÇÕES ALTERNATIVAS PARA ABASTECIMENTO**

Relatório mensal i e ii, conforme Deliberação 33/2017
NOVEMBRO de 2017 – relacionado às atividades de OUTUBRO de 2017

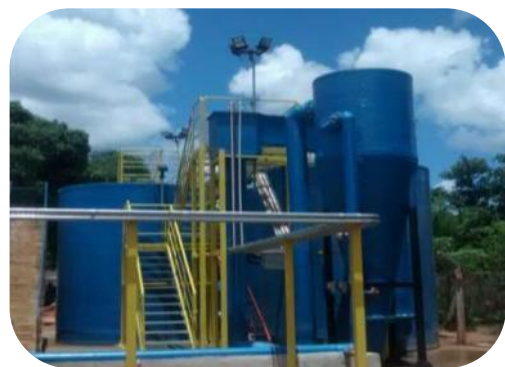
De outubro de 2016 a fevereiro de 2017, diversas ações foram realizadas para entrega de uma nova Estação de Tratamento de Água Modular (Figura 3), com capacidade de tratamento de 40 l/s. prevista no Plano de Ações para o Período Chuvoso.

Figura 3: Imagens da Estação de Tratamento de Água Modular de Cachoeira Escura.

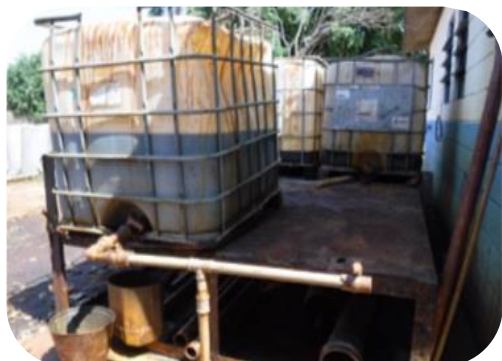
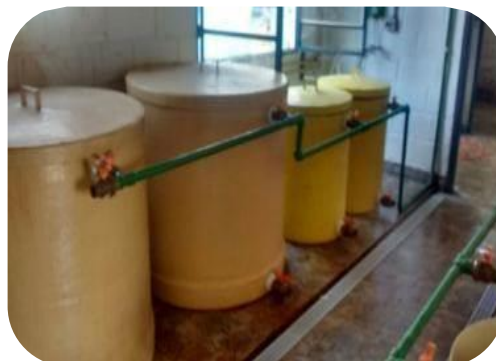
Figura 7: Melhoria das condições de armazenamento dos produtos químicos na Casa de Química da ETA de Cachoeira Escura (Distrito de Belo Oriente) (antes e depois).

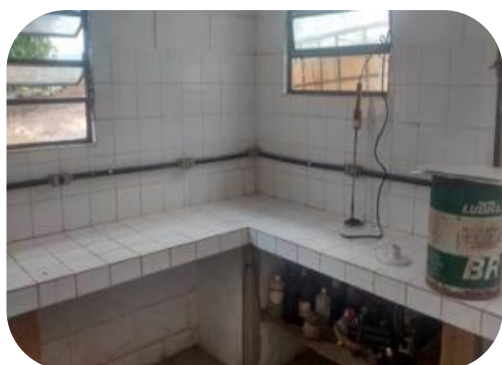
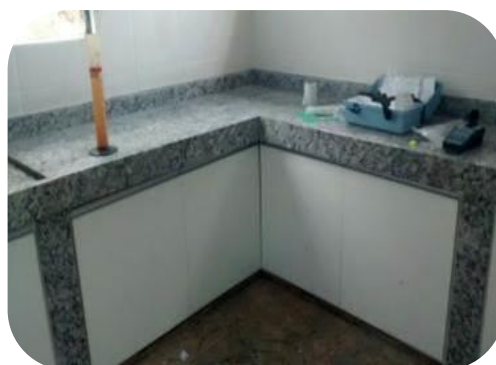
Figura 8: Reforma do laboratório na Casa de Química (antes e depois).

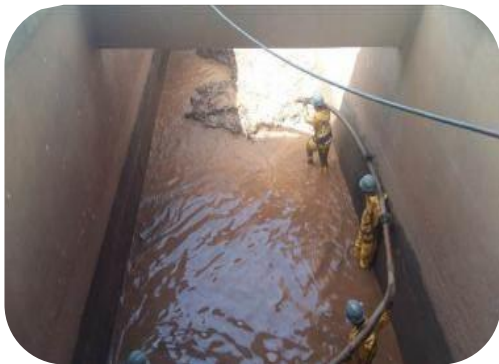
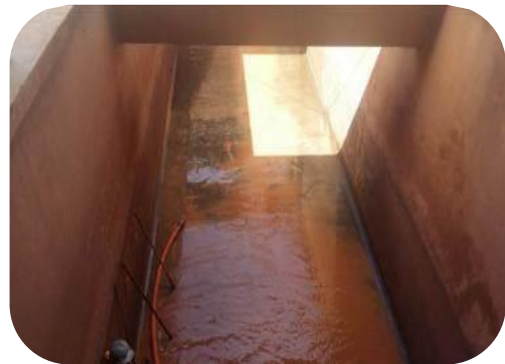
Figura 9: Cenário de antes e depois da limpeza das caixas, respectivamente à esquerda e à direita.

- Em outubro de 2016, foram realizadas limpezas nas quatro caixas de entrada. Na Figura 9, é possível observar a diferença do fundo das caixas: mais turva na primeira imagem e mais límpida na segunda imagem. Foram utilizados profissionais especializados, assim como equipamentos específicos para a retirada de lodo do fundo.

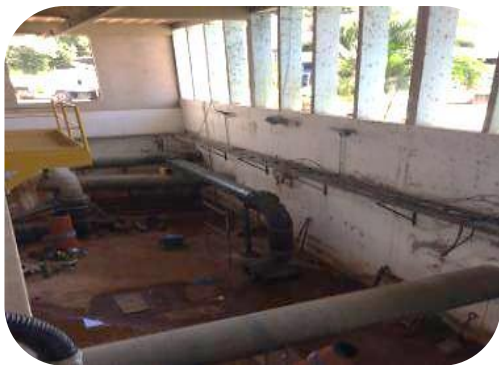
Figura 10: Cenário antes e depois da ação da instalação das duas novas bombas anfíbias.

- Em novembro de 2016, foram realizadas as ações de melhoria:
 - Manutenção da tubulação de sucção e recalque, com reparos, pintura e limpeza (Figura 10), aprimorando o sistema de captação e de elevação da água, com instalação de duas novas bombas (anfíbias) na elevatória com inversores de frequências. Estas bombas podem operar tanto dentro como fora da água. Em caso de alagamento, podem operar submersas, evitando que se queimem, além de serem mais silenciosas, mais econômicas e com custo menor em caso de manutenção.

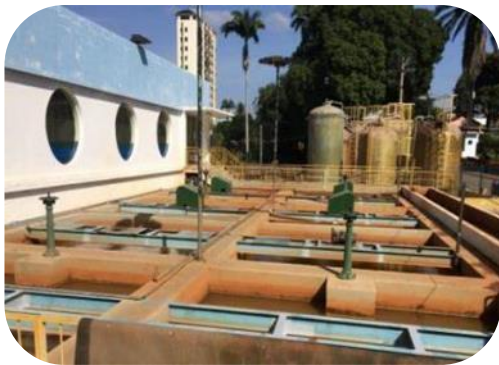
Figura 11: Imagens dos agitadores instalados na ETA Central.

- Instalação de oito agitadores acionados por inversor de frequência (Figura 11), facilitando o processo de mistura dos produtos químicos à água para que as reações físico-químicas se realizem. Portanto, houve melhora do processo de floculação.

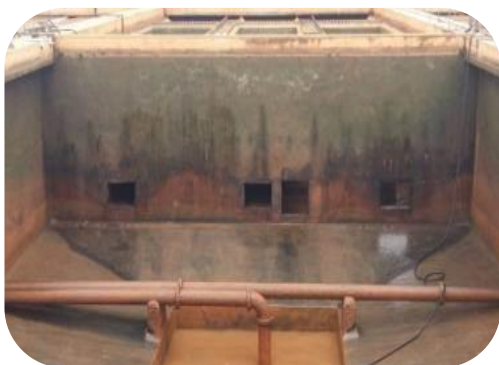
Figura 12: Melhoria da decantação pela instalação de calhas de *overflow*, cenário de antes e depois, respectivamente à esquerda e à direita.

- Instalação de calha de *overflow* nos três decantadores, melhorando o sistema de decantação, Figura 12.

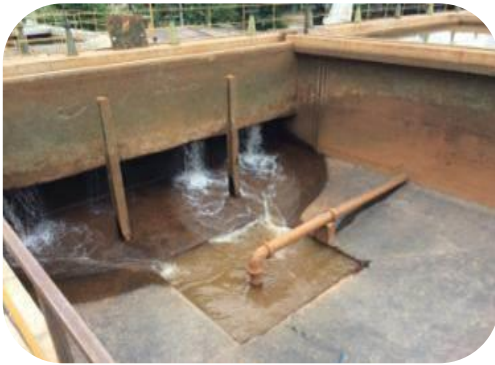
Figura 13: Cenário de antes e depois da instalação de cortina de madeira na entrada do Decantador 02.

- Instalação de cortina de madeira (Figura 13) na entrada do decantador 02 da ETA Central de Governador Valadares. A instalação de cortinas em decantadores visa melhorar a floculação da água no processo de floculação e decantação, possibilitando a desaceleração da velocidade da floculação durante o período de chuvas, em que a água que entra na Estação de Tratamento tende a ser mais turva.

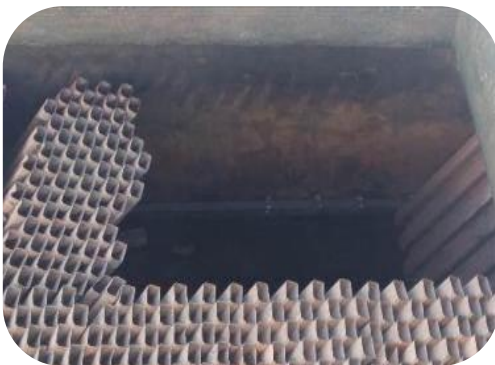
Figura 15: Mosaico de imagens ilustrando a substituição das colmeias (antes e depois).

- Substituição das colmeias dos três decantadores (Figura 15). As colmeias são módulos tubulares que se encaixam e são instaladas com determinada inclinação, criando uma “grade de contato”, que aumenta em até 80% a capacidade de decantação de matéria sólida contida na água que passa pelo equipamento.

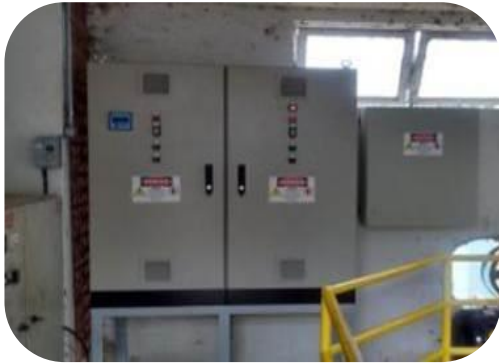
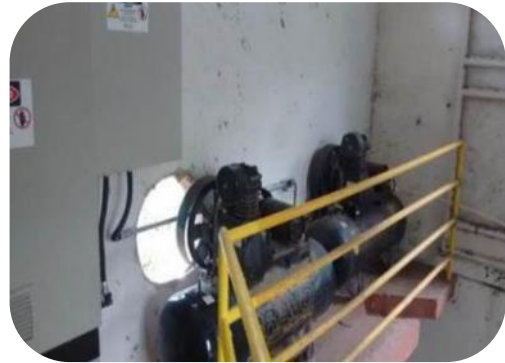
Figura 21: Mosaico de imagens evidenciando o painel de alimentação e sistema de bombas anfíbias.

- As ações de melhoria em novembro de 2016 estão relacionadas abaixo:
 - Melhoria no sistema de captação, pela instalação de painéis de alimentação e controle de duas bombas anfíbias e dois compressores (Figura 21).

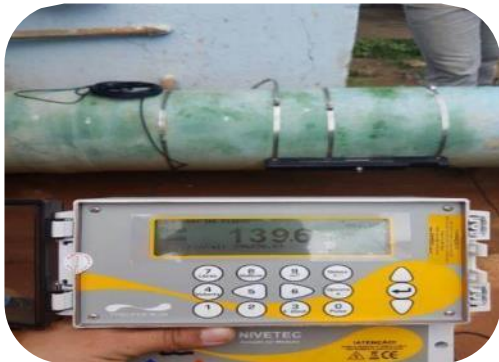
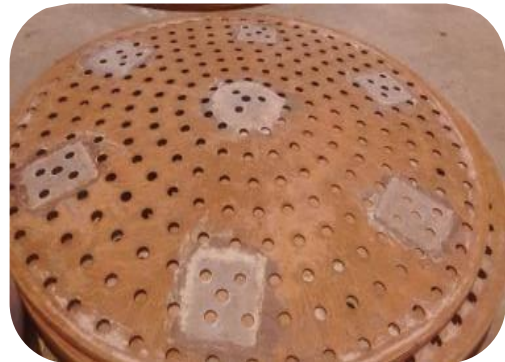
Figura 22: Sistema de medição melhorado (à esquerda) e manutenção de anel de floculador (à direita).

- Melhoria no sistema de medição e de floculação, pela instalação de instrumento medidor de vazão e pela manutenção dos anéis dos oito floculadores danificados (Figura 22).

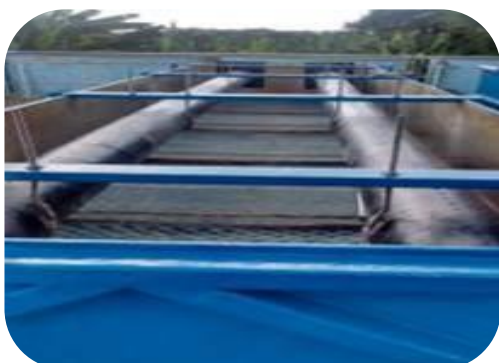
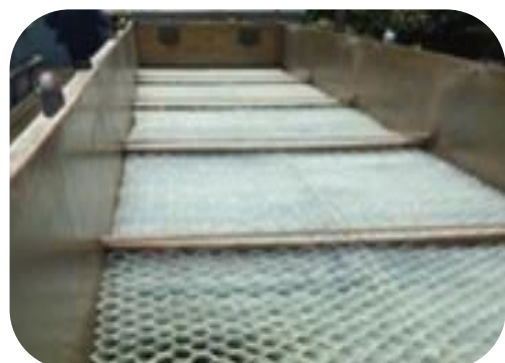
Figura 23: Pintura (à esquerda) e substituição de colmeias (à direita) na ETA Vila Isa.

- Manutenção, pintura e substituição de colmeias dos decantadores, de modo semelhante às melhorias que foram realizadas na ETA Central. O resultado final pode ser visto abaixo, na Figura 23.
- O sistema de decantação foi melhorado a partir das seguintes ações:

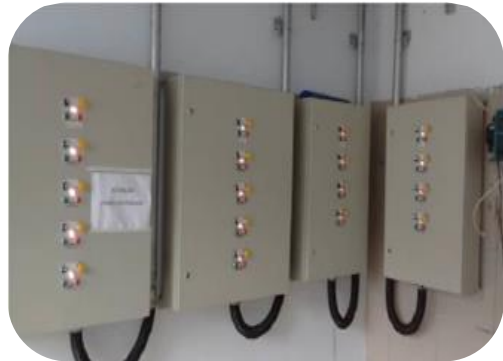
Figura 24: Válvulas com acionamento automático à esquerda e painel de controle instalado à direita.

- Instalação de 38 válvulas com acionamento automático para drenagem dos decantadores, em novembro de 2016 (Figura 24).
- Instalação de painéis de controle das válvulas de acionamento automático, em dezembro de 2016.

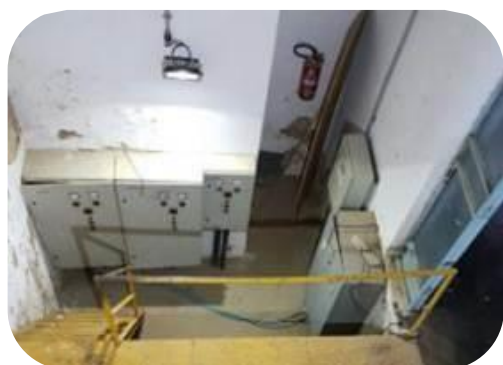
Figura 25: Imagem da Casa de Bomba de captação antes e depois da instalação de nova iluminação em LED.

- Novembro de 2016: instalação de nova iluminação em LED (melhora do sistema de captação na Casa de Bombas) (Figura 25).

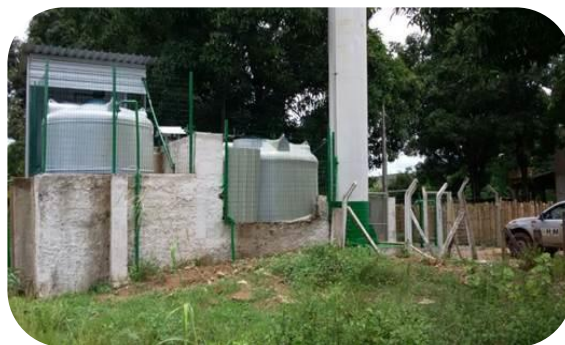
Figura 30: Área de sistema de captação por poço, que teve ação de melhoria.

Diferente dos demais municípios apresentados, as ações de melhoria em Tumiritinga no âmbito do Período Chuvoso 2016/2017 foram destinadas à adequação da infraestrutura e instalação de filtros no distrito de São Tomé do Rio Doce, no sistema de captação por poço, e não em Estação de Tratamento de Água (Figura 30).

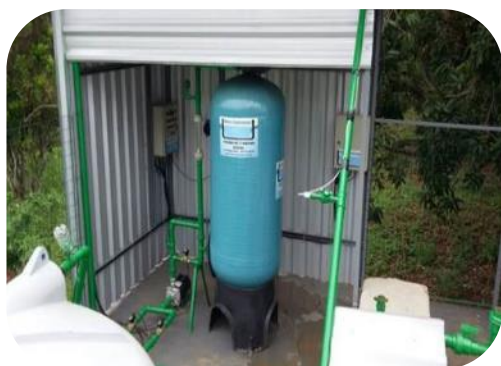
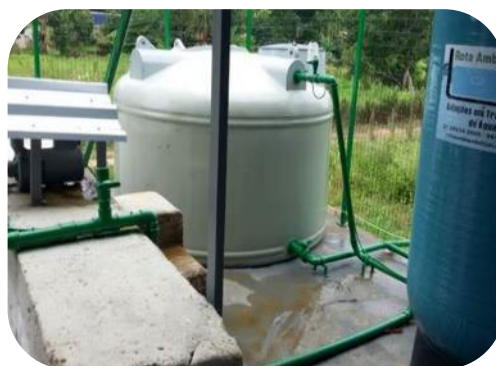
Os funcionários indicados pela prefeitura foram devidamente treinados para a operação do sistema. No entanto, o sistema não entrou em operação de imediato, devido a pequenas complicações, como por exemplo desregulagem da bomba e dificuldade em aceitação da água do poço. O sistema entrou em operação em 02 de junho, sendo finalizado o abastecimento por caminhões-pipa.

Figura 31: Imagem do filtro (à esquerda) e do reservatório (à direita) do sistema de tratamento da água do poço do distrito de São Tomé do Rio Doce.

Em janeiro de 2017, a adequação foi concluída (Figura 31), a água tratada pelo sistema foi analisada e aprovada como potável, e o mesmo foi entregue ao município no dia 28 de março de 2017, conforme Termo de Entrega do Sistema de Tratamento de Água, apresentado no Anexo I.

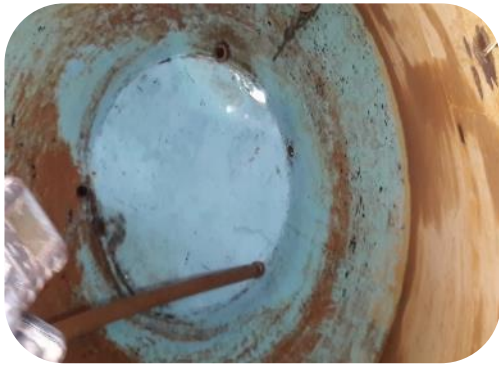
Figura 34: Jateamento do interior da torre durante a reforma (à esquerda) e resultado da pintura no mesmo interior (à direita)

- Selagem através de aplicação de selador Interplate 341 na parte interna do reservatório, para preparar a estrutura para receber aplicação do revestimento com Epóxi bicomponente Interzone 954. O revestimento externo foi executado com aplicação de Epóxi bicomponente Interseal 670HS;
- Manutenção estrutural, confecção e instalação de guarda corpo fixo na parte superior do Castelo para facilitar futuras manutenções. Reparos ao longo da estrutura das escadas de acesso interna e externa.

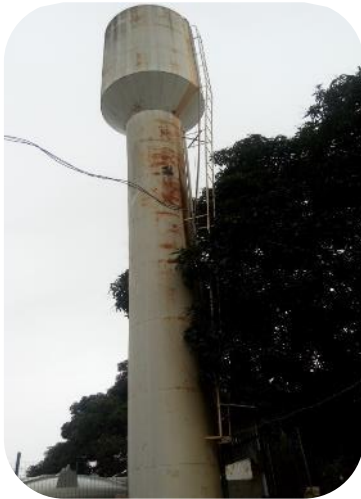
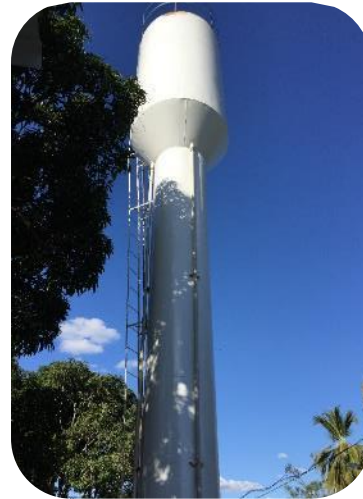
Figura 35: Torre antes da pintura (à esquerda) e depois da pintura (à direita)

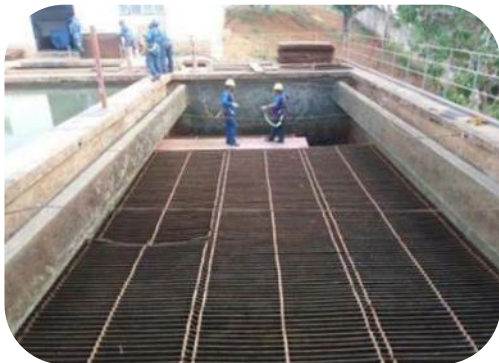
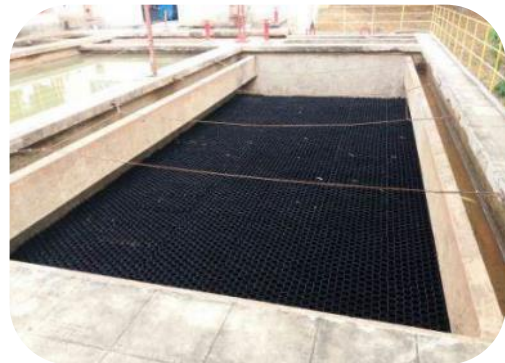
Figura 40: Troca das placas de amianto (à esquerda) pelos perfis em PVC (à direita).

- Melhoria do sistema de decantação, pela substituição dos perfis de decantação, com a troca das placas de amianto por perfil em PVC (Figura 40).

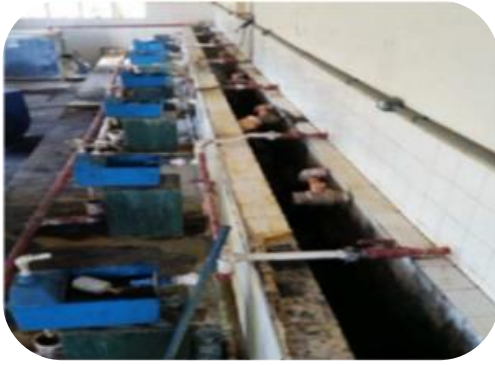
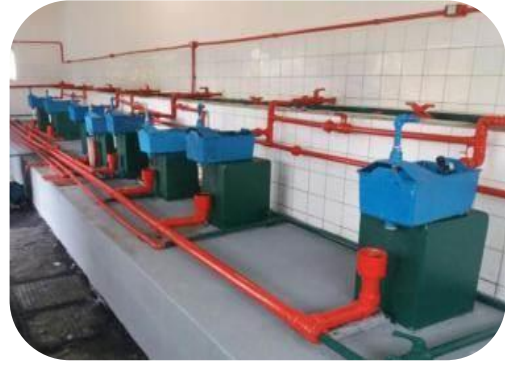
Figura 44: Instalação de caixas dosadoras de produtos químicos na ETA I de Colatina.

- Melhoria no armazenamento dos produtos químicos, pelo revestimento com fibra de vidro nos tanques e instalação de caixas dosadoras de produtos químicos. Houve também a substituição dos sete agitadores dos produtos químicos e melhoria do sistema de iluminação (Figura 43 e Figura 44).

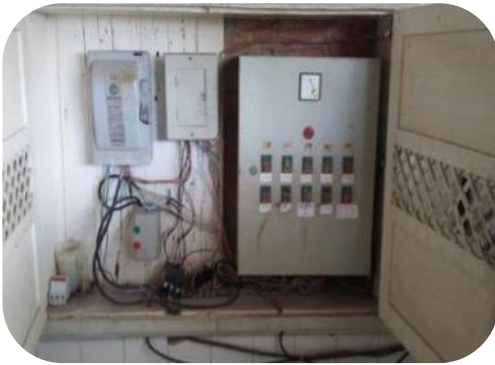
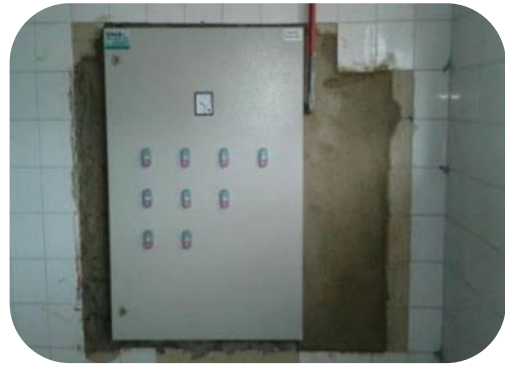
Figura 45: Substituição do painel de acionamento dos agitadores, na ETA I de Colatina.

- O sistema elétrico foi melhorado pela substituição do painel de acionamento dos agitadores (Figura 45).

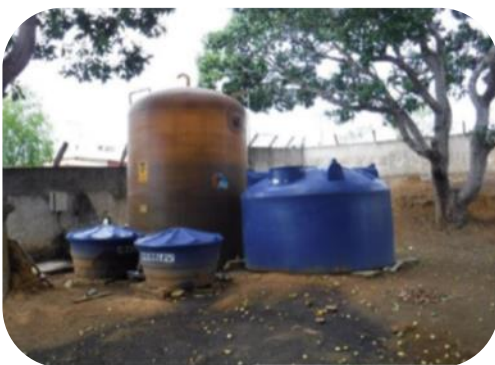
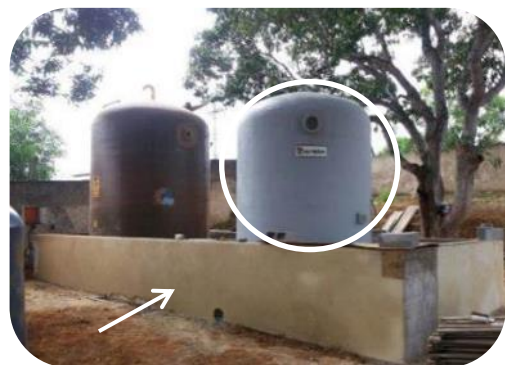
Figura 46: Instalação de Tanque de Tanfloc de 15.000l (à direita) e Caixa de Contenção para Tanfloc e Sulfato de Alumínio (ambos evidenciados), em cenário de antes (à esquerda) e depois (à direita).

- Outras duas melhorias no sistema de armazenamento de Tanfloc e reagentes em geral foram realizadas: i) instalação de tanque de Tanfloc, com capacidade de 15.000 litros e ii) construção de caixa de contenção para Tanfloc e Sulfato de Alumínio, seguindo normas de segurança.

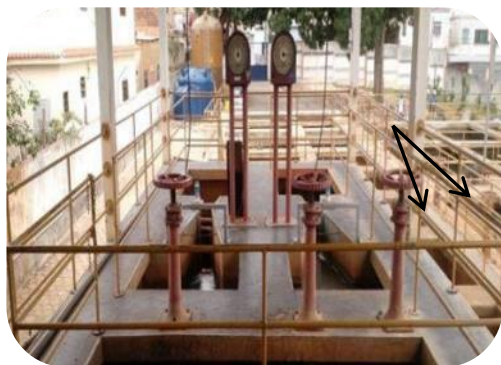
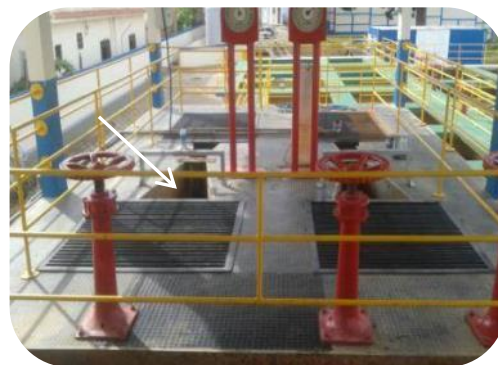
Figura 55: Corrimão e grade de proteção instalados, ambos evidenciados.

Assim como feita na ETA I, a questão da segurança de acesso também foi melhorada. No caso da ETA II, foram construídos um corrimão e uma grade de proteção sobre a calha *Parshall* (Figura 55).

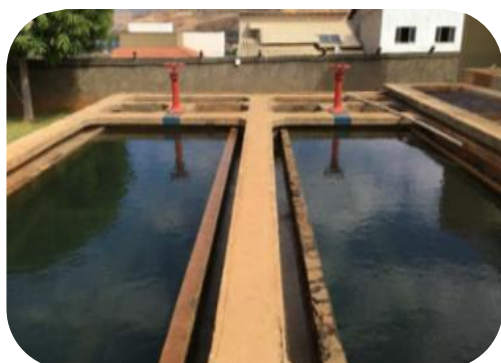
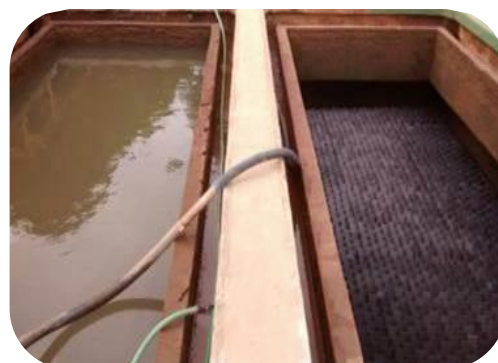
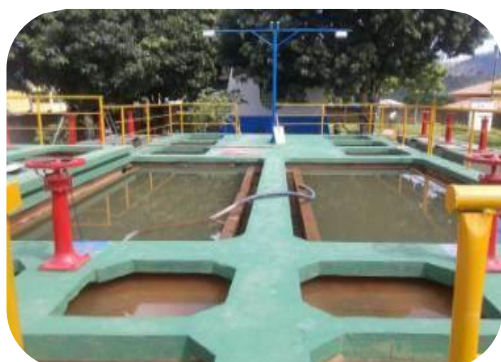
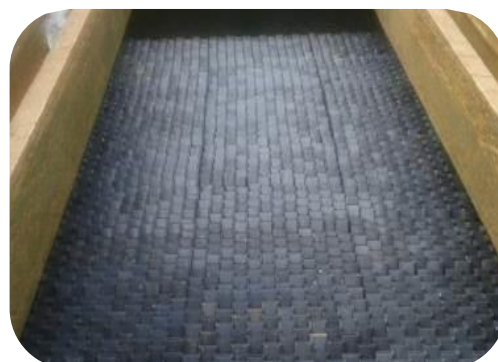
Figura 56: Melhoria do sistema de decantação, pela instalação de perfis de decantação.

A ETA IV está localizada no Bairro Colúmbia, abastecendo a região adjacente. As ações de melhoria finalizadas em dezembro de 2016 foram realizadas nos sistemas de decantação e de filtração, no acesso ao recebimento de água bruta. As evidências abaixo ilustram as melhorias:

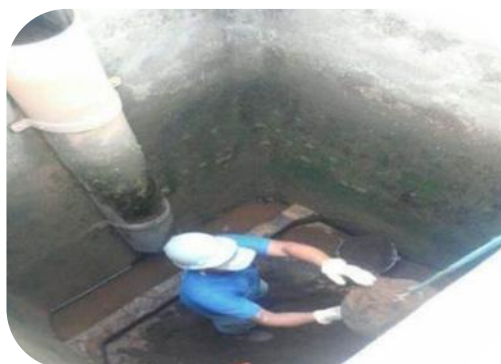
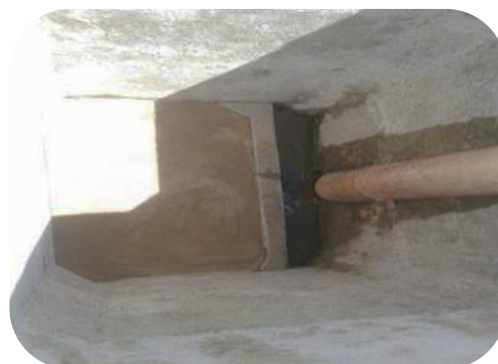
Figura 61: Processo de substituição dos leitos filtrantes de quatro filtros já existentes.

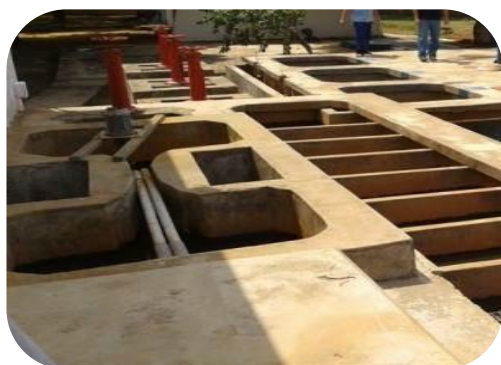
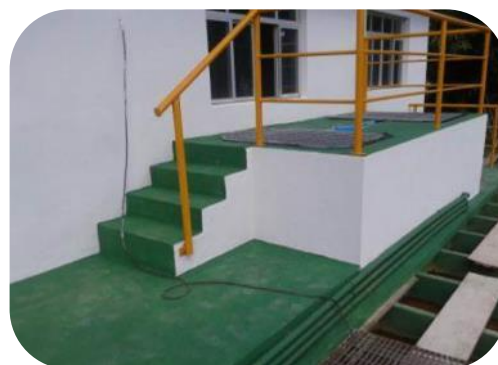
Figura 62: Reforma da calha *Parshall*, à esquerda, e guarda corpos à direita.

Aprimorando o monitoramento, houve melhora da confiabilidade na leitura de vazão e do processo de agitação na chegada da água bruta à ETA. A Figura 62 apresenta essa melhora, com a reforma da calha *Parshall*. A mesma figura evidencia a instalação de guarda corpos na passarela.

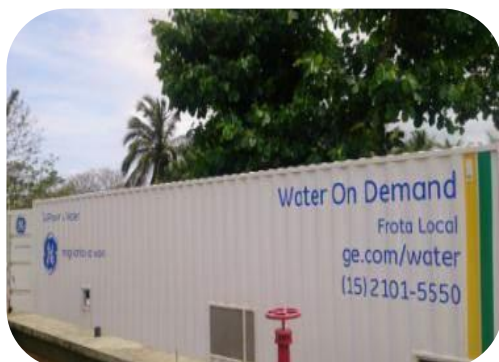
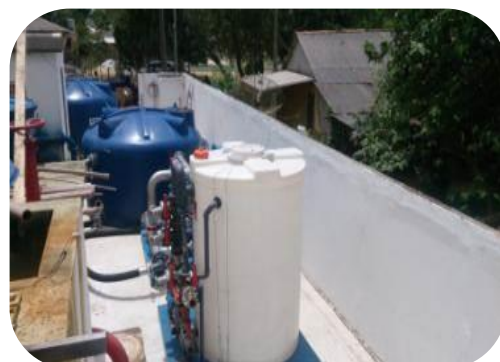
Figura 64: Imagens da Estação de Tratamento Móvel.

A etapa de instalação da ETA móvel foi finalizada em dezembro de 2016, e a operação começou em meados de janeiro de 2017. Em anexo seguem as atas das reuniões realizadas com a comunidade (Anexo J) e com o SAAE (Anexo K), sobre o início do funcionamento da ETA.

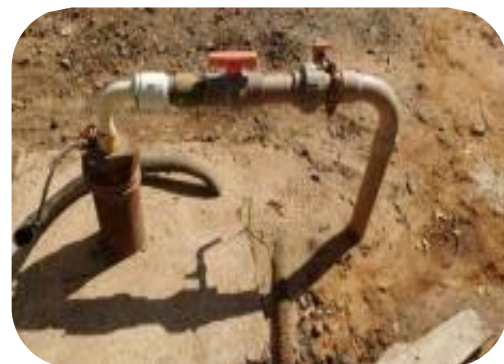
- Poço 01 (Figura 75), localizado próximo à ETA do Distrito Cachoeira Escura, cujas as coordenadas geográficas são $19^{\circ}18'44.13''S$ e $42^{\circ}21'45.95''O$, possui vazão aproximada de 3,63 L/s e está interligado à Estação de Tratamento de Água de Cachoeira Escura.

Figura 75: Poço já perfurado em Belo Oriente, interligado à Estação de Tratamento de Água de Cachoeira Escura.

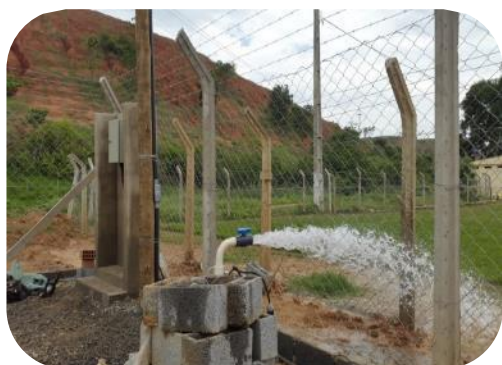
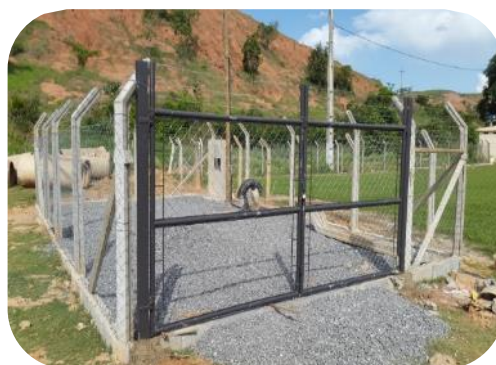
A perfuração do PN01 (Figura 77), com vazão de aproximadamente 3,0 L/s e coordenadas 19° 9'2.80"S e 42°14'41.60"O, foi baseada em três justificativas:

Figura 77: Poço 01 de Periquito, na sede do município.

Em fevereiro de 2016 foi iniciada a instalação de cercamento de proteção do sistema filtro/poço. No período entre 03 e 19 de fevereiro de 2017 foi realizada a interligação do poço com a adutora, com as atividades: i) instalação de cabeçote de válvulas do poço no padrão da COPASA; ii) instalação de interligação subterrânea com tubulação hidráulica conforme padrão da concessionária e iii) interligação subterrânea com tubulação hidráulica conforme padrão COPASA.

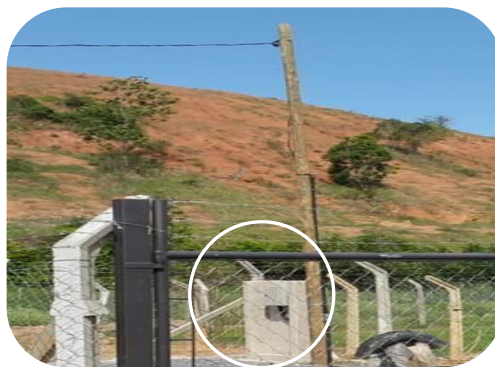
A Figura 78 apresenta evidências da instalação de rede elétrica entre padrão Cemig do sistema de captação da COPASA e o poço tubular perfurado.

Figura 78: Evidências de painéis elétricos instalados no Poço PN01.

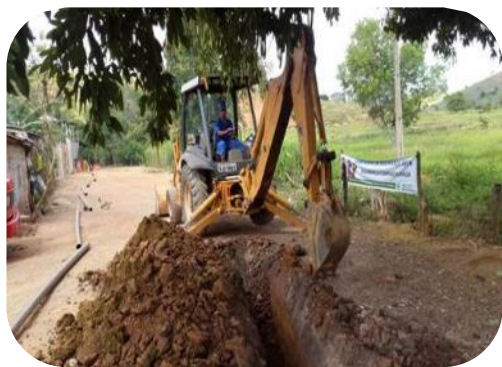
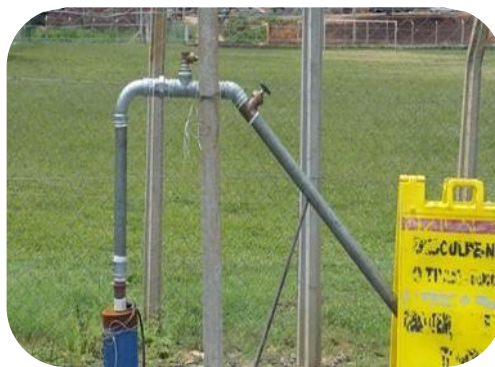
A interligação hidráulica do poço tubular à adutora de água bruta da COPASA pode ser vista na Figura 79.

Figura 79: Evidências da interligação hidráulica do poço tubular PN01 à adutora.

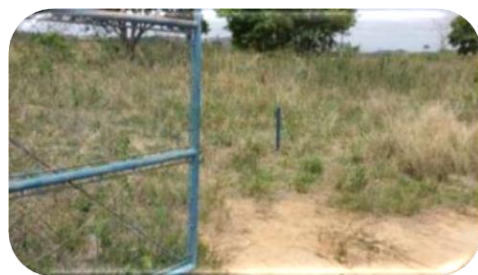
- Poço 01, com as coordenadas geográficas $18^{\circ}59'15.87''S$ $41^{\circ}59'20.69''O$, possui vazão total de 1,3 L/s e encontra-se disponível para uso em situação emergencial.
- Poço 02, com as coordenadas geográficas: $18^{\circ}55'44.60''S$ e $41^{\circ}59'46.02''O$, tem vazão aproximada de 1,6 L/s, localizado na zona rural do município e está disponível para uso em situação emergencial.

Figura 82: Evidência de Poço 01 à esquerda e de Poço 02 à direita.

Cabe ressaltar que foram perfurados os dois poços mencionados acima, não sendo interligados à ETA do município por não apresentarem vazão satisfatória que viabilizasse sua interligação. A Fundação Renova aguarda o Estudo de Segurança Hídrica para identificação das melhores alternativas para captação de água no município.

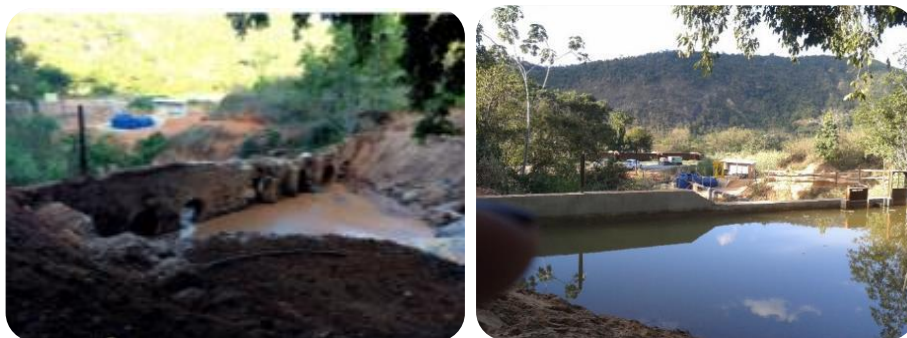
Figura 92: Avanço das obras da barragem no córrego Barroso.

Em maio, após conclusão das obras para reforço da barragem do córrego Barroso, comissionamento do sistema de bombeamento e fechamento das comportas para testes, foram identificados vazamentos na barragem, que foram solucionados no dia 12/06/2017.

- Adutora Córrego Barroso (Figura 91): com capacidade de transporte de 18 L/s, encontra-se em fase de finalização. Em dezembro de 2016 e janeiro de 2017, foram realizadas ações de limpeza e o reforço da barragem existente (Figura 92).

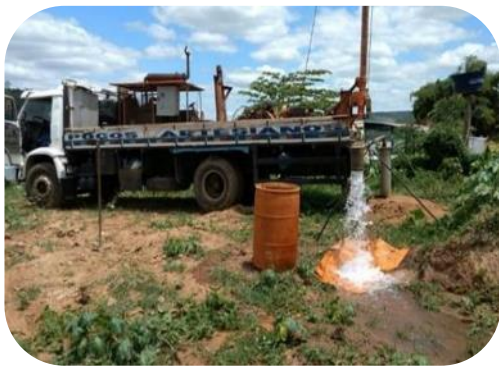
Figura 96: Imagens de recuperação do Poço C1, em Resplendor.

- Manutenção de poço (C2) de coordenadas $19^{\circ}18'59.95''S$ e $41^{\circ}15'18.31''O$ e vazão de 11 L/s.
- Recuperação de dois poços existentes no município, C1 e C3, com as respectivas coordenadas geográficas: $19^{\circ}19'47.94''S$ e $41^{\circ}15'9.54''O$, e $19^{\circ}19'29.10''S$ e $41^{\circ}15'14.70''O$ (Figura 95). As vazões são: 18,5 L/s e 6,8 L/s.

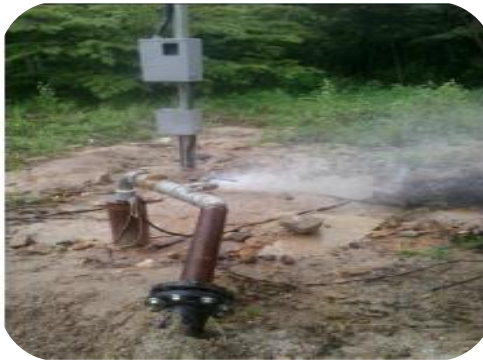
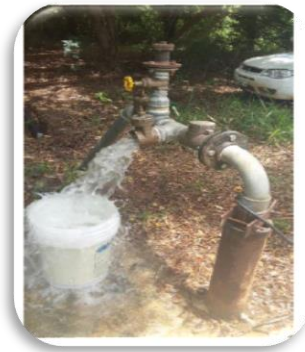
Foram revitalizados dois poços, com vazão total de 3 L/s, sendo os dois da concessionária COPASA (Figura 99). No primeiro poço, foram realizados desobstrução, teste de vazão, instalação de bomba e de painel elétrico. No segundo poço, foram realizados desobstrução, teste de vazão, instalação de bomba, de cavalete, de painel elétrico e foram instalados 406 metros de tubulação. Ambos os poços se encontram interligados à ETA de Itueta.

Figura 99: Imagem de recuperação de poço da COPASA, em Itueta.

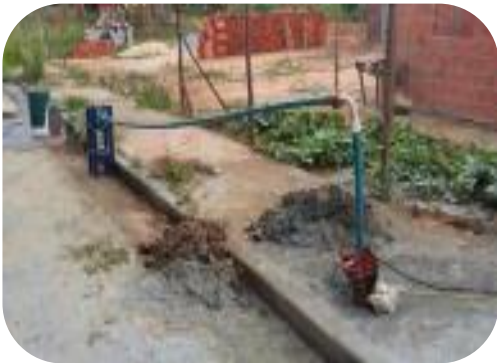
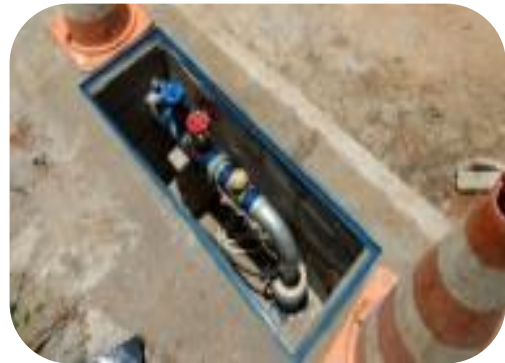
Em Itueta, foi perfurado um poço com coordenadas geográficas 19°23'30.16"S e 41°13'28.95"O, com vazão de aproximadamente 0,44 L/s, que se encontra disponível para captação emergencial (Figura 100)

Figura 100: Imagens do poço perfurado em Itueta Nova.

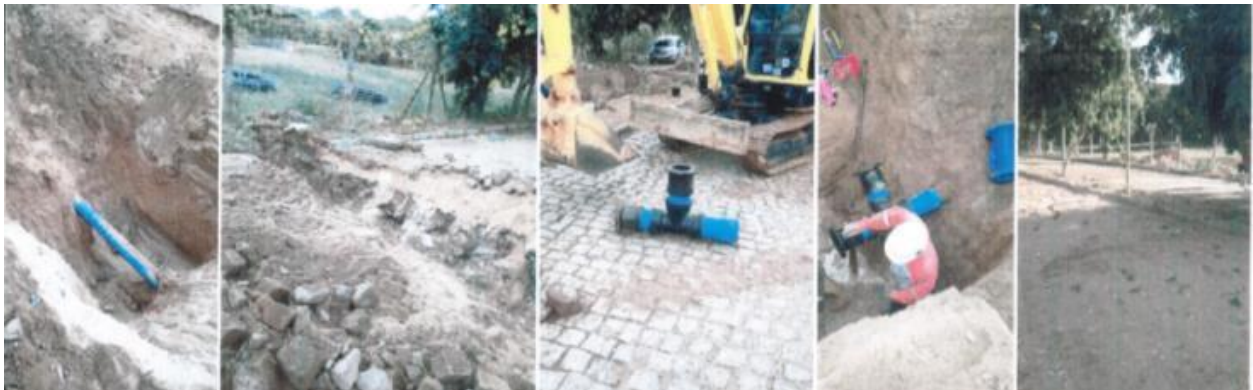
O Poço 1, com localização em 19°23'9.90" S e 41°0'59.10"O, e vazão aproximada de 8,57 L/s, foi interligado na adutora de captação do Rio Doce. Vale ressaltar que a Fundação Renova não conseguiu autorização da Prefeitura / SAAE para realizar os testes da ETA, utilizando o manancial subterrâneo como fonte alternativa, pois houve manifestação da população no dia dos testes. A população não aceita a captação alternativa a partir de manancial subterrâneo. Está sendo mantido o abastecimento de água via caminhão pipa, pois a população também não aceita a retomada da captação no Rio Doce. O poço está disponível para a sociedade (Figura 101).

Figura 101: Poço de Aimorés, com vazão aproximada de 8,57 L/s, interligado na adutora de captação do Rio Doce.

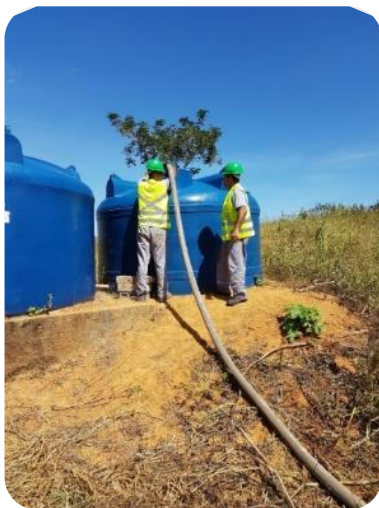
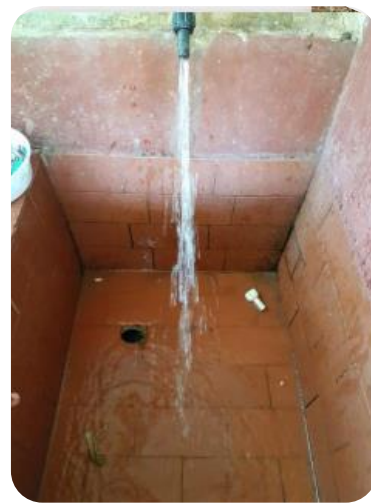
- Limpeza dos dois reservatórios, sendo restabelecido o abastecimento da comunidade.

Figura 107: Ilustração da limpeza dos reservatórios e ilustração da retomada do abastecimento.
