REF.: *Apresentação dos Relatórios de Ocorrência das ações não planejadas executadas no âmbito do Plano de Ações para Período Chuvoso 2016/2017 e dos Relatórios de Captações Alternativas e Melhorias nos Sistemas de Tratamento, em atendimento à Deliberação CIF nº 33, de 24 de novembro de 2016.*

<b>RELATÓRIO DE OCORRÊNCIA - Período Chuvoso</b>		<b>WITT O'BRIEN'S</b>
	<b>Base Doce   ES</b>	<b>N° do Relatório BDES-RO-017</b>	
	<b>Transporte, Instalação e Locação de Gerador Trifásico</b>

## AÇÕES DE MELHORIA DOS SISTEMAS DE TRATAMENTO DE ÁGUA E DAS CAPTAÇÕES ALTERNATIVAS DE ABASTECIMENTO

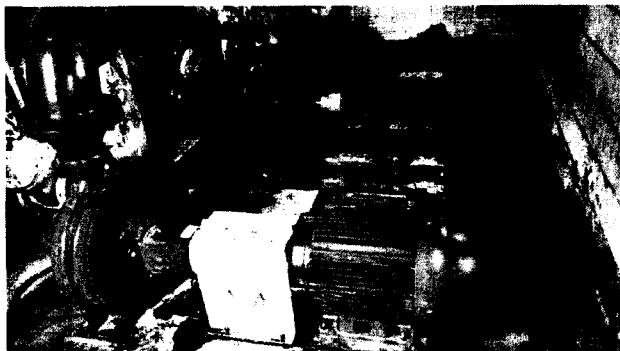
Foto 3: Dois conjuntos de moto bomba

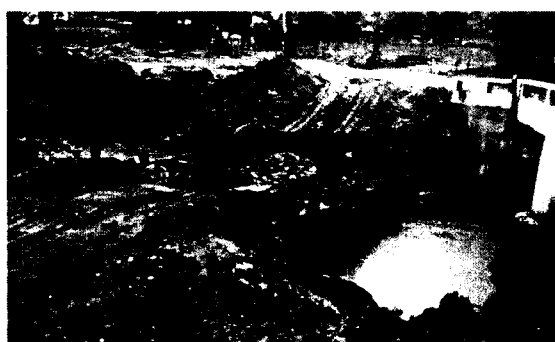
Figura 1: passagem provisória destruída

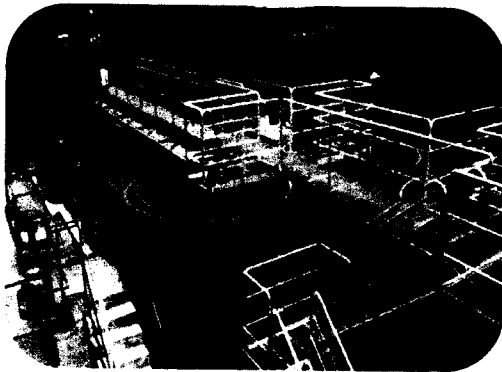
Figura 3: Imagens da Estação de Tratamento de Água Modular de Cachoeira Escura.

De outubro de 2016 a fevereiro de 2017, diversas melhorias foram realizadas para avançar na entrega de uma nova Estação de Tratamento de Água Modular, prevista no Plano de Ações para o Período Chuvoso. A etapa de instalação da ETA modular (Figura 3), com capacidade de tratamento de 40 l/s.

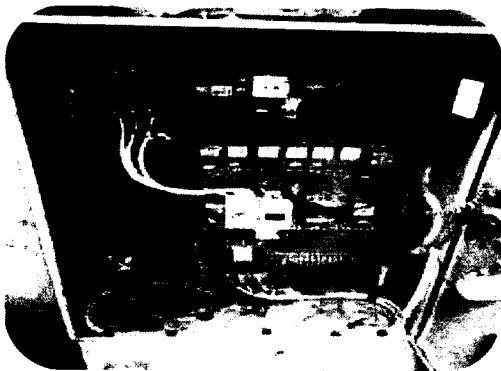
Figura 4: Situação dos painéis de distribuição de voltagem antes da implementação de melhorias.

Dando seguimento às melhorias, em outubro de 2016, foram realizados reparos no sistema elétrico de captação da Estação de Tratamento: painéis de distribuição de voltagem 220 e 440 volts (Figura 4) foram instalados, com acomodação de disjuntores, substituição de cabeamento e de conexões, além de modernização de componentes. Ainda, foram instalados painéis com inversores de frequência (para as bombas da captação e recalque).

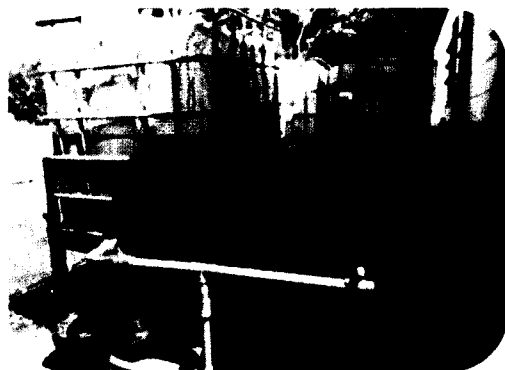
Figura 7: Melhoria das condições de armazenamento dos produtos químicos na Casa de Química da ETA de Cachoeira Escura (antes e depois).

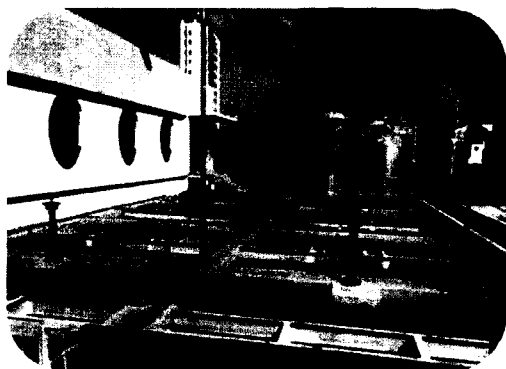
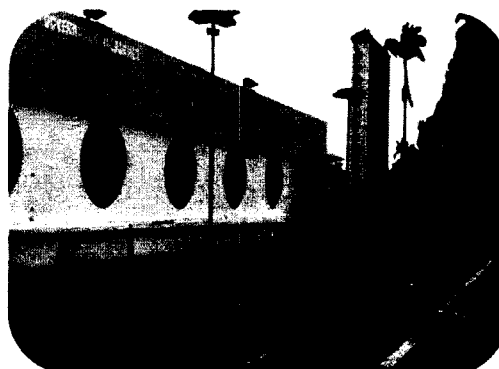
Figura 11: Imagens dos agitadores instalados na ETA Central.

- Instalação de oito agitadores acionados por inversor de frequência (Figura 11), facilitando o processo de mistura dos produtos químicos à água para que as reações físico-químicas se realizem. Portanto, houve melhora do processo de floculação.

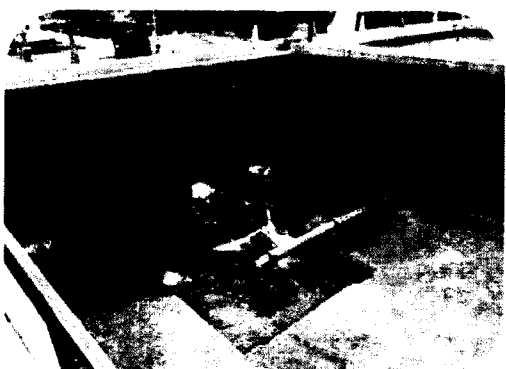
Figura 13: Cenário de antes e depois da instalação de cortina de madeira na entrada do Decantador 02.

- Instalação de cortina de madeira (Figura 13) na entrada do decantador 02 da ETA Central de Governador Valadares. A instalação de cortinas em decantadores visa melhorar a floculação da água no processo de floculação e decantação, possibilitando a desaceleração da velocidade da floculação durante o período de chuvas, em que a água que entra na Estação de Tratamento tende a ser mais turva.

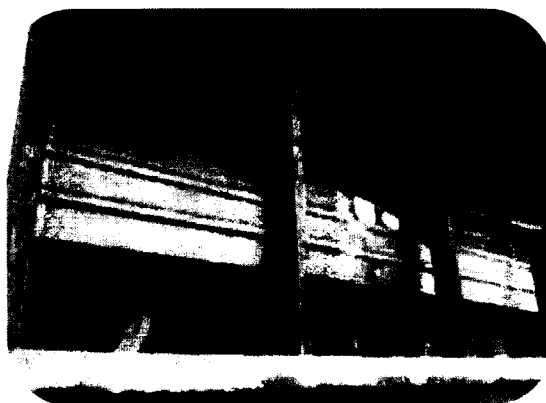
Figura 14: Difusor instalado em decantador da ETA Central.

- Instalação de difusor no decantador 02, também melhorando a decantação (Figura 14).

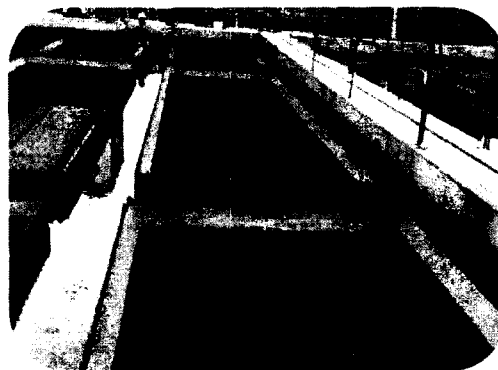
Figura 15: Mosaico de imagens ilustrando a substituição das colmeias (antes e depois).

- Substituição das colmeias dos três decantadores (Figura 15). As colmeias são módulos tubulares que se encaixam e são instaladas com determinada inclinação, criando uma “grade de contato”, que aumenta em até 80% a capacidade de decantação de matéria sólida contida na água que passa pelo equipamento.

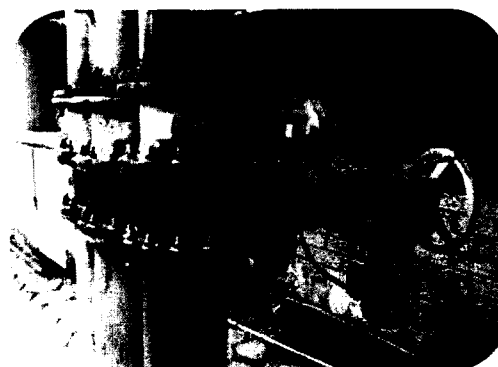
Figura 16: Evidência da instalação de válvulas automáticas, situação de antes e depois.

- Instalação de doze válvulas automáticas nos drenos dos decantadores, facilitando a drenagem. As válvulas até então eram manuais como pode ser visualizado na Figura 16.

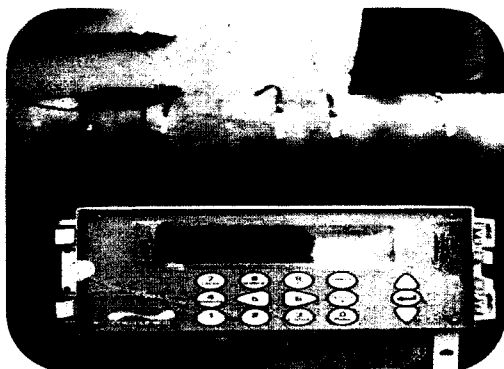
Figura 22: Sistema de mediação melhorado (à esquerda) e manutenção de anel de floculador (à direita).

- Melhoria no sistema de medição e de floculação, pela instalação de instrumento medidor de vazão e pela manutenção dos anéis dos oito floculadores danificados (Figura 22).

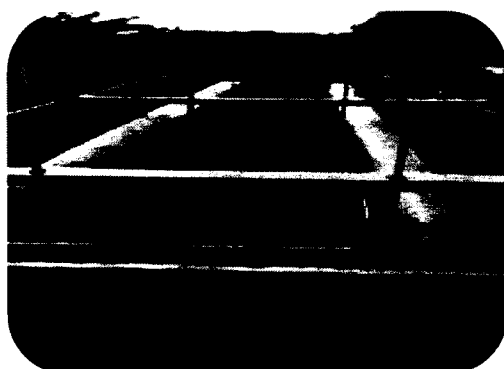
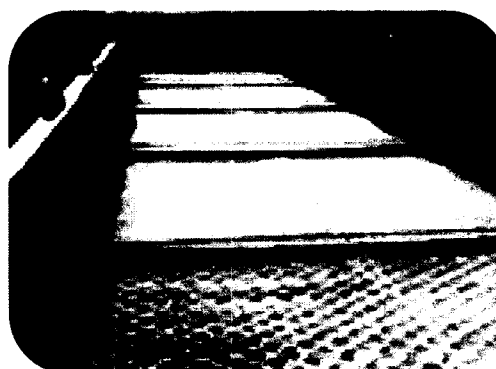
Figura 23: Pintura (à esquerda) e substituição de colmeias (à direita) na ETA Vila Isa.

- Manutenção, pintura e substituição de colmeias dos decantadores, de modo semelhante às melhorias que foram realizadas na ETA Central. O resultado final pode ser visto abaixo na Figura 23.

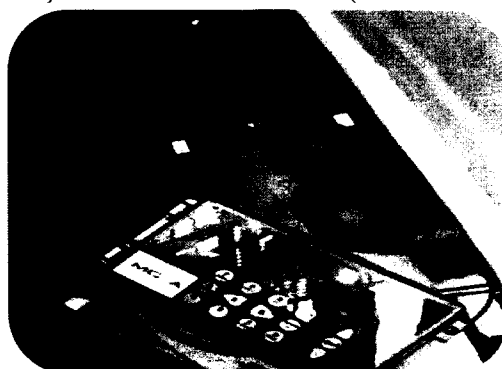
Figura 29: Instalação de medidor de vazão.

- Dezembro de 2016: instalação do medidor de vazão (melhora do sistema de medição) (Figura 29).

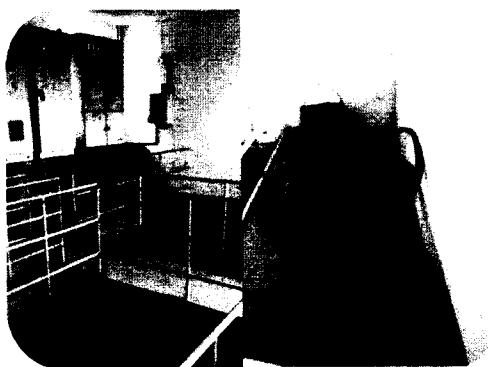
Figura 36: Novo painel (à esquerda) e eletrocalha (à direita) instalados na ETA 1 de Colatina.

- Melhoria no sistema de captação e no sistema elétrico, com montagem de novo Painel com sistema *Soft Star* para acionamento das bombas da captação. Uma eletrocalha também foi instalada, favorecendo a disposição dos cabos de alimentação da balsa (Figura 36).

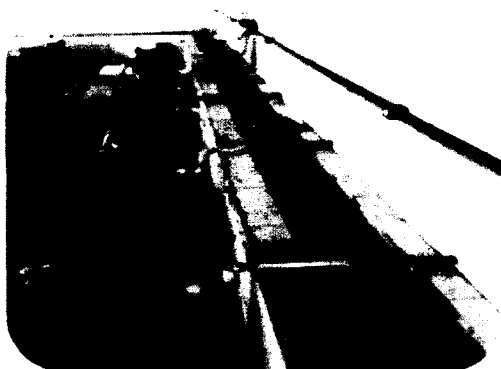
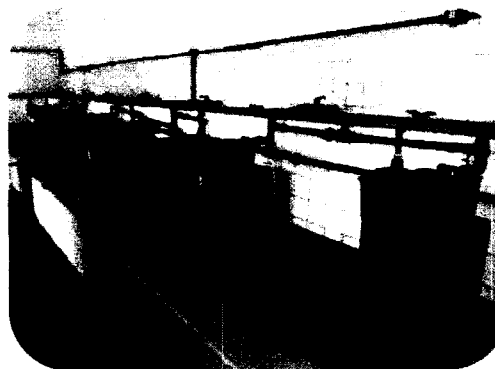
- Melhoria no armazenamento dos produtos químicos, pelo revestimento com fibra de vidro nos tanques e instalação de caixas dosadoras de produtos químicos. Ainda, houve substituição dos sete agitadores dos produtos químicos e melhoria do sistema de iluminação (Figura 37 e Figura 38).

Figura 38: Instalação de caixas dosadoras de produtos químicos na ETA I de Colatina.

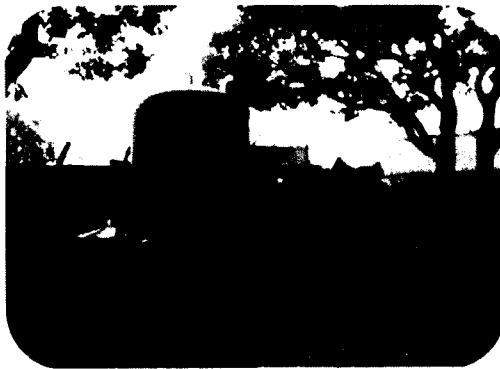
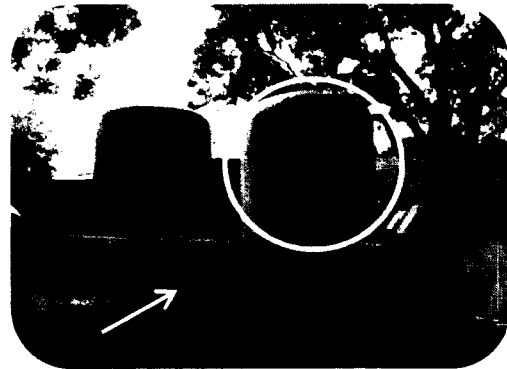
- Outras duas melhorias no sistema de armazenamento de Tanfloc e reagentes em geral foram realizadas: i) instalação de tanque de Tanfloc, com capacidade de 15.000 litros e ii) construção de caixa de contenção para Tanfloc e Sulfato de Alumínio, seguindo normas de segurança.

Figura 40: Instalação de Tanque de Tanfloc de 15.000l (à direita) e Caixa de Contenção para Tanfloc e Sulfato de Alumínio (ambos evidenciados), em cenário de antes (à esquerda) e depois (à direita).

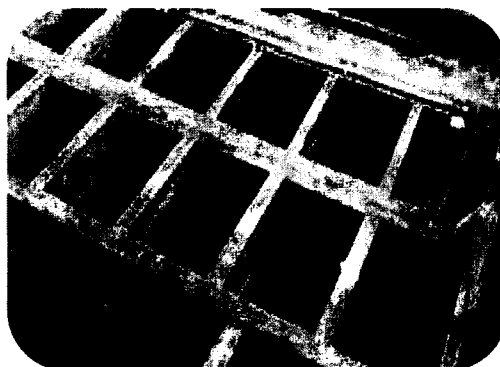
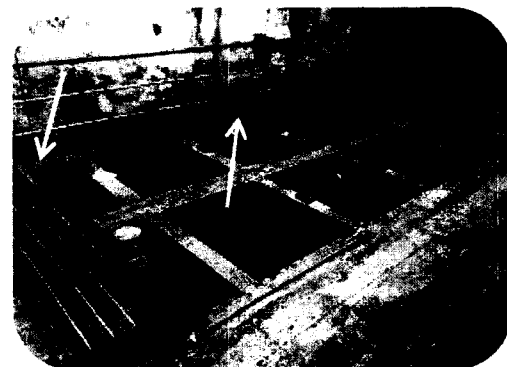
- Construção de pequena plataforma de acesso seguro nas áreas dos Floculadores e Decantadores, na parte “antiga” da ETA I. Ainda, houve a instalação de dois agitadores nos floculadores (Figura 41).

Figura 41: Implantação de acesso seguro às áreas dos floculadores e decantadores, evidenciado.

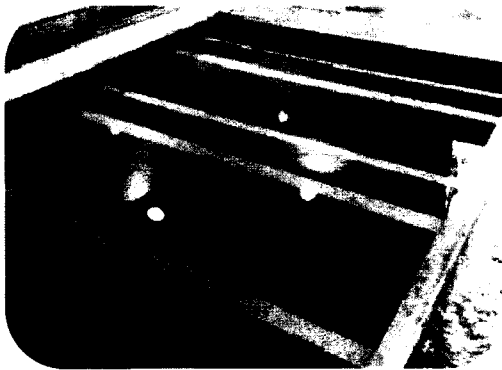
- Melhoria do sistema de filtração, pela substituição leito filtrante dos doze filtros (Figura 42), em semelhança ao que foi realizado na ETA I. Ainda, houve manutenção e pintura das válvulas de processo (Figura 43) e troca do piso tipo “moeda”.

Figura 42: Substituição do leito filtrante dos filtros “Russos” na ETA II de Colatina.

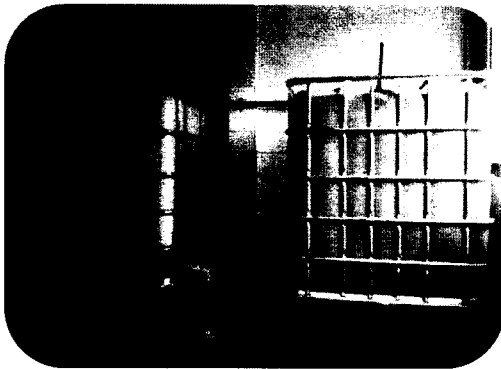
Figura 48: Instalação de bomba à esquerda e de painel à direita.

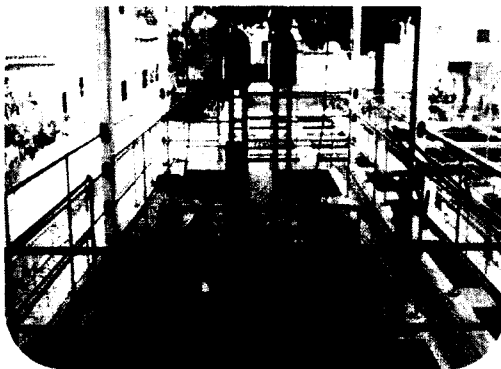
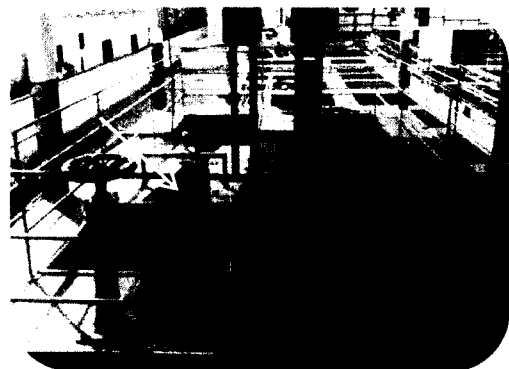
Assim como feita na ETA I, a questão da segurança de acesso também foi melhorada. No caso da ETA II, foram construídos um corrimão e uma grade de proteção sobre a calha parshall (Figura 49).

Figura 49: Corrimão e grade de proteção instalados, ambos evidenciados.

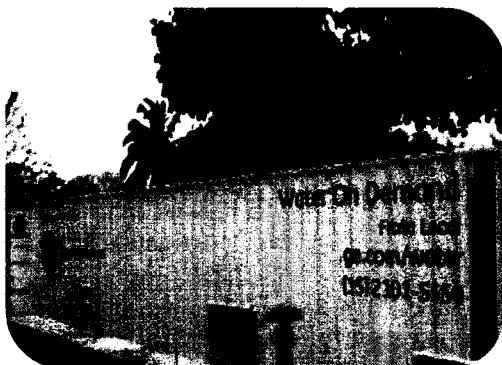
As ações de melhoria do sistema de tratamento e abastecimento de água no município de Linhares vêm ocorrendo na localidade de Regência Augusta, próxima à foz do Rio Doce. Considerando o que foi assumido no Plano de Ações para o Período de Chuvas, a solução foi instalar uma Estação de Tratamento Móvel, com sistema de osmose reversa. A etapa de instalação foi finalizada em dezembro de 2017 e a operação começou em meados de janeiro de 2017.

Figura 57: Imagens da Estação de Tratamento Móvel.

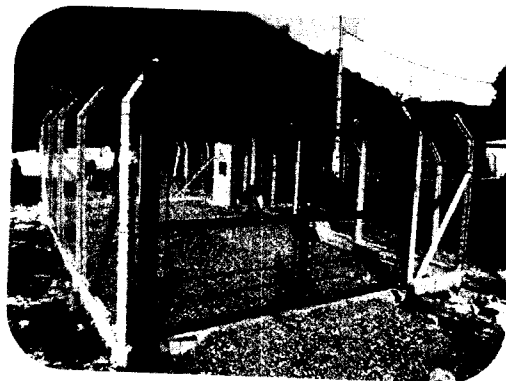
Em fevereiro, foi iniciada a instalação de cercamento de proteção do sistema filtro/poço. No período compreendido entre 03 e 19 de fevereiro de 2017, foi realizada a interligação do poço com a adutora, com as atividades: i) instalação de cabeçote de válvulas do poço no padrão da COPASA; ii) instalação de interligação subterrânea com tubulação hidráulica conforme padrão da concessionária e iii) interligação subterrânea com tubulação hidráulica conforme padrão COPASA.

Figura 61: Poço 01 de Periquito, na sede do município.

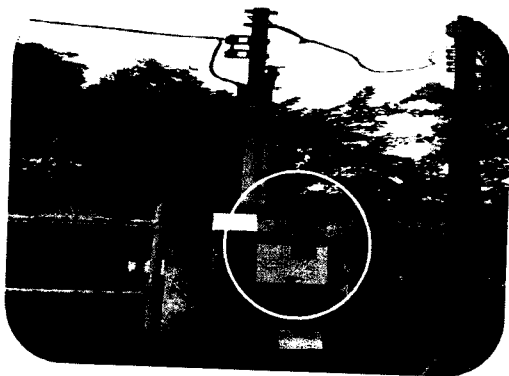
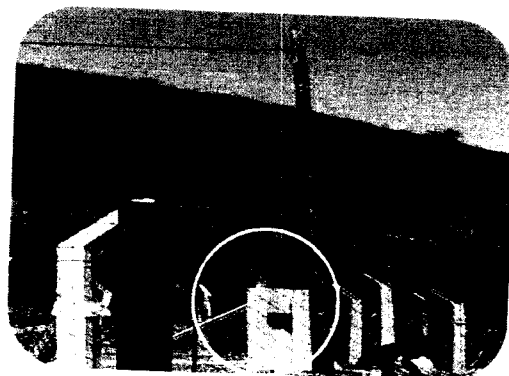
A Figura 62 apresenta evidências da instalação de rede elétrica entre padrão Cemig do sistema de captação da COPASA e o poço artesiano perfurado.

Figura 62: Evidências de painéis elétricos instalados no Poço PN01.

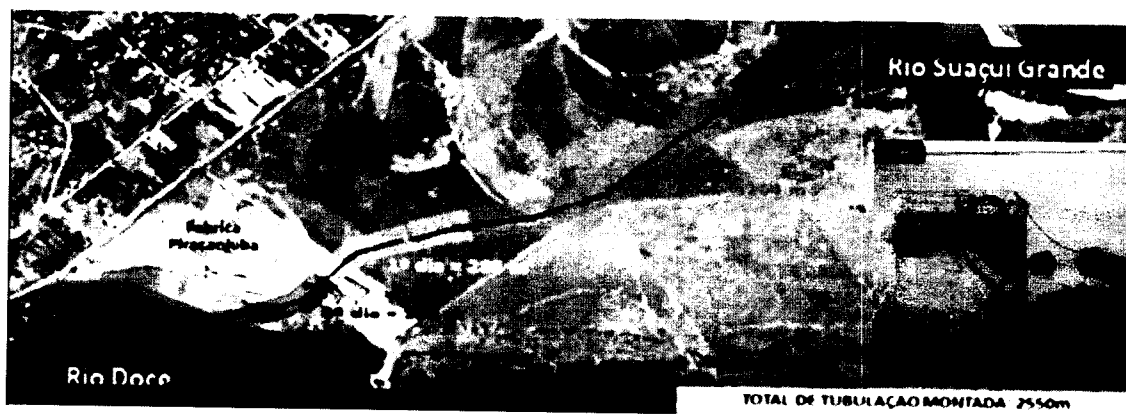
Diversas captações alternativas em Governador Valadares foram desenvolvidas/ melhoradas. Em 2015, foi entregue a adutora Recanto dos Sonhos, com capacidade de transporte de até 32 l/s, implantada para a ligação do Rio Suaçuí Grande (captação) à Estação de Tratamento de Água (ETA) do SAAE. Desde 25 de novembro de 2015, a concessionária é a responsável pela operação e manutenção da adutora.

Figura 67: adutora do Rio Suaçuí Grande para a ETA Recanto dos Sonhos, com capacidade de transporte de até 32 l/s. Em detalhe, balsa de captação no Rio Suaçuí Grande.

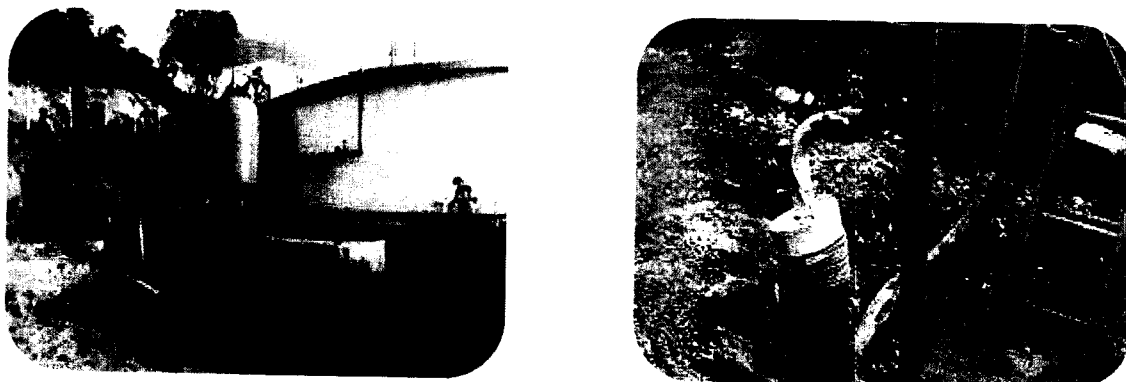
Figura 72: Poço 03 de Galiléia.

- Detalhamento do Poço 03: coordenadas geográficas de  $19^{\circ}00'10.99''S$  e  $41^{\circ}32'2.25''O$  e com vazão total de 2,5 l/s.

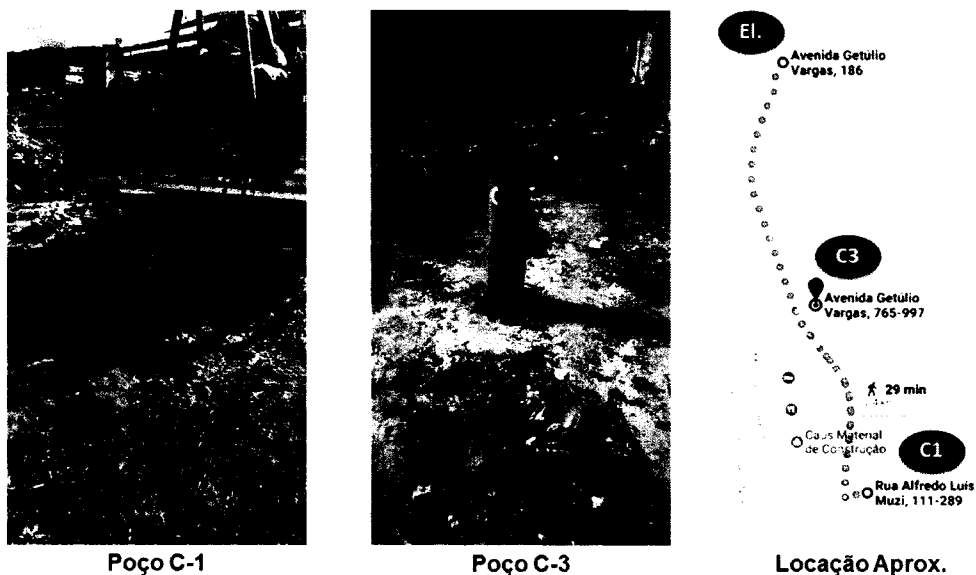
Figura 79: Imagens dos poços PC 1 com vazão de 18,5 l/s (a esquerda) e PC3 com vazão de 6,8 l/s (central) e, mapa com espacialização dos poços.

Informações atualizadas de janeiro de 2017 indicam que em ambos os poços foi realizada a limpeza através da injeção de ar comprimido através de compressor, por um período mínimo de 5 horas. Não foi necessária a aplicação de produtos químicos para limpeza e desinfecção, já que os poços não possuem filtros e estão completados diretamente na rocha. Amostras de água foram coletadas ao final do teste de vazão (24h) e enviadas ao laboratório para análise completa. Os resultados podem ser verificados nos Anexos K e L.

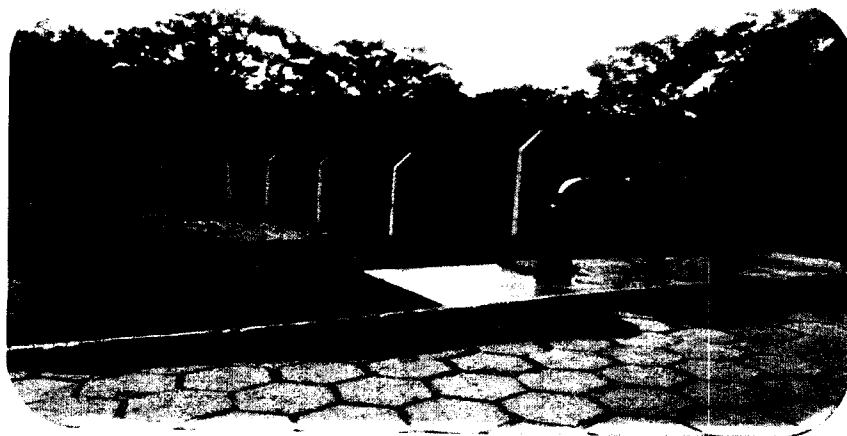
Em Baixo Guandu, distrito de Mascarenhas foi perfurado um poço artesiano, dentro da ETA pertencente ao distrito, que apresentou vazão aproximada de 2,7 l/s e encontra-se interligado à ETA. No entanto, a população continua sendo abastecida por caminhão pipa, uma vez que água apresentou elevada concentração de flúor, sendo inviável o tratamento pelo alto consumo de reagentes, além do fato de a população ter rejeitado o uso da água. No momento, outras fontes de captação alternativa estão sendo analisadas, e encontra-se em fase de planejamento de execução a adutora definitiva do Rio Guandu, em que a projetista já realizou a entrega dos projetos executivos.

Figura 83. Imagem do poço de Mascarenhas interligado a ETA do distrito.
