FUNDAÇÃO
renova

**AÇÕES DE MELHORIA DOS SISTEMAS DE TRATAMENTO DE ÁGUA
E DAS CAPTAÇÕES ALTERNATIVAS PARA ABASTECIMENTO**

Relatório mensal i e ii, conforme Deliberação 33/2017
JANEIRO DE 2018 - relacionado às atividades de DEZEMBRO de 2017

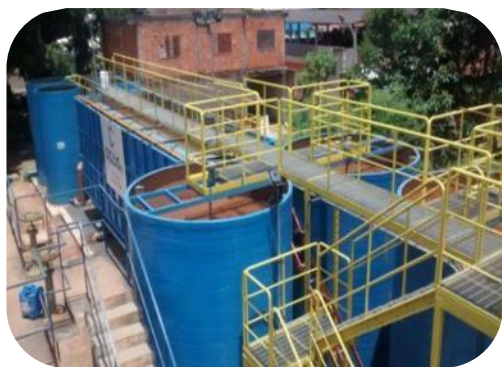
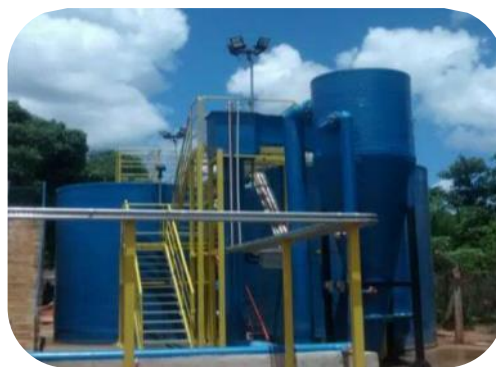
De outubro de 2016 a fevereiro de 2017, diversas ações foram realizadas para entrega de uma nova Estação de Tratamento de Água Modular (Figura 3), com capacidade de tratamento de 40 l/s. prevista no Plano de Ações para o Período Chuvoso.

Figura 3: Imagens da Estação de Tratamento de Água Modular de Cachoeira Escura.

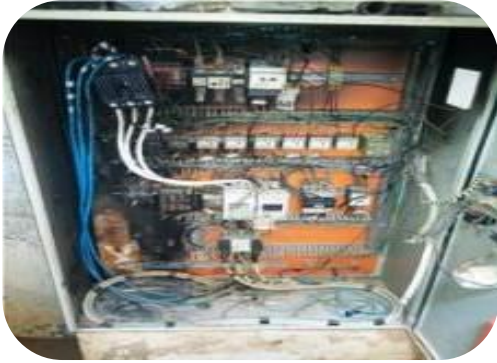
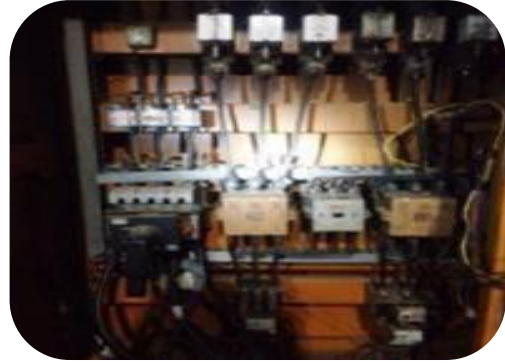
Figura 4: Situação dos painéis de distribuição de voltagem antes da implementação de

Dando seguimento às melhorias, em outubro de 2016 foram realizados reparos no sistema elétrico de captação da ETA de Belo Oriente: painéis de distribuição de voltagem 220 e 440 volts (Figura 4) foram instalados, com acomodação de

disjuntores, substituição de cabeamento e de conexões, além de modernização de componentes. Ainda foram instalados painéis com inversores de frequência (para as bombas da captação e recalque).

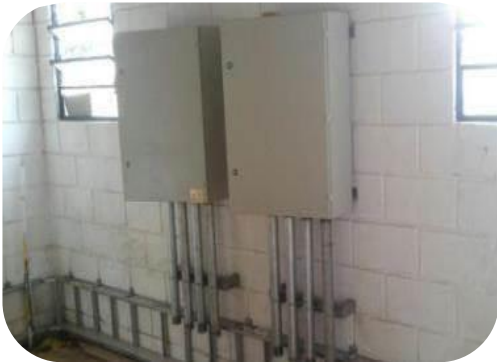
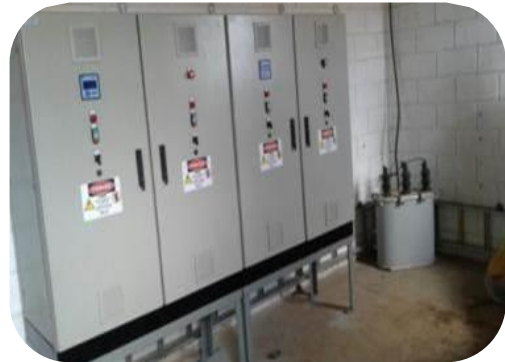
Figura 5: Evidência de melhoria do sistema elétrico, após a instalação de painéis com inversores de frequência.

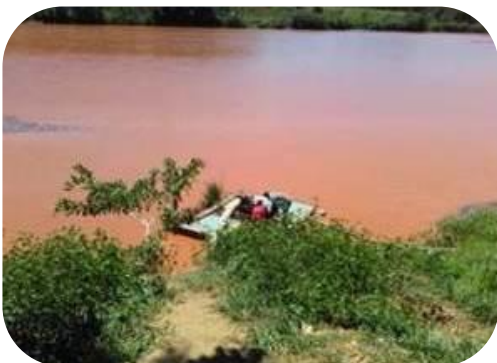
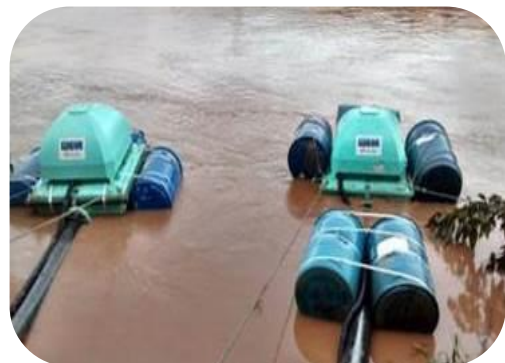
Figura 6: Substituição da balsa de captação (à esquerda) por dois flutuadores (à direita) no sistema de captação da ETA modular de Cachoeira Escura.

Em novembro de 2016, visando otimizar a disponibilidade do sistema de captação de água, a balsa foi substituída por sistemas flutuantes, em que há alternância na sua operação: enquanto um sistema opera o outro fica em *stand-by*. Foi também trocado o cabeamento da ETA até o sistema de captação.

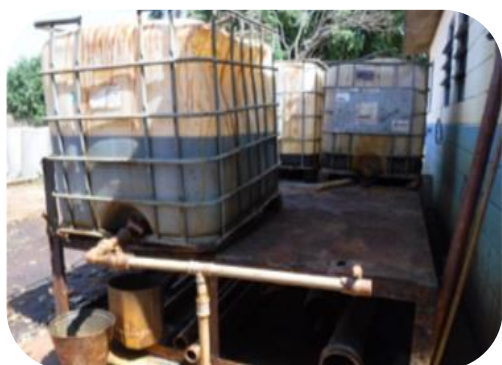
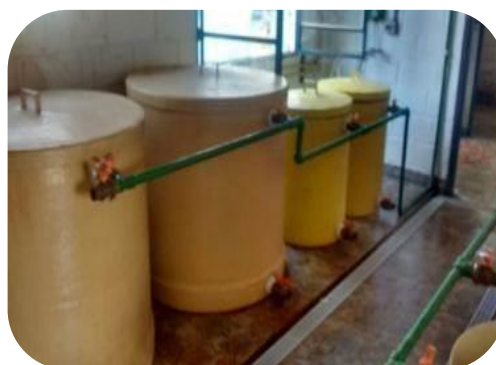
Figura 7: Melhoria das condições de armazenamento dos produtos químicos na Casa de Química da ETA de Cachoeira Escura (Distrito de Belo Oriente) (antes e depois).

Em novembro de 2016, foram realizadas diversas melhorias na Casa de Química (também chamada de Sala Química), que é a área que cumpre as funções auxiliares, direta ou indiretamente ligadas ao processo de tratamento, necessárias à sua perfeita operação, manutenção e controle. Entre as características da Casa de Química, está o armazenamento dos produtos e foi este aspecto o melhorado, o qual pode ser visualizado na Figura 7. O laboratório também foi melhorado, com reformas em suas estruturas internas (bancadas de manipulação e paredes, por exemplo), apresentado na Figura 8. Em 14/09/17 foi realizada uma visita técnica à ETA de Cachoeira Escura, visando a elaboração do seu Diagnóstico. Em 09/10 foi emitido o relatório do Diagnóstico dessa ETA. Em reunião ocorrida em 24/11 foi realizada a validação do Diagnóstico junto à COPASA.

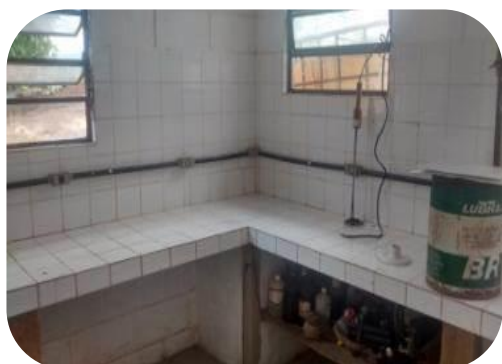
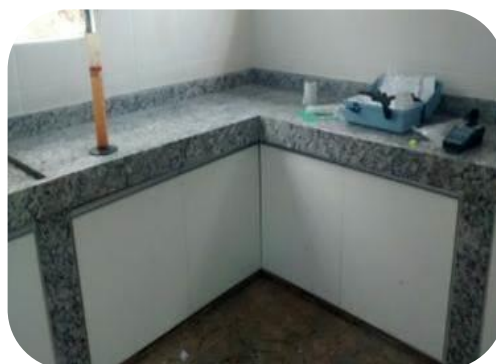
Figura 8: Reforma do laboratório na Casa de Química (antes e depois).

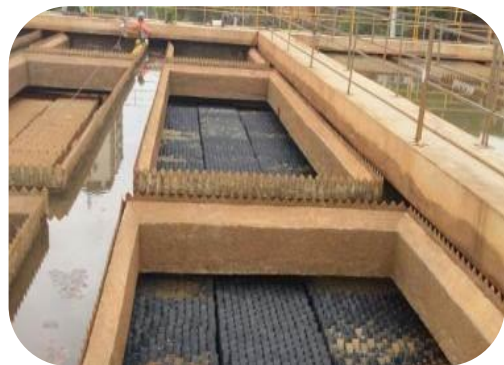
Figura 15: Mosaico de imagens ilustrando a substituição das colmeias (antes e depois).

- Substituição das colmeias dos três decantadores (Figura 15). As colmeias são módulos tubulares que se encaixam e são instaladas com determinada inclinação, criando uma “grade de contato”, que aumenta em até 80% a capacidade de decantação de matéria sólida contida na água que passa pelo equipamento.

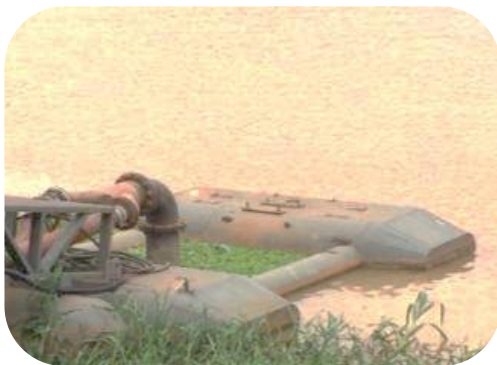
Figura 18: Cenário de antes e depois, evidenciando a instalação de válvula de retenção.

- Em outubro de 2016, as melhorias se deram no sistema de captação e de filtração. Foram instaladas válvulas de retenção tanto na tubulação dos flutuantes (Figura 18), quanto na bomba de captação de água (Figura 19), melhorando o sistema de bombeamento. As válvulas de retenção têm a função de impedir que o líquido retorne quando a bomba for desligada, assim como oferecem proteção contra o excesso de pressão.

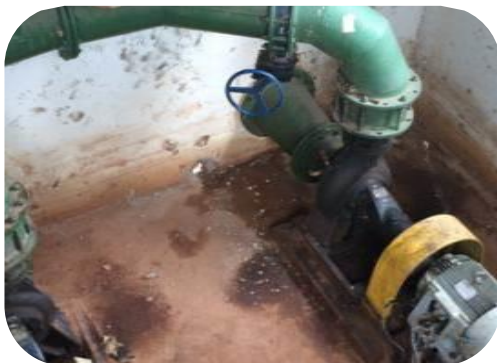
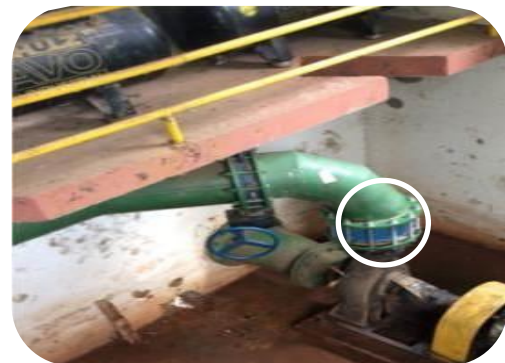
Figura 19: Cenário antes e depois da instalação de válvula de retenção na bomba de captação.

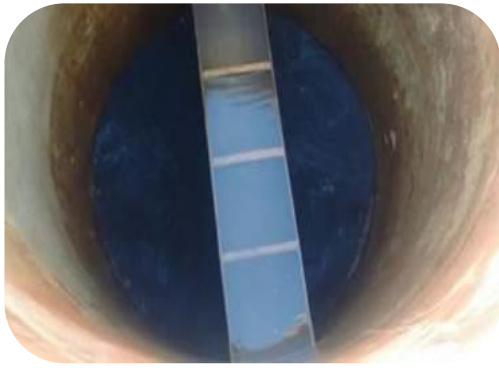
Figura 20: Imagens do leito e da tubulação melhoradas.

- Substituição do leito filtrante e instalação de tubulação em inox para lavagem de tanques.

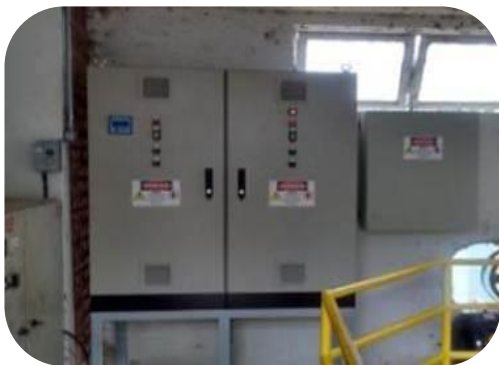
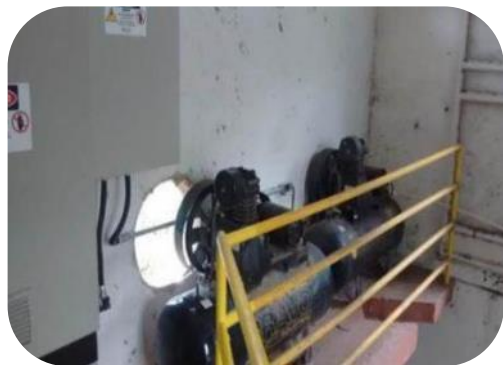
Figura 21: Mosaico de imagens evidenciando o painel de alimentação e sistema de bombas anfíbias.

- As ações de melhoria em novembro de 2016 estão relacionadas abaixo:
 - Melhoria no sistema de captação, pela instalação de painéis de alimentação e controle de duas bombas anfíbias e dois compressores (Figura 21).

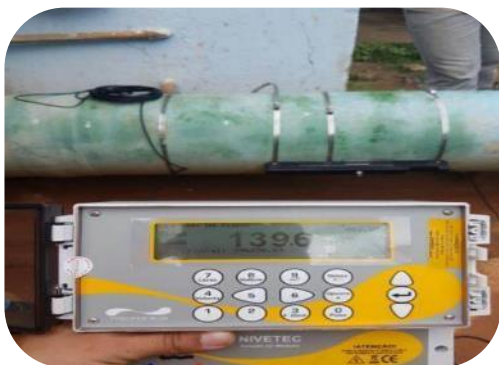
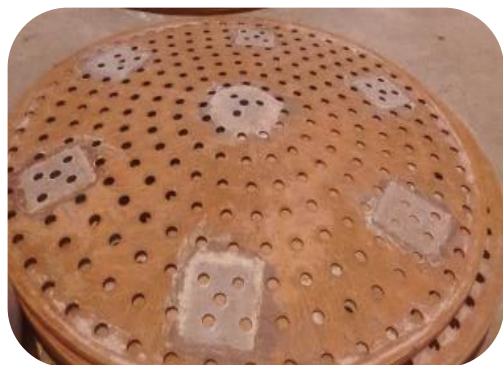
Figura 22: Sistema de medição melhorado (à esquerda) e manutenção de anel de floculador (à direita).

- Melhoria no sistema de medição e de floculação, pela instalação de instrumento medidor de vazão e pela manutenção dos anéis dos oito floculadores danificados (Figura 22).

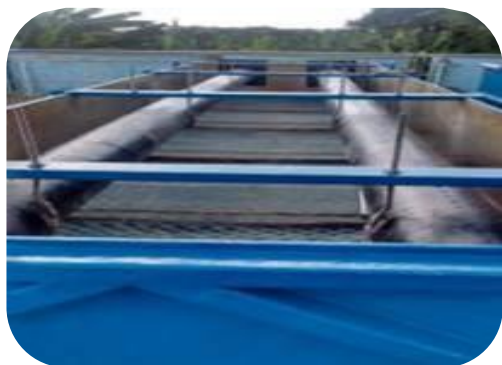
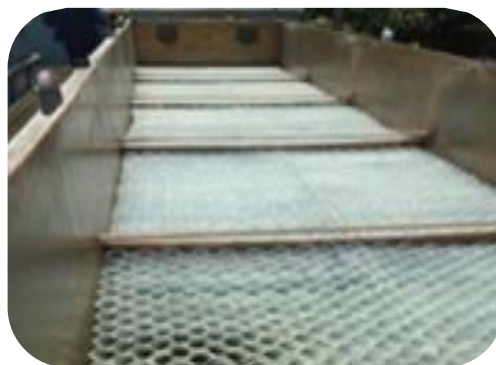
Figura 23: Pintura (à esquerda) e substituição de colmeias (à direita) na ETA Vila Isa.

- Manutenção, pintura e substituição de colmeias dos decantadores, de modo semelhante às melhorias que foram realizadas na ETA Central. O resultado final pode ser visto abaixo, na Figura 23.
- O sistema de decantação foi melhorado a partir das seguintes ações:

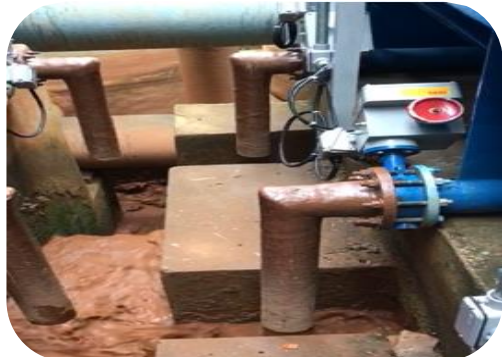
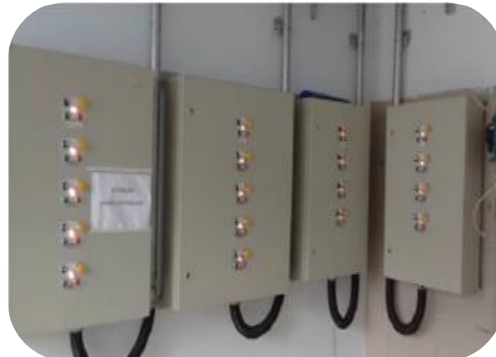
Figura 24: Válvulas com acionamento automático à esquerda e painel de controle instalado à direita.

- Instalação de 38 válvulas com acionamento automático para drenagem dos decantadores, em novembro de 2016 (Figura 24).
- Instalação de painéis de controle das válvulas de acionamento automático, em dezembro de 2016.

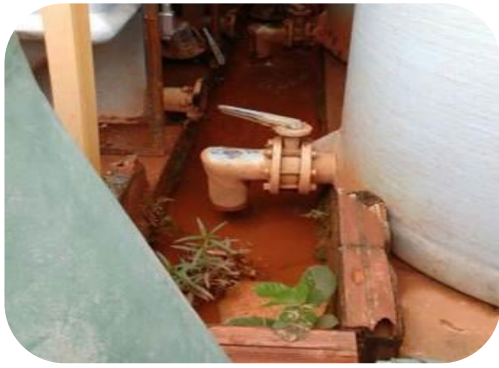
Figura 27: Imagem dos drenos dos decantadores da ETA Santa Rita, antes e depois da instalação das válvulas.

- Novembro de 2016: Instalação de 8 válvulas automáticas nos drenos dos decantadores (melhoria do sistema de decantação) (Figura 27).

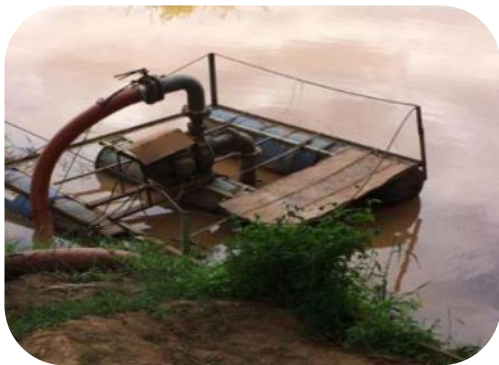
Figura 28: Imagem do sistema de captação da ETA Santa Rita, antes e depois da substituição dos flutuantes.

- Dezembro de 2016: substituição dos flutuantes (melhora do sistema de captação) (Figura 28).

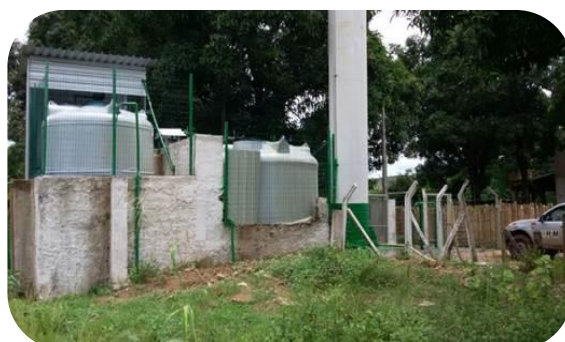
Figura 30: Área de sistema de captação por poço, que teve ação de melhoria.

Diferente dos demais municípios apresentados, as ações de melhoria em Tumiritinga no âmbito do Período Chuvoso 2016/2017 foram destinadas à adequação da infraestrutura e instalação de filtros no distrito de São Tomé do Rio Doce, no sistema de captação por poço, e não em Estação de Tratamento de Água (Figura 30).

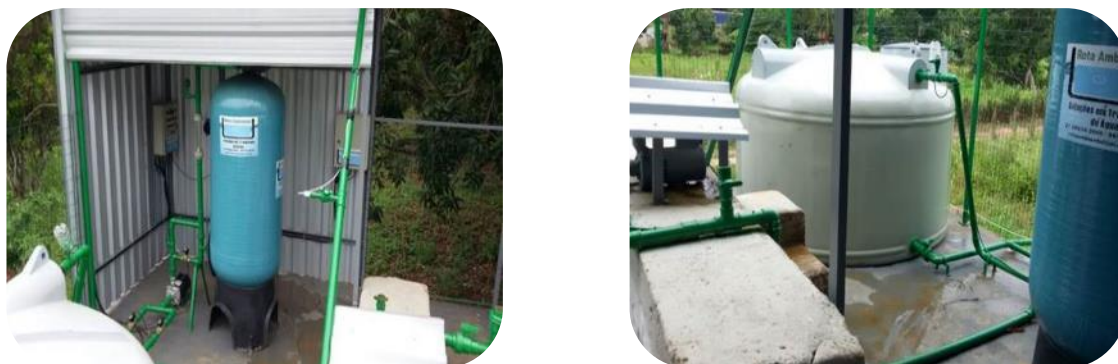
Os funcionários indicados pela prefeitura foram devidamente treinados para a operação do sistema. No entanto, o sistema não entrou em operação de imediato, devido a pequenas complicações, como por exemplo desregulagem da bomba e dificuldade em aceitação da água do poço. O sistema entrou em operação em 02 de junho, sendo finalizado o abastecimento por caminhões-pipa.

Figura 31: Imagem do filtro (à esquerda) e do reservatório (à direita) do sistema de tratamento da água do poço do distrito de São Tomé do Rio Doce.

Em janeiro de 2017, a adequação foi concluída (Figura 31), a água tratada pelo sistema foi analisada e aprovada como potável, e o mesmo foi entregue ao município no dia 28 de março de 2017, conforme Termo de Entrega do Sistema de Tratamento de Água, apresentado no Anexo I.

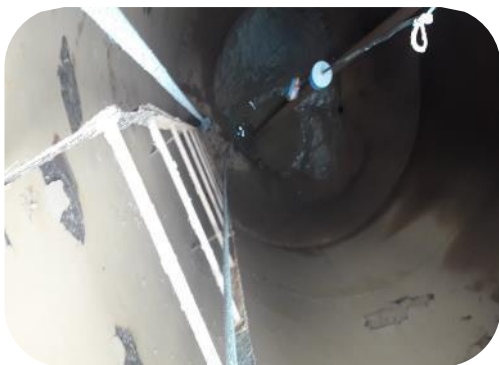
Figura 33: Interior da torre antes da reforma (à esquerda) e material lodoso retirado no interior do castelo d'água

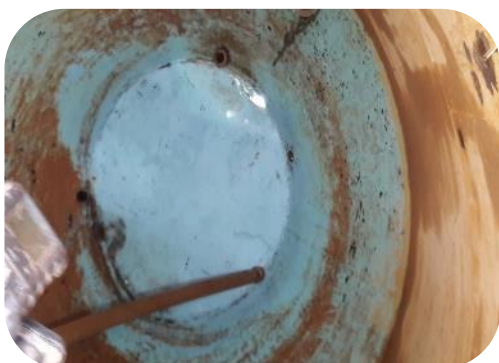
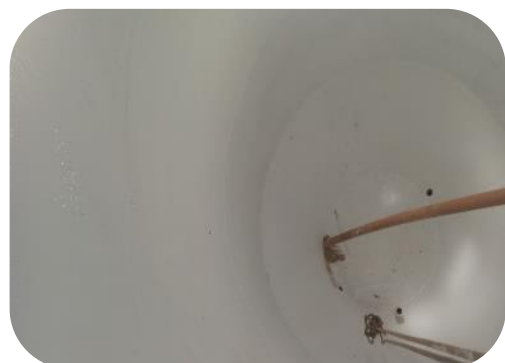
Figura 34: Jateamento do interior da torre durante a reforma (à esquerda) e resultado da pintura no mesmo interior (à direita)

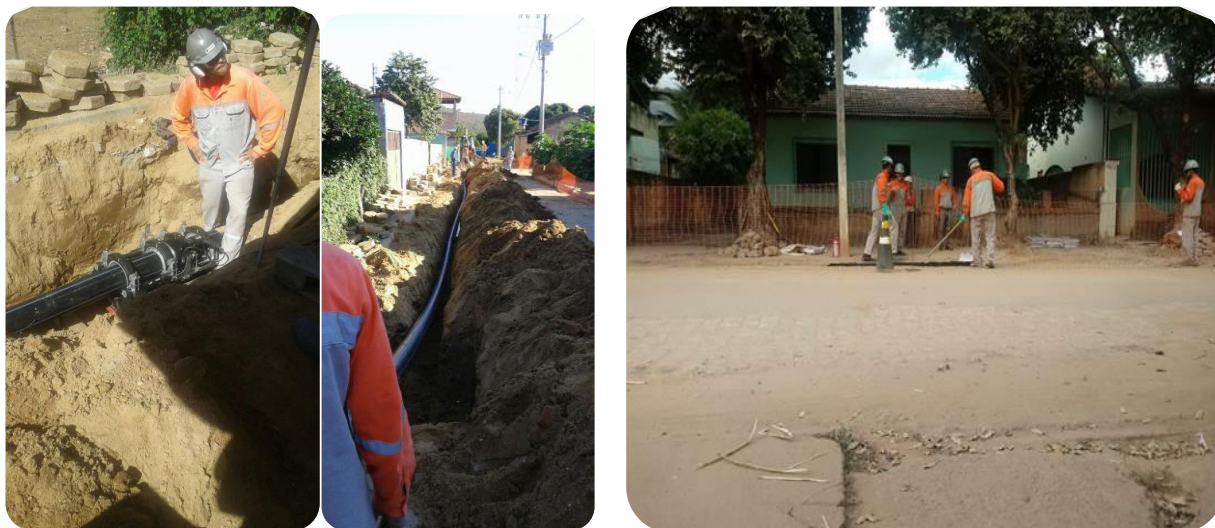
Quanto à adutora de água tratada da nova ETA de Galileia para o reservatório do SAAE (Figura 36), as obras foram iniciadas em maio pela empresa CONAMI. Atualmente, o município é abastecido por água captada do rio Doce e tratada na ETA do município, que opera em condições precárias com vazão aproximada de 19 L/s. A adutora terá aproximadamente 1,2 km de extensão e capacidade de transporte de 25 L/s.

Figura 36. Imagens durante a construção da adutora de água tratada (à esquerda) e após a conclusão (à direita), que interligará a nova ETA de Galileia ao reservatório do SAAE.

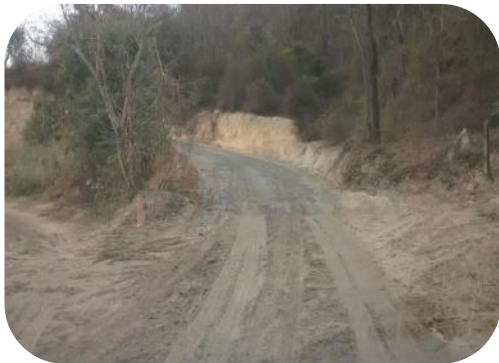
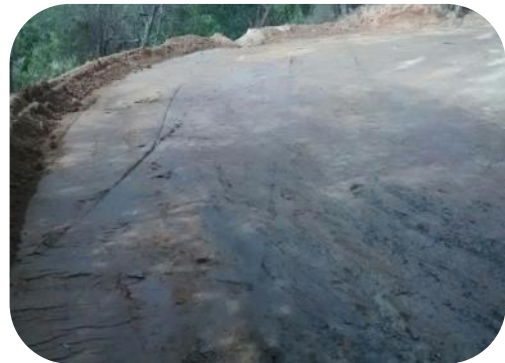
Em 07 de julho de 2017 a visita técnica ao ponto de captação foi realizada, com a definição de ações de curto prazo para melhorias no sistema de abastecimento dos caminhões-pipa, na praça de manobras dos veículos. A solução proposta e executada foi o lançamento de solo brita e compactação da via de acesso (Figura 37).

Figura 37: Lançamento de solo brita (à esquerda) e compactação da via de acesso (à direita)

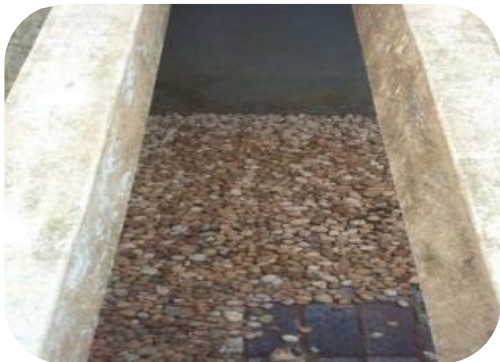
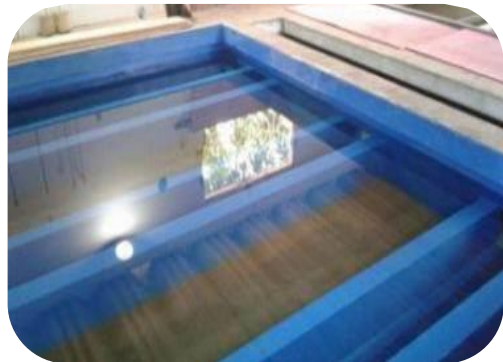
- Melhoria do sistema de filtração, pela substituição do leito filtrante dos cinco filtros já existentes (Figura 39).

Figura 39: Substituição do leito filtrante (exemplo à esquerda) por novos (exemplo à direita).

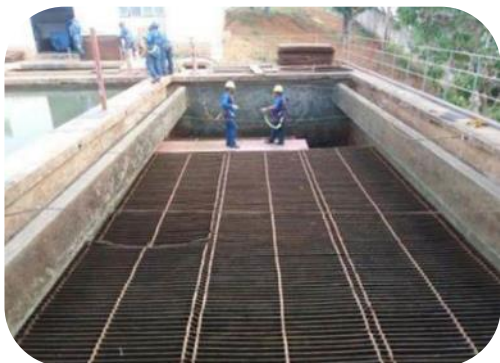
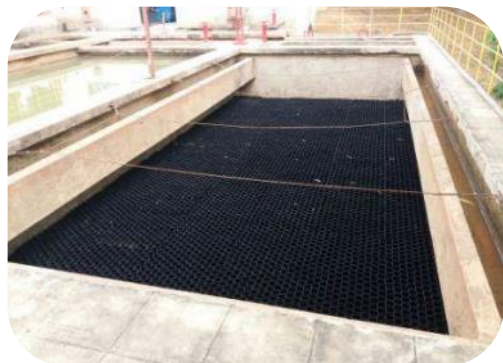
- Melhoria do sistema de decantação, pela substituição dos perfis de decantação, com a troca das placas de amianto por perfil em PVC (Figura 40).

Figura 40: Troca das placas de amianto (à esquerda) pelos perfis em PVC (à direita).

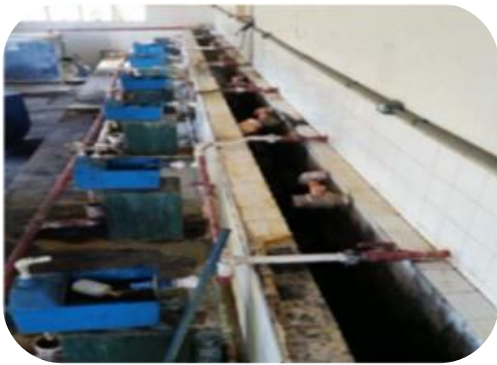
- Melhoria no armazenamento dos produtos químicos, pelo revestimento com fibra de vidro nos tanques e instalação de caixas dosadoras de produtos químicos. Houve também a substituição dos sete agitadores dos produtos químicos e melhoria do sistema de iluminação (Figura 43 e Figura 44).

Figura 44: Instalação de caixas dosadoras de produtos químicos na ETA I de Colatina.

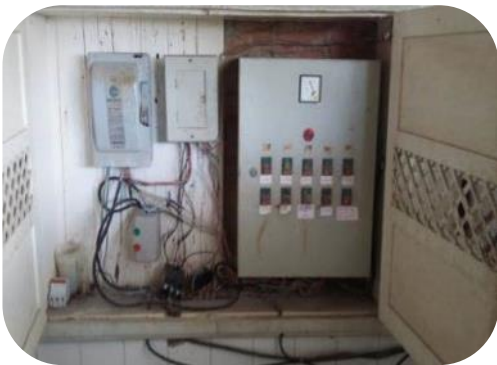
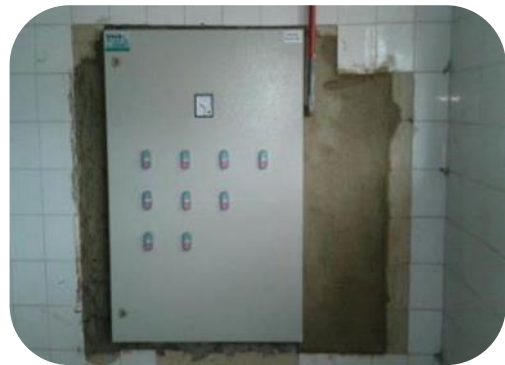
- O sistema elétrico foi melhorado pela substituição do painel de acionamento dos agitadores (Figura 45).

Figura 45: Substituição do painel de acionamento dos agitadores, na ETA I de Colatina.

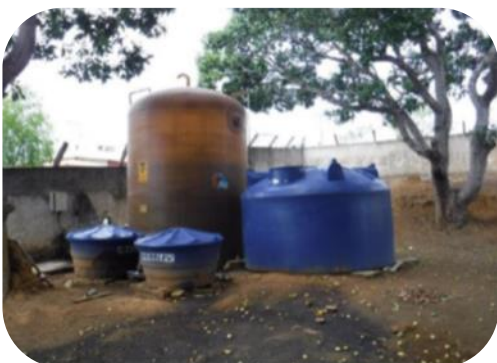
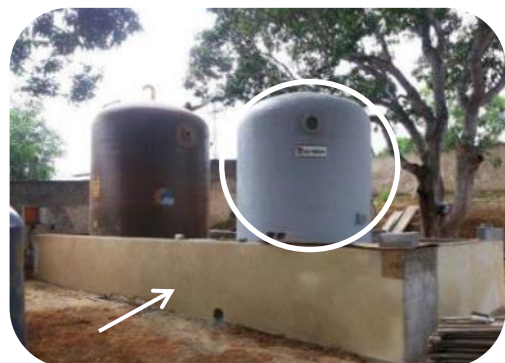
- Outras duas melhorias no sistema de armazenamento de Tanfloc e reagentes em geral foram realizadas: i) instalação de tanque de Tanfloc, com capacidade de 15.000 litros e ii) construção de caixa de contenção para Tanfloc e Sulfato de Alumínio, seguindo normas de segurança.

Figura 46: Instalação de Tanque de Tanfloc de 15.000l (à direita) e Caixa de Contenção para Tanfloc e Sulfato de Alumínio (ambos evidenciados), em cenário de antes (à esquerda) e depois (à direita).

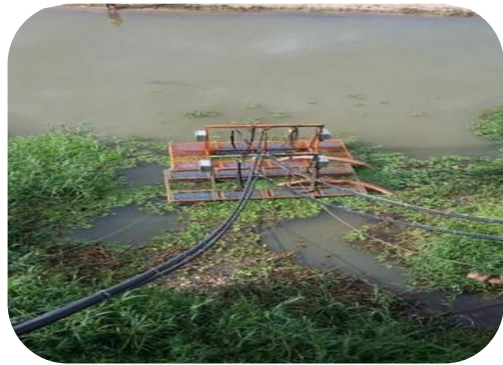
- Melhoria do sistema de captação da ETA II pela montagem do novo sistema de ancoragem da Balsa de Captação e com a substituição dos cabos elétricos das bombas.

Figura 50: Novo sistema de ancoragem e alimentação elétrica da Balsa de captação da ETA II.

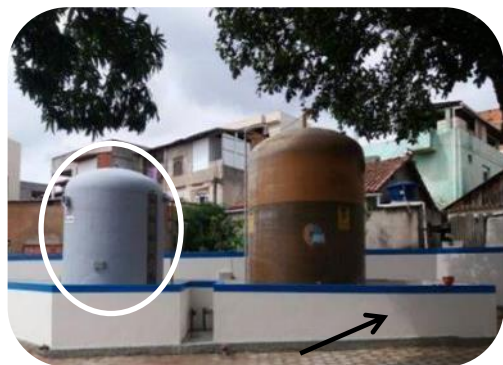
- Melhoria do armazenamento de reagentes, com a construção de caixa de contenção para Tanfloc e Sulfato de Alumínio. Foi também instalado tanque com capacidade para 15.000 litros, para armazenamento de Tanfloc (Figura 51).

Figura 51: Construção de caixa de contenção para reagentes e tanque para Tanfloc, evidenciados à direita, cenários de antes (à esquerda) e depois (à direita).

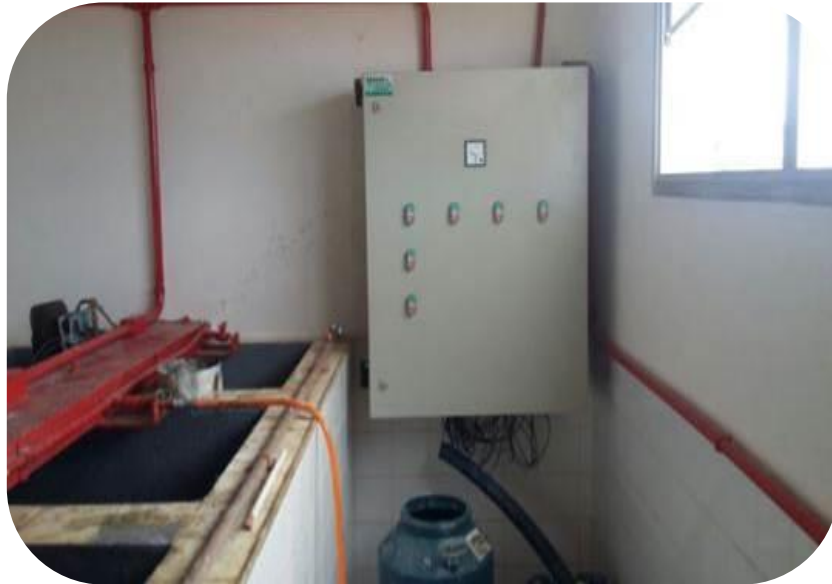
Figura 60: Montagem do painel de comando dos agitadores dos tanques de produto químicos.

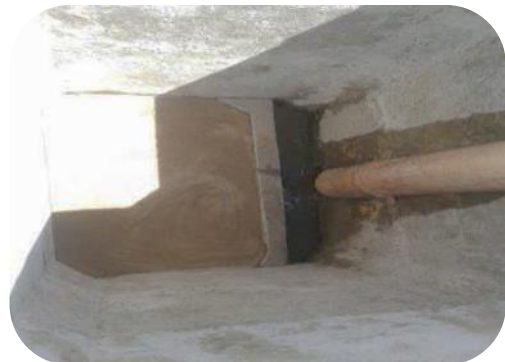
Figura 61: Processo de substituição dos leitos filtrantes de quatro filtros já existentes.

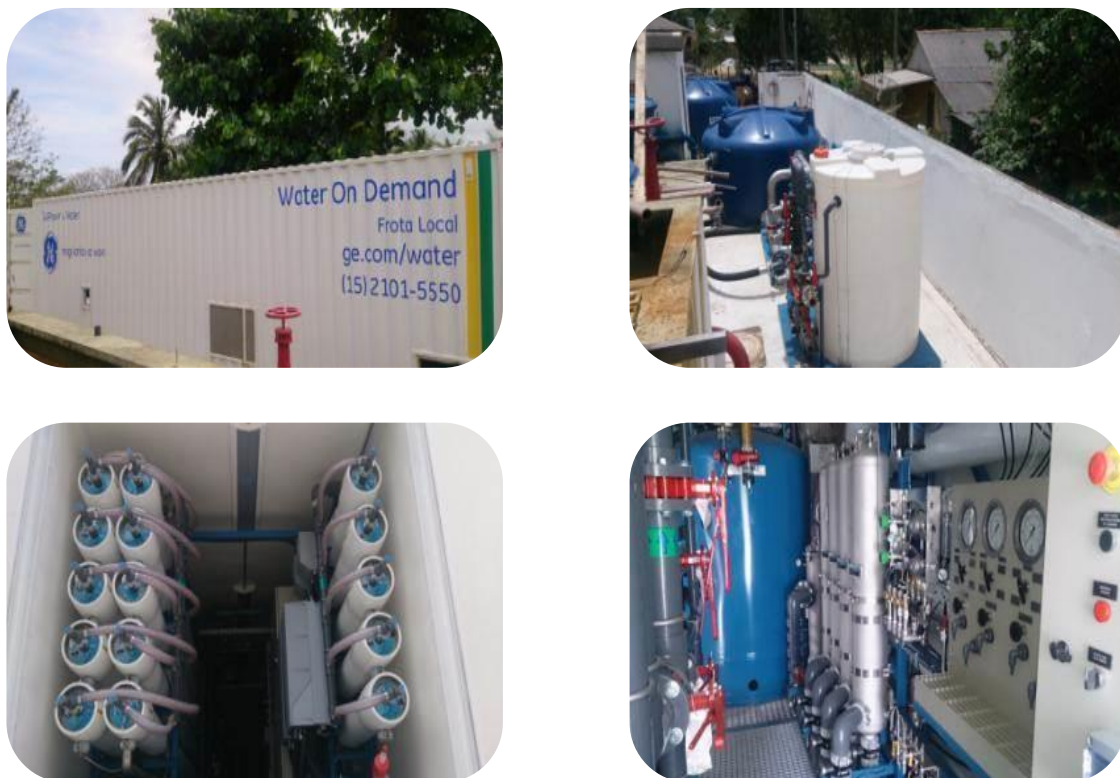
A etapa de instalação da ETA móvel foi finalizada em dezembro de 2016, e a operação começou em meados de janeiro de 2017. Em anexo seguem as atas das reuniões realizadas com a comunidade (Anexo J) e com o SAAE (Anexo K), sobre o início do funcionamento da ETA.

Figura 64: Imagens da Estação de Tratamento Móvel.

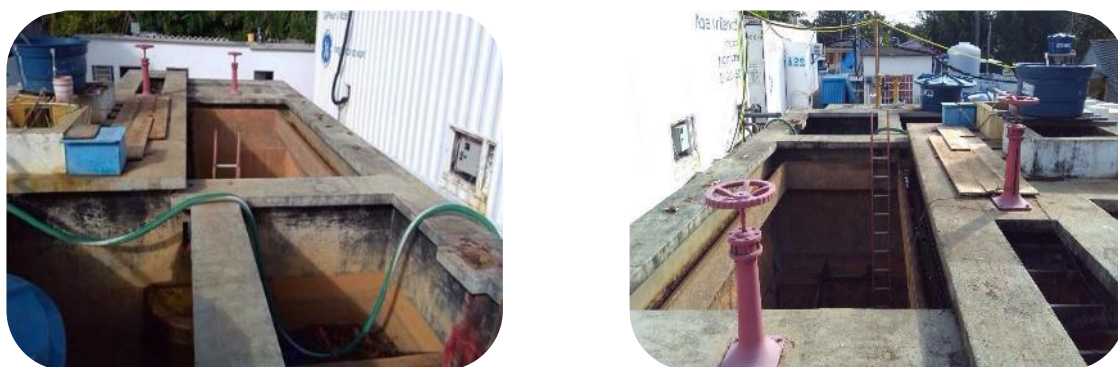
Cabe reforçar que, para realizar as obras de melhorias, será necessário retirar a ETA Móvel que tem sido utilizada para tratar a água que contém alto índice de Ferro, Bário e Manganês. Com a necessidade, portanto, de garantir o abastecimento de água na comunidade, durante o período de obras, foram instaladas 1 caixa d'água de 15.000 litros, 3 caixas de 10.000 litros e 1 caixa de 5.000 litros, visualizadas na Figura 66.

Figura 66: Instalação de caixas d'água na ETA de Regência.

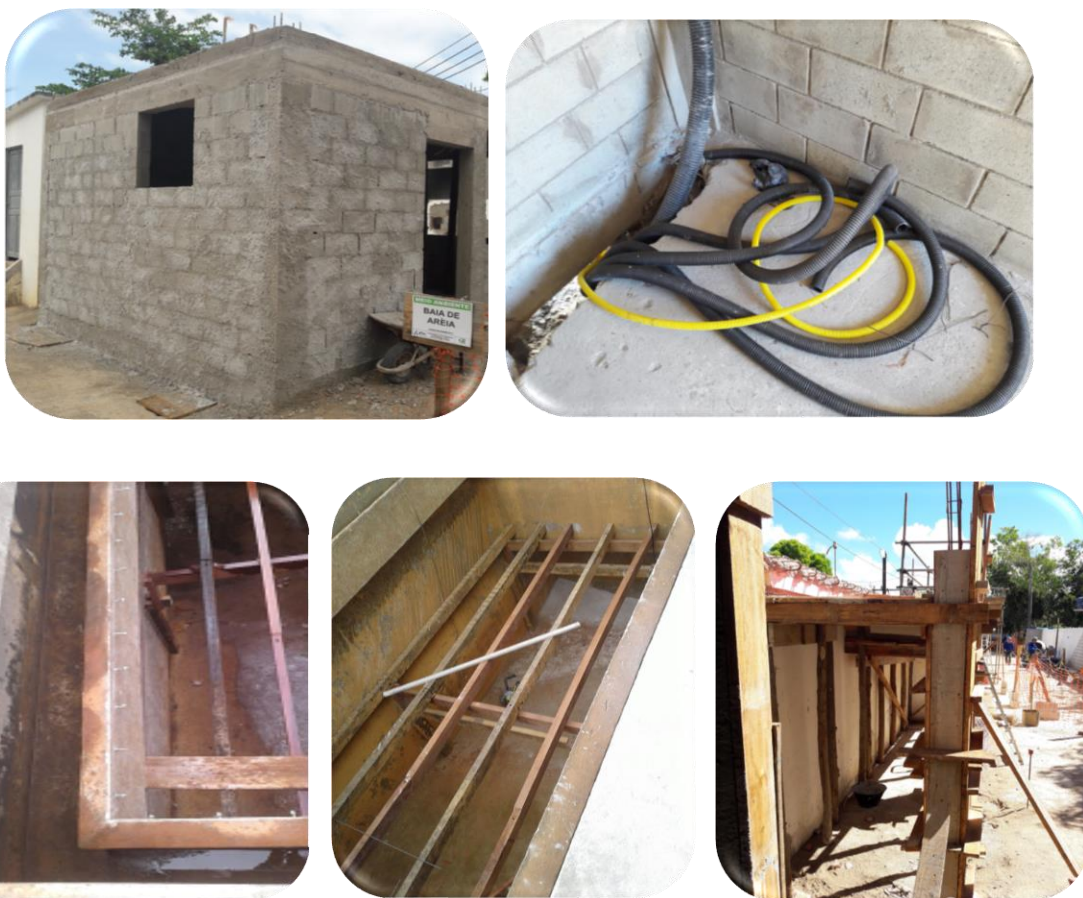
Figura 67: Imagens das reformas realizadas na ETA de Regência

No início do mês de agosto de 2017, foi iniciada a obra de reforma da ETA de Regência, tornando a mesma apta para um funcionamento adequado. Para isso, será feita a restauração do floculado hidráulico de fluxo vertical, decantadores do tipo lamelar, filtros rápidos, substituição das calhas parshall, construção da casa de química, escritório e recepção;

- Conclusão da alvenaria, reboco e contra piso (Casa de Atendimento);
- Conclusão da alvenaria, reboco, contra piso e concretagem da laje (Sala elétrica)
- Conclusão da fundação (Desarenador e Aerador)
- Montagem do deck e reparo no vertedouro do decantador;
- Execução da forma armação, alvenaria e concretagem da laje.

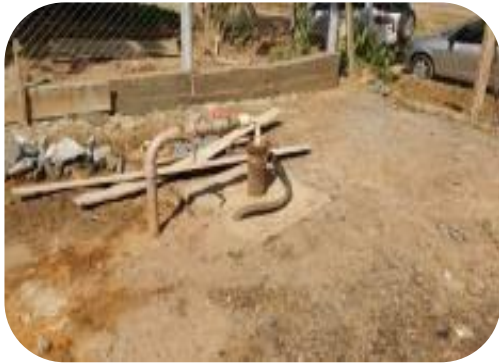
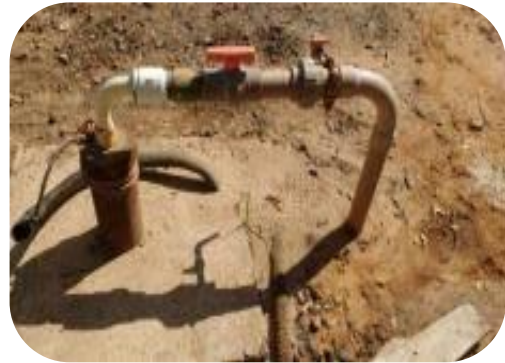
- Poço 01 (Figura 75), localizado próximo à ETA do Distrito Cachoeira Escura, cujas as coordenadas geográficas são 19°18'44.13"S e 42°21'45.95"O, possui vazão aproximada de 3,63 L/s e está interligado à Estação de Tratamento de Água de Cachoeira Escura.

Figura 75: Poço já perfurado em Belo Oriente, interligado à Estação de Tratamento de Água de Cachoeira Escura.

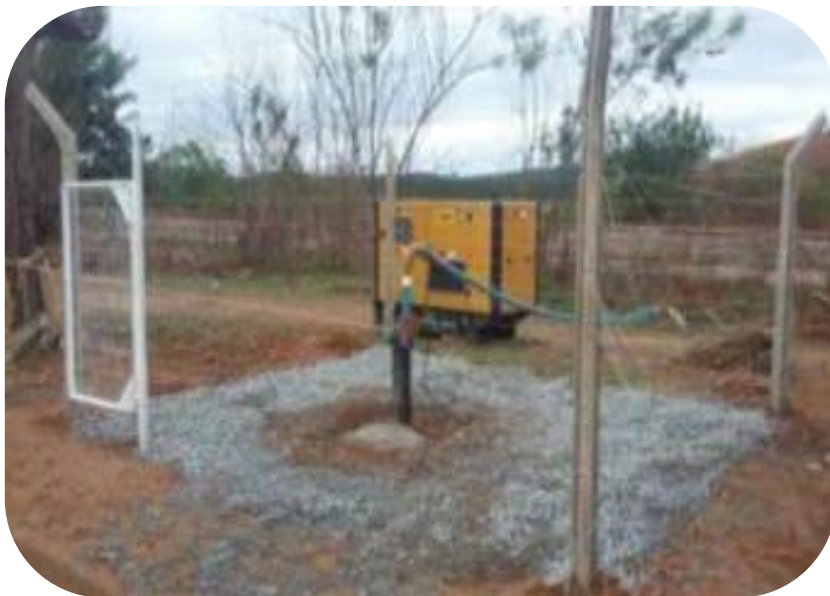
- Poço 03 (Figura 76), localizado na área urbana, com coordenadas: 19°18'39.58"S e 42°21'43.59"O, possui vazão aproximada de 2,2 L/s. O poço encontra-se disponível para abastecimento emergencial. Sua interligação à rede não foi possível, devido à não aceitação do poço pela Prefeitura e autarquia (SAAE), solicitando que fosse viabilizado um poço em região de aluvião, considerando alguns estudos de caso otimistas sobre perfuração em formações geológicas deste tipo.

Figura 76: Poço 03 de Belo Oriente, considerado para abastecimento emergencial.

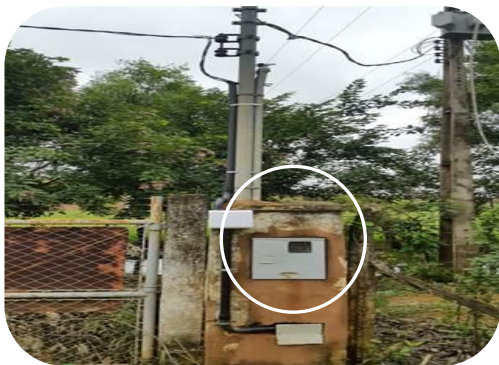
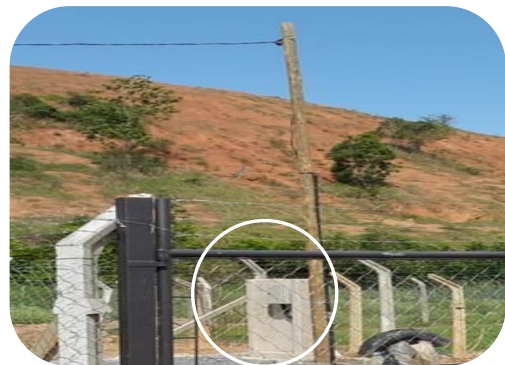
A Figura 78 apresenta evidências da instalação de rede elétrica entre padrão Cemig do sistema de captação da COPASA e o poço tubular perfurado.

Figura 78: Evidências de painéis elétricos instalados no Poço PN01.

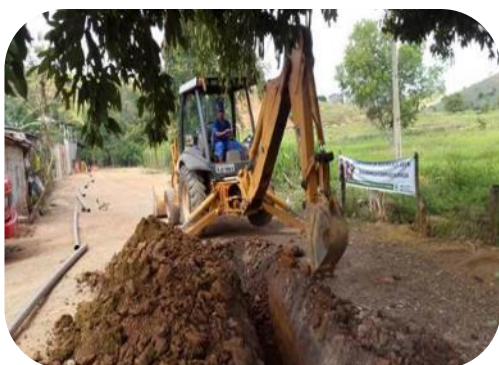
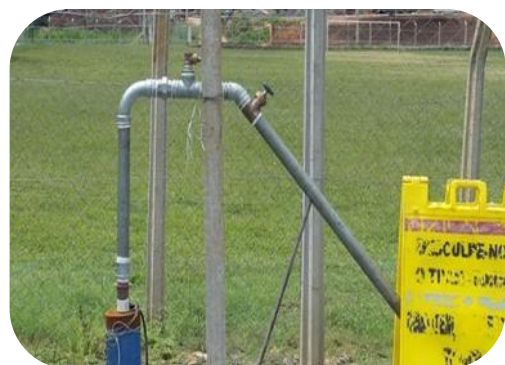
A interligação hidráulica do poço tubular à adutora de água bruta da COPASA pode ser vista na Figura 79.

Figura 79: Evidências da interligação hidráulica do poço tubular PN01 à adutora.

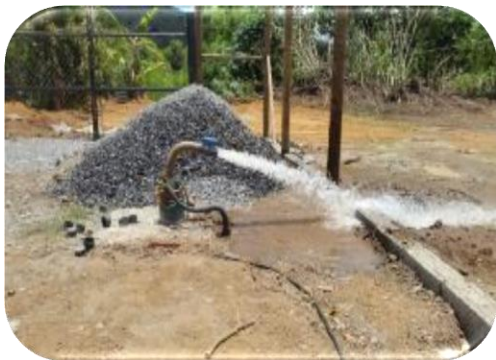
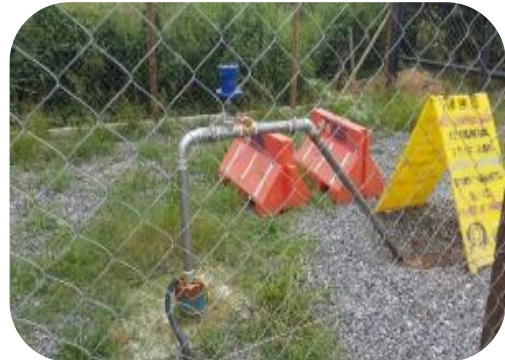
Figura 80: Evidência da localização do PN02 à esquerda e da interligação à direita

Importante mencionar que as obras de urbanização e padronização do referido poço ainda não foram concluídas. Será necessário automatizar as unidades operacionais Poço, Captação e Reservatório, através de sistemas de comunicação via rádio, a fim de garantir a eficiência e segurança operacional (item relacionado na ata de reunião de 30/05/2017). Em reunião realizada na COPASA no dia 01/09/17, foi acordado a urbanização, a padronização e a automação do poço. Quanto à automação da captação e do reservatório, foi alinhado com a COPASA que estes pontos deveriam seguir o fluxo de ações compensatórias.

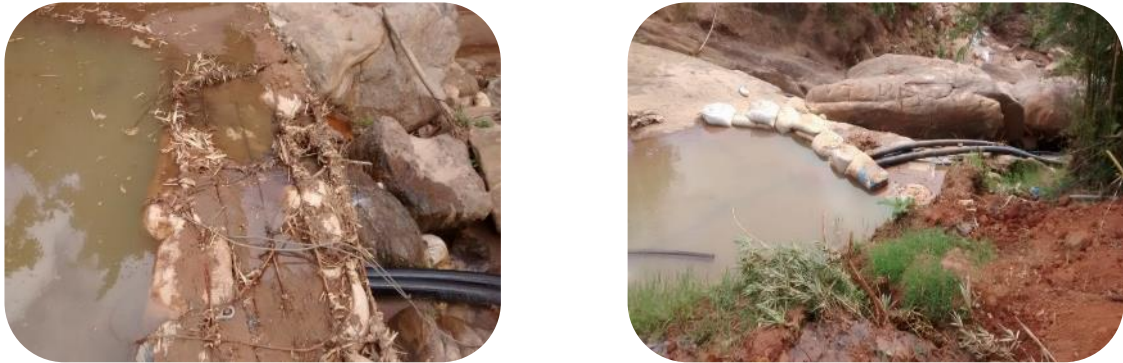
- Adutora do córrego Santaninha: construída e sendo mantida pela Fundação Renova, com capacidade de transporte médio de 6 L/s. Na Figura 90, é possível observar a barragem de captação no córrego Santaninha, a qual foi reparada no período de chuvas 2016/2017.

Figura 90: evidências de captação no córrego Santaninha.

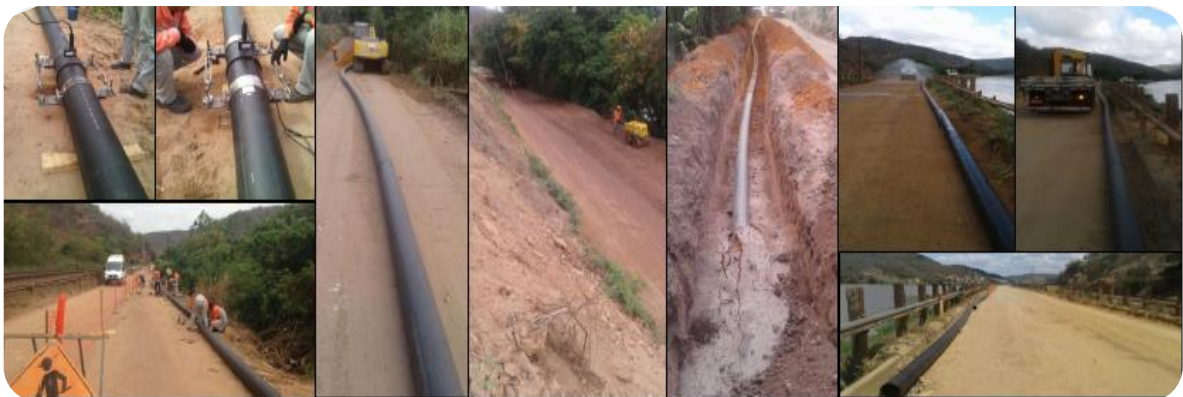
- Adutora Córrego Barroso (Figura 91): com capacidade de transporte de 18 L/s, encontra-se em fase de finalização. Em dezembro de 2016 e janeiro de 2017, foram realizadas ações de limpeza e o reforço da barragem existente (Figura 92).

Figura 91: Detalhamento das obras da adutora do córrego Barroso.

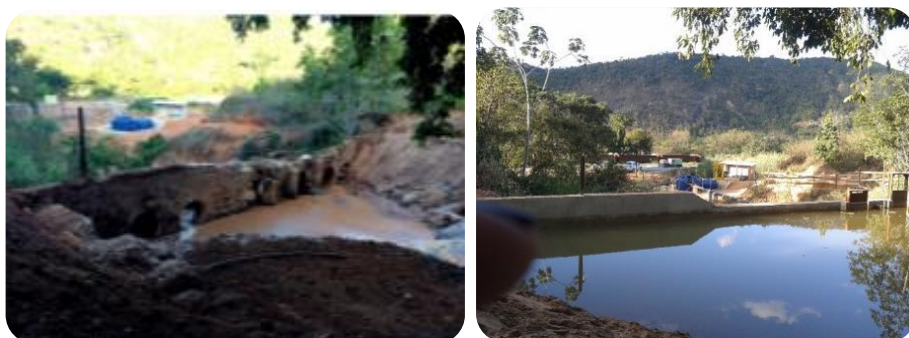
Figura 92: Avanço das obras da barragem no córrego Barroso.

Em maio, após conclusão das obras para reforço da barragem do córrego Barroso, comissionamento do sistema de bombeamento e fechamento das comportas para

testes, foram identificados vazamentos na barragem, que foram solucionados no dia 12/06/2017.

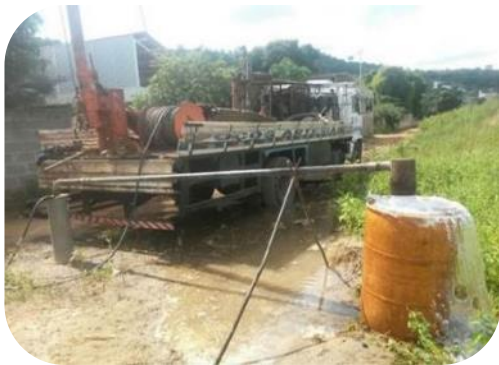
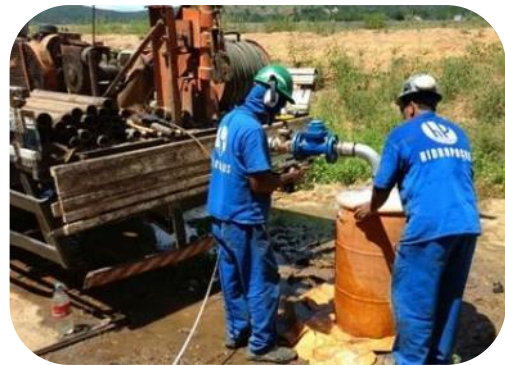
- Manutenção de poço (C2) de coordenadas $19^{\circ}18'59.95''S$ e $41^{\circ}15'18.31''O$ e vazão de 11 L/s.
- Recuperação de dois poços existentes no município, C1 e C3, com as respectivas coordenadas geográficas: $19^{\circ}19'47.94''S$ e $41^{\circ}15'9.54''O$, e $19^{\circ}19'29.10''S$ e $41^{\circ}15'14.70''O$ (Figura 95). As vazões são: 18,5 L/s e 6,8 L/s.

Figura 95: Imagens de recuperação do Poço C3 em Resplendor.

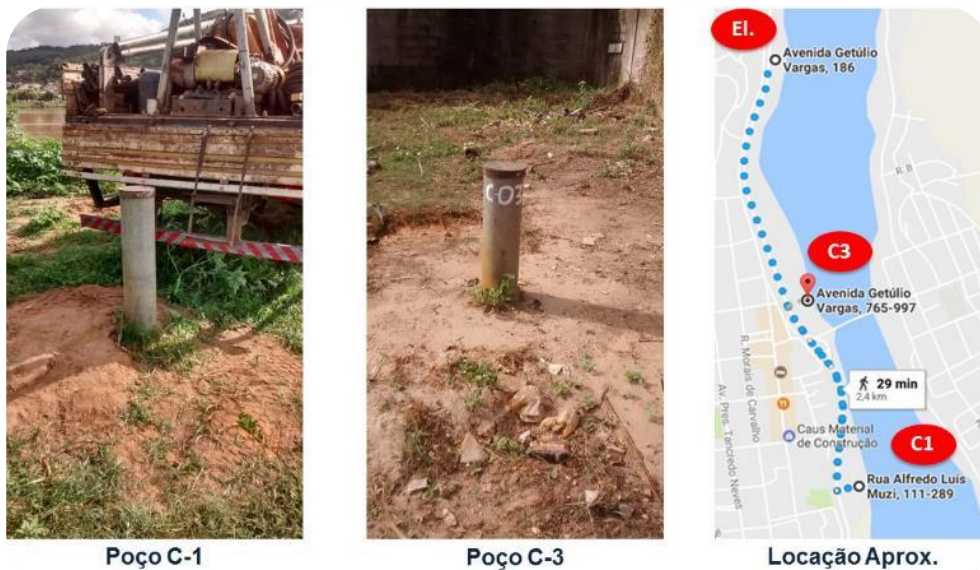
Figura 97: Imagens dos poços PC 1 com vazão de 18,5 L/s (a esquerda) e PC3 com vazão de 6,8 L/s (central) e, mapa com espacialização dos poços.

Informações atualizadas de janeiro de 2017 indicam que em ambos os poços foi realizada a limpeza através da injeção de ar comprimido, por um período mínimo de 5 horas. Não foi necessária a aplicação de produtos químicos para limpeza e desinfecção, já que os poços não possuem filtros e estão completados diretamente na rocha. Amostras de água foram coletadas ao final do teste de vazão (24h) e enviadas ao laboratório para análise completa. Os resultados podem ser verificados nos Anexos M e N.

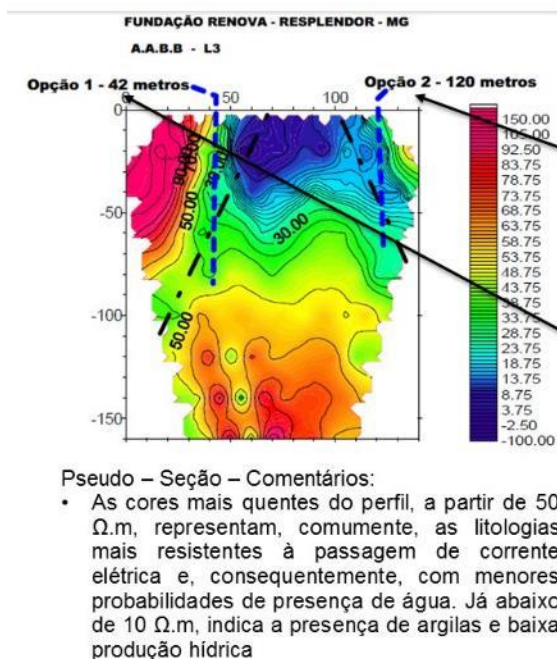
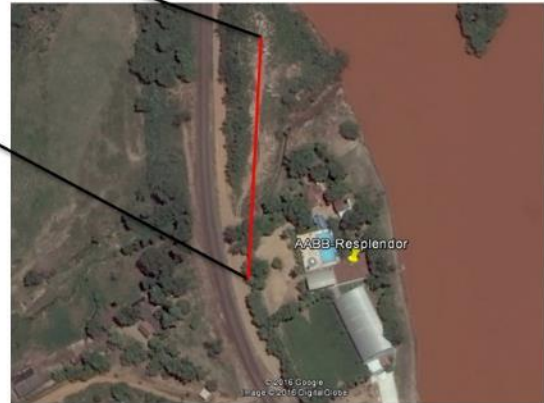
Para o caso da necessidade de perfuração de um novo poço, foi realizado estudo geofísico na região, que identificou dois pontos com possível presença de água, conforme Figura 98.

- Destaca-se a possível presença de água nos pontos destacados na imagem ao lado (opções 1 e 2), onde apresentam-se meios físicos com características mais condutoras, possivelmente pela presença dos sais dissolvidos na água subterrânea;
- As profundidades de perfuração indicadas são limitadas por volta de 100 m de profundidade

Figura 98: Identificação de dois pontos com possível presença de água

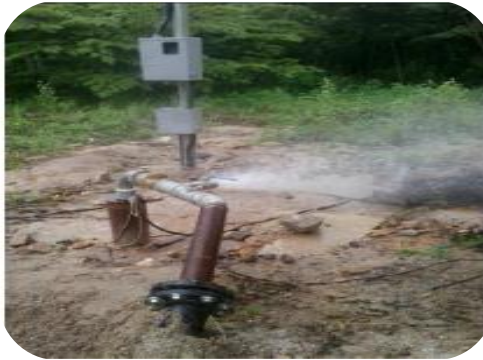
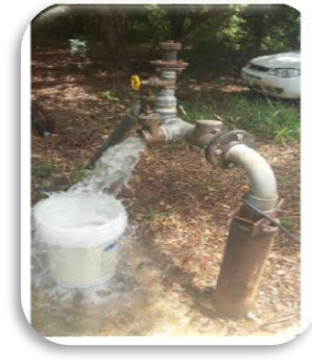
Foram revitalizados dois poços, com vazão total de 3 L/s, sendo os dois da concessionária COPASA (Figura 99). No primeiro poço, foram realizados desobstrução, teste de vazão, instalação de bomba e de painel elétrico. No segundo poço, foram realizados desobstrução, teste de vazão, instalação de bomba, de cavalete, de painel elétrico e foram instalados 406 metros de tubulação. Ambos os poços se encontram interligados à ETA de Itueta.

Figura 99: Imagem de recuperação de poço da COPASA, em Itueta.

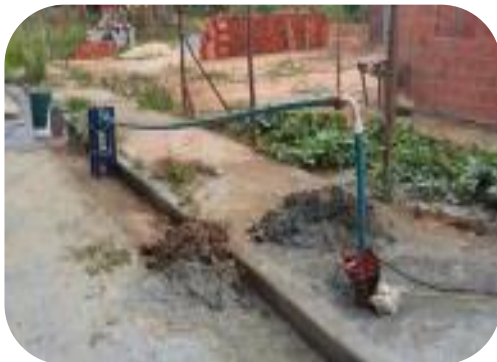
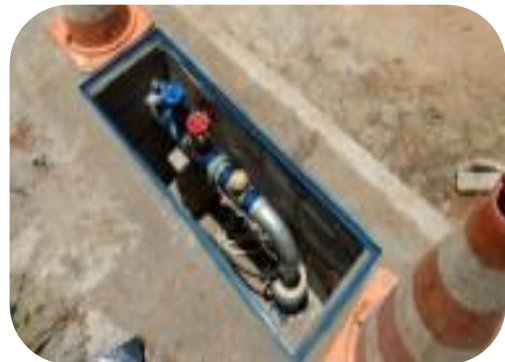
Em Itueta, foi perfurado um poço com coordenadas geográficas $19^{\circ}23'30.16''S$ e $41^{\circ}13'28.95''O$, com vazão de aproximadamente 0,44 L/s, que se encontra disponível para captação emergencial (Figura 100)

Figura 100: Imagens do poço perfurado em Itueta Nova.

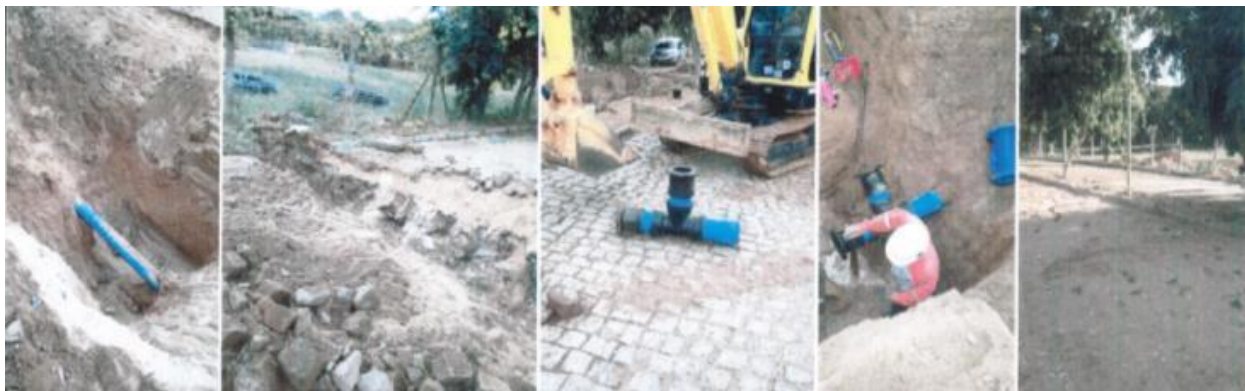
O Poço 1, com localização em 19°23'9.90" S e 41°0'59.10"O, e vazão aproximada de 8,57 L/s, foi interligado na adutora de captação do Rio Doce. Vale ressaltar que a Fundação Renova não conseguiu autorização da Prefeitura / SAAE para realizar os testes da ETA, utilizando o manancial subterrâneo como fonte alternativa, pois houve manifestação da população no dia dos testes. A população não aceita a captação alternativa a partir de manancial subterrâneo. Está sendo mantido o abastecimento de água via caminhão pipa, pois a população também não aceita a retomada da captação no Rio Doce. O poço está disponível para a sociedade (Figura 101).

Figura 101: Poço de Aimorés, com vazão aproximada de 8,57 L/s, interligado na adutora de captação do Rio Doce.
