FUNDAÇÃO
renova

**AÇÕES DE MELHORIA DOS SISTEMAS DE TRATAMENTO DE ÁGUA
E DAS CAPTAÇÕES ALTERNATIVAS PARA ABASTECIMENTO**

Relatório mensal i e ii, conforme Deliberação 33/2017
JANEIRO DE 2018 - relacionado às atividades de DEZEMBRO de 2017

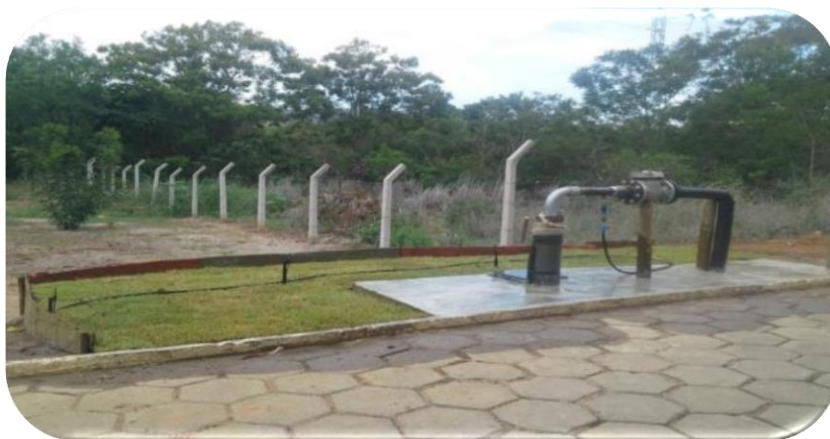
Em Baixo Guandu, distrito de Mascarenhas, foi perfurado um poço tubular, dentro da ETA pertencente ao distrito, que apresentou vazão aproximada de 2,7 L/s e encontra-se interligado à ETA. No entanto, a população continua sendo abastecida por

caminhão pipa, uma vez que água apresentou elevada concentração de flúor, sendo inviável o tratamento pelo alto consumo de reagentes, além do fato de a população ter rejeitado o consumo da água. No momento, outras fontes de captação alternativa estão sendo analisadas, e encontra-se em fase de planejamento de execução a adutora definitiva do Rio Guandu, em que a operadora do sistema do abastecimento da cidade, já realizou a entrega dos projetos executivos.

Figura 102. Imagem do poço de Mascarenhas interligado a ETA do distrito.

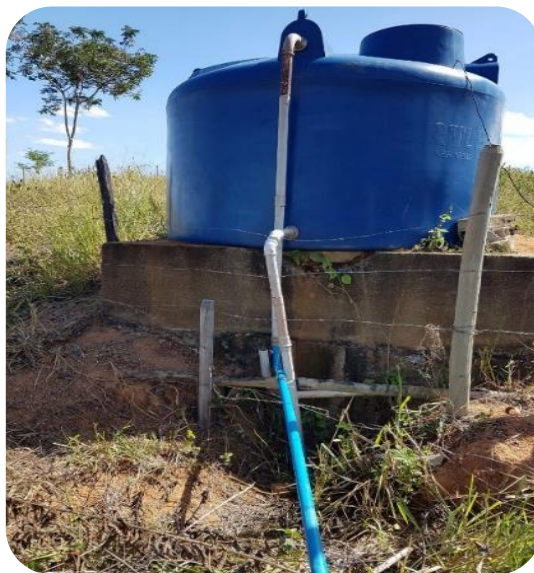
- Desmontagem da tubulação e desconexão da bomba elétrica que retirava água da cisterna para os reservatórios e instalação de nova tubulação direto do caminhão para os reservatórios;

Figura 106: Reservatório instalado em substituição à cisterna com nova tubulação.

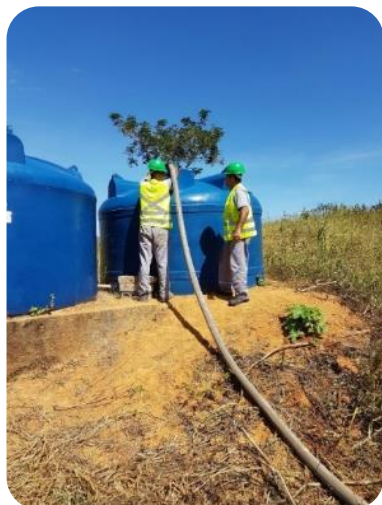
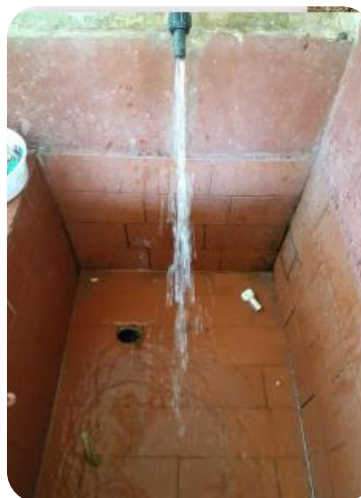
- Limpeza dos dois reservatórios, sendo restabelecido o abastecimento da comunidade.

Figura 107: Ilustração da limpeza dos reservatórios e ilustração da retomada do abastecimento.
