**AÇÕES DE MELHORIA DOS SISTEMAS DE ABASTECIMENTO DE ÁGUA**

**Relatório mensal i e ii, conforme Deliberação 33/2017 MARÇO/2018  
relacionado às atividades de FEVEREIRO /2018**

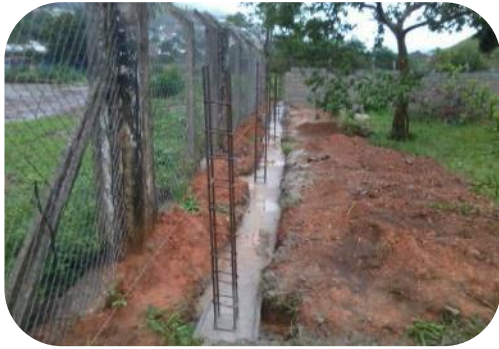
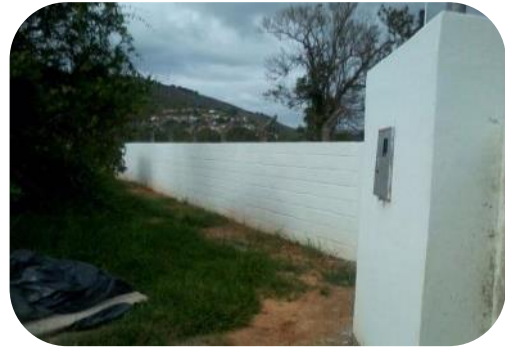
Figura 2: Mosaico de imagens (antes e depois) da construção do muro ao redor da ETA de Barra Longa.

Construção semelhante foi realizada ao redor da Estação de Tratamento de Água (ETA) de Barra Longa, cujo término ocorreu em janeiro de 2017.

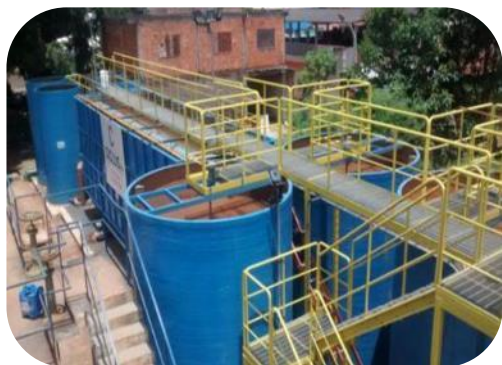
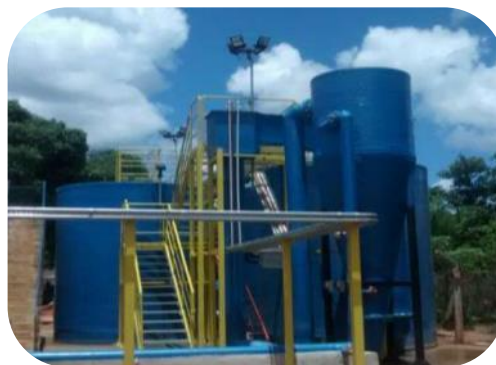
Figura 3: Imagens da Estação de Tratamento de Água Modular de Cachoeira Escura.

De outubro de 2016 a fevereiro de 2017, diversas ações foram realizadas para entrega de uma nova Estação de Tratamento de Água Modular (Figura 3), com capacidade de tratamento de 40 l/s. prevista no Plano de Ações para o Período Chuvoso.

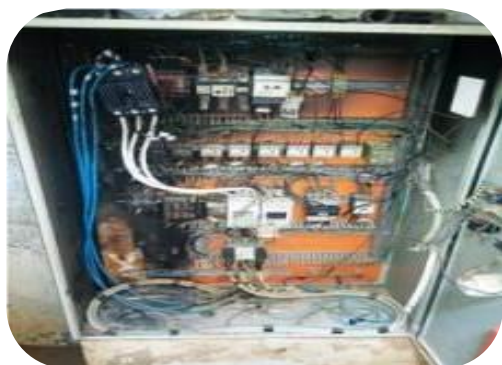
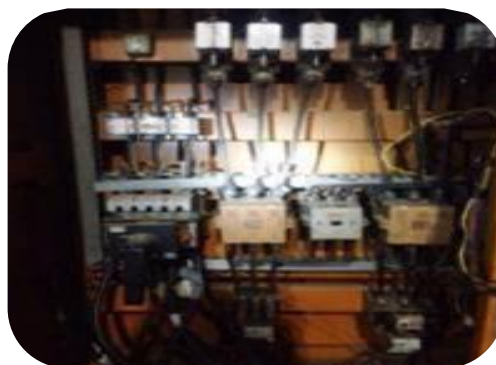
Figura 4: Situação dos painéis de distribuição de voltagem antes da implementação de

Dando seguimento às melhorias, em outubro de 2016 foram realizados reparos no sistema elétrico de captação da ETA de Belo Oriente: painéis de distribuição de voltagem 220 e 440 volts (Figura 4) foram instalados, com acomodação de disjuntores, substituição de cabeamento e de conexões, além de modernização de componentes. Ainda foram instalados painéis com inversores de frequência (para as bombas da captação e recalque).

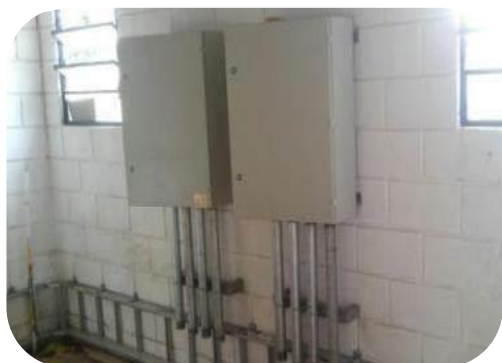
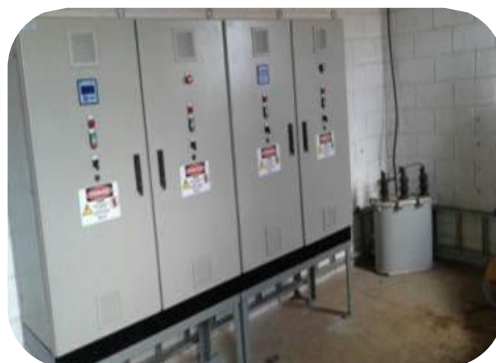
Figura 5: Evidência de melhoria do sistema elétrico, após a instalação de painéis com inversores de frequência.

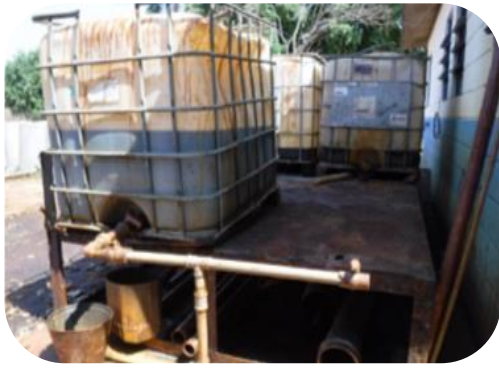
Figura 7: Melhoria das condições de armazenamento dos produtos químicos na Casa de Química da ETA de Cachoeira Escura (Distrito de Belo Oriente) (antes e depois).

Em novembro de 2016, foram realizadas diversas melhorias na Casa de Química (também chamada de Sala Química), que é a área que cumpre as funções auxiliares, direta ou indiretamente ligadas ao processo de tratamento, necessárias à sua perfeita operação, manutenção e controle. Entre as características da Casa de Química, está o armazenamento dos produtos e foi este aspecto o melhorado, o qual pode ser visualizado na Figura 7. O laboratório também foi melhorado, com reformas em suas estruturas internas (bancadas de manipulação e paredes, por exemplo), apresentado na Figura 8. Em 14/09/17 foi realizada uma visita técnica à ETA de Cachoeira Escura, visando a elaboração do seu Diagnóstico. Em 09/10 foi emitido o relatório do Diagnóstico dessa ETA. Em reunião ocorrida em 24/11 foi realizada a validação do Diagnóstico junto à COPASA.

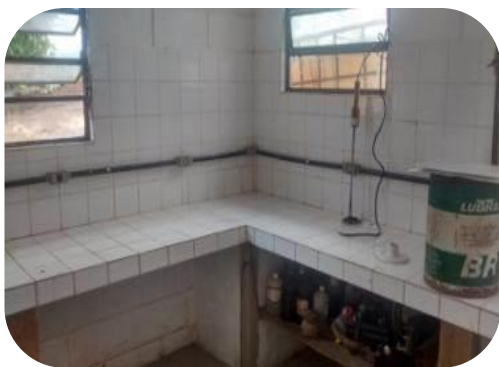
Figura 8: Reforma do laboratório na Casa de Química (antes e depois).

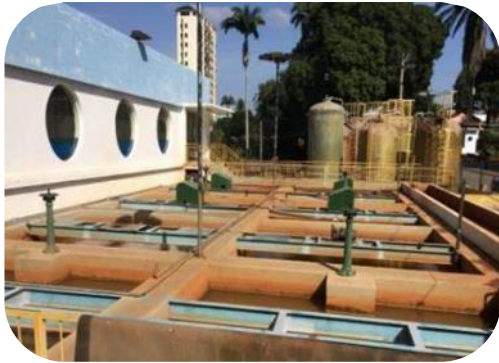
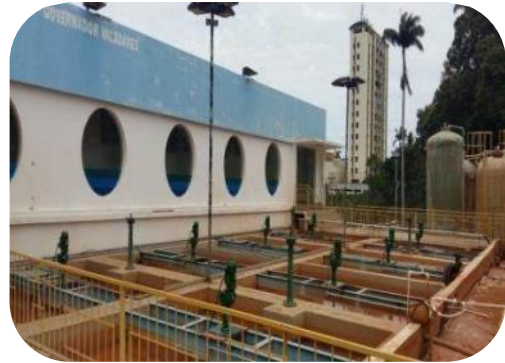
Figura 11: Imagens dos agitadores instalados na ETA Central.

- Instalação de oito agitadores acionados por inversor de frequência (Figura 11), facilitando o processo de mistura dos produtos químicos à água para que as reações físico-químicas se realizem. Portanto, houve melhora do processo de floculação.

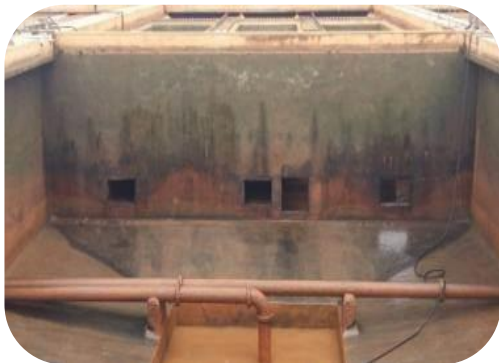
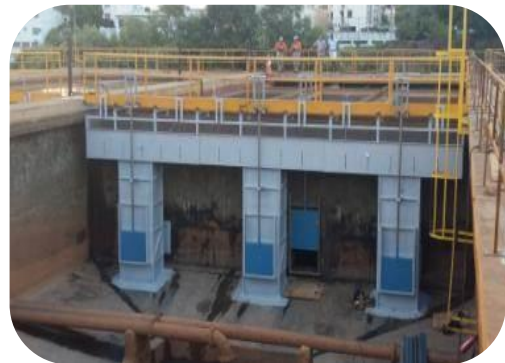
Figura 12: Melhoria da decantação pela instalação de calhas de *overflow*, cenário de antes e depois, respectivamente à esquerda e à direita.

- Instalação de calha de *overflow* nos três decantadores, melhorando o sistema de decantação, Figura 12.

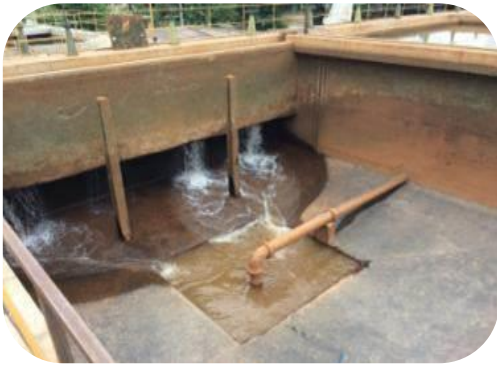
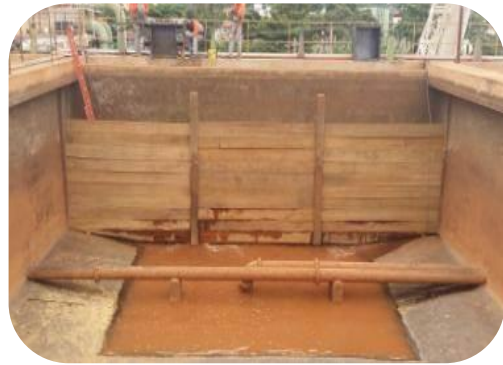
Figura 13: Cenário de antes e depois da instalação de cortina de madeira na entrada do Decantador 02.

- Instalação de cortina de madeira (Figura 13) na entrada do decantador 02 da ETA Central de Governador Valadares. A instalação de cortinas em decantadores visa melhorar a floculação da água no processo de floculação e decantação, possibilitando a desaceleração da velocidade da floculação durante o período de chuvas, em que a água que entra na Estação de Tratamento tende a ser mais turva.

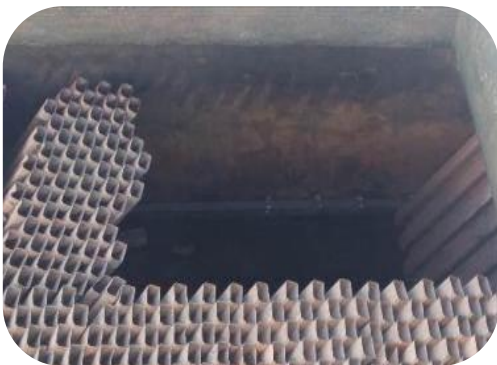
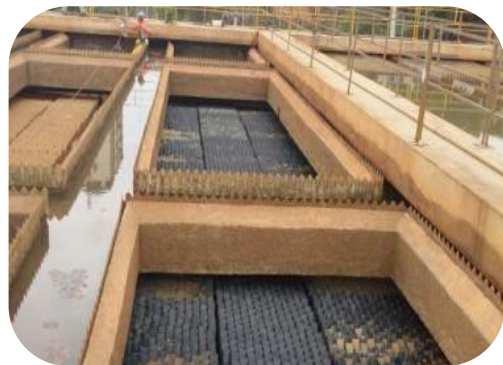
Figura 15: Mosaico de imagens ilustrando a substituição das colmeias (antes e depois).

- Substituição das colmeias dos três decantadores (Figura 15). As colmeias são módulos tubulares que se encaixam e são instaladas com determinada inclinação, criando uma “grade de contato”, que aumenta em até 80% a capacidade de decantação de matéria sólida contida na água que passa pelo equipamento.

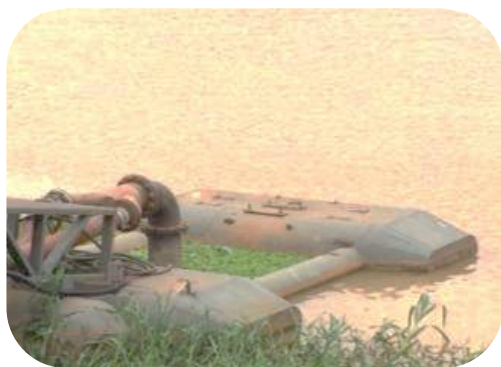
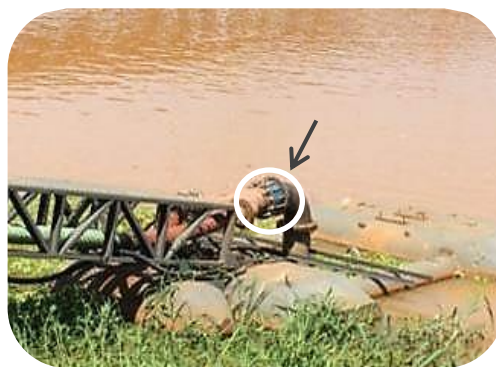
Figura 18: Cenário de antes e depois, evidenciando a instalação de válvula de retenção.

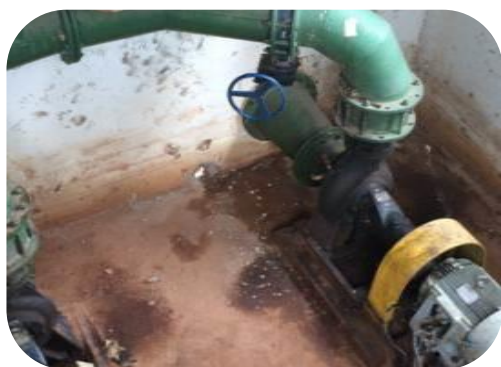
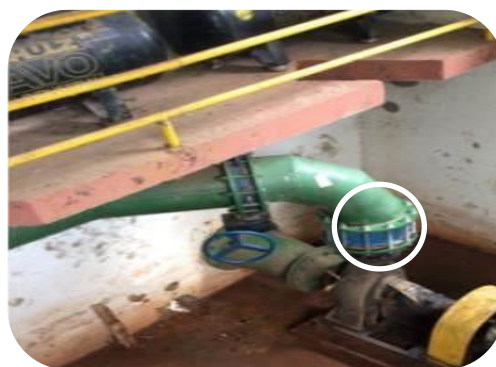
Figura 19: Cenário antes e depois da instalação de válvula de retenção na bomba de captação.

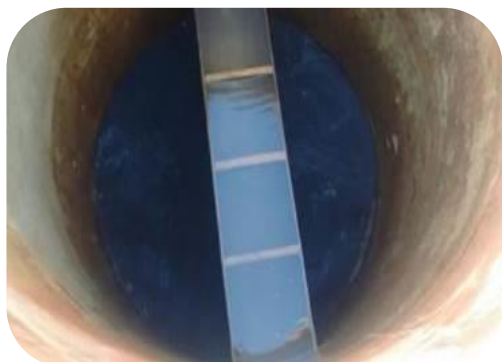
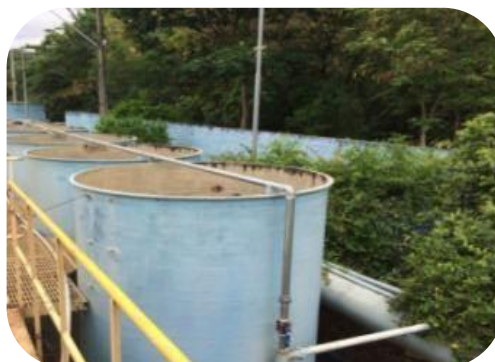
Figura 20: Imagens do leito e da tubulação melhoradas.

- Substituição do leito filtrante e instalação de tubulação em inox para lavagem de tanques.

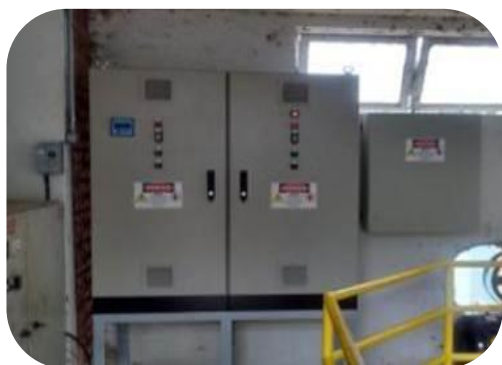
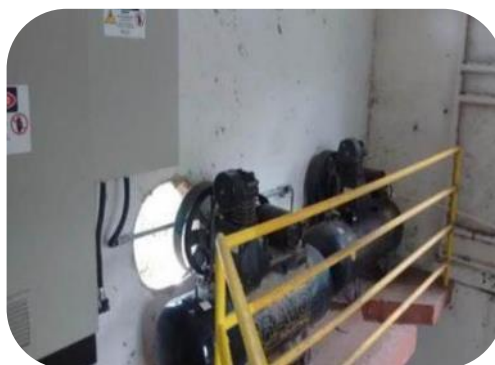
Figura 21: Mosaico de imagens evidenciando o painel de alimentação e sistema de bombas anfíbias.

- As ações de melhoria em novembro de 2016 estão relacionadas abaixo:
  - Melhoria no sistema de captação, pela instalação de painéis de alimentação e controle de duas bombas anfíbias e dois compressores (Figura 21).

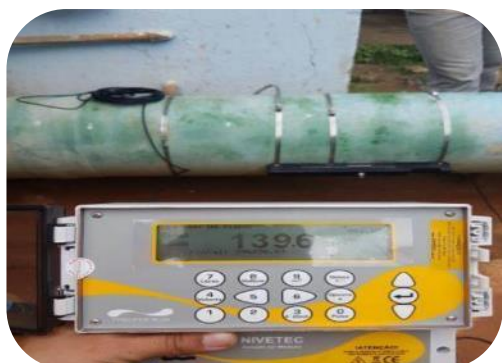
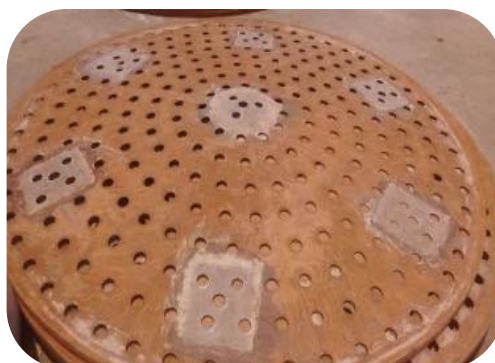
Figura 22: Sistema de mediação melhorado (à esquerda) e manutenção de anel de floculador (à direita).

- Melhoria no sistema de medição e de floculação, pela instalação de instrumento medidor de vazão e pela manutenção dos anéis dos oito floculadores danificados (Figura 22).

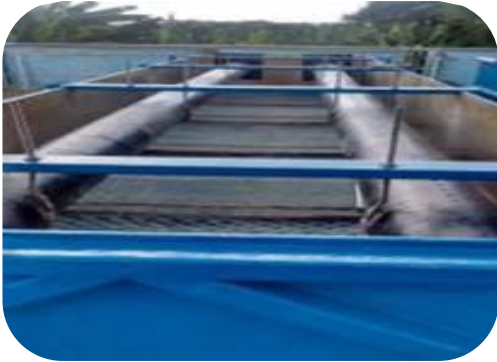
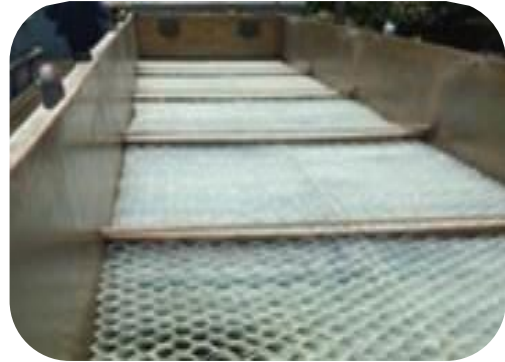
Figura 23: Pintura (à esquerda) e substituição de colmeias (à direita) na ETA Vila Isa.

- Manutenção, pintura e substituição de colmeias dos decantadores, de modo semelhante às melhorias que foram realizadas na ETA Central. O resultado final pode ser visto abaixo, na Figura 23.
- O sistema de decantação foi melhorado a partir das seguintes ações:

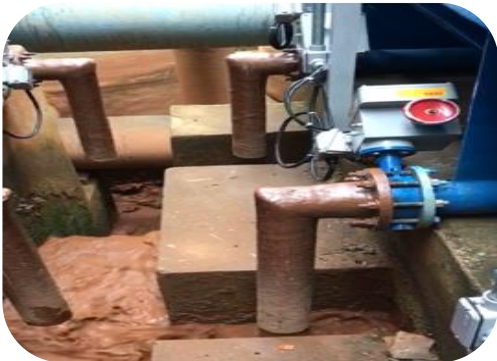
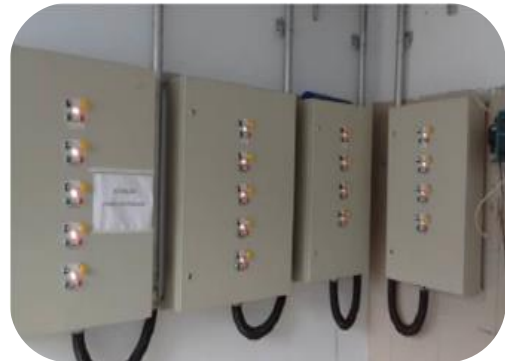
Figura 24: Válvulas com acionamento automático à esquerda e painel de controle instalado à direita.

- Instalação de 38 válvulas com acionamento automático para drenagem dos decantadores, em novembro de 2016 (Figura 24).
- Instalação de painéis de controle das válvulas de acionamento automático, em dezembro de 2016.

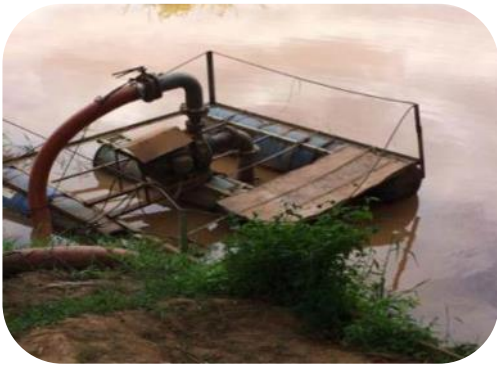
Figura 28: Imagem do sistema de captação da ETA Santa Rita, antes e depois da substituição dos flutuantes.

- Dezembro de 2016: substituição dos flutuantes (melhora do sistema de captação) (Figura 28).

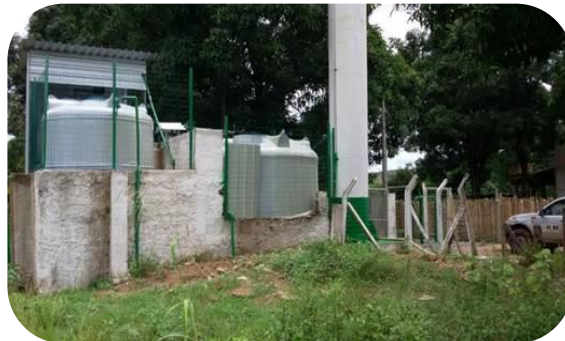
Figura 30: Área de sistema de captação por poço, que teve ação de melhoria.

Diferente dos demais municípios apresentados, as ações de melhoria em Tumiritinga no âmbito do Período Chuvoso 2016/2017 foram destinadas à adequação da

infraestrutura e instalação de filtros no distrito de São Tomé do Rio Doce, no sistema de captação por poço, e não em Estação de Tratamento de Água (Figura 30).

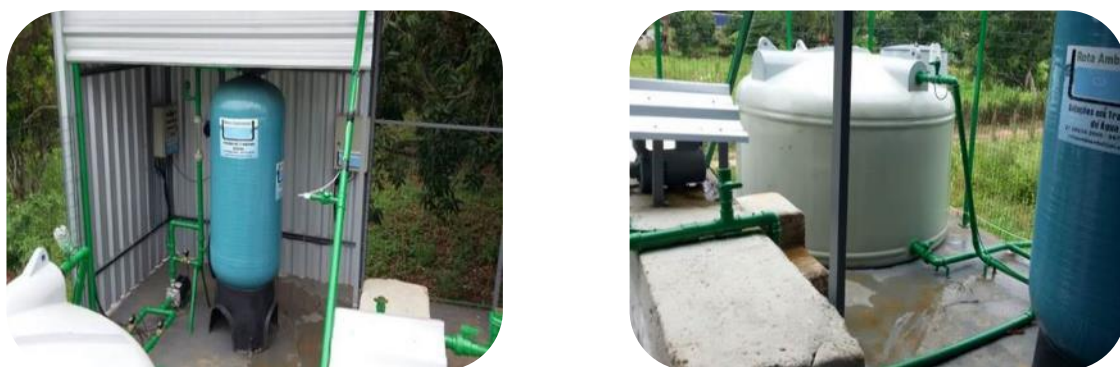
Os funcionários indicados pela prefeitura foram devidamente treinados para a operação do sistema. No entanto, o sistema não entrou em operação de imediato, devido a pequenas complicações, como por exemplo desregulagem da bomba e dificuldade em aceitação da água do poço. O sistema entrou em operação em 02 de junho, sendo finalizado o abastecimento por caminhões-pipa.

Figura 31: Imagem do filtro (à esquerda) e do reservatório (à direita) do sistema de tratamento da água do poço do distrito de São Tomé do Rio Doce.

Em janeiro de 2017, a adequação foi concluída (Figura 31), a água tratada pelo sistema foi analisada e aprovada como potável, e o sistema foi entregue ao município em 28 de março de 2017, conforme Termo de Entrega do Sistema de Tratamento de Água, apresentado no Anexo I.

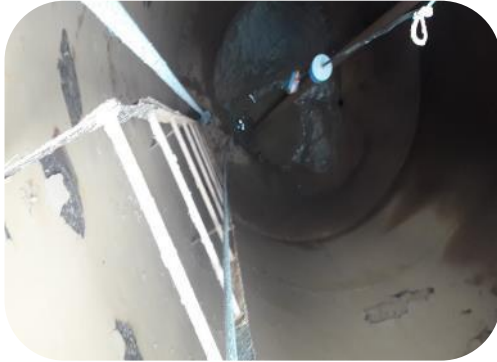
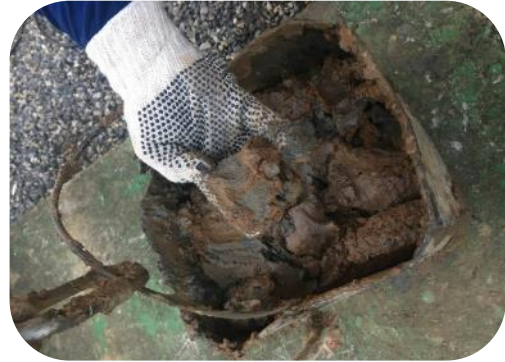
Figura 33: Interior da torre antes da reforma (à esquerda) e material lodoso retirado no interior do castelo d'água

- Limpeza e lavagem de toda estrutura interna utilizando água em alta pressão para remoção do lodo e material orgânico impregnado nas paredes, remoção de partes oxidadas e pintura utilizando tratamento mecânico (lixadeira);
- Selagem através de aplicação de selador Interplate 341 na parte interna do reservatório, para preparar a estrutura para receber aplicação do revestimento com Epóxi bicomponente Interzone 954. O revestimento externo foi executado com aplicação de Epóxi bicomponente Interseal 670HS;
- Manutenção estrutural, confecção e instalação de guarda corpo fixo na parte superior do Castelo para facilitar futuras manutenções. Reparos ao longo da estrutura das escadas de acesso interna e externa.

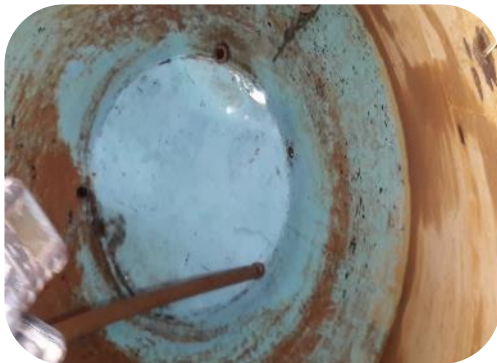
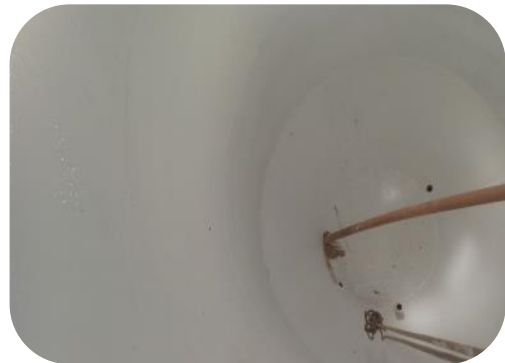
Figura 34: Jateamento do interior da torre durante a reforma (à esquerda) e resultado da pintura no mesmo interior (à direita)

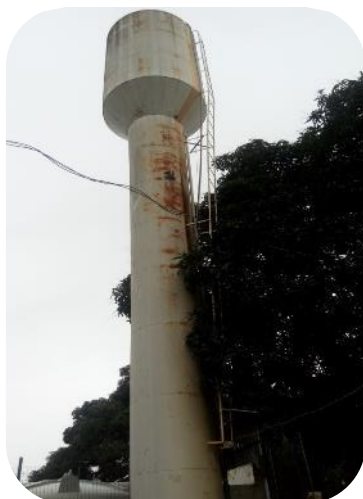
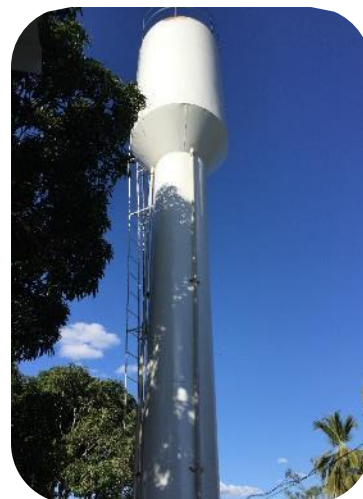
Figura 35: Torre antes da pintura (à esquerda) e depois da pintura (à direita)

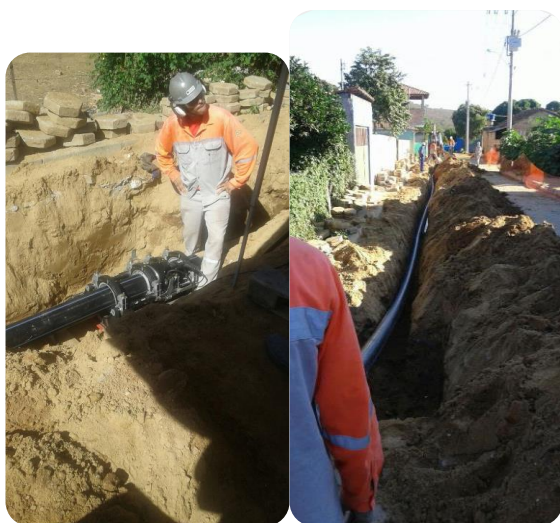
Quanto à adutora de água tratada da nova ETA de Galileia para o reservatório do SAAE (Figura 36), as obras foram iniciadas em maio pela empresa CONAMI. Atualmente, o município é abastecido por água captada do rio Doce e tratada na ETA do município, que opera em condições precárias com vazão aproximada de 19 L/s. A adutora terá aproximadamente 1,2 km de extensão e capacidade de transporte de 25 L/s.

Figura 36. Imagens durante a construção da adutora de água tratada (à esquerda) e após a conclusão (à direita), que interligará a nova ETA de Galileia ao reservatório do SAAE.

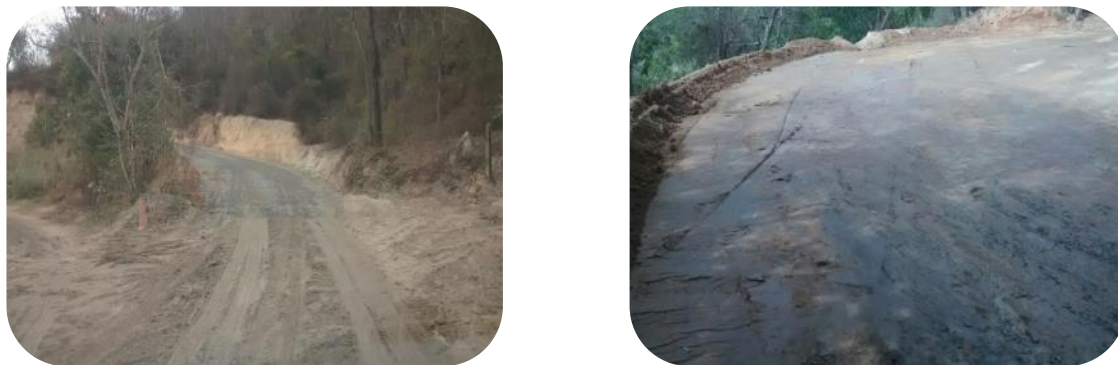
Em 07/07/17 a visita técnica ao ponto de captação foi realizada, com a definição de ações de curto prazo para melhorias no sistema de abastecimento dos caminhões-pipa, na praça de manobras dos veículos. A solução proposta e executada foi o lançamento de solo brita e compactação da via de acesso (Figura 37).

Figura 37: Lançamento de solo brita (à esquerda) e compactação da via de acesso (à direita)

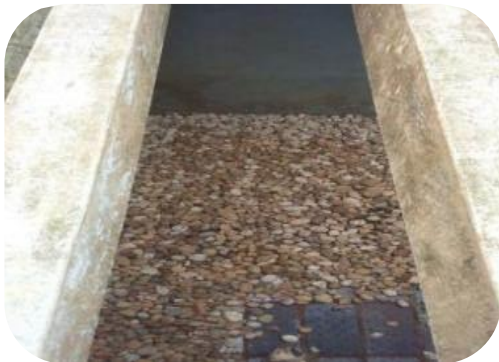
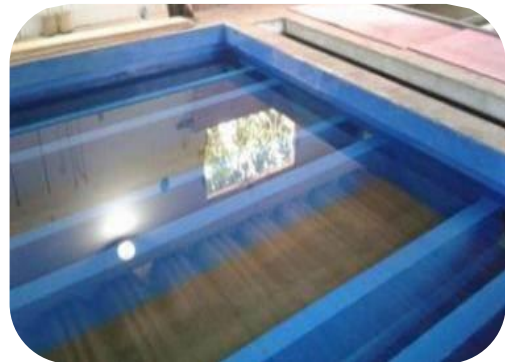
- Melhoria do sistema de filtração, pela substituição do leito filtrante dos cinco filtros já existentes (Figura 39).

Figura 39: Substituição do leito filtrante (exemplo à esquerda) por novos (exemplo à direita).

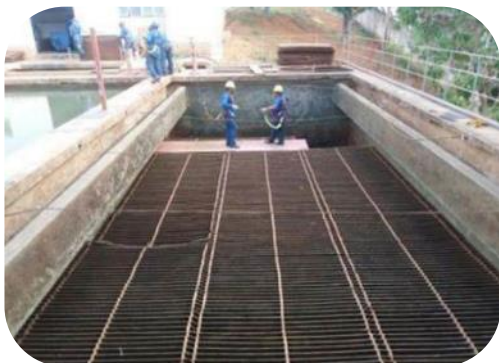
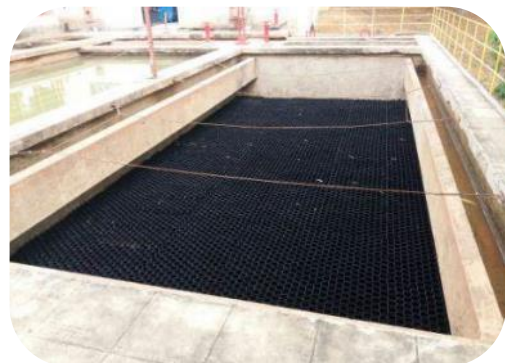
- Melhoria do sistema de decantação, pela substituição dos perfis de decantação, com a troca das placas de amianto por perfil em PVC (Figura 40).

Figura 40: Troca das placas de amianto (à esquerda) pelos perfis em PVC (à direita).

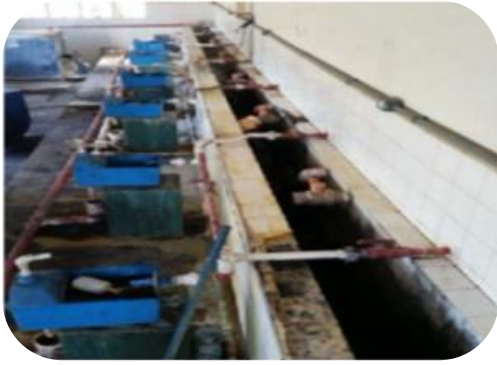
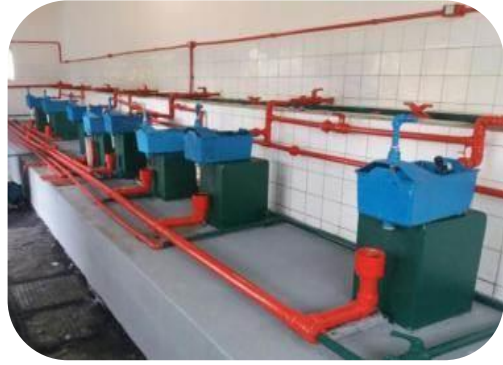
- Melhoria no armazenamento dos produtos químicos, pelo revestimento com fibra de vidro nos tanques e instalação de caixas dosadoras de produtos químicos. Houve também a substituição dos sete agitadores dos produtos químicos e melhoria do sistema de iluminação (Figura 43 e Figura 44).

Figura 44: Instalação de caixas dosadoras de produtos químicos na ETA I de Colatina.

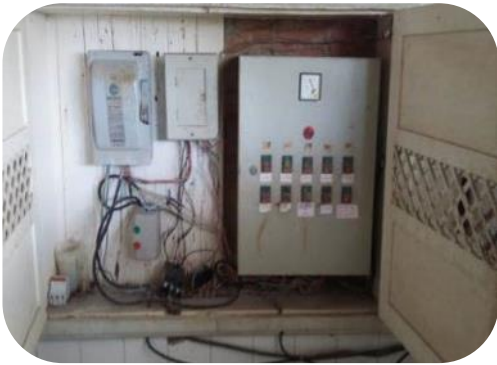
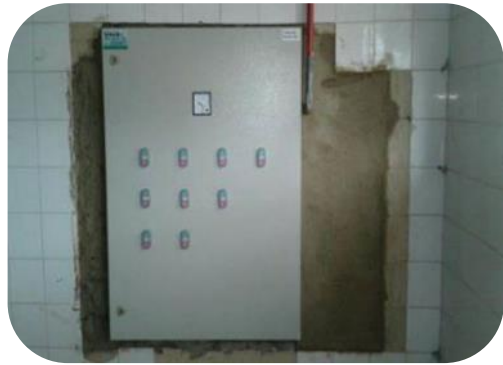
- O sistema elétrico foi melhorado pela substituição do painel de acionamento dos agitadores (Figura 45).

Figura 45: Substituição do painel de acionamento dos agitadores, na ETA I de Colatina.

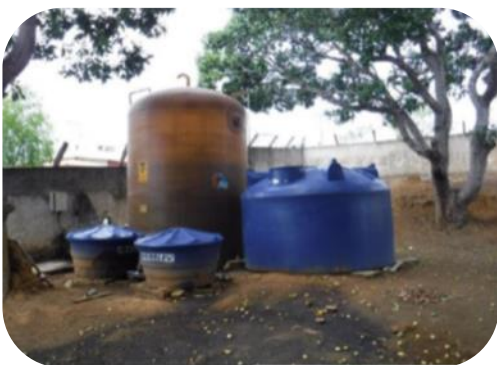
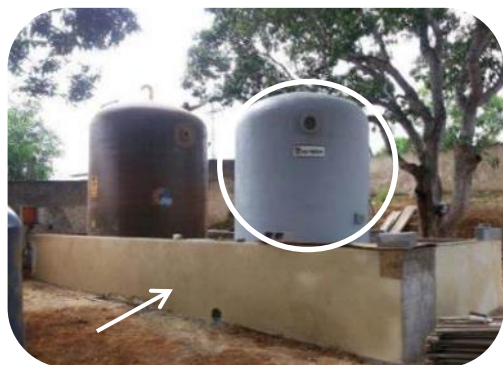
- Outras duas melhorias no sistema de armazenamento de Tanfloc e reagentes em geral foram realizadas: i) instalação de tanque de Tanfloc, com capacidade de 15.000 litros e ii) construção de caixa de contenção para Tanfloc e Sulfato de Alumínio, seguindo normas de segurança.

Figura 46: Instalação de Tanque de Tanfloc de 15.000l (à direita) e Caixa de Contenção para Tanfloc e Sulfato de Alumínio (ambos evidenciados), em cenário de antes (à esquerda) e depois (à direita).

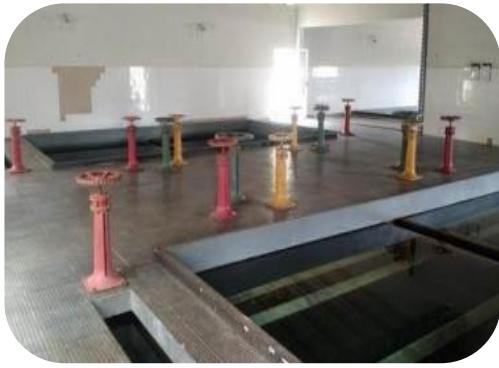
- Melhoria do sistema de filtração, pela substituição do leito filtrante dos doze filtros (Figura 48), em semelhança ao que foi realizado na ETA I. Houve também a manutenção e a pintura das válvulas de processo (Figura 49), e troca do piso tipo “moeda”.

Figura 49: Substituição do leito filtrante dos filtros "Rápidos".

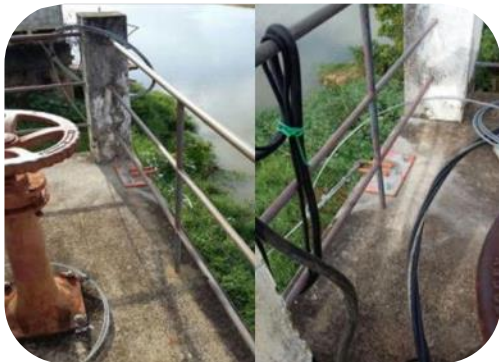
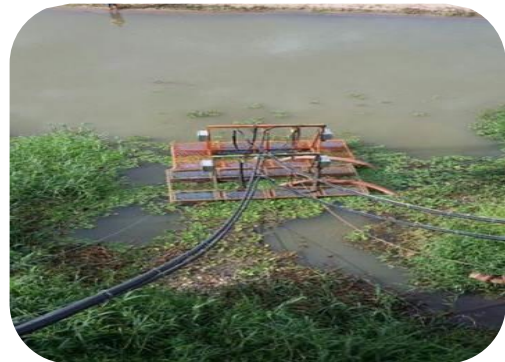
- Melhoria do sistema de captação da ETA II pela montagem do novo sistema de ancoragem da Balsa de Captação e com a substituição dos cabos elétricos das bombas.

Figura 50: Novo sistema de ancoragem e alimentação elétrica da Balsa de captação da ETA II.

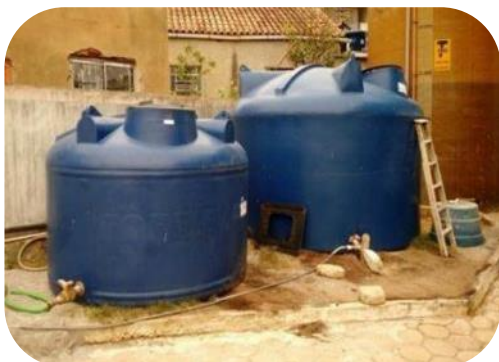
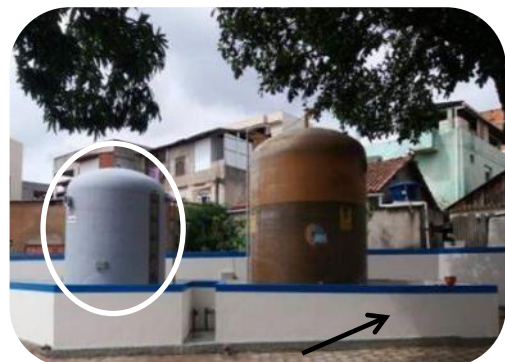
- Melhoria do armazenamento de reagentes, com a construção de caixa de contenção para Tanfloc e Sulfato de Alumínio. Foi também instalado tanque com capacidade para 15.000 litros, para armazenamento de Tanfloc (Figura 51).

Figura 51: Construção de caixa de contenção para reagentes e tanque para Tanfloc, evidenciados à direita, cenários de antes (à esquerda) e depois (à direita).

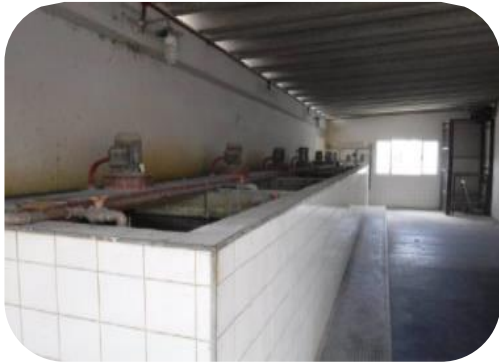
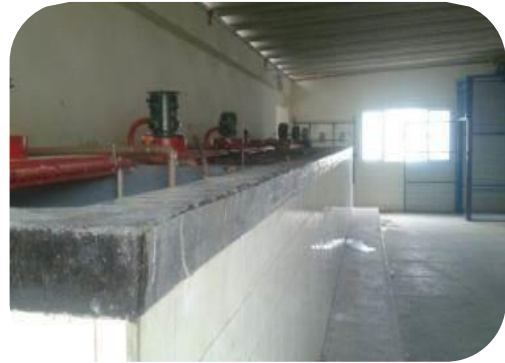
- A Casa de Química também teve melhorias. A Figura 52 ilustra o cenário de antes e depois dos tanques, revestidos com fibra de vidro. Já a Figura 53 apresenta as melhorias aparentes nas caixas dosadoras de produtos químicos. Houve ainda a instalação de bombas para dosagem de Tanfloc e painel de comando dos agitadores dos tanques de produtos químicos (Figura 54).

Figura 52: Melhoria dos tanques, que passaram por revestimento de fibra de vidro.

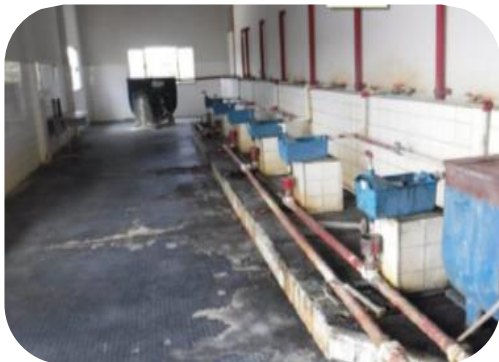
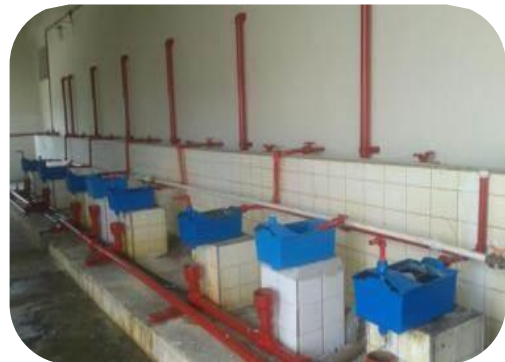
Figura 53: Melhorias nas caixas dosadoras.

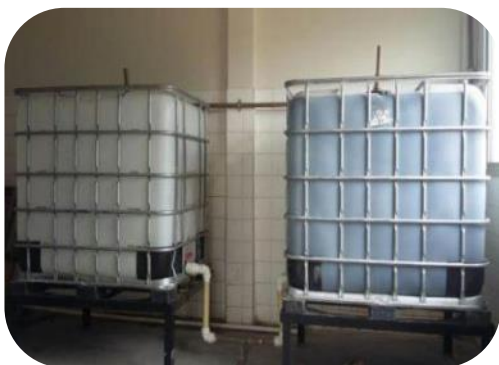
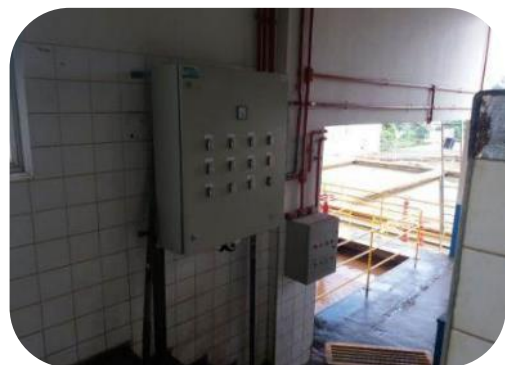
Figura 54: Instalação de bomba à esquerda e de painel à direita.

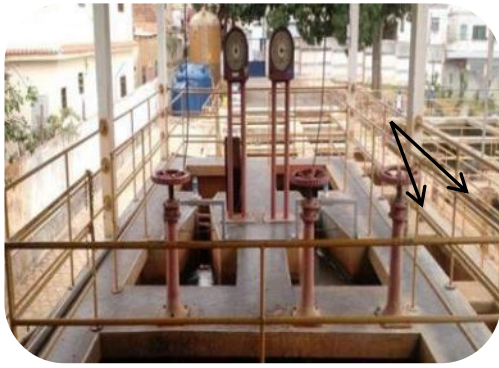
Assim como feita na ETA I, a questão da segurança de acesso também foi melhorada. No caso da ETA II, foram construídos um corrimão e uma grade de proteção sobre a calha *Parshall* (Figura 55).

Figura 55: Corrimão e grade de proteção instalados, ambos evidenciados.

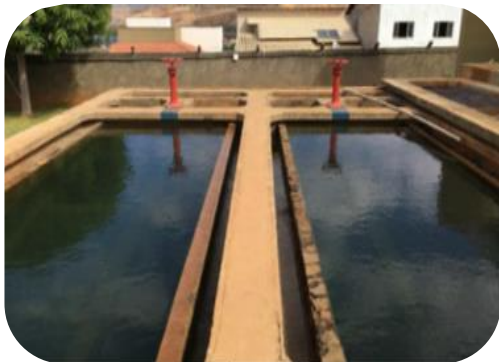
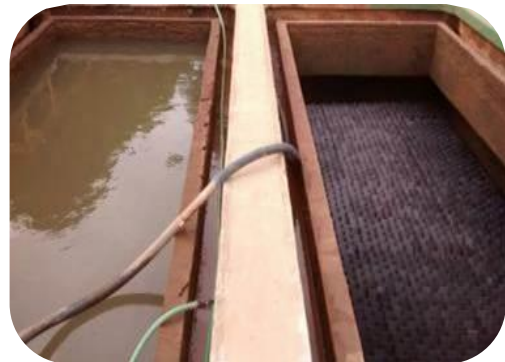
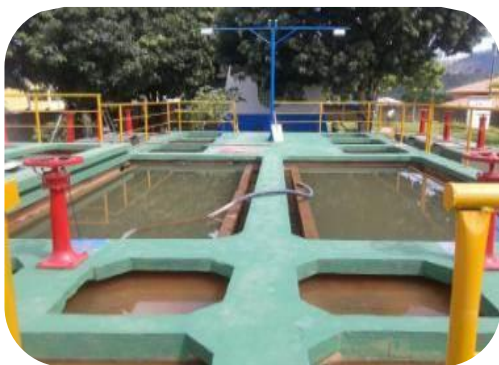
A ETA IV está localizada no Bairro Colúmbia, abastecendo a região adjacente. As ações de melhoria finalizadas em dezembro de 2016 foram realizadas nos sistemas de decantação e de filtração, no acesso ao recebimento de água bruta. As evidências abaixo ilustram as melhorias:

Figura 56: Melhoria do sistema de decantação, pela instalação de perfis de decantação.

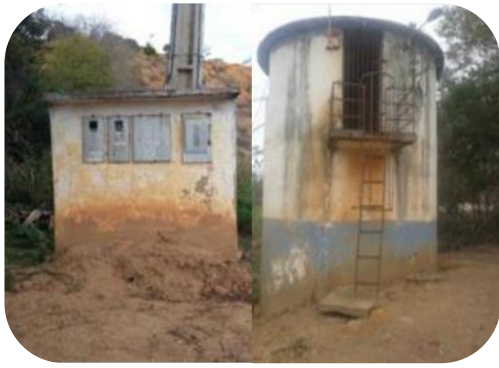
Figura 57: Instalação de disjuntor de entrada para eliminação do padrão elétrico antigo.

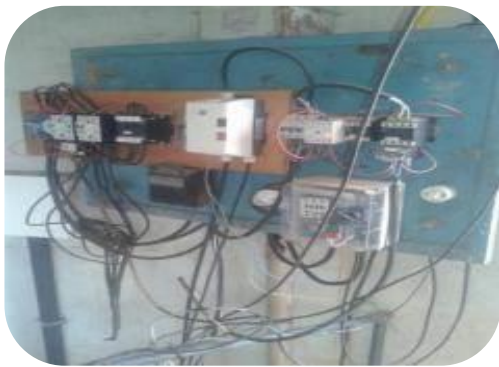
Figura 58: Substituição do Pannel de Alimentação das Bombas da Captação.

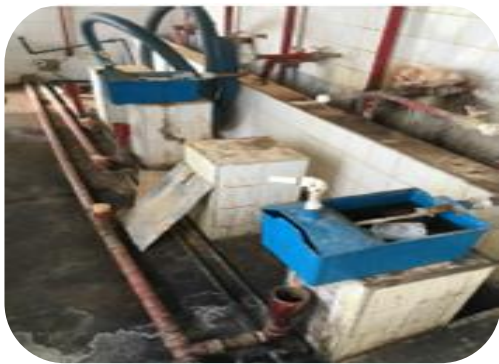
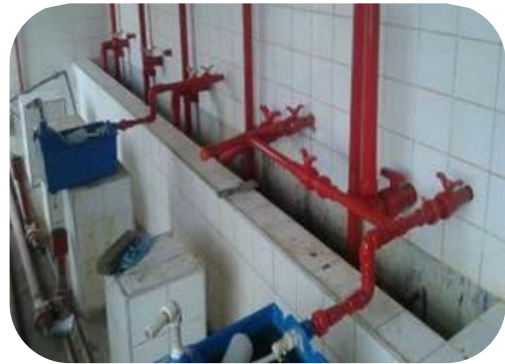
Figura 59: Reforma das caixas dosadoras dos produtos químicos.

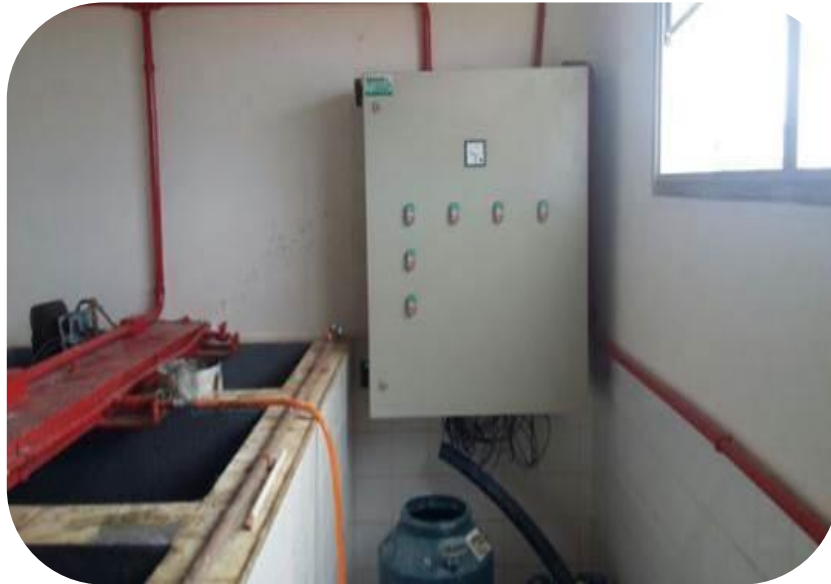
Figura 60: Montagem do painel de comando dos agitadores dos tanques de produto químicos.

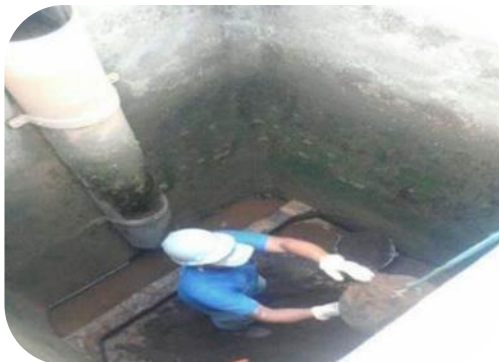
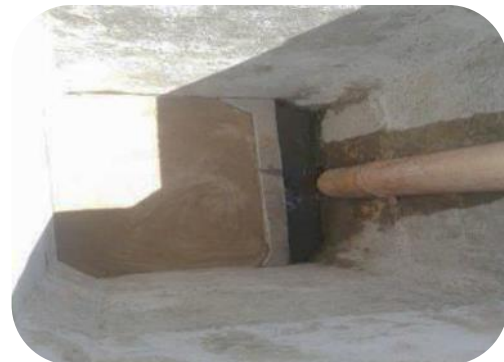
Figura 61: Processo de substituição dos leitos filtrantes de quatro filtros já existentes.

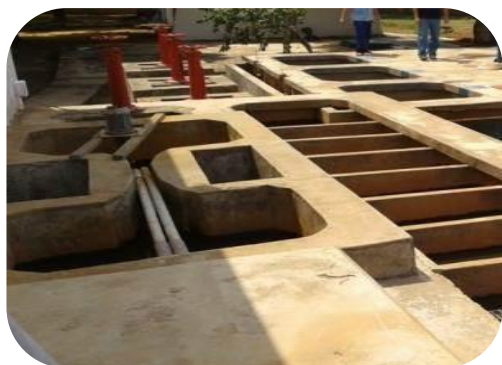
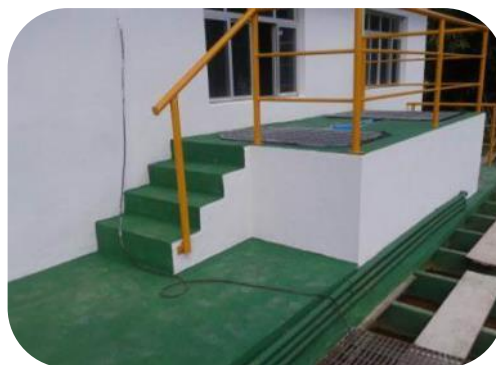
Aprimorando o monitoramento, houve melhora da confiabilidade na leitura de vazão e do processo de agitação na chegada da água bruta à ETA. A Figura 62 apresenta essa melhora, com a reforma da calha *Parshall*. A mesma figura evidencia a instalação de guarda corpos na passarela.

Figura 62: Reforma da calha *Parshall*, à esquerda, e guarda corpos à direita.

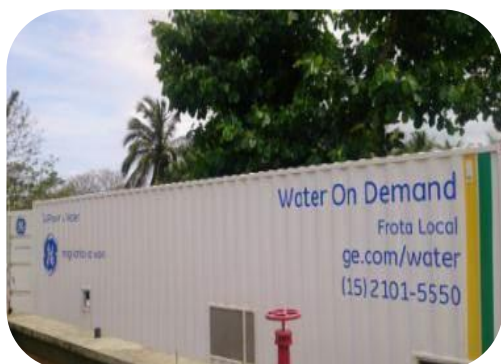
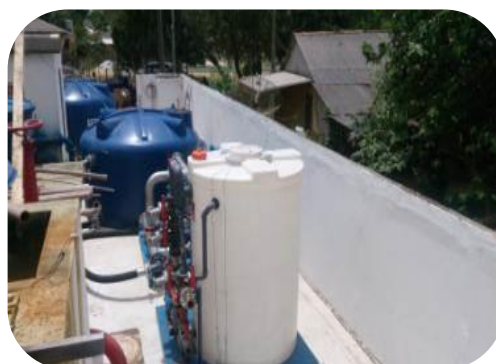
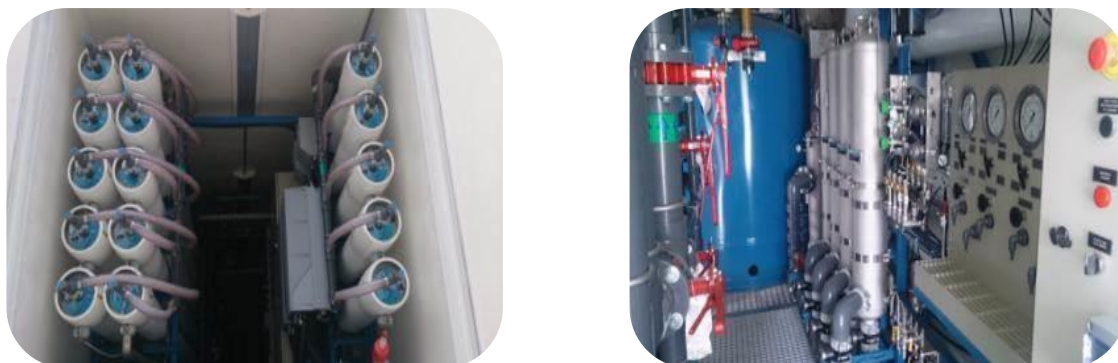
Para o distrito de Regência, como melhoria do sistema de abastecimento de água, conforme Plano de Ação para o Período de Chuvas, a solução foi instalar uma Estação de Tratamento Móvel, com sistema de osmose reversa para tratamento da água de poço do SAAE, perfurado antes do rompimento da barragem de Fundão, e por isso não configurando uma captação alternativa.

Figura 64: Imagens da Estação de Tratamento Móvel.

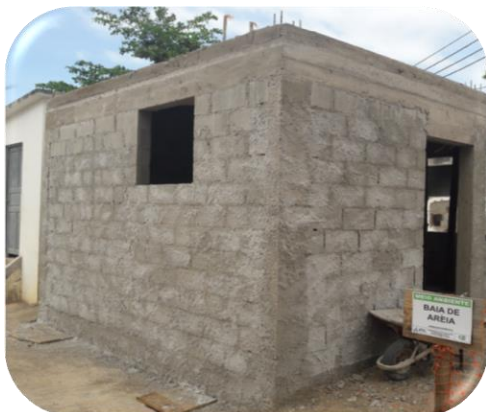
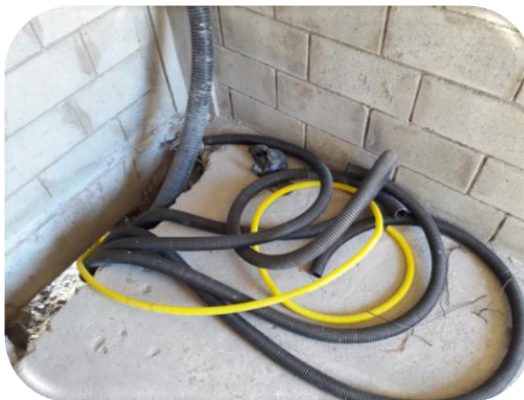
Figura 67: Imagens das reformas realizadas na ETA de Regência

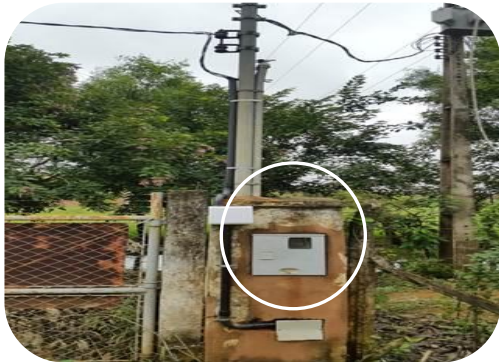
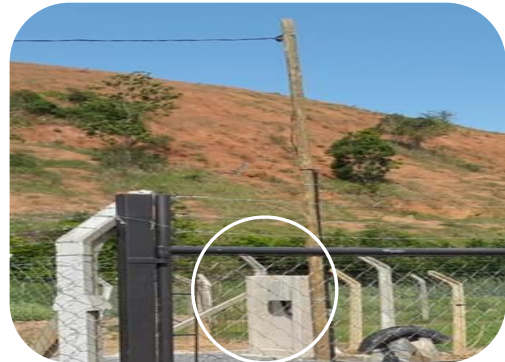
A Figura 75 apresenta evidências da instalação de rede elétrica entre padrão Cemig do sistema de captação da COPASA e o poço tubular perfurado.

Figura 75: Evidências de painéis elétricos instalados no Poço PN01.

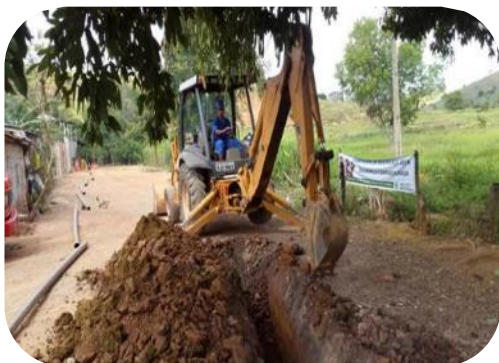
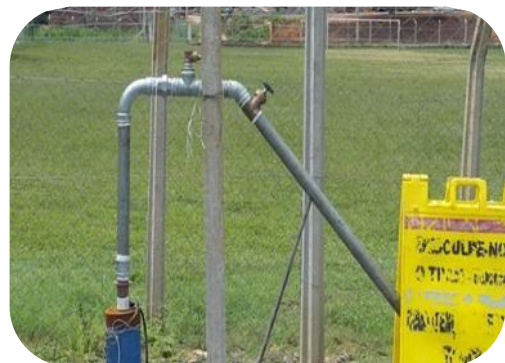
A interligação hidráulica do poço tubular à adutora de água bruta da COPASA pode ser vista na Figura 76.

Figura 76: Evidências da interligação hidráulica do poço tubular PN01 à adutora.

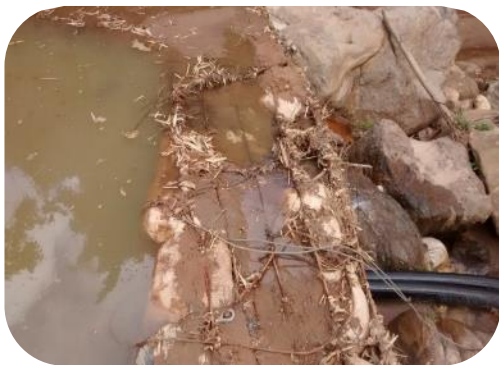
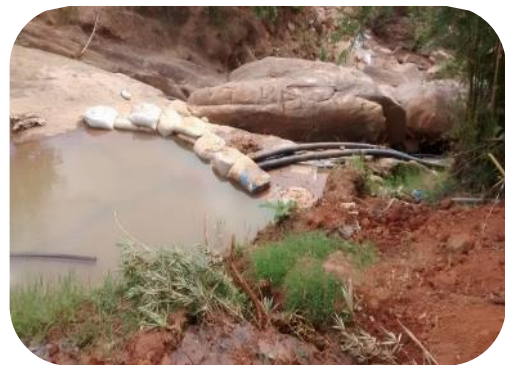
- Adutora do córrego Santaninha: construída e sendo mantida pela Fundação Renova, com capacidade de transporte médio de 6 L/s. Na Figura 87, é possível observar a barragem de captação no córrego Santaninha, a qual foi reparada no período de chuvas 2016/2017.

Figura 87: evidências de captação no córrego Santaninha.

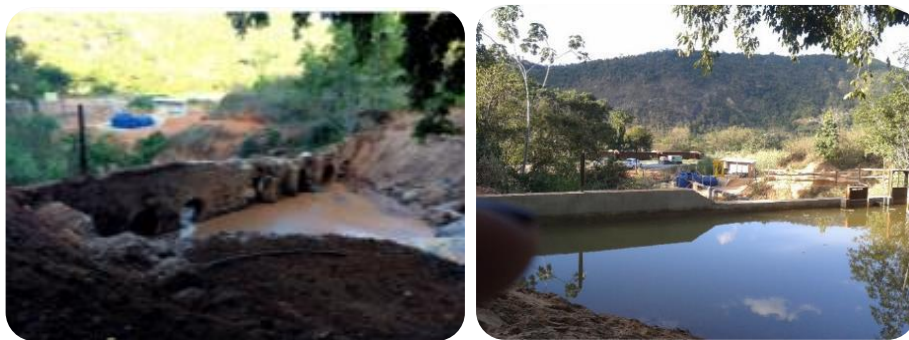
- Adutora Córrego Barroso (Figura 88): com capacidade de transporte de 18 L/s, encontra-se em fase de finalização. Em dezembro de 2016 e janeiro de 2017, foram realizadas ações de limpeza e o reforço da barragem existente (Figura 89).

Figura 89: Avanço das obras da barragem no córrego Barroso.

Em maio, após conclusão das obras para reforço da barragem do córrego Barroso, comissionamento do sistema de bombeamento e fechamento das comportas para testes, foram identificados vazamentos na barragem, que foram solucionados no dia 12/06/2017.

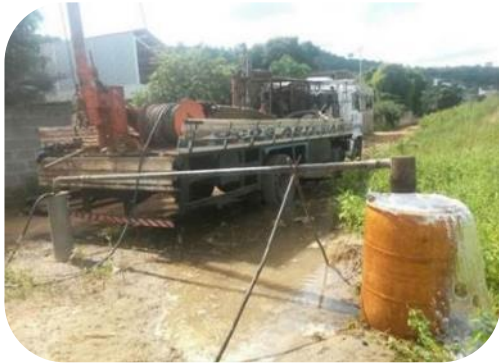
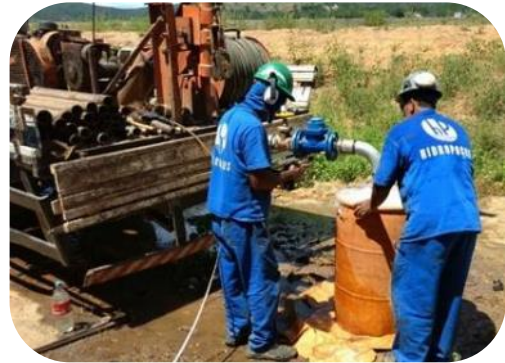
- Manutenção de poço (C2) de coordenadas  $19^{\circ}18'59.95''S$  e  $41^{\circ}15'18.31''O$  e vazão de 11 L/s.
- Recuperação de dois poços existentes no município, C1 e C3, com as respectivas coordenadas geográficas:  $19^{\circ}19'47.94''S$  e  $41^{\circ}15'9.54''O$ , e  $19^{\circ}19'29.10''S$  e  $41^{\circ}15'14.70''O$  (Figura 92). As vazões são: 18,5 L/s e 6,8 L/s.

Figura 92: Imagens de recuperação do Poço C3 em Resplendor.

Informações atualizadas de janeiro de 2017 indicam que em ambos os poços foi realizada a limpeza através da injeção de ar comprimido, por um período mínimo de 5 horas. Não foi necessária a aplicação de produtos químicos para limpeza e desinfecção, já que os poços não possuem filtros e estão completados diretamente na rocha. Amostras de água foram coletadas ao final do teste de vazão (24h) e enviadas ao laboratório para análise completa. Os resultados podem ser verificados nos Anexos M e N.
