**AÇÕES DE MELHORIA DOS SISTEMAS DE ABASTECIMENTO DE ÁGUA**

**Relatório mensal i e ii, conforme Deliberação 33/2017 MARÇO/2018  
relacionado às atividades de FEVEREIRO /2018**

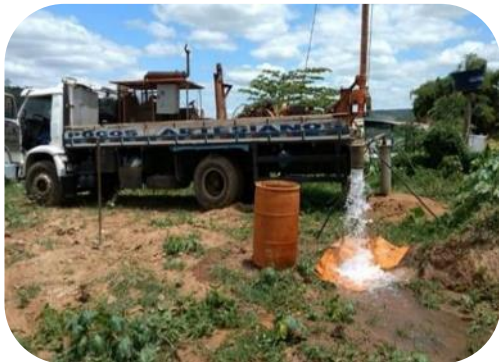
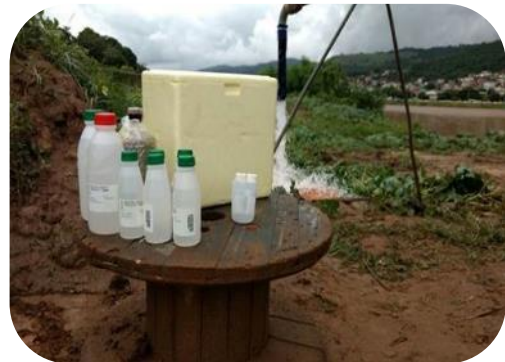
- Manutenção de poço (C2) de coordenadas  $19^{\circ}18'59.95''S$  e  $41^{\circ}15'18.31''O$  e vazão de 11 L/s.
- Recuperação de dois poços existentes no município, C1 e C3, com as respectivas coordenadas geográficas:  $19^{\circ}19'47.94''S$  e  $41^{\circ}15'9.54''O$ , e  $19^{\circ}19'29.10''S$  e  $41^{\circ}15'14.70''O$  (Figura 92). As vazões são: 18,5 L/s e 6,8 L/s.

Figura 93: Imagens de recuperação do Poço C1, em Resplendor.

Informações atualizadas de janeiro de 2017 indicam que em ambos os poços foi realizada a limpeza através da injeção de ar comprimido, por um período mínimo de 5 horas. Não foi necessária a aplicação de produtos químicos para limpeza e desinfecção, já que os poços não possuem filtros e estão completados diretamente na rocha. Amostras de água foram coletadas ao final do teste de vazão (24h) e enviadas ao laboratório para análise completa. Os resultados podem ser verificados nos Anexos M e N.

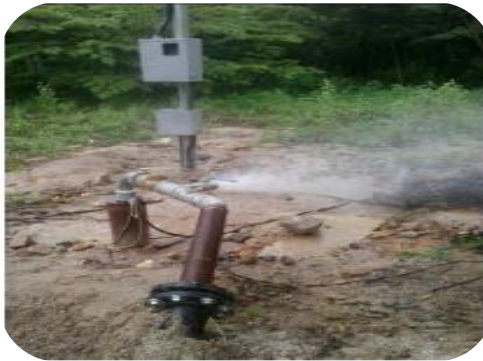
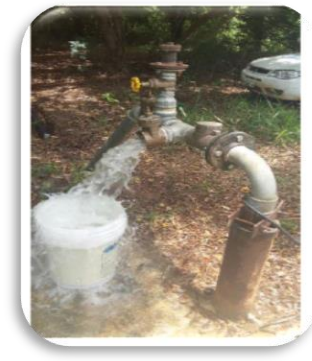
Foram revitalizados dois poços, com vazão total de 3 L/s, sendo os dois da concessionária COPASA (Figura 96). No primeiro poço, foram realizados desobstrução, teste de vazão, instalação de bomba e de painel elétrico. No segundo poço, foram realizados desobstrução, teste de vazão, instalação de bomba, de

cavalete, de painel elétrico e foram instalados 406 metros de tubulação. Ambos os poços se encontram interligados à ETA de Itueta.

Figura 96: Imagem de recuperação de poço da COPASA, em Itueta.

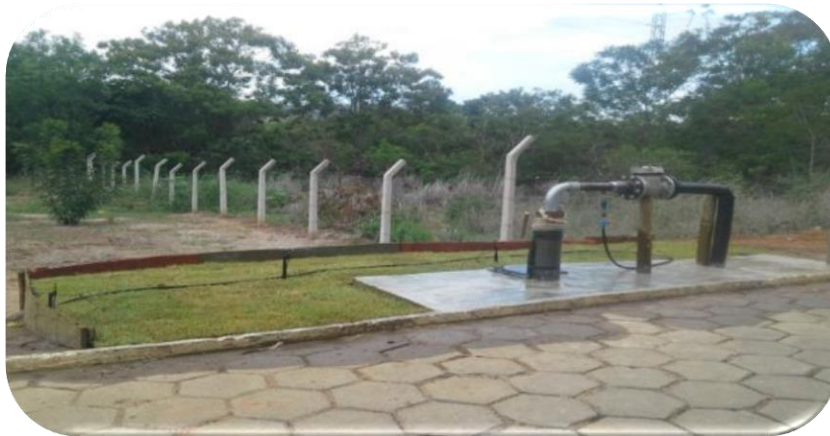
Em Baixo Guandu, distrito de Mascarenhas, foi perfurado um poço tubular, dentro da ETA pertencente ao distrito, que apresentou vazão aproximada de 2,7 L/s e encontra-se interligado à ETA. No entanto, a população continua sendo abastecida por caminhão pipa, uma vez que água apresentou elevada concentração de flúor, sendo inviável o tratamento pelo alto consumo de reagentes, além do fato de a população

Figura 99. Imagem do poço de Mascarenhas interligado a ETA do distrito.

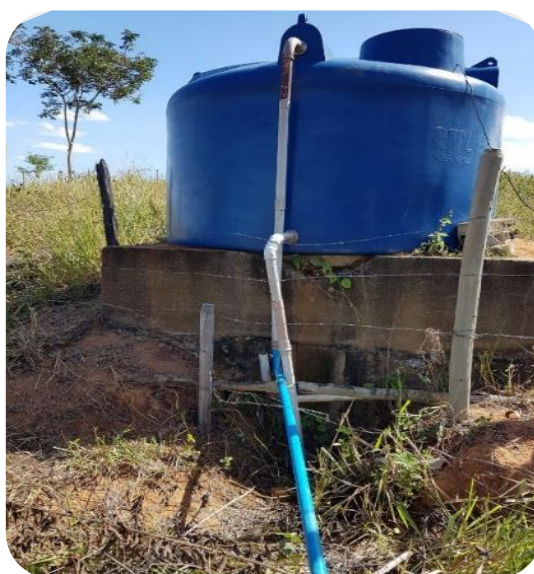
No mês de abril, foi realizada a substituição do procedimento de abastecimento de água da comunidade, antes realizado por meio de cisterna (sem revestimento interno que evitasse a contaminação da água via solo) para reservatórios alimentados diretamente por caminhões pipa. As ações realizadas são apresentadas a seguir:

Figura 103: Reservatório instalado em substituição à cisterna com nova tubulação.

- Desmontagem da tubulação e desconexão da bomba elétrica que retirava água da cisterna para os reservatórios e instalação de nova tubulação direto do caminhão para os reservatórios;

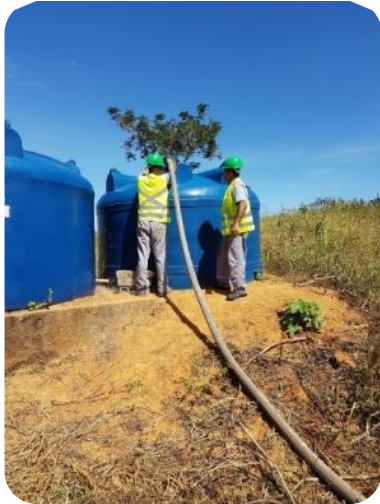
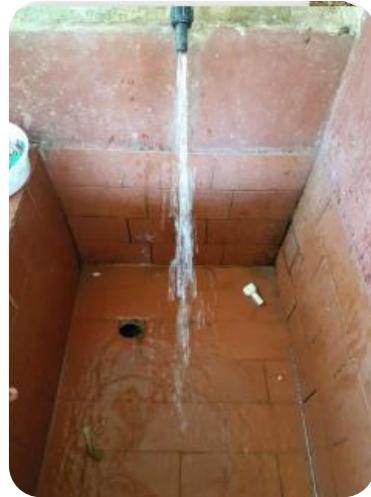
Figura 104: Ilustração da limpeza dos reservatórios e ilustração da retomada do abastecimento.

- Limpeza dos dois reservatórios, sendo restabelecido o abastecimento da comunidade.
