FUNDAÇÃO
renova

**REMOÇÃO PILOTO DE BANCO DE SEDIMENTO
NO RIO GUALAXO DO NORTE**

Abril/2019

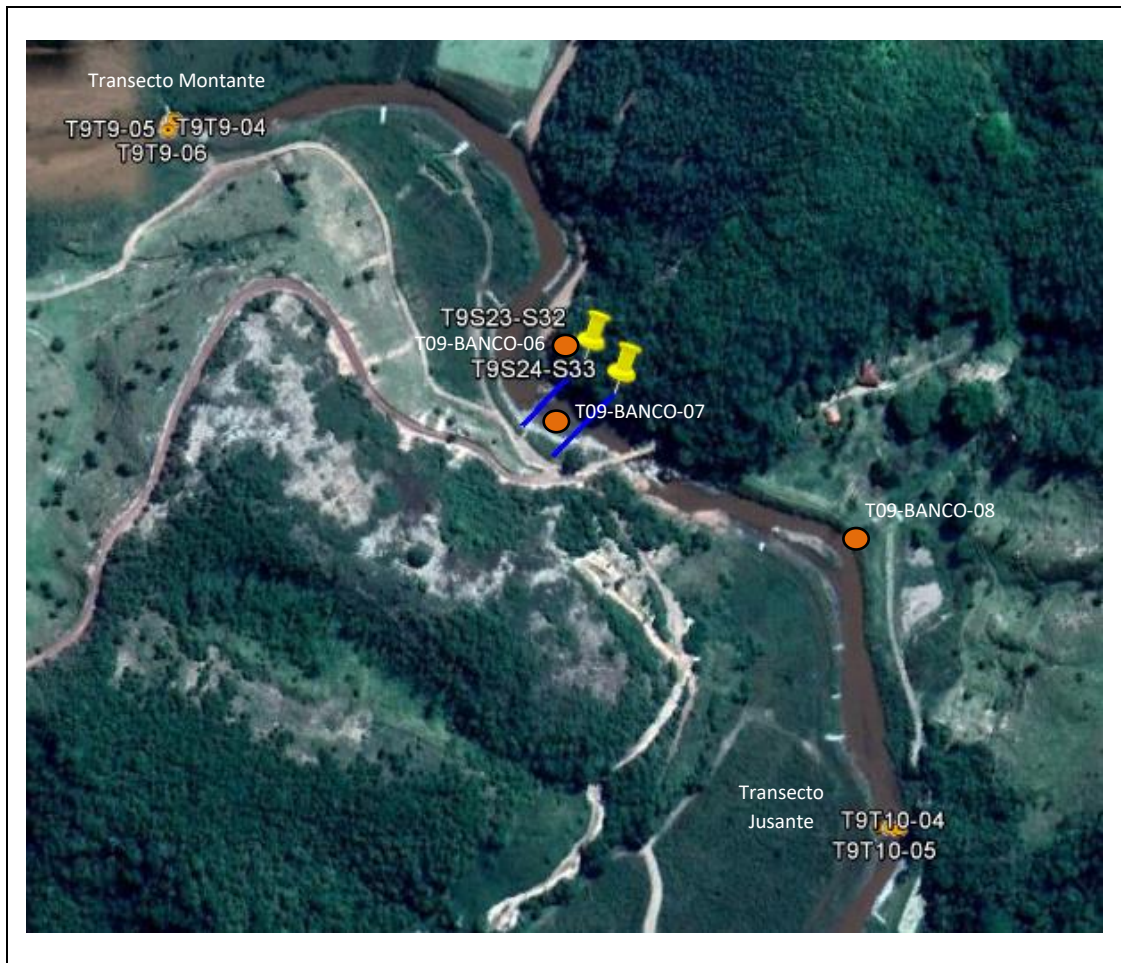
Figura 4 – Sondagens a Montante, a Jusante e na Área do T09-BANCO-07 - Imagens do GoogleEarth.

Na **Tabela 2** e **Figura 4** são apresentadas as informações sobre os transectos realizados na campanha de 2017. Pode-se verificar que não foi identificada a presença de rejeito no transecto a montante, por outro lado, a jusante foi identificada espessura média de 0,37m com maior presença de rejeito lavado.
