**PLANO DE TRABALHO PARA ATUALIZAÇÃO DO ESTUDO
GEOMORFOLÓGICO DE TRECHOS DA BACIA DO RIO DOCE A
MONTANTE DA UHE RISOLETA NEVES**

REVISÃO 03

Plano de Trabalho

PT-002_22535632_03

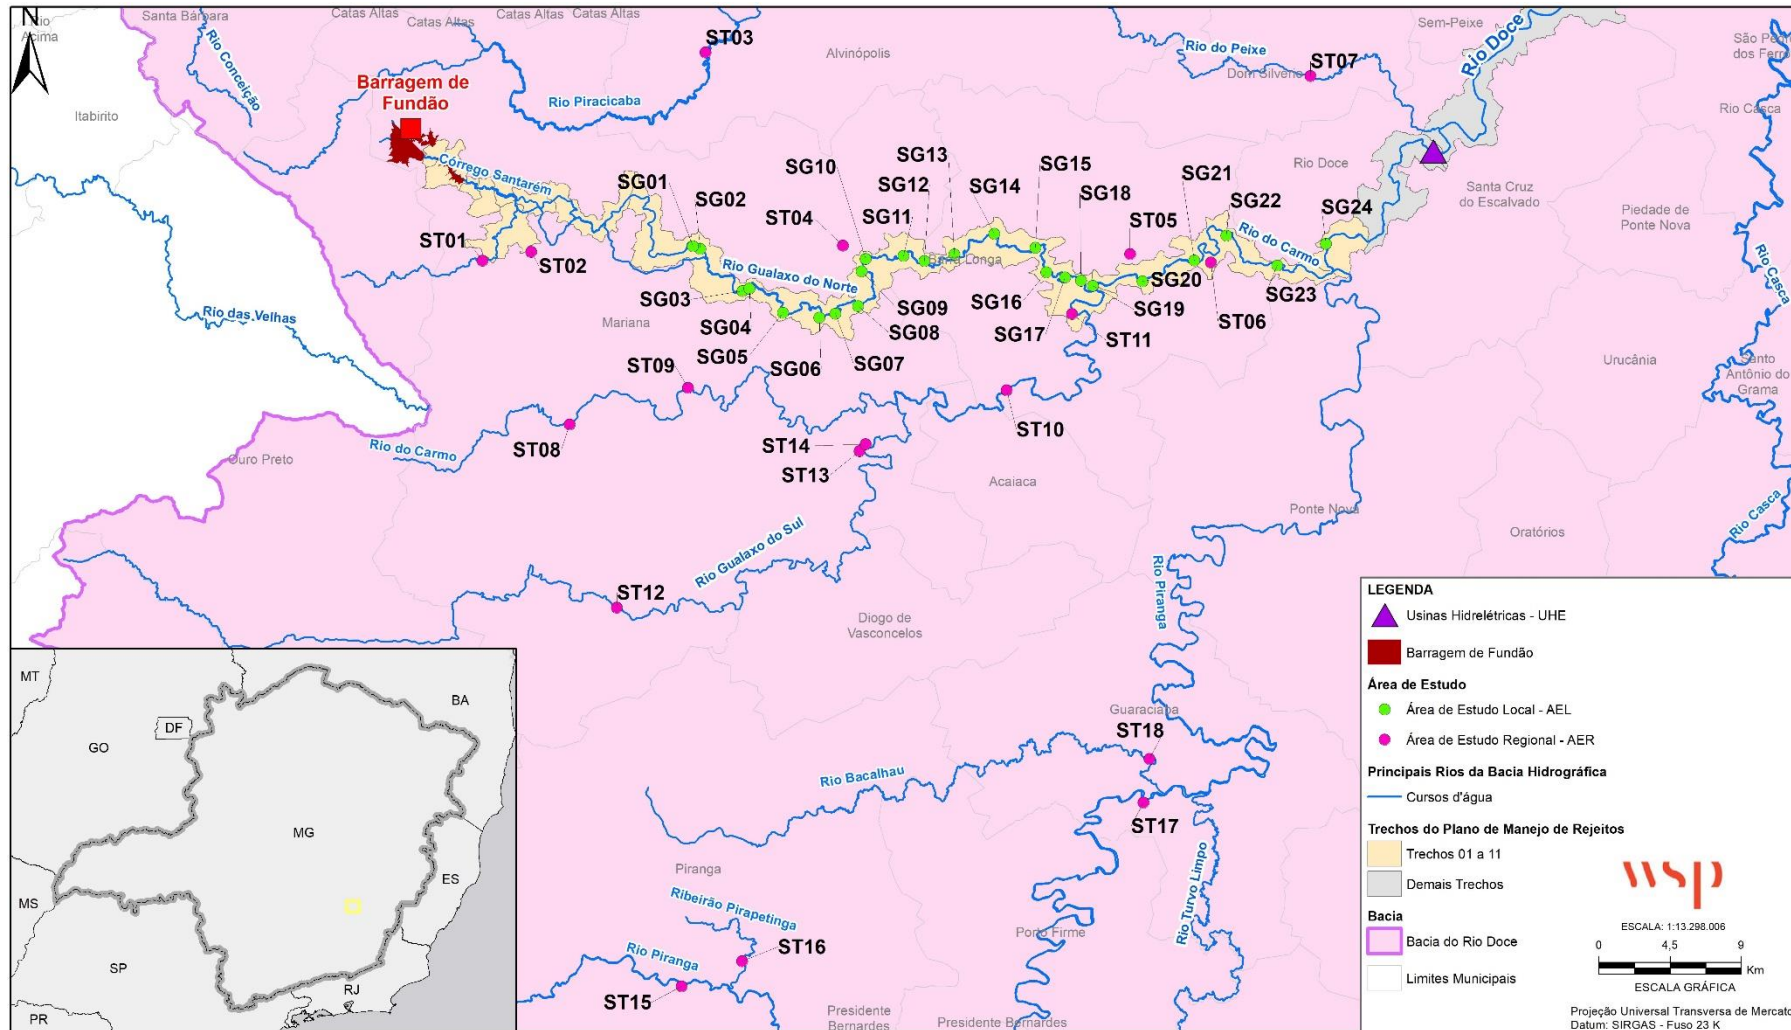
Figura 3 – Pontos de visita e coleta de dados em áreas afetadas e não afetadas. Trechos do Plano de Manejo de Rejeitos contemplam as áreas afetadas pelo rompimento da barragem de Fundão

Considera-se realizar os trabalhos de campo nos mesmos pontos que foram avaliados em Golder (2016a), cuja localização é mostrada na **Figura 3** e suas coordenadas são apresentadas na **Tabela 4** e **Tabela 5**. Em relação aos pontos em tributários não afetados, será feita uma reavaliação da sua localização, visando verificar se há outros pontos que eventualmente possam fornecer uma melhor base de comparação com os segmentos em cursos d'água afetados. A localização dos pontos de avaliação em tributários não afetados poderá ser alterada para contemplar os mesmos locais de estudo utilizados no estudo de Mapeamento de Habitats Físicos nos Trechos T06 à T11, elaborado por NHC em 2022. Os tributários afetados serão avaliados a partir do uso de sensoriamento remoto, descrito na seção 3.3.

Estes pontos de avaliação de campo estão situados principalmente ao longo do rio principal e acompanham o trajeto do fluxo de detritos, água e rejeitos do rompimento desde a confluência do Córrego Santarém com o Rio Gualaxo do Norte, até o Rio do Carmo, estendendo-se até a entrada do Rio Doce no Reservatório da UHE Risoleta Neves.

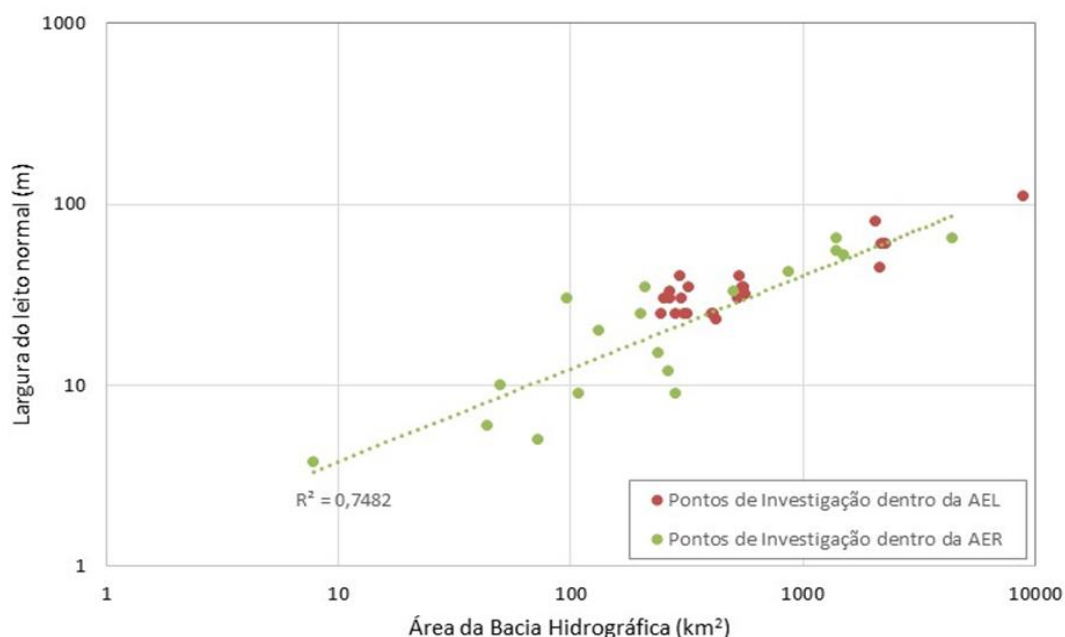
Figura 3.5.5: Análise regional de largura do leito menor rio para todos os pontos investigados (pontos na AEL em vermelho, pontos na AER em verde).

A largura e a profundidade do leito menor do rio para os pontos de avaliação de campo dentro da AEL foram analisadas em relação aos pontos de avaliação de campo dentro da AER (**Figura 3.5.5** e **Figura 3.5.10**). Isto permitiu uma comparação entre dados de canal derivados regionalmente relativos a cursos d'água não afetados e os dados de canal do rio principal afetado.

As larguras do canal fluvial em seu leito menor (**Figura 3.5.5**) medidas nos pontos de avaliação de campo dentro da AEL parecem ser consistentes com as larguras do canal fluvial do rio em seu leito menor medidas em cursos d'água vizinhos não afetados. Isto sugere que a largura de canal foi, em determinados segmentos fluviais, relativamente pouco afetada pelo rompimento da barragem, não tendo sido verificado nenhum estreitamento de canal devido à sedimentação. Nenhum alargamento fluvial foi observado, uma vez que os pontos de avaliação de campo estão geralmente localizados acima da linha de valor regional médio (**Figura 3.5.5**). A faixa de variabilidade de largura do leito menor do rio também se encontra dentro da variabilidade observada nos dados regionais.

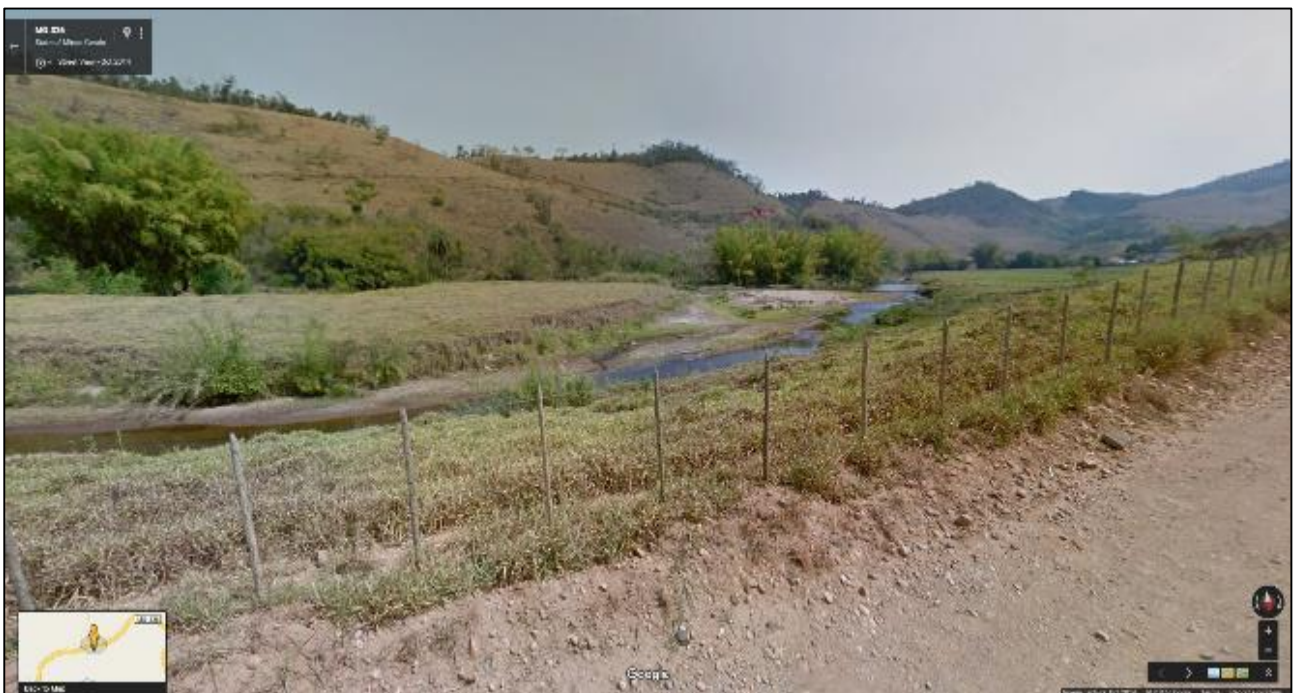
Figura 3.5.6: Condições pré-rompimento no ponto SG_15, vista para montante, a partir da margem esquerda.

A **Figura 3.5.6** a **Figura 3.5.9** apresentam exemplos de comparações de imagens oblíquas pré e pós-rompimento, obtidas no ponto de campo SG_15. As imagens mostram o canal principal relativamente intacto após o fluxo de rejeitos, e larguras do leito menor do rio muito similares. Pode-se observar alguma erosão na margem esquerda, onde o rio já parece sofrer um processo ativo de erosão das margens. Em condições naturais, havia um pequeno canal lateral (não visível nestas fotos) que transportava parte do fluxo. Após o rompimento, parece que este canal foi coberto pelos rejeitos e agora toda a vazão ocorre dentro do canal principal.

Parece ter ocorrido alguma erosão dentro do talvegue principal; as profundidades efetivas do rio não puderam ser medidas por questões de segurança de acesso ao rio.

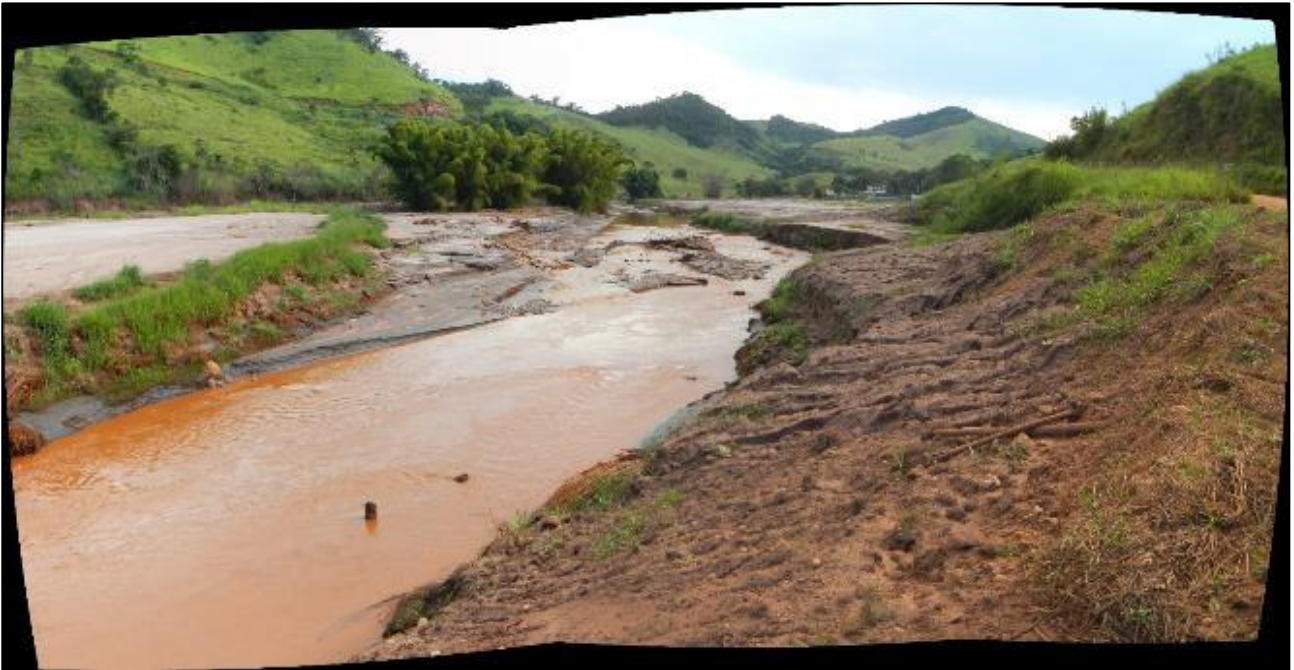
Figura 3.5.7: Condições pós-rompimento no ponto SG_15, vista para montante, a partir da margem esquerda.

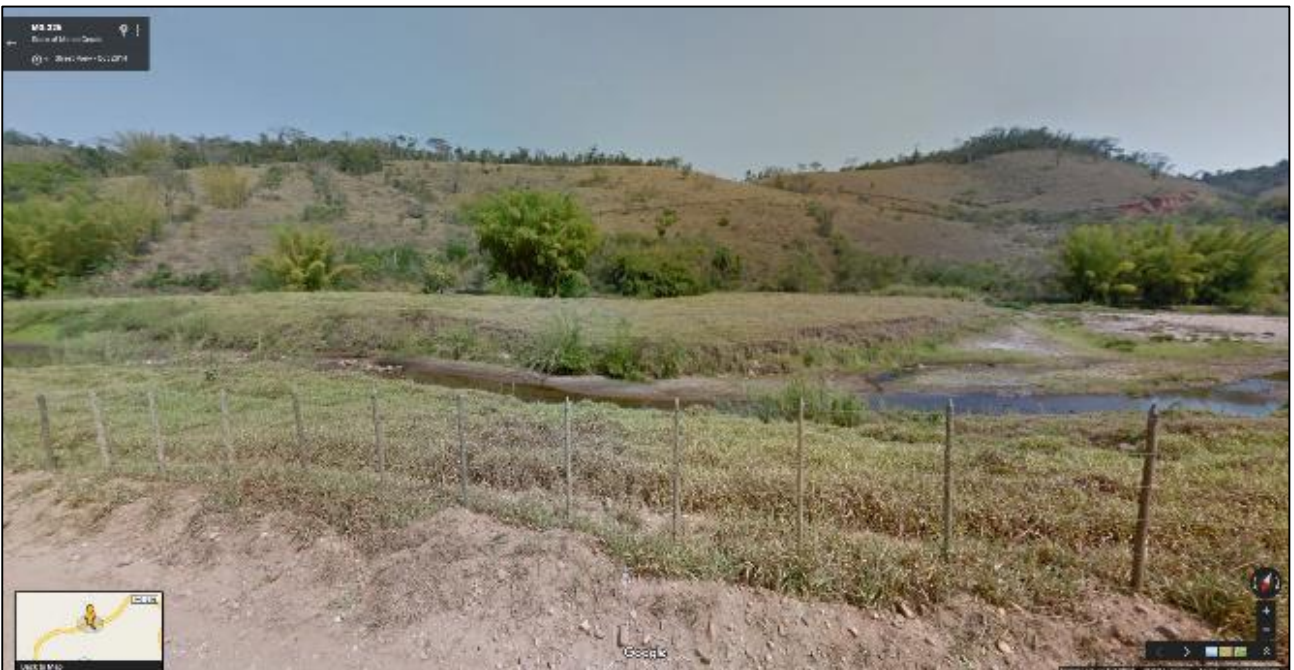
Figura 3.5.8: Condições pré-rompimento no ponto SG_15, vista transversal do rio, a partir da margem esquerda.

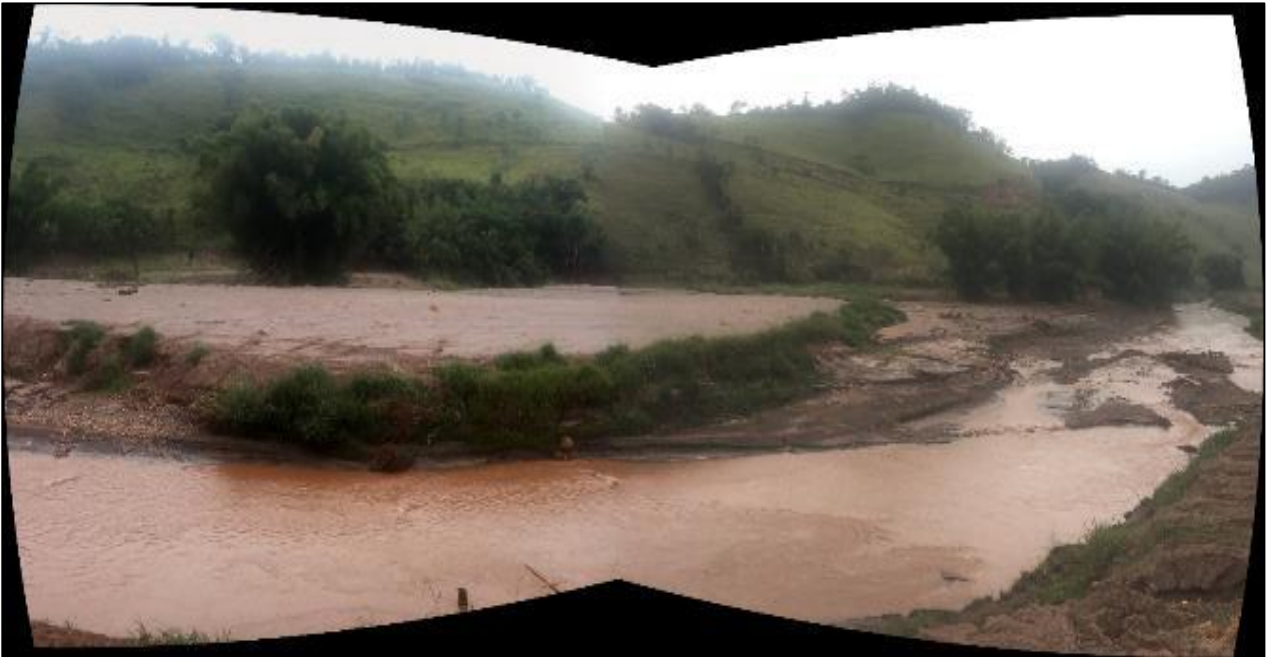
Figura 3.5.9: Condições pós-rompimento no ponto SG_15, vista transversal do rio, a partir da margem esquerda.

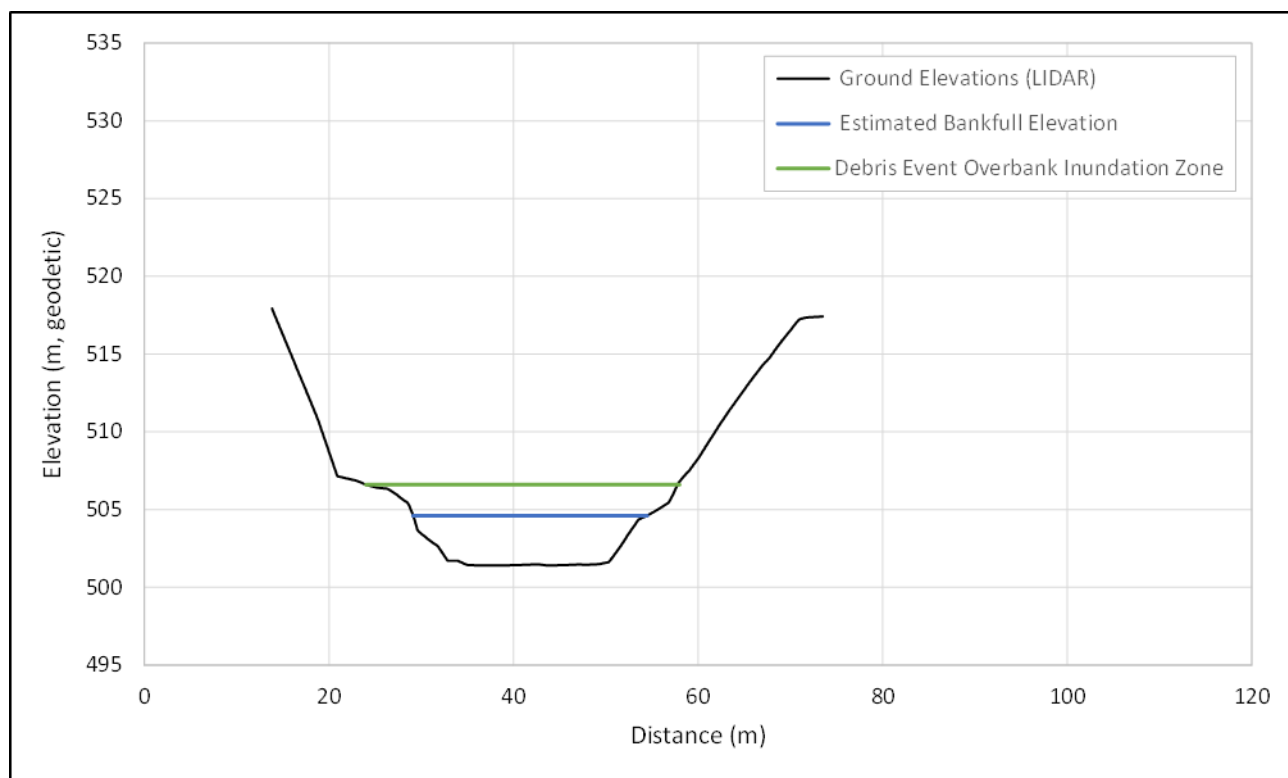
Figura 3.5.20: Trecho de rio estreito – Seção transversal de canal típica (Típica seção transversal do canal na estação de rio 44,41km).

A largura do leito menor nestes trechos geralmente varia entre 30 m e 40 m (**Figura 3.5.20**), aumentando ligeiramente a jusante (**Figura 3.5.21**) e com a ampliação da área de drenagem (**Figura 3.5.22**). O rio, neste segmento, flui através de um corredor estreito, geralmente com pequenas porções descontínuas de planície de inundação. Os gradientes do rio variam de 0,3% a 0,5%, sendo o leito fluvial constituído principalmente de cascalho e pedregulhos. A morfologia do canal é corredeira-poço, com cascalho e pequenos pedregulhos nas seções de corredeira. As seções de leito rochoso não são típicas para este tipo de trecho, mas pode-se encontrar pequenas saliências no canal principal, o que pode favorecer a formação de ilhas no meio do canal a montante e a jusante de tais saliências.

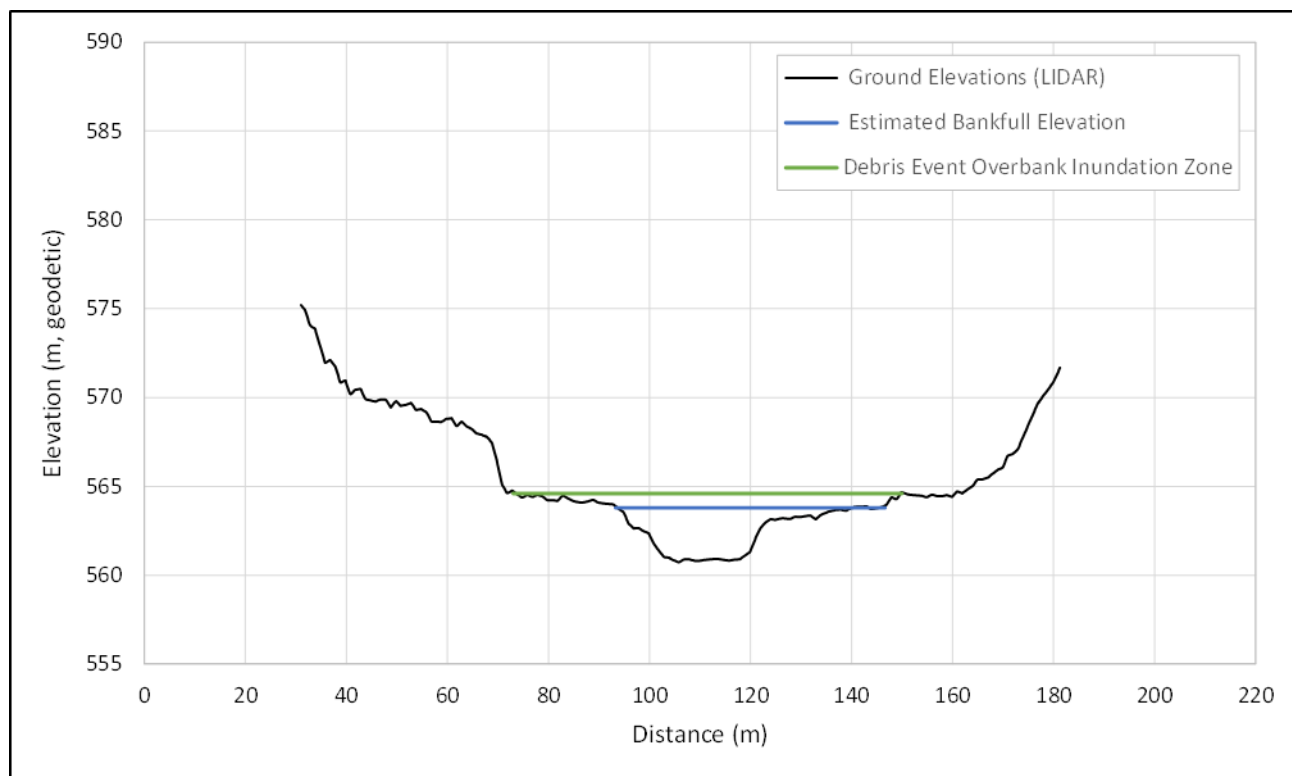
Figura 3.5.23: Trecho de Rio Largo com planície de inundação pequena – Seção transversal de canal típica na estação de rio 23,63 km.

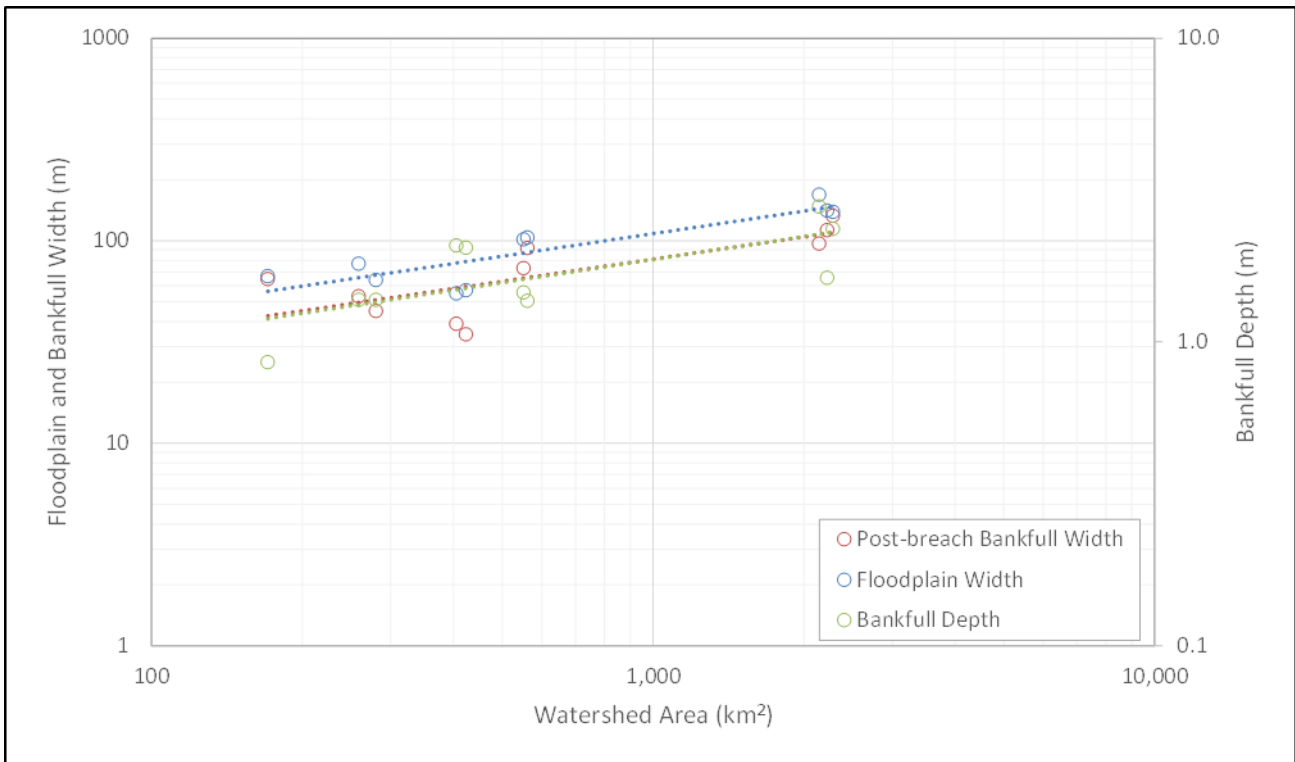
Figura 3.5.25: Trecho de Rio Largo com planície de inundação pequena – Variação da geometria do canal com a área da bacia.

Os trechos BFS possuem planícies de inundação bem desenvolvidas, que se estendem por até 4 vezes a largura do leito menor e já existiam antes do rompimento. A largura da planície de inundação nestes trechos aumenta com a distância a jusante (**Figura 3.5.24**) e com a área da bacia de drenagem (**Figura 3.5.25**) de 80 m para aproximadamente 150 m.

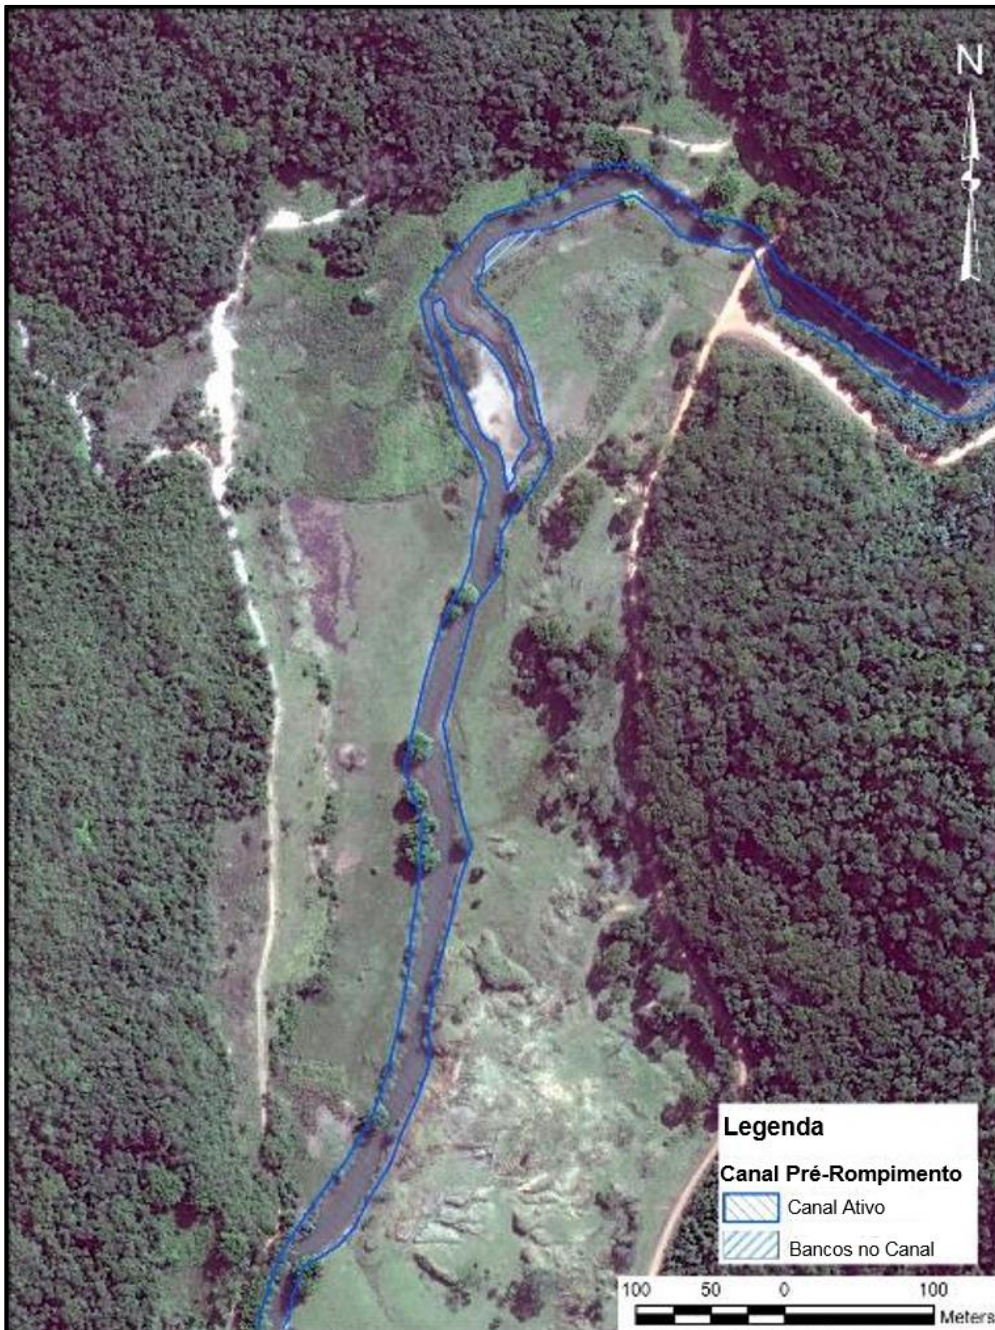
Figura 3.5.31: Delimitação do Canal Ativo Pré- Rompimento para Trechos de Rio com Planícies de inundação Largas.

Para trechos de rio com uma planície de inundação desenvolvida, observou-se que o canal ativo sofreu principalmente uma alteração em locais em que uma margem existente estava sofrendo erosão ativa e o canal já estava sujeito a migração sob condições naturais. A **Figura 3.5.31** mostra um trecho do rio com planície de inundação larga, com aproximadamente 150 m. Antes do rompimento, a evidência de migração do canal ativo é observada nas imagens na forma de uma divisão do canal ao redor de uma ilha na porção central. Ilhas no meio do canal, parcialmente cobertas com vegetação e com leito fluvial parcialmente exposto são geralmente indicativo de uma configuração de canal que está passando por um ajuste natural. A **Figura 3.5.32** mostra o impacto do evento de rompimento sobre esta seção do rio. A ilha no meio do canal foi removida e substituída por um canal com fluxo simples e mais reto. Afastado do local da ilha, o canal pós-rompimento parece ter se estreitado, possivelmente como resultado de um aumento localizado na declividade do leito do rio devido à remoção da ilha ou, possivelmente, como resultado de uma redução localizada na declividade, resultante da restrição do fluxo causada pela ponte (parte superior direita da imagem) e do acúmulo de rejeitos e sedimentos em uma zona de deposição formada a montante da ponte. Agora, o canal pós-rompimento está mais reto do que o canal pré-rompimento e os meandros a jusante da seção ajustada têm um raio menor do que antes do rompimento. A deposição de rejeitos pode ser observada em toda a planície de inundação. A perda de vegetação ciliar pode ser claramente vista, assim como a extensão da deposição de rejeitos nos baixos terraços ou áreas de planície de inundação presentes neste trecho. A vegetação da planície de inundação foi removida ou enterrada, embora observações de campo da deposição de rejeitos nestas planícies e das raízes remanescentes na área ciliar sugiram que o aterramento é a mais provável das duas alternativas.

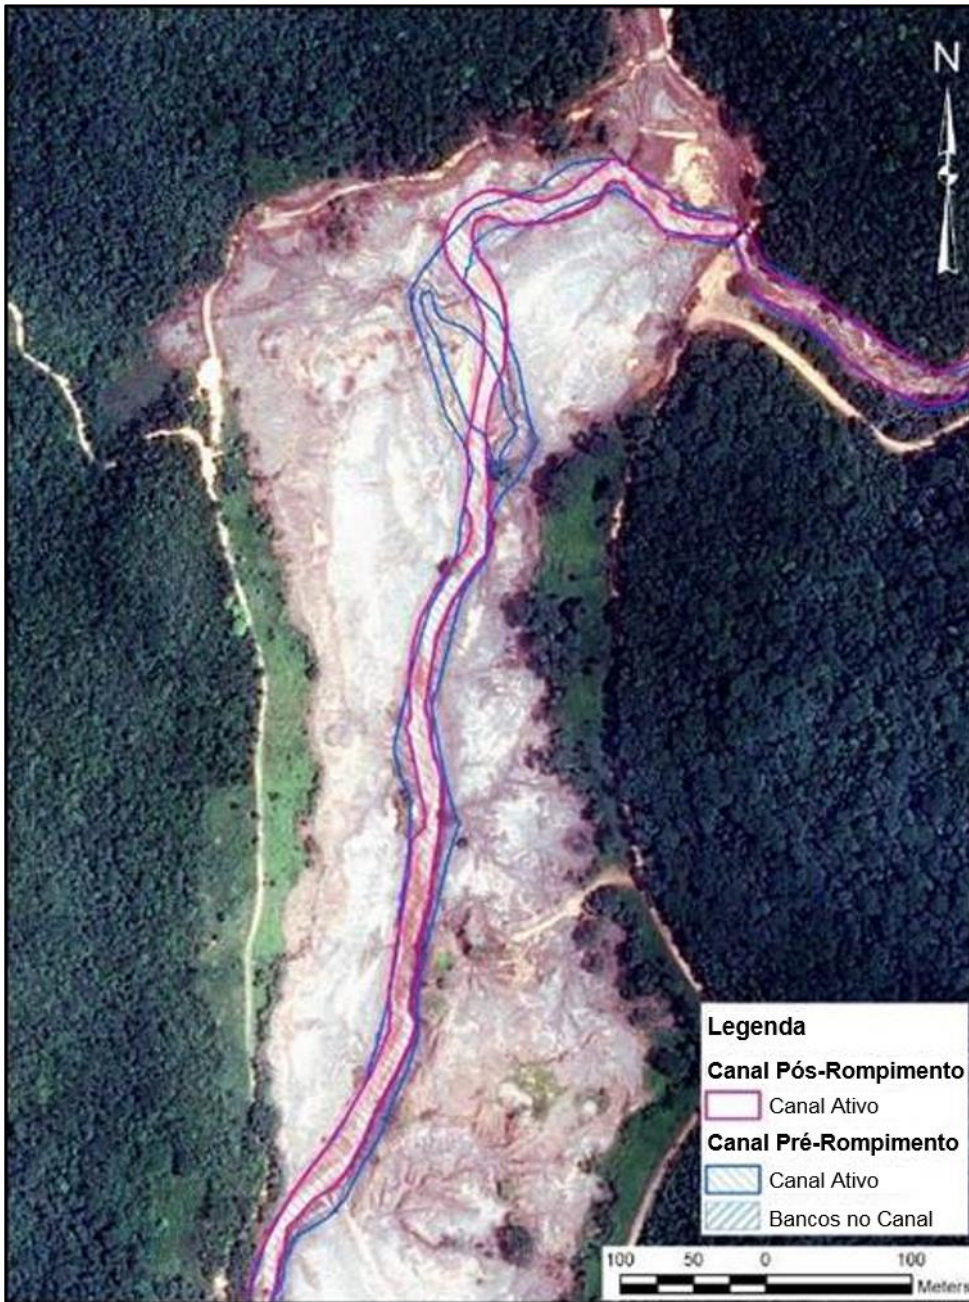
Figura 3.5.32: Delimitação do Canal Ativo Pós- Rompimento para Trechos de Rio com Planícies de inundação Largas.

Apesar das mudanças no canal observadas na imagem e da deposição na planície de inundação, o canal manteve uma geometria de seção transversal similar antes e após o rompimento com uma largura do leito menor típica para este trecho.

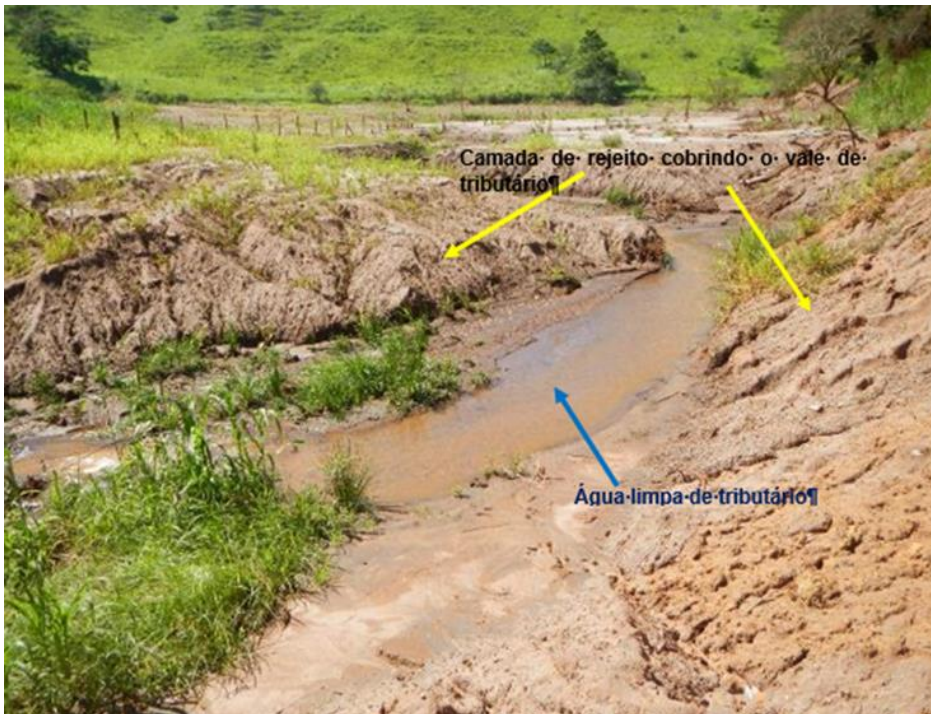
Figura 3.5.33: Vista para montante em um tributário, mostrando a camada de rejeitos e o fluxo de água limpa (o leito do curso d'água é visível).

Entretanto, observou-se que a camada de rejeitos depositada no tributário estava coberta de sulcos. Sulcos geralmente se desenvolvem devido à erosão causada por escoamento superficial da precipitação em solos de granulometria fina. A presença de sulcos nos rejeitos expostos indica que a erosão provavelmente causará um aumento do fluxo de rejeitos para o curso d'água quando chover e um aumento na descarga de sólidos suspensos do tributário para o rio principal.

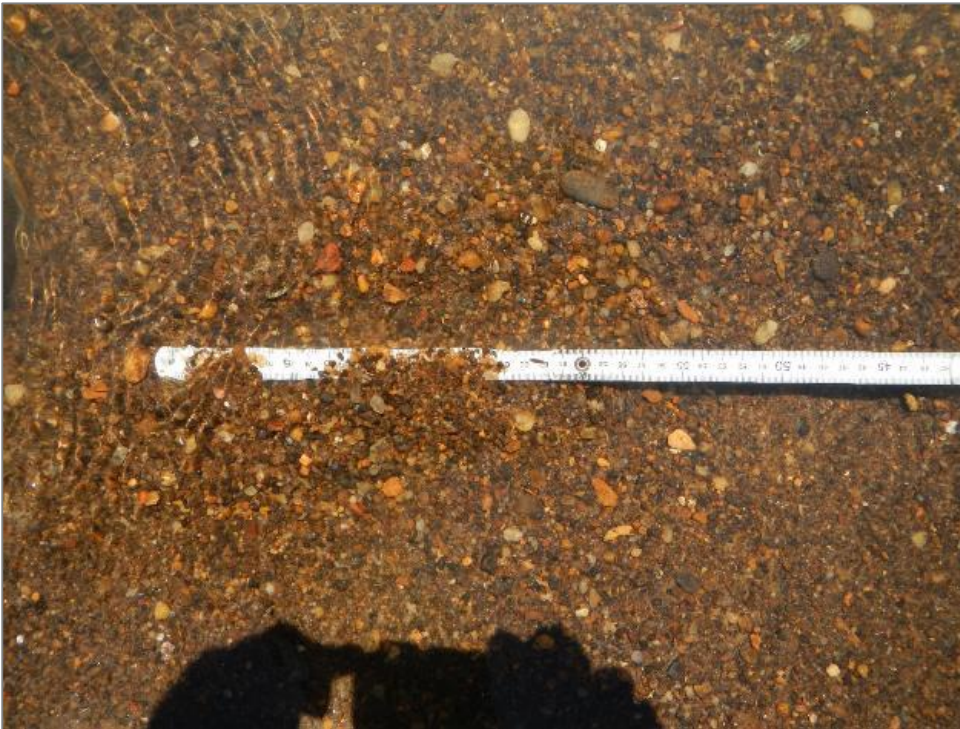
Figura 3.5.34: Vista detalhada de sedimentos no leito fluvial em tributários não afetados.

Além disso, os leitos de tributários observados em áreas afetadas dentro da AEL continham sedimentos finos em abundância. Tributários de tamanho similar observados na AER apresentavam leitos constituídos de areias e cascalhos, com alguns pedregulhos (**Figura 3.5.34 e Figura 3.5.35**). Portanto, inferiu-se que a presença de sedimentos finos nos tributários na AEL era derivada dos rejeitos depositados. A ausência de sedimentos de granulometria fina nos cursos d'água de declividade similar na AER indica que os depósitos de sedimentos finos (rejeitos) dos tributários afetados pelo rompimento de Fundão irão provavelmente ser mobilizados pelo fluxo lento e a baixa velocidade natural das drenagens. Esta mobilização dos rejeitos depositados dentro dos canais irá continuar até que um leito com granulometria mais grosseira seja desenvolvido, o que é granulometricamente mais próximo ao observado nas drenagens não afetadas pelo fluxo de rejeito.

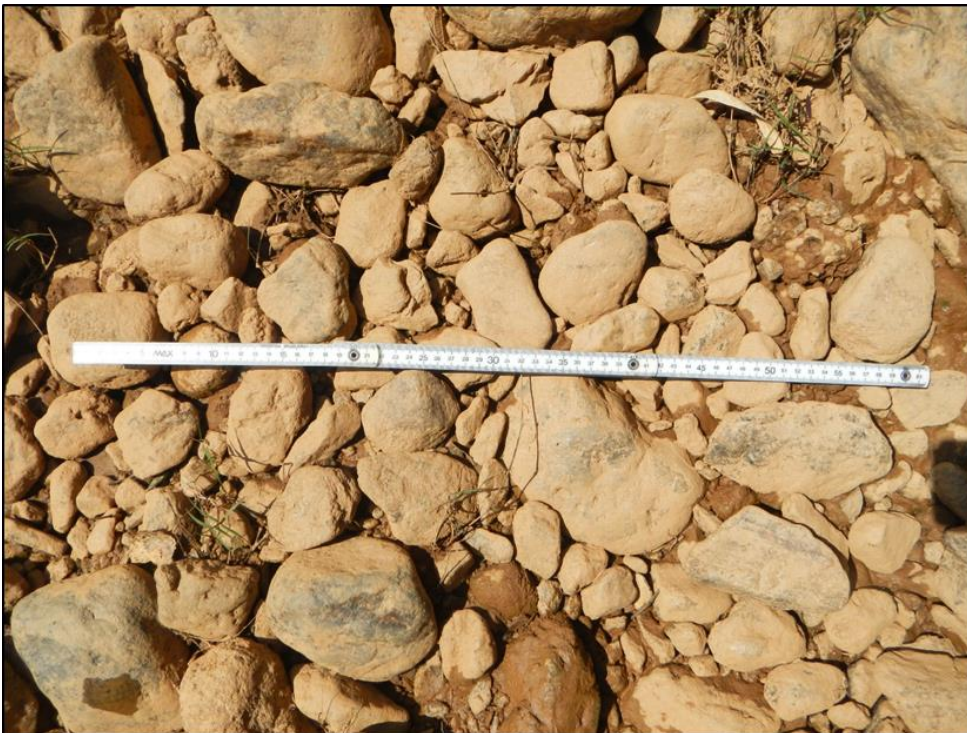
Figura 3.5.35: Vista detalhada de sedimentos no leito fluvial em tributários não afetados – Cascalho e Seixos.

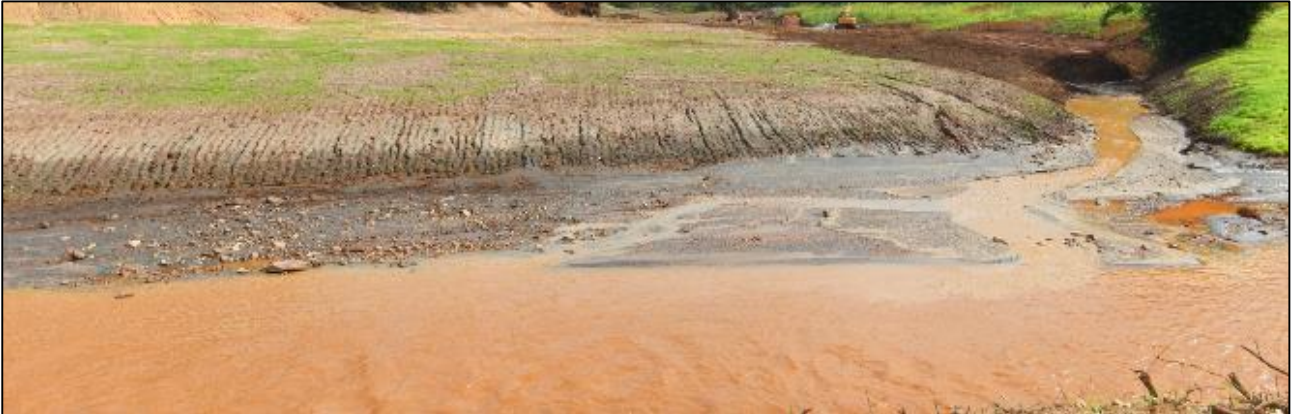
Figura 3.5.37: Descarga de sedimento natural típica de um tributário.

Os tributários que deságuam no rio principal naturalmente carregam sedimentos da erosão natural contínua e processos de transporte de sedimentos dentro da bacia de drenagem. Em geral, quanto maior a área da bacia, maior o volume de sedimentos carregados. A **Figura 3.5.37** mostra um exemplo de descarga de sedimento natural de um tributário no rio principal, sendo os sedimentos depositados no canal principal como um banco lateral, ficando expostos durante a vazante. Este padrão de deposição tende a deslocar o fluxo/ talvegue no canal principal para a margem oposta.

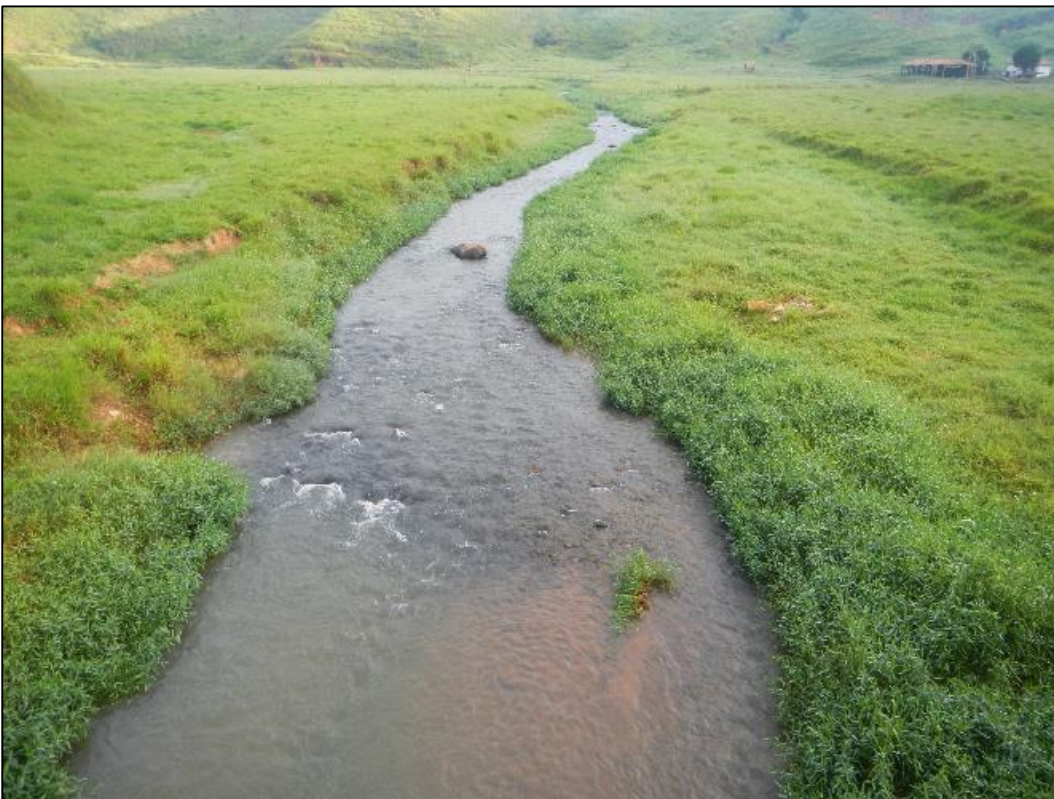
Figura 3.5.38: Área com uso agrícola em uma planície de inundação de tributário (não afetado pelo rompimento).

Com base em observações de campo do escoamento de áreas de fundo de vale não impactadas e próximas a tributários, a drenagem superficial de áreas com uso agrícola dentro de planícies inundáveis aparenta ser uma pequena fonte pontual de sedimentos naturais quando comparado ao volume de sedimentos mobilizados durante o evento de fluxo de detritos (**Figura 3.5.38**). As áreas com uso agrícola situadas nas planícies de inundação podem contribuir para o aporte de sedimentos para o rio quando são utilizadas para o plantio de culturas. Espera-se que o escoamento de sedimentos ocorra principalmente durante as fases iniciais de desenvolvimento da cultura, quando os solos estão totalmente expostos. Durante a estação chuvosa, eventos de precipitação podem mobilizar e transportar partículas do solo para o rio. Esta contribuição não foi observada diretamente, mas pode ser inferida a partir de estimativas de rendimento de sedimento da bacia (ver Secção 3.5.7.2).

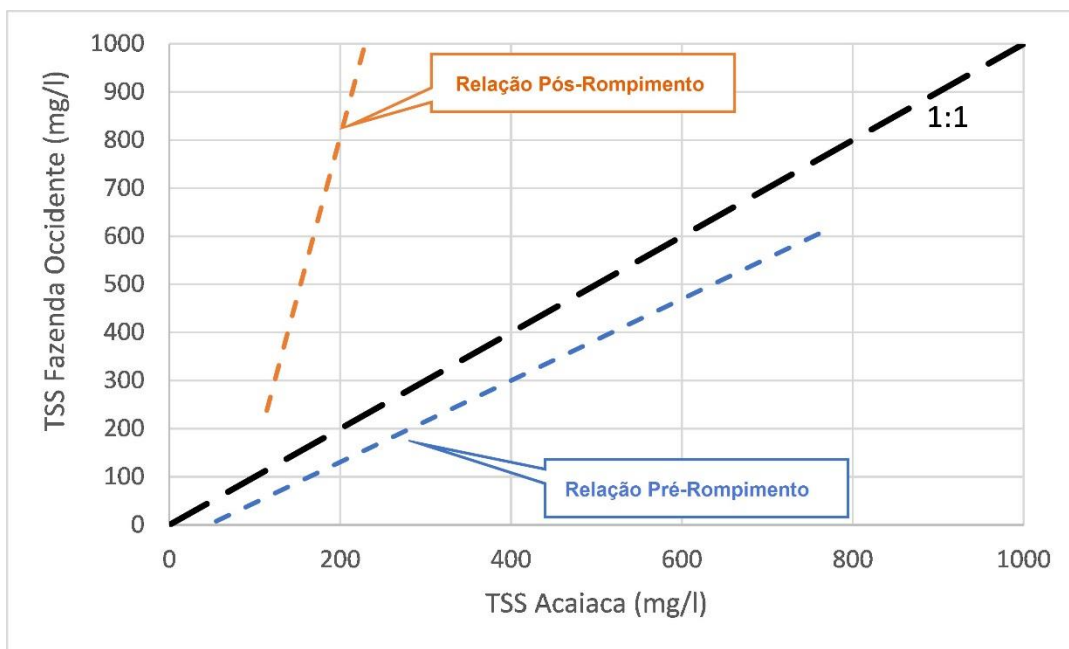
Figura 3.5.44: Relação da carga de sedimentos antes e após o rompimento entre as estações Fazenda Ocidente e Acaiaca. Legenda: SST = Sedimento Suspenso Total.

A análise dos dados de SST é um indicativo de que as cargas suspensas no rio principal na AEL aumentaram em relação às condições pré-rompimento. O aumento estimado de sete vezes nos níveis de SST pode ser usado para estimar um aumento na carga em suspensão em relação às condições de referência naturais usando a modelagem baseada no tamanho da bacia apresentada na Seção 3.5.7.1. Aplicando-se a estimativa do valor da carga em suspensão natural de 280.000 toneladas/ano (Seção 3.4.7.2; Tabela 3.5.11) e uma

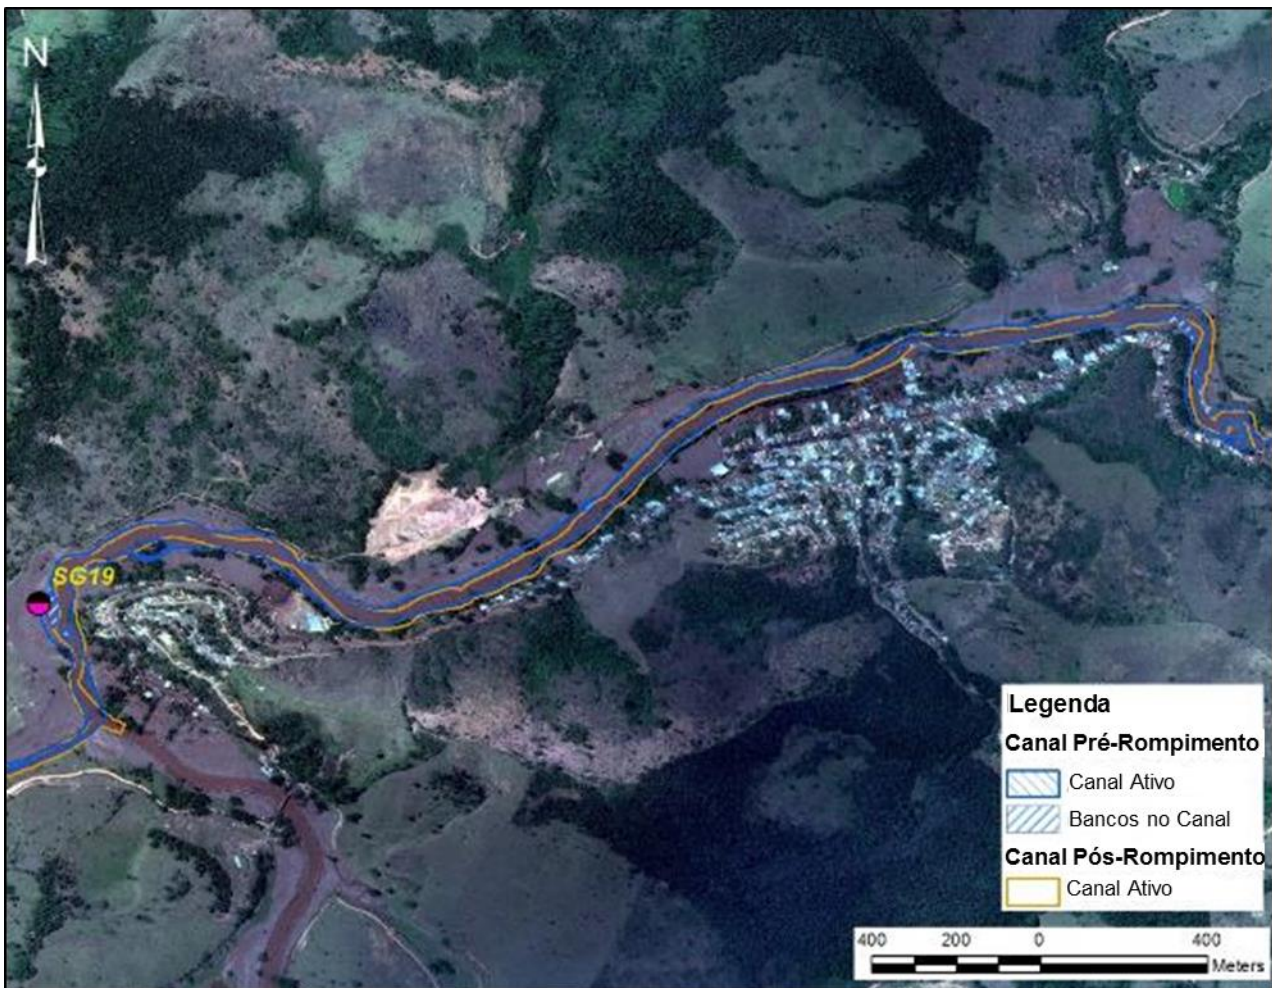
Figura 3.5.54: Delimitação do canal próximo a Barra Longa para as condições pós-rompimento.

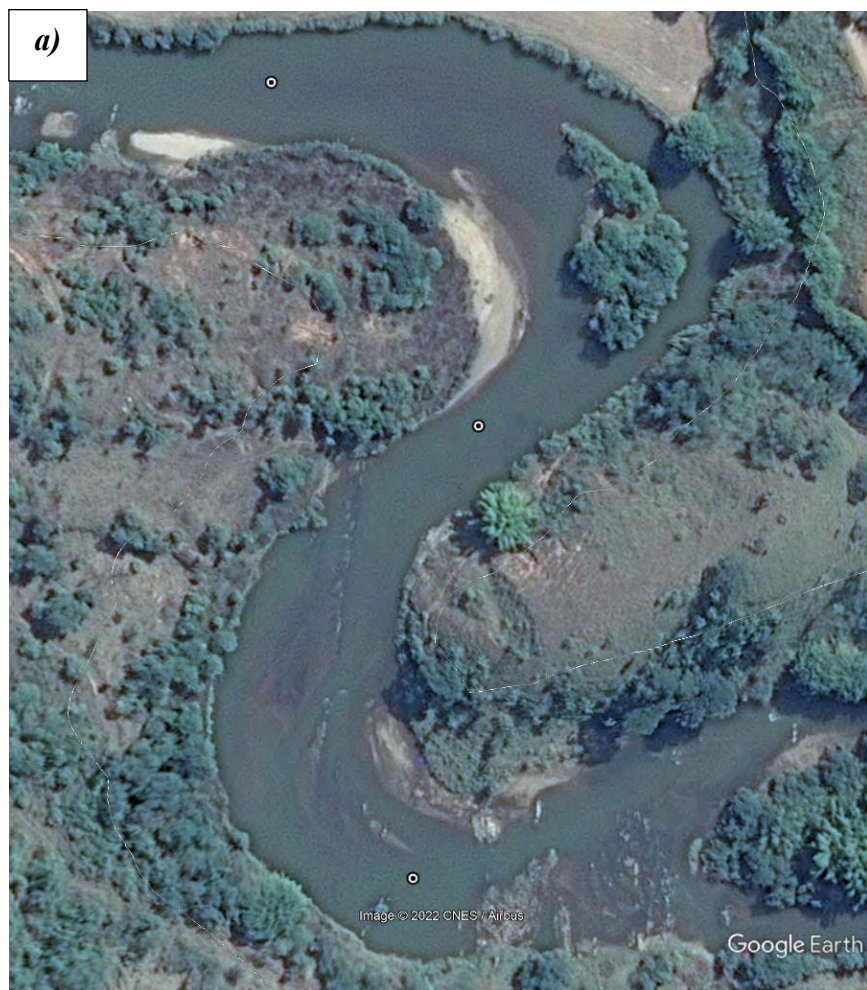
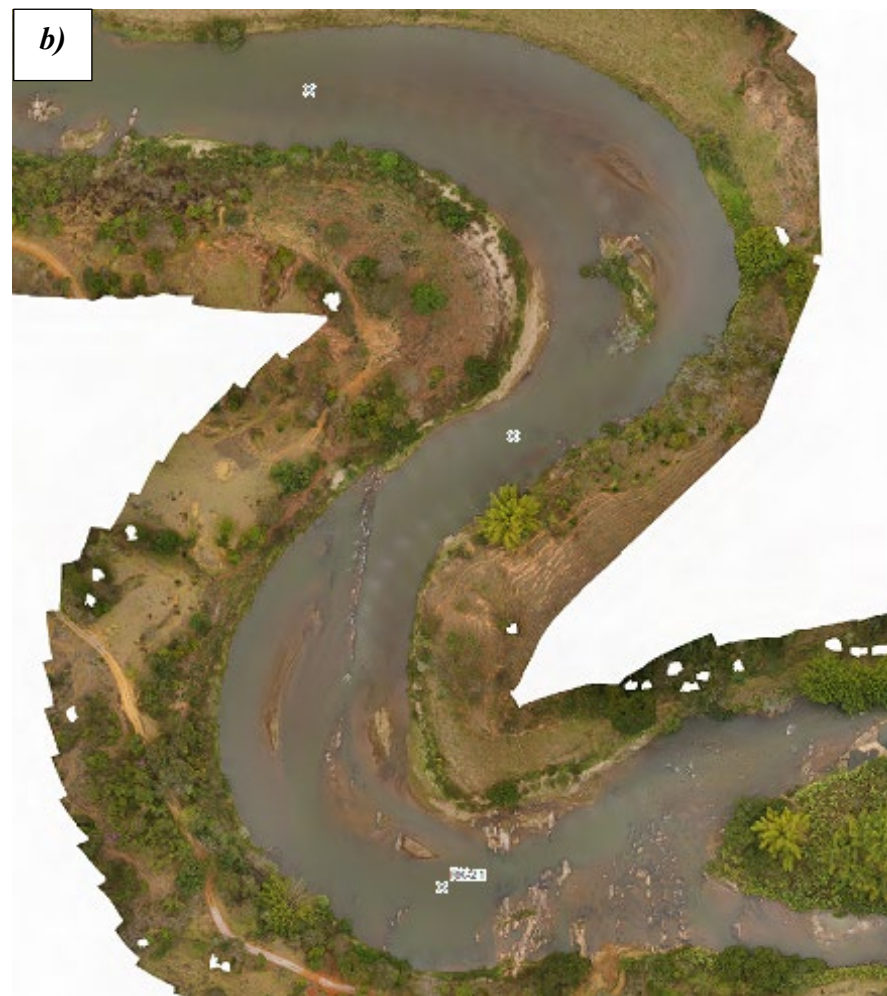
Figura 15 – Parte da área de abrangência do RK-21 localizado no rio Doce (T11). a) Imagem da estação seca de 2014 (antes do rompimento. Fonte: Google Earth Pro, 2022), e b) imagem da estação seca de 2021. Nota-se a grande semelhança da localização e dimensão de estruturas como bancos de sedimentos, áreas rasas e ilhas fluviais.

Conforme discutido no item 10.1, avalia-se que no rio Doce, em especial no trecho mais a jusante, as imagens utilizadas para caracterização dos cenários correspondam a diferentes situações de nível d'água. As prováveis diferenças no nível d'água, associadas a diferença de escala das imagens (incluindo menor visibilidade do leito nas imagens de referência), introduzem um certo grau de incerteza nas análises da presença de habitats. Pela condição de referência ser definida por imagens históricas optou-se por se realizar uma comparação direta das imagens aéreas avaliando outros tipos de feições geomorfológicas, as quais sofrem menor influência da variação da lâmina d'água e resolução da imagem. A Figura 15, a Figura 16 e a Figura 17 apresentam exemplos da comparação entre a situação antes do rompimento (ano de 2014) e em 2021. Nota-se que as estruturas de bancos de sedimentos, áreas rasas e ilhas se encontravam presentes nos rios em momento anterior ao rompimento foram restabelecidas nos mesmos locais, em mesma quantidade, e em tamanho/abrangência similares.
