**PLANO DE TRABALHO PARA ATUALIZAÇÃO DO ESTUDO
GEOMORFOLÓGICO DE TRECHOS DA BACIA DO RIO DOCE A
MONTANTE DA UHE RISOLETA NEVES**

REVISÃO 03

Plano de Trabalho

PT-002_22535632_03

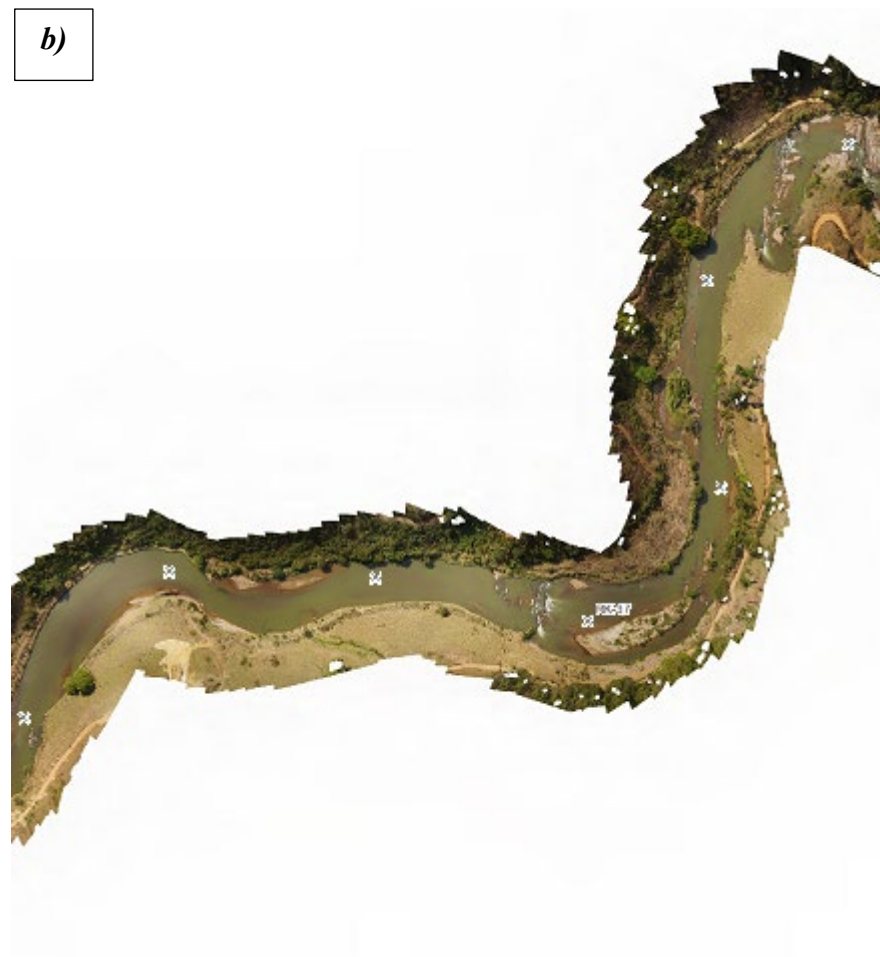
Figura 17 – Parte da área de abrangência do RK-36/37, localizados no rio do Carmo (T10). a) Imagem da estação seca de 2014 do RK-36/37, antes do rompimento; e b) imagem da estação seca de 2021 do RK-36/37, antes do rompimento (Fonte: Google Earth Pro, 2022). Nota-se a grande semelhança da localização e dimensão de estruturas como bancos de sedimentos, áreas rasas e ilhas fluviais.
