PROJETO DE RECUPERAÇÃO AMBIENTAL DE RIOS PRINCIPAIS

RELATÓRIO DE DIRETRIZES GERAIS DE PROJETO

Samarco Mineração S/A

Número do Relatório: RT-E-26-004_159-515-2282_01-B / G006900-G-1RT102_R-01

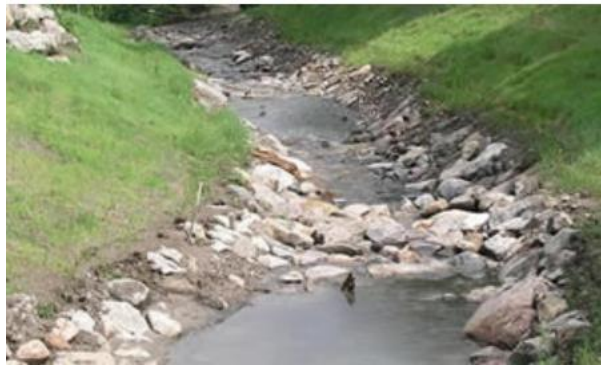
Opção	Descrição	Croquis/figura
Opção A: Enrocamento	O uso de pedra para proteção e estabilização de margens é uma solução com resultados comprovados, amplamente utilizada no Brasil (Brighetti 2001) e ao redor do mundo (USACE 1994; Baird & Fotherby 2015).

Crítérios	Recuperação do habitat	Proteção contra erosão	Custos e produtividade	Complexidade na construção
Tipo A: Enrocamento	Fornecer uma sólida fundação para a construção de componentes favorecendo o habitat de peixes no leito do canal.	Solução comprovadamente eficaz globalmente para proteção contra erosão de cursos d'água	Os custos de material são baixos, se houver uma fonte local de fornecimento de pedras. Os custos podem aumentar dependendo da distância de transporte e acessibilidade ao local.	Colocação rápida e fácil com equipamento de construção.
Tipo B: Estacas vivas	Fornecer boas condições para a restauração do habitat dos peixes devido ao material natural e a vegetação estabelecida nas margens do rio.	Proteção adequada contra erosão uma vez que a vegetação tenha se estabelecido. Entretanto, não fornece nenhuma proteção contra erosão até que a vegetação se estabeleça.	Os custos de material são baixos. Exige mão de obra manual, e a instalação pode ser lenta. Os custos dependerão da duração da construção e disponibilidade de mão de obra.	Fácil de instalar com mão de obra manual.

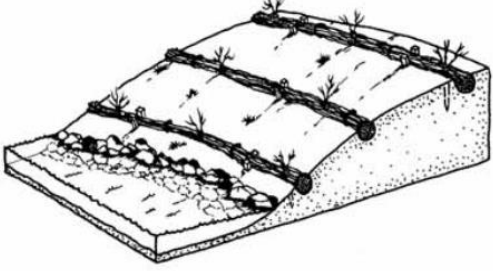
Opção	Descrição	Croquis/figura
Opção C: Live Fascines / feixes de galhos	Essa opção envolve estacas vivas com raízes ou galhos cortados que são amarrados em fardos cilíndricos e inseridos nas margens do curso d'água em valetas rasas, instaladas perpendicularmente à inclinação da margem, atuando como barreiras de contenção reduzindo a velocidade do escoamento laminar na encosta.

Tipo C: Feixes de galhos	Fornecer boas condições para a restauração do habitat dos peixes devido ao material natural e a vegetação estabelecida nas margens do rio	Proteção adequada contra a erosão uma vez que a vegetação se estabeleça na encosta da margem. Os rolos de galhos atuam como pequenas barragens de contenção e interrompem as superfícies da encosta, reduzindo a velocidade de escoamento laminar. Entretanto, não fornece nenhuma proteção contra erosão até que a vegetação se tenha estabelecido.	Os custos de material são baixos. Exige o uso de equipamento de construção para fazer as valetas e mão de obra manual para a colocação dos feixes de galhos. Tem um potencial de exigir mão de obra intensiva, e o prazo de construção depende da disponibilidade de trabalhadores.	Causa uma mínima perturbação no local se instalado corretamente na encosta da margem, já que as valetas são rasas.
Tipo D: Brush Layering/ camadas de galhos	Fornecer boas condições para a restauração do habitat dos peixes devido ao material natural e a vegetação estabelecida nas margens do rio	Fornecer proteção contra erosão imediatamente após instalação, já que as estacas vivas despontam da encosta da margem. A velocidade de escoamento laminar	Os custos de material são baixos, mas exige algum uso de equipamento para compactar as camadas de solo e mão de obra manual para a colocação das estacas vivas. Os custos	Mais adequado para preenchimento de encostas. Se construídos em uma encosta de corte, o grau de perturbação é grande. Camadas múltiplas de

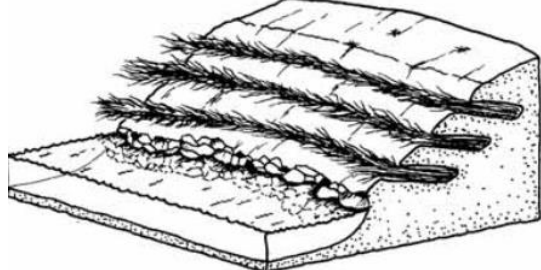
Li and Edelman (2002)
Opção D: Brush Layering/ camada de ramos (ramos vivos intercalados com camadas de terra) ou vassouras	Essa opção envolve estacas vivas de espécies arbustivas amarradas juntas, instaladas de forma parcialmente sobreposta entre camadas de solo. Essa colocação sobreposta de galhos e solo corre perpendicularmente à inclinação da margem. Os galhos que despontam para fora da superfície da encosta aumentam a rugosidade e reduzem a velocidade de escoamento

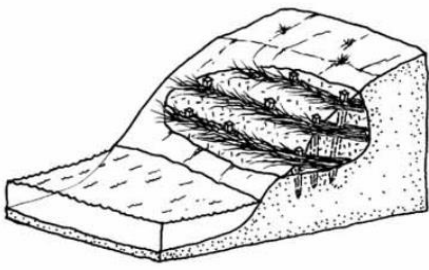
Li and Edelman (2002)
Opção E: Branchpacking / empacotamento de ramos (estaca de madeira, aterro compactado, ramos vivos)	Essa opção utiliza uma combinação de <i>brushlayering</i> fixado nas margens do curso d'água com estacas de madeira, colocadas entre camadas de aterro compactado. Essas camadas de galhos/mato e aterro compactado correm perpendicularmente à encosta. Essa opção é mais indicada para áreas diretas de depressões nas margens do curso d'água

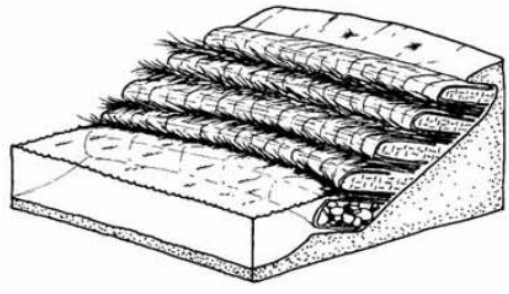
Opção F: Solo envelopado	Essa opção envolve a criação de camadas de estacas vivas intercaladas com camadas de terra envolvidas em geotexteis naturais ou sintéticos. Camadas múltiplas são colocadas perpendiculares à encosta

Tipo F: Solo envelopado	Fornecer boas condições para a restauração do habitat dos peixes devido ao material natural e a vegetação estabelecida nas margens do rio	Boa proteção contra erosão imediatamente após a instalação, fornecendo estabilidade a longo prazo. Adequado para proteção do pé da encosta e para curvas externas onde são esperadas altas velocidades de fluxo.	Os custos de material são baixos, mas exige uso de equipamento para compactar as camadas de solo e mão de obra manual para a colocação da geomalha. Os custos provavelmente serão altos e a taxa de produtividade baixa.	Acessibilidade de equipamento de construção para movimentação de solo pode ser limitada. Camadas múltiplas de geogrelhas vegetadas exigem mão de obra intensiva.
Tipo G: Cribwall	Fornecer boas condições para a restauração do habitat dos peixes devido ao material natural e oferece suficiente espaço para esconderijo de peixes devido ao arranjo intertravado tipo caixote.	Boa proteção contra erosão imediatamente após a instalação, fornecendo estabilidade a longo prazo. Adequado para proteção do pé da encosta e para curvas externas onde são esperadas altas velocidades de fluxo.	Os custos de material são baixos, mas exige mão de obra manual intensiva para a construção do cribwall. Os custos provavelmente serão altos e a taxa de produtividade baixa.	A construção pode ser complexa, exigindo mão de obra intensiva para o arranjo de intertravamento.

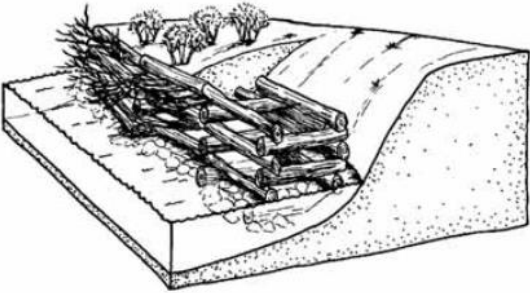
Opção	Descrição	Croquis/figura
Opção G: Live Cribwall / paliçada de toras	Essa opção envolve a colocação de toras/mourões sem tratamento em estruturas intertravadas formando caixotes, ao longo do pé da margem do curso d'água. As estruturas tipo caixote são preenchidas com camadas de material de aterro adequado junto com estacas vivas com raízes, estendendo para dentro da margem

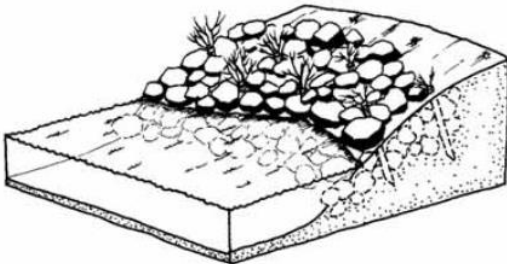
<p>Li and Edelman (2002)</p>
Opção H: Enrocamentos plantados	Essa opção é uma combinação de enrocamento com estacas vivas colocadas nas juntas ou aberturas para permitir o restabelecimento da vegetação

Critérios	Recuperação do habitat	Proteção contra erosão	Custos e produtividade	Complexidade na construção
Tipo H: Enrocamentos plantados	Fornecer boas condições para a restauração do habitat dos peixes devido ao material natural e a vegetação estabelecida nas margens do rio	Boa proteção contra erosão imediatamente após a instalação, aumentando com o estabelecimento da vegetação.	Os custos de material são baixos, se houver uma fonte local de fornecimento de pedras. Os custos podem aumentar dependendo da distância de transporte e acessibilidade ao local.	Colocação fácil e rápida com equipamento de construção (pedra) e mão de obra manual (plantio).
Tipo I: Colchão de galhos	Fornecer boas condições para a restauração do habitat dos peixes devido ao material natural e a vegetação estabelecida nas margens do rio.	Boa proteção contra a erosão imediatamente após instalação. Eficaz em declives 2H:1V ou menos, e capta sedimentos na encosta da margem durante chuvas.	Os custos de material e mão de obra são baixos. Exige equipamento de construção de pequeno porte para ancorar as valetas no pé da margem.	Colocação fácil e rápida com mão de obra manual e equipamento de construção de pequeno porte.

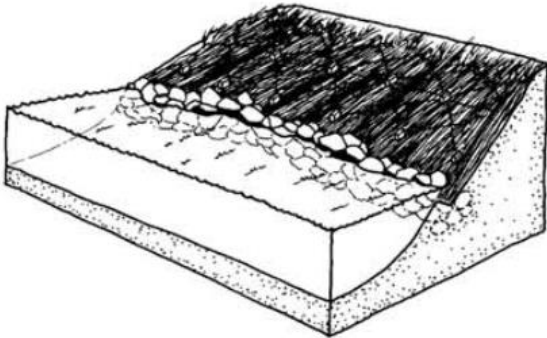
<p>Li and Edelman (2002)</p>
Opção I: Brushmattress/ colchão de galhos	Essa opção envolve estacas vivas e galhos instalados paralelamente à direção do caimento do talude da margem, para formar um colchão. Este colchão pode ser afixado com ancoras ou grampos. As estacas vivas e galhos são chavetados no pé da encosta da margem em valeta rasas revestidas com pedras

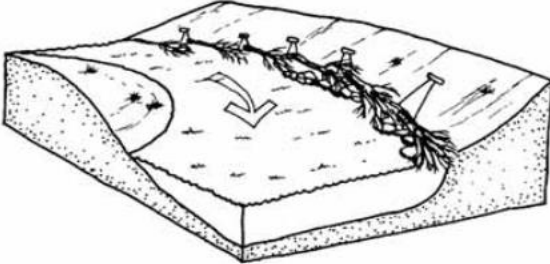
Opção J: Revestimento com árvores	Essa opção envolve amarrar árvores mortas inteiras e ancorá-las no pé da margem

Tipo J: Revestimento com árvores	Fornecer boas condições para a restauração do habitat dos peixes devido ao material natural no pé do canal	Protege o pé do canal, e fornece boa proteção contra a erosão imediatamente após instalação. O revestimento com árvores terá uma vida útil limitada, e pode ficar degradado ao longo do tempo.	Os custos de material e mão de obra são baixos. Exige equipamento de construção de pequeno porte para içamento e colocação.	Colocação fácil e rápida com mão de obra manual e equipamento de construção de pequeno porte.
Tipo K: Revestimento com troncos e raízes	Fornecer boas condições para a restauração do habitat dos peixes devido ao material natural dentro do canal	Instalado aos poucos, de forma que a proteção do canal não é contínua. As toras e chumaços de raízes possuem vida limitada, e podem ficar degradados ao longo do tempo.	Os custos de material e mão de obra são baixos. Exige equipamento de construção de pequeno porte para içamento e colocação.	Colocação fácil e rápida com mão de obra manual e equipamento de construção de pequeno porte.

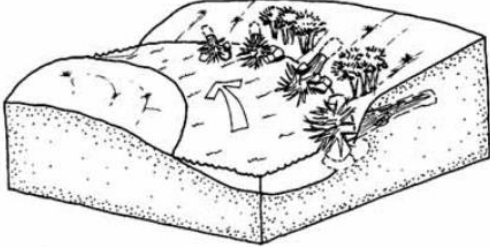
Opção	Descrição	Croquis/figura
Opção K: Log and Rootwad Revetment/ Revestimento com troncos e raízes	Essa opção promove o estabelecimento de habitats de animais silvestres e peixes através da ancoragem de toras e chumaços de raízes no pé da encosta da margem

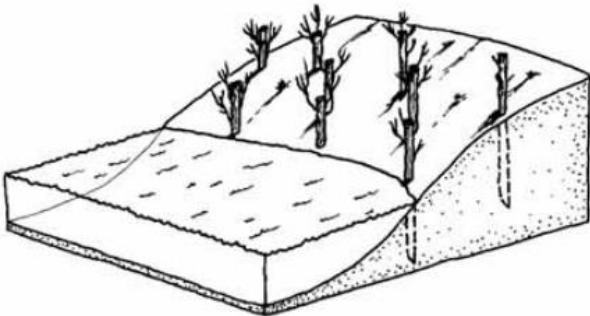
Li and Edelman (2002)
Opção L: Dormant Post-Plantings/ Dormentes vivos	Essa opção envolve a colocação de dormentes vivos na encosta da margem em uma configuração organizada, cobrindo toda a superfície

Tipo L: Dormentes vivos	Fornecer boas condições para a restauração do habitat dos peixes devido ao material natural e a vegetação estabelecida nas margens do rio.	Proteção adequada contra a erosão uma vez estabelecida a vegetação. Entretanto, fornece pouquíssima proteção contra a	Os custos de material são baixos. Exige mão de obra manual, e a instalação potencialmente pode ser lenta.	Fácil de instalar com mão de obra manual

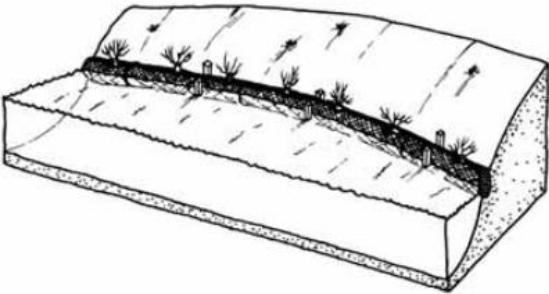
Li and Edelman (2002)
Opção M: Retentores de Sedimentos/ rolos de fibra de coco	Essa opção envolve o uso de fibras naturais amarradas para formar um objeto cilíndrico. Os rolos são ancorados ou estaqueados no pé interno da margem do curso d'água

Critérios	Recuperação do habitat	Proteção contra erosão	Custos e produtividade	Complexidade na construção
		erosão antes do estabelecimento da vegetação.		
Tipo M: Retentores de sedimentos	Fornecer boas condições para a restauração do habitat dos peixes devido ao material natural na parte inferior da várzea. O sedimento que desce pela encosta da margem é captado e permite que a vegetação se estabeleça.	Protege o pé do canal, e capta rejeitos depositados e sedimentos que descem a encosta com a chuva e ajuda no estabelecimento da vegetação.	Os custos de material e mão de obra são baixos. A aquisição de rolos de fibra de coco vai depender das quantidades e cronograma de execução. Tem potencial de ser dispendioso..	Fácil de instalar, e causa pouquíssima perturbação local
Tipo N: Biomantas	Fornecer boas condições para a restauração do habitat dos peixes devido ao material natural na parte inferior da várzea. O sedimento que desce pela encosta da margem é captado e permite que a vegetação se estabeleça.	Capta rejeitos depositados e sedimentos que descem a encosta com as chuvas e ajuda no estabelecimento da vegetação	Os custos de material e mão de obra são baixos. A aquisição de mantas de fibra de coco irá depender das quantidades e do cronograma de execução. Tem potencial de ser dispendioso.	Fácil de instalar, e causa pouquíssima perturbação local

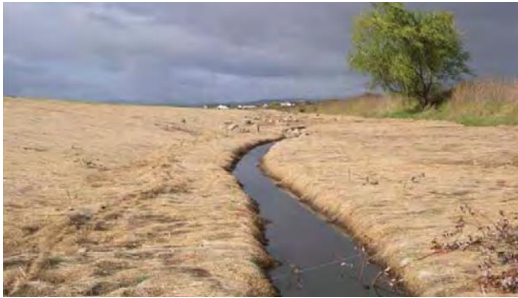
Li and Edelman (2002)
Opção N: Biomantas	Essa opção envolve o uso de materiais orgânicos biodegradáveis e ajuda o estabelecimento de vegetação nas encostas das margens ou no leito dos riachos. A manta é feita de fibra de coco ou palha costurada com uma rede de polipropileno.

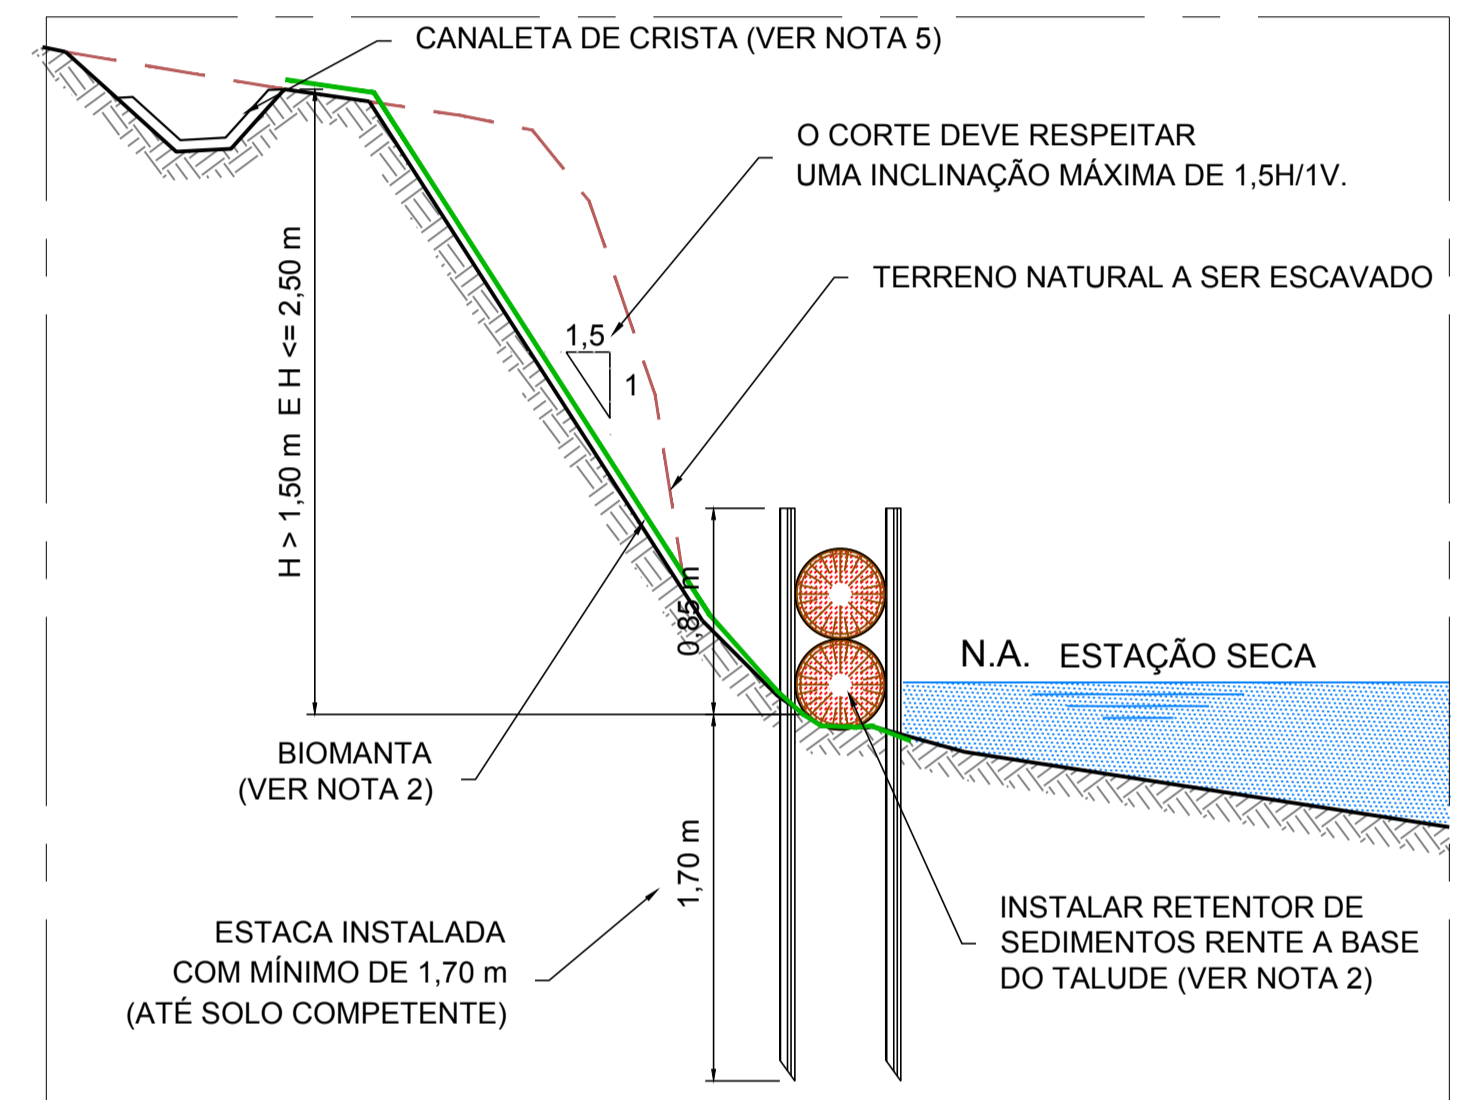
SEÇÃO TIPO B3 - TALUDE COM ALTURA MÁXIMA 2,50m
SEM ESCALA 3

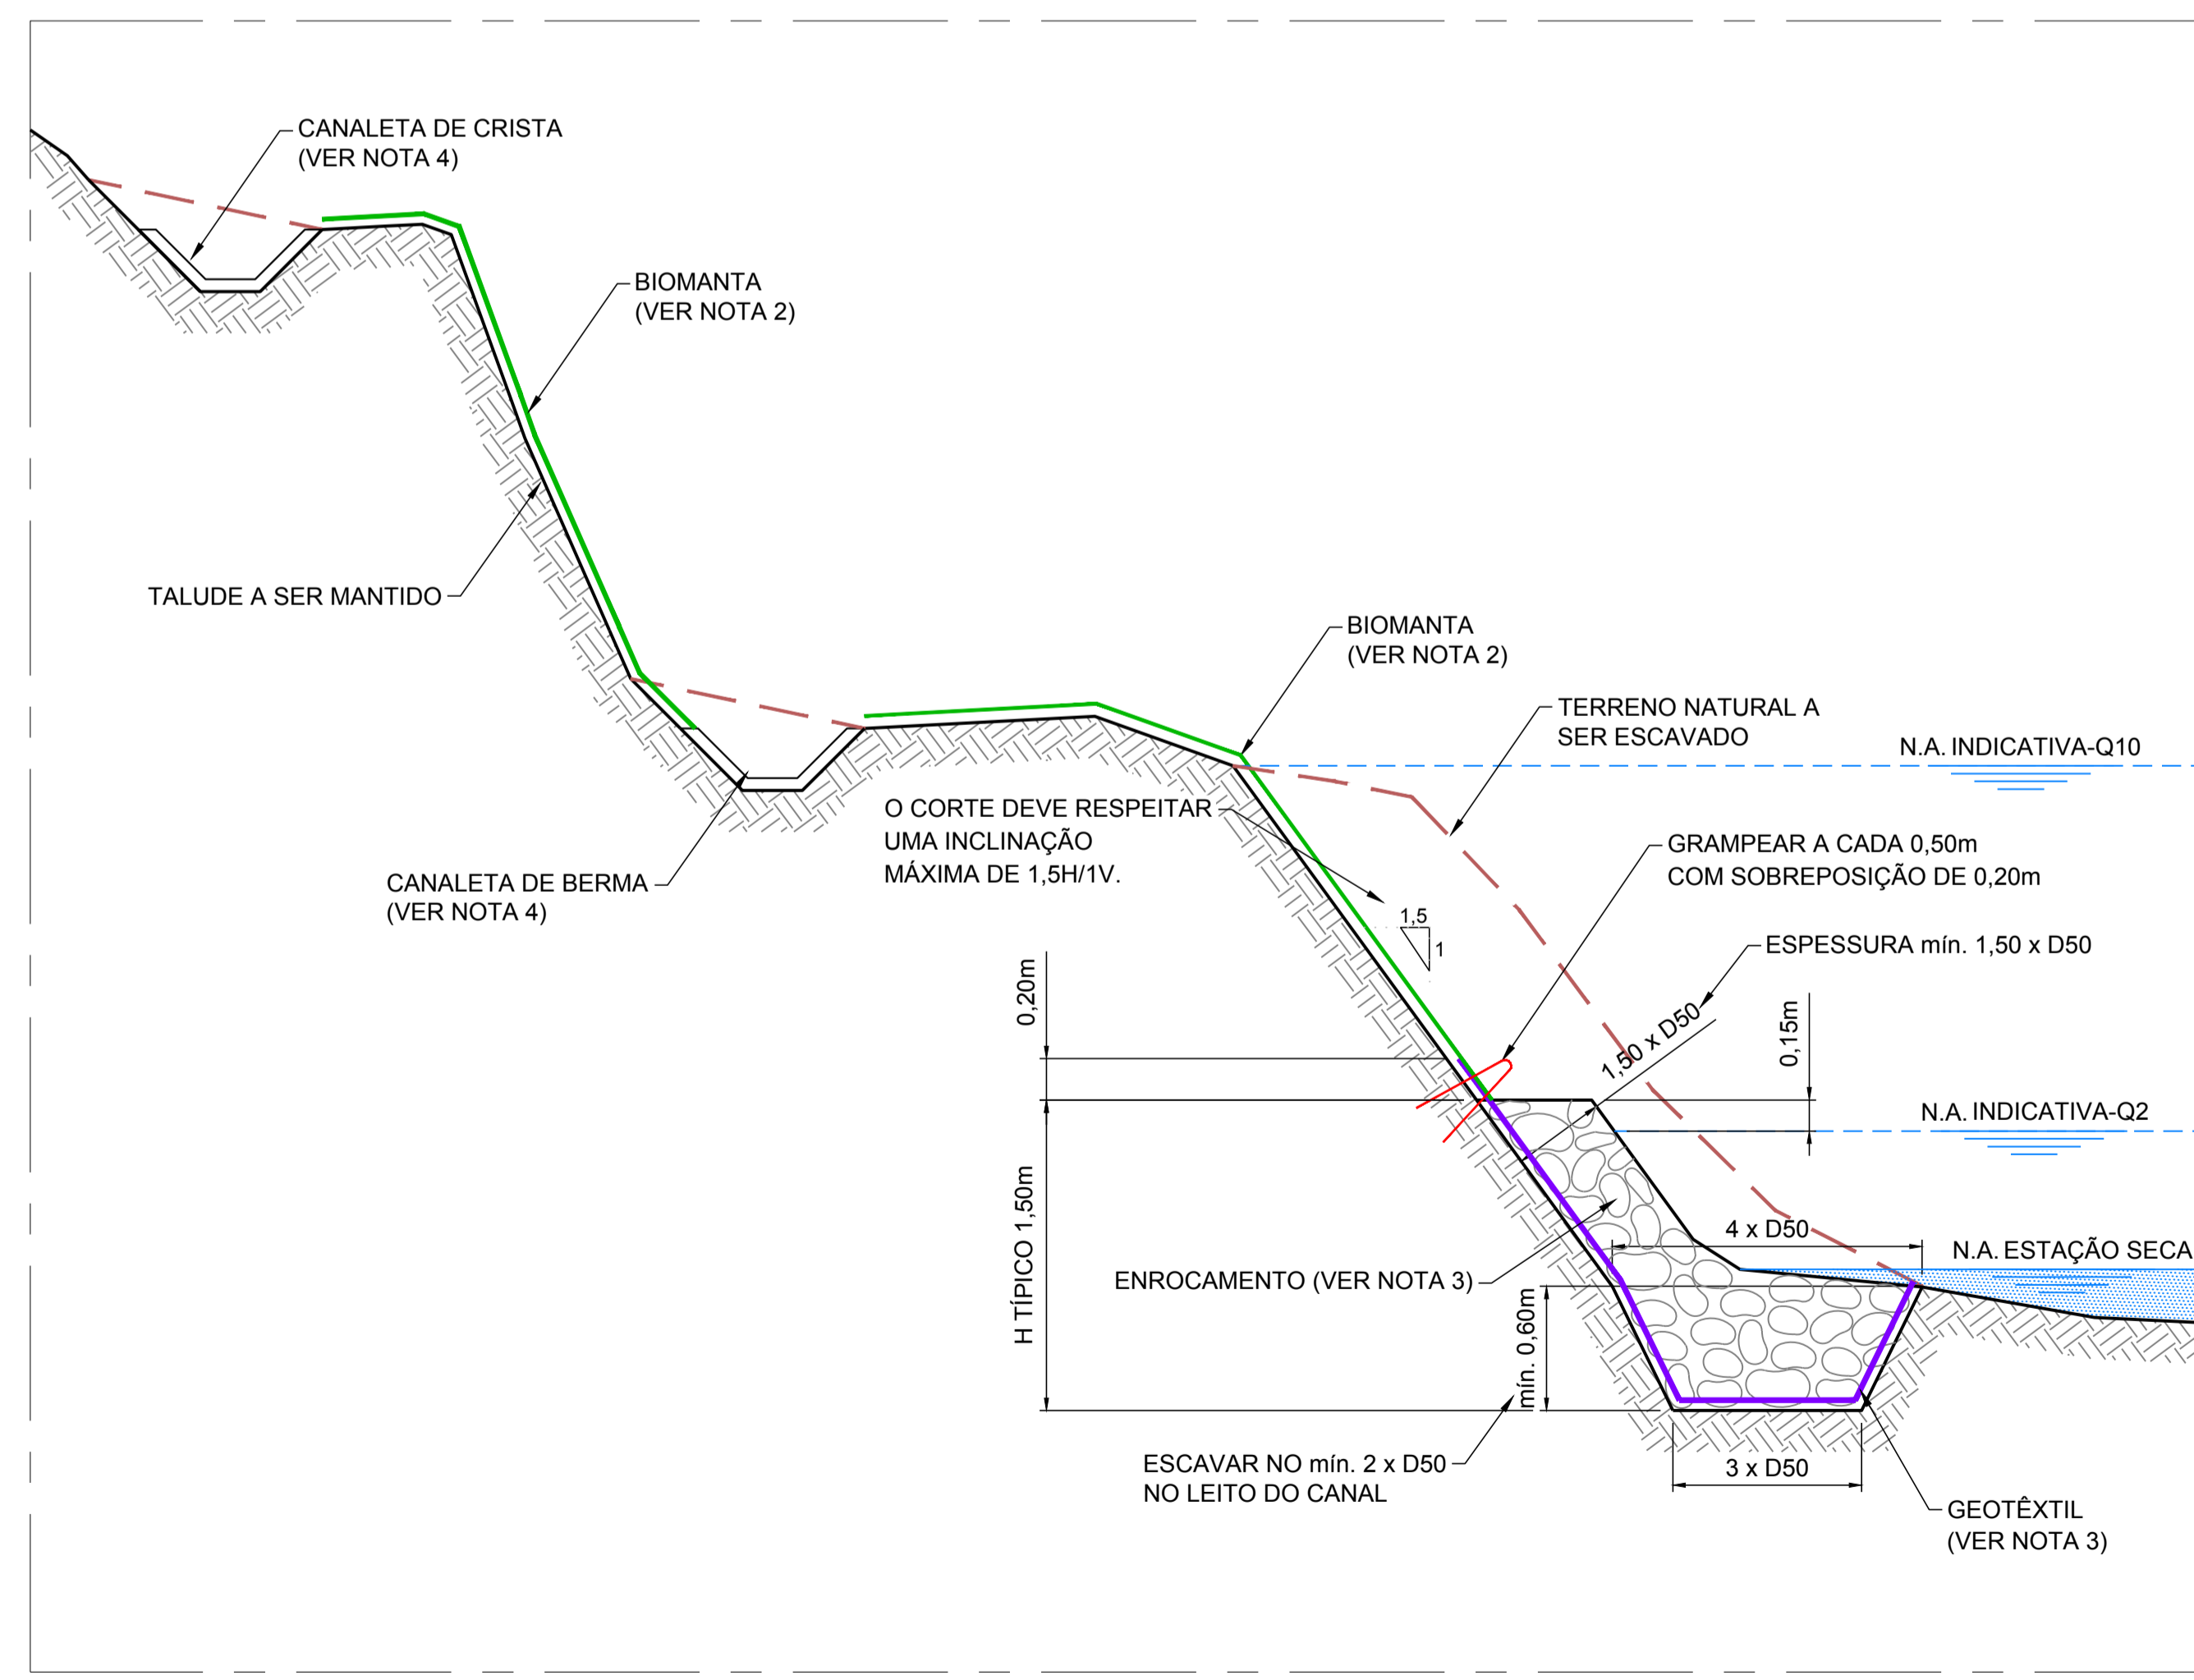
SEM ESCALA 1 SEÇÃO TIPO C1 - TALUDE COM ALTURA MÁXIMA 1,50m

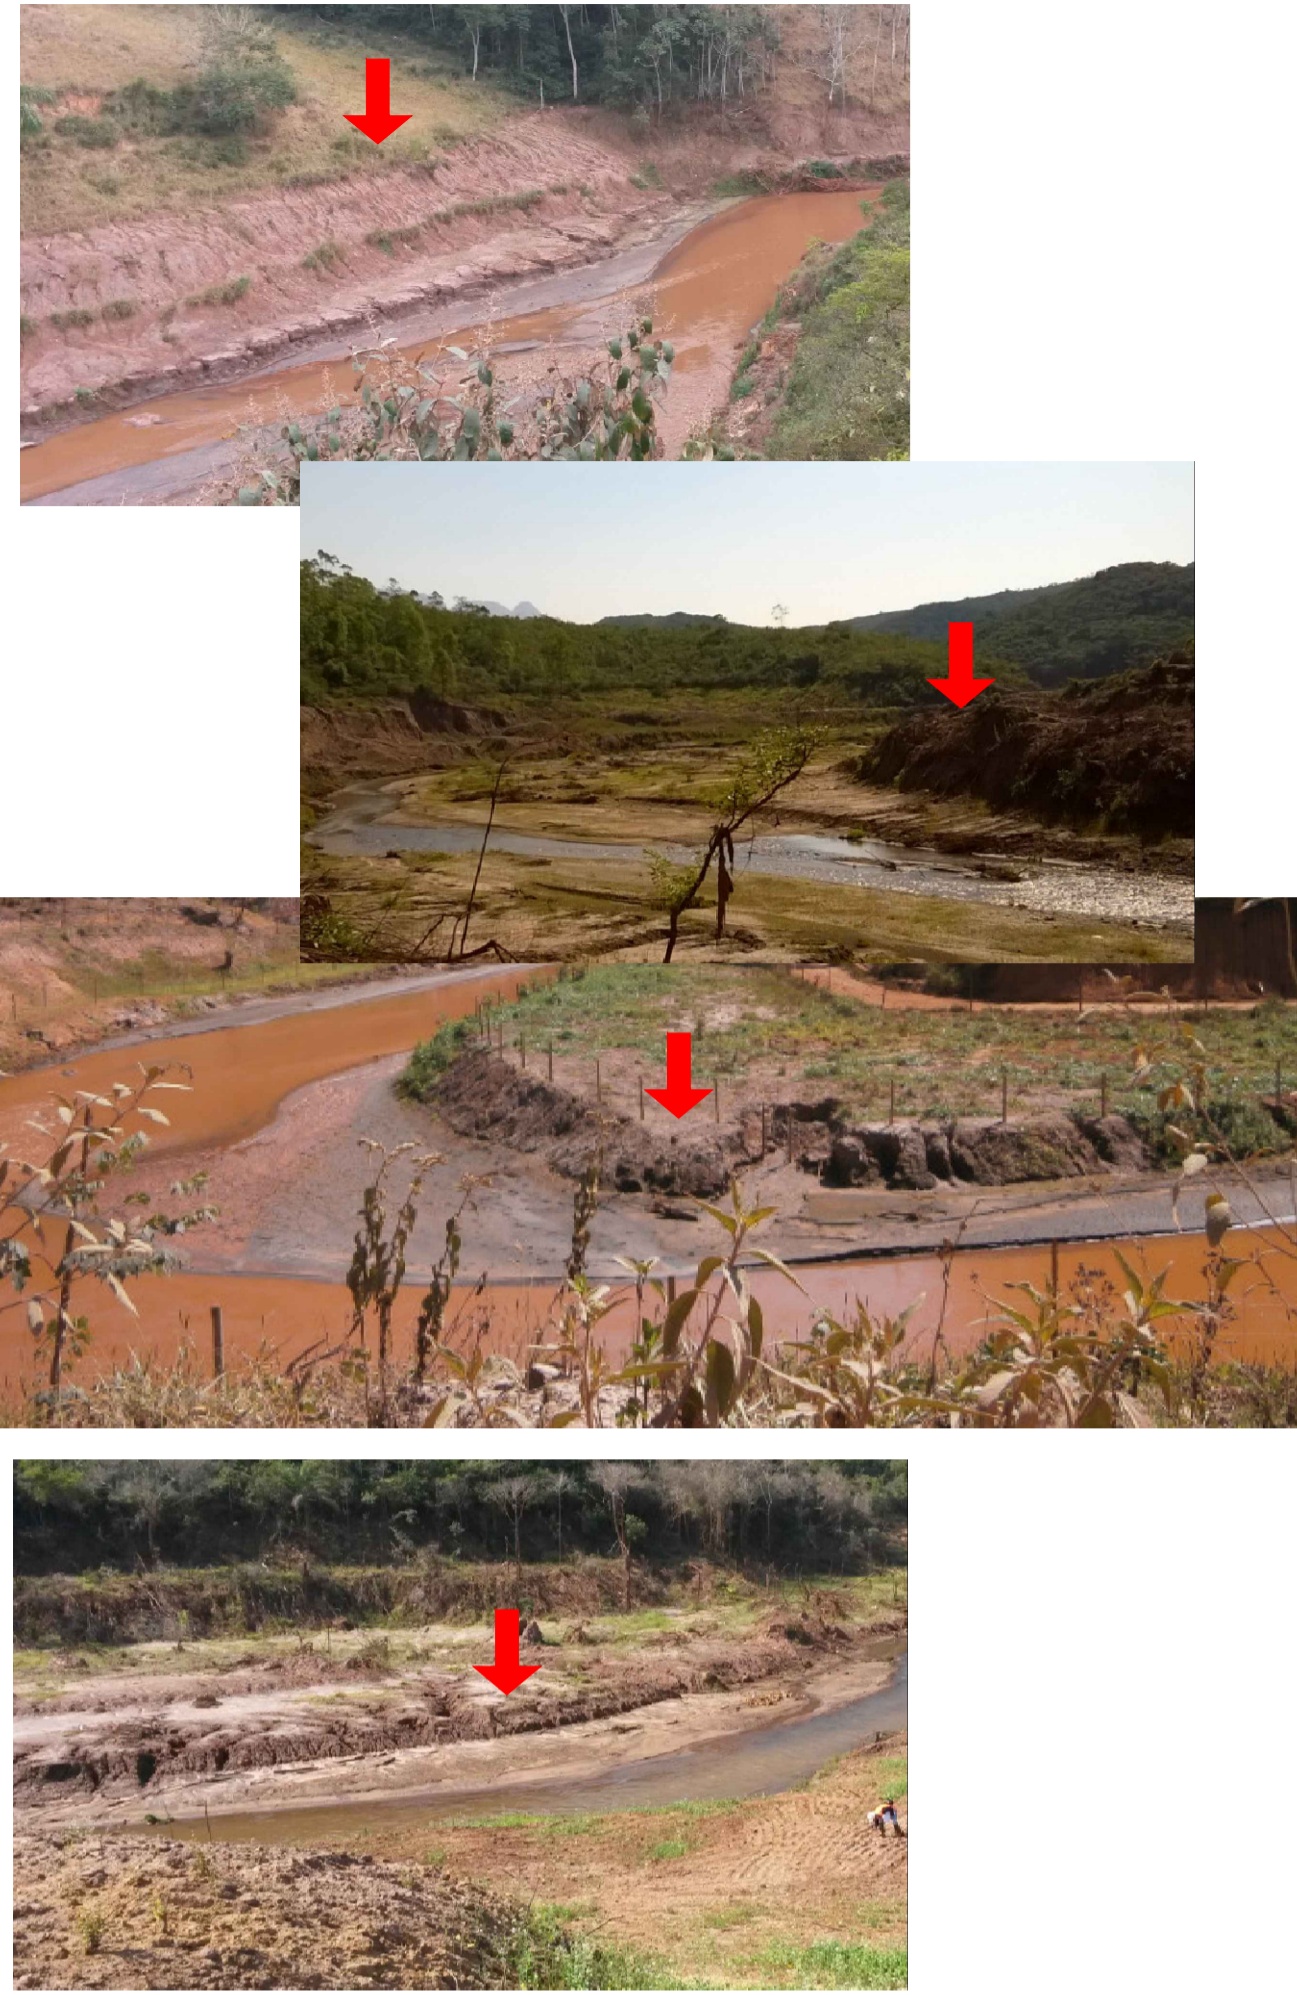
TIPO A - TALUDE EXPOSTO COM PRESENÇA DE PRAIA

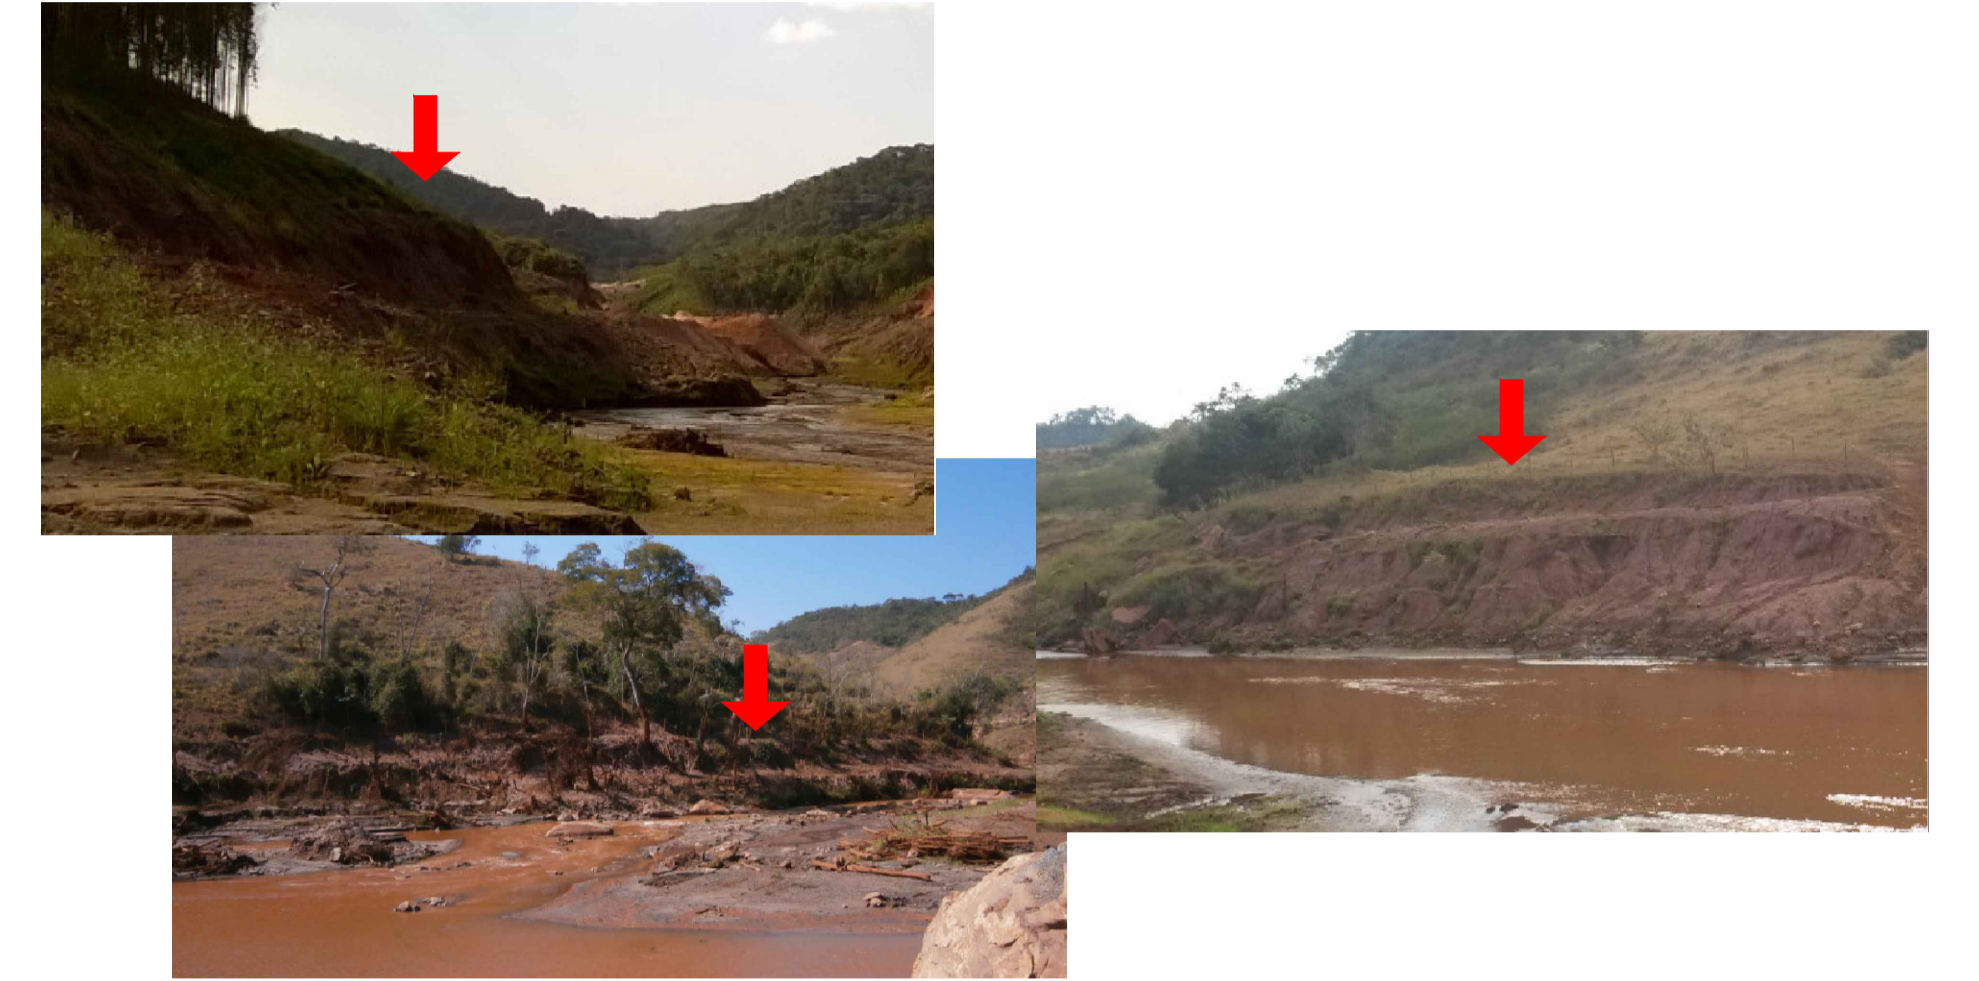
TIPO C - TALUDE ALTO EXPOSTO COM BERMA INTERMEDIÁRIA (SEM PRESENÇA DE PRAIA)

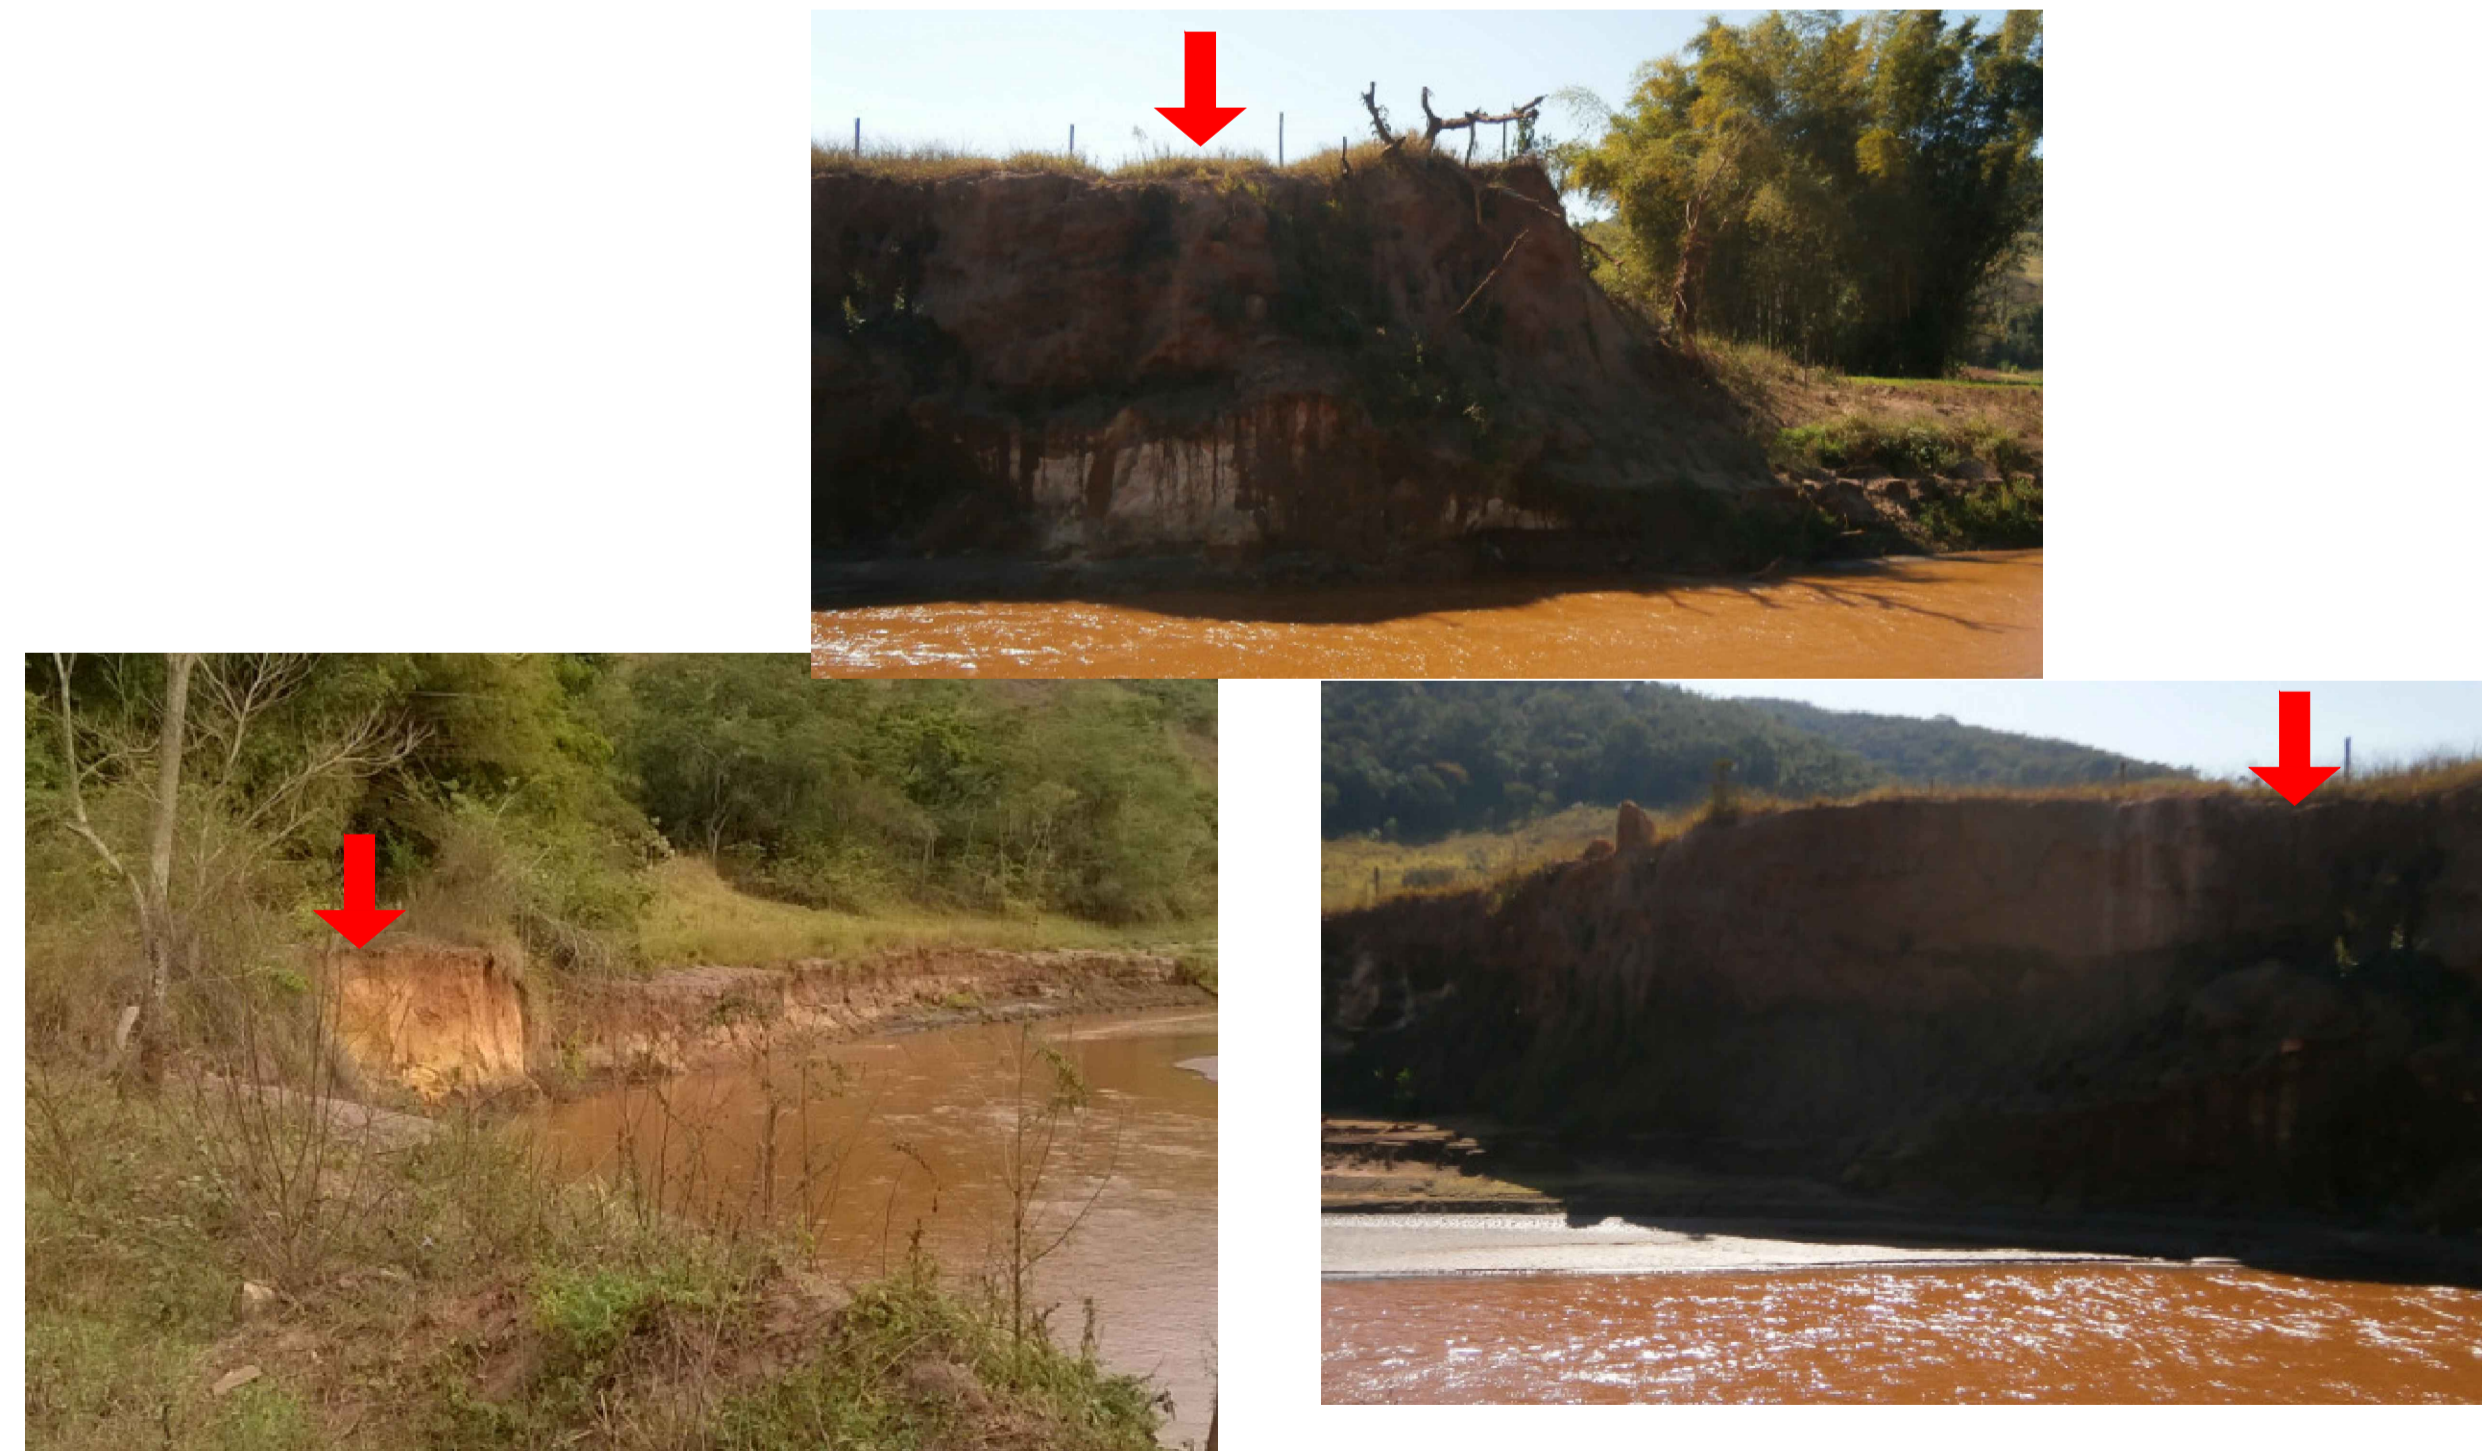
TIPO E - LOCAIS FORTEMENTE ERODIDOS NA FACE DO PENHASCO, EXIGINDO PROJETO DE ENGENHARIA DE CONCEPÇÃO ESPECÍFICA PARA CADA LOCAL.

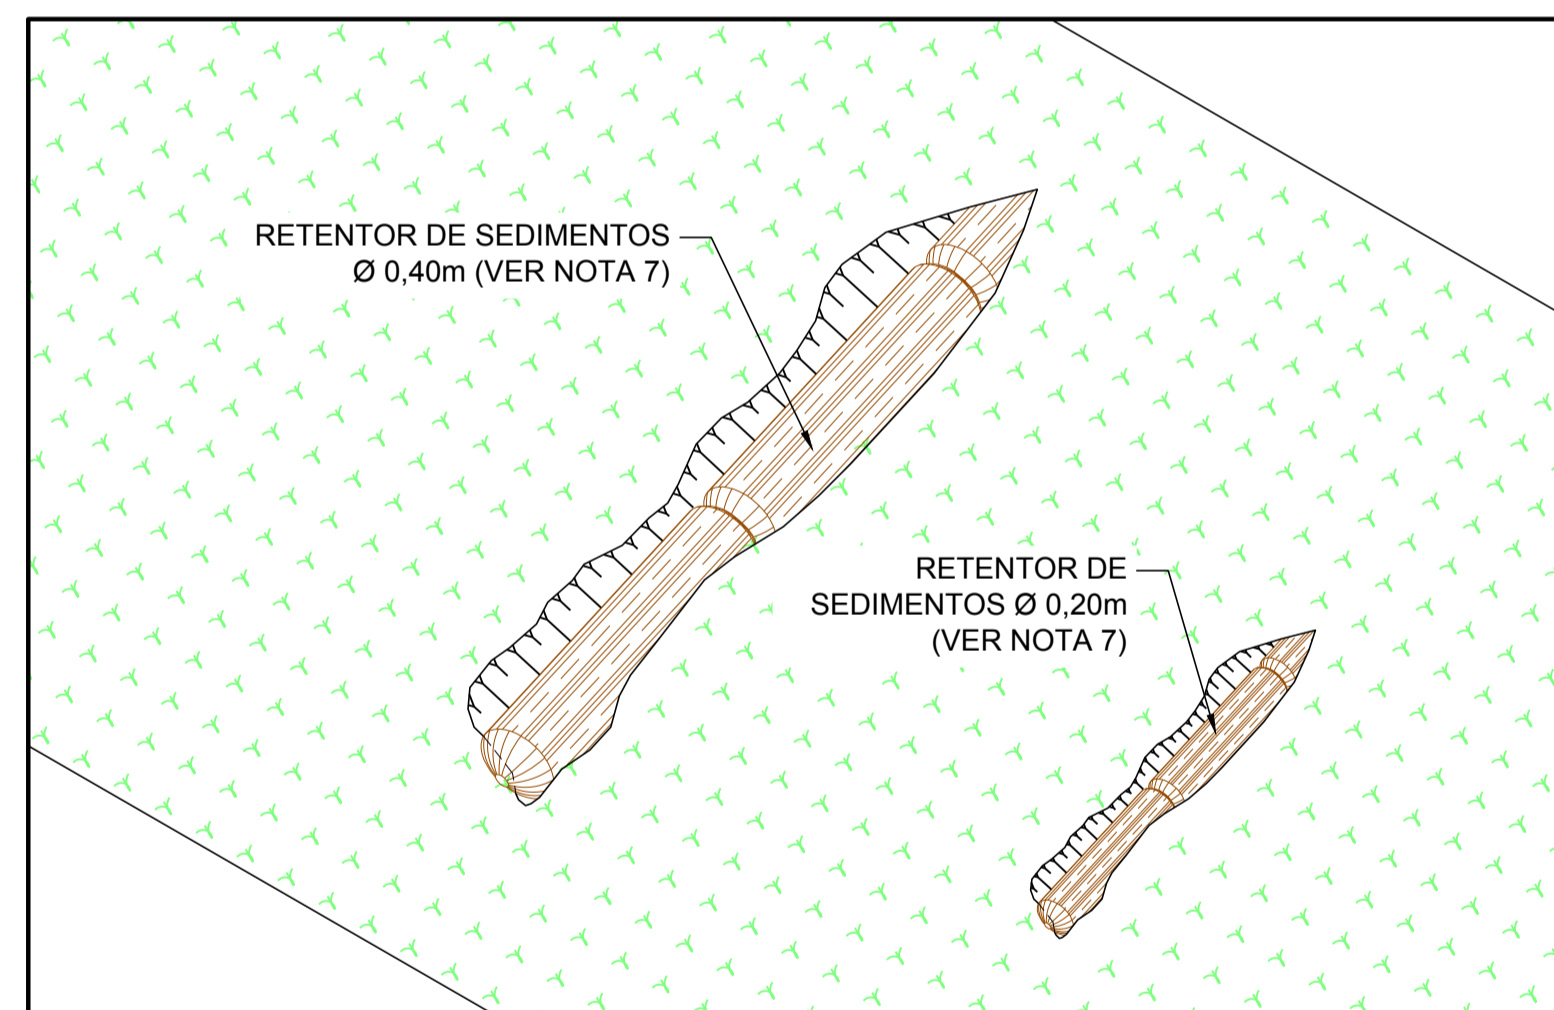
D1 E / OU D3 - PREENCHIMENTO COM RETENTOR DE SEDIMENTOS
SEM ESCALA

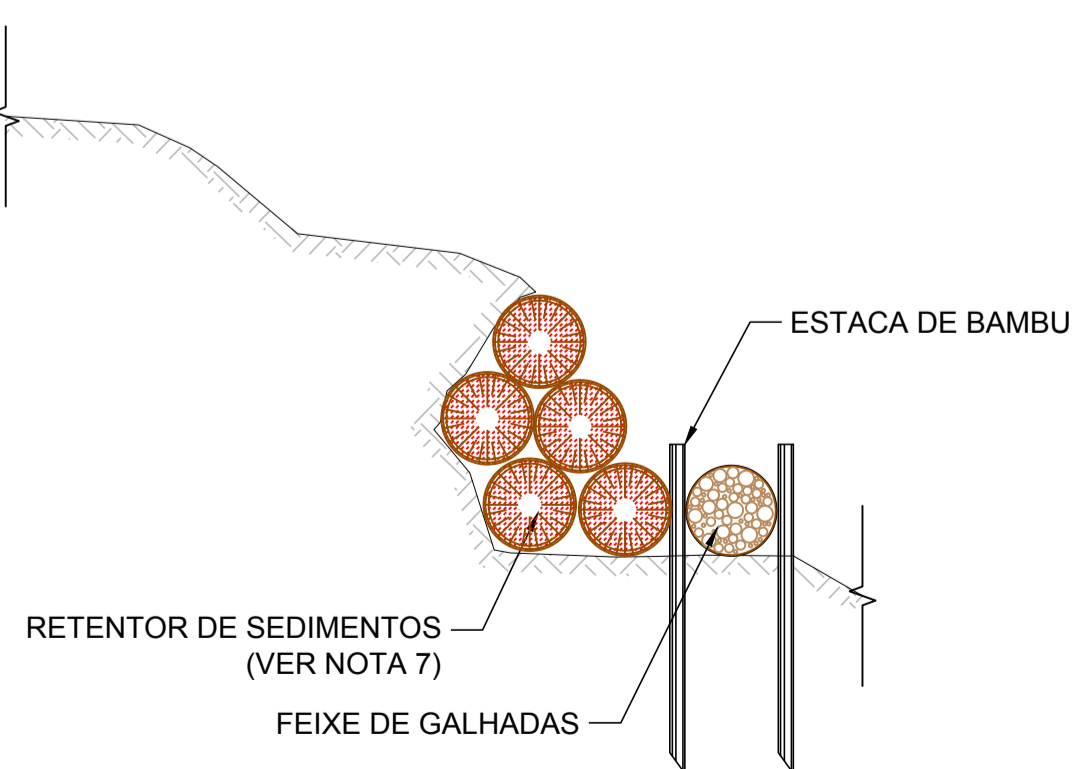
D4 - RETENTOR DE SEDIMENTOS NO PÉ DO TALUDE
SEM ESCALA
