# **Volume 4 - Aplicação do Plano de Manejo de Rejeito no**

## **Trecho 9**

### **ANEXO VIII – RELATÓRIO FOTOGRÁFICO -**

### **ATIVIDADE DE CAMPO CH2M**

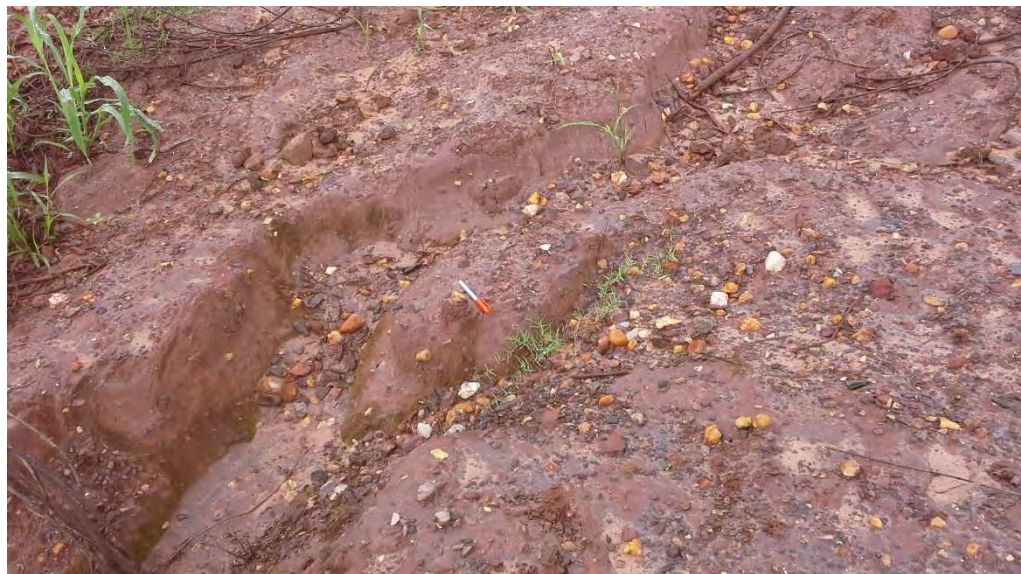
<b>Foto</b> <b>Nº</b> <b>12</b>	<b>Localização:</b> T9T4
<b>Data e hora:</b> 09/11/2017 11:49;  <b>Coordenadas:</b> S20°15'6.61"; W43°19'34.69"

A photograph showing a cross-section of a muddy bank. The soil is a dark, reddish-brown color, appearing wet and saturated. There are several small, green plants growing from the top edge of the bank. A small, orange-handled tool, possibly a shovel or a probe, is stuck into the mud in the center of the frame. The ground surface is uneven, with some small rocks and debris scattered around. The overall scene suggests a recent erosion or a site being investigated for geological or environmental purposes.

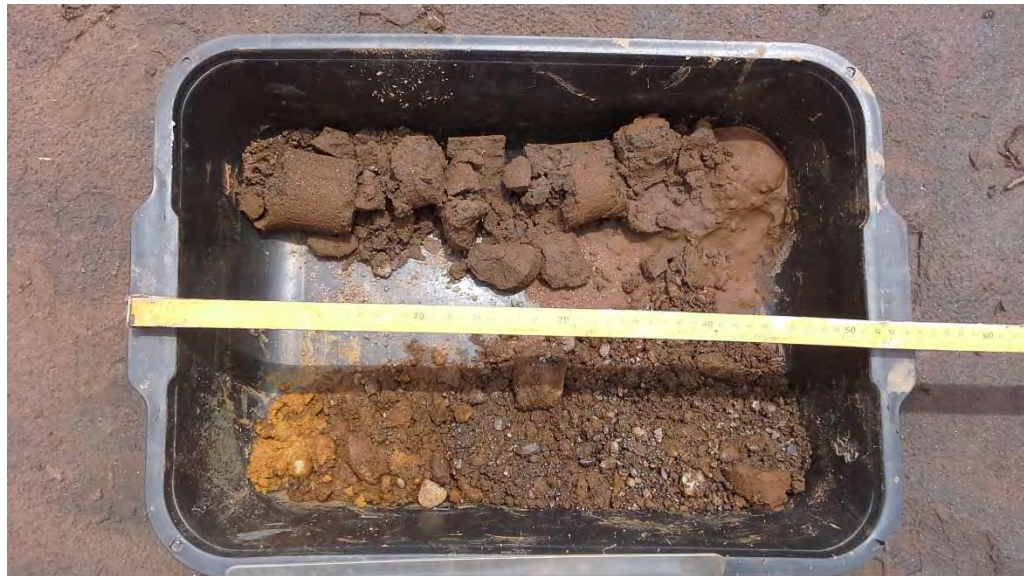
<b>Foto</b> N° 72	<b>Localização:</b> T9T24
<b>Data e hora:</b> 29/11/2017 11:20;  <b>Coordenadas:</b> S20°17'51.20"; W43°12'24.55"

A black plastic tray containing soil samples. A yellow measuring tape is placed horizontally across the tray to indicate scale. The soil is dark brown and clumpy. The tray is placed on a reddish-brown surface. The measuring tape shows markings from 20 to 60 cm. The soil is divided into two distinct layers: a top layer of dark brown, clumpy soil and a bottom layer of lighter brown, more granular soil.

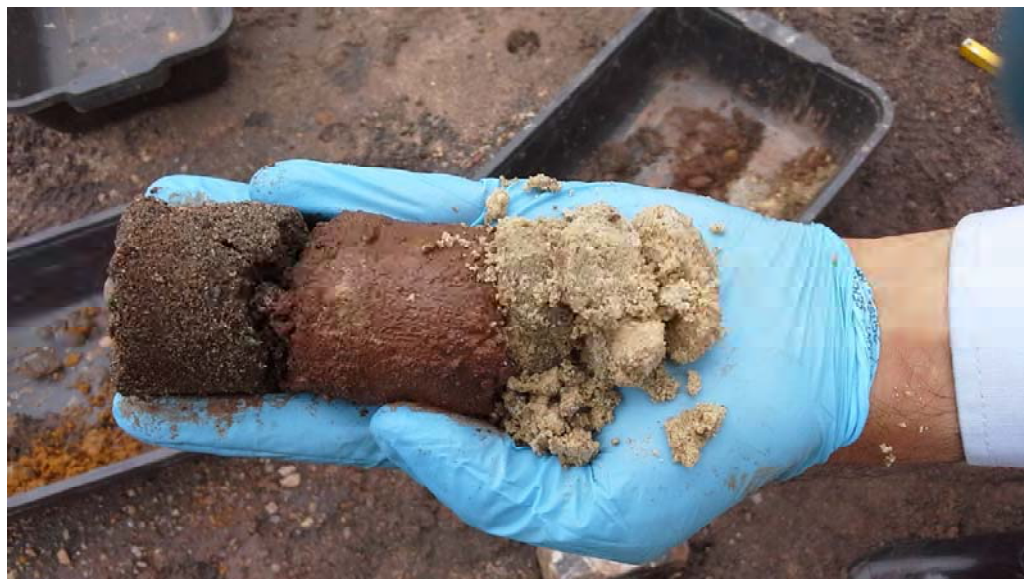
<b>Foto Nº 102</b>	<b>Localização:</b> T9T34
<b>Data e hora:</b> 25/11/2017 11:09;  <b>Coordenadas:</b> S20°16'23.26"; W43°9'11.76"

A photograph showing a person's hand wearing a blue nitrile glove, holding three distinct soil samples. From left to right, the samples are: a dark brown, crumbly soil mass; a reddish-brown, more cohesive soil mass; and a pile of light brown, granular soil. The background shows a field of dark brown soil with several black plastic trays containing more soil samples. A white sleeve is visible on the right side of the frame.

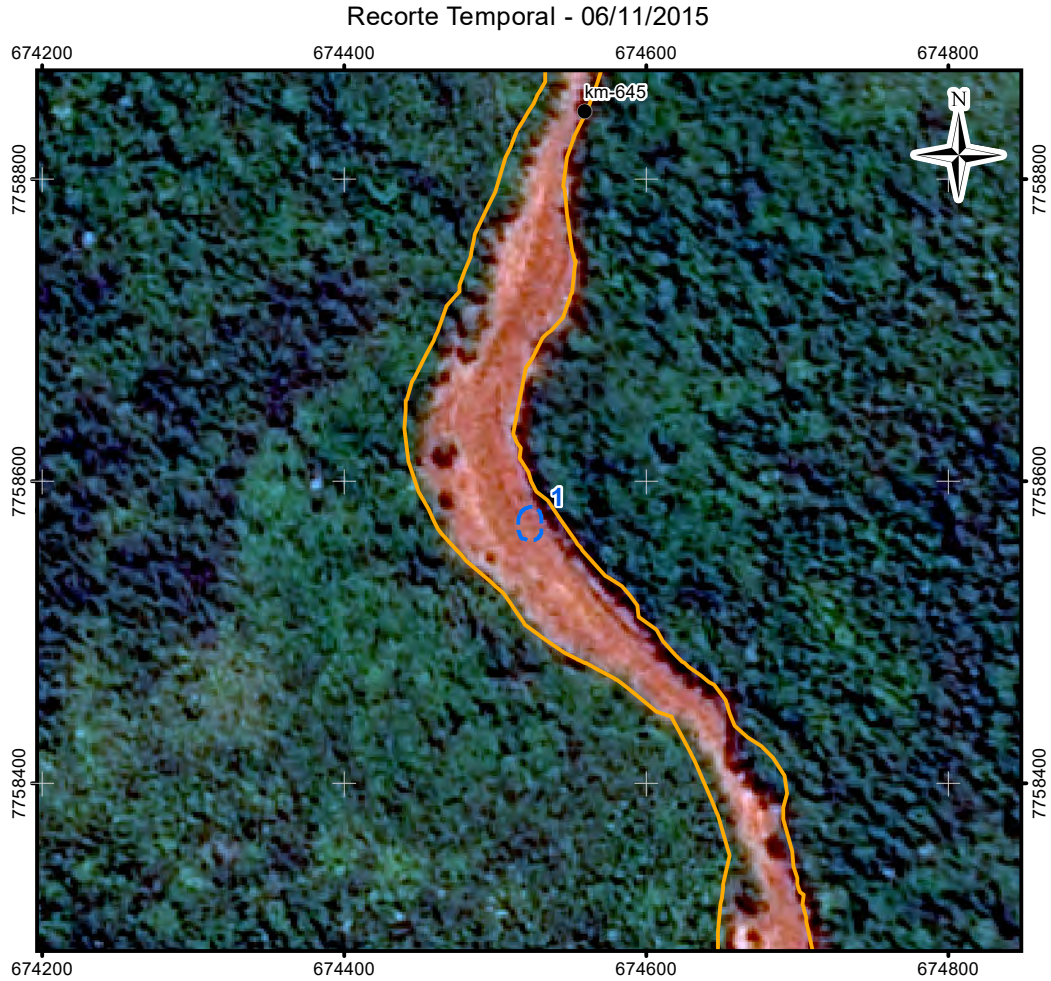
Figura 05 - Lagoas Marginais - Análise Histórica - T09 - GN - KM645

Figura 05 - Lagoas Marginais - Análise Histórica (T09 - GN - KM645)

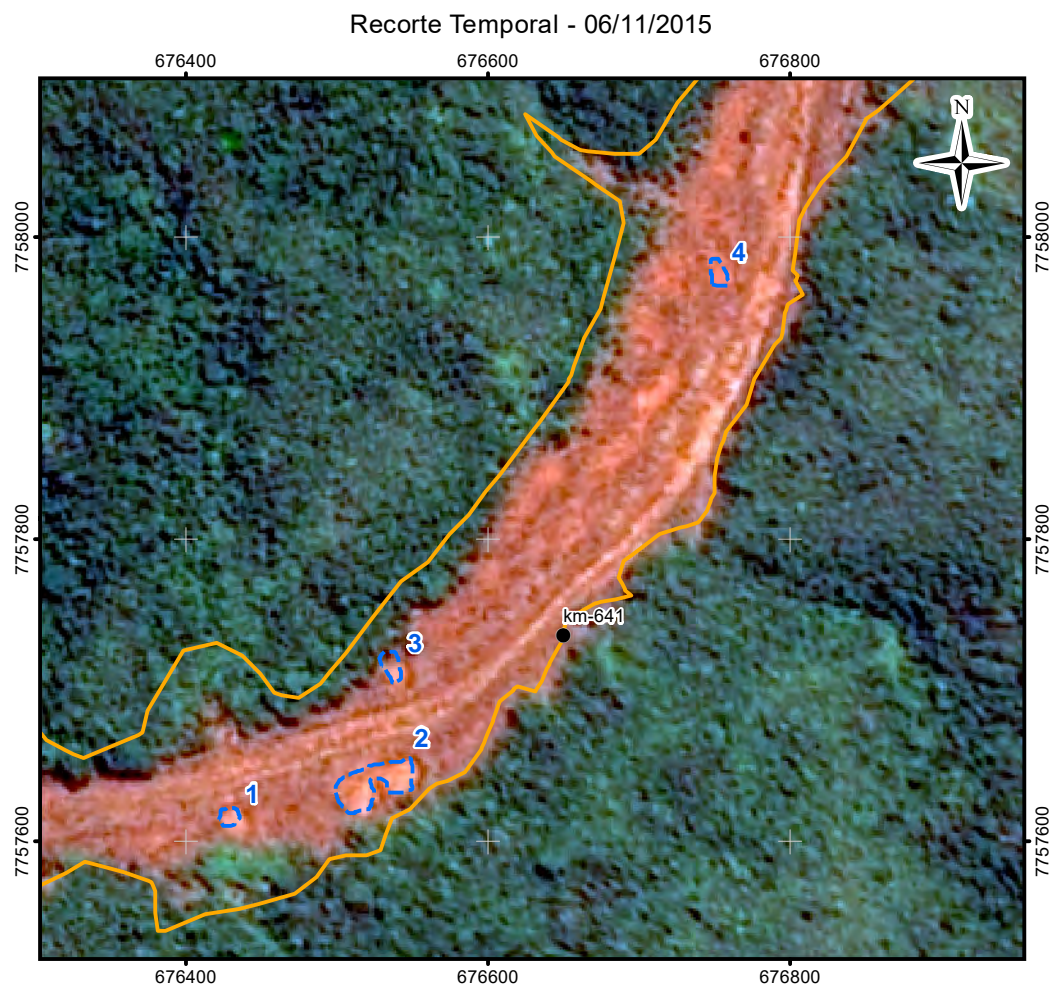
Figura 08 - Lagoas Marginais - Análise Histórica - T09 - GN - KM642

Anexo X  
Figura 08 - Lagoas Marginais - Análise Histórica  
(T09 - GN - KM642)

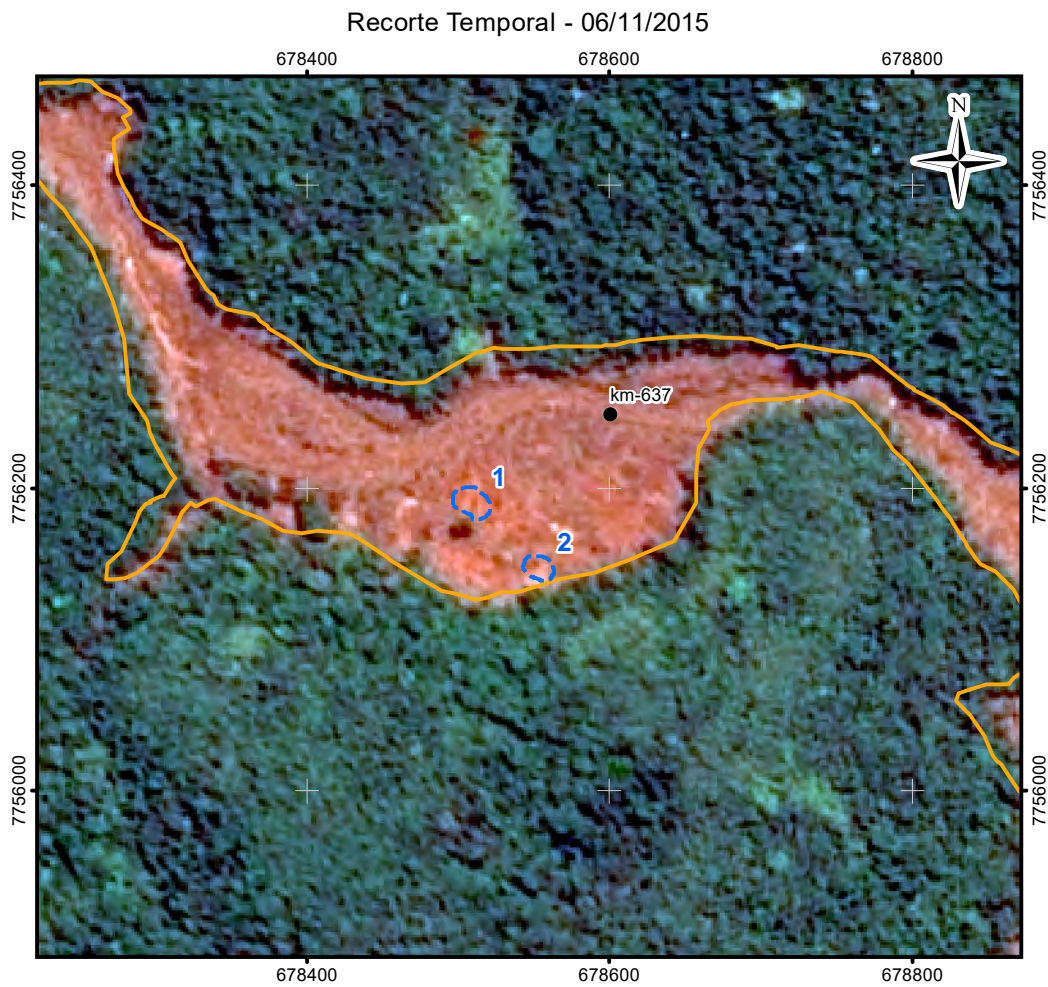
<b>JACOBS ch2m</b>					
TÍTULO: Anexo X Figura 10 - Lagoas Marginais - Análise Histórica (T09 - GN - KM638)					
PROJETO: Volume 4 – Aplicação do Plano de Manejo de Rejeitos no Trecho 9					
ESCALA: 1:5.000	DATA: 05/03/2018	PROJ.: RM	VERIF.: EL	APROV.: MB	REV.: RA0

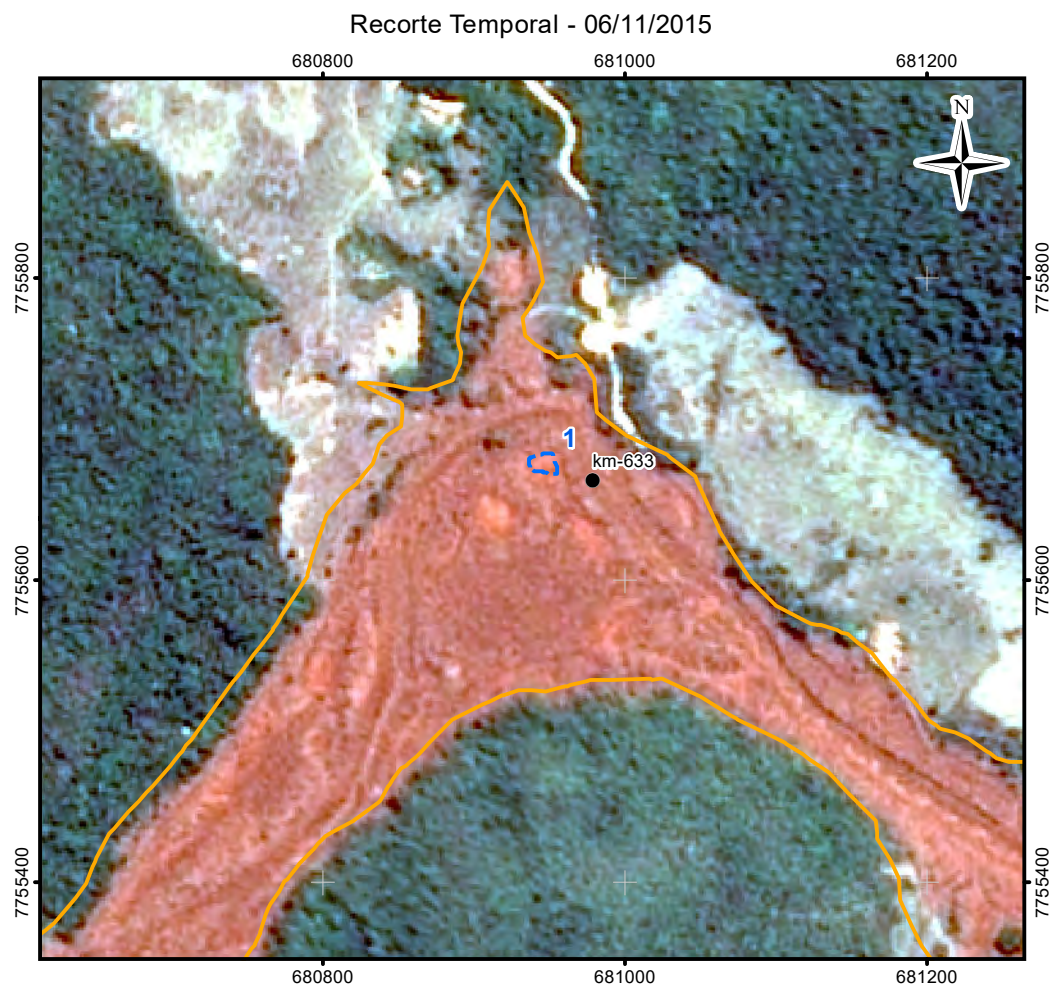
Figura 13 - Lagoas Marginais - Análise Histórica - T09 - GN - KM634

Anexo X  
Figura 13 - Lagoas Marginais - Análise Histórica  
(T09 - GN - KM634)

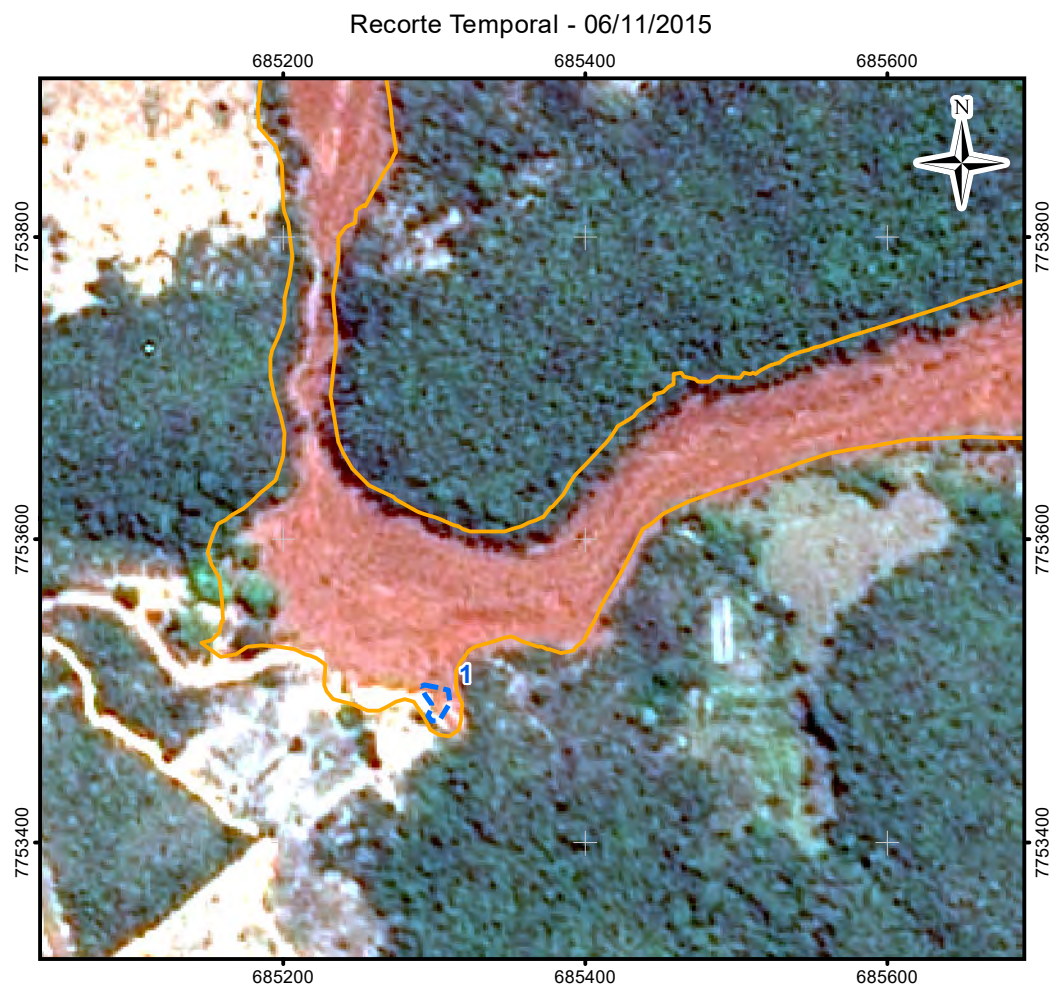
Figura 24 - Lagoas Marginais - Análise Histórica - T09 - GN - KM626

Figura 24 - Lagoas Marginais - Análise Histórica (T09 - GN - KM626)

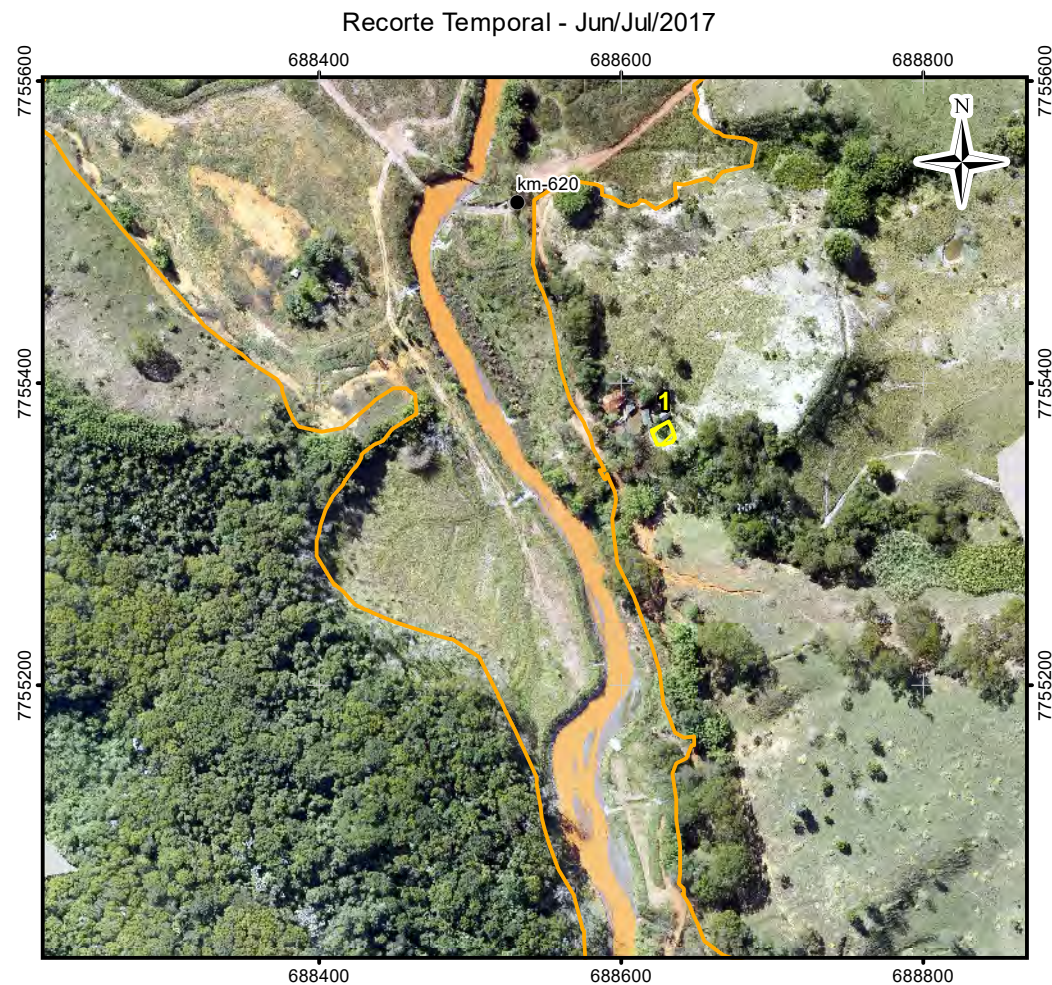
Figura 27 - Lagoas Marginais - Análise Histórica - T09 - GN - KM623

- LEGENDA:
- Quilometragem (início na foz do Rio Doce)
  - Curso d'água
  - Trecho 09
  - Área Impactada Trecho 09
- Imagem em 15/01/2007**
- ▨ Lagoa Marginal Conectada
  - ▨ Lagoa Marginal Isolada
  - ▨ Lagoa Marginal Não existia
- Imagem em 06/11/2015**
- ▨ Identificação de Lagoa Marginal
- Imagem em Jun/Jul/2017**
- ▨ Lagoa Marginal Conectada
  - ▨ Lagoa Marginal Isolada
  - ▨ Lagoa Marginal Soterrada

Anexo X  
Figura 27 - Lagoas Marginais - Análise Histórica  
(T09 - GN - KM623)

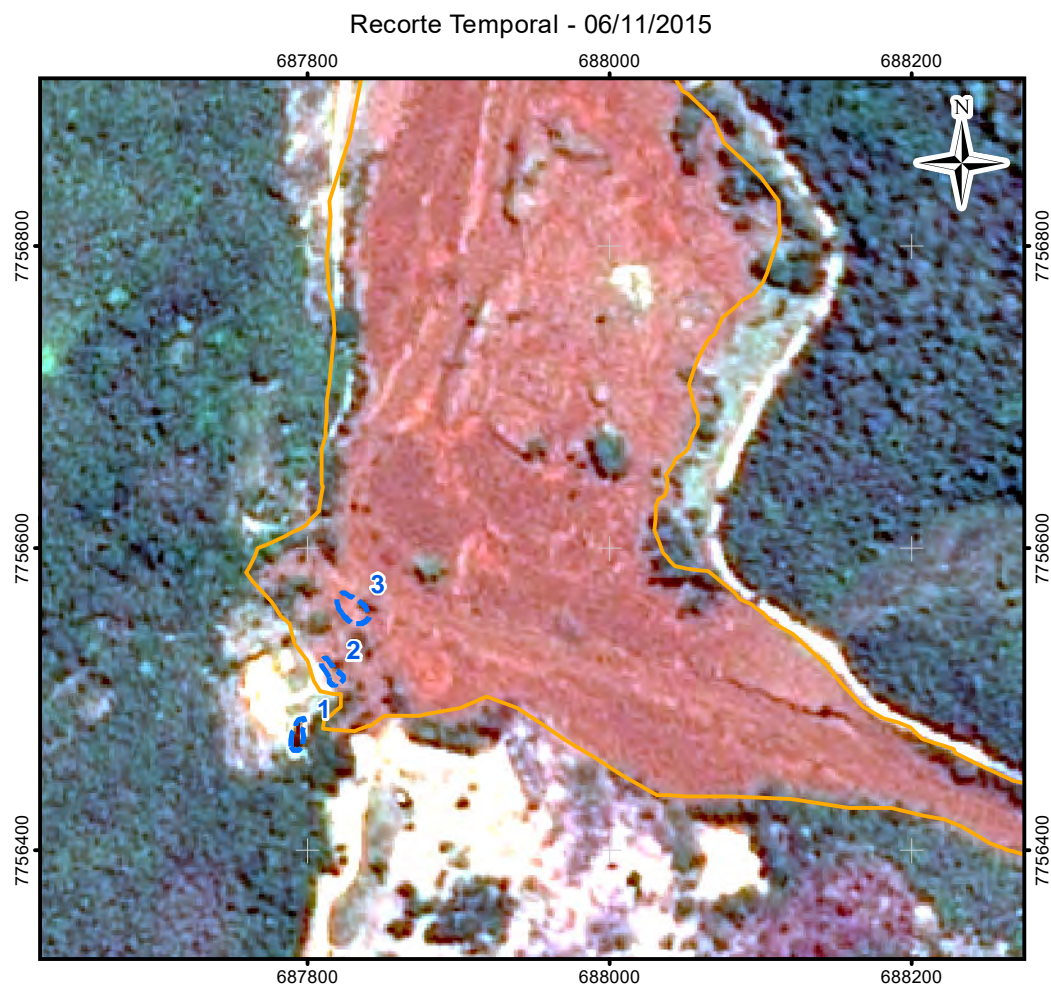
<b>JACOBS ch2m</b>					
TÍTULO: Anexo X Figura 29 - Lagoas Marginais - Análise Histórica (T09 - GN - KM619)					
PROJETO: Volume 4 – Aplicação do Plano de Manejo de Rejeitos no Trecho 9					
ESCALA: 1:5.000	DATA: 05/03/2018	PROJ.: RM	VERIF.: EL	APROV.: MB	REV.: RA0

- LEGENDA:
- Curso d'água
  - Trecho 09
  - Área Impactada Trecho 09
- Imagem em 15/01/2007
- Lagoa Marginal Conectada
  - Lagoa Marginal Isolada
  - Lagoa Marginal Não existia
- Imagem em 06/11/2015
- Identificação de Lagoa Marginal
- Imagem em Jun/Jul/2017
- Lagoa Marginal Conectada
  - Lagoa Marginal Isolada
  - Lagoa Marginal Soterrada
  - Viveiro de peixe

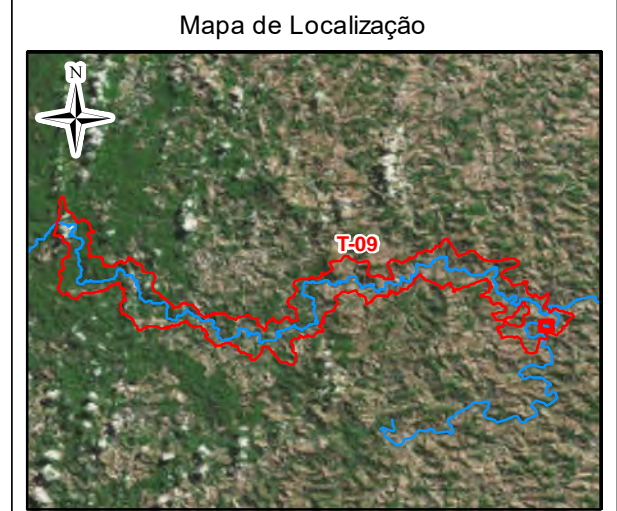
Figura 39 - Lagoas Marginais - Análise Histórica - T09 - CARA - KM1

- LEGENDA:
- Quilometragem (início na foz do Rio Carmo)
  - Curso d'água
  - ▭ Trecho 09
  - ▭ Área Impactada Trecho 09
- Imagem em 15/01/2007**
- ▨ Lagoa Marginal Conectada
  - ▨ Lagoa Marginal Isolada
  - ▨ Lagoa Marginal Não existia
- Imagem em 06/11/2015**
- ▨ Identificação de Lagoa Marginal
- Imagem em Jun/Jul/2017**
- ▨ Lagoa Marginal Conectada
  - ▨ Lagoa Marginal Isolada
  - ▨ Lagoa Marginal Soterrada

Figura 39 - Lagoas Marginais - Análise Histórica (T09 - CARA - KM1)

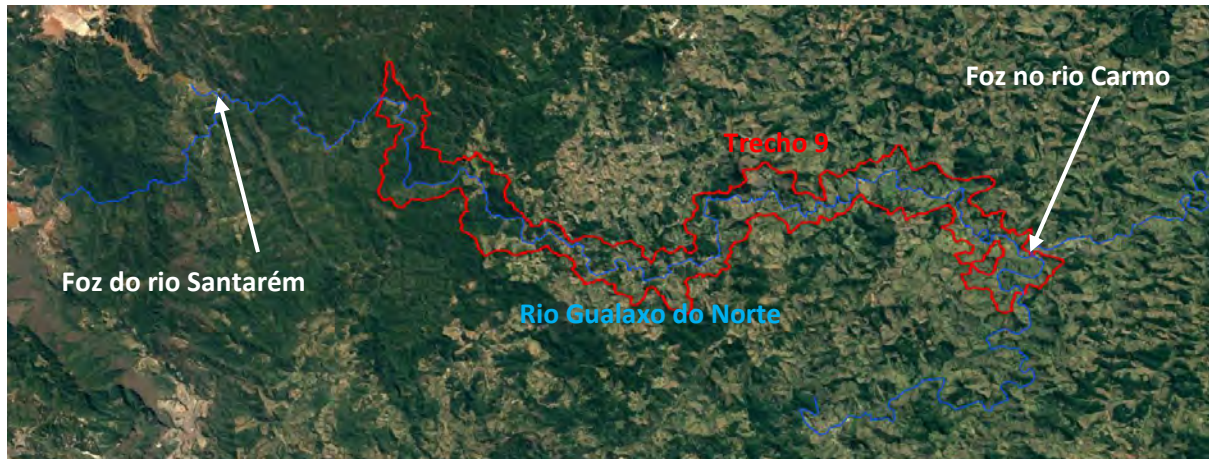
Figura 1: Localização do Trecho 9 do rio Gualaxo do Norte

Coordenadas UTM: Início Trecho 9 673252.03 E 7761244.75 S, Fim Trecho 9 702666.68 E 7755324.79 S

Foi elaborado o relatório denominado “**Volume 4 - Aplicação do Plano de Manejo de Rejeito no Trecho 9**”, cujo objetivo foi apresentar a aplicação do Plano de Manejo de Rejeito exclusivamente para o Trecho 9 localizado no rio Gualaxo do Norte. Esse documento relatou o passo a passo do processo de tomada de decisão, no intuito de buscar a alternativa de manejo tecnicamente mais adequada e que gere menor impacto socioambiental. Após este processo, foi identificada a necessidade de redução da turbidez e cor nos Trecho 9 do Rio Gualaxo do Norte (Figura 1).

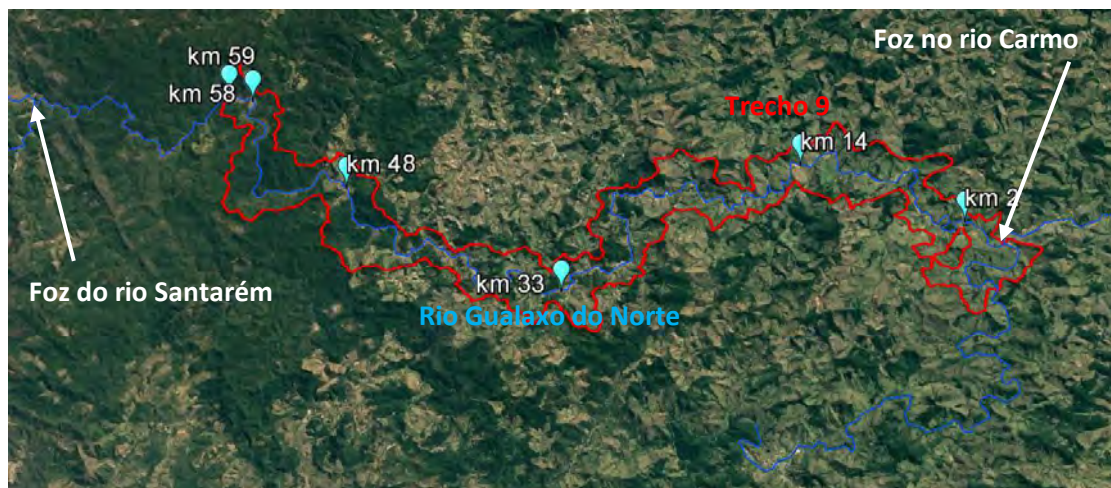
A Figura 19 apresenta um mapa geral dos sete (7) locais selecionados e considerados como potenciais locais para implantação dos STN off-line. Estes locais encontram-se distribuídos ao longo dos Trechos 8 e 9 do rio Gualaxo do Norte. Os mapas de cada local mostram, a área potencial disponível para as instalações do STN off-line e a localização das estruturas de desvio de vazão (Figura 20 a Figura 25). Adicionalmente, perfis longitudinais do rio, ao longo dos trechos atingidos em cada local são apresentados na Figura 26.

**Figura 19: Localização dos potenciais locais para implantação dos STN off-line**

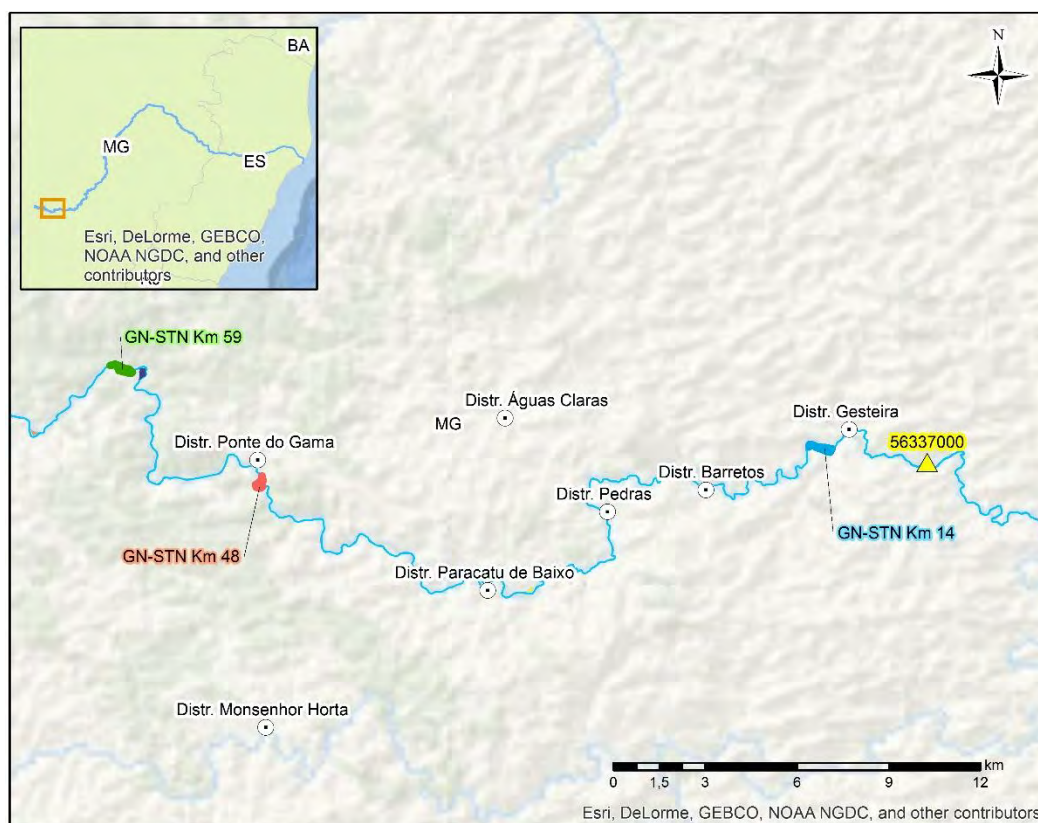
**Figura 36: Localização da estação 56337000 e dos STNs**

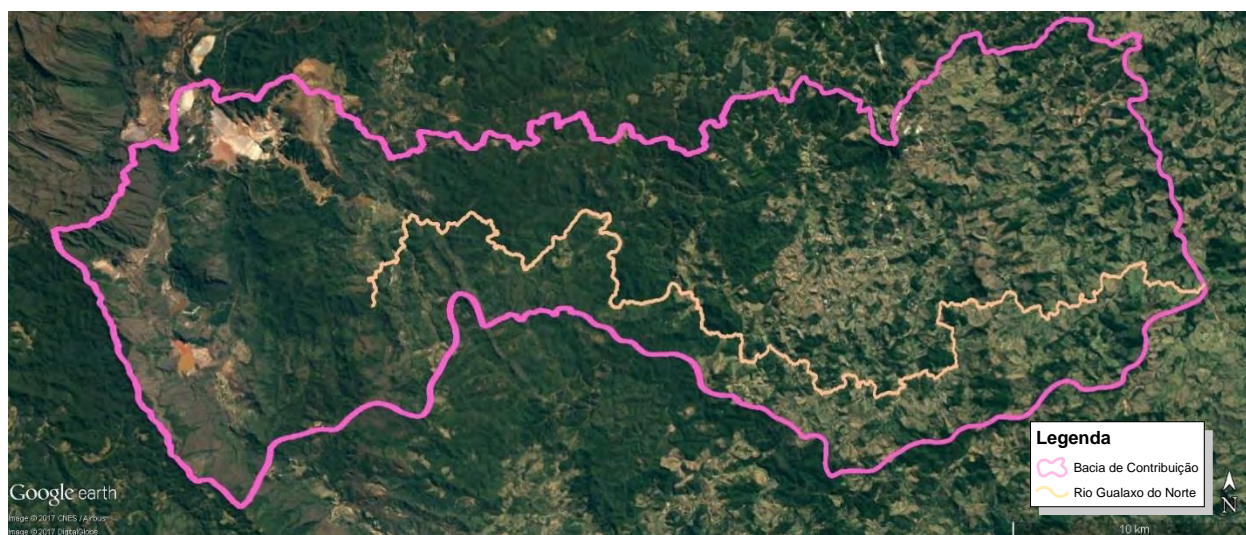
Figura 45. Domínio do modelo hidráulico fluvial do rio Gualaxo do Norte. Fonte: (Google Earth, 2016)

A primeira etapa para configuração do modelo foi a definição do domínio do sistema. A Figura 45 apresenta o limite da bacia hidrográfica de contribuição considerada, destacando a linha d'água configurada para a modelagem do rio Gualaxo do Norte. O trecho estende-se por, aproximadamente, 70 km, desde 5 km a montante da foz do Córrego de Santarém até a estação fluviométrica 56337000, a 9 km da foz do Gualaxo do Norte no rio do Carmo.

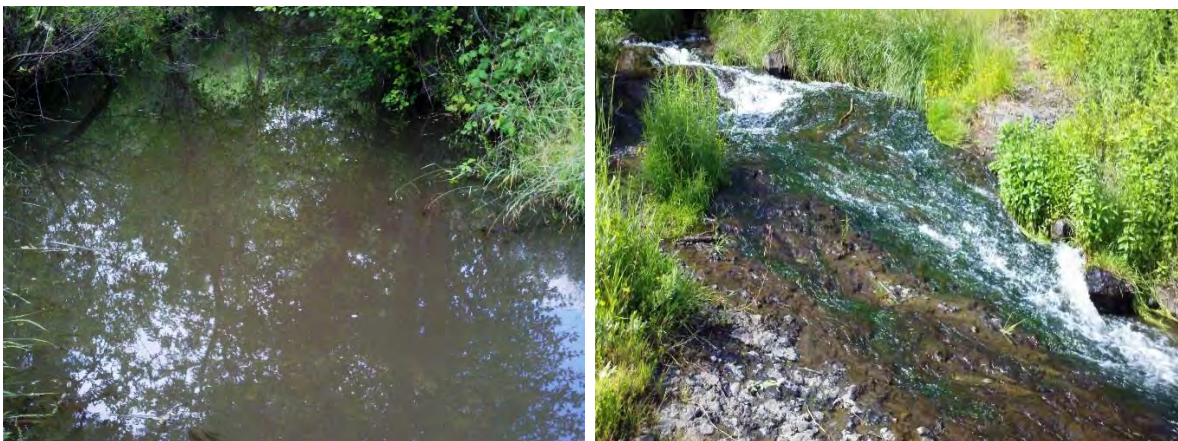
**Figura ApA 3: Efluente sem tratamento à esquerda e após tratamento à direita**

O sistema de *wetlands* é reforçado por tratamento utilizando Sulfato de Alumínio 48% e dosado a 10 mg/L para redução de turbidez e remoção de fósforo. Um sistema de bombeamento foi desenvolvido para realizar medição de turbidez e para armazenamento do sulfato de alumínio. O produto só é adicionado à água em momentos de alta vazão quando a turbidez aumenta.

- 2,4 mg/L de sólidos em suspensão
- 0,0 mg/L de cloro
- Média de 7 °C retirados do efluente
- Média de 7,8 PH
- Média 8,5 mg/L de oxigênio dissolvido
- Corpo receptor com visível melhora na qualidade

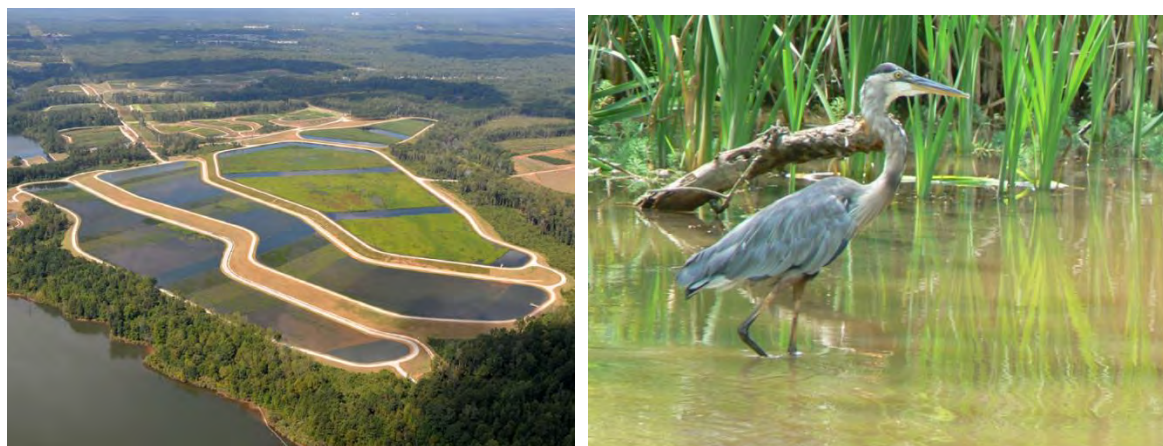
**Figura ApA 6: Wetlands Construídos Huie apresentam tratamento primário e secundário**

As instalações de tratamento de águas residuais que descarregam para os *Wetlands* Construídos Huie apresentam tratamento primário e secundário, sendo o efluente encaminhado depois para as *wetlands* e, em seguida, flui para os reservatórios. Estes vários sistemas de tratamento fornecem uma abordagem de barreira múltipla para a recuperação da água e aumentam a remoção de turbidez, nutrientes, contaminantes microbianos, proporcionando um abastecimento seguro de água. Além disso, as *wetlands* construídas fornecem um amortecedor entre as plantas e os reservatórios em caso de mau funcionamento de alguma das plantas de tratamento.

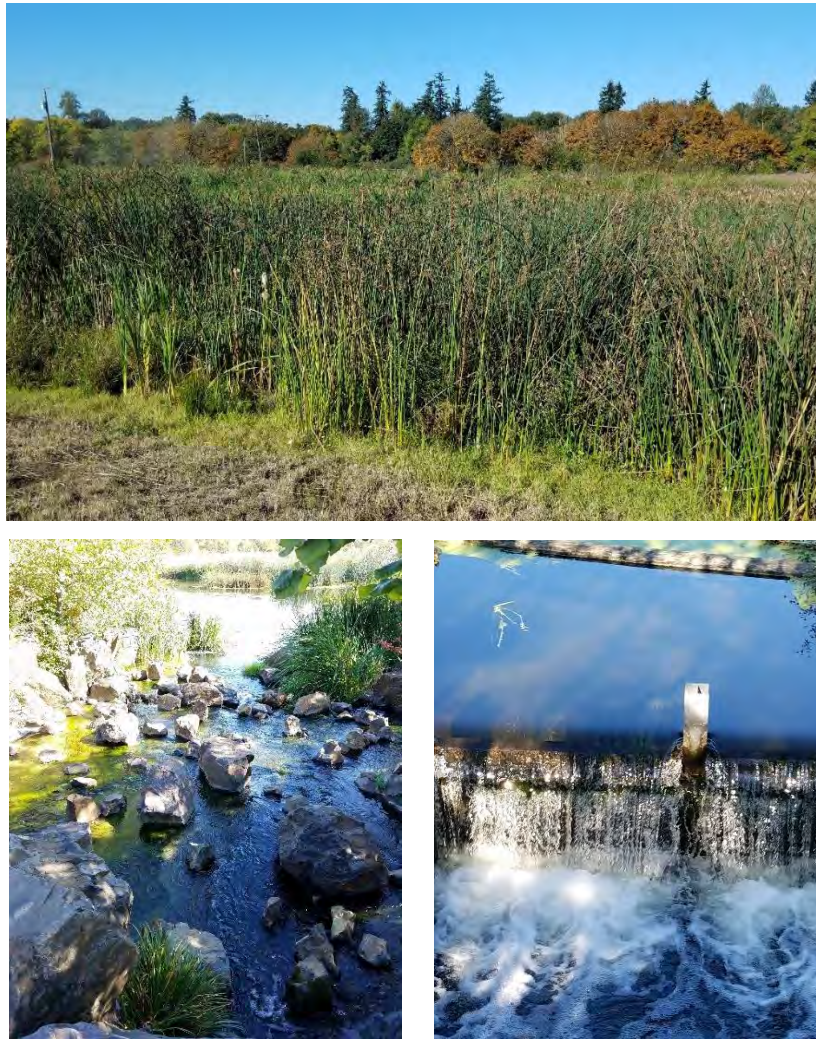
**Figura ApA 8: Wetlands em Talking Water Gardens**

A água é bombeada das estações de tratamento para um sistema de *wetlands* onde o fluxo se dá por gravidade por uma sequência de lagoas. O sistema possui três conjuntos de tratamento por *wetlands* que removem cor, turbidez, nutrientes e calor. Cada conjunto contém três lagoas ou células que trabalham em conjunto, com profundidades variando de 0,5 m à 1,5 m. As *wetlands* possuem vegetação que promove sombra e uma sequência de cascatas que reduzem a temperatura, oxigenam e purificam naturalmente a água. Ao final do processo, a água pode ser descartada no Rio Willamette, rico em biodiversidade.

Antes do tratamento nas wetland, verificava-se uma quantidade de 484 quilogramas por dia de sólidos suspensos totais, e após a implantação do tratamento, esse valor foi reduzido para 324 kg/dia. Dessa maneira que ocorre uma redução de mais de 58000 kg por ano na carga de sólidos suspensos totais.

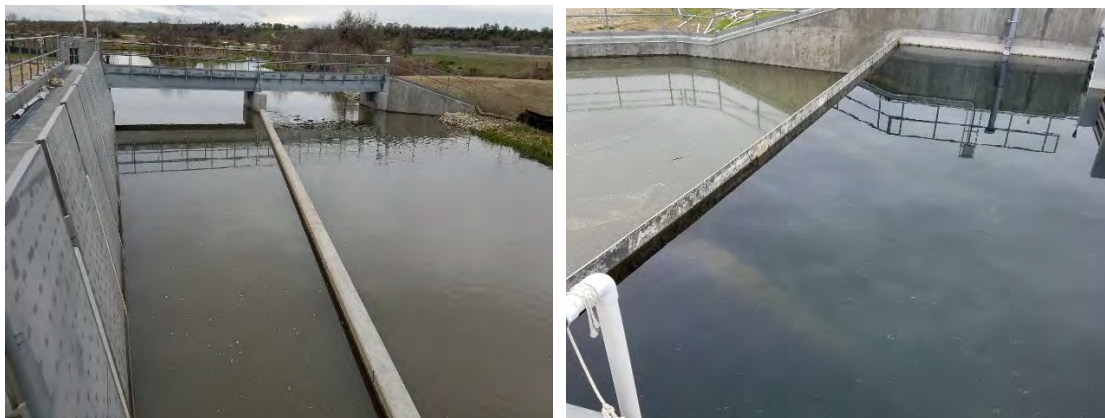
**Figura ApA 11: STN em Dixie Drain Boise, Idaho, Estados Unidos**

Um divisor de vazão direciona parte da água drenada das regiões agrícolas para o sistema de tratamento com poli cloreto de alumínio. A água tratada (figura à direita) possui uma turbidez de <100 NTU e é misturada com a água não tratada que passou pelo by-pass do divisor. A água misturada atende aos critérios de descarte do corpo hídrico.
