5.2.4. ARQUITETURA DO SISTEMA

5.2.5. SIRENES ELETROMECAÑICAS

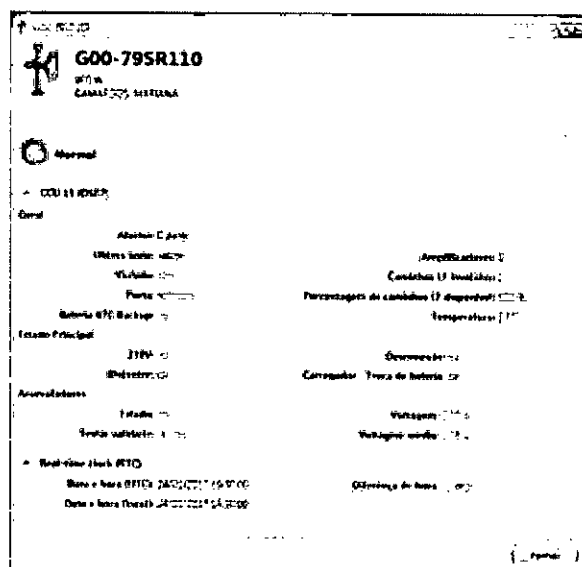
Figura 7: Tela do status de uma Sirene

O sistema de supervisão Vektra está configurado para realizar dois auto testes (teste silencioso) a cada 24h (vinte e quatro horas) em todas as sirenes eletrônicas. Em caso de anormalidade é gerada uma mensagem informando sua indisponibilidade e a cor do ícone da sirene no supervísório Vektra é alterada, indicando a falha.

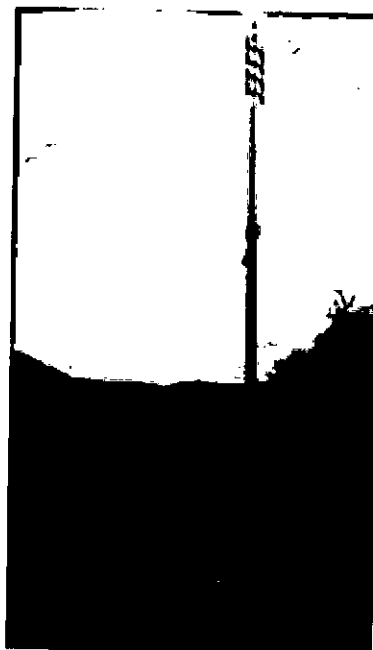
Figura 15: Sirene G00-79SR120

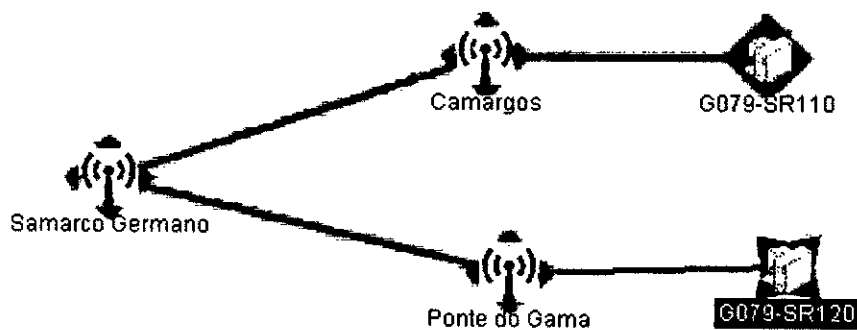
Um software de gerenciamento de ambientes de rede realiza o monitoramento contínuo de todo o sistema, gerando relatórios de disponibilidade e alertas em caso de falhas, sendo os mesmos direcionamentos para as equipes responsáveis pelo gerenciamento/manutenção de todo o ambiente, conforme Figura 44 e Figura 45

Figura 44: Exemplo da Tela de Monitoramento do Software
