SAMARCO

Barragens e Diques de Contenção de Sedimentos

Belo Horizonte, 11 de janeiro de 2017
8ª Câmara Técnica - IBAMA

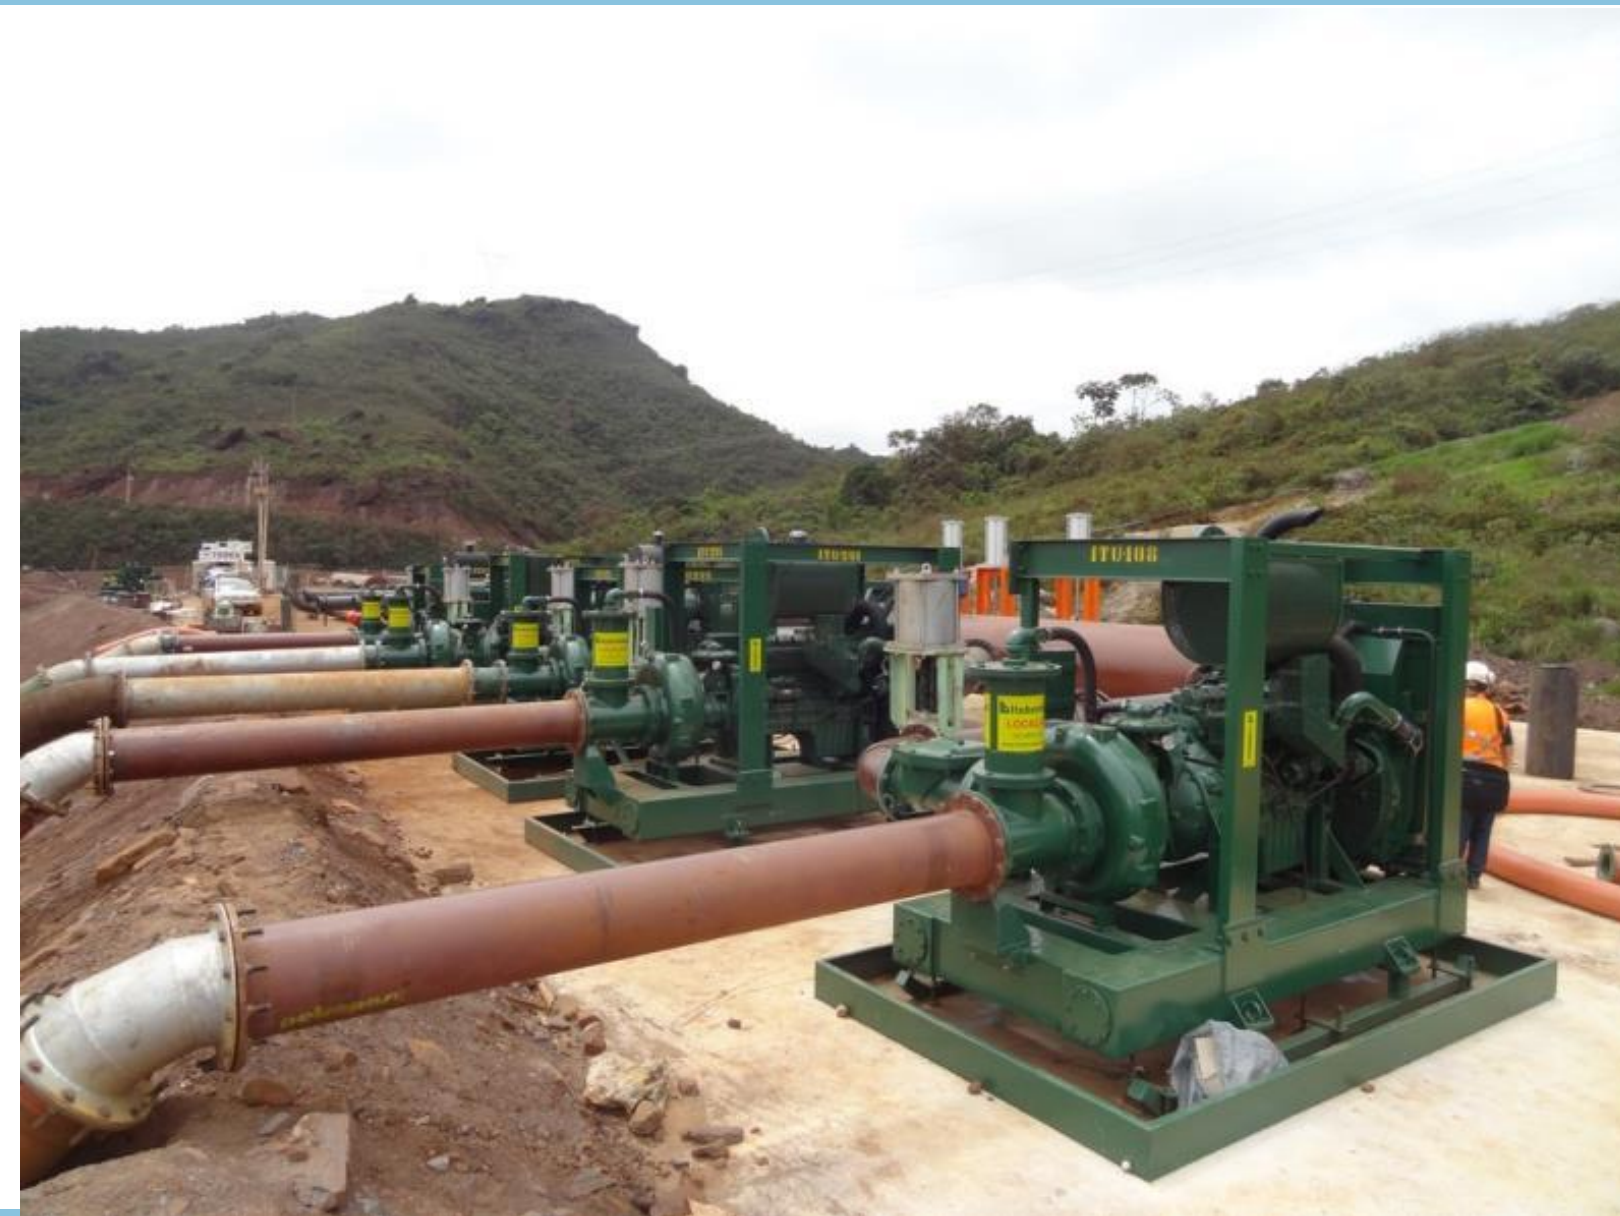
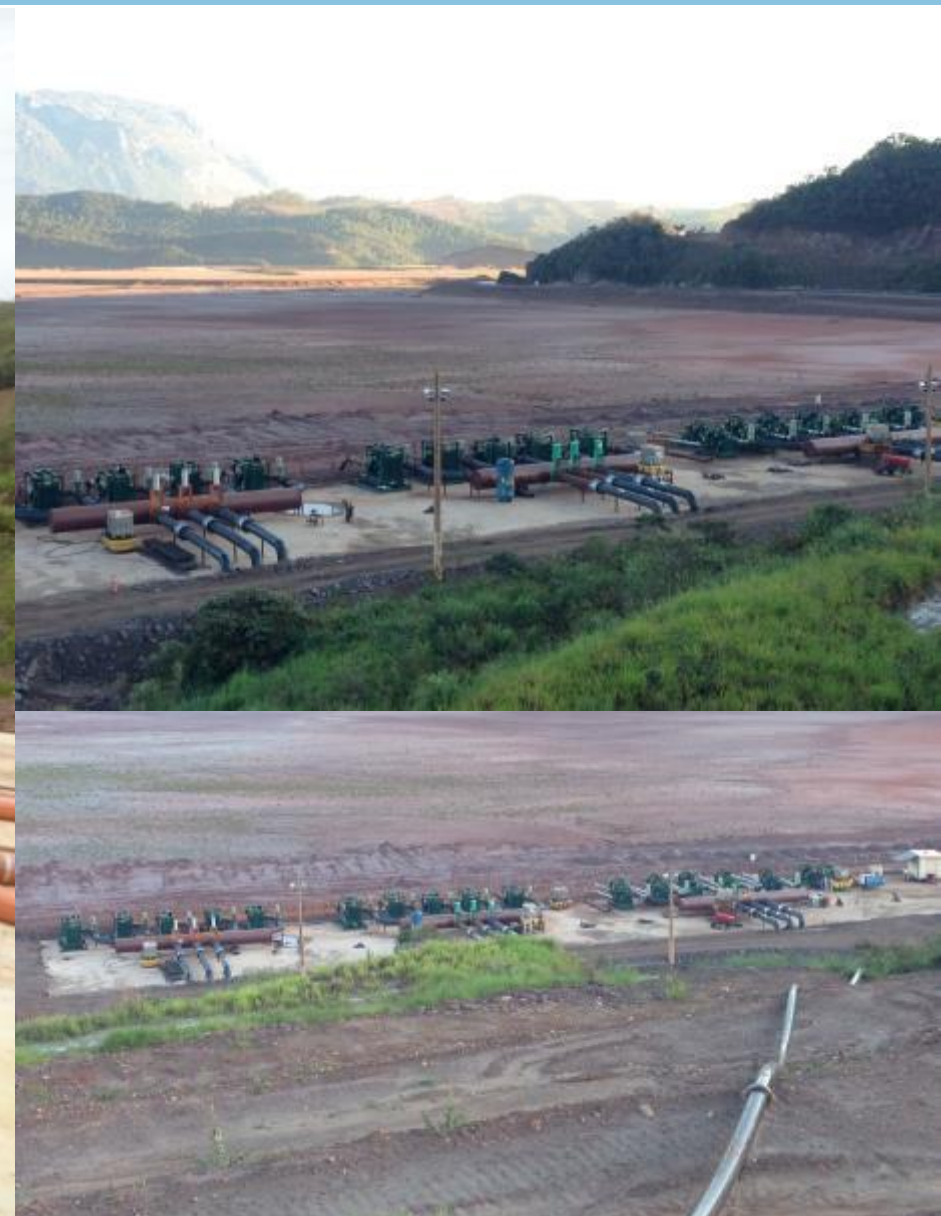
Barragem de Germano

Sistema da baía 3

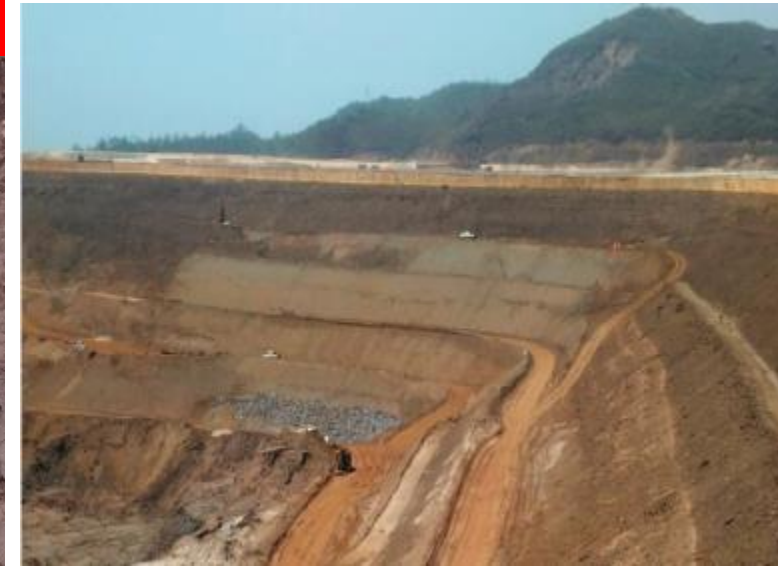
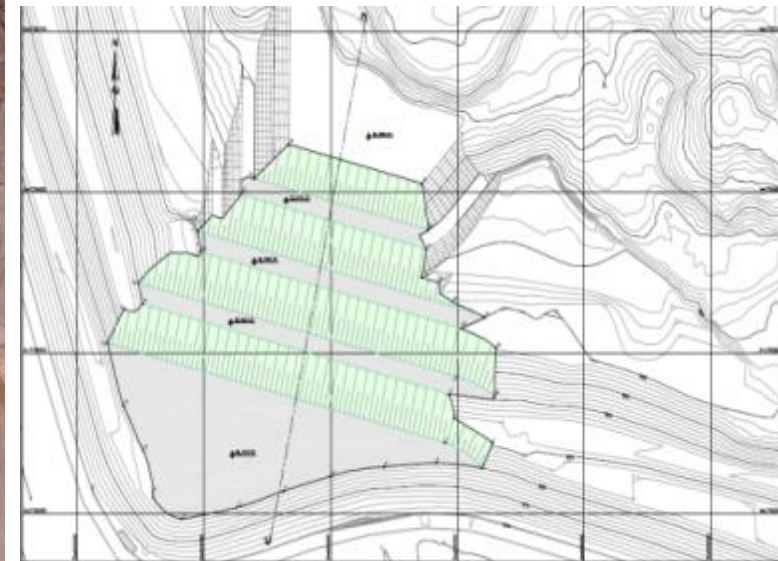
1ª etapa do reforço

Obras na ombreira comum

Obras nas seções críticas de Tulipa

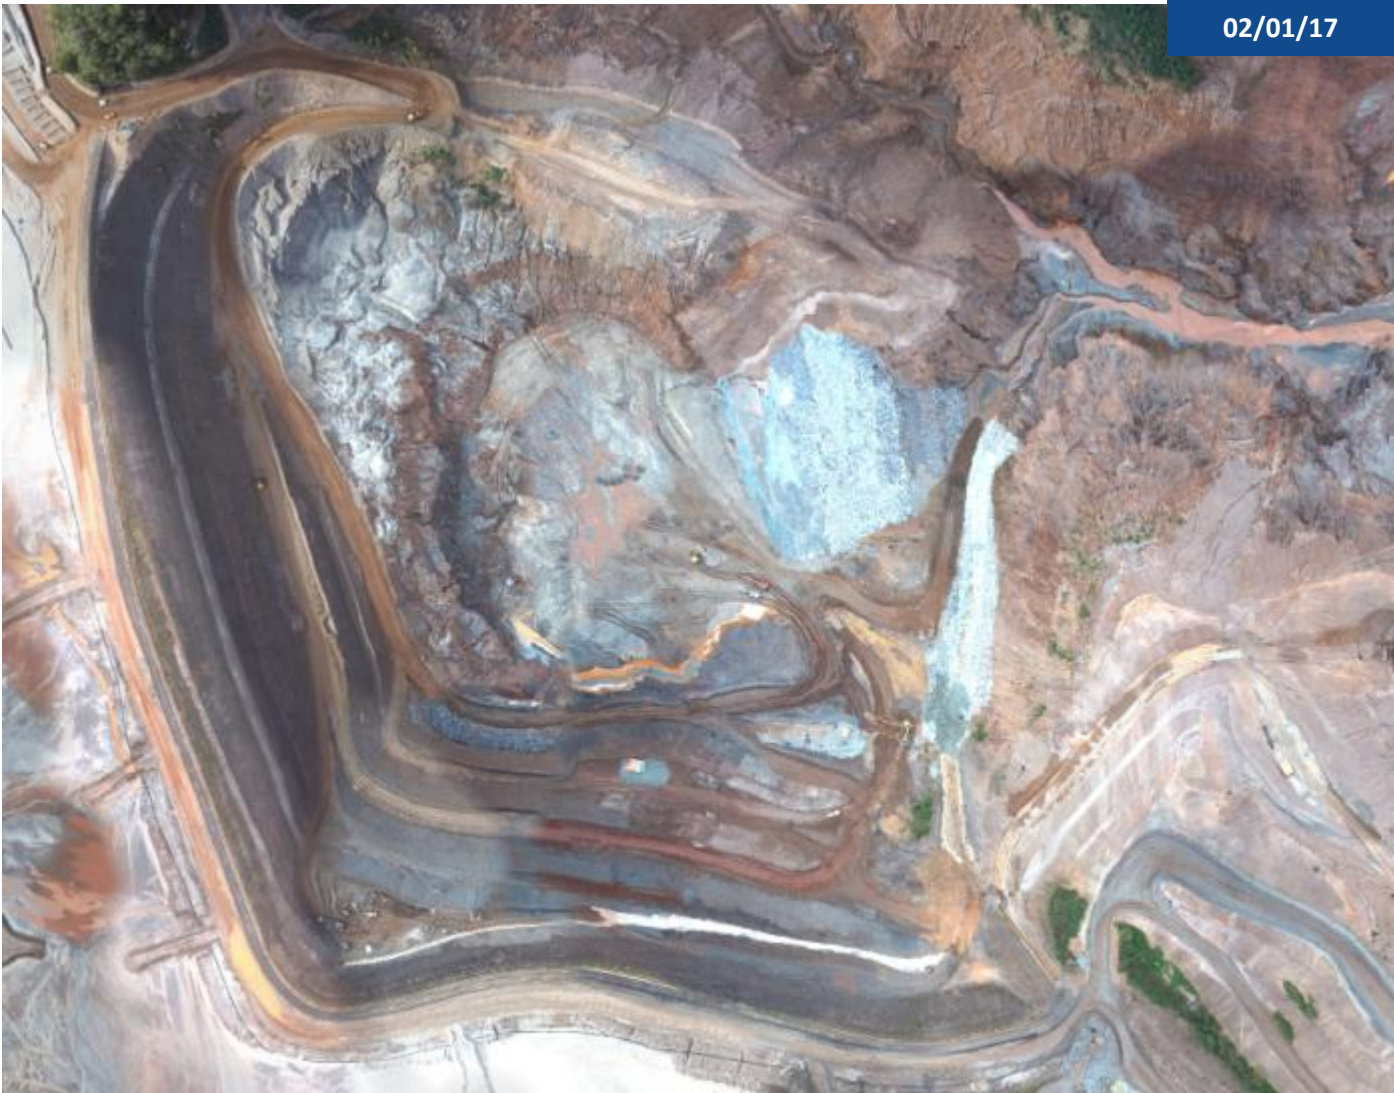
3ª etapa do reforço

As obras da terceira etapa dos Diques de Sela e Tulipa tem como objetivo conformar geometricamente os materiais existentes entre as estruturas e a berma de proteção, além de implantar dispositivos de drenagem superficial que diminuam a probabilidade de erosão, carreamento deste material e garantam a estabilidade das estruturas.

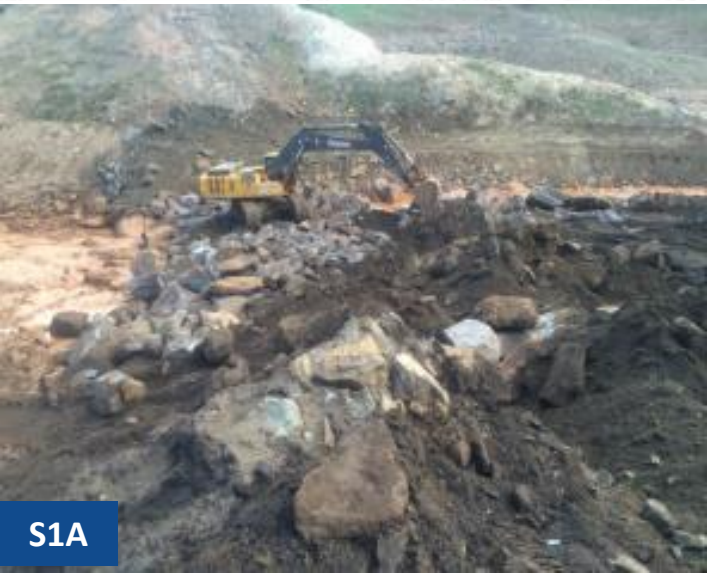
S1A		S2A
Jusante de Santarém	Localização	Jusante do S1A
Contenção de sedimentos Melhoria qualidade da água	Objetivo	Contenção de sedimentos Melhoria qualidade da água
5 metros	Altura	5 metros
Blocos de enrocamento	Material	Blocos de enrocamento
1.800 m³	Volume do maciço	3.100 m³
16.000 m³	Volume do reservatório	45.000 m³
Concluída em 17/02/16	Status da obra	Concluída em 18/02/16 (reparação)

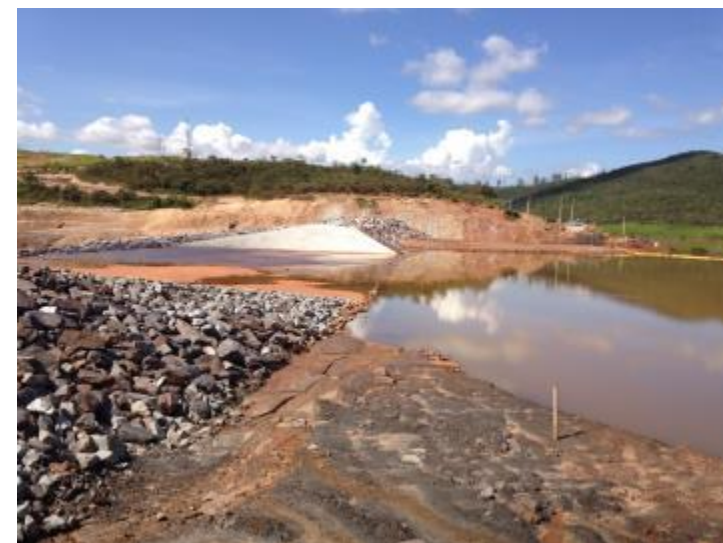
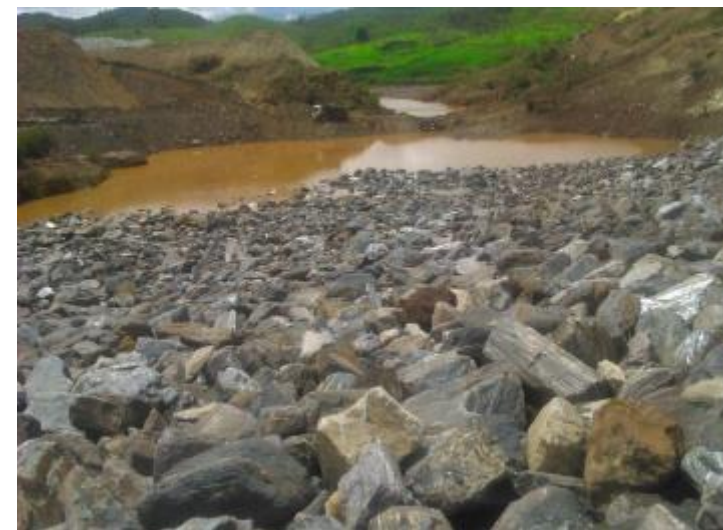
Dique de Contenção de Sedimentos S3

Obras conduídas na elevação 709,5 (Crista) e 706,0 (Soleira)

A Samarco, com a implantação do Dique S3 em abril/16, conseguiu cessar o vazamento de sedimentos à jusante desta estrutura. Agora, especialmente com o alteamento do Dique S3 e a conclusão da Nova Barragem de Santarém, além das demais obras, o sistema irá operar de forma robusta e com capacidade de amortecimento das cheias previstas para o período chuvoso 16/17. Em paralelo, a Samarco opera com os coeficientes de segurança das estruturas remanescentes satisfatórios, adequados à norma brasileira, desde o mês de julho/16.

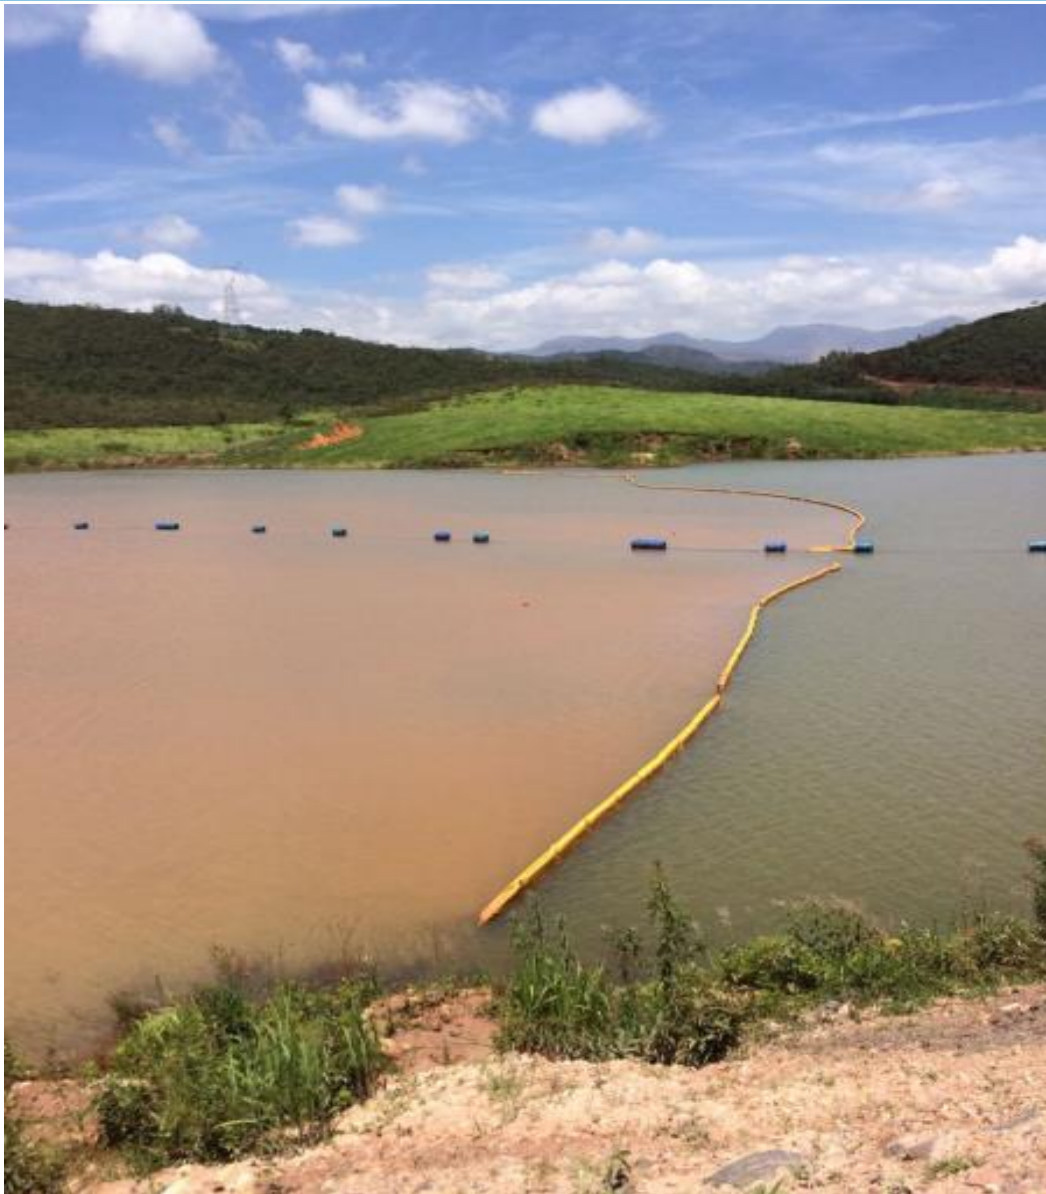
Dragagem de remanejamento dos sedimentos

Visão da cortina de turbidez instalada.

Volume dragado: +/- 160.000m³

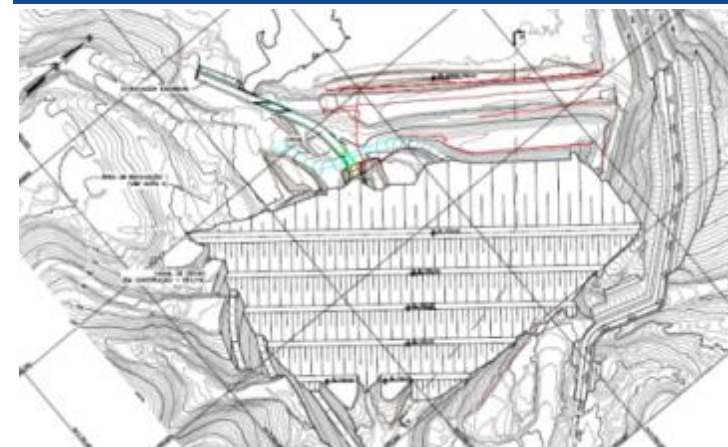
A estrutura de Nova Santarém já está operando com as comportas fechadas e em condição de formação de lago à montante.

As obras de construção da Nova Barragem de Santarém serão retomadas após o período chuvoso 16/17 para conclusão da estrutura na elevação de crista 770,00m e preparação para o período chuvoso 17/18.

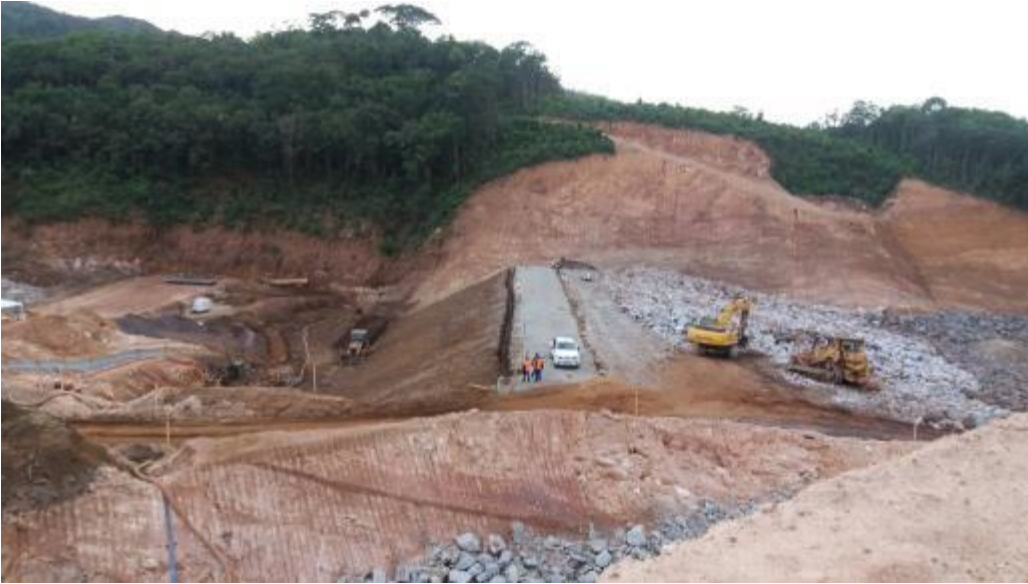
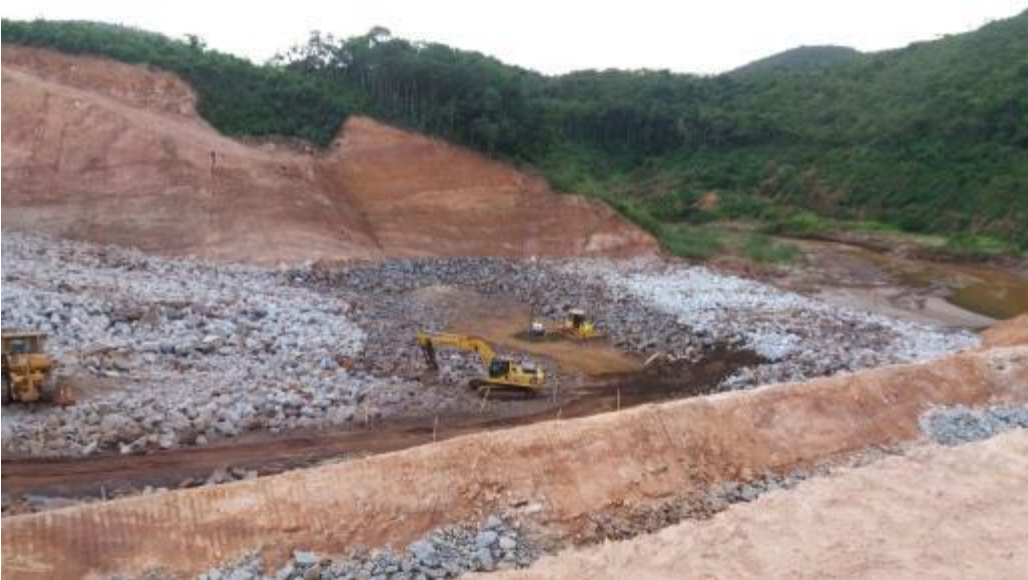
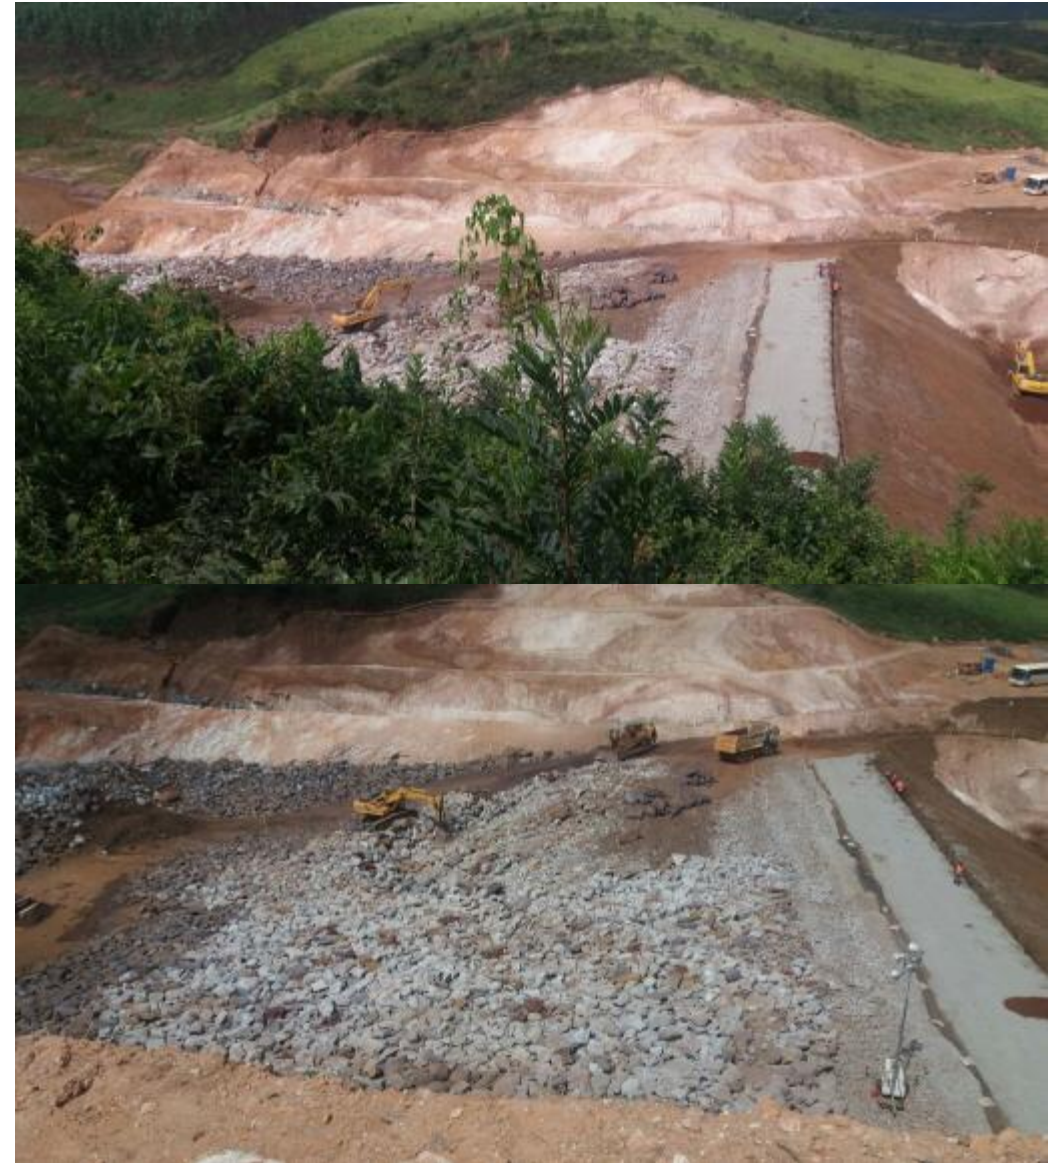
Fotos da construção

Dique de Contenção de Sedimentos S4

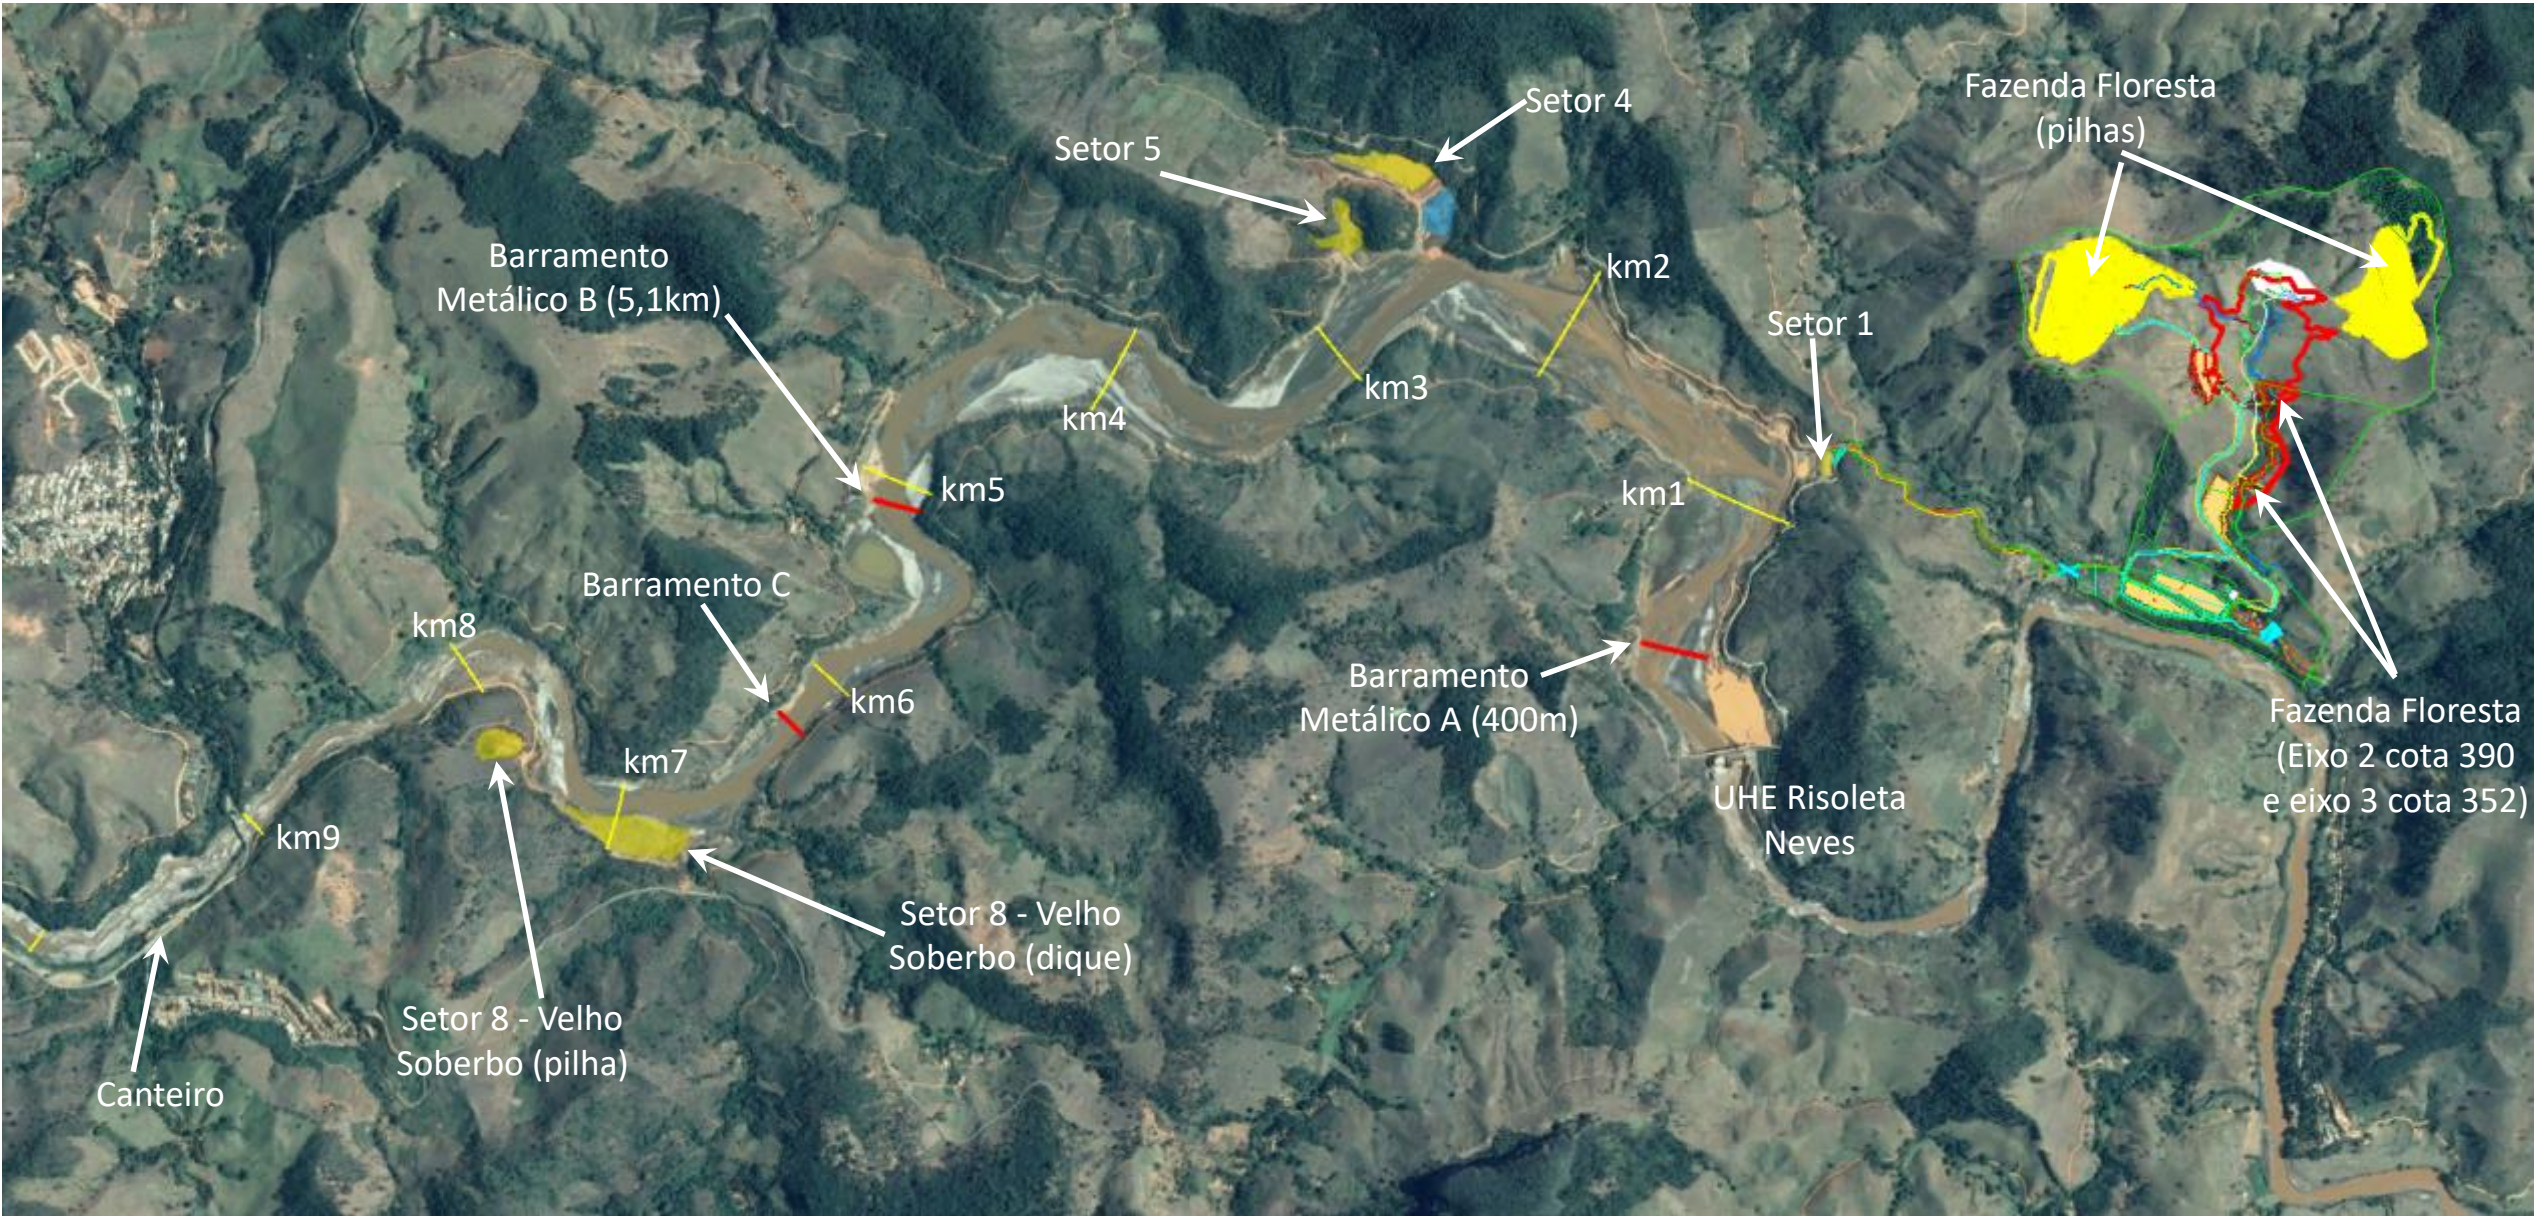
Mapa geral de referência

UHE Risoleta Neves - Fase 1

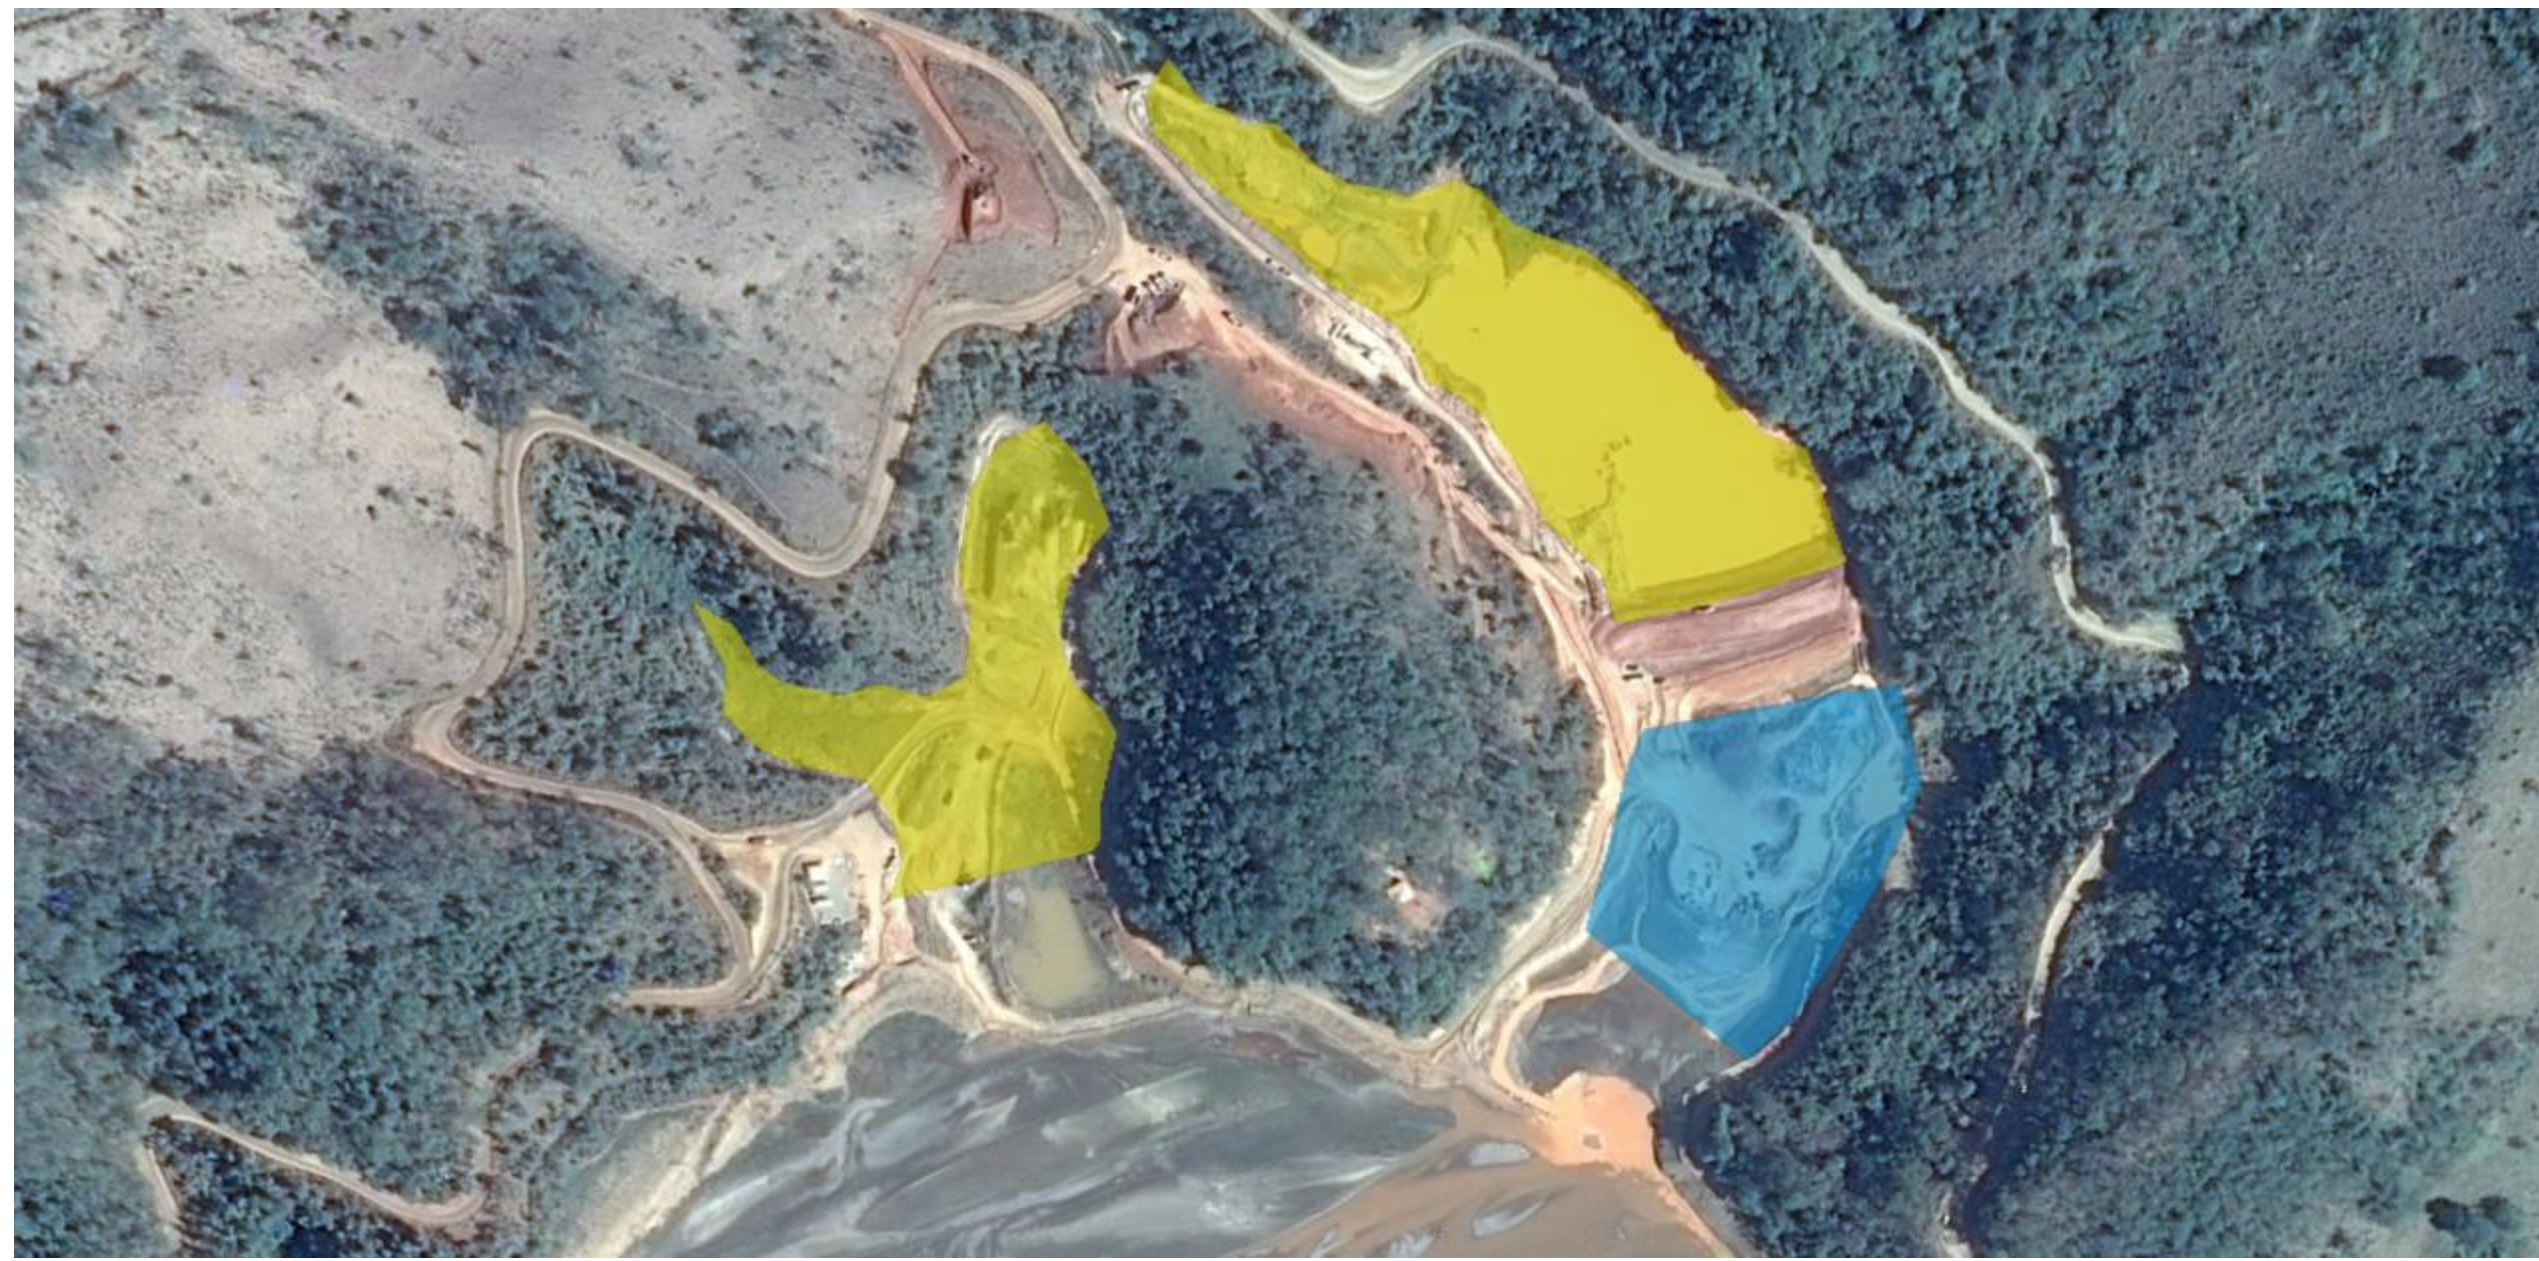
Update do projeto - Setor 4 (400.000m³) e Setor 5 (40.000m³)

- Vertedor definitivo com enrocamento concluído e sendo preparado para concretagem
- A conformação natural do córrego sobre o sedimento já ocorreu
- Finalizada a instalação dos instrumentos na crista e na berma
- Manual de operação dos instrumentos recebido e reenviado ao fornecedor para atendimento à comentários
- Manual de operação do dique em elaboração
- Iniciada a preparação da área à jusante do Setor 4 para disposição de bags

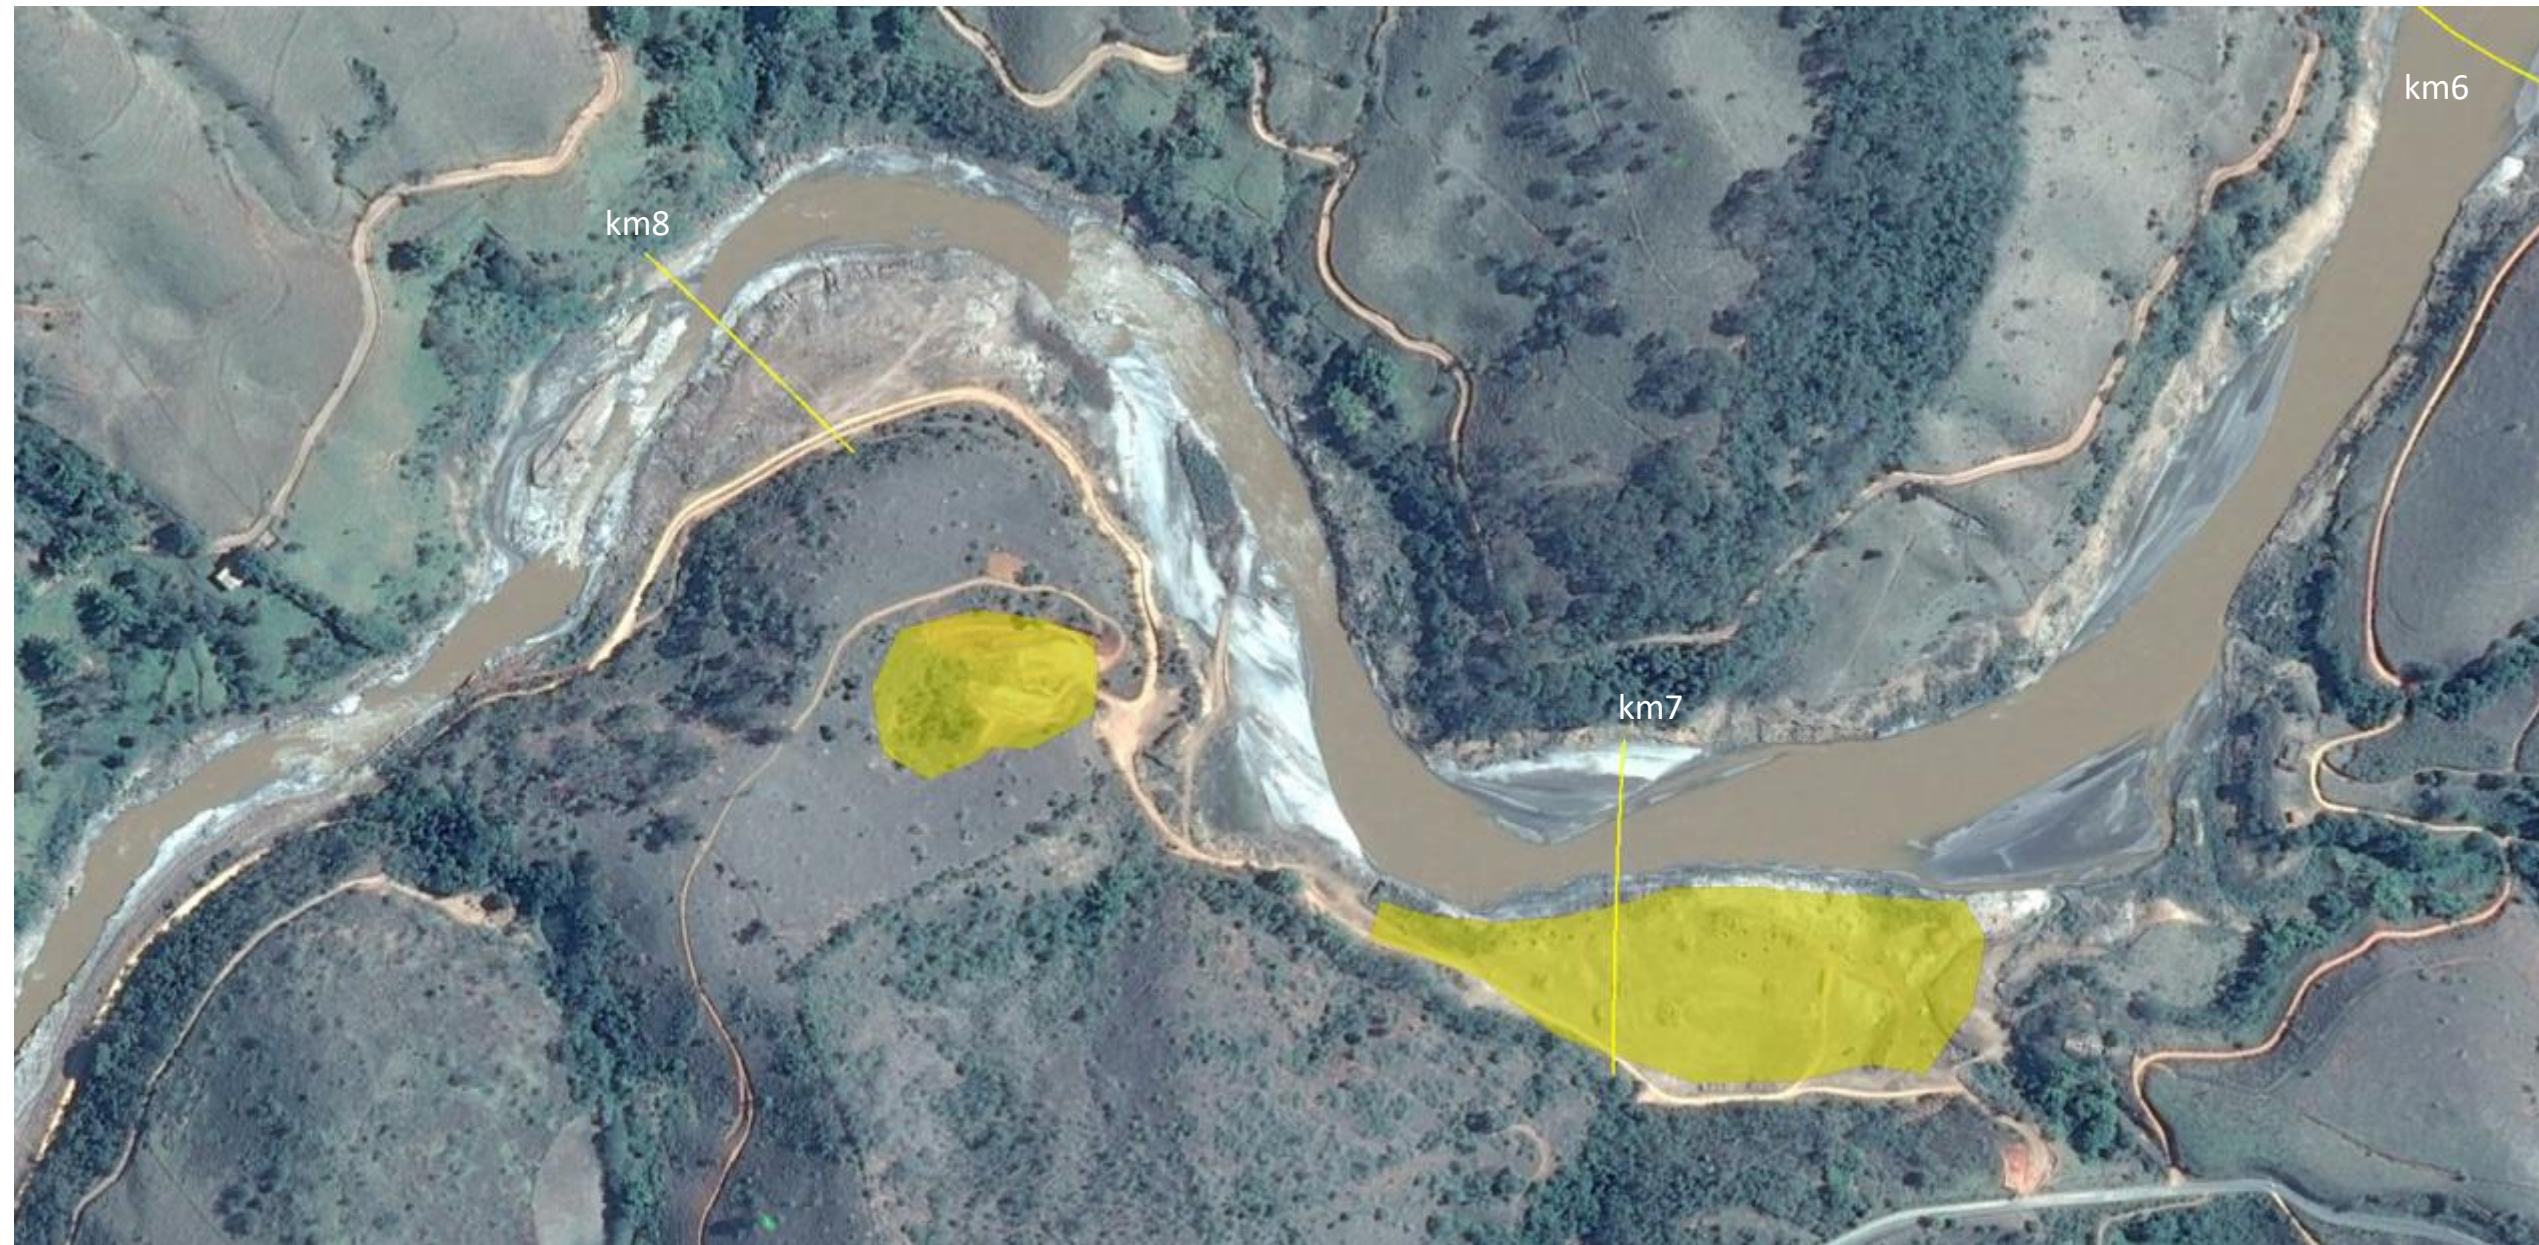
Update do projeto - Velho Soberbo (140.000m³) e Pilha (150.000m³)

- Montagem da linha de recalque concluída
- Dique na cota média 317,5m pronto para iniciar a dragagem
- SNC-Lavalan emitiu relatório de estabilidade e as recomendações foram atendidas. Pendente a recomendação de elaborar o *as built*.
Levantamento topográfico em andamento para atender esta recomendação
