SAMARCO

Barragens e Diques de Contenção de Sedimentos

Belo Horizonte, 11 de janeiro de 2017
8ª Câmara Técnica - IBAMA

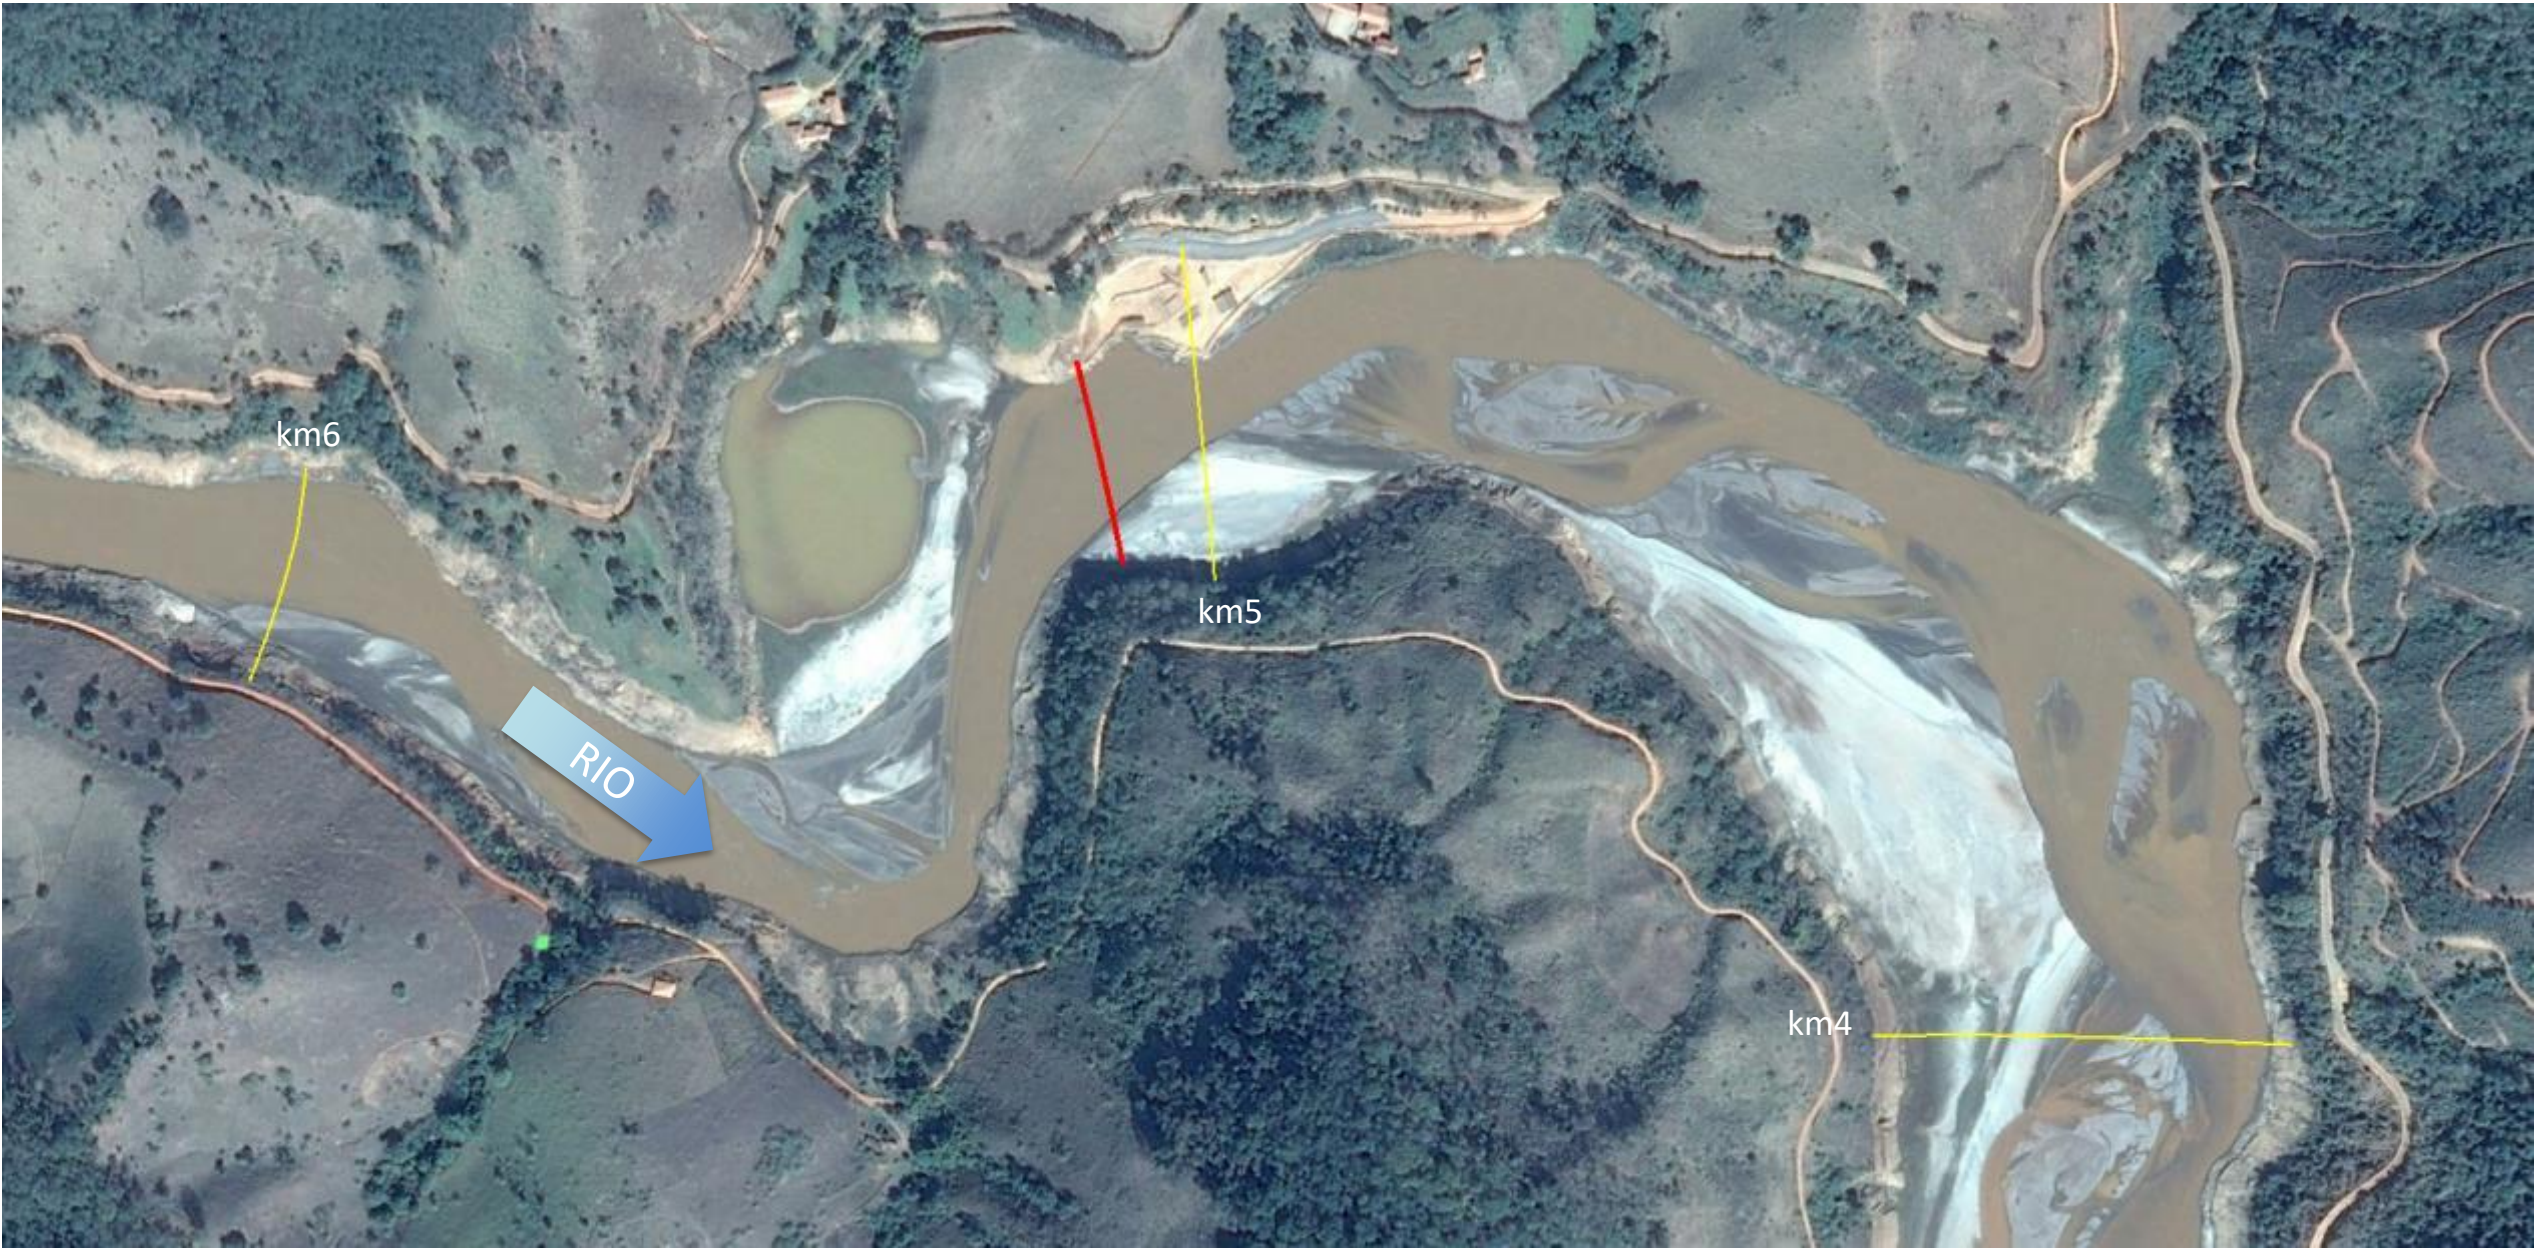
Ações referentes à UHE Risoleta Neves
Update do projeto - Barreira metálica B

- Realizado o aterro de conquista pela margem direita
- Recuperação do aterro principal de jusante que foi comprometido pelas altas afluências
- Proteção do aterro da margem direita com estacas prancha em andamento
- Proteção de jusante em pedras argamassadas em andamento
- 2º guindaste mobilizado para cravação pela margem direita

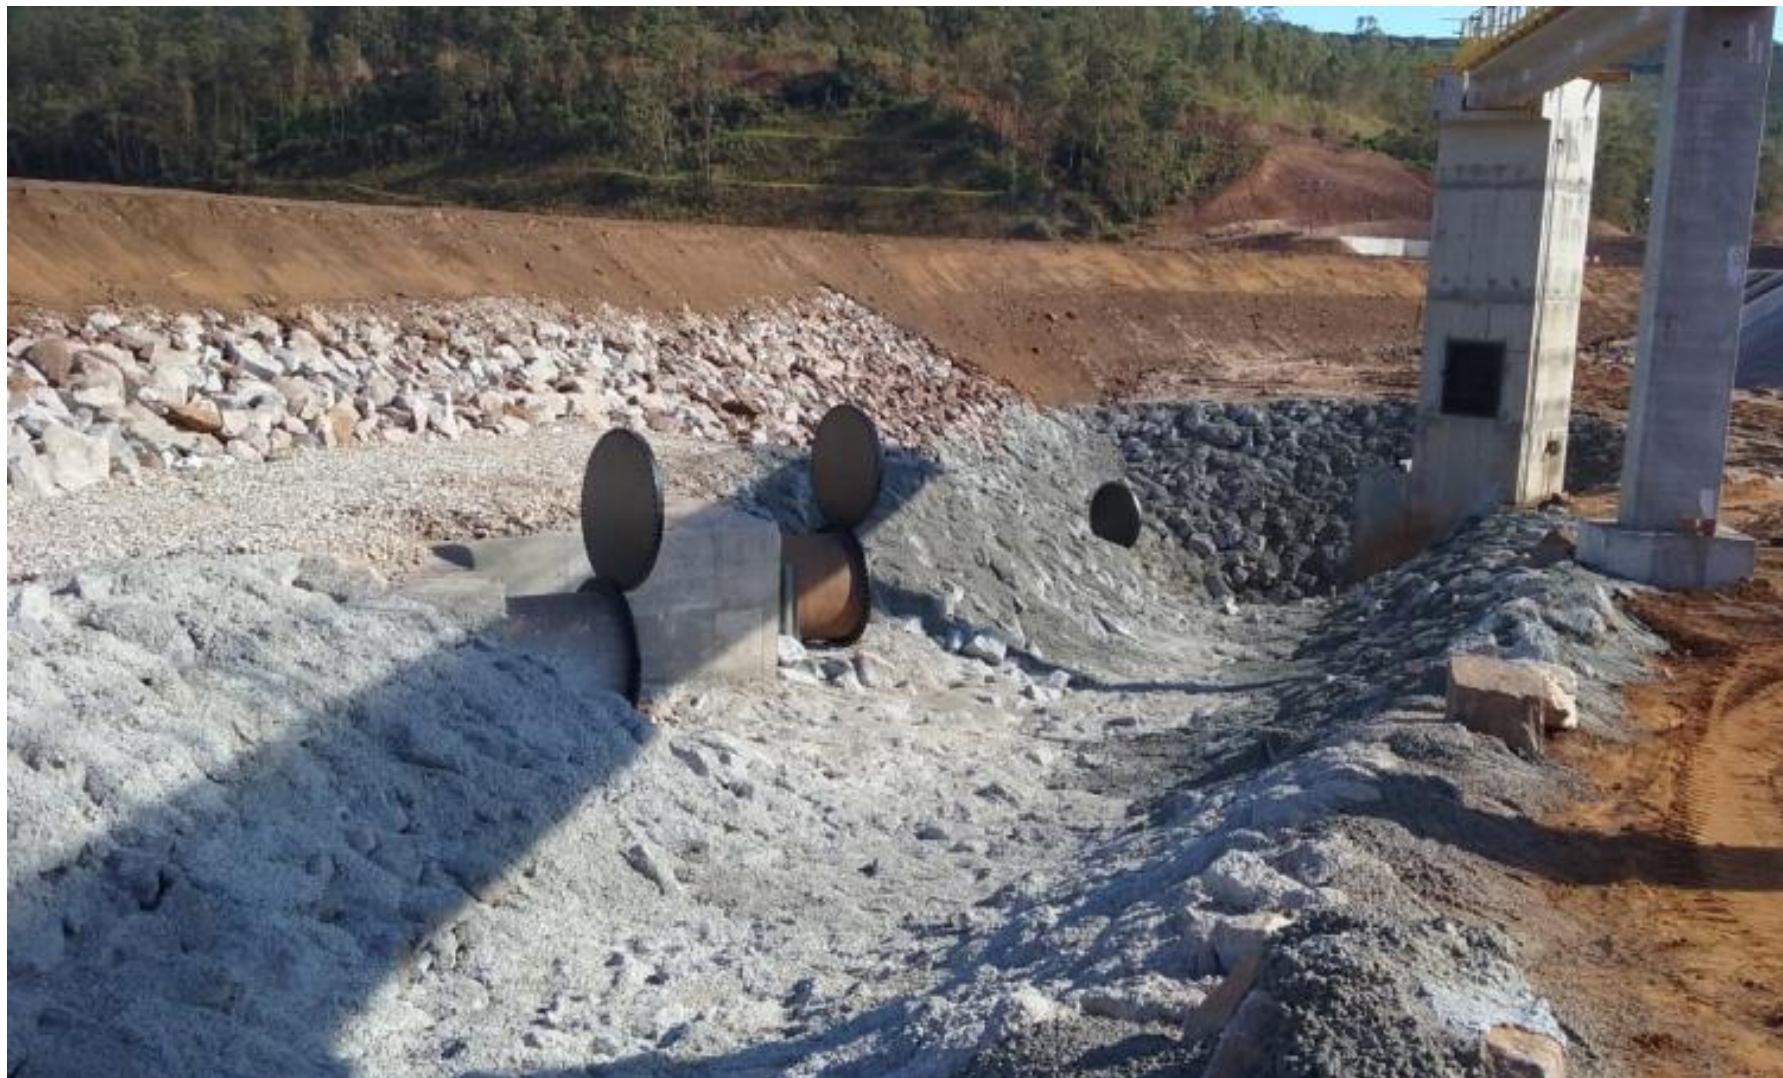
SEÇÃO A-A' (SEÇÃO NO EIXO DA GALERIA, ESCONSA AO EIXO DA BARRAGEM)

- N. A. do reservatório variando entre a El. 755,50 m (tubulação mais baixa) e a El. 759,00 m (tubulação mais alta);
- N. A. do emboque da galeria operacional: El. 756,00 m (comporta de regulação de nível 1);
- Início: quando a frente de assoreamento do reservatório atingir a El. 755,00 m a um raio aproximado de 100 m do emboque das tubulações – fechamento do flange da tubulação mais baixa (El. 755,50 m).

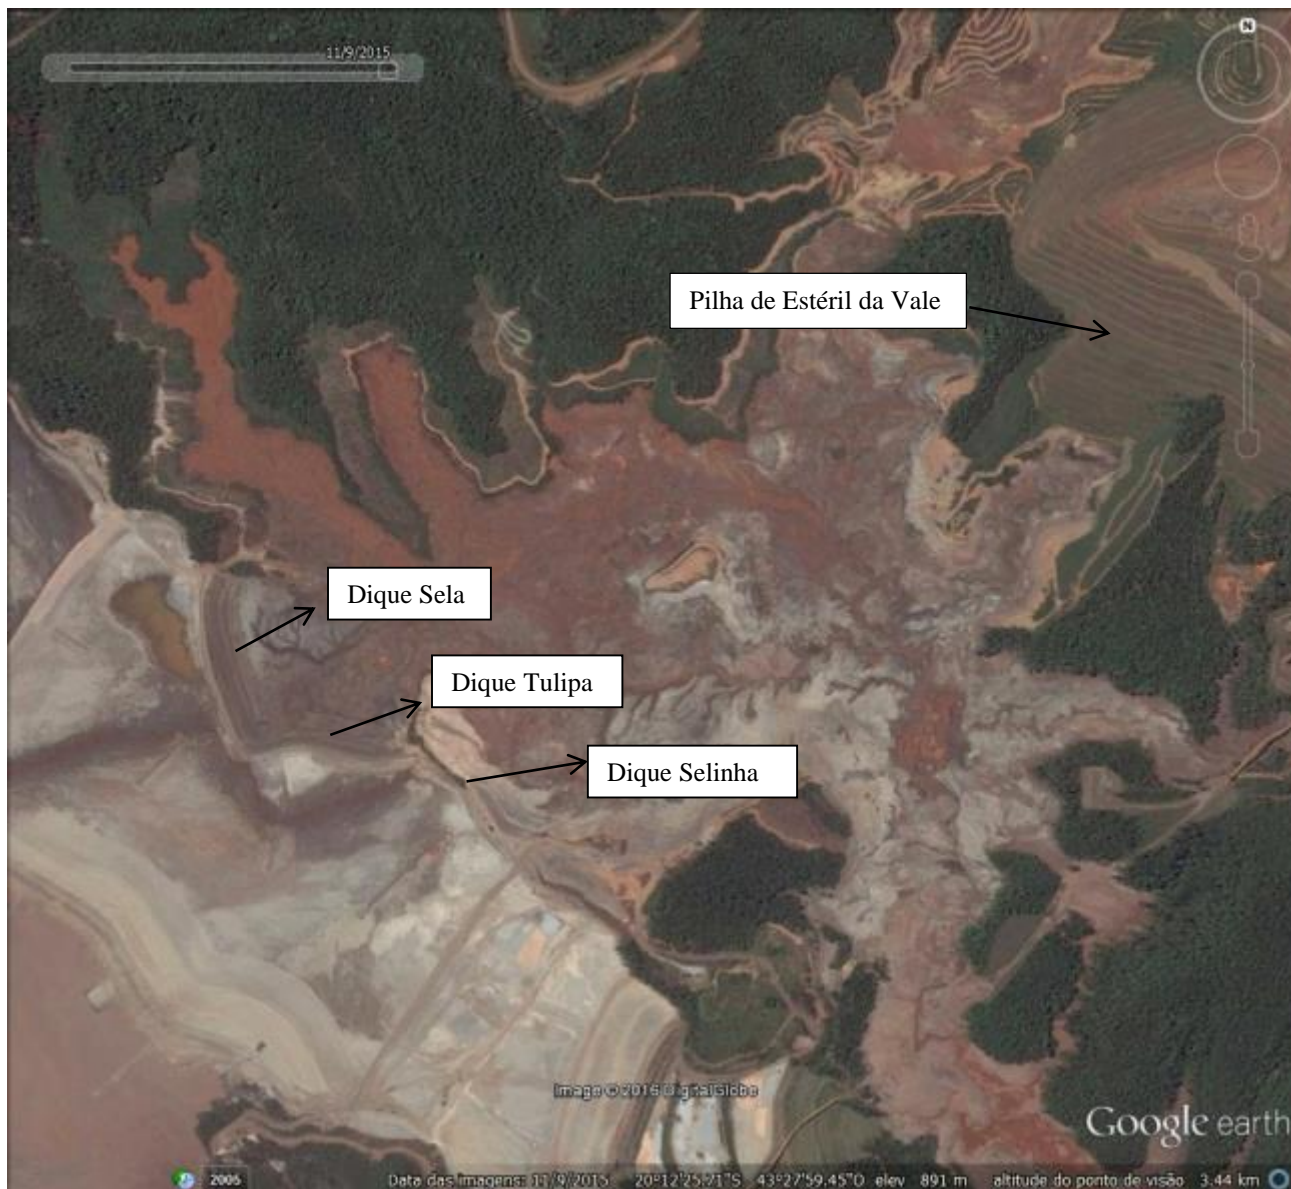
- Aproximadamente 13 Mm³ de rejeitos remanescentes nas encostas e no vale do córrego do Fundão, com espessuras e composição variadas (areia e lama);
- Conjunto de encostas que ficaram expostas após a ruptura e parcial esvaziamento da bacia de acumulação dos rejeitos;
- Obras de reforço das estruturas existentes (Diques Sela, Tulipa e Selinha) em andamento.

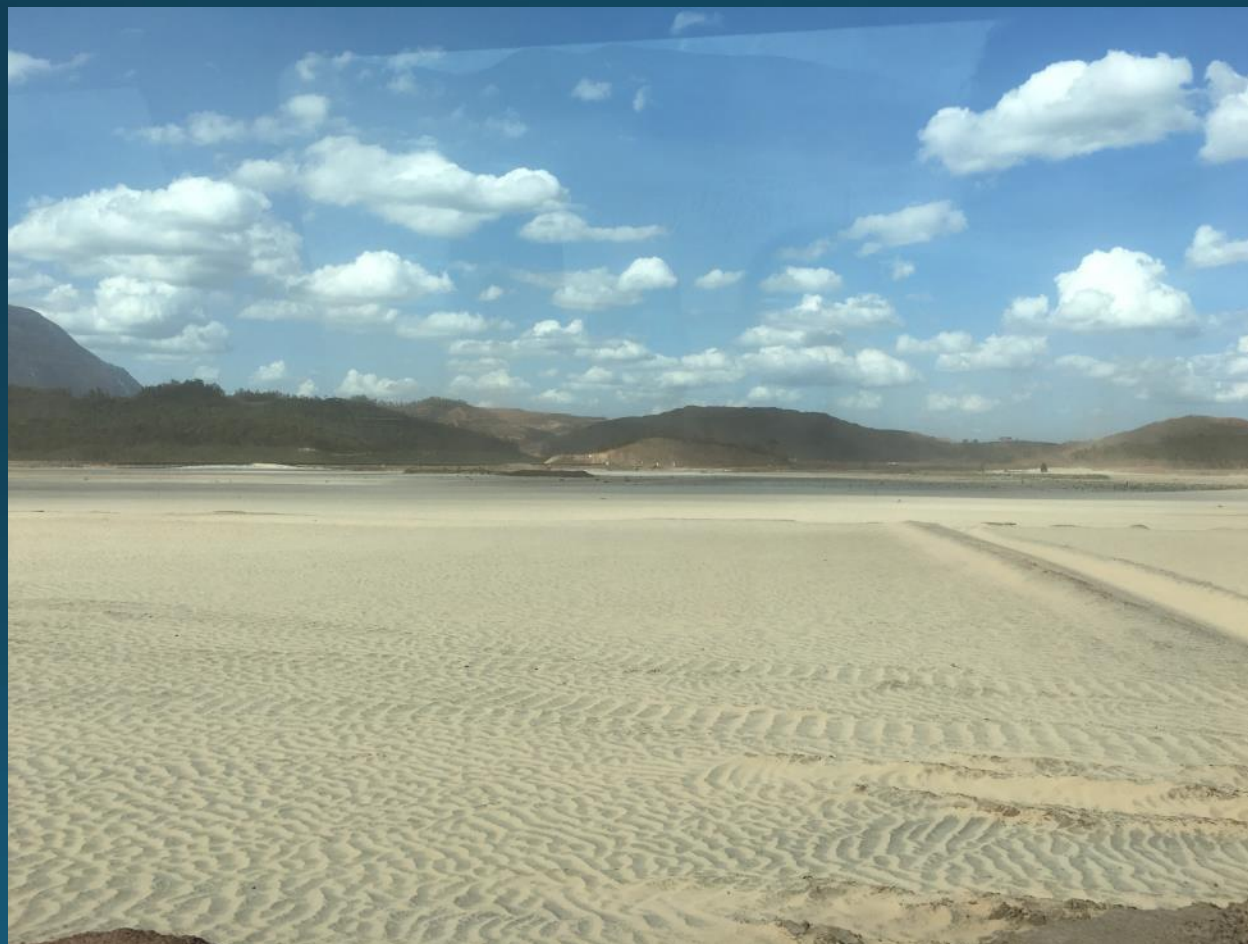
Superfície arenosa da barragem de rejeito do Germano, equivalente ao cenário da bacia de acumulação de Fundão antes da introdução dos plantios.

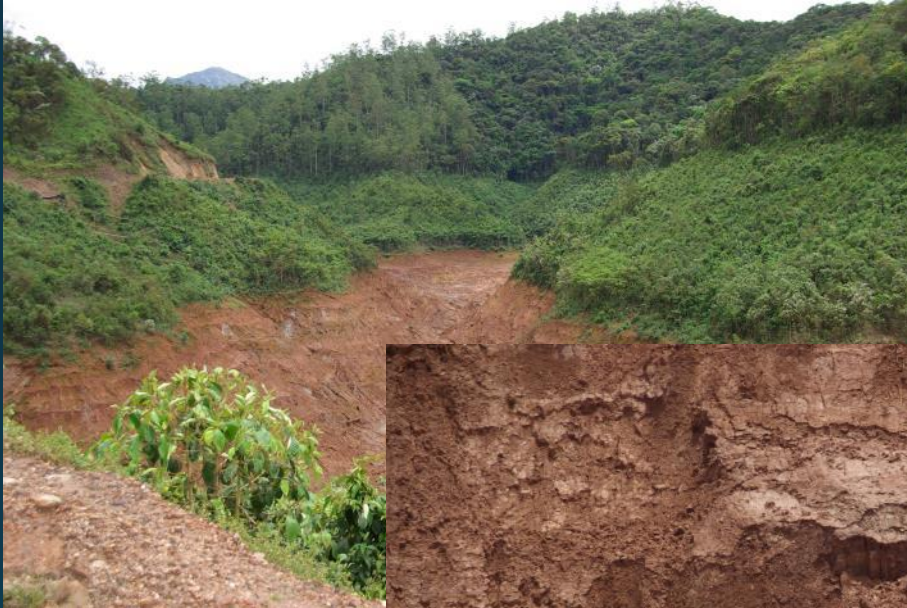
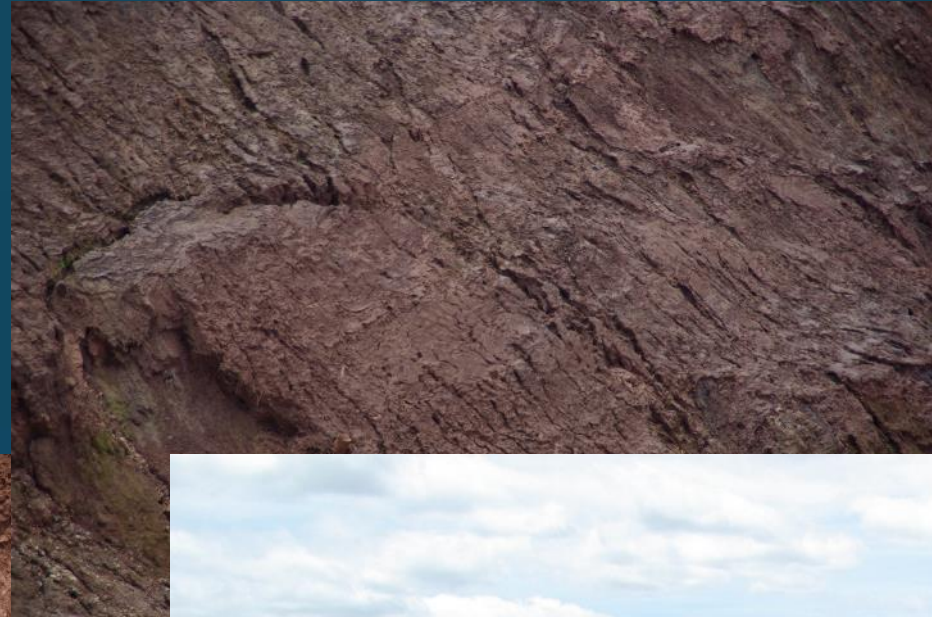
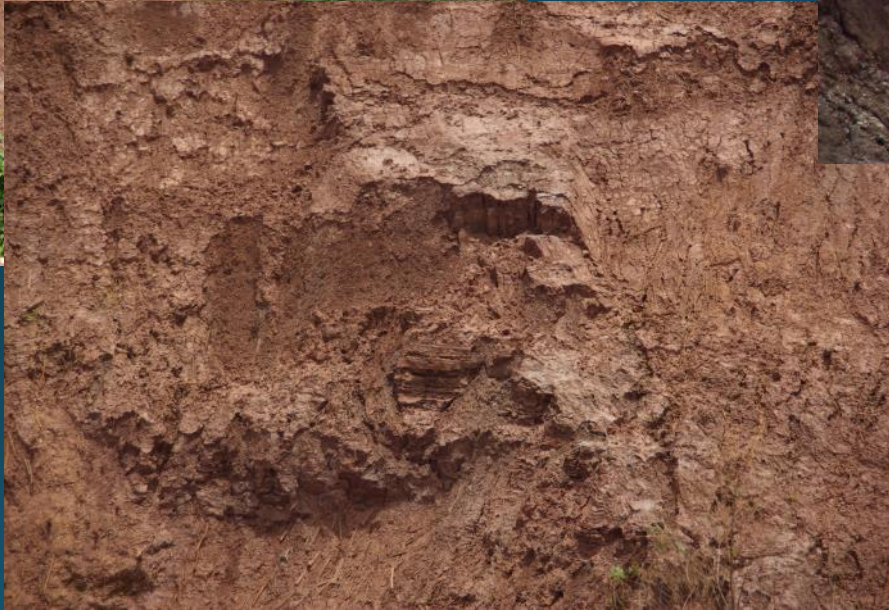
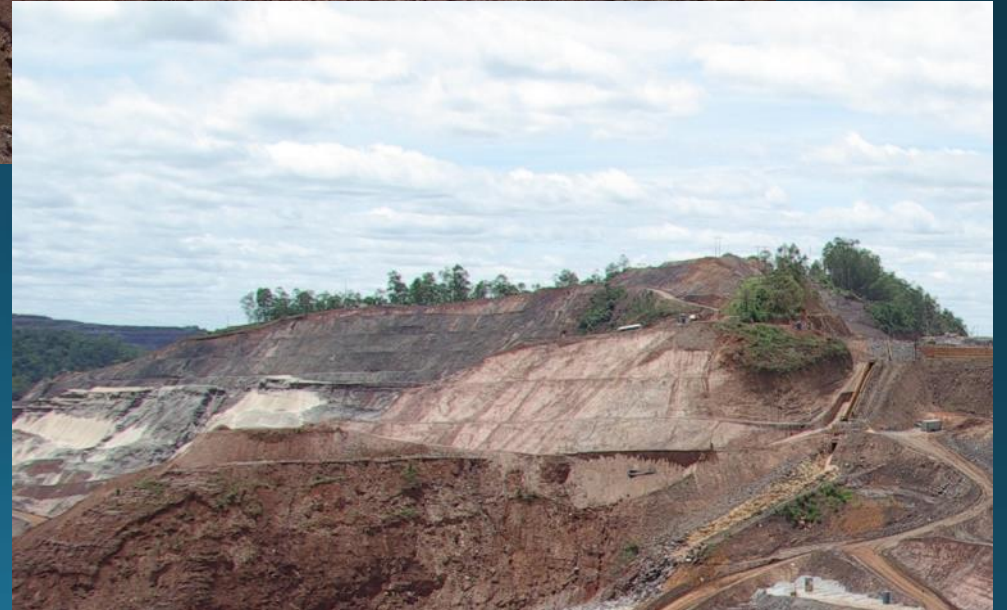
Taludes de Corte e Encostas Naturais: Boa parte da Área apresenta placas de rejeito, cujo deslocamento está em curso. É necessária a estabilização destas áreas.

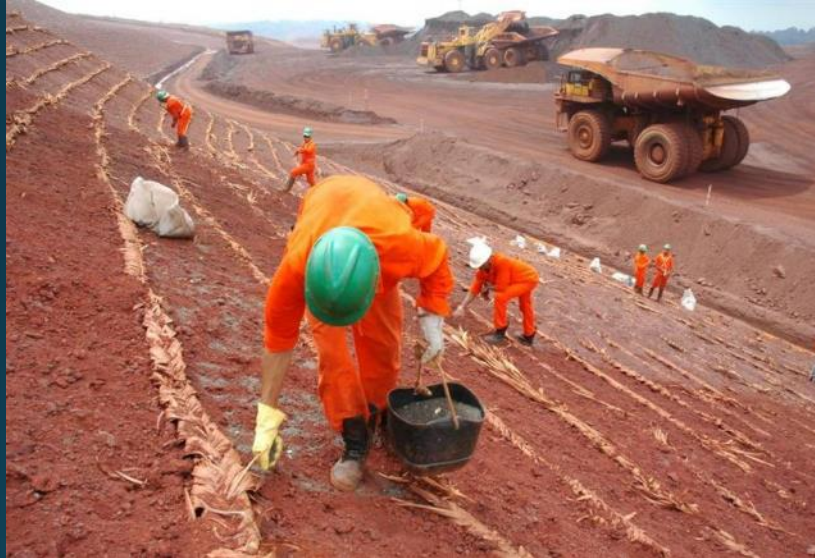
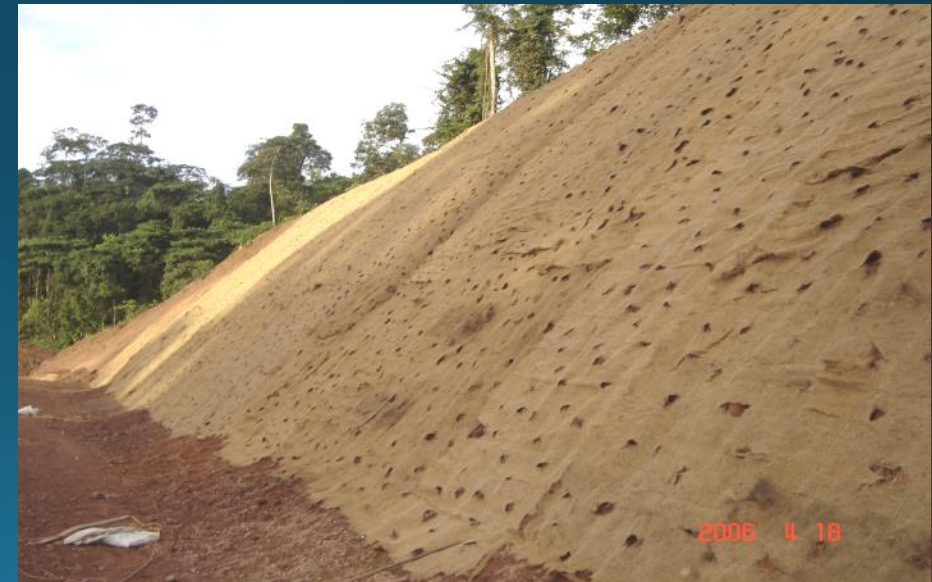
Taludes de Corte e Encostas Naturais: Aplicação de Micro-Terraços, Telas Vegetais (ou Semeadura aérea??)
