ADENDO AO PLANO DE TRABALHO

UHE RISOLETA NEVES, EM ATENDIMENTO A NOTA

ADENDO AO PLANO DE TRABALHO UHE RISOLETA NEVES – CANDONGA

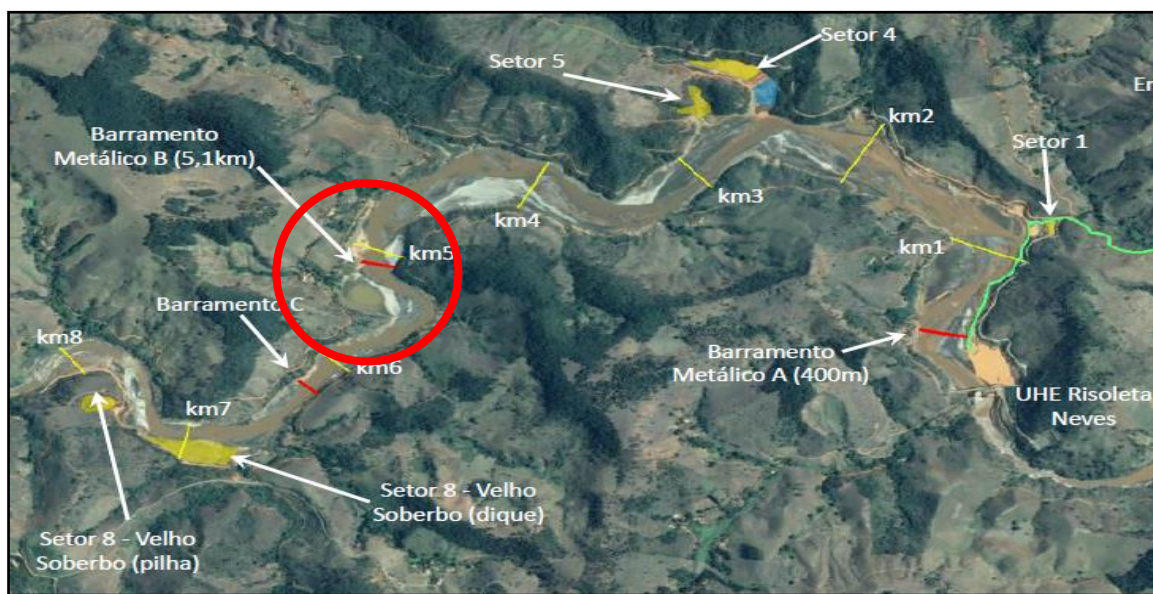
Figura 01 – Localização das estruturas de interesse

O Barramento B, corresponde a estrutura de contenção de sedimento, constituída por perfis de estacas pranchas atirantadas e estacas metálicas tubadas de grande diâmetro, sistema combwall, localizada a cerca de 5,1 KM a montante do barramento conforme figura abaixo.

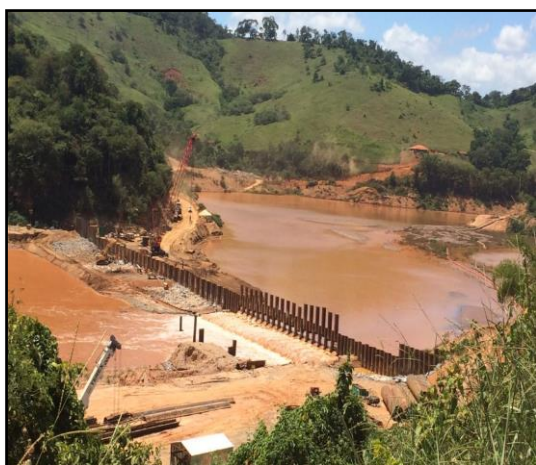
Figura 02 – Vista superior da barreira B

A figura abaixo apresenta uma vista superior do barramento B em sua fase final/conclusão de implantação.

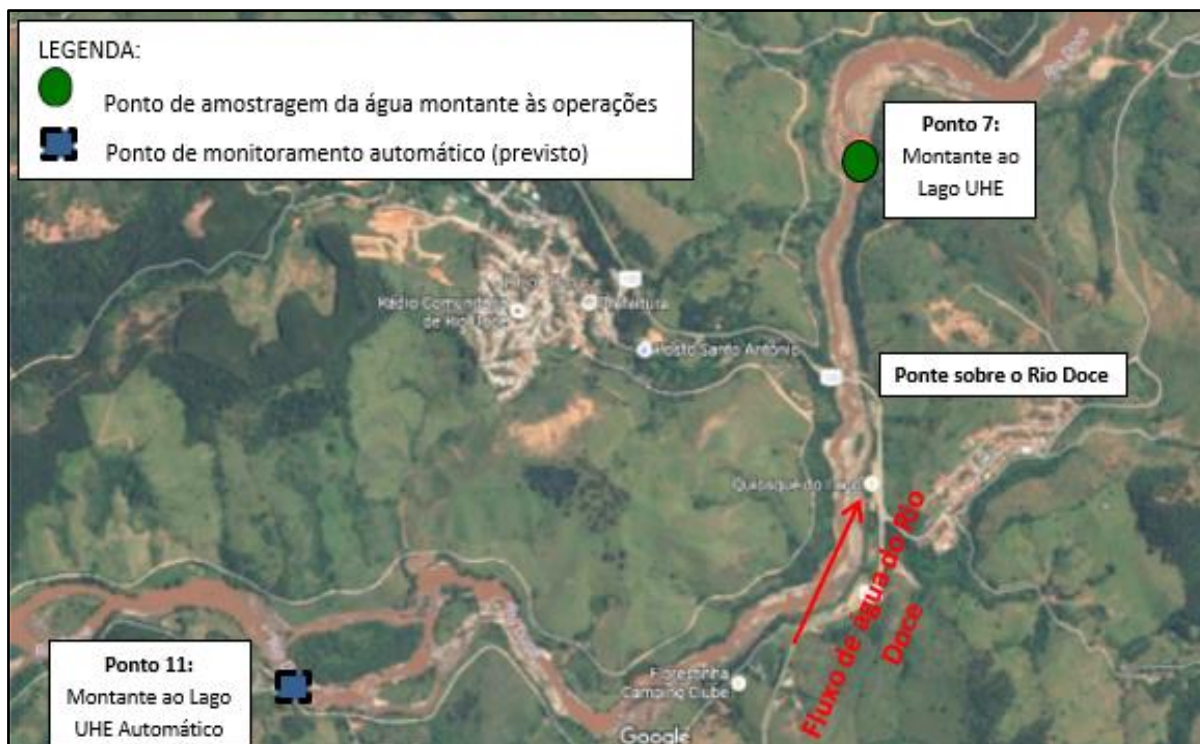
Figura 06 - Ponto de monitoramento montante ao lago

O ponto considerado a montante da área de operação foi estabelecido de modo a estar a montante de todas as operações de dragagem em execução, inclusive anterior às áreas de disposição. Atualmente este ponto está localizado na região da ponte que liga as cidades de Santa Cruz do Escalvado e Rio Doce. Este ponto é denominado por Montante ao Lago UHE (Ponto 7). Vale ressaltar que o mesmo deverá ser alterado à medida que outros setores e/ou intervenções sejam realizadas à montante desta coordenada. Sendo assim, deverá ser feito uma revisão deste plano sempre que houver a necessidade de alguma atividade operacional fora da área atualmente monitorada.

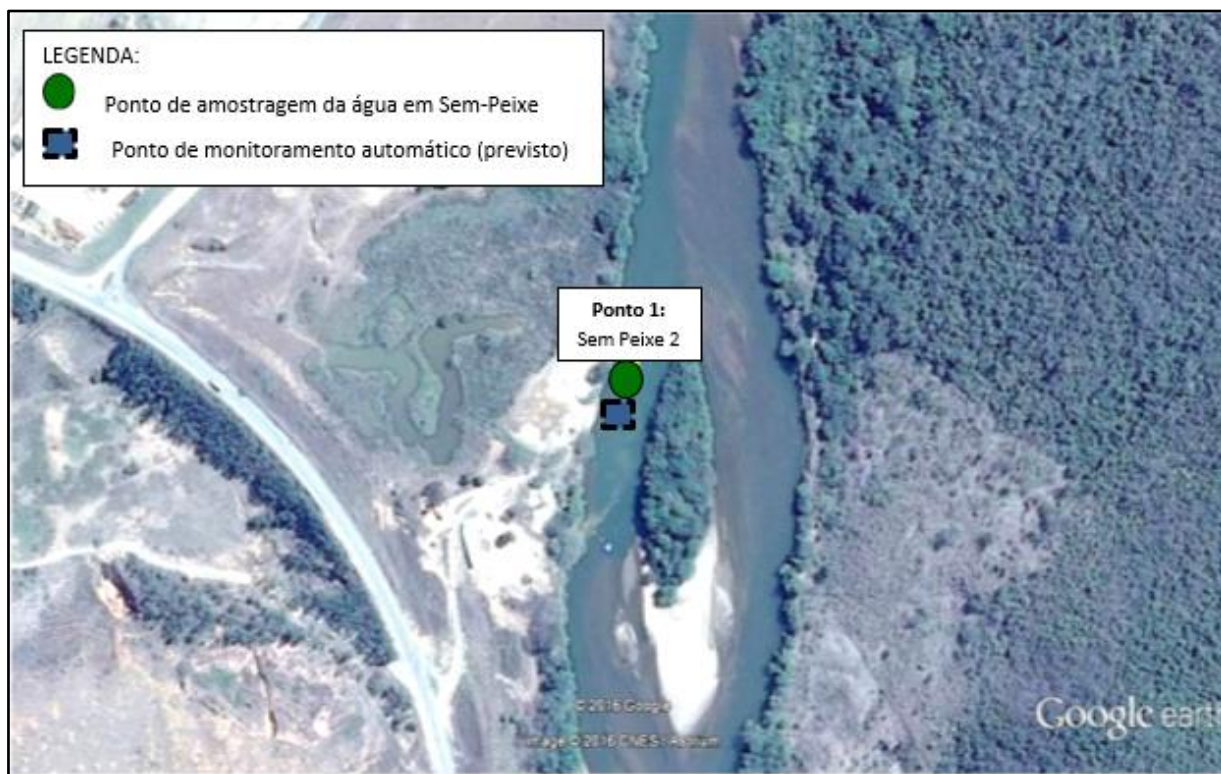
Figura 07 - Ponto de monitoramento em Sem Peixe

Outro ponto a ser monitorado está situado no município de Sem-Peixe. Este ponto deve ser monitorado de forma contínua, para verificar a turbidez e total de sólido suspenso à jusante da hidrelétrica Risoleta Neves. Na Figura abaixo pode ser visto a localização do ponto de Sem-Peixe (Sem Peixe 2).

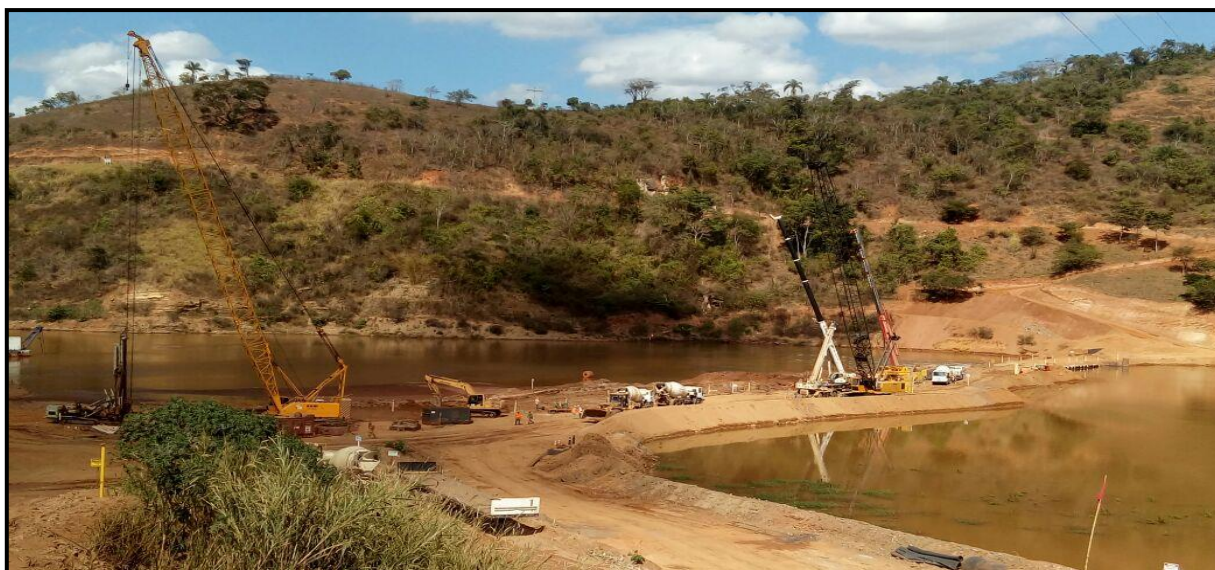
Figura 02 – Eixo/*Pipeshop* do Barramento A

Em andamento os serviços de instalação dos tirantes, concretagem e arrasamento das estacas metálicas.

Principais equipamentos utilizados: Guindaste de esteira, martelo vibratório, caminhão guindauto, escavadeira hidráulica, caminhão traçado e trator de esteira.

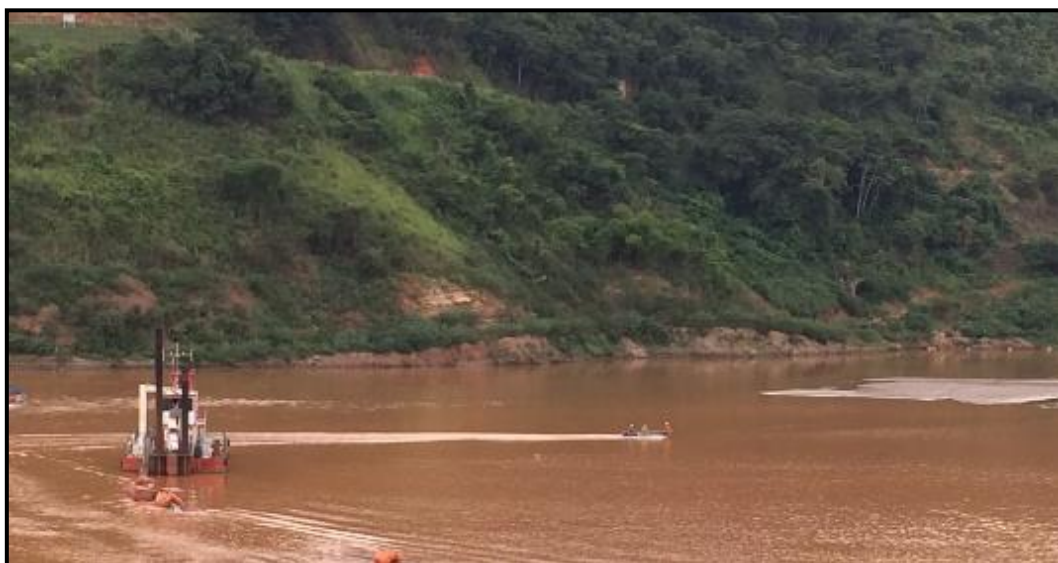
Figura 05– Posicionamento dos Equipamentos de Dragagem

Principais equipamentos utilizados: Dragas B20 e B50

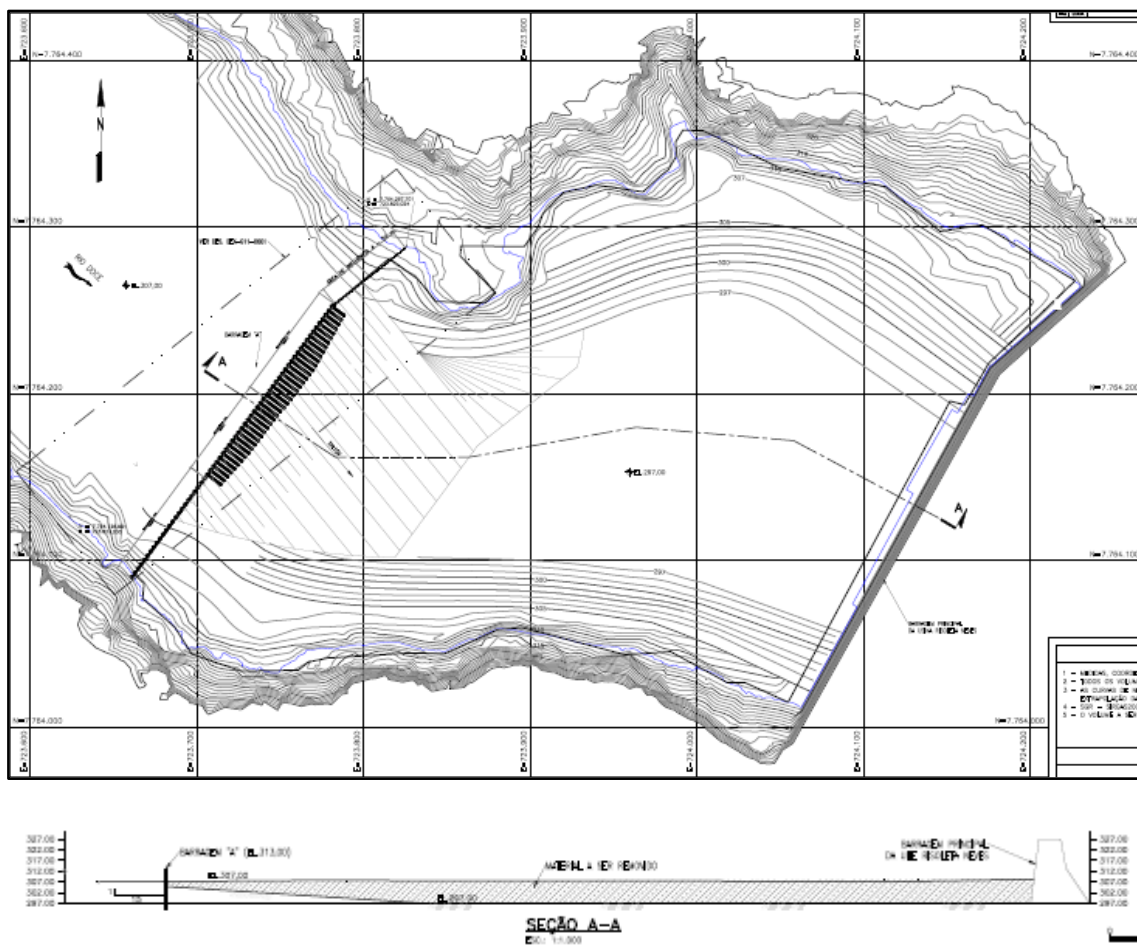
A geometria da dragagem está apresentada na figura a seguir.

Figura 02 – Planta e corte da dragagem da UHE Risoleta Neves

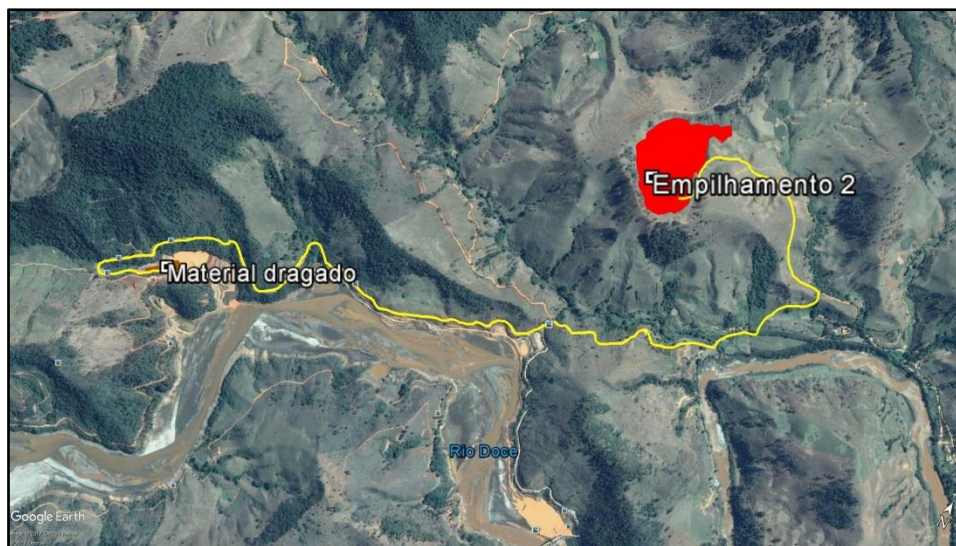
Para a segunda opção, ou seja, a pilha na fazenda Floresta, o transporte até o local dentro da Fazenda Floresta, tem uma distância média de transporte de 6,7 km, sendo que neste trajeto é possível separar parte do tráfego de veículos pesados em um sentido fora da rodovia municipal. A figura abaixo demonstra essa rota. Inevitavelmente, o sentido contrário utilizado pelo acesso existente junto ao reservatório deverá ser feito por meio da estrada municipal de Rio de Doce.

Figura 02 - Rota de transporte até a pilha projetada na fazenda Floresta

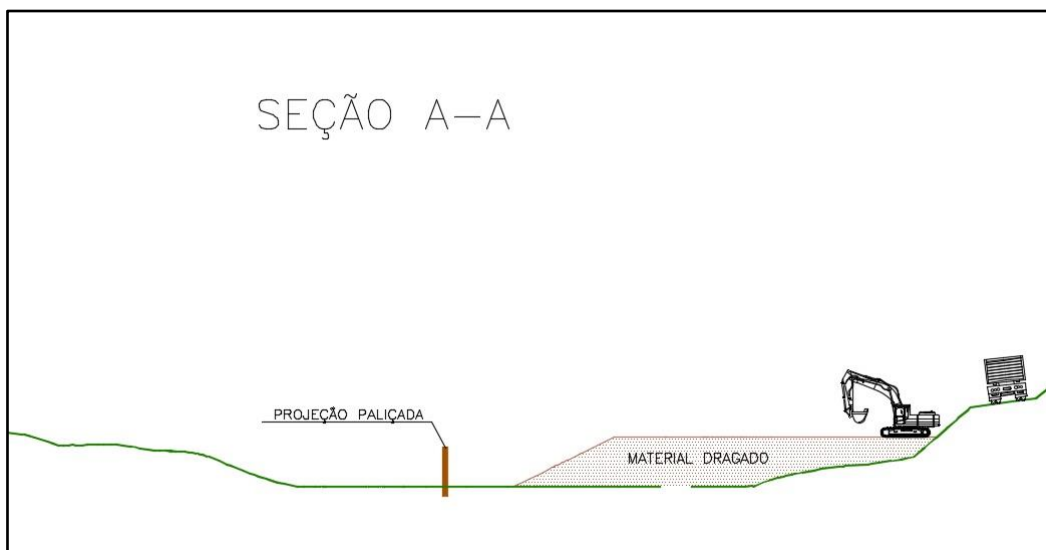
Para o acesso ao material a ser removido apresenta-se a seguinte seção tipo de escavação:

Figura 04 – Seção esquemática do processo de escavação.

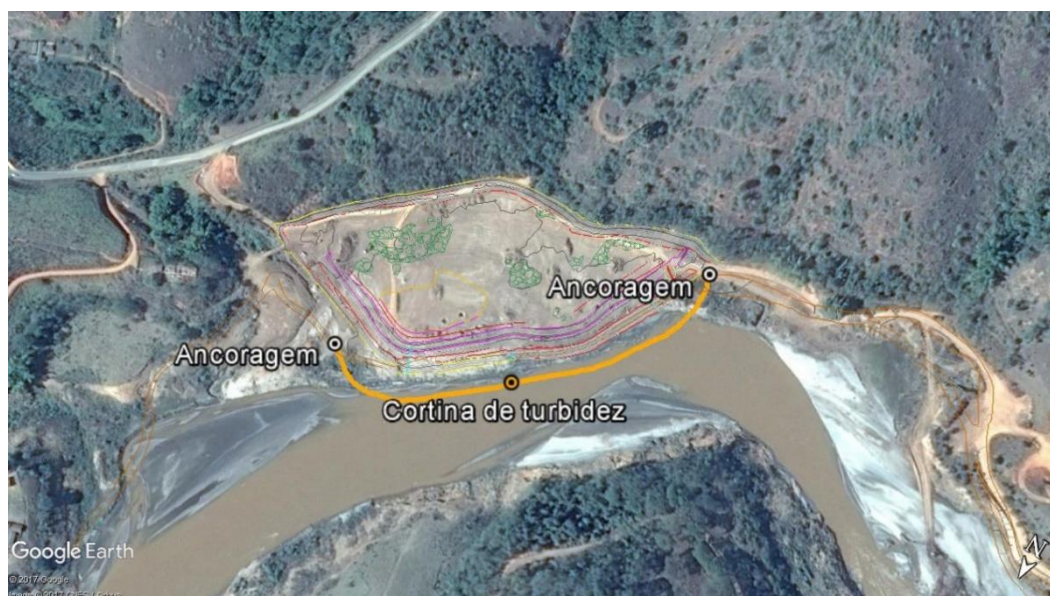
A Barreira de Turbidez será instalada em formato “J” num comprimento total aproximado de 400 metros paralelo ao canal de descarga dos diques de contenção de material dragado. Abaixo apresentamos uma imagem com a localização da barreira de resíduos.

Figura 03 - Imagem esquemática da barreira de contenção de sedimentos

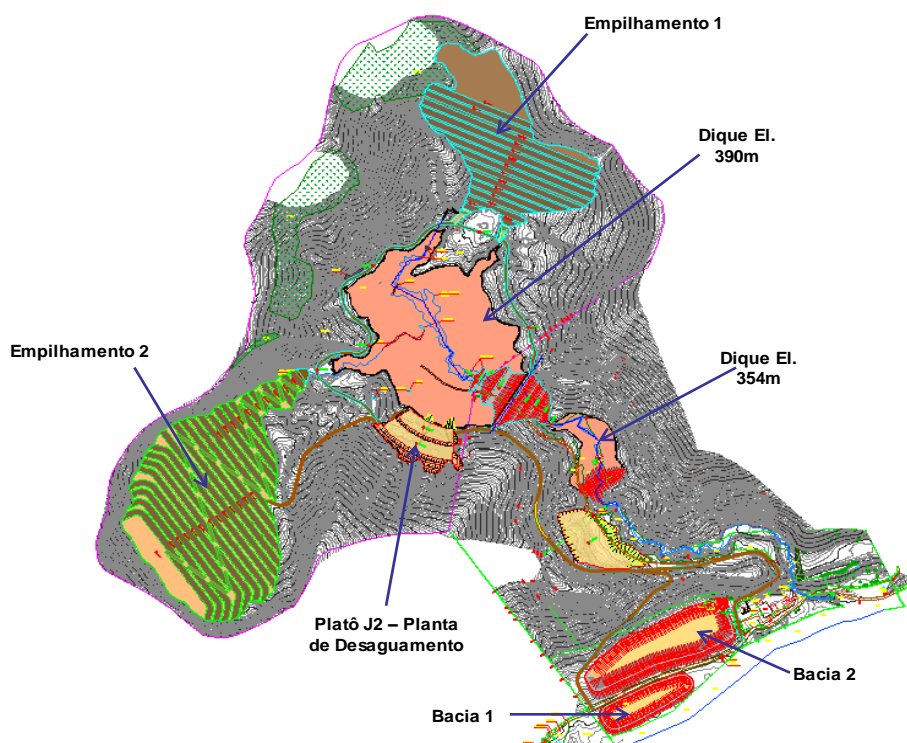
O Projeto Fazenda Floresta visa a implantação de duas bacias de decantação, dois barramentos e duas pilhas de sedimento, além de estruturas de apoio conforme apresentado na Figura 1 a seguir:

Figura 01 - Plano Diretor – Fazenda Floresta

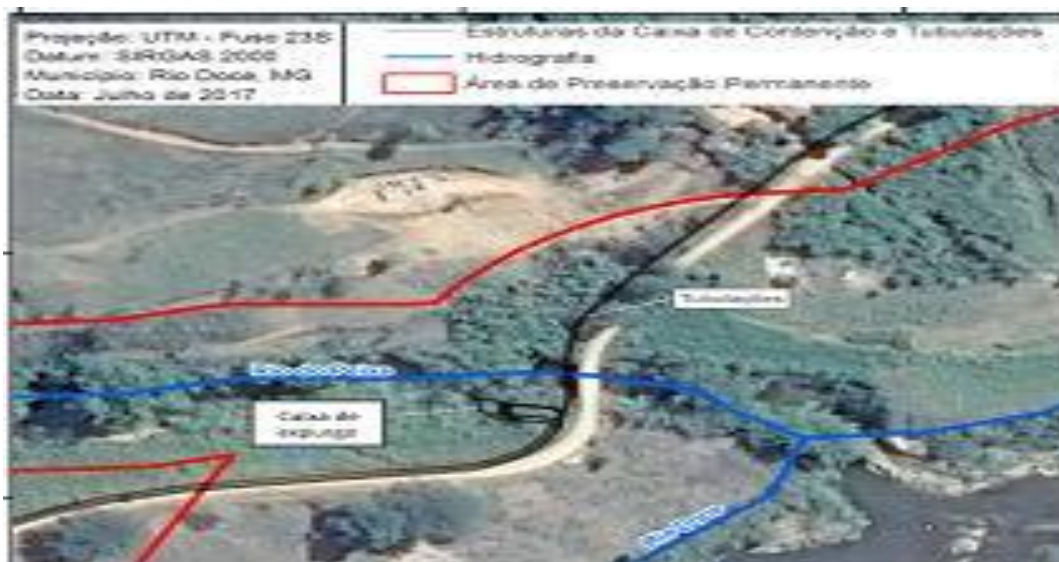
Cabe destacar que a Bacia 1 e a caixa de expurgo próximo a ponte Helder de Aquino, encontram-se em área de preservação permanente, conforme demonstrado nas Figuras 7 e 8.

Figura 08 – Localização caixa e expurgo

Em caso de paradas emergenciais/descarga de linha o volume de efluente a ser drenado para a bacia 1 (el.289) é de aproximadamente 1.000 m³. Nestas situações restará ainda na linha um volume de aproximadamente 60 m³, devido a parte da tubulação estar localizada em ponto ainda inferior a cota da bacia 1. A expurga para limpeza final de linha deste volume restante será destinado a uma pequena caixa de expurgo próximo à ponte Helder de Aquino (el.280)

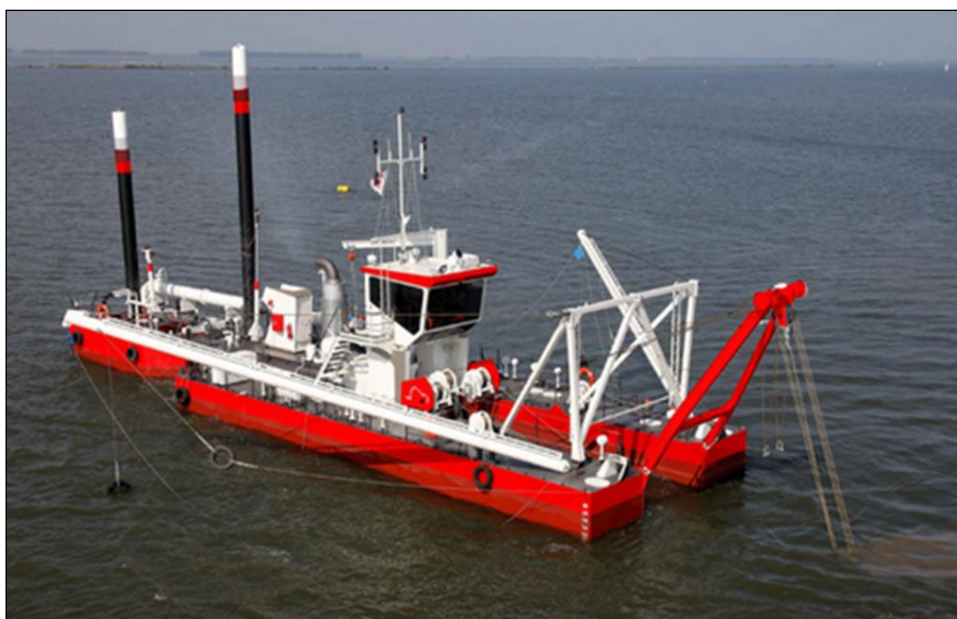
Calado carregado = 1,50 m + 0,50 m de folga para livrar interferência do suporte spuds.

Por questões operacionais e afim de evitar a entrada de lama no sistema de refrigeração é recomendado um calado em torno de 4 metros.

Figura 16 – Draga IHC BEAVER 50

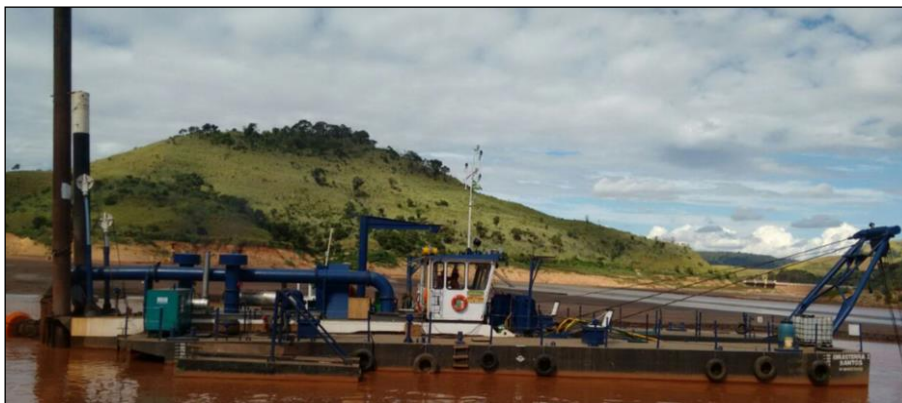
Por questões operacionais e para evitar a entrada de lama no sistema de refrigeração é recomendado um calado de 4 m.

Figura 17 – Dragagem IHC BEAVER 1500

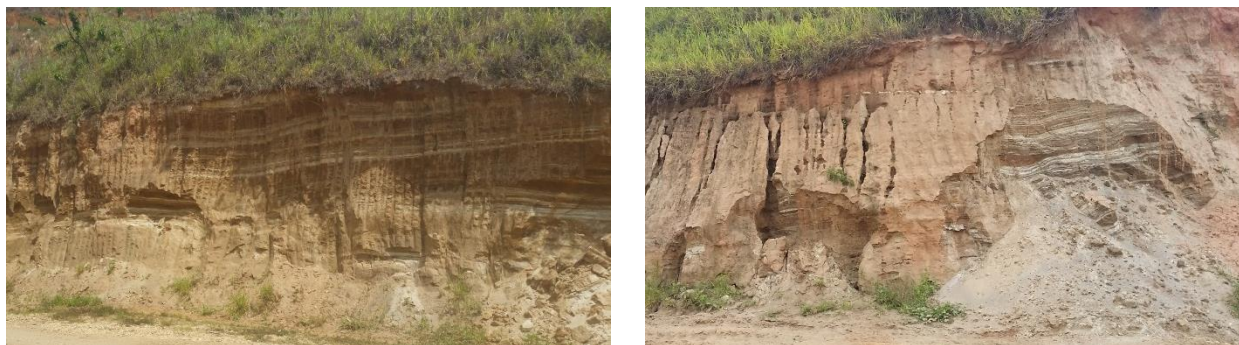
Os solos residuais existentes na região são provenientes do intemperismo desse paragnaisse, sendo predominantemente arenosos, com alguma parcela de silte. É possível observar diversos pontos nos quais este material encontra-se exposto; grande parte das vezes ainda é possível verificar o bandamento herdado da rocha matriz, de baixo ângulo, principalmente nas proximidades da UHE Risoleta Neves.

Figura 01 - Solo residual encontrado na região de estudo.

Apesar de muito friável, o solo residual é capaz de suportar ângulos de face acima de 60°, ilustrando que este material ainda apresenta boas características geotécnicas. Por conta de sua matriz predominantemente arenosa, os solos residuais de paragnaisse normalmente apresentam baixa resistência frente aos escoamentos superficiais, sendo facilmente erodidos pela ação das águas de chuva.

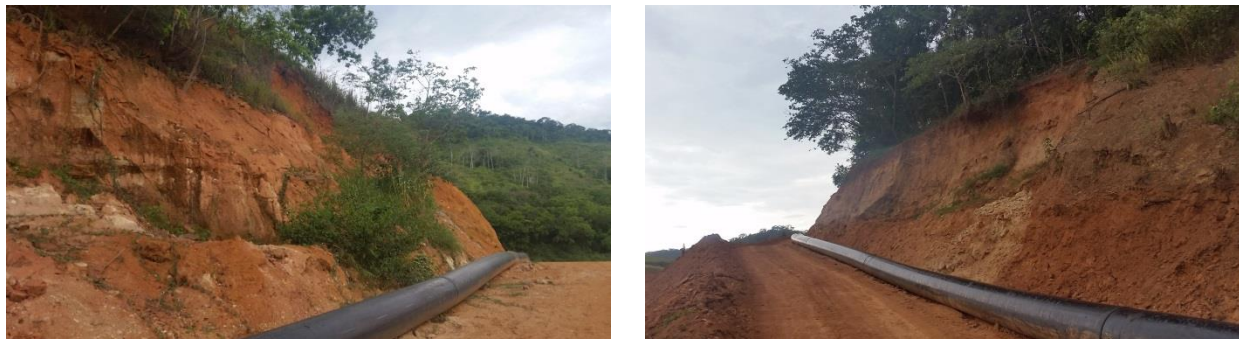
encontrados solos de alteração de anfibólitos, possuindo coloração marrom-avermelhada e possuindo matriz argilosa.

Figura 02 - Solo de alteração de anfibólitos.

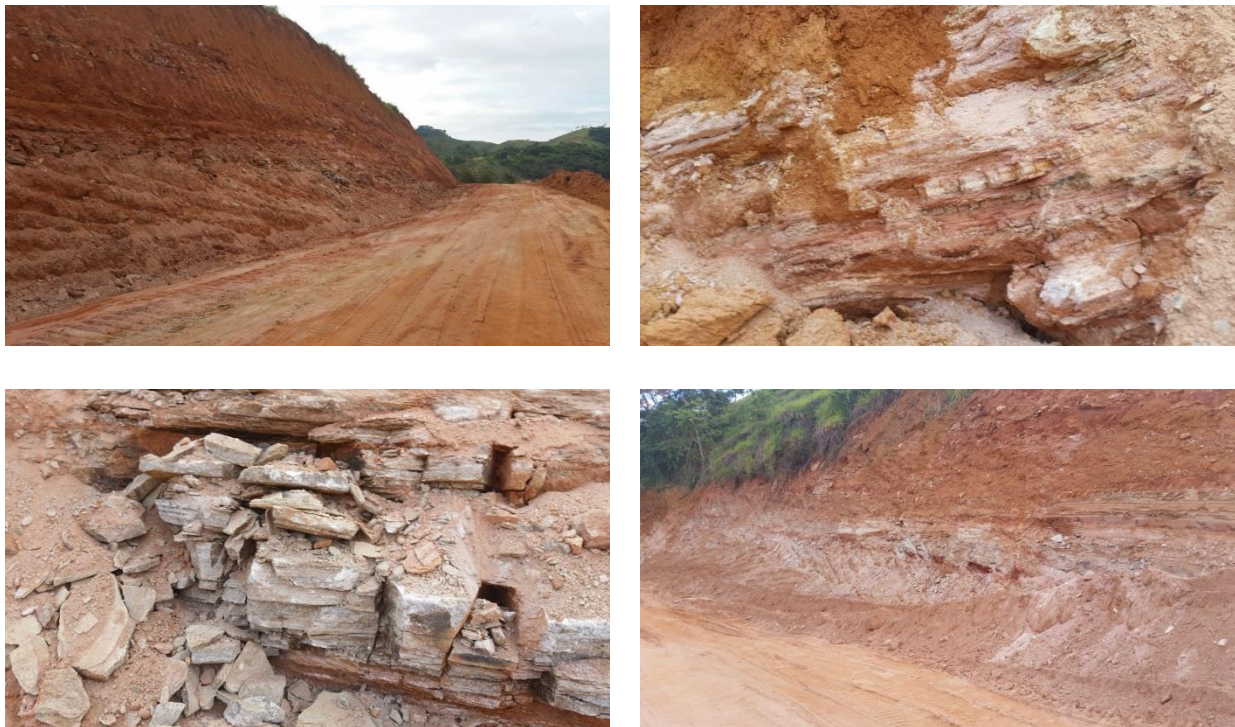
Descrição Geológica/Geotécnica: O primeiro ponto inspecionado é um talude de aproximadamente 12,0 m de altura, no qual é possível identificar o contato entre dois

materiais: a porção inferior composta por rocha muito fraturada e a porção superior em solo residual arenoso, como pode ser percebido pela figura a seguir.

Figura 04 - Detalhes do talude cadastrado no Ponto 1

Apesar de não existir cobertura vegetal sobre a face do talude, apenas alguns sinais de erosões superficiais foram encontrados em sua extensão.

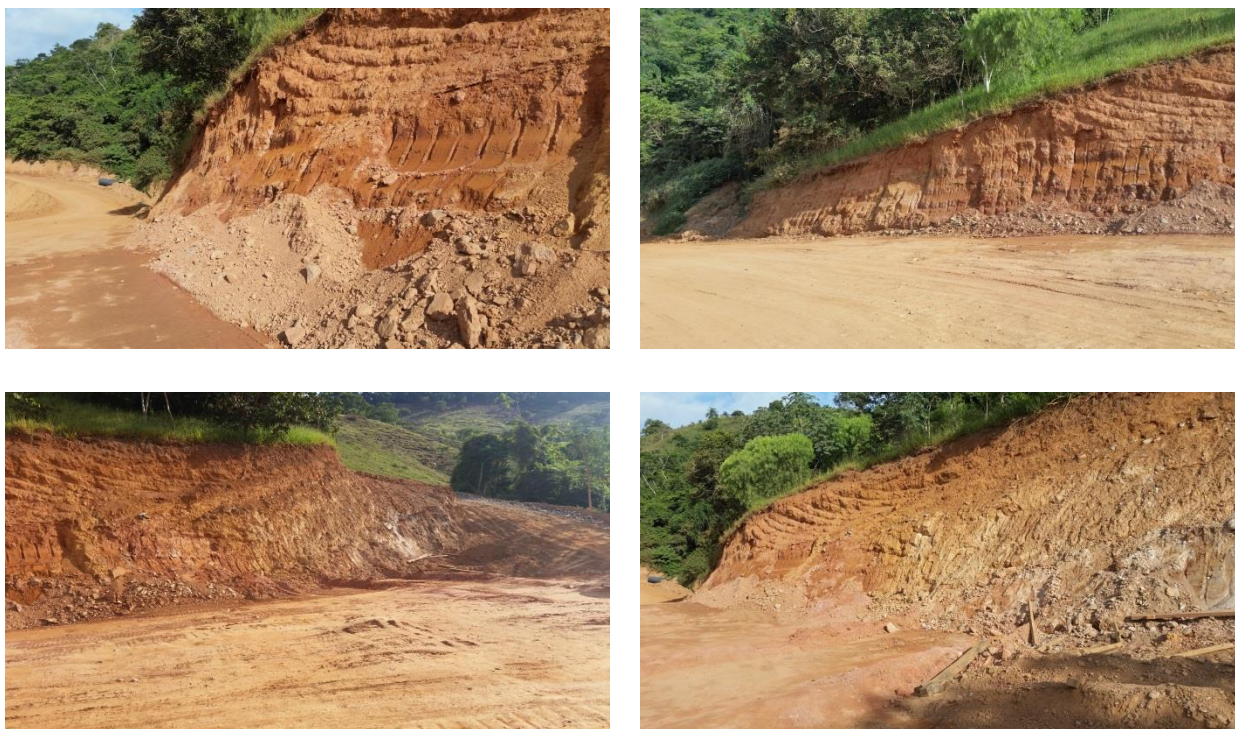
Descrição Geológica/Geotécnica: O talude do Ponto 6 encontra-se às margens do acesso utilizado para a cravação dos perfis metálicos e execução da obra do Barramento B. Este talude em solo possui aproximadamente 7,0 m de altura em seu ponto mais alto e não existe proteção vegetal em sua face. A figura abaixo apresenta a situação geral do talude cadastrado no Ponto 6.

Figura 05 - Detalhes do talude do Ponto 6.

Estabilidade Geotécnica: Visualmente não foram encontrados sinais de processos erosivos, nem indícios de instabilização.

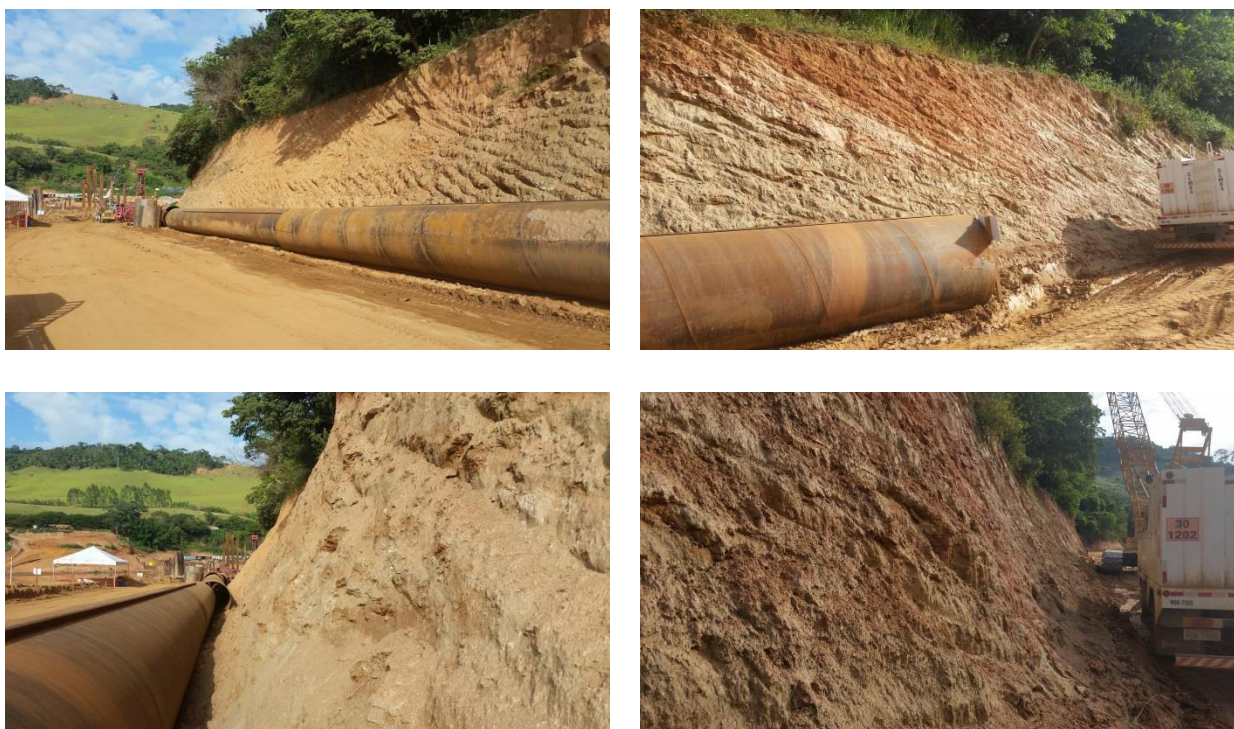
Descrição Geológica/Geotécnica: Este talude, localizado nas proximidades do Barramento B, apresenta altura de cerca de 15,0 m e é constituído de solo arenoso em toda sua extensão. Por conta da ausência de proteção vegetal em sua face, existe acúmulo – em alguns pontos – de material na região do pé da encosta, como pode ser visto abaixo.

Figura 06 - Vista do talude do ponto 7, próximo ao Barramento B.

Estabilidade Geotécnica: Apesar de sua altura e de seu ângulo de face bem íngreme, não existem sinais de movimentação no talude.

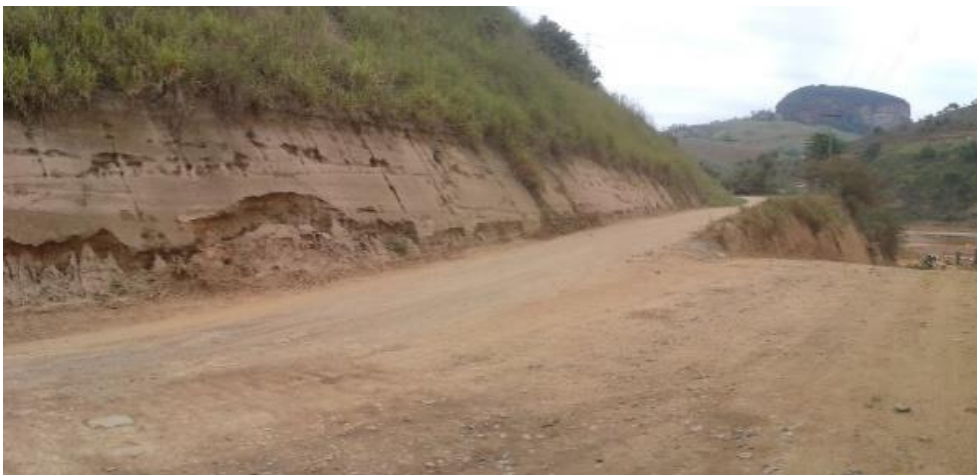
Descrição Geológica/Geotécnica: Acesso criado para as obras de dragagem do reservatório acabou gerando um estreitamento do acesso existente. Os taludes são compostos por solo residual areno-siltoso do gnaiss.

Figura 07 - Vista do talude do ponto 24.

Estabilidade Geotécnica: Com exceção de uma pequena erosão no pé do talude do acesso, não foram identificados sinais de instabilização.

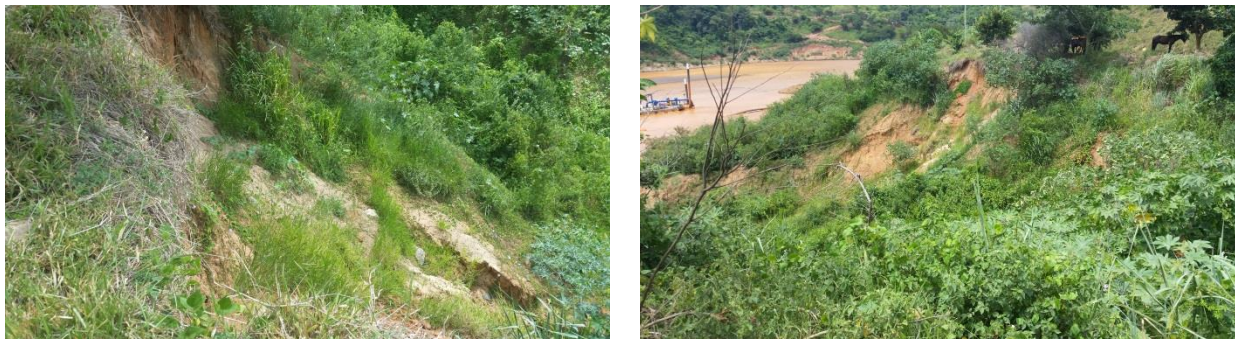
Descrição Geológica/Geotécnica: No ponto 28 foi cadastrado o talude mostrado na **Erro! Fonte de referência não encontrada..** Como pode ser percebido, o talude apresenta, em seu trecho superior, inclinações verticais e grande quantidade de material escorregado. O

material identificado nas superfícies expostas deste talude corresponde ao solo residual de gnaiss.

Figura 08 - Encosta do ponto 28.

Estabilidade Geotécnica: Segundo informações obtidas em campo, a movimentação detectada neste talude foi causada pelo rebaixamento rápido do reservatório da UHE.

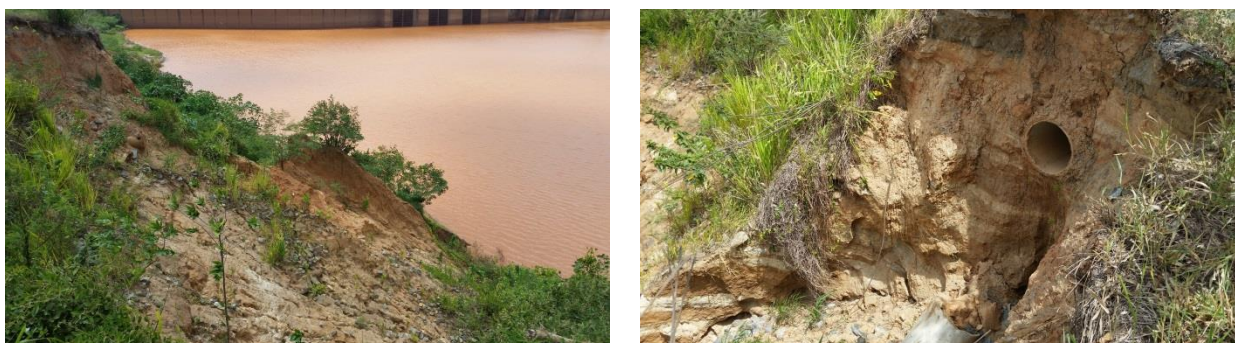
Descrição Geológica/Geotécnica: Talude rompido, com cerca de 10m de altura, constituído por solo residual de gnaiss bandado. A vista geral desta encosta pode ser vista na figura. O rompimento da manilha que conduz a drenagem superficial do acesso pode ter contribuído para acelerar o processo de instabilização.

Figura 09 - Encosta cadastrada no ponto 29.

Estabilidade Geotécnica: Aparentemente não apresentou novos sinais de movimentação após a ruptura ocorrida.

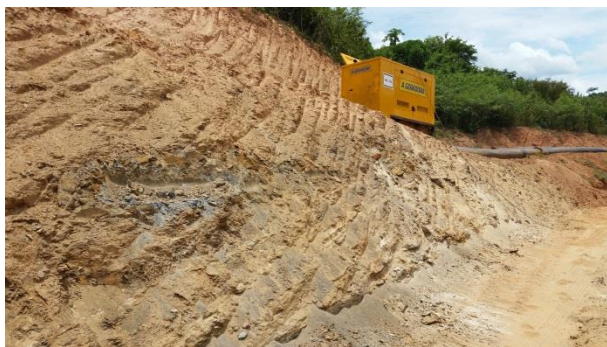
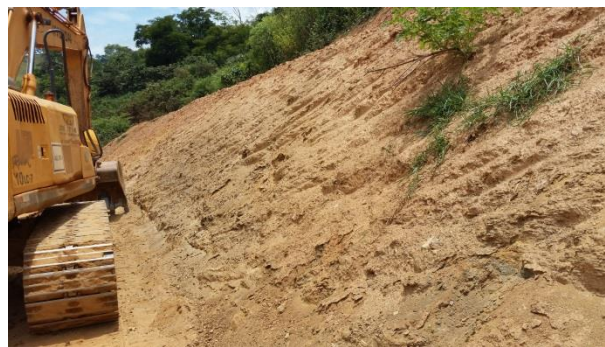
Figura 10 - Talude do ponto 31

Descrição Geológica/Geotécnica: Os taludes cadastrados nos pontos 31 a 36 são referentes aos acessos construídos pela SAMARCO para realização das obras na região da UHE. De maneira geral, as inclinações médias destes taludes encontram-se entre 45° e 70°, à exceção de trechos das encostas dos pontos 33, 35 e 36, que apresentam inclinações próximas à vertical. Grande parte da superfície das encostas não apresenta proteção superficial, o que provoca o surgimento de sulcos e outros processos erosivos. A erosão identificada no ponto 33 é causada pela existência de um tubo de drenagem superficial que desaguava no reservatório da usina. Com o rebaixamento do nível d'água, o fluxo de água começou a ser lançado diretamente sobre a face do talude exposto, o que facilitou o surgimento e evolução do processo erosivo. Para o ponto 36, nota-se que a crista da erosão existente já se encontra muito próxima ao acesso para a UHE, ameaçando a interrupção do trânsito de veículos caso este processo continue a avançar. As figuras abaixo apresentam as condições gerais destes taludes.

Estabilidade Geotécnica: Alguns sulcos erosivos devido à percolação de água na superfície do talude foram identificados, bem como algumas porções superiores rompidas, entretanto, não se observou evolução das áreas rompidas.

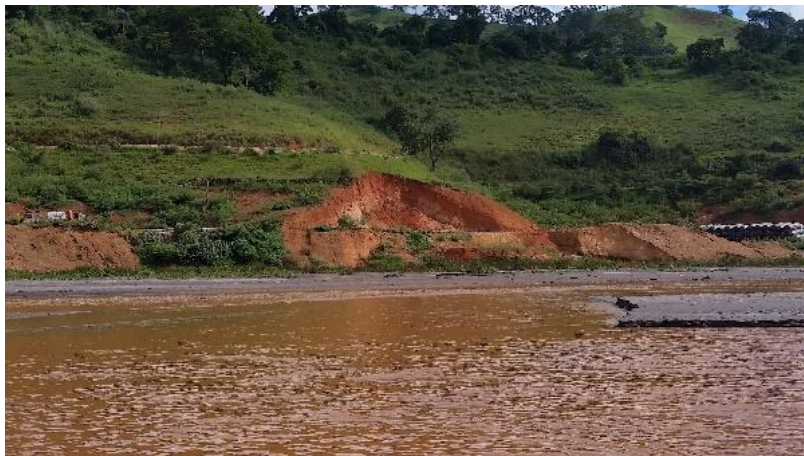
Figura 16 - Talude do ponto 37

Descrição Geológica/Geotécnica: Ruptura de cerca de 20m de extensão em talude composto em sua maior parte por solo maduro siltoso de cor marrom com cerca de 2m de espessura que sobrepõe o solo residual arenoso róseo esbranquiçado do gnaise. O

plano de ruptura apresenta-se verticalizado em sua porção superior, estando a crista a cerca de 8m do acesso a montante.

Estabilidade Geotécnica: Após a ruptura inicial, ocasionada pelo rebaixamento do N.A. do reservatório, não foi verificada uma evolução da mesma.

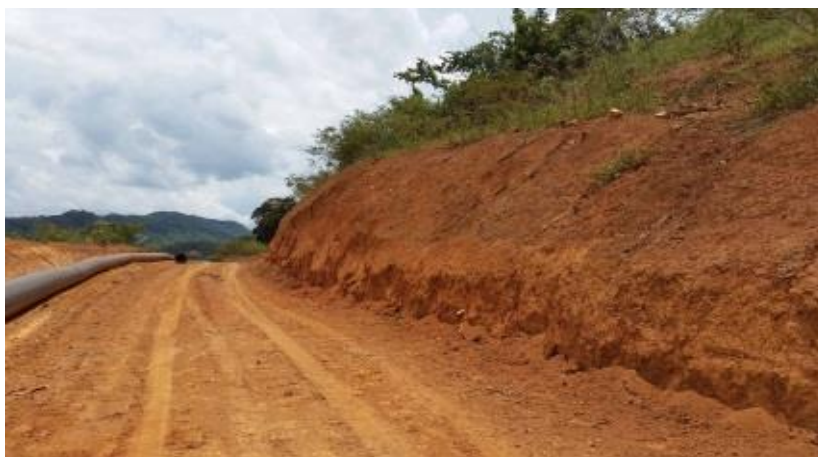
Figura 17 - Talude do ponto 38

Descrição Geológica/Geotécnica: Talude com cerca de 7m de altura em solo silto-argiloso de coloração marrom no acesso criado para as obras de dragagem de rejeito.

Estabilidade Geotécnica: Não foram observados indícios de ruptura ativa nesse talude. Localmente apresenta algumas porções mais verticalizadas que podem levar a pequenas quedas de materiais.

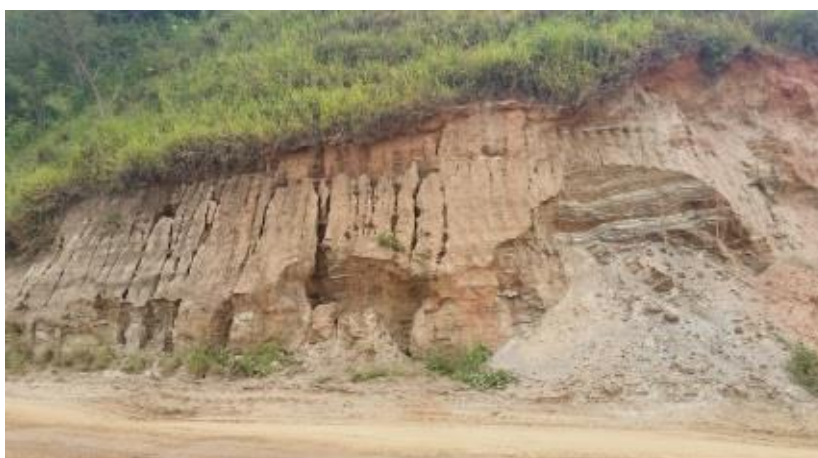
Figura 18 -Talude do ponto 42.

Descrição Geológica/Geotécnica: Talude do acesso existente, com mais de 10m de altura e ângulo superior a 60°, constituído por solo residual do gnaíse bandado.

Estabilidade Geotécnica: Presença de vários sulcos erosivos que estão em evolução. A porção em que o talude possui a maior altura rompeu como pode ser observado na figura acima.

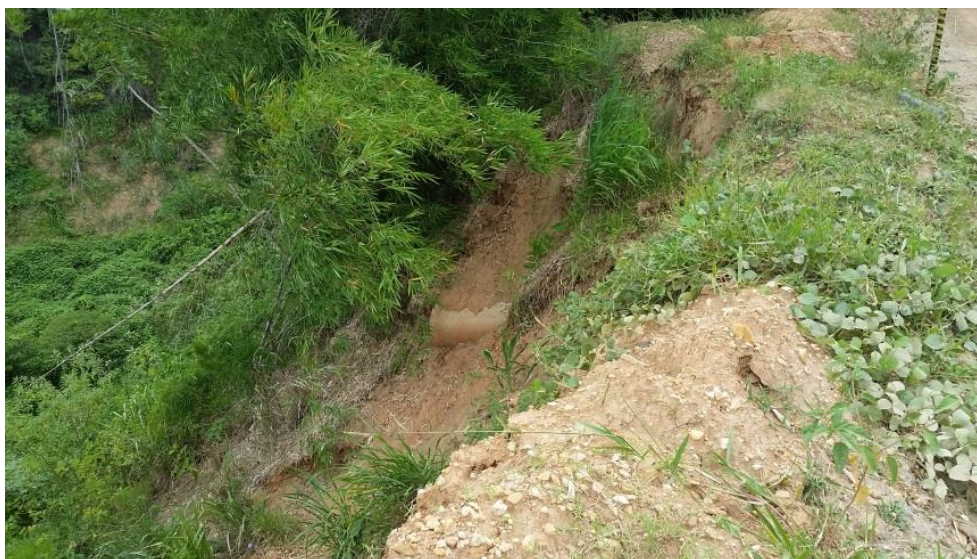
Figura 19 - Encosta cadastrada no ponto 43

Descrição Geológica/Geotécnica: Ruptura na encosta com mais de 10m de altura, agravada pelo rompimento da tubulação de drenagem superficial que acelerou o processo de erosão do solo siltoso marrom/róseo que a compõe. A crista do plano de ruptura se encontra amenos de 3m da estrada de acesso.

Estabilidade Geotécnica: Não se percebeu novas movimentações após a ruptura ter ocorrido e se estabilizado. O rompimento das manilhas da drenagem superficial pode levar a novas movimentações quando do retorno do período chuvoso.

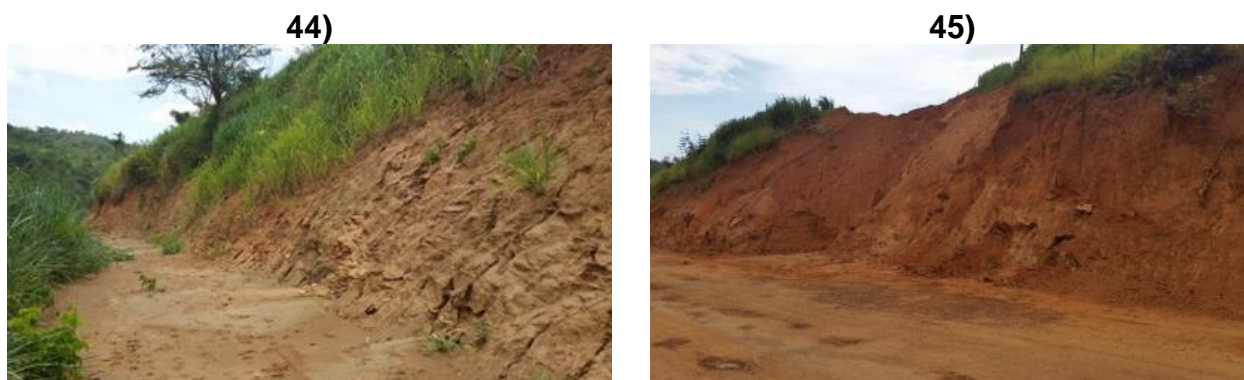
Figura 20 - Encosta cadastrada nos pontos 44 e 45

Descrição Geológica/Geotécnica: Taludes localizados a montante do dique 4, com menos de 10m de altura. O talude 44 apresenta um saprolito do gnaiss, enquanto que o ponto 45 é composto por solo marrom argilo-siltoso. Pequenas erosões superficiais são observadas.

Estabilidade Geotécnica: Pequenas erosões superficiais são observadas, mas sem indício aparente de evolução.

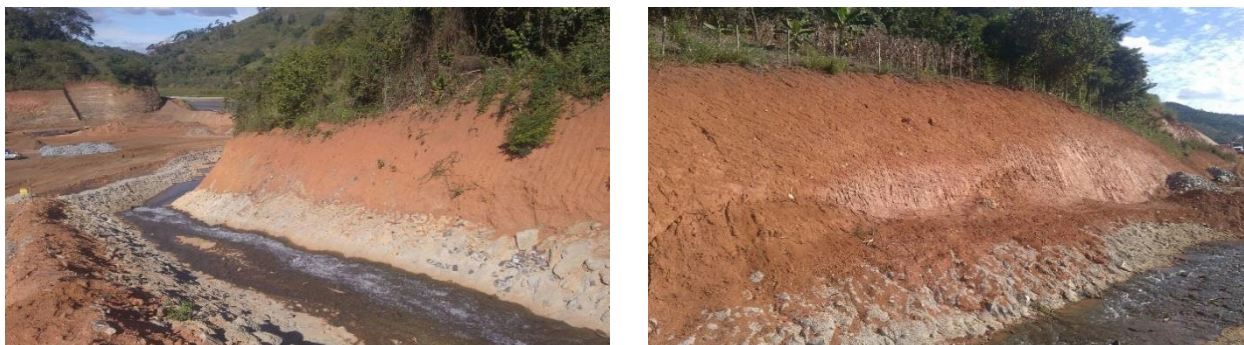
Figura 21 - Encosta cadastrada no ponto 46

Descrição Geológica/Geotécnica: Talude com cerca de 5m de altura e ângulo de face de 60°, composto por uma camada mais superficial de cerca de 2m de um solo maduro, silto-argiloso de coloração marrom sobreposto ao solo residual silto-arenoso róseo do granito/gnaiss, localizado na ombreira do vertedouro do dique 4.

Estabilidade Geotécnica: Não se verifica indícios de movimentação desse talude.

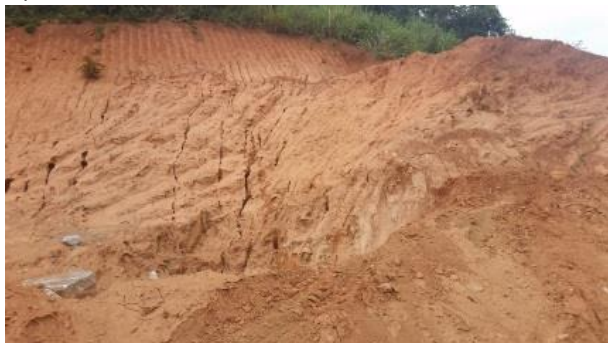
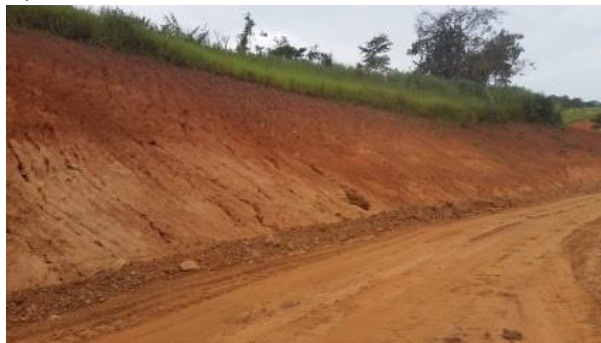
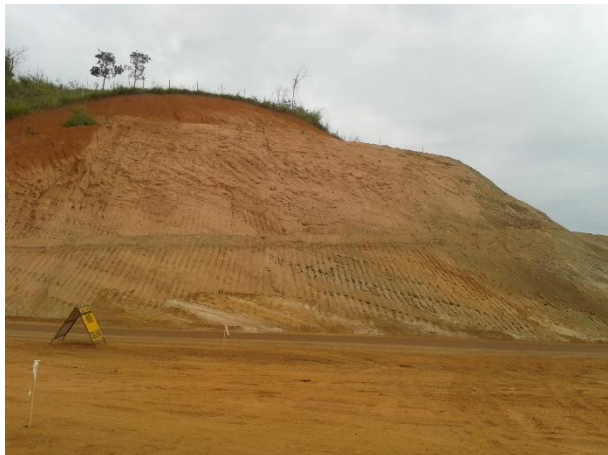
Figura 22 - Taludes: a) ponto 47, b) ponto 48 e c) ponto 49

Descrição Geológica/Geotécnica: Os taludes dos pontos 47 a 49 estão localizados a montante do dique 4, possuem entre 5 e 10m de altura e são constituídos por solo residual siltoso de gnaiss. Pequenas erosões superficiais são detectadas nas faces dos mesmos.

Estabilidade Geotécnica: Além das pequenas erosões superficiais causadas pelo escoamento da água de chuva sobre a face do talude, não se observou sinais de uma movimentação do talude.

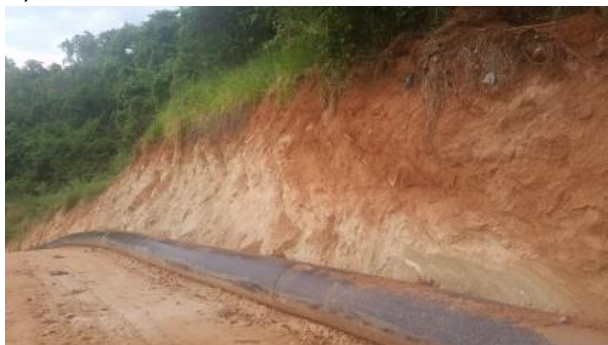
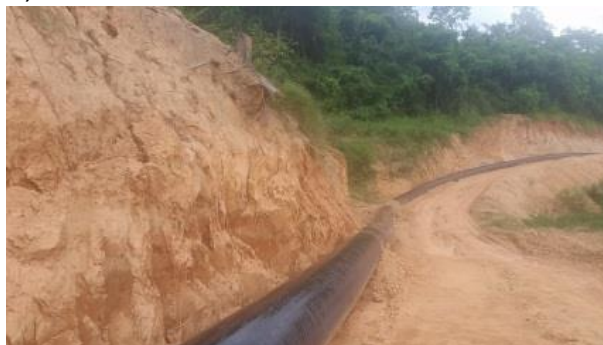
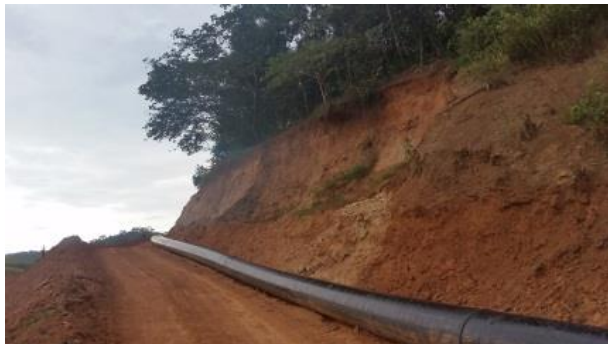
Figura 23 - Taludes: a) ponto 51, b) ponto 52 e c) ponto 53

Descrição Geológica/Geotécnica: Taludes entre 5m e 10m de altura, subverticalizados, criados para o acesso das obras de dragagem dos rejeitos, compostos por um solo siltoso de coloração róseo esbranquiçado, apresentando pequenas erosões superficiais.

Estabilidade Geotécnica: Sem sinais aparentes de movimentação. Algumas porções superiores mais verticalizadas podem ter potencial para se romper e cair no acesso como mostrado na figura c) acima.

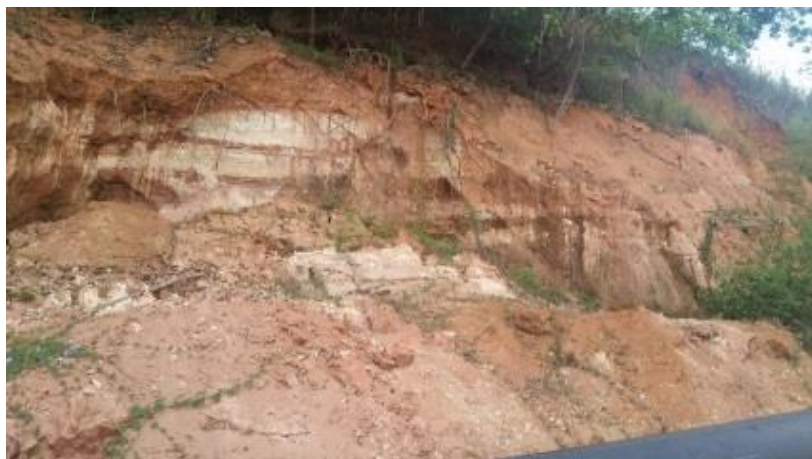
Figura 24 - Talude ponto 54

Descrição Geológica/Geotécnica: Talude com cerca de 10m de altura, subverticalizado, criado para o acesso das obras de dragagem dos rejeitos, composto por um solo siltoso, bandado, de coloração róseo esbranquiçado, apresentando pequena ruptura.

Estabilidade Geotécnica: Talude rompido e que, devido à verticalização da porção exposta pode levar a uma progressão da ruptura.

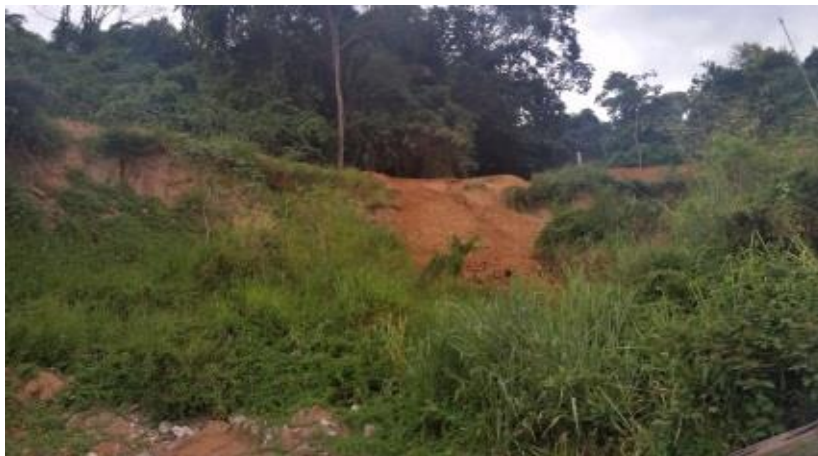
Figura 25 - Talude ponto 55

Descrição Geológica/Geotécnica: Talude de cerca de 10m de altura, constituído por solo residual róseo, com a crista da ruptura a cerca de 11m do acesso.

Estabilidade Geotécnica: Não foi verificada uma evolução da ruptura ocorrida, mas que pode se acelerar durante o próximo período chuvoso.
