ADENDO AO PLANO DE TRABALHO

UHE RISOLETA NEVES, EM ATENDIMENTO A NOTA

ADENDO AO PLANO DE TRABALHO UHE RISOLETA NEVES – CANDONGA

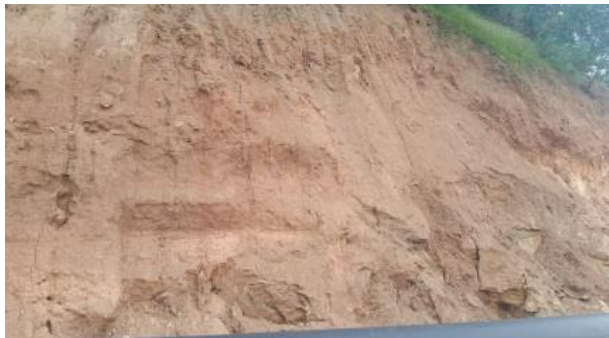
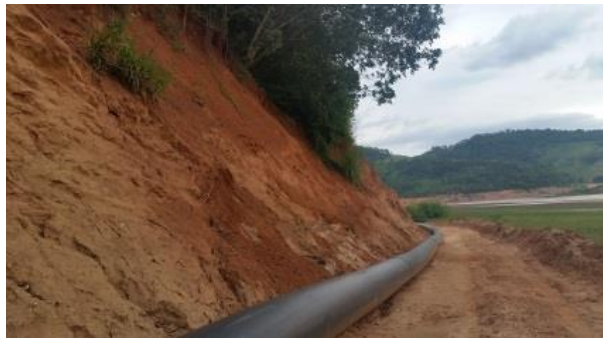
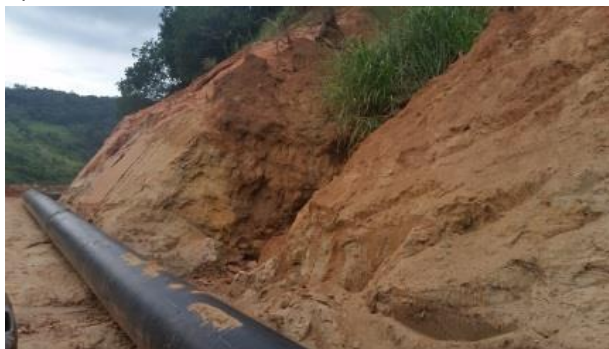
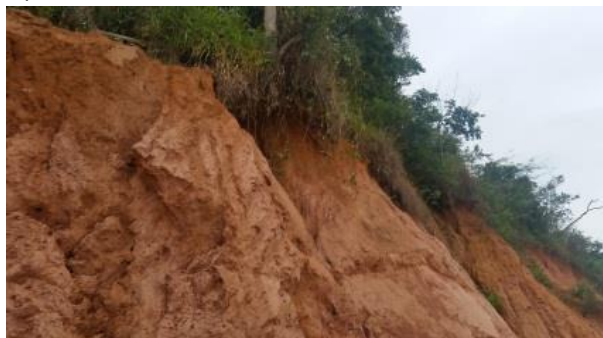
Figura 26 - Taludes: a) ponto 56, b) ponto 57, c) ponto 58 e d) ponto 59

criado para o acesso das obras de dragagem dos rejeitos. Em alguns pontos já se nota a rocha alterada aflorante no pé do talude.

Estabilidade Geotécnica: Alguns sulcos erosivos são observados que podem evoluir caso o talude não seja recuperado.

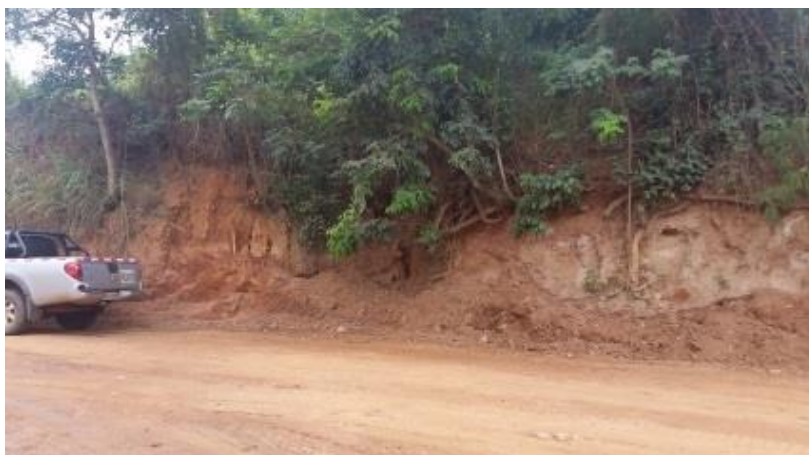
Figura 27 - Talude ponto 79

Descrição Geológica/Geotécnica: Talude de cerca de 5m de altura, verticalizado, em solo siltoso de ganisse. Há um potencial para queda das árvores cujas raízes foram expostas.

Estabilidade Geotécnica: O peso das árvores localizadas na crista do talude pode contribuir para instabilização do talude.

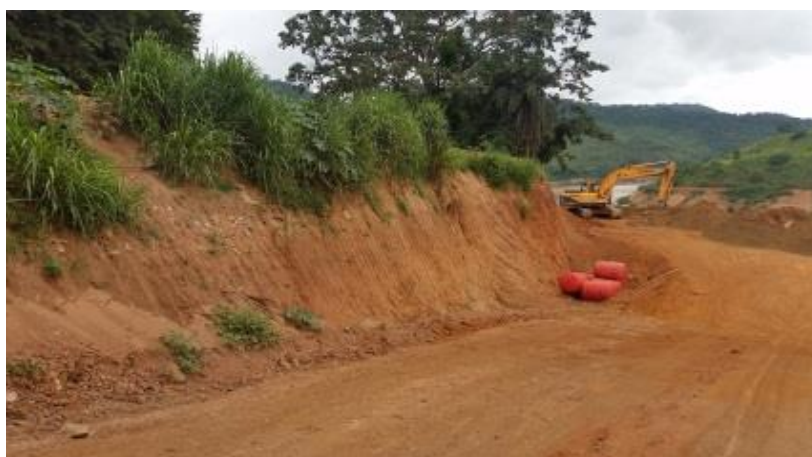
Figura 28 - Talude ponto 82

Descrição Geológica/Geotécnica: Talude de cerca de 5m de altura, verticalizado, em solo siltoso de gnaiss.

Estabilidade Geotécnica: Não foram observados sinais de instabilização nesse talude.

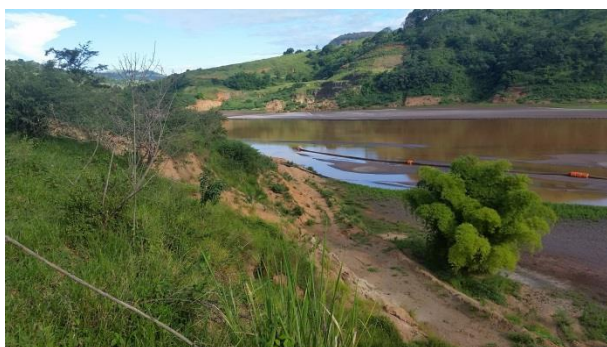
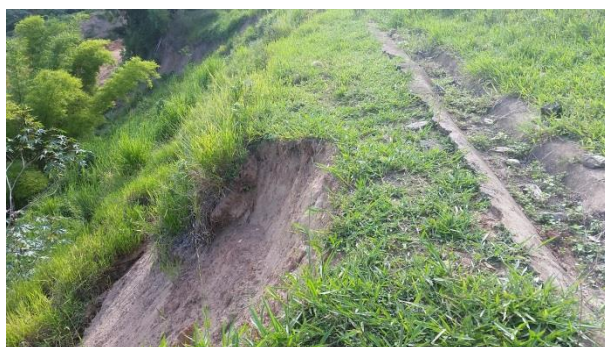
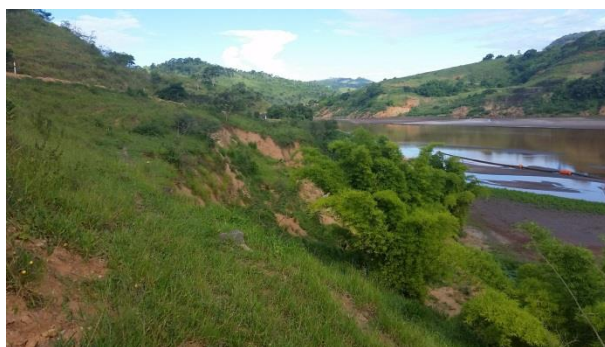
Figura 29 - Talude ponto 115

Descrição Geológica/Geotécnica: Este talude apresentou grande movimentação de massa de solo de gnaiss siltoso, quando do rebaixamento do reservatório da UHE, danificando o sistema de drenagem superficial existente, comprometendo o acesso existente na região.

Estabilidade Geotécnica: Não se verificou, até o momento, evolução da ruptura inicial.

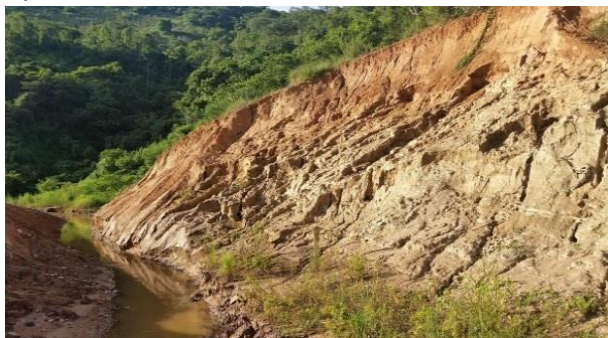
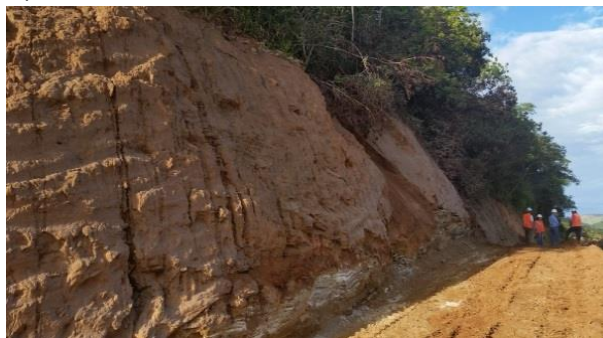
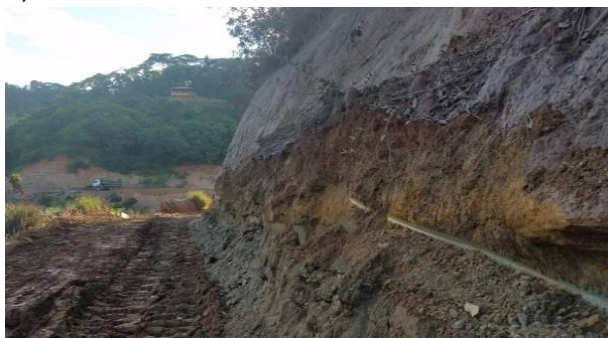
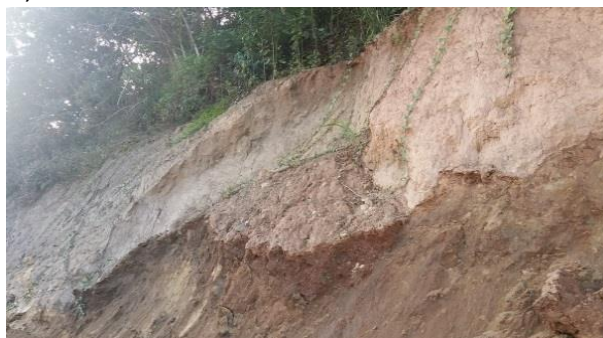
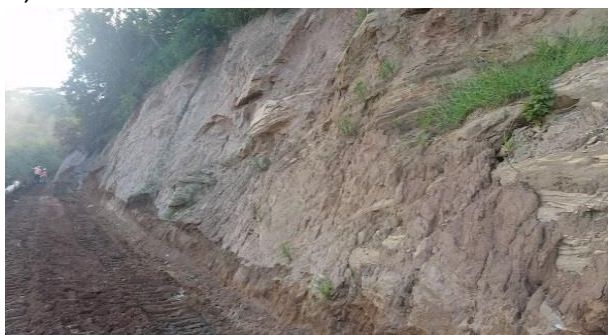
Figura 30 - Vista do talude do Ponto 116 ao Ponto 120

Descrição Geológica/Geotécnica: Taludes de cerca de 10m de altura, subverticalizados, em solo siltoso de ganisse com pequenos sulcos erosivos superficiais. Em alguns pontos já se nota o afloramento de rocha alterada no pé do talude.

Estabilidade Geotécnica: Além dos sulcos erosivos não foram identificados sinais de instabilização.

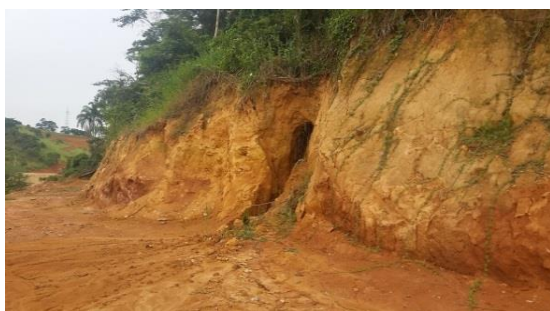
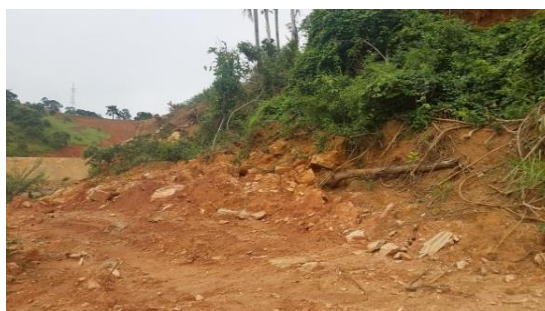
Descrição Geológica/Geotécnica: Taludes de pequena altura (< 5m) em solo siltoso marrom, com pequenos processos erosivos instalados.

Figura 31 - Vista dos taludes dos Pontos 121 e 122

Estabilidade Geotécnica: Com exceção de uma pequena erosão no ponto 121, causada pela drenagem do talude de montante, não foram identificados outros sinais de instabilização.

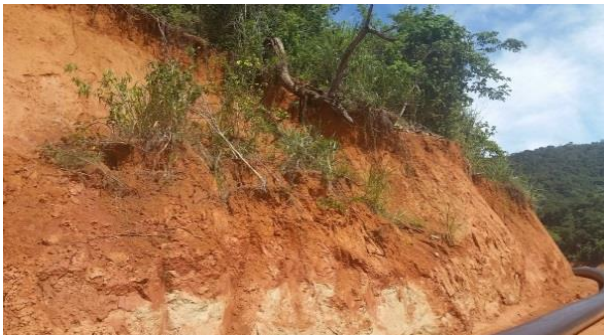
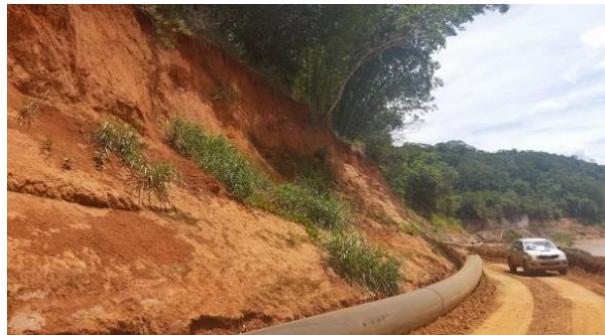
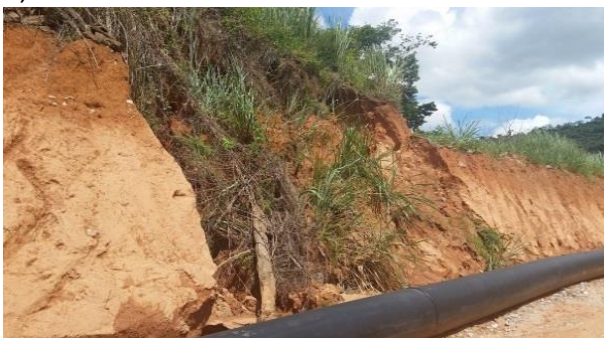
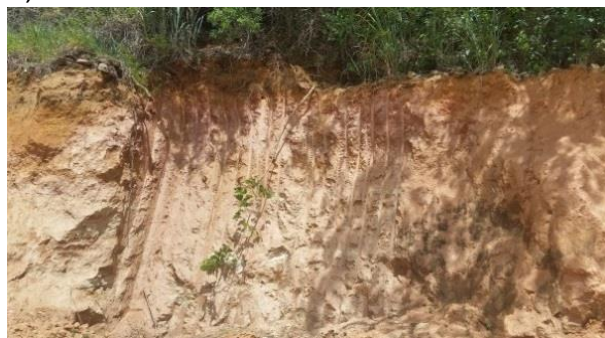
Pontos 123 a 126

Descrição Geológica/Geotécnica: Taludes com menos de 10m de altura, composto por um solo arenoso róseo sobreposto por um solo siltoso marrom de cerca de 1m de espessura. Rupturas rasas foram encontradas em alguns pontos.

Figura 32 - Vista do talude do Ponto 123 ao Ponto 126

Estabilidade Geotécnica: As superfícies verticalizadas no topo dos taludes podem evoluir para uma ruptura caso não sejam tratadas.

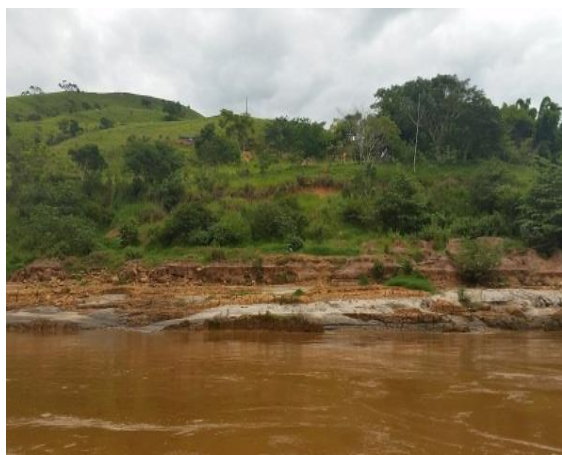
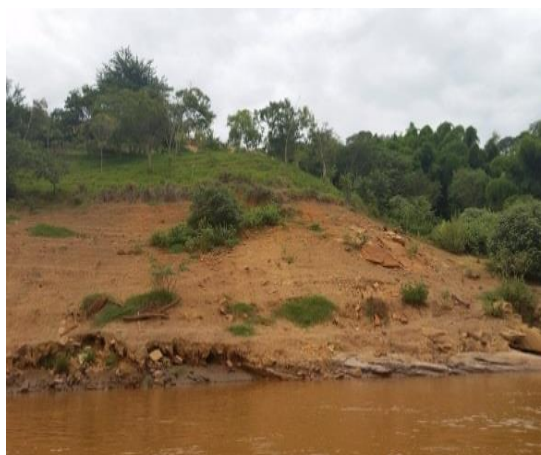
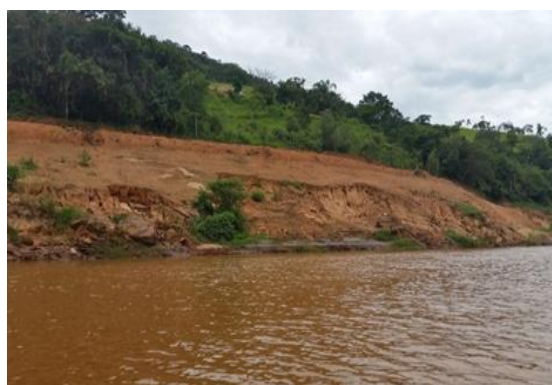
Pontos 133 e 134

Descrição Geológica/Geotécnica: Talude de pequena altura (< 5m) composto por solo siltoso de coloração marrom e talude com blocos de rocha entremeados ao solo marrom siltoso.

Figura 33 - Vista dos taludes dos Pontos 133, 134 e 135

Estabilidade Geotécnica: Sem sinais de instabilização.

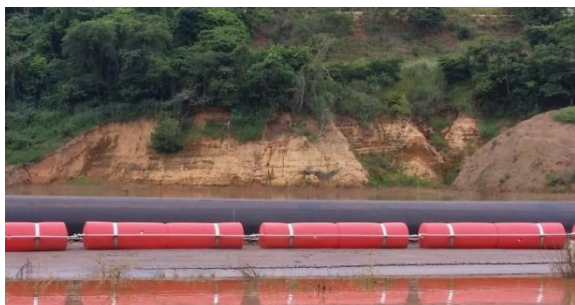
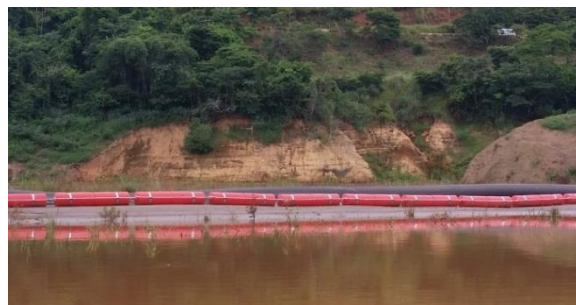
Ponto 136

Descrição Geológica/Geotécnica: Com base na base topográfica, o ponto 136 possui uma inclinação do talude, que é de cerca de 55° . Pelas fotos pode-se estimar que o talude é composto predominantemente pelo solo residual similar ao existente nas áreas próximas.

Figura 34 - Encosta cadastrada no ponto 136

Estabilidade Geotécnica: Pequenos sulcos erosivos na face do talude.

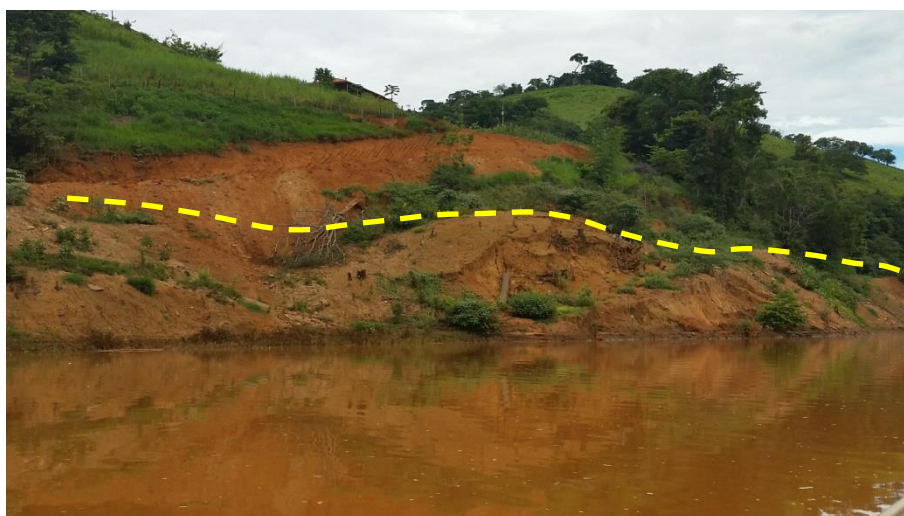
Descrição Geológica/Geotécnica: O talude do ponto 137 é apresentado na figura. Como pode ser percebido, existem sinais de movimentação na encosta. De acordo com o mapeamento realizado, foi possível identificar que a encosta é praticamente composta pelo solo residual predominante existente na área de interesse. A inclinação média do talude, de acordo com a base topográfica utilizada, é de cerca de 30°. Ressalta-se a proximidade entre o acesso existente e o talude do ponto 137.

Figura 35 - Vista geral do talude do ponto 137

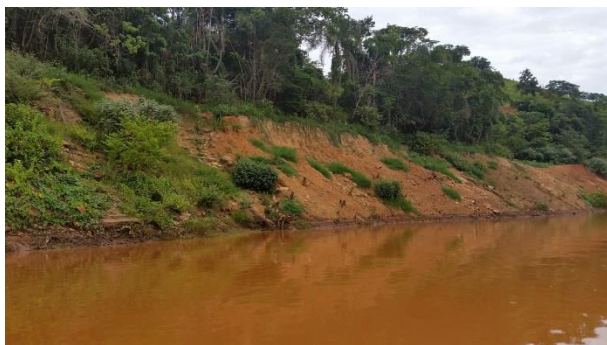
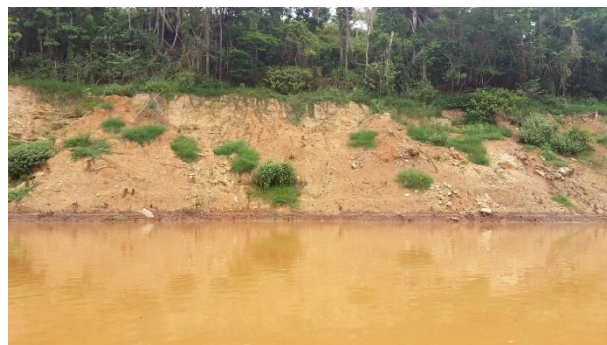
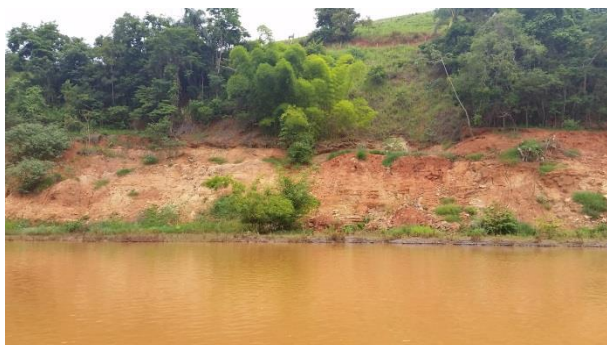
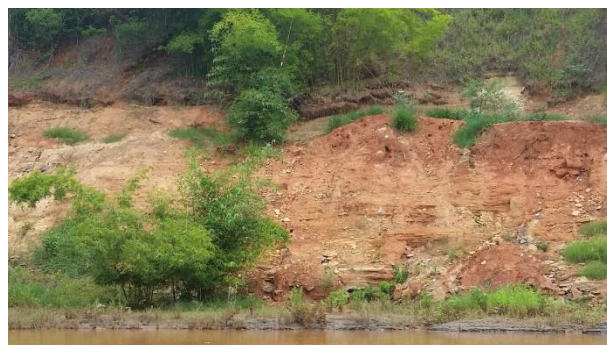
Os pontos 138 a 141 apresentam basicamente as mesmas características. No ponto 138, foi detectado o que aparenta ser a ocorrência de rastejo do solo de cobertura, como pode ser notado pela presença de bambuzal no nível do reservatório atual. O material detectado na superfície dos taludes é o solo residual com grande presença de intercalações de rocha alterada, largamente encontrado ao longo da área de estudo. A partir da topografia e do mapa de declividades elaborado, constata-se que estas encostas apresentam declividade próxima de 26°.

Figura 36 – Vista geral dos pontos 138 a 141

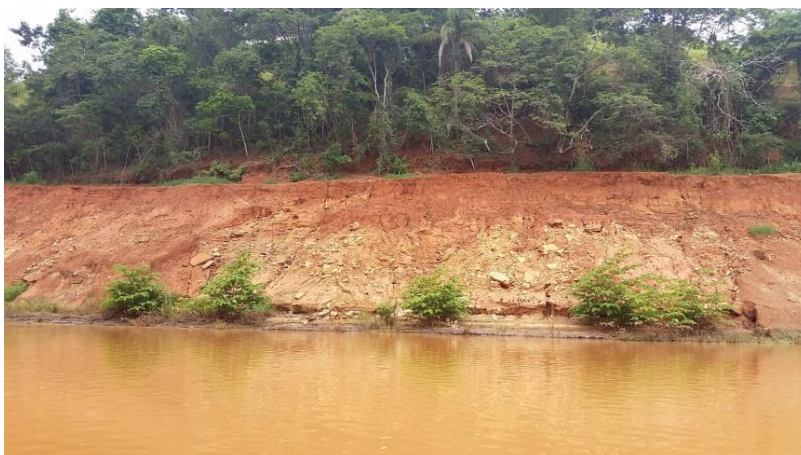
Figura 37 – Vista geral do ponto 141

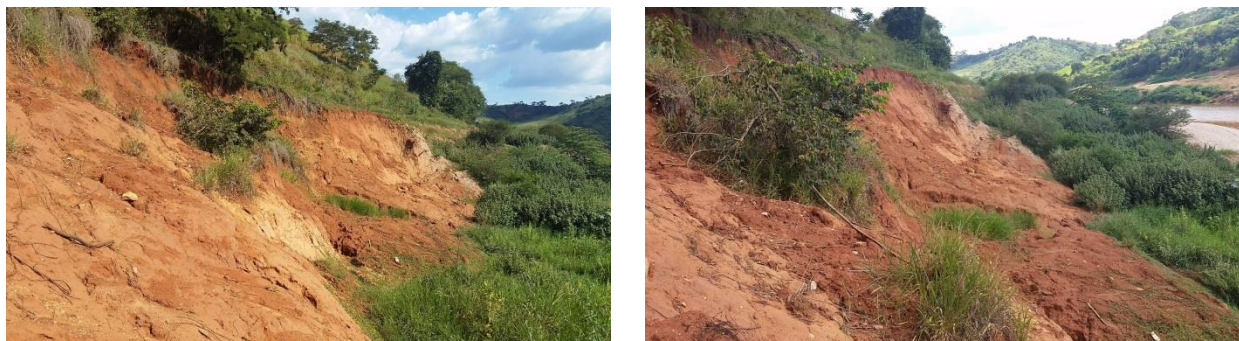
No ponto 142 existe grande massa de material deslocado por conta do rebaixamento rápido do reservatório, fazendo com que o trecho superior da encosta esteja verticalizado. Podem ser encontrados ainda problemas referentes a processos erosivos. A ruptura encontrada é característica de encostas em solo, apresentando superfície aproximadamente circular, movimentando boa quantidade de solo.

Figura 38 - Vista geral do escorregamento do ponto 142

Estabilidade Geotécnica: As massas rompidas parecem ter se estabilizado, mas os processos podem se acelerar durante o período chuvoso.

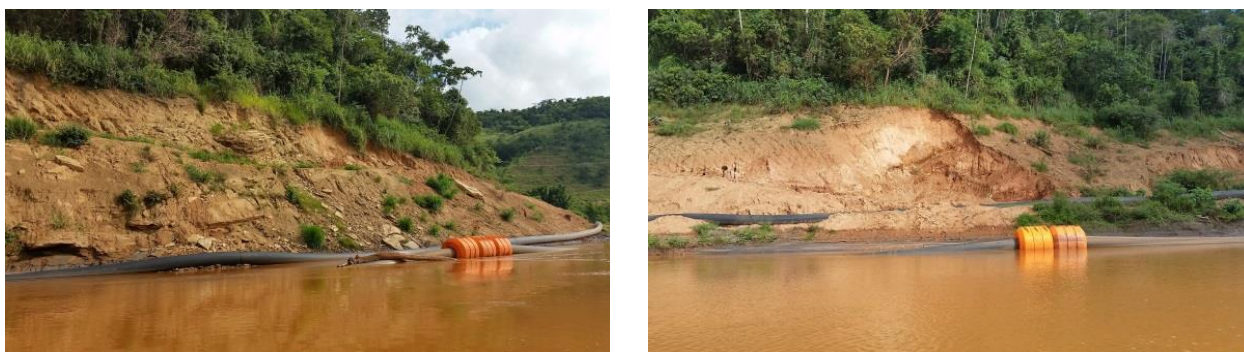
Pontos 147, 148 e 149 (Acesso entre os Setores 4 e 5)

Descrição Geológica/Geotécnica: Taludes em solo siltoso de coloração rósea a marrom, com pequenos processos erosivos instalados. No ponto 147 ainda é possível observar alguns blocos de rocha no meio do solo residual.

Figura 39 - Vista geral dos pontos 147 e 148

Estabilidade Geotécnica: No ponto 148 a superfície remanescente da ruptura pode evoluir nas porções em que ficou verticalizada. No ponto 147 não se visualizou processos de instabilização.

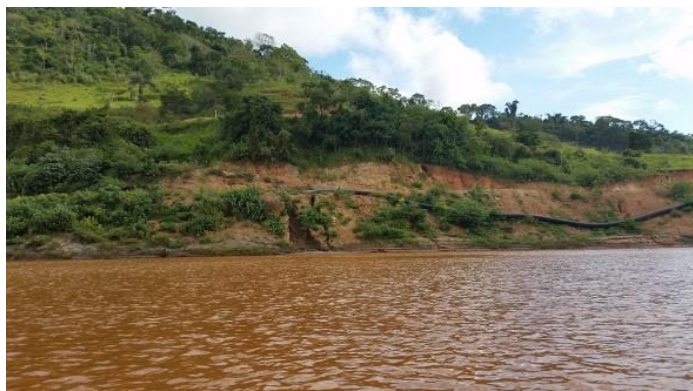
Figura 40 - Vista geral do ponto 149

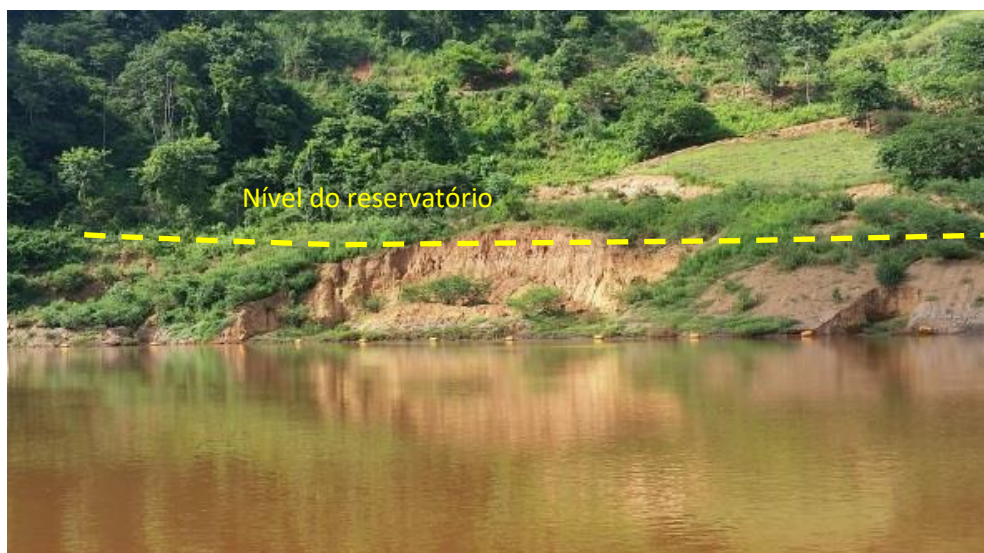
Ponto 151

Descrição Geológica/Geotécnica: Talude rompido, com cerca de 8m de altura e cerca de 20m de extensão, composto por solo residual areno siltoso. O plano de ruptura se apresenta verticalizado na porção superior e a massa rompida, estabilizada na base.

Figura 41 - Vista geral do ponto 151

Estabilidade Geotécnica: A superfície de ruptura pode evoluir durante o próximo período de chuvas caso não seja tratada.

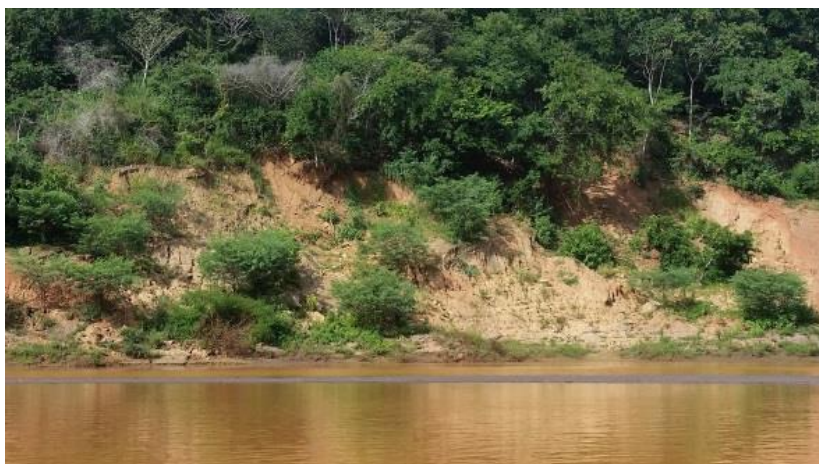
Ponto 153

Descrição Geológica/Geotécnica: Talude com cerca de 10m de altura composto por solo residual areno siltoso, coberto por solo marrom de cerca de 1m de espessura. Parte do material rompido se encontra na base do mesmo.

Figura 42 - Vista geral do ponto 153

Estabilidade Geotécnica: A ruptura poderá evoluir nas porções do talude que se encontram verticalizadas.

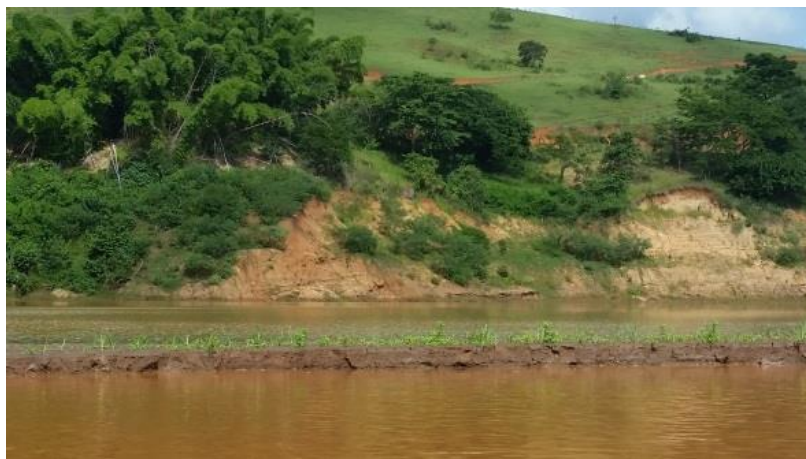
Ponto 154

Descrição Geológica/Geotécnica: Talude com cerca de 10m de altura composto por solo residual areno siltoso, coberto por solo marrom de cerca de 1m de espessura. Na base se observam já alguns blocos de rocha alterada.

Figura 43 - Vista geral do ponto 154

Estabilidade Geotécnica: Não se percebeu evolução das porções rompidas do talude.

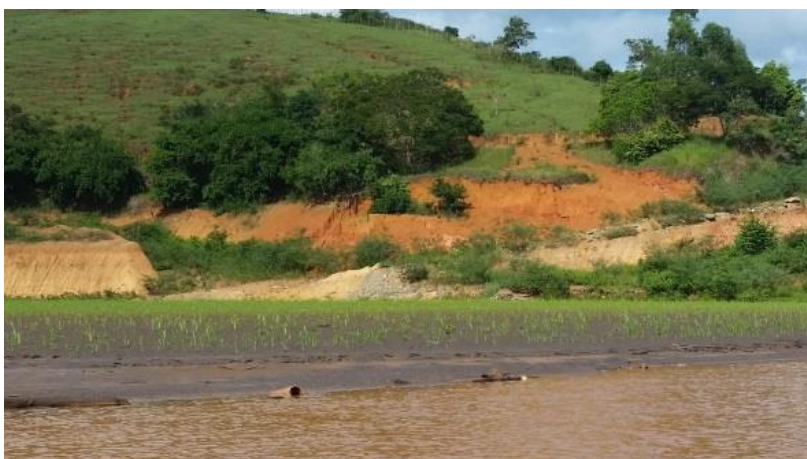
Ponto 156

Descrição Geológica/Geotécnica: Talude rompido, com cerca de 10m de altura, composto por solo marrom siltoso. O plano de ruptura se encontra verticalizado na porção superior do talude e a massa rompida permanece no pé do mesmo. A crista do talude se encontra a apenas 10m do acesso existente.

Figura 44 - Vista geral do ponto 156

Estabilidade Geotécnica: A ruptura ocorrida está aparentemente estabilizada, mas devido à proximidade do acesso, um reforço deverá ser executado na base do talude.

Solução Proposta: Reforço do talude com aterro compactado.

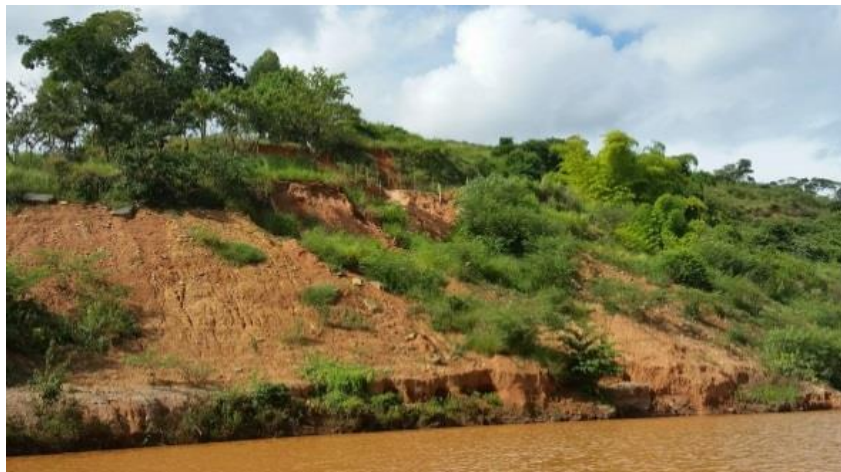
Descrição Geológica/Geotécnica: Talude com cerca de 15m de altura composto por solo siltoso. O rebaixamento do N.A. expôs boa parte do talude abaixo da tubulação da

drenagem superficial do acesso, com o tempo desenvolveu-se processo erosivo abaixo da tubulação e rompimento de pequena parte do acesso.

Figura 45 - Vista geral do ponto 157

Estabilidade Geotécnica: Caso não tratado, o processo erosivo pode evoluir, devido à concentração da drenagem superficial do acesso naquele ponto em que as manilhas se romperam.

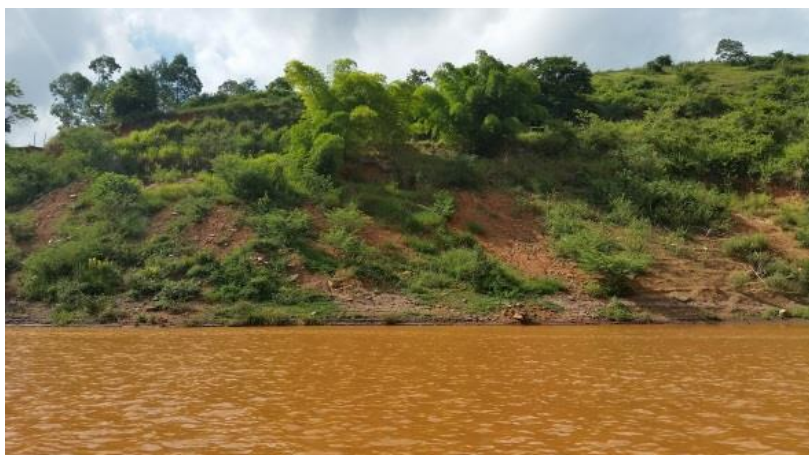
Ponto 158

Descrição Geológica/Geotécnica: Talude com mais de 10m de altura, composto por solo amarronzado siltoso. Na base do mesmo já se observa blocos de rocha alterada. A crista se encontra a cerca de 10m do acesso localizado a montante.

Figura 46 – Vista geral do ponto 158

Estabilidade Geotécnica: Não se visualizou nenhuma evolução de processos erosivos.

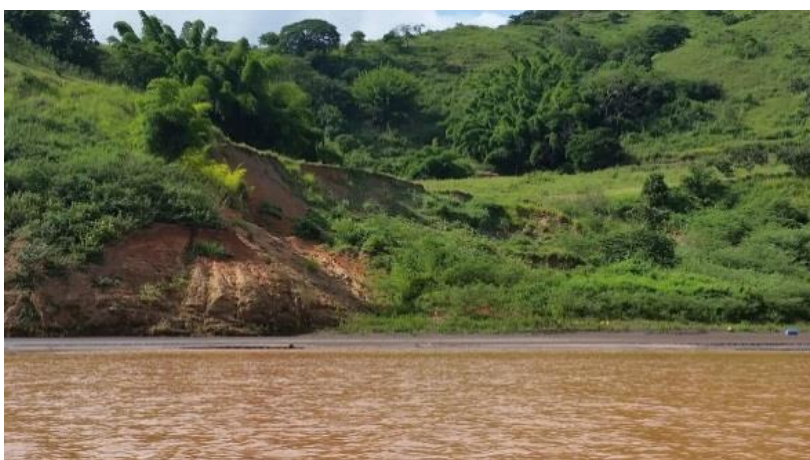
Ponto 159

Descrição Geológica/Geotécnica: Talude com mais de 10m de altura, siltoso, de coloração rósea, com presença de rocha alterada no pé do mesmo. Crista levemente verticalizada.

Figura 47 - Vista geral do ponto 159

Estabilidade Geotécnica: A crista verticalizada poderá evoluir para uma ruptura de pequena escala

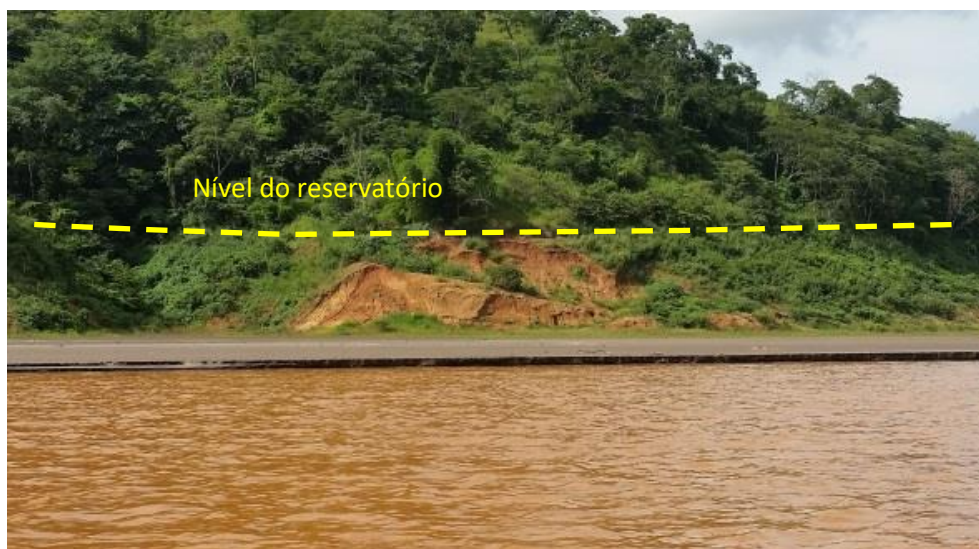
Ponto 160

Descrição Geológica/Geotécnica: Talude em solo amarronzado, siltoso, com cerca de 10m de altura e subverticalizado na porção superior.

Figura 48 - Vista geral do ponto 160

Estabilidade Geotécnica: O processo de ruptura poderá evoluir nas porções superiores da superfície remanescente, que se encontra verticalizada.

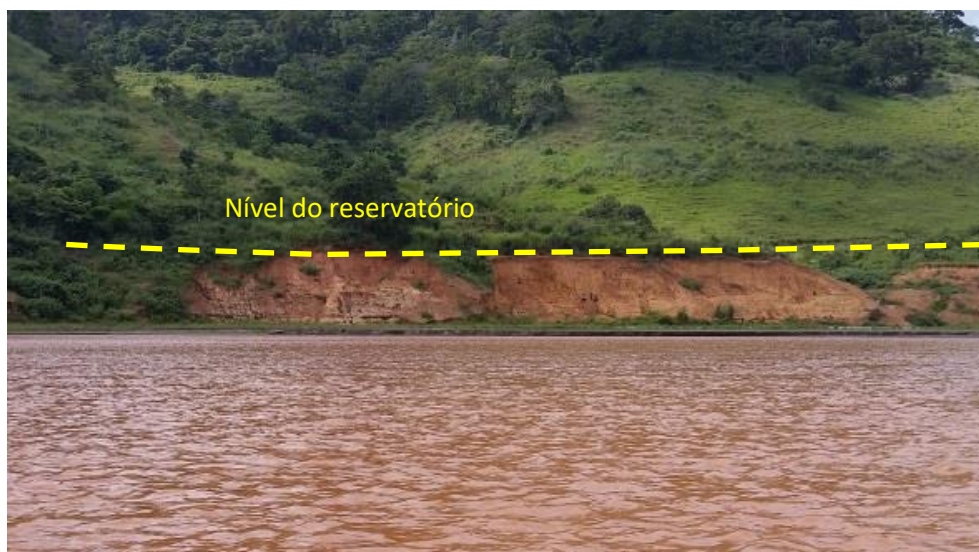
Ponto 162

Descrição Geológica/Geotécnica: Talude com mais de 10m de altura, rompido, em que os 3m superiores se apresentam verticalizados devido ao plano de ruptura. O material rompido, silto arenoso se encontra parcialmente depositado no pé. A rocha alterada aflora no pé do talude. O acesso existente se encontra a apenas 7m de distância da crista rompida.

Figura 50 - Vista geral do ponto 162

Estabilidade Geotécnica: O processo de ruptura poderá evoluir nas porções superiores da superfície remanescente, que se encontra verticalizada, comprometendo o acesso.

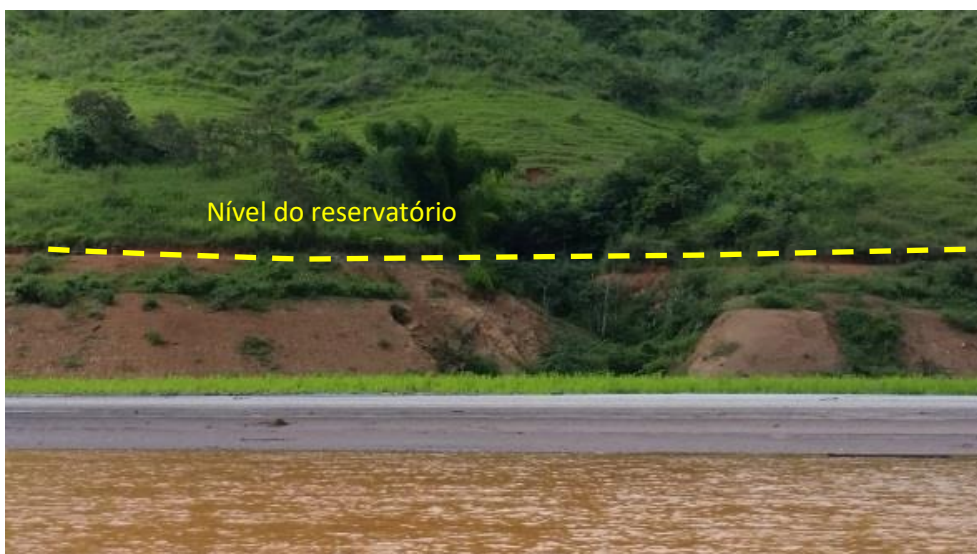
Ponto 163

Descrição Geológica/Geotécnica: Talude com cerca de 8m de altura, com alguns processos de ravinamento já instalados. Composto por um solo residual de gnaiss sobreposto por uma camada de solo maduro amarronzado de cerca de 2m de espessura.

Figura 51 - Vista geral do ponto 163

Estabilidade Geotécnica: Os processos erosivos instalados podem evoluir na época de chuva por estarem localizados a jusante de uma drenagem superficial.

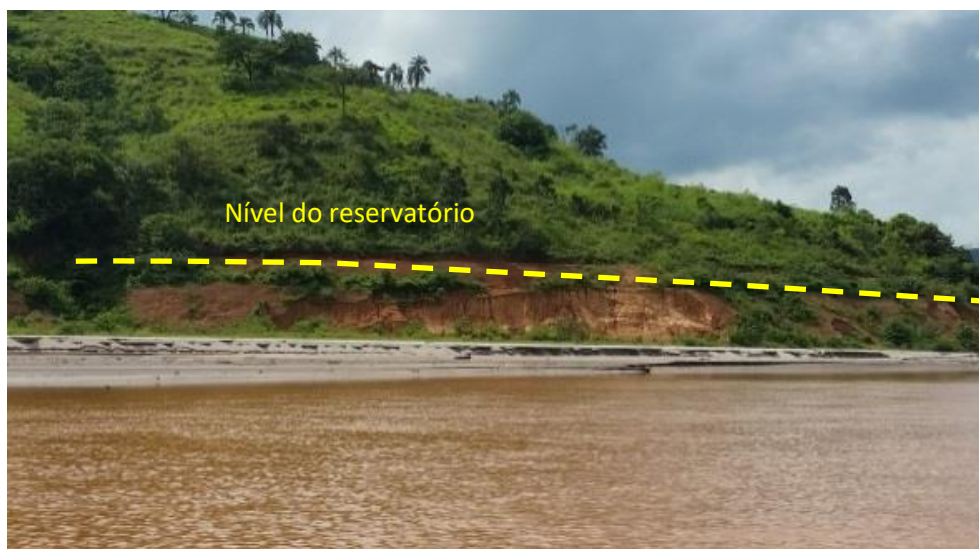
Ponto 164

Descrição Geológica/Geotécnica: Talude com mais de 10m de altura, composto por um solo residual de gnaisse sobreposto por uma camada de solo maduro amarronzado de cerca de 2m de espessura. O material rompido se encontra depositado no pé do talude. Observa-se também na base do talude que material de maior resistência (rocha alterada) já aflora. Encontra-se distante cerca de 60m do talude de acesso localizado acima..

Figura 52 -Vista geral do ponto 164

Estabilidade Geotécnica: O processo de ruptura poderá evoluir nas porções superiores da superfície remanescente, que se encontra verticalizada.

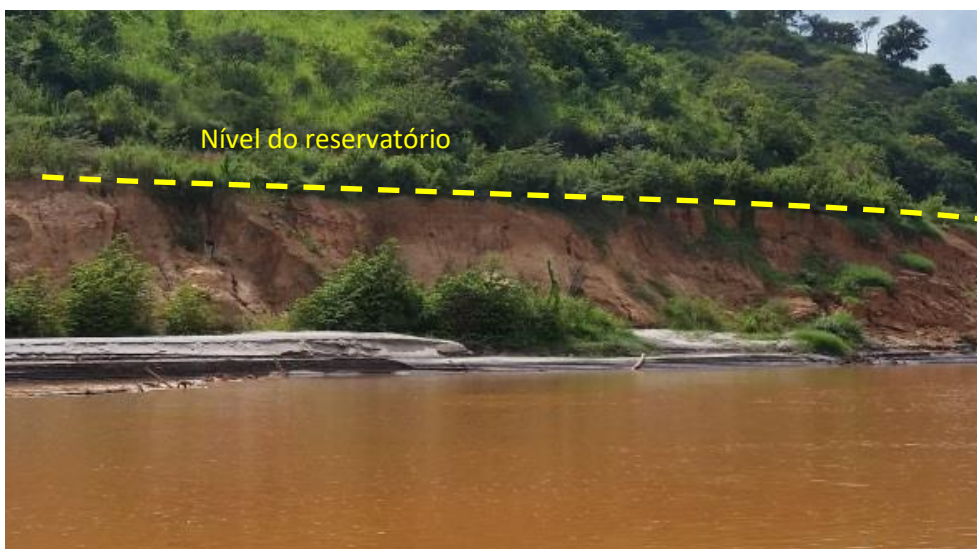
Ponto 165

Descrição Geológica/Geotécnica: Assim como no ponto 164, esse talude apresenta o mesmo perfil, com mais de 10m de altura, composto por um solo residual de gnaiss sobreposto por uma camada de solo maduro amarronzado de cerca de 2m de espessura. O material rompido se encontra depositado no pé do talude. Observa-se também na base do talude que material de maior resistência (rocha alterada) já aflora.

Figura 53 - Vista geral do ponto 165

Estabilidade Geotécnica: O processo de ruptura poderá evoluir nas porções superiores da superfície remanescente, que se encontra verticalizada.

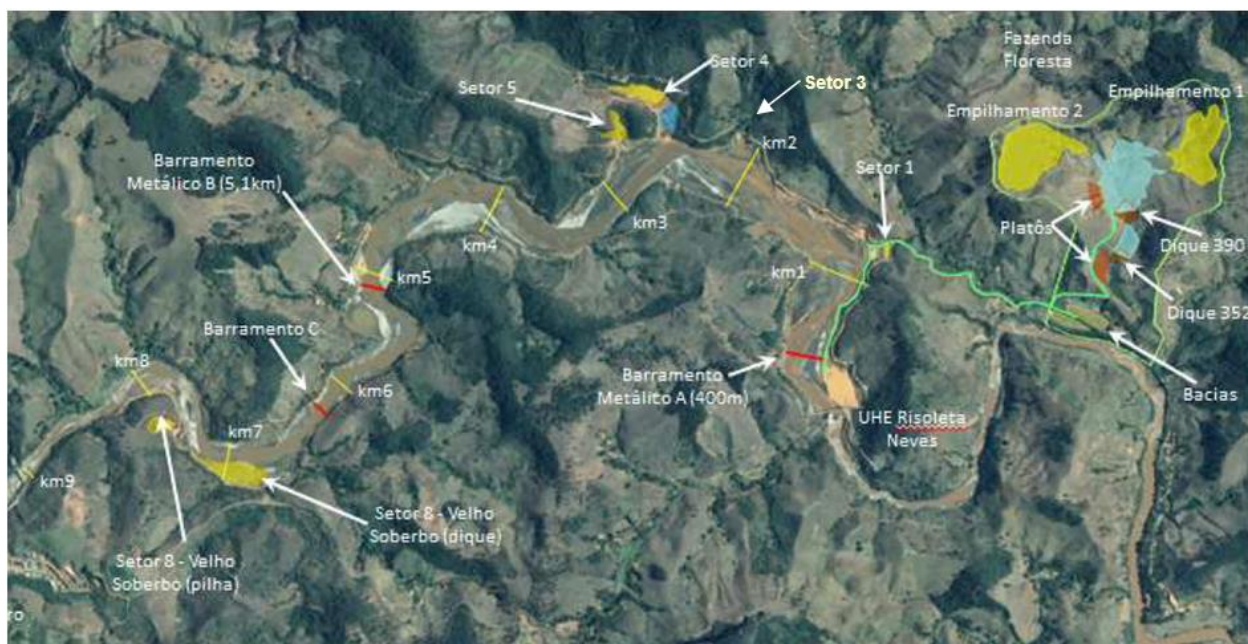
Figura 01 - Mapa de localização dos setores

Uma vez que o volume inicialmente necessário a ser dragado era inferior ao volume das áreas mapeadas, foi realizada uma priorização dentre as áreas, sendo as áreas 4 e 5 indicadas para destinação do volume a ser dragado na Fase 1 (550.000m³). No entanto, as demais áreas permaneceram em estudo, visando um atendimento posterior para a dragagens de manutenção constantes na Fase 2 do processo de dragagem, cujos volumes superariam em muito os originalmente previstos na Fase 1.

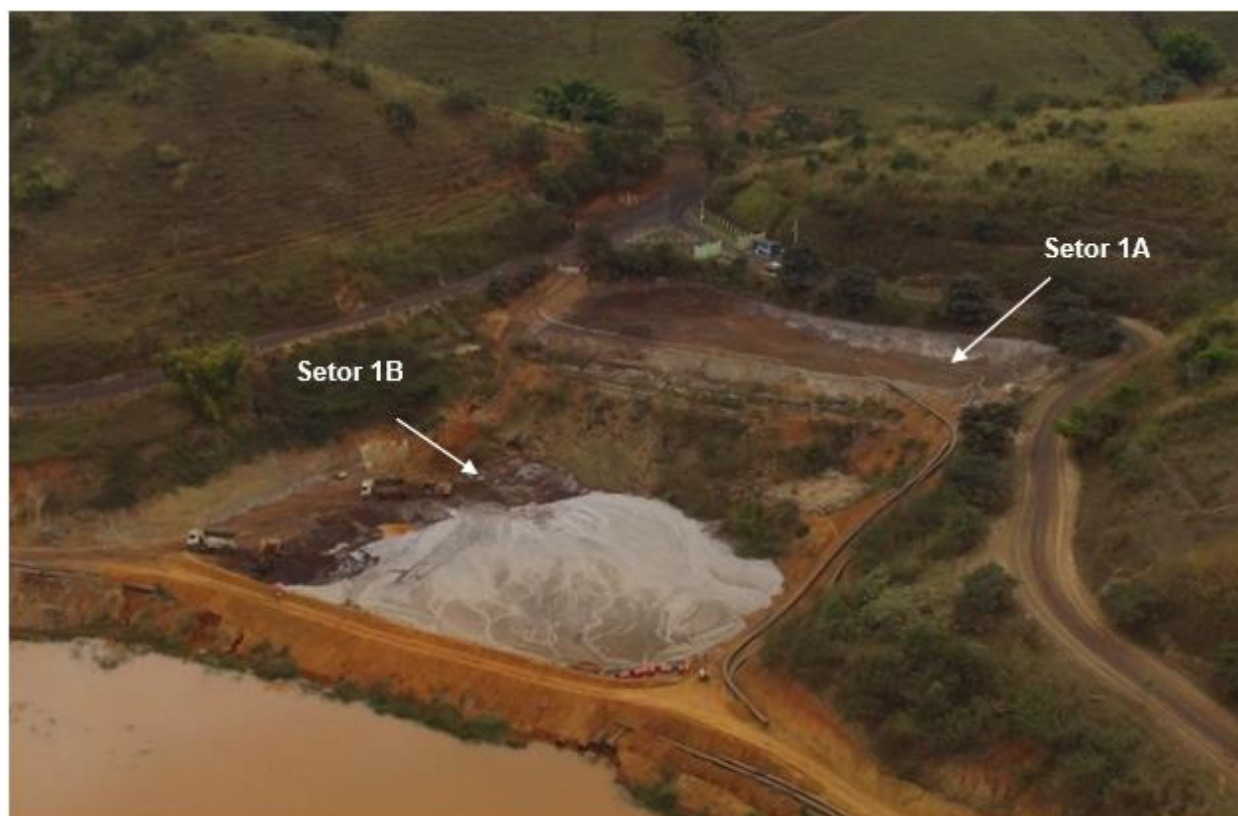
SETOR 1

Localizado na margem esquerda do rio Doce, próximo a portaria da Usina Hidrelétrica Risoleta Neves, conta com um dique para armazenamento de material dragado à montante e a jusante com uma bacia de contenção de finos.

Figura 03 - foto aérea Setor 1

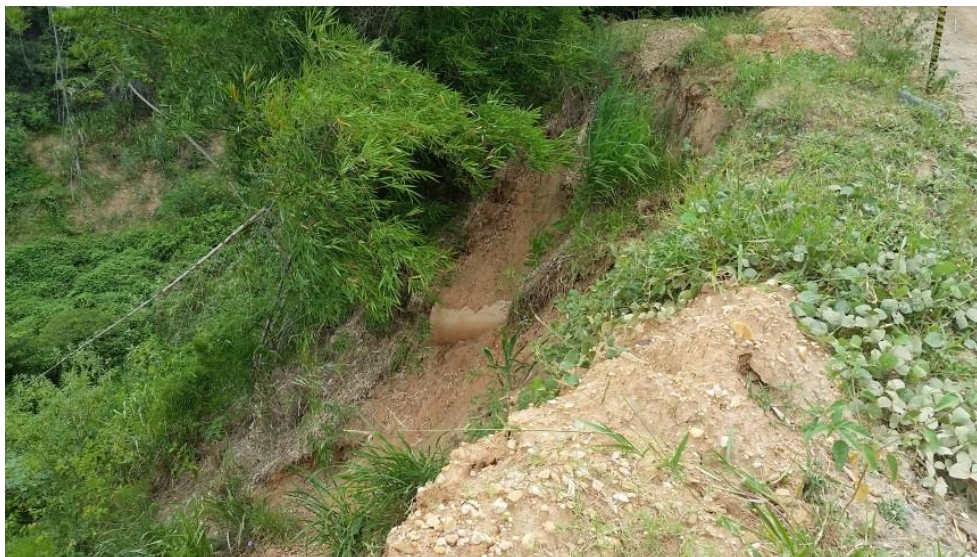
Descrição Geológica/Geotécnica: Ruptura na encosta com mais de 10m de altura, agravada pelo rompimento da tubulação de drenagem superficial que acelerou o processo de erosão do solo siltoso marrom/róseo que a compõe. A crista do plano de ruptura se encontra a menos de 3m da estrada de acesso.

Estabilidade Geotécnica: Não se percebeu novas movimentações após a ruptura ter ocorrido e se estabilizado. O rompimento das manilhas da drenagem superficial pode levar a novas movimentações quando do retorno do período chuvoso.

Figura 4 - Encosta cadastrada no ponto 43.

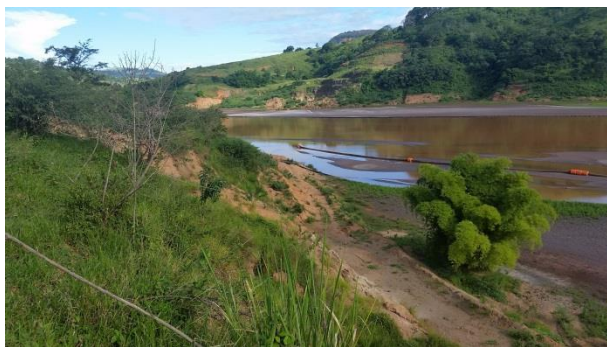
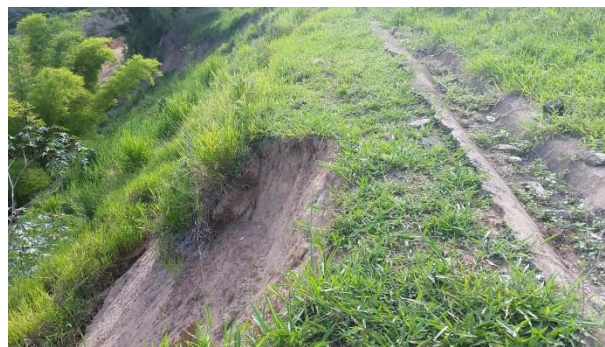
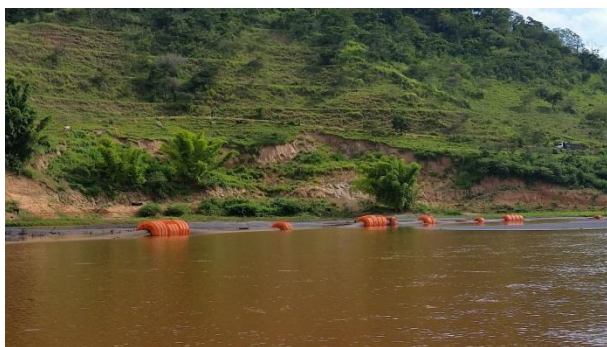
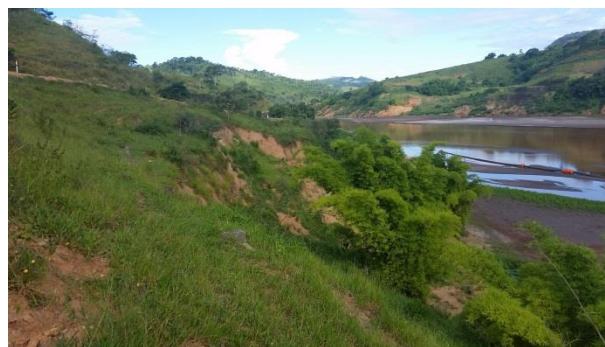
Descrição Geológica/Geotécnica: Este talude apresentou grande movimentação de massa de solo de gnaíse siltoso, quando do rebaixamento do reservatório da UHE, danificando o sistema de drenagem superficial existente, comprometendo o acesso existente na região.

Figura 13 - Talude ponto 115

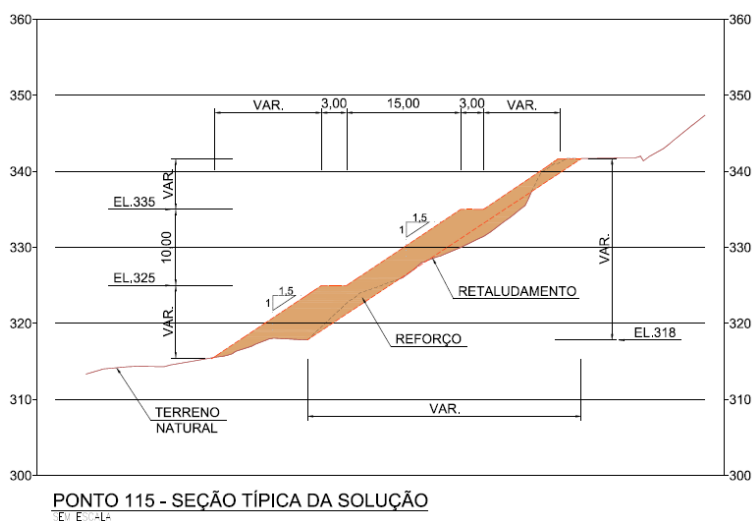
Solução Proposta: A seguir é apresentada a solução proposta para a adequação do fator de Segurança dentro do exigido por Norma.

Figura 19 – Solução Proposta

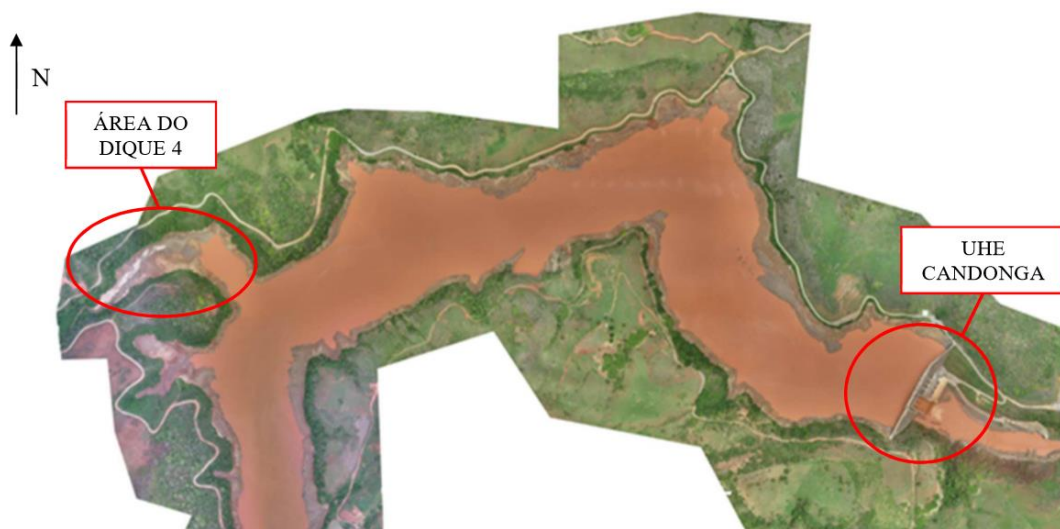
O setor 04 está localizado a 2,4 km, no vale do Córrego dos Borges, à montante da UHE Risoleta neves e é constituído por um dique com 316,10m de altura em construção homogênea terrosa com filtro vertical, locada em região de maior estabilidade para a estrutura, haja vista que se tratava de uma região alagada pelo reservatório da UHE que apresentava depósitos de sedimentos provenientes do carreamento natural dos cursos d'água.

Figura 21 – Localização do Dique 04

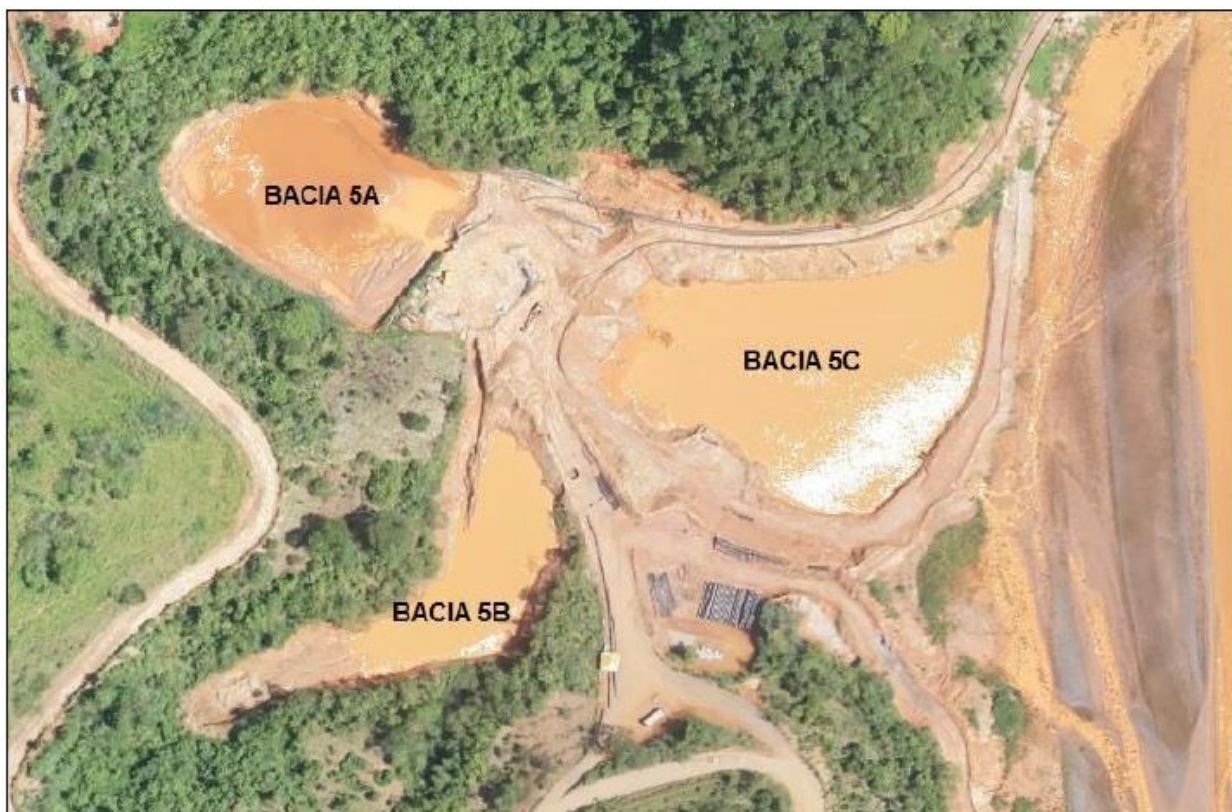
O Setor 5, está localizada a 2,8 km a montante da UHE Risoleta Neves, e é constituído por três bacias de decantação e clarificação de sedimentos, denominadas Bacia 5A, Bacia 5B e Bacia 5C. As bacias 5A e 5B foram executadas a partir de escavações no terreno natural, e a Bacia 5C apresenta aterro lançado sem controle de compactação.

Figura 25 – Vista do Setor 5
