ADENDO AO PLANO DE TRABALHO

UHE RISOLETA NEVES, EM ATENDIMENTO A NOTA

ADENDO AO PLANO DE TRABALHO UHE RISOLETA NEVES – CANDONGA

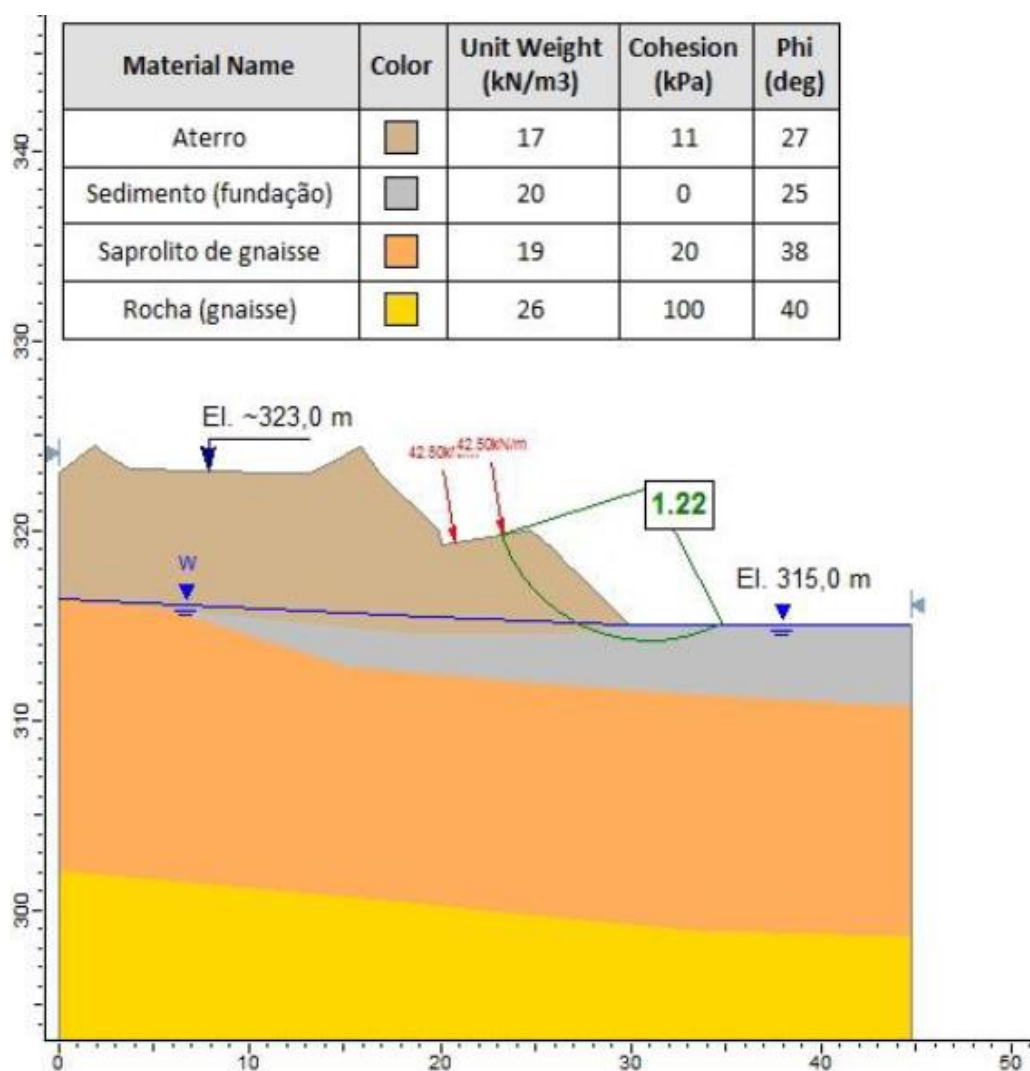
Figura 29 - Análise de estabilidade Bacia 5C – Seção B – Situação atual – Condição crítica com nível freático na elevação 315,00 m, aplicando-se uma sobrecarga correspondente ao tráfego de caminhão rodoviário.

A partir dos resultados apresentados abaixo, pode-se observar que os fatores de segurança obtidos para as seções representativas da Bacia 5C estão condizentes com a NBR 11.682 (ABNT, 2009), o que sugere que a estrutura se encontra estável geotecnicaamente.

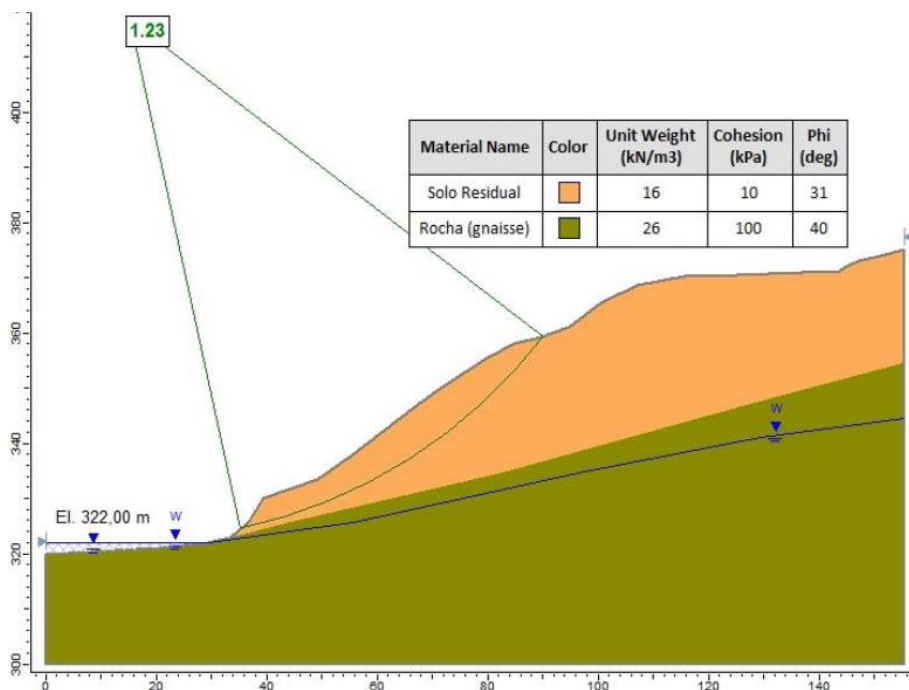
Figura 46 - Análise de estabilidade – Seção A – N.A. 322,00 m

A partir dos resultados obtidos, pode-se constatar que os taludes adjacentes às áreas de bota-fora apresentam-se estáveis, para todas as condições de contorno avaliadas, conforme os requisitos mínimos estabelecidos pela NBR 11.682 (ABNT, 2009).
