QUADRO 5.13 – RESUMO DO SISTEMA DE ABASTECIMENTO DE ÁGUA DA SEDE

5.2.1.5 ETE Ipanema

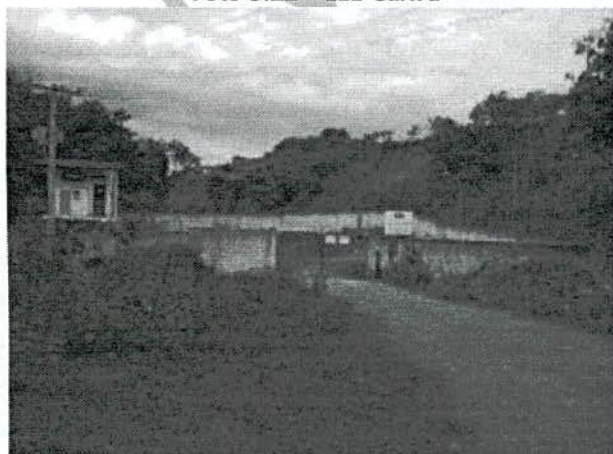
Foto 5.24 – EEE Vila Ipanema

As Fotos 5.22 a 5.25 ilustram as EEE Cariru e Vila Ipanema.

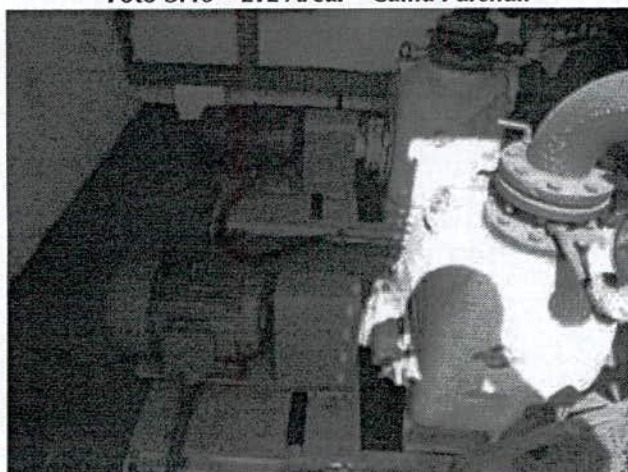
Foto 5.42 - ETE Horto - Elevatória de Esgoto

As Fotos 5.38 a 5.47 ilustram as unidades das três estações de tratamento na ordem do tratamento.

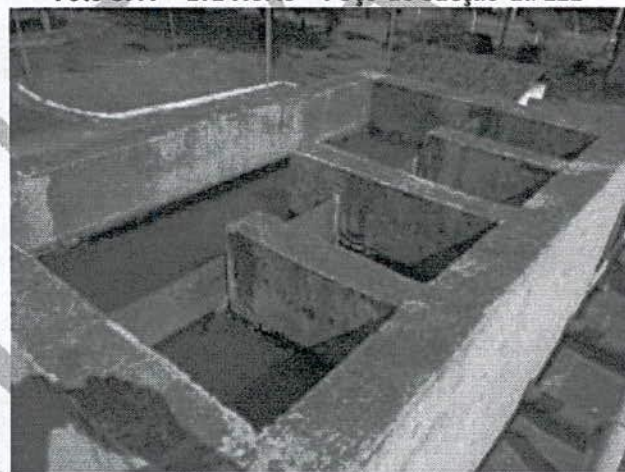
Foto 5.43 - ETE Horto - Caixa de Distribuição de Vazão

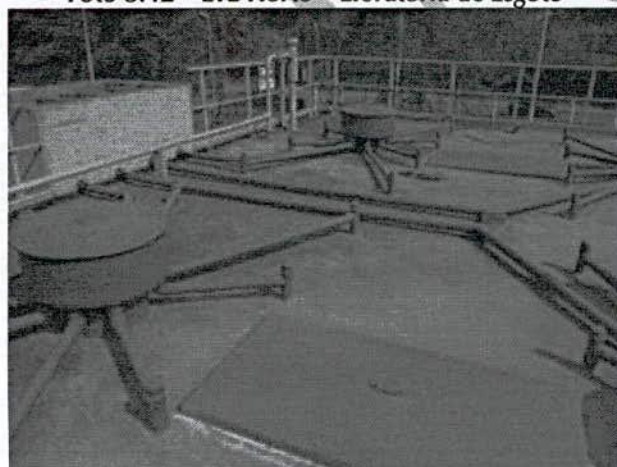
Foto 5.44 - ETE Horto - Reator UASB

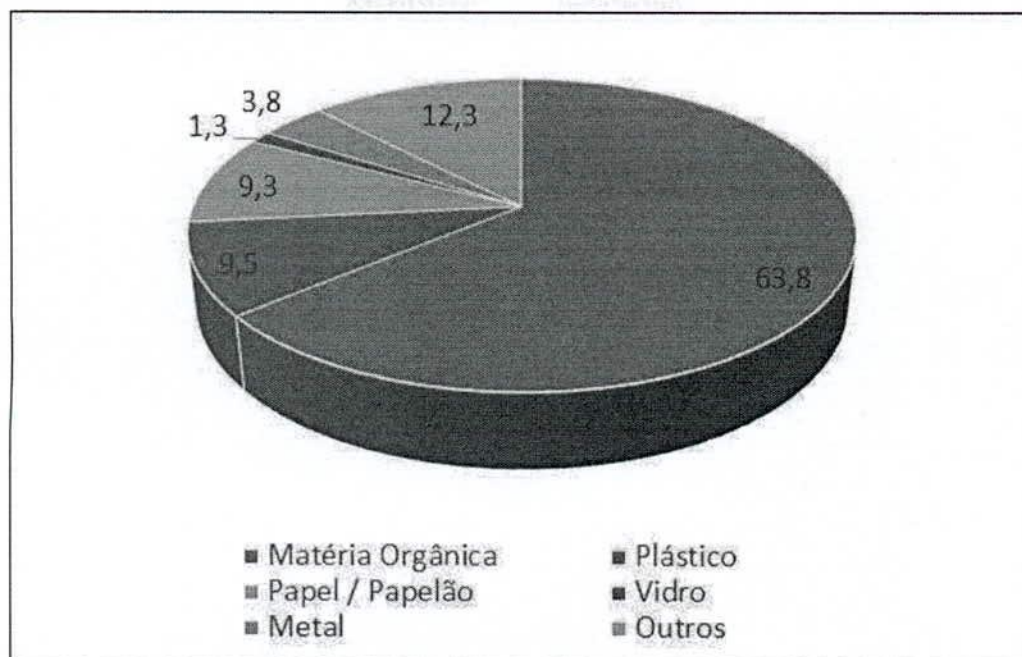
A Figura 5.4 ilustra a composição gravimétrica média dos RSU da Região Metropolitana do Vale do Aço.

Figura 5.4 – Composição gravimétrica média dos RSU da RMVA

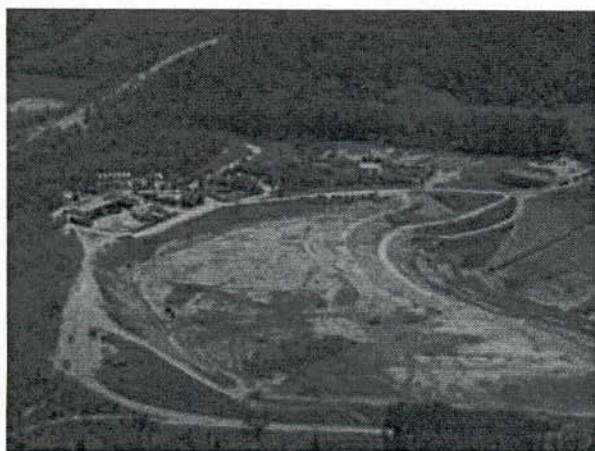
Foto 5.60 – Vista aérea da CRVA

Nas fotos 5.60 a 5.63 são apresentadas vistas aéreas das unidades que constituem a CRVA e do Centro de Educação Ambiental (CEA) e área de lazer, além da guarita e balança instaladas no empreendimento.

O aterro sanitário da CRVA conta com elementos de proteção para minimização dos impactos ambientais no local, tais como impermeabilização da base; sistemas de coleta e queima do biogás; sistema de coleta e armazenamento de lixiviados; sistema de drenagem de águas pluviais e sistema de monitoramento contínuo dos recursos naturais da área.

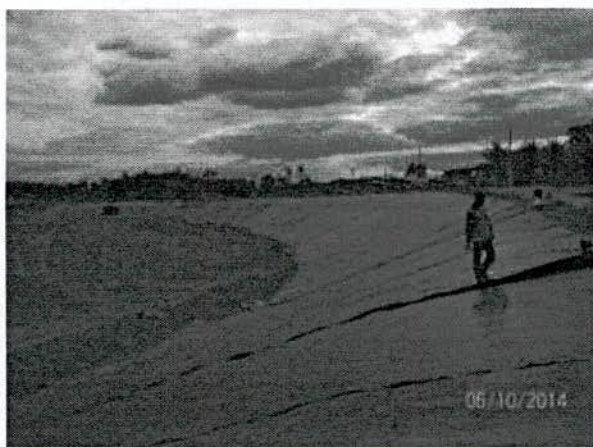
Foto 5.64 – Impermeabilização do solo com PEAD

O *liner* de impermeabilização da base e taludes é implantado em toda a área onde há contato do solo com os resíduos, constituindo-se por uma camada de argila compactada com coeficiente de permeabilidade $k = 1 \times 10^{-6}$ cm/s e espessura de 60 cm, geomembrana de Polietileno de Alta Densidade – PEAD com espessura de 1,5 mm e uma camada de material argiloso compactado de 40 cm para proteção da geomembrana, conforme ilustrado nas Fotos 5.64 e 5.65.

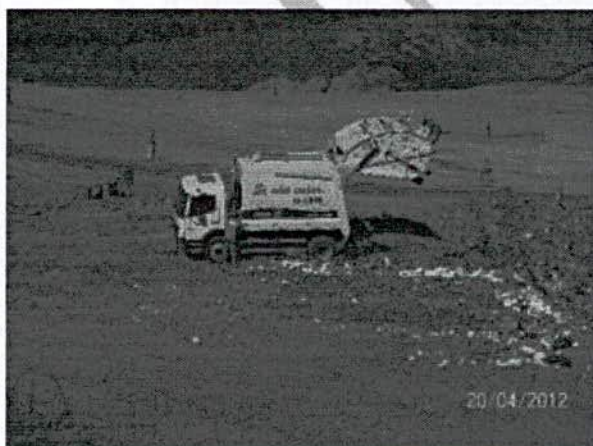
Foto 5.66 – Descarga dos resíduos na frente de operação

O sistema de aterramento diário dos resíduos é executado pelo método de rampa, utilizando-se 3 tratores de esteira equipados com lâminas, com peso operacional ≥ 16 toneladas. Os resíduos, após serem descarregados na frente de operação, são compactados na face do talude (1:3 = V:H) em sentido ascendente. Ao final da jornada de trabalho os resíduos são recobertos por uma camada de solo de 20 cm de espessura (Fotos 5.66 e 5.67).

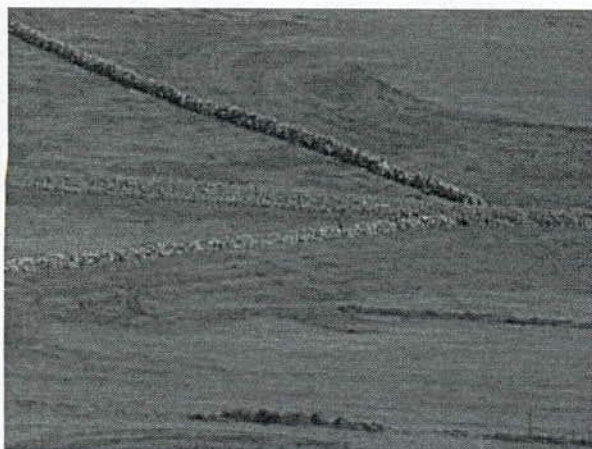
Foto 5.68 – Drenos de lixiviados

O sistema de drenagem de lixiviados é implantado em todas as plataformas e é formado por uma rede tipo espinha de peixe constituída por um dreno principal (Foto 5.68) com seção elipsoidal de 0,50x0,50 m, preenchido com brita nº 4 e tubo perfurado de PEAD com diâmetro de 3", envolvido em geossintético e protegido por duas camadas de cerca de 0,20 m cada, preenchidas com rachão e brita nº 4. Os ramais secundários apresentam seção de

0,50x0,50 m, sendo preenchidos com brita nº 4, sem tubo coletor. Os drenos principais são direcionados para dois tanques de armazenamento (Foto 5.69) instalados a jusante do maciço do aterro sanitário.

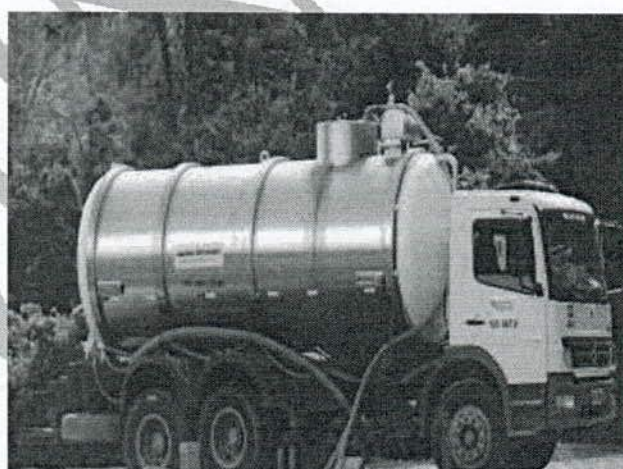
Foto 5.70 – Veículo utilizado para o transporte de lixiviados

Os líquidos lixiviados gerados na CRVA são encaminhados por um caminhão pipa, específico para essa finalidade, para tratamento na Estação de Tratamento de Esgotos Ipanema, localizada às margens da BR 458, em Ipatinga, operada pela Companhia de Saneamento de Minas Gerais (COPASA). Em contrapartida, a CRVA recebe o lodo desidratado das ETEs da COPASA para disposição final no aterro sanitário. A Foto 5.70 ilustra o caminhão que é utilizado para o transporte de lixiviados.

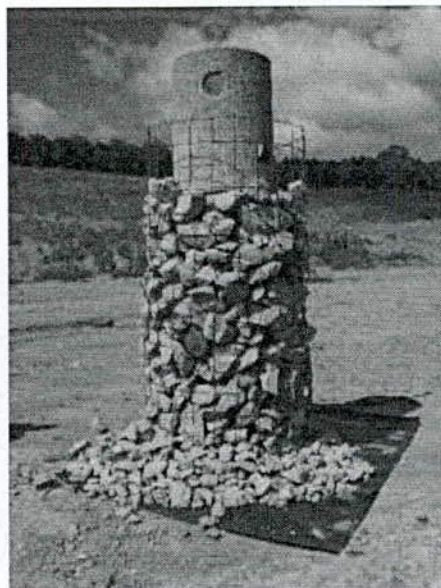
Foto 5.71 – Dreno de biogás do aterro sanitário

A drenagem do biogás é realizada por meio de um sistema de drenos verticais em brita, interligados na base aos drenos horizontais de lixiviados. No topo das plataformas são instalados queimadores de gás removíveis, na extremidade superior dos drenos verticais. Não há sistema de reaproveitamento do biogás gerado no aterro sanitário.

A foto 5.71 ilustra o tipo de dreno de biogás implantado no aterro sanitário.

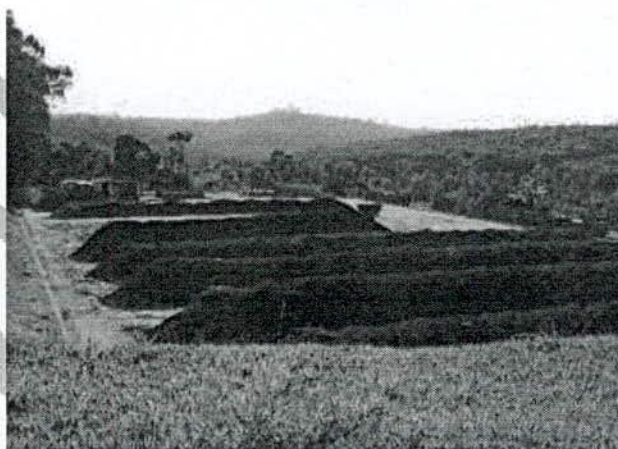
Foto 5.72 – Pátio de Compostagem

O pátio de compostagem é a céu aberto, permitindo sempre a incidência de luz solar em toda a área, dotado de piso impermeabilizado e sistema de drenagem pluvial, para que o efluente gerado no processo, bem como qualquer volume de água de chuva que venha a percolar as leiras, seja encaminhado para o sistema de acumulação de lixiviados e, posteriormente para o tratamento, evitando a contaminação do solo (Foto 5.72).

A unidade de compostagem implantada na CRVA foi projetada para operar 10 toneladas de resíduos orgânicos por dia e ocupa uma área de 4.350 m². A empresa realiza a compostagem do material de poda coletado e da fração orgânica coletada em feiras e sacolões. O material recebido é armazenado em leiras e o processo de compostagem dura até 120 dias. O sistema de compostagem utilizado é o natural simplificado, sem aeração forçada, ou seja, sem a injeção de ar por meio de aeradores.

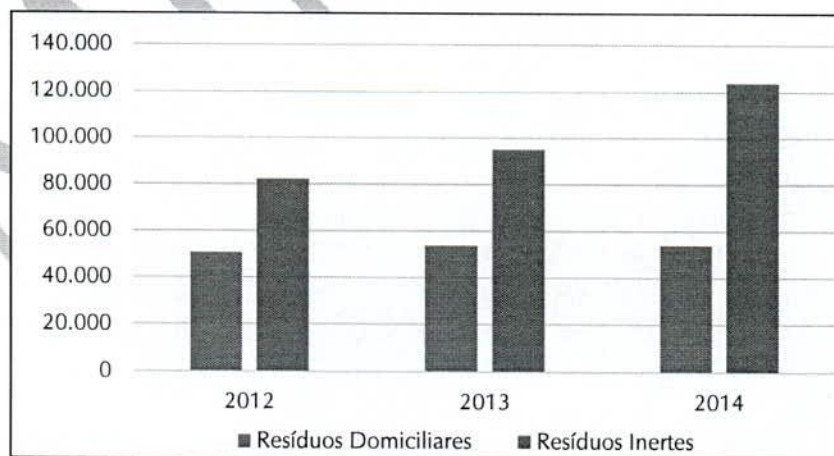
Figura 5.8 – Quantidade de resíduos inertes e domiciliares (2012 a 2014)

As maiores quantidades recebidas referem-se aos resíduos inertes, que representam 67,74% do total recebido para aterramento em 2014. Observa-se que o projeto do aterro sanitário prevê a utilização dos inertes nas laterais e fundos do aterro sanitário.

A Figura 5.8 apresenta um comparativo entre a quantidade de resíduos inertes e os resíduos domiciliares recebidos na CRVA no período de 2012 a 2014.

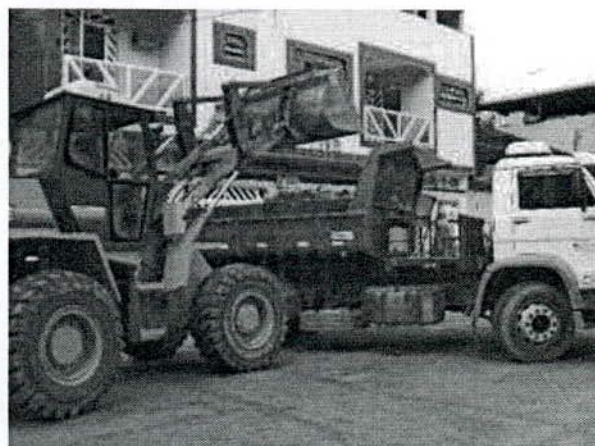
Foto 5.90 – Remoção mecanizada de inertes

Os serviços de coleta de RCD encontram-se ilustrados nas Fotos 5.89 e 5.90.

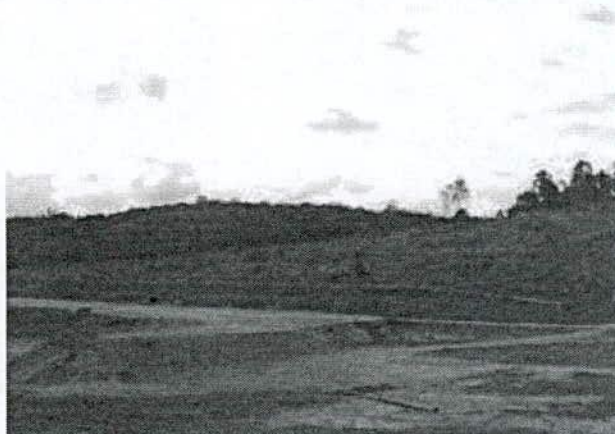
Foto 5.91 – Aterro de inertes na CRVA

O aterro de inertes da CRVA teve suas atividades iniciadas em 2003, juntamente com o aterro de resíduos sólidos urbanos. A disposição de inertes é realizada no fundo e laterais do aterro sanitário, bem como em áreas contíguas conforme aprovado no processo de licenciamento ambiental do empreendimento.

A Foto 5.91 a seguir ilustra o aterro de inertes da CRVA, utilizado pela prefeitura de Ipatinga.

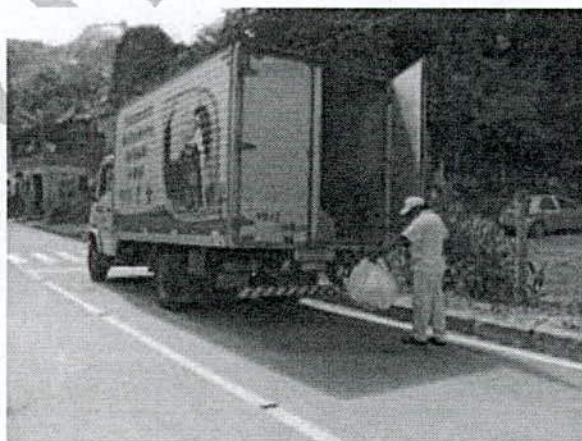
Foto 5.92 – Veículo para coleta de RSS

Os resíduos provenientes dos serviços de saúde da rede pública de atendimento (Grupos A e E – com a possível presença de agentes biológicos), são coletados pela Vital Engenharia Ambiental, por meio de um caminhão do tipo baú fechado, com 1 motorista e 2 coletores (Foto 5.92).

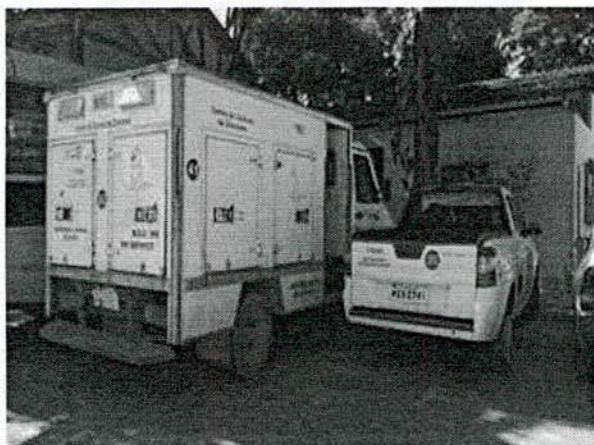
Foto 5.95 – Veículo utilizado na coleta de animais mortos

Os animais que se encontram nas vias públicas são recolhidos pelo Centro de Controle de Zoonoses, por meio de um caminhão tipo baú (Foto 5.95), e encaminhados para o canil municipal, localizado na sede da antiga SUPLAN, onde são acondicionados em sacos plásticos e dispostos em bancada de cimento sem cobertura, expostos às intempéries (Foto 5.96). O recolhimento desses animais é realizado diariamente pela Vital e, em 2014, foram encaminhadas para aterramento na CRVA 5,48 toneladas de animais mortos.

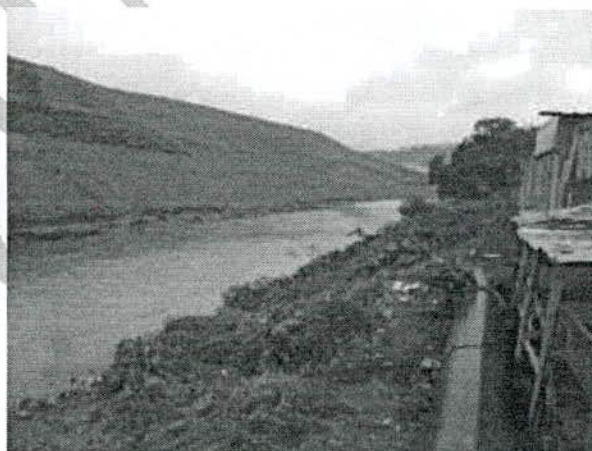
Foto 5.98 – Ribeirão Ipanema

- ✓ Próximo a EEE da Vila da Paz (Foto 5.98), há um ponto em que o Ribeirão Ipanema transborda, comprometendo as moradias próximas; na altura da ponte Cidade Nobre, na Rua Pelicano.

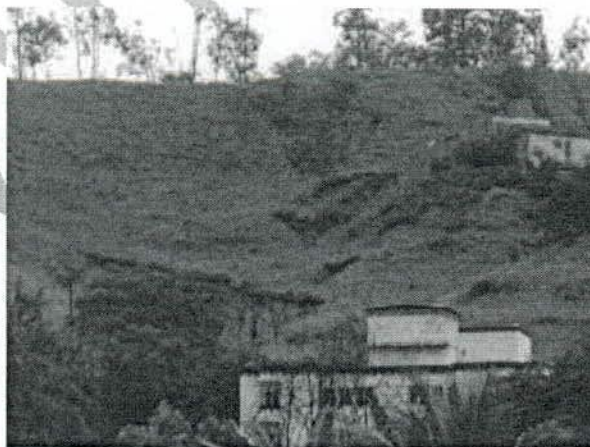
Foto 5.99 – Erosão próxima a casas (Bairro Vagalume)

- ✓ Bairro Granjas Vagalume – grande erosão próxima a casas com risco de desmoronamento (Foto 5.99):

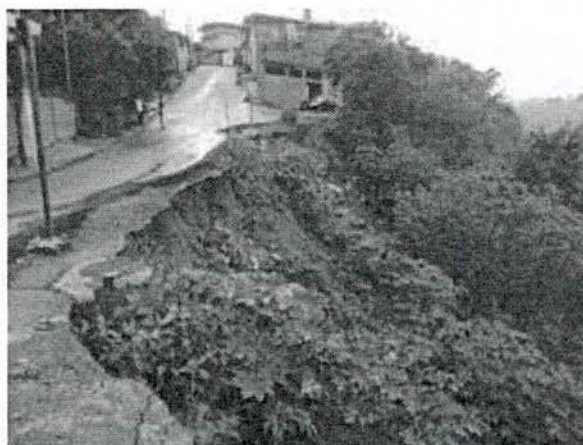
Foto 5.100 – Erosão próxima a casas, comprometendo já parte da rua (Bairro Vale do Sol)

- ✓ Bairro Vale do Sol – grande erosão próximo a casas com risco de desmoronamento, já tendo inclusive comprometido grande parte da rua (Foto 5.100):
