**RELATÓRIO SEMESTRAL**  
**Monitoramento de turbidez e volume removido na região da UHE de Candonga**

**DESCRIÇÃO:** Este relatório semestral tem como objetivo apresentar os resultados consolidados do monitoramento da qualidade da água a montante e a jusante da UHE Risoleta Neves (Candonga), retratando as ações de dragagem e análise crítica dos gatilhos de turbidez, visando o controle deste parâmetro nas áreas em questão. Os dados apresentados neste relatório são oriundos das estações automáticas do PMQQS (RDO01, RDO02 e RDO03) e adicionalmente uma estação automática localizada a jusante da área de disposição de rejeitos da dragagem (UMR01). Estas estações foram selecionadas para este relatório pois apresentam resultados efetivos para observação de como o sistema operacional de dragagem e a carga de rejeitos depositada no reservatório da UHE influenciam na turbidez do rio Doce. Cabe ressaltar que os dados oriundos dos pontos do monitoramento do PMQQVAI não serão apresentados neste relatório, devido a sua suspensão em 30 de abril de 2019, conforme deliberação CIF nº 275, de 23 de abril de 2019.

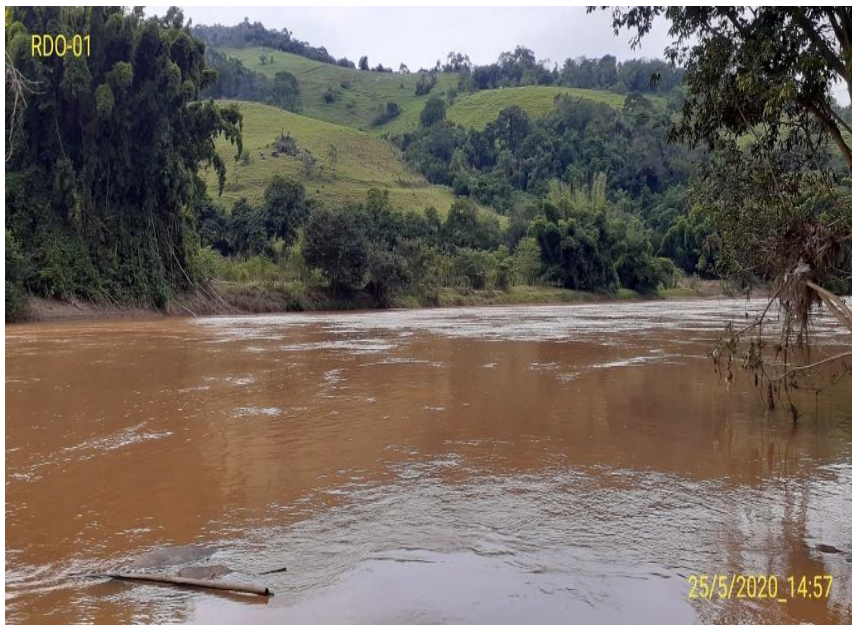
Código	Nome do Ponto	Descrição	Lat	Long
RDO 01	RDO 01 - Doce 01 – Rio Doce/MG	Rio Doce em Rio Doce/MG	-20,256028	-42,912492

**Observação:** Estação com acesso impedido desde 19/12/18 pelo proprietário do local, conforme informado no ofício OFI.NII.012019.5073 no dia 08/01/19. Com isso não estão ocorrendo as devidas manutenções preventivas o que pode gerar resultados inconsistentes. No dia 11/11/19 às 15h a mesma parou de transmitir e não estabelece mais comunicação remota. Foi autorizado a mudança de local da estação, porém a atividade está paralisada, devido às restrições de trabalho provocadas pelas ações de controle do COVID-19. Assim que instalada a estação, os resultados de qualidade da água serão reportados.

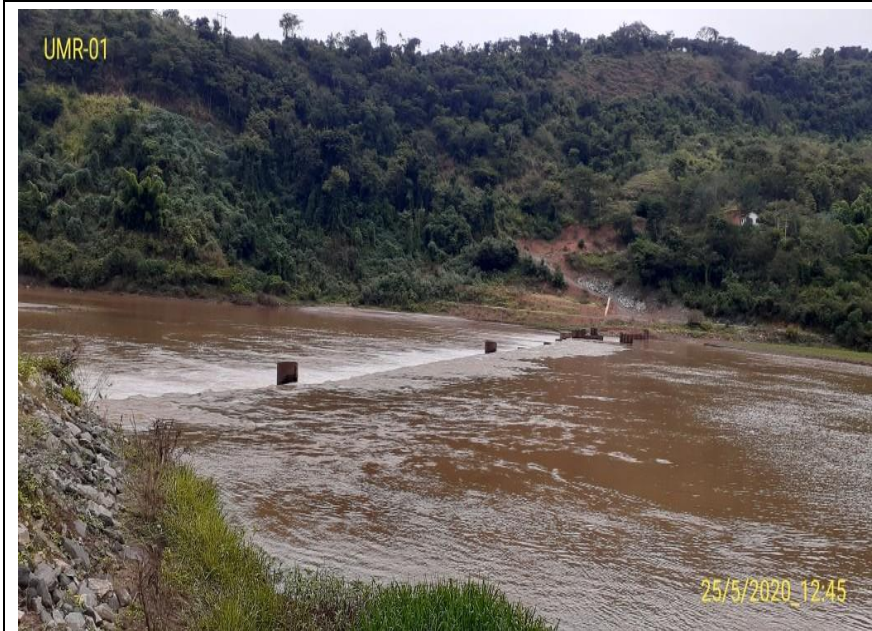
Código	Nome do Ponto	Descrição	Lat	Long
UMR 01	Boia UMR01 - Candonga	Rio Doce em Rio Doce/MG	-20,201944	-42,867826

**Observação:** Período de Janeiro sobre forte incidência de chuvas e aumento do nível do rio, destruíram a boia com a perda dos equipamentos, causando a interrupção da transmissão de dados a partir do dia 25/01/20 às 7h. Seu reparo não pôde ser realizado, devido às restrições de trabalho provocadas pelas ações de controle do COVID-19.

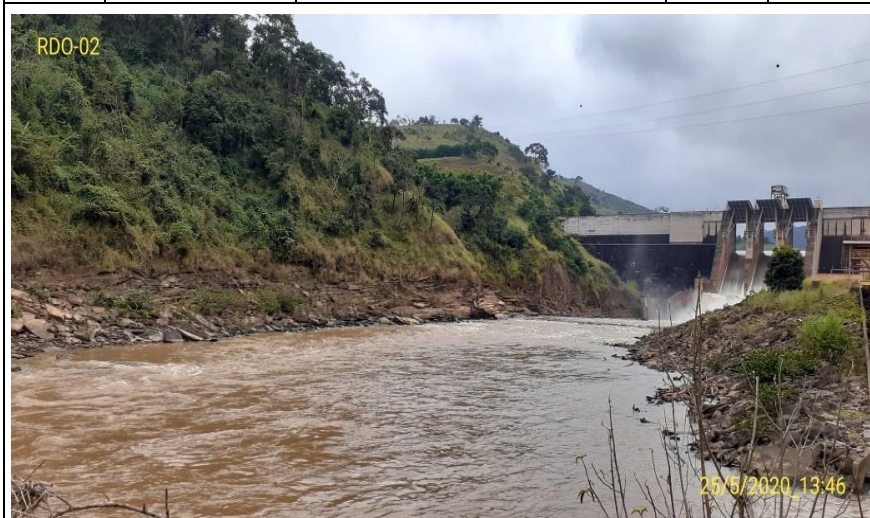
Código	Nome do Ponto	Descrição	Lat	Long
RDO 02	RDO 02 - Doce 02 – Rio Doce/MG	Rio Doce em Santa Cruz do Escalvado/ MG, após vertedouro da Barragem Candonga	-20,2087	-42,8509

**Observação:** Registro de aumento de turbidez no dia 12/12/19 a partir das 14h, em decorrência ao grande volume de chuva ocorrido em regiões sentido a montante do rio. Realizada manutenção preventiva no dia 13/01/20, na qual foi gerado um valor anormal de turbidez às 14h. Devido às fortes chuvas ocorridas em Janeiro de 2020, a estação foi danificada interrompendo a transmissão de dados desde o dia 25/01/20 às 09h, causando a interrupção dos dados, retornando dia 19/02/20 às 09h após os reparos. No dia 28/02/20 houve um pico de turbidez às 09h, devido ao período sobre constante incidência de chuva na região e a montante do rio. Ausência de dados de turbidez a partir do dia 17/03/20 às 01h até 18/03/20 às 17h por falha no sistema de transmissão. Erro de leitura da turbidez no dia 30/03/20 às 15h, devido à manutenção. Registro de um pico de turbidez no dia 31/03/20 às 01h, possivelmente provocado por alguma obstrução momentânea do campo de atuação do sensor. Aumento de turbidez no dia 12/04/20 a partir das 17h, em decorrência de incidência de chuva na região e a montante do rio.

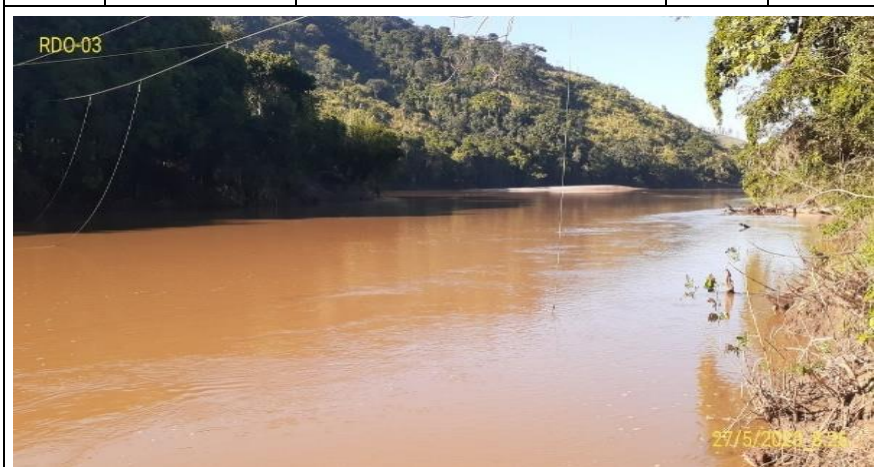
Código	Nome do Ponto	Descrição	Lat	Long
RDO 03	RDO 03 - Doce 03 em São Domingos do Prata/MG	Rio Doce em Sem Peixe/MG	-20,0144	-42,7446

**Observação:** Registro de aumento de turbidez no dia 13/12/19 a partir das 03h, em decorrência ao grande volume de chuva ocorrido em regiões sentida a montante do rio. Realizada manutenção preventiva no dia 19/12/19, na qual foi gerado um valor anormal de turbidez às 10h. Ocorrência de falhas na transmissão de dados referentes aos sensores da sonda EXO2 desde o dia 25/01/20 às 15h até 17/02/20 às 14h. Devido às fortes chuvas ocorridas em Janeiro de 2020, a estação foi danificada interrompendo a transmissão de dados, causando a falha citada acima, retornando dia 17/02/20 às 15h após os reparos. Elevação dos valores de turbidez a partir do dia 26/02/20 em consequência de incidência de chuva na região e a montante do rio. Valores de turbidez reportados de forma imprecisa, devido a sonda apresentar falhas durante o período do dia 07/03/20 às 19h até às 10h do dia 12/03/20. Identificado registro de falhas de transmissão durante o período do dia 23/04/20 às 17h até dia 24/04/20 às 00h e dia 29/04/20 às 06h até dia 30/04/20 às 10h . Na leitura das 12h do dia 19/05/20 foi gerado um erro no dado de turbidez, devido à manutenção.
