# COMPILAÇÃO E AVALIAÇÃO DE ESTUDOS AMBIENTAIS REALIZADOS ANTES E APÓS O ROMPIMENTO DA BARRAGEM DO FUNDÃO

Litoral norte do Espírito Santo

Fundação Renova

19043-0000-MOG-RL003-C

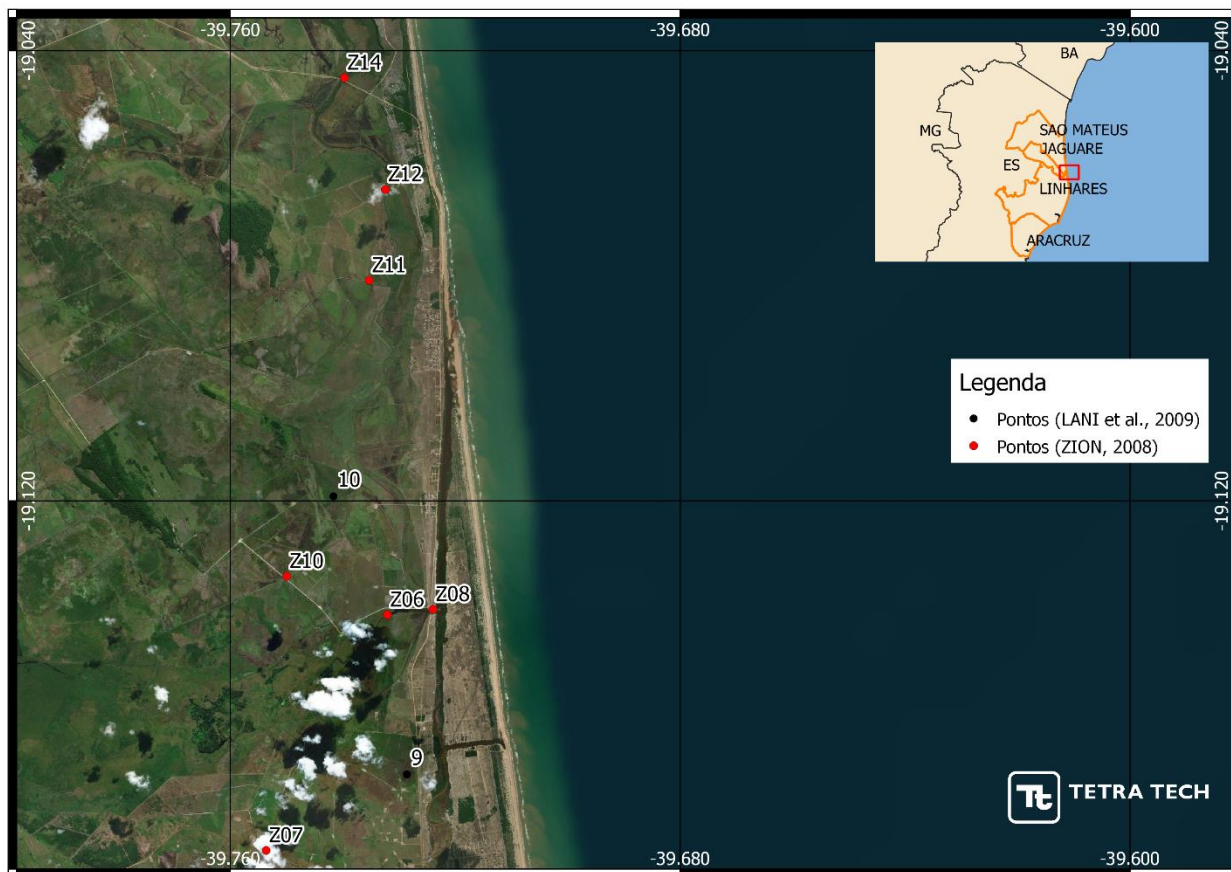
Figura 1 - Localização dos pontos amostrados por Zon (2008) e Lani *et al.* (2009).

Devido à escassez de informações na região, foi realizada uma análise preliminar com os dados encontrados antes do rompimento da barragem (Figura 1, Tabela 2 e Tabela 3)

Para avaliar até onde há influência marinha nos rios da região, foram analisados os pontos coletados por Zon (2008) e Lani *et al.* (2009) mais próximos da costa e a distância correspondente da desembocadura até cada ponto (Figura 1, Tabela 3, Tabela A 1 e Tabela A 2).

O ponto 9, que se encontra apenas a 2 km da desembocadura (Figura 1), apresenta valores de salinidade característicos da água do mar, o que evidencia uma interferência direta da água marinha nesse trecho. Os outros pontos, que estão há pelo menos 5 km de distância das desembocaduras apresentam valores característicos de água doce de acordo com a Resolução 357/2005 da CONAMA, abaixo de 500 mg/L.

Considerando que a principal descarga continental de material em suspensão para o mar seja proveniente do Rio Doce e que o material em suspensão fica consideravelmente retidos nas proximidades de sua foz, os valores de turbidez provenientes do Rio Doce diminuem pelo menos a metade em 30 km de distância da costa (SUMMERHAYES *et al.*, 1976 *apud* PRATA, 2007). A desembocadura mais próxima dos pontos analisados (Figura 1) está aproximadamente a 57 km de distância da foz do Rio Doce.
