OBRAS EXTERNAS - SOBERBO

RECUPERAÇÃO DE ÁREAS IMPACTADAS

RELATÓRIO DE CONSOLIDAÇÃO DE DADOS E PREMISSAS DE PROJETO

PROJETO EXECUTIVO

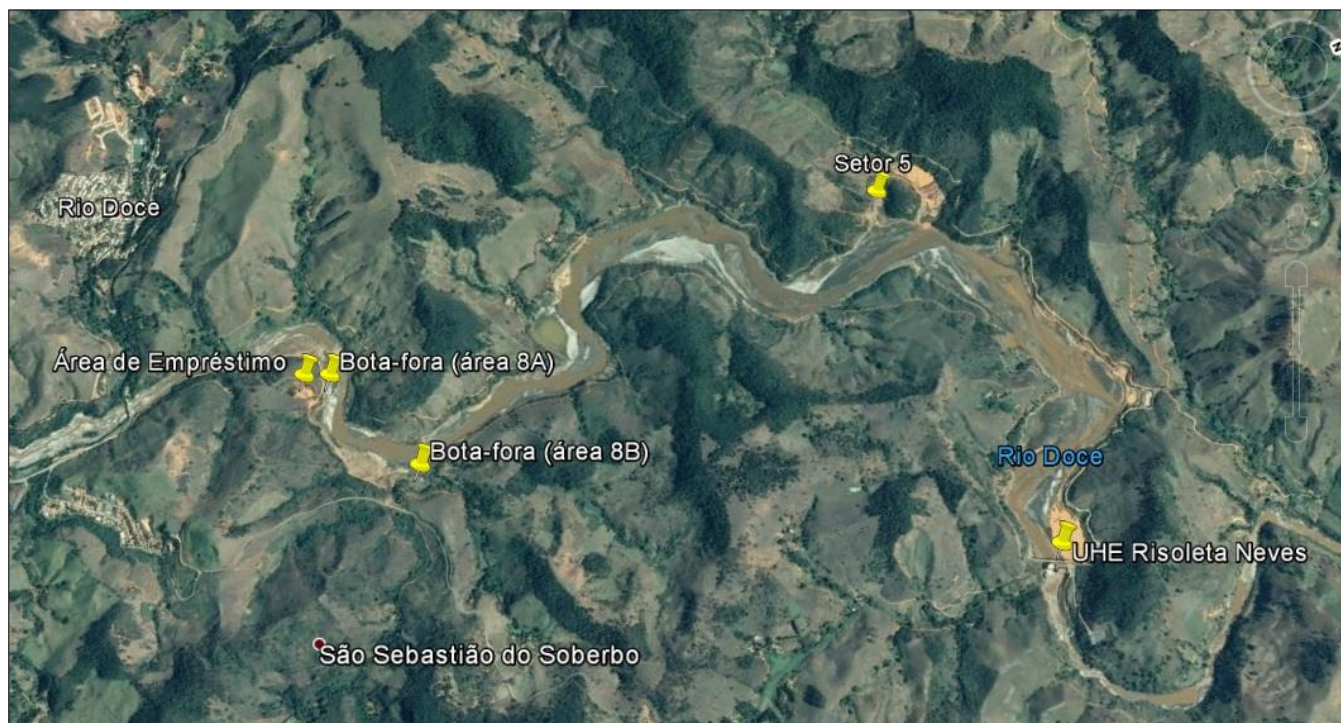
Figura 4.1 – Localização das áreas de estudo

A localização das áreas de estudo pode ser observada na Figura 4.1.
