GGMA – 038/2017

**Assunto:** Esclarecimentos acerca das áreas de depósito AD1, AD2 e AD3

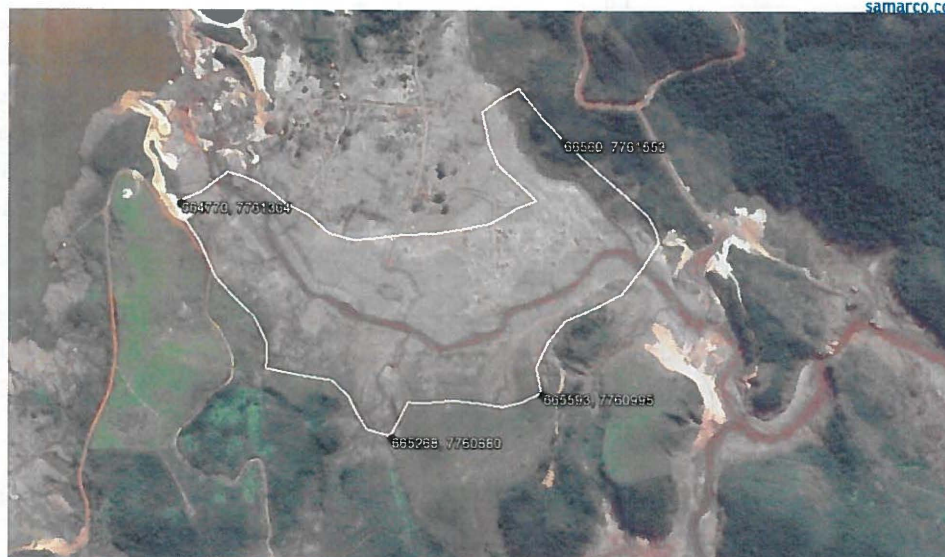
No que tange à área de remoção de rejeito, o “Memorial do Projeto de Retirada de Rejeito de Bento Rodrigues” apresenta tanto em seu item 3.1.2 - *Técnicas Operacionais e locacionais* como em seu item 4.1 – *Localização* o polígono delimitando a região definida para limpeza. Trata-se de uma área de 36,9 hectares, sendo a imagem replicada a seguir:

Figura 01 - Área de remoção de rejeito (distrito de Bento Rodrigues)

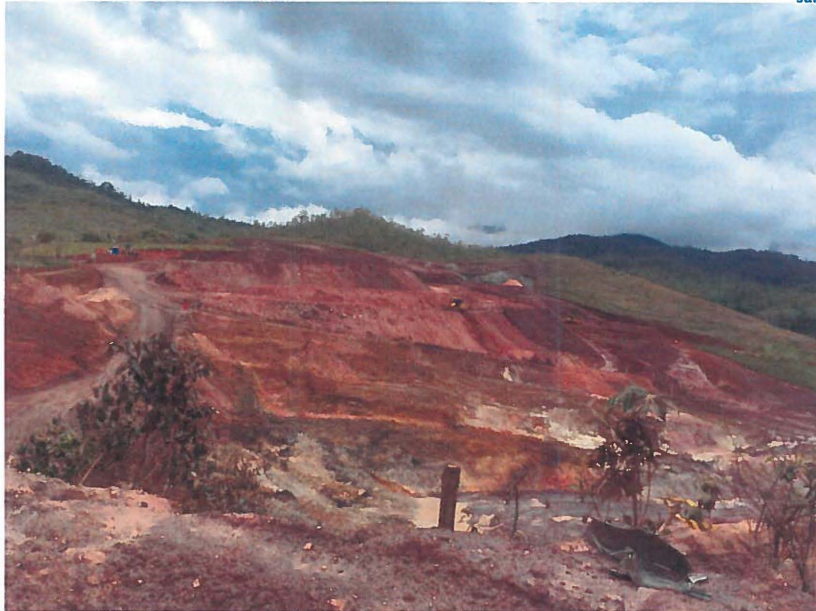
Por fim, na reunião de 12/01/2017 junto à SEMAD foi questionada sobre uma área de depósito, tendo sido apresentado a imagem a seguir. Esclarece-se ainda a imagem em questão trata-se da AD1.

Figura 02 – Área de Depósito - AD1 (UTM 664296.20 m E / 7760227.80 m S)

volume de 96.432,81 m<sup>3</sup>. O material depositado possui em menor quantidade rejeito e em maior quantidade solo, sendo em sua maioria solo proveniente do resultado das escavações das ombreiras e do canal de desvio, bem como solo e rejeito da limpeza de fundação. Para a utilização da AD1 foi realizado um dreno de fundo com a utilização de areia e brita, sendo que para a disposição do material é feito um esteiramento, ou seja, um trator esteira empurra o material e passa várias vezes por cima, além de ter sido executado um dreno de fundo.

- AD1 – Recebeu o material proveniente das obras do S4. Não houve destinação de material de outras regiões e atualmente não há novas disposições;
- AD2 – Conforme já informado a área foi descartada para uso, não tendo ocorrido qualquer tipo de nova intervenção;
- AD3 – Somente houve a remoção do top soil da área, sem a supressão de indivíduos e não tendo havido ainda a utilização da área como bota espera.
