# NOTA SEMANAL DE INSTRUMENTAÇÃO

## UHE RISOLETA NEVES

2017 – Semana 48

## Boletim de Análise da Instrumentação Civil da Barragem da UHE Risoleta Neves

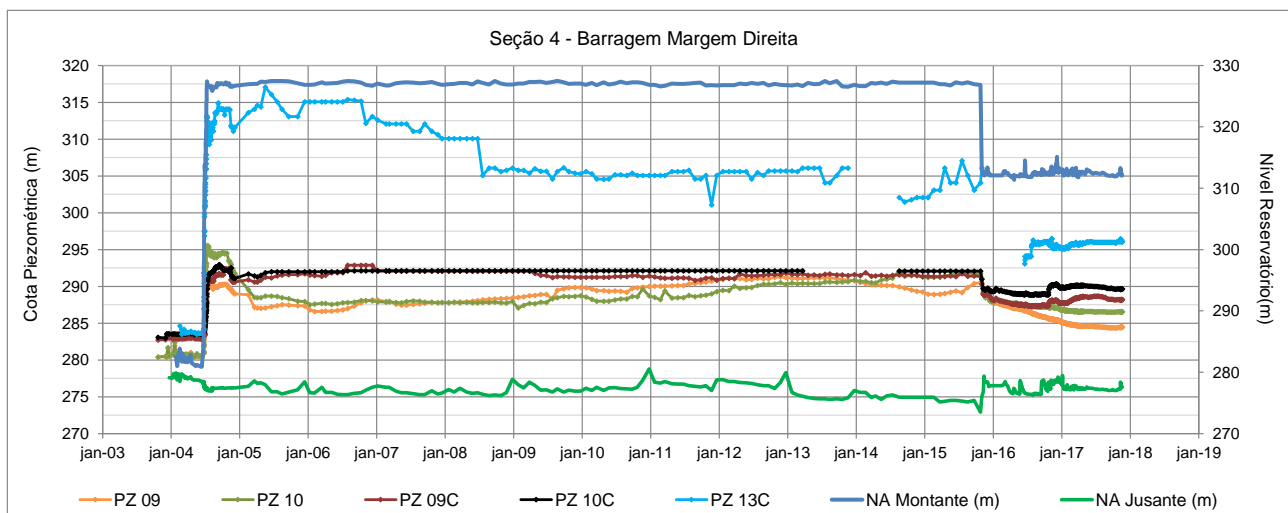
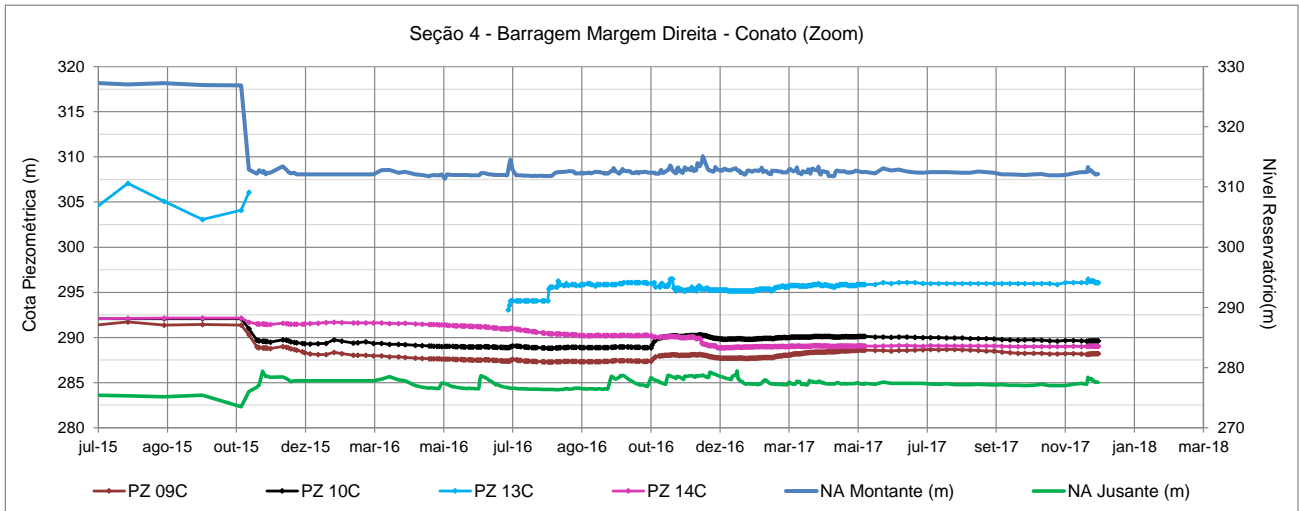
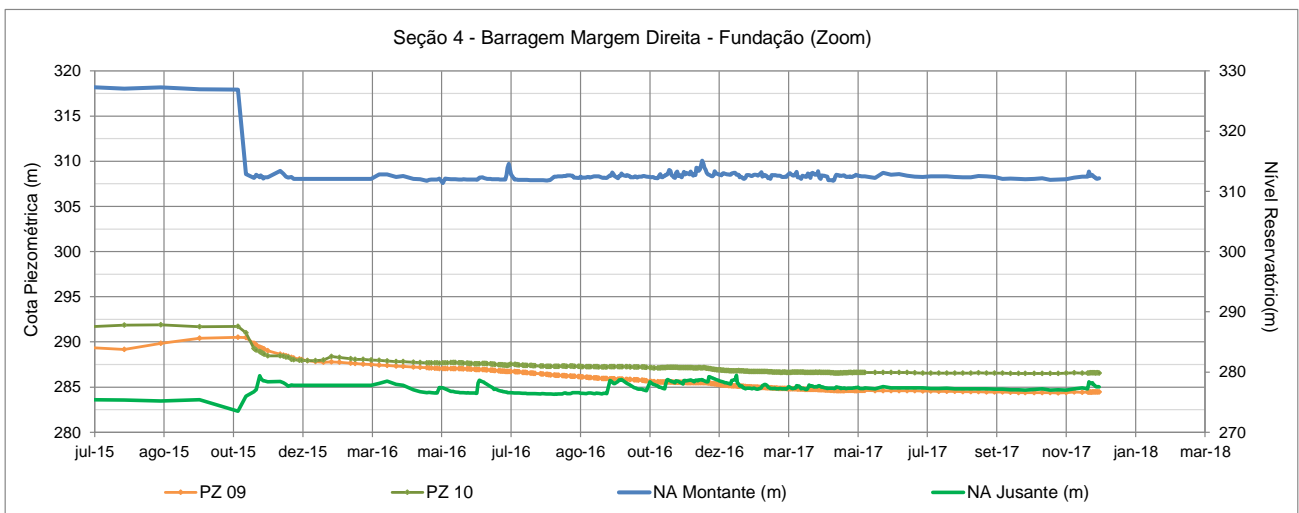
### Piezometria - Seção 4 - Barragem Margem Direita

Instrumento	Cota de Instalação (m)	Cota de Topo (m)	Localização	Valores de Controle		Subpressão (m.c.a.)	Cota Piezométrica (m)
				Atenção (m)	Alerta (m)		
PZ 09	280,03	293,11	Fundação – jusante drenagem	291,00	292,00	4,43	284,46
PZ 09C	283,63	293,08	Fundação – jusante drenagem	292,00	302,30	4,59	288,22
PZ 10	280,33	293,13	Fundação – jusante drenagem	292,00	302,30	6,23	286,56
PZ 10C	283,73	293,10	Contato - jusante drenagem	292,00	302,30	5,90	289,63
PZ 13C	283,80	293,08	Contato - montante drenagem	307,00	316,00	12,28	296,08
PZ 14C	283,53	293,08	Contato – jusante drenagem	292,00	302,30	5,50	289,03

Durante visita à UHE Risoleta Neves no mês de junho/2016 observou-se que as leituras realizadas por PIO (medidor elétrico de nível d'água) no piezômetro PZ-13C não correspondiam ao real comportamento do instrumento, uma vez que havia saída de água pela tubulação existente na cota 292,08 m disponível para a instalação de manômetro. Sendo assim, as leituras passaram a ser realizadas com manômetro de 1kg/cm<sup>2</sup> e as medidas obtidas por PIO foram desconsideradas do banco de dados.

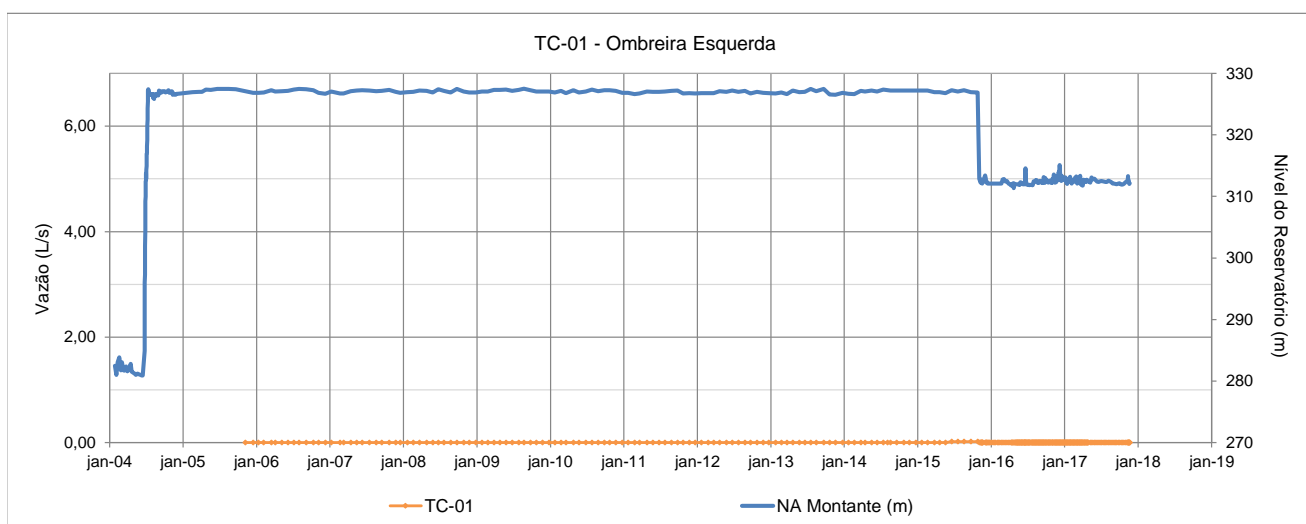
Medidor de Vazão TC-01 - Ombreira Esquerda

Instrumento	Tipo do Medidor de Vazão	Ângulo	Localização	Valores de Máxima Esperada (Projeto) (L/s)		Situação e Valor da Última Leitura (L/s)
				Com TC-02	Sem TC-02	30/11/2017
TC-01	Tubo Coletor	-	Paramento de Jusante (Ombreira Esquerda)	69,00	69,00	0,00

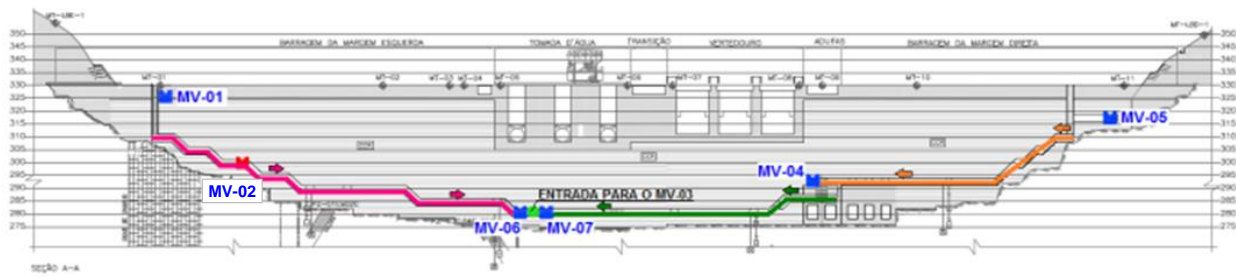
### Medidor de Vazão TC-02 - Ombreira Esquerda

Instrumento	Tipo do Medidor de Vazão	Ângulo	Localização	Valores de Controle (L/s)		Situação e valor da última leitura (L/s)
				Com TC-02	Sem TC-02	30/11/2017
TC-02	Desativado	-	A jusante da Ombreira Esquerda	135,00	-	0,00

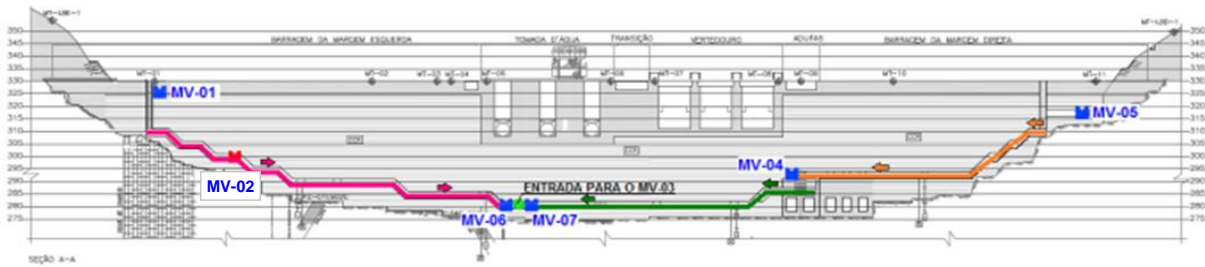
### Medidor de Vazão TC-06 e TC-07 - Tomada D'Água

Instrumento	Tipo do Medidor de Vazão	Ângulo	Localização	Valores de Controle (L/s)		Situação e valor da última leitura (L/s)
				Com TC-02	Sem TC-02	30/11/2017
TC-06	Soleira Delgada	Retângular	Galeria de Drenagem (Percolação Ombreira Direita)	-	602,00	0,50
TC-07	Soleira Delgada	Retângular	Galeria de Drenagem (Percolação Ombreira Esquerda)	-	454,00	1,62

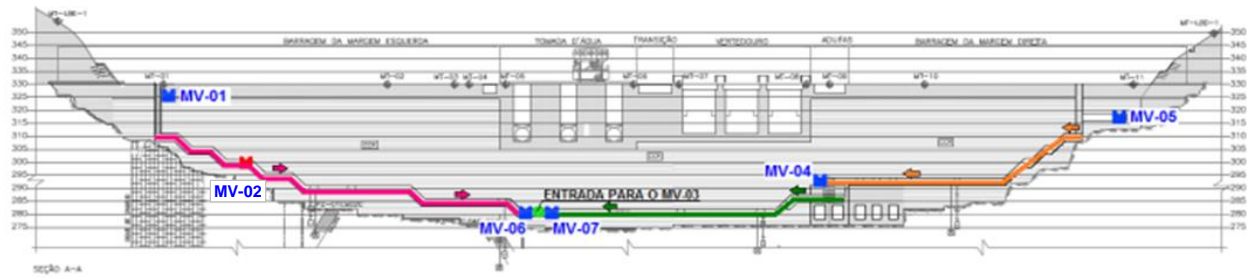
### Medidor de Vazão TC-03 - Tomada D'Água e Casa de Força

Instrumento	Tipo do Medidor de Vazão	Ângulo	Localização	Valores de Controle (L/s)		Situação e valor da última leitura (L/s)
				Com TC-02	Sem TC-02	30/11/2017
TC-03	Soleira Delgada	Retângular	Galeria de Drenagem (Tomada D'Água e Casa de Força)	921,00	1056,00	2,87

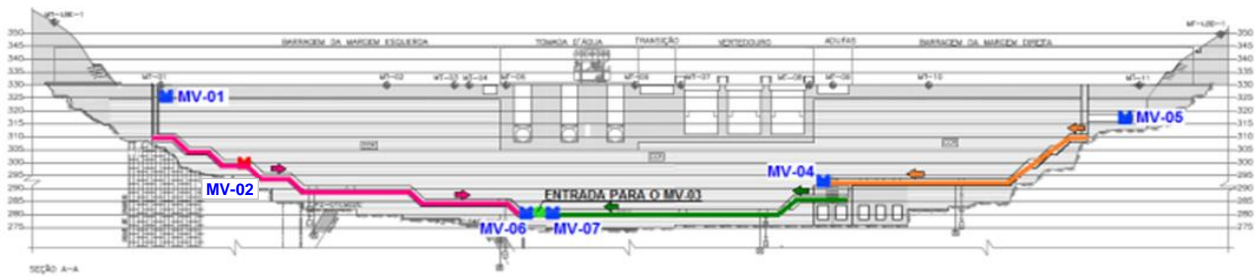
### Medidor de Vazão TC-04 - Galeria de Drenagem

Instrumento	Tipo do Medidor de Vazão	Ângulo	Localização	Valores de Controle (L/s)		Situação e valor da última leitura (L/s)
				Com TC-02	Sem TC-02	30/11/2017
TC-04	Soleira Delgada	60°	Galeria de Drenagem (Bloco Adufas)	363,00	363,00	0,05

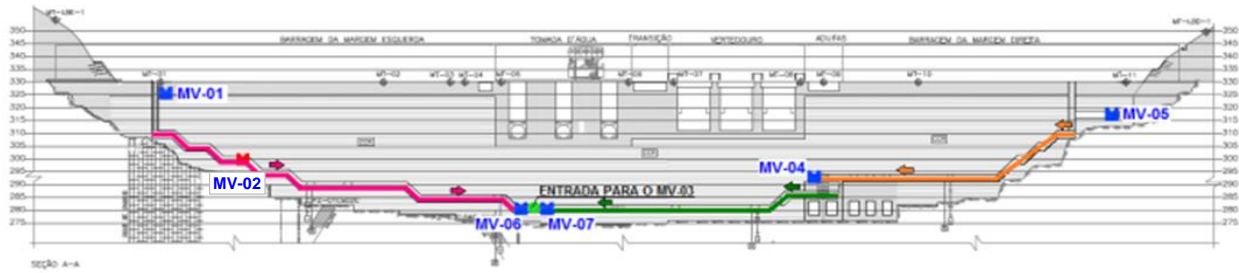
### Medidor de Vazão TC-05 - Galeria de Drenagem

Instrumento	Tipo do Medidor de Vazão	Ângulo	Localização	Valores de Controle (L/s)		Situação e valor da última leitura (L/s)
				Com TC-02	Sem TC-02	30/11/2017
TC-05	Tubo Coletor	-	Galeria de Drenagem (Ombreira Direita)	69,00	69,00	0,00

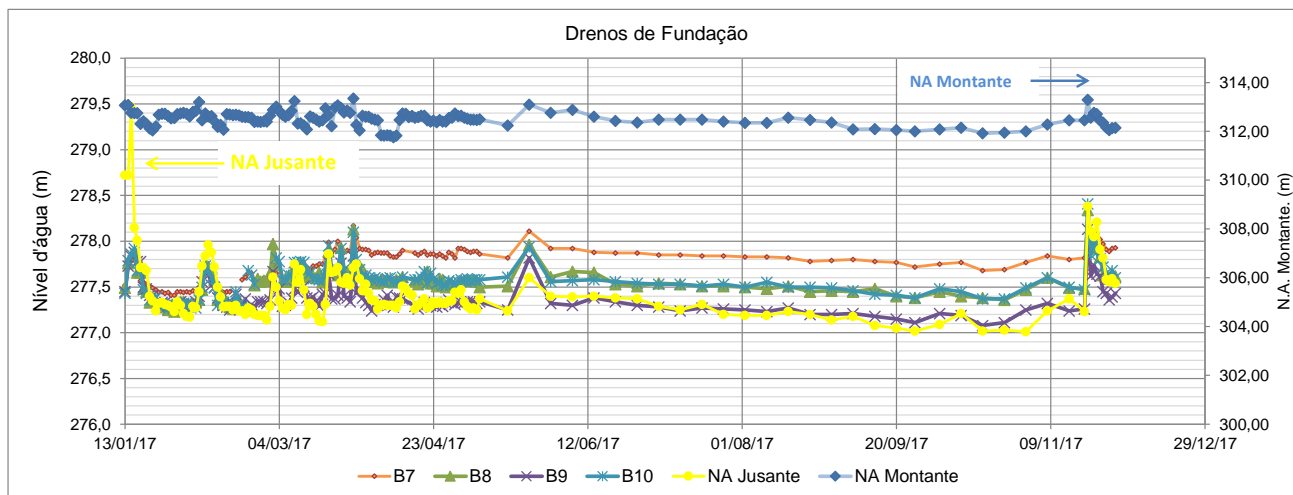
Drenos de Fundação - Galeria de Jusante - VT

Instrumento	Localização	Cota de Topo (m)	Última Leitura
			30/11/2017
B7	VT-1	279,32	277,93
B8	VT-1	279,48	277,62
B9	VT-1	279,23	277,43
B10	VT-2	279,47	277,60
