# NOTA SEMANAL DE INSTRUMENTAÇÃO

## UHE RISOLETA NEVES

2017 – Semana 50

## Boletim de Análise da Instrumentação Civil da Barragem da UHE Risoleta Neves

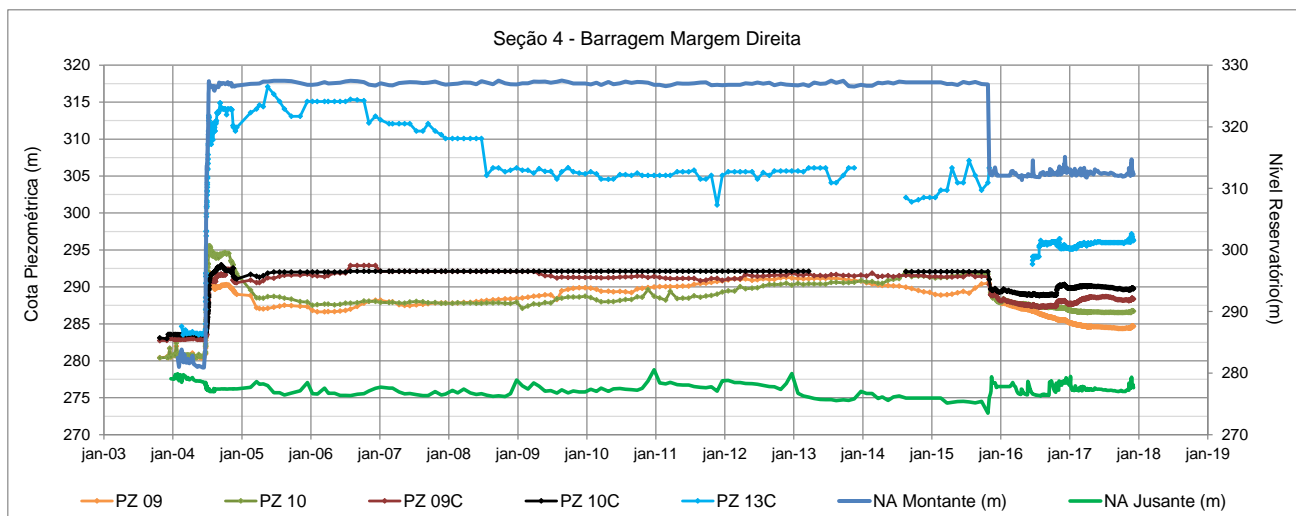
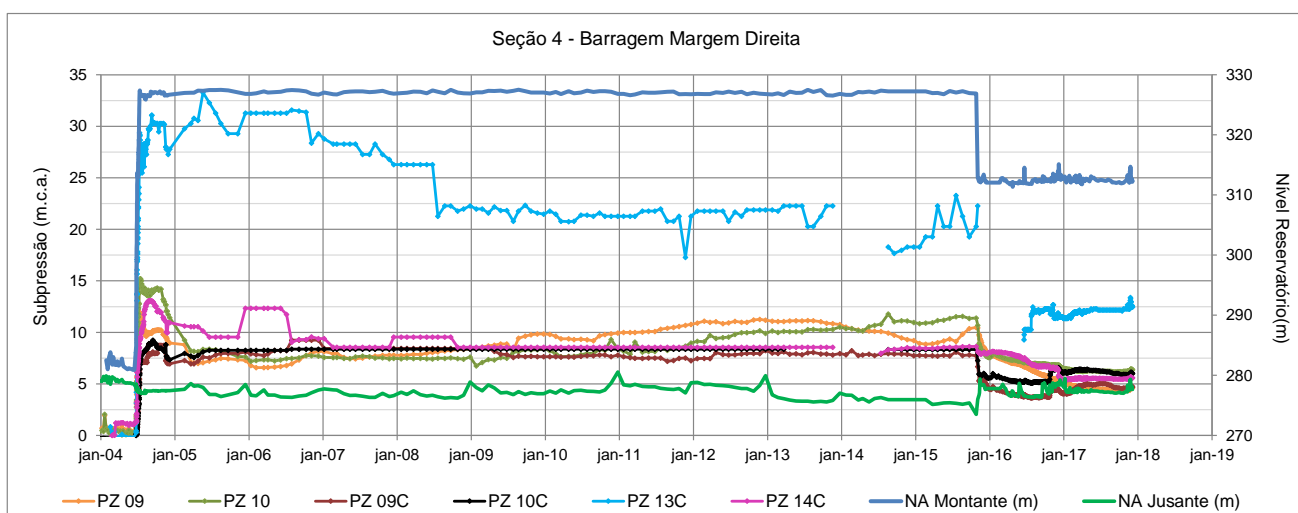
### Piezometria - Seção 4 - Barragem Margem Direita

Instrumento	Cota de Instalação (m)	Cota de Topo (m)	Localização	Valores de Controle		Subpressão (m.c.a.)	Cota Piezométrica (m)
				Atenção (m)	Alerta (m)		
PZ 09	280,03	293,11	Fundação – jusante drenagem	291,00	292,00	4,63	284,66
PZ 09C	283,63	293,08	Fundação – jusante drenagem	292,00	302,30	4,70	288,33
PZ 10	280,33	293,13	Fundação – jusante drenagem	292,00	302,30	6,37	286,70
PZ 10C	283,73	293,10	Contato - jusante drenagem	292,00	302,30	6,01	289,74
PZ 13C	283,80	293,08	Contato - montante drenagem	307,00	316,00	12,48	296,28
PZ 14C	283,53	293,08	Contato – jusante drenagem	292,00	302,30	5,59	289,12

Durante visita à UHE Risoleta Neves no mês de junho/2016 observou-se que as leituras realizadas por PIO (medidor elétrico de nível d'água) no piezômetro PZ-13C não correspondiam ao real comportamento do instrumento, uma vez que havia saída de água pela tubulação existente na cota 292,08 m disponível para a instalação de manômetro. Sendo assim, as leituras passaram a ser realizadas com manômetro de 1kg/cm<sup>2</sup> e as medidas obtidas por PIO foram desconsideradas do banco de dados.

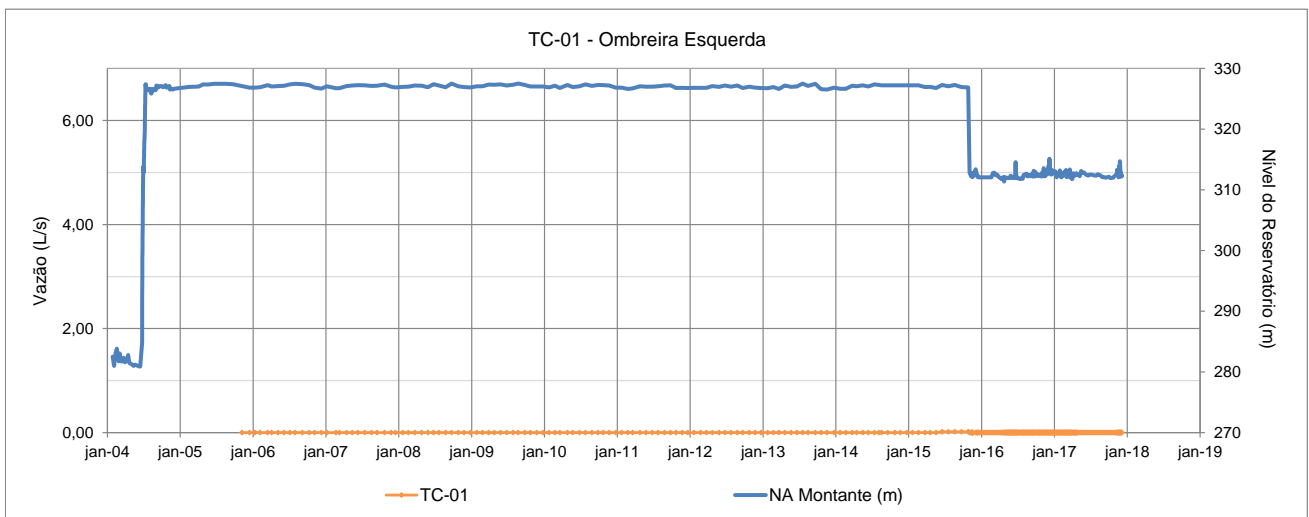
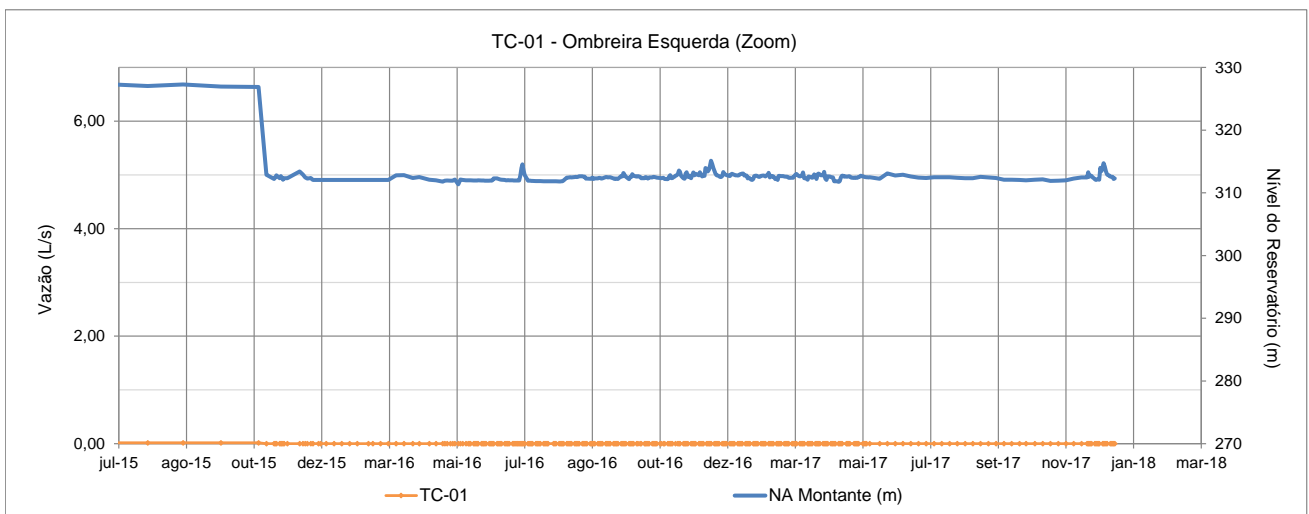
### Medidor de Vazão TC-01 - Ombreira Esquerda

Instrumento	Tipo do Medidor de Vazão	Ângulo	Localização	Valores de Máxima Esperada (Projeto) (L/s)		Situação e Valor da Última Leitura (L/s)
				Com TC-02	Sem TC-02	15/12/2017
TC-01	Tubo Coletor	-	Paramento de Jusante (Ombreira Esquerda)	69,00	69,00	0,00

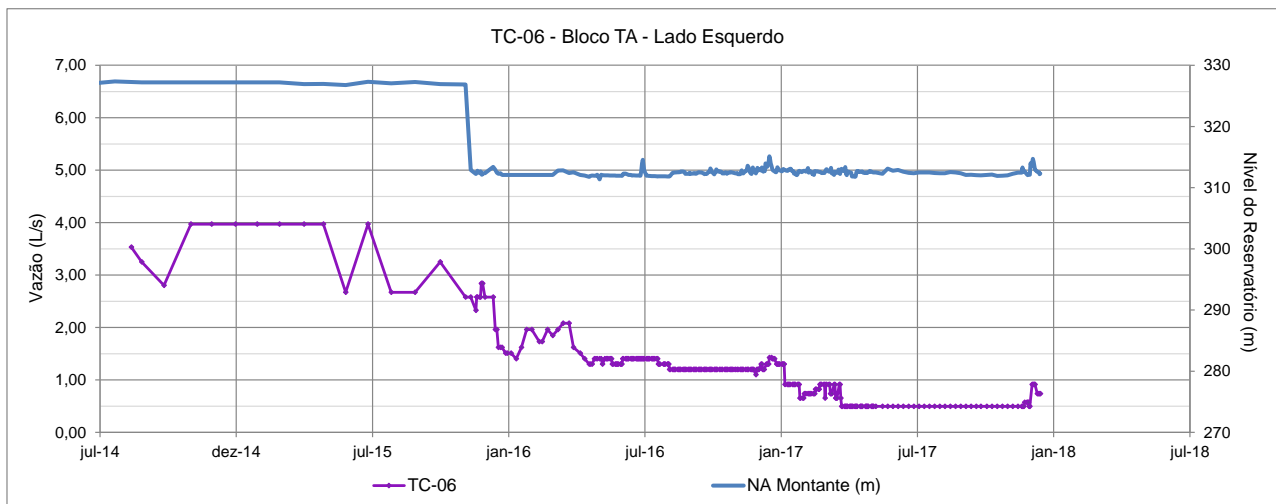
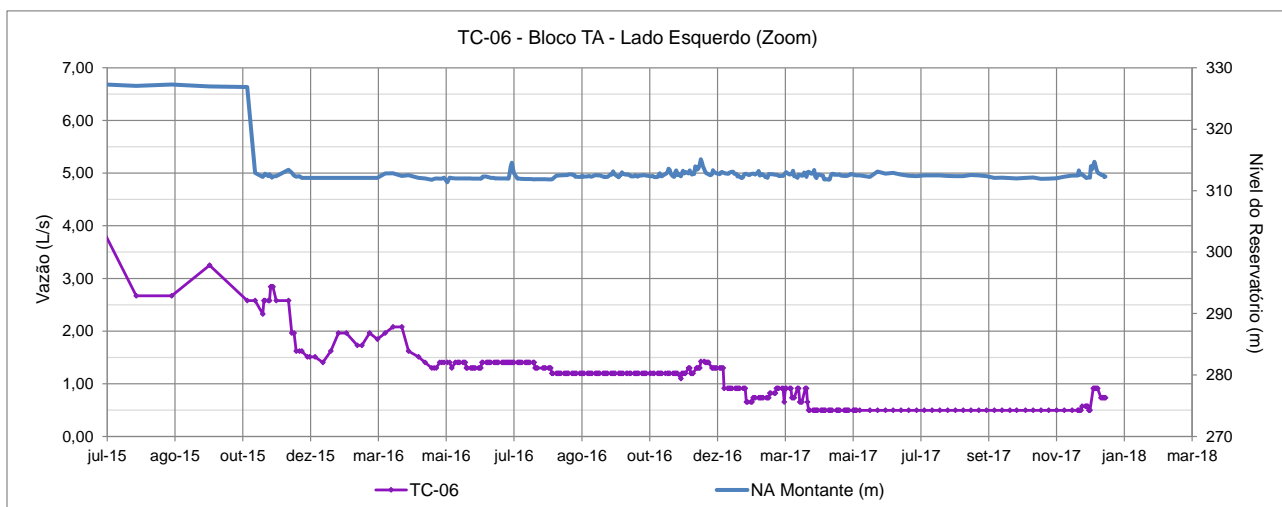
### Medidor de Vazão TC-06 e TC-07 - Tomada D'Água

Instrumento	Tipo do Medidor de Vazão	Ângulo	Localização	Valores de Controle (L/s)		Situação e valor da última Leitura (L/s)
				Com TC-02	Sem TC-02	15/12/2017
TC-06	Soleira Delgada	Retângular	Galeria de Drenagem (Percolação Ombreira Direita)	-	602,00	0,74
TC-07	Soleira Delgada	Retângular	Galeria de Drenagem (Percolação Ombreira Esquerda)	-	454,00	1,96

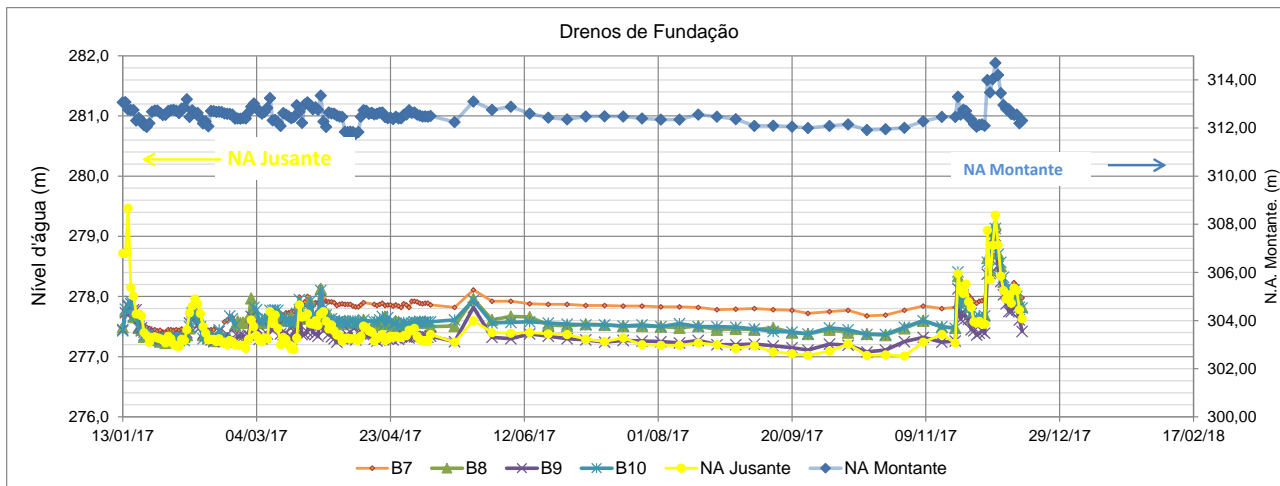
Drenos de Fundação - Galeria de Jusante - VT

Instrumento	Localização	Cota de Topo (m)	Última Leitura
			15/12/2017
B7	VT-1	279,32	277,98
B8	VT-1	279,48	277,83
B9	VT-1	279,23	277,42
B10	VT-2	279,47	277,81
