FUNDAÇÃO
renova

PLANO DE AÇÕES PARA PERÍODOS CHUVOSOS

Setembro de 2017

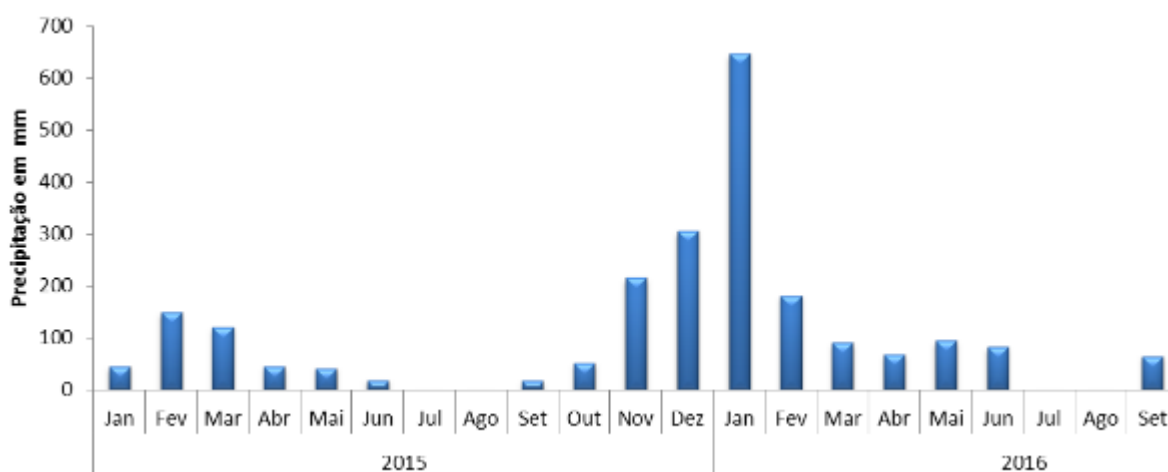
Figura 1: Precipitação acumulada mensal registrada no complexo de Germano em 2015 e 2016.

A Figura 1 retrata esta realidade, como exemplo pela precipitação acumulada mensal registrada no Complexo de Germano nos anos 2015 e 2016.

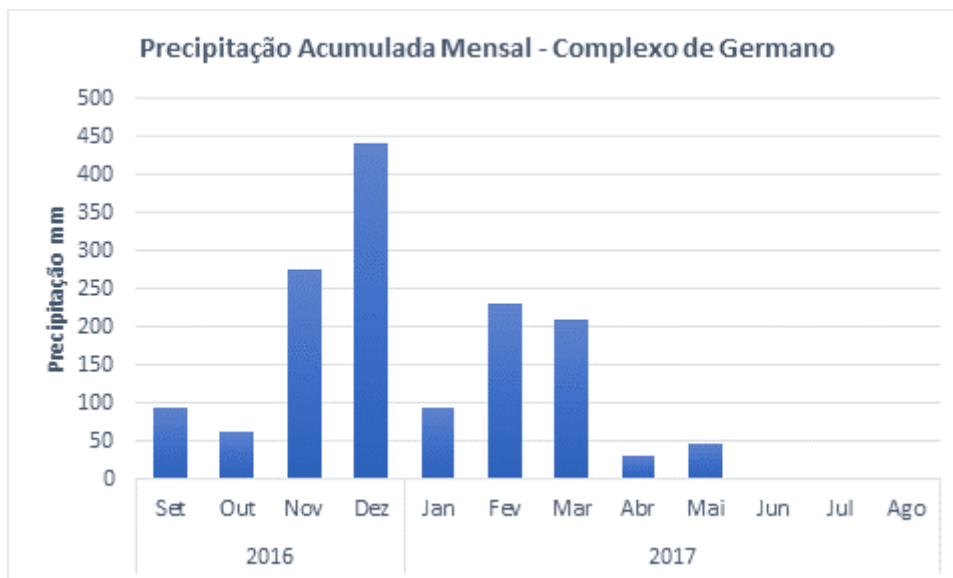
Figura 2: Precipitação acumulada mensal registrada no complexo de Germano em 2016 e 2017

Como complemento, a Figura 2 apresenta a precipitação acumulada mensal registrada no Complexo de Germano em 2016 e 2017.

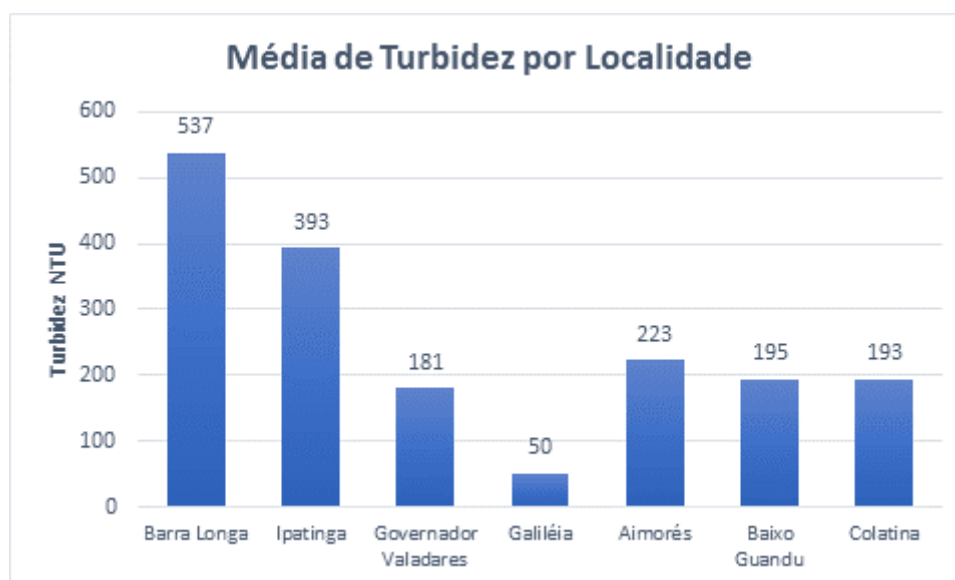
Figura 4: Média de turbidez por localidade durante o Período Chuvoso 2016/2017

E, de fato, os níveis de turbidez mapeados durante todo o Período Chuvoso 2016/2017 não ultrapassaram os valores máximos previstos nas referências de anos abaixo, médio e acima, conforme demonstrado na Figura 4.

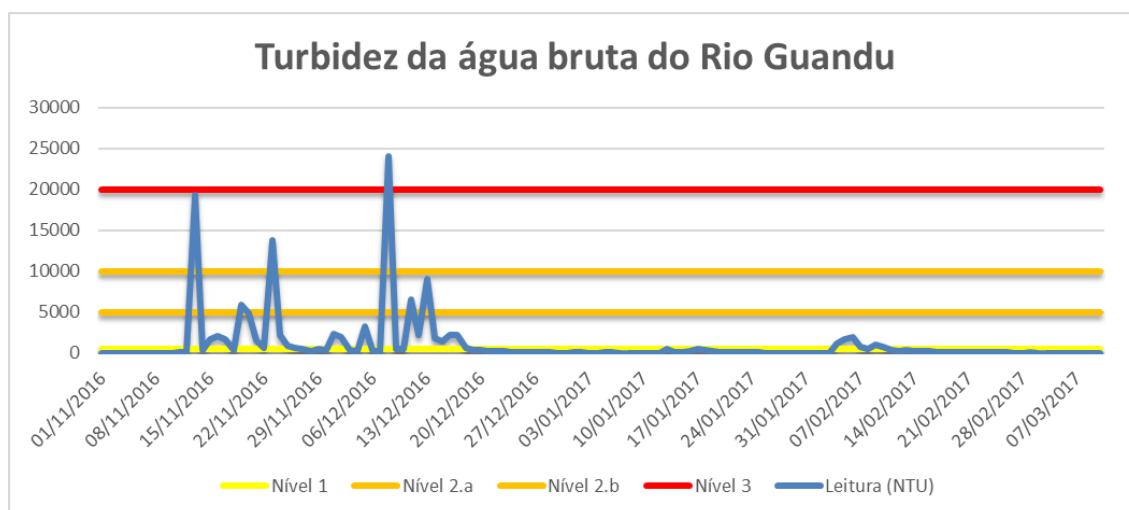
Figura 5: Níveis de turbidez da água bruta do Rio Guandu no Período Chuvoso 2016/2017

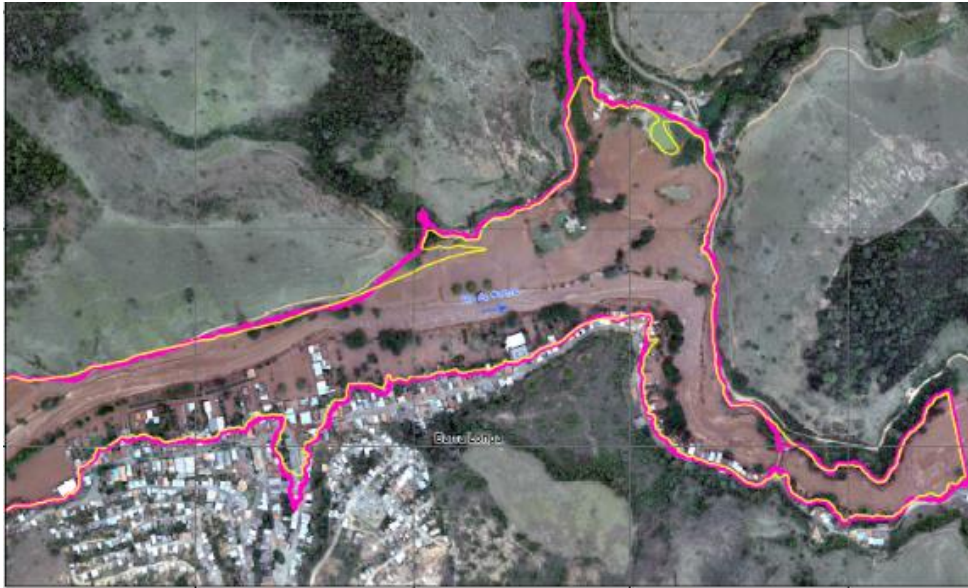
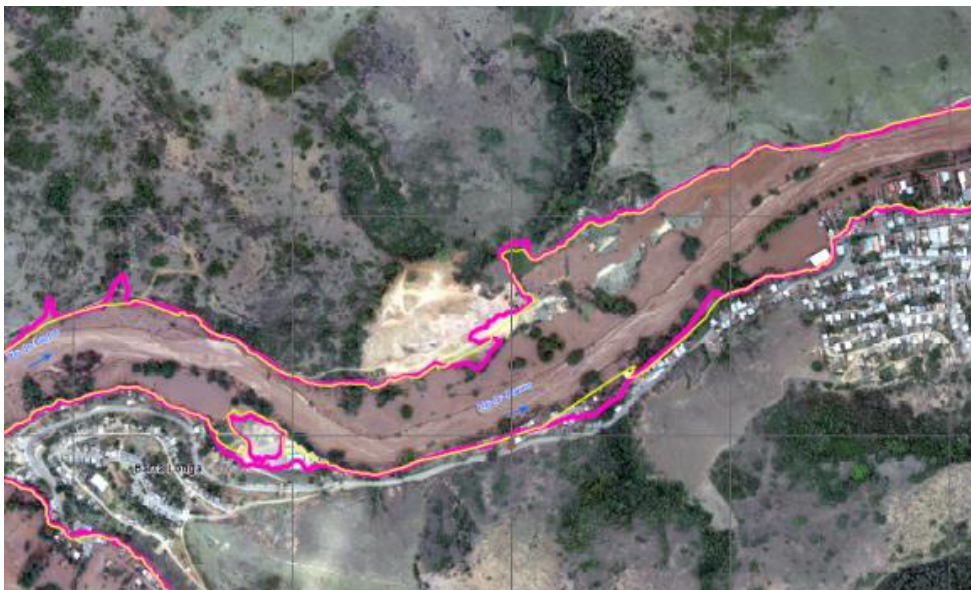
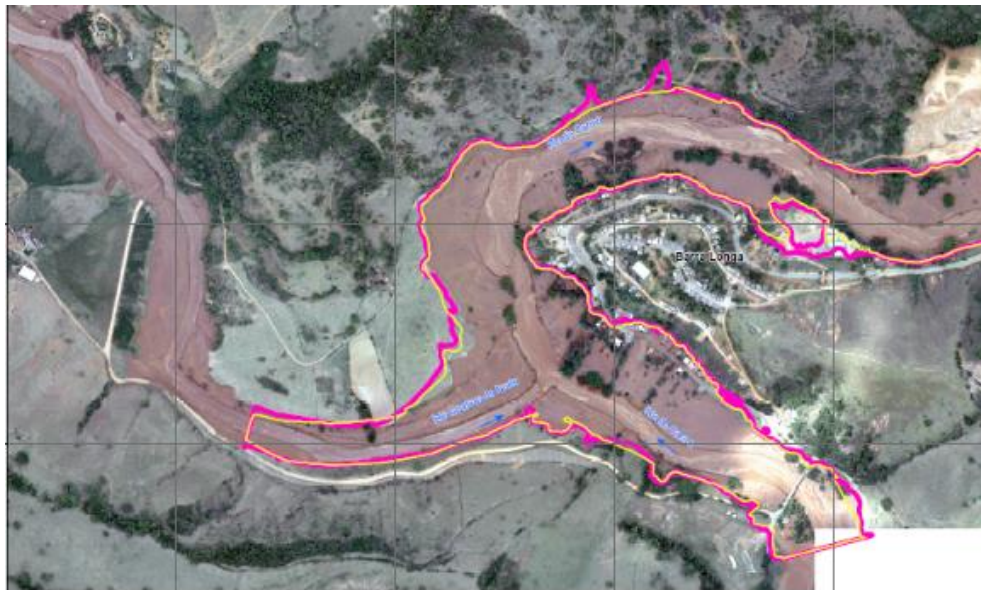
O resultado do estudo apresenta as áreas de alagamento antes e depois do acidente de rompimento da barragem de Fundão, conforme consta nos mapas ilustrativos da cidade de Barra Longa para uma cheia com recorrência de 100 anos apresentado nas Figura 6 a Figura 8. O contorno amarelo apresentado nas imagens consiste na área de alagamento que já ocorria previamente ao acidente. O contorno rosa consiste na área de alagamento que deverá ocorrer, conforme resultado da modelagem, após o evento para uma cheia com tempo de recorrência de 100 anos.

Figura 6: Estudo de Cheias para recorrência de inundação de 100 anos

Figura 7: Estudo de Cheias para recorrência de inundação de 100 anos

Figura 8: Estudo de Cheias para recorrência de inundação de 100 anos

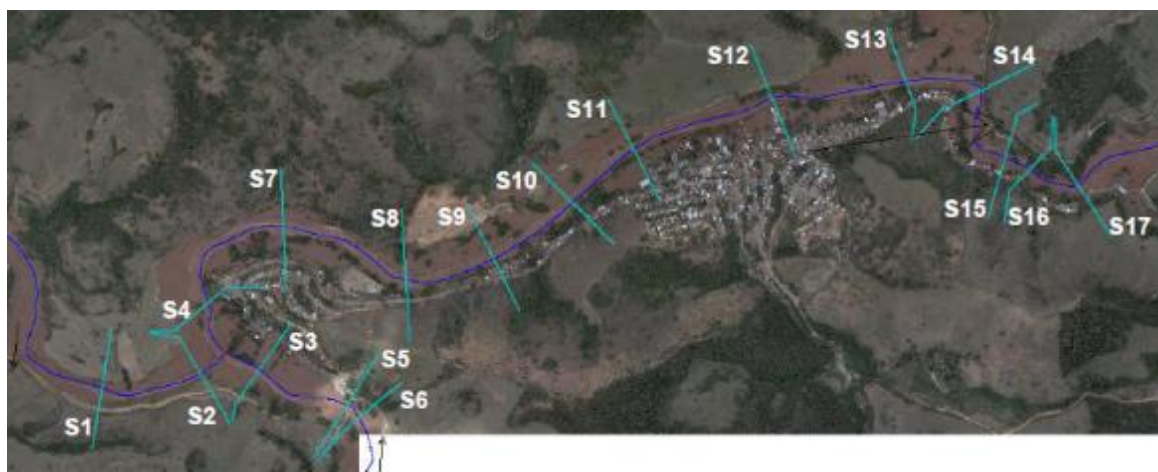
Figura 9: Seções notáveis de Barra Longa

O impacto gerado pelo evento de rompimento da barragem de Fundão no aumento da área de inundação foi considerado nas seguintes seções notáveis apresentadas na Figura 9. A conclusão do estudo é que o acidente impactou no acréscimo na cota máxima de cheias com uma variação entre 0,04m e 1,61m dependendo do tempo de recorrência de cheias e a seção impactada

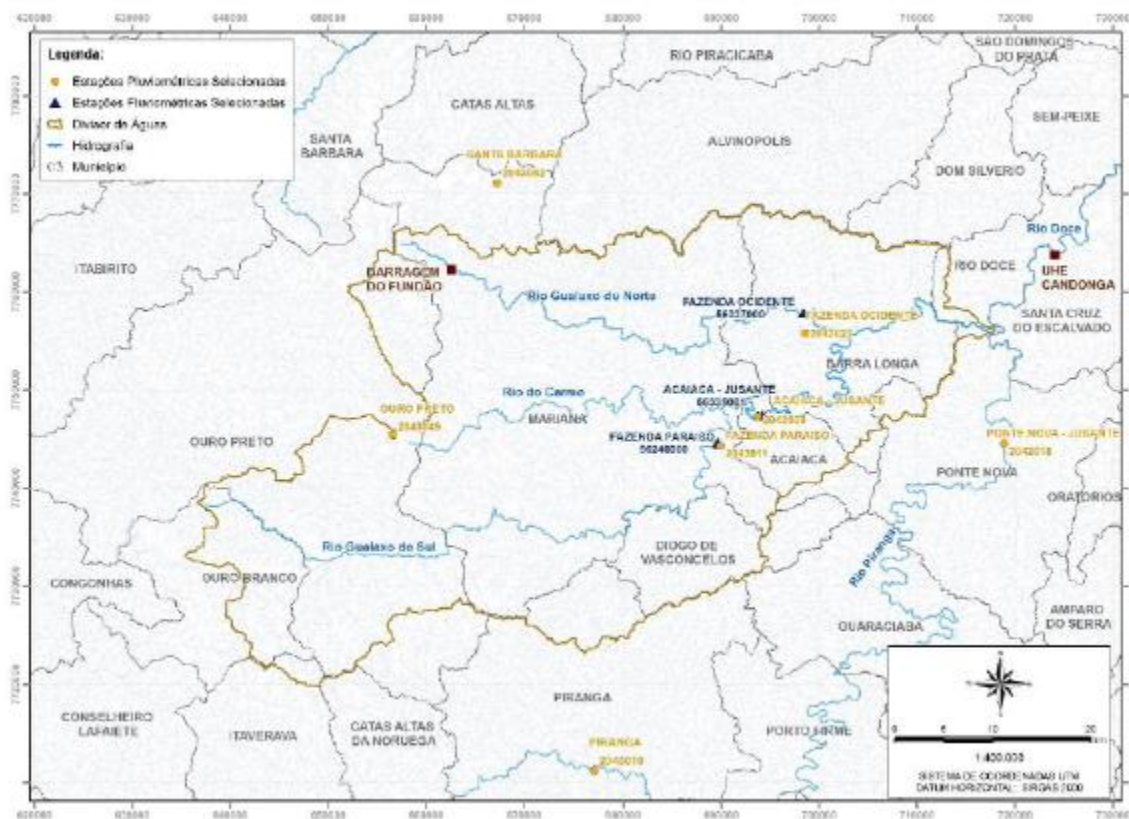
Para além dessas constrictões, foi implantado um Plano de Monitoramento de Cheias na Bacia Hidrográfica do Rio do Carmo, especificamente para as localidades ribeirinhas do rio Gualaxo do Norte e a área urbana da cidade de Barra Longa, todas elas situadas à jusante da Mina do Germano. A posição relativa das estações pluviométricas e das áreas de interesse na referida bacia pode ser vista na Figura 10.

Figura 10: Bacia hidrográfica do rio do Carmo e estações de monitoramento hidrométrico existentes.
