<b>RELATÓRIO DE OCORRÊNCIA - Período Chuvoso 2017/2018</b>

<b>Risco de Desabastecimento de água</b>	<b>N° do Relatório RO-02</b>	
	Turbidez elevada na entrada da ETA de Galileia, ocasionando problemas no tratamento de água.

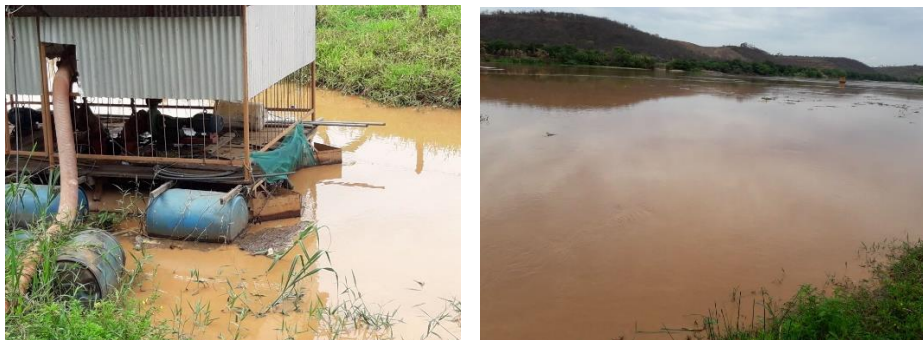
Em 30/10/2017, foi identificada turbidez variável de 1.000 a 3.000 NTU (nível 2 de gatilho) pela equipe técnica da Fundação Renova na entrada da Estação de Tratamento de Água de Galileia. O motivo foi relacionado à alta turbidez de um córrego próximo, Laranjeiras.

*Figura 1: Ponto de captação de água bruta da ETA de Galileia (à direita) visivelmente com água turva, o que se comprova também pela imagem à esquerda do córrego Laranjeiras.*

A equipe técnica de operadores da Fundação Renova, em parceria com os operadores do SAAE atuou na tratabilidade da água: foram realizadas limpezas nos decantadores, para melhorar a turbidez da água filtrada e foram utilizados insumos (sulfato de alumínio e Tanfloc). A situação voltou ao normal em 31/10/2017.

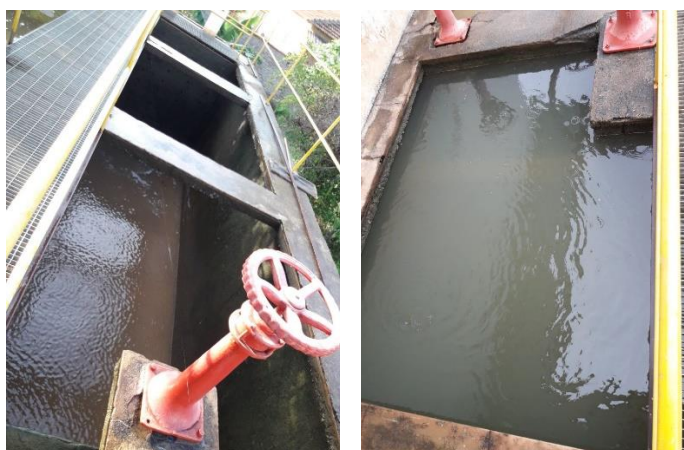
*Figura 2: Imagens pós tratamento da água, demonstrando melhora de turbidez.*
