FUNDAÇÃO  
**renova**

**RELATÓRIO MENSAL - AÇÕES DE MELHORIA DOS SISTEMAS DE  
ABASTECIMENTO DE ÁGUA - CONFORME DELIBERAÇÃO CIF Nº33/2016**

**Maio/2018 (referente às atividades de março e abril de 2018)**

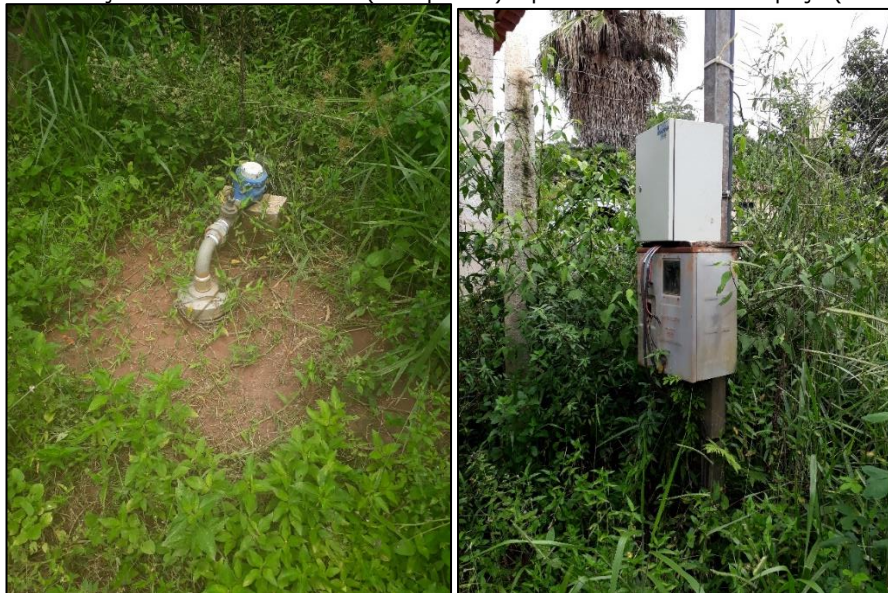
Figura 2 - Poço tubular da localidade (à esquerda) e painel de comando do poço (à direita)

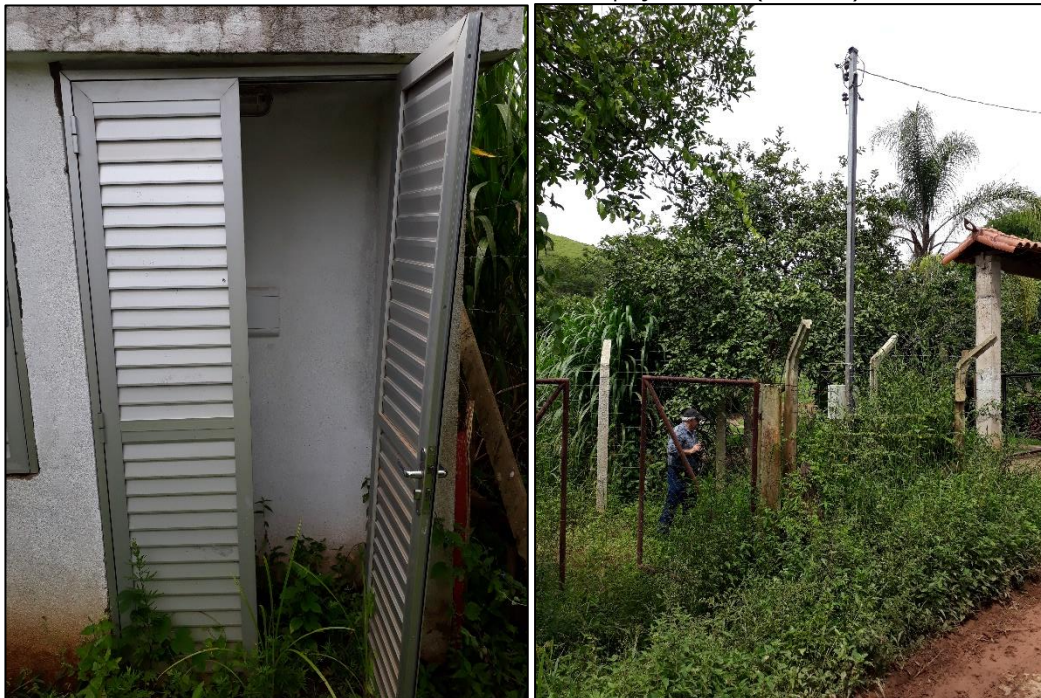
Figura 3: Estrutura construída no local do poço encontra-se danificada e sem uso (à esquerda) e Entrada do local onde está localizado o poço tubular (à direita).

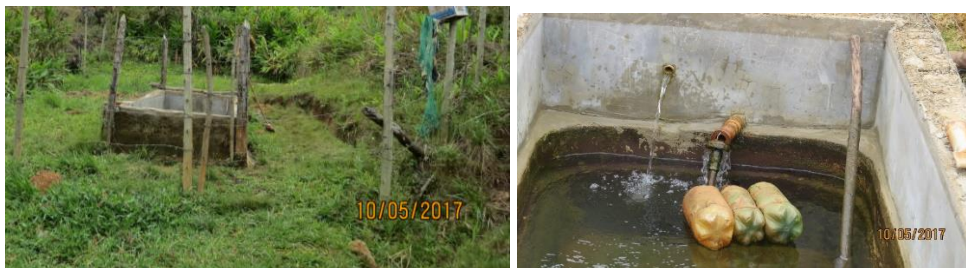
Figura 6: Caixa de areia utilizada após a captação por nascente (à esquerda) e Detalhes de adaptações no sistema de bóias da caixa de areia (à direita)

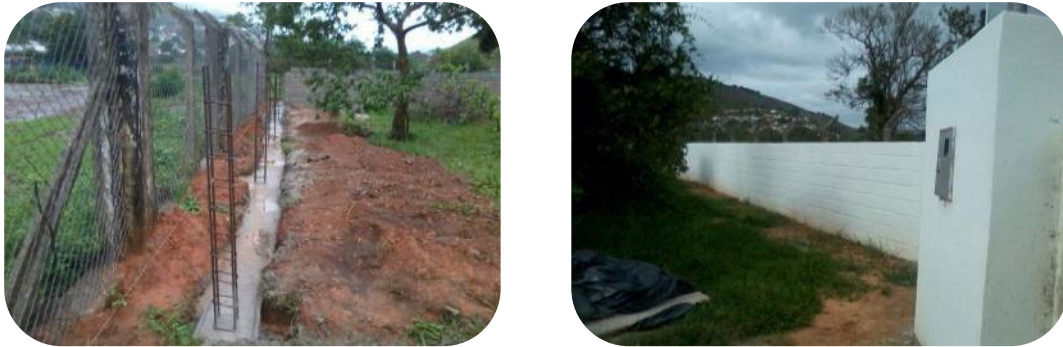
Figura 11 - Antes e depois da construção do muro ao redor da ETA de Barra Longa.

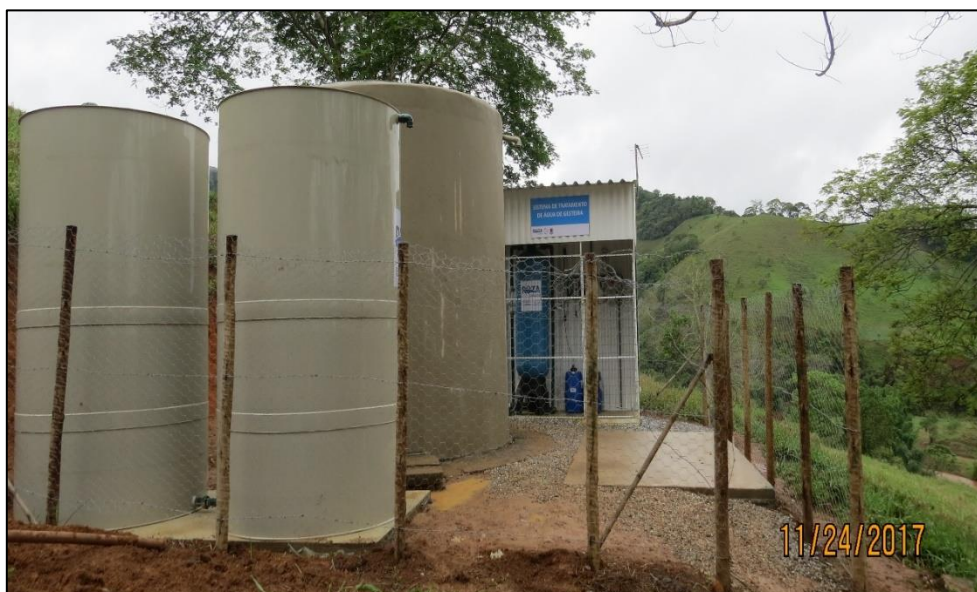
Figura 15 - Vista do sistema de tratamento de água e reservação (dois novos reservatórios de 5 m<sup>3</sup> cada um) do Distrito de Gesteira

Em 24 de novembro de 2017 foi concluída a instalação do Sistema de Abastecimento de Água do Distrito de Gesteira, com a construção de dois reservatórios, com capacidade de 5 m<sup>3</sup> cada um, a implantação de sistema de tratamento de água e a interligação da captação subterrânea principal (poço “Beira Rio”, recuperado pela Samarco logo após o evento) e da captação alternativa de água (poço tubular perfurado em janeiro/2017 e recuperado em novembro/2017, localizado na área do Posto de Saúde).

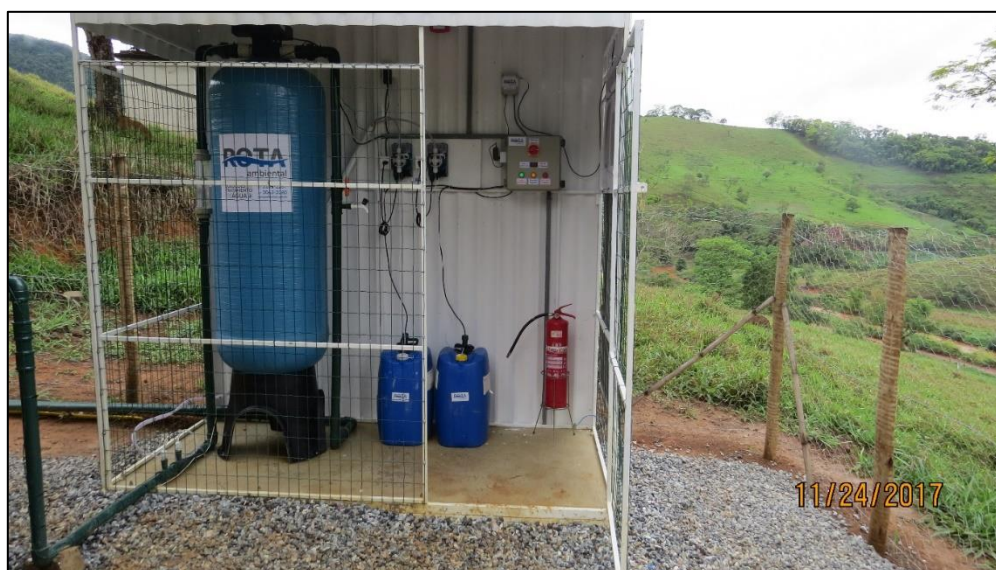
Figura 16 - Gesteira: Sistema de tratamento de água completo: Filtro, pintura da tubulação, bombonas com produtos químicos, bombas dosadoras, quadro de comando etc.

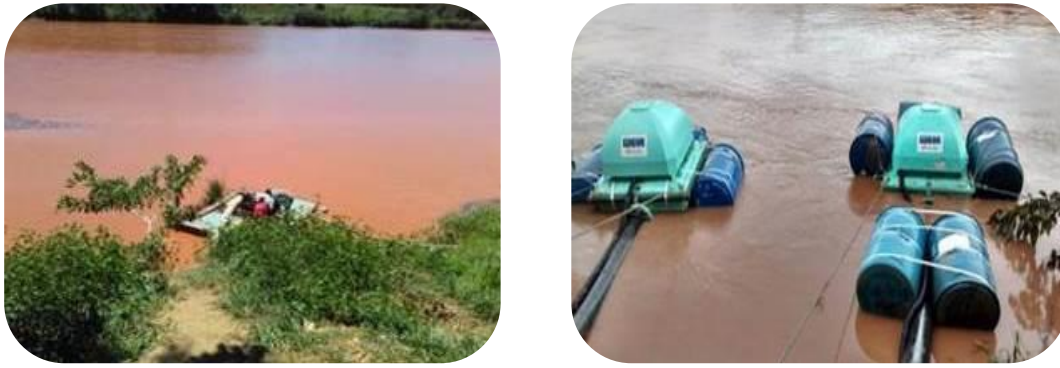
Figura 20 - Substituição da balsa de captação (à esquerda) por dois flutuadores (à direita) no sistema de captação da ETA modular de Cachoeira Escura.

A captação principal para o Distrito de Cachoeira Escura está localizada no Rio Doce, a aproximadamente 300 metros da Estação de Tratamento de Água - ETA e em novembro de 2016, visando otimizar o sistema de captação de água, a balsa foi substituída por sistema composto por duas bombas centrífugas montadas em flutuadores, sendo uma delas utilizada como reserva; e foi também substituído o cabeamento da ETA até o sistema de captação.

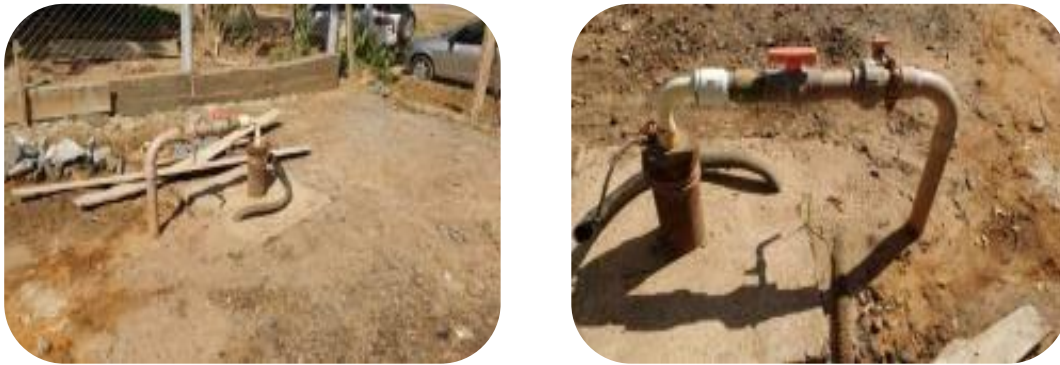
possui vazão aproximada de 3,63 L/s e está interligado à Estação de Tratamento de Água de Cachoeira Escura.

Figura 22 - Poço já perfurado em Belo Oriente, interligado à Estação de Tratamento de Água de Cachoeira Escura.

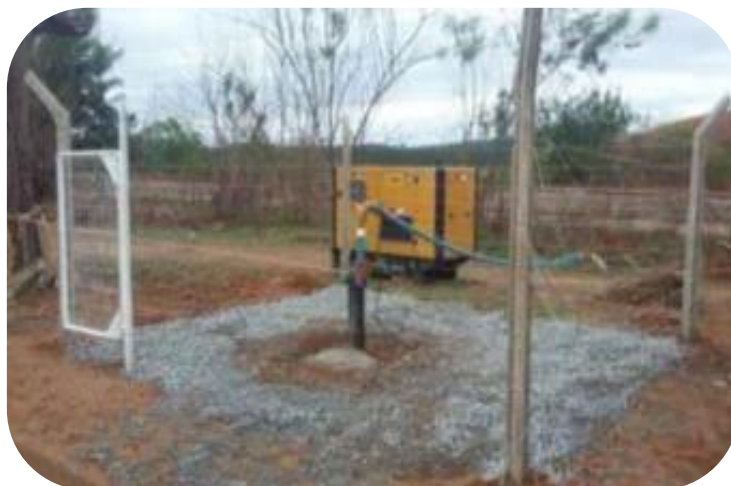
- Poço 03, localizado na área urbana, com coordenadas: 19°18'39.58"S e 42°21'43.59"O, possui vazão aproximada de 2,2 L/s. O poço encontra-se disponível para abastecimento emergencial. Sua interligação à rede não foi possível, devido à não aceitação do poço pela Prefeitura e autarquia (SAAE), solicitando que fosse viabilizado um poço em região de aluvião, considerando alguns estudos de caso mais otimistas sobre perfuração em formações geológicas deste tipo.

Figura 23 - Poço 03 em Belo Oriente, considerado para abastecimento emergencial.

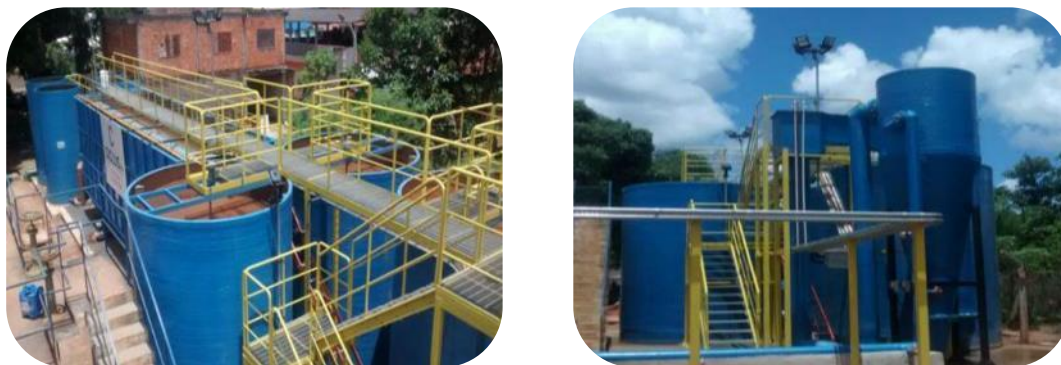
Figura 24 - Imagens da Estação de Tratamento de Água Modular de Cachoeira Escura.

- Sistema de acesso – passarelas e estruturas construídas em aço carbono com pintura anti-corrosiva, piso em aço galvanizado a fogo, com guarda-corpo com altura de um metro e escada de acesso com corrimão;

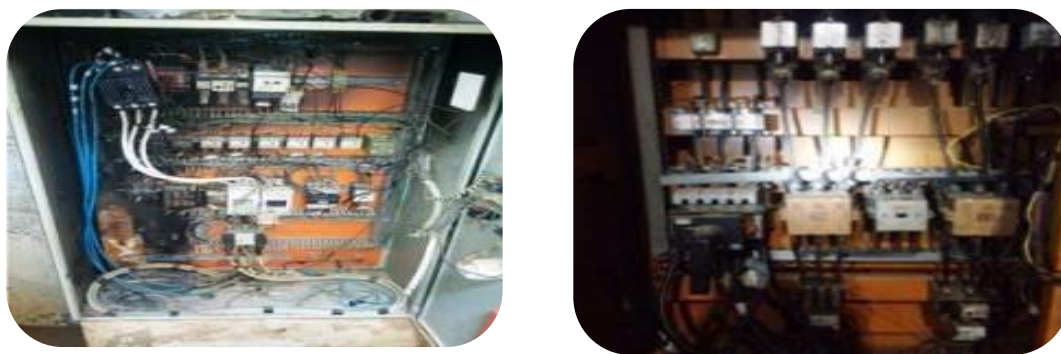
Figura 25 - Situação dos painéis de distribuição de voltagem antes da implementação de

Dando seguimento às melhorias, em outubro de 2016 foram realizados reparos no sistema elétrico de captação da ETA de Belo Oriente: painéis de distribuição de voltagem 220 e 440 volts (Figura 25) foram instalados, com acomodação de disjuntores, substituição de cabeamento e de conexões, além de modernização de componentes. Ainda foram instalados painéis com inversores de frequência (para as bombas da captação e recalque) (Figura 26).

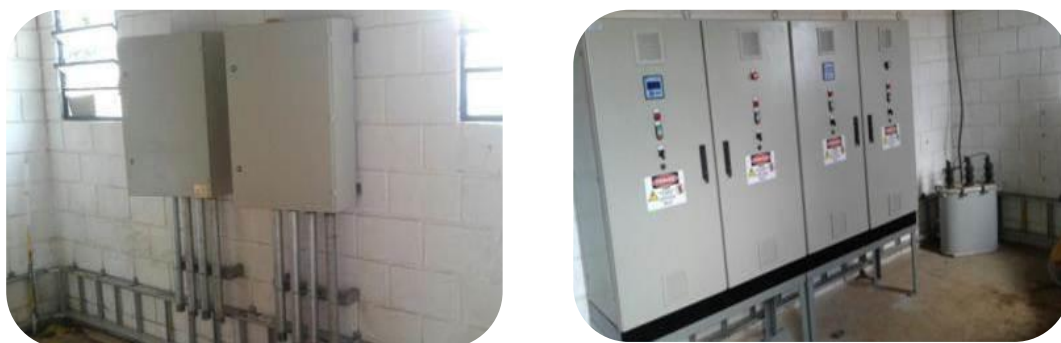
Figura 26 - Evidência de melhoria do sistema elétrico, após a instalação de painéis com inversores de frequência.

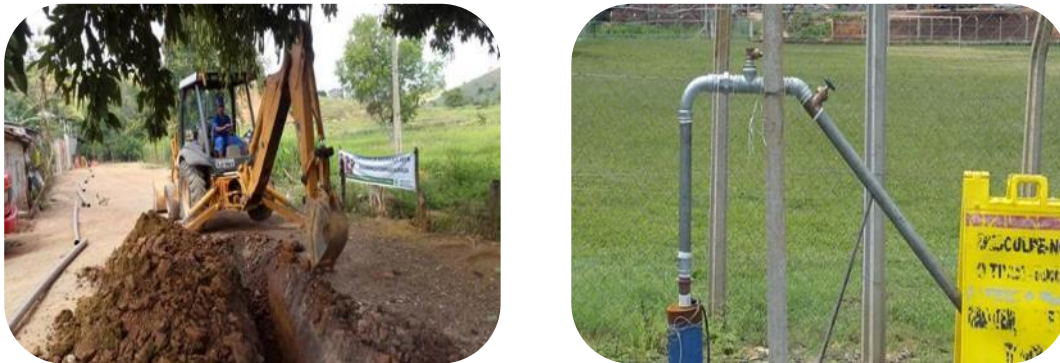
Figura 31 - Evidências da interligação hidráulica do poço tubular PN01 à adutora.

A interligação hidráulica do poço tubular à adutora de água bruta da COPASA pode ser vista na Figura 31.

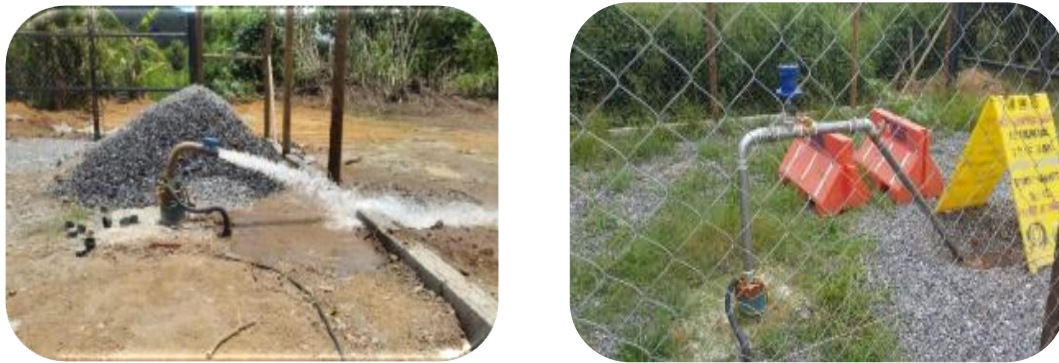
Figura 32 - Evidência da localização do PN02 à esquerda e da interligação à direita

Na interligação do poço com adutora, as etapas: i) instalação de cabeçote de válvulas do poço no padrão COPASA; ii) instalação de interligação subterrânea com tubulação hidráulica conforme padrão COPASA e iii) interligação subterrânea com tubulação hidráulica conforme padrão COPASA.

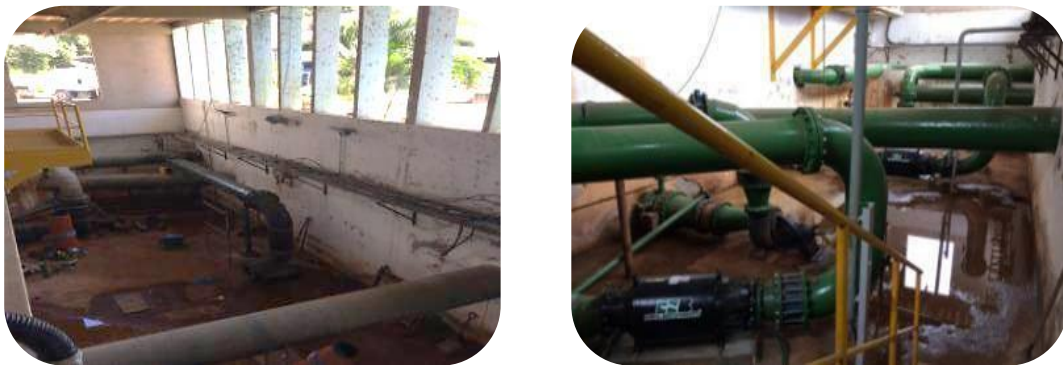
Figura 38 - Cenário antes e depois da ação da instalação das duas novas bombas anfíbias.

- Em novembro de 2016, foram realizadas as ações de melhoria:
  - Manutenção da tubulação de sucção e recalque, com reparos, pintura e limpeza (Figura 38) aprimorando o sistema de captação e de elevação da água, com instalação de duas novas bombas (anfíbias) na elevatória com inversores de frequências. Estas bombas podem operar tanto dentro como fora da água. Em caso de alagamento, podem operar submersas, evitando que se queimem, além de serem mais silenciosas, mais econômicas e com custo menor em caso de manutenção.

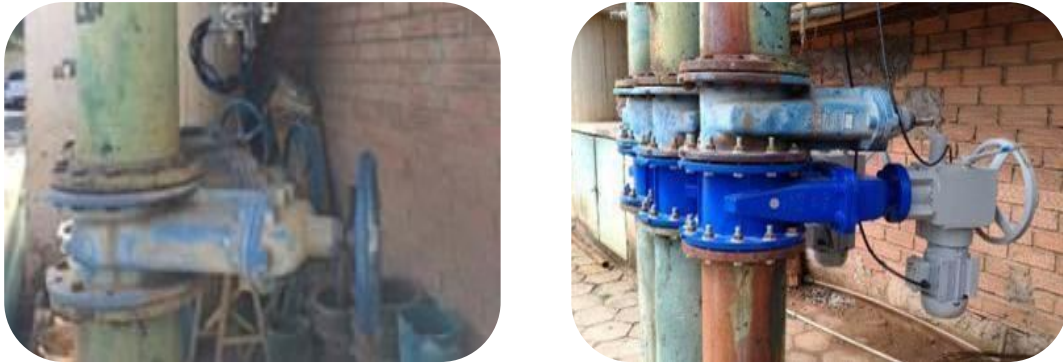
Figura 44 - Evidência da instalação de válvulas automáticas, situação de antes e depois.

- Instalação de doze válvulas automáticas nos drenos dos decantadores, facilitando a drenagem. As válvulas até então eram manuais como pode ser visualizado na Figura 44.

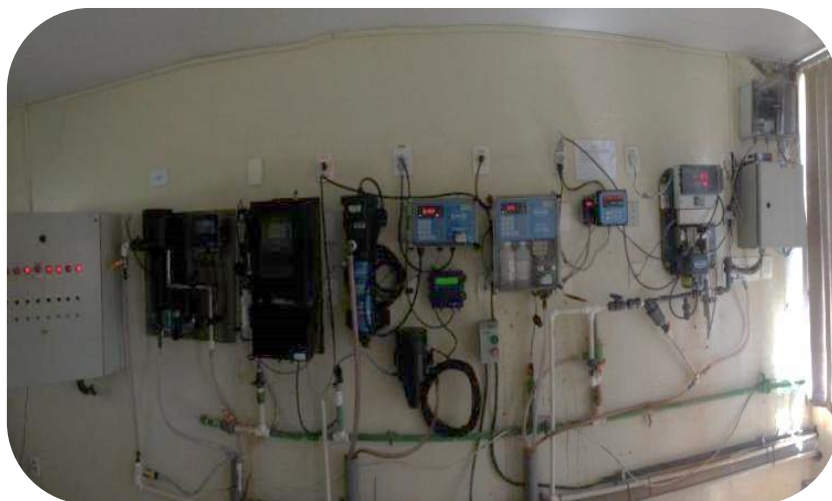
Figura 45 - Equipamentos de medição da ETA Central que foram calibrados em novembro de 2016.

- Calibragem dos equipamentos de medição da ETA Central.

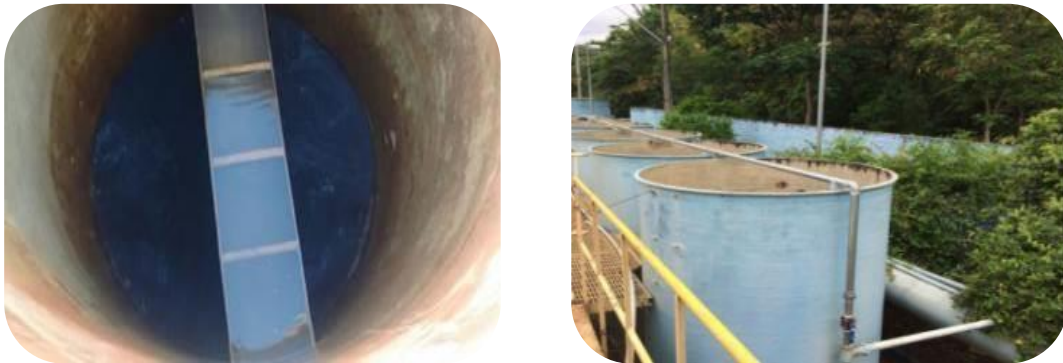
Figura 48 - Imagens do leito e da tubulação melhoradas.

- Substituição do leito filtrante e instalação de tubulação em inox para lavagem de tanques.

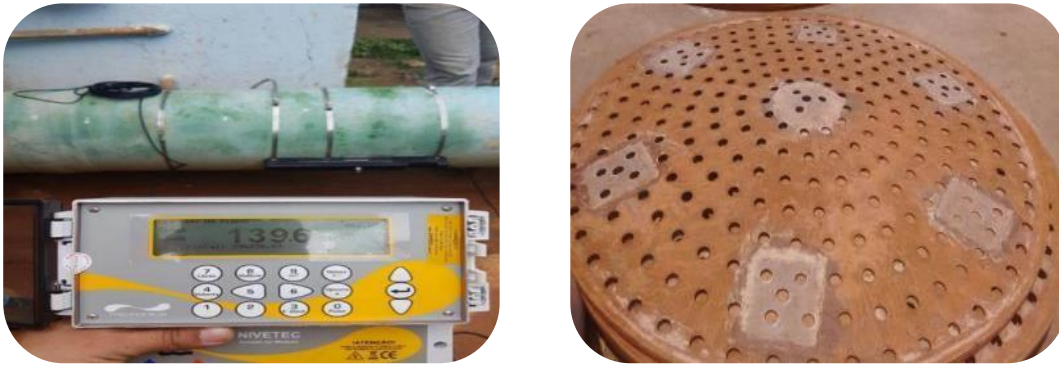
Figura 50 - Sistema de mediação melhorado (à esquerda) e manutenção de anel de floculador (à direita).

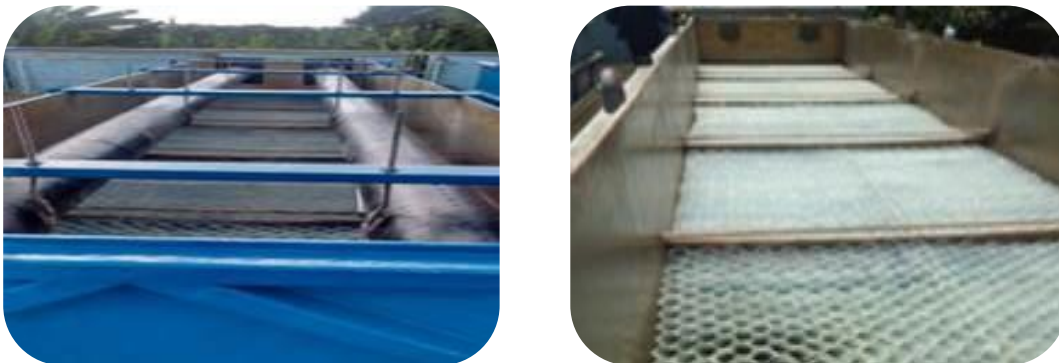
Figura 51 - Pintura (à esquerda) e substituição de colmeias (à direita) na ETA Vila Isa.

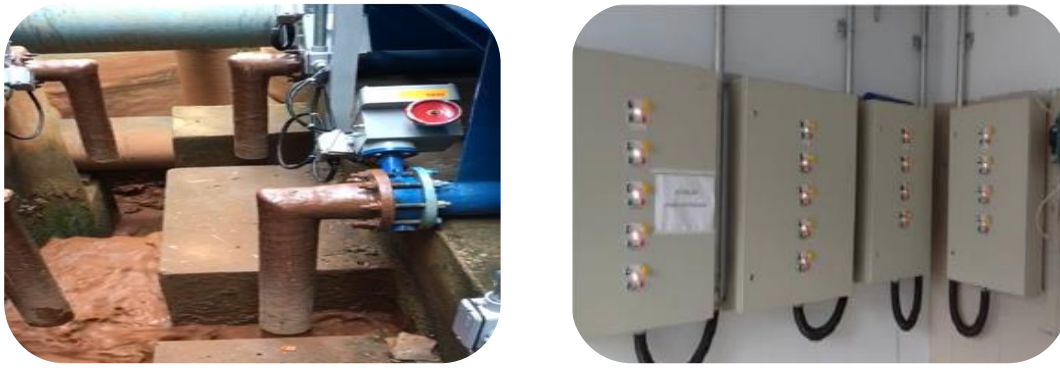
Figura 52 - Válvulas com acionamento automático à esquerda e painel de controle instalado à direita.

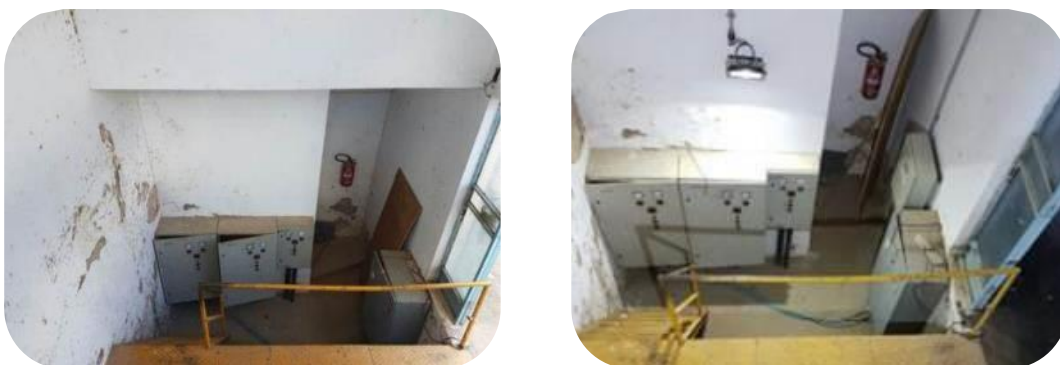
Figura 53 - Imagem da Casa de Bomba de captação antes e depois da instalação de nova iluminação em LED.

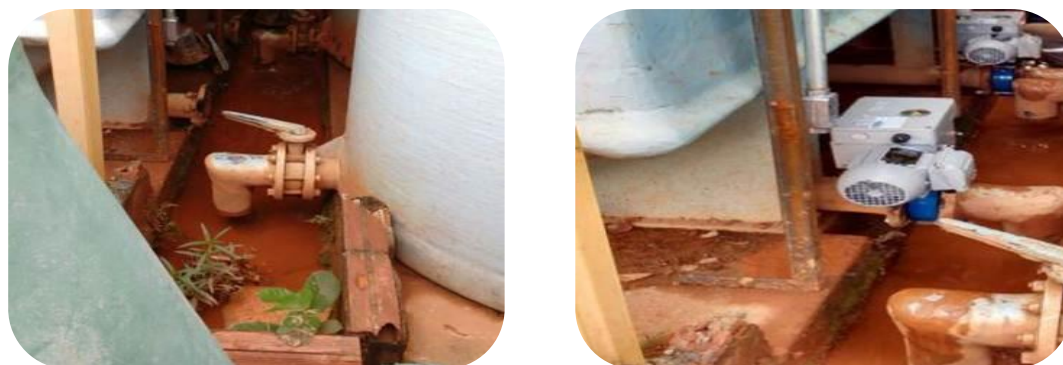
Figura 55: Imagem dos drenos dos decantadores da ETA Santa Rita, antes e depois da instalação das válvulas.

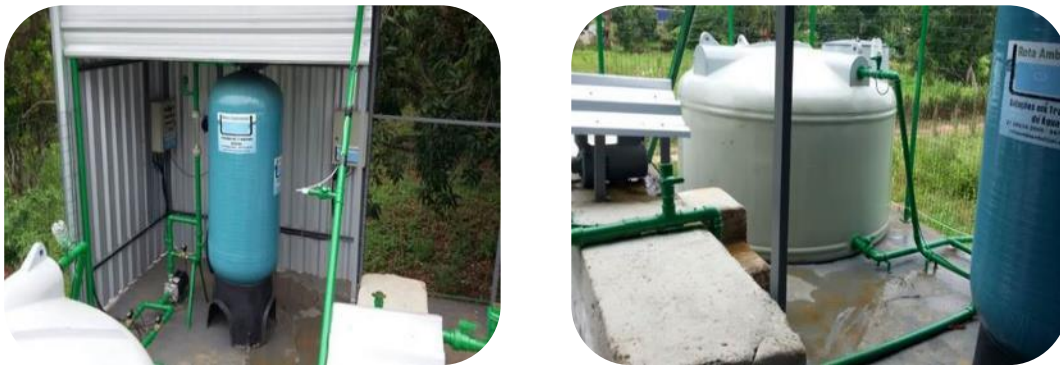
Figura 59 - Imagem do filtro (à esquerda) e do reservatório (à direita) do sistema de tratamento da água do poço do distrito de São Tomé do Rio Doce.

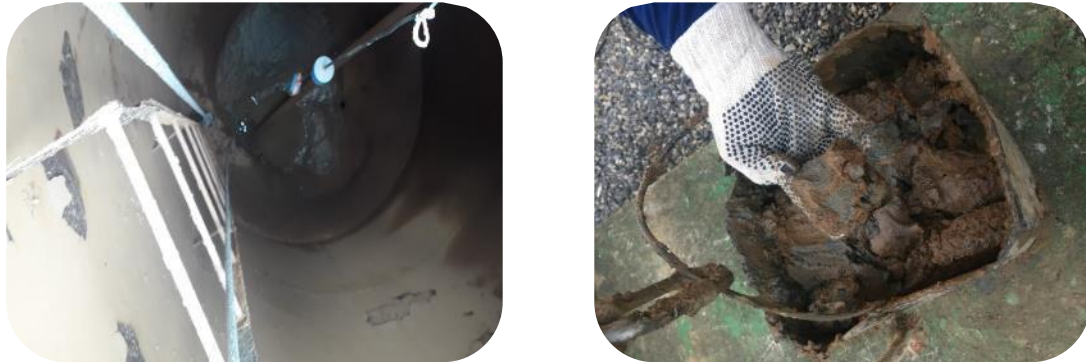
Figura 60 - Interior da torre antes da reforma (à esquerda) e material lodoso retirado no interior do castelo d'água

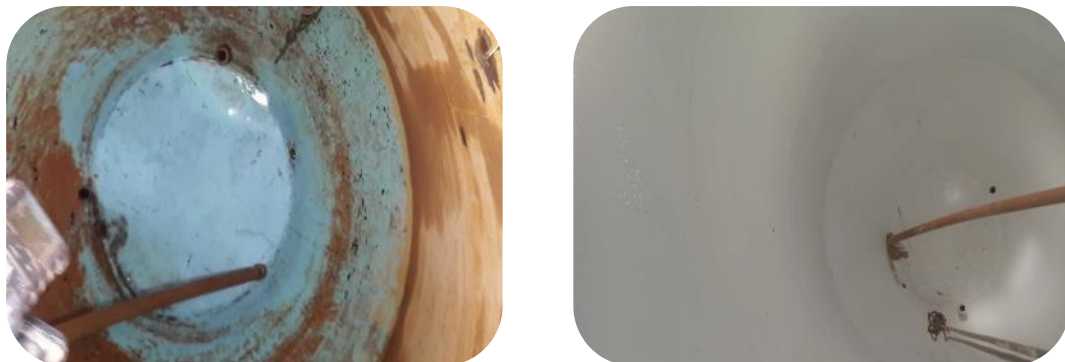
Figura 61 - Jateamento do interior da torre durante a reforma (à esquerda) e resultado da pintura no mesmo interior (à direita)

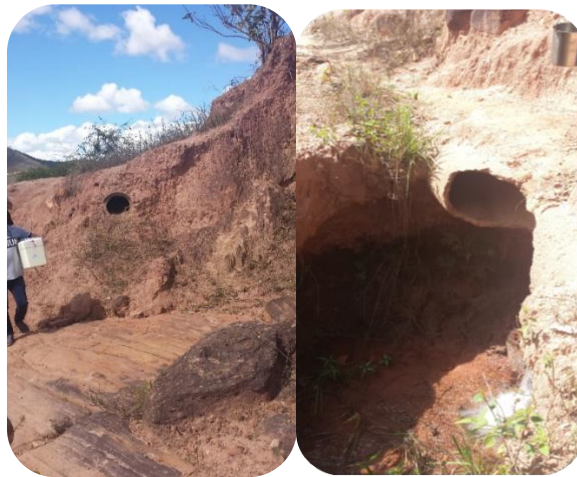
De acordo com análises realizadas, verificou-se que o caminhamento da adutora do Santaninha para a ETA de Resplendor encontrava-se em estado avançado de degradação, bem como representava um risco à população que se encontrava na encosta. Uma nova adutora, seguindo o caminhamento existente, exigiria a implantação de uma infraestrutura robusta, bem como uma recuperação de grande magnitude nessa área.

Figura 70 - Adutora do Córrego Santaninha da COPASA.

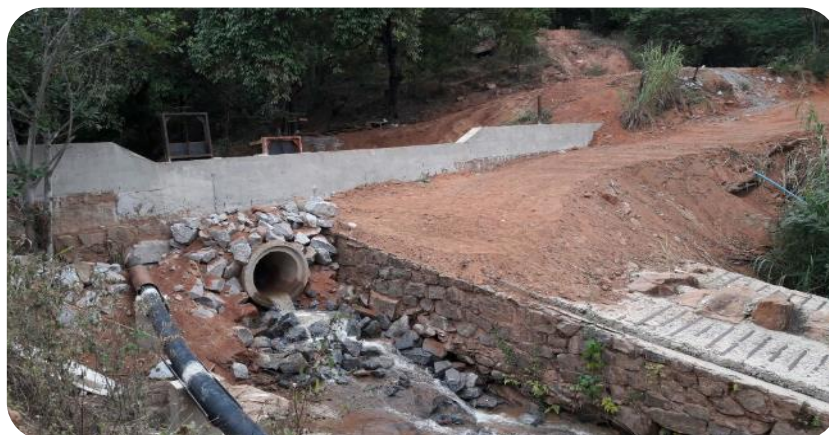
Em maio, após conclusão das obras para reforço da barragem do córrego Barroso, comissionamento do sistema de bombeamento e fechamento das comportas para testes, foram identificados vazamentos na barragem, que foram solucionados no dia 12/06/2017.

Figura 71 - Barragem no córrego Barroso, após obras de reforço da estrutura.

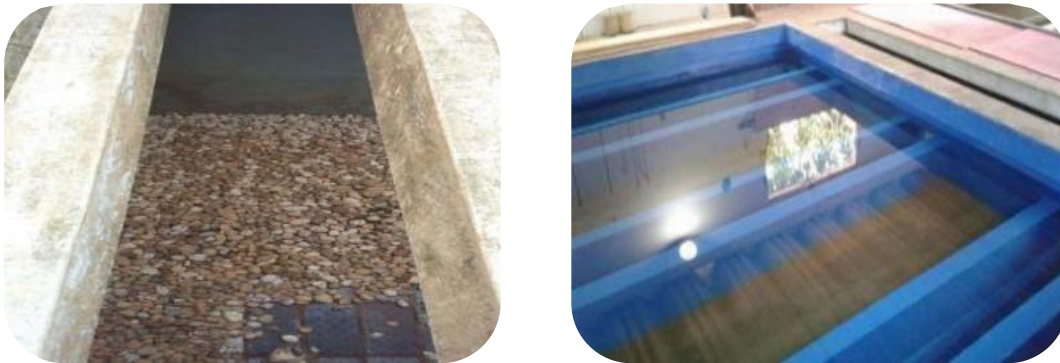
Figura 85 - Substituição do leito filtrante (exemplo à esquerda) por novos (exemplo à direita).

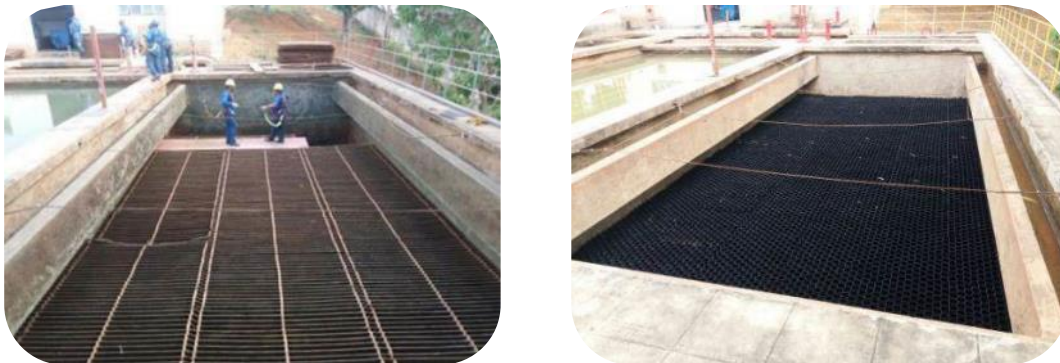
Figura 86 - Troca das placas de amianto (à esquerda) pelos perfis em PVC (à direita).

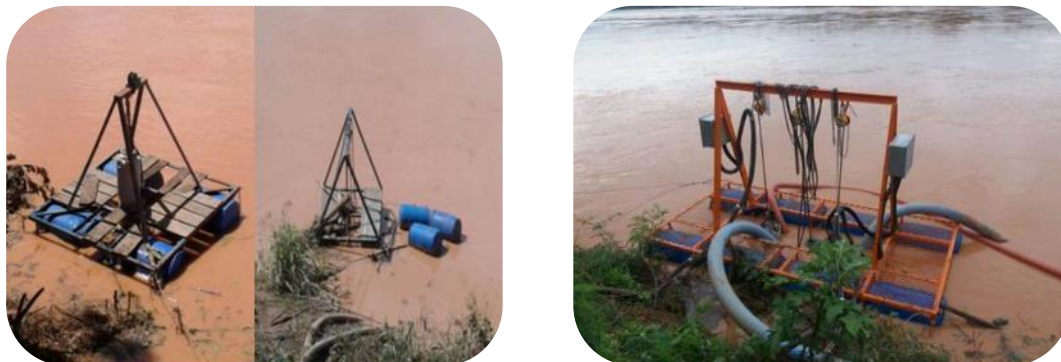
Figura 87 - Substituição de balsa do sistema de captação da ETA I de Colatina.

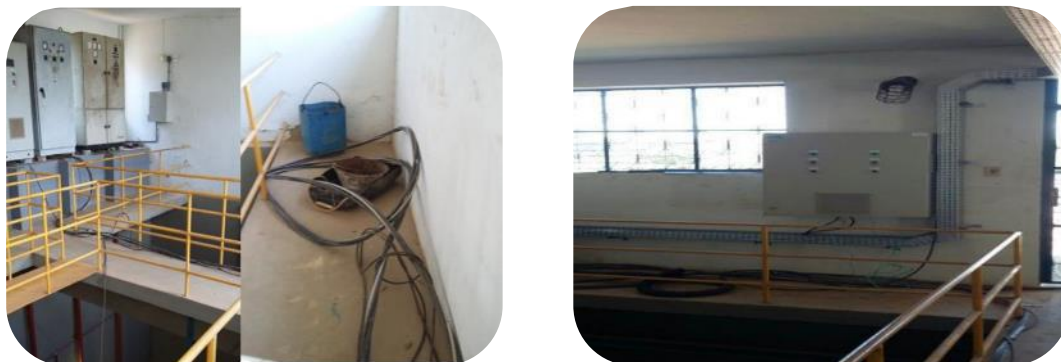
Figura 88 - Novo painel (à esquerda) e eletrocalha (à direita) instalados na ETA 1 de Colatina.

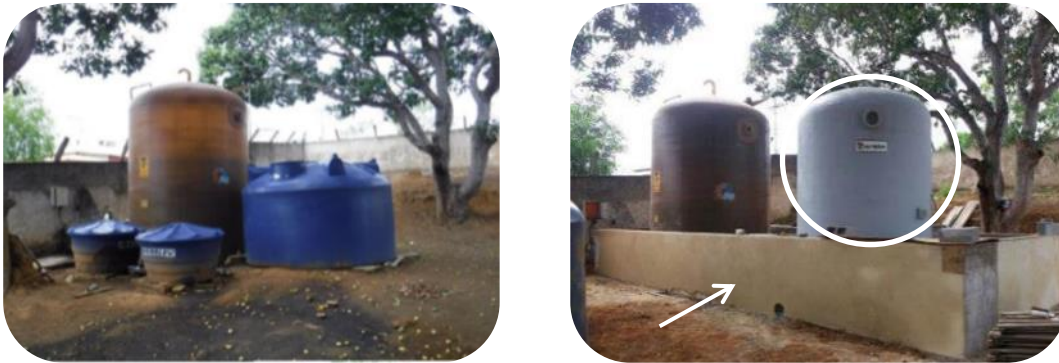
Figura 92 - Instalação de Tanque de Tanfloc de 15.000l (à direita) e Caixa de Contenção para Tanfloc e Sulfato de Alumínio (ambos evidenciados), em cenário de antes (à esquerda) e depois (à direita).

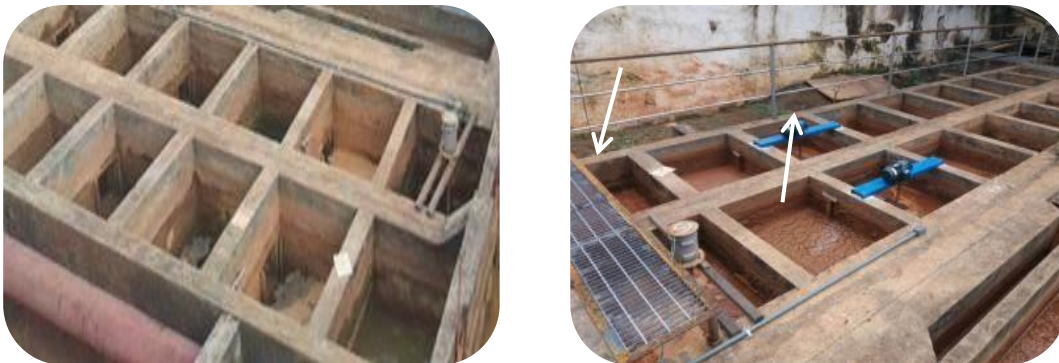
Figura 93 - Implantação de acesso seguro às áreas dos floculadores e decantadores, evidenciado.

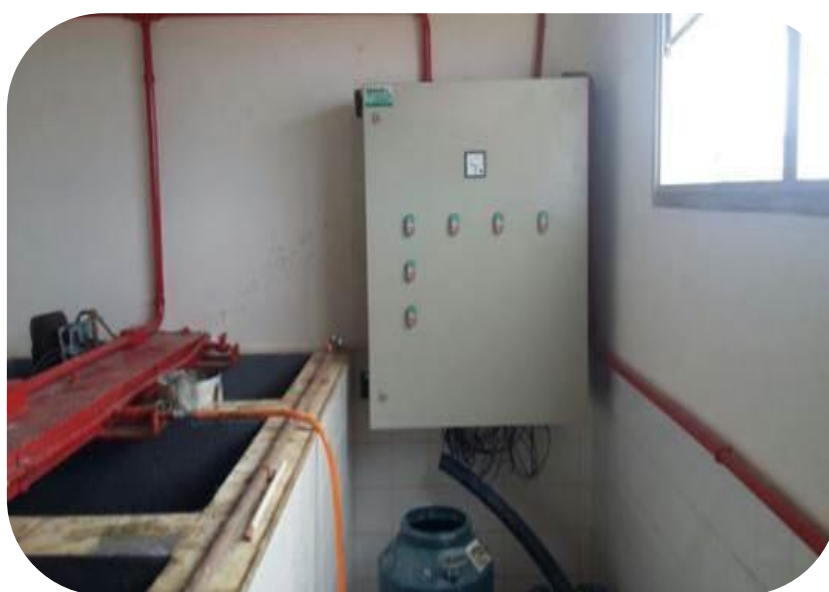
Figura 106 - Montagem do painel de comando dos agitadores dos tanques de produto químicos.

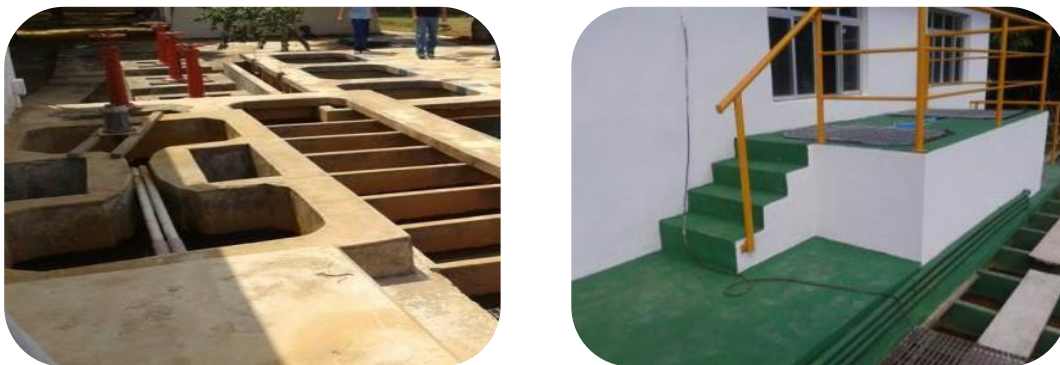
Figura 108 - Reforma da calha *Parshall*, à esquerda, e guarda corpos à direita.
