**RELATÓRIO MENSAL - AÇÕES DE MELHORIA DOS SISTEMAS DE
ABASTECIMENTO DE ÁGUA - CONFORME DELIBERAÇÃO CIF Nº33/2016**

Junho/2018 (referente às atividades de maio de 2018)

**RELATÓRIO DE AÇÕES DE
MELHORIAS EM SISTEMAS DE
ABASTECIMENTO REFERENTE A MAIO**

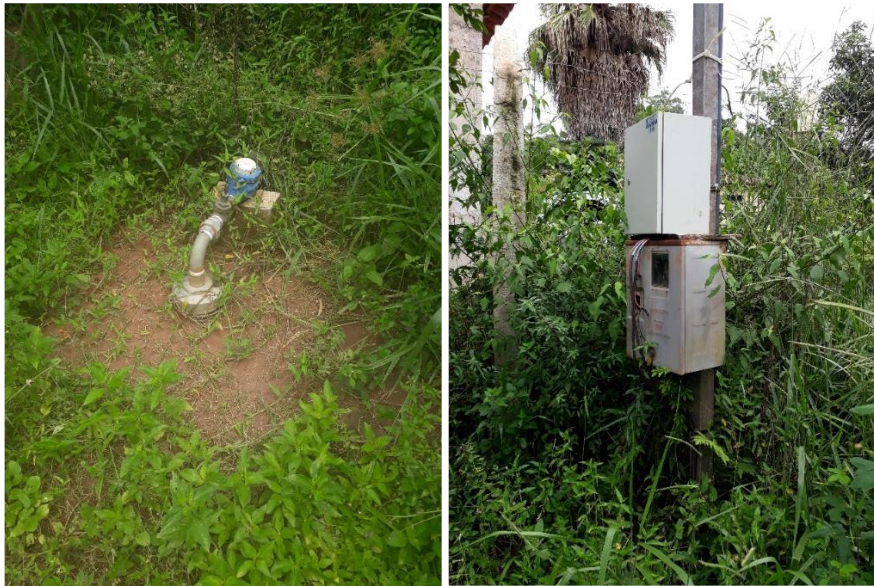
Figura 2 - Poço tubular da localidade (à esquerda) e painel de comando do poço (à direita)

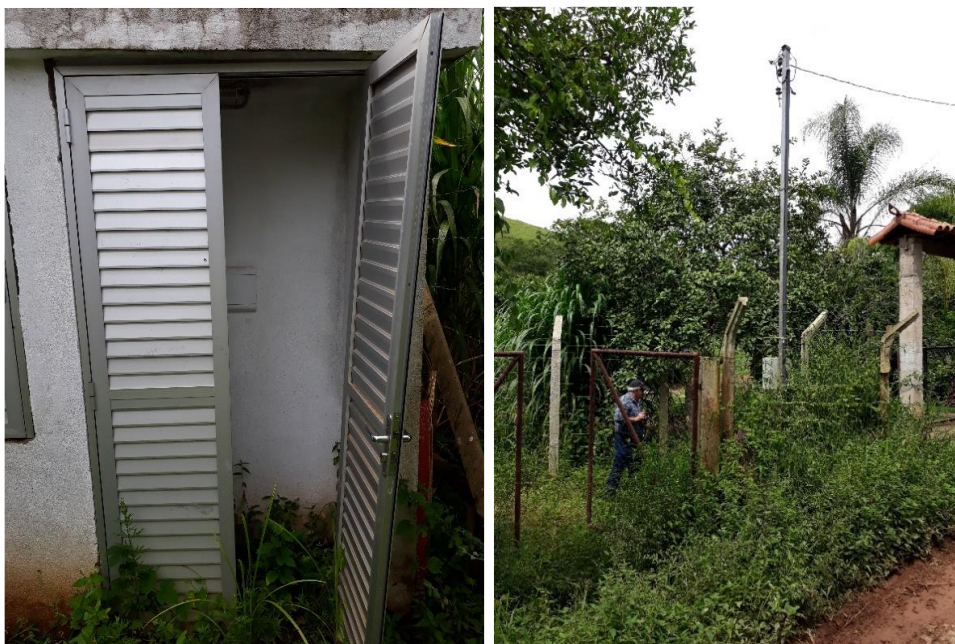
Figura 3 - Estrutura construída no local do poço encontra-se danificada e sem uso (à esquerda) e Entrada do local onde está localizado o poço tubular (à direita)

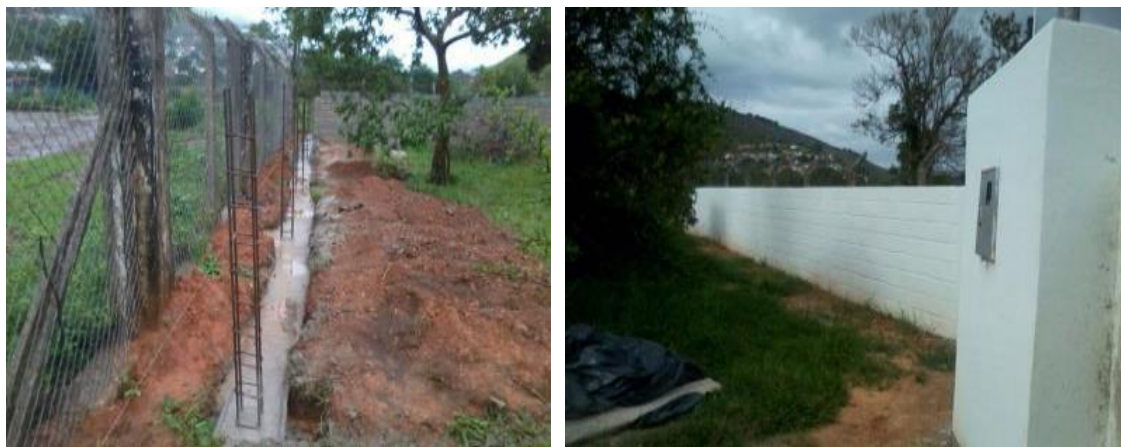
Figura 9 - Antes e depois da construção do muro ao redor da ETA de Barra Longa

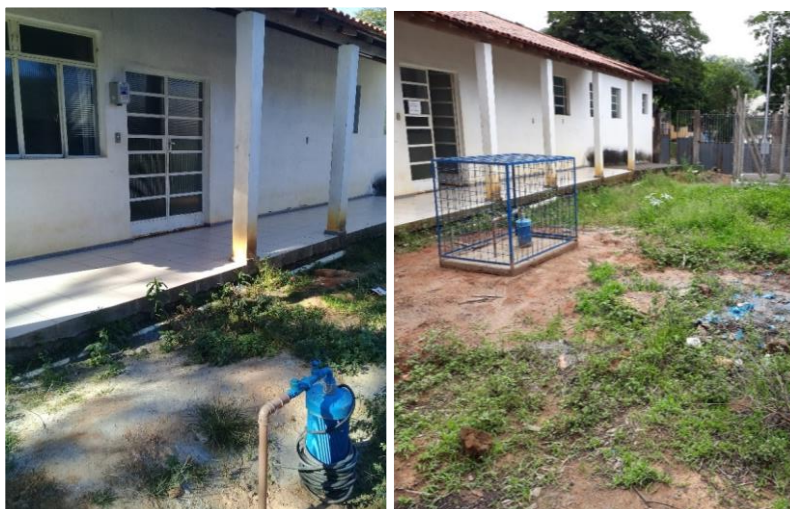
Figura 12 - Perfuração de poço tubular em Gesteira, Barra Longa/MG (captação alternativa), posteriormente com seu entorno protegido

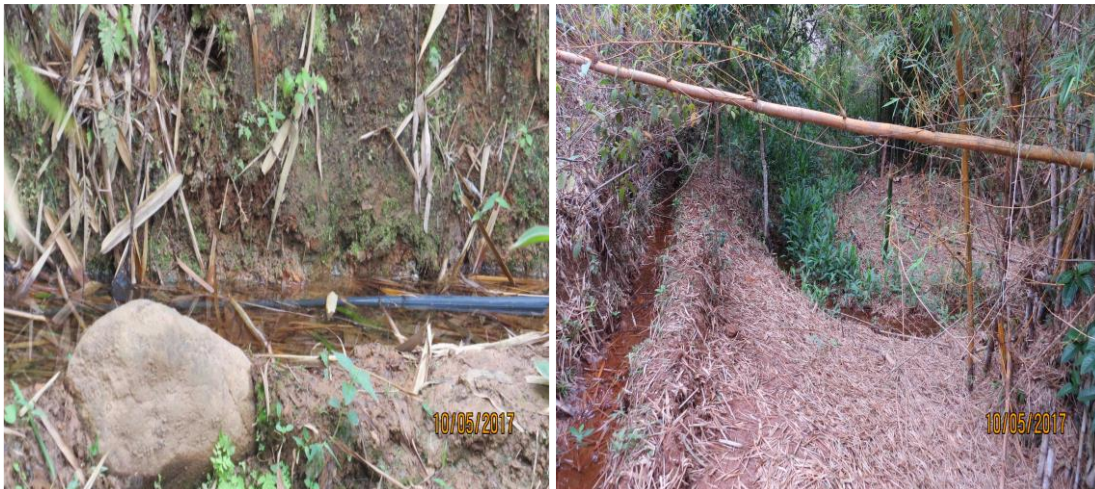
Figura 16 - (à esquerda) Detalhe de captação em nascente para abastecimento de residências no distrito de Barreto - (à direita) Captação em nascente na localidade de Barreto

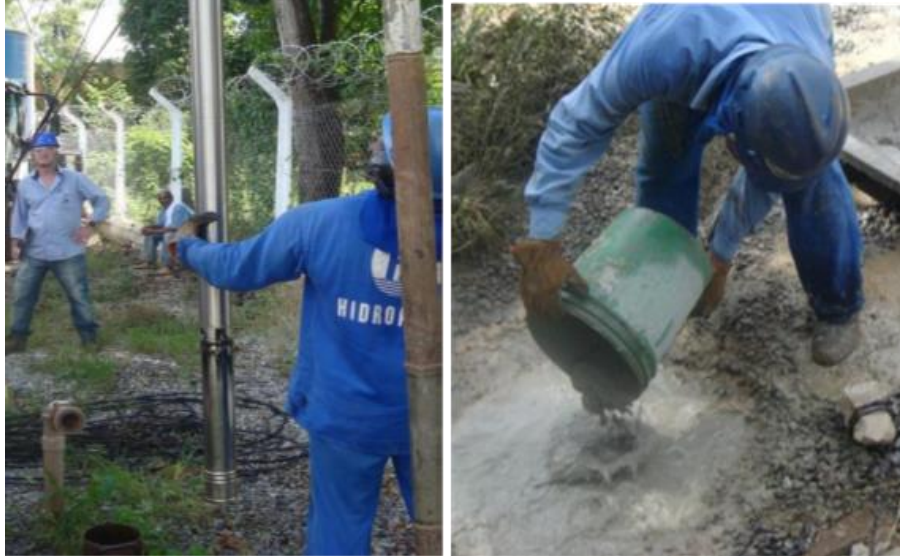
Figura 22 – Içamento de bomba submersa na figura esquerda e tamponamento de poço na figura direita

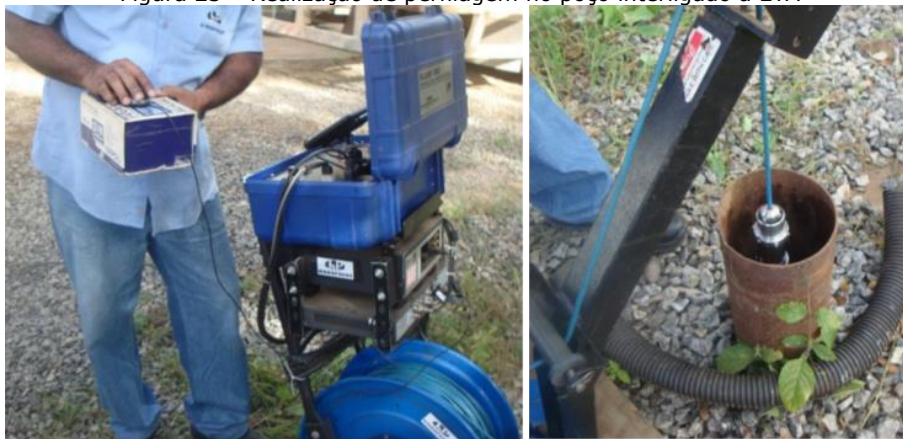
Figura 23 – Realização de perfilagem no poço interligado à ETA

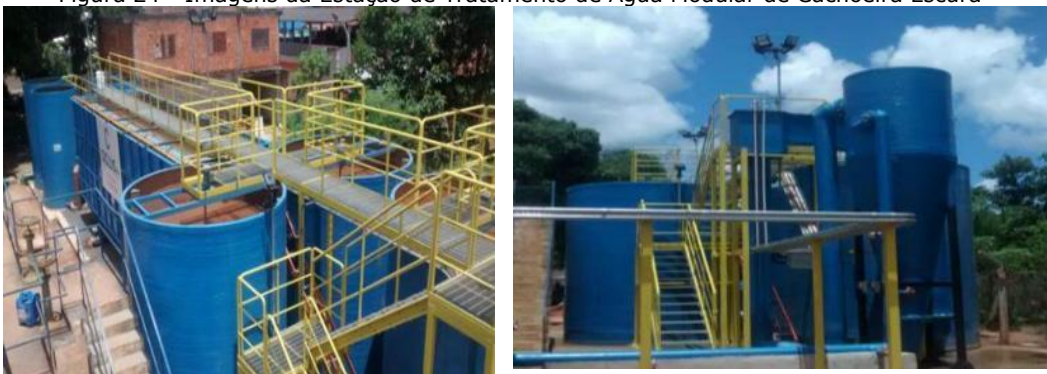
Figura 24 - Imagens da Estação de Tratamento de Água Modular de Cachoeira Escura

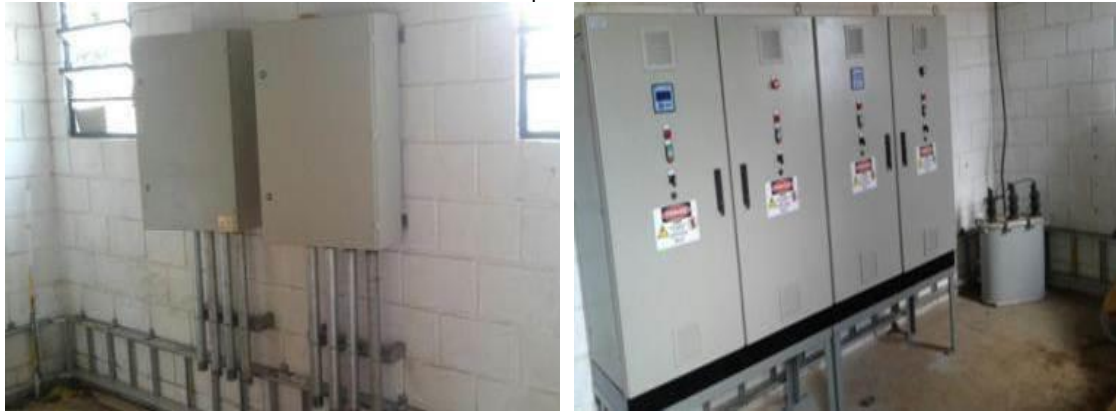
Figura 26 - Evidência de melhoria do sistema elétrico, após a instalação de painéis com inversores de frequência.

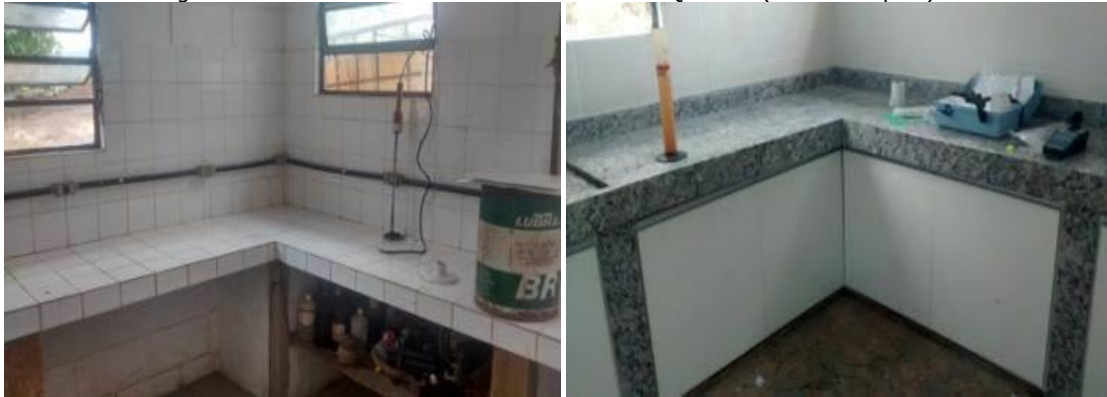
Figura 28 - Reforma do laboratório na Casa de Química (antes e depois).

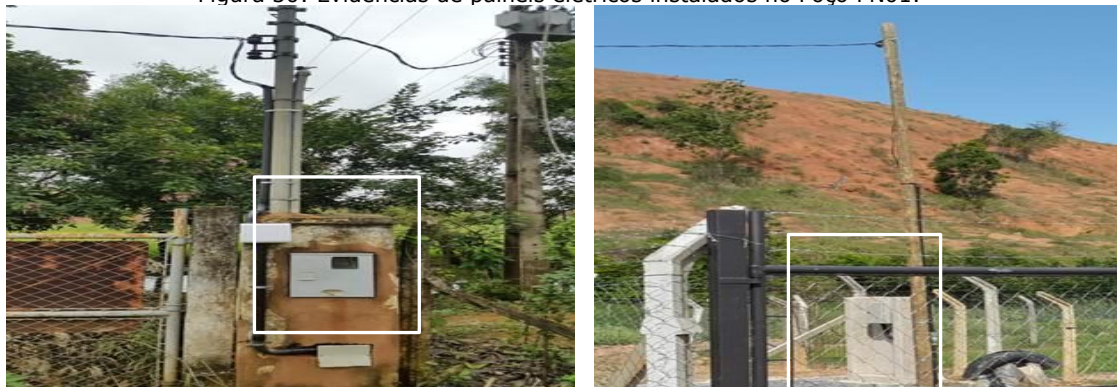
A Figura 30 apresenta evidências da instalação de rede elétrica entre padrão Cemig do sistema de captação da COPASA e o poço tubular perfurado.

Figura 30: Evidências de painéis elétricos instalados no Poço PN01.

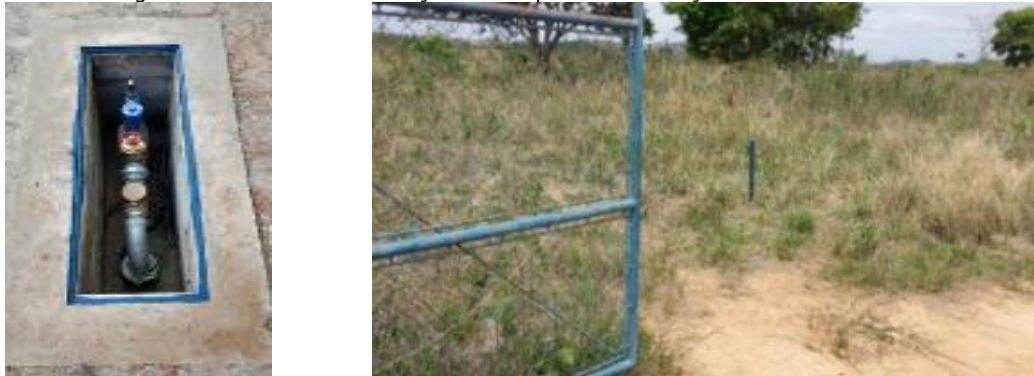
Figura 34 - Evidência de Poço 01 à esquerda e de Poço 02 à direita.

Cabe ressaltar que os dois poços mencionados acima não foram interligados à ETA do município por não apresentarem vazão satisfatória que viabilizasse essa ação.

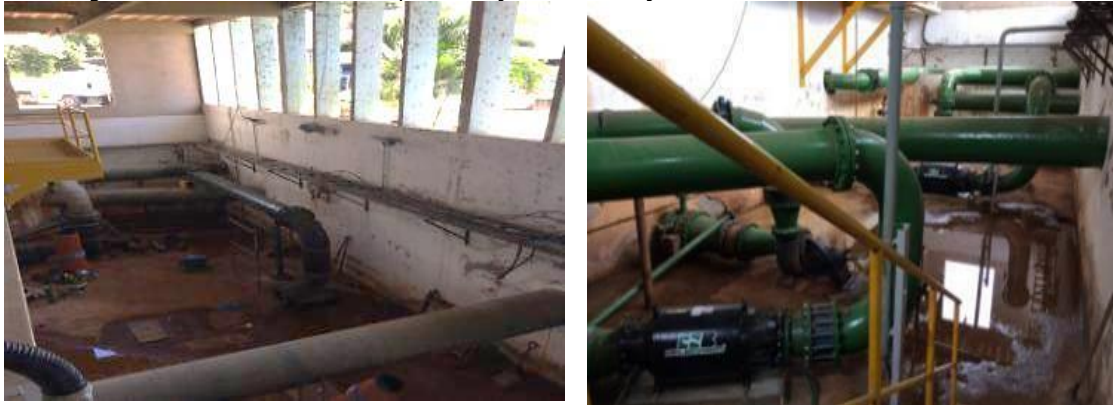
- Em novembro de 2016, foram realizadas as ações de melhoria:
 - Manutenção da tubulação de sucção e recalque, com reparos, pintura e limpeza (Figura 38) aprimorando o sistema de captação e de elevação da água, com instalação de duas novas bombas (anfíbias) na elevatória com inversores de frequências. Estas bombas podem operar tanto dentro como fora da água. Em caso de alagamento, podem operar submersas, evitando que se queimem, além de serem mais silenciosas, mais econômicas e com custo menor em caso de manutenção.

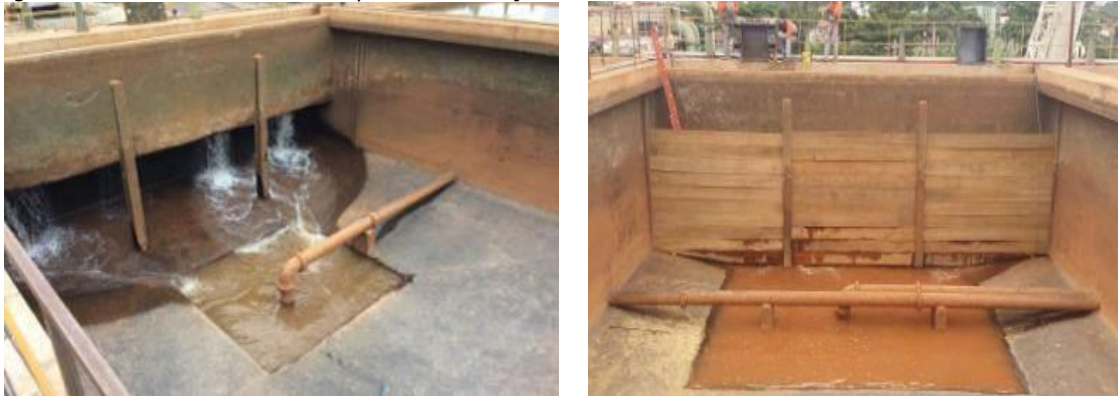
- Instalação de cortina de madeira (Figura 41) na entrada do decantador 02 da ETA Central de Governador Valadares. A instalação de cortinas em decantadores visa melhorar a floculação da água no processo de floculação e decantação, possibilitando a desaceleração da velocidade da floculação durante o período de chuvas, em que a água que entra na Estação de Tratamento tende a ser mais turva.

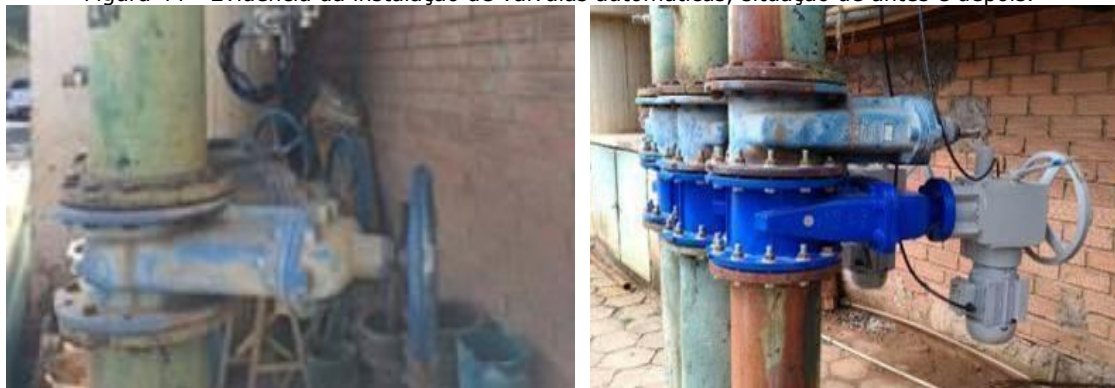
- Instalação de doze válvulas automáticas nos drenos dos decantadores, facilitando a drenagem. As válvulas até então eram manuais como pode ser visualizado na Figura 44.

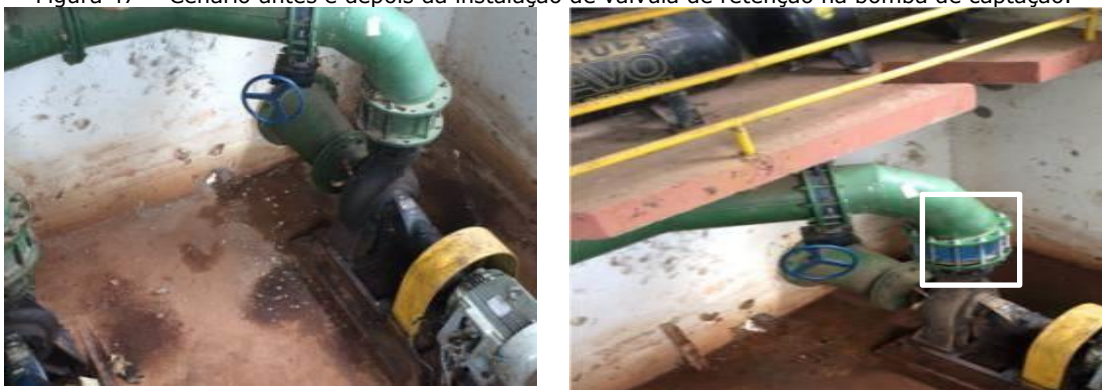
Figura 47 - Cenário antes e depois da instalação de válvula de retenção na bomba de captação.

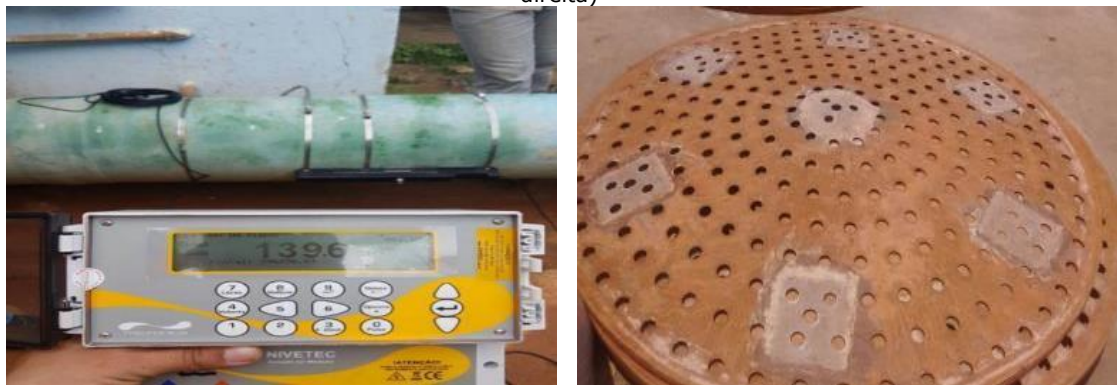
- Melhoria no sistema de medição e de floculação, pela instalação de instrumento medidor de vazão e pela manutenção dos anéis dos oito floculadores danificados (Figura 50).

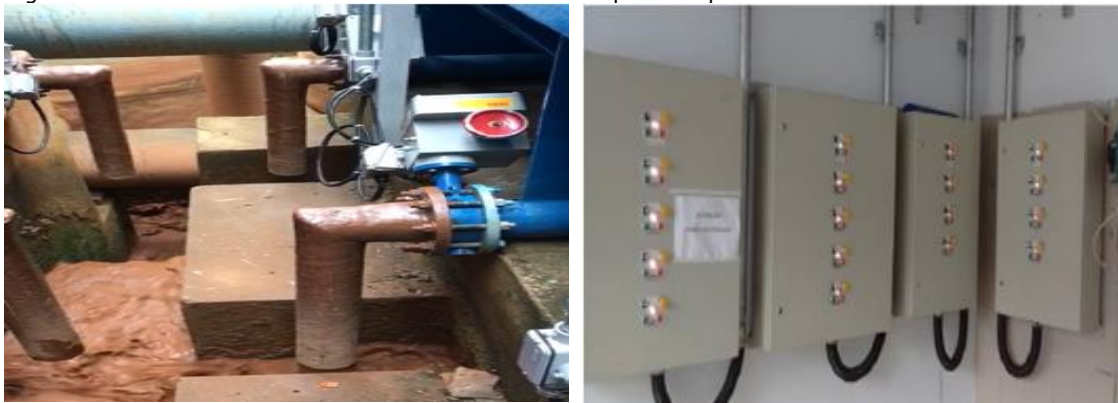
- Instalação de 38 válvulas com acionamento automático para drenagem dos decantadores, em novembro de 2016 (Figura 52).
- Instalação de painéis de controle das válvulas de acionamento automático, em dezembro de 2016.

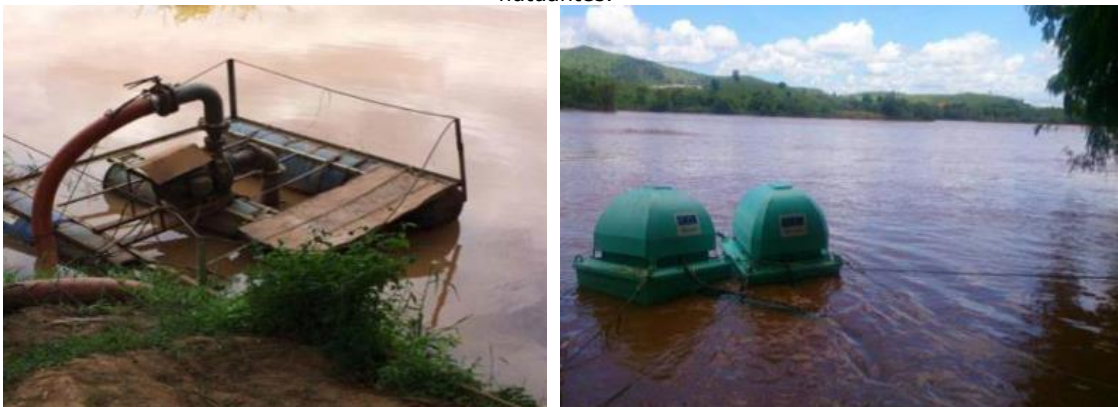
- Dezembro de 2016: substituição dos flutuantes (melhora do sistema de captação) (Figura 56).

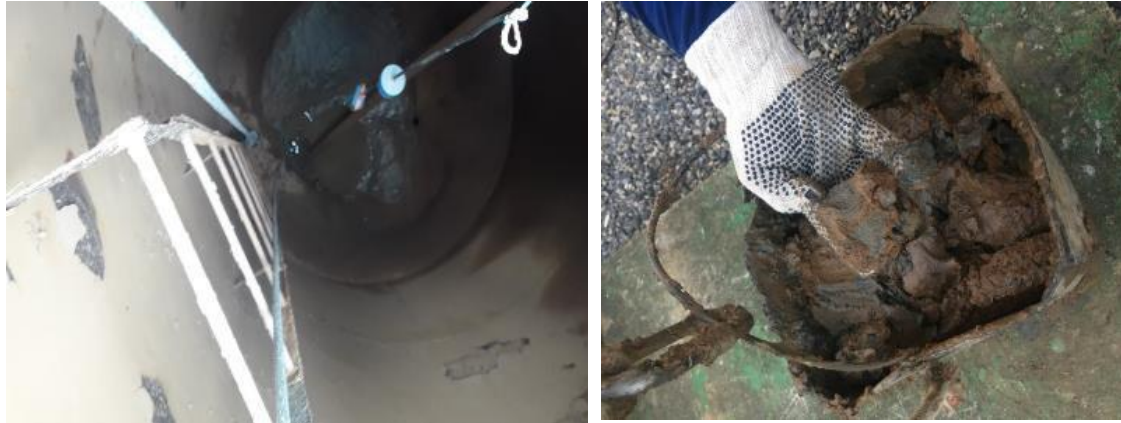
Figura 61 - Jateamento do interior da torre durante a reforma (à esquerda) e resultado da pintura no mesmo interior (à direita)

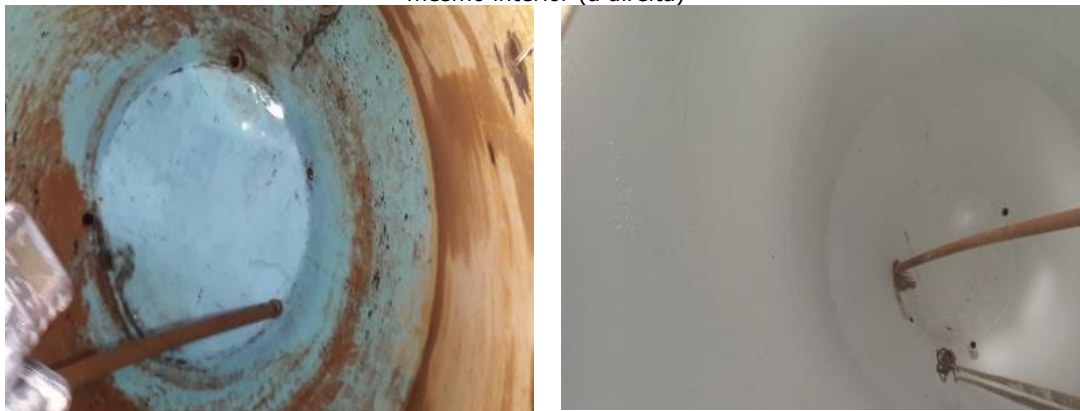
Em 02 de junho de 2017 as obras de limpeza e reforma do castelo d'água (torre de armazenamento de água) no distrito de São Tomé do Rio Doce foram finalizadas. A empresa contratada cumpriu com as diretrizes estabelecidas na legislação brasileira, além das normas e procedimentos internos da Fundação Renova.

Figura 62 - Torre antes da pintura (à esquerda) e depois da pintura (à direita)

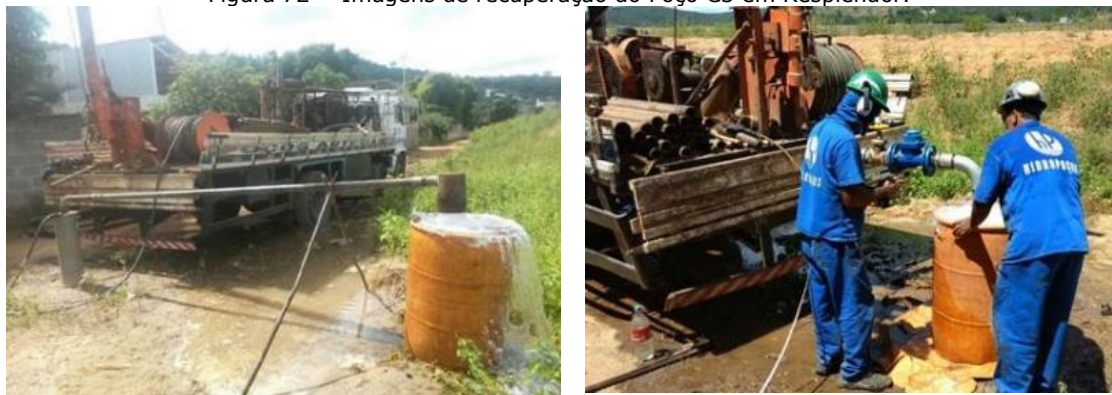
Figura 73 - Imagens de recuperação do Poço C1, em Resplendor.

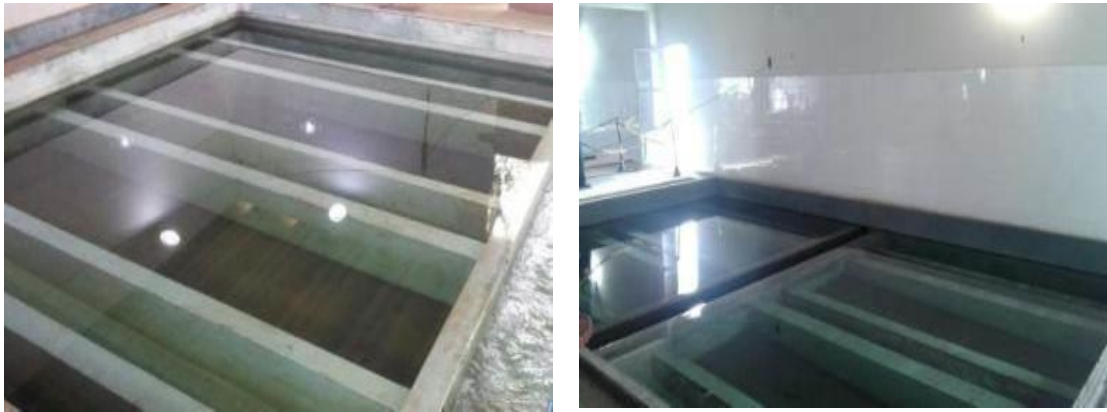
Figura 95 - Substituição do leito filtrante dos filtros "Rápidos"
