FUNDAÇÃO  
**renova**

**RELATÓRIO MENSAL - AÇÕES DE MELHORIA DOS SISTEMAS DE  
ABASTECIMENTO DE ÁGUA - CONFORME DELIBERAÇÃO CIF Nº33/2016**

**Julho/2018 (referente às atividades de junho de 2018)**

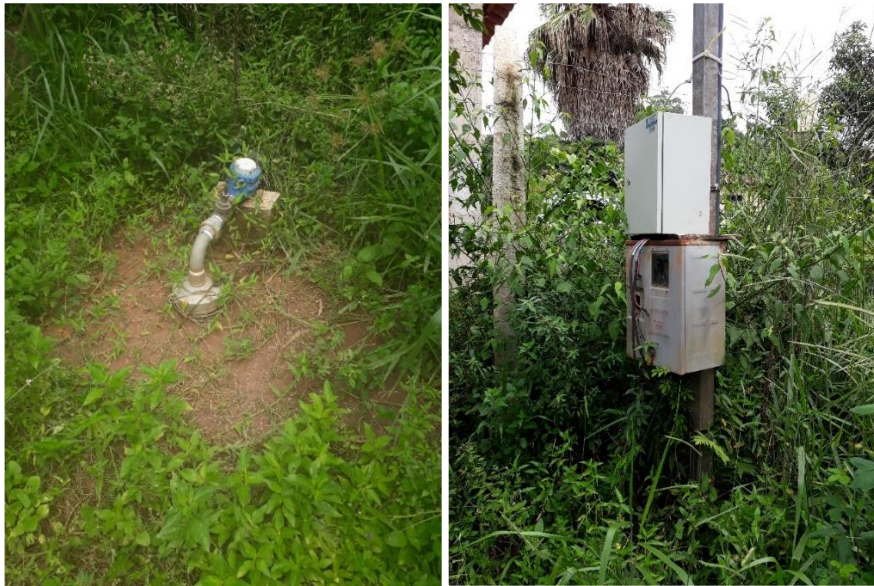
Figura 2 - Poço tubular da localidade (à esquerda) e painel de comando do poço (à direita)

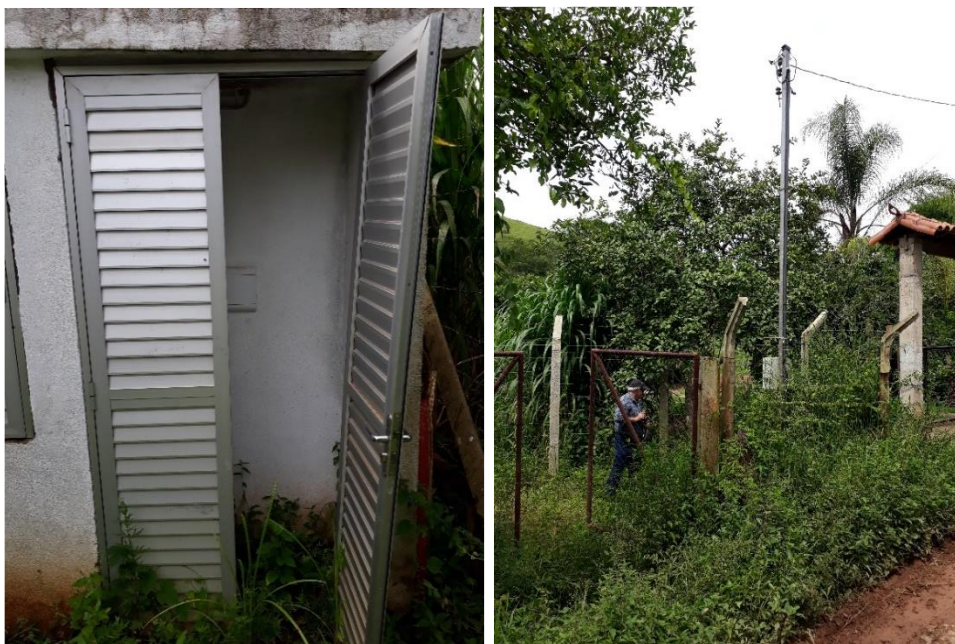
Figura 3 - Estrutura construída no local do poço encontra-se danificada e sem uso (à esquerda) e Entrada do local onde está localizado o poço tubular (à direita)

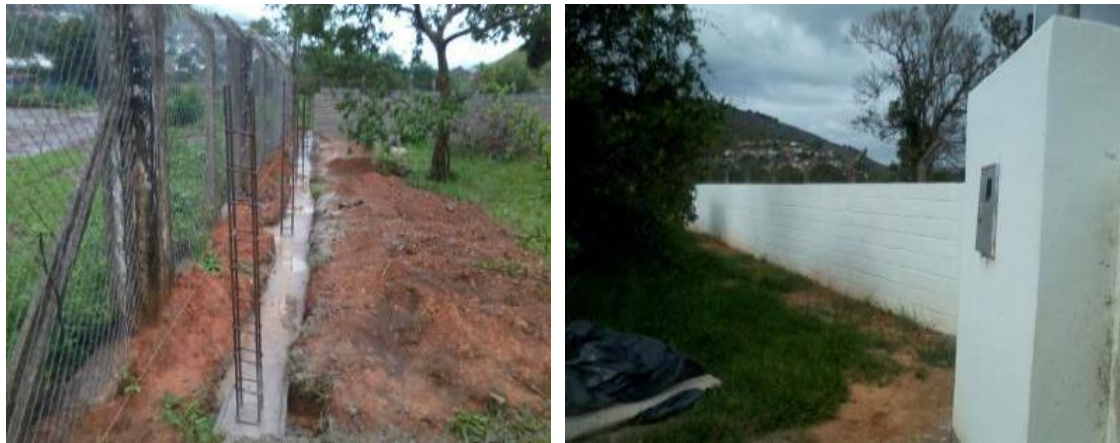
Figura 9 - Antes e depois da construção do muro ao redor da ETA de Barra Longa

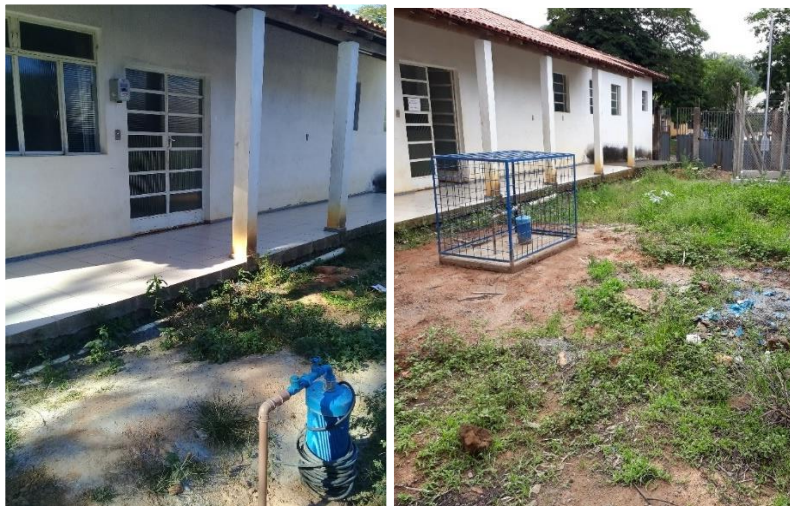
Figura 12 - Perfuração de poço tubular em Gesteira, Barra Longa/MG (captação alternativa), posteriormente com seu entorno protegido

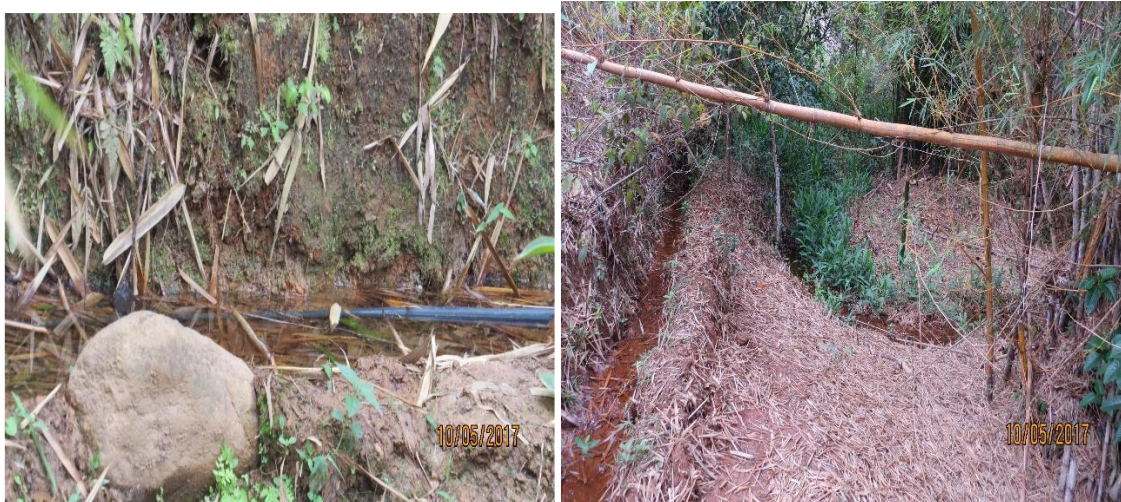
Figura 16 - (à esquerda) Detalhe de captação em nascente para abastecimento de residências no distrito de Barreto - (à direita) Captação em nascente na localidade de Barreto

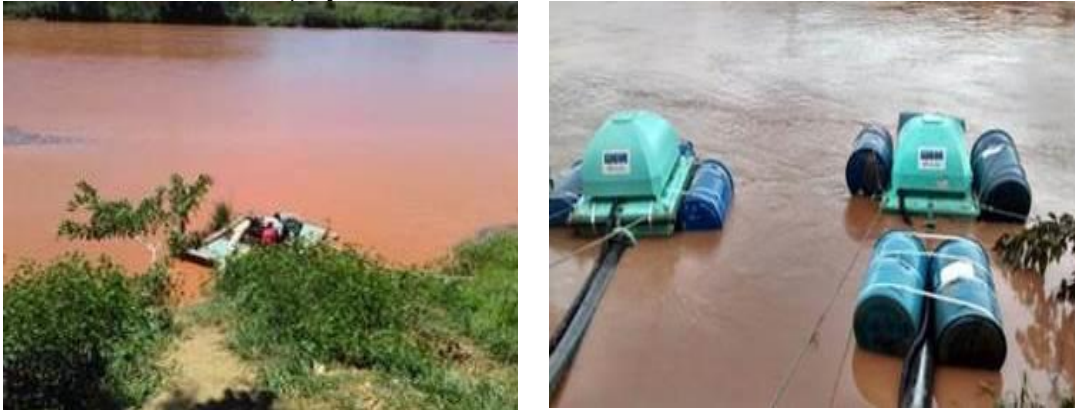
Figura 18 - Substituição da balsa de captação (à esquerda) por dois flutuadores (à direita) no sistema de captação da ETA modular de Cachoeira Escura.

A captação principal para o Distrito de Cachoeira Escura está localizada no Rio Doce, a aproximadamente 300 metros da Estação de Tratamento de Água - ETA e em novembro de 2016, visando otimizar o sistema de captação de água, a balsa foi substituída por sistema composto por duas bombas centrífugas montadas em flutuadores, sendo uma delas utilizada como reserva; e foi também substituído o cabeamento da ETA até o sistema de captação.

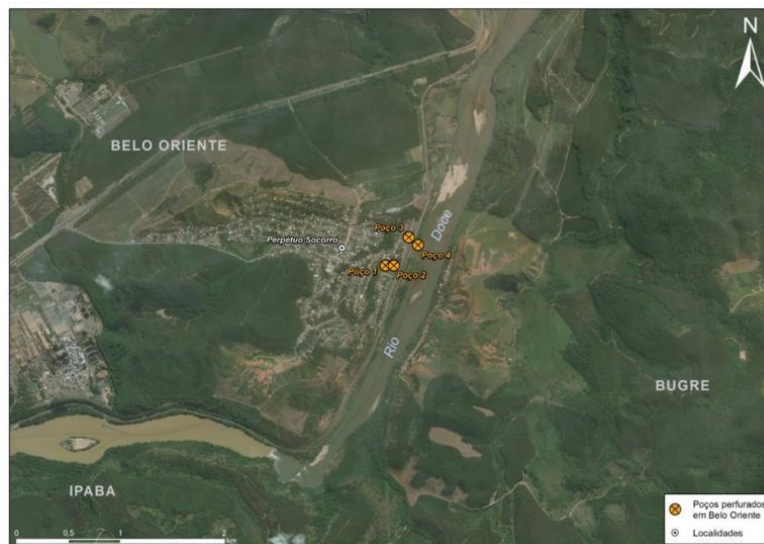
Figura 19: Localização dos poços perfurados em Cachoeira Escura

Apesar da identificação de quatro poços no mapa acima, destaca-se que um deles (Poço 04), cujas coordenadas geográficas são 19°18'47.58"S e 42°21'51.06"O, não teve avanço no seu processo de interligação à rede devido a sua baixa vazão (aproximadamente 0,2 L/s). A seguir, são apresentadas informações mais detalhadas sobre cada perfuração.

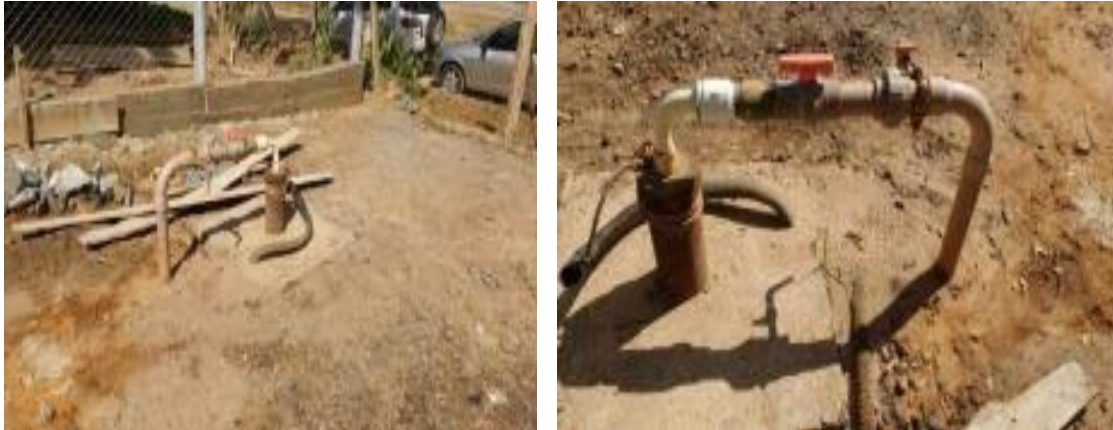
Figura 20 - Poço já perfurado em Belo Oriente, interligado à Estação de Tratamento de Água de Cachoeira Escura

- Poço 03, localizado na área urbana, com coordenadas: 19°18'39.58"S e 42°21'43.59"O, possui vazão aproximada de 2,2 L/s. O poço encontra-se disponível para abastecimento emergencial. Sua interligação à rede não foi possível, devido à não aceitação do poço pela Prefeitura e autarquia (SAAE), solicitando que fosse viabilizado um poço em região de aluvião, considerando alguns estudos de caso mais otimistas sobre perfuração em formações geológicas deste tipo.

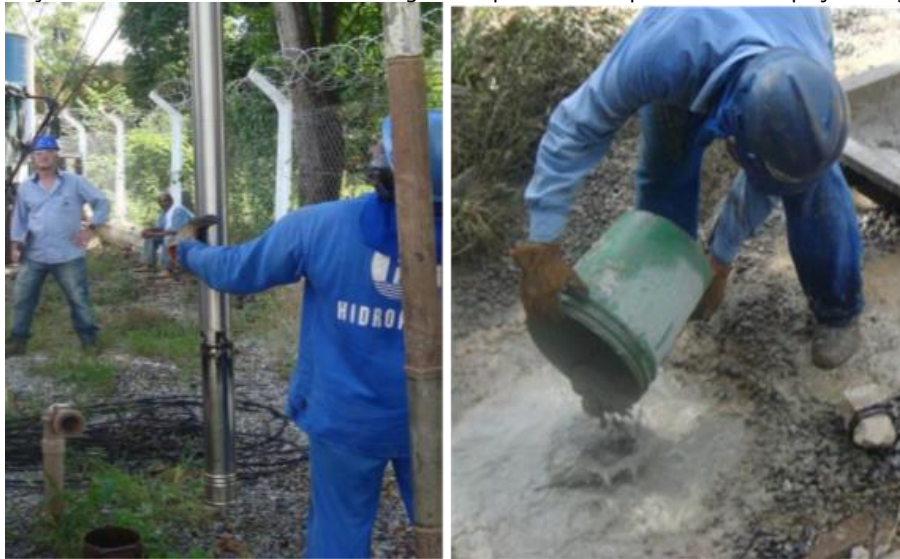
Figura 22 – Içamento de bomba submersa na figura esquerda e tamponamento de poço na figura direita

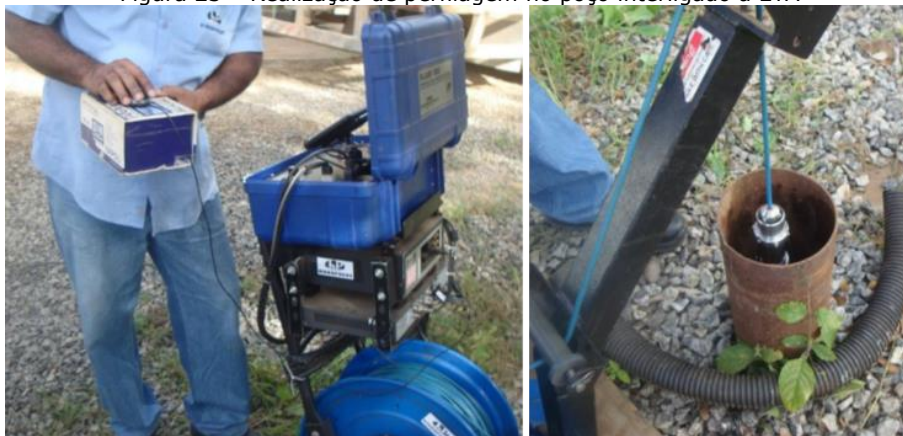
Figura 23 – Realização de perfilagem no poço interligado à ETA

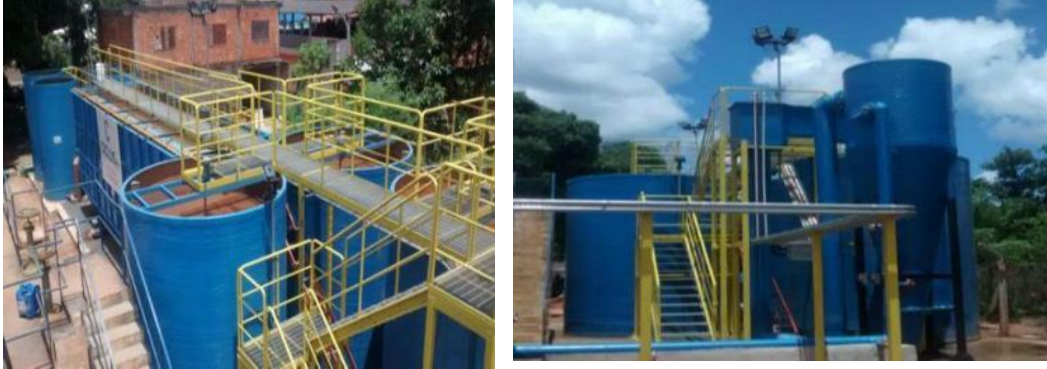
Figura 24 - Imagens da Estação de Tratamento de Água Modular de Cachoeira Escura

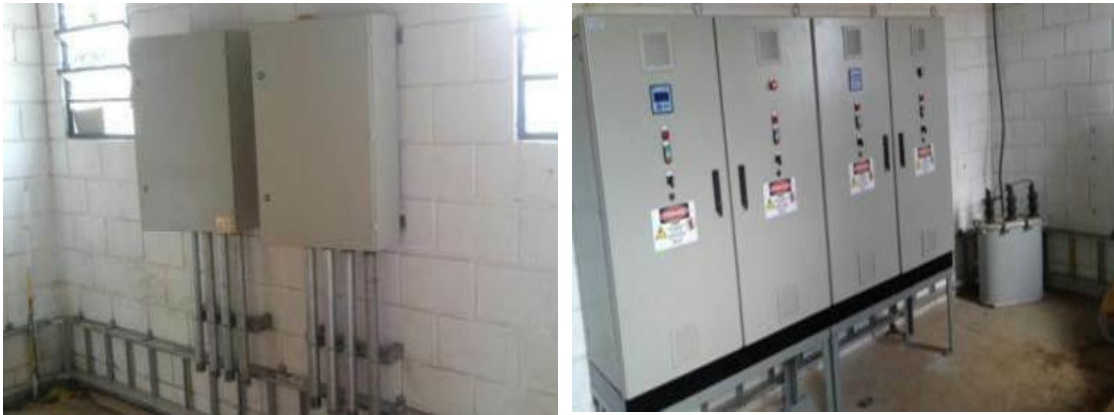
Figura 26 - Evidência de melhoria do sistema elétrico, após a instalação de painéis com inversores de frequência.

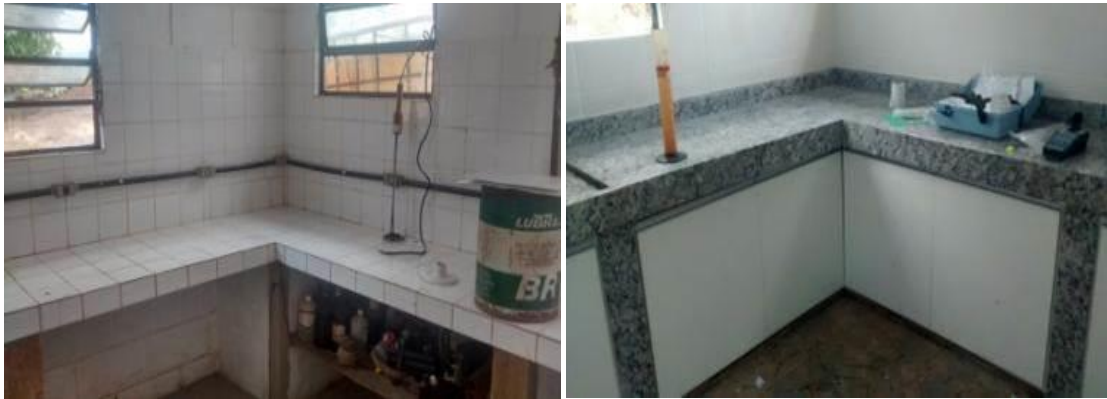
Figura 28 - Reforma do laboratório na Casa de Química (antes e depois).

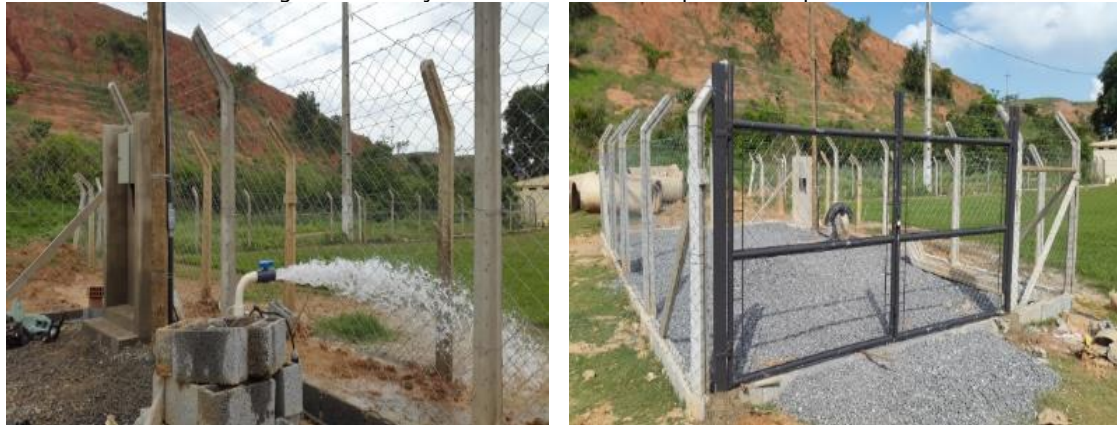
Figura 29 - Poço 01 na sede do município de Periquito.

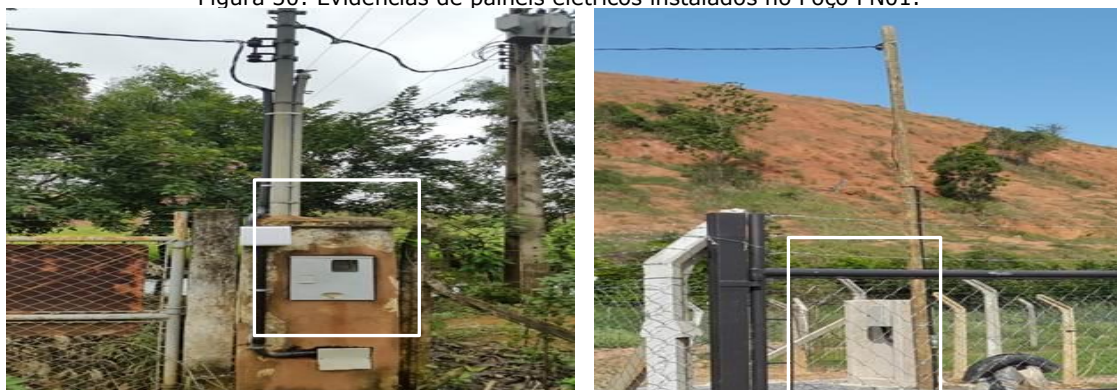
A Figura 30 apresenta evidências da instalação de rede elétrica entre padrão Cemig do sistema de captação da COPASA e o poço tubular perfurado.

Figura 30: Evidências de painéis elétricos instalados no Poço PN01.

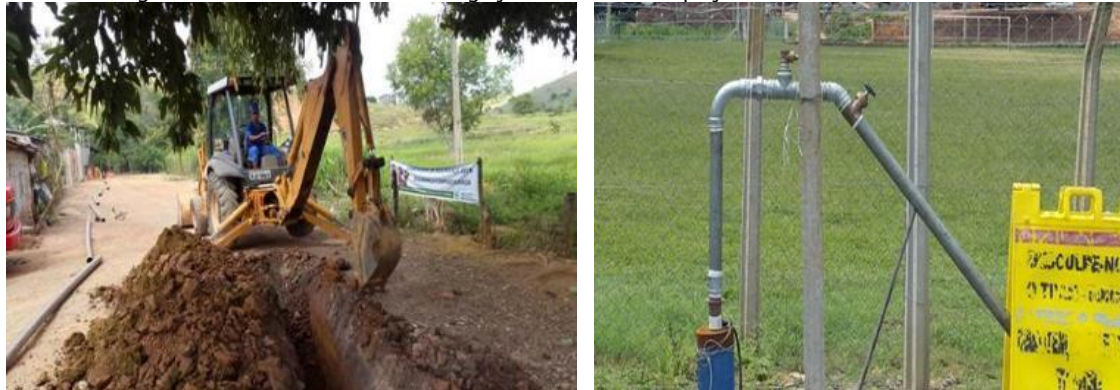
A interligação hidráulica do poço tubular à adutora de água bruta da COPASA pode ser vista na Figura 31.

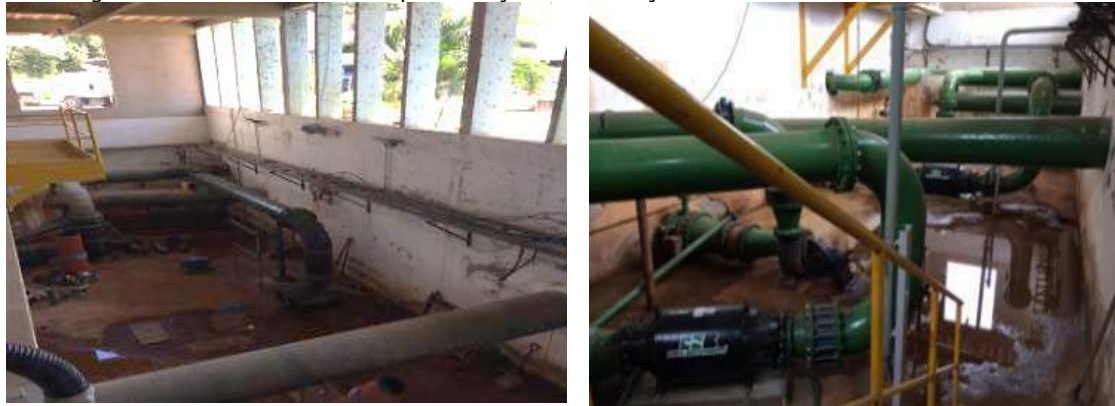
- Em novembro de 2016, foram realizadas as ações de melhoria:
  - Manutenção da tubulação de sucção e recalque, com reparos, pintura e limpeza (Figura 38) aprimorando o sistema de captação e de elevação da água, com instalação de duas novas bombas (anfíbias) na elevatória com inversores de frequências.

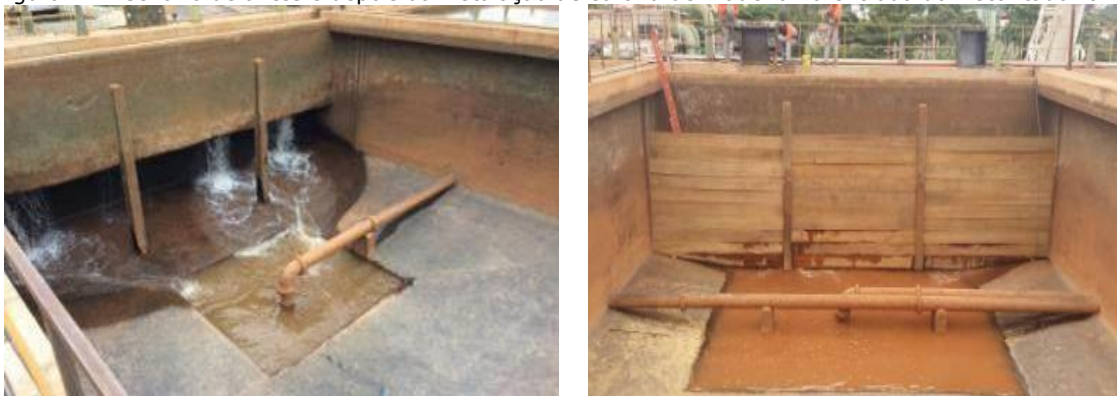
- Instalação de cortina de madeira (Figura 41) na entrada do decantador 02 da ETA Central de Governador Valadares. A instalação de cortinas em decantadores visa melhorar a floculação da água no processo de floculação e decantação, possibilitando a desaceleração da velocidade da floculação durante o período de chuvas, em que a água que entra na Estação de Tratamento tende a ser mais turva.

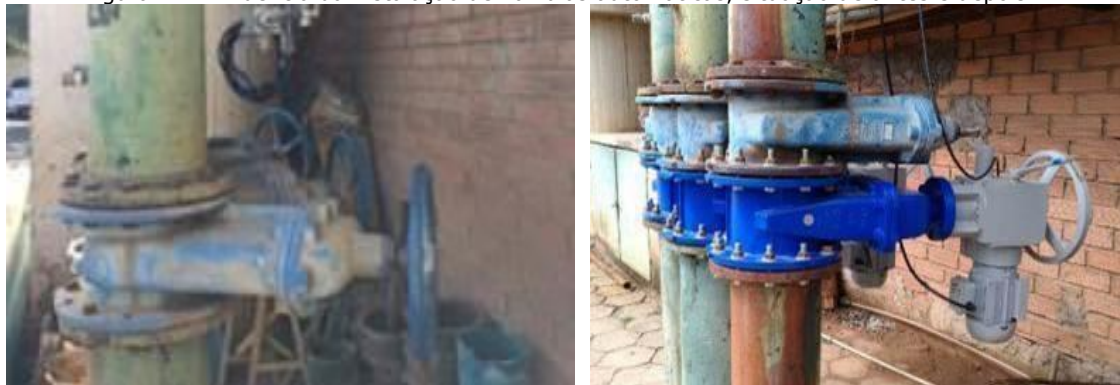
- Instalação de doze válvulas automáticas nos drenos dos decantadores, facilitando a drenagem. As válvulas até então eram manuais como pode ser visualizado na Figura 44.

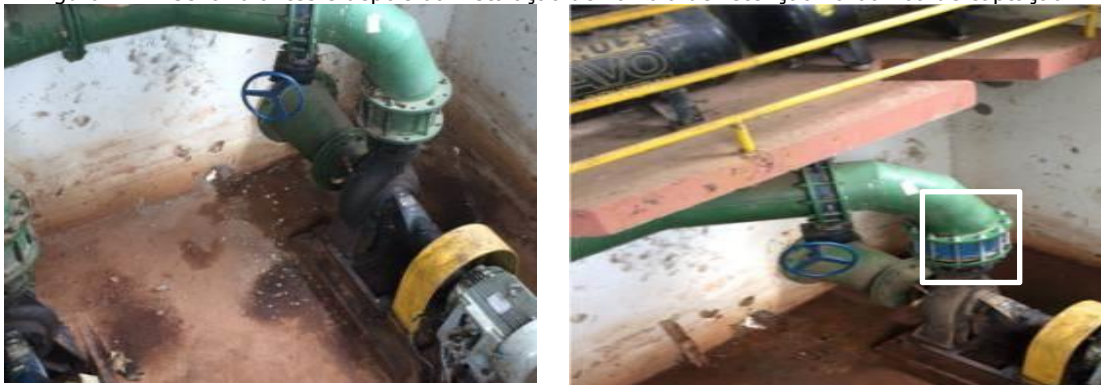
Figura 47 - Cenário antes e depois da instalação de válvula de retenção na bomba de captação.

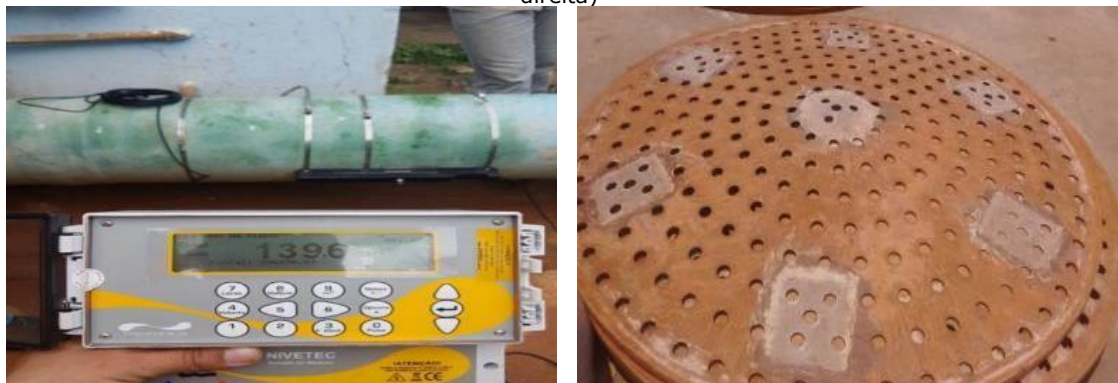
- Melhoria no sistema de medição e de floculação, pela instalação de instrumento medidor de vazão e pela manutenção dos anéis dos oito floculadores danificados (Figura 50).

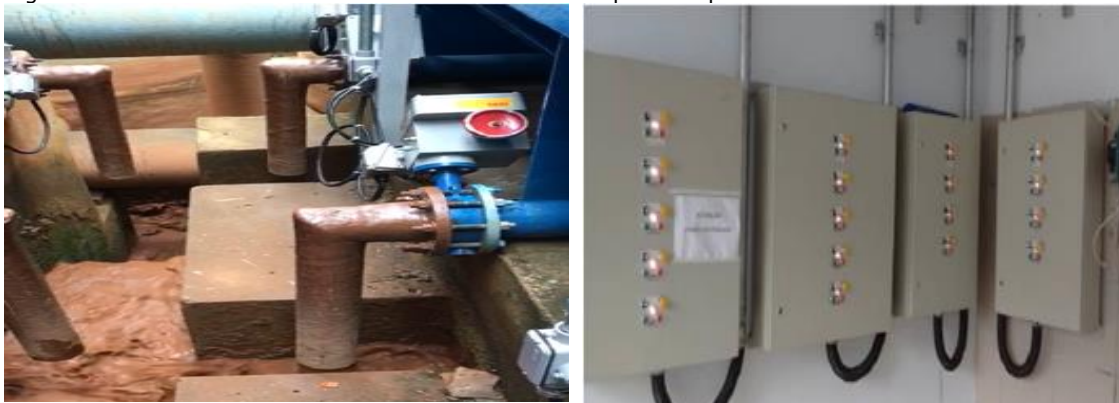
- Instalação de 38 válvulas com acionamento automático para drenagem dos decantadores, em novembro de 2016 (Figura 52).
- Instalação de painéis de controle das válvulas de acionamento automático, em dezembro de 2016.

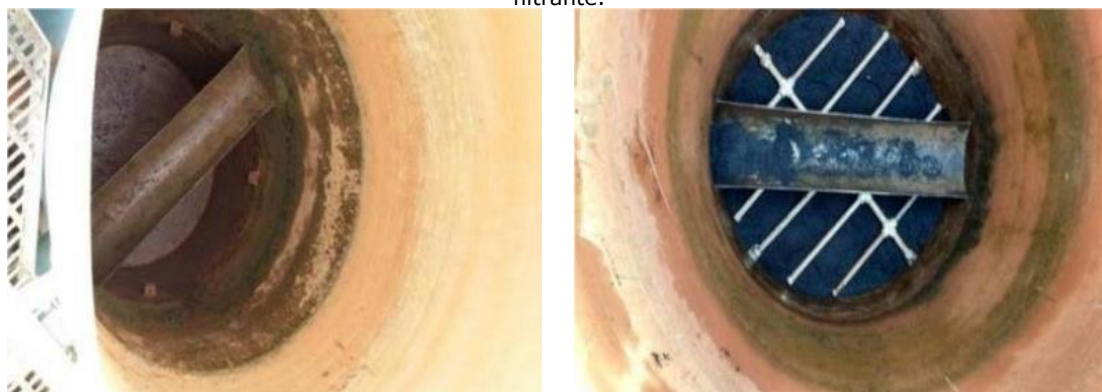
- Novembro de 2016: Substituição das camadas de leitos filtrantes dos 8 filtros (melhoria do sistema de filtração) (Figura 54).

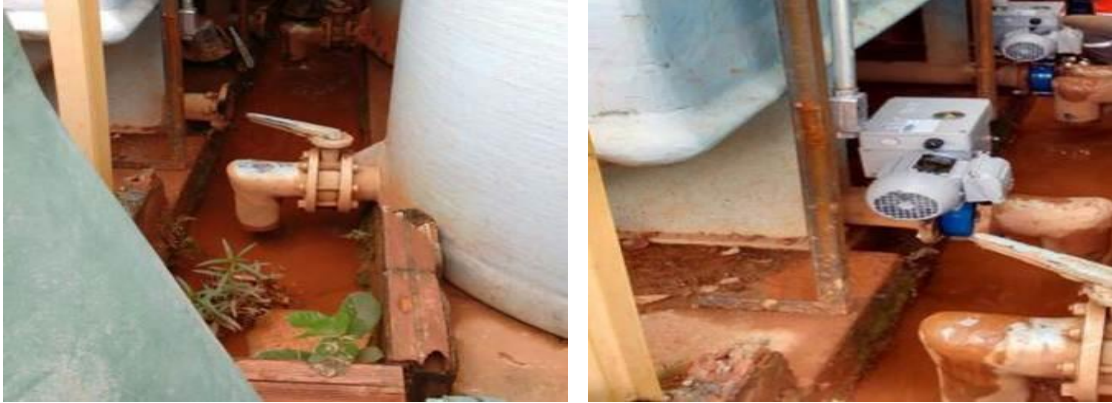
- Novembro de 2016: Instalação de 8 válvulas automáticas nos drenos dos decantadores (melhoria do sistema de decantação) (Figura 55).

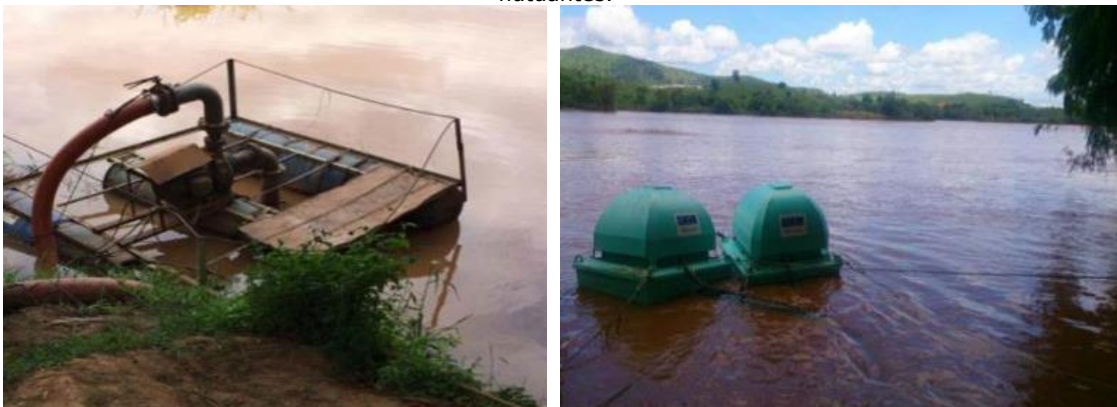
- Dezembro de 2016: substituição dos flutuantes (melhora do sistema de captação) (Figura 56).

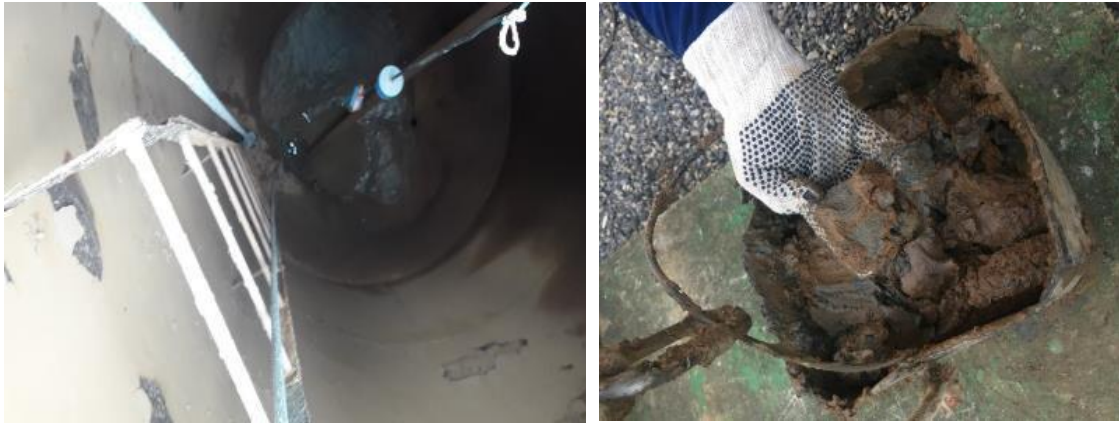
Figura 61 - Jateamento do interior da torre durante a reforma (à esquerda) e resultado da pintura no mesmo interior (à direita)

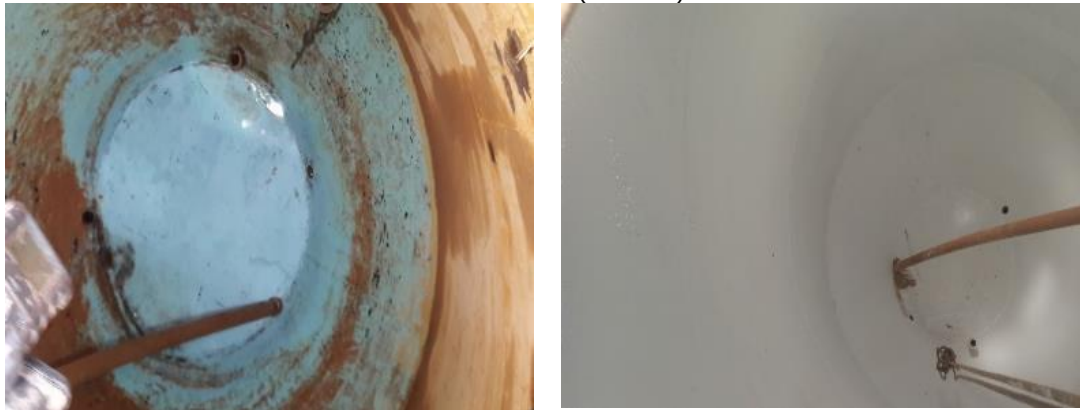
Figura 62 - Torre antes da pintura (à esquerda) e depois da pintura (à direita)

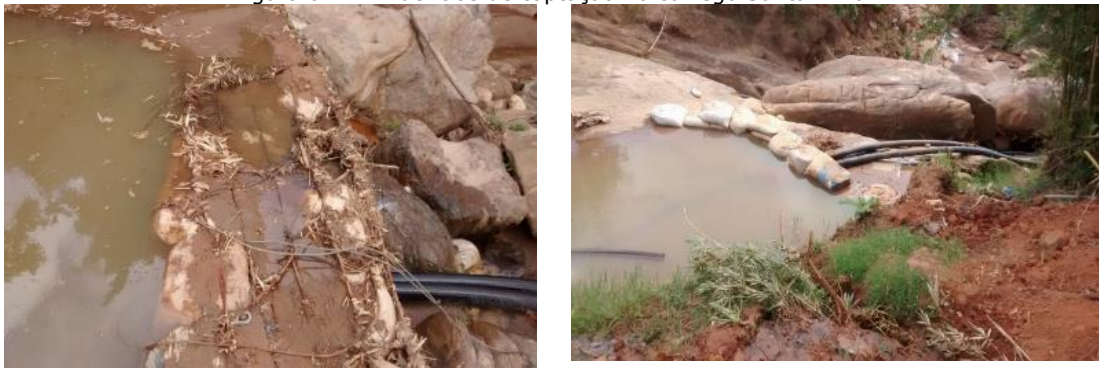
A adutora no Córrego Barroso (Figura 68), com capacidade de transporte de 18 L/s, encontra-se em fase de finalização. Em dezembro de 2016 e janeiro de 2017, foram realizadas ações de limpeza e o reforço da barragem existente (Figura 69).

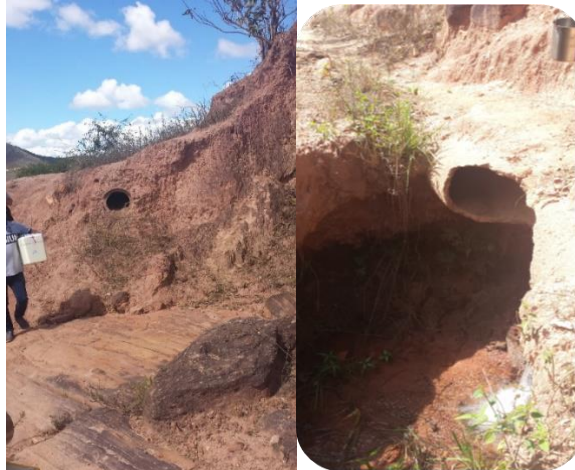
Figura 71 - Barragem no córrego Barroso, após obras de reforço da estrutura.

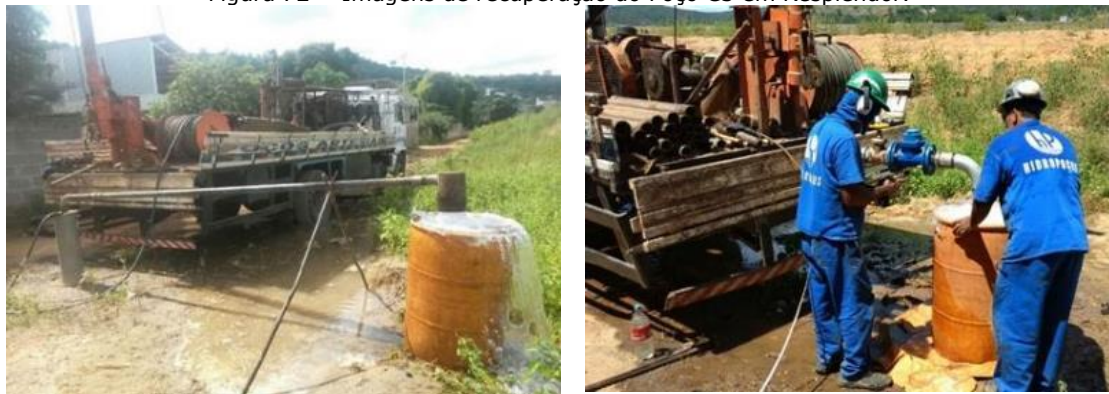
Figura 73 - Imagens de recuperação do Poço C1, em Resplendor.

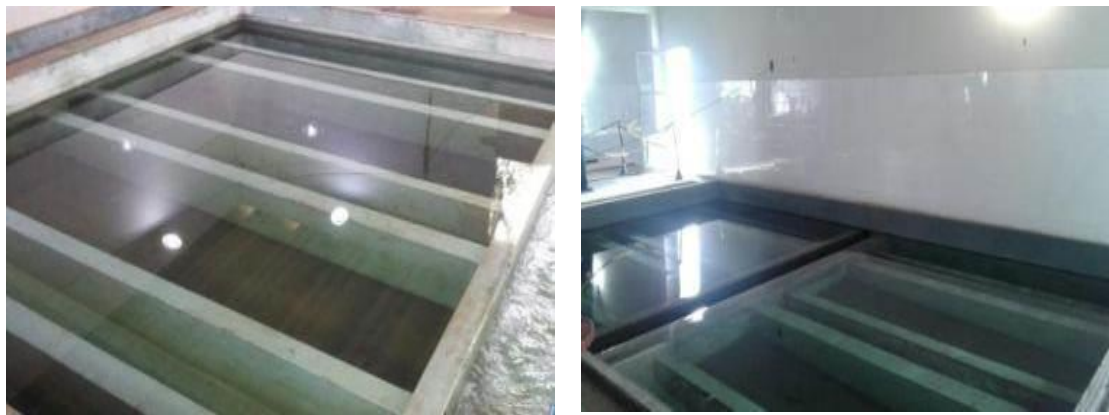
Figura 95 - Substituição do leito filtrante dos filtros “Rápidos”
