FUNDAÇÃO
renova

PLANO DE AÇÕES PARA O PERÍODO CHUVOSO 2018/2019

Outubro de 2018

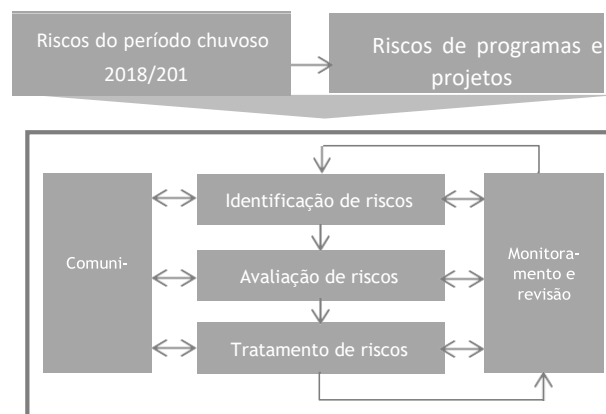
Figura 1: Estratégia de identificação de riscos

A lógica da identificação dos riscos é apresentada na Figura 1.

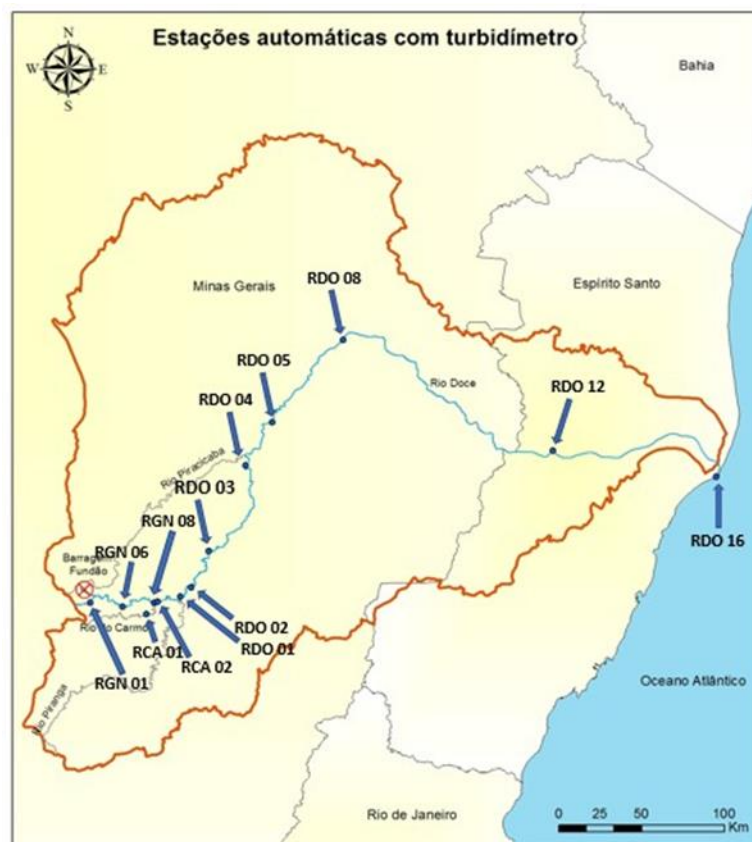
Figura 2: Localização das estações

Os dados são obtidos pelas estações automáticas do Programa de Monitoramento Quali-Quantitativo Sistemático – PMQQS, que os reportam de hora em hora a um banco de dados. A Tabela 2 apresenta as estações automáticas do PMQQS, que

medem a turbidez, em NTU e a Figura 2 apresenta suas localizações. A precipitação é medida em mm, em 21 estações automáticas do PMQQS. Apenas a RDO 02 não mede esse parâmetro.

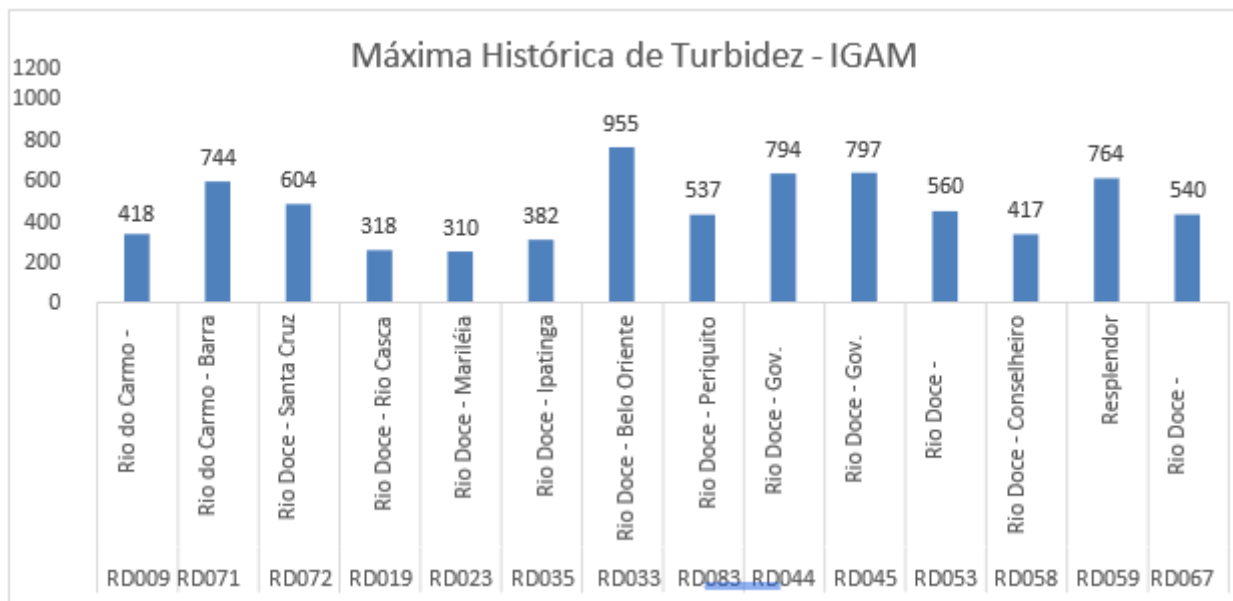
Figura 3: Valores máximos de turbidez – monitoramento do IGAM

A Figura 3 apresenta as máximas históricas do monitoramento realizado pelo IGAM na bacia do rio Doce antes do rompimento da Barragem de Fundão. Tratam-se de informações complementares sobre histórico de turbidez que devem ser consideradas em Planos de Ações de Períodos Chuvosos

Os dados históricos antes do evento de Fundão foram obtidos junto ao Instituto Mineiro de Gestão das Águas (IGAM), referentes ao período entre 1997 e 2015:

- Máximo histórico (NTU): 955;
- 95º percentil (NTU): 320;
- 85º percentil (NTU): 177;
