**GOVERNO DO ESTADO DE MINAS GERAIS**  
**Fundação Estadual do Meio Ambiente**  
**Câmara Técnica de Gestão de Rejeitos e Segurança Ambiental**

Ofício FEAM/CT - GRSA nº. 6/2023

**Assunto: Ofício intercâmaras CT-Flor/CT-GRSA em resposta à solicitação de conclusão da Cláusula 160 do TTAC pela Fundação Renova.**

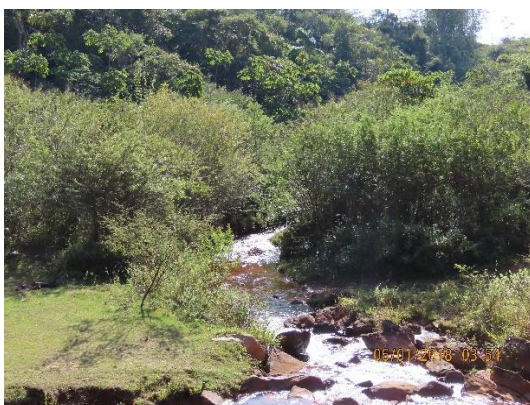
**02.** Imagem da área vistoriada. Presença predominante de Mimosa pigra necessitando manejo com replantio de mudas. Toda a área necessita da execução de projeto de revitalização.

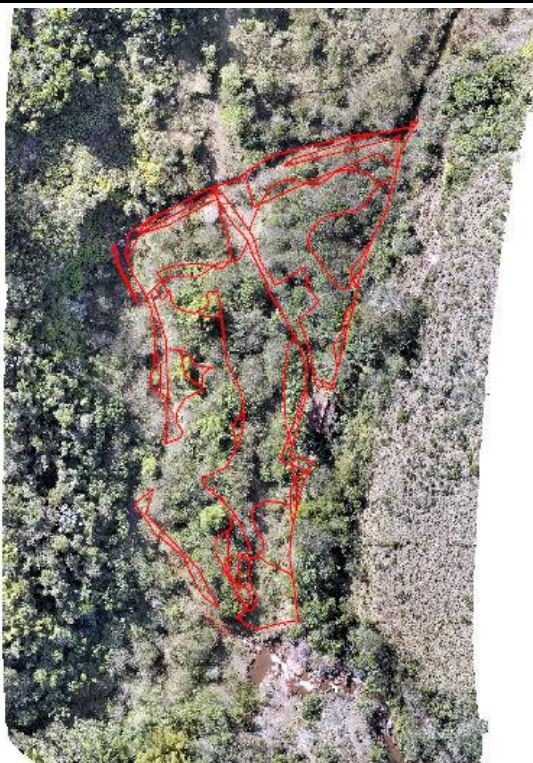
**03.** Imagem da área vistoriada. Presença dominante de Mimosa pigra.

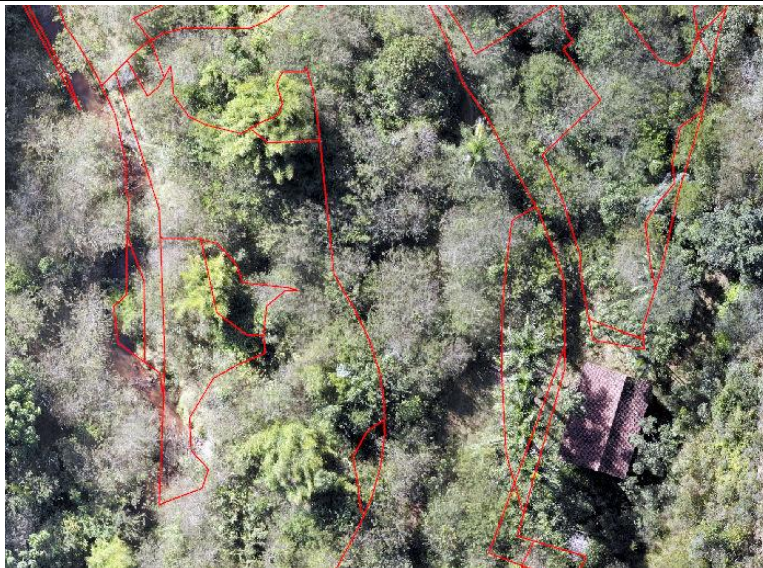
**05.** Imagem da área vitoriada. Note a construção abandonada sendo utilizada atualmente como estábulo de animais de criação (bovinos e equinos).

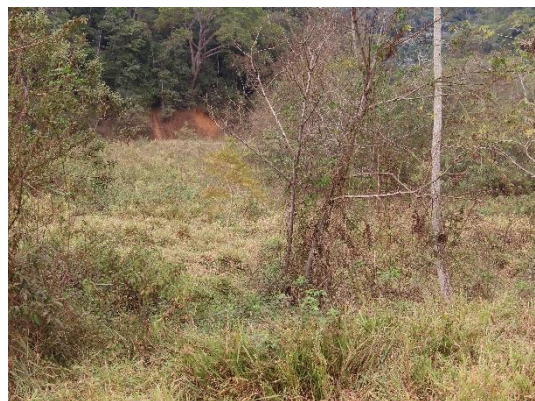
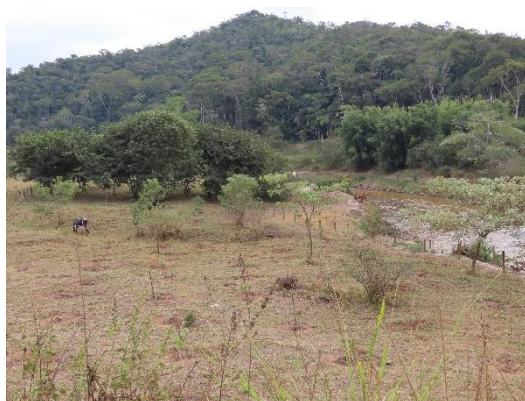
**02.** Trechos da área vistoriada. Note a cerca soterrada.

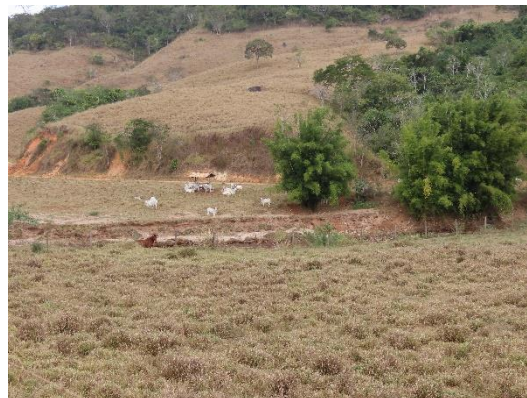
**02.** Trechos da área vistoriada.

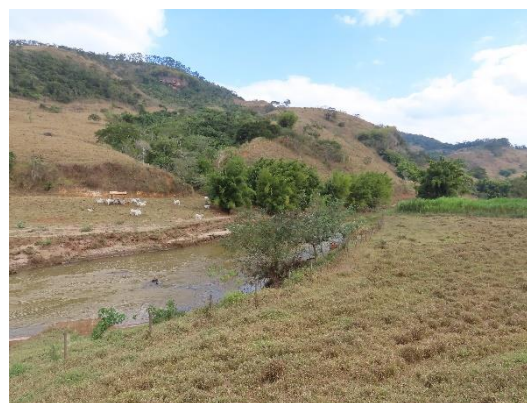
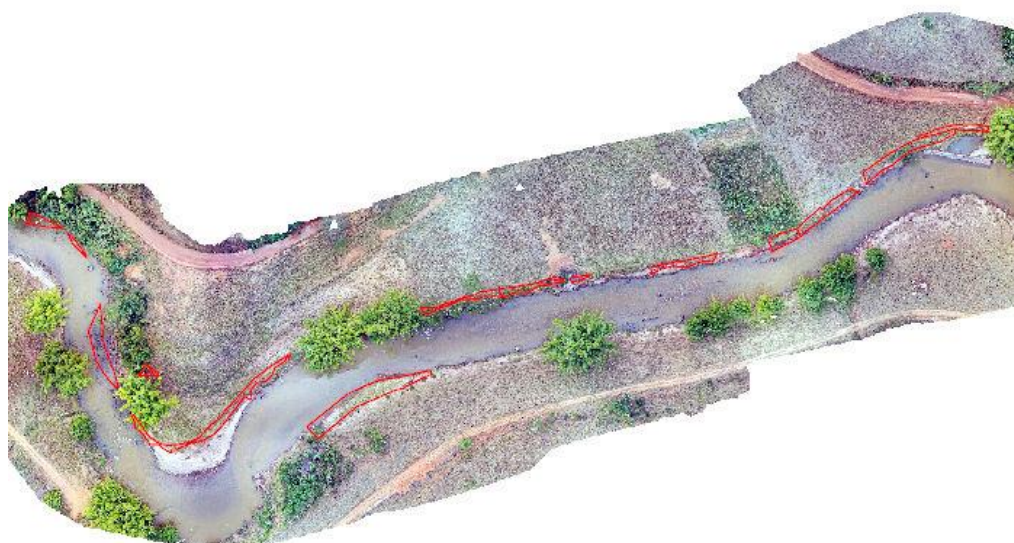
**03.** Imagem da área vistoriada.

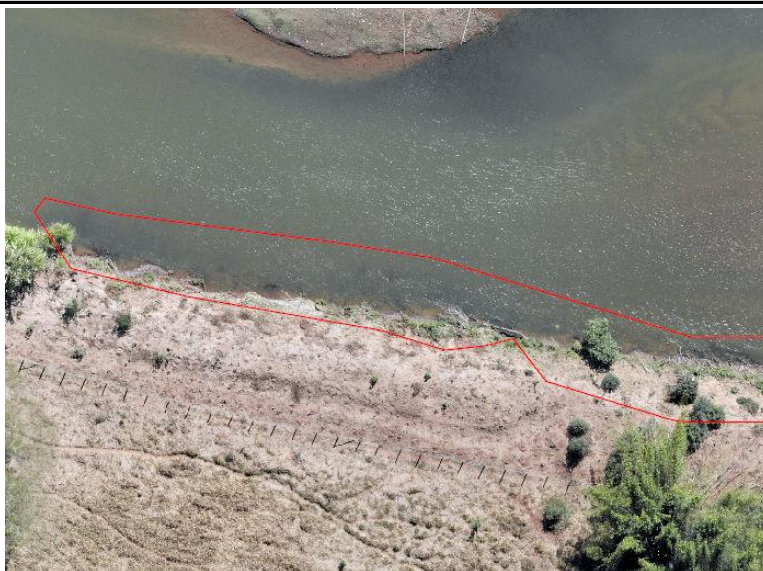
05. Imagem de satélite da área vistoriada (Google Earth).

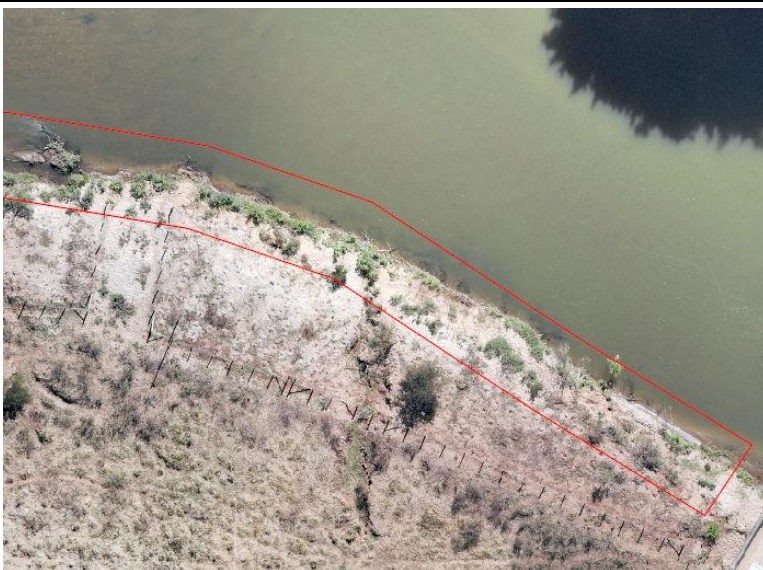
06. Imagem de satélite da área no primeiro semestre de 2016 (Google Earth).

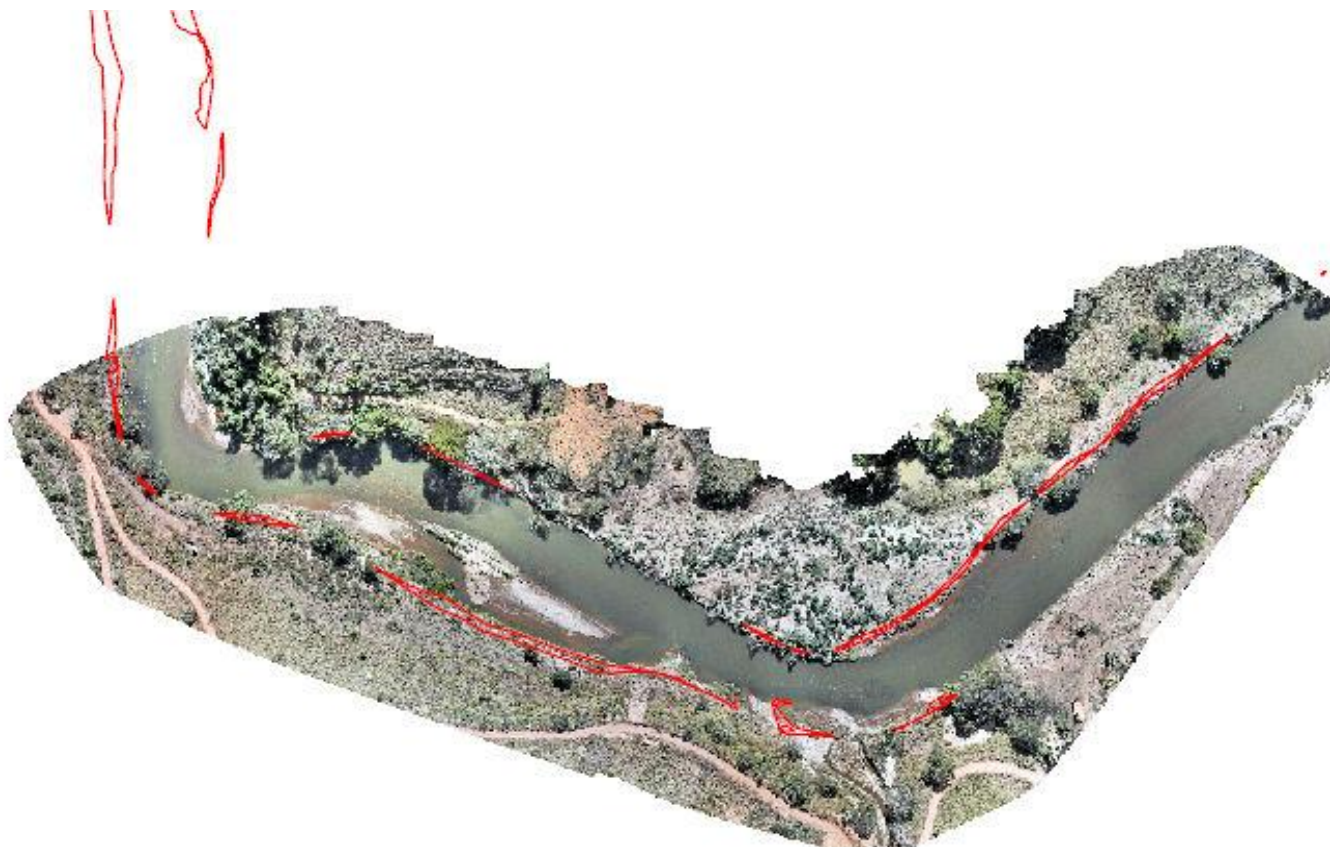
**01.** Imagem da área vitoriada.

**Cod. Da(s) Área(s):** P28 (D141; D084; D143) montante**Município:**

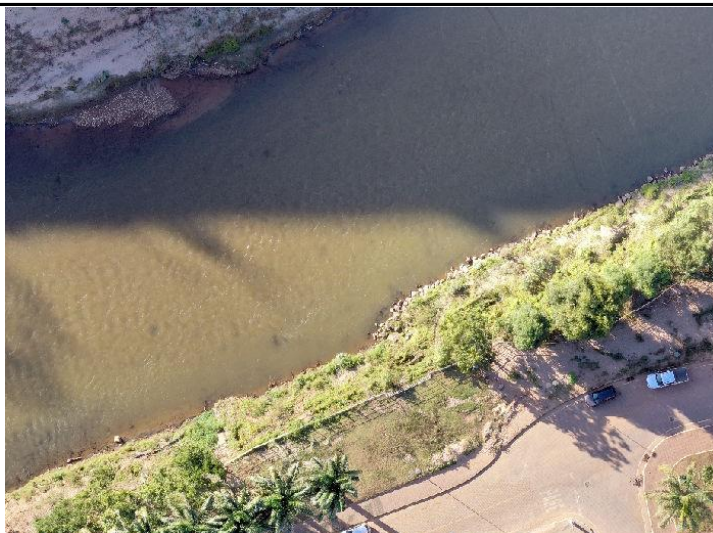
**02.** Imagem da área vitoriada. Necessidade de reparação da orla.

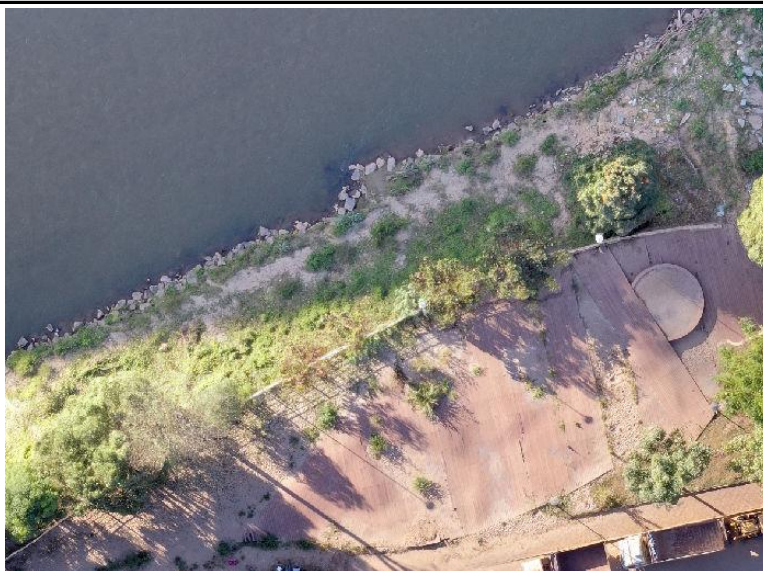
**03.** Imagem da área vitoriada. Necessidade de reparação da orla.

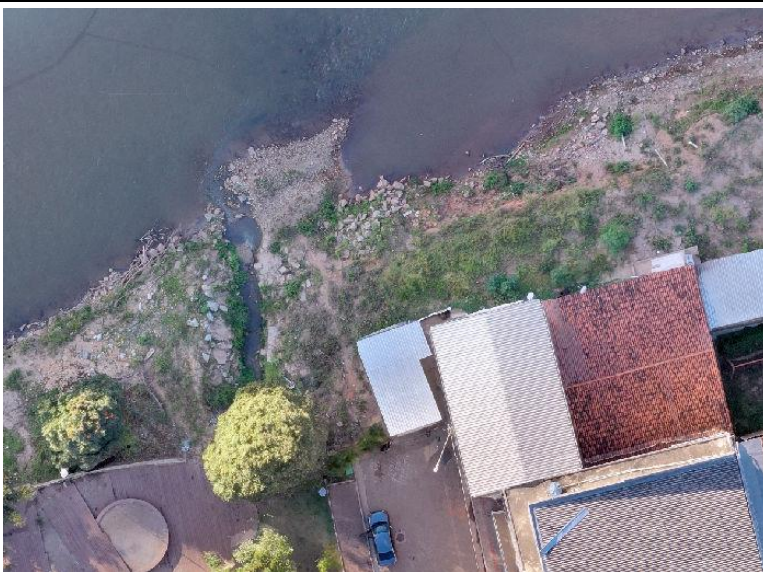
**04.** Imagem da área vitoriada. Necessidade de reparação da orla.

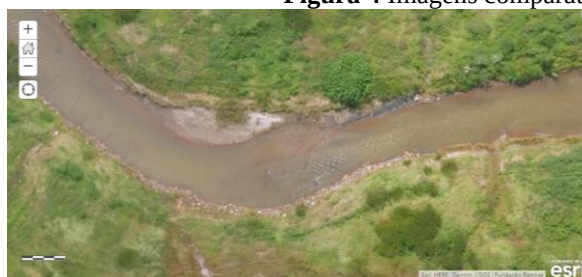
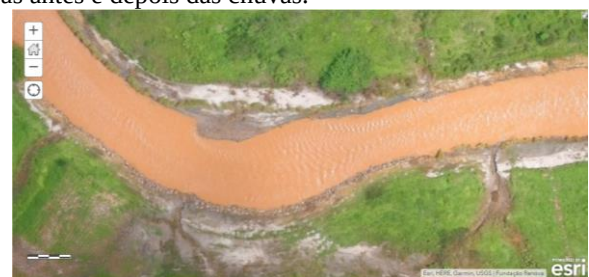
**Figura 4** Imagens comparativas antes e depois das chuvas.

Na **Figura 4**, um comparativo das imagens em mosaico, obtidas através de ortofotos executadas por uma aeronave remotamente pilotada (no inglês, Remotely Piloted Aircraft – RPA), de antes e depois das precipitações, pertencentes as propriedades do Sr. Marcio de Souza de (E009 - margem esquerda) e do Sr. Nilson Heleno de Paula (D004 - margem direita), ambas imagens pertencentes ao sistema GIS da Fundação Renova e localizadas em Mariana, para ilustrar o que foram estes impactos em um alto grau, nas APPs.

**Antes** Calha e tributário cercados e com restauração implantadas na margem direita.

**Depois** Margem direita impactada com os depósitos de sedimentos nas áreas de plantio.

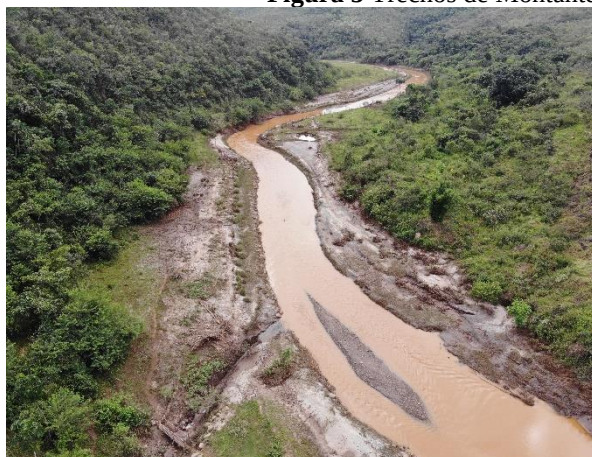
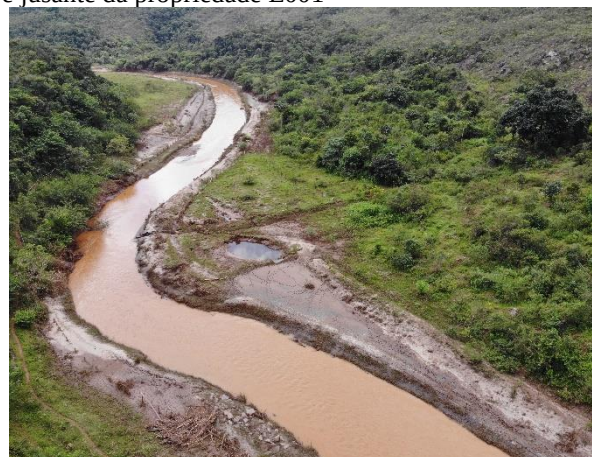
**Figura 5** Trechos de Montante e jusante da propriedade E001

Na **Figura 5**, em uma vista mais aproximada dos trechos de montante e jusante das áreas trabalhadas, um exemplo do impacto severo na APP da propriedade da SAMARCO MINERAÇÃO S.A, Fazenda Gualaxo-Camargos (E001) em Mariana, registrada pelo veículo aéreo remotamente tripulado da Equipe da Recuperação Ambiental, caracterizando a interferência considerável nas áreas trabalhadas pela Fundação Renova.

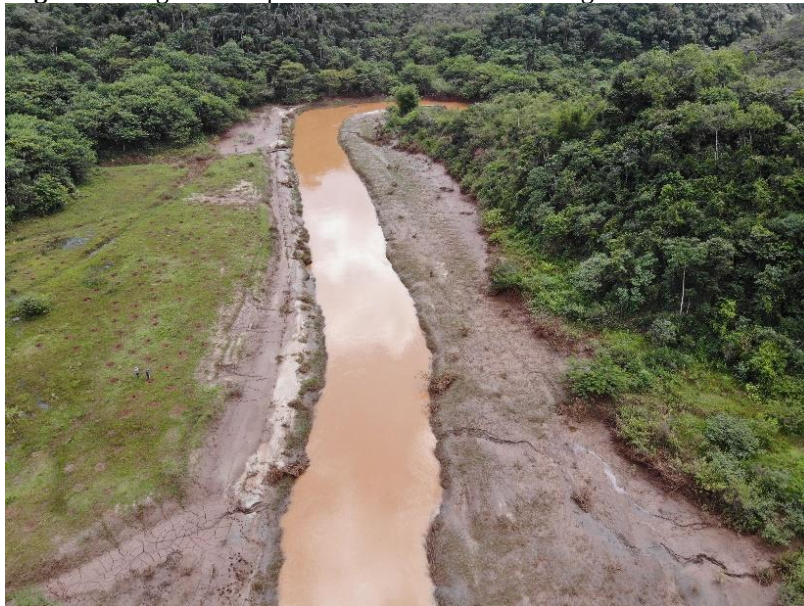
Na **Figura 6** a seguir, um complemento da mesma propriedade citada no parágrafo anterior, demonstrando o enorme aporte de sedimentos nas margens do rio Gualaxo do Norte, prejudicando tanto a APP, quanto às áreas adjacentes de florestas impactadas, anteriormente atingidas pelos rejeitos da Barragem de Fundão e que também foram trabalhadas pela Fundação Renova.

**Figura 6** Imagem do depósito de sedimentos nas margens do Rio.

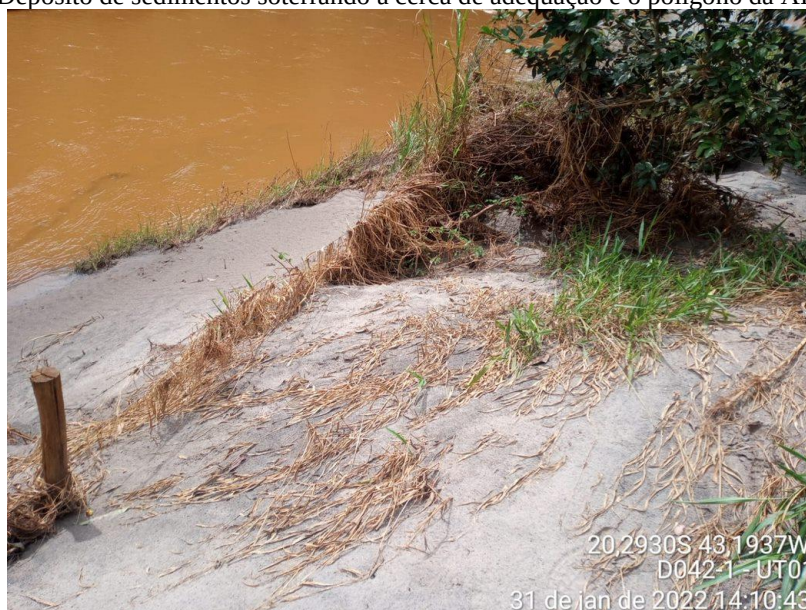
**Figura 8** Depósito de sedimentos soterrando a cerca de adequação e o polígono da APP.

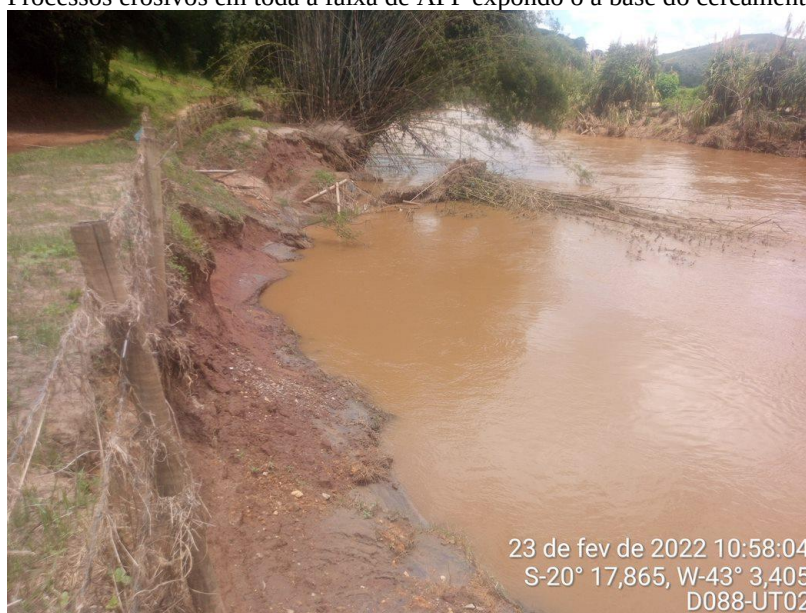
**Figura 9** Processos erosivos em toda a faixa de APP expondo o a base do cercamento.

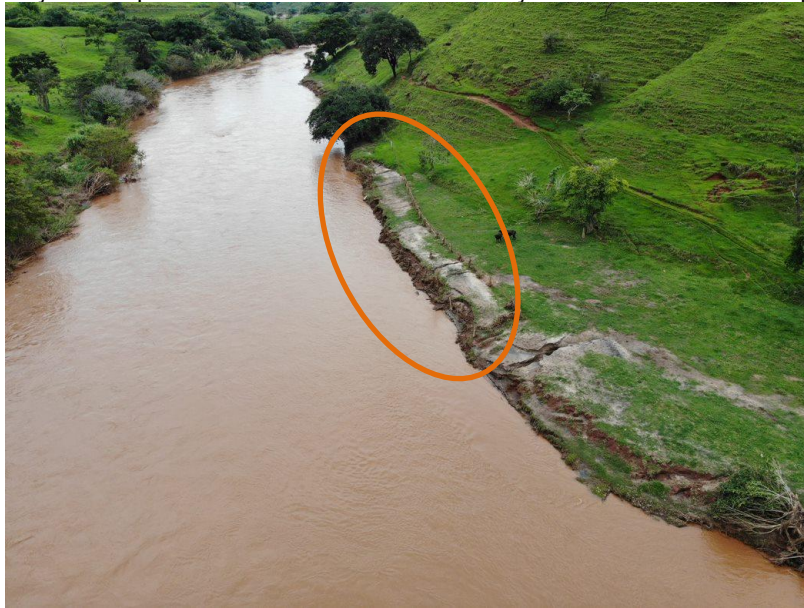
**Figura 10** Indicação do depósito de sedimentos na UT e remoção de toda a cerca de adequação.

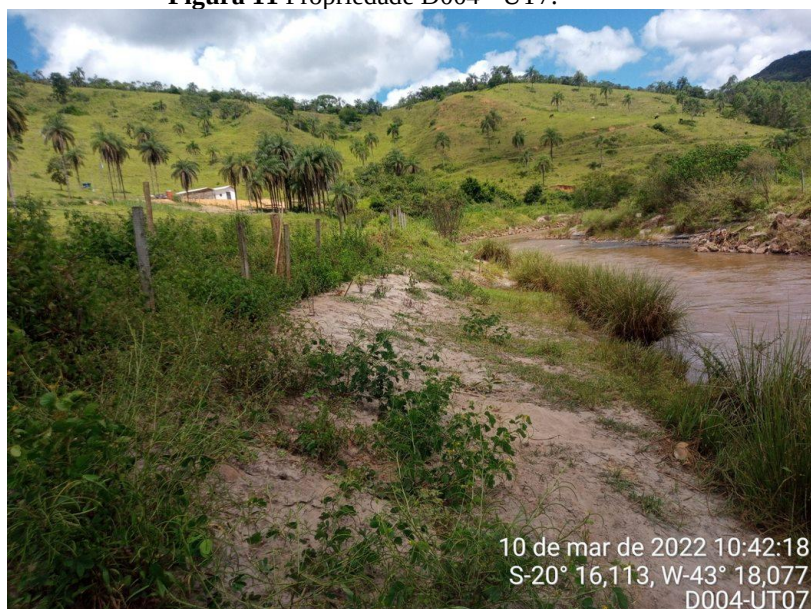
**Figura 11** Propriedade D004 - UT7.

Nas **Figura 11 e 12**, toda a área trabalhada com o restauro florestal nas UTs 07 e 09, respectivamente, na propriedade do Sr.Nilson Heleno (cód. Geo D004), foi afetada com o aporte de sedimentos até a cerca de APP, removendo as mudas implantadas e todo o trabalho de manutenções realizados. Estas APPs foram classificadas como Grau 3.

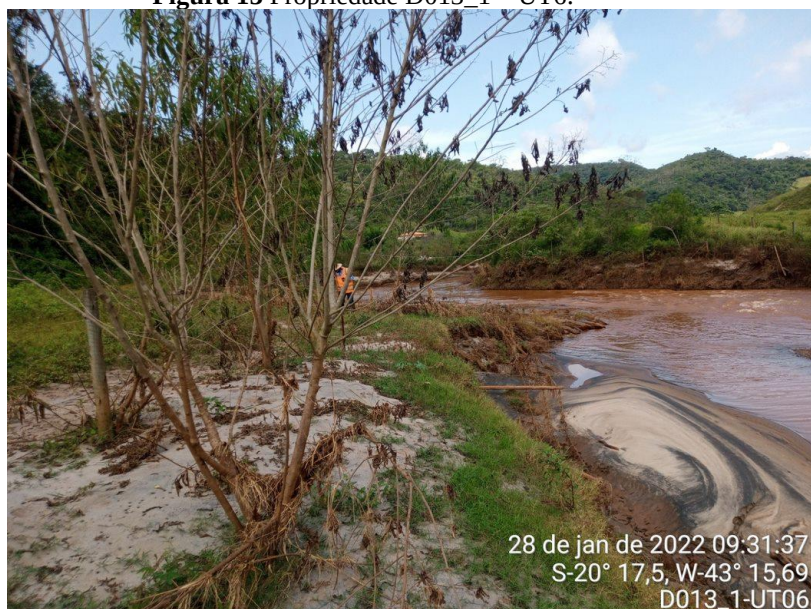
**Figura 13** Propriedade D013\_1 – UT6.

Nas **Figura 13 e 14**, toda a área trabalhada com o restauro florestal nas UTs 06 e 07, respectivamente, na propriedade do Sr. João Isaias (cód. Geo D013\_1), foi afetada com o aporte de sedimentos até a cerca de APP, removendo as mudas implantadas e todo o trabalho de manutenções realizados. Estas APPs foram classificadas como Grau 4 e 3, respectivamente.

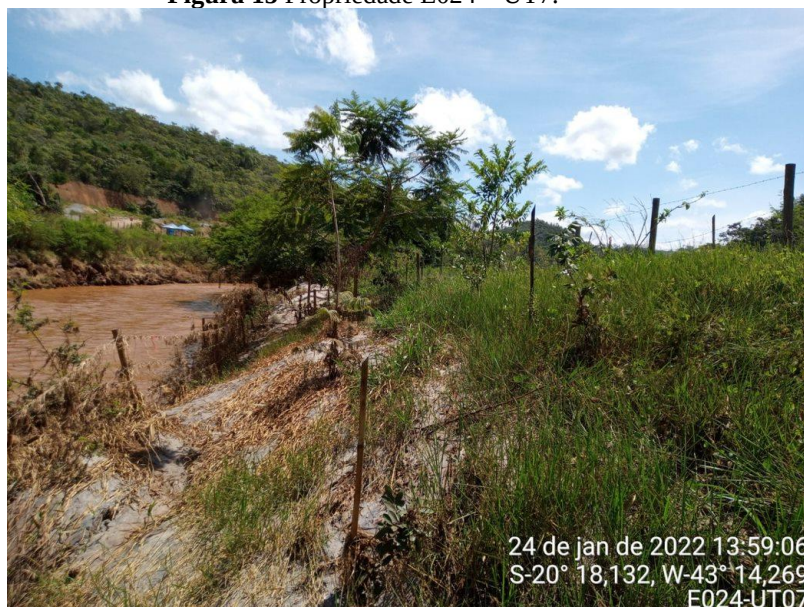
**Figura 15** Propriedade E024 – UT7.

Nas **Figura 15**, a faixa de APP da UT 07 classificada como grau 3 e evidência de remanescentes plantados de essências nativas, e na **Figura 16**, toda a área isolada para o restauro florestal com depósitos de sedimentos se aproximando ao topo do cercamento. Ambas UTs localizadas na propriedade do Sr. José Celestino de Jesus (cód. Geo E024), foram afetadas com a remoção das mudas implantadas e todo o trabalho de manutenções realizados.

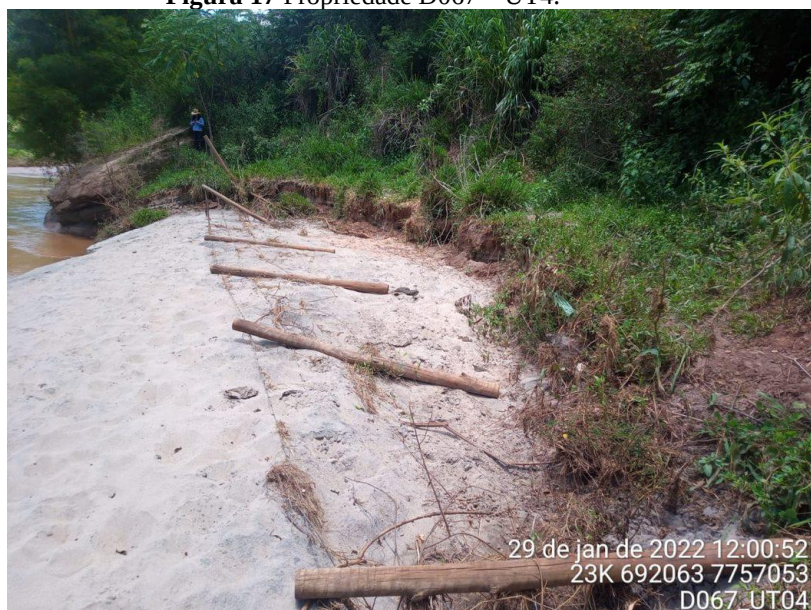
**Figura 17** Propriedade D067 – UT4.

Nas **Figura 17 e 18**, toda a área trabalhada com o restauro florestal nas UTs 04 e 11, respectivamente, na propriedade do Sr. José João Madalena (cód. Geo D067) com uma faixa de APP de 8 metros, foi afetada com o aporte de sedimentos, para além da cerca APP, removendo as mudas implantadas e todo o trabalho de manutenções realizados. Estas APPs foram classificadas como Grau 3 e 4 respectivamente.

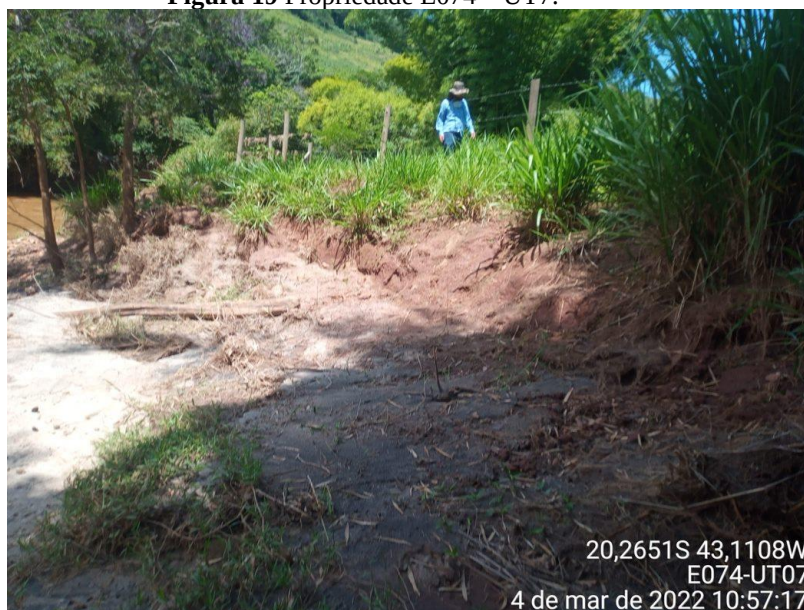
**Figura 19** Propriedade E074 – UT7.

Nas **Figura 19 e 20**, toda a área trabalhada com o restauro florestal nas UTs 07 e 08, respectivamente, na propriedade do Sr. Rafael Arcanjo Rola (cód. Geo E074) com uma faixa de APP de 5 metros, foi afetada com o aporte de sedimentos e processos erosivos até a cerca de APP, removendo as mudas implantadas e todo o trabalho de manutenções realizados. Estas APPs foram classificadas como Grau 3 e 4 respectivamente.

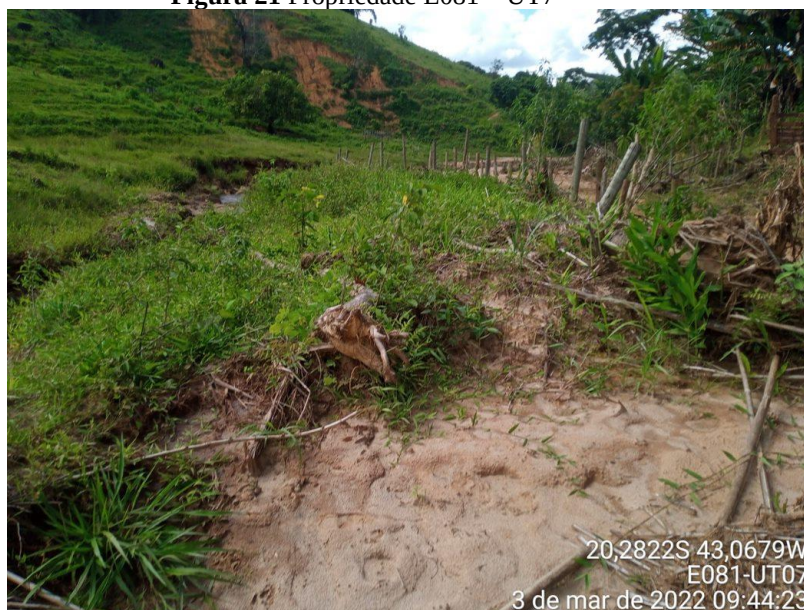
**Figura 21** Propriedade E081 – UT7

Nas **Figura 21 e 22**, toda a área trabalhada com o restauro florestal nas UTs 07 e 08, respectivamente, na propriedade do Sr. Luiz Humberto Mol Carneiro (cód. Geo E081) com uma faixa de APP de 5 metros, foi afetada com o aporte de sedimentos e processos erosivos até a cerca de APP, removendo as mudas implantadas e todo o trabalho de manutenções realizados. Estas APPs foram classificadas como Grau 3 e 4 respectivamente.

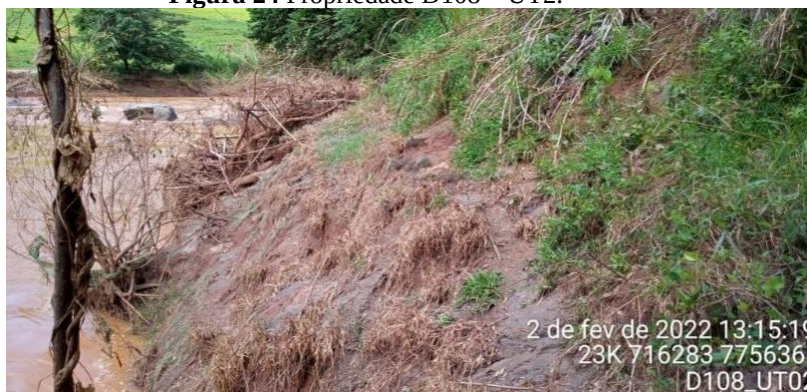
**Figura 24** Propriedade D108 – UT2.

Na **Figura 24**, uma vista panorâmica da calha do rio, cuja margem direita, em evidência, pertence a Sr Ricardo Sávio do Carmo (cód. Geo D108), cuja a faixa de APP é de 8 m de largura. A UT na imagem trata-se da UT2 e foi severamente impactada, sendo classificada pelo grau 4.

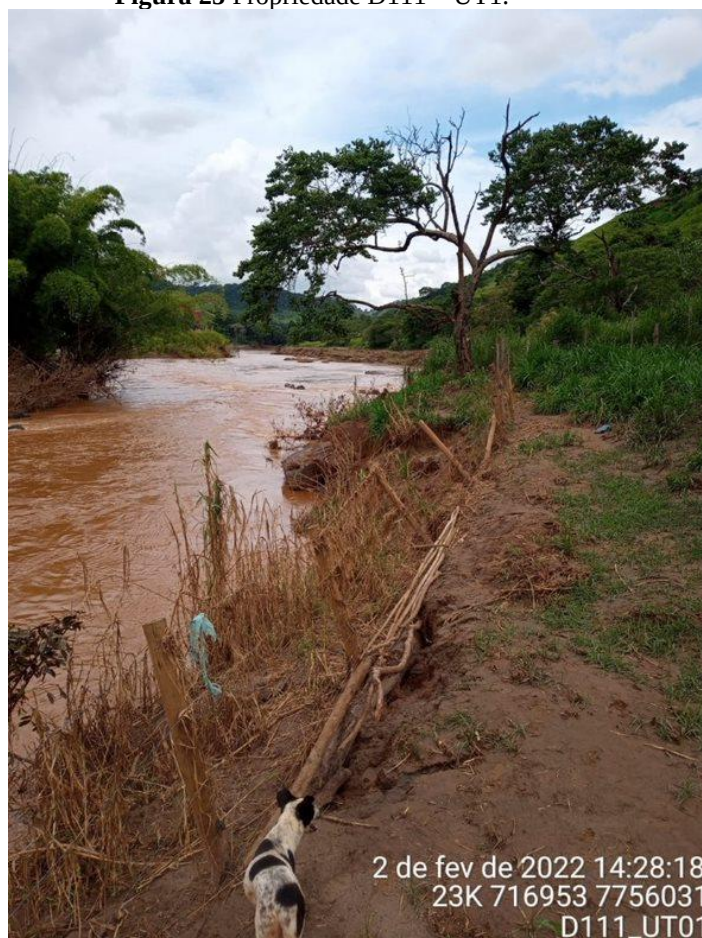
**Figura 25** Propriedade D111 – UT1.

Na **Figura 25**, uma vista da APP totalmente removida pelas erosões desencadeadas na calha e com aporte de sedimentos inclusive para além da cerca de APP. A propriedade pertence a Sr Miguel Antônio Dominiguette (cód. Geo D111), cuja faixa de APP é de 5 m de largura. A UT na imagem trata-se da UT1 e foi severamente impactada, sendo classificada pelo grau 4.

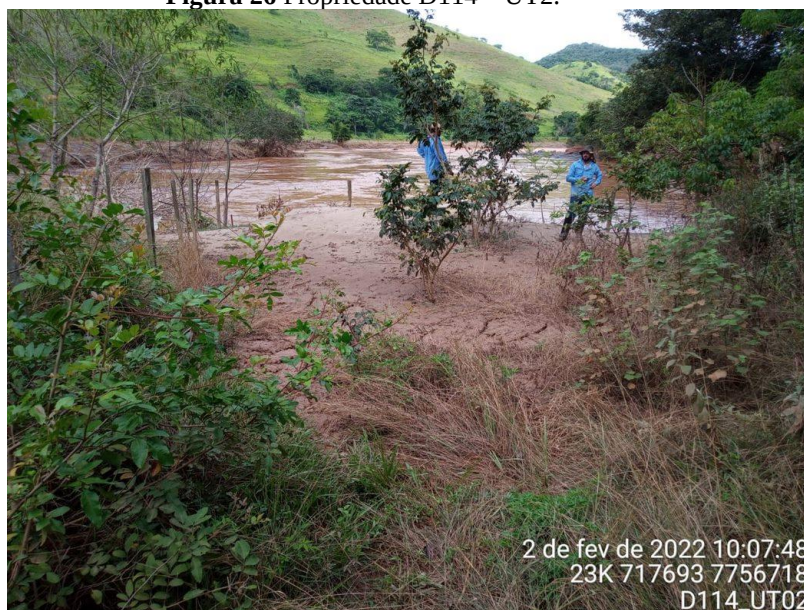
**Figura 26** Propriedade D114 – UT2.

Na **Figura 26**, uma vista da APP totalmente removida pelas erosões desencadeadas na calha e com aporte de sedimentos inclusive para além da cerca de APP. A propriedade pertence a Sr Armando Raimundo Guedes (cód. Geo D114), cuja a faixa de APP é de 5 m de largura. A UT na imagem trata-se da UT2 e foi severamente impactada, sendo classificada pelo grau 2.

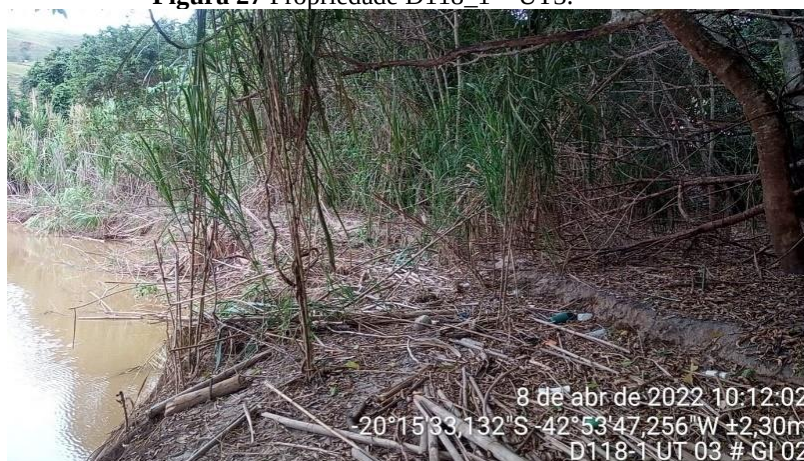
**Figura 27** Propriedade D118\_1 – UT3.

Na **Figura 27**, uma vista da APP totalmente removida pelas erosões desencadeadas na calha e com aporte de sedimentos inclusive para além da cerca de APP. A propriedade pertence a Sr José Geraldo Natal Lana (cód. Geo D118\_1), cuja a faixa de APP é de 5 m de largura. A UT na imagem trata-se da UT3 e foi severamente impactada, sendo classificada pelo grau 3.

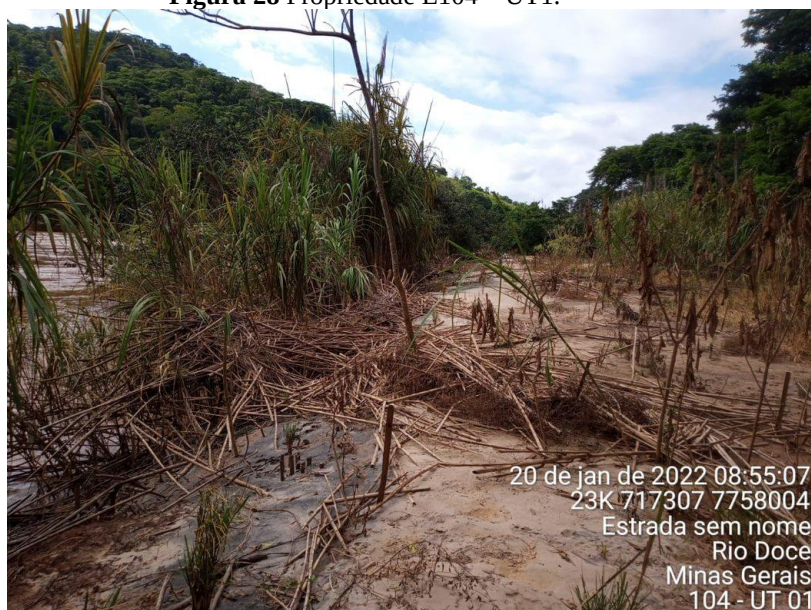
**Figura 28** Propriedade E104 – UT1.

Na **Figura 28**, uma vista da APP totalmente impactada pelos sedimentos, inclusive para além da cerca de APP. A propriedade pertence a Sr Sebastião Salvador Real Pereira (cód. Geo E104), cuja faixa de APP é de 15 m de largura. A UT na imagem trata-se da UT1 e foi severamente impactada, sendo classificada pelo grau 4.

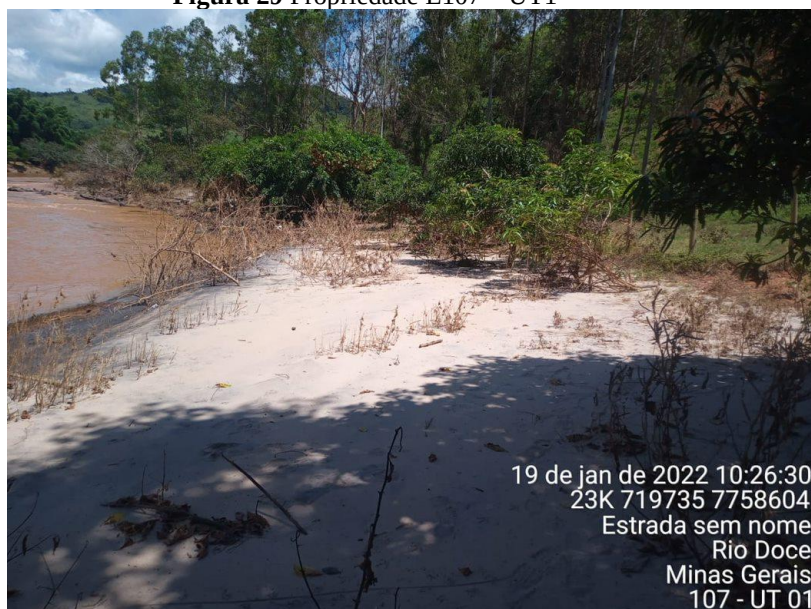
**Figura 29** Propriedade E107 – UT1

Na **Figura 29**, uma vista da APP totalmente impactada pelos sedimentos, inclusive para além da cerca de APP. A propriedade pertence a Sr Geraldo Dias Pereira (cód. Geo E107), cuja faixa de APP é de 5 m de largura. A UT na imagem trata-se da UT1 e foi impactada, sendo classificada pelo grau 2.

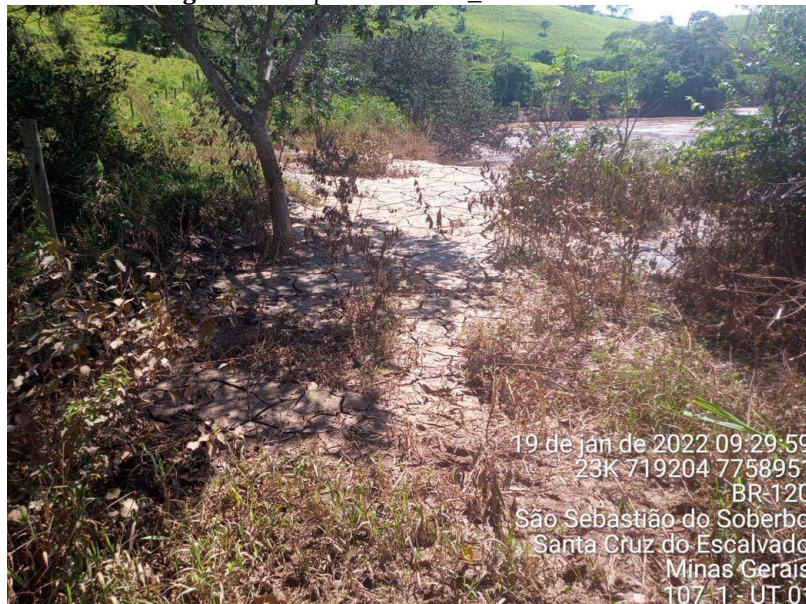
**Figura 30** Propriedade E107\_1 – UT1

Na **Figura 30**, uma vista da APP totalmente impactada pelos sedimentos, inclusive para além da cerca de APP. A propriedade pertence também ao Srº Geraldo Dias Pereira (cód. Geo

E107\_1), cuja faixa de APP é de 15 m de largura. A UT na imagem trata-se da UT1 e foi impactada, sendo classificada pelo grau 2.

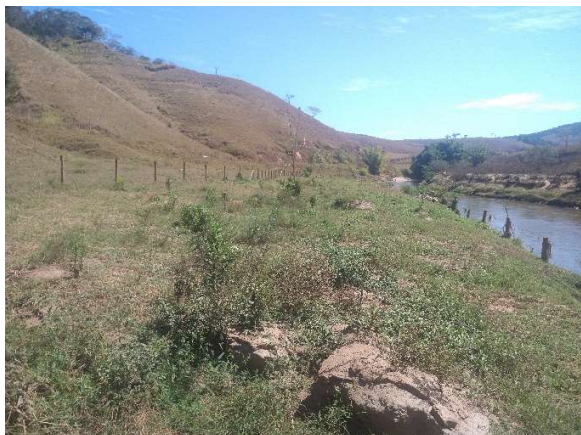
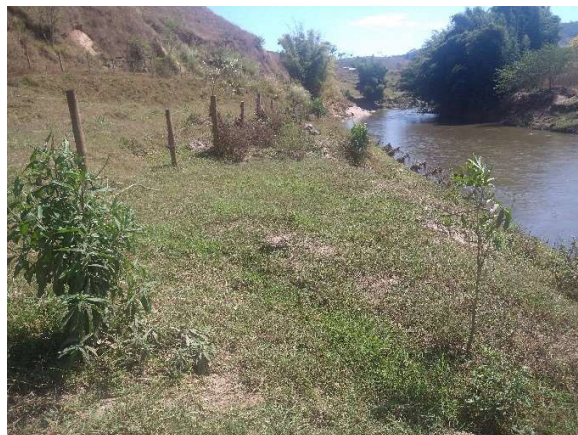
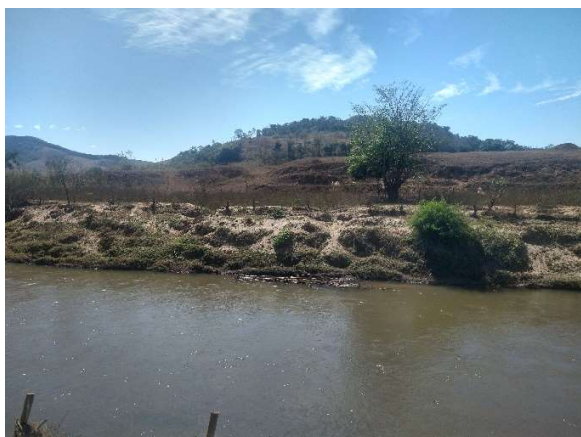
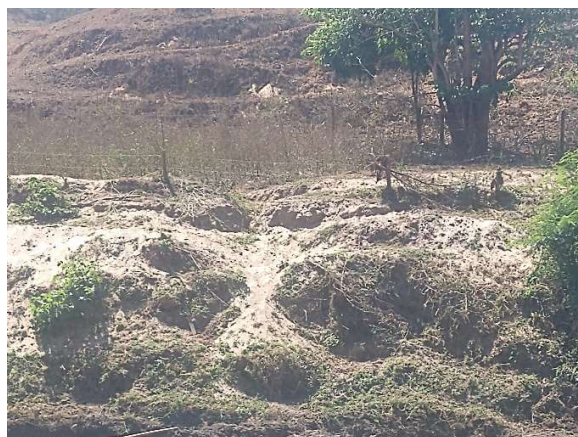
Barra Longa

**01.** Imagens da área vistoriada.

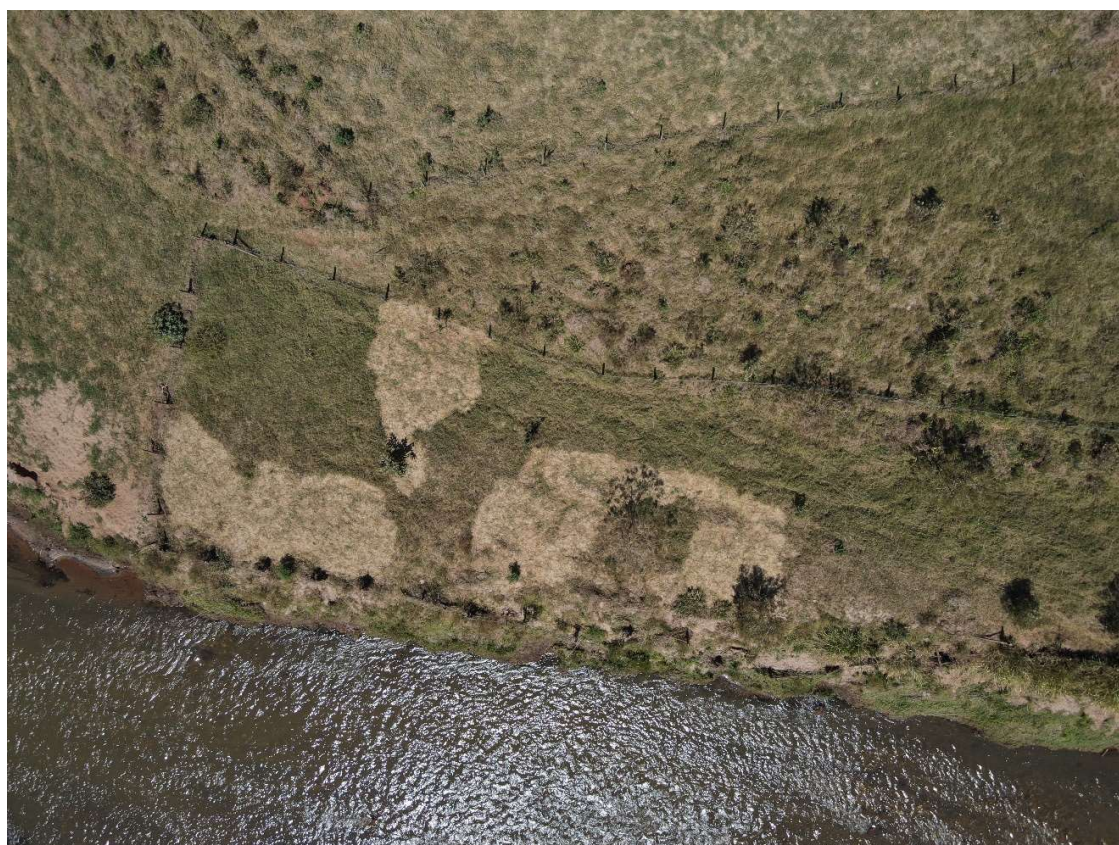
**03.** Trechos da área vitoriada.

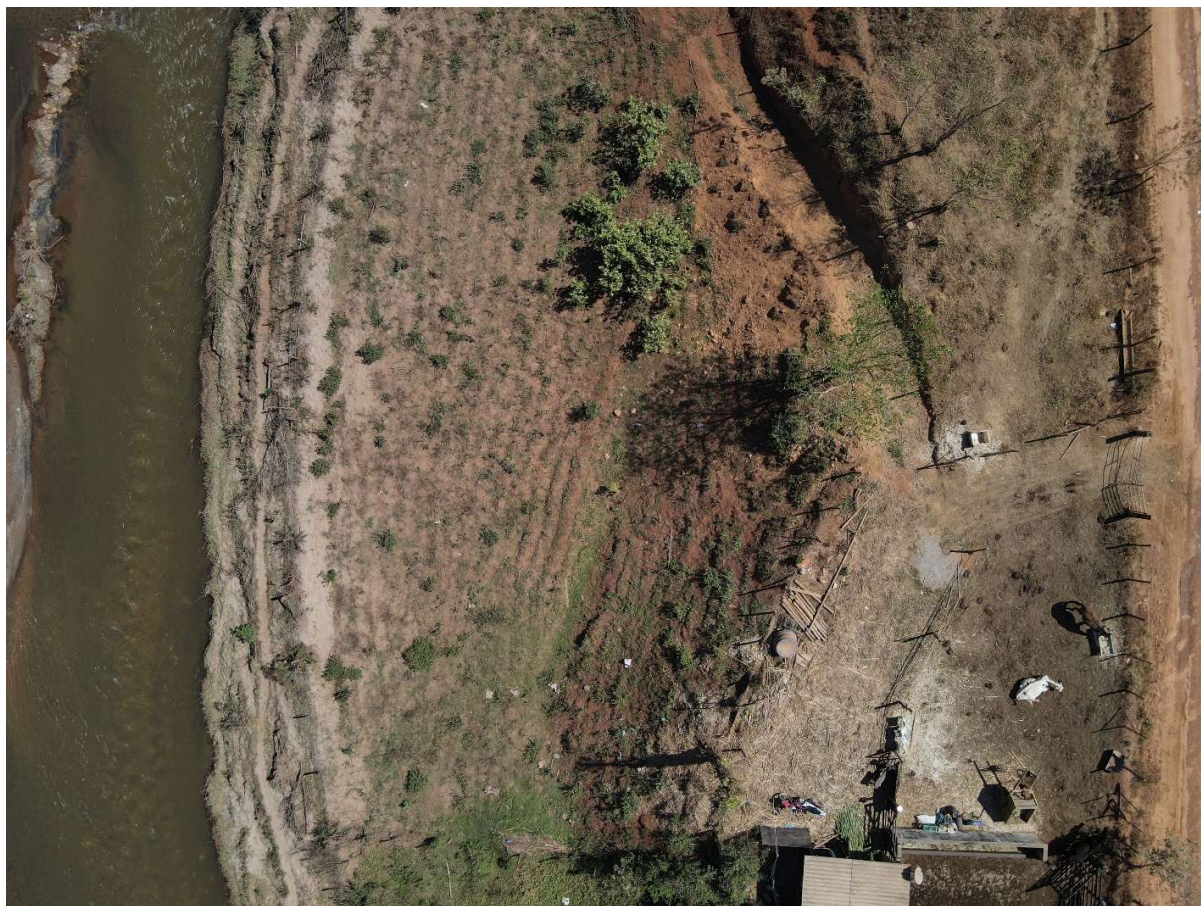
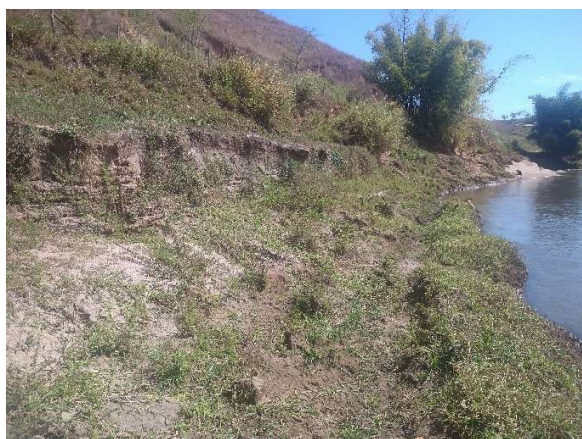
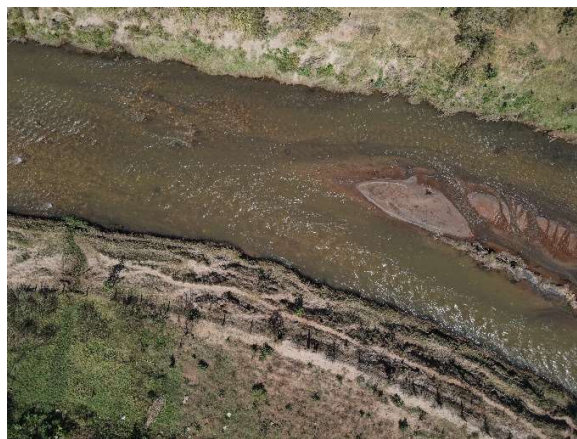
04. Trechos da área vitoriada.

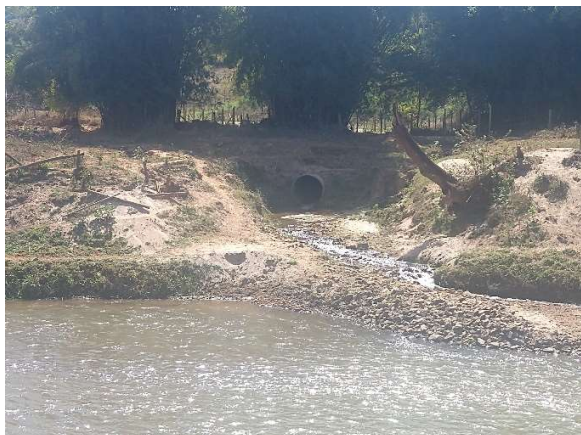
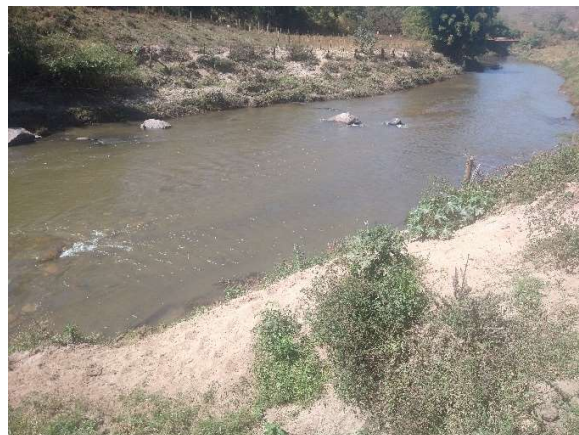
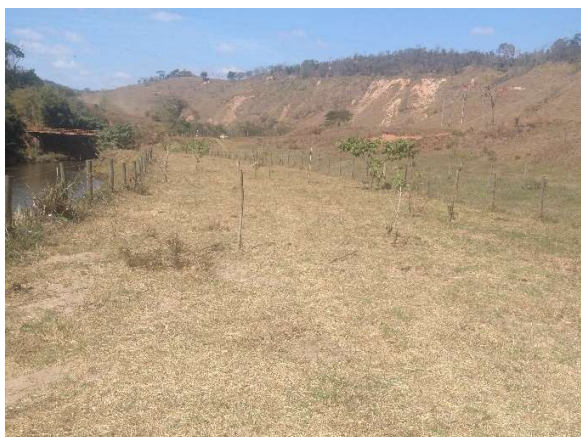
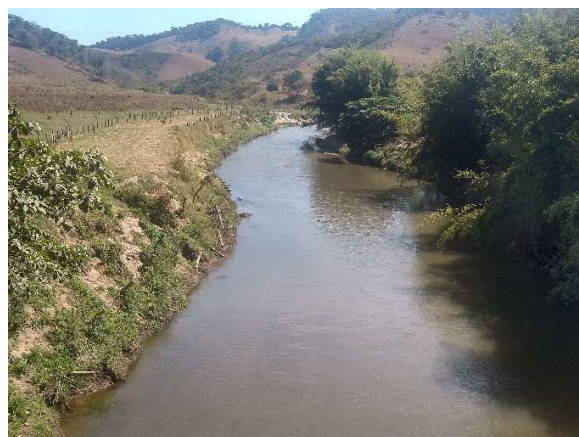
B3

01. Imagens da área vistoriada.

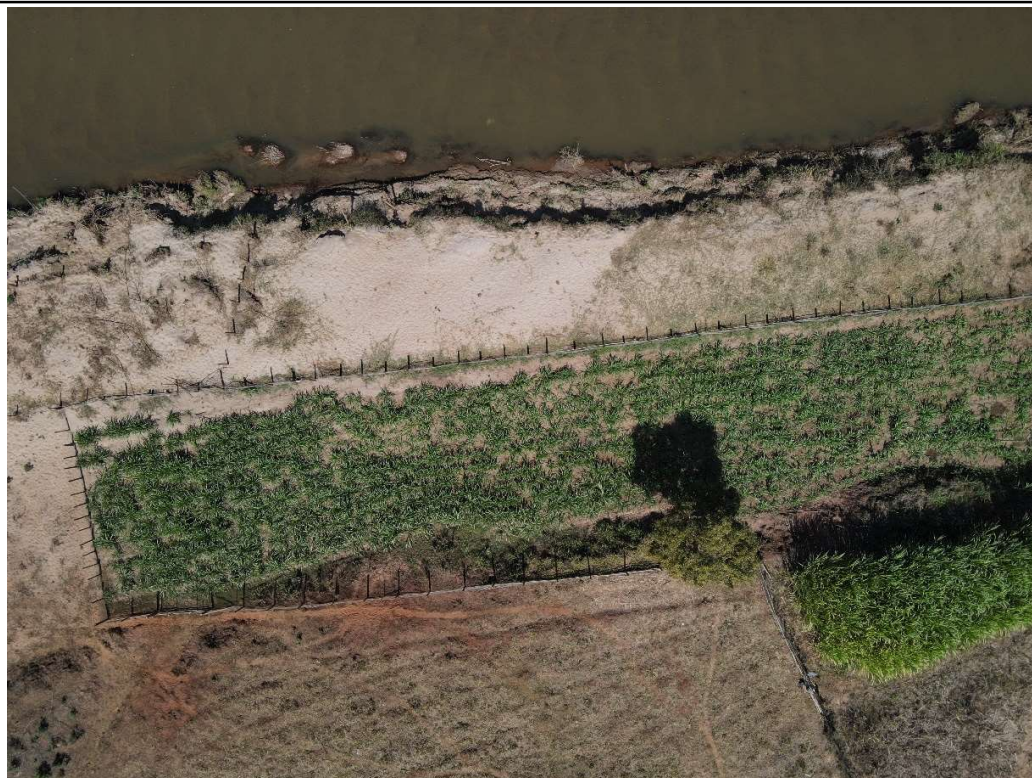
02. Área vistoriada.
