**GOVERNO DO ESTADO DE MINAS GERAIS**  
**Fundação Estadual do Meio Ambiente**  
**Câmara Técnica de Gestão de Rejeitos e Segurança Ambiental**

Ofício FEAM/CT - GRSA nº. 6/2023

**Assunto: Ofício intercâmaras CT-Flor/CT-GRSA em resposta à solicitação de conclusão da Cláusula 160 do TTAC pela Fundação Renova.**

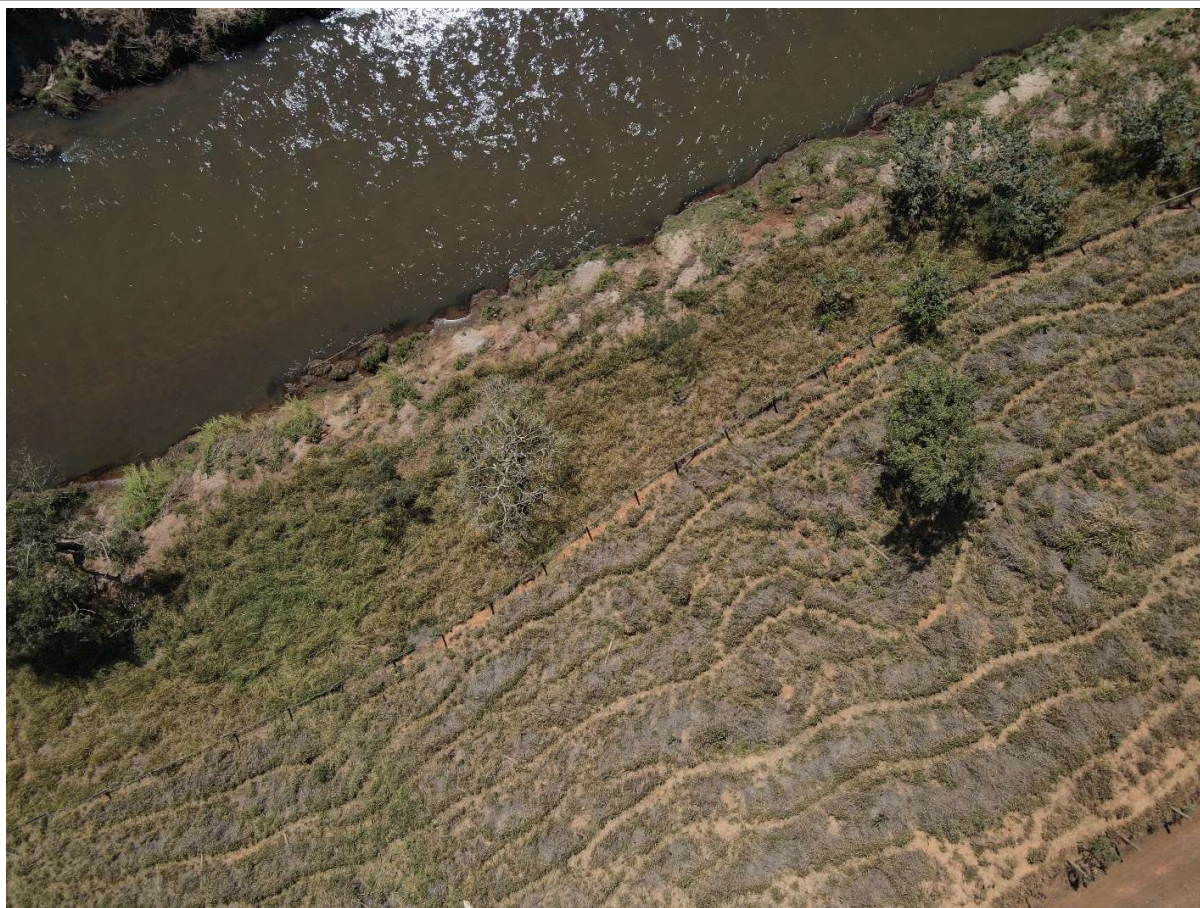
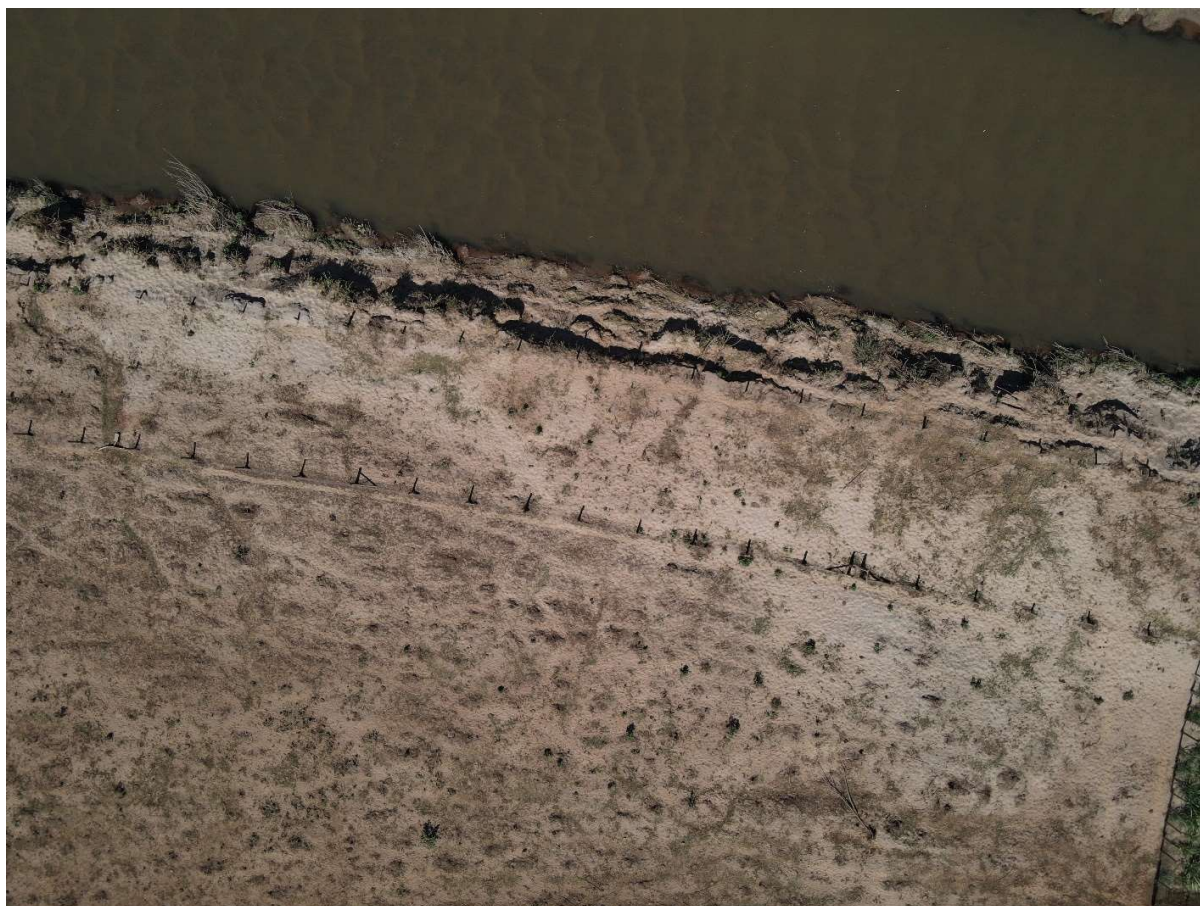
03. Trechos da área vitoriada.

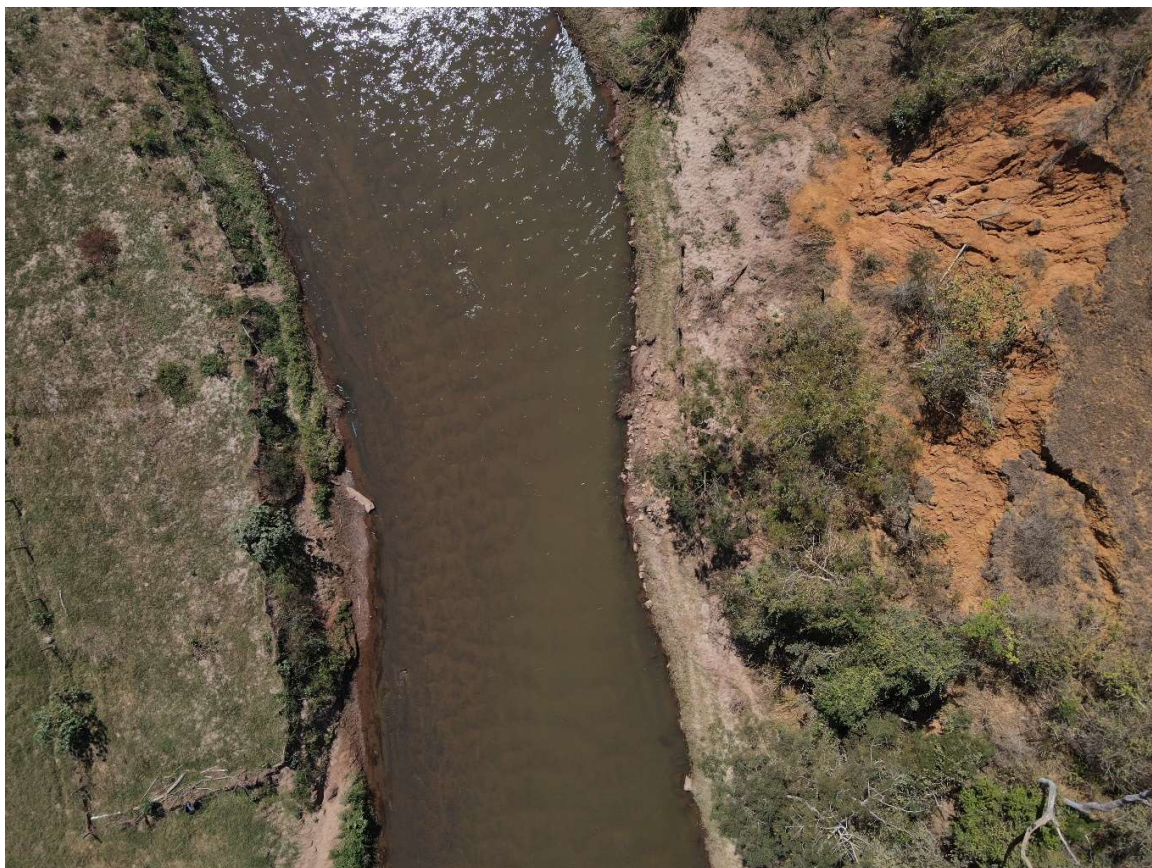
**04.** Trechos da área vitorizada.

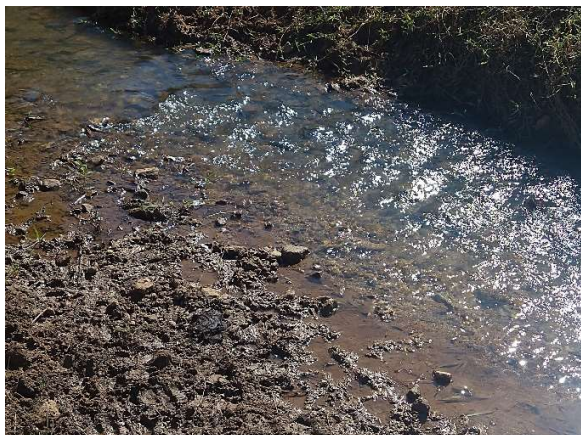
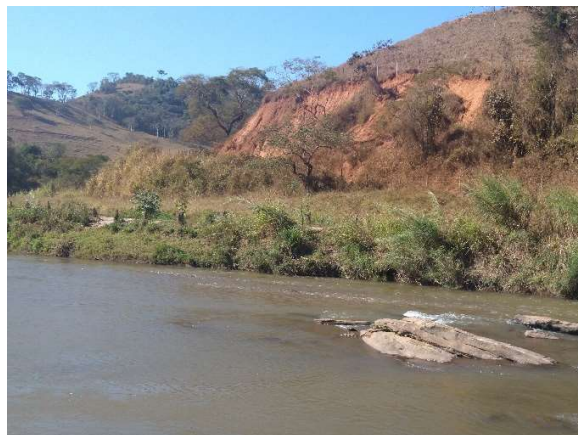
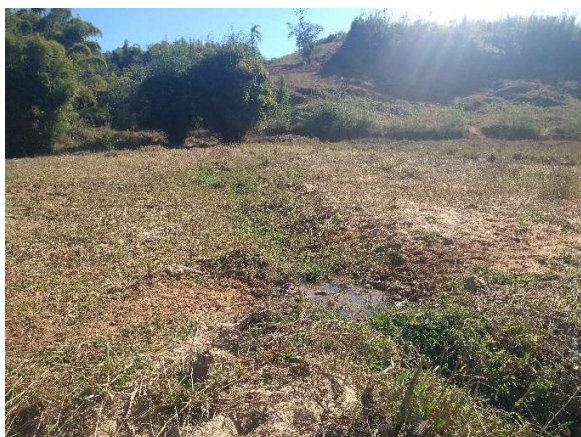
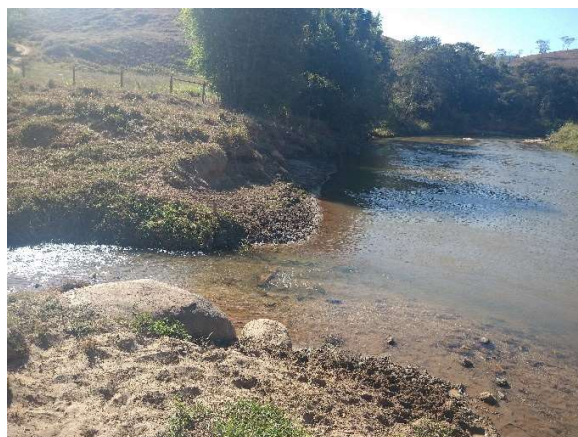
B6

01. Imagens da área vistoriada.

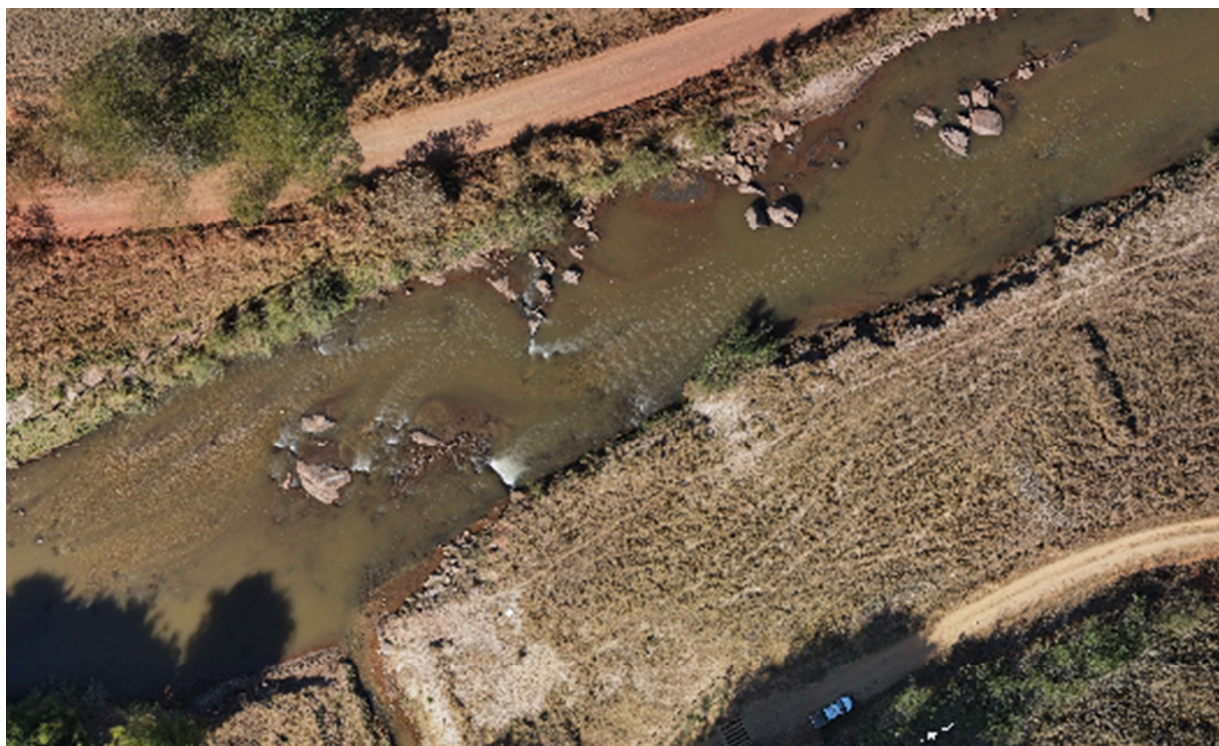
02. Área vitorizada.

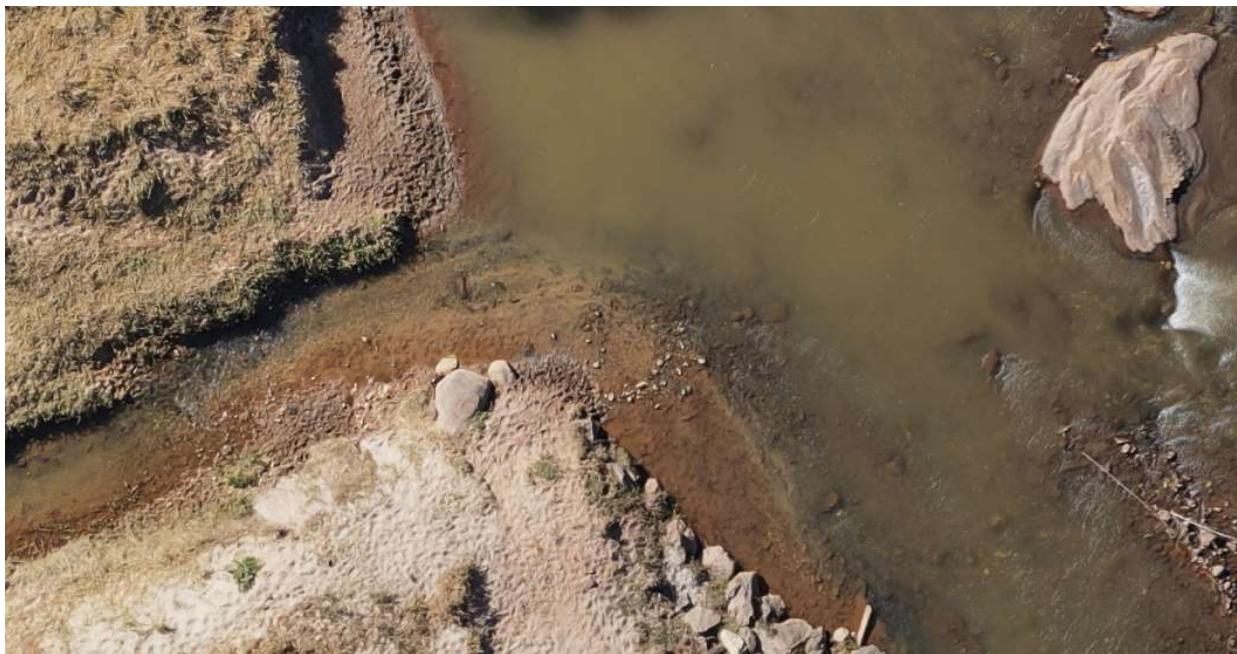
03. Trechos da área vitoriada.

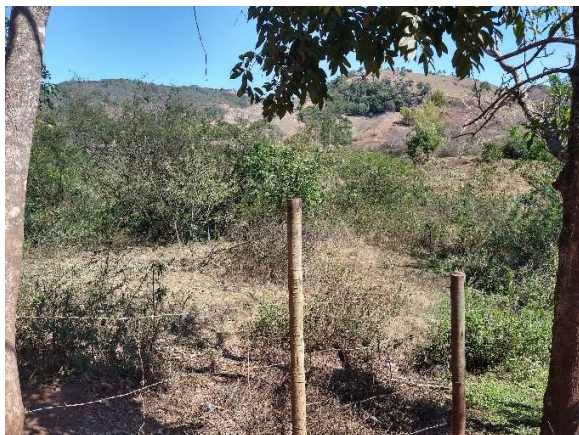
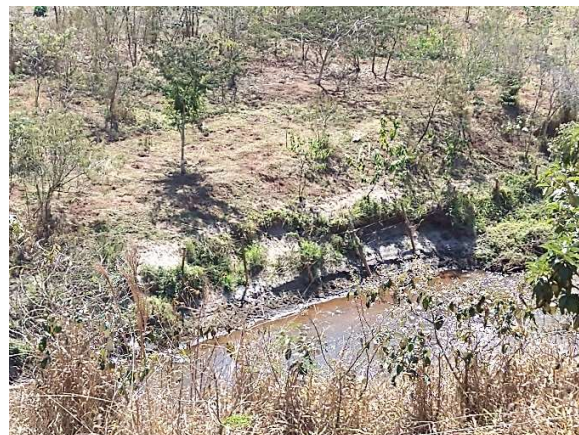
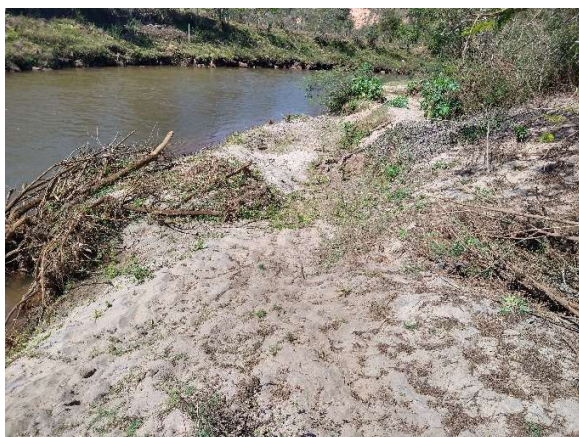
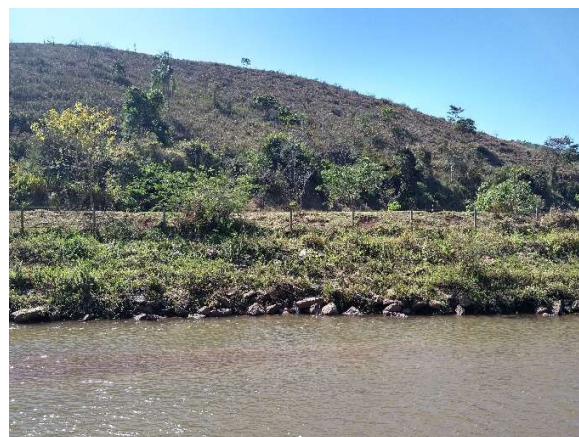
T6

01. Imagens da área vistoriada.

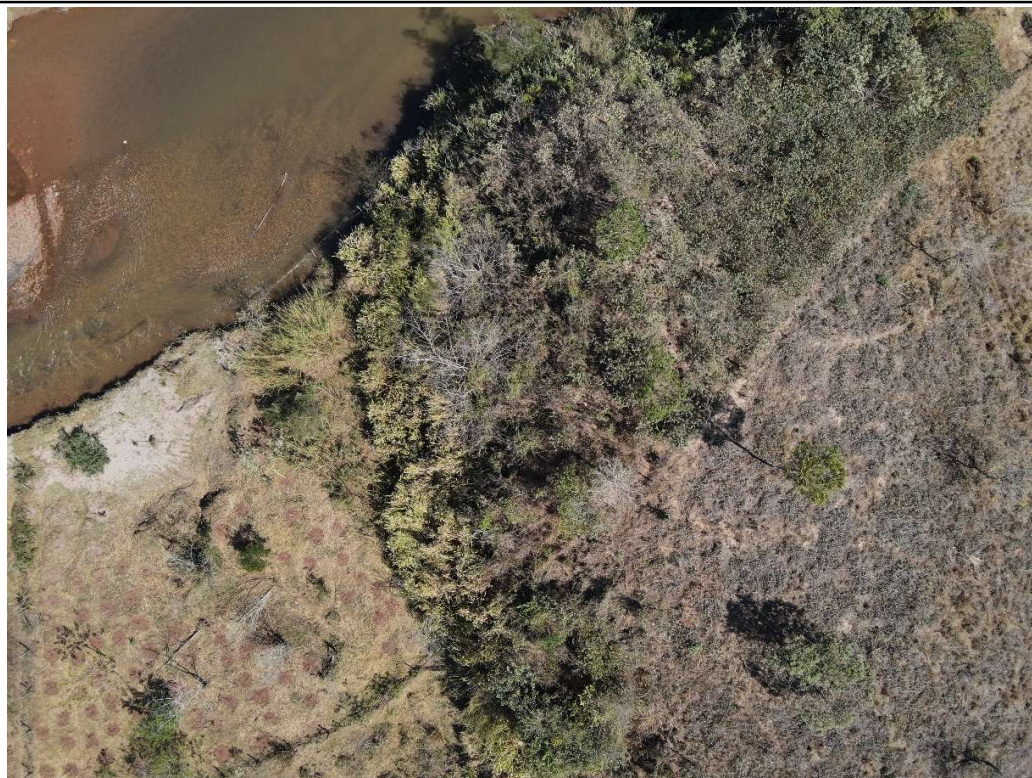
02. Área vitorizada.

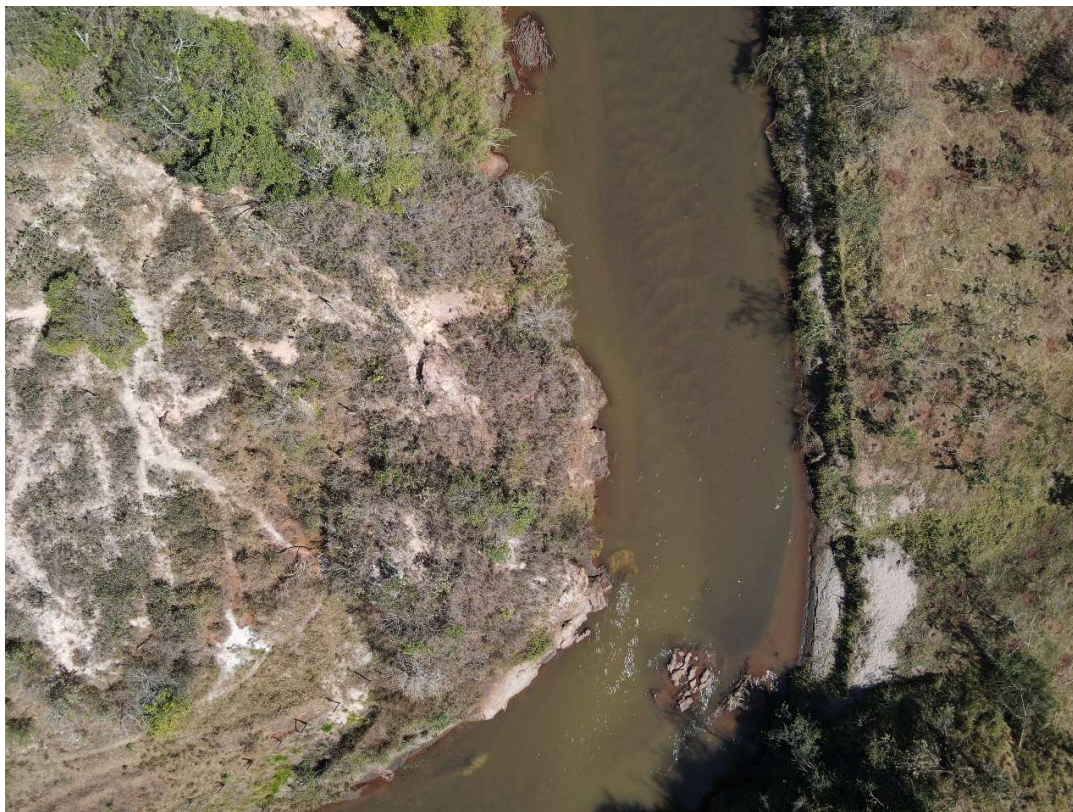
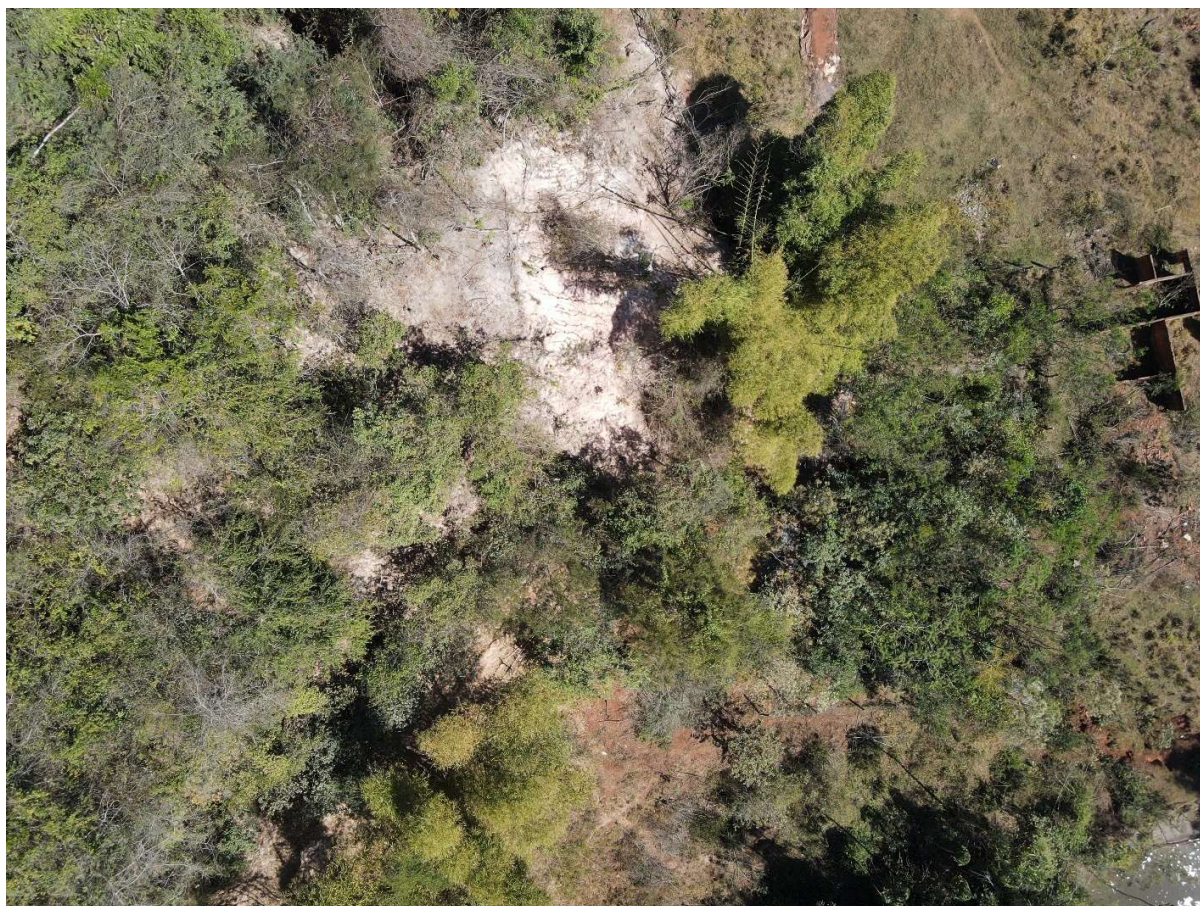
03. Trechos da área vitoriada.

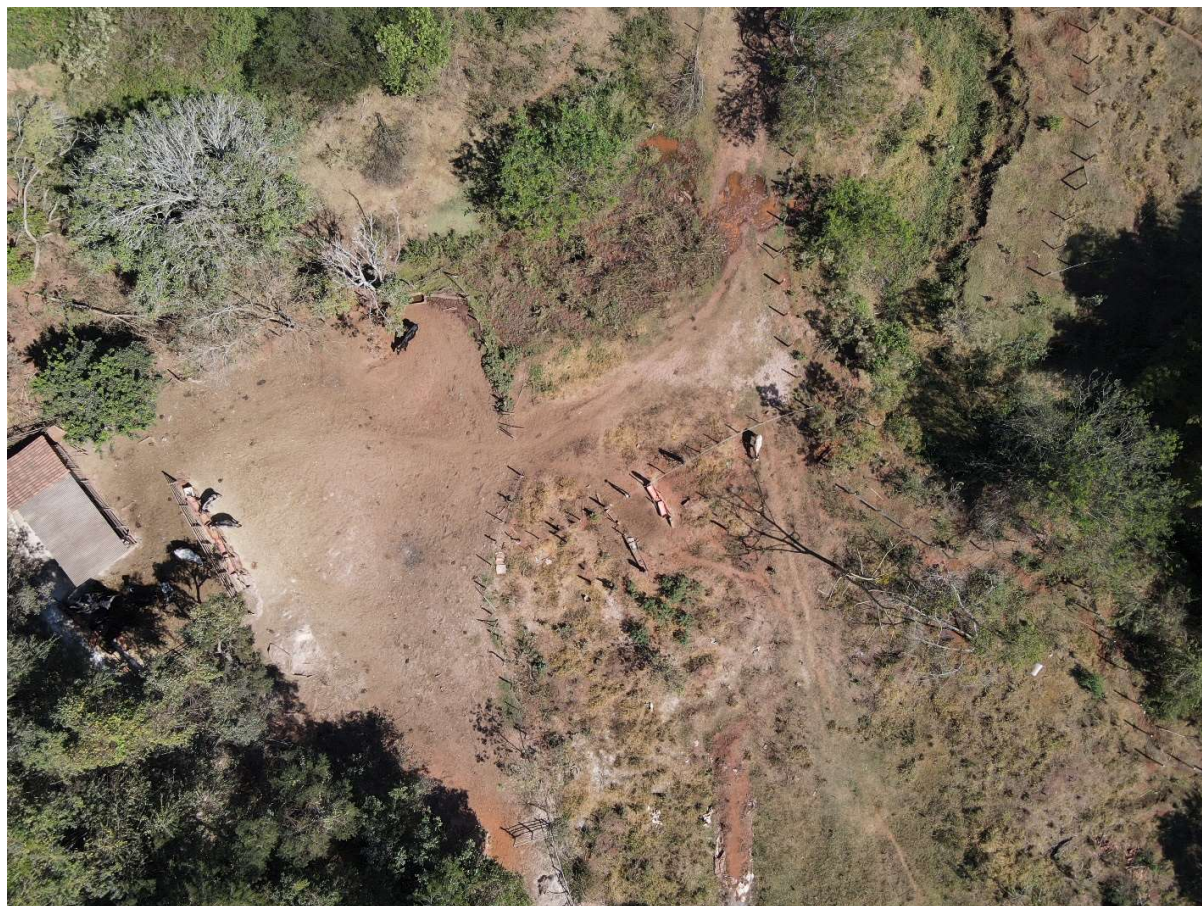
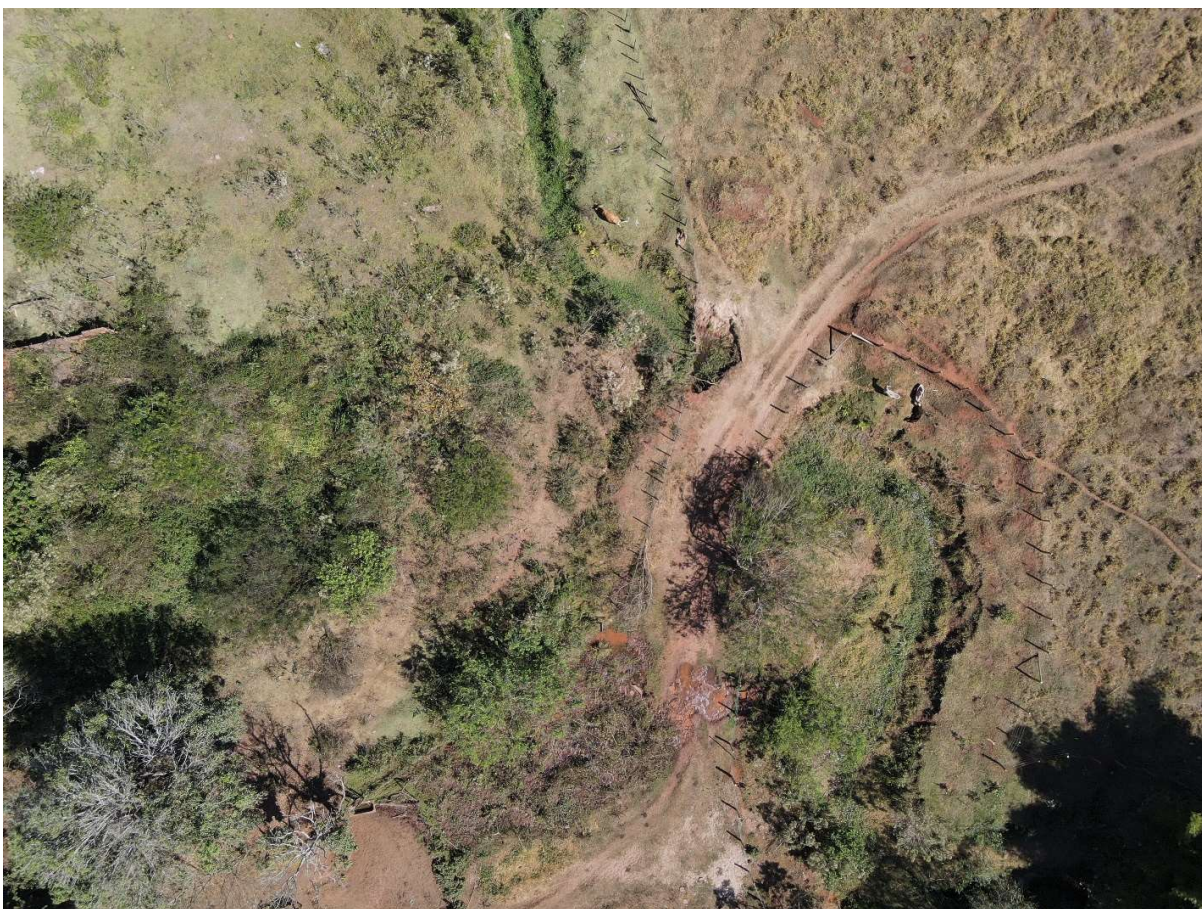
**04.** Trechos da área vitorizada.

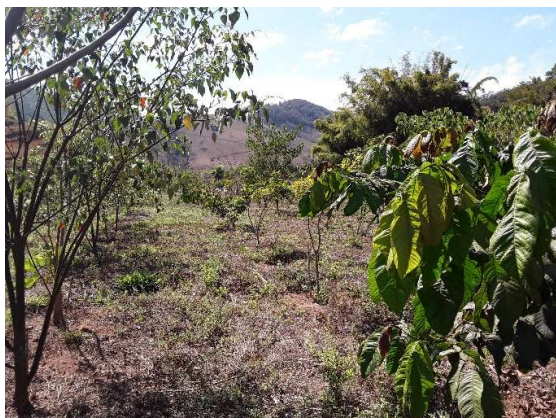
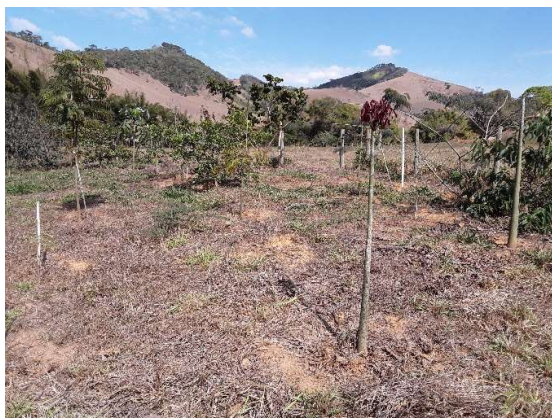
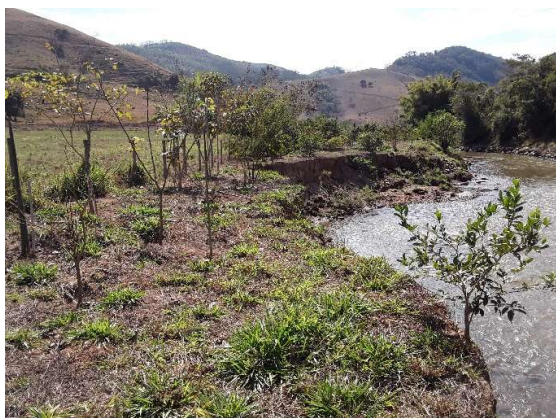
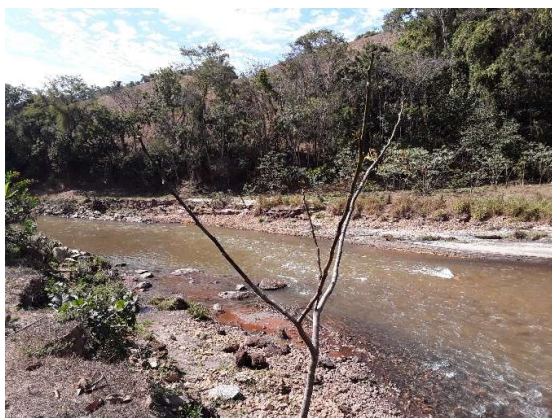
B9

01. Imagens da área vistoriada.

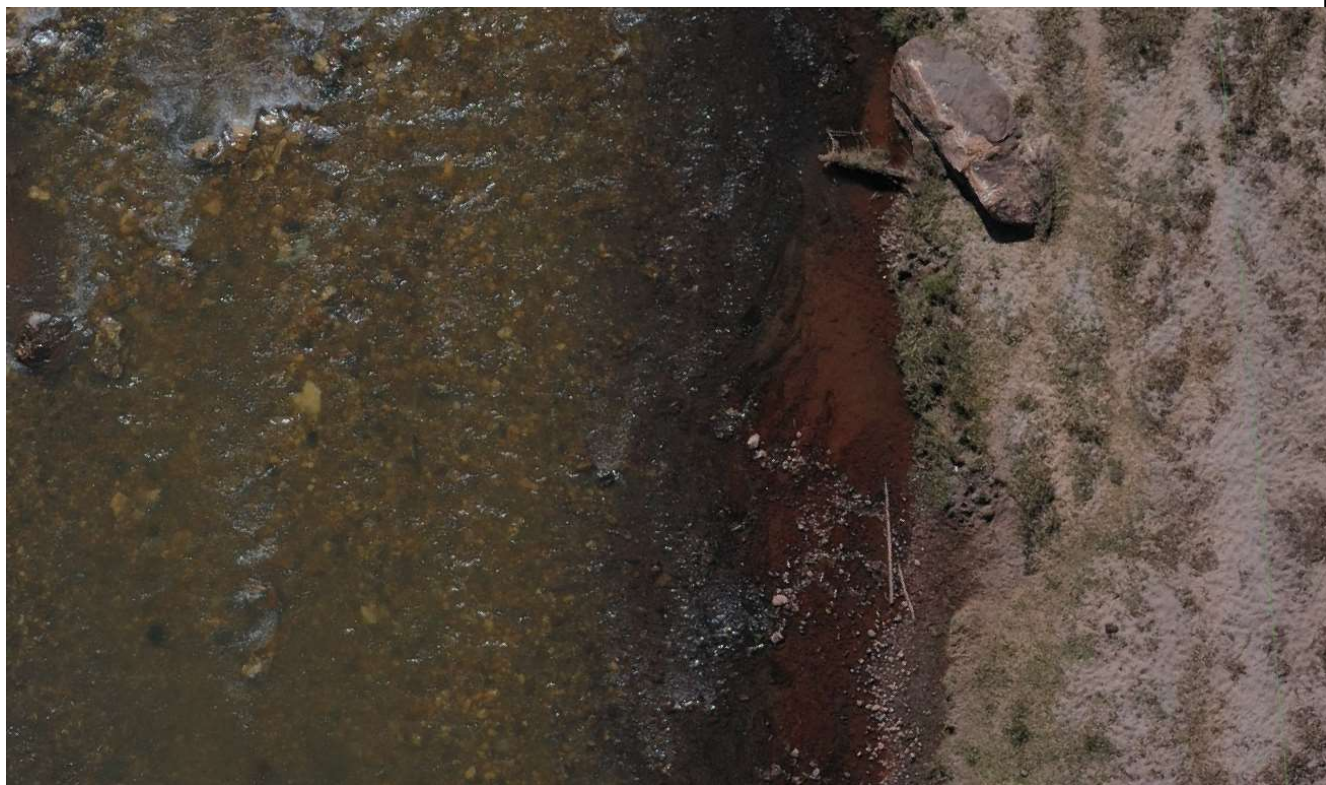
04. Trechos da área vitoriada.

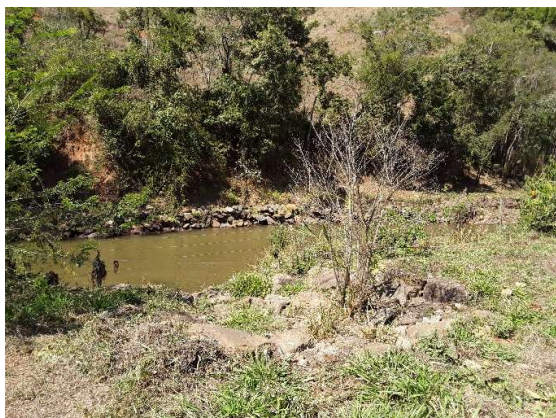
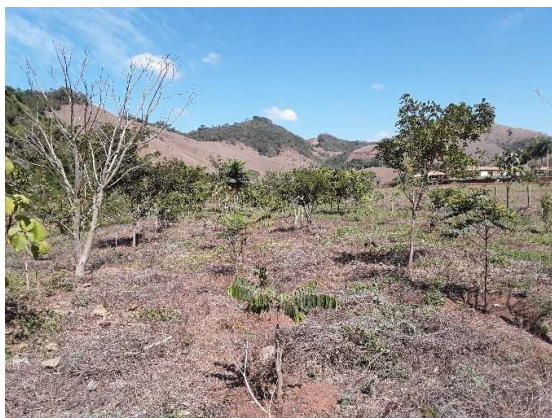
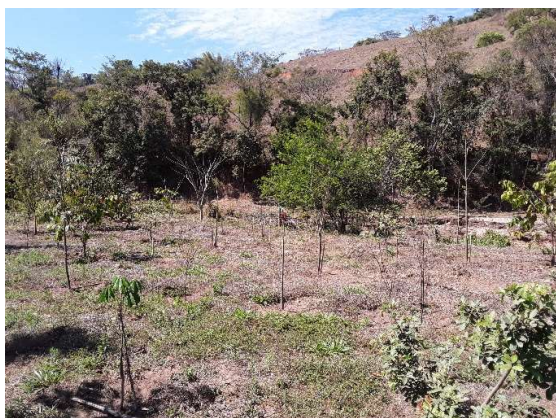
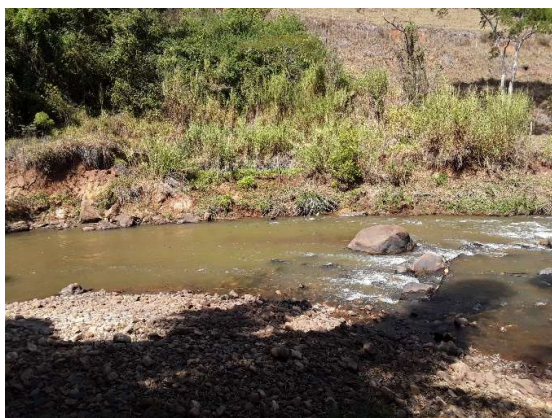
| Proprietário: | B10 | Data: | 17/08/2022 |

01. Imagens da área vistoriada.

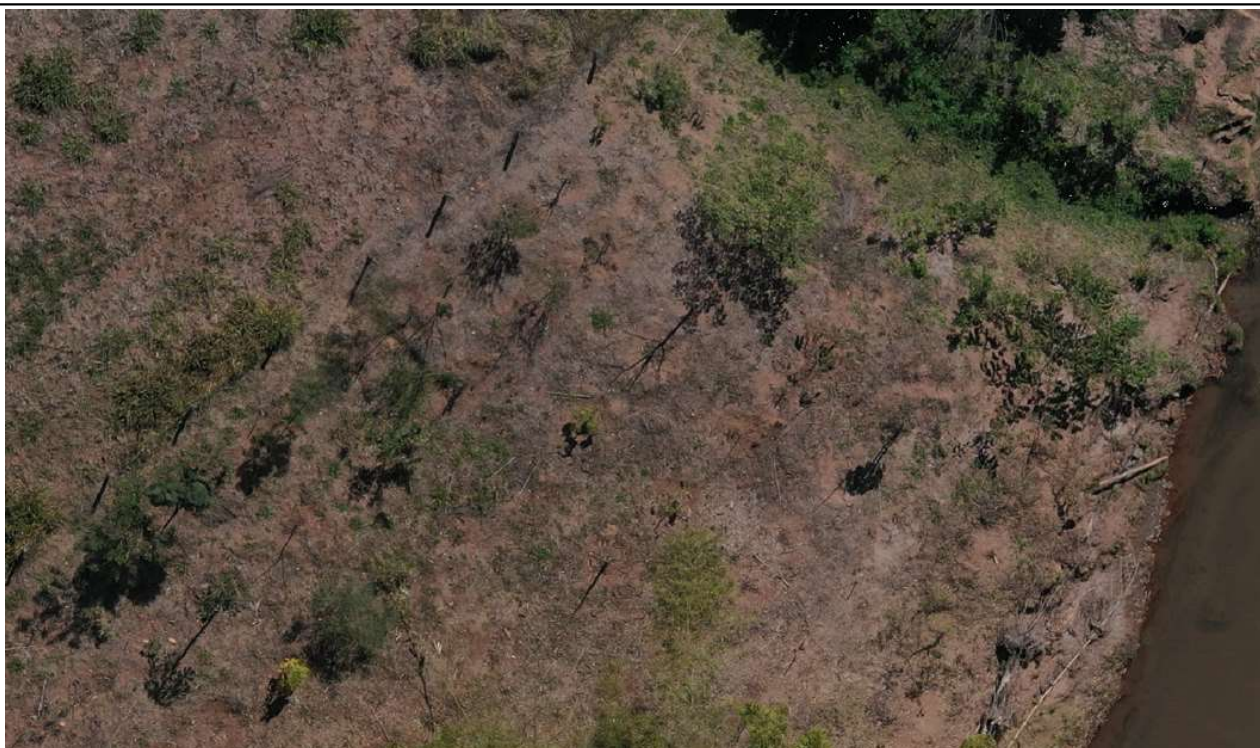
02. Área vitorizada.

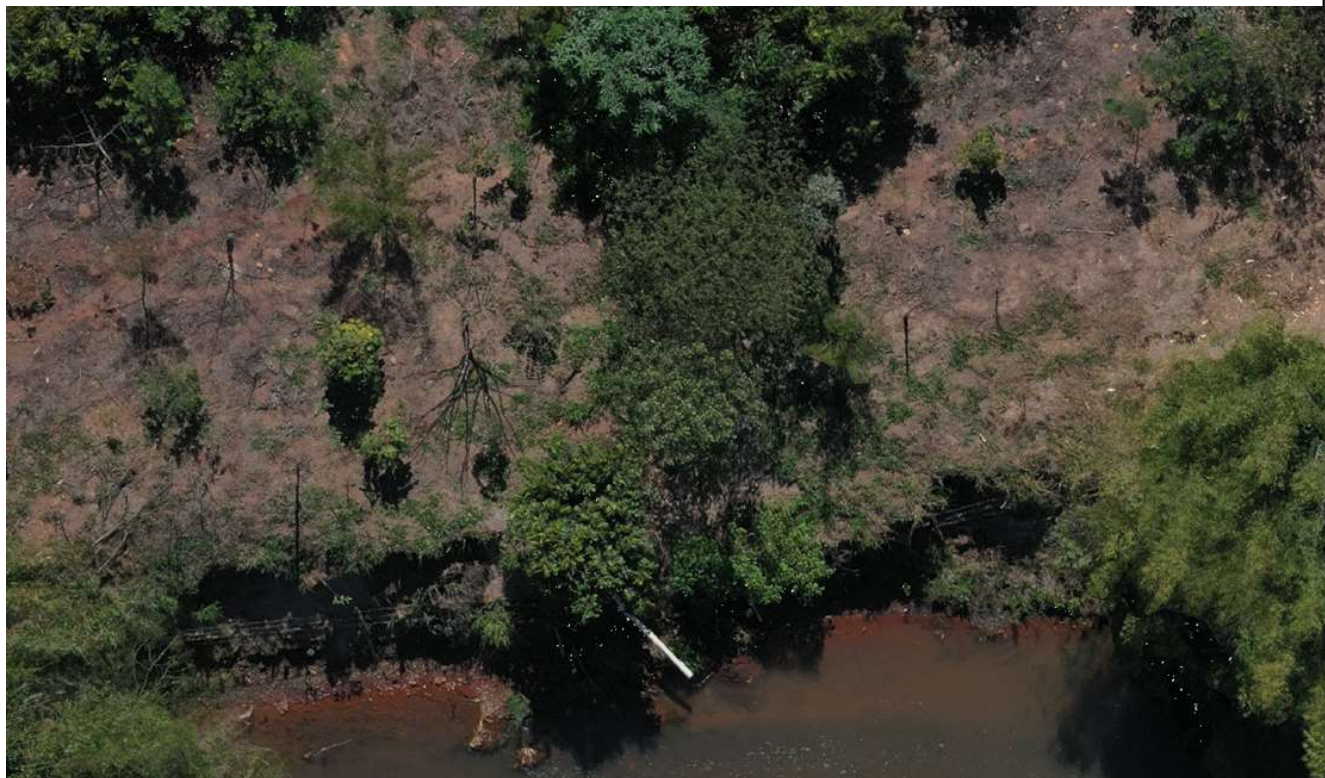
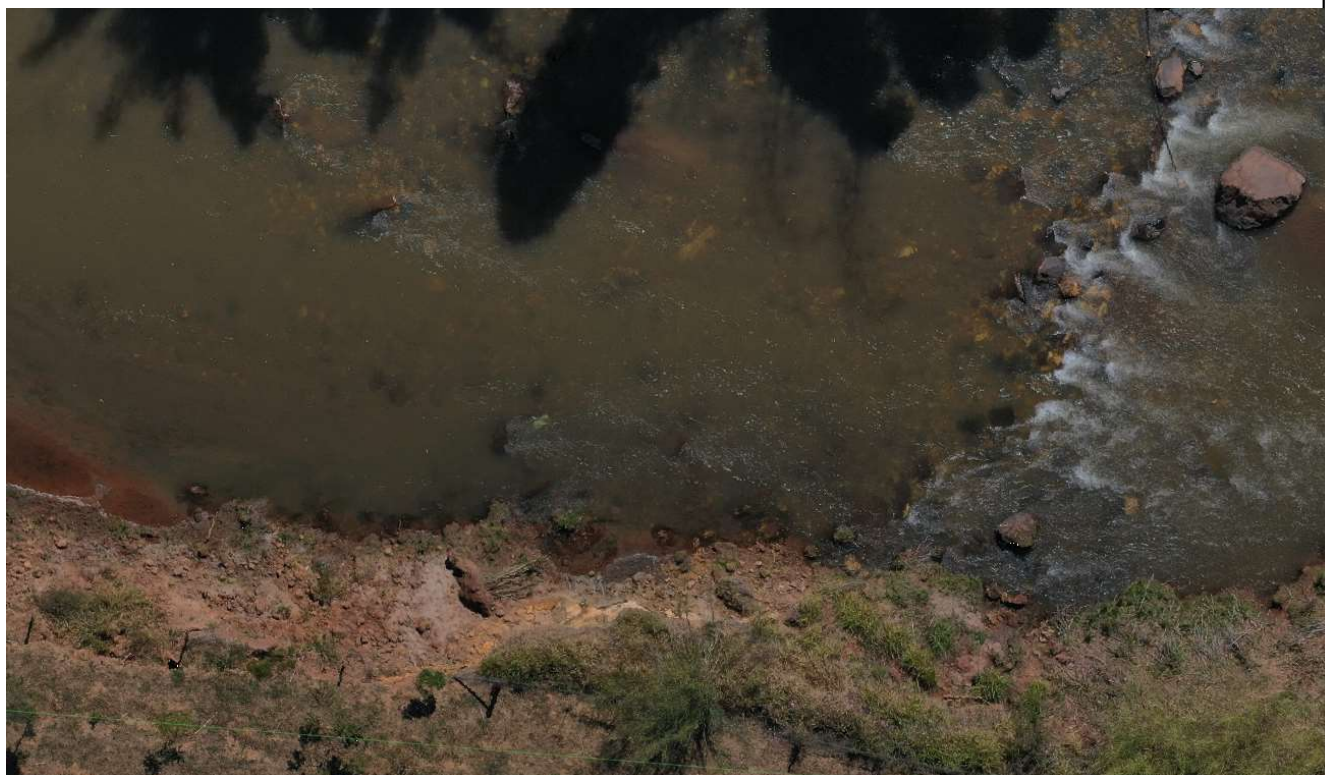
03. Trechos da área vitoriada.

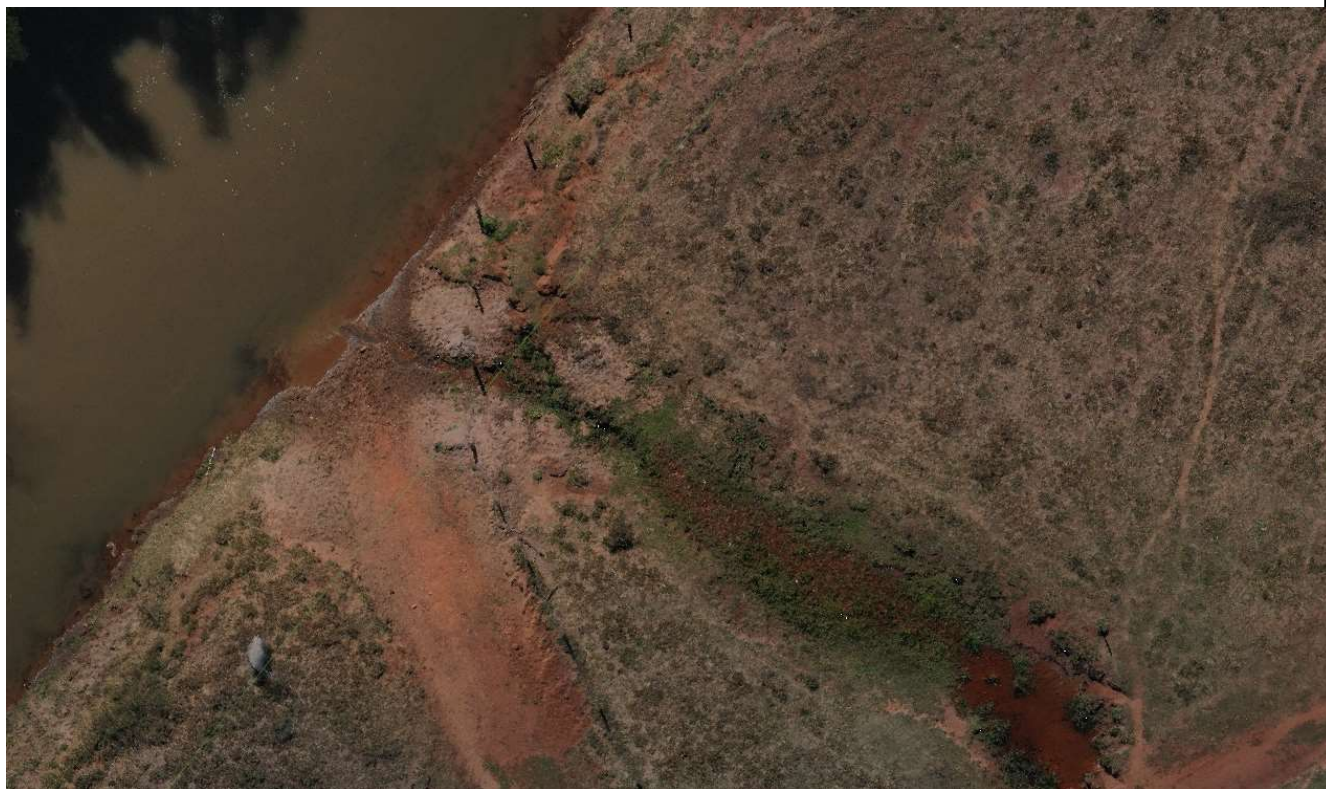
04. Trechos da área vitoriada.

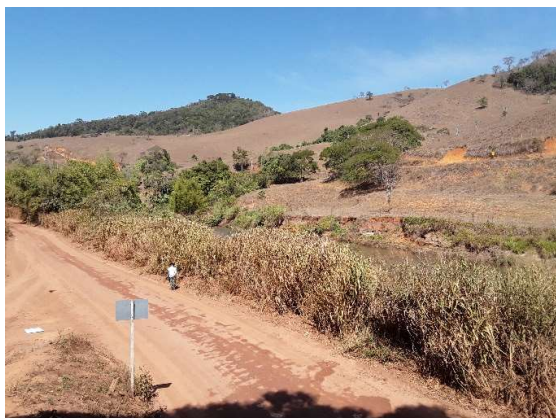
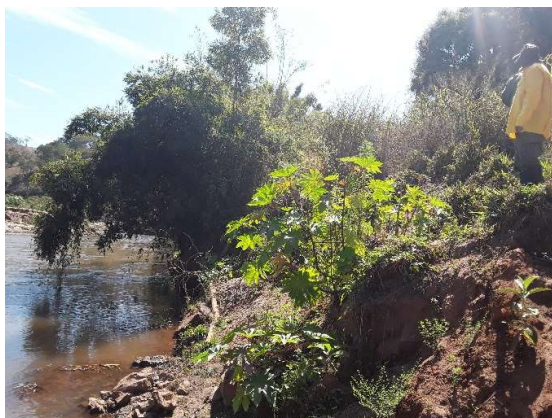
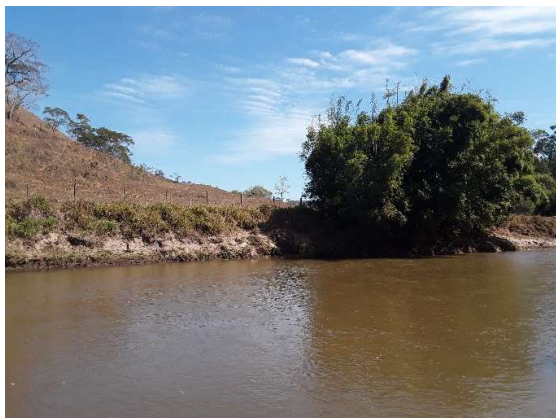
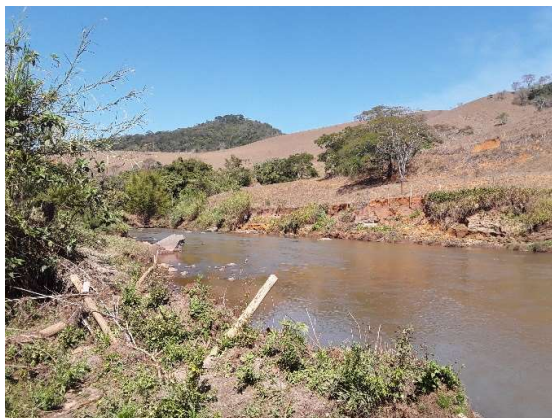
| Proprietário: | B11 | Data: | 17/08/2022 |

01. Imagens da área vistoriada.

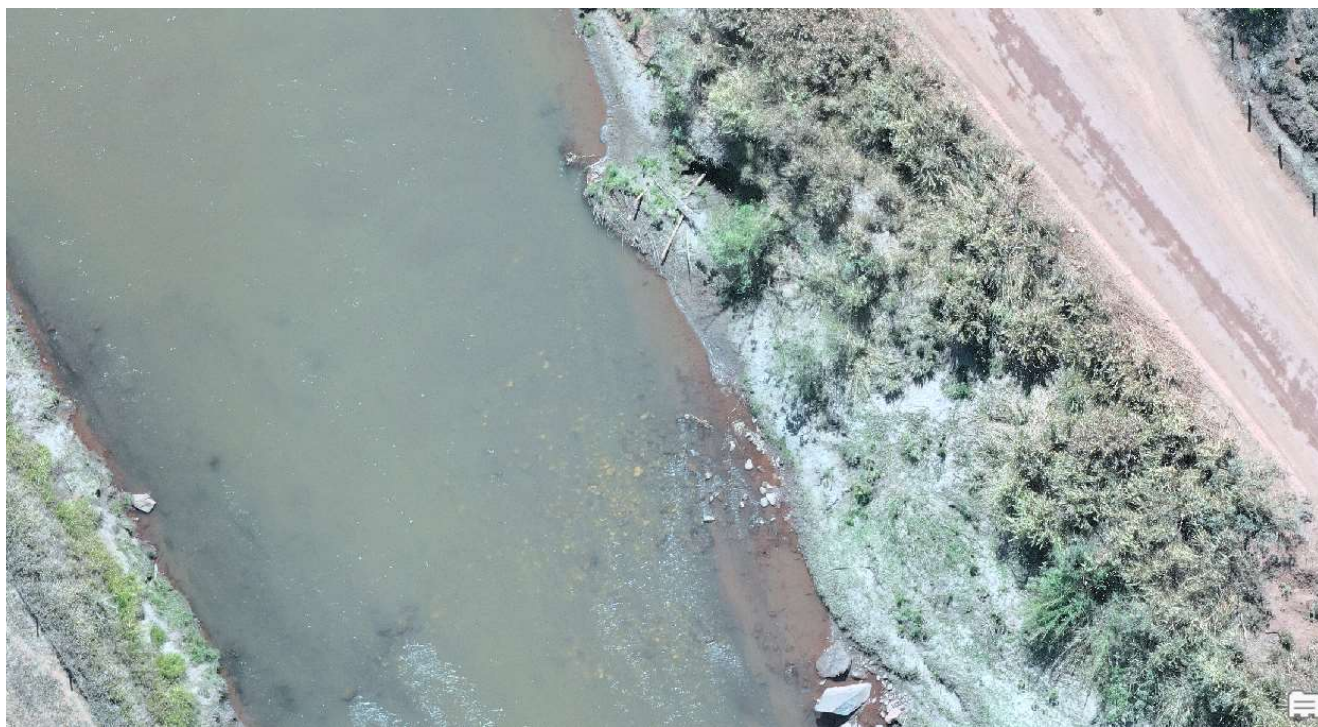
02. Área vitorizada.

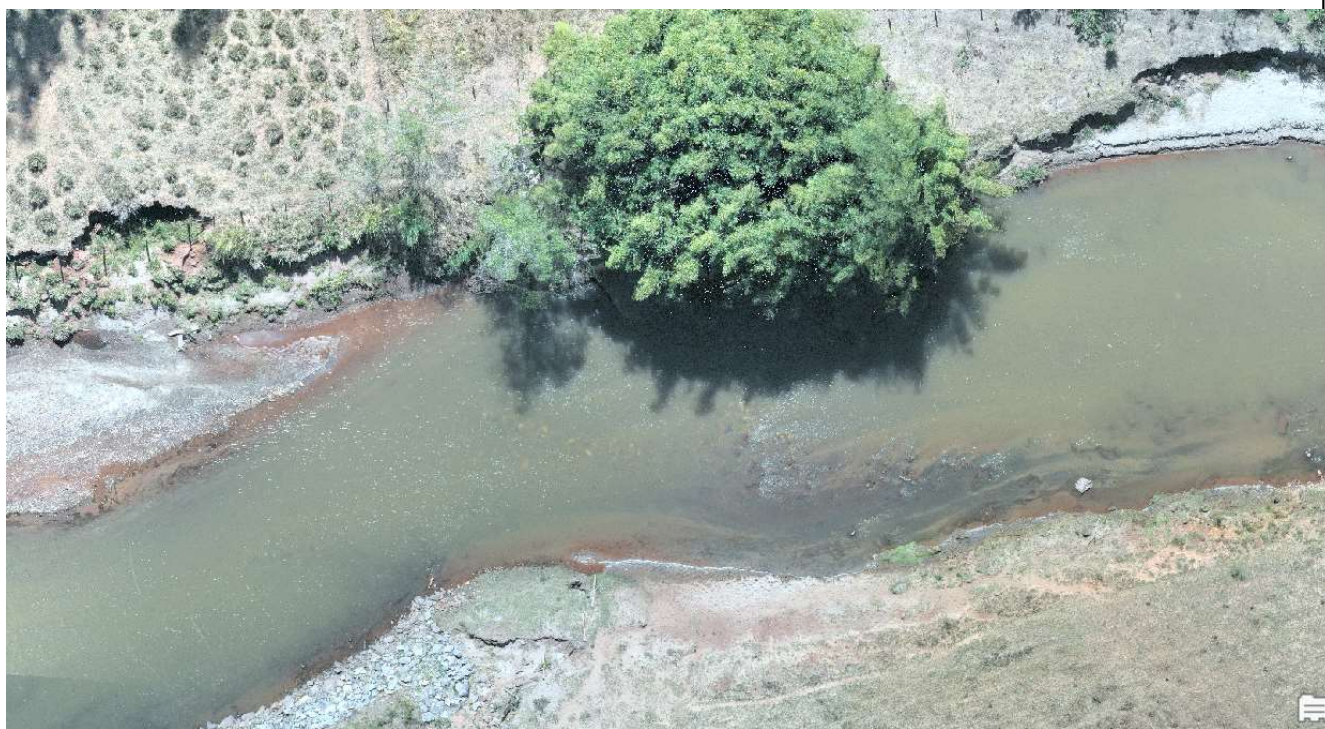
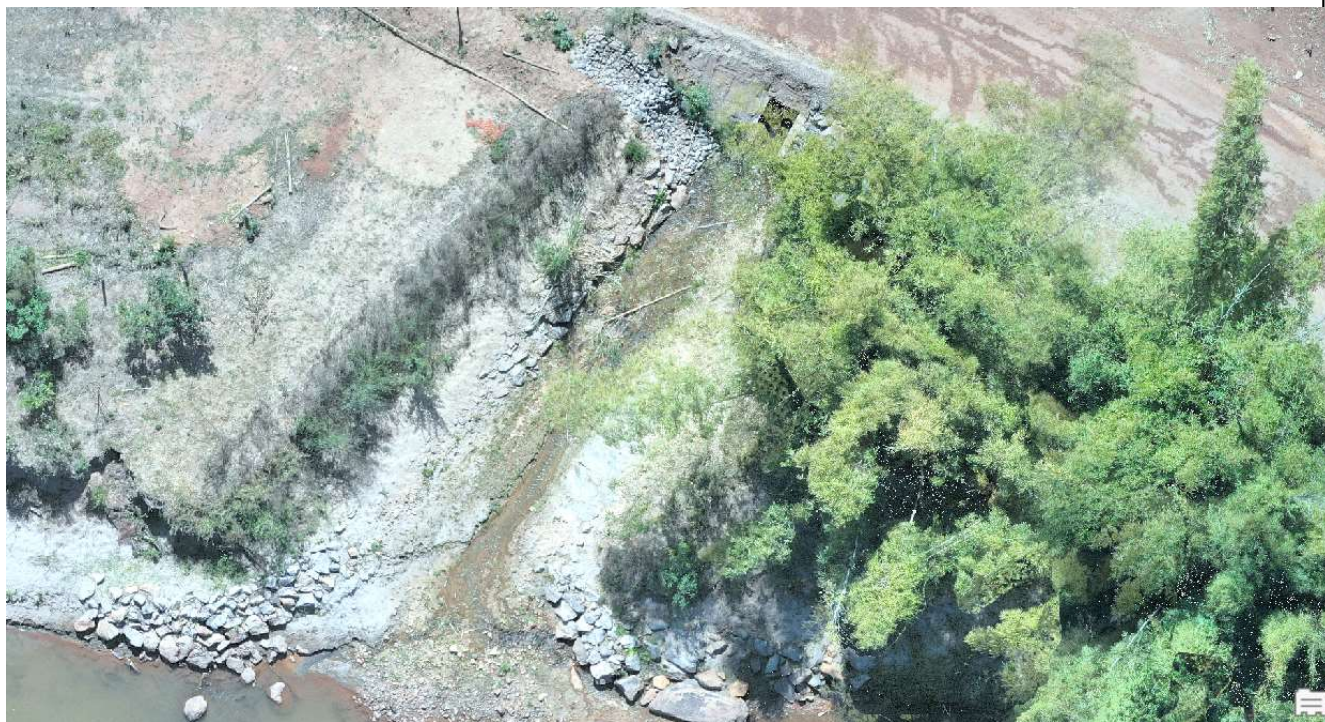
03. Trechos da área vitoriada.
