**GOVERNO DO ESTADO DE MINAS GERAIS**  
**Fundação Estadual do Meio Ambiente**  
**Câmara Técnica de Gestão de Rejeitos e Segurança Ambiental**

Ofício FEAM/CT - GRSA nº. 6/2023

**Assunto: Ofício intercâmaras CT-Flor/CT-GRSA em resposta à solicitação de conclusão da Cláusula 160 do TTAC pela Fundação Renova.**

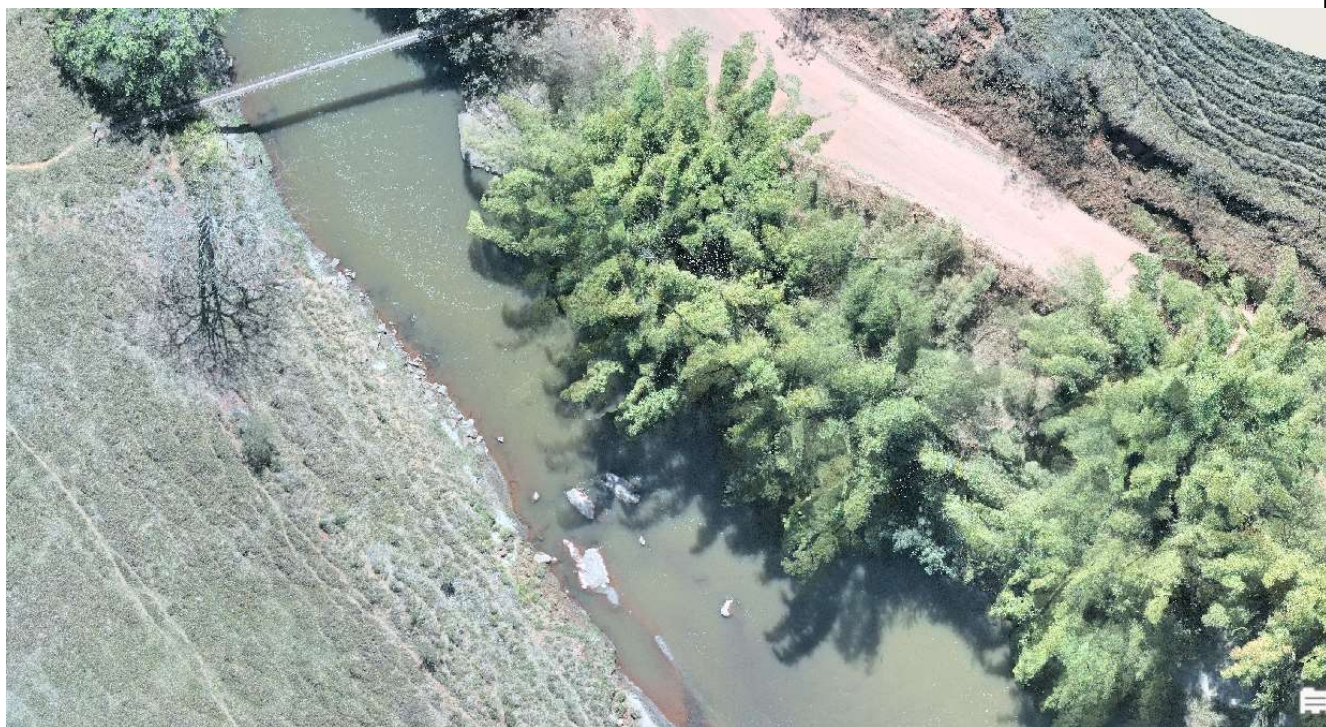
04. Trechos da área vitoriada.

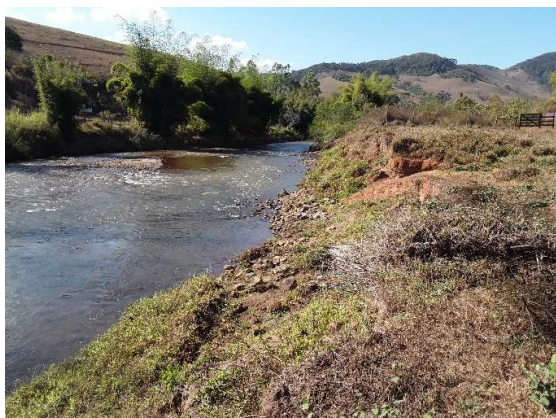
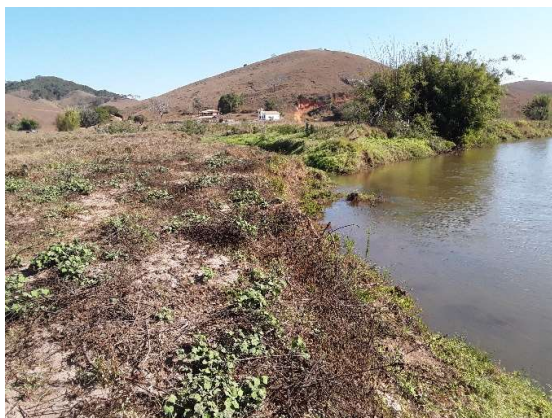
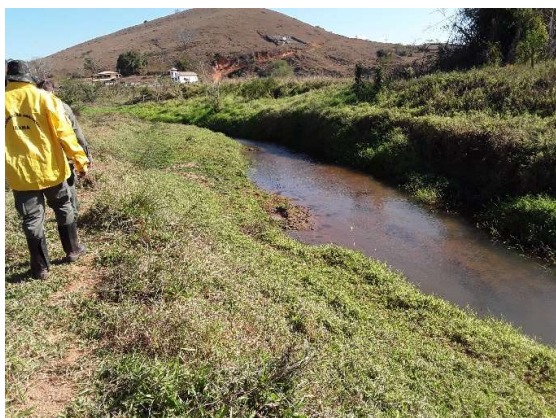
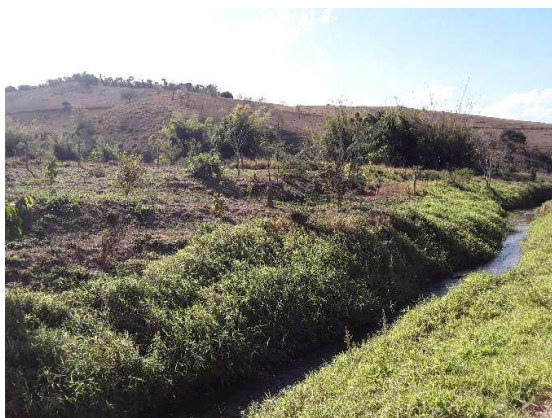
| Proprietário: | B13 | Data: | 17/08/2022 |

01. Imagens da área vistoriada.

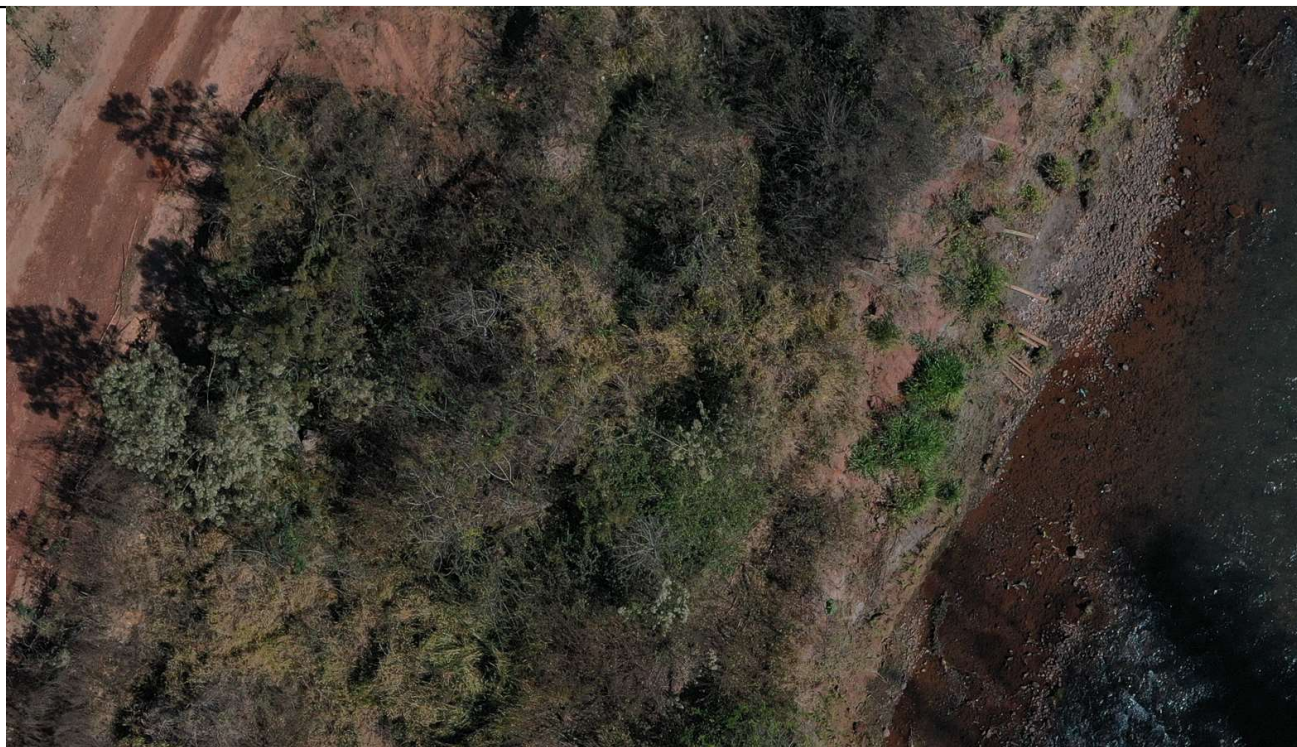
02. Área vitorizada.

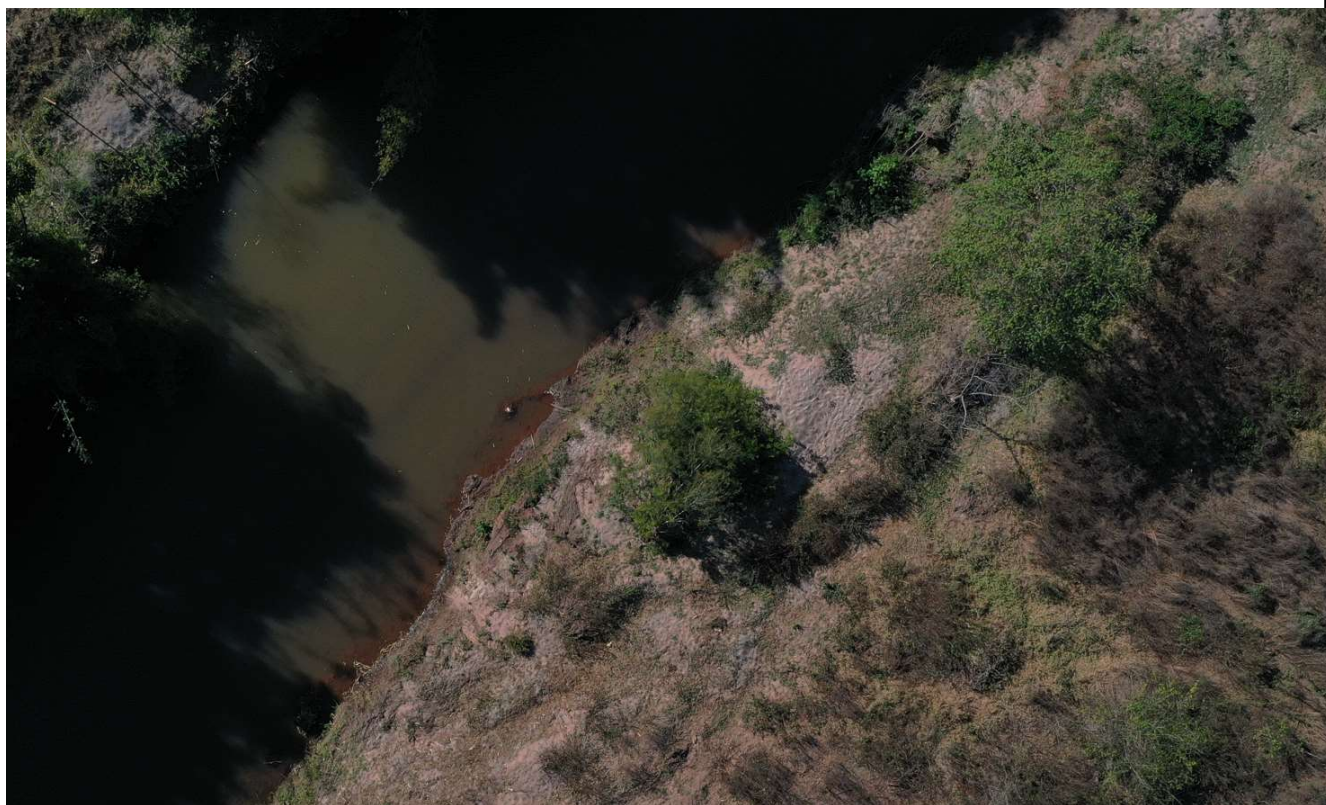
**04.** Trechos da área vitoriada.

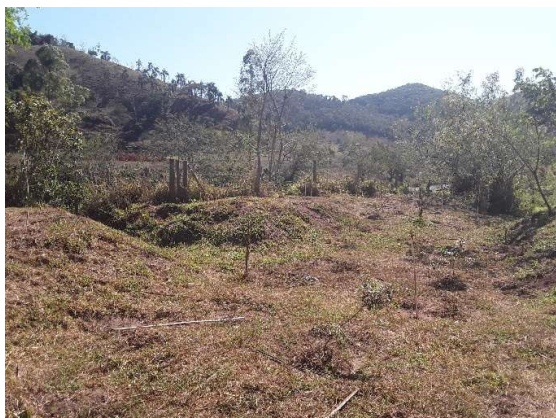
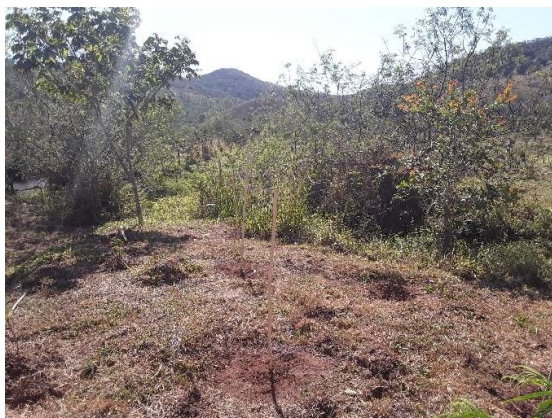
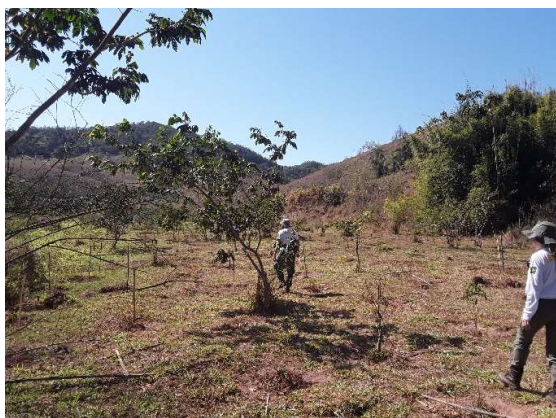
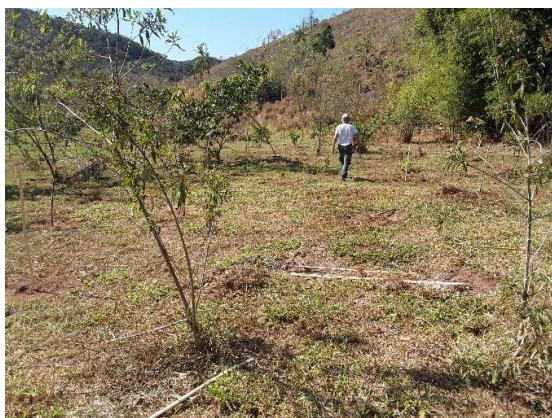
| Proprietário: | T4 | Data: | 16/08/2022 |

01. Imagens da área vistoriada.

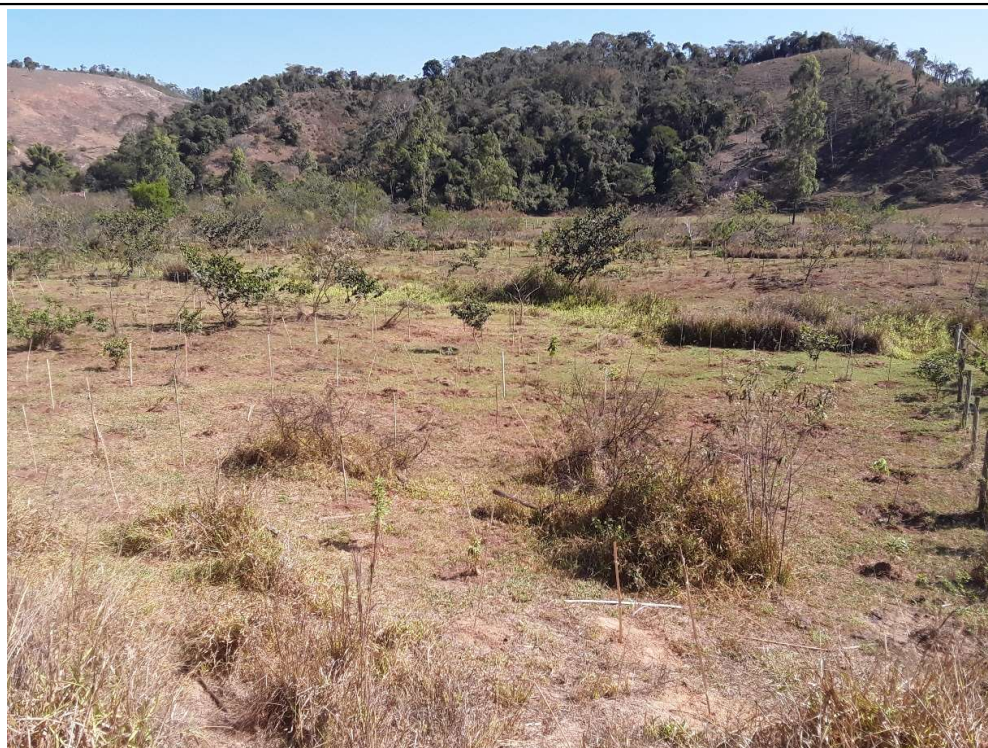
02. Área vistoriada.

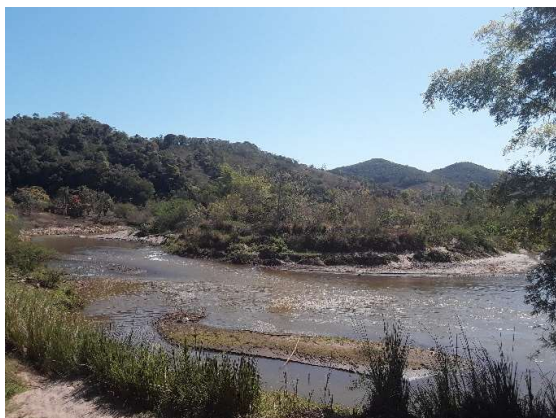
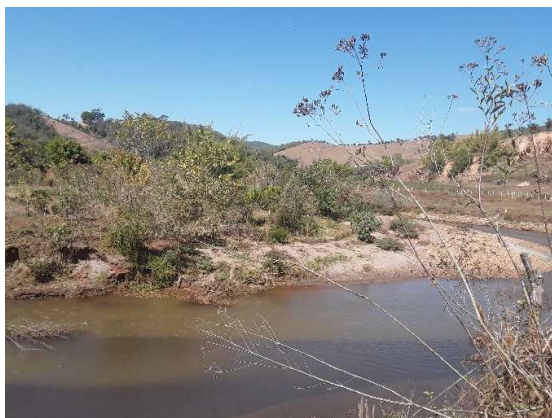
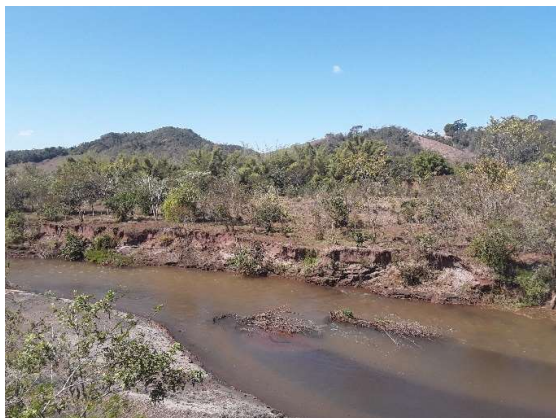
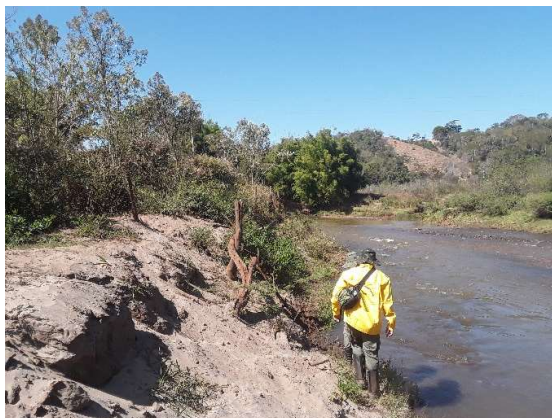
T5

01. Imagens da área vistoriada.

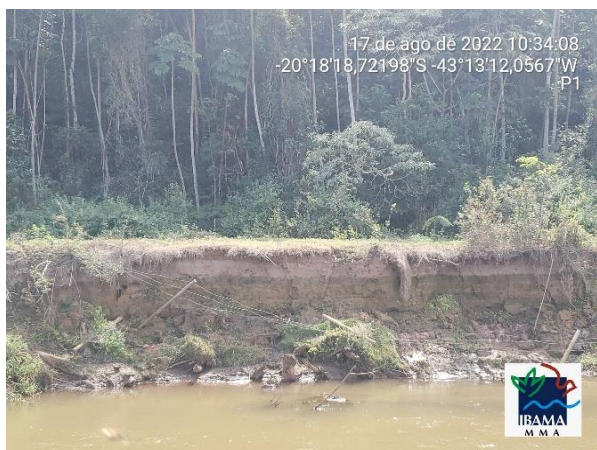
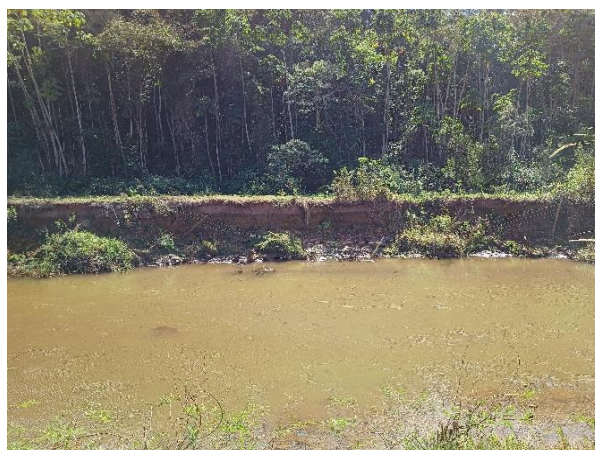
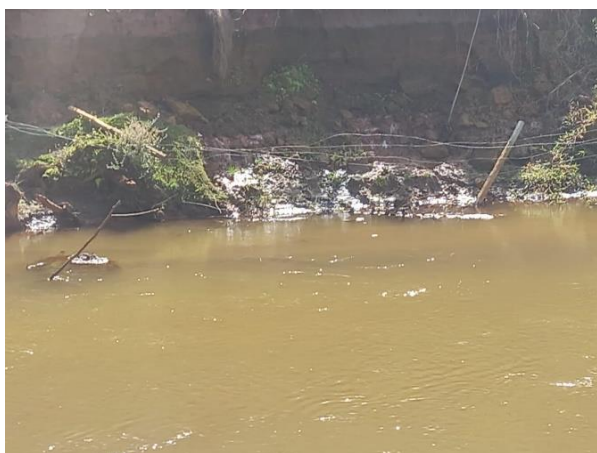
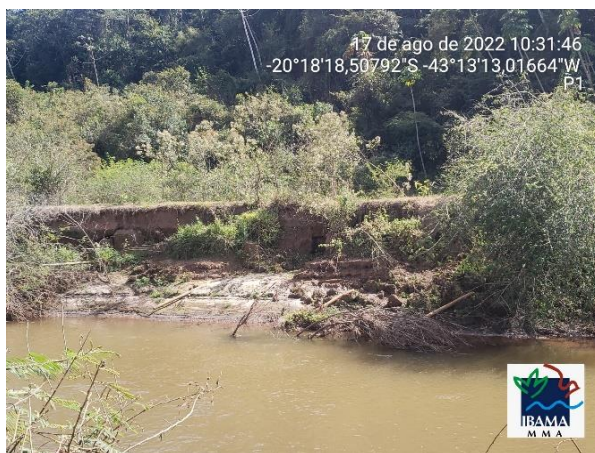
**01.** Imagens da área vistoriada. Detalhe do solapamento e rompimento de cercamento.

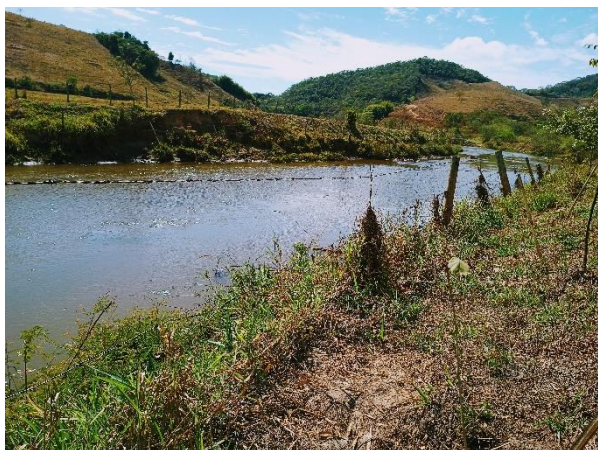
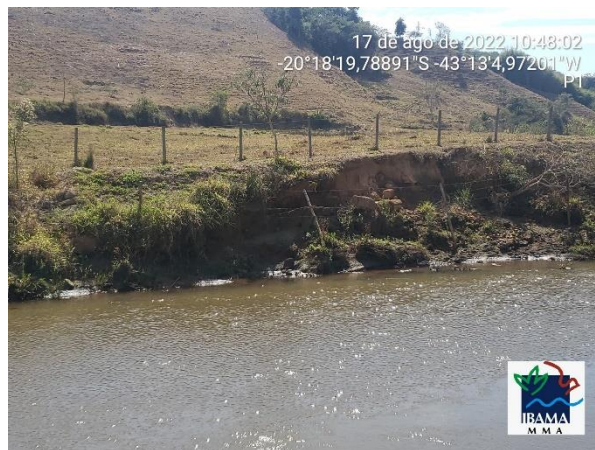
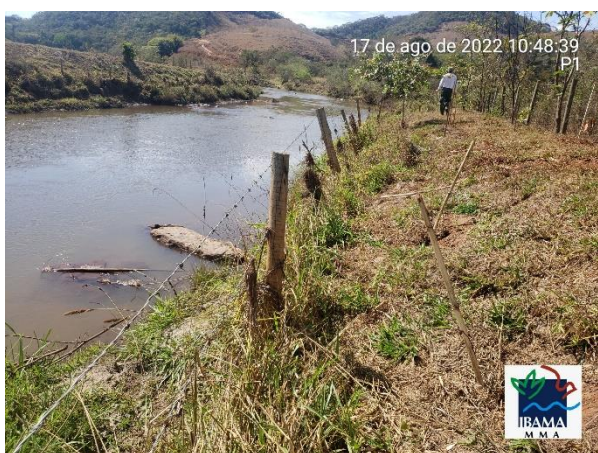
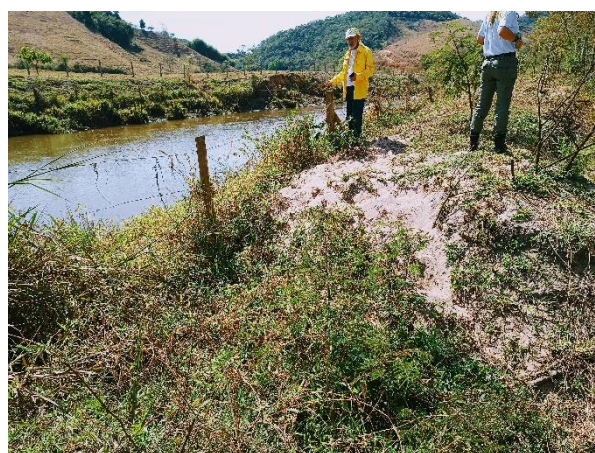
**01.** Imagens da área vistoriada. Detalhe do solapamento da margem esquerda com rompimento de cerca e pequenos pontos de erosão com inclinação da cerca na margem direita.

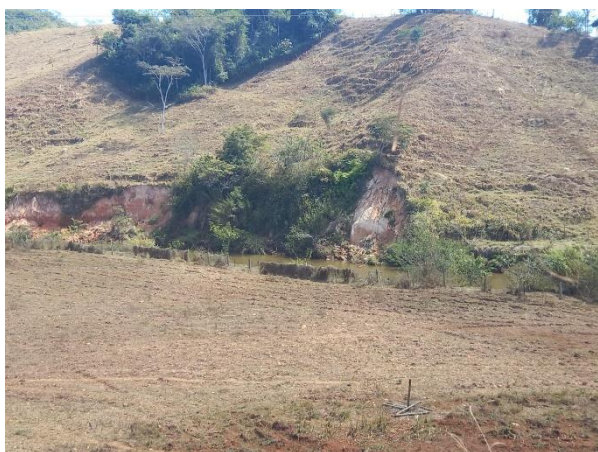
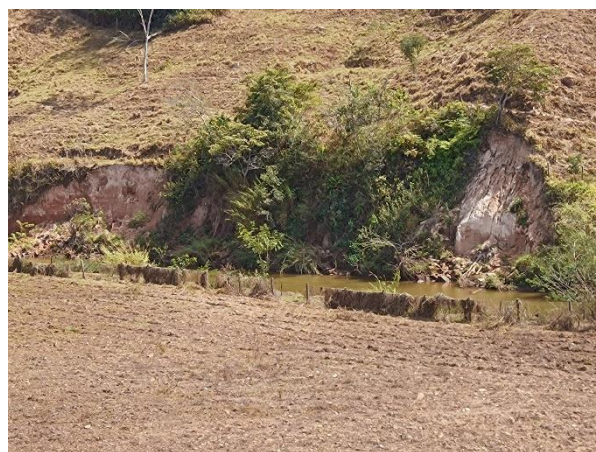
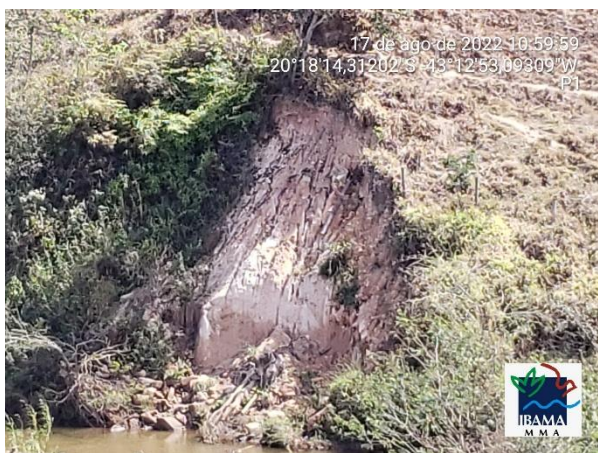
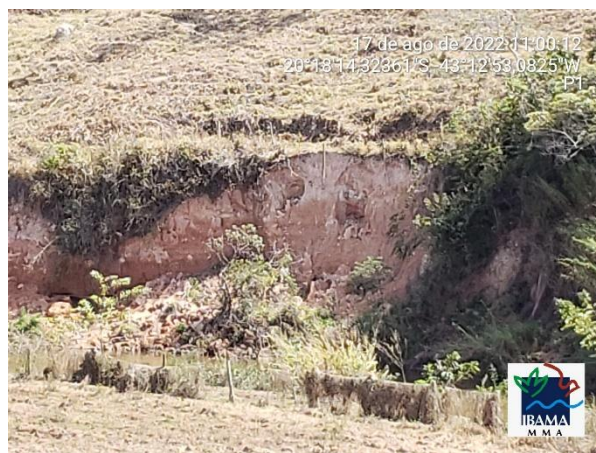
**01.** Imagens da área vistoriada. Inclui dois pontos indicados no levantamento prévio. Detalhe de solapamento da margem esquerda com rompimento de cercamento e constatação de erosão ativa.

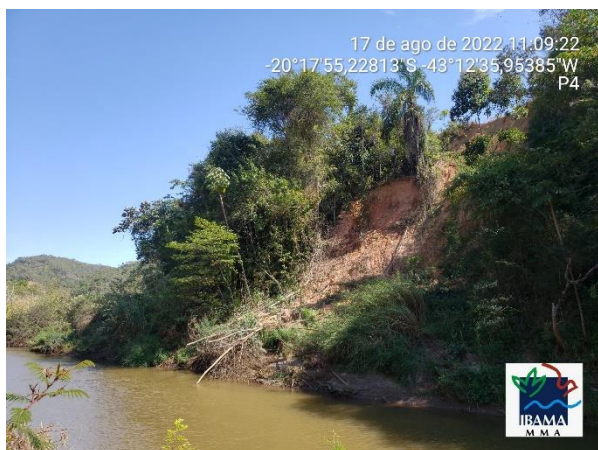
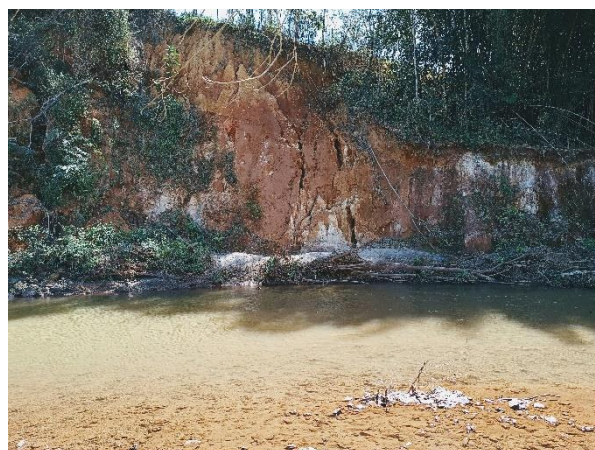
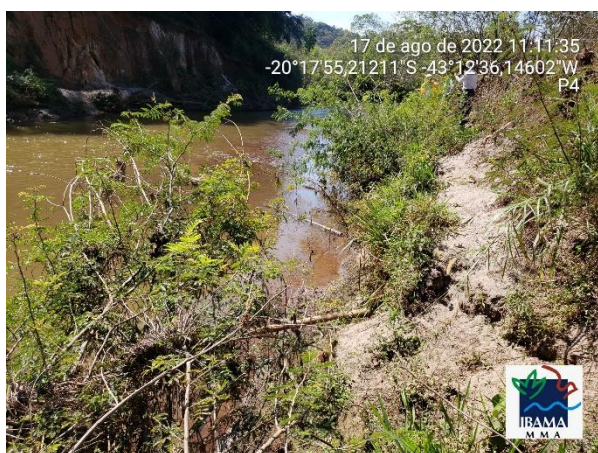
01. Imagens da área vistoriada. Detalhe de solapamento de ambas as margens. Margem direita com rompimento de cerca. Toda a área do polígono cercado para a recuperação foi carreada por intenso processo erosivo e falta de manutenção.

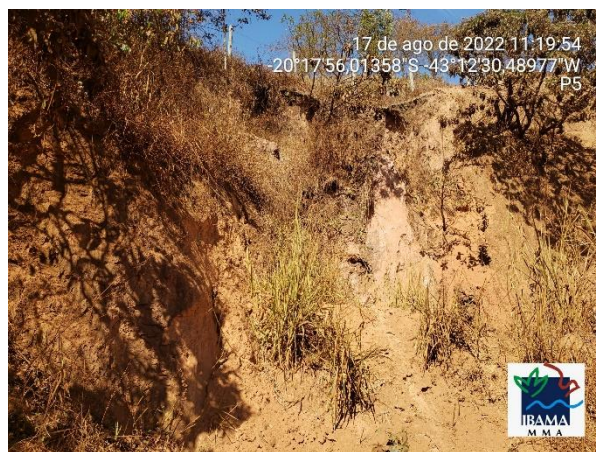
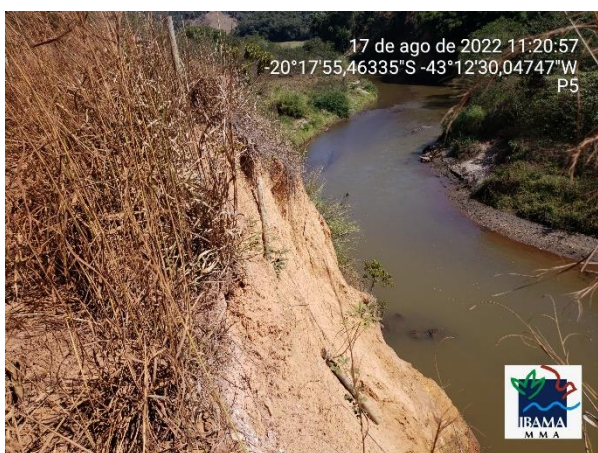
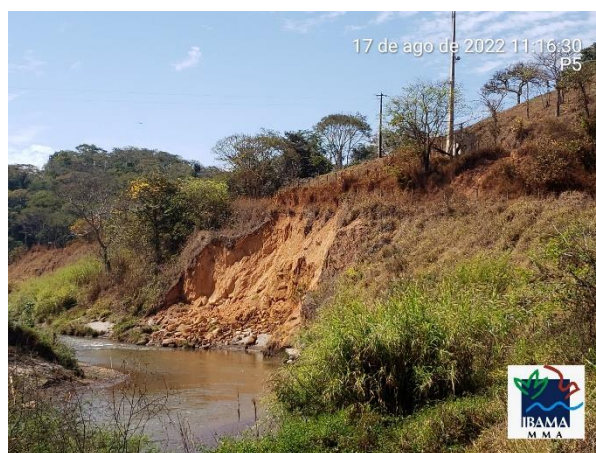
01. Imagens da área vistoriada. Detalhe do significativo solapamento da margem direita em decorrência do intenso fluxo não dissipado de águas pluviais proveniente do acesso adjacente.

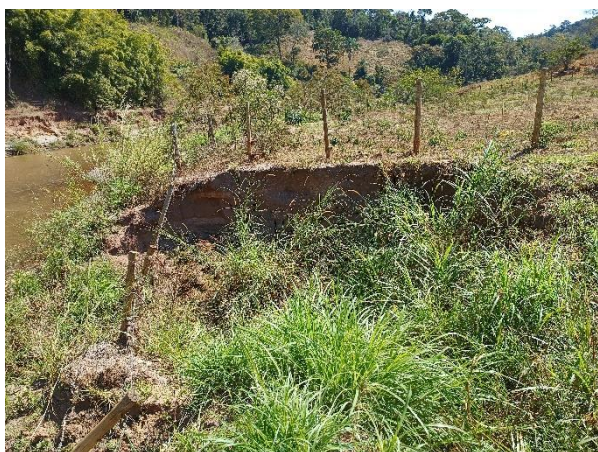
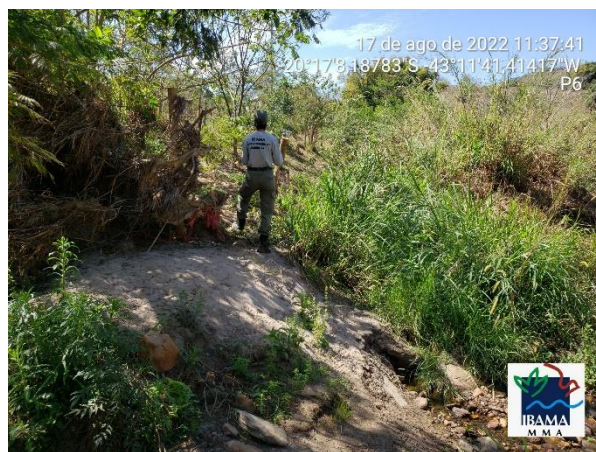
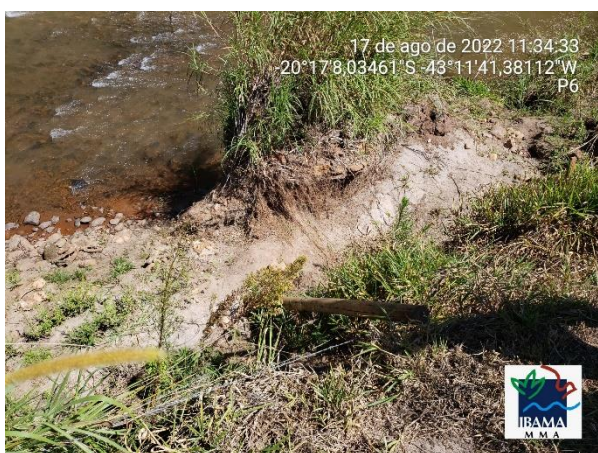
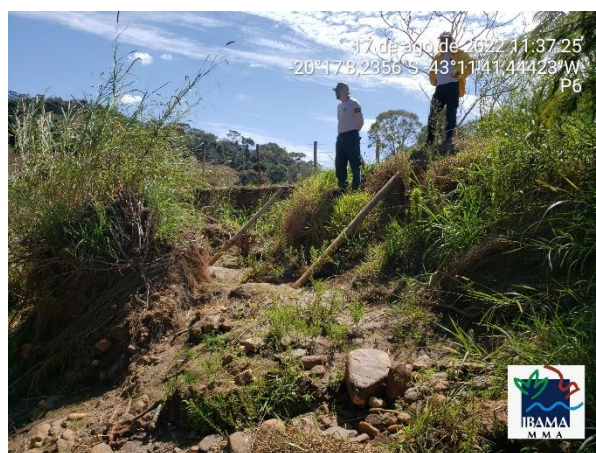
01. Imagens da área vistoriada. Região de meandro acentuado na calha principal. Detalhe do solapamento, localizado entre dois tributários, na margem direita, com consequente perda de cercamento.

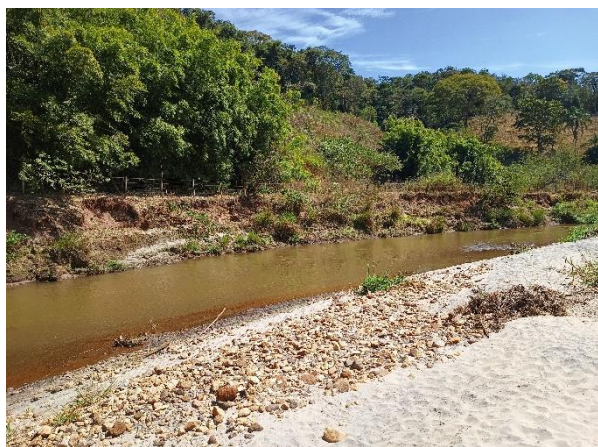
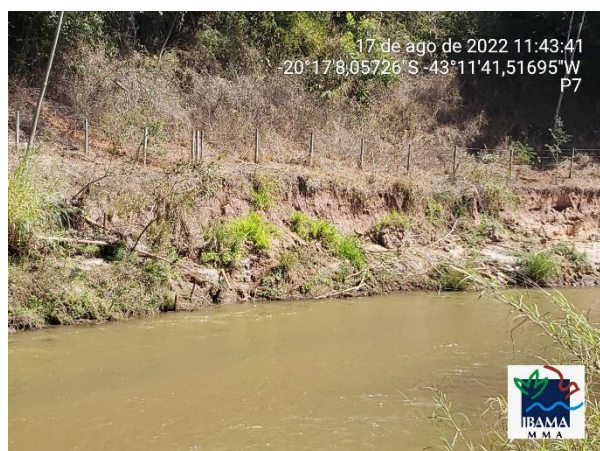
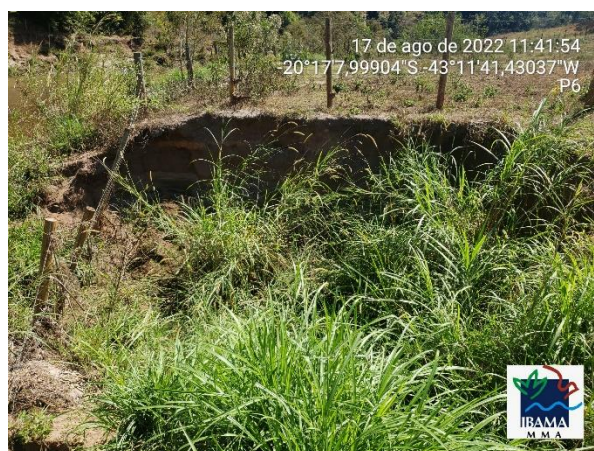
| Cod. Da(s) Área(s): | P7 | Município: | Mariana |

**01.** Imagens da área vistoriada. Detalhe de solapamento na margem esquerda com rompimento de cerca. Toda a área do polígono cercado para a recuperação foi carreada por intenso processo erosivo e falta de manutenção.

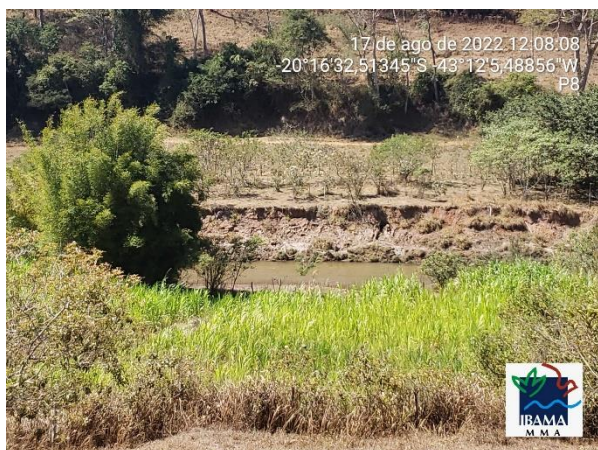
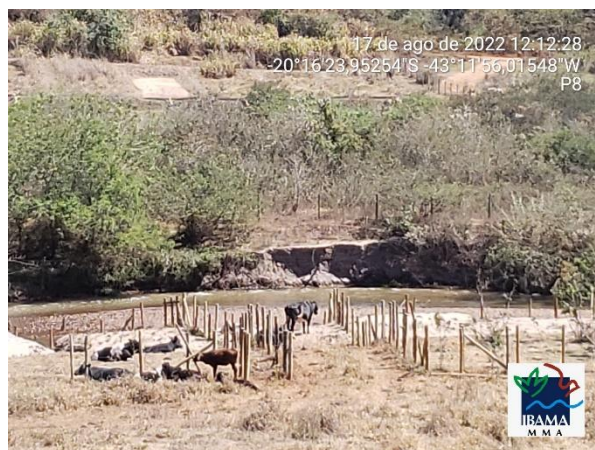
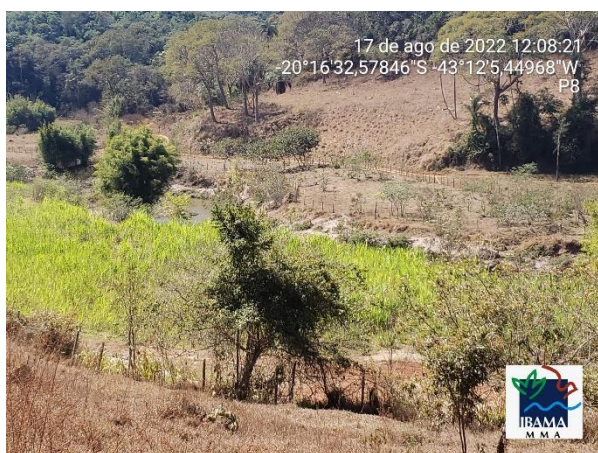
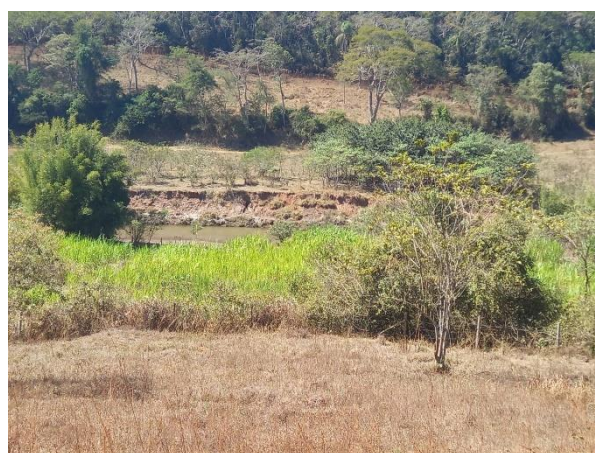
| Cod. Da(s) Área(s): | P8 | Município: | Mariana |

**01.** Imagens da área vistoriada. Foram vistoriados 4 pontos do levantamento aéreo, numa faixa compreendida entre as coordenadas 20° 16" 31,38' e 43° 12" 01,05'W e 20° 16" 20,69' e 43° 12" 01,64'. Detalhe de solapamento de ambas as margens, presença de gado na margem direita, perda de cercamento da margem esquerda, perda faixa significativa objeto da recuperação.

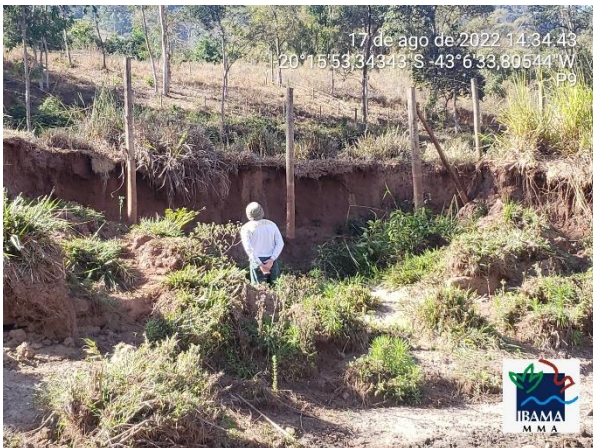
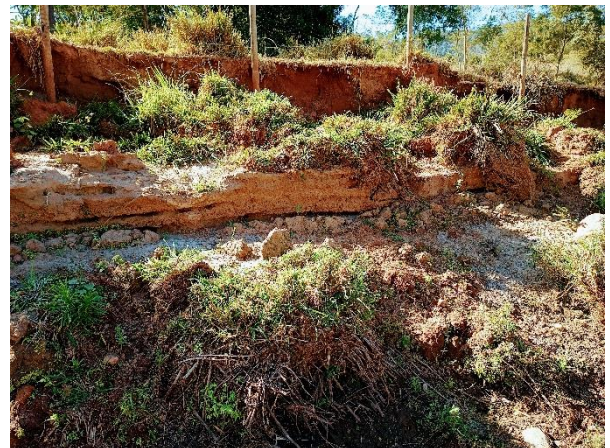
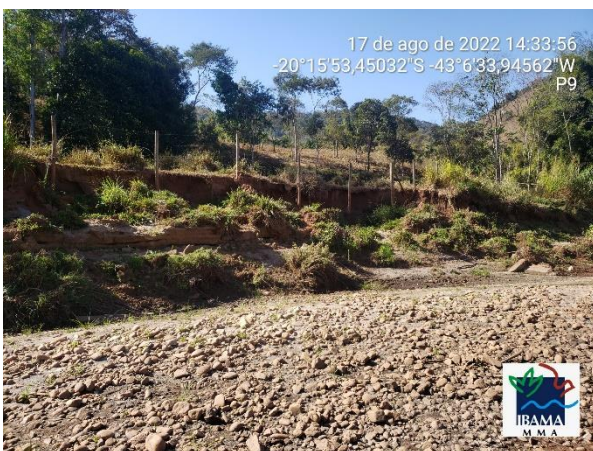
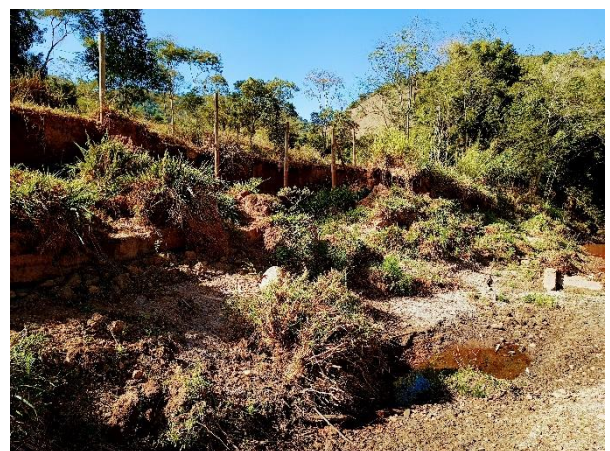
01. Imagens da área vistoriada. Engloba 2 pontos do levantamento aéreo prévio. Detalhe de solapamento de ambas as margens com consequente perda de cercamento e drástica redução da faixa objeto da recuperação.

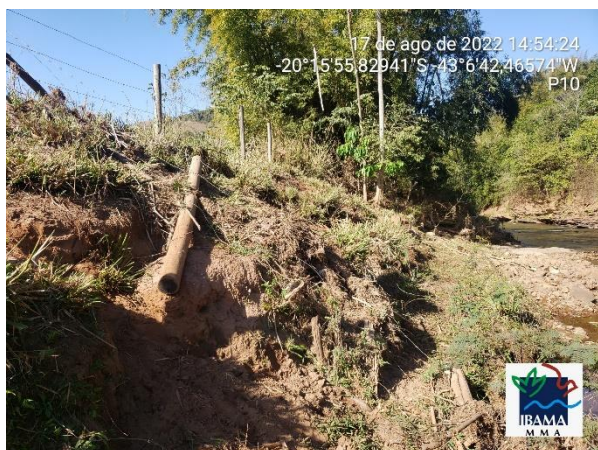
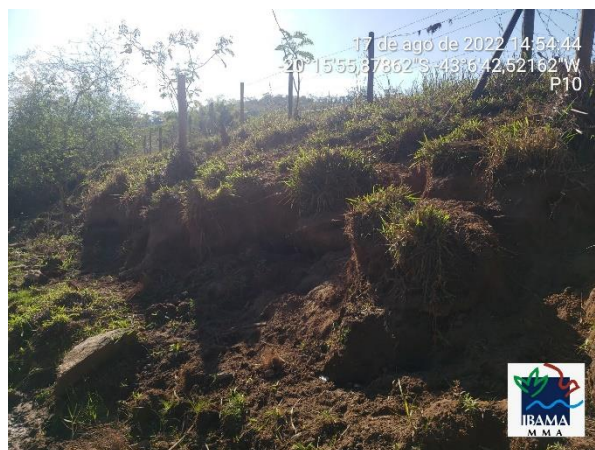
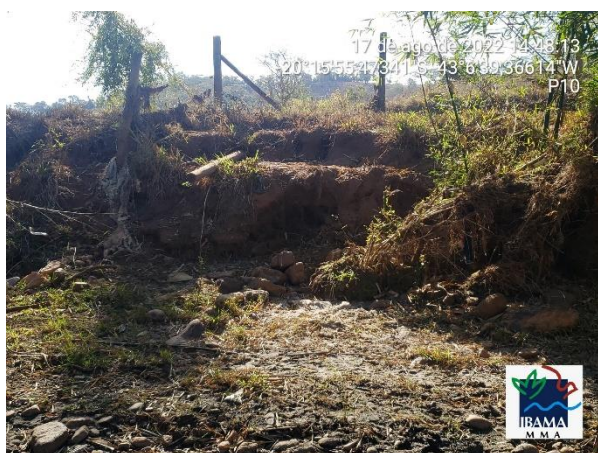
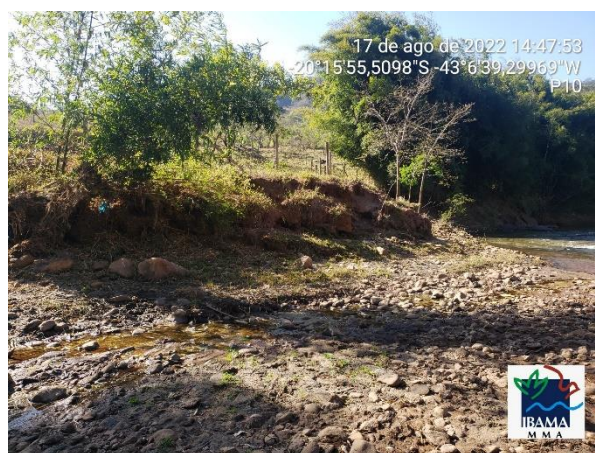
01. Imagens da área vistoriada. Engloba 4 pontos do levantamento aéreo prévio. Detalhe de solapamento em ambas as margens com consequente perda do cercamento. Presença de pastagem.

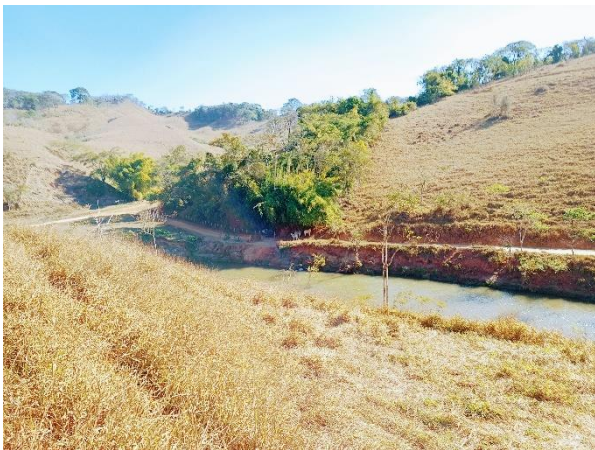
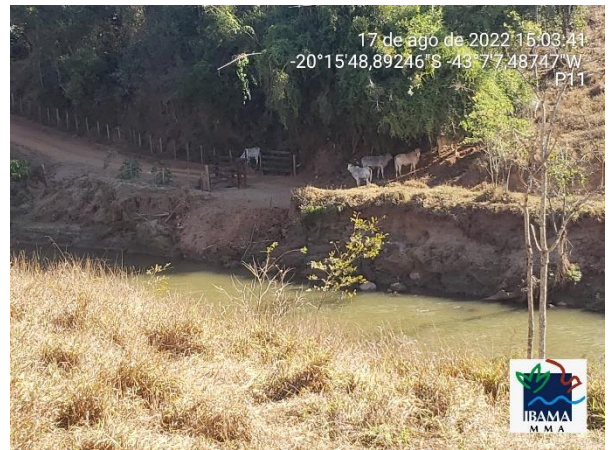
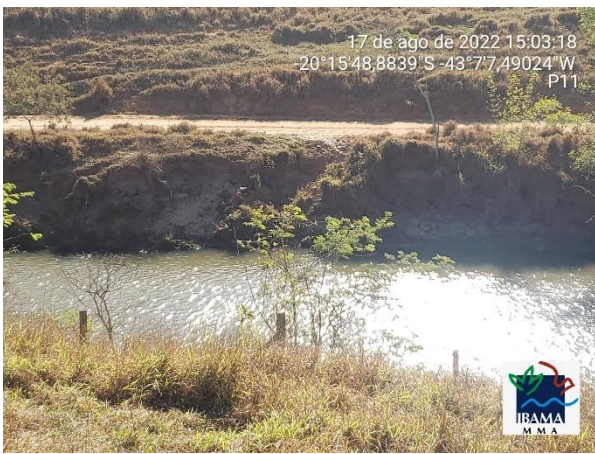
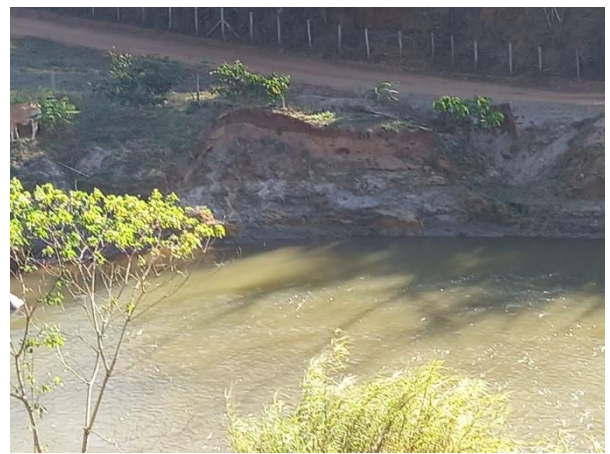
| Cod. Da(s) Área(s): | P11 | Município: | Barra Longa |

01. Imagens da área vistoriada. Engloba 17 pontos do levantamento aéreo prévio. Parte da Coordenada 20° 15' 42,36" e 43° 07' 06,62" até a coordenada 20° 15' 54,28" e 43° 07' 02,68". Detalhe de solapamento significativo em ambas as margens com consequente perda do cercamento e drástica diminuição da área objeto de recuperação. Presença de gado.

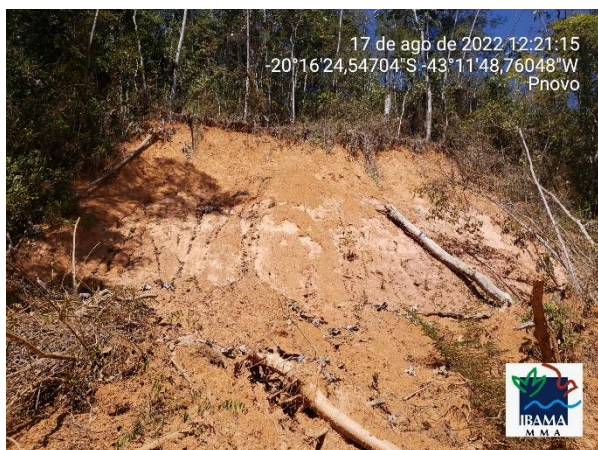
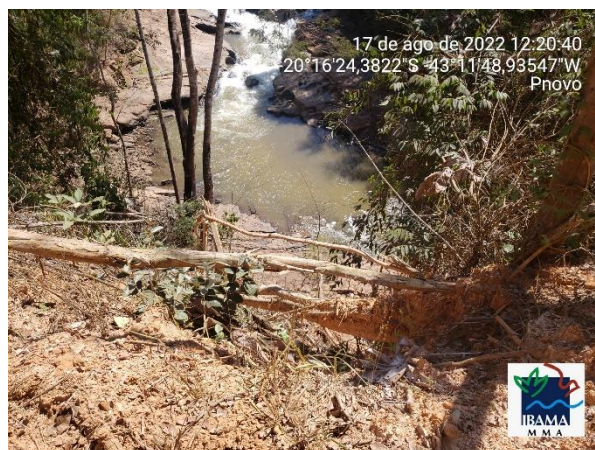
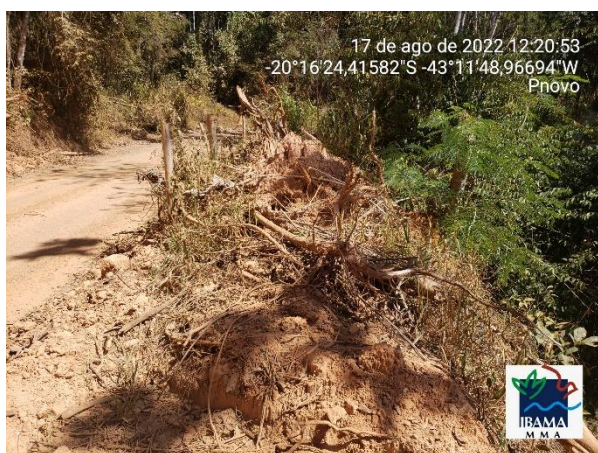
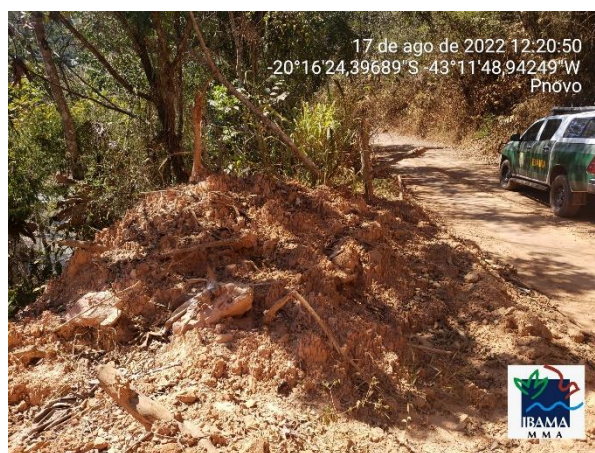
| Cod. Da(s) Área(s): | P12 | Município: | Barra Longa |

01. Imagens da área vistoriada de ponto não previsto no levantamento aéreo. Detalhe do solapamento no talude superior ao acesso adjacente com intenso carreamento de sedimento para a calha principal.

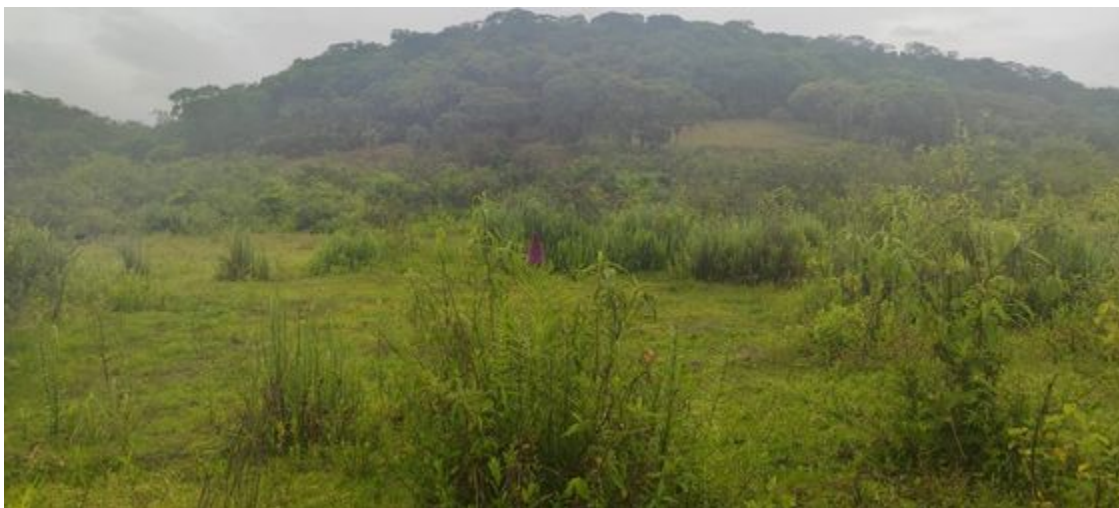
**Imagens da Situações Observadas (vegetais exóticas invasoras, agroflorestais exóticas, presença ou indícios de formigas cortadeiras)**

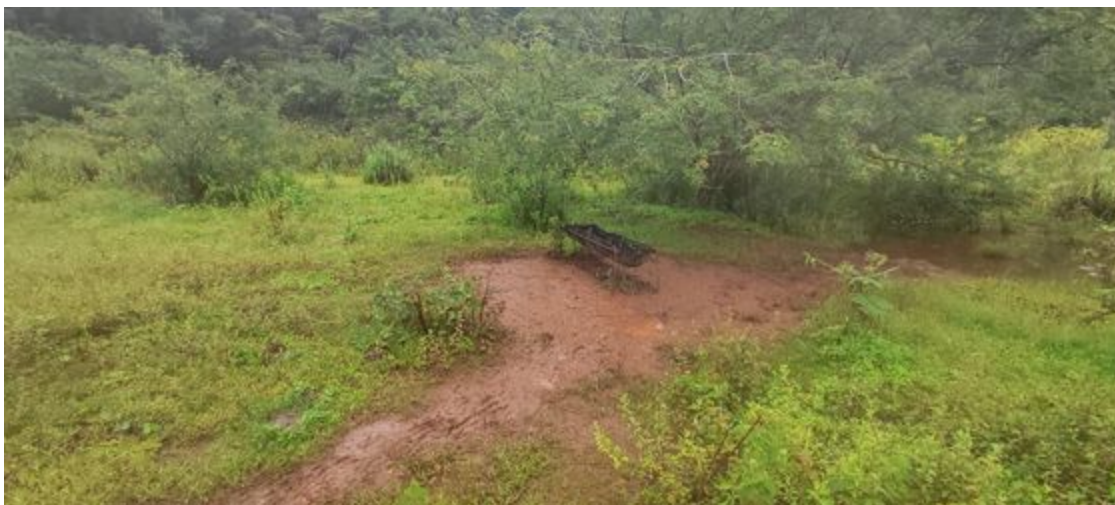
### **Imagens da entorno da área**

| <b>D8b Usos ou ameaças externas</b> | Média |
